RINTAMAMIESTALON KUNTOTARKASTUS JA KORJAUSEHDOTUKSET

Opinnäytetyö
Toukokuu 2014

Rakennustekniikan koulutusohjelma
Tekniikan ja liikenteen ala

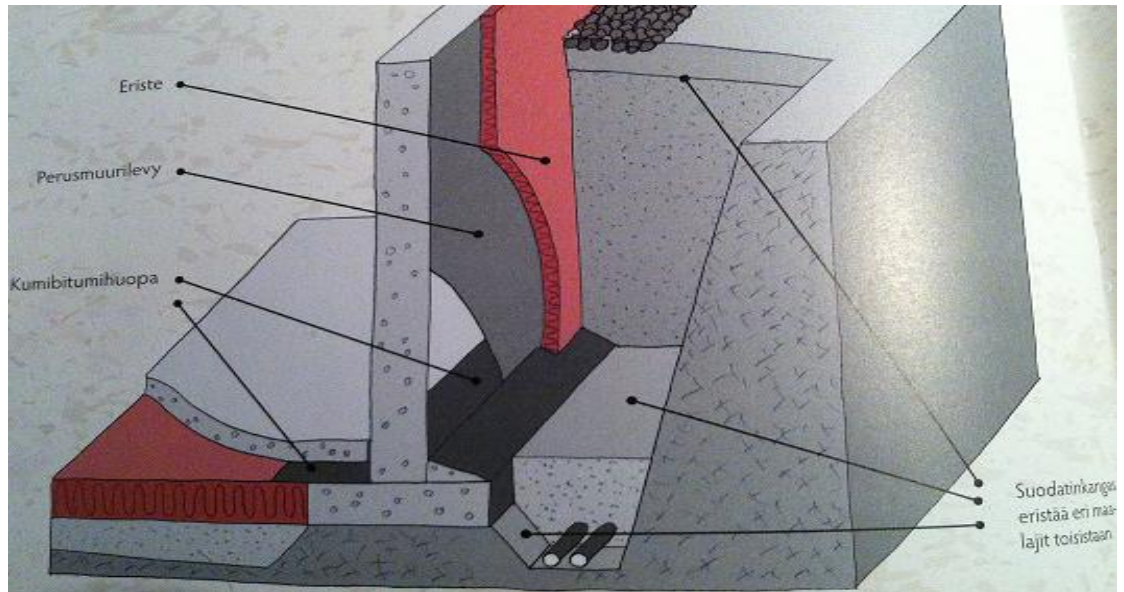
Kuvio 3. Kellarin seinän korjausvaihtoehto (Rinne 2013, 88.)

Kellarin maanvastaisissa seinissä havaittiin porareikämittauksissa kosteutta ja seinien pintarakenteissa oli paikoin havaittavissa kosteuden aiheuttamia vaurioita. Kellarin seinien kaikki sisäpuoliset lämmöneristykset tulisi purkaa ja kosteat rakenteet kuivata. Rakennuksen ulkopuolella talon vierusta kaivetaan auki ja perusmuurin ulkopintaan asennetaan perusmuurilevy ja lämmöneriste. Sisäpuolella seinien sisäpinnat tulee tehdä niin, että mahdollisesti seinään pääsevä kosteus haihtuu sisätiloihin. Kellarin riittävästä ilmanvaihdosta tulee huolehtia. Kuviossa 3 on esitetty kellarin seinän korjausvaihtoehto.

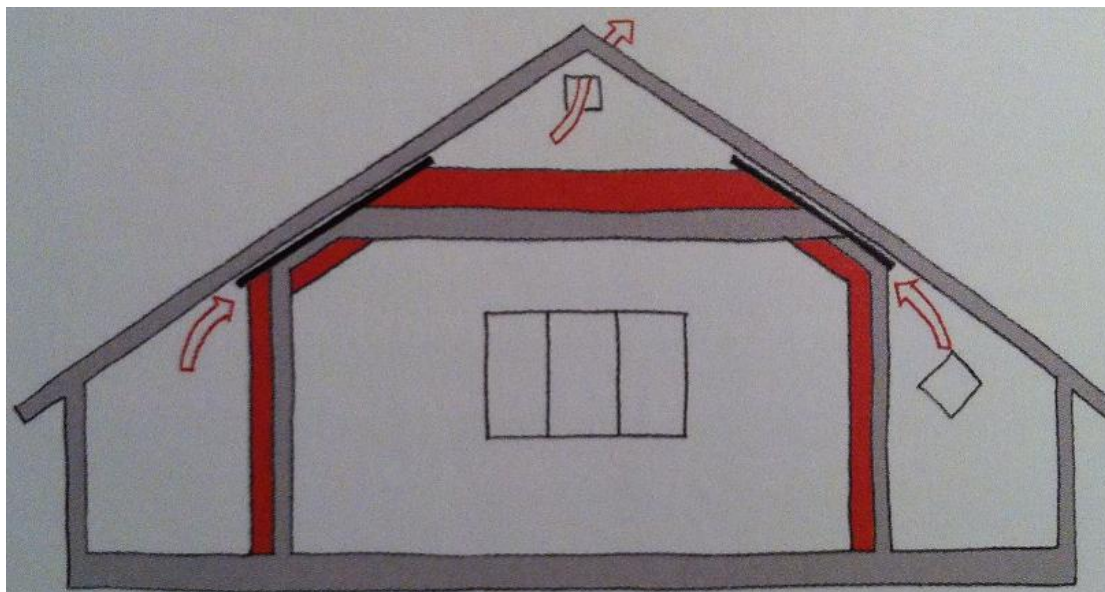
Kuvio 4. Yläpohjan tuuletus (Rinne 2013, 140.)

Vaikka yläpohjassa ei suuria kosteuden aiheuttamia vaurioita havaittukaan niin olisi sinne kuitenkin suositeltavaa tehdä tarkempia lisätutkimuksia ja parantaa yläpohjan ilmanvaihtoa. Riittävä ilmanvaihto estää haitallisen kosteuden kertymistä rakenteisiin. Vesikatteen ja lämmöneristeen väliin tulisi jättää tuuletusväli kiinnittämällä kattotuolien alapintaan levy niin, että ilma pääsee kiertämään eristämättömiltä sivu-ullakoilta yläpohjatilaan ja sieltä harjan kautta ulos. (Rinne 2013, 140.) Kuviossa 4 on esitetty vaihtoehto yläpohjan tuuletuksen parantamiselle.

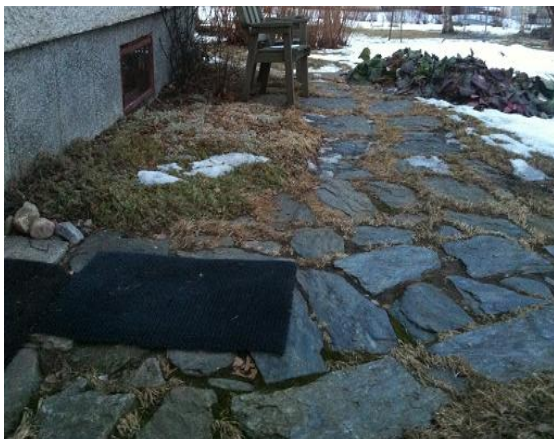
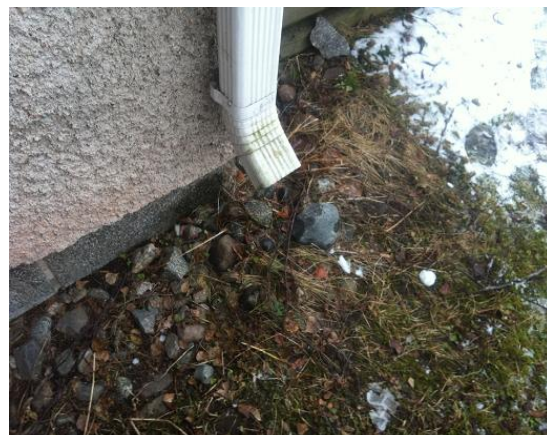
- Rakennuksen seinustoilla on kukkapenkkejä ym. kasvillisuutta. Kasvillisuus ylläpitää ja lisää kosteutta rakennuksen ympärillä.
- Rakennuksen vierustan maanpinnan kallistukset eivät ole riittävät ja osassa kohtaa maanpinta viettää jopa hieman rakennukseen päin.
- Salaojia ei ole. Pohjaveden pintaa tarkkaillaan kellarissa olevan kaivon avulla ja tarpeen mukaan vettä pumpataan pois.
- Rakennuksen räystäskourut ja syöksytorvet (uusittu vuonna 1994) ovat hyväkuntoiset. Rakennuksen kahdella nurkalla on sadevesikaivot, joiden kautta sadevedet puretaan läheiseen avo-ojaan.
- Rakennuksen eteisen kohdalla sadevesikaivot puuttuvat kahden syöksytorven alta ja sadevedet pääsevät purkautumaan rakennuksen vierelle.

Maanpinnan kallistukset ovat puutteelliset. Puuttuva sadevesikaivo.

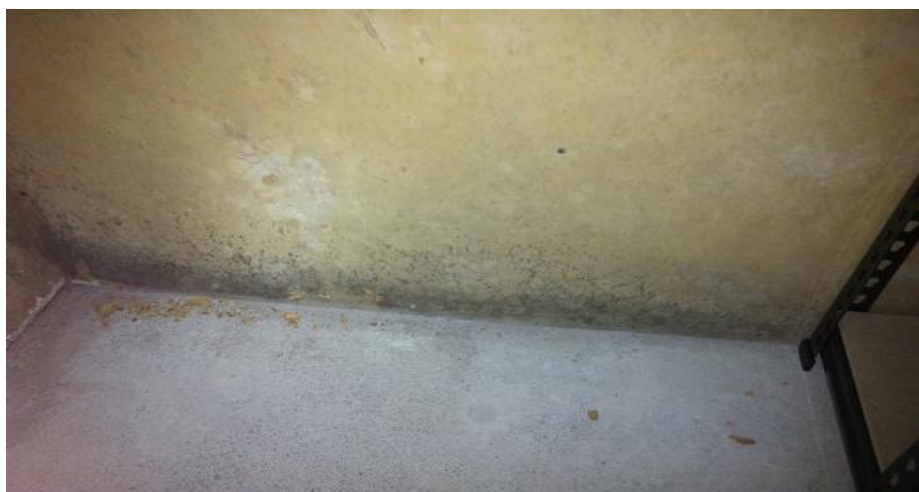
- Alapohja on maanvarainen betonilaatta ja alapuolisia eristyksiä ei ole. Pesu- ja pukuhuoneessa sekä saunassa lattiapinnoina on laatta. Muissa kellarin tiloissa lattiapinta on pinnoittamaton betonilaatta.
- Betonilaatan pinnassa näkyy muutamia pieniä halkeamia pinnassa, mutta pääosin hyväkuntoisen näköinen.
- Kellarin kivirakenteisia seiniä ja alapohjaa kartoitettiin pintakosteusmittarilla noin 0,5m mittapistevälillä. Seinien alaosissa oli havaittavissa noin kaksinkertaisia arvoja referenssiarvoon verrattuna. Rakenteeseen tehtiin porareikämittaus. Mittaustulokset osoittavat, että seinärakenteessa on mittaushetkellä haitallista kosteutta.

Sisäpuolelta eristetyn maanvastaisen seinän alareunassa havaittiin merkkejä kosteusvauriosta.

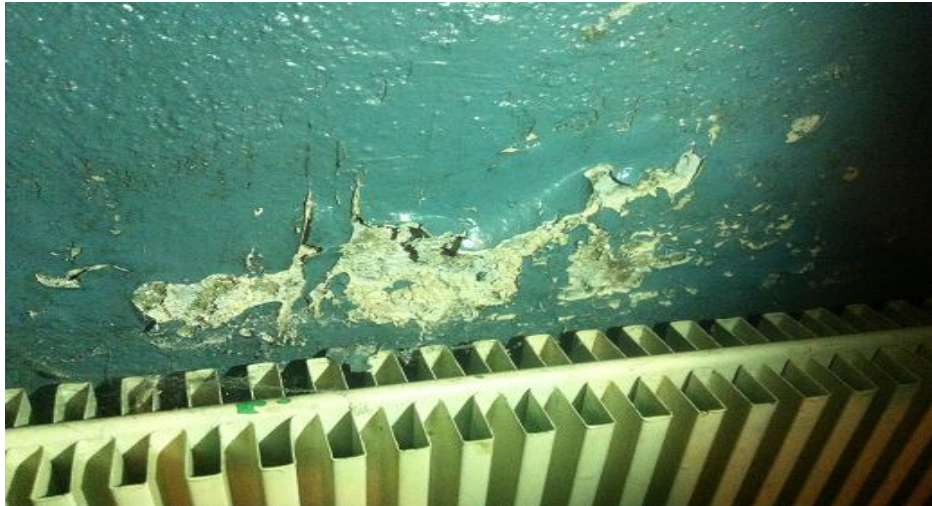
- Kellariin johtavien portaiden maanvastaisissa seinissä on omistajien mukaan havaittu veden tiivistymistä ulkolämpötilan ollessa korkea. Seinissä on havaittavissa maalin irtoamista. Maalin irtoamisen syy on todennäköisesti seinän maali, joka on liian tiivis eikä maaperästä tuleva kosteus pääse haihtumaan sisäilmaan. Seinää kartoitettiin pintakosteusmittarilla ja mittarin osoittamaan kosteimpaan kohtaan tehtiin porareikämittaus. Mittaustulokset osoittavat, että seinärakenteessa on mitaushetkellä haitallista kosteutta.

Maanvastaisessa seinässä havaittiin korkeita kosteusarvoja ja maalin hilseilyä.

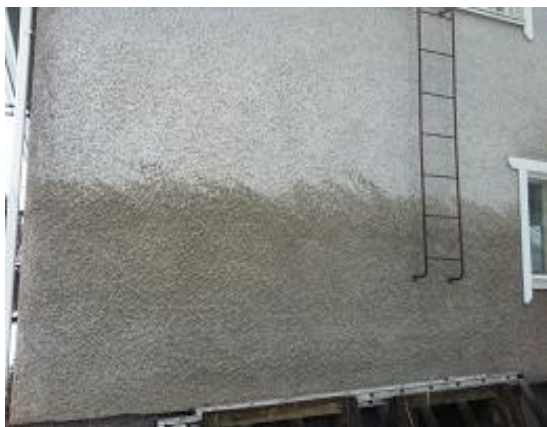
- Rakennuksen julkisivu on rapattu ja se on pääosin hyväkuntoisen näköinen.
- Rappauksessa havaittiin muutamia pieniä hiushalkeamia, joista osa on paikattu tiivistemassalla.
- Talon pohjoispuolella rappauksessa on selvä sävyero, joka johtuu väriaineen loppumisesta rakennusvaiheessa. Kosmeettinen haitta.

Sävyero julkisivurappauksessa.

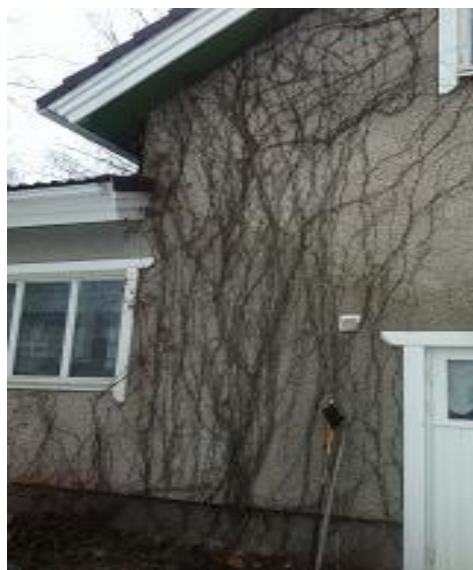
Kasvillisuutta ulkoseinällä.

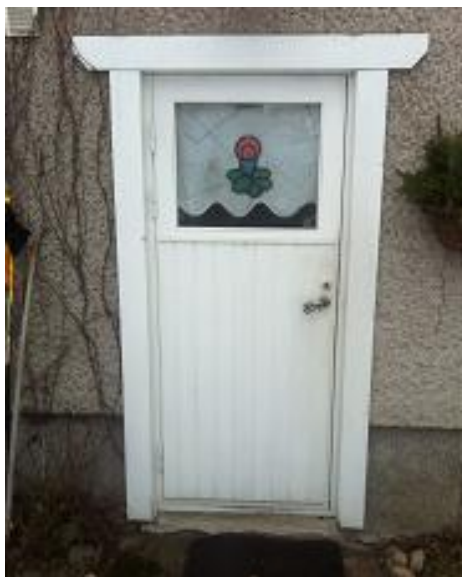
- Rakennuksessa on kaksi ulko-ovea. Pääovi on uusittu 1998 ja on hyvässä kunnossa. Toinen ulko-ovi on vanhahko ja sen tiiviydessä on havaittu puutteita, oven maalipinta on myös kulunut.
- Ikkunat ovat pääosin kolmilasisia, jotka on uusittu vuosina 1994 ja 1998.
- Kellarin ikkunoiden maalipinta kulunut ja osittain karmit ovat pehmenneet.
- Keittiön ikkunan uloimmassa lasissa ja pihan puoleisessa kellarin ikkunassa on halkeama.
- Yläkerran isomman huoneen ikkunassa omistajat ovat havainneet huurtumista.

Huonokuntoinen ulko-ovi.

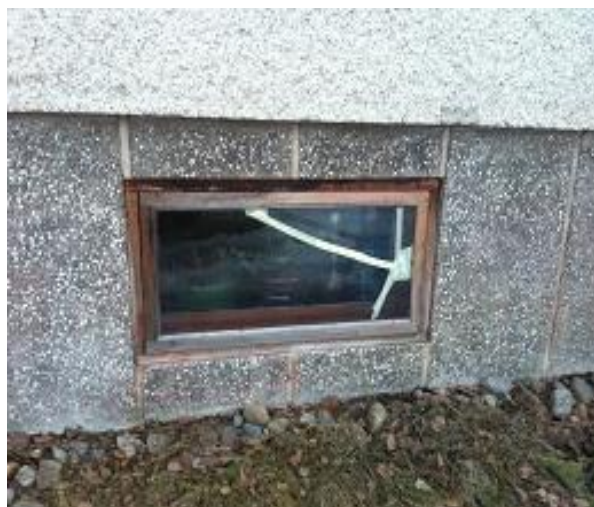
Halkeama kellarin ikkunassa.

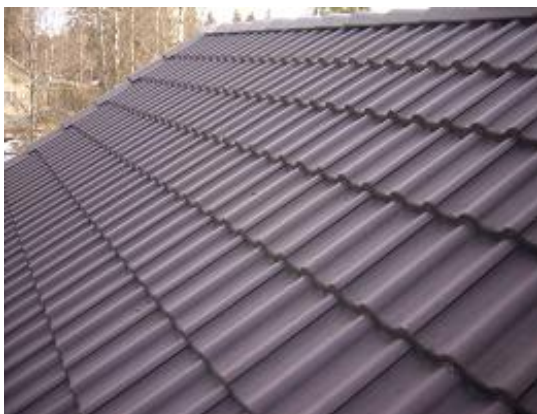
Hyväkuntoinen tiilikate.

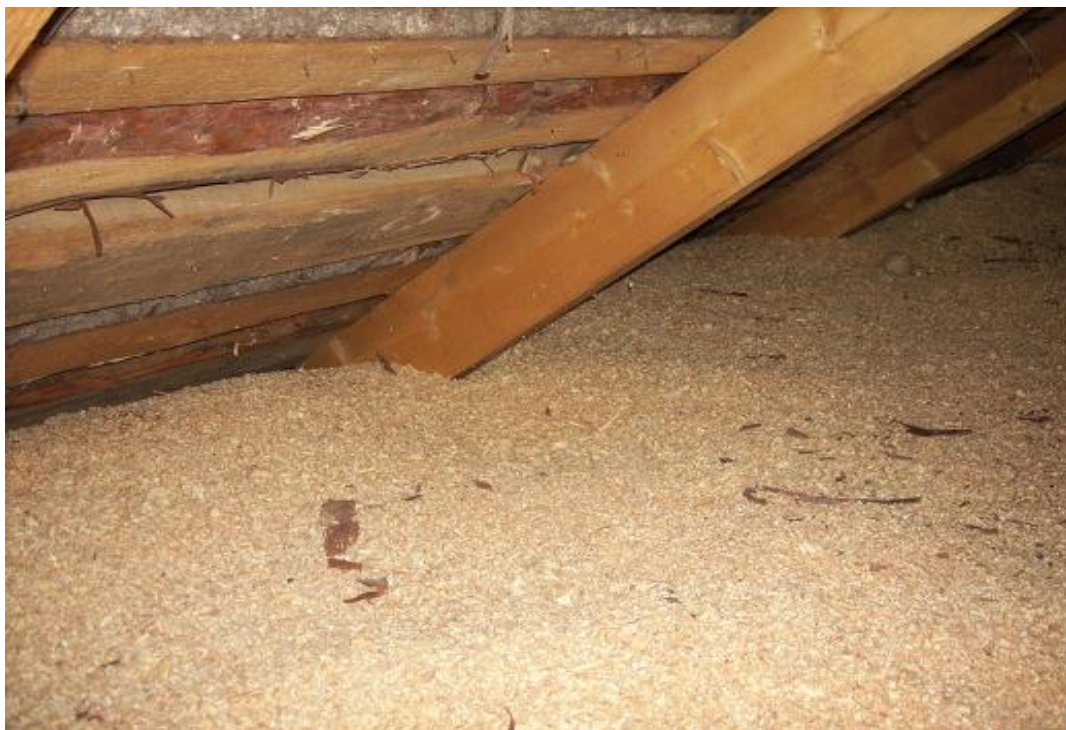
- Kattokannattajat ja aluslaudoitus kuivan tuntuisia. Paikoin puurakenteissa näkyy tummia kosteuden aiheuttamia kohtia.
- Tila tuulettuu harjalle jätetyn tuuletusraon kautta. Päädyissä ei ole tuuletusaukkoja ja räystäät ovat umpinaiset.

Eriste on vesikatteessa kiinni.

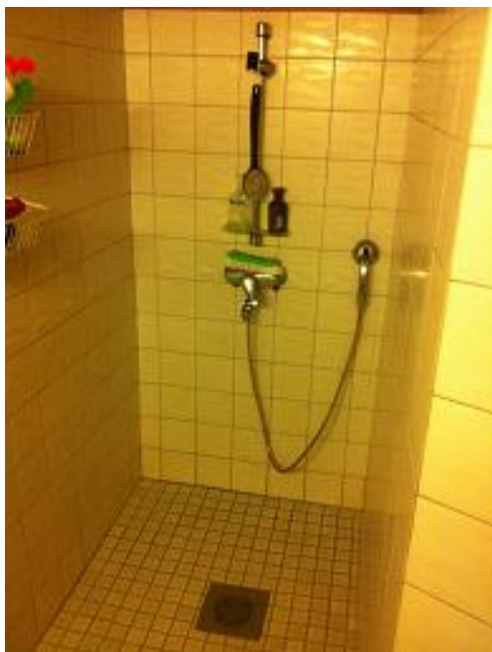
- Vedeneristyksestä ei tehty havaintoja, todennäköisesti ei ole → kosteus pääsee rakenteisiin.
- Laattapinnoille tehtiin kopokartoitus ja havaittiin suihkun taustaseinän alaosissa kopoisuutta.

Suihkukulmaus.

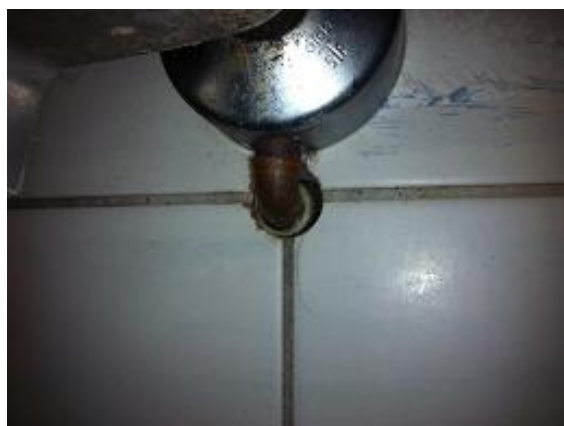
Epätiivis läpivienti.

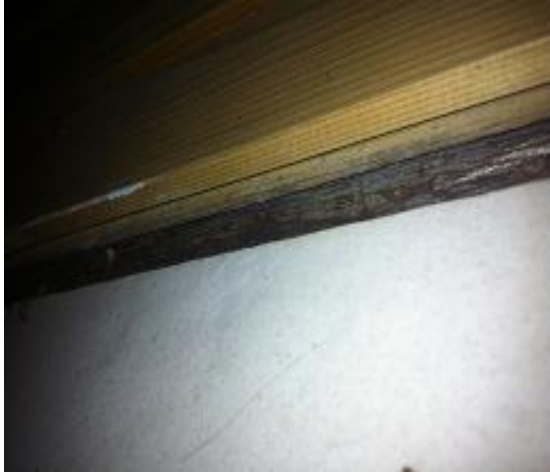
- Saunan seinäpanelointi on kahdella seinällä asennettu alumiinipaperin pintaan ilman tuuletusrakoa. Seinäpaneeleissa ei kuitenkaan havaittu vaurioita.

Ei tuuletusrakoa paneelin takana.

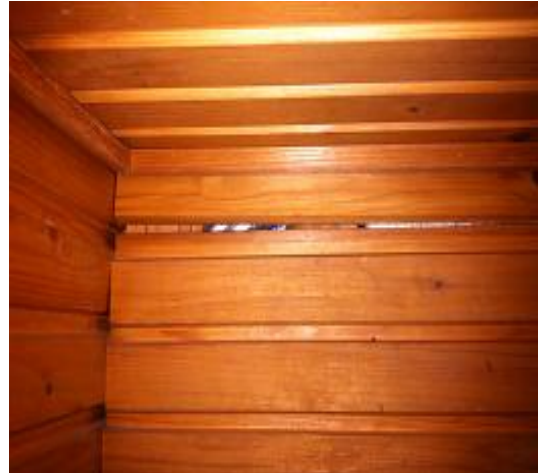
- Saunan seinän yläosassa paneelien pontti on hieman auki.
- Pesuhuoneessa ei ole poistoilmaventtiiliä. Saunan poistoilmaventtiili on hormissa kiukaan yläpuolella. Korvausilma tulee ovien alta muista tiloista. Pesuhuoneessa on myös tuuletusikkuna. Pesuhuoneen kuivumista auttaa öljypoltin, joka ottaa korvausilmaa pesuhuoneesta.

Saunan paneelien pontti on auki.

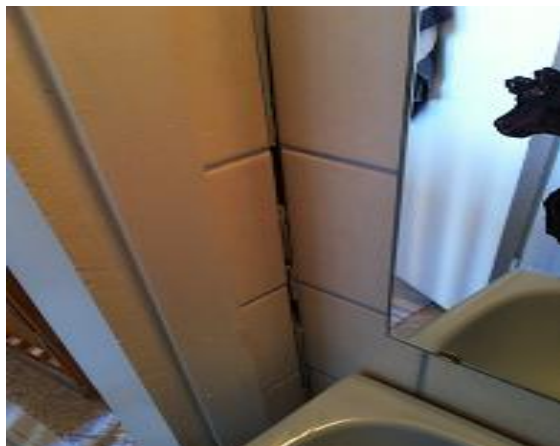
Saumauslaasti on irronnut yläkerran wc:ssä.

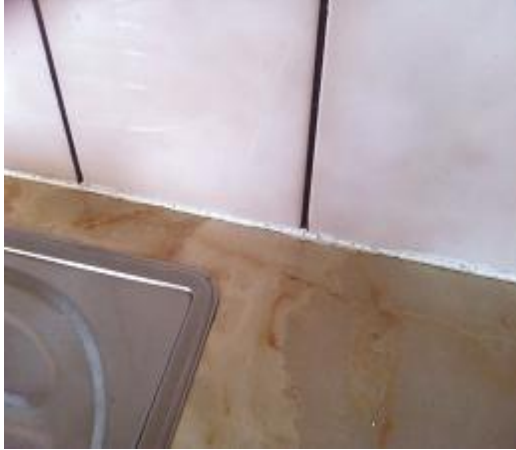
- Astianpesukoneen alla on turvakaukalona reunoilta ylös nostettu muovimatto.
- Seinän ja allastason välinen silikonisauma on kulunut ja epätiivis.
- Liesituuletin ei toimi.
- Keittiössä oleviin laattapintoihin tehtiin kopokartoitus. Ei havaintoja puutteista laattojen kiinnityksessä.
- Ei havaintoja vuodoista vesi- ja viemärijohdoissa.

Kulunut silikonisauma.
