Opinnäytetyö (AMK)

Rakennustekniikka

Jukka-Pekka Laine

1970-LUVUN OMAKOTITALON ULKOSEINÄN SANEERAUS

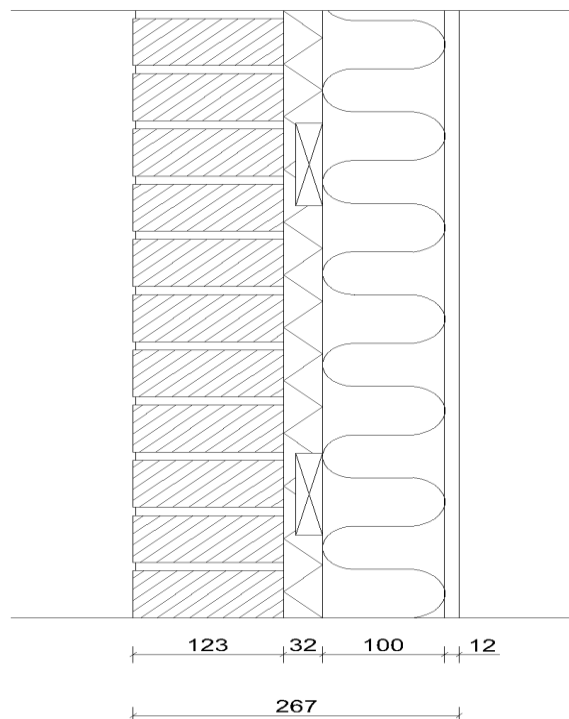
Kuva 3. Uretaanivaahdolla lisälämmöneristetty rakenne.

Uretaanivaahdolla lisälämmöneristetyin ulkoseinärakenteen ongelma liittyy rakenteen kosteustekniseen toimimattomuuteen. Täyttämällä tiilikuorimuurauksen tuuletusväli uretaanivaahdolla on aikaansaatu tiivis, vesihöyryä heikosti läpäisevä rakennekerros seinärakenteen sisälle. Ulkoseinärakenteen eri rakennekerrosten vesihöyryläpäisyvastuksen tulisi pienentyä ulospäin mentäessä, jotta seinään ei sisäilman diffuusion tai ilmavirtausten vuoksi kerääntynyt haitallisia määriä kosteutta. Rakennekerrosten vesihöyryläpäisyvastusten pienenemisellä ulospäin mahdollistetaan sisäilmasta rakenteen sisälle pääsevän kosteuden tuuletus ulkoilmaan. (RIL 107-212, 68.)

Täyttämällä tiilikuorimuurauksen tuuletusväli uretaanivaahdolla on rakennuksen kantava puurunko, tuulensuojana toimiva tervapaperi, sekä lämmöneristeenä toimiva mineraalivilla jäänyt kahden vesihöyrytiivin pinnan väliin. Ulkopuolella vesihöyrytiivinä pintana toimii uretaanivaahdotus ja sisäpuolella höyrynsulkuna toimiva muovitiivistyspaperi. Näin ollen sisäilmasta rakenteen sisälle päässyt kosteus on osittain tiivistynyt uretaanivaahdon sisäpintaan kastellen paikoitellen rakennuksen puurungon, tervapaperin sekä mineraalivillan.

Tiilikuorimuurauksen taakse pursutetulla uretaanivaahdolla on estetty tiilikuorimuurauksen tuulettuminen ilmarakoon. Näin ollen tiilikuorimuuraus tuulettuu vain yhteen suuntaan, ulospäin. Tämä hidastaa tiilikuorimuurauksen kuivumista, ja aiheuttaa näin ollen lisääntyneitä kosteusrasitusta ulkoseinärakenteille, ja sitä kautta myös kosteusvaurioriskiä ulkoseinärakenteessa.

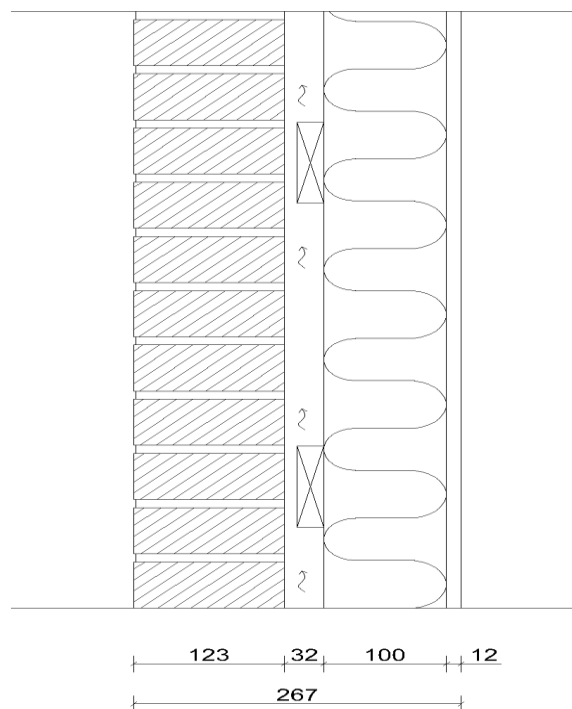
Kuva 4. Vanhaa vastaavaan kuntoon korjattu ulkoseinärakenne.

Ulkoseinärakenteen saneeraus aloitetaan pintaverhouslevynä toimivan lastulevyn, vanhan ja osittain kostuneen mineraalivillaeristeen, tuulensuojana toimivan tervapaperin sekä uretaanivaahdon purkamisella rakenteesta. Kaikki kohteessa suoritettavat purkutyöt tehdään sisäkautta.

Tuulensuojakerrokseksi ensimmäiseen korjausvaihtoehtoon on suunniteltu bitumivuorauspaperi. Bitumivuorauspaperi asennetaan vanhojen runkotolppien väliin. Bitumivuorauspaperi kiinnitetään rungon ulkopinnassa kulkevaan vino-laudoitukseen nitomalla. Bitumivuorauspaperi tiivistetään vanhoihin runkotolppiin tarkoitukseen valmistetulla tuulensuojateipillä.

Lämmöneristekerroksena ensimmäisessä korjausvaihtoehdossa toimii 100 mm paksu mineraalivillaeristys. Mineraalivillaeristeet asennetaan tiiviisti vanhojen runkotolppien väliin.

Lämmöneristeen asennuksen jälkeen asennetaan vanhojen runkotolppien sisäpuolelle höyrynsulkuna sekä ilmansulkuna rakenteessa toimiva höyrynsulkumuovi.

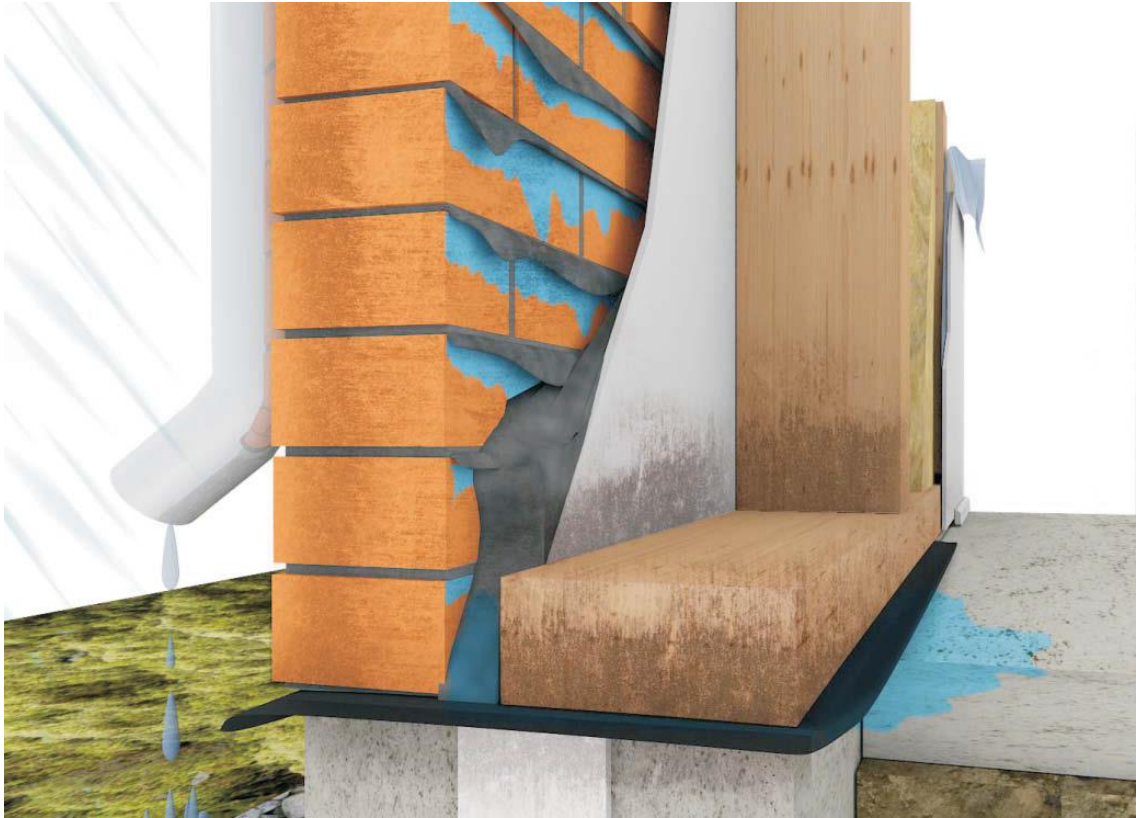
Erityistä huomiota ylimääräisten muurauslaastien poistamisen yhteydessä tulee kiinnittää tuuletusvälin alaosaan sekä rakennuksen rungossa kiinni olevan vinolaudoituksen kanssa mahdollisesti kosketuksissa olevan muurauslaastin poistamiseen. Seuraavassa on esitetty havainnekuva tiilikuorimuurauksen tuuletusrakon alaosan tukkeutumisesta ylimääräisestä muurauslaastista.

Kuva 5. Havainnekuva tiilikuorimuurauksen tuuletusraon alaosan tukkeutumisesta ylimääräisestä muurauslaastista (Hometalkoot.fi).

Vinolaudoituksen kanssa mahdollisesti kosketuksissa olevat muurauslaastit mahdollistavat kosteuden siirtymisen kapilaarisesti suoraan seinärakenteeseen. Veden kapilaarinen siirtyminen rakenteeseen voidaan estää varmistamalla, että vinolaudoitus sekä rakennuksen runko on kauttaaltaan erotettu tiilikuorimuurauksesta.

Tiilikuorimuurauksen tuuletusraossa olevien muurauslaastipurseiden poistamisen jälkeen alimmasta tiilikerroksesta tulisi porata auki vähintään joka kolmas pystysauma rakenteen tuuletuksen sekä rakenteeseen joutuneiden vuotovesien poistumisen mahdollistamiseksi. (RIL 107-212, 80.)

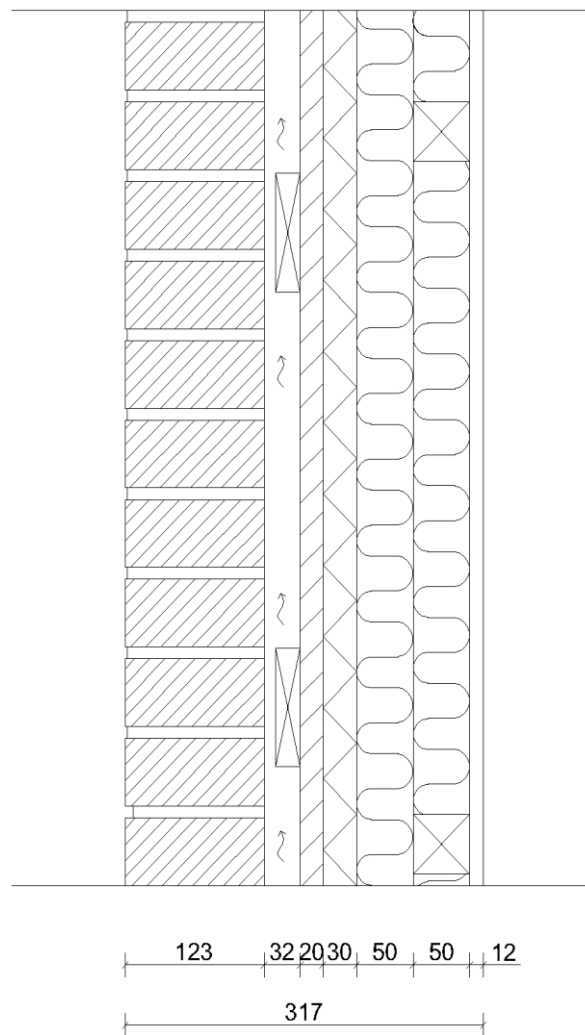
Kuva 6. Parannettu ulkoseinärakenne.

- julkisivumuuraus ~ 123 mm
- tuulettuva ilmarako ja vinolaudoitus ~ 32 mm
- kantava puurunko ja rungon sisäpuolen ulkopintaan kiinnitettävä tuulensuojalevyn kiinnitysrima 20 mm
- tuulensuojalevy, jossa on lisäksi 30 mm:n mineraalivillaeristys
- kantava puurunko ja mineraalivillaeriste 50 mm

- rungon sisäpintaan asennettu vaakasuuntainen lisäkoolaus sekä 50 mm:n mineraalivillaeriste
- höyrynsulkuna ja ilmansulkuna toimiva höyrynsulkumuovi
- kipsilevy 12 mm

Tuulensuojalevyt asennetaan vanhojen runkotolppien väliin. Tuulensuojalevyjen kiinnitystä varten tehdään erilliset 20 mm paksut kiinnitysrimat. Kiinnitysrimat kiinnitetään runkotolppien sisäpuolelle, runkotolpan ulkopintaan. Tuulensuojalevyt kiinnitetään kiinnitysrimoihin nauloilla.

Tuulensuojalevyjen asennuksen jälkeen täytetään jäljelle jäänyt 50 mm:n tila runkotolppien välistä lämmöneristeellä. Tämän jälkeen vanhojen runkotolppien sisäpintaan asennetaan 50 mm paksu lisäkoolaus vaakasuuntaan. Lisäkoolaus asennetaan vaakasuuntaan, jotta seinärakenteen kylmäsilat saadaan minimoitua. Lisäkoolauksen asennuksen jälkeen koolauksien välit täytetään 50 mm:n mineraalivillakerroksella.
