PURKUSUUNNITELMAN LAATIMINEN JÄNIKSENPOLKU 14 D -  
TALOLLE

Insinööriyö

Kajaanin ammattikorkeakoulu

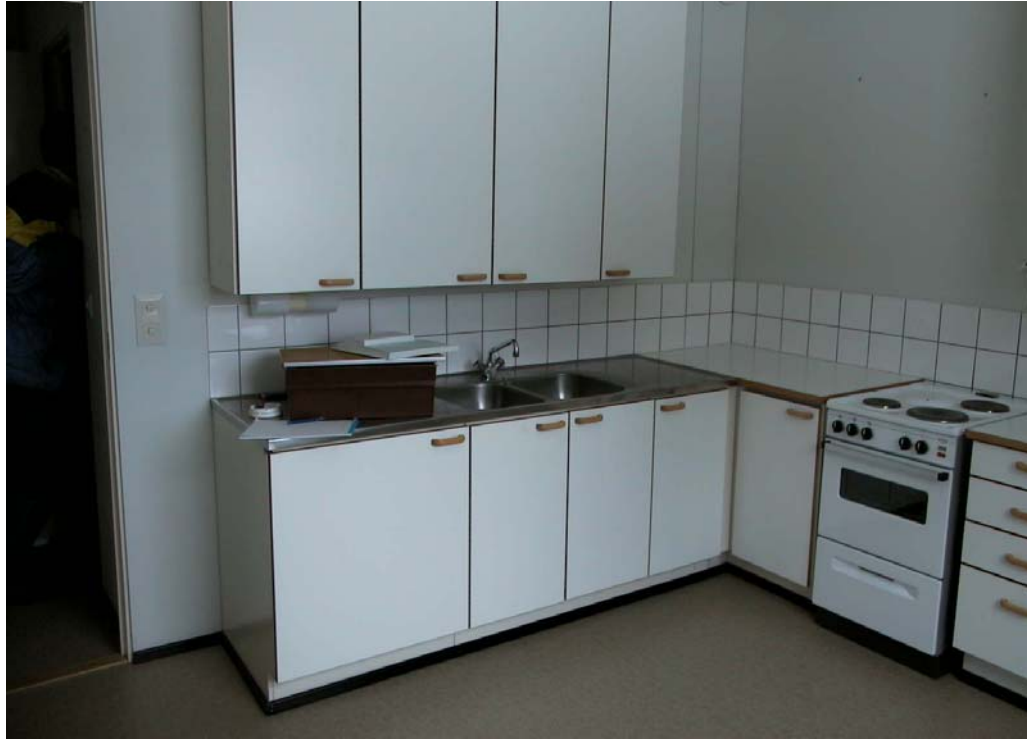
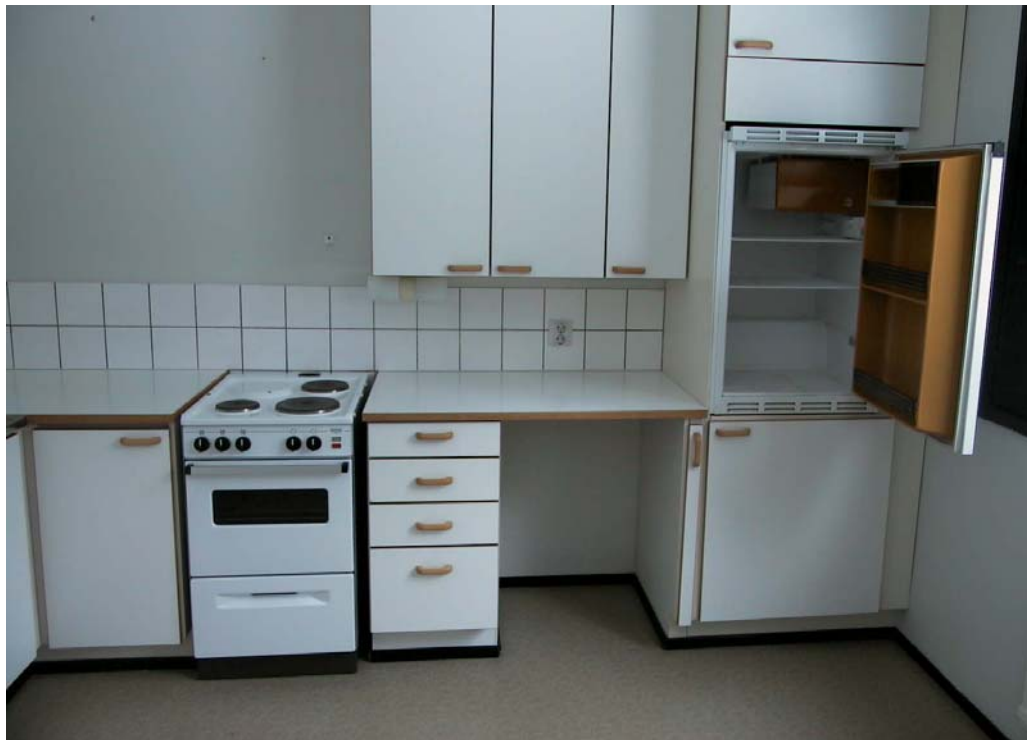
Keittiön kaapistojen ovet ovat erittäin hyvässä kunnossa, joten ne kuuluvat luokkaan KL 1. Rungot olivat alkuperäisiä ja kuuluvat luokkaan KL 2.

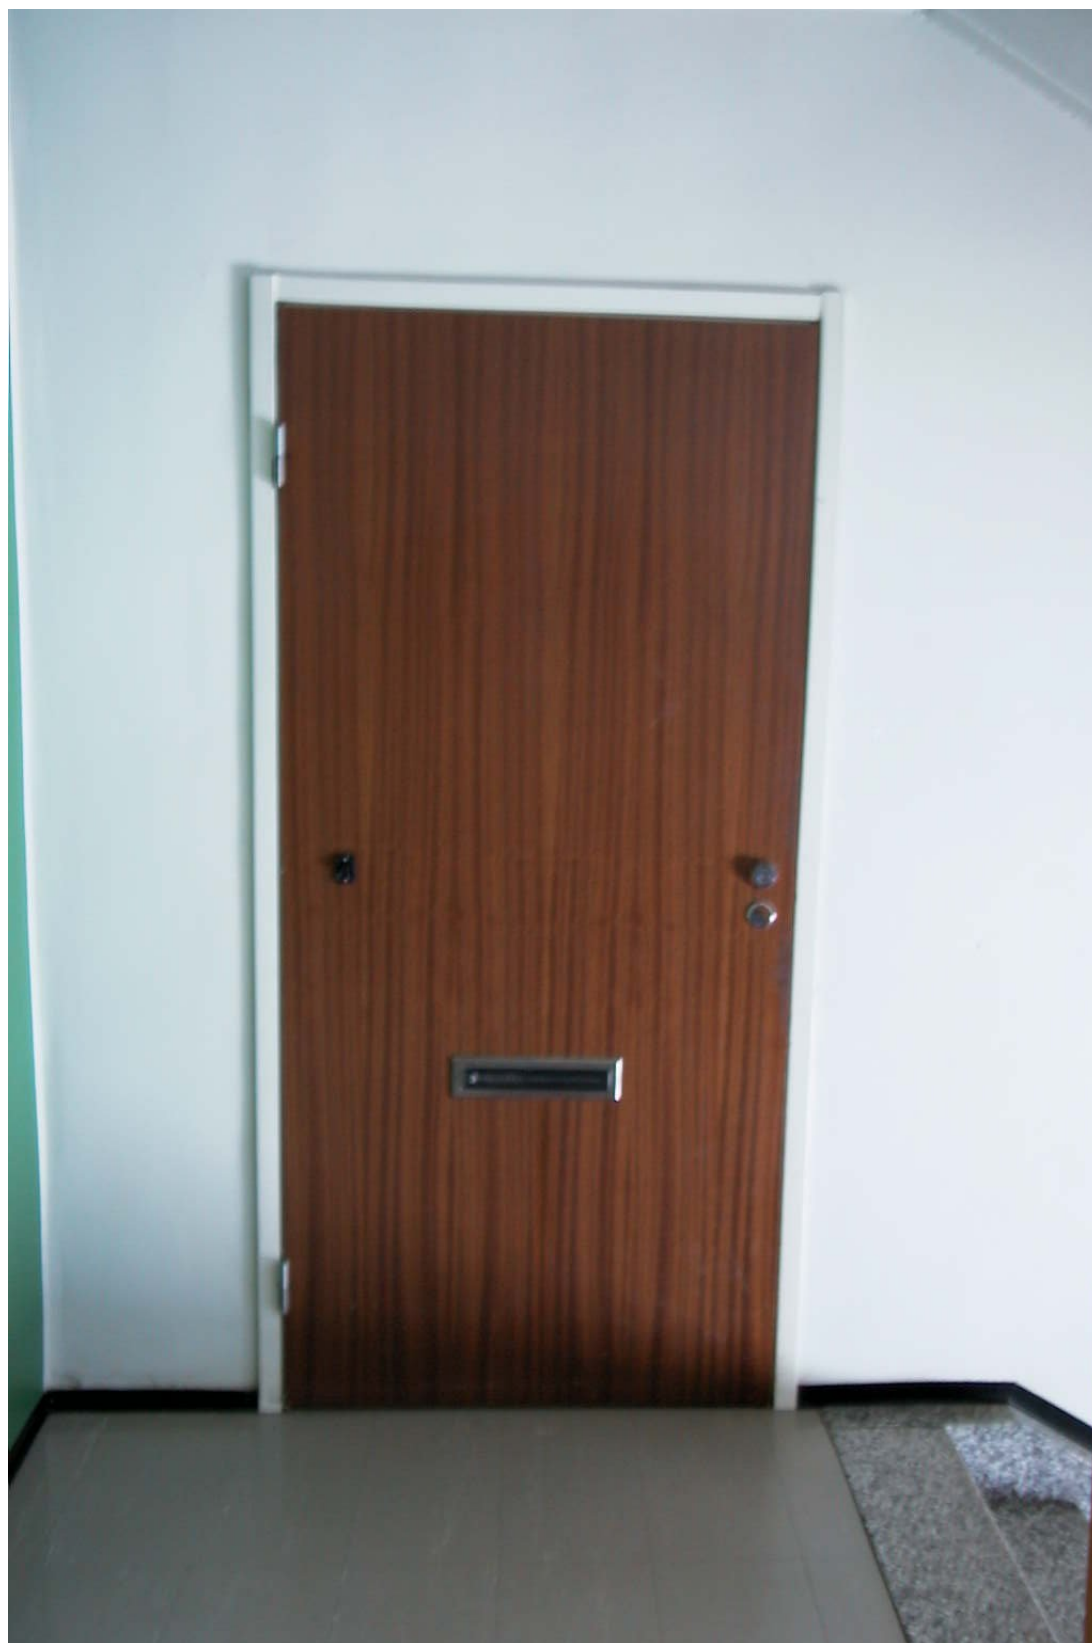
Huoneistojen ovet kuuluvat KL 1

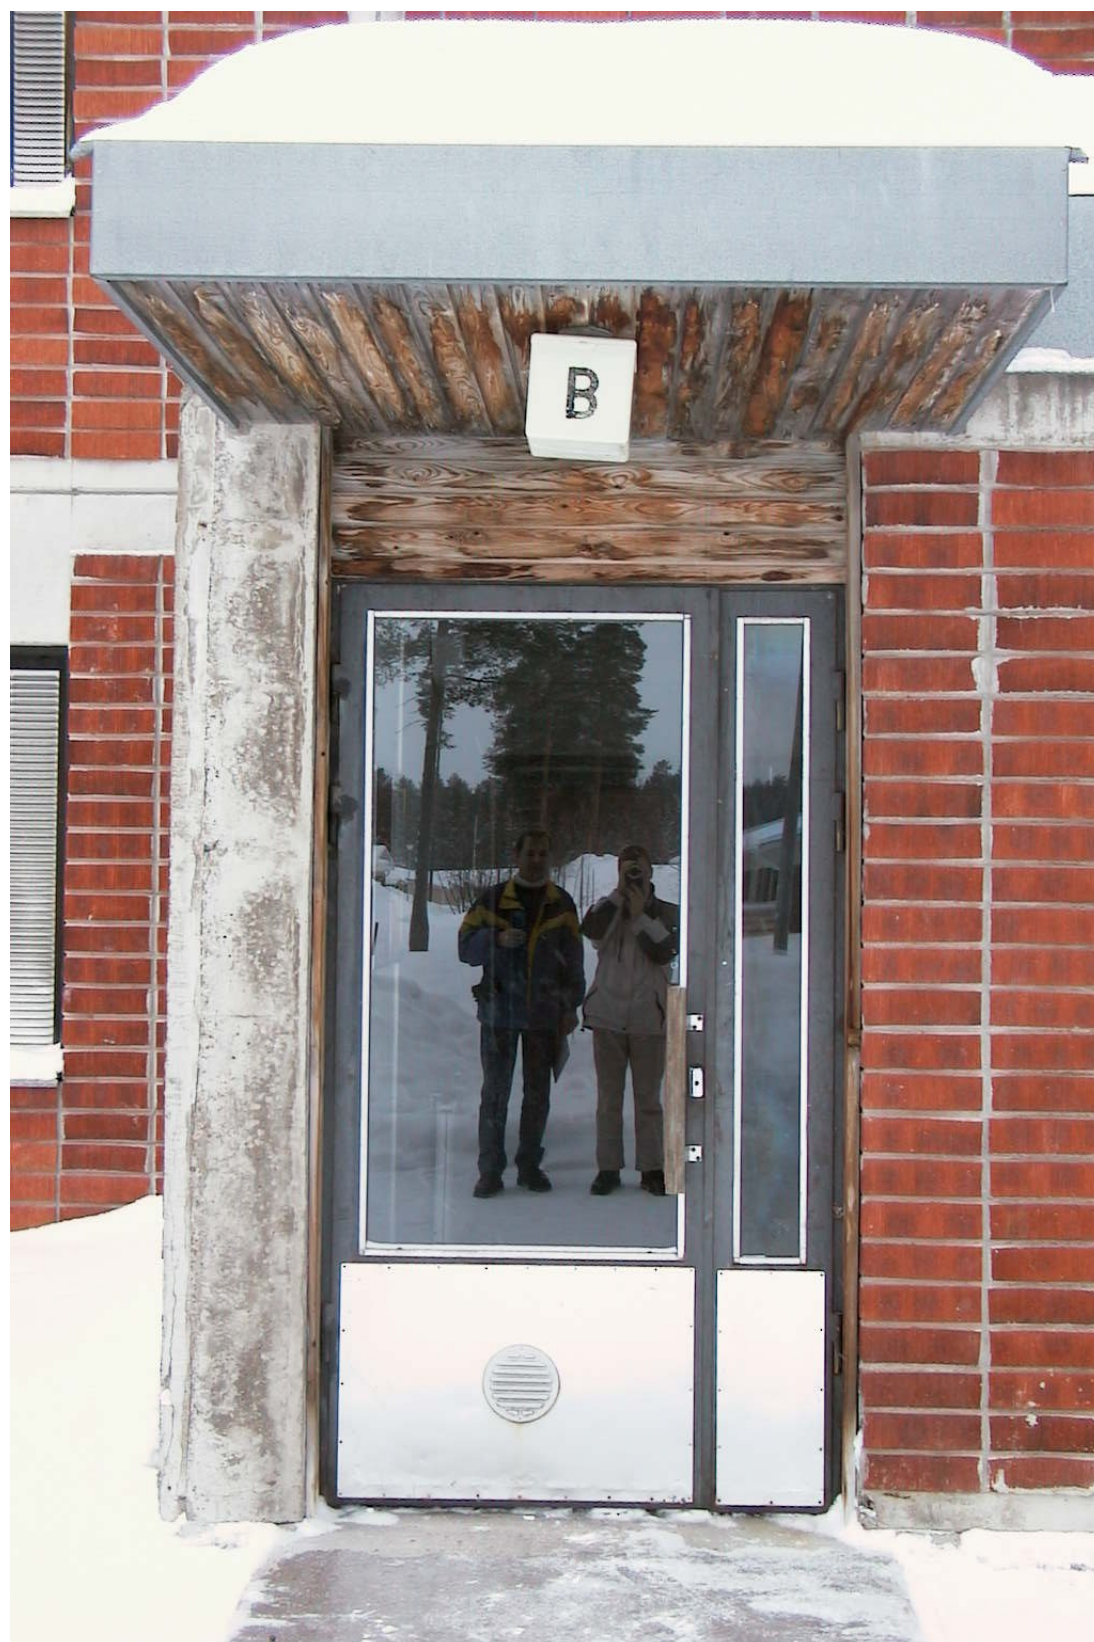
Ulko-ovet olivat huonokuntoisia ja kuuluvat KL 3

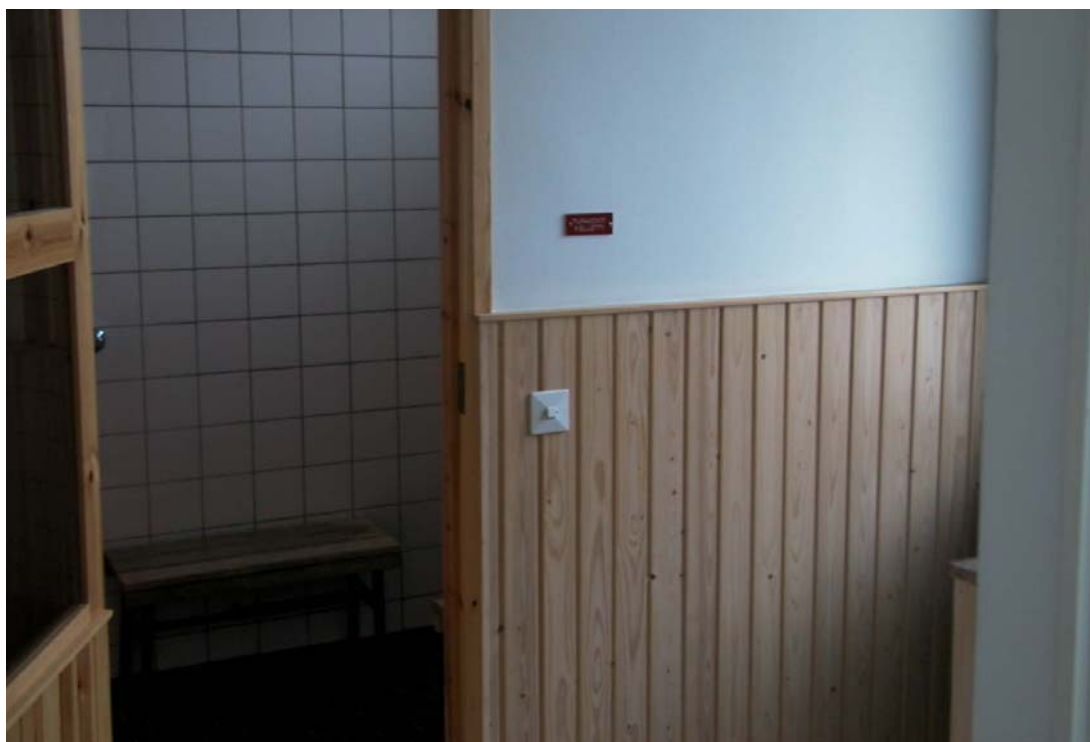
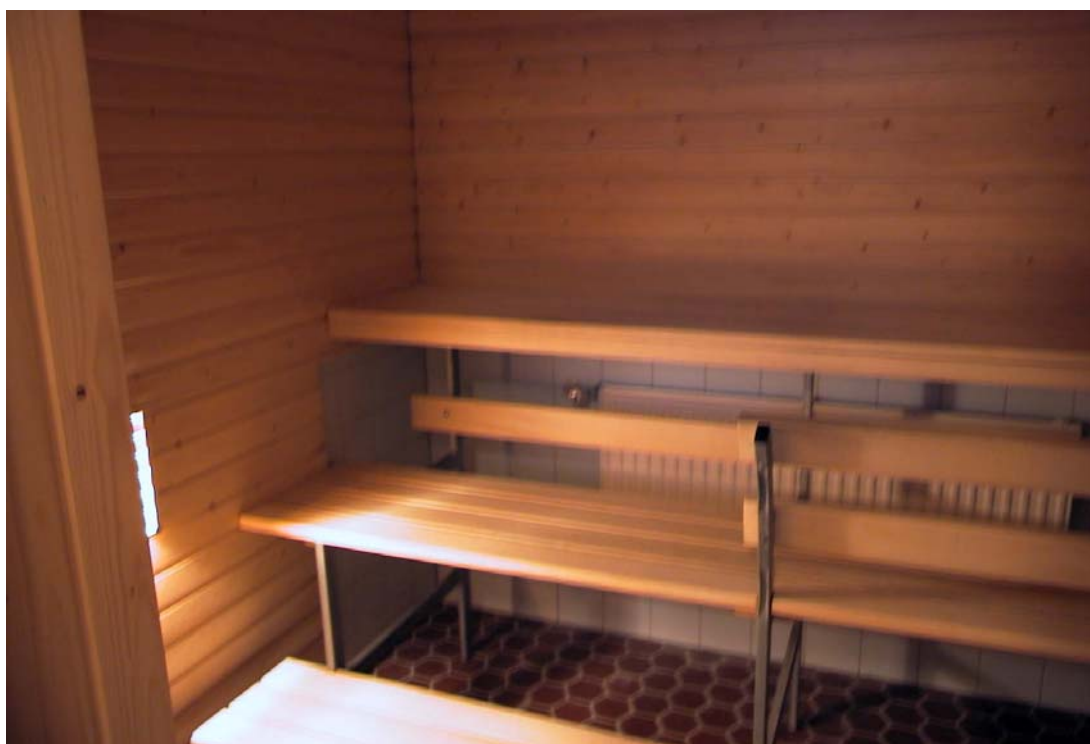
Sauna oli vasta uusittu, joten KL 1.

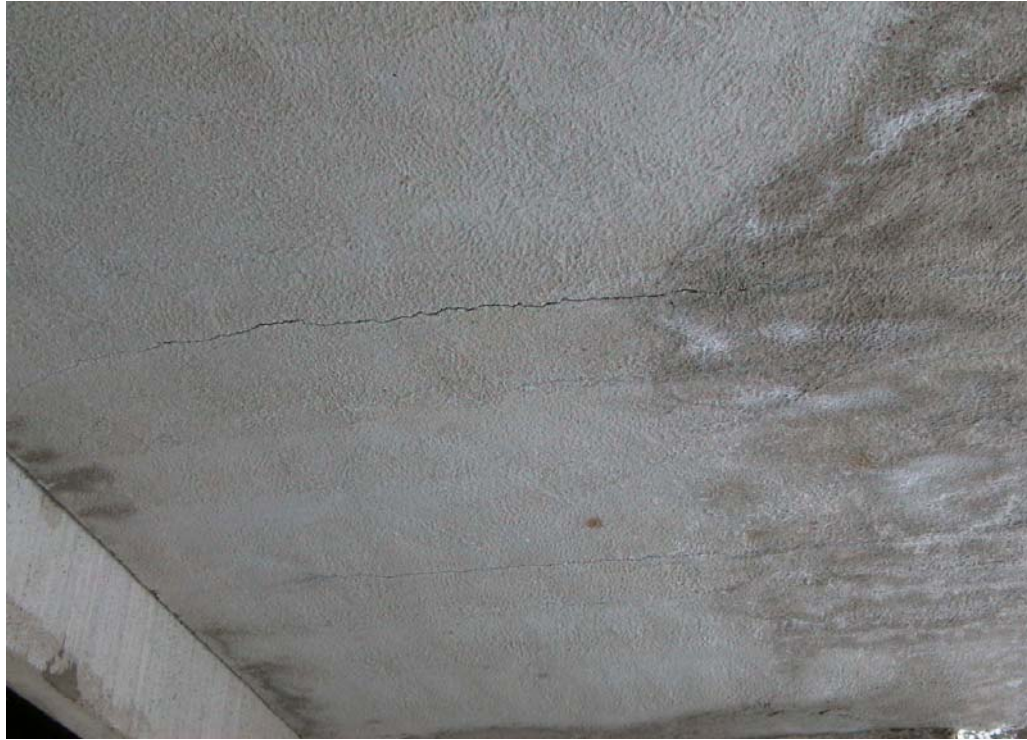
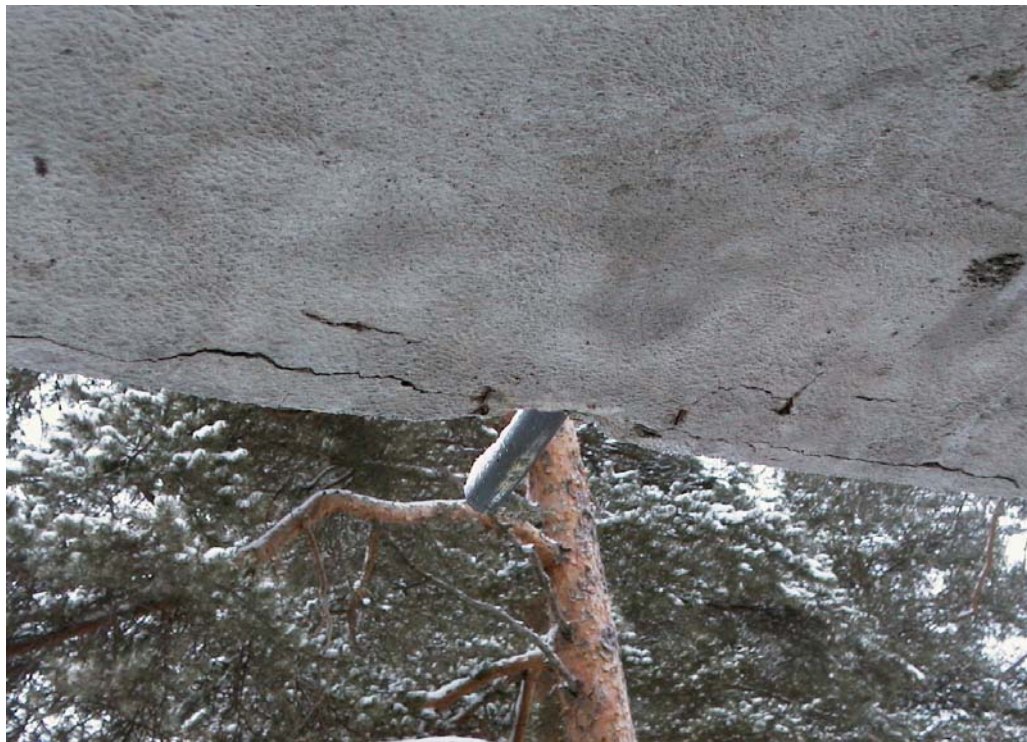
Kohteessa tehtiin silmämääräinen kuntokartoitus materiaaleille, joiden kierrättäminen voisi olla mahdollista. Yleisesti rakennuksesta voidaan sanoa, että se on suhteellisen hyväkuntoinen. Huoneistoista kahdeksan oli hyväkuntoisia ja viisi tyydyttävässä kunnossa. Kolme huoneistoa oli kartoituksen perusteella huonokuntoisia. Niistä yhdessä oli mahdollisesti kosteusvaurio. Kahdessa ylimmän kerroksen huoneistossa oli nähtävissä halkeama seinäelementin yläosan ja yläpohjan välissä. Halkeama vaikutti syvältä ja se saattaa olla mahdollisen kosteusvaurion syy. Parvekkeiden kunto oli heikko. Niissä näkyi halkeamia ja teräkset ovat monin paikoin näkyvissä.

Parvekkeet olivat huonokuntoiset KL 3
