Heikki Korsulainen

TEOLLISUUSKIINTEISTÖJEN KUNTOARVIOT JA  
KUNNOSSAPITOSUUNNITELMAT

**Pyhännän Rakennustuote  
Oy:n toimisto**  
Leiviskäntie 2  
92930 PYHÄNTÄ

**Pyhännän  
rakennustuote Oy:n  
höyläämö**  
Leiviskäntie 2  
92930 PYHÄNTÄ

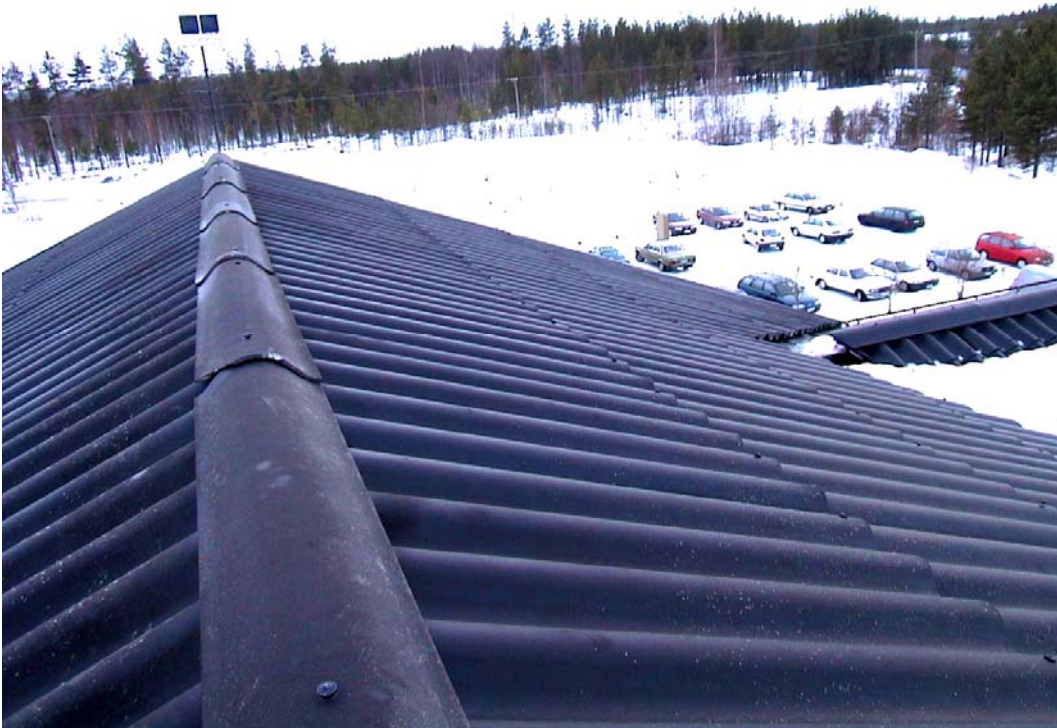
1. Kiinnitysnaulat ovat useasta kohti koholla katteesta.

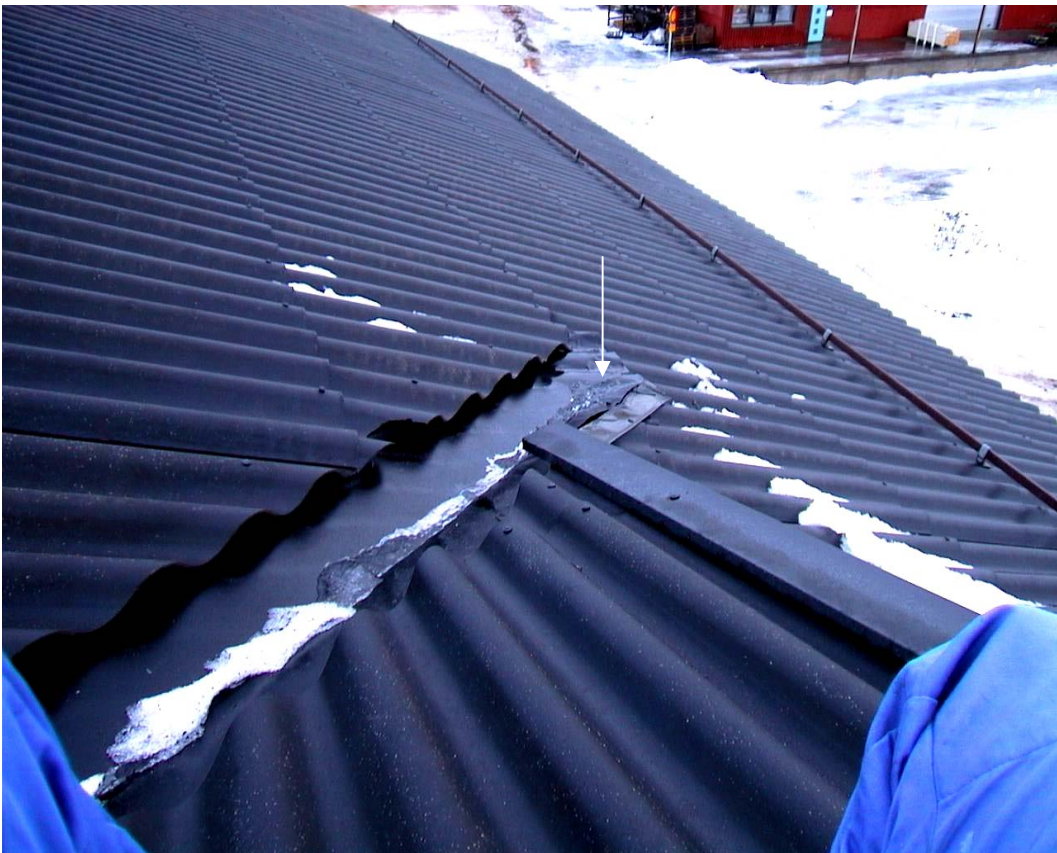
2. Vuotokohta ulkoapäin. Jos lumi ja jää patoavat vettä, niin vesi menee helposti jiiripellin reunan välistä (nuoli) aluskatteelle ja villoihin. Nuolen osoittama kohta lähes vaakatasossa.

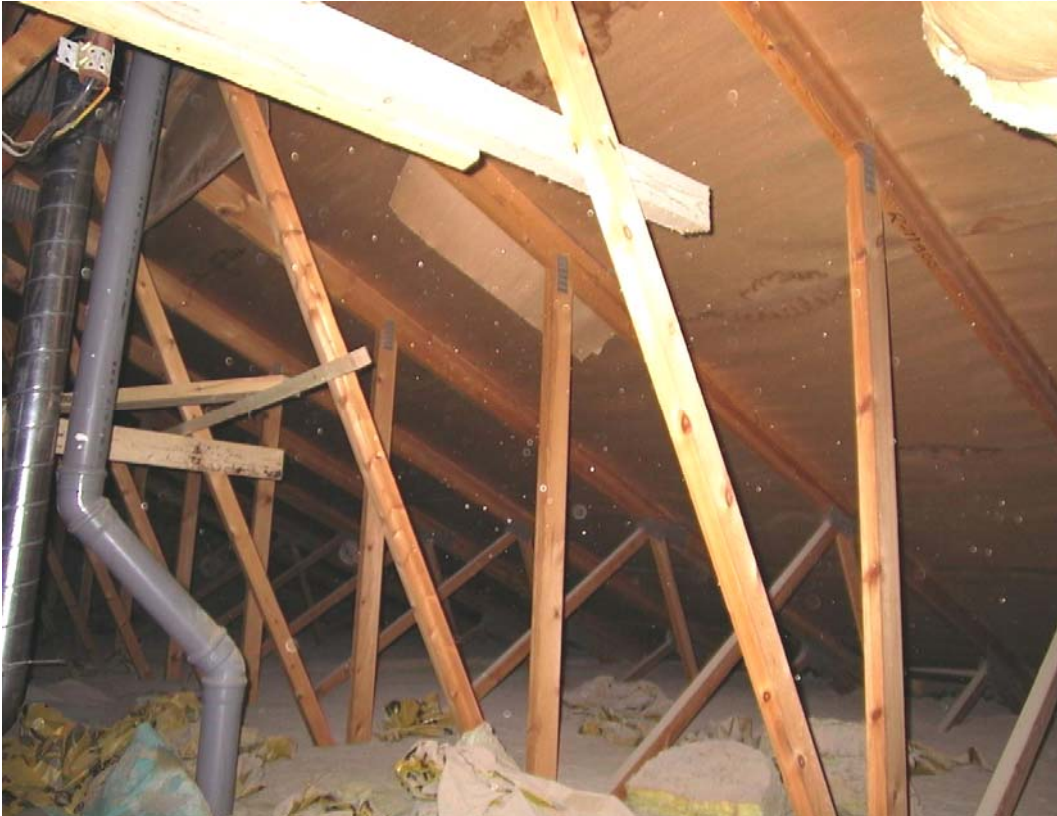
3. Pohjois-siipi on melko hyväkuntoinen ja aluskatteen limitys on riittävä (n.10 cm)

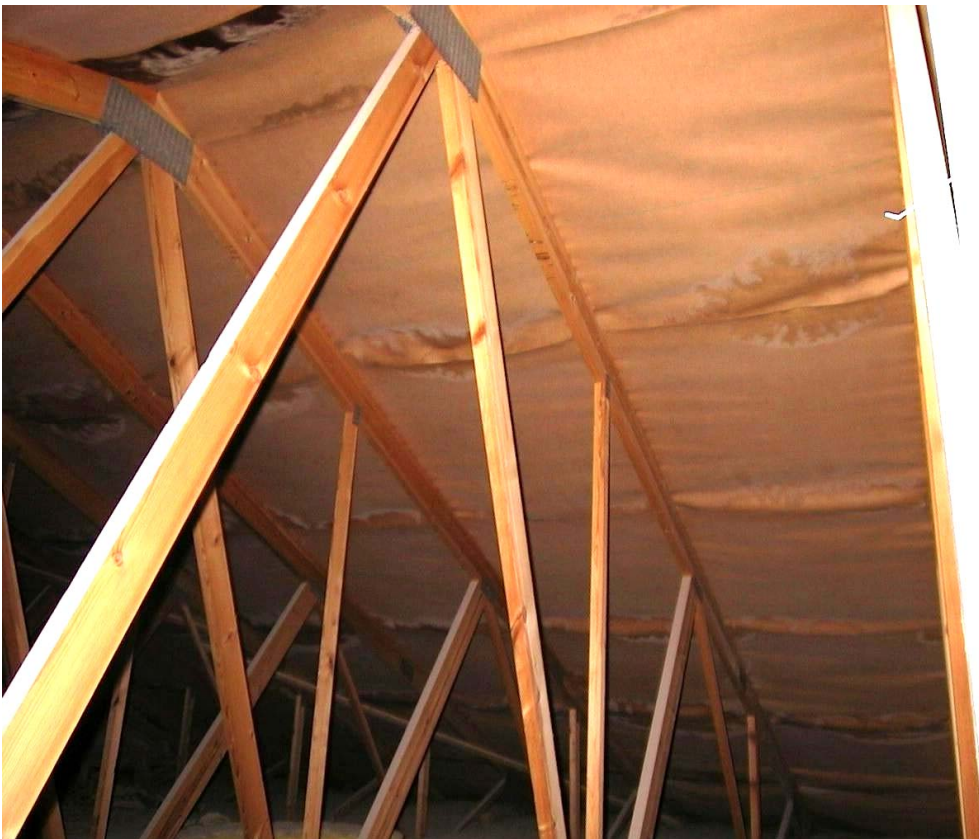
4. Itäsiiven aluskatteessa kauttaaltaan liian vähän limitystä (n.5 cm). Saumakohta alkaa helposti vuotaa jos vesi valuu aluskatetta pitkin.

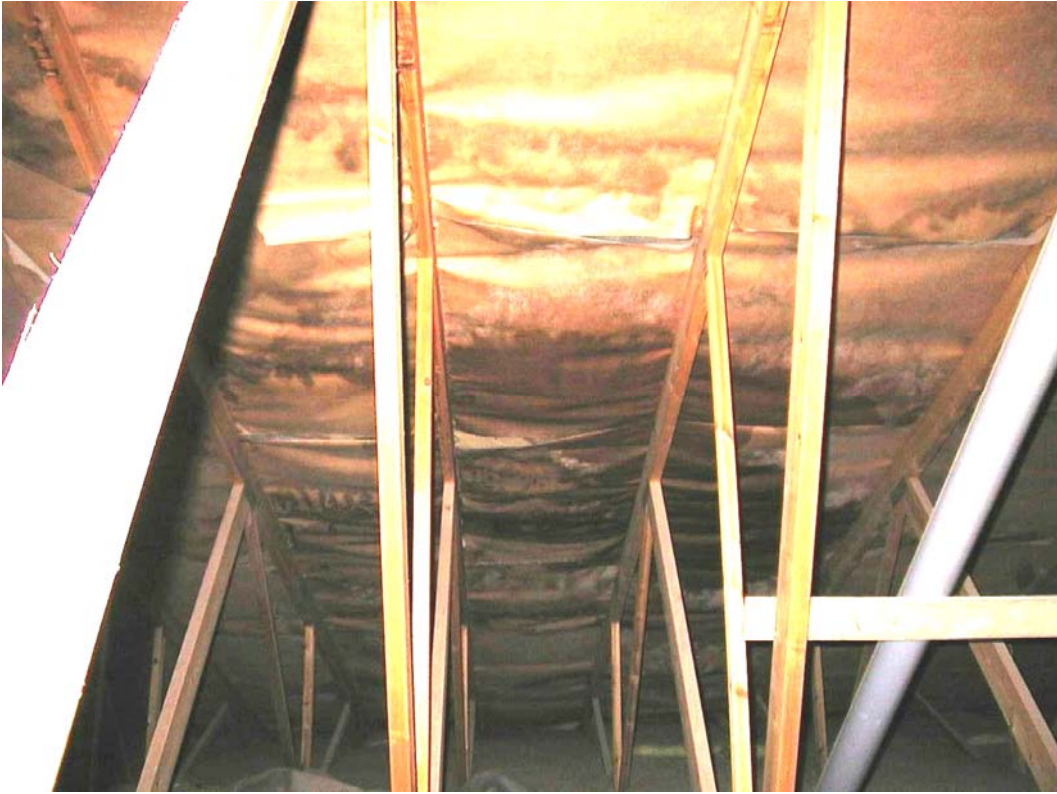
5. Länsi-siiven parkkipaikan puoli on aluskatteen osalta huonokuntoinen.

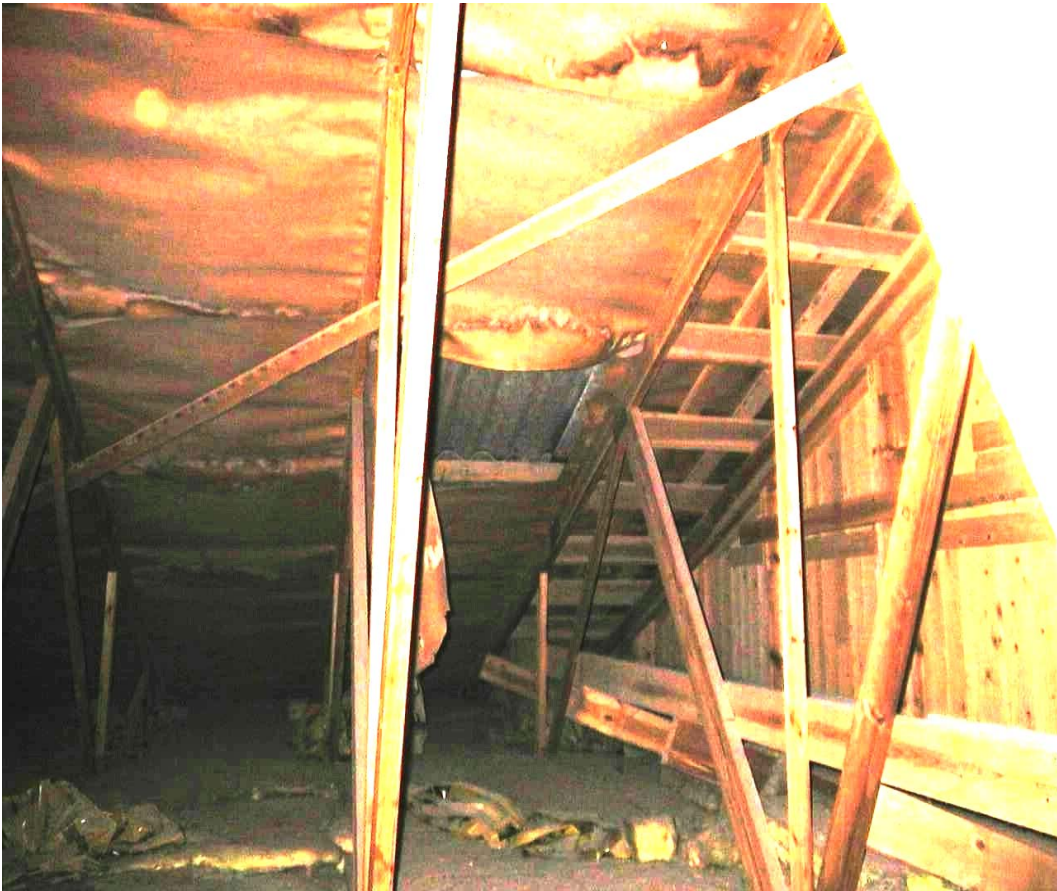
6. Länsipäässä aluskatetta on irronnut kokonaan.

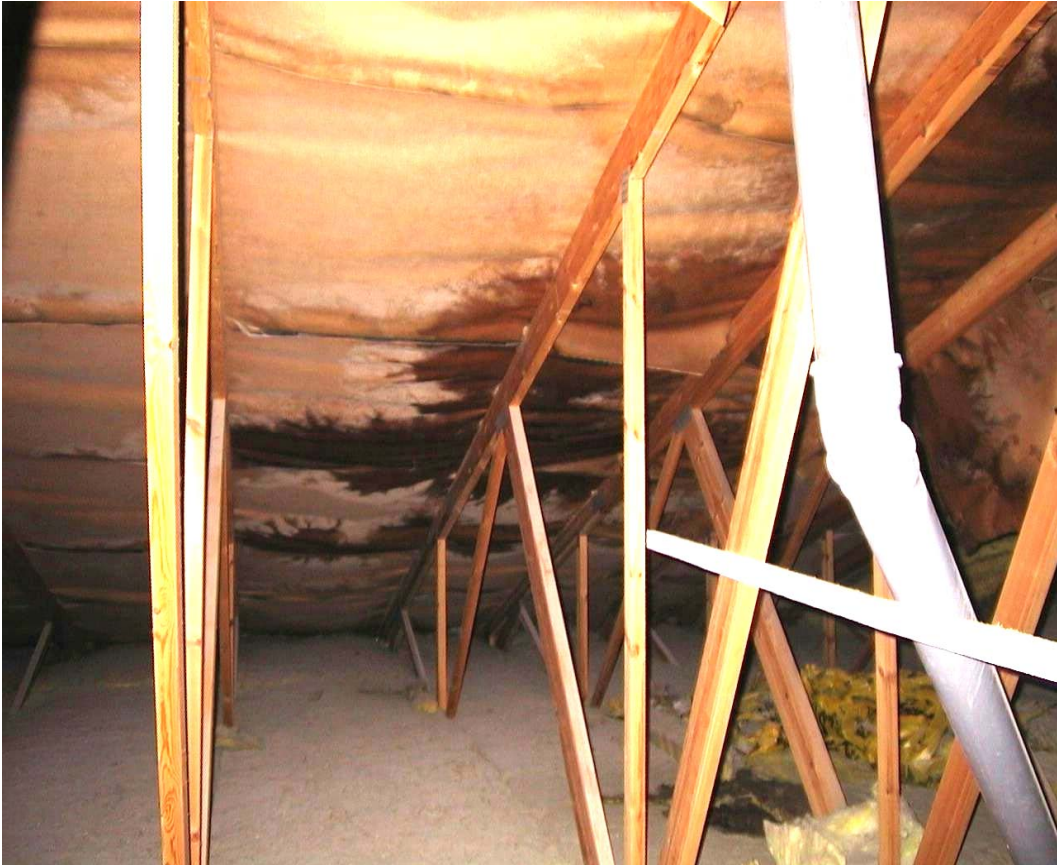
7. Vuotokohta itäsiiven jirissä. Keväisin vuoto on huomattava

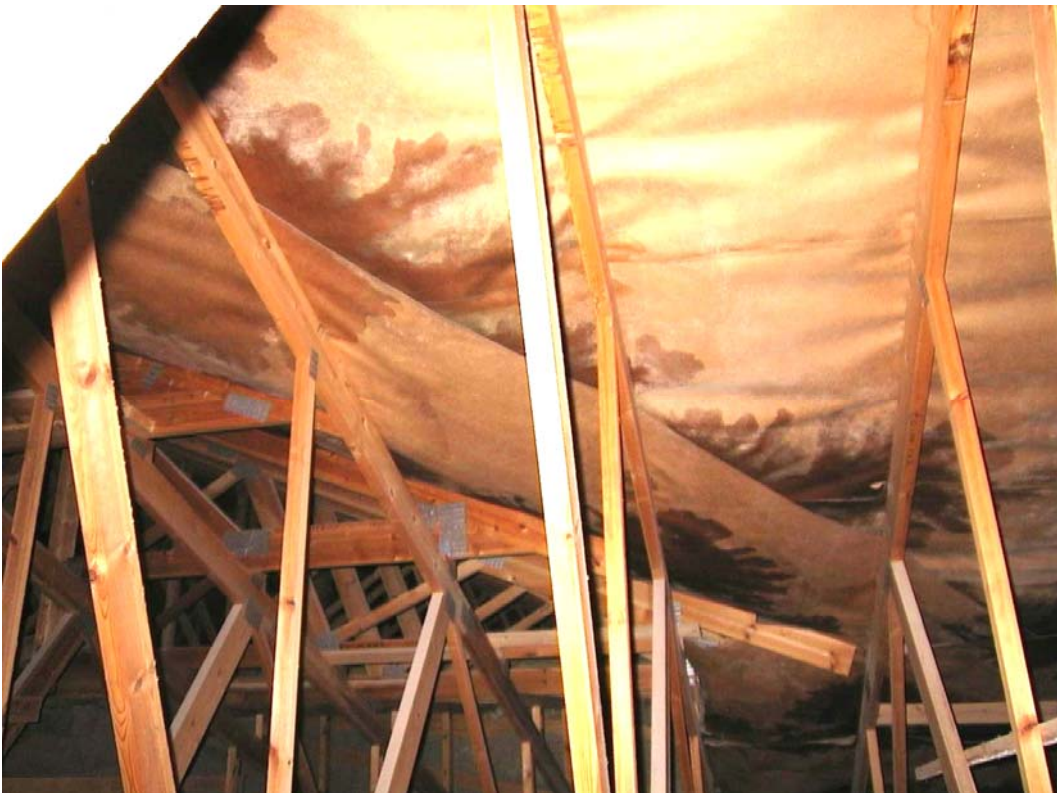
8. Talotehtaan puoli itäsiiven jiristä on lähes yhtä huono kuin parkkipaikan puolikin.

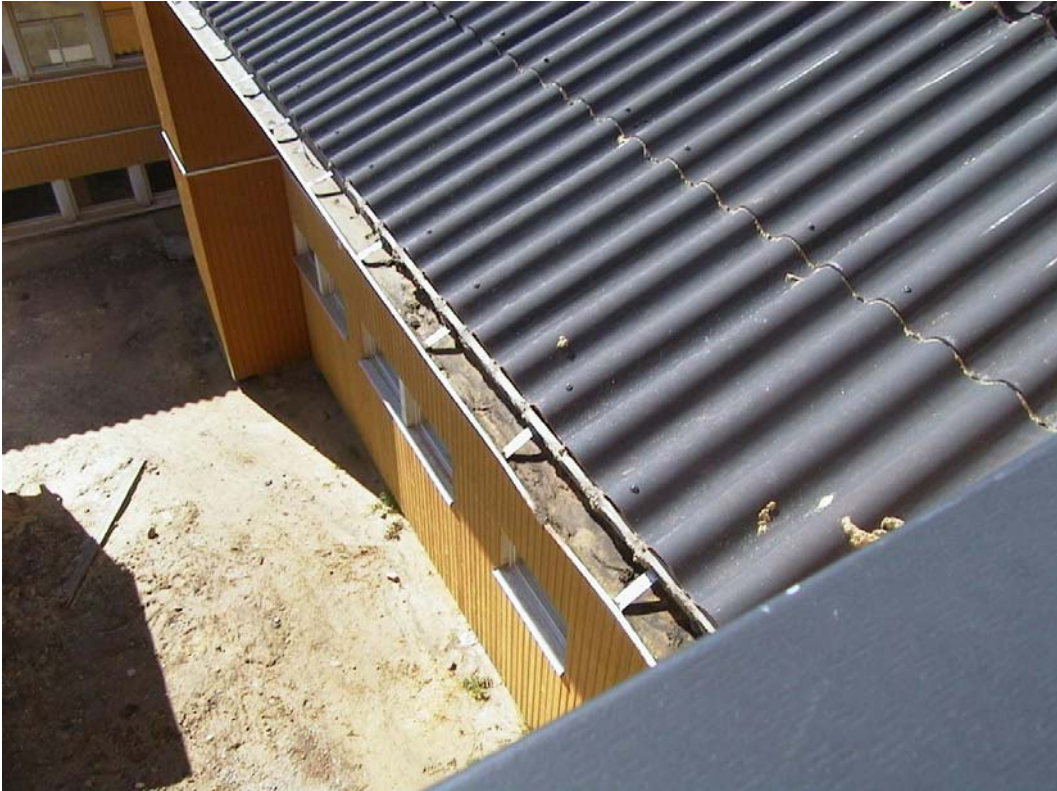
9. Vesikouru on täynnä purua imurien vieressä.

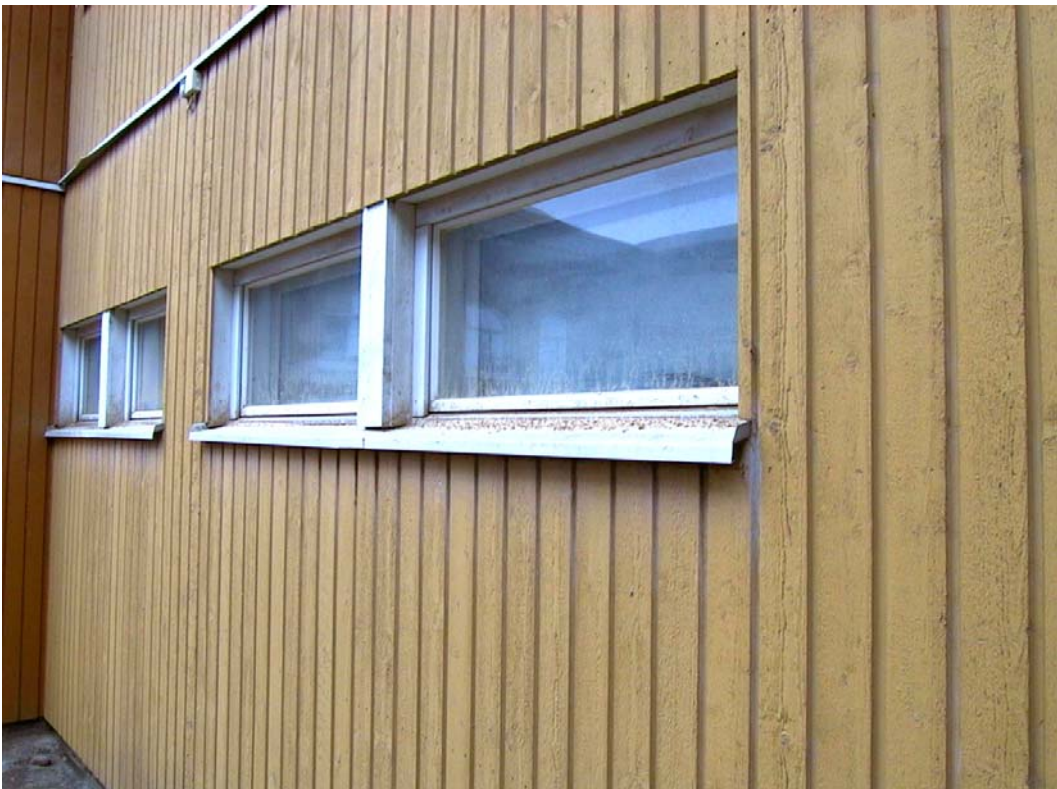
Ikkunat ovat ikäisekseen hyväkuntoisia. Vain pieniä maalipinnan virheitä esiintyy. Puruimurin läheisyydessä olevilla ikkunoilla on ylimääräistä kosteusrasitusta, koska purua ja hienojakoista pölyä kertyy ikkunapenkeille ja joka sateella kastuu. Tämä on vaarassa aiheuttaa ulkopuitteiden ennen aikaista turmeltumista. Myös rakennuksen alipaineisuudesta johtuen pölyä kertyy puitteiden väliin jopa useita senttimetrejä paksusti varsinkin lähellä maanpintaa olevissa ikkunoissa. Ikkunat ovat sopivassa iässä, jolloin niille kannattaisi tehdä huoltomaalaus, koska vakavia vaurioita puitteissa ei vielä ole. Ikkunoiden käyttöikää saataisiin tällöin jatkettua. *Ikkunan puitteiden huoltomaalaus.* (Liite B, kuvat 10–11)

10. Julkisivu pienelementtihallin puruimurin vieressä. Pölyä kertyy todella paljon ikkunapelleille ja myös ikkunan väleihin. Pölyllä on maalipintaa turmeleva vaikutus ulkopuolisiin. Puite on painekyllästetty, mutta pölyn vuoksi maalipinta pysyy lähes jatkuvasti kosteana.

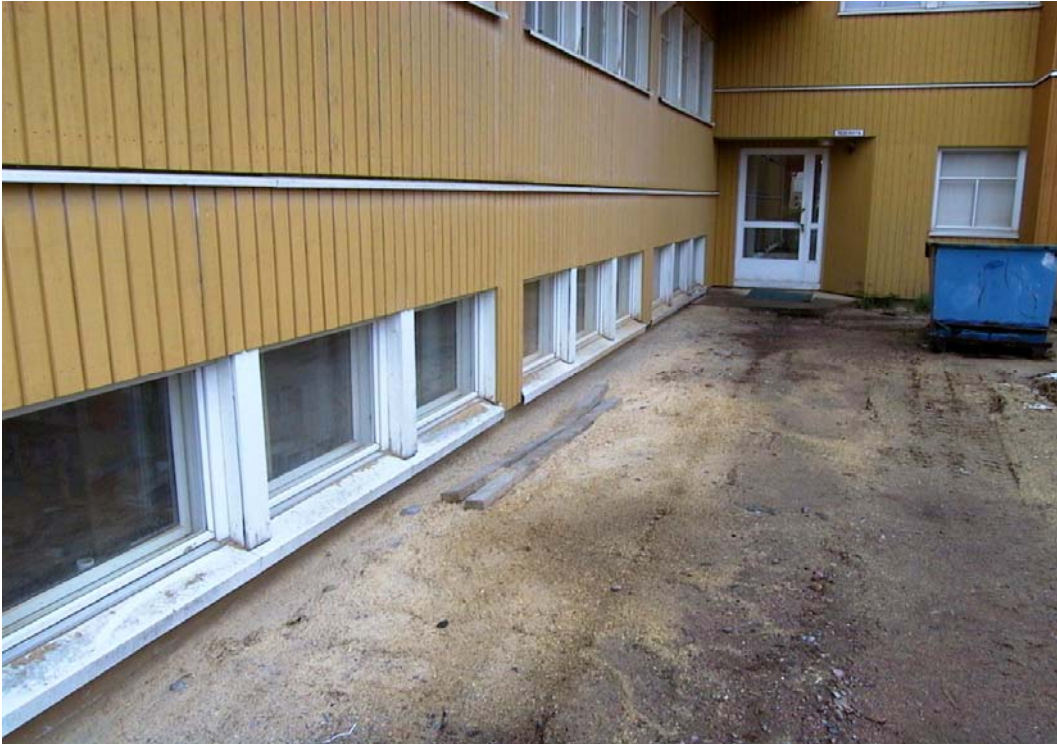
11. Sama tilanne on välikön toisellakin seinustalle ja jopa huonompi, koska ikkunat ovat alempana, on pölyn kertyminen suurempaa.

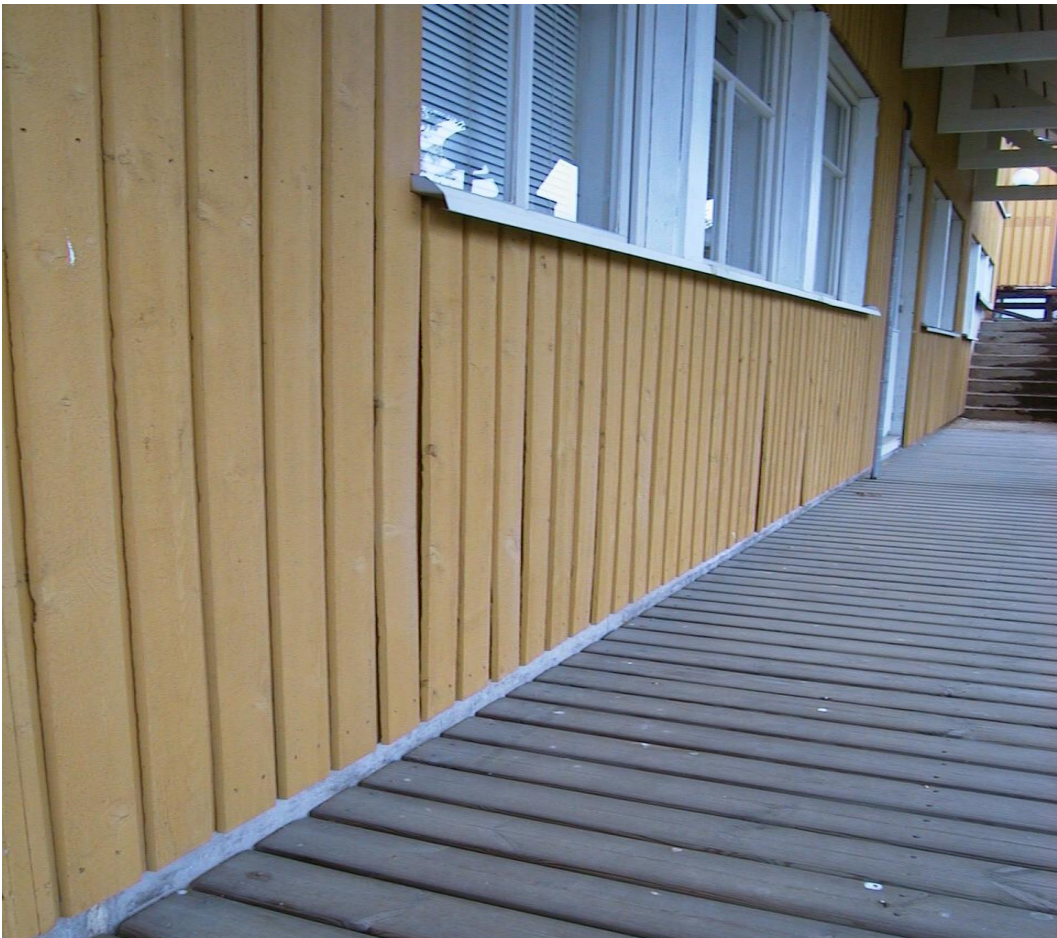
12. Ulkovuorilaudoitus kaipaisi maalausta ja kiinnityksen tarkistamista.

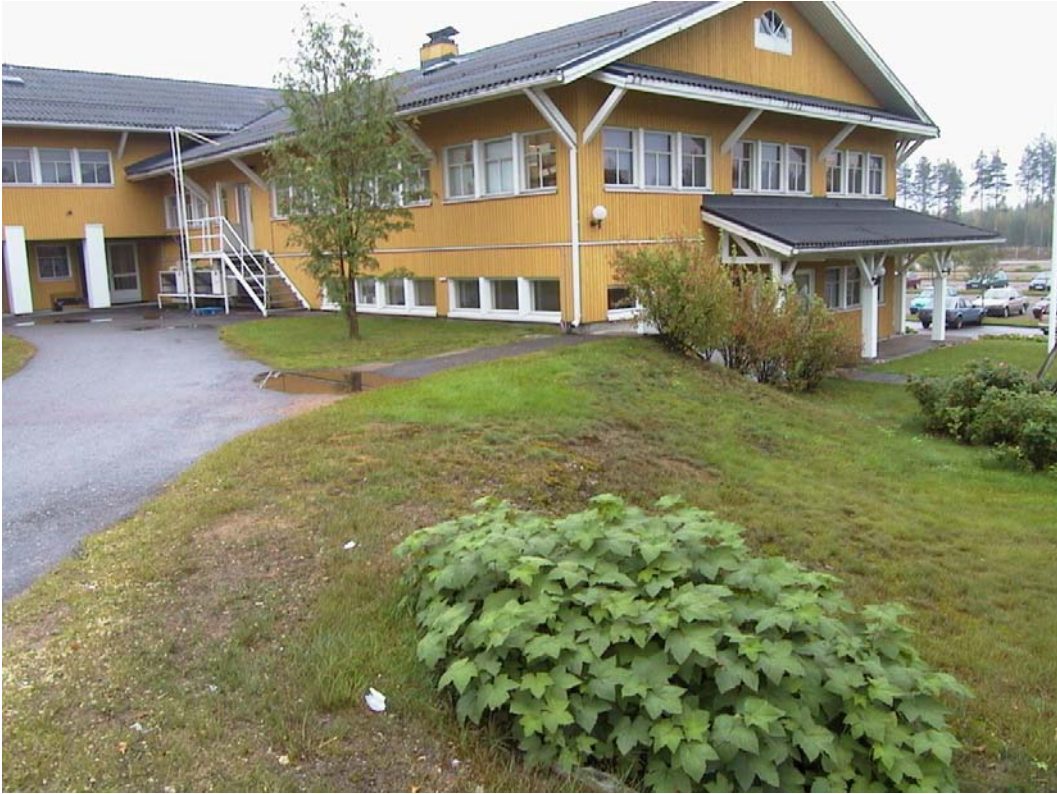
13. Nurmialueet ovat suurelta osin vanhentuneet ja sammaloituneet. Myös multakerros on liian ohut nurmen kasvamiseen.

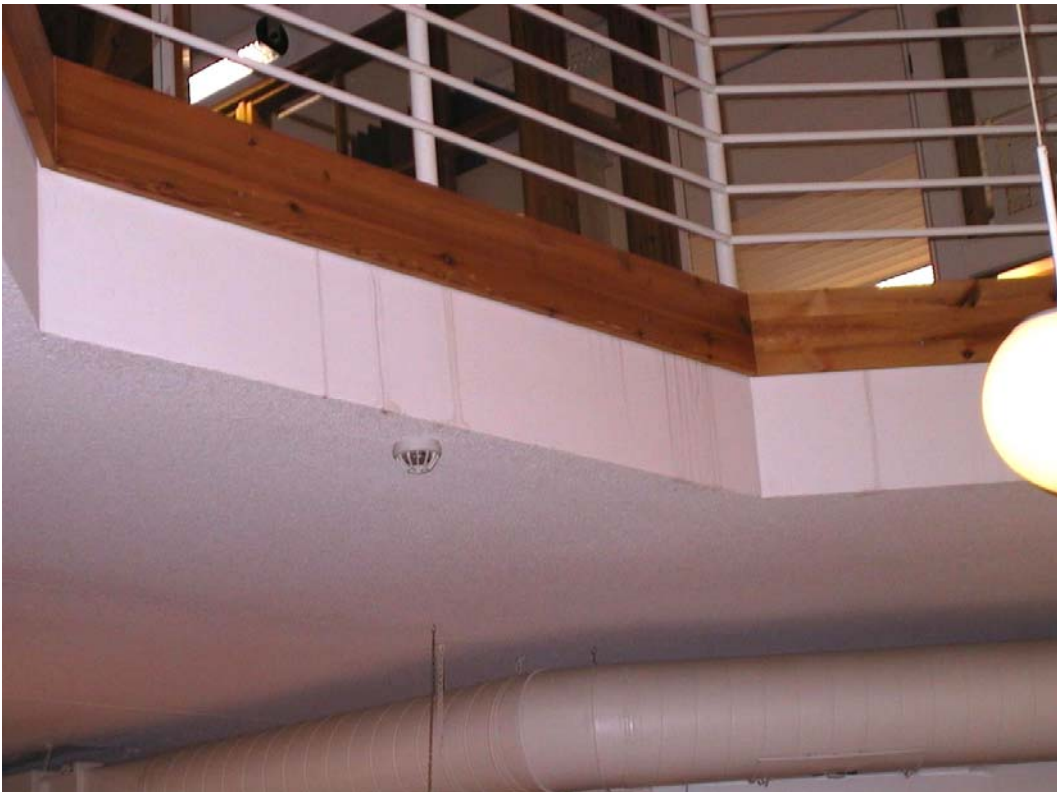
14. Likainen pesuvesi on päässyt valumaan aukonreunoja pitkin pääaulassa.

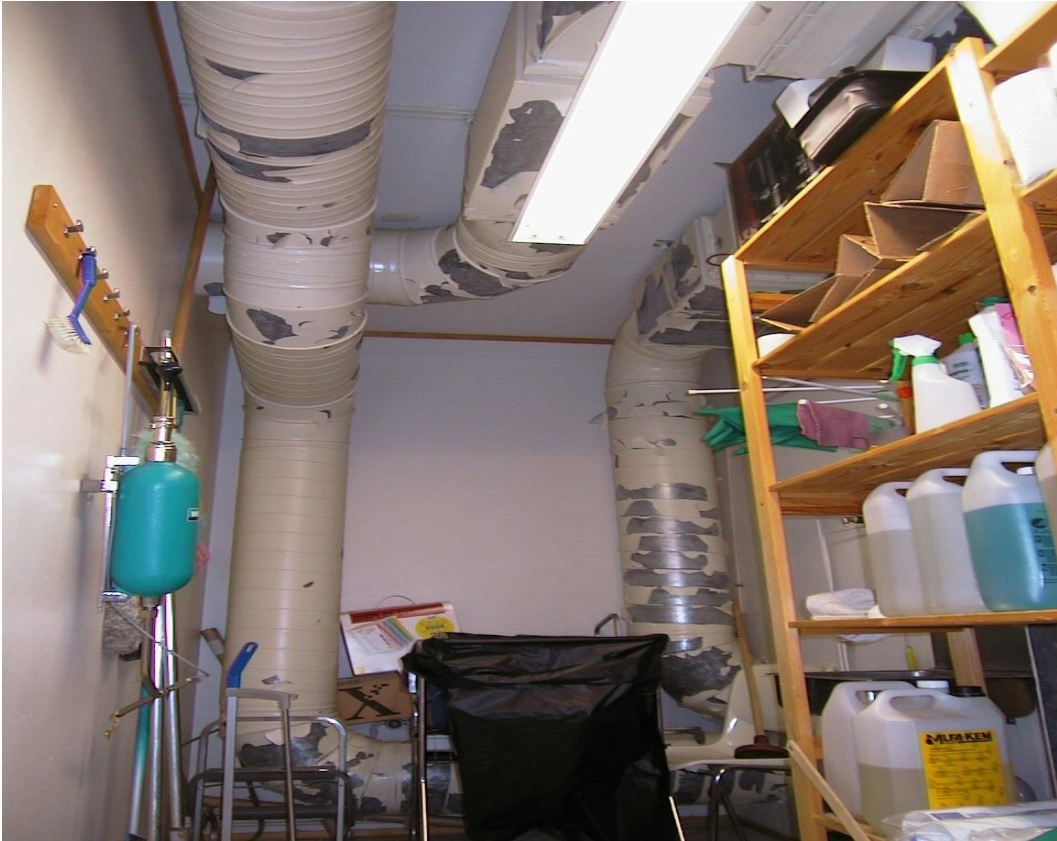
15. Siivouskomerossa on ilmankosteus usein liian suuri, koska ilmanvaihto on puutteellinen ja tilassa kuivataan märkiä luutuja. Tästä on merkinä maalin irtoaminen ilmanvaihtokanavista.

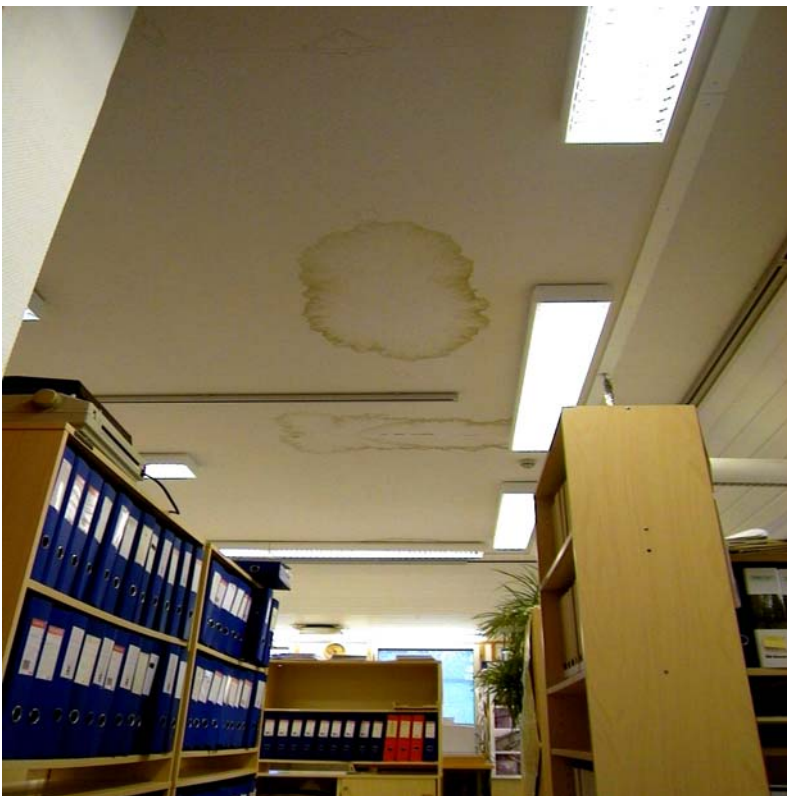
16. Vesikaton paloluukusta on satanut joskus vettä välipohjaan ja kastellut hieman sisäverhouslevyjä.

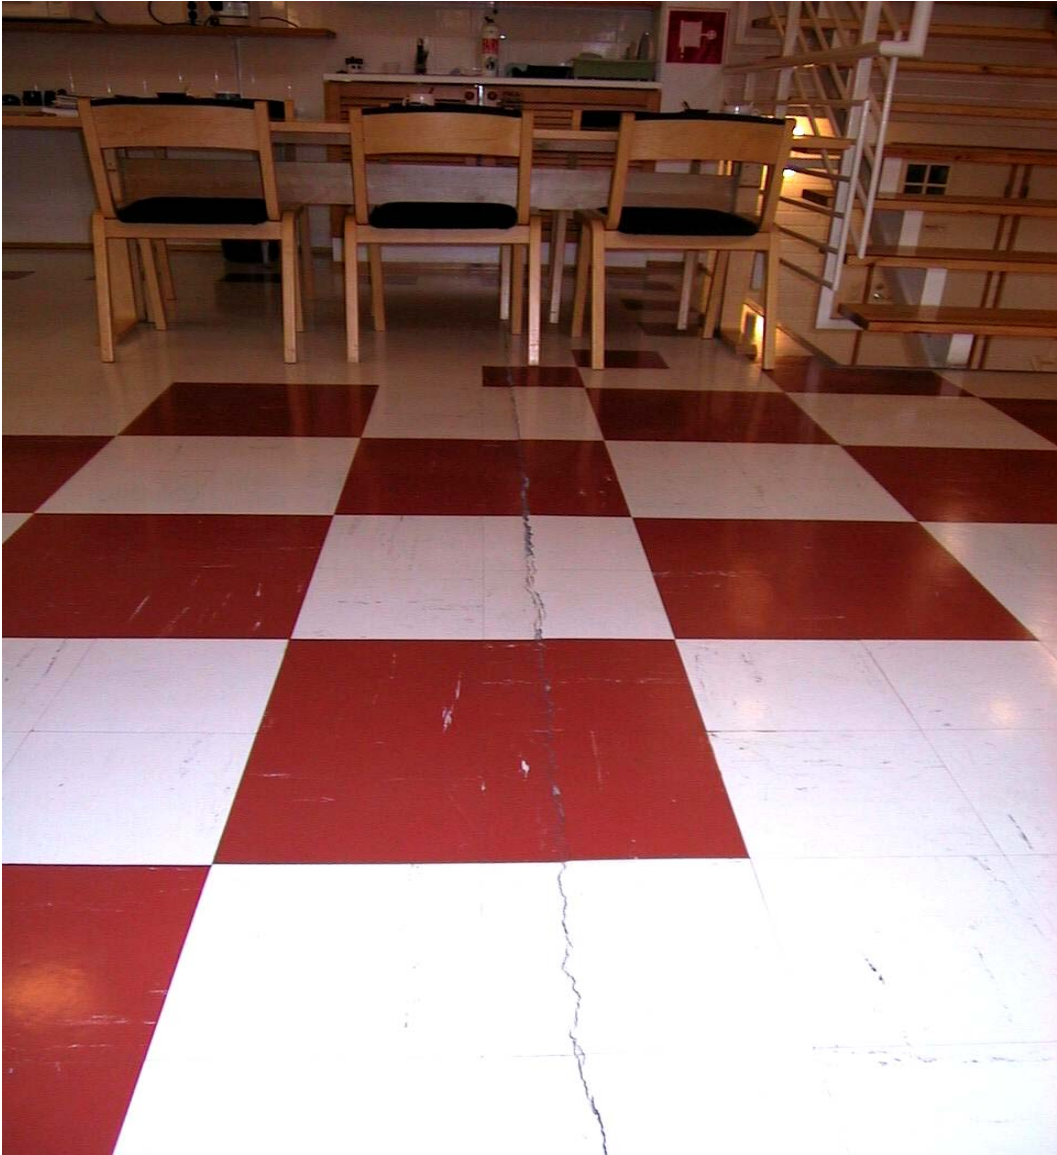
Välipohjat ovat esijännitetyjä ontelolaattaelementtejä. Yläkerran kahvion kohdalla yksi laattojen välinen sauma on lohjennut auki. Laattojen ylikuormitustakaan ei todennäköisesti ole ollut. Pintamateriaalina oleva hovilaatta on siten myös haljennut sauman kohdalta. Syynä voi olla rakennuksen päissä tapahtunut lievä perustusten painuminen. Muita vaurioita välipohjissa ei ole. (Liite B, kuva 17)

17. Halkeama yläkerran aulan lattiassa. Rakennus on hieman liikkunut keskivaiheilta. Myös pääoven vieressä on halkeama betoni lattiassa (ulkopuolella).

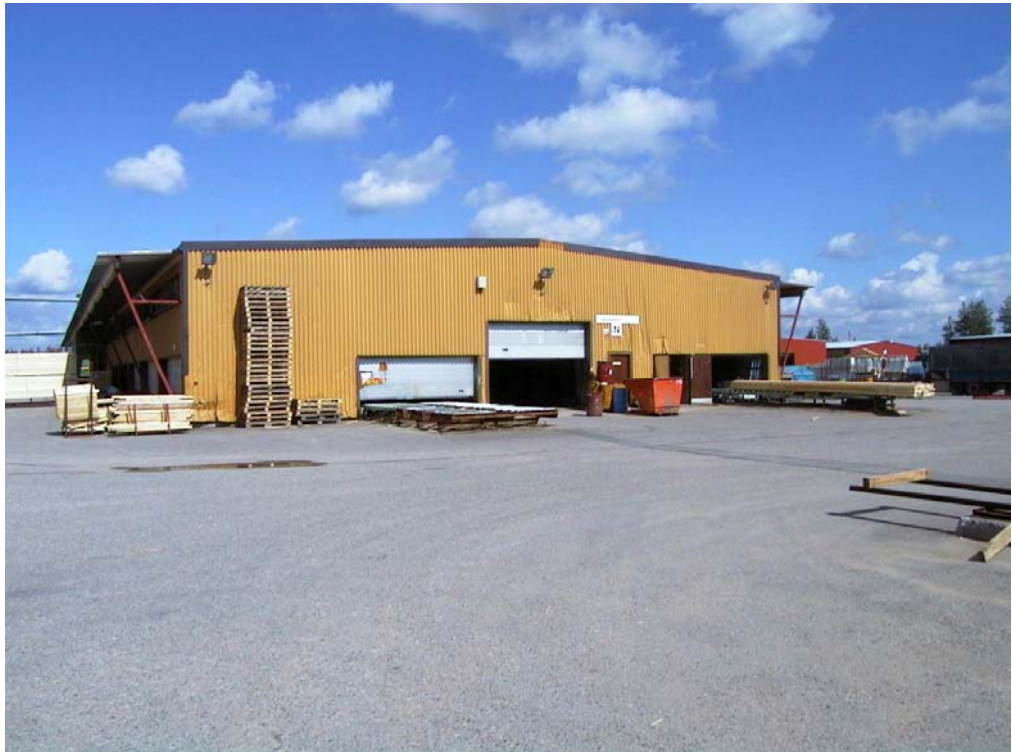
1. Julkisivu etelään. Pellitykset ovat ovien ympäriltä ruttuiset ja yksi pätkä räystäään reunapeltiä puuttuu.

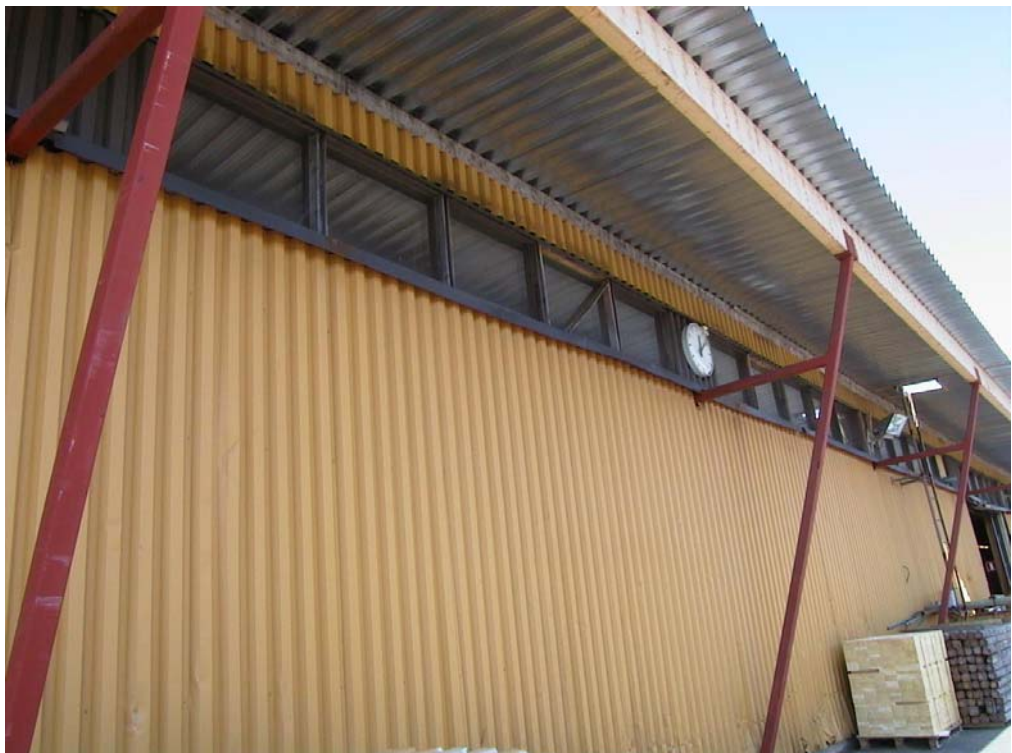
2. Liitoskohta vuotanut uuden ja vanhanlappen välistä. Katolta valuva vesi on lahottanut ikkunan puitteita joistakin kohti täysin.

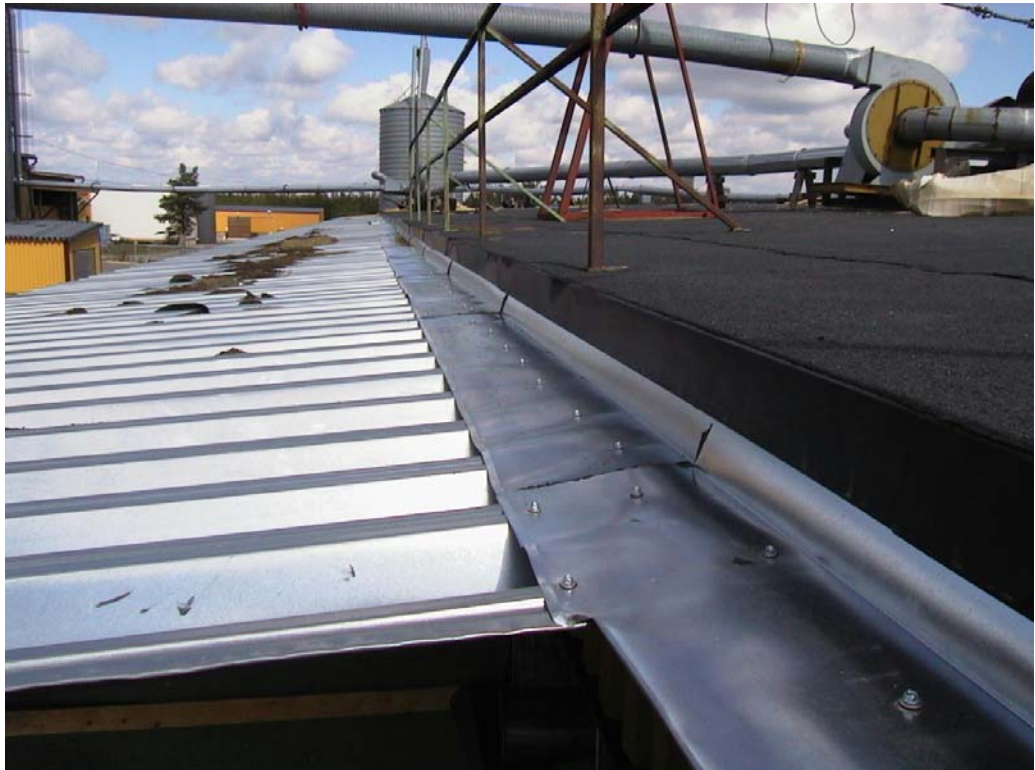
3. Pokattupelti ja tiiviste on asennettu liitokseen.

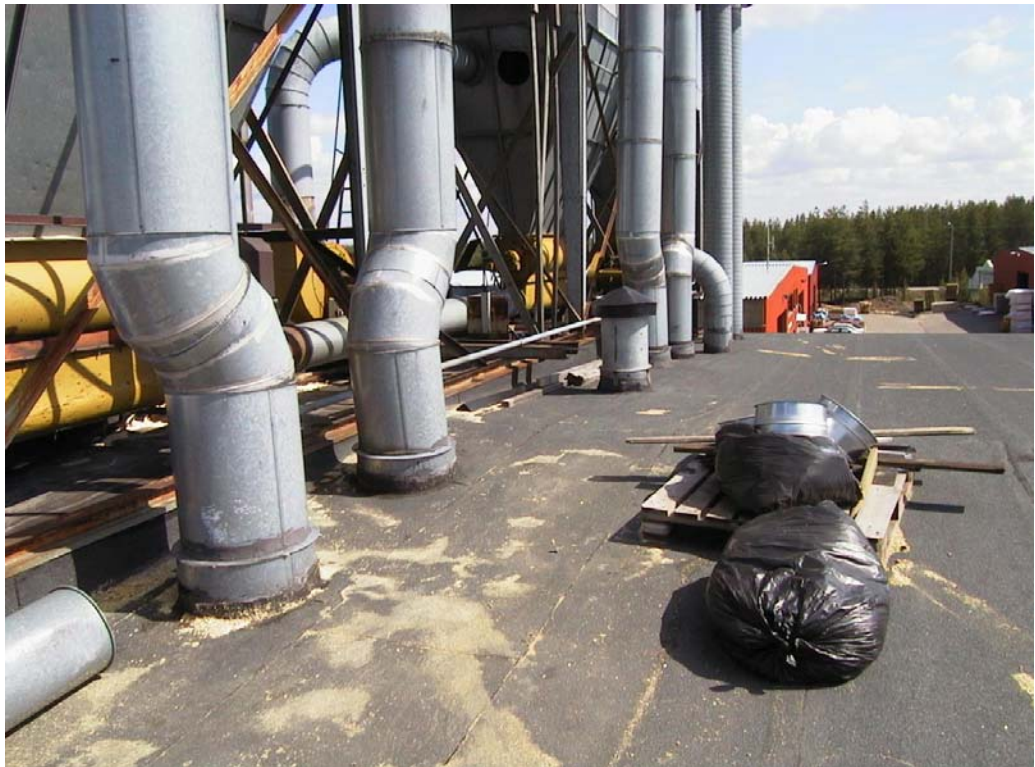
4. Katolla on läpivientejä paljon. Mahdollisia veden vuotopaikkoja on imuriyksikön luona runsaasti.

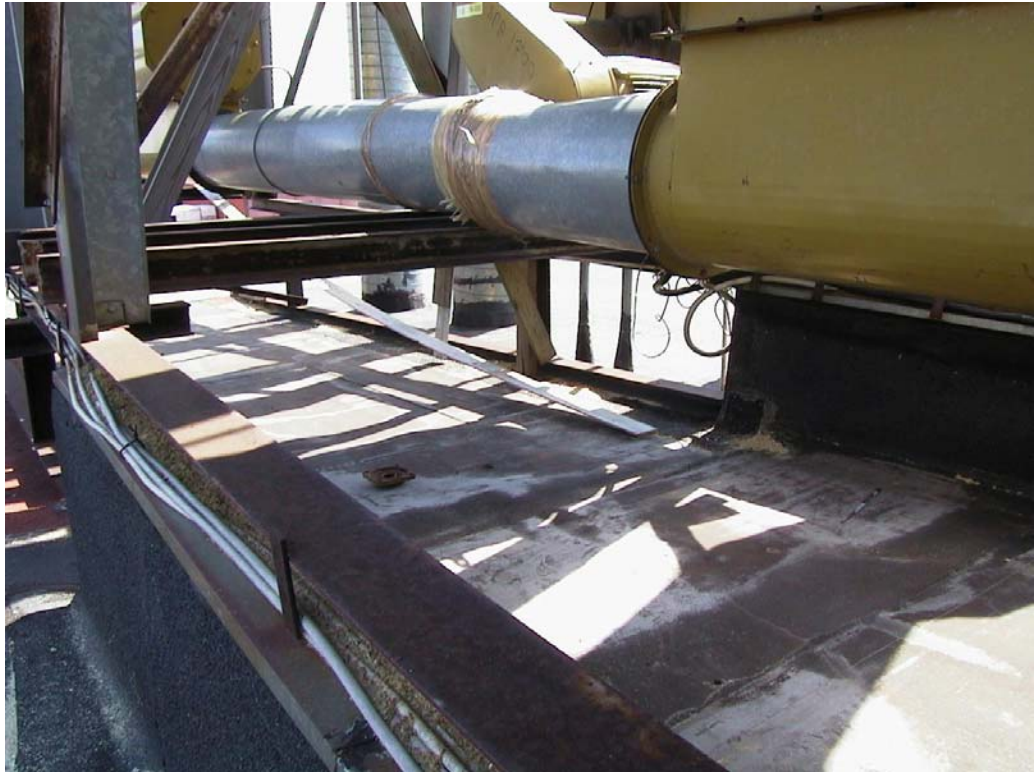
5. Osa imurien alustoista on teräspalkkirakenteisia, joiden vedenpitäväksi tekeminen on ongelmallista.

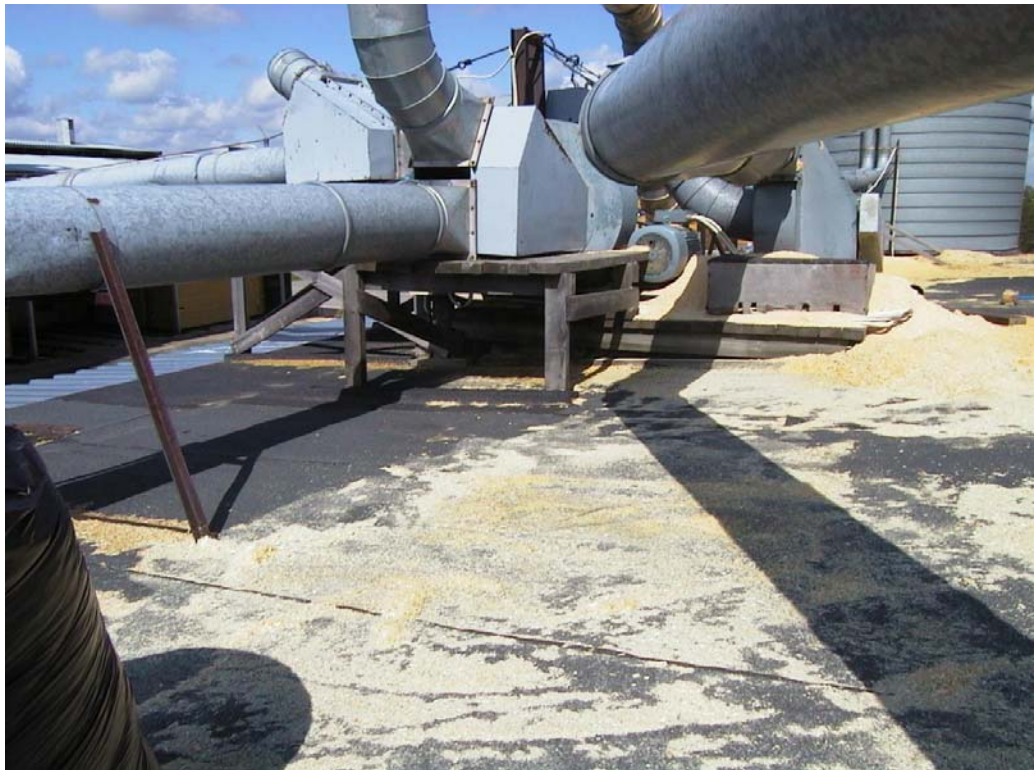
6. Siirtoimuri pohjoispäässä. Runko on tehty suoraan huovanpäälle. Runko on ajan myötä painunut huovasta läpi. Runko pitäisi nostaa kokonaan ilmaan, jotta uudet huovat voisi asentaa pukkien alle.

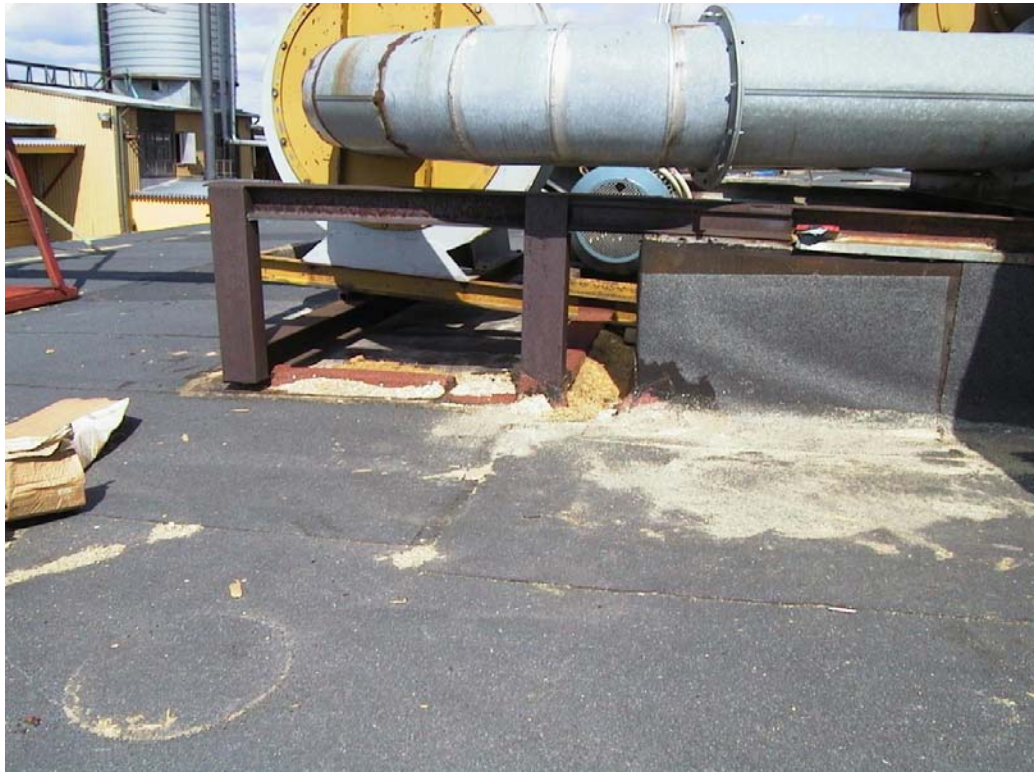
7. Teräspetejä on suodatin yksikön molemmissa päissä.

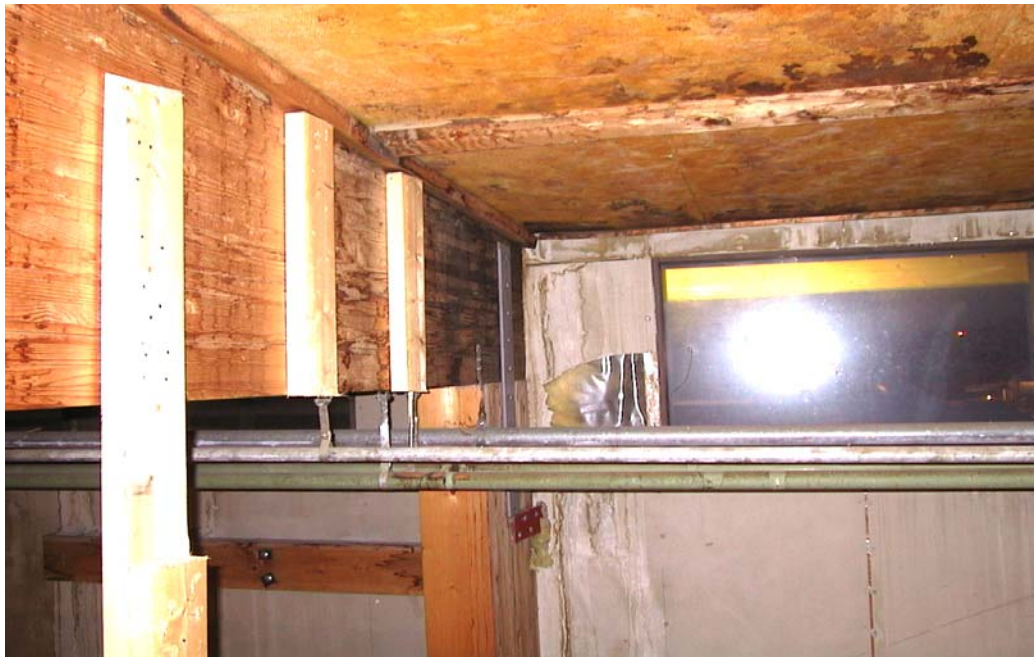
8. Pikkuhöylän vastaanotossa kattoristikon seinän vierus on sinistynyt. Villat ovat veden vaikutuksesta katossa aika kirjavia. Seinän villat olivat kuitenkin kuivia. Hienojakoista pölyä on kulkeutunut alipaineen vaikutuksesta villojen sekaan

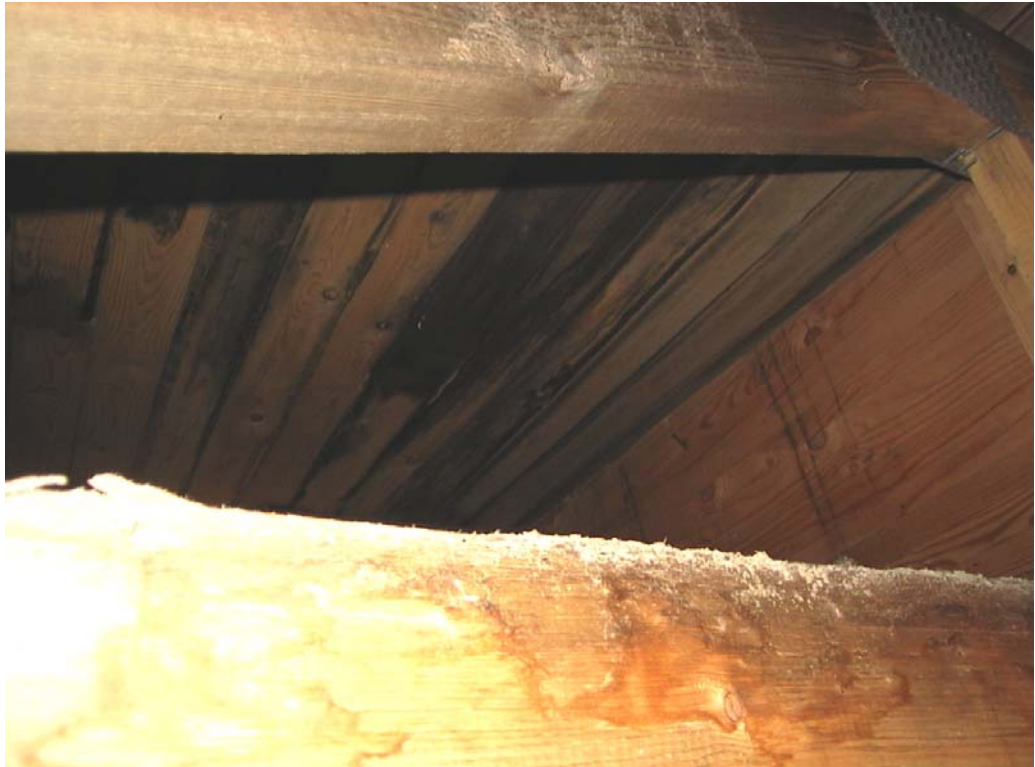
9. Raakapontti jatkettu villinä ja oli tässä kohti sinistynyttä. Myös sekundääri ristikot ovat jonkin verran sinistyneet.
