Heikki Korsulainen

TEOLLISUUSKIINTEISTÖJEN KUNTOARVIOT JA  
KUNNOSSAPITOSUUNNITELMAT

**Pyhännän Rakennustuote  
Oy:n toimisto**  
Leiviskäntie 2  
92930 PYHÄNTÄ

**Pyhännän  
rakennustuote Oy:n  
höyläämö**  
Leiviskäntie 2  
92930 PYHÄNTÄ

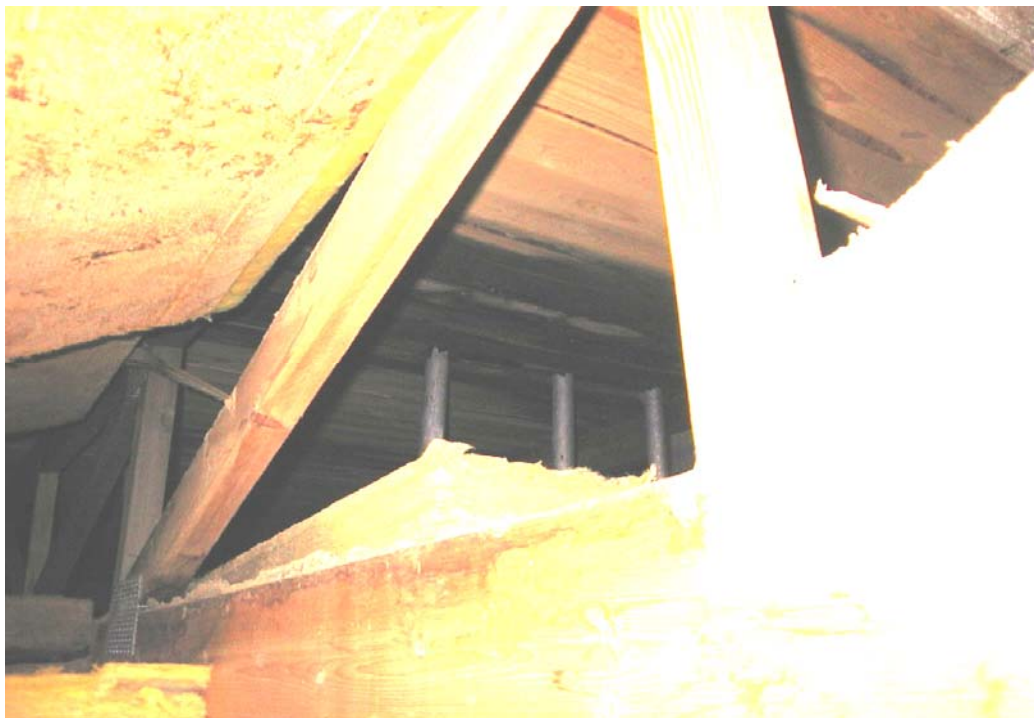
10. Sprinkleri putkien läpiviennit ovat huonot. Putkien välistä puuttuu raakapontti, eli huopa on tyhjän päällä. Tämä kohta mm. vuotaa lumien sulaessa katolta. Kuvat on otettu vanhan räystääselementti pöydän luota. Kahteen isompaan vuotokohtaan lujuuslajittelun purkuhissin luona ja höylän vastaanotossa ei päässyt valokuvaamaan.

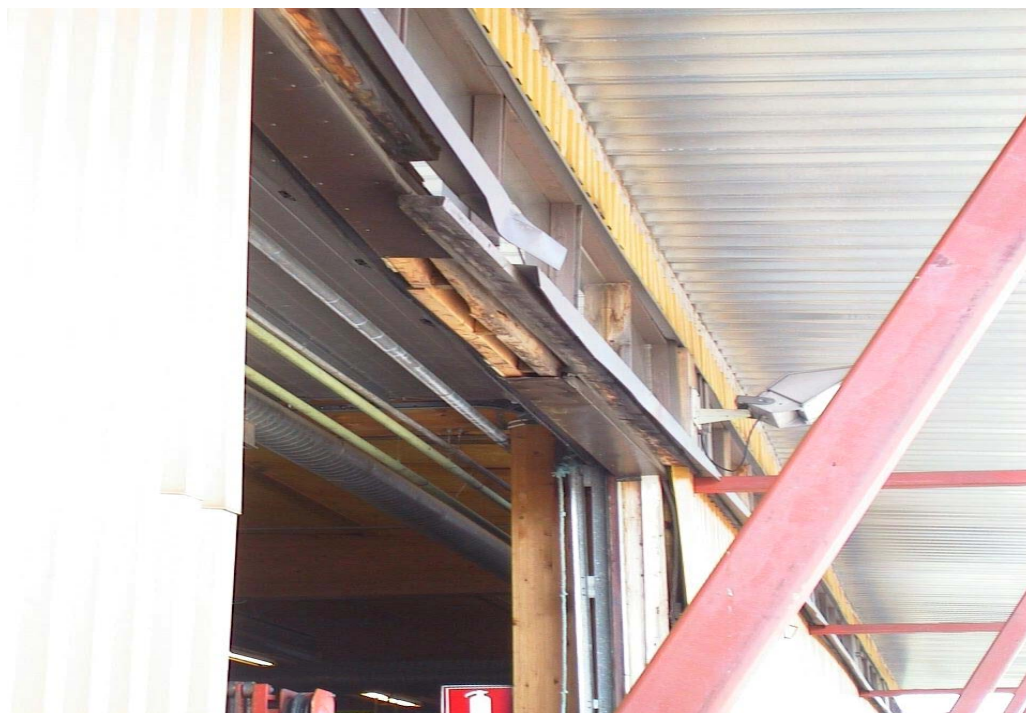
11. Nosto-oven yläkarmi on huonokuntoinen itäseinällä.

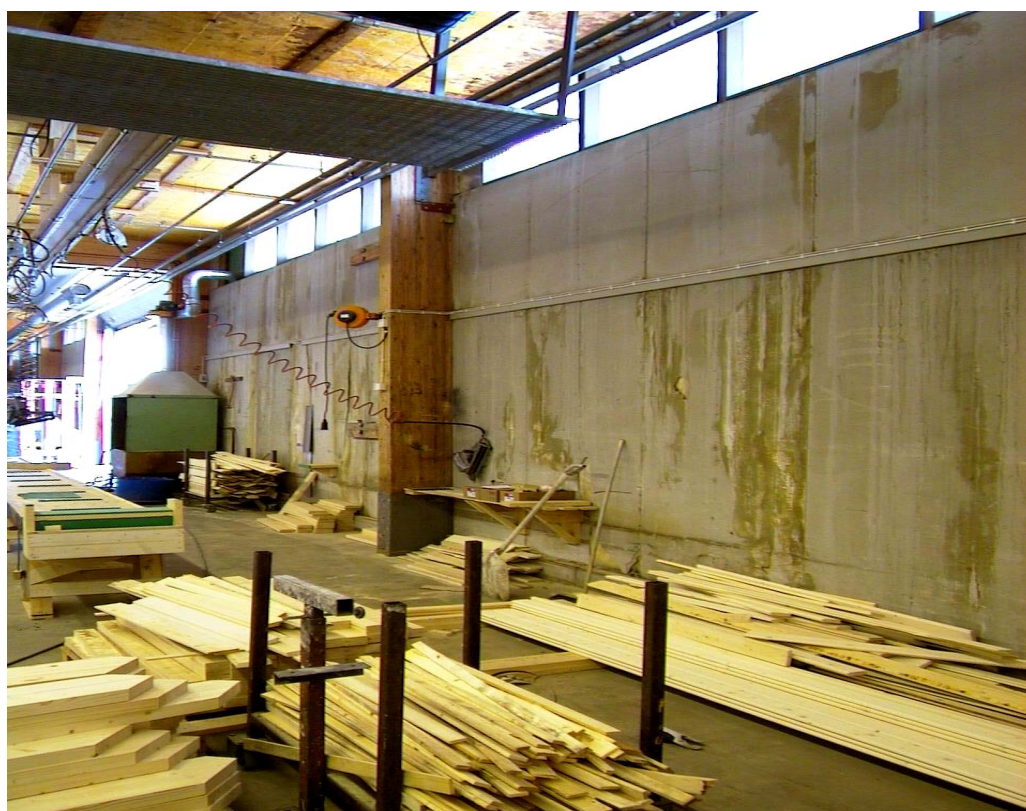
12. Kastunutta itäseinää. Levyt ovat halkeilleet ja pullistuneet seinästä irti.

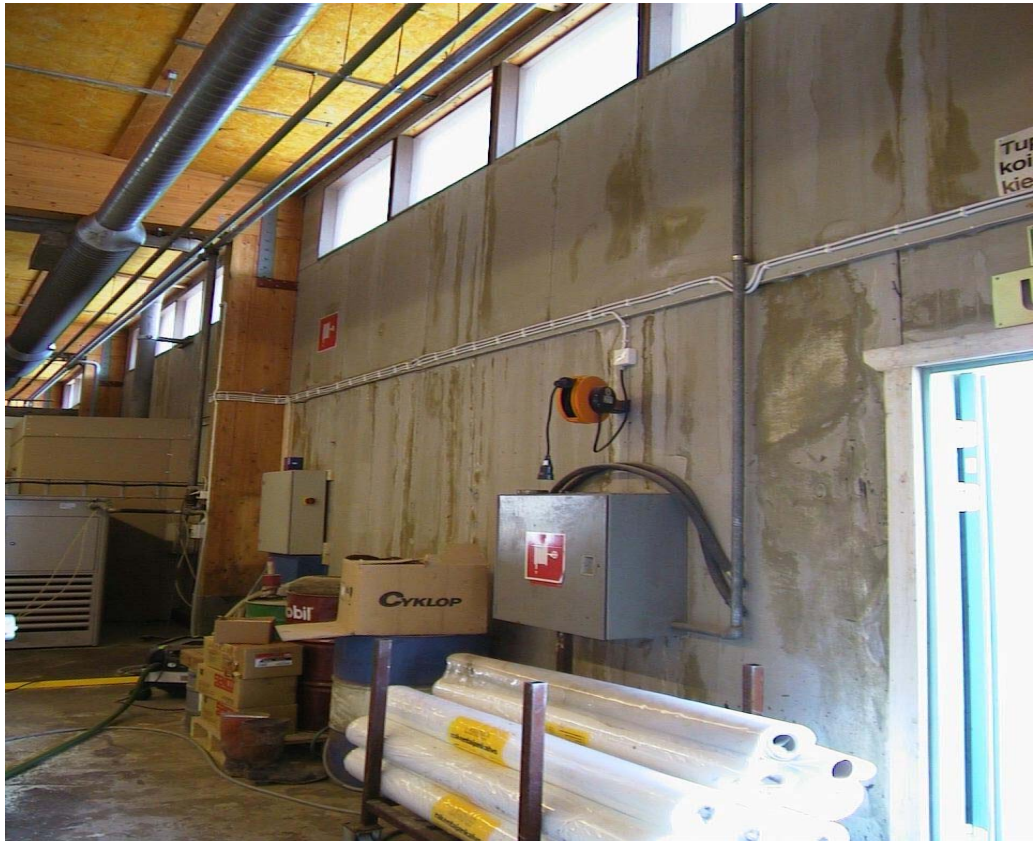
13. Kastunutta seinää nosto-ovelta sähköpääkeskukseen päin.

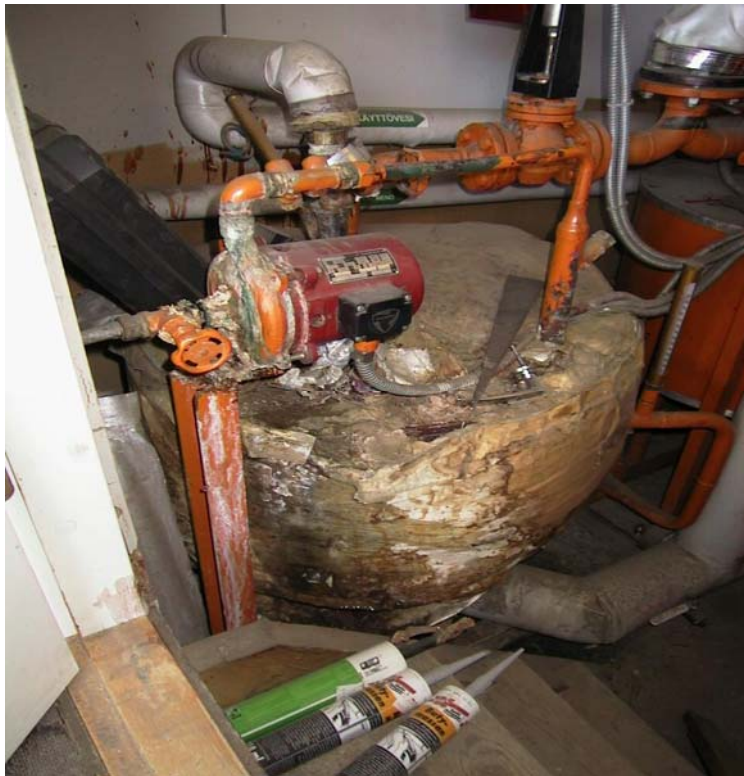
14. Käyttöveden lämmönvaihdin on erittäin huonokuntoinen. Liitosten vesivuodot ovat aiheuttaneet pintakorroosiota useassa kohdassa.

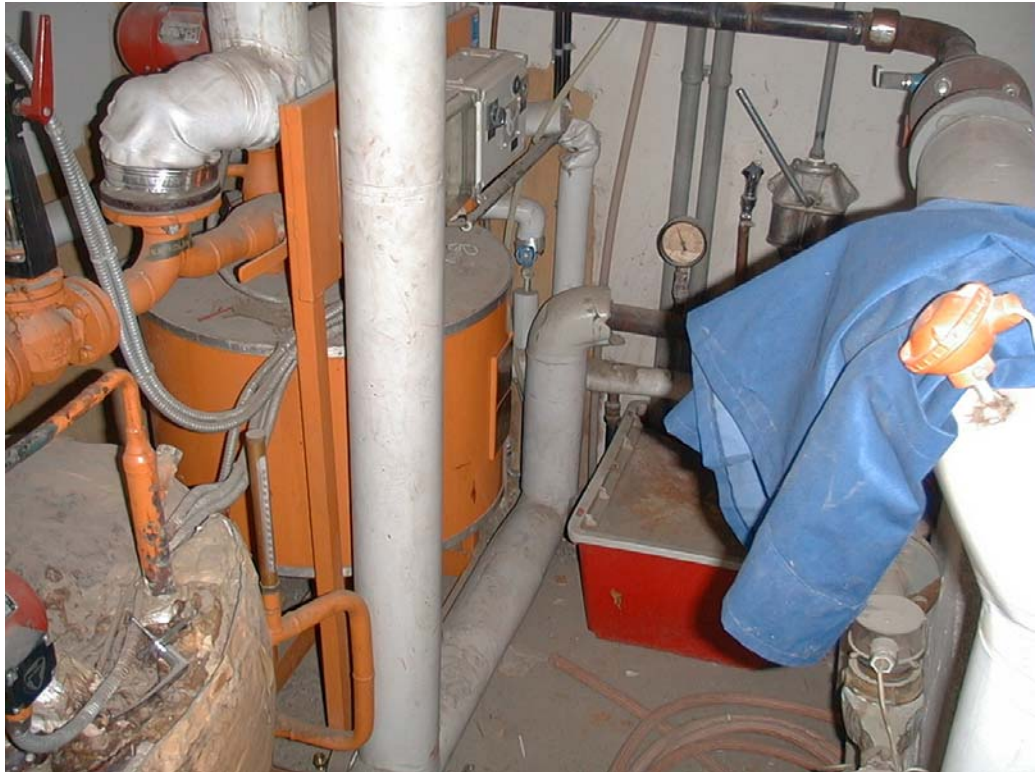
15. Lämmityksen lämmönvaihdin on päällisin puolin paremmassa kunnossa.

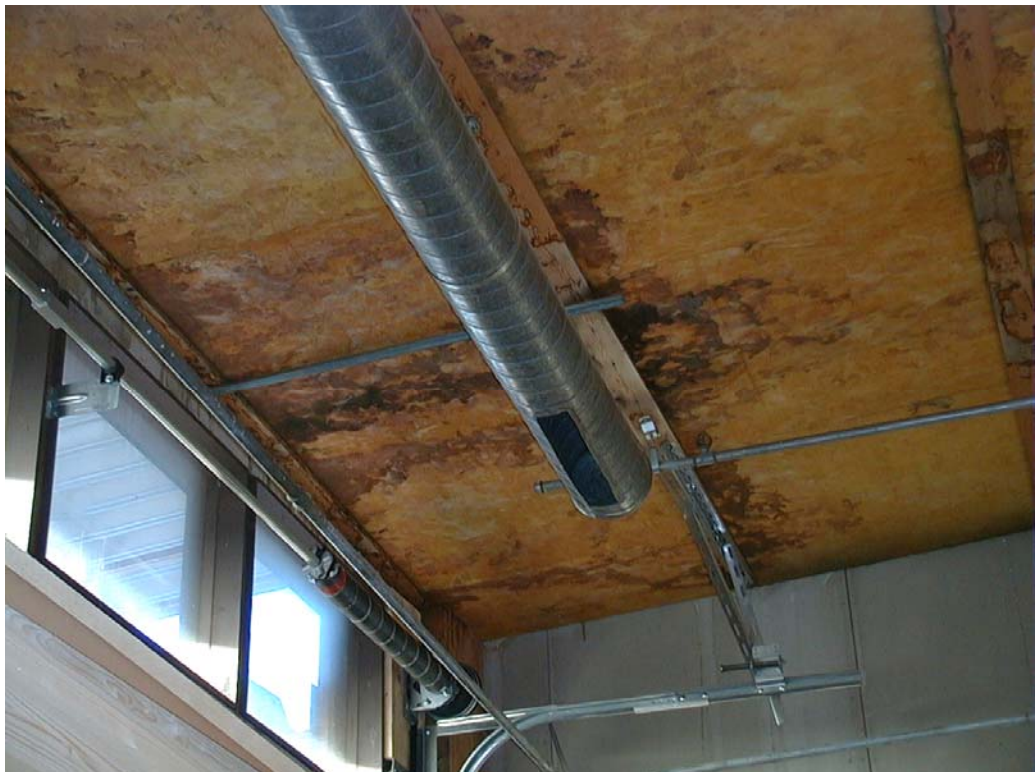
16. Lujuslajittelun purkuhissin päällä olevan vuotopaikan villat ovat tummuneet.

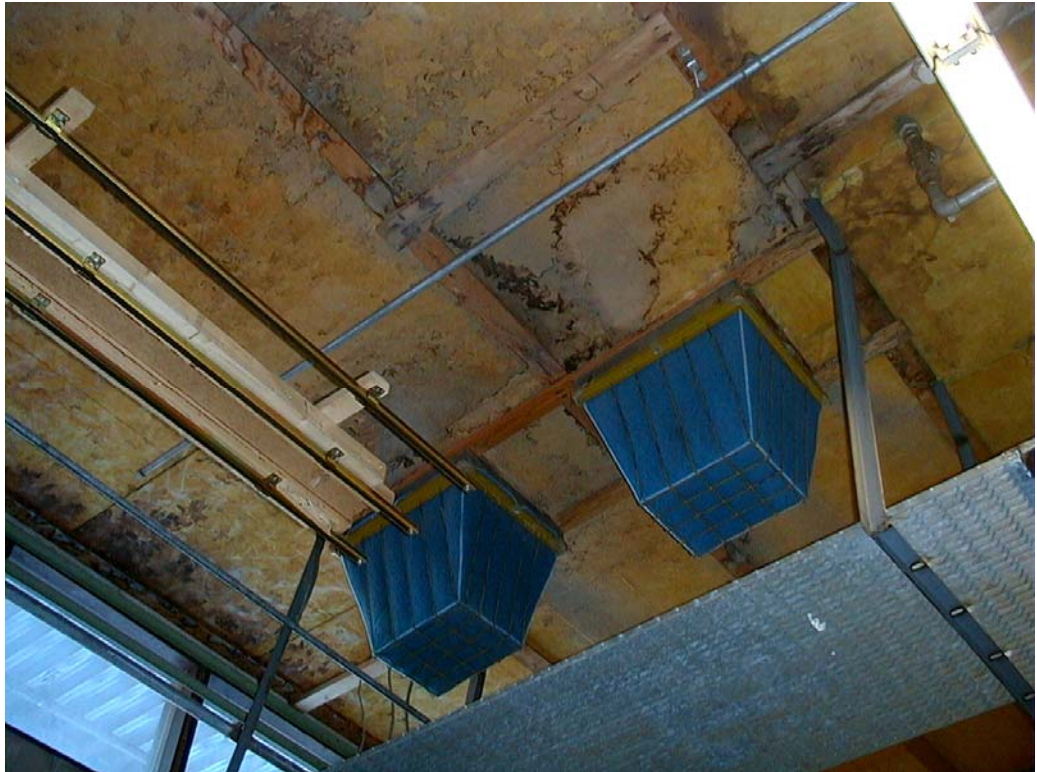
17. Suodatinyksikön itäpäässä on myös ollut vesivuotoa. Kuvasta on nähtävissä myös räystäsvuodon aiheuttamaa villojen tummumista.

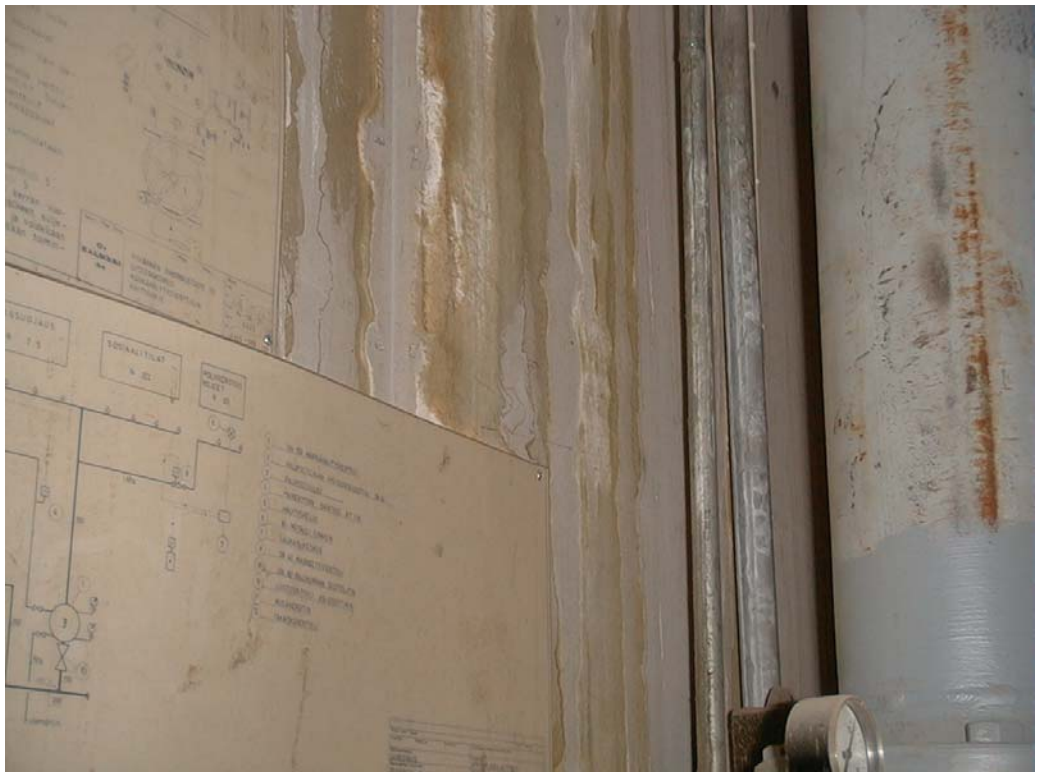
18. Sprinklerikeskuksen seinät ovat katolta valuvan veden kastelemat.
