CE-MERKITTYJEN VANERILEVYJEN VAATIMUKSET JA
VAATIMUSTEN ALITTAMISEEN VAIKUTTAVAT TEKIJÄT

Opinnäytetyö
Kesäkuu 2014

Toimeksiantaja
UPM-Kymmene Oyj, Joensuun vaneritehdas

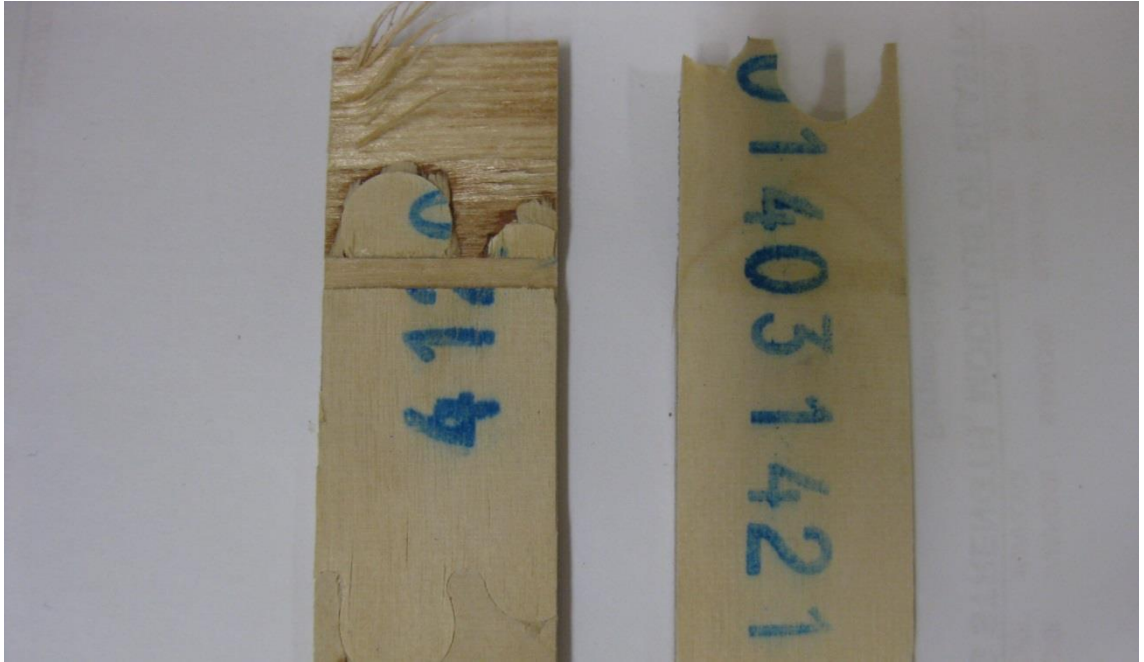
Koekappaleet on valittava jo sahausvaiheessa niin, ettei niissä olisi mitään näkyviä vikoja, kuten paikkoja (kuva 6) tai oksia ja leikkausalueen tulisi olla ehjä (kuva 7). Näin eliminoidaan puun vikojen vaikutus leikkauslujuustuloksiin.

Kuva 6. Paikka pintaviilussa

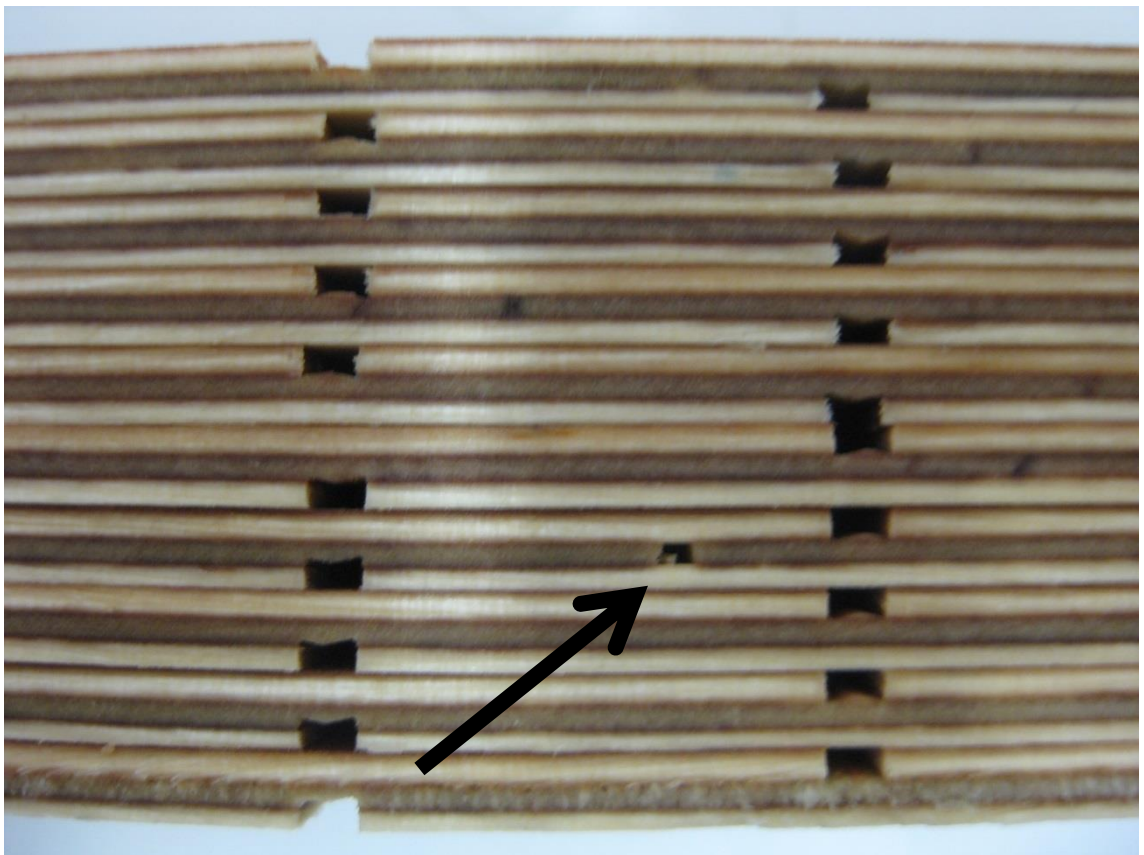
Kuva 7. Läpihalkeama leikkausalueella

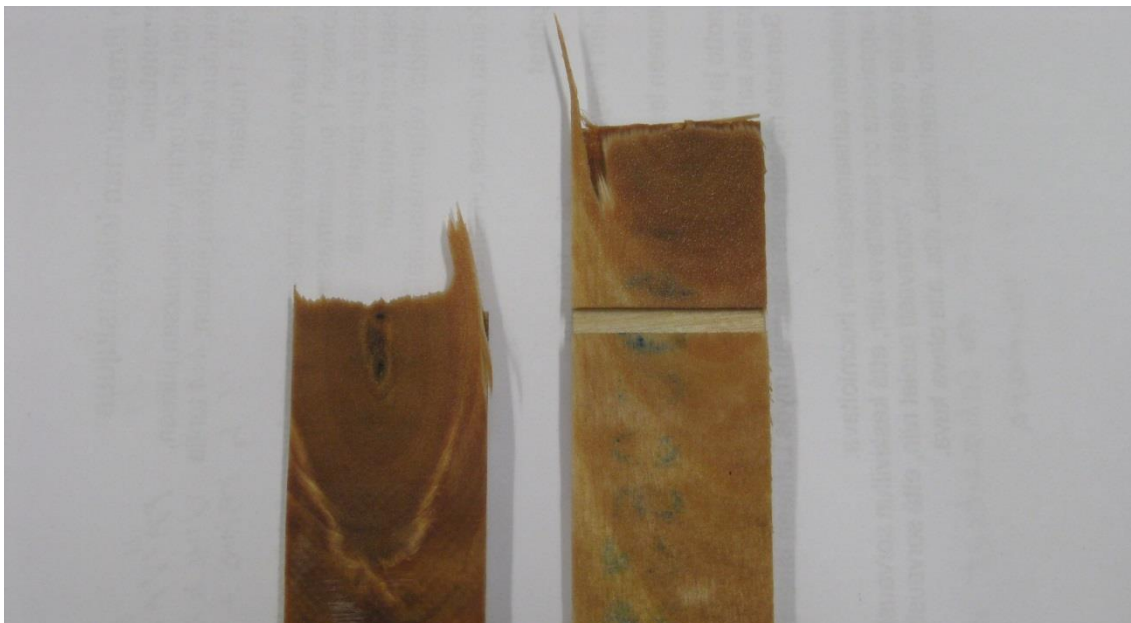
Määrällisesti eniten koekappaleiden leikkausalueella oli oksia, 1,26 % kaikista koekappaleista (taulukko 6). Oksaisten kappaleiden tulokset vaihtelivat 0,5–3,7 N/mm²:n välillä ja tulosten perusteella oksat jopa nostivat liimasauman leikkauslujuutta keskiarvon ollessa 2,00 N/mm², mikä on 0,09 N/mm² parempi, kuin kaikkien kappaleiden yhteiskeskiarvo. Eniten oksia esiintyi juuri levyjen välivii- luissa keskisauman koekappaleissa. Kuvassa 9 on koekappale, jonka leikkauslujuus oli 1,0 N/mm², jolloin kappale kesti vain 643 N ennen murtumista. Puustamurtumaprosentti oli 100 % eli kappale on murtunut täysin oksan kohdasta. Vertailun vuoksi kuvassa 10 on 1404 N kestänyt oksallinen koekappale, jonka leikkauslujuus oli 1,5 N/mm², mutta puustamurtumaprosentti vain 20 %. Syy, miksi liimasauma on kestänyt huomattavasti enemmän, kuin kuvan 9 Kuva 9 pala, on oksan poikkisyisyys.

Kuva 9. Oksa koekappaleessa, $f_v = 1,0 \text{ N/mm}^2$

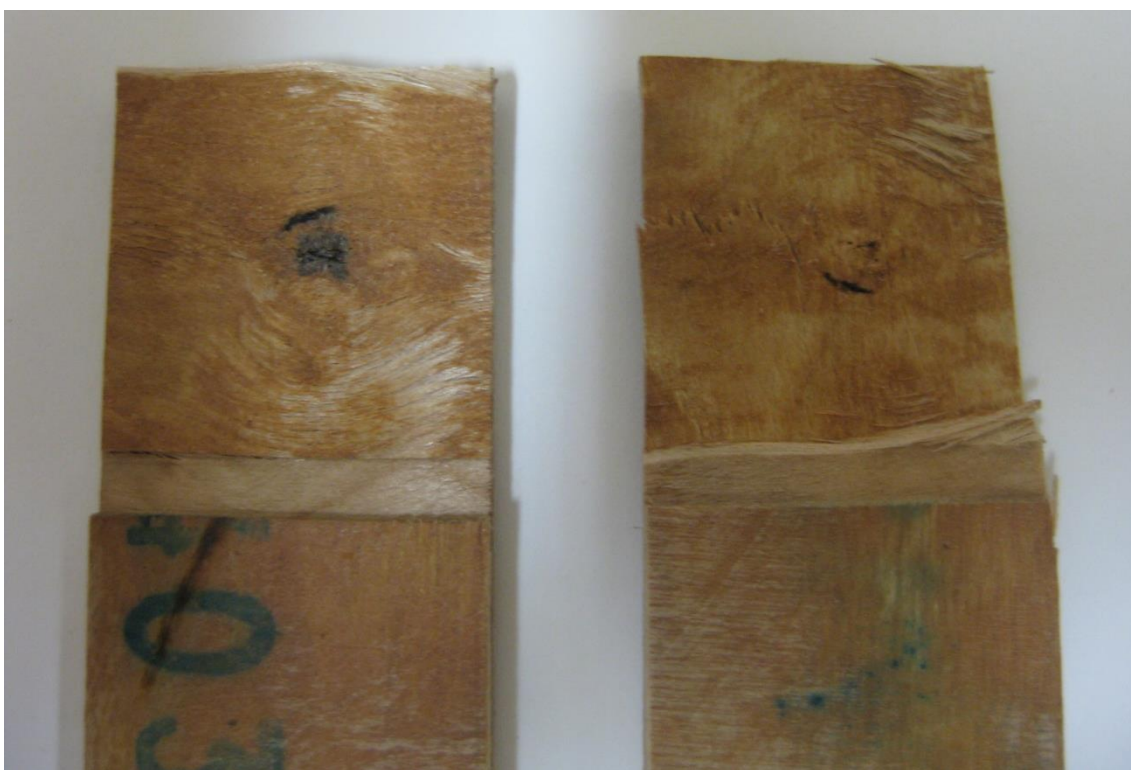
Kuva 10. Oksa koekappaleessa, $f_v = 1,5 \text{ N/mm}^2$

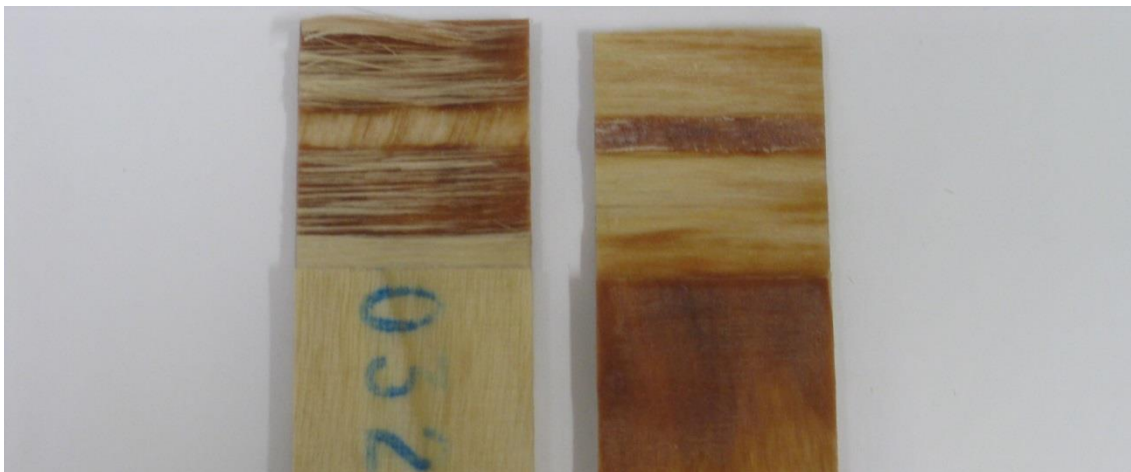
Liimalankoja esiintyi kuivaviiluissa, joita oli jatkettu saumaamalla yksittäisiä viilumattoja yhteen. Liimalangat eivät vaikuttaneet liimasauman lujuuteen merkittävästi ja yhtä koekappaletta lukuun ottamatta kaikki tulokset ylittivät $1,0 \text{ N/mm}^2$. Puustamurtumaprosenttien keskiarvokaan, $80,0 \%$, ei ollut huonoimpien tulosten joukossa.

Kuva 11. Koekappale, jossa on liimalanka

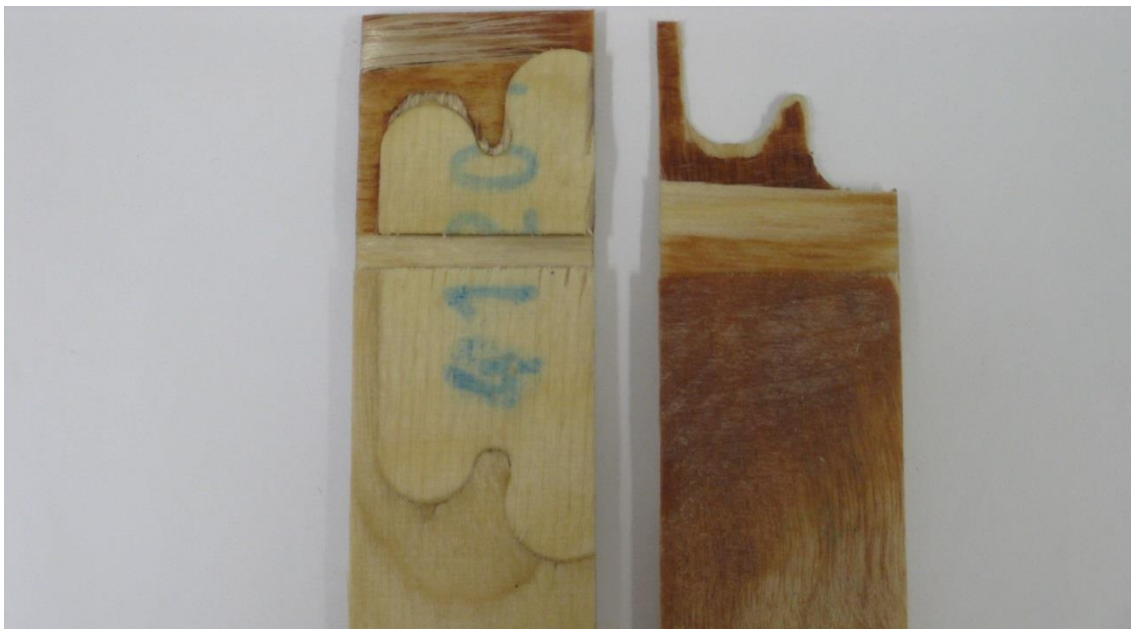
Koekappaleita, joissa oli pintaviiluissa paikkoja, olisi standardin mukaan pitänyt poistaa testattavien kappaleiden joukosta. Paikkojen sijainti leikkausalueella vaikutti kappaleiden lujuuteen. Poikkeukset paikalliset kappaleet murtuivat juuri kuvan 12 mukaisesti. Keskiarvolujuus näissä kappaleissa oli $1,32 \text{ N/mm}^2$, $0,61 \text{ N/mm}^2$ vertailuarvoa pienempi. Puustamurtumaprosentti taas oli $98,3 \%$, $2,9$ prosenttiyksikköä vertailuarvoa parempi.

Kuva 12. Koekappaleessa paikka

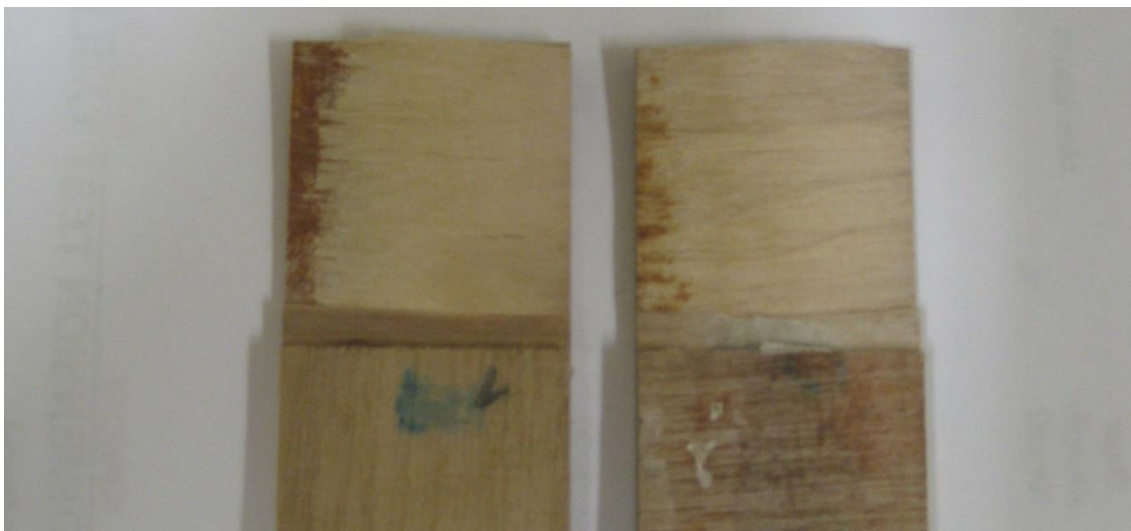
Kuva 13. Koekappale, jossa on jatkosauma

Jatkosaumojia esiintyi jatketuissa liimaviiluissa, 0,60 %:ssa koekappaleista. Jatkosauma muodostuu kahdesta viistetystä viiluarkin reunasta, jotka ovat liimattu ja puristettu yhteen. Jatkosaumallisten kappaleiden lujuuteen vaikutti jatkolinjalta tehdyn sauman laatu, sillä kappaleet murtuivat juuri tästä saumasta. Sauma, joka murtui täysin puusta, maksimivoima oli 772 N, kun taas kappaleen murtuessa osittain liimasaumasta, sauman kestävyys oli 1041 N. Heikoimmillaan koekappaleen maksimivoima oli 396 N ja leikkauskestävyys tällöin oli 0,6

N/mm^2 . Jatkosauma vaikutti heikentävästi leikkauslujuuteen, keskiarvon ollessa $1,35 \text{ N/mm}^2$. Puustamurtumaprosentin keskiarvo oli liimalangallisten kappaleiden tavoin $80,0 \%$.

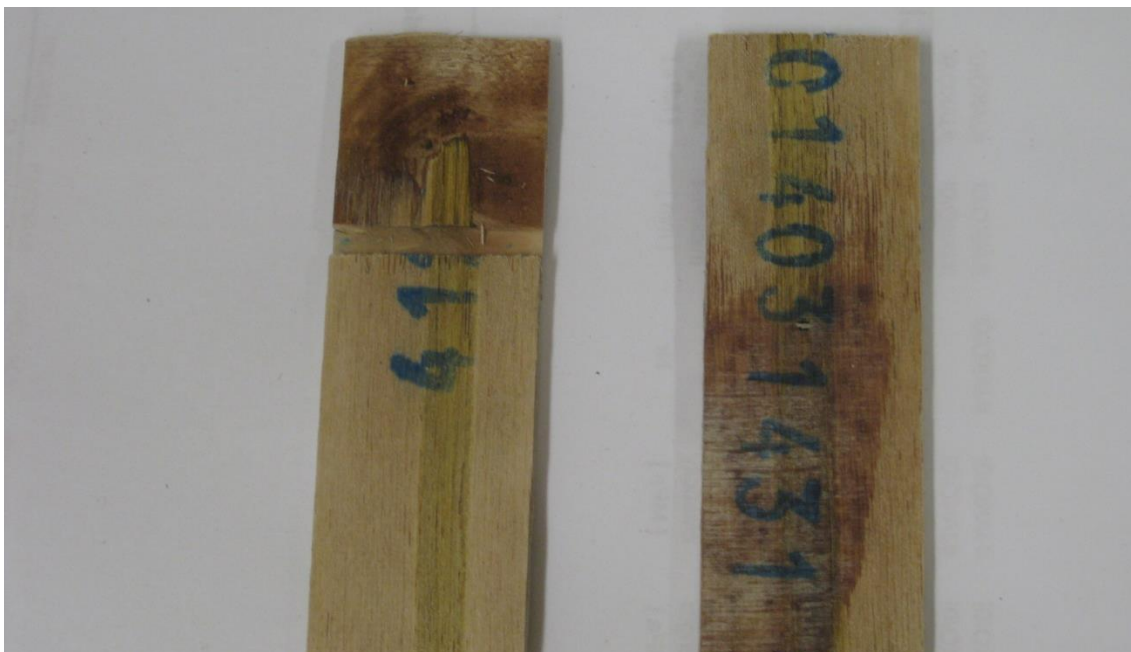
Kuva 14. Koekappaleessa lahoa, keskisauma

Lahoa esiintyi yhdessä keskisauman otoksessa jopa kahdeksassa palassa kymmenestä. Laho ei kuitenkaan juuri näkynyt liimasauman leikkauslujuuden tuloksissa, mutta puustamurtumaprosenttiin se vaikutti alentavasti. Kaikki koekappaleet ylittivät $1,0 \text{ N/mm}^2$, keskiarvolla $1,78 \text{ N/mm}^2$. Keskisauman puustamurtumaprosenttien keskiarvoihin tulokset aiheuttivat selvän piikin 65% keskiarvolla (taulukko 4).

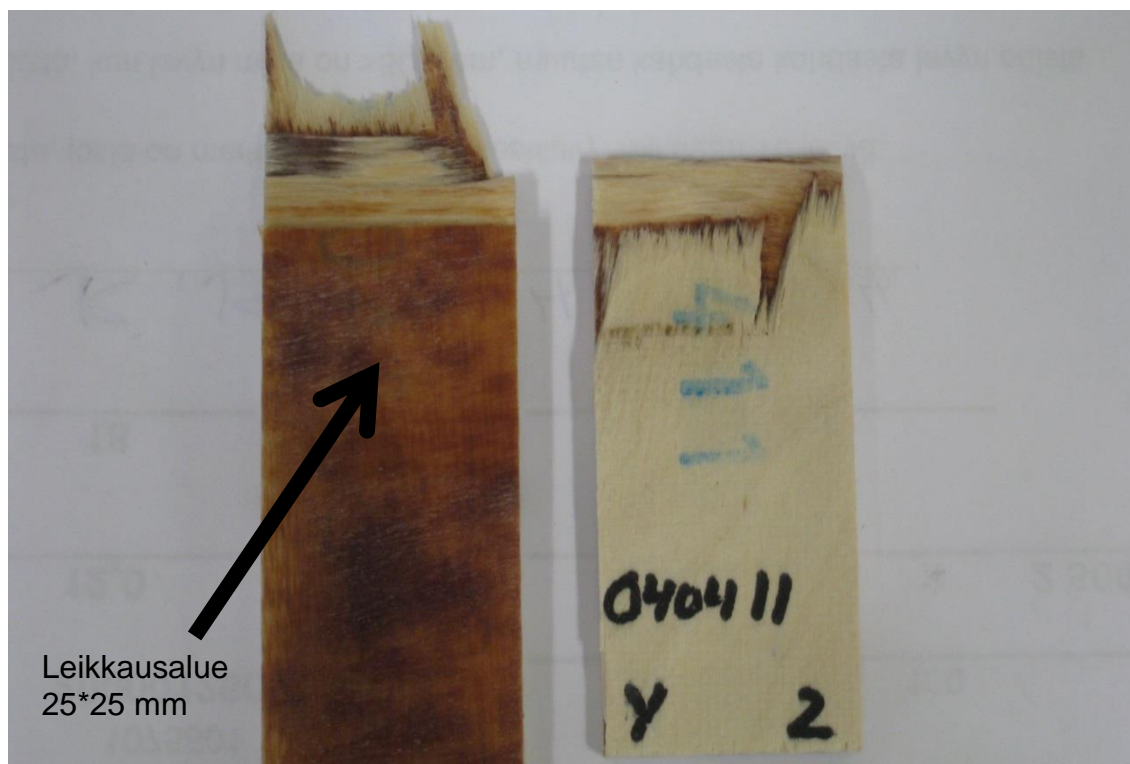
Kuva 15. Koekappale on murtunut leikkausalueen ulkopuolelta

Koekappaleiden leikkausalue, jolla murtuman tulisi tapahtua, on 25 mm*25 mm kokoinen alue. Väärin murtuneiden palojen määrä oli yhteensä 7 kappaletta, 0,42 % kaikista koekappaleista. Laadunvalvonnassa otetaan nämä palat tuloksissa huomioon, joten niiden tulokset on huomioitu myös nyt kokonaiskeskiarvossa, mutta muuten huomioitu hylättynä (taulukko 6). Palojen keskiarvo oli 1,53 N/mm² ja puustamurtumaprosentti 100 %, joten tuloksiin virheelliset palat eivät juuri vaikuttaneet. Murtumia esiintyi eniten alapinnan kappaleissa ohuen pintaviilun vuoksi, joka taas johtui levyn pinnan hiomisesta ennen koekappaleen sahausta. Myös paikat pintaviiluissa ja yhdessä kuivaviilussa sekä oksan sijainti aiheuttivat vääränlaisia murtumia.

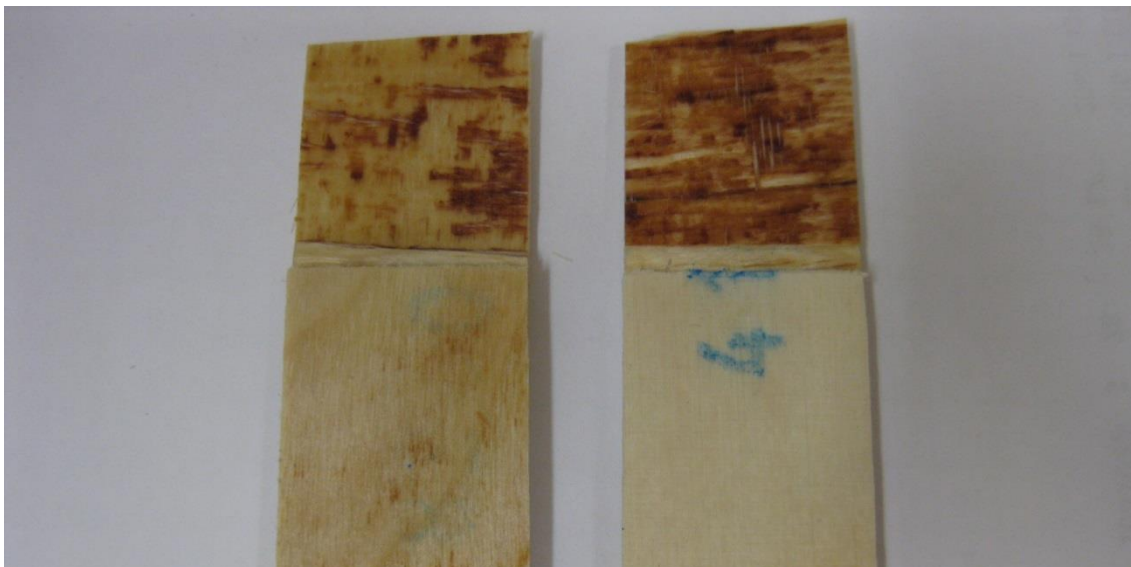
Kuva 16. Levyn alapinnan koepalassa liima on kuivunut

Muihin koepaloissa esiintyneisiin vikoihin kuuluivat halkeamat viiluissa, kuivuneet liimasaumat, ohut pintaviilu alapinnan kappaleissa sekä hapan viilu leikkausalueella. Näissä kappaleissa oli kokonaisuudessaan 0,31 prosenttiyksikköä parempi keskiarvolujuus, kuin kaikkien kappaleiden vertailuarvolla. Puustamurtumaprosentti sen sijaan oli vain 66 %. Erityisesti kappaleet, joissa liimasauma oli ehtinyt kuivua (kuva 16) puustamurtumaprosentti oli huonoimmillaan 40 %. Kuitenkin leikkauslujuus näillä kappaleilla oli 1,6–2,8 N/mm². Kyseisten levyjen ladonta- ja puristusajat sekä puristuspaineet ja -lämpötilat olivat sallituissa rajoissa.
