# Profibus-väylän mittaus ja toiminnan parantaminen

Opinnäytetyö, AMK

Tammikuu, 2023

Insinööri (AMK), sähkö- ja automaatiotekniikan tutkinto-ohjelma

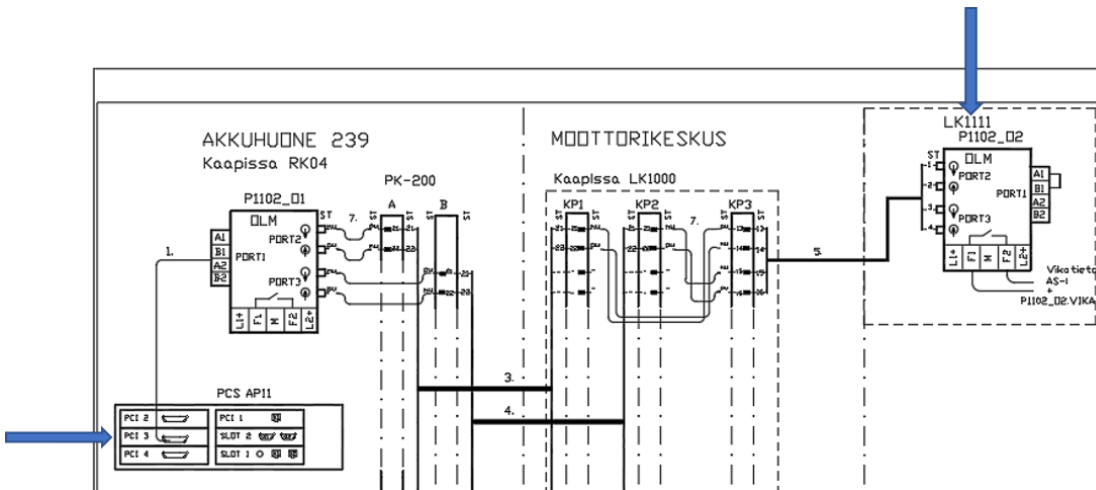
Työn toteuttamiseen liittyy useita eri vaiheita ja toteutuksen yhteydessä tuli eteen huomioita, liittyen dokumentaatioon, jotka piti selvittää ennen työn jatkamista. Tässä luvussa kerrotaan, miten työ toteutettiin sekä miten työssä edettiin havaintojen lisääntyessä. Yksi mainittavista huomioista oli vuoden 2003 aikoihin rakennetun laajennuksen sähködokumentaatio ristiriidat dokumentaation sisällä. Ristiriita näkyi dokumentteihin merkityn väylätunnuksen eroina, joka hankaloitti fyysisen väylän tunnistamista. Väylänmerkintä eroaa väylissä AP10-14 kytkentälistoissa, kun niitä verrataan ohjauskeskusten piirikuviin oleviin merkintöihin. Kenttälaitekaapeissa merkintä on aloitettu numerosta yksi ja kaapin sisällä on dokumenteissa sama aloitusnumero. Kun väylän todellinen numerointi Valmet DNA järjestelmässä alkaa numerosta kaksi. Tämä aiheuttaa haasteen, kun tunnistetaan fyysistä Profibus-DP väylää kentällä, jota ei lähtökohtaisesti ole merkitty millään tavoin, vaan väylän tunnistaminen tapahtuu kenttälaitekaapin tai siinä olevan laitteen perusteella. Lisäksi saman dokumentaatiovirheen vuoksi fyysiseen väylään on tehty merkintöjä jälkikäteen, jotka ovat virheellisellä väylätunnuksella merkittyjä. Mittauksia jouduttiin tekemään useaan kertaan, ennen kuin mittaukset saatiin osoitettua oikeaan paikkaan. Valiolla oltiin tietoisia edellä mainitusta ristiriidasta, mutta missään vaiheessa ei ollut havaittu, että ristiriita on myös dokumentaatioissa. Koska asia oli tiedossa joiltain osin, sitä oli korjattu väylissä AP15-18, mutta suurin osa väylädokumentaatiosta piti sisällään edellä mainitun ristiriidan väylätunnuksessa sekä muita virheitä, joiden alkuperä ei ole tiedossa. Esimerkkinä voidaan esittää virhe AP11 väyläkaaviossa, jossa oli merkitty väylä kulkevaksi keskukseen, jota ei todellisuudessa ollut koskaan asennettu. Lisäksi samaan kuvaan on merkitty väylän lähtö väärin, jonka vuoksi kyseisen kuvan perusteella ei voi päätellä miten väylä liittyy Valmet DNA järjestelmään (kuvio 7). Tutkimuksen yhteydessä tämä väylä löydettiin ja voitiin mitata muiden mittausten yhteydessä.

Kuvio 7. AP1102 kaavio, virheet osoitettu nuolella.

Edellä mainitut havainnot aiheuttivat suuren lisätyön pelkästään väylien tunnistamisen suhteen ja jätti toimeksiantajalle suuren määrän päivitettäviä dokumentteja. Dokumenttien päivittäminen ei kuulu tutkimuksen sisältöön ja virheet huomioimalla tutkimusta pystyttiin jatkamaan normaalisti.

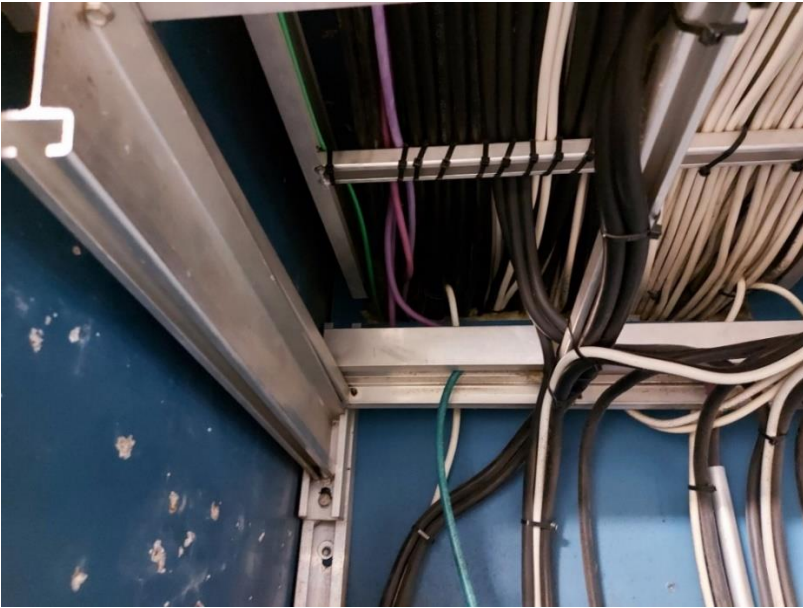
Valiolla havaitut väyläkaapeloinnin asennuspoikkeamat ovat selkeästi havaittavissa ja todennettavissa ja yleisin poikkeama koskee väyläkaapelin etäisyyttä voimakaapeliin. Kaapelointi on toteutettu tyypillisesti asentamalla voima- ja väyläkaapelit kaapelihyllyn erireunoihin tai kokonaan eri hyllyille. Profibus assembling guidelinesin (2020) mukaan väylä- ja voimakaapelin etäisyys tulisi säilyttää mahdollisimman suurena tai etäisyydelle on määritetty minimi riippuen siitä, kuinka kaapeli on suojattu. Ohjeesta löytyy taulukko, josta käy ilmi, että ilman magneettista estettä asennetun kaapeli tulee sijaita vähintään kymmenen millimetrin päässä voimakaapeloinneista. Kaapeliläpivienneissä ja sähkötilojen kaapeloinneissa kaapelietäisyydet alittuu, kuten kuvioista 11 ja 12 näkyy.

Kuvio 11. Väyläkaapeli liian lähellä voimakaapelia.

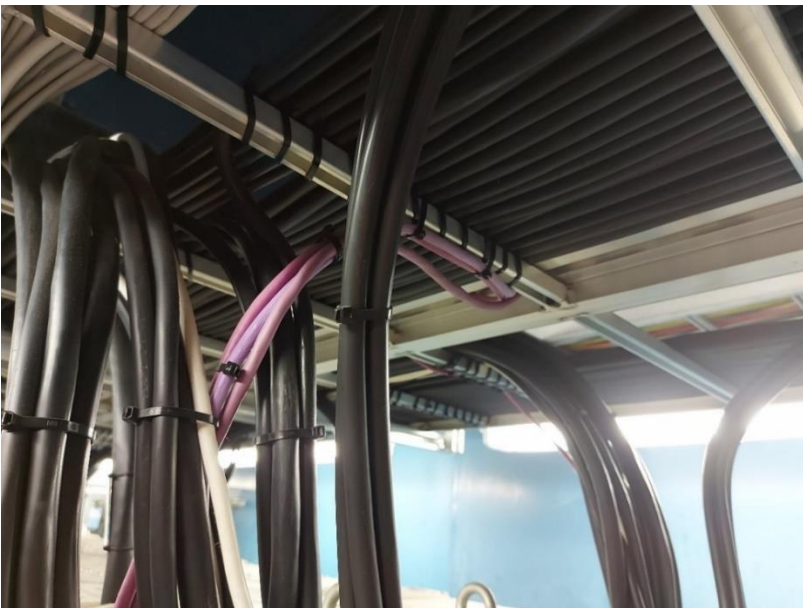
Kuvio 12. Väyläkaapeli liian lähellä voimakaapelia.

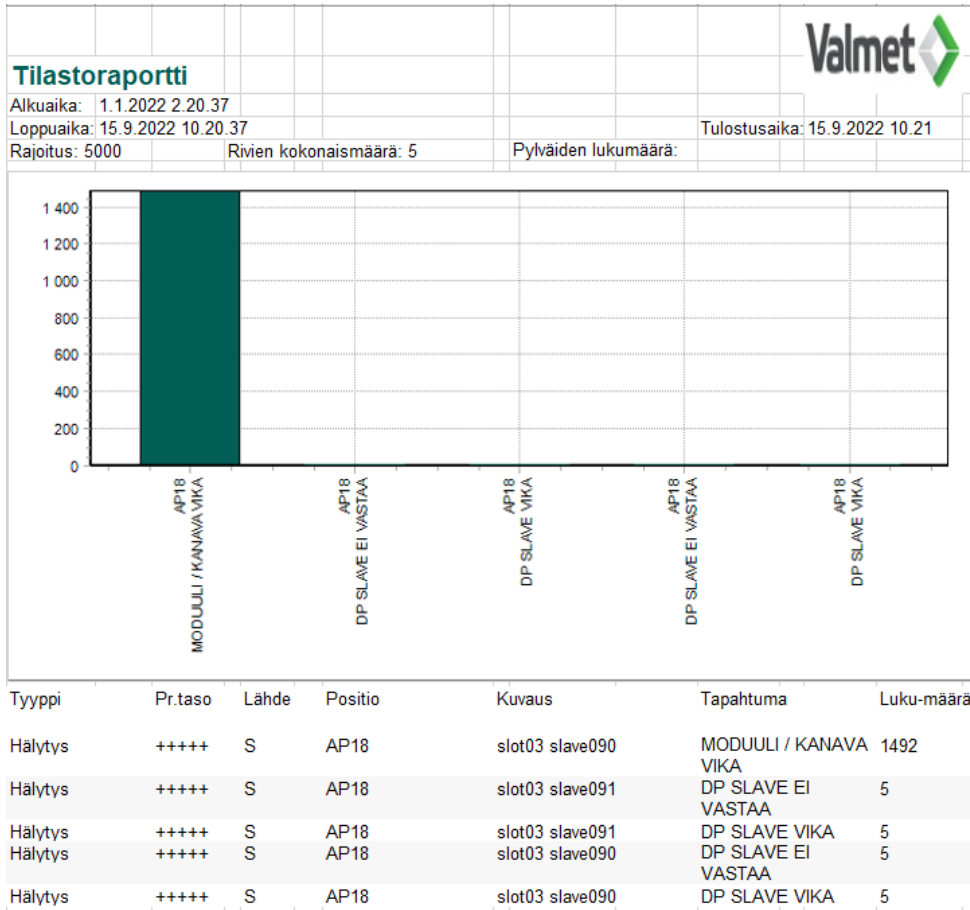
joiden lisäksi kuvaajassa näkyy trendiviiva kustakin väylästä. Kuvaajan mukaan väylä AP1803 on selkeästi muita heikommalla tasolla kaikilla vertailuasteilla. Tämän analyysin perusteella kyseinen väylä valikoitui tutkimuskohteeksi, josta kerrotaan tarkemmin seuraavassa luvussa.

Kuvio 13. Valmet DNA vikamäärät AP1803 väylästä.

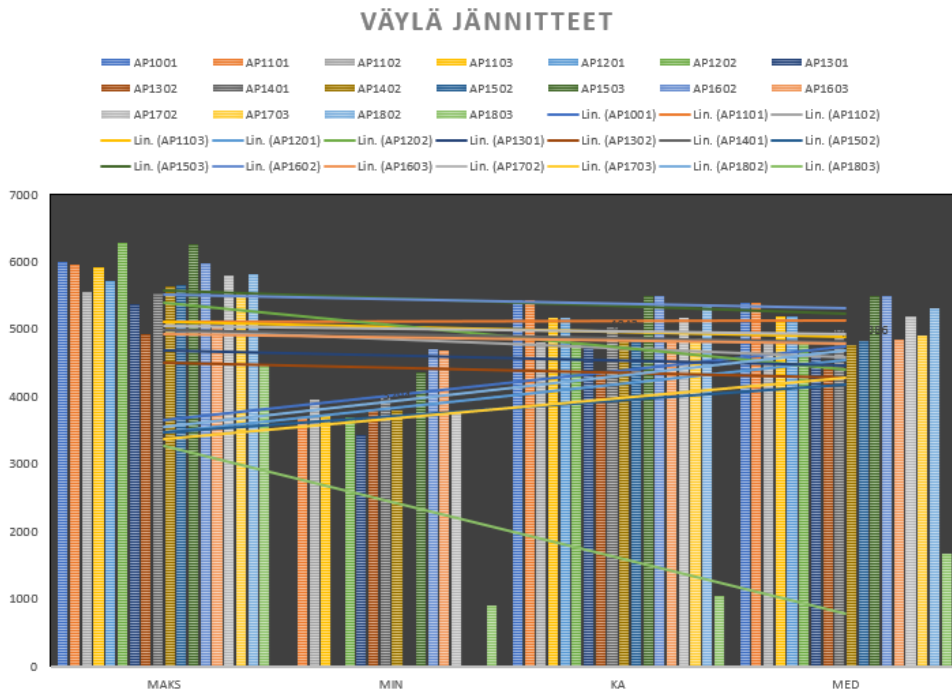
Kuvio 14. Väylien jännitetaso vertailu.

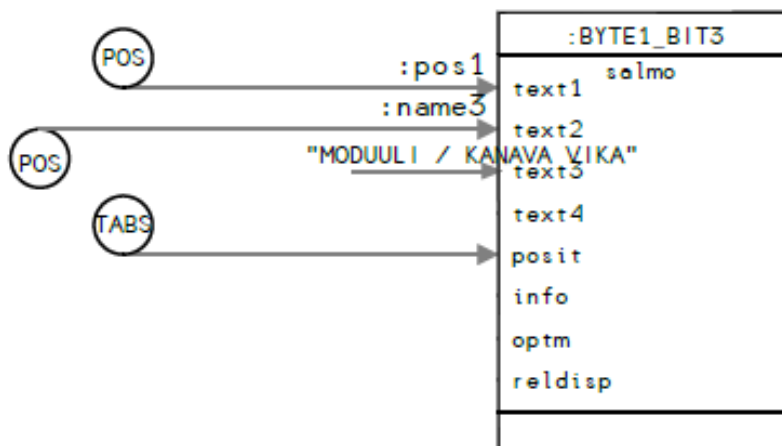
Tutkittavan kohteen kahdesta väylälaitteesta toinen tuotti kaikki häiriömerkinnät väylään. Häiriöt näkyivät osoitteen 90 kommunikaatiossa Valmetin suuntaan muun muassa ”moduuli/kanavavika” tietona. Selvityksen mukaan kyseinen häiriö on slavelaitteen asettama diagnostiikka sanoman en-

simmäisen tavun, kolmas bitti (kuvio 15). Tämä kyseinen sanoma on osa Profibusstandardin mukaista viestikehystä, jolla slave-asema ilmaisee, että lähettäjältä on saatavilla laajennettu diagnostiikkatieto (kuvio 16). Kuviossa 17 näkyy, kuinka viestiliikenne havaitaan Indu-Sol-ohjelmistossa. Laajennettuun diagnostiikkaan voidaan sisällyttää tietoa laitteen tilasta tai laitteeseen ohjelmoitujen raja-arvojen ylityksiä. Voidaan siis todeta, että ”moduuli/kanavika” tekstinä ei suoraan kerro, että laitteessa olisi vika, koska liipaisuun käytettävä bitti kertoo ainoastaan laajennetun diagnostiikan saatavilla olon. Joissain tapauksissa laitteessa voi olla vika, mutta aina näin ei ole.

Kuvio 15. Profibus-häiriödiagnostiikka Valmet DNA piiri.

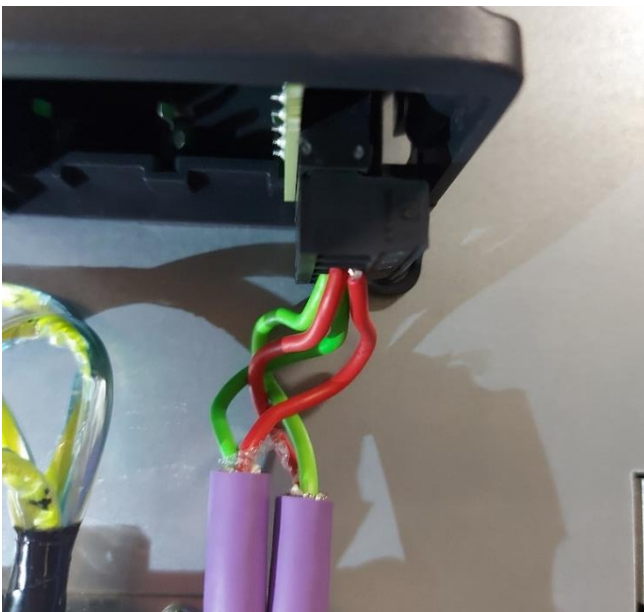
Kuvio 20. Kylmäkeskuksen NJ1SC1 taajuusmuuttajan liitos Profibus-väylään.

Parannustoimenpiteiksi määriteltyjen toimien suorittaminen aloitettiin liitosten korjaamisesta positioista NJ1SC1 sekä F1P1SC1. Kyseiset laitteet ovat Vacon-100 -taajuusmuuttajia, jotka ovat varustettu OPTE-3 laajennuskortilla. Korttiin tehty liitos voitiin korjata helposti samaan aikaan, kun Valiolla oli hallittu sähkökatko kylmäkeskuksen sähköpääkeskuksessa. Kun korjauksen jälkeen tehtiä mittauksia verrattiin tuloksiin ennen korjausta, voitiin todeta, että korjauksen vaikutus oli hyvin pieni (kuviot 26). Korjauksella ei saavutettu vaikutusta, joka olisi parantanut väylän toimintaa millään tavalla. Lisäksi näin pienellä muutoksella ei myöskään ollut vaikutusta väylän päässä vaikuttavan jännite-eroon, joka näkyy kuviossa 27. Jos vastaavia korjauksia tehtäisiin useita, niin tällä voisi olla näkyvä positiivinen vaikutus väylän jännitteeseen, mutta Valion tapauksessa korjattavien liitosten määrä olisi jäänyt pieneksi, jolloin tähän toimenpiteeseen ei ryhdytty, koska siitä ei havaittu olevan hyötyä ensimmäisten korjausten perusteella.

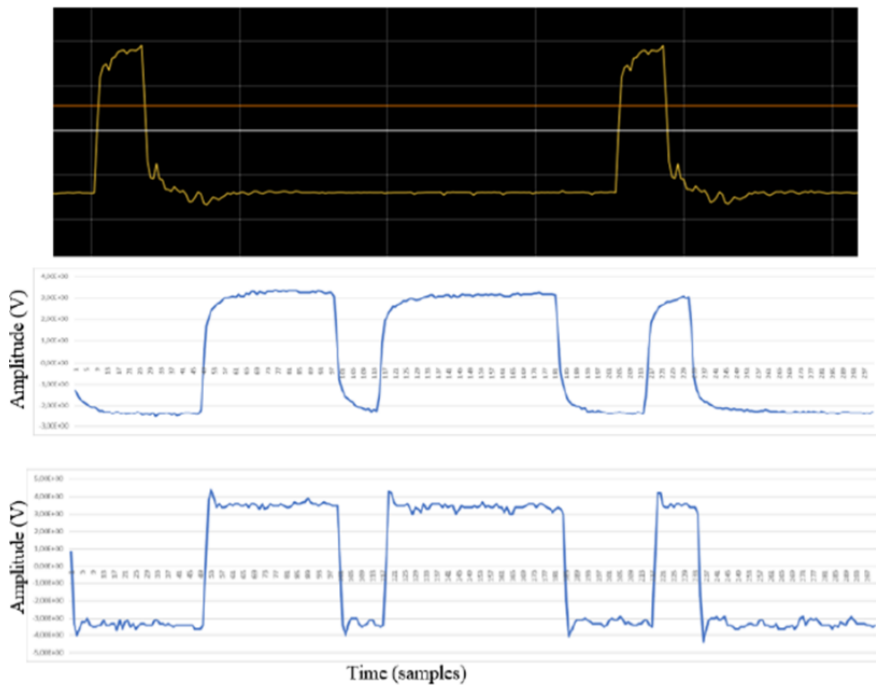
Kylmäkeskuksen väylää mitattaessa havaittiin, että osassa väylälaitteista väylän jännite vaihtelee todella voimakkaasti ja vertaillen signaalin muotoa esimerkkimuotoihin voitiin havaita, että vääristymä on samanlainen kuin pitkässä kaapeloinnissa (kuvio 21). Osoitteesta neljätoista otettu signaalimuoto muistuttaa vahvasti normaalimuotoa (kuvio 22). Väylän toimintaan näillä poikkeamilla

Kuvio 21. Jännite-ero osoitteesta 2 ylhäällä, vertailukäyrä, normaalimuoto. Muokattu. (Cordova, P., de Dios Espinoza, J. Muso, P., Robayo, A., & Robayo, C. 2021).

Kuten kuvioissa 21 ja 22 näkyy, että osassa väylää signaalissa on suurempi vääristymä verrattuna toiseen osaan. Masteri on asetettu osoitteelle yksi kyseiseen väylään ja sijainti siten, että se ei sijaitse kummassakaan päässä väylää (kuvio 25). Tämä masterin sijainti on piste, jonka toiselle puolelle vääristymä rajoittuu. Kaikki laitteet ovat samassa segmentissä, mutta sijaitsee masteriin verrattuna eripuolilla. Teknisesti tämä ei ole mikään poikkeava tapa tehdä Profibus-väyliä, mutta tutkimuksen näkökulmasta on mielenkiintoinen havainto, että masterin eripuolilla signaali eroavat voimakkaasti toisistaan. Vääristymä osoitteen kaksi suunnassa viittaa siihen, että kaapelin pituus

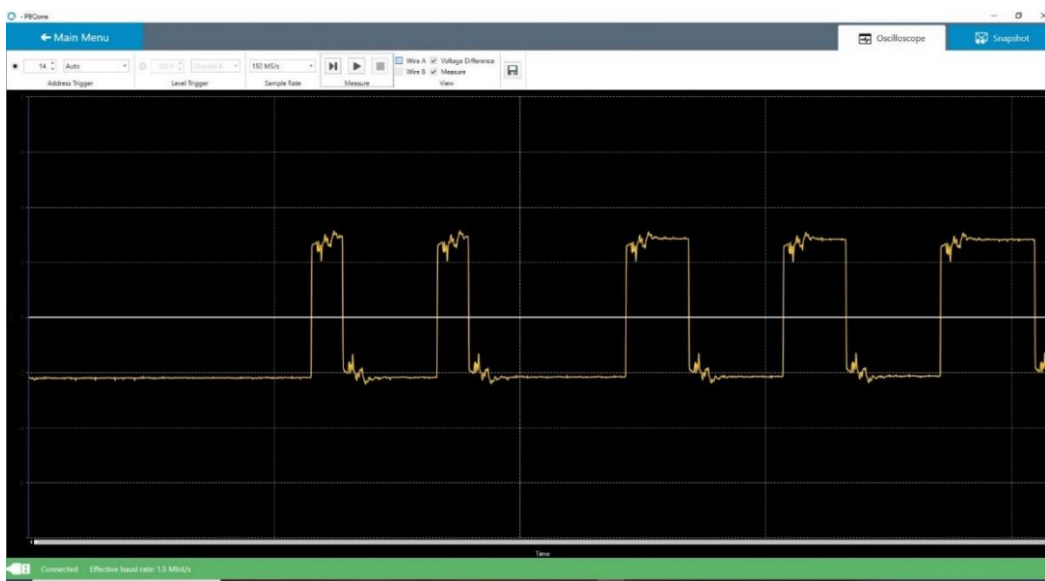
ei ollut vaikutusta, koska jännite-ero pysyi koko ajan hyväksyttävällä tasolla eikä virhebittejä muodostunut.

Kuvio 22. Jännite-ero laitteesta 14.

on liian suuri, joka näkyy nousevan reunan pyöristykseenä. Pyöristyminen aiheuttaa signaalin pidentymistä, joka voi johtaa virheisiin tiedonsiirron keston suhteen. Lisäksi samassa osoitteessa näkyy merkkejä puutteellisesta signaalin terminoinnista, joka havaitaan laskevan reunan jälkeisenä värähtelynä.

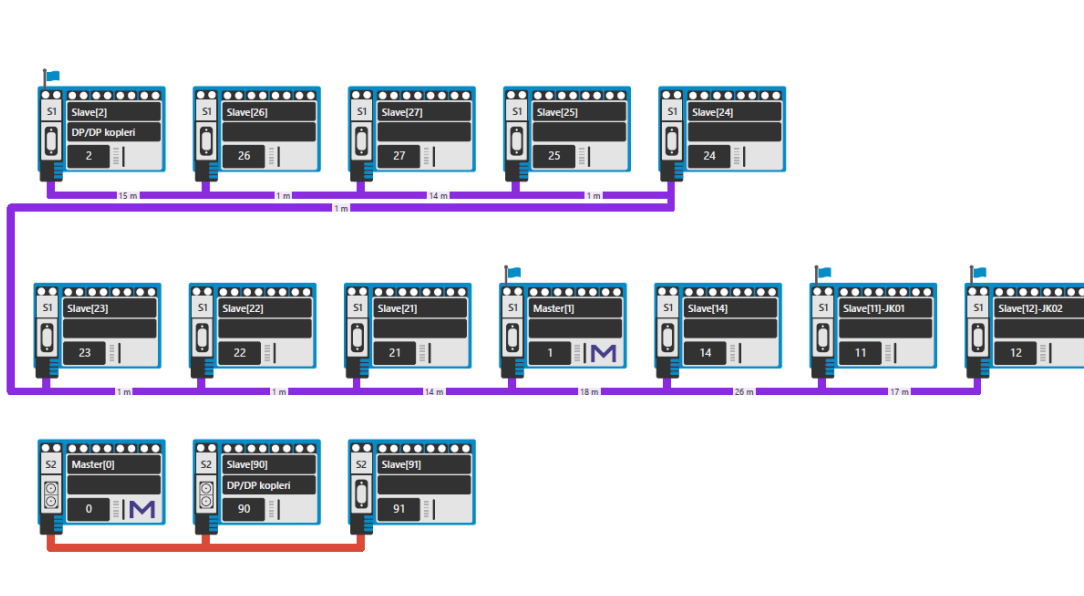
Mittausten helpottamiseksi kylmäkeskuksen väylään asennettiin mittauspisteet alku- ja loppupäähän ja näiden avulla mittaaminen helpottui ja samalla voitiin käyttää Indu-Sol ohjelmistoa väylärakenteen automaattiseen muodostamiseen (kuvio 23). Ohjelmisto pystyi mittauksen perusteella laskemaan väylän kokonaispituudeksi 109 metriä sekä laitteiden etäisyyden toisiinsa nähden. Laitteiden välinen minimi etäisyys on ohjelman mukaan 1 metri, vaikka todellisuudessa laitteiden välissä kaapelin todellinen pituus vaihtelee kymmenistä senteistä ylöspäin. Yhden metrin minimi pituus tulee asennusohjeista ja tuolla vähimmäispituudella kaapelin impedanssi vaimentaa mahdollisia heijastuksia viestiliikenteessä (Profibusassemblin guidelines 2020, 54). Tällä tiedolla alle metrin pituinen kaapeli laitteiden välillä heikentää väylän fyysistä kuntoa.

Kuvio 23. Kylmäkeskuksen väylän rakenne Indu-Sol ohjelmalla.

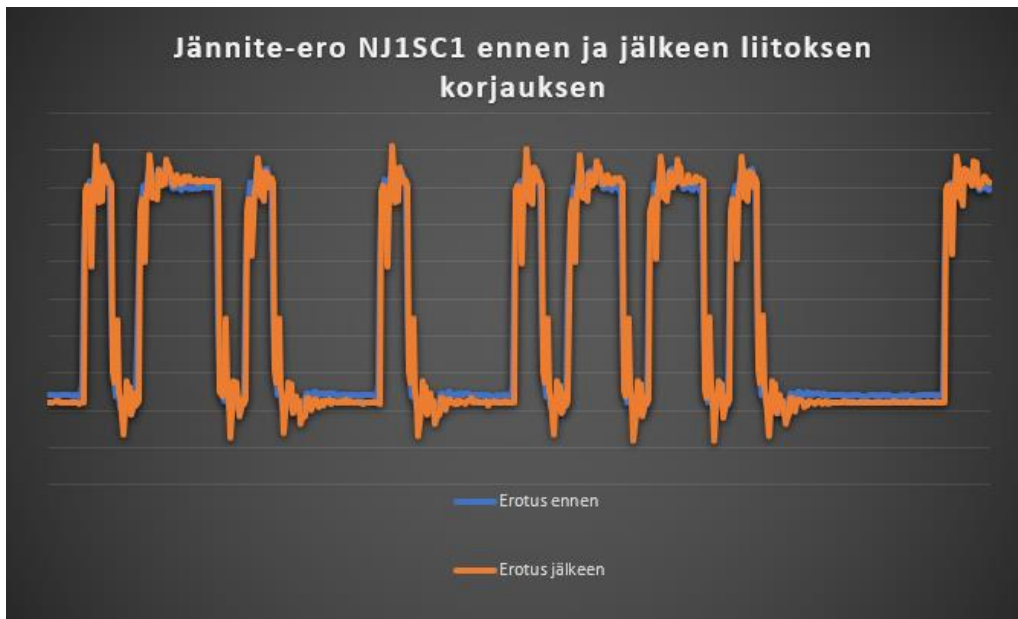
Kuvio 26. Jännite-ero taajuusmuuttajassa NJ1SC1.

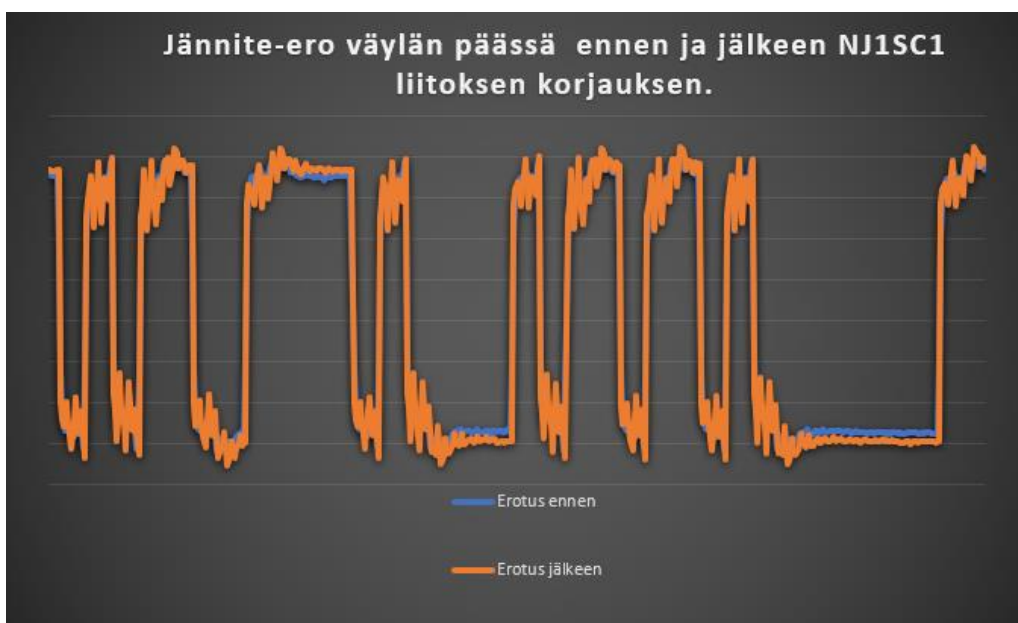
Kuvio 27. Jännite-ero väylän päässä.

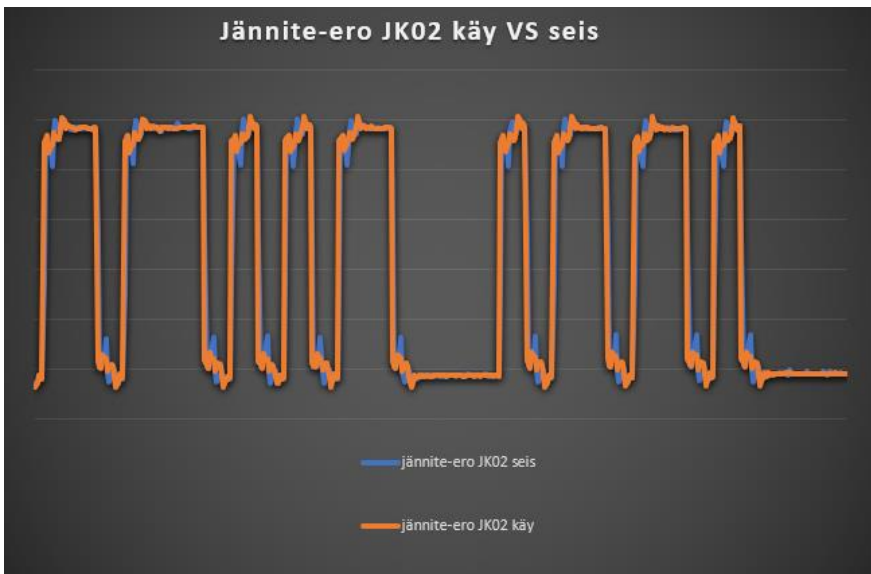
Katkoa hyödynnettiin myös mittaamalla väylän tilaa alasajon aikana, laitteiden sammussa yksi kerrallaan. Alasajon aikana tarkkailtiin analysaattorilla väylässä tapahtuvia muutoksia, mahdollisten ulkoistenhäiriönaiheuttajien varalta. Alasajossa laitteen pysäytyksen jälkeen tutkittiin, onko signaalin laatu parantunut vertaamalla tilannetta hetkeen, jolloin laite oli käynnissä. Mittaustuloksia vertaamalla nähdään laitteessa JK02, että signaalin nousevan reunan muoto paranee hiukan, joka

näky kuviossa 28 nousevan reunan vieressä olevan piikin häviämisenä. Tämäkin piikki on kuitenkin niin pieni, että se ei aiheuta signaalin virhe bittiä, jolla olisi vaikutusta signaaliin.

Kuvio 28. Jännite-ero JK02 ollessa seis.

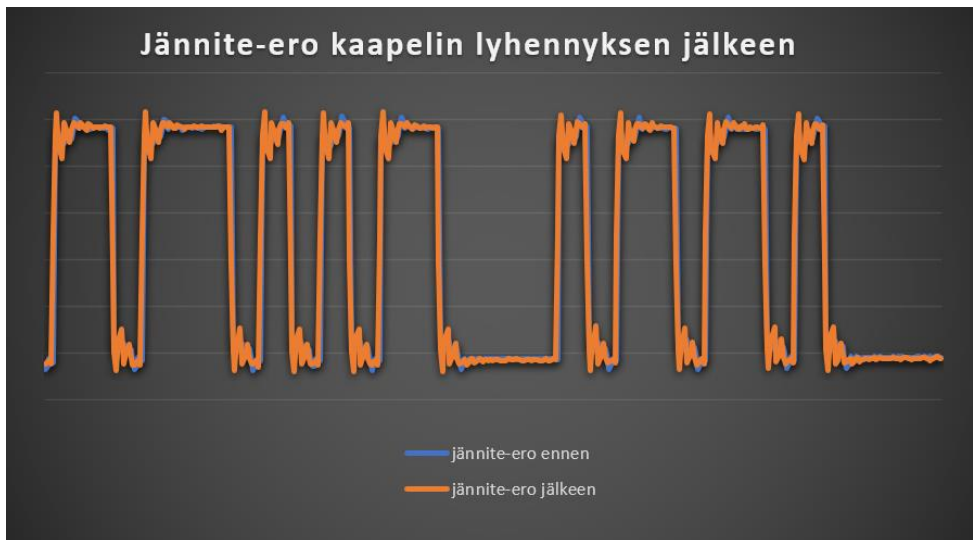
Kuvio 29. Jännite-ero kaapelin vaihdon jälkeen.

Toinen parannustoimenpide oli fyysisen väyläkaapeloinnin lyhentäminen ja sen vaikutusten arviointi. Lyhentäminen tehtiin väliaikaisella kaapeloinnilla, jolloin kokeiluun voitiin käyttää mahdollisimman lyhyttä kaapelia. Kaapeli vedettiin lyhyintä reittiä suoraan kahden laitteen väillä. Kaapelin asennuksen jälkeen suoritetussa mittauksessa kaapelin pituuden lyhentäminen kymmenellä metrillä ei aiheuttanut muutosta jännite-erossa (kuvio 29). Mittausten jälkeen kaapelointi palautettiin entiselleen.

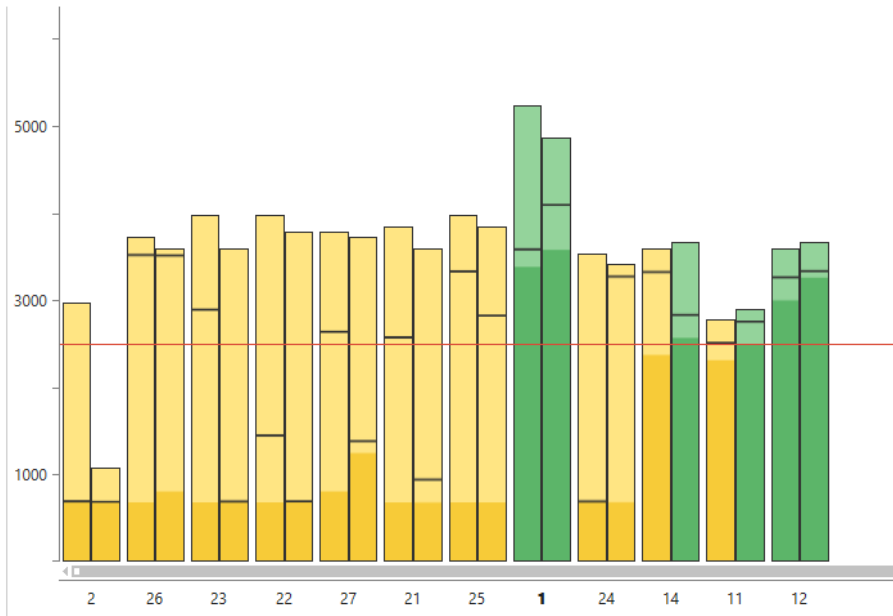
Kylmäkeskuksen väylässä ollut signaalin vääristymä ei poistunut eikä signaalin muodossa tapahtunut raportoitavia muutoksia. Sen sijaan osoitteella kaksi olevan DP/DP koplerin vaihdon jälkeen

tehtyjä mittauksia tarkasteltaessa havaittiin, että maksimi jännitetasossa oli tapahtunut positiivinen muutos (kuvio 33). Muutoksen vaikutusta tai syytä muutokselle ei voida selittää kerätyn tiedon perusteella ja tarkemman selvityksen tekeminen todettiin tulosten perusteella tarpeettomiksi.

Kuvio 33. Kylmäkeskuksen DP väyläjännite vertailu.

Viimeisenä toimenpiteenä toteutettiin Valmet AP1803 ja kylmäkeskusväylän välissä olevan DP/DP-koplerin vaihtaminen uuteen. Vaihtamiseen tarvittavan ajankohdan löytäminen tapahtui helposti, koska komponentti on ainoastaan kättelypiste, eikä sen kautta ohjata kriittisiä prosesseja. Komponenttia vaihdettaessa tulee olla tarkkana Profibus-väylän pätevästuksen toiminnan kanssa. Pätevästuksen rakenteeseen ja toimintaan kannattaa tutustua ennen vaihtoa, varsinkin järjestelmissä, joissa on kyse laajemmista tai kriittisimmistä prosesseista. Mikäli pätevästus on rakenteeltaan passiivinen, joka saa käyttöjännitteensä liitetystä laitteesta, sen toiminta lakkaa, jos pistoke irrotetaan (Profibus assembling guidelines. 2020, 51.) Profibus-DP väylän pätevästuksen rakenne on kuvattu kuviossa 30. Jos väylä on päätetty aktiiviseen pätevästukseen, niin siinä tapauksessa jännite on tuotu muuta kautta vastukselle eikä liittimien pätevästukset ole käytössä.
