# Katuverkon kuntokartoitus

Kontiolahden kunta

Opinnäytetyö, Tammikuu 2023

Title  
Road network condition survey

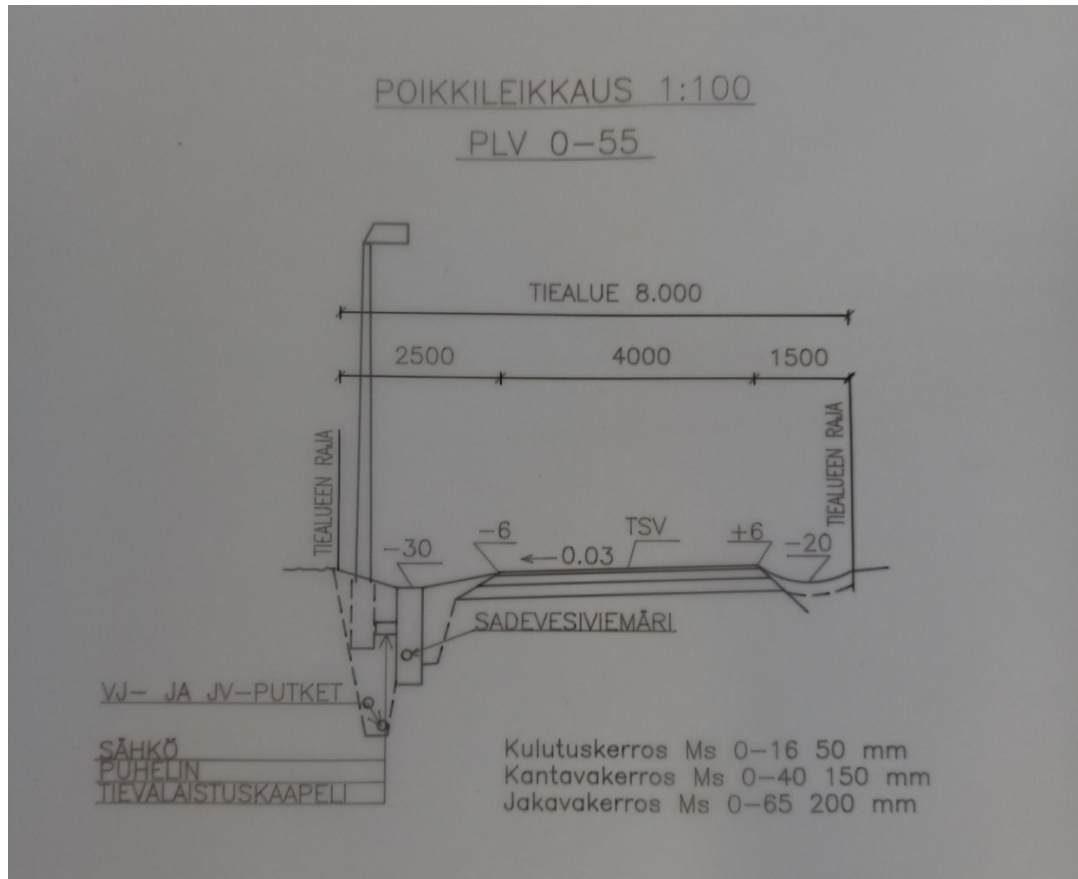
Esimerkkinä 90-luvun rakennekerros kuvassa 1. Kuvasta huomataan, että kerrospaksuudet ovat matalia ja veden nousua eristävä suodatinkerros puuttuu kokonaan. Tällä alueella esiintyi todella huonokuntoisia katuja ja alue on peruskorjaussuunnittelussa.

Kuva 1. Kanervakujan kadun poikkileikkauskuva vuodelta 1996.

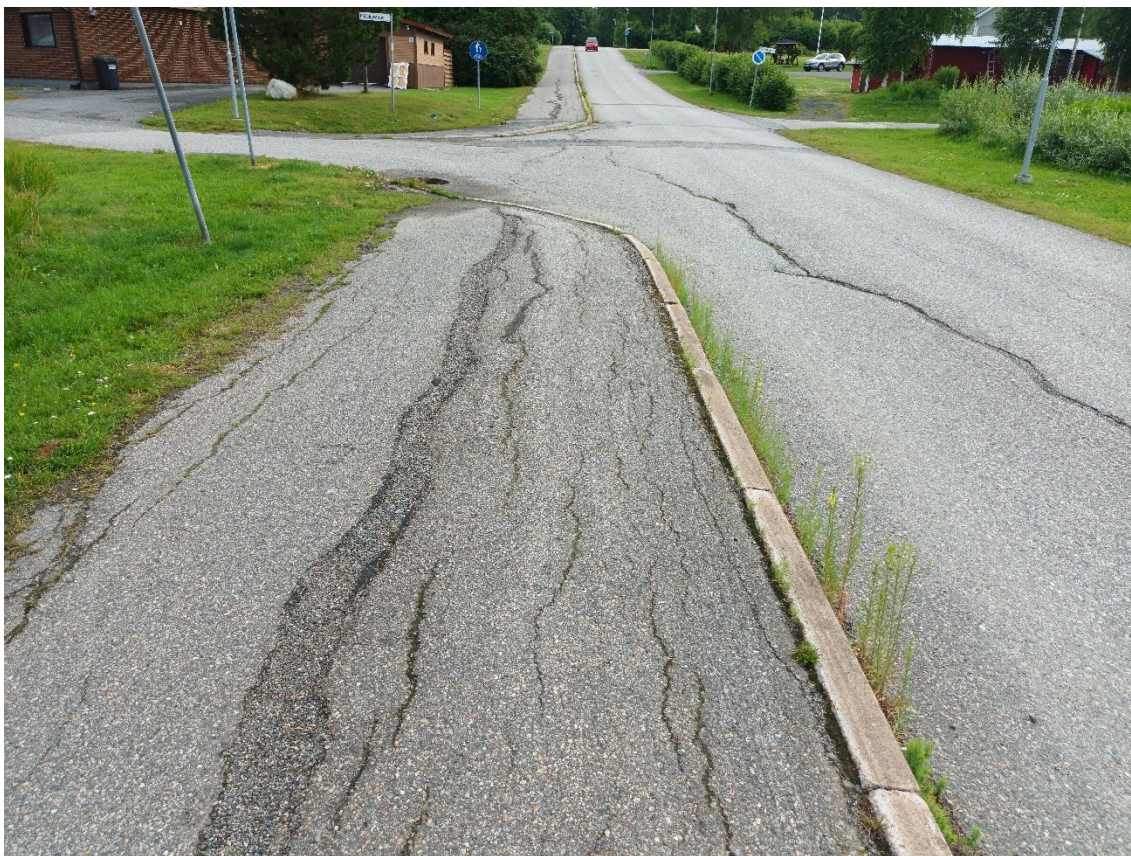
Pitkittäiset halkeamat kevyenliikenteen väylillä kuten alapuolella kuvassa 5. ovat vaarallisia pyöräilijöille ja muille rulla-alustaisille liikkujille. Kyseiset vauriot tulisi paikata ja kadun saneerausta suunnitella. Kyseinen kevyenliikenteenväylä on kuntoluokkaa 1.

Kuva 4. Yläpihantien kevyenliikenteenväylä.

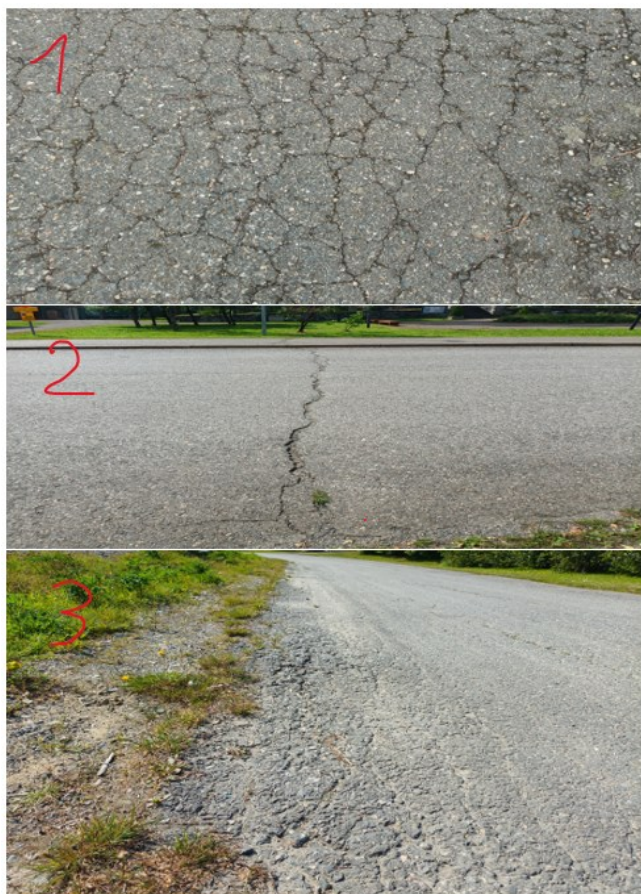
Verkkohalkeilu ei tuota kuin esteettisen haitan, kunnes vesi ja liikenne irrottaa pinnoitteen ja synnyttää kuopan. Siksi niiden ehkäisy ja korjaus olisi tärkeää.

Alla olevassa kuvassa 5. on havainnollistettu eri vaurioita. Kuvassa olevat vauriot ovat tyypillisimpiä vaurioita mitä tutkimuksessa esiintyy. Vaurio 1. on verkkohalkeilua Ketotielä. Vaurio 2. poikittaishalkeilua Yläpihantiellä. Vaurio 3. reunan murtumista ja pitkittäishalkeilua Urheilukentäntiellä.

Kuva 5. Katujen vaurioita.

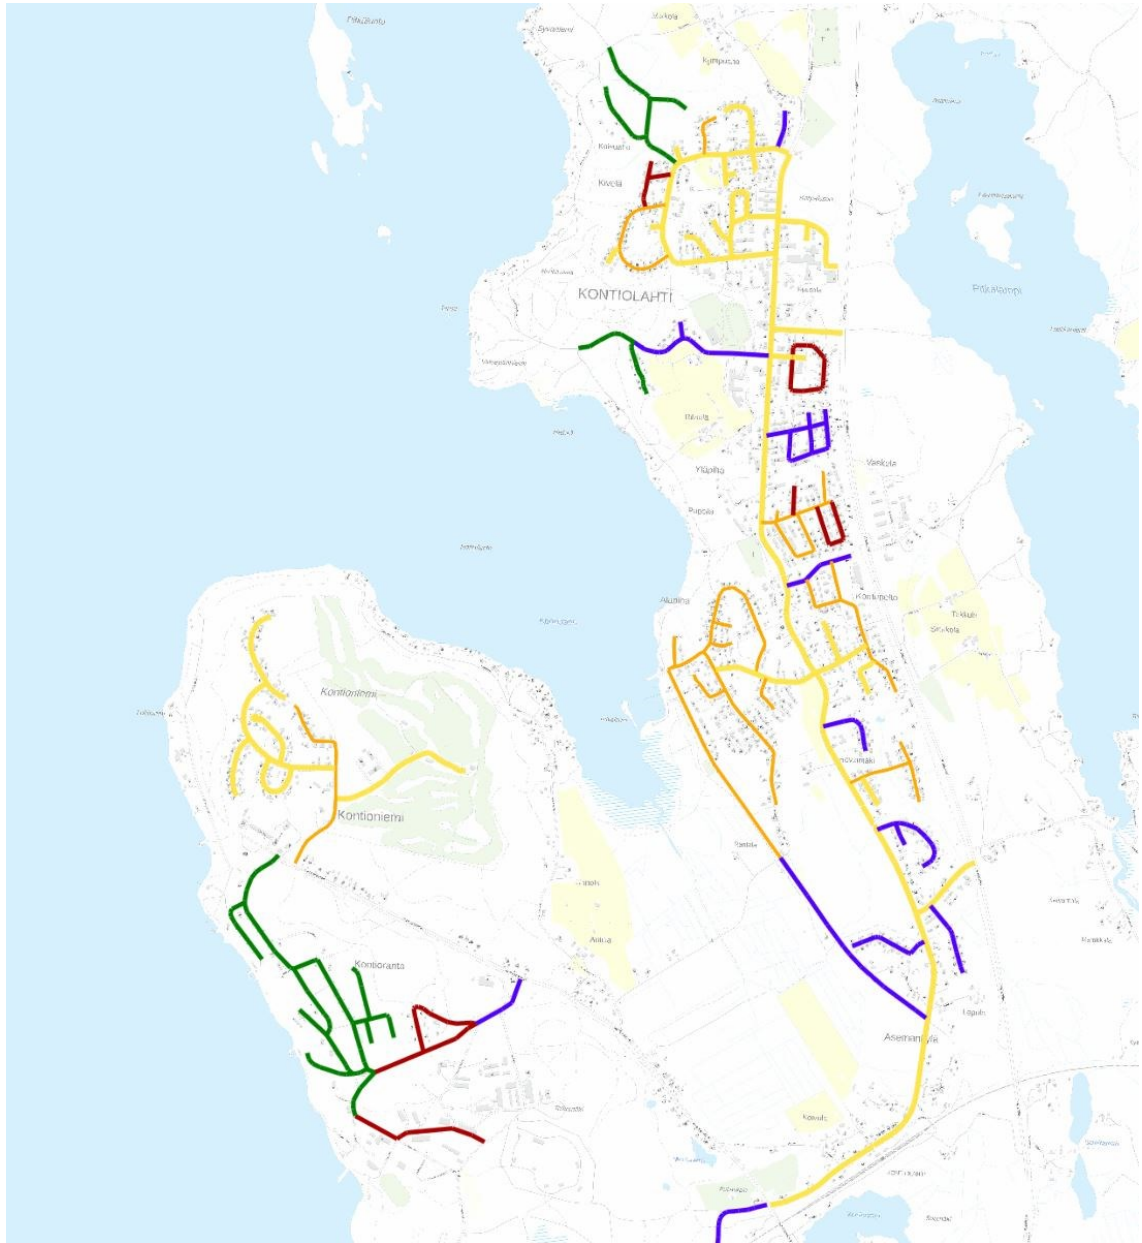
Kirkonkylän alue käsittää Alapihan, Yläpihan, Kivelän, rakentajanalueen. Kartoituksessa tuli selvästi ilmi, että kokoojakadut ovat erittäin huonossa kunnossa erityisesti Puutarhantie ja Yläpihantie. Alueilla paljon pitkittäishalkeilua ja routavaurioiden synnyttämiä kumpuja ja painaumia. Mäntytien kunto on yleisesti huono ja kadulla sijaitseva rakennustyömaa ja sen liikenne on vaikuttanut tien kuntoon. Kirkonkylän alueella on huomattavan paljon hidastetöyssyjä, jotka ovat todella teräviä ja voivat aiheuttaa kulkuneuvoihin vauriota.

Yläpihan ja Kivelän kunto yleisesti huono. Näille alueille tehostettua seurantaa ja toimenpiteitä ylläpidon puolesta. Kuvassa 7. karttapalvelun havainnollistama yleiskuva alueesta.

Kuva 7. Katujen kuntoluokat Kirkonkylä ja Kontioniemi.

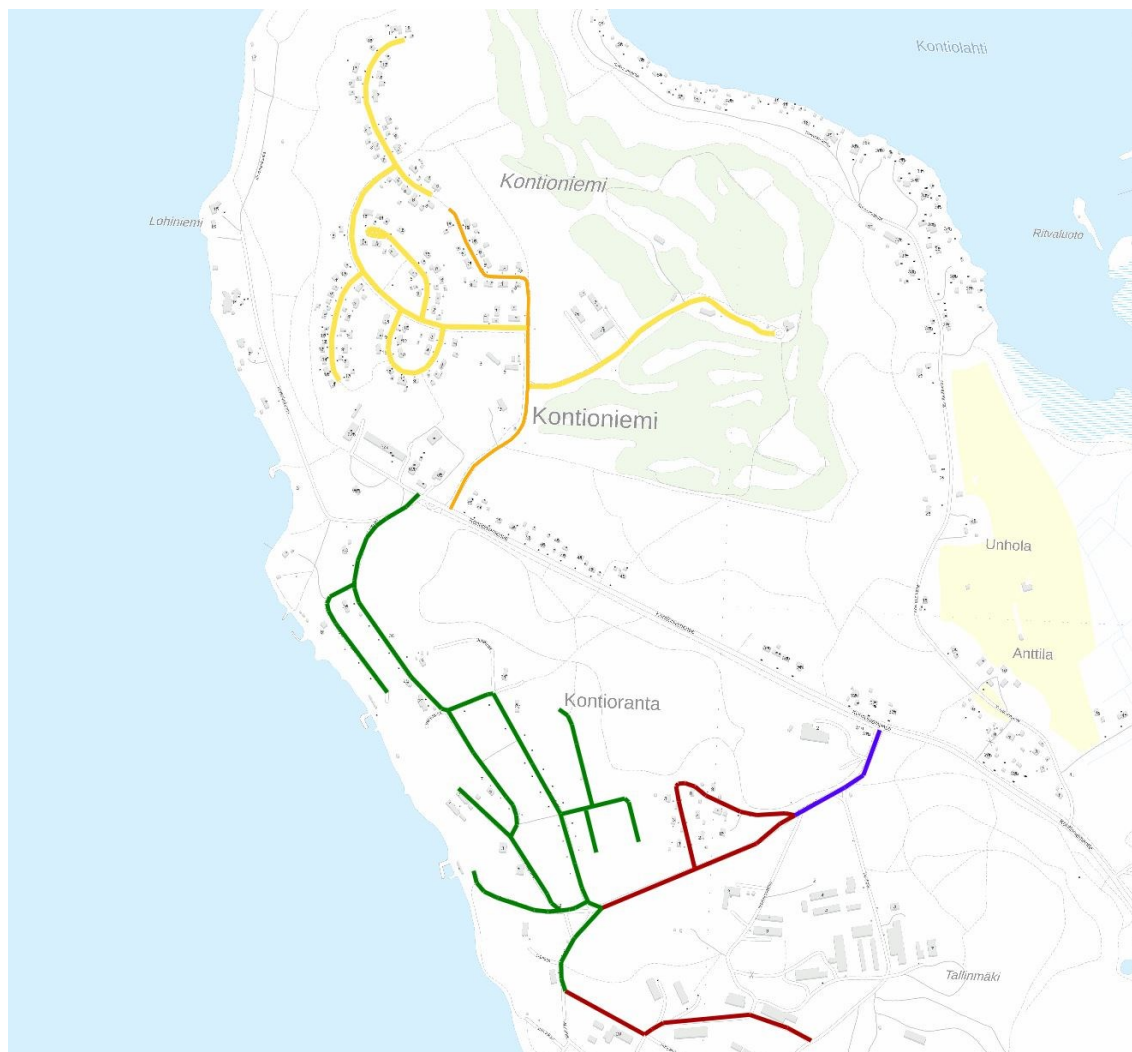
Kuvassa 8. havainnollistetaan, että Kontioniemen golfkentän vanhemmalla alueella katujen kunto tyydyttävää tasoa. Kuivatuksessa ei muita puutteita kuin paikoittain painanteiden olemattomat kaadot. Yläkyläntie todella huonossa

kunnossa ja kadun alarinteen vanhat talot ovat luultavasti kärsineet kosteusvaurioista. Jääkärintien alamäen osa todella huonossa kunnossa. Kollaantien päässä hulevesien kanssa ongelmaa rankkasateilla.

Kuva 8. Katujen kuntoluokat Kontioniemi

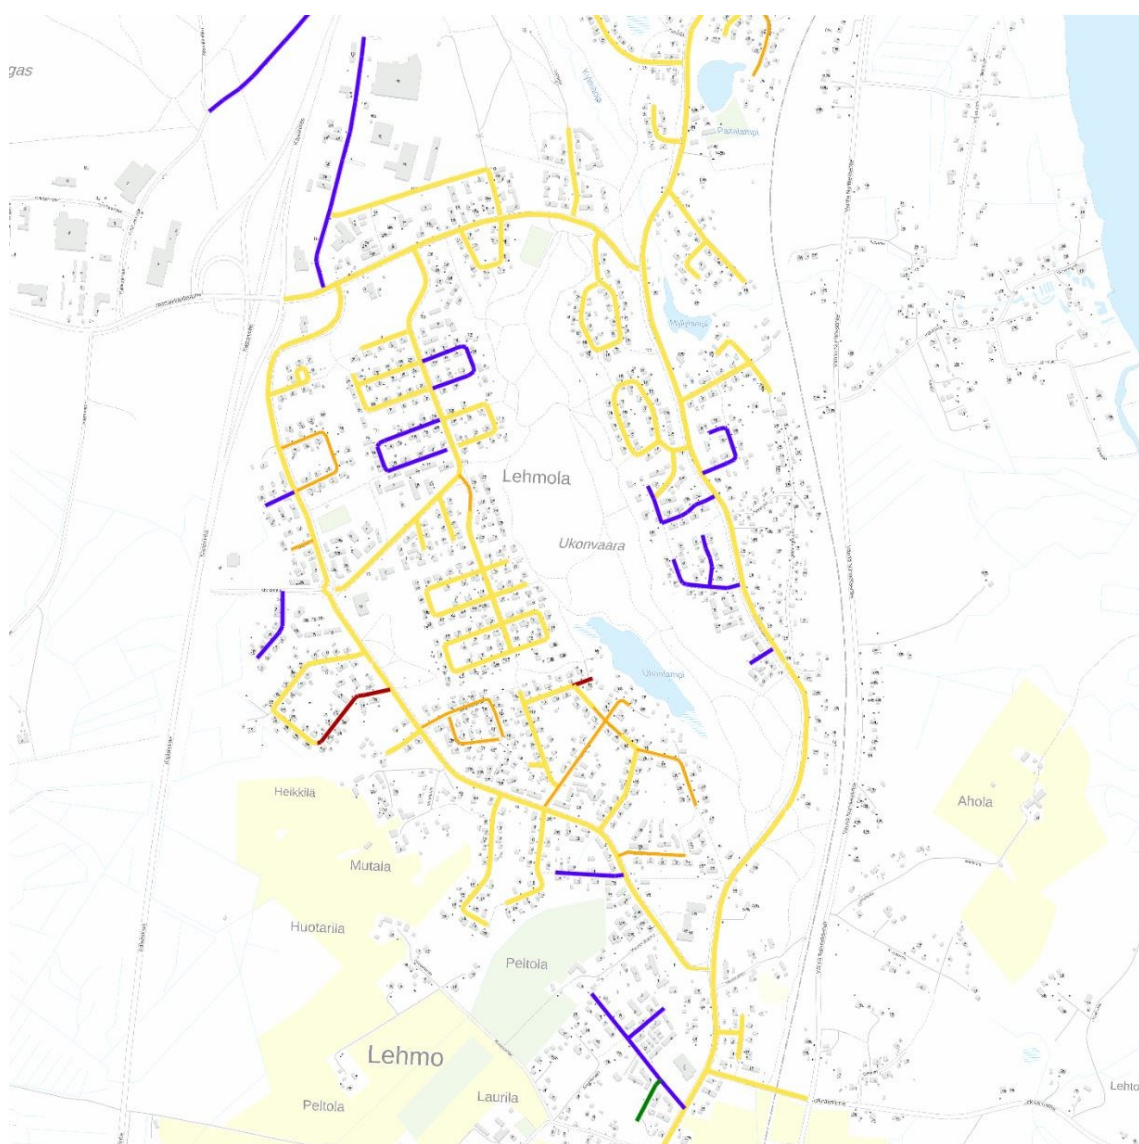
Pohjoinen Lehmo on Ruottisenahonkadun varrelle sijoittuva alue ja se on Etelämpää vanhempaa aluetta. Katuja on rakennettu 80-luvulla ja katujen yleiskunto on tyydyttävää tasoa, mutta arviointia häiritsi katujen jatkuva kunnan vaihtelevuus. Kuvasta 9. nähdään että osa kadusta saattoi olla hyvässäkin kunnossa, mutta mutkan takana pinta oli huonointa mahdollista. Joten tämän alueen tuloksissa on katseltava enemmän muistiinpanoja, kuin numeroa tai väriä. Riihitien alku todella huonossa kunnossa ja vaatii korjaustoimia. Rauhalantien risteysalueet myös huonokuntoisia. Kuivatuksen suhteen ei isoja puutteita, ojen umpeenkasvuun kiinnitettävä huomiota.

Kuva 9. Katujen kuntoluokat Pohjoinen Lehmo.

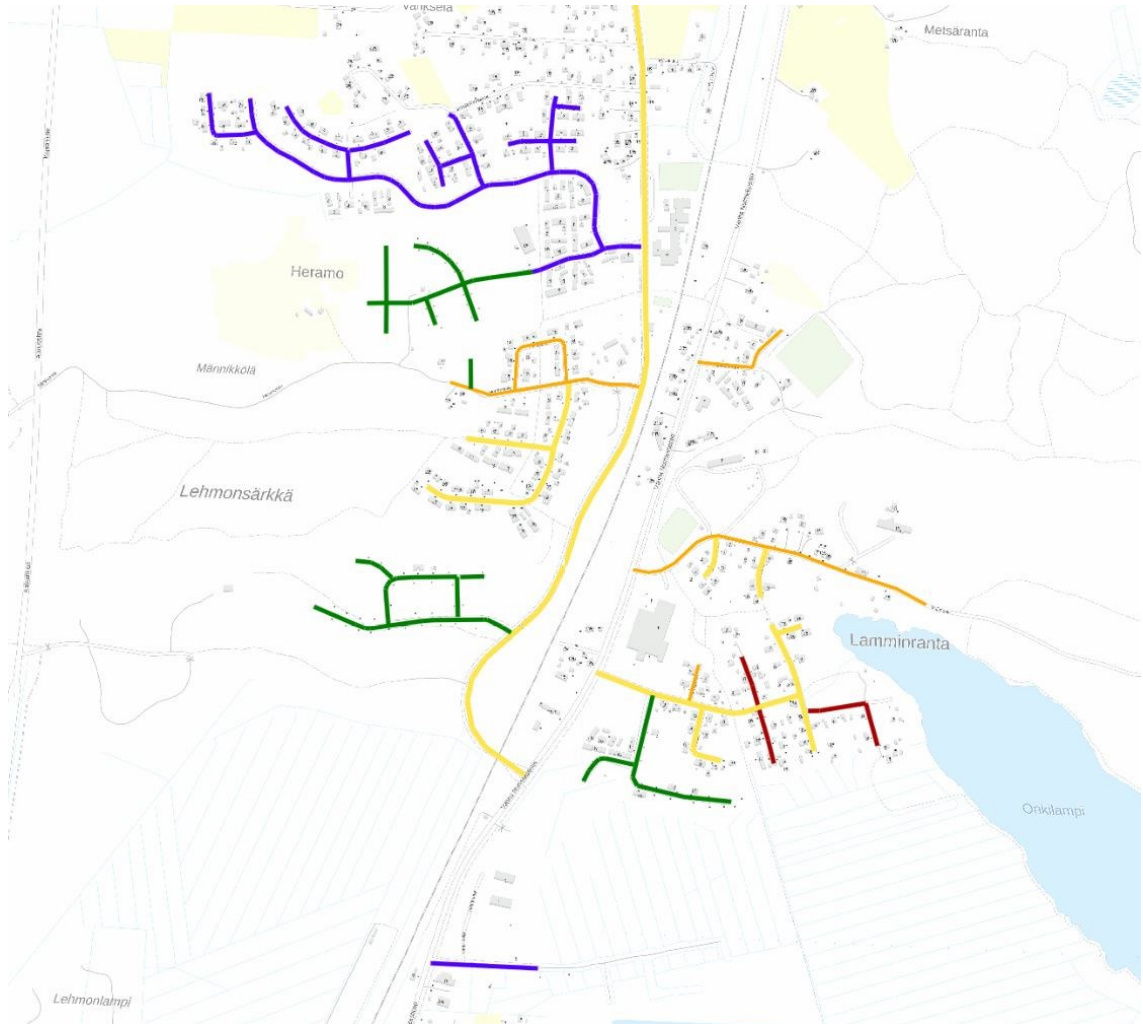
Lehmo on jaettu käytännöllisistä syistä Pohjoiseen ja Etelään. Etelämmällä puolella on paljon uusia asuinalueita kuten Heikinpelto ja Sorala, joitten pinnoitustyöt tehdään syksyllä 2022. Kuvasta 10. nähdään että Eteläisen puolen heikoimmat alueet olivat Lamminranta, johon on suunnitteilla peruskorjaus, Heramosta Heramontien loppupää ja Kaisalantie.

Kuva 10. Katujen kuntoluokat, Eteläinen Lehmo.

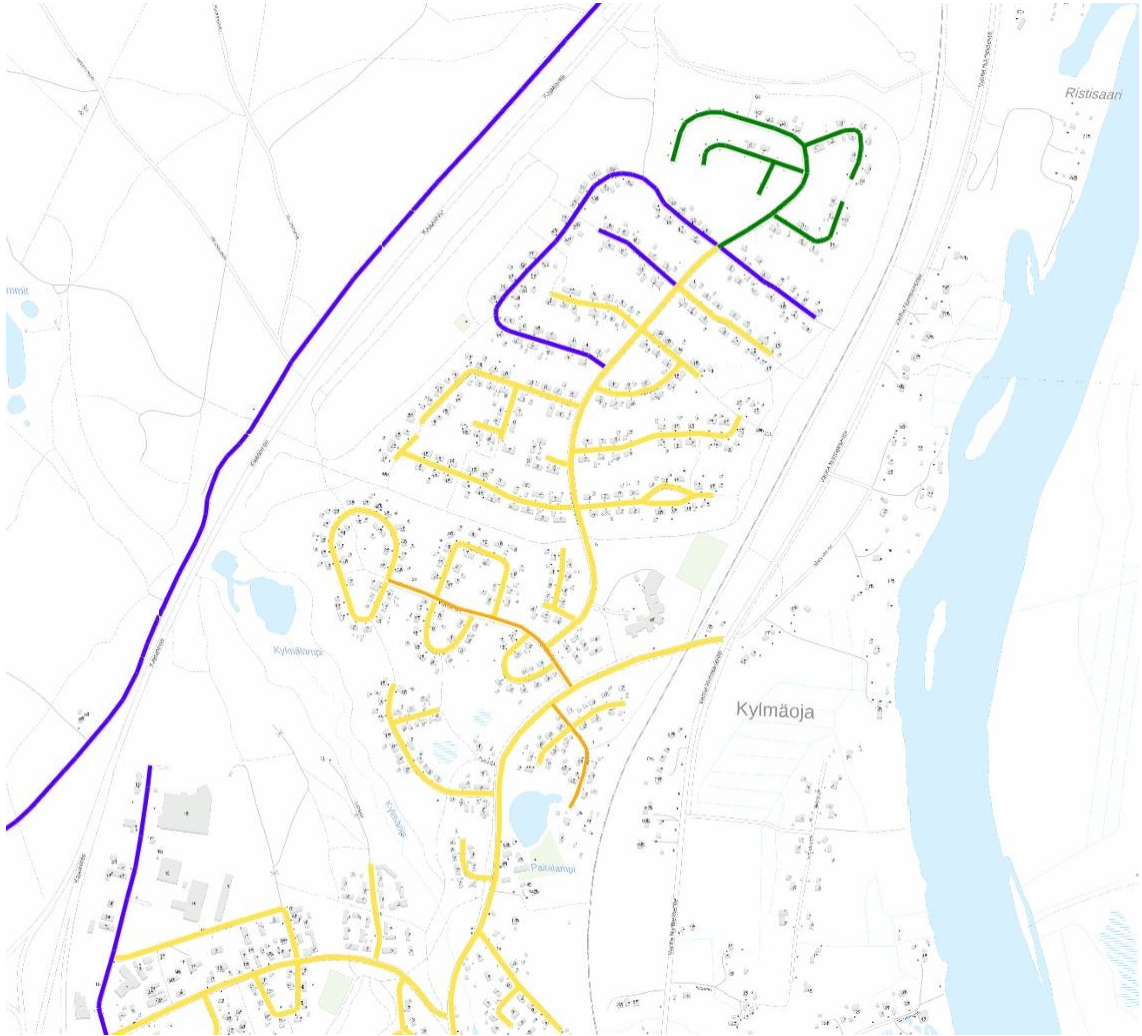
Kuvasta 11. nähdään, että Kylmäojan kaduissa yleisesti oli hyvä pinta ja kuivatus toimi suunnitellusti. Alueella näkyi selvästi katuverkon ikärakenteen, kun aluetta on kehitetty pidemmälle.

Pieniä poikittaisia halkeamia yllättävän paljon ja kokoojakatujen viheralueiden kasvusto ja reunavallit estävät veden kulun ojiin tai painanteisiin tehokkaasti. Pohjatuulentielle uusittu kesällä 2022 hidaste lenkkipolun risteykseen.

Kuva 11. Katujen kuntoluokat, Kylmäoja.

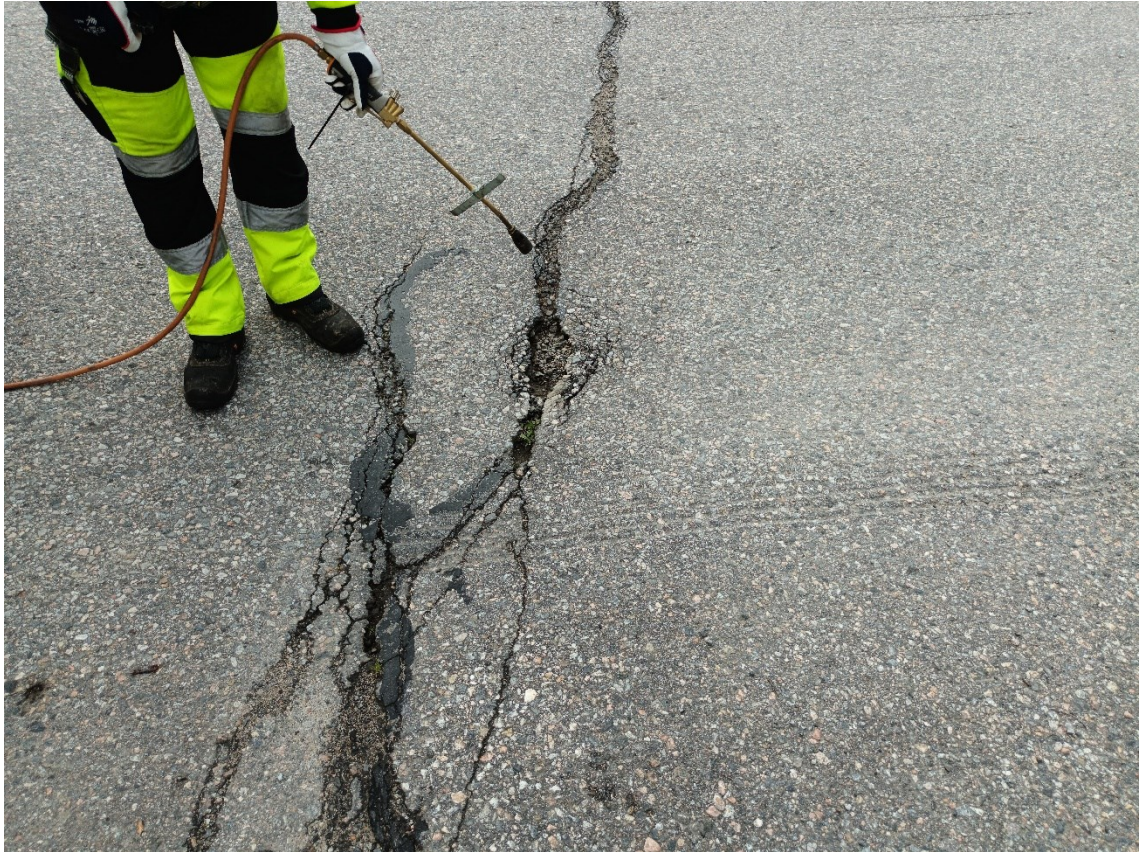
Kuva 12. Ison poikittaishalkeaman paikkaaminen.

Kunnossapitotöitä voivat olla reikien paikkaamiset ja halkeamien täyttäminen pikimassalla. Kunnalla ei tällä hetkellä ole kapeiden halkeamien paikkaamiseen tarvittavaa kalustoa ja vahvasti suosittelen tällaisen kaluston investointia. Isompien reikien paikkaaminen tällä hetkellä onnistuu asfalttimassalla, jota kunnalla on omasta takaa ja kunnalta löytyy ammattitaitoa tehdä kyseiset toimenpiteet.

Aluksi halkeamasta poistetaan selvästi irtonaiset kiviainekset ja eloperäiset ainekset. Seuraavaksi Halkeama kuumennetaan esimerkiksi toholla kuten alla kuvassa 12., jonka jälkeen asennetaan massa hieman halkeaman yli koholleen. Paikka uudelleen kuumennetaan ja tiivistetään siihen asti, että se on tiivis ja varmasti pystyy halkeamassa. Tästä halkeamasta kapeampia on jo asfalttimassan raekoon takia vaikeampi paikata.
