RIVITALOYHTIÖN KUNTOTUTKIMUS JA KORJAUS- SUUNNITELMA

Hurtig Jukka

Opinnäytetyö
Tekniikka
Rakennus- ja yhdyskuntatekniikka
Insinööri (AMK)

2023

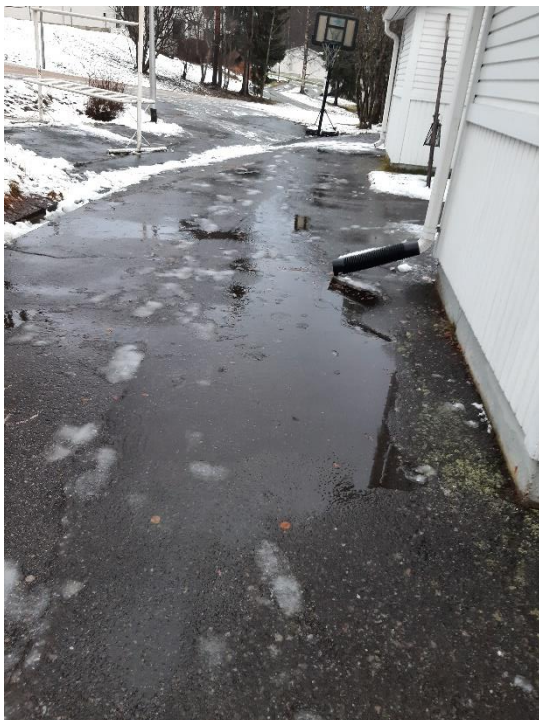
Nykyisellään maanpinnan vietoissa on puutteita rakennuksen läheisyydessä, erityisesti A- ja B-talojen edustalla. Nämä on otettu huomioon tulevassa pihasaneerauksessa ja ne tullaan korjaamaan.

Kuva 2. Nykyisellään A-talon edustalla vesi lammikoituu puutteellisen viettojen takia

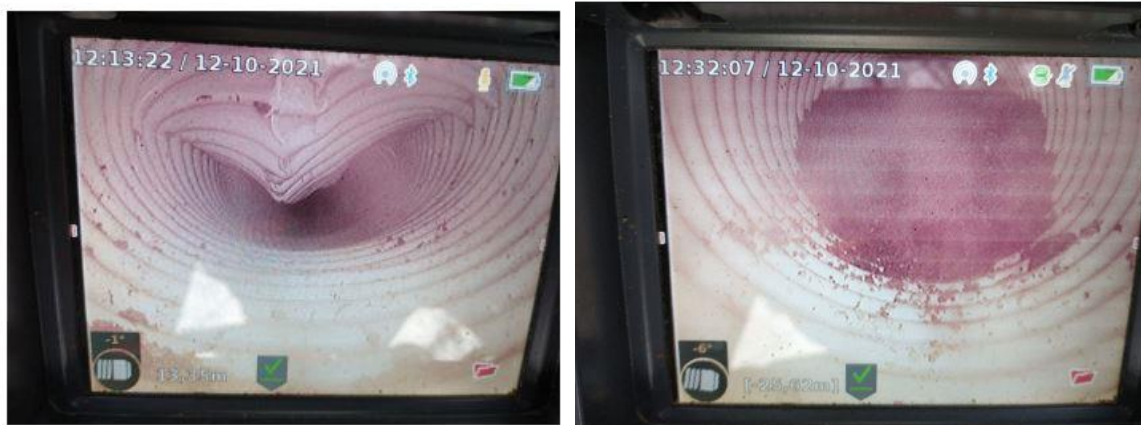
Jokaisen talon edustalla on yksi salaojalinja. Nykyiset salaojat ovat ns. peltosalaojia ja padotusventtiilit ovat valurautaisia.

Kuva 3. Salaojat painuneet osittain kasaan ja osassa linjoista tukoksia

Salaojille on tehty kuntotutkimus Suomen verkostohuolto Oy toimesta vuonna 2021. Alla kuvia salaojatutkimuksen päähavainnoista. Raportti on otettu huomioon tulevassa pihasaneerauksessa ja salaojat tullaan uusimaan.

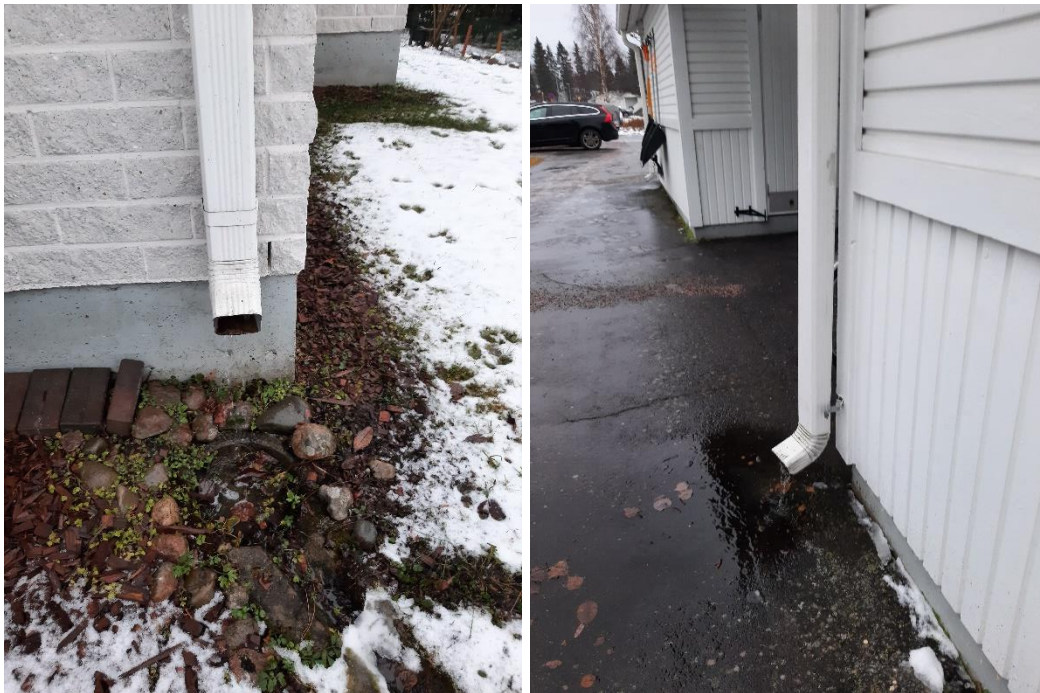
Kuva 4. Etupihojen puolella katolta tulevat sadevedet jäävät rakennuksen viereen. Osassa päätyjä myös liuskekivi ohjaus sadevedelle

Tulevassa pihasaneerauksessa etupihan puolen sadevedet tullaan ohjaamaan sadevesijärjestelmään. Osassa takapihoja sadevesien poistoa tulee parantaa (A- ja B-talot), takapiha ei kuulu pihasaneeraus urakka-alueeseen.

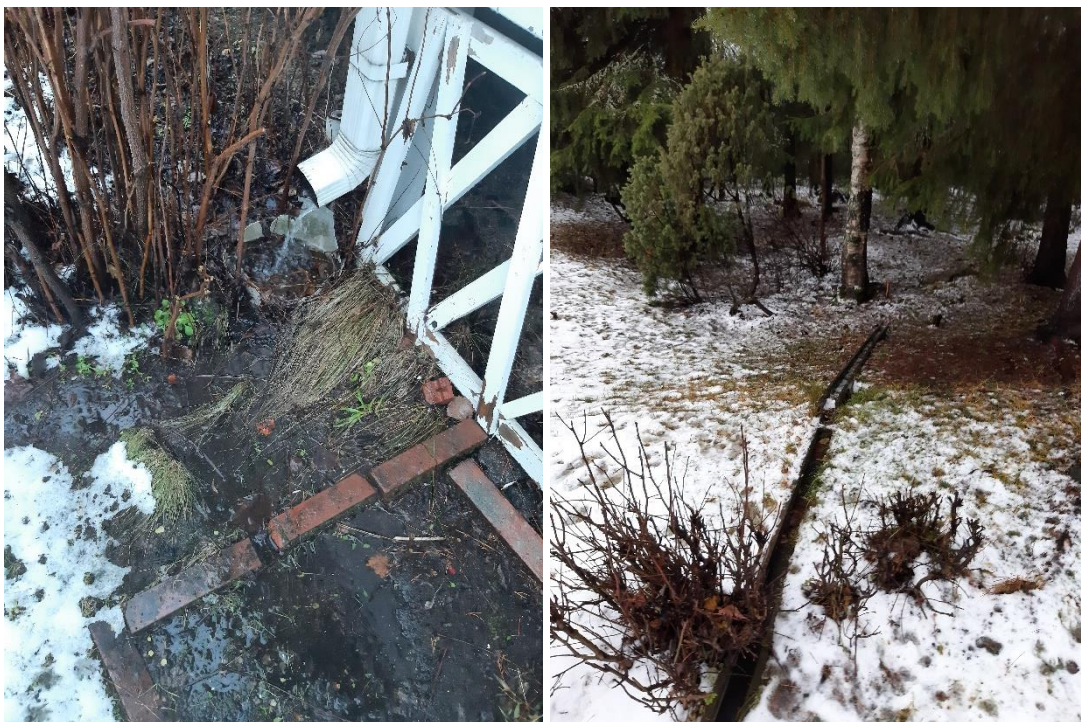
Kuva 5. Osassa A- ja B-talojen takapihojen sadevesien ohjaus on puutteellinen, joissa sadevesiä ei nykyisellään ohjata kauemmas rakennuksesta. Syöksytorni sijaitsee kuitenkin noin 2,5m ulkoseinästä (syöksytorni on terassin rungossa kiinni). Toisessa kuvassa nähtävissä C-talon sadevesien ohjaus kauemmaksi rakennuksesta puukouruihin

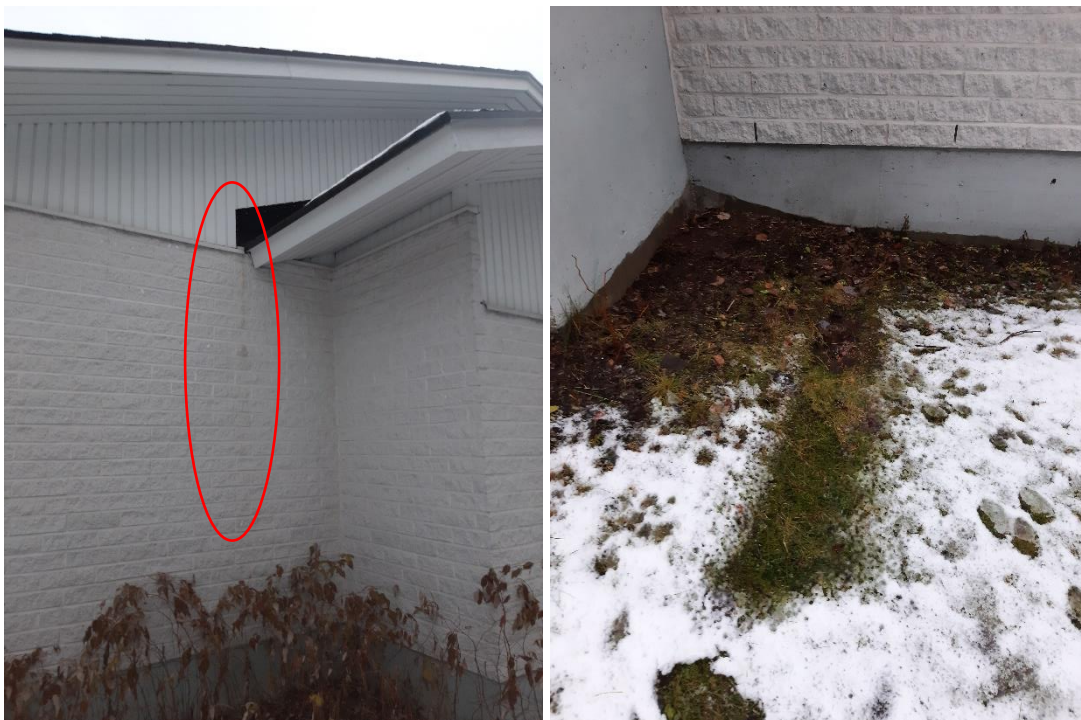
Kuva 6. Rakennusten läntisessä päädyissä vesikatoilta (makuuhuoneiden päällä) puuttuvat sadevesikourut ja rännit. Ympyröidyllä alueella nähtävissä tiilen värimuutoksia vesikatoilta tulevien vesien takia. Sadevesi tippuu perustusten läheisyyteen. Suositellaan vähintään katteen reunalle ulosheiton asennusta

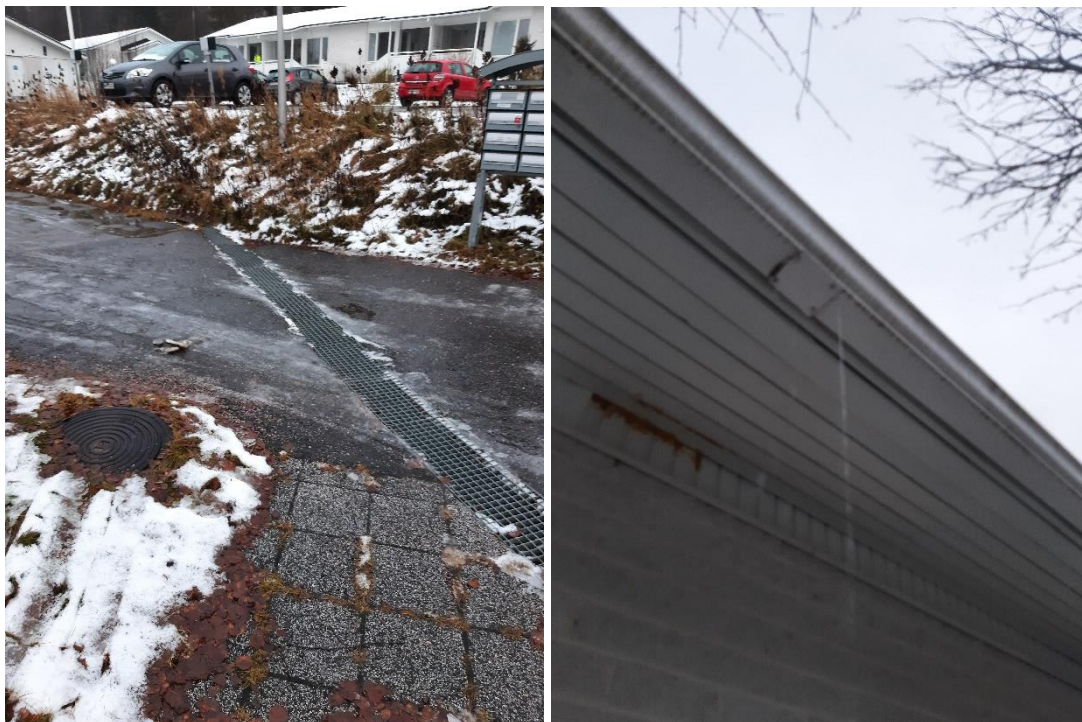
Kuva 7. Tarkastus hetkellä sadevedet pyritään ohjaamaan kulkuväylien vierellä oleviin avokouruihin. Osa tulpatuista sadevesisyoöksyistä vuotaa.

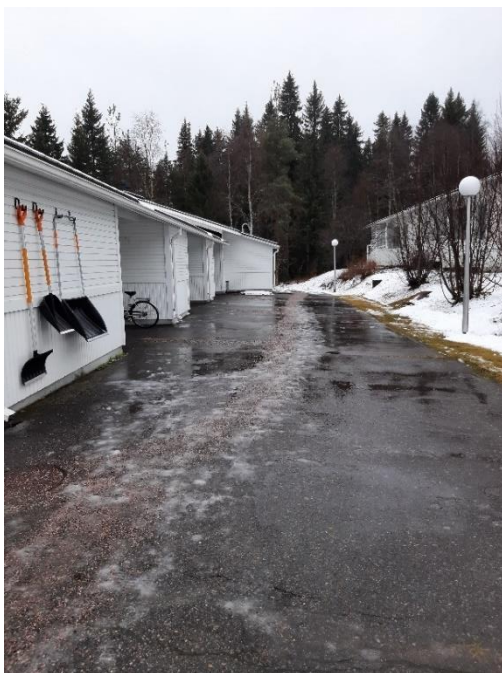
Liikennealueiden päällysteet (1.1.3.1)

Liikennealueiden asfaltti routinut.

- Asfalttoinnit tullaan uusimaan pihasaneerauksessa.

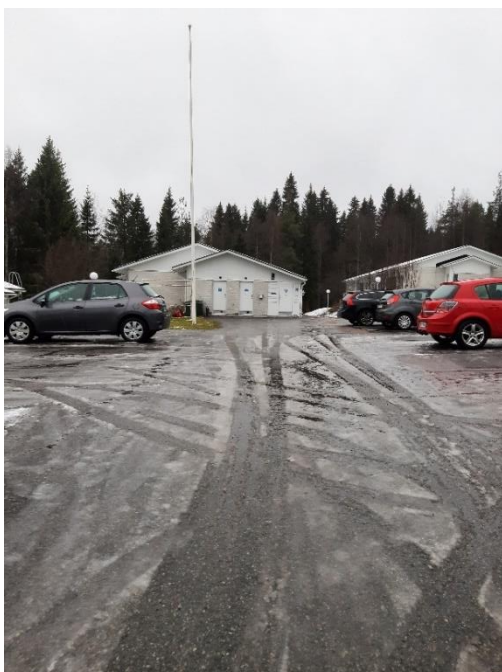
Paikoitusalueiden päällysteet (1.1.3.2)

Paikoitusalueen asfaltti routinut.

- Asfalttoinnit tullaan uusimaan pihasaneerauksessa.

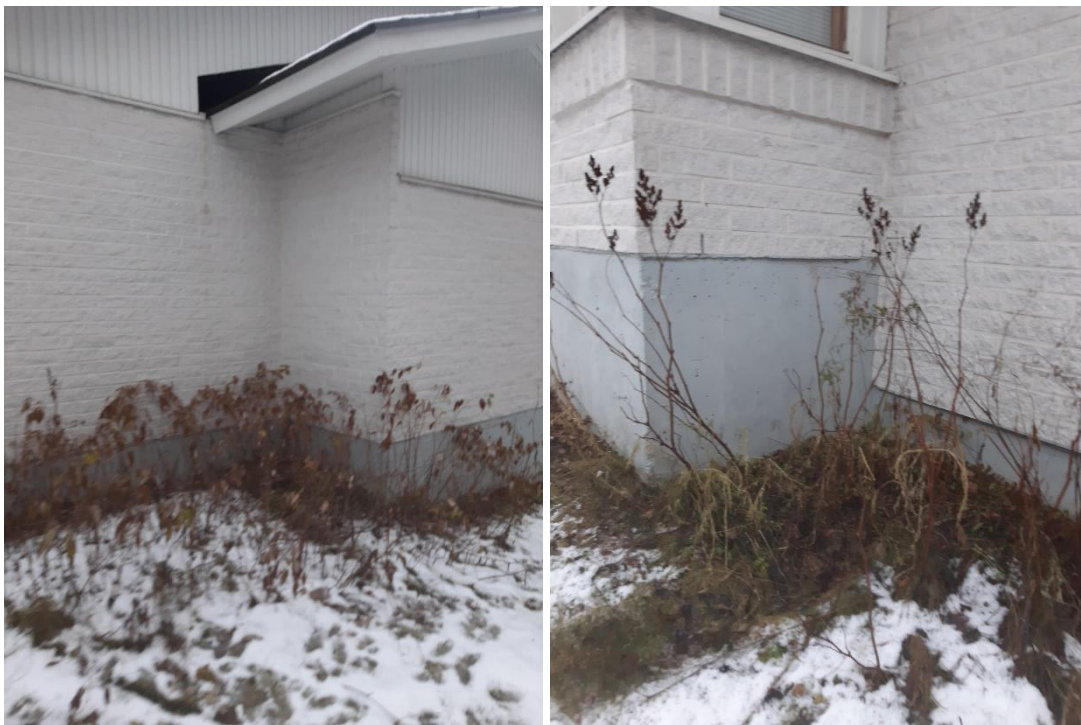
A- ja B-talojen erityisesti läntisissä päädyissä rakennusten välittömässä läheisyydessä epämääräistä kasvillisuutta. Lisäksi nurmialueilla nurmikko on kiinni perustuksissa ilman erillistä vierustäyttöä.

Näistä aiheutuu kosteusrasitusta perusrakenteille ja ne tukkivat salaojitusta.

Kuva 8. Yleiskuvaa kasvillisuudesta

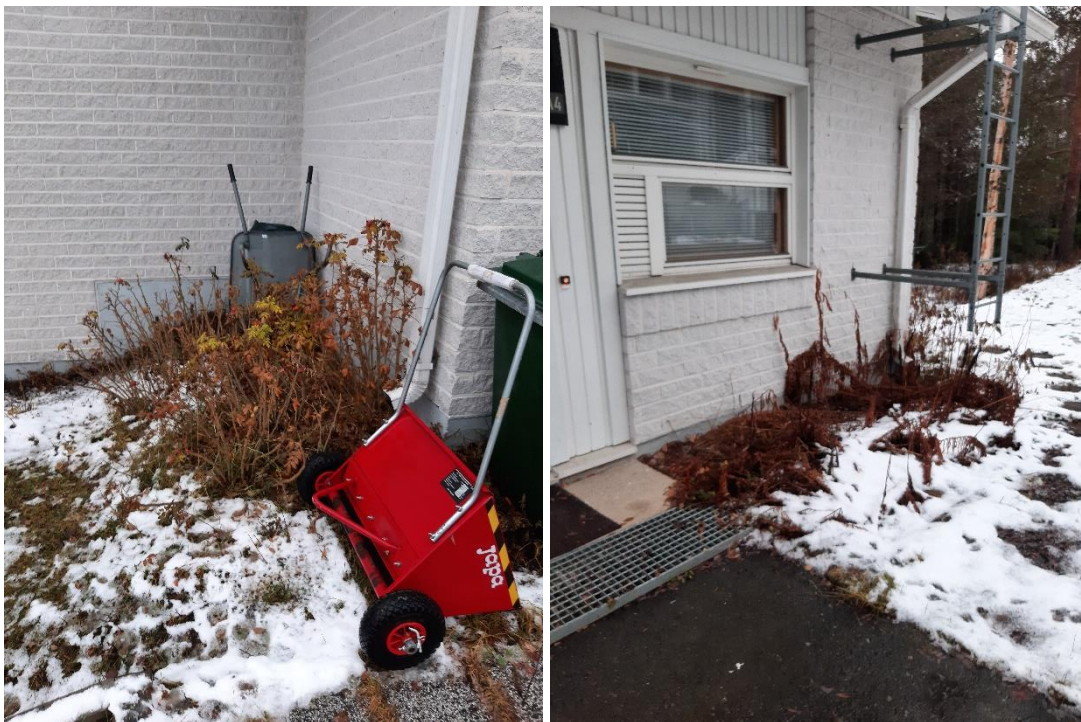
Kuva 9. Yleiskuvaa kasvillisuudesta

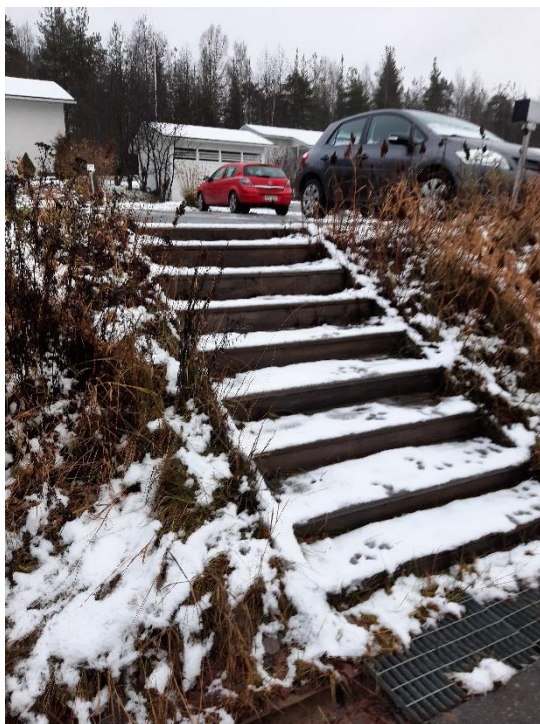
Alueen portaat, luiskat ja terassit (1.1.5.4)

B-talon edustalla kaksi erillistä puurakenteista portaikkoa. Kummassakaan ei ole käsikaidetta.

- käsikaiteiden asennus portaikkoihin

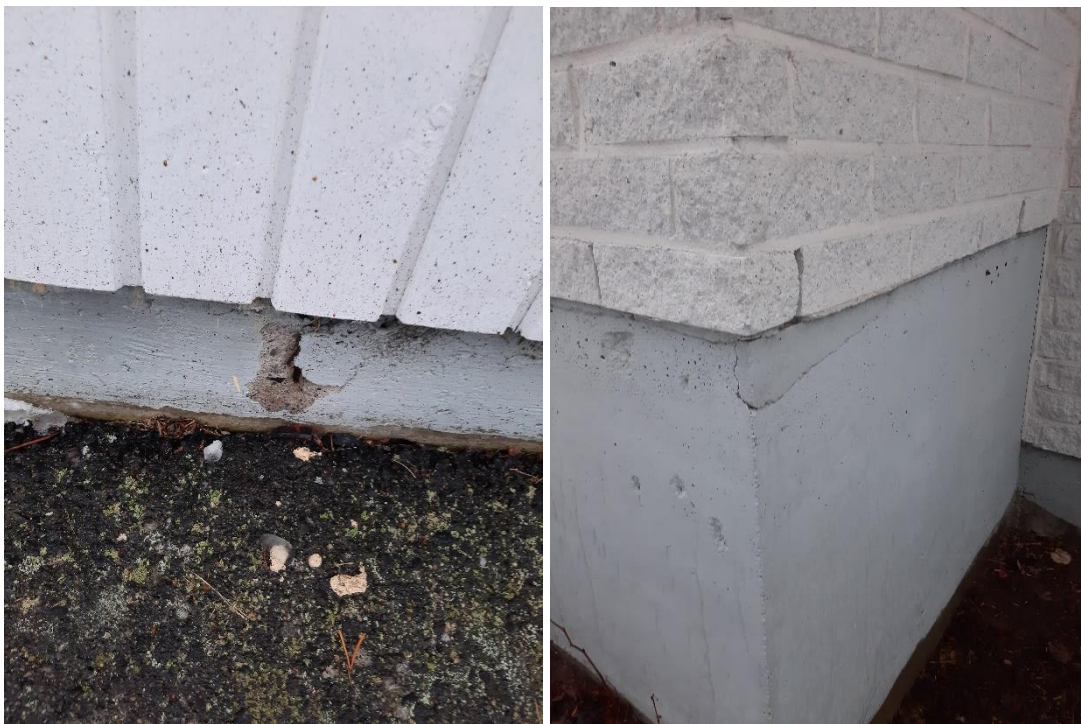
Sokkelissa yksittäisiä rapautuma kohtia.

Kuva 10. Sokkelissa yksittäisiä rapautuma kohtia

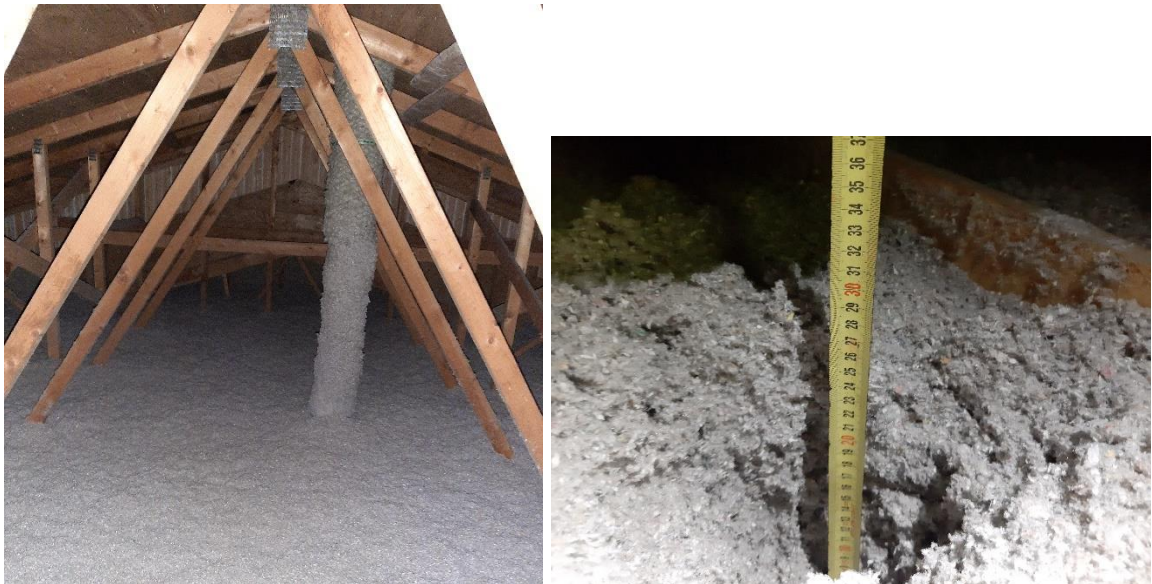
Kuva 11. Yleiskuvaa yläpohjasta. Lisäeristysenä puhallusvillaa asennettu noin 200...250 mm

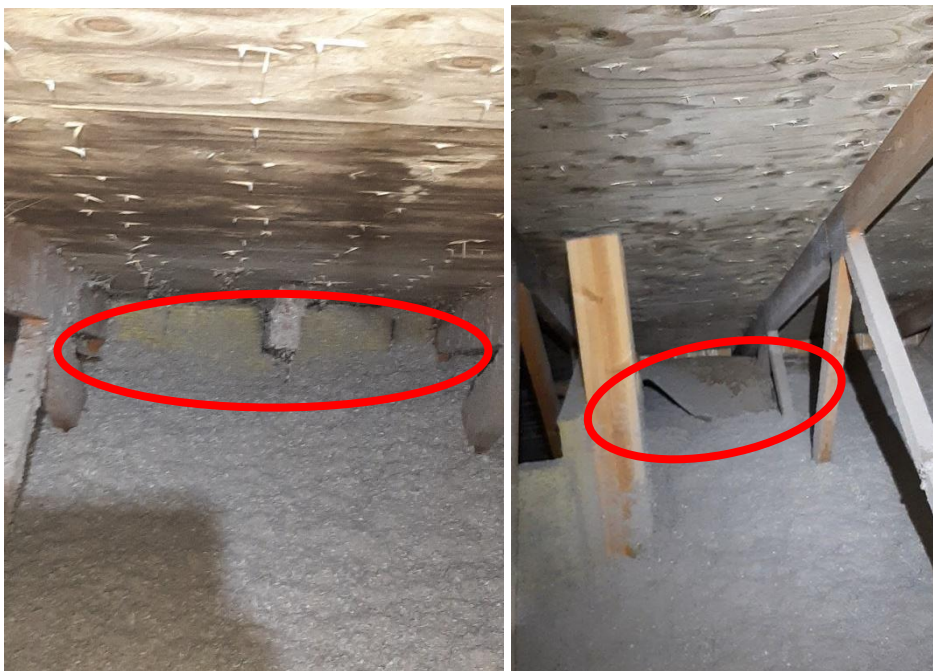
Osassa yläpohjaa asennetut tuulenohjaimet olivat irronnut, erityisesti asunnon A2 takapihan puolella, jossa jokainen tuulenohjain oli irrallaan. Suositellaan asentamaan pudonneet tuulenohjaimet uudelleen. Nyt suoraan selluvillan päällä olevat tuulenohjain levyt voivat estää rakenteen kuivumisen ylöspäin ja ne voivat alkaa kerryttää kuuraa alleen.

Kuva 12. Jokaisen ulkovaraston kohdalla yläpohjan tuulettuminen estynyt liian korkealle asennetun villan takia. Tämä voi aiheuttaa hajuhaittaa ulkovarastoissa. Osa tuulenojaimista irronnut

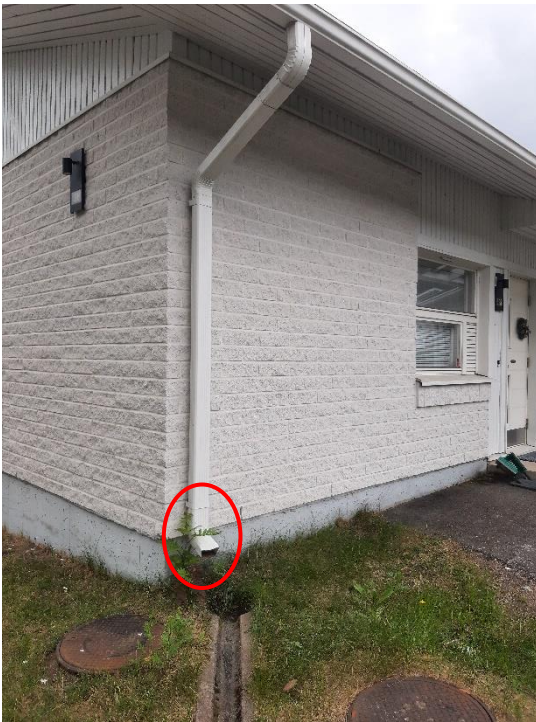
Kuva 14. Avaus tehtiin ympäröidylle alueelle, jossa on sadevesien aiheuttamaa kosteuskuormitusta

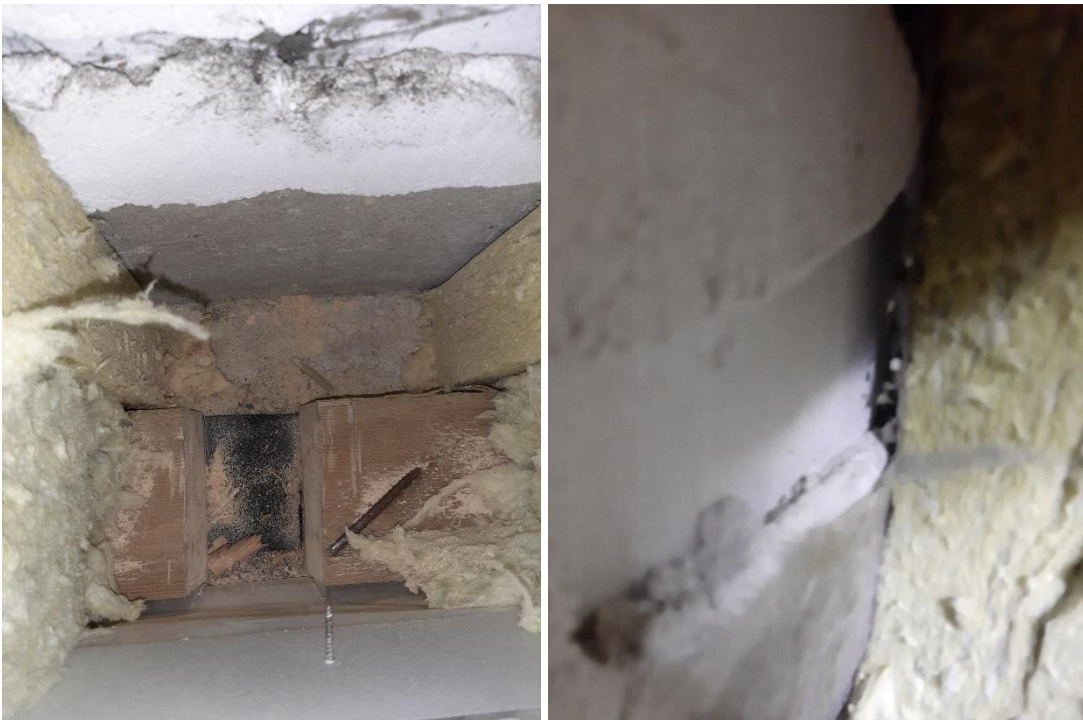
- Alaohjauspuun alla ei ole vaurio herkkää villakaistaletta.
- Tiiliverhoukselle tyypillisesti laastia oli osittain kiinni tuulensuojalevyssä ja joka heikentää rakenteen tuulettumista.
- Höyrynsulkumuovi oli viety tiiviisti alapohjan lämmöneristeiden alle, eli avatulta osin rakenteesta ei ole aistinvaraisesti tarkasteltuna ilmayhteyksiä sisäilmaan.
- Kapillaarikatkona sokkelin ja alaohjauspuun välissä on bitumikermi. Kermi oli aistinvaraisesti tarkasteltuna hyväkuntoinen.
- Alaohjauspuu on CCA-kyllästettyä (kyllästeaineina kromi, kupari ja arseeni), kyllästeaineet suojaavat alaohjauspuuta mikrobivaurioilta.
- Rakennetyypille ominaisesti pintakosteusarvot kohollaan niin sokkelipeilissä kuin sokkelin pintaosassa
- Tuulensuojalevy on vaurioherkässä paikassa. Sen alla ei ole bitumikermiä ja se on suorassa kosketuksessa anturan betonin kanssa.

Kuva 15. Yleiskuvaa avatusta rakenteesta. Alaohjauspuun ja sokkelin kapillaarikatkona bitumikermi. Toisessa kuvassa nähtävissä laastin olevan kiinni osittain tuulensuojavillassa

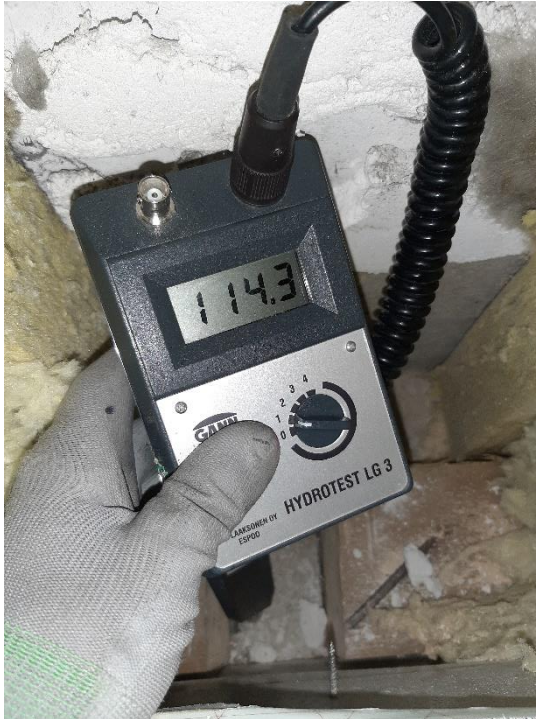
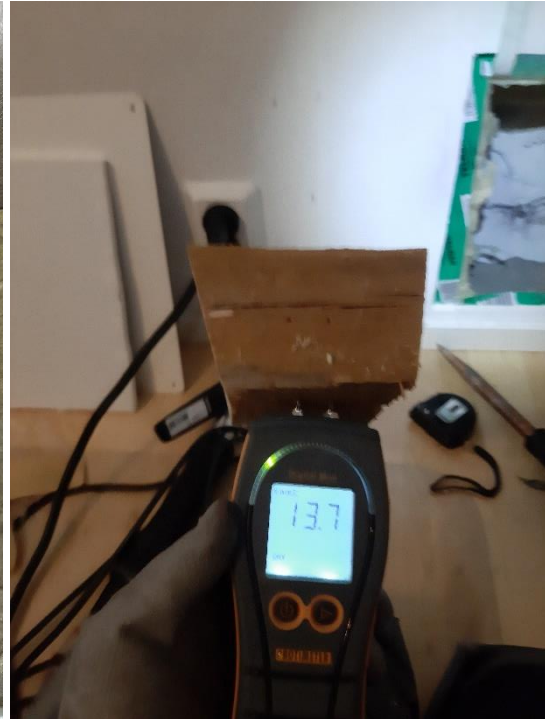
Alaohjauspuun kosteus puupiikkimittauksena: alapinnassa korkeimmillaan 13,4 p-%

Sokkelipeilin pintakosteusmittaus: 72...87 yksikköä, pintakosteusarvo korkeimmillaan sokkelipeilin alaosassa, hieman koholla.

Alaohjauspuun alapuolisen rakenteen pintakosteusmittaus: 109...114 yksikköä (kosteaa), korkeimmillaan sisäpinnassa.

Kuva 16. Yleiskuvaa kosteusmittauksista. Alaohjauspuun alapuolisessa rakenteessa pintakosteusarvo korkeimmillaan noin 114 yksikköä, joka on tyypillistä tämän tyyppisissä rakenteissa. Alaohjauspuun alaosassa kosteus korkeimmillaan 13,7 p-%

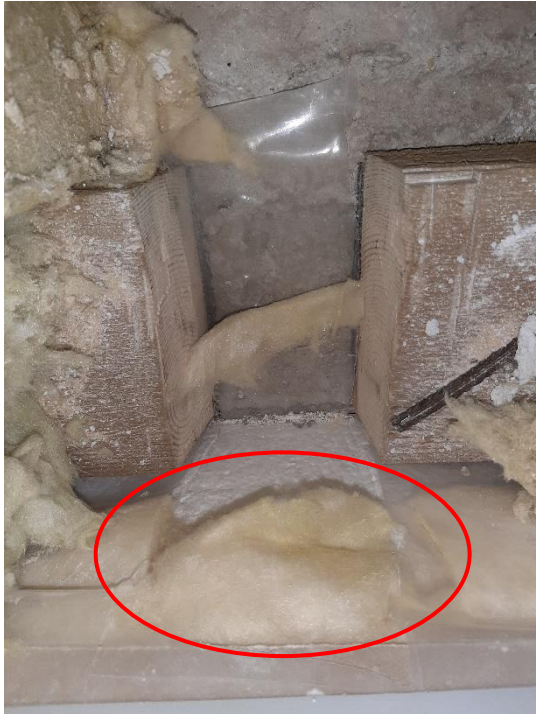
Näyte 1. Lattian betonilaatan ja ulkoseinän välisestä olevasta villaerotuskaistaleesta otetussa näytteessä ei havaittu mikrobikasvua materiaalissa. Näytettä ei siis ole otettu rakenteen vaurioherkimmästä kohdasta. Villa on suoraan yhteydessä sisäilmaan.

Kuva 17. Höyrynsulkumuovi viety tiiviisti alapohjan lämmöneristeiden väliin. Ympyröidystä villaerotuskaistaleesta otettiin näyte mikrobialyysiä varten. Villa on asennettu höyrynsulun "sisäpuolelle" eli siitä on ilmayhteys sisäilmaan

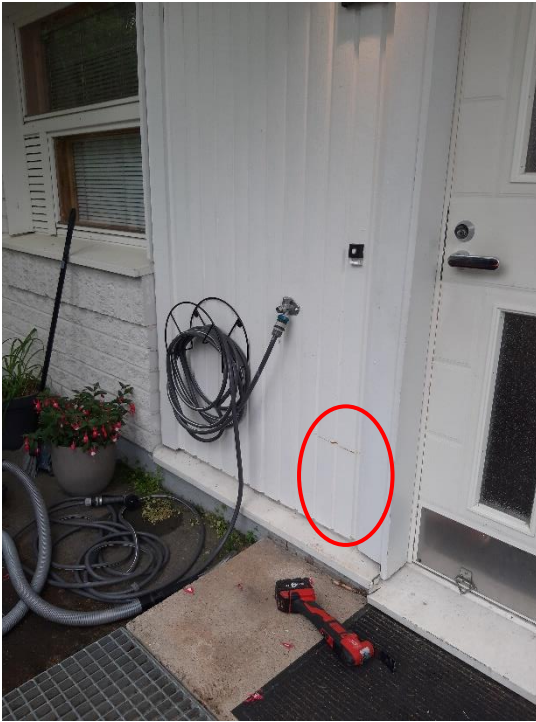
RA 2 / A1, ulkoseinä

Kuva 18. Avaus tehtiin ympyröidylle alueelle. Vesipiste asukkaiden mukaan tiputtanut vettä

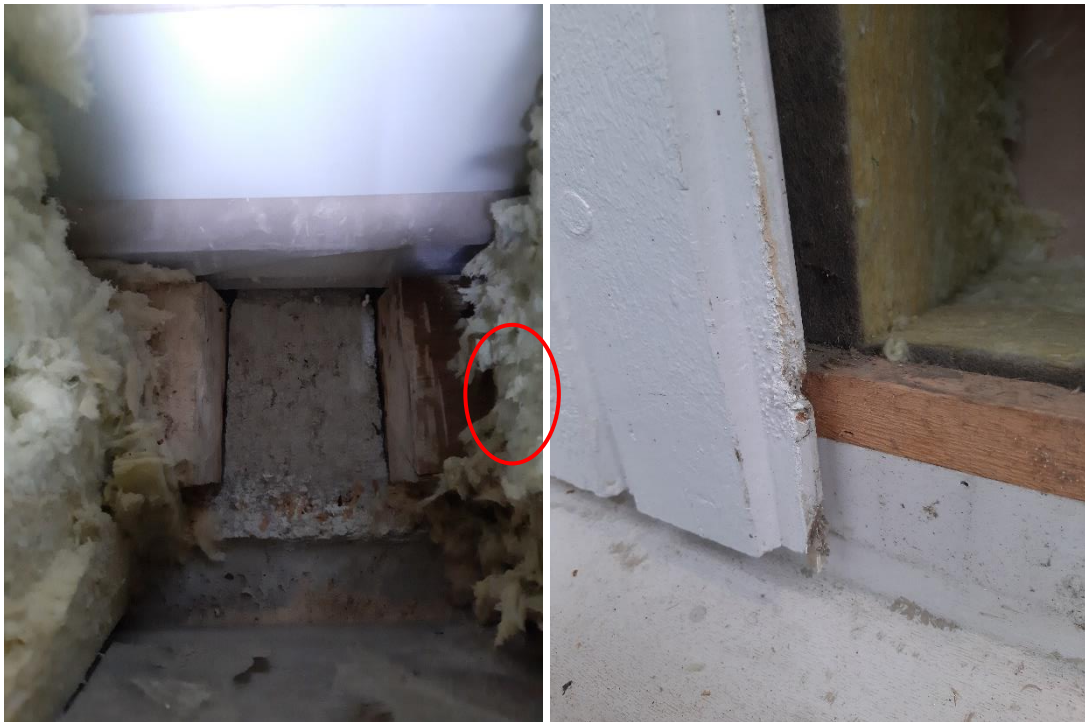
Näyte 3. Alaohjauspuun päällä olevasta villasta otetussa näytteessä ei havaittu mikrobikasvua materiaalissa, mutta kuitenkin pieniä home- ja bakteeripitoisuuksia, suvuiltaan *Cladosporium sp.* ja *Penicillium sp.*, jotka ovat tyypillisimpiä rakennusmateriaaleissa havaittuja lajistoja. Tehty havainto ei vaadi toimenpiteitä, vaan voidaan pitää tavanomaisena havaintona tämän ikäisessä rakenteessa (+30 v). Kosteusvaurioindikaattoreita, eli aktinomykettejä oli alle määrittäysrajan.

Kuva 19. Yleiskuvaa avatusta rakenteesta. Ympyröidyltä alueelta otettiin materiaalinäyte villasta mikrobianalyysiin. Toisessa kuvassa nähtävissä 20 mm ilmarako tuulensuojavillan ja laudoituksen välissä.

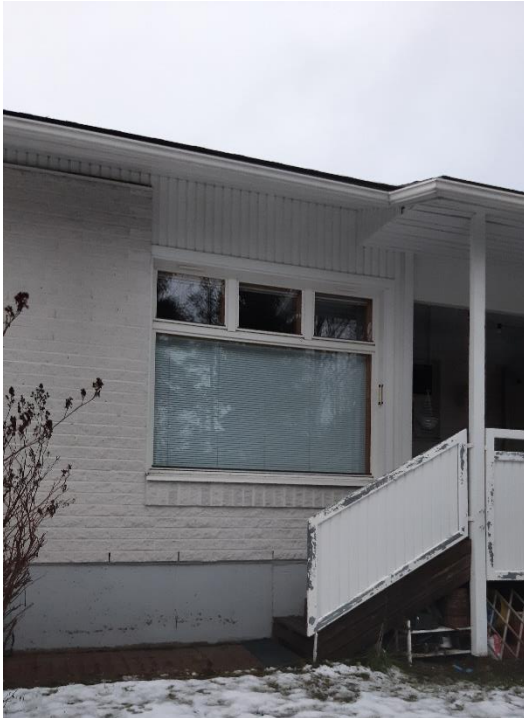
Ikkunat (1.2.4.2)

Ikkunat ovat 2-puitteisia, jossa sisä- ja ulkopuitteet ovat puisia. Ikkunoiden vesipeltien kallistukset olivat riittävät. Ikkunoissa on korvausilmaventtiilit

- ikkunatiivisteiden uusiminen tarkastelujaksolla

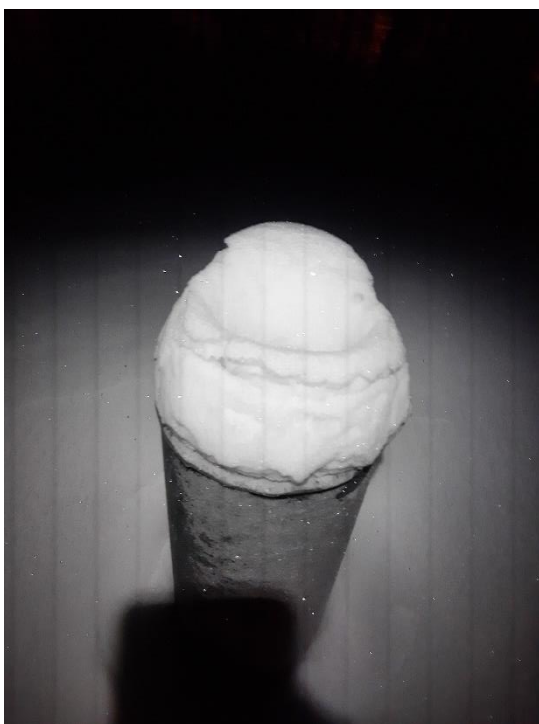
Kuva 21. A-talon viemärin tuuletusputken sulanapitokaapeli ei toiminut ja viemärin pohjalla oli havaittavissa lunta

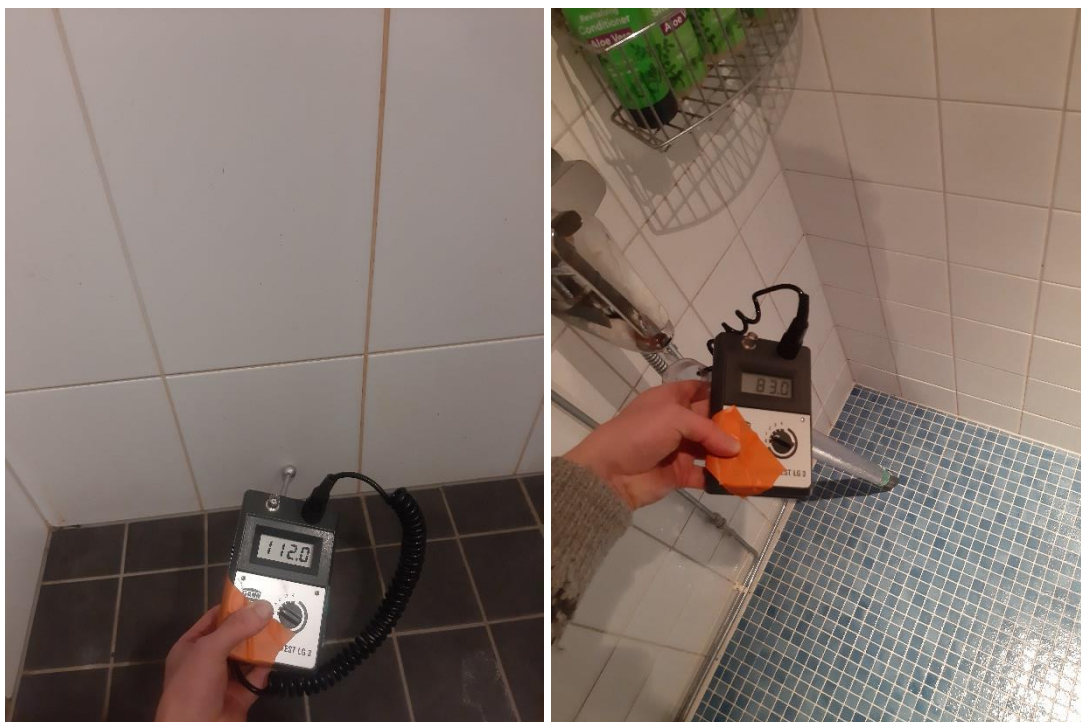
Asuntojen märkätiloja (3 kpl) pintakosteuskartoitettiin, jossa jokaisessa havaittiin kohonneita pintakosteusarvoja. Lisäksi osassa kylpyhuoneista oli seinä- ja lattiaaatoitus kopoja, eli irti alustastansa.

Kuva 23. Yleiskuvaa kartoitettujen kylpyhuoneiden pintakosteuskartoituksesta. Pintakosteusarvot koholla

kylpyhuoneessa havaittiin kohonneita pintakosteusarvoja niin lattioissa, kuin seinien alaosissa. Suositellaan märkätilakartoituksen uusimista.

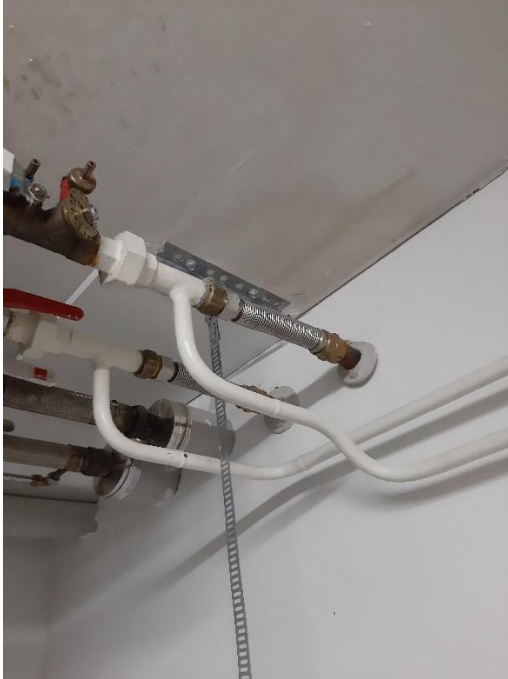
Patterit ja lämpöjohdot ovat alkuperäisiä. Patterien termostaatit ovat uusittuja vuonna 2008. Lämpöjohtoihin ja pattereihin ei kohdistu tarkastelujaksolla toimenpiteitä. Lämpöjohtoverkoston käyttöikä voi kuitenkin vaihdella suurestikin, nyt esim. on sattunut lämmönjakuhuoneessa pieni vesivahinko lämmitysputkiston liitoksen pettäessä.

Kuva 24. Yleiskuvaa lämmitysverkoston liitoksesta, joka oli vuotanut

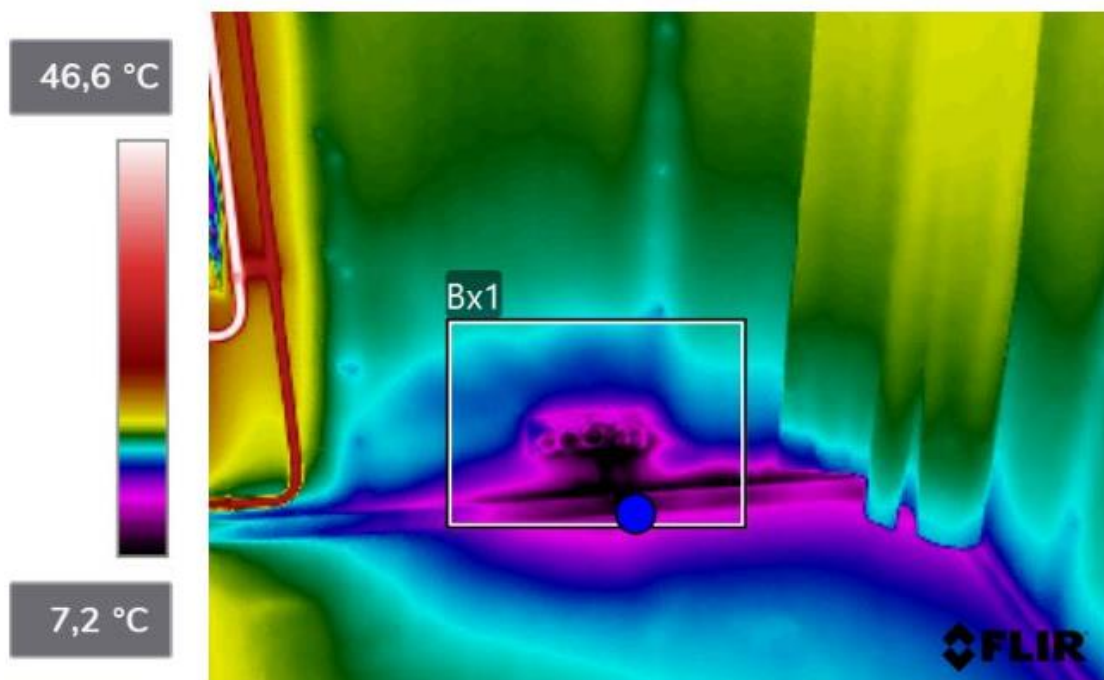
Kuva 26. Pistorasialta tulevaa ilmavuotoa. Kylmin piste Bx1 alueella +2,8 °C. Lämpötilaindeksi TI 41,5

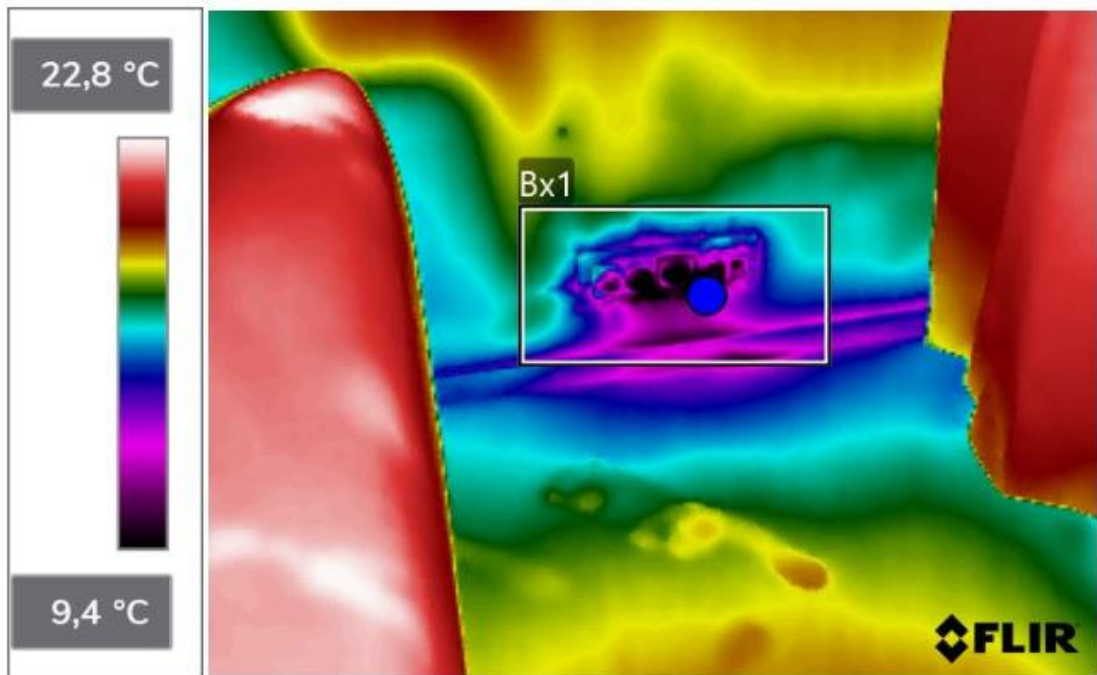
Kuva 27. Pistorasialta tulevaa ilmavuotoa. Kylmin piste Bx 1 alueella +4,9 °C. Lämpötilaindeksi TI 45,5

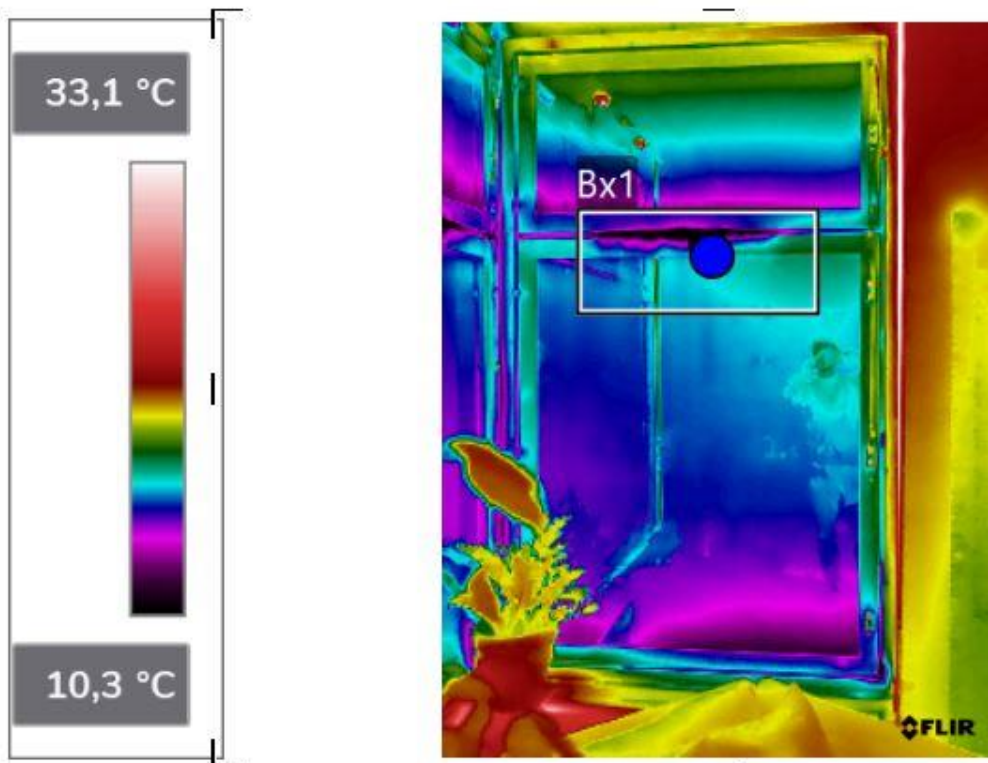
Kuva 28. Ikkunan tiivisteiden välistä tulevaa ilmavuotoa. Kylmin piste Bx 1 alueella +0,6°C. Lämpötilaindeksi TI 33,5
