OPINNÄYTETYÖ - AMMATTIKORKEAKOULUTUTKINTO
TEKNIIKAN JA LIIKENTEEN ALA

MAA- JA METSÄTILAN KARTOITUS, KORJAUS JA KEHITTÄMINEN VIR- KISTYSKÄYTTÖÖN

Laukkala, Tuusniemi

TEKIJÄ/T Aaro Mäkinen

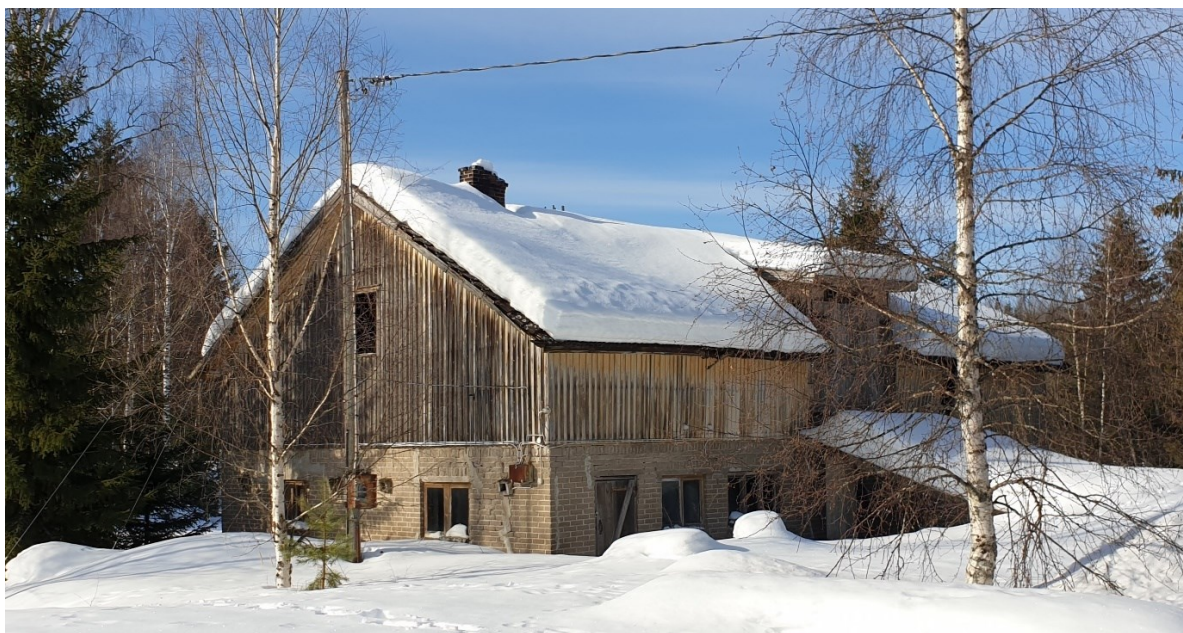
Navetta on ollut vuosikymmeniä käyttämättä ja sen rakenteet olivat päässeet vahingoittumaan tiilikaton läpi vuotavasta vedestä. Navetalle haettiin purkulupa alkukesästä 2022 ja lupa saatiin elokuussa. Navetta purettiin saman vuoden lokakuussa.

KUVA 3. Laukkalan navetta kevättalvella. (Mäkinen 2022)

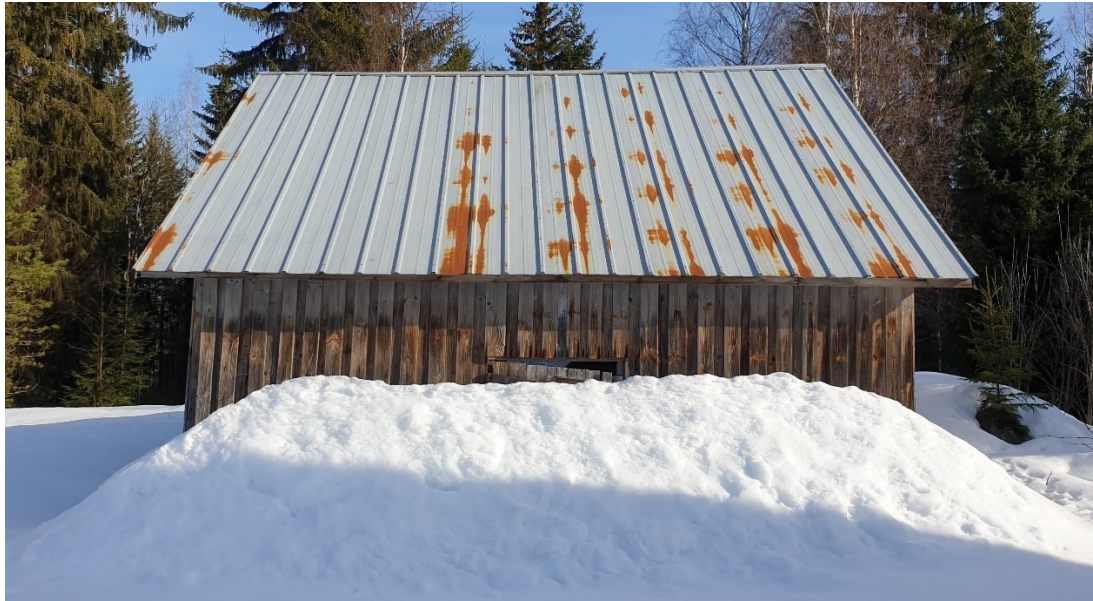
Liiterirakennus on melko huonossa kunnossa, luonnonkiviperustukset ovat vajonneet ja se on päässyt kallistumaan koilliseen päin. Seinien alajuoksut sekä laidoituksen alaosa ovat lahovaurioituneet.

KUVA 4. Laukkalan liiteri kevättalvella. (Mäkinen 2022)

Täysikokoiselle liiterille ei enää jatkuvan asutuksen loputtua ole tarvetta, joten sekin päätettiin purkaa. Kyseinen liiteri luokitellaan vähäiseksi rakennukseksi, joten sen purkamiseen ei tarvinnut hakea purkulupaa. Purku toteutui lokakuussa 2022. Liiterin käyttökelpoista julkisivulaudoitusta ja kattopeltiä otettiin talteen huussin rakentamista varten.

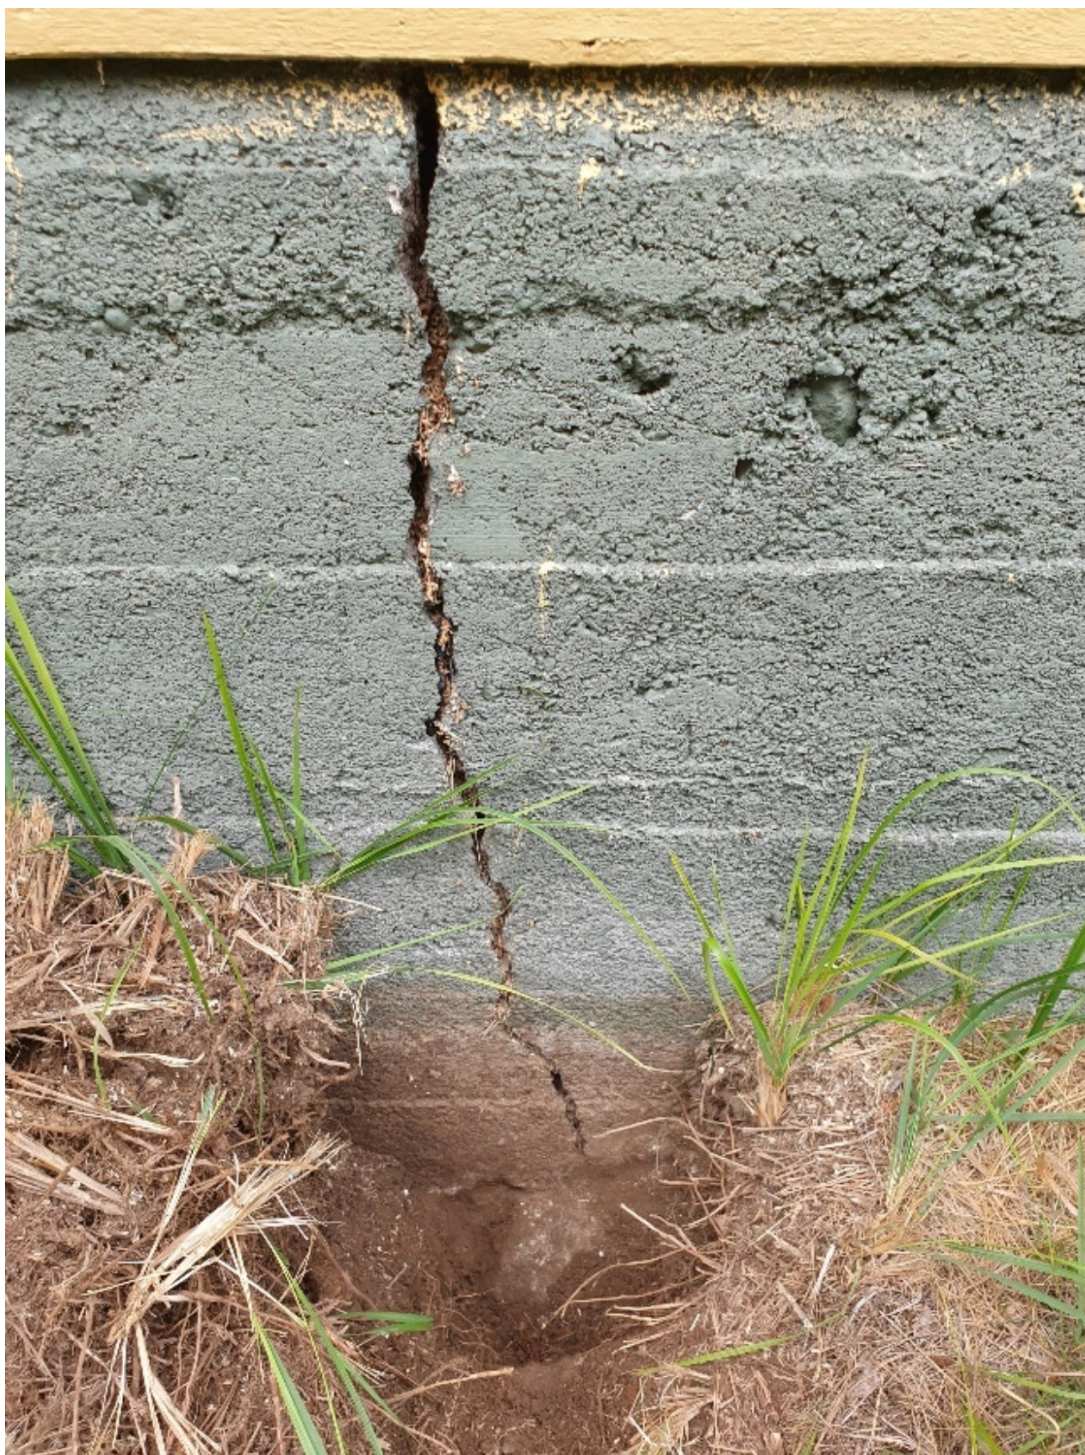
Rakennuksessa on matalaperustus. Sokkelit ovat 210 mm paksuja ja betonista paikalla valettuja. Sokkelin viereen kaivetusta koekuopasta selvisi, että sokkeli ulottuu noin 200 mm maapinnan alapuolelle, anturaa tai routaeristystä ei ole. Sokkeli rakennuksessa on riittävän korkea, yli 400 mm lukuun ottamatta kuistin etelänurkkausta. Koekuoppa kaivettiin rakennuksen kaakonpuoleisessa sokkelissa olevan halkeaman kohdalta, jolloin selvisi, että sen on luultavasti aiheuttanut sokkeliin kiinni roudan nostama kivi. Halkeama on koko sokkelin korkuinen. Sokkelin päällä on bitumikermi, joka on suojannut alimpaa hirttä kosteuden kapillaariselta nousulta. Perustuksessa oleva vaurio ei kuitenkaan vaadi välttämättä korjauksia, mikäli se ei aiheuta haitallista liikkumista tai vauriota talon muihin rakenteisiin (Korjaukortti nro 24 2003, 5).

KUVA 12. Sokkelin halkeama. Koekuopassa on näkyvillä sokkeliin noussut kivi. (Mäkinen 2022)

Suosittelavaa on tarkkailla vähintään vuoden verran talon liikkumista kiinnittämällä vähintään kolme naulaa vaakasuoraan linjaan talon kaikille sivuille kiinni alimpaan hirteen. Tällä tavoin voidaan seurata rungon vääntymistä tai painumista. (Korjauskortti nro 24 2003, 5). Samalla voidaan myös seurata kasvaako halkeaman leveys. Mikäli rakennuksen hirsirungossa havaitaan poikkeamia, tulee perustukset korjata. Suositeltava korjaustapa on routasuojata matalaperustus, sekä rakentaa salaojitus.

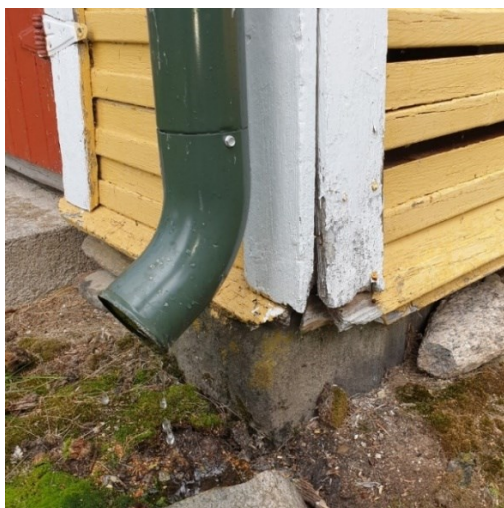
KUVA 14. Roiskeveden aiheuttamia vaurioita porstuan kulmalla. (Mäkinen 2022)

Porstuan alajuoksut ja lattiakannattajat ovat osittain vaurioituneet kapillaarisen veden, sadevesiroiskeiden sekä entisen vesikaton läpi vuotaneen veden takia. Porstuan alimmat rakenteet tulevat jatkossakin olemaan suuremmalla kosteuskuormituksella kuin rakennuksen muut osat, joten niitä vaihtaessa on suositeltavaa käyttää hyvin kosteutta kestävästä materiaalista, kuten lehtikuusta tai männyn sydänpuuta (Korjauskortti nro 10 2000, 6).

Maanpintaa kuistin kulmalla ei voida laskea ilman merkittäviä muutoksia pihan alueelle. Nurkalla on kuitenkin syöksytorvi, josta tulevat sadevedet olisi syytä johtaa kourulla kauemmaksi rakennuksesta. Kuistin perustuksen betonipilareiden päälle tulee lisätä bitumikermi suojaamaan kuistin ulkoseinän alajuoksuja.

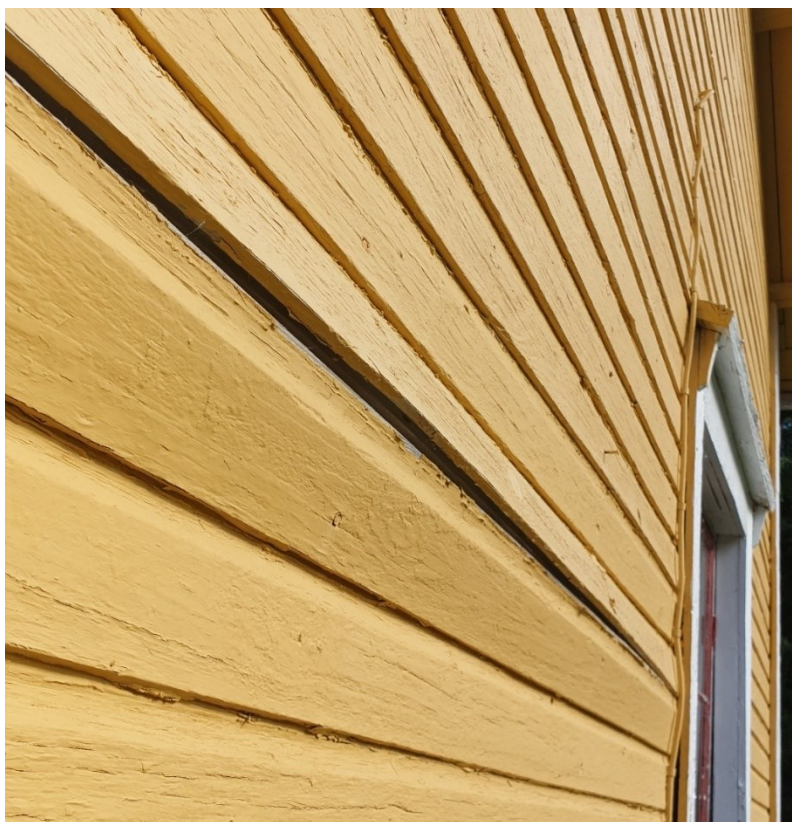
Kesän aikana pullistuma on suurentunut ja siinä olevasta kapeasta aukosta on nähtävissä pystykoolauspuu ja sen säpäleitä. Koolauspuun takaosa tuntuu hauraalta painettaessa. Aukosta on myös nähtävissä, että hirsirungon ja koolauksen välissä on käytetty alumiinipaperia tuulensuojana. Alumiinipaperi on höyrytiivis materiaali, joten puuhun tullut kosteus ei pääse haihtumaan. Julkisivulaudoitus on alaosastaan tällä seinällä vain muutaman millin päässä sokkelista, joten ilmaraon toimivuus on kyseenalaista. Kosteusrasitus on suurimmillaan juuri lounaanpuoleisilla julkisivuilla.

KUVA 15. Julkisivulaudoituksen pullistuma. (Mäkinen 2022)

Lounaan puoleisella julkisivulla julkisivulaudoituksen vaurioitunut pystykoolaus on vaihdettava. Suositeltavaa on vaihtaa hirren ulkopinnassa oleva alumiinipaperinen tuulensuoja joko diffuusioavoimeen tuulensuojakankaaseen tai tuulensuojapaperiin. Samalla voidaan myös tarkistaa hirsien kunto kammarin lisäeristetyin alueen kohdalta. Tuuletusraon toiminta on varmistettava, julkisivulaudoituksen ja sokkelin välissä on oltava riittävästi tilaa ja tuuletusraon on oltava yhtenäinen koko seinän korkeudelta ja avoin myös yläosastaan. Mikäli julkisivulaudoitus on pahoin lahovaurioitunut, tulee se vaihtaa tarvittavilta osin.

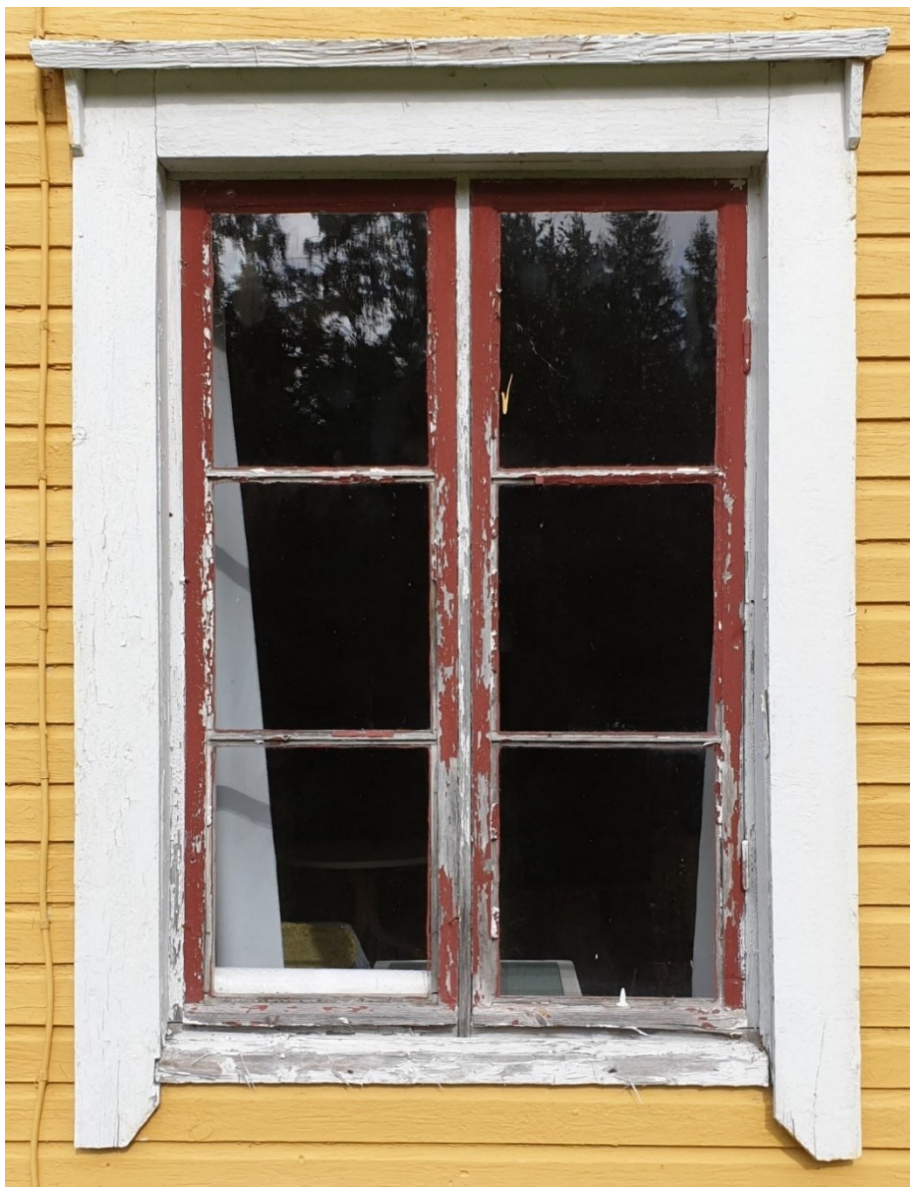
KUVA 16. Päärakennuksen ikkuna. Lounaanpuoleisten ikkunoiden kohdalla säärasitus on ollut suurinta. (Mäkinen 2022)

Ikkunoiden kunto tulee tutkia yksitellen ja kartoittaa niiden korjaustarve. Karmin ja puitteiden lahovauriot ja liitokset, ikkunan avautuvuus, saranoiden sekä helojen kunto, kittaus ja maalipinnan sekä tiivisteiden kunto tulee tarkistaa. Ikkunoiden kunnostaminen on suositeltavaa teettää erikoistuneella konservattorilla.

Yleisesti ottaen kittaus on uusittava, ja etenkin lounaan puoleisella julkisivulla pehmentyneet puitteet sekä karmin osat on vaihdettava. Aikakaudelle sopivaa ikkunalasia kannattaa etsiä purkukohteista, jolloin ikkunan tunnelma saadaan säilytettyä (Korjauskortti nro 8 2000, 11). Ikkunan puitteet sekä karmit pintakäsitellään uudestaan, värisävyt RAL9003 ja RAL3009. Maalin on oltava kosteutta läpäistäväksi esimerkiksi pellavaöljymaalia. Ikkunoiden korjauksen yhteydessä suositellaan tarkastettavaksi mahdolliset ulkoseinän lahovauriot.

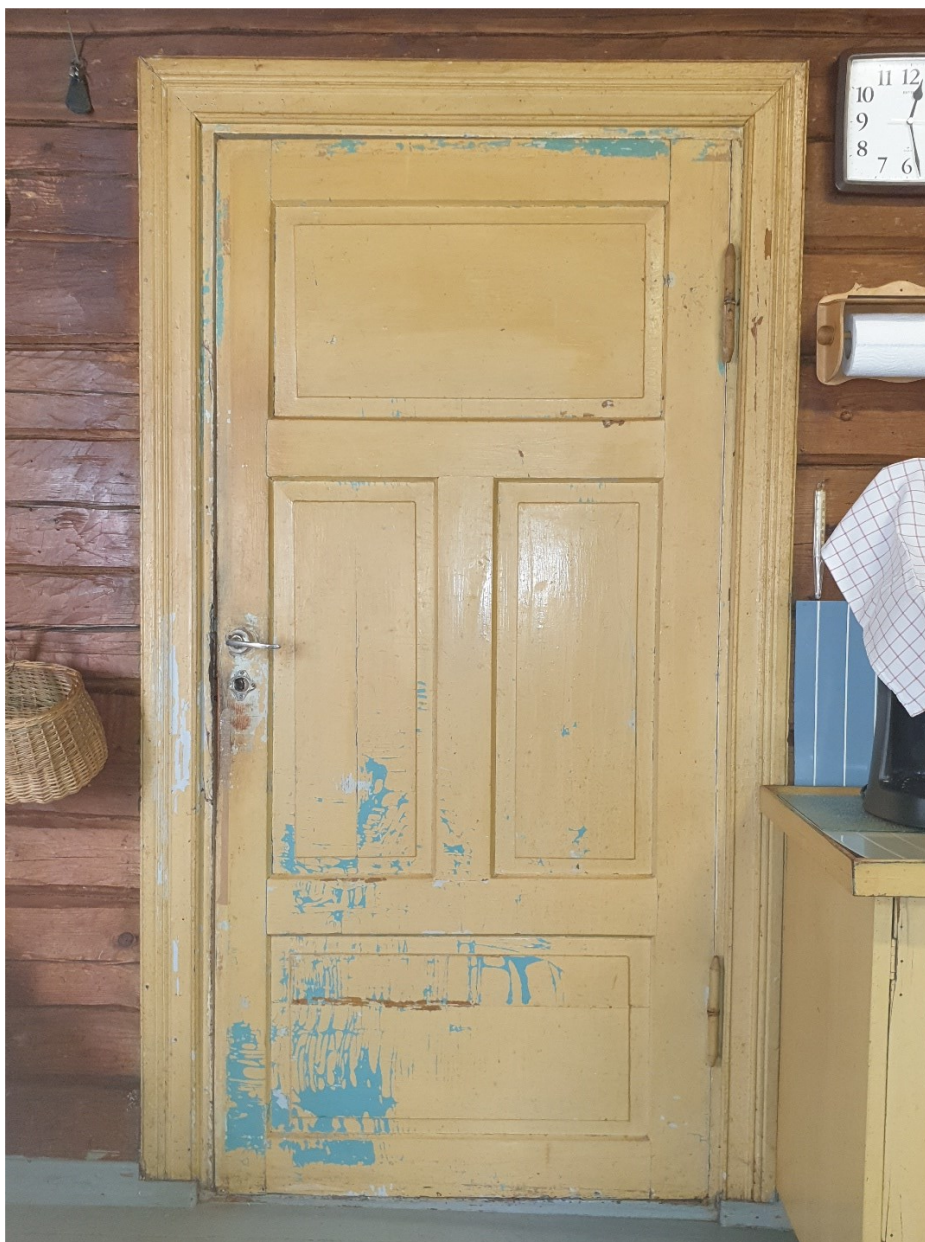
KUVA 17. Tuvan ja kammarin välinen ovi. Halkeilleen maalin alta on näkyvissä aiemmat pintakäsittelyt. (Mäkinen 2022)

Keittiöön ja porstuaan johtavien ovien tiivisteet vaihdetaan eristävyden parantamiseksi ja rakennuslevystä tehdyt lisäovet poistetaan tuvan alkuperäisen ilmeen palauttamiseksi. Keittiön oven kynnyksen ja lasituksen kittaus on uusittava. Ovilevyihin poratut reiät sekä muut kolhut voidaan paikata kitillä. Helojen osalta kunnostusta vaativat painikkeen jousi sekä löystynyt kiinnitys. Saranat puhdistetaan sekä rasvataan. Ovilevyt, karmit ja kynnykset maalataan uudestaan, värisävyt RAL1024 / RAL9003.

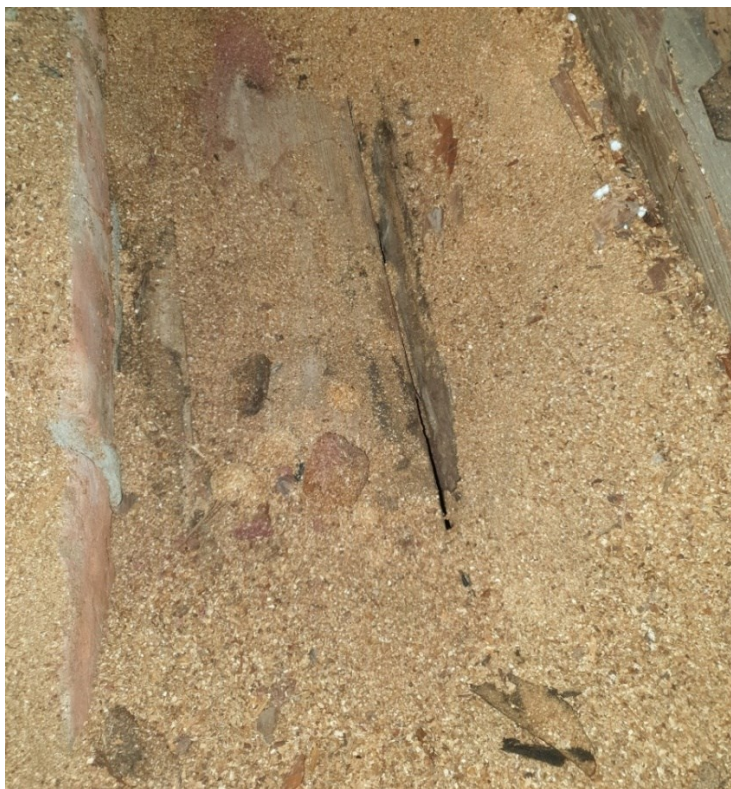
Joistain kohdista entinen vesikatto on vuotanut, jolloin sahanpuru on kosteuden vuoksi paakkuuntunut ja tummunut. Kosteus on myös hajottanut purun alla olevan tervapaperin, jolloin vettä ja kosteaa sahanpurua on päässyt valumaan laudoituksen läpi vahingoittaen paikoin myös alakattopanelointia.

KUVA 18. Yläpohjan kosteusvaurioita. Koekuopassa näkyvissä paakkuuntunutta purueristettä, tervapaperin palasia sekä tummunutta laudoitusta. (Mäkinen 2022)

Suosittelavaa on poistaa likaantunut ja kastunut purueriste sekä sen alapuolinen tervapaperi, jolloin on mahdollista tarkastaa laudoituksen sekä kattokannattajien mahdolliset kosteusvauriot. Ullakolle kertynyt ylimääräinen tavara kannattaa myös poistaa, sillä orgaaninen aines houkuttelee tuholaisia sekä sitoo kosteutta, ja painavat esineet kuten tiilet kuormittavat välipohjan rakenteita. Uutta sahanpurua lisätään 460 mm kerros, jolloin päästään U-arvoon 0.09 W/m²K. Vanhaakin purua voidaan käyttää niiltä osin, kun se on puhdasta ja pysynyt kuivana. Puolilämpimänä pidetyn keittiön yläpuolelle riittää 290 mm eristyskerros, jolla päästään U- arvoon 0.14 W/m²K. Vaurioituneet alakattopaneelit vaihdetaan uusiin.

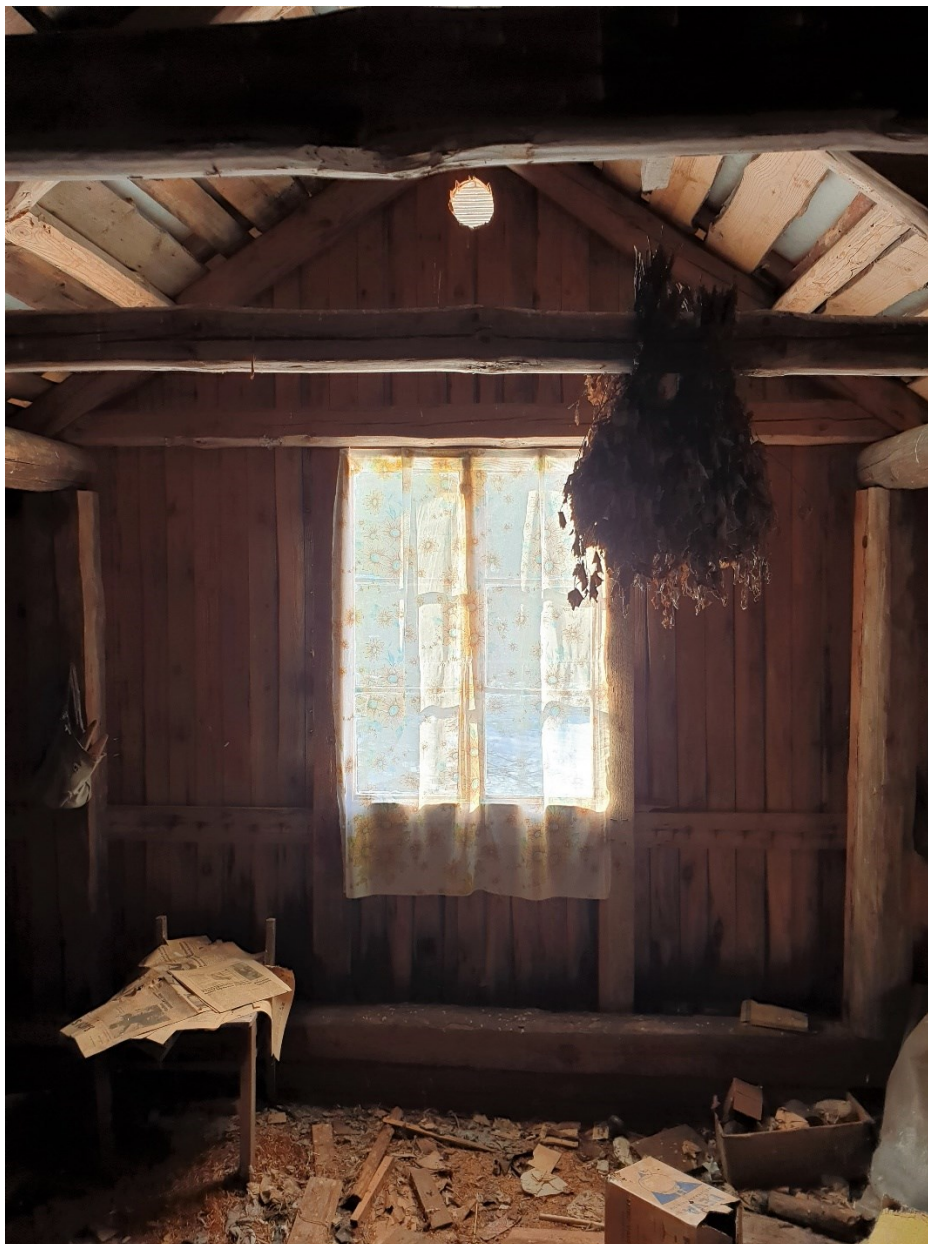
Ullakolla talon päädyissä hirsiseinät jatkuvat 1–2 hirren verran lattiatason yläpuolelle. Hirsien päällä kattokannattajien korkeudelle asti seinärakenteena on pysty-laudoitusta ja siihen suoraan naulattuna julkisivupanelointi. Pysty-laudoitusta on tummunut alaosaan luultavasti ilma-aiheuttamien puuttumisen vuoksi, eikä seinän alemman osan ilmaraossa oleva kosteus pääse tuulettumaan yläpäästään.

KUVA 19. Ullakon päätyseinä. Sisäpuolen pystyauoituksen alaosa on tummunut. (Mäkinen 2022)

Ullakon päätyseinän kosteusvaurioitumisen aiheuttaja on korjattava. Sisäpuolen pystyauoitus puretaan ja uusi rakenne tehdään liitteen 104-003 mukaisesti.
