Energieffektivisering av ett bostadshus uppfört år 1882

Examensarbete för ingenjör (YH)-examen

Title: Energy Efficiency Improvement of a Residential Building Built in 1882

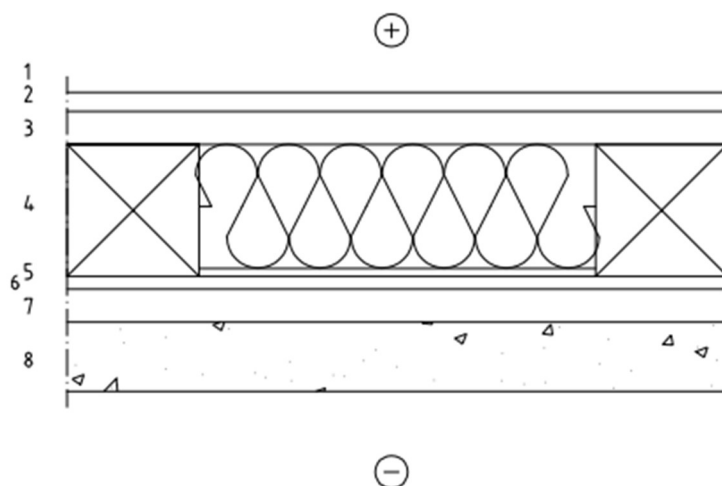
UB 1

Undrebjälklag 1 finns på första våningen i köket och i de två sovrummen. Golvet markeras med rött på planritningen. Totala ytan av golvtypen är 65,9 m². U-värdet är 0,20 W/m²K. Se golvets uppbyggnad figur 14. Se bilagor ur D.O.F. beräkningsprogrammet bilaga 2.

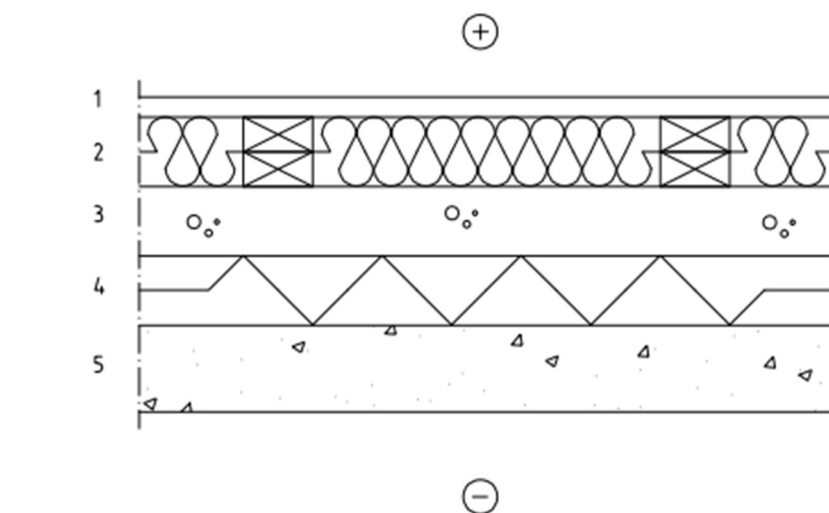
Undrebjälklag 2 finns på första våningen i salen. Golvet markeras med blått på planritningen. Totala ytan av golvtypen är 46,9 m². U-värdet är 0,20 W/m²K. Se golvetts uppbyggnad figur 15. Se bilagor ur D.O.F. beräkningsprogrammet bilaga 3.

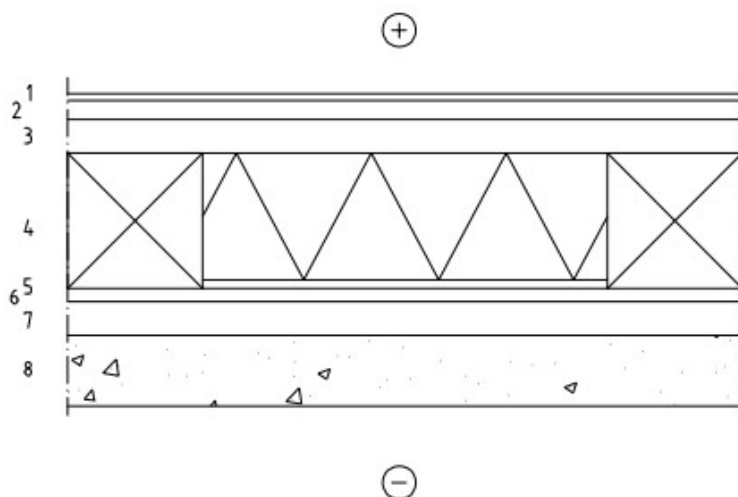
Undrebjälklag 3 finns på första våningen i verandan. Golvet markeras med grönt på planritningen. Totala ytan av golvtypen är 36,3 m². U-värdet är 0,35 W/m²K. Se golvet uppbyggnad figur 16. Se bilagor ur D.O.F. beräkningsprogrammet bilaga 4.

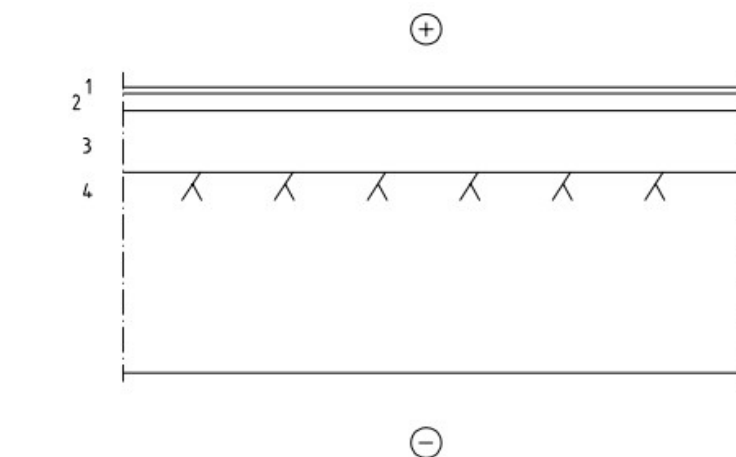
I nordvästra hörnet av golvet i verandan fanns det inte rum för UB 3 golvkonstruktion, eftersom berget kom upp så högt på den platsen. Därför består golvet på den platsen endast av parkett, spånskiva och betong. Det finns alltså ingen isolering på den platsen vilket gör platsen till en stor köldbrygga. Golvytan utan isolering är ca 1,2 m² och markeras med orange färg på planritningen. U-värdet är 1,86 W/m²K. Se golvets uppbyggnad figur 17. Se bilagor ur D.O.F. beräkningsprogrammet bilaga 5.

Snigeldynamitsprängning görs genom att borra 35 mm hål med 150 mm mellanrum i berget. Under ca tre dagar sker sedan sprickbildning i berget mellan de borrade hålen. Därefter följer pikning och brytning för att få bort så mycket av berget som är möjligt eller behövs. För att utföra denna metod måste golvet på platsen vid berget helt öppnas upp. (Christiernsson, 2015)

Det andra alternativet är att spränga med vanlig dynamit. Detta kan endast göras av kvalificerade personer med sprängningstillstånd. Det skulle krävas att verandan rivs tillräckligt mycket för att små laddningar skulle kunna spränga bort berget vid husets hörn. Det finns flera nackdelar med metoden, exempelvis att sprängning nära en byggnad kan medföra sprickor i kakel och betongplattor, sprickor i glas och skakningar i hela husets konstruktion.

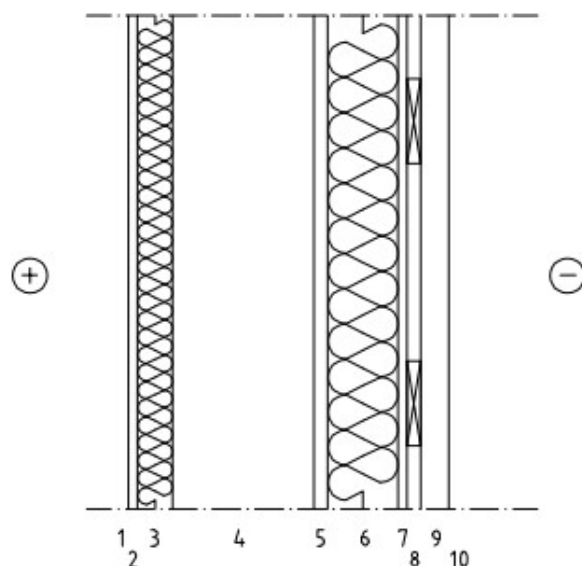
Yttervägg 1 finns på första våningen i huset och fungerar som husets bärande stomme. Väggen omringar köket, de två sovrummen och salen. Väggen markeras med rött på planritningen. Totala ytan av väggtypen är 154,5 m². U-värdet är 0,17 W/m²K. Se väggens uppbyggnad figur 21. Se bilagor ur D.O.F. beräkningsprogrammet bilaga 7.

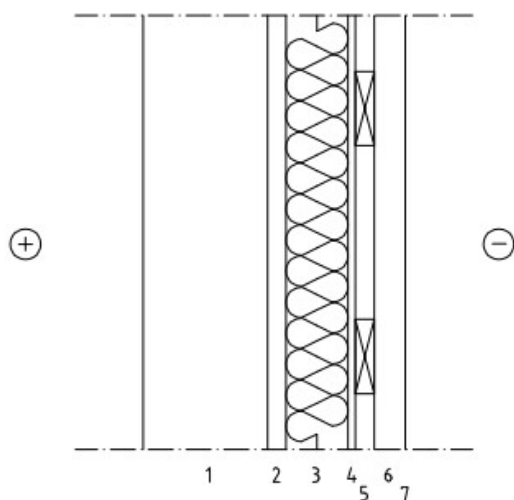
Yttervägg 3 är väggtypen som finns på den första våningen i huset. Väggen har en problematisk position eftersom husets vedeldade spis är monterad precis intill stockväggen. Därför saknar just den här platsen gipsskiva och 50 mm isolering på insidan som finns på US 1. Detta eftersom det helt enkelt inte fanns plats för det. Väggen markeras med grönt på planritningen. Totala ytan av väggtypen är 6,5 m². U-värdet är 0,22 W/m²K. Se väggens uppbyggnad figur 23. Se bilagor ur D.O.F. beräkningsprogrammet bilaga 9.

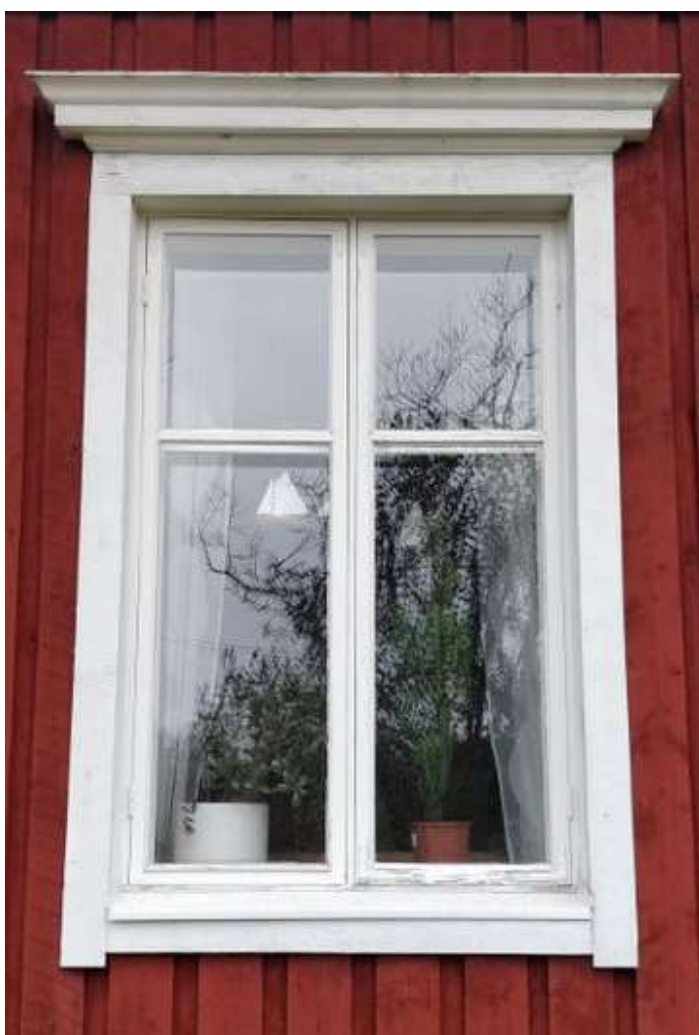
Samtliga fönster i byggnaden är i relativt gott skick. År 2018 slipades och målades alla fönsterkarmar. Från utsidan sett har endast lite färg börjat flagna i nedre kanten av de äldsta fönstren. (Figur 31).

Figur 31. Bild utifrån på ett av de äldsta fönstren på första våningen. (Axén, 2023)

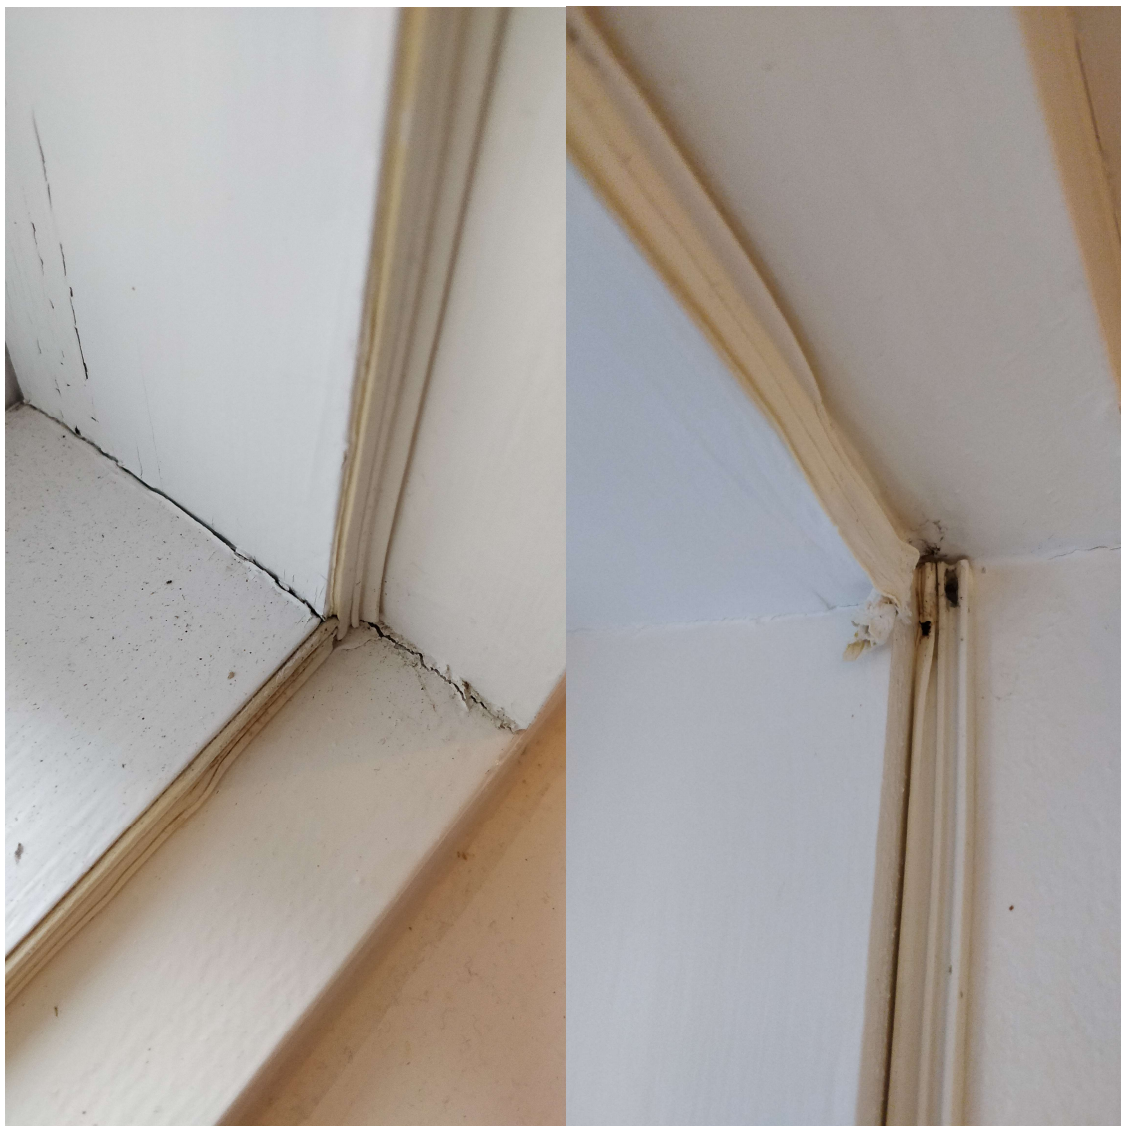
På samtliga fönster på första våningen är tätningslisterna på flera ställen slitna och ihoptryckta. Detta försämrar fönstrens isoleringsförmåga. Tätningslisterna har inte bytts sen år 1991. (Se figur 32 och 33).

Figur 32 och figur 33. De gamla och ihoptryckta tätningslisterna i första våningens fönster.
