Purkuvaiheen työnjohtaminen kor- jausrakentamisen kohteessa

Metropolia Ammattikorkeakoulu

Insinöörityö

9.5.2023

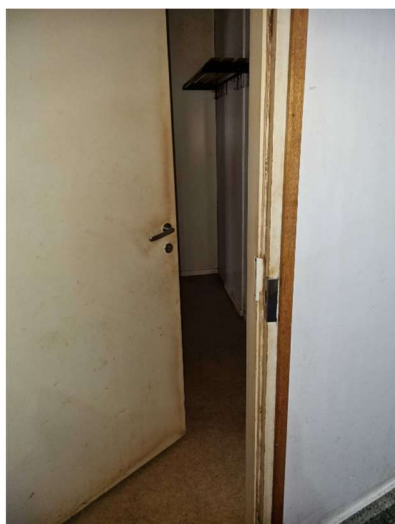
Hyvällä dokumentoinnilla pystytään ennakoimaan mahdolliset lisä- ja muutostöihin ja hallitsemaan näistä johtuvia lisäkustannuksia. Kuva 9 tupakka-asunto, joka aiheuttaa lisäkustannuksia maalaustyövaiheessa.

Kuva 9. Kuvassa tupakka-asunto.

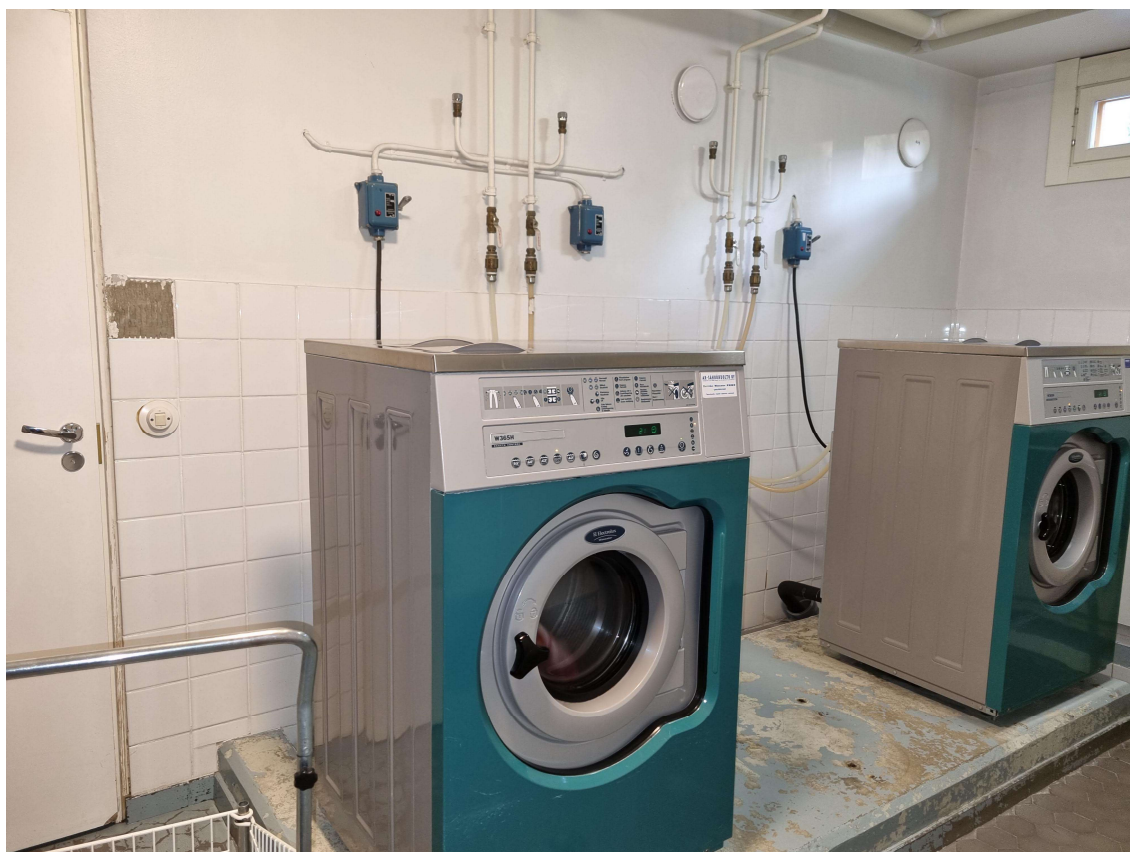
Kuva 10 esittää talopesulan seinälaatoitusta, josta on otettu haitta-ainenäyte vasemmasta yläkulmasta. Aikakaudelle tyypillisesti laastissa on käytetty antofylliittiasbestia.

Kuva 10. Kuvassa esitetty pesula ja haitta-ainenäytteenotto kohta vasemmalla.

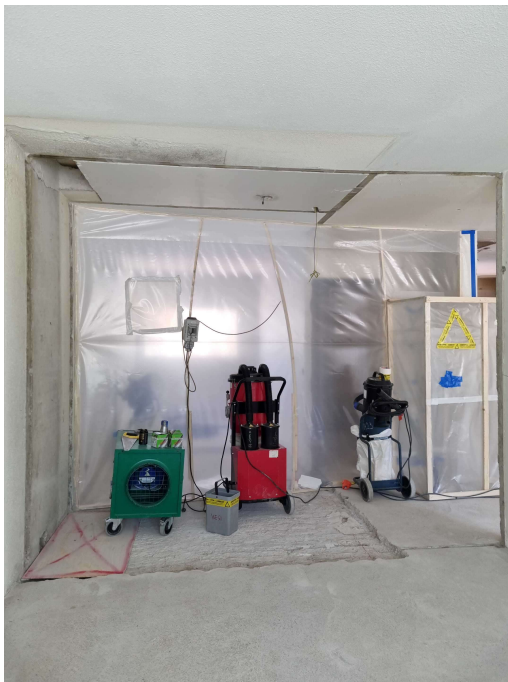
Kylpyhuoneista löytyneiden asbestia sisältävien tasoitteiden vuoksi, purku suoritettiin asbestipurkutyönä. Asbestipurku suoritetaan osastoimalla purettava alue, johon rakennetaan väliaikainen seinä muovikalvolla ja kiinnitetään tiiviisti puuri-
moja käyttäen. Tila alipaineistetaan alipaineistajalla, joka on kuvassa 15 vasem-
massa laidassa vihreä kone. Alipaineistajassa on mittalaite, joka mittaa painetta osastoinnissa ja hälyttää, mikäli paine nousee sallitun rajan yli. Osastoidulle alu-
eelle kuljetaan sulkutunnelin kautta, joka on kuvan 15 oikeassa reunassa. Sul-
kutunneliin on merkitty asbestityöstä varoittavat merkit.

Kuva 15. Kuvassa asbestityön osastointi ja alipaineistuslaitteet.

Asbestipurkutyö toteutettiin osastoimalla kolme samassa linjassa olevaa asuntoa yhdeksi osastoksi. Resurssit työn suoritukselle oli kaksi asbestipurkajaa ja työn kesto kolme työpäivää yhtä kylpyhuonetta kohden. Ennen osastoinnin purkua otetaan osastosta pyyhintänäytteet, jotka lähetetään laboratorioon tutkittavaksi. Tulokset saadaan yleensä muutamassa tunnissa, jonka jälkeen työ tarkastetaan pääurakoitsijan työnjohtajan kanssa.

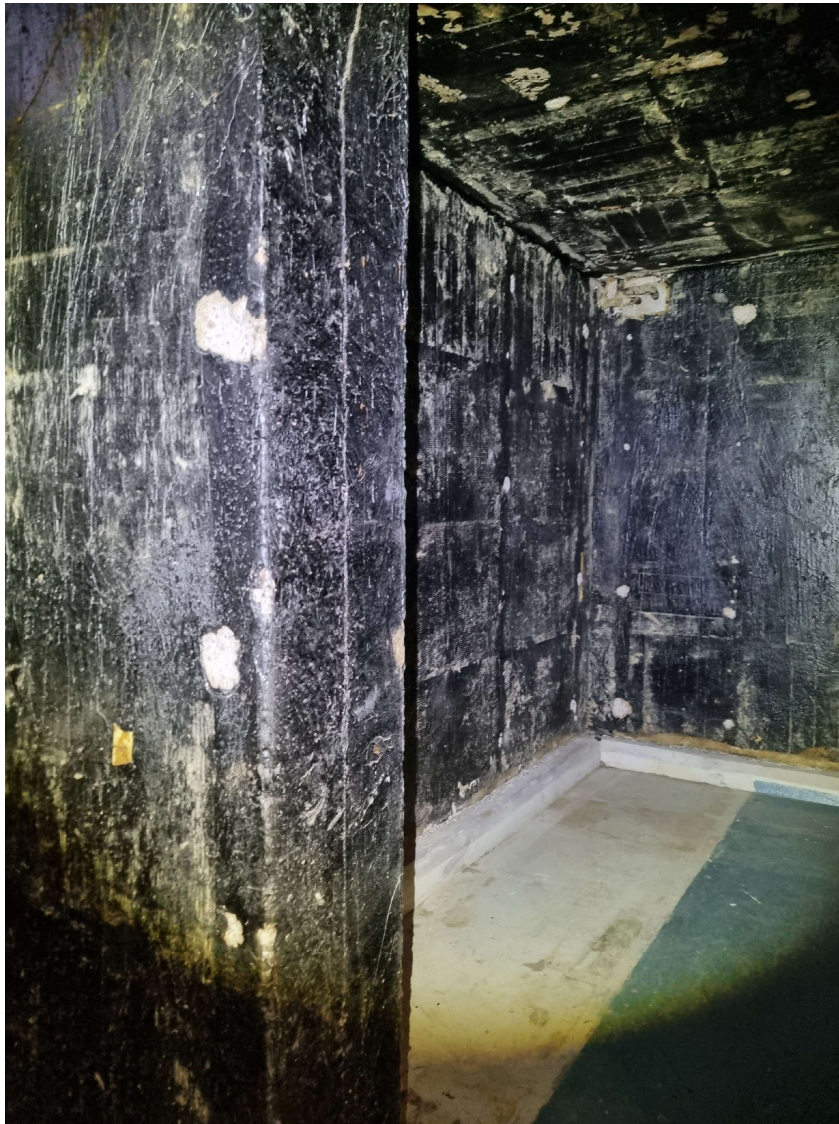
Kohteen vanhojen kylmiöiden seinien betonipinnoista oli aikakauden mukaisesti tehty tervasiveilyllä vedeneristys, joka esitetty kuvassa 16. Haitta-ainenäytteestä ei löydetty asbestia eikä PAH-yhdisteitä eikä sivelyä tarvinnut poistaa.

Kuva 16. Kylmiön tervasiveily.

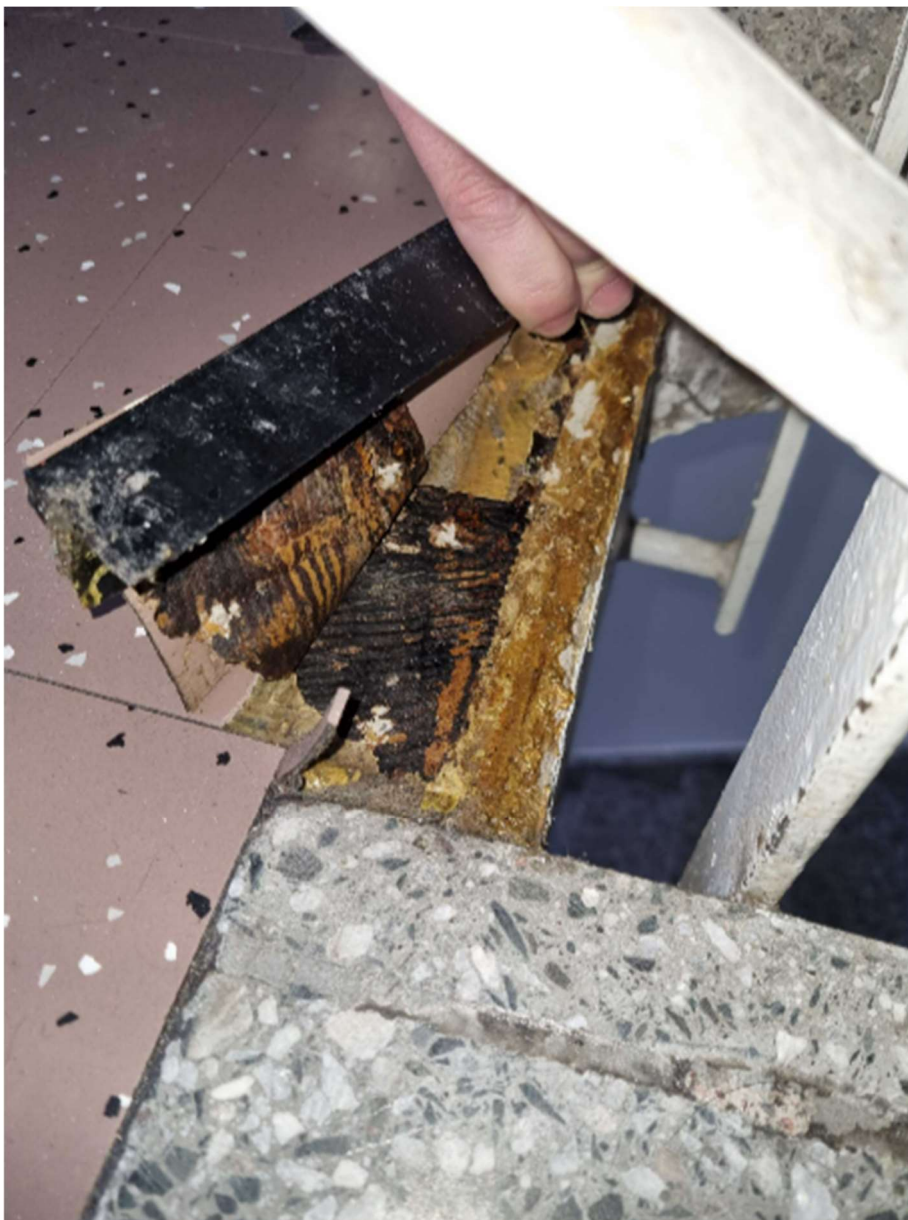
Kohteen vanhat porrashuoneiden vinyylilaatat oli edellisessä saneerauksessa uusittu, mutta vanhaa mustaa pikiliimaa ei ollut poistettu, kuten kuvassa 17 nähdään. Liimasta otettiin haitta-ainenäytteet, joiden perusteella liima sisälsi asbestia. Vinyylit poistettiin haitta-ainepurkuna. Vinyylilaattojen poisto ei sisällynyt varsinaiseen urakkaan, jonka vuoksi kyseinen työ sekä uuden laatan asennus suoritettiin lisätyönä tilaajalle.

Kuva 17. Vanha pikiliima.

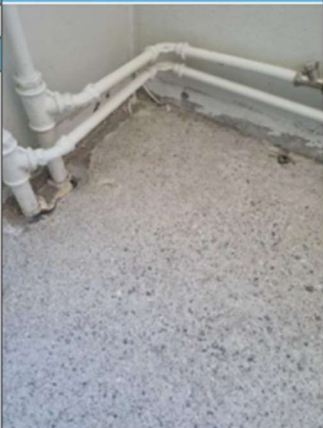
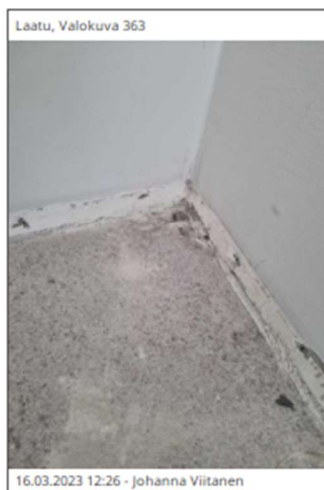
Kuva 20. Mallikatselmuksen asiakohta 1.

1. Pintalattiat		
Kohdan tarkemmat tiedot, kaikki havainnot ja valokuvat		
✓	1. Pintalattiat 16.03.23 12:28 Johanna Viitanen: ✓ Hyväksytty Keskenäinen -> Hyväksytty	
ID	Ajankohta	Valokuva
363	16.03.23	Johanna Viitanen
Kuvaus		
<p>Valokuva A-talo, F-porrashuone, F34 2. krs: 1. Pintalattiat. <i>Pintalattioiden osalta parannettava lämpölinjojen ja nurkkien osalta. Muuten todetaan pintojen olevan sopimuksen mukainen.</i></p>

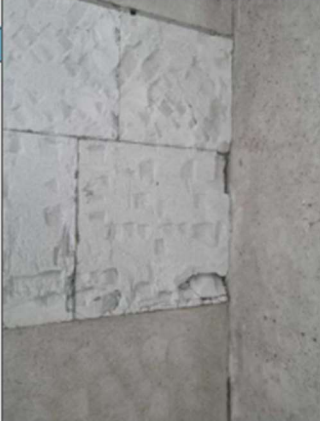
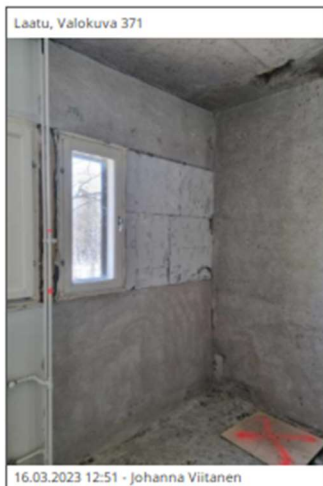
Kuva 21. Suunnitelmista poikkeava rakenne.

Katselmuksessa katselmoitiin purkutyon yhteydessä ilmi tulleet suunnitelmista poikkeavat rakenteet. Kuten kuvassa 21 nähdään kylpyhuoneen seinälaatoituksen alta paljastunut Siporex-elementti. Kyseinen poikkeama ei aiheuta purkutöiden osalta jatkotoimenpiteitä.

6. Siporex		
Kohdan tarkemmat tiedot, kaikki havainnot ja valokuvat		
✓	6. Siporex Irtonaiset palat poistetaan. 16.03.23 12:51 Johanna Viitanen: ✓ Hyväksytty Keskenrääinen -> Hyväksytty	
ID	Ajankohta	Valokuva
371	16.03.23 Johanna Viitanen

Kuvaus		
Valokuva A-talo, F-porrashuone, F33 2. krs: 6. Siporex.

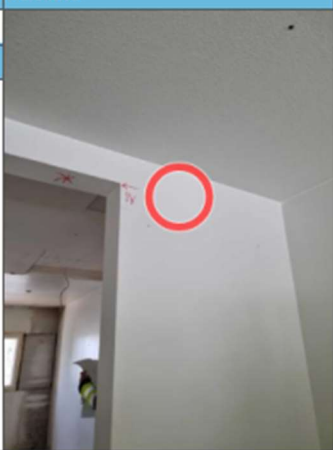
Kuva 22. Mallikatselmuksessa kohta 2. Timanttiporaukset.

Timanttioraukset katselmoitiin purkutyökatselmoinnin yhteydessä rakenne-suunnittelijan kanssa, koska kohteeseen ei ollut suunniteltu reikäkuvia. Kuvassa 22 yhden IV-venttiilin suunnitelmien mukaisen paikka oli palkissa, jonka poraaminen olisi heikentänyt palkin kantavuutta. Läpiviennille katselmoitiin uusi sijainti seinälle.

2. Timanttiporaukset		
Kohdan tarkemmat tiedot, kaikki havainnot ja valokuvat		
✓	2. Timanttiporaukset ✎ Ylisahausta ei hyväksytä. 16.03.23 12:40 Johanna Viitanen: ✓ Hyväksytty Keskenkärsäinen -> Hyväksytty	
ID	Ajankohta	Valokuva
366	16.03.23	Johanna Viitanen
Kuvaus		
Valokuva A-talo, F-porrashuone, F33 2. krs: 2. Timanttiporaukset. ✎ Iv-kanavan sijainti muutetaan 500mm seinään päin

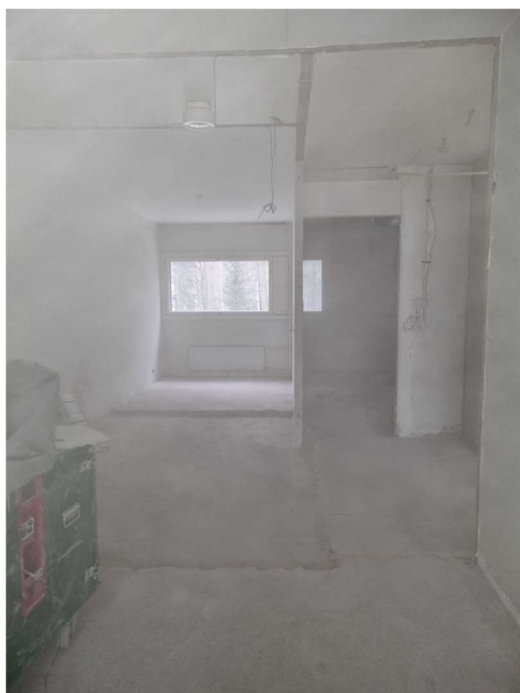
Pölyä muodostuu betonin sekä muun kiviaineksen purkutyöstä sekä vanhan kivi- ja lasivillan purkamisesta. Kuva 25 havainnoi huonosti hoidettua pölynhallintaa. Pölyä tulisi hallita alipaineistamalla huoneistot sekä lisäksi käyttää henkilökohtaisia suojaimia, kuten puolimaskia. Myös vaatteet tulisi suojata suojahalarilla, jolloin pölyä ei kantaudu taukotiloihin.

Kuva 25. Huonosti hoidettu pölynhallinta.

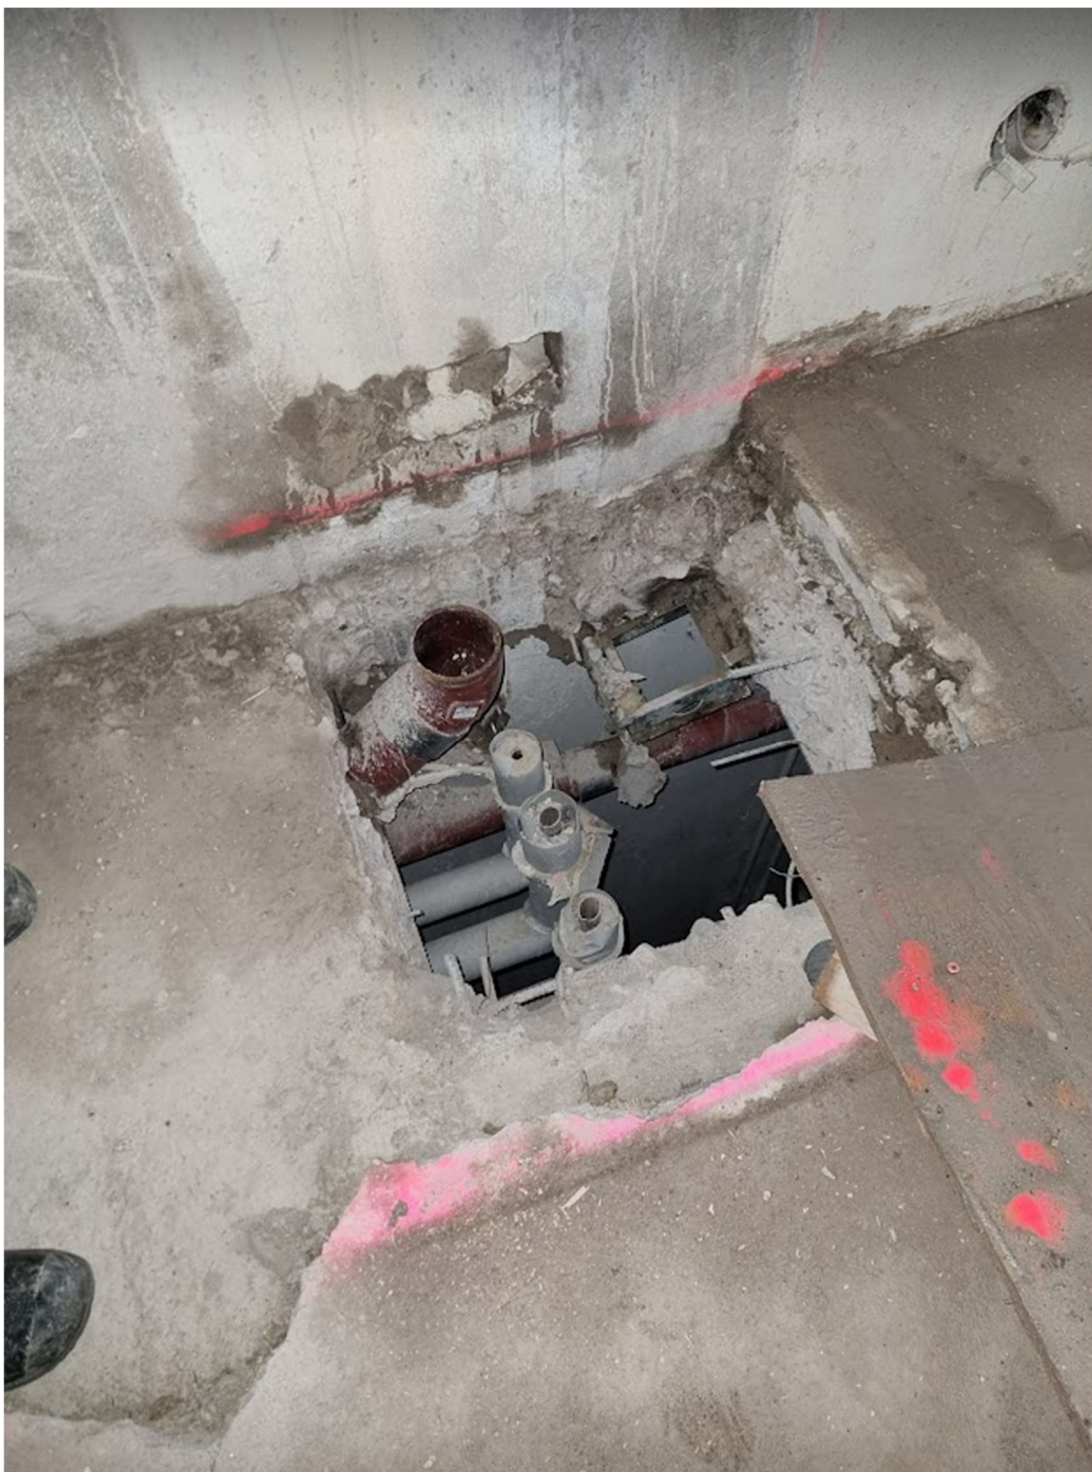
Toinen iso riskitekijä holviin puretut aukot, kuten Kuva 26 esitettynä vanha tekniikkahormi.

Kuva 26. Vanha tekniikkahormi.

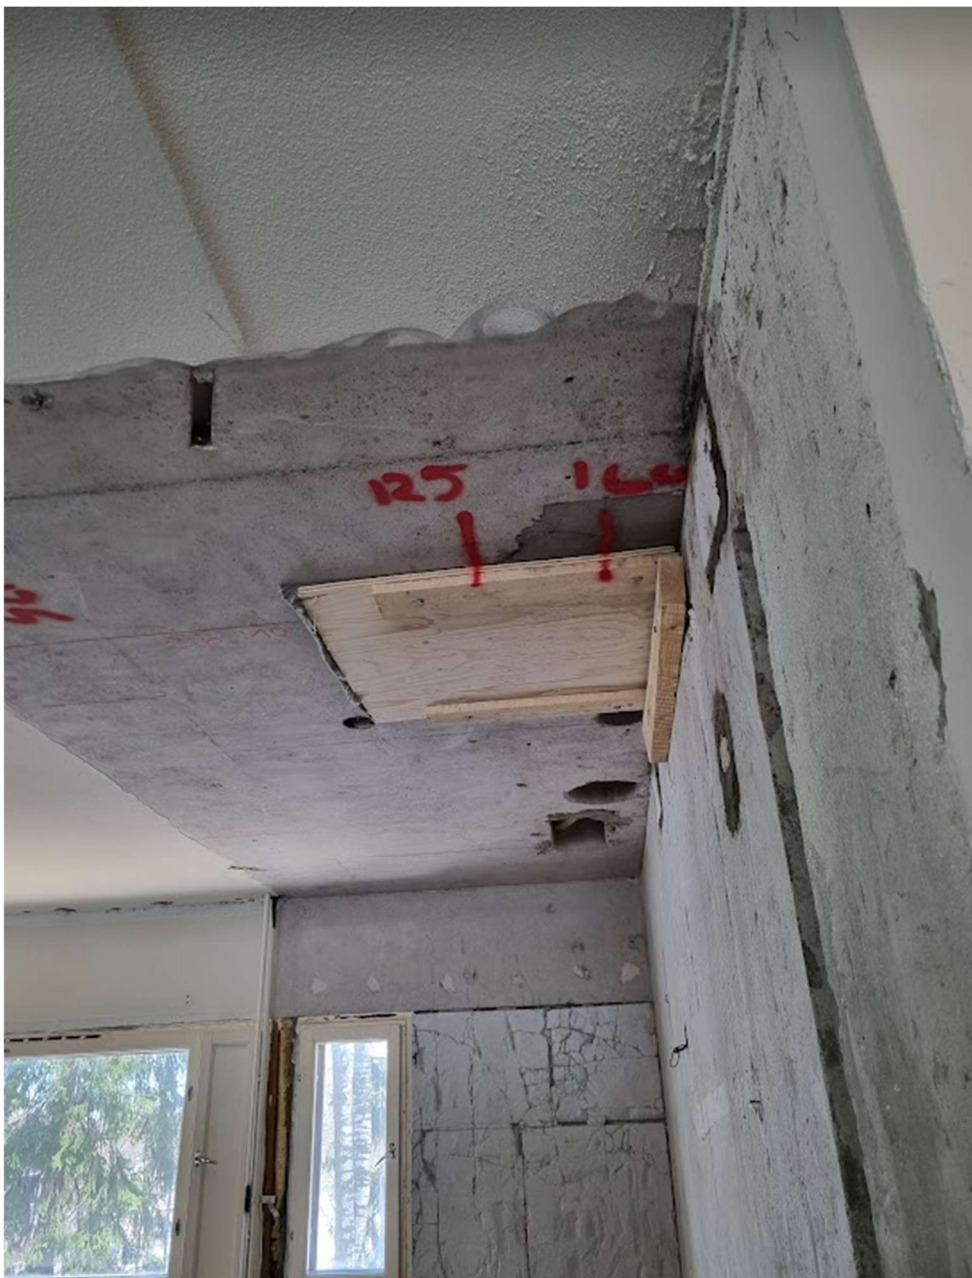
Kuva 27. Alapuolelta suojattu tekniikkahormi.

Hormien purku tulee suorittaa suojaamalla kuilu alapuolelta vanerilevyllä, kuten Kuva 27 esittää, jolla estetään irtoavan betonin putoaminen alapuolelle sekä henkilöiden putoaminen purkamisen aikana. Suojaus hillitsee myös pölyn leviämistä alapuolelle.

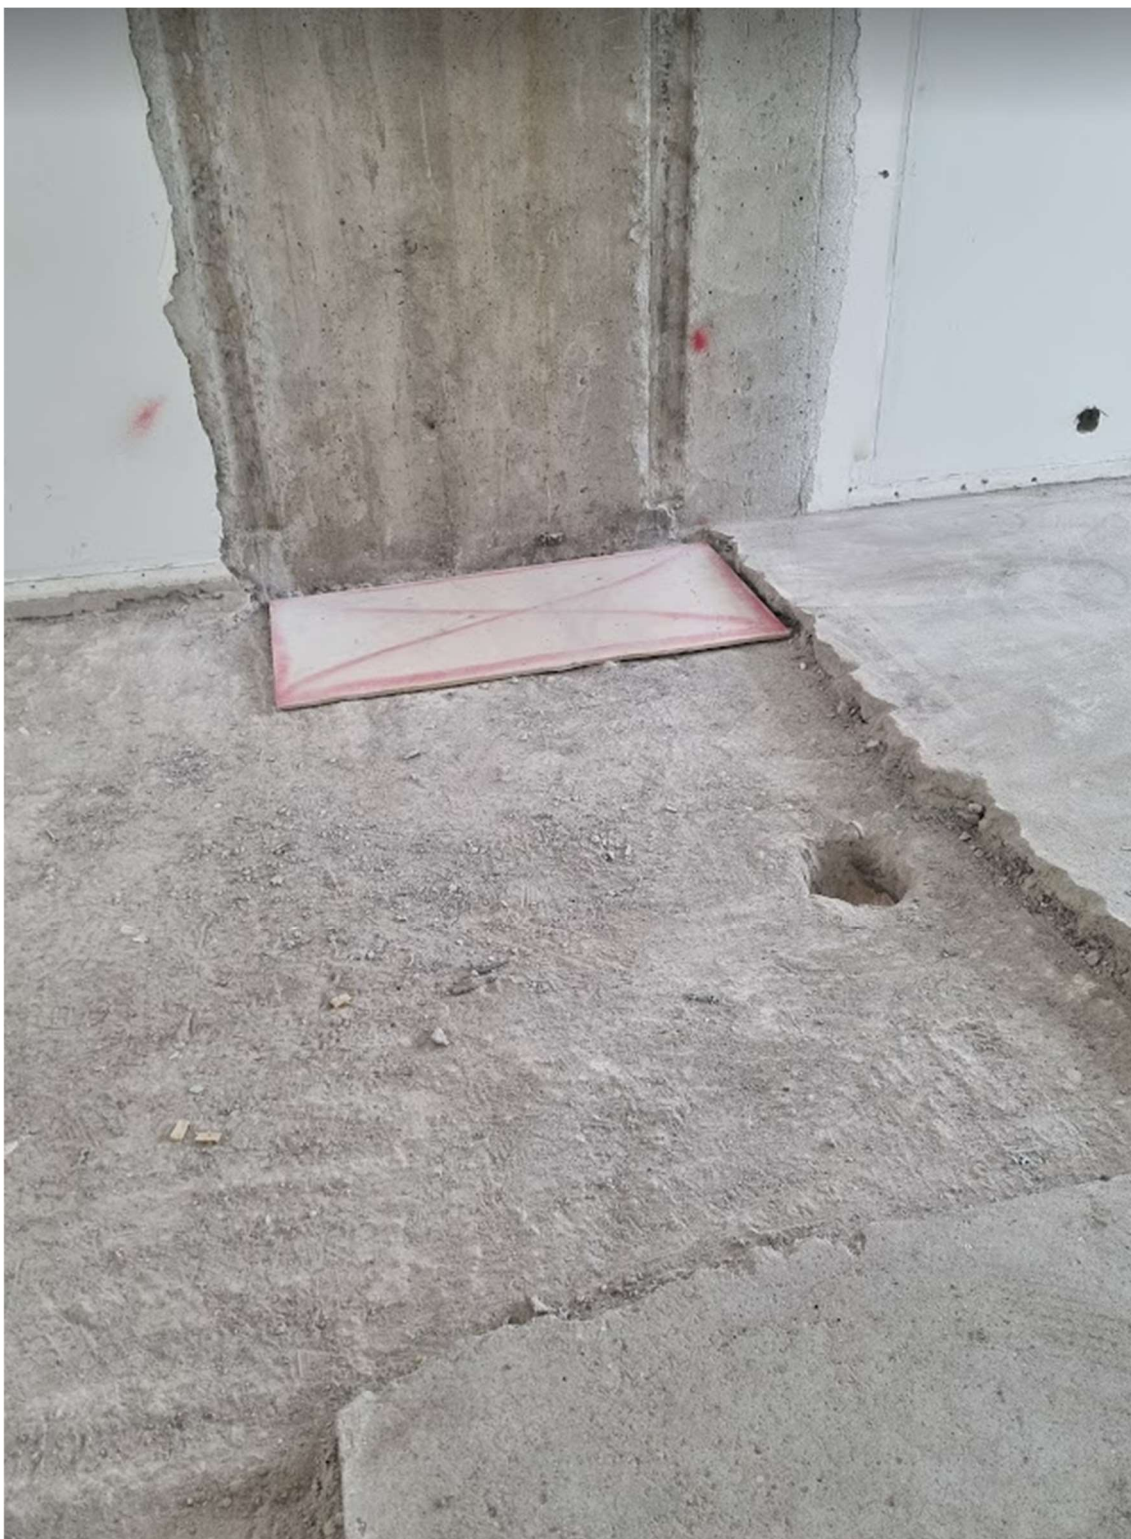
Kuva 28. Putoamissuojaus.

Kun hormien purku on suoritettu, suojataan holvin aukko kuvan 28 mukaisesti. Putoamissuoja tulee merkitä ja suojan siirtyminen paikoiltaan tulee estää.

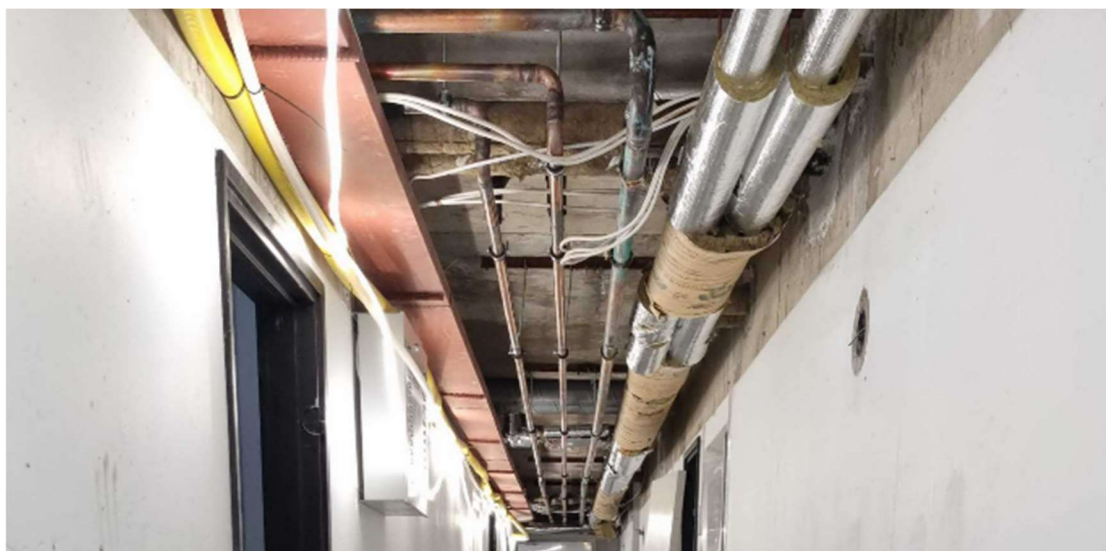
Yhtenä haasteena kohteessa oli toiminnassa olevat hissit sekä lämpölinjat ja kaukolämmön tekniikka. Kuvassa 29 nähdään vasemmalla eristetyt lämpölinjat sekä keskellä valkoiset hissien sähkön syöttökaapelit.

Kohteen hissit ovat vuonna 2002 tehdyn saneerauksen yhteydessä lisätty, jonka vuoksi hissejä ei purettu muun purkutyön yhteydessä. Hissien syötöt olivat purettavissa keskuksissa, joiden syöttö siirrettiin työmaan sähkön piiriin. Toimivat kaapelit merkittiin sähkömiehen toimesta, mutta silti katkaistussa kaapelissa oli jännite. Vikavirtasuojan ansiosta henkilövahingoilta vältyttiin. Jatkossa purkajat kerivät vain valmiiksi poikkaistut kaapelit.

Kuva 29. Toimivaa tekniikkaa.

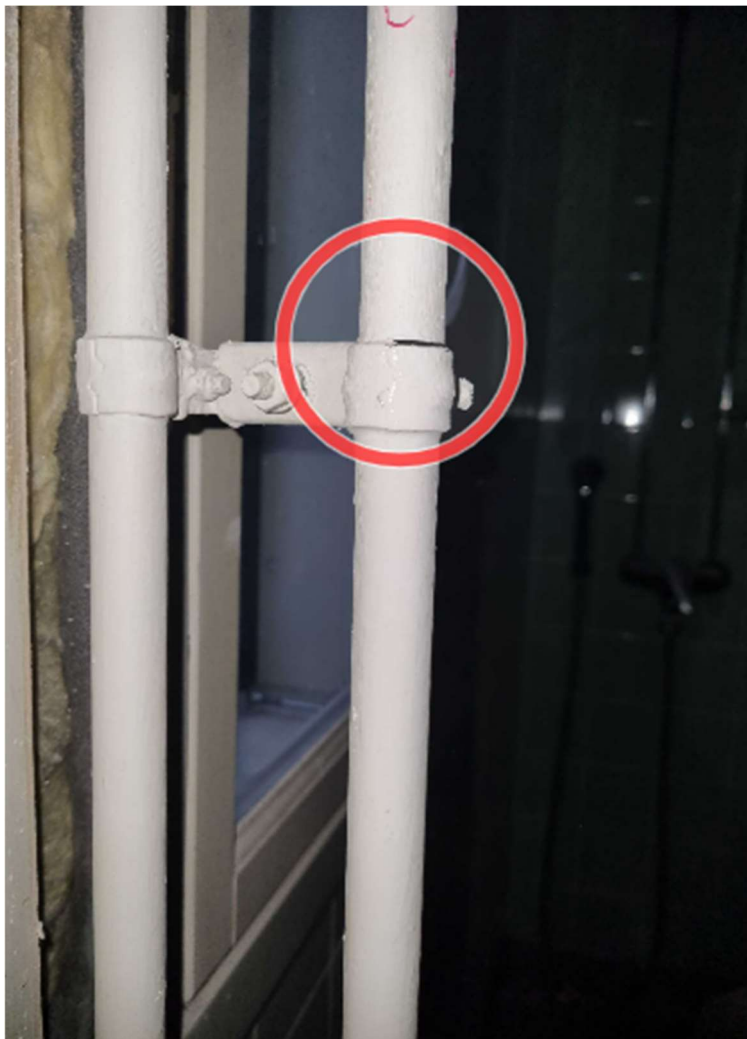
Kohteeseen jätettiin urakan mukaisesti vanhat lämpölinjat sekä -patterit, joita pystyttiin hyödyntämään talviaikana lämmityksessä. Lämpöputket sijaitsivat purettavilla Siporex-seinillä, jotka purettiin puukkosahalla. Kuten kuva 30 esittää lämpölinjan vauriokohtaa, joka aiheutti pienen vesivahingon. Kohteessa aloitettiin välittömästi kuivatukset sekä parannettiin varautumista vastaaviin tilanteisiin. Varautumiseen kuului linjojen sulkuventtien paikantaminen sekä vesi-imureiden parempi saatavuus tarvittaessa.

Kuva 30. Toiminnassa oleva lämpölinja.
