Elina Oinas

Hirsi rakennusmateriaalina

– Esimerkki hirsirakenteisen koulun korjauksesta

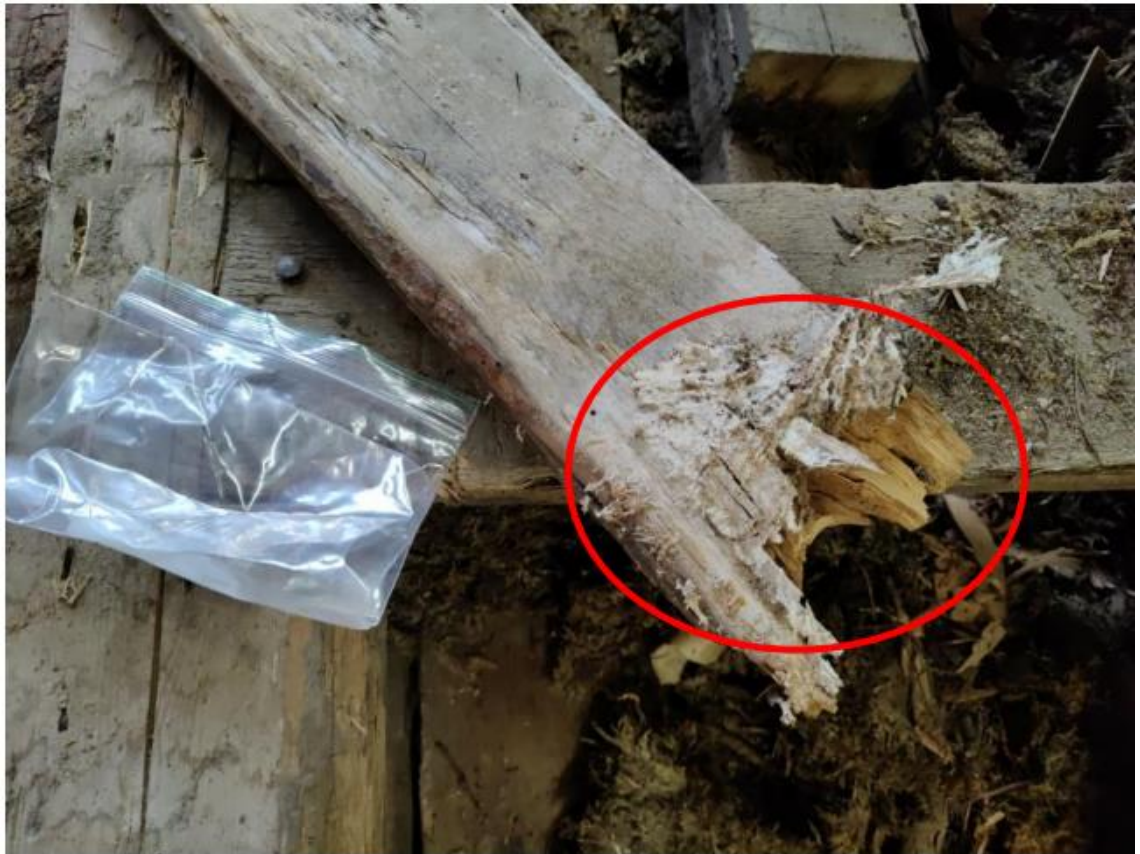
Hirsiseinien alaosissa havaittiin osittaista pintalahoa ja kahdessa koulurakennuksessa todettiin vaurioita myös alapohjarakenteissa. Yhdessä rakennuksista todettiin paikoin kivijalassa heikosti alustassa kiinni oleva pikisivelykerros. Paikoin rakennuksessa todettiin alapohjan aluslaudoituksessa ja pääkannatinpalkeissa rihmaston kaltaista sienikasvustoa. Sienikasvustosta otettiin näytteet. Tuloksessa todettiin, että kyseessä oli katkokääpä (*Serpula lacrimans*) (kuva 9). Molemmat rihmastot todettiin tuoreiksi. Näytteissä ei ollut merkkejä lattiasienestä eikä homeista tehty tarkempaa analyysiä.

Kuva 8 Katkokääpä (*Amoloporia xantha*)

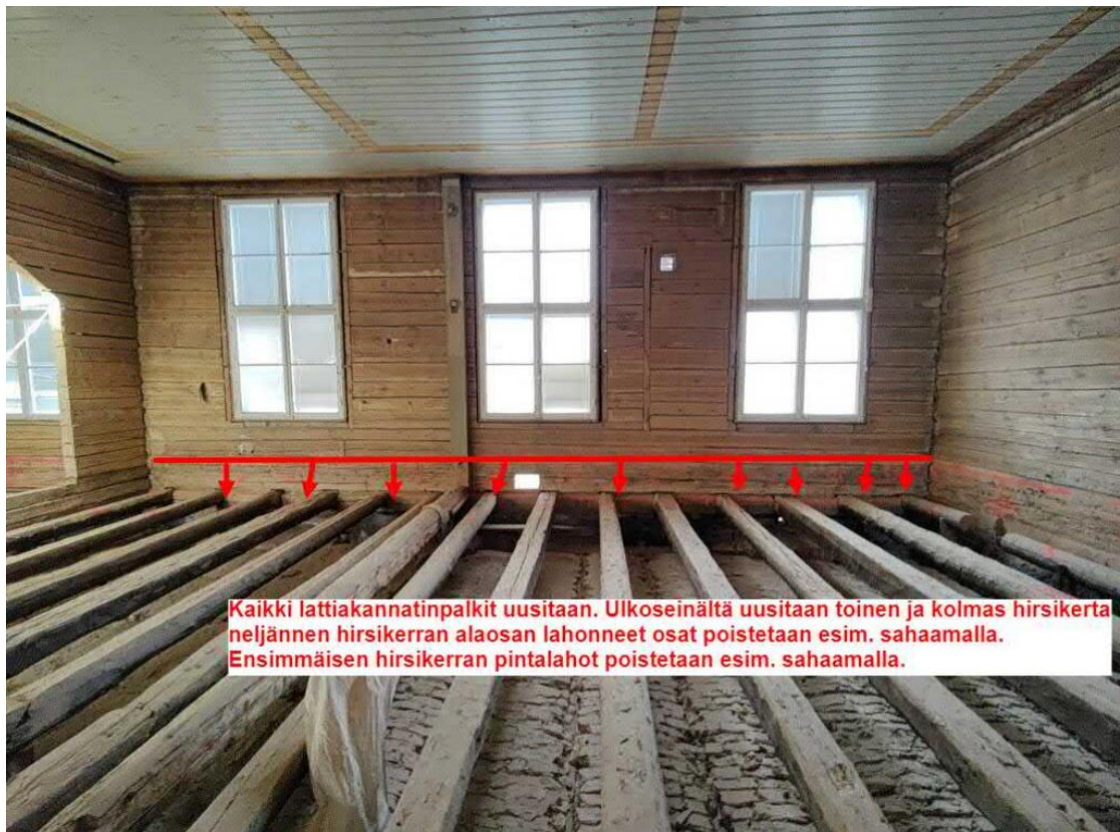
Rakennuksissa 1 ja 2 alapohjan lämmöneristeinä oli alkuperäinen turvepehku. Rakennuksen 4 alapohjarakenne oli uudistettu vuonna 1995 ja alkuperäiset lämmöneristeet oli korvattu korjauksen yhteydessä selluvillalla. Kaikkien rakennusten alapohjien pintarakenteet, materiaalit ja lämpöeristeet poistettiin kokonaan. Myös lattioiden kantavat runkorakenteet ja aluslaudoitus purettiin osittaisten lahovaurioiden vuoksi (kuva 10).

Kuva 10 Uusittavat lattiakannatinpalkit

Alapohjiin asennettiin uudet pelkkahirsiset kannatinpalkit. Palkkien päälle tehtiin harvalaudoitus (K 300). Laudoituksen päälle asennettiin Bituliittituulensuojalevy, jonka tarkoituksena on estää eristekerroksessa tapahtuvia ilmavirtauksia, jotka heikentävät lämpöeristeiden tehoa. Sen jälkeen koolattiin lattiarunko ja runkotilaan lämmöneristeeksi puhallettiin Ekovillan puhallusvillaa. Seuraavaksi asennettiin ilmansulkupaperi (kuva 12), jonka tarkoituksena on estää ilman vapaa kulkeminen. Ilmansulkupaperin päälle asennettiin ympäripontattu lattialastulevy (P6-luokka). Lattioiden pintamateriaaliksi asennettiin Noraplan-kumimatto.

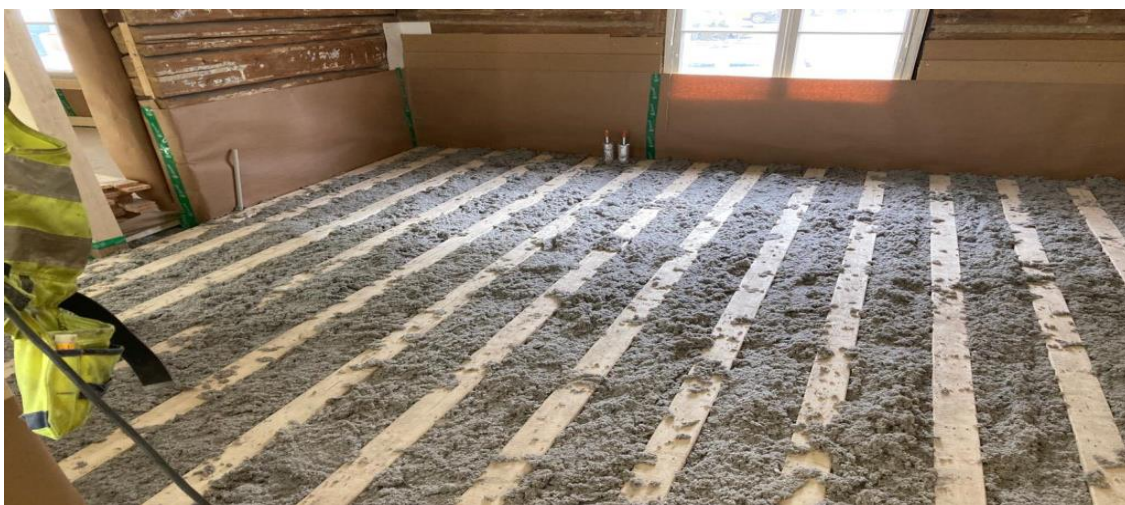
Kuva 11 Puhallusvilla

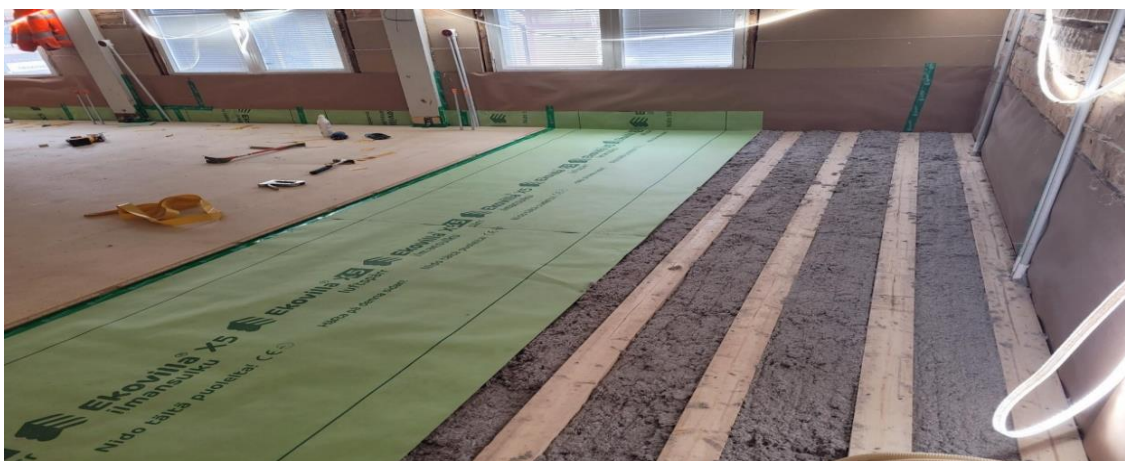
Kuva 12 Ilmansulkupaperin asennus

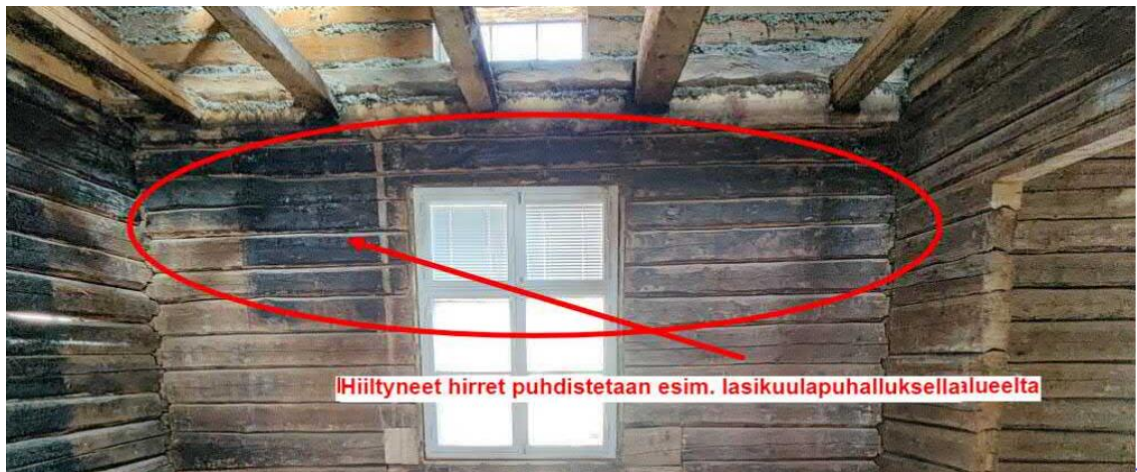
Koulurakennusten kantavina runkoina toimivat ulko- ja väliseinät. Muutostöiden seurauksena rakennuksissa on lisäksi joitakin kantavia pilari- ja palkkirakenteita. Korjauksessa kaikkien ulkoseinien, ulkoseinien sisäpintojen ja väliseinien pintamateriaalit purettiin puhtaiksi ja tilkkeet poistettiin (kuva 13). Vanhojen hirsirunkojen välissä tilkkeenä oli käytetty sammalta.

Kuva 13 Puhdistettavat hirret

Ulkoseinistä purettiin 3–5 alinta hirttä tai osia niistä osittaisten lahovaurioiden vuoksi. Hirret vaihdettiin uusiksi eli kengitettiin ja hirsijatkokset liitettiin yhteen lapaliitoksilla. Hirsien nurkkien salvoksissa käytettiin lyhyt nurkkaa, perinteistä lohenpyrstö nurkkaa. Hirsistä osa liitettiin teräspulteilla ja osa tapitusta käyttäen. Koulurakennusten kaikki vanhat följarit eli pystyhirret jätettiin paikoilleen. Ulko- ja sisäföljarit pultattiin tiukasti yhteen. Följarien tarkoitus on estää seinien pullistumia ja pitää seinä hyvässä ryhdissä.

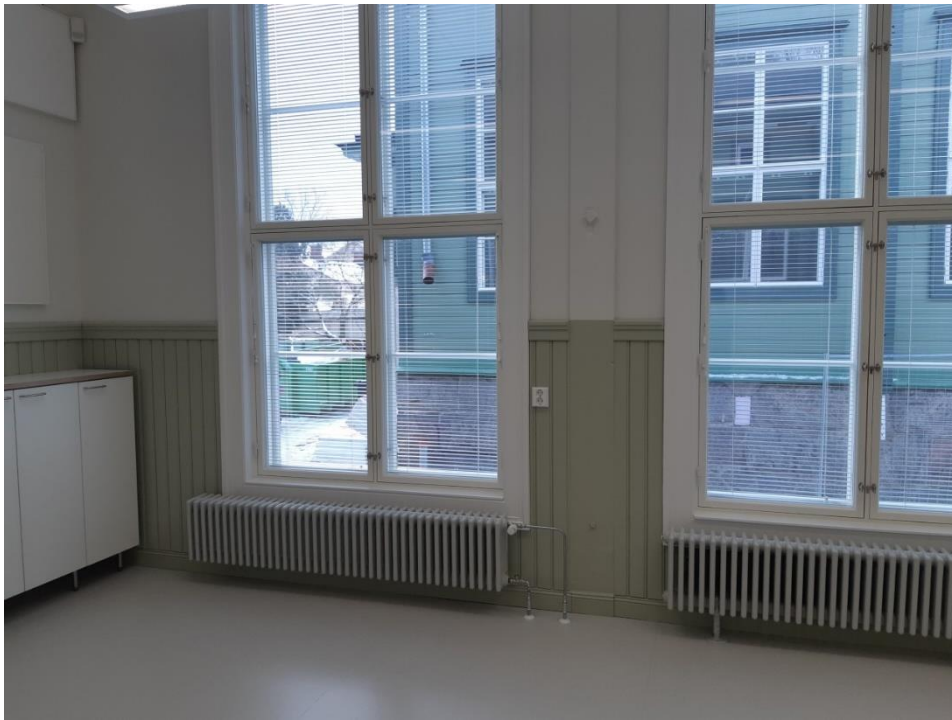
Kuva 9 Säästetyt ikkunat ja paneeliverhous

Korjauksessa muut ikkunat uusittiin, paitsi kadunpuoleisten julkisivu-ulkoikkunoiden ulkopuoliset ikkunat korjattiin ja asennettiin takaisin paikalleen (kuva 14). Vanhat karapuut säilytettiin. Myös alkuperäiset ikkunalistat ja koristeet kunnostettiin ja kiinnitettiin takaisin vanhoille paikoille. Kadunpuoleiset sisäikkunat asennettiin siten, että ikkunakarmit halkaistiin, jotta ikkunoista saatiin tiiviit, lämpöä pitävät, siistit ja alkuperäisen asunsa säilyttävät. Ikkunoiden pellityksessä käytettiin sinkitettyä teräspeltiä.

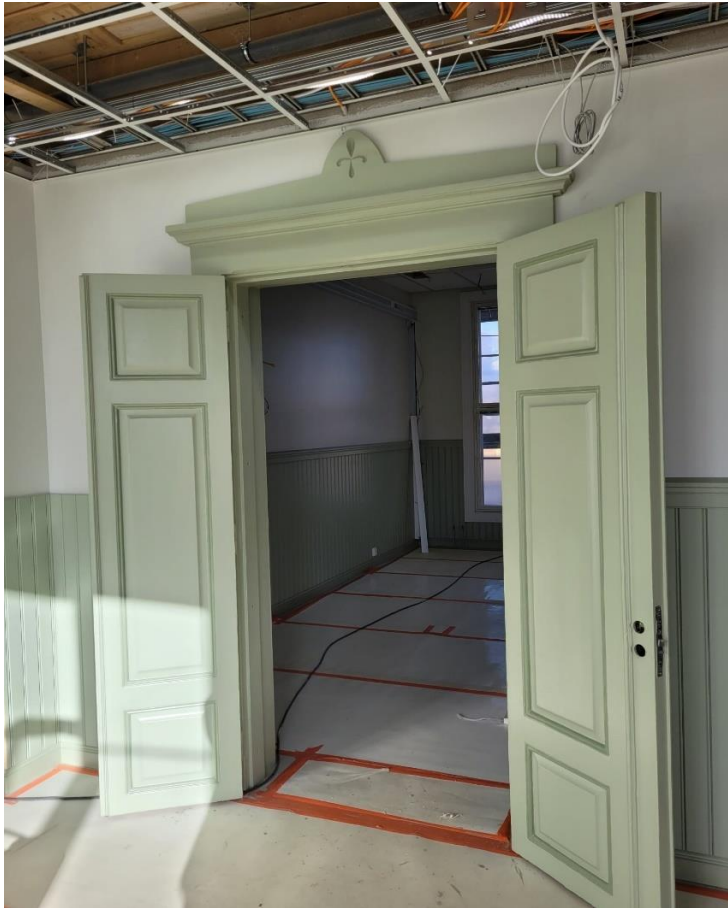
Kuva 10 Kunnostettu ovi

Ulko-ovet ja muutama väliovi uusittiin Rakennuksissa 1 ja 2. Käyttöön otetut väliovet korjattiin ja asennettiin takaisin paikalleen (kuva 15). Uusien ovien tyyli pidettiin alkuperäisenä. Rakennuksessa 4 alkuperäiset ulko-ovet otettiin uudelleen käyttöön ja pääosa väliovista uusittiin. Ovet olivat malliltaan peiliovia. Osa peitelistoista uusittiin, mutta osa vanhoista otettiin käyttöön.
