# Sähköverkon puistomuuntamoiden vikaantumisen syyt ja niiden ennaltaehkäisy

Metropolia Ammattikorkeakoulu

Insinöörityö

17.5.2023

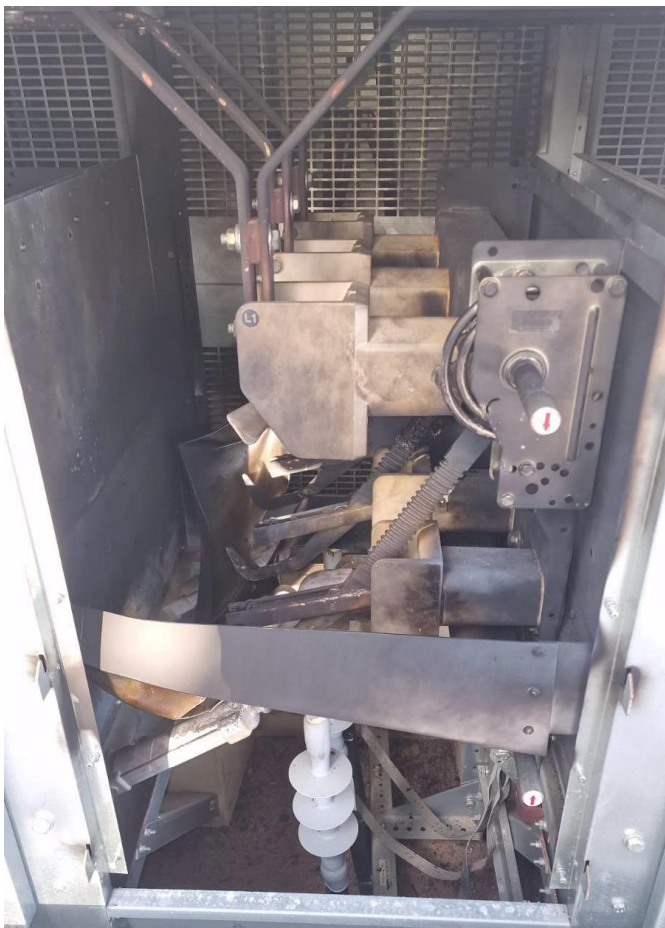
Muuntamoiden tavallinen tarkastusväli on noin kuusi vuotta [34], mikä tarkoittaa sitä, että vikojen havaitsemiseen saattaa kulua pitkiäkin aikoja. Pahimmassa tapauksessa vikoja ei huomata tai korjaavia toimenpiteitä ei keretä tehdä ajoissa, jolloin muuntamo saattaa ns. ”räjähtää” yllättäen. Tällöin rakennelman sisällä muodostuu epäedullisten olosuhteiden seurauksena valokaari, joka syttyessään höyrystää ympäröiviä aineita kuten metalleja ja kaasuja muodostaen hetkellisesti plasmata. Aineen salamannopean lämpölaajenemisen seurauksena syntyy myös paineaalto, jolloin muuntamon sisätila leimahtaa räjähdysmäisesti. Paineaalto ja leimahdus vahingoittavat komponentteja, mikä johtaa mahdollisesti koko muuntamon uusintaan. [13.] Esimerkki tällaisen tapauksen lopputulemasta on nähtävissä kuvassa 8, jossa muuntamon KJ-puoli on palanut pahasti seinämiä myöten ja erotin on vaurioitunut käyttökelvottomaksi. Valokaarien aiheuttamat räjähdykset voivat myös johtaa huonolla tuurilla vakaviin loukkaantumisiin tai ihmishenkien menetykseen [35].

Kuva 8 Räjähäntänyt muuntamo [36].

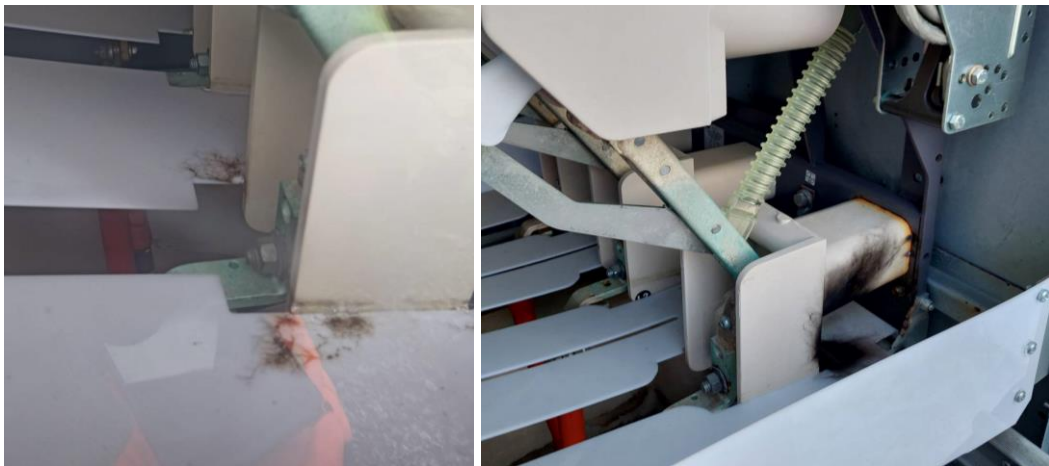
Sähköpurkauksien voimistuessa ajan myötä, todennäköisyys komponenttien pysyvälle vaurioitumiselle kasvaa. Tietyissä pisteissä erottimien eristerakenne pettää vuotovirran seurauksena ja purkaukset alkavat polttaa erotinrakenteita sekä niiden ympäröiviä osia sähkön etsiessä reittiä pienimmällä vastuksella. Kuvassa 9 on esitetty erottimia, joissa näkyy jo selkeitä sähköpurkausten aiheuttamia palojälkiä eristeessä ja ympäröivässä vaaleissa suojapleksissä. Tällainen havainto tarkoittaa usein sitä, että erottimet ovat jo vakavasti vialliset ja ne on uusittava lähiaikoina, sillä palojälkiä ei pitäisi esiintyä ollenkaan normaaleissa käyttöolosuhteissa. Suojapleksien poistamisella on todettu olevan hidastava vaikutus sähköpurkausten etenemiseen [37].

Kuva 9 Sähköpuita ja palojälkiä erotinrakenteissa [36]

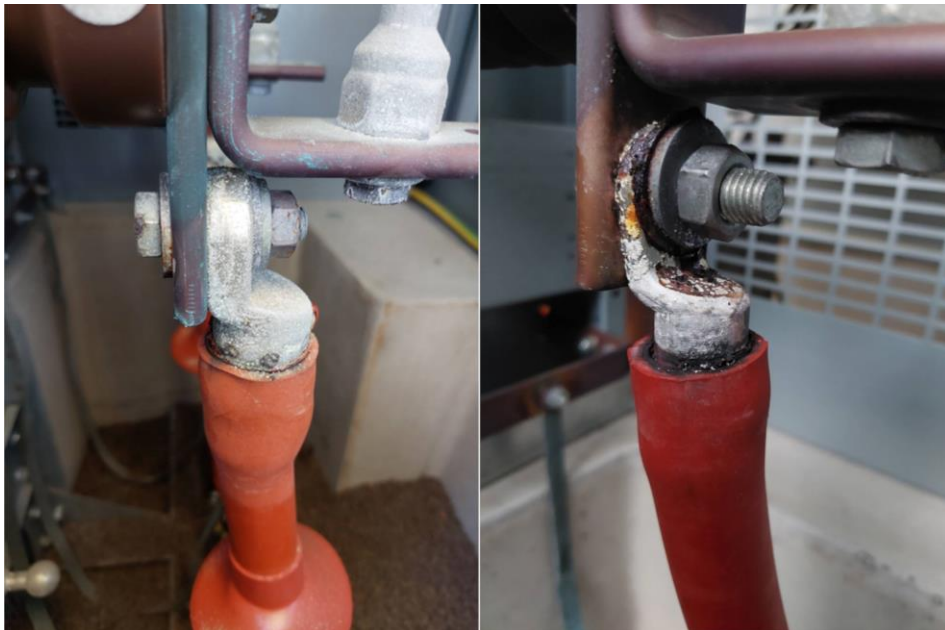
Erottimien ja kaapelipäätteiden hapettuminen sekä värjäytyminen ovat usein ensimmäisiä merkkejä siitä, että näiden osien elinkaari alkaa olemaan lähellä loppuaan. Kuvassa 10 on eräiden muuntamoiden vikaantuneita kaapelipäätteitä, jotka on jouduttu vaihtamaan huonon kunnon takia. Molempien kaapelipäätteiden kaapelikenkä eli liitososa on hapettunut voimakkaasti, ja niiden päälle on muodostunut selkeä valkea kerrostuma. Lisäksi oikeanpuoleisen päätteen kiinnitysliitoksessa on havaittu merkkejä galvaanisesta korroosiosta ja toisessa muuntamossa kuparista valmistetut kiinnityskiskot ovat alkaneet patinoitua huomattavasti. Tämänkaltaisen voimakas hapettuminen ei ole näille osille normaalia, varsinkaan kun komponentit ovat olleet alle kymmenen vuotta vanhoja. Kaapelipäätteet voidaan tarvittaessa puhdistaa huollon yhteydessä, mutta tästä saatu hyöty on rajallinen, eikä estä ongelman uusiutumista [37.]

Kuva 10 Hapettumisen ja korroosion merkkejä päätteissä [36]

Vaalean kerrostuman tarkkaa kemiallista koostumusta ei olla saatu selville, mutta kyseisissä olosuhteissa alumiinin ja sinkin oksidit sekä typpihapon suolat eli nitraatit ( $x\text{-NO}_3^-$ ), kuten alumiini- ja sinkkinitraatti ovat mahdollisia yhdisteitä,

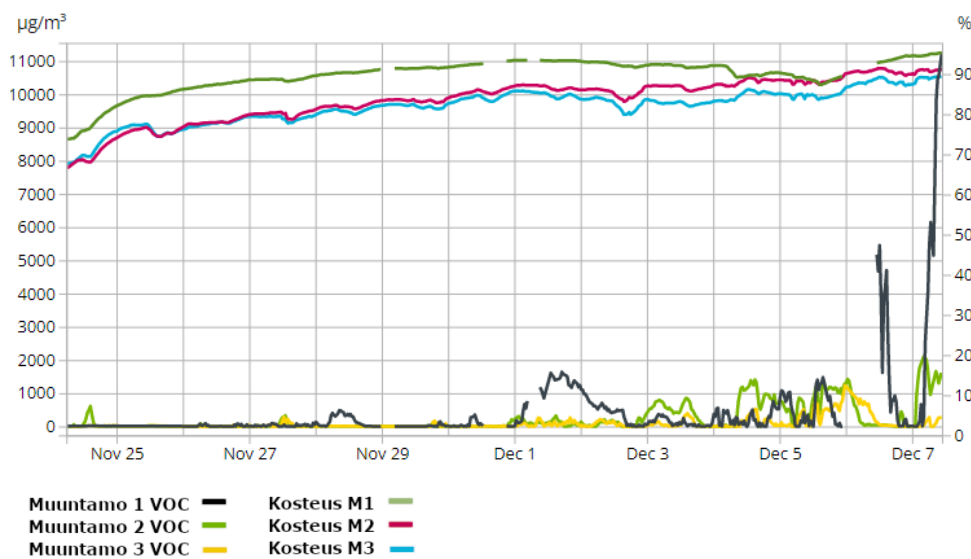
Kuvassa 11 on mittarien tuottamaa dataa noin kahden viikon ajalta asennuksesta. Kaaviossa vasemmalla on esitetty haihtuvien orgaanisten yhdisteiden pitoisuus ja oikealla suhteellinen ilmankosteus. Kaaviosta voidaan huomata, että VOC-arvot ovat nousseet muuntamossa 1 rajusti, sillä pitoisuudet ylittivät  $10\ 000\ \mu\text{g}/\text{m}^3$ . Urakoitsija oli joulukuun alussa käynyt kyseisellä kohteella ja todennut, että sähköpurkaukset muuntamon sisällä olivat silloin pahentuneet hieman asennushetkestä. Yleisesti ottaen on myös huomattavaa, että arvot ovat alkaneet muuttua muuntamon suhteellisen kosteuden noustessa korkeammaksi. Toistaiseksi havainnot tukevat teoriaa, jonka mukaan suhteellisen kosteuden nousu on merkittävässä roolissa vikaantumisen ilmenemiseen. Partikkelimittauksen (PM2.5 ja PM10) avulla ei löydetty korrelaatioita vikaantumiseen.

Kuva 11 Mittarien tuottama data asennuksen jälkeen [49].

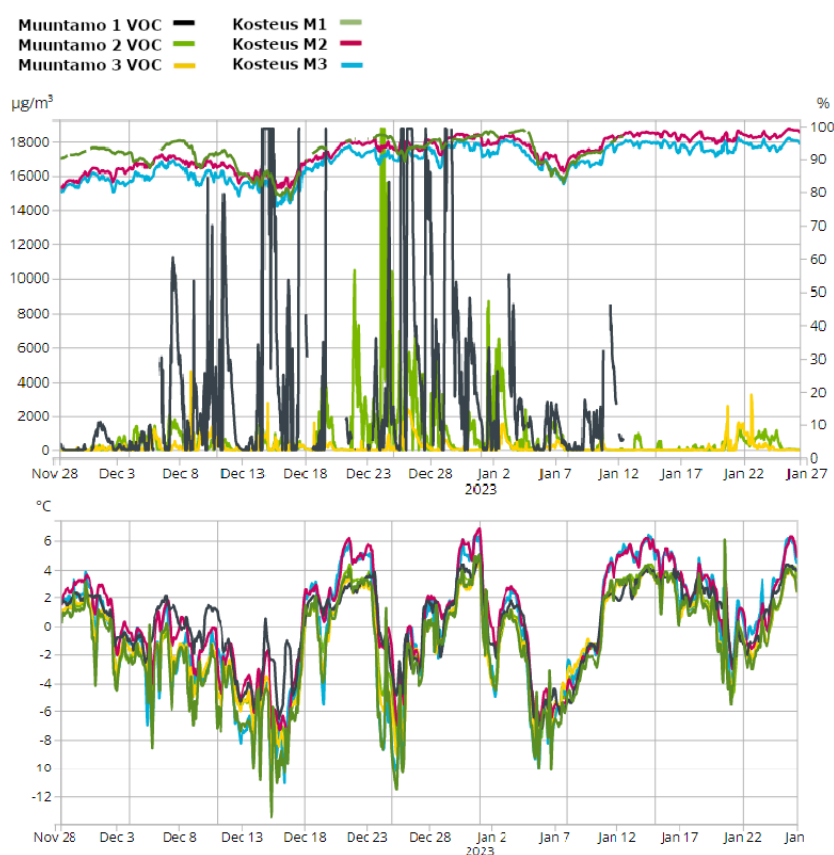
Antureita ja niiden tuottamaa dataa seurattiin viikoittain. Kuvassa 12 on mittaridataa kahden kuukauden ajanjaksolta. VOC-arvot sekä kosteusprosentti ovat molemmat käyneet ajoittain hyvin korkeissa arvoissa, jopa lähellä

maksimia. Alkuperäisissä arvioissa korkea suhteellinen ilmankosteus olisi ollut merkittävin tekijä vikaantumisten ilmaantumisessa. Samalta ajanjaksolta otettiin tarkasteluun myös eri mittarien lämpötiladataa, jotta pystyttäisiin vertailemaan lämpötilan muutoksia suhteessa VOC-arvoihin minkä perusteella havaittiin, että nopeilla lämpötilavaihteluilla voisi olla merkittävämpi yhteys sähköpurkausten syntyyn ja VOC-arvojen nousuun. Tämä selittyy sillä, että suurilla lämpötilavaihteluilla muuntamon laitteistot altistuvat enemmän kondensoitumiselle, varsinkin kun lämpötilat käyvät 0 °C:n molemmilla puolilla.

Kuva 12 olosuhdeanturien mittadataa kahden kuukauden ajanjaksolta lämpötilojen kanssa [49].

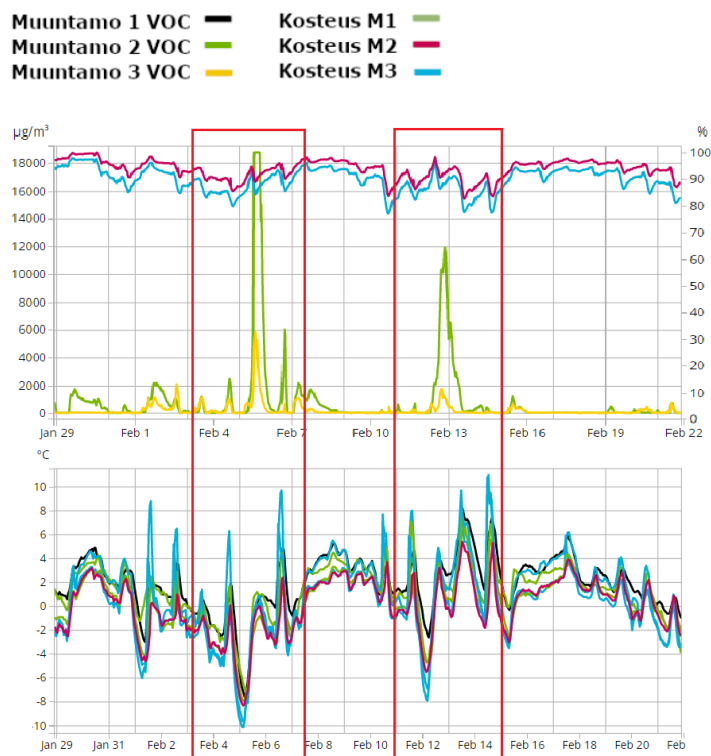
Yksi mittareista (muuntamo 1) lopetti kommunikoinnin kokonaan tammikuun 2023 puolivälissä, mutta muuntamoiden 2 ja 3 laitteet kuitenkin toimivat odotetulla tavalla. Muuntamon 1 vikaantuminen oli jo edennyt niin pitkälle, että KJ-puolen komponentit tilattiin uusittavaksi. Tämä oli myös sama muuntamo, jossa VOC-anturin datakäyrä oli kaikkein aktiivisin ennen kuin kyseinen laite

lakkasi toimimasta. Muuntamoiden 2 ja 3 senhetkisestä kunnosta ei ollut tietoa. Kuvassa 13 on AQ09-anturien mittadetaa helmikuulta. Suurimpana huomiona havaittiin edellistä tilanpäivitystä myötäillen, että VOC-pitoisuuden arvot kohosivat korkeisiin arvoihin pian sen jälkeen, kun ilman lämpötila alkoi nousemaan nopeasti pakkaseen puolelta yli 0 °C:n, jolloin vesihöyryn oli mahdollista alkaa tiivistyä nesteeksi pinnoille. Urakoitsija oli myös käynyt tarkistamassa muuntamoiden 1 ja 2 tilanteen ja todennut, että sähköpurkaukset olivat lisääntyneet ja voimistuneet edellisen tarkastuskerran jälkeen.

Kuva 13 IoT-anturien mittadetaa tammi-helmikuulta [49].

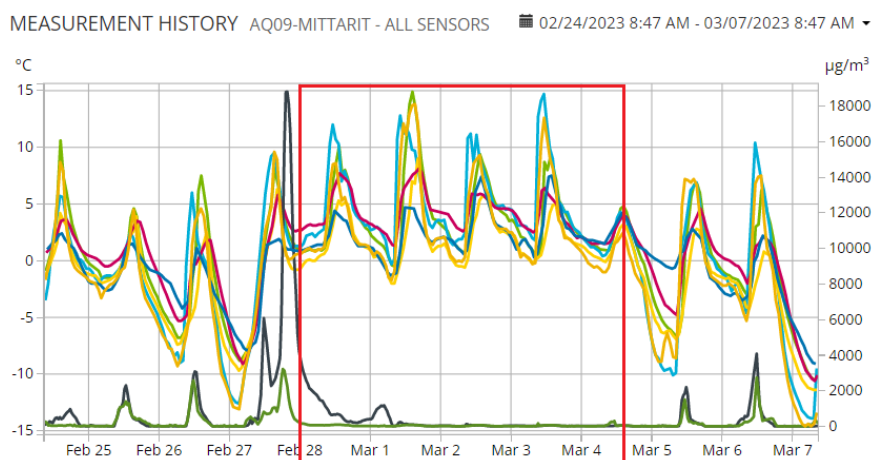
Kuvassa 14 on lämpötilojen ja VOC-arvojen kuvaaja maaliskuun alusta. Tällöin oli viiden päivän ajanjakso, jolloin lämpötila pysyi pääsääntöisesti nollan celsiusasteen yläpuolella. Lämpötilat on otettu eri muuntamoiden IoT-mittareilta, kuin missä VOC-anturit sijaitsevat, sillä näistä kohteista ei saatu luotettavaa dataa. Maantieteellisesti lämpötilamittarit ovat kuitenkin samalla alueella. Tänä aikana muuntamoiden 2 ja 3 VOC-arvot mittarien aktiivisuus oli hyvin vähäistä

ja pitoisuudet olivat käytännössä tavallista sisäilmaa vastaavalla tasolla. Ilman kosteusprosentti vaihteli kyseisellä ajanjaksolla 65–94 % [49].

Kuva 14 maaliskuun lämmin ajanjakso [49].

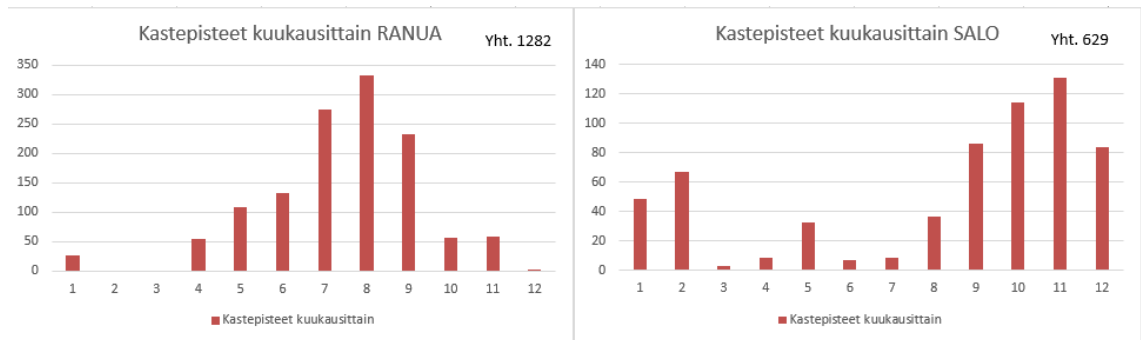
Datan perusteella voidaan havaita, että lämpötilojen vaihteluväli eli delta-arvo minimi- ja maksimiarvojen välillä on sekä pohjoisessa että etelässä samankaltainen eikä näissä ole havaittavissa suurta eroa, vaikka alueiden keskilämpötilat eroavat jonkin verran toisistaan. Vuoden keskilämpötila Ranualla on 2,3 °C, mikä oletuksen mukaisesti matalampi kuin Salon alueella, missä vastaava arvo on 5,8 °C. Kuvassa 15 on taulukoitu mittadatan kastepisteet vuoden ajalta. Niihin on laskettu kaikki ne hetket vuoden ajalta, jolloin lämpötila on ollut nolla celsiusastetta tai sen yli. Mitta-arvot ovat päivittyneet tunnin välein. Kastepistetilaston vertailussa todettiin, että vaikka Ranua sijaitsee hieman yli 600 km pohjoisemmassa kuin Salo, niin ilman lämpötila käy kyseisellä alueella kastepisteessä kaksinkertaisesti verrattuna Lounais-Suomeen. (Ranua: 1282, Salo: 629). Kastepistejakauma oli alueilla kuitenkin melko erilainen, sillä Ranualla valtaosa kastepisteistä mitattiin kesän aikana, kun taas Salon alueella kastepisteitä havaittiin eniten alku- ja loppuvuoden kosteiden kuukausien aikana eli syksyllä sekä talvella. [50.]

Kuva 15 Kuukausittainen kastepistejakauma Ranuan ja Salon alueilla [50].

Näiden tulosten perustella Lounais-Suomessa on havaittavissa korrelaatiota komponenttien vikaantumisten ajankohdalla ja kastepisteiden kuukausijakauman välillä. Päinvastaisesti Ranualla (Koillismaa), missä vikaantumisia ei ole juurikaan havaittu, ilman kastepisteet jäivät suhteessa paljon vähäisemmiksi samoihin vuodenaikoihin nähden. Tämä vahvistaa teoriaa siitä, että olosuhteilla on merkittävä vaikutus vikaantumisten alkamiseen ja että veden tiivistyminen pinnoille tiettyinä vuodenaikoina on erityisen haitallista keskijännitekomponenttien toiminnalle.

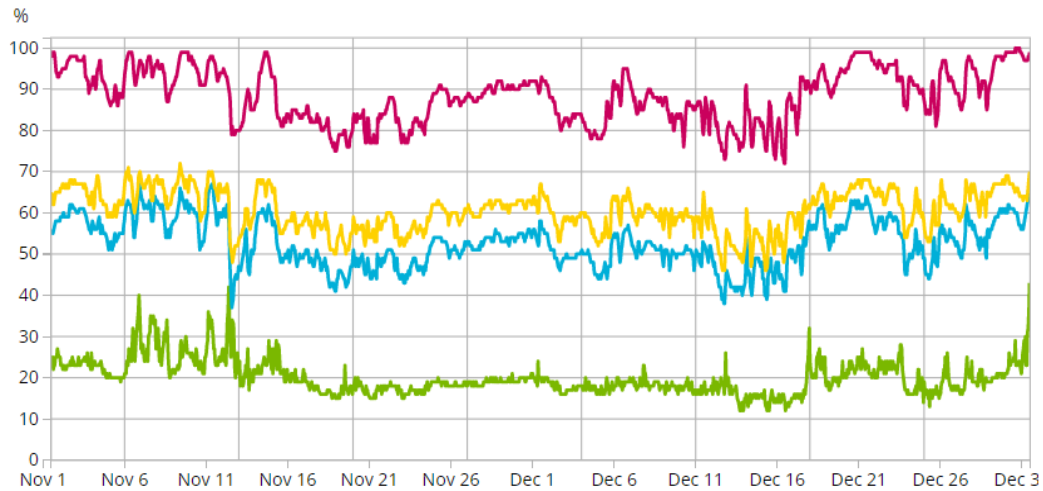
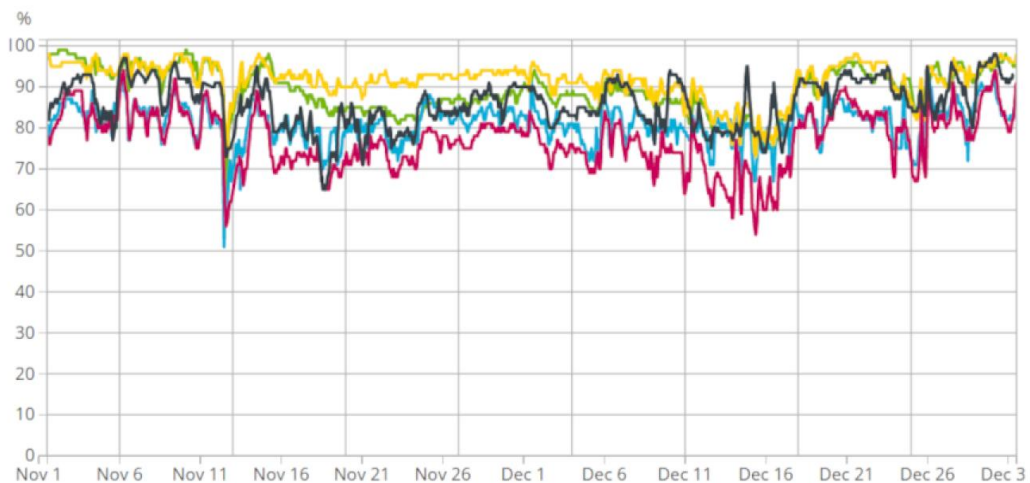
Carunalla on ollut pilottiprojekti vuoden alkupuolella 2022, jossa asennettiin muutamien muuntamoiden sisään 200 W:n lisälämmittimiä, joiden avulla pyrittiin vähentämään muuntamoiden sisätilan kosteuden tiivistymistä. Toistaiseksi näissä kohteissa ei ole lämmittimen asentamisen jälkeen havaittu vikoja, jotka olisivat kytköksissä kosteuteen. Pilottiprojektin muuntamot varustettiin IoT-mittareilla myöhempää seuranta varten. Kuvassa 16 on vertailtu muutamien lämmittimillä varustettuja sekä lämmittämättömiä muuntamoiden IoT-mittarien dataa vuoden 2022 kahdelta viimeiseltä kuukaudelta. Kuvaajasta voidaan huomata, että suhteellinen kosteusprosentti laskee lämmityksen seurauksena.

Kuva 16 Lämmityksen vaikutus suhteelliseen kosteuteen muuntamoissa [49].

Liitteessä 5 on lisäksi vastaavanlaiset graafit lämpötiloille samalta ajanjaksolta. Näistä graafeista huomataan, että lämmitetyissä muuntamoissa ilman lämpötila on n. 5–15 astetta lämpimämpää, kuin muuntamoissa, joihin lämmittimiä ei ole asennettu. Suhteellinen kosteus myös laskee kääntäen verrannollisesti lämpötilan noustessa. Pienen otannan ja lyhyehkön käyttöajan vuoksi lisälämmittimien tuottamia hyötyjä on vaikea arvioida todellisissa käyttöolosuhteissa, minkä vuoksi lämmittimien asentaminen useisiin muuntamoihin ei ole vielä taloudellisesti kannattavaa ennen kuin käytössä on enemmän dataa aiheeseen liittyen [57].

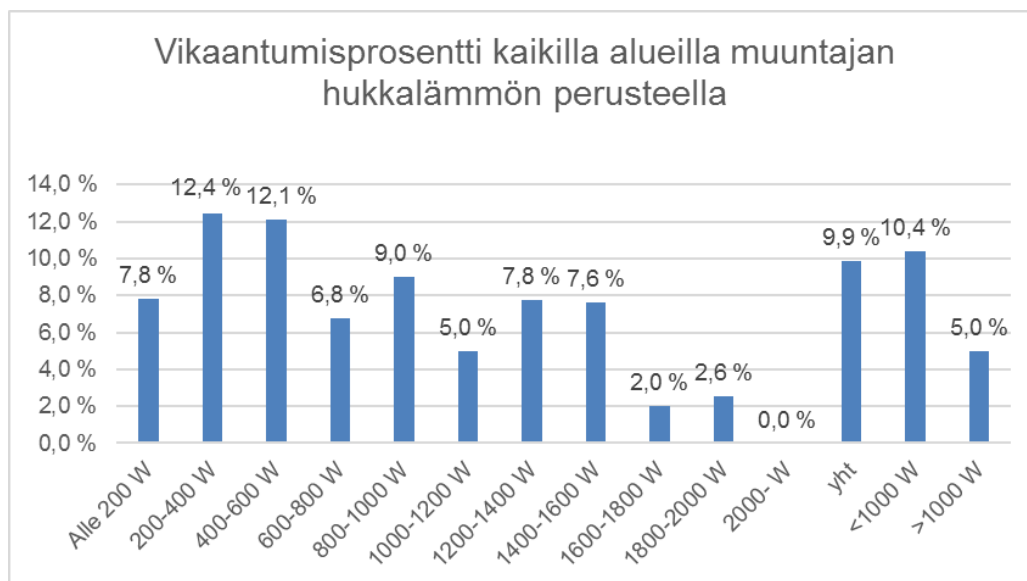
Muuntamoissa syntyvien lämpöhäviöiden yhteyttä haluttiin verrata vikaantumisen ilmaantuvuuteen, minkä lisäksi pyrittiin tutkimaan sähköisten vikojen ilmaantuvuutta maantieteellisen sijainnin mukaan. Teorian mukaan joissain puistomuuntamoissa kosteus ei pääse toistuvasti tiivistymään pinnoille, sillä muuntajakoneen lämpöhäviöt lämmittävät tarpeeksi muuntamon sisätilaa. Lämpöhäviöt ovat verrannollisia muuntajan mitoitettuun näennäistehoon, joka puistomuuntamoissa on tavallisesti 50–800 kVA. Tavoitteena oli selvittää, onko vikaantuminen yleisempää, kun lämpöhäviöt ovat alhaisemmat. Häviöiden raja-arvoksi otettiin 1000 wattia (W), jonka alittavia ja ylittäviä muuntamoita verrattiin toisiinsa. Tarkasteluun otettiin kaikki kohdemallin puistomuuntamot, joiden kuormitustiedot saatiin haettua Carunan verkkotietojärjestelmästä. Kuvassa 17 on havainnollistettu muuntamoiden vikaantumisprosenttia suhteessa muuntamoiden sisällä syntyvään hukkalämpöön. Lisäksi liitteessä 5 on tarkkoja lukuja vikaantumisen ilmaantuvuudesta muuntajakoneen lämpöhäviöihin verrattuna.

Kuva 17 Muuntamoiden vikaantumisprosentti hukkalämmön suuruuden perusteella [51].

Tämän datan perusteella olisi viitteitä siitä, että vikaantumisprosentti olisi noin 5 % korkeampi, silloin kun kuormitushäviöt olisivat alle 1000 W. Lisäksi vahvistettiin jo aikaisemmin tehtyjä havaintoja vikaantumisen yleisyydestä eri maantieteellisillä alueilla. Lounais-Suomessa ja Satakunnassa vikaantuminen oli merkittävästi todennäköisempää kuin muilla alueilla: Lounais-Suomessa luku oli noin 13 ja Satakunnassa noin 14 %, kun taas muiden alueiden vikaantumisprosentit olivat maksimissaan 7 %. Joensuun ja Koillismaan alueilla puolestaan ei tässä otannassa havaittu vikaantuneita kohteita yhtä muuntamoalukuun ottamatta. On kuitenkin huomioitavaa, että datan laadussa saattaa paikoitellen olla puutteita tai virheitä, mikä saattaa vaikuttaa tuloksiin hieman suuntaan tai toiseen.

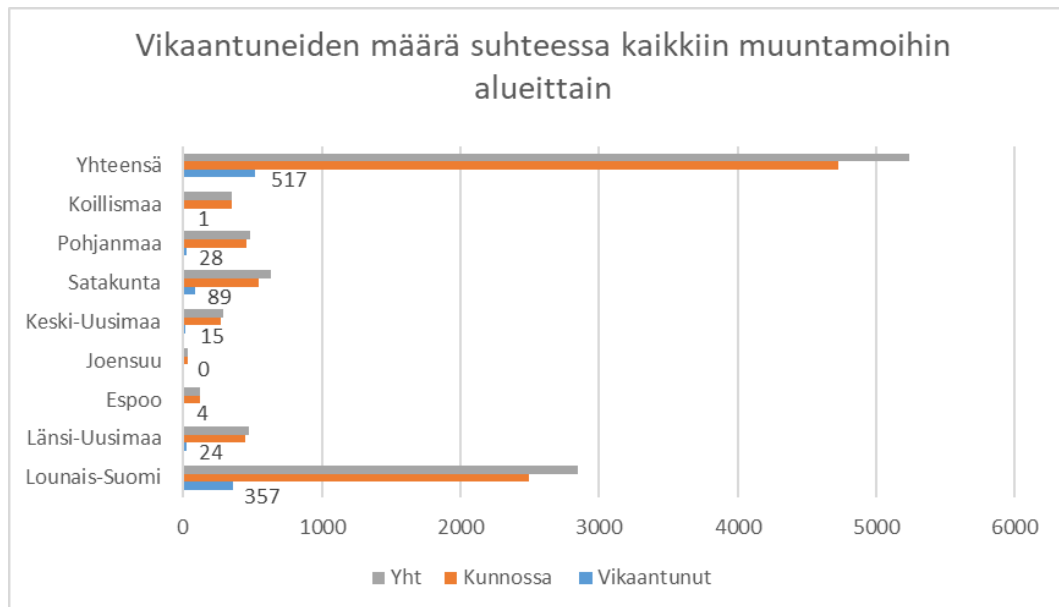
Kuvassa 18 on esitetty vikaantuneet kohdemallin muuntamot Carunan sähköverkossa vuoden 2022 alussa. Muuntamoiden vikaantumismäärät jaoteltiin maantieteellisten huoltoalueiden mukaan, jolloin vikaantumisen ilmaantuvuutta voitiin arvioida alueittain. Tarkasteluun otettiin mukaan myös kunnossa olevat muuntamot, jotta ehjien ja vikaantuneiden muuntamoiden suhdeluku oli mahdollista laskea.

Kuva 18 Muuntamoiden vikaantumismäärät alueittain [51].
