Opinnäytetyö AMK

Henri Hänninen

Rakennustyömaiden  
hitsausvirheiden  
korjaushitsausprosessi

## Repair welding process for on-site welding flaws and imperfections

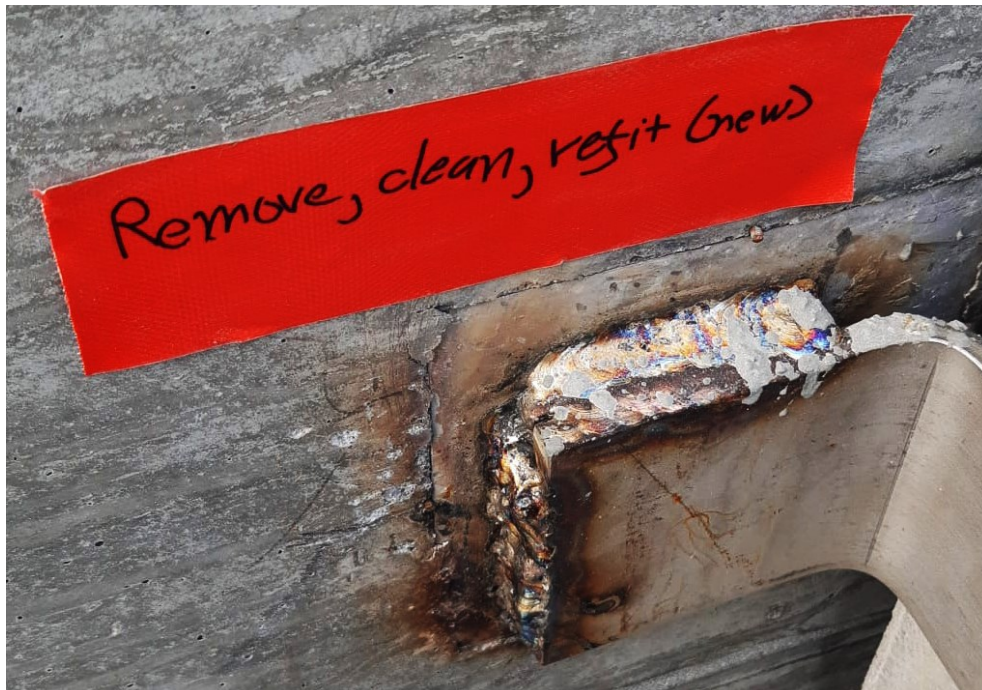
Kuva 1. Korjattavan kohteen merkintä.

Kuvassa 1 esimerkkinä esitetyn korjattavan kohteen merkinnät kertovat toimenpiteet ja niiden suoritusjärjestyksen. Merkinnät on tehty englanniksi ja yksinkertaistetusti, jotta ne avautuvat myös ei-suomenkieliselle työntekijälle. Kuvassa 1 suoritettavat toimenpiteet ovat järjestyksessä:

1. *Remove* – poista. Asennettu osa poistetaan kokonaisuudessaan.
2. *Clean* – puhdistaa. Asennuspinta hiotaan puhtaaksi, mahdolliset reunahaavat tai huokokset poistetaan, täytetään ja hiotaan.
3. *Refit (new)* – uuden osan sovitus. Rakennusprojektin aikana rakenteen tueksi tarkoitetut tuet muutettiin toisenlaiseksi, mutta vanhoja osia ei päätetty vaihtaa, ellei niiden korjaaminen vaatinut erityisesti osan vaihtoa. Täten on toimenpiteeksi sovittu uuden mallisen tuen sovittaminen ja hitsaaminen.

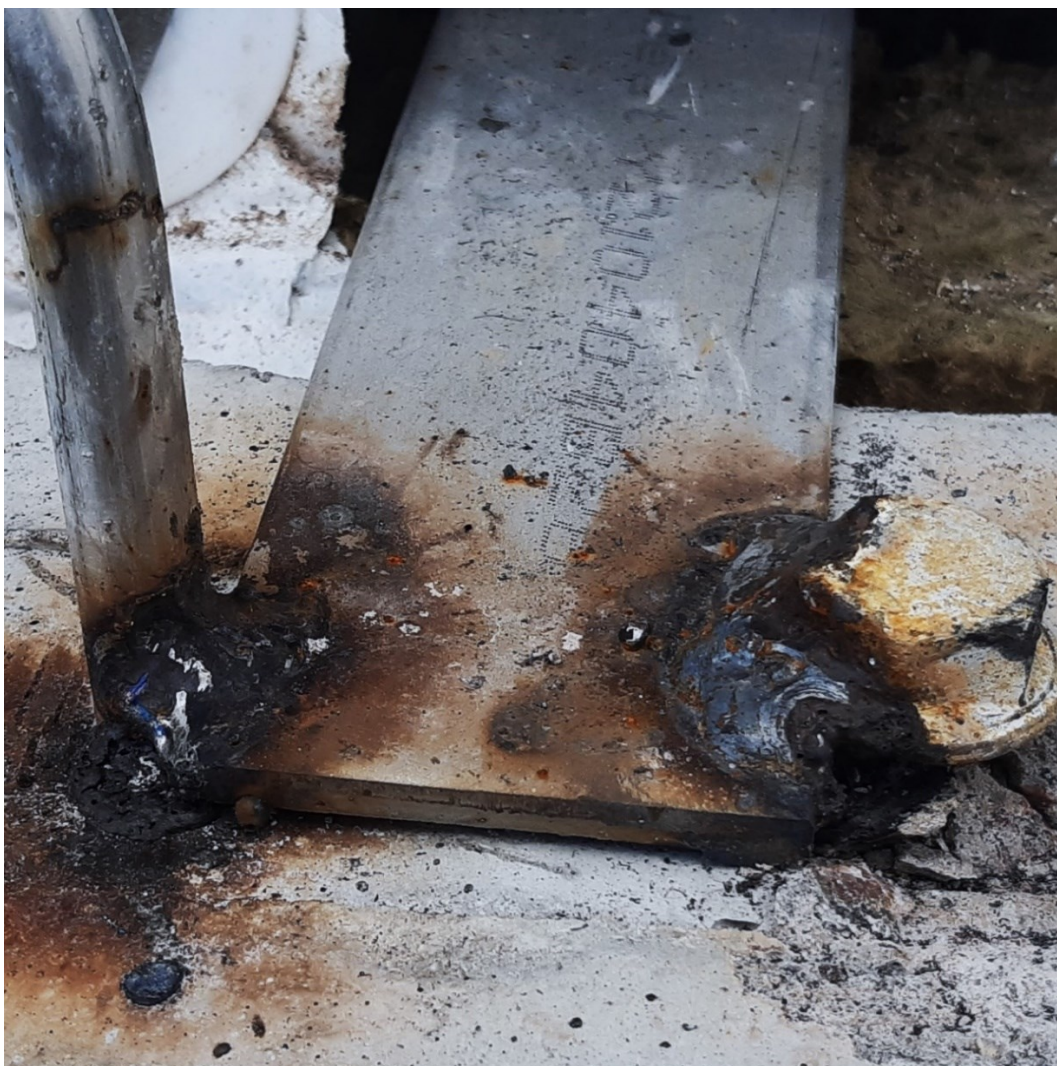
Kuva 3. Puuttuva asennuspinta korvattu hitsaamalla kiinnitysrauta nostolenkkiin ja betoniruuviin.

Kuvassa 3 havaitut virheet:

- Kohde ei ole asennettu asennussuunnitelmissa esitetyllä tavalla.

- Hitsaus on suoritettu väärällä lisäaineella.
- Hitsien mitat eivät ole riittävät.
- Elementistä puuttui asennuspinta.
- Hitsiä ja kohdetta ei ole viimeistelty.

Kiinnitysraudan materiaalin ollessa 316L luokan ruostumatonta terästä, nostolenkin materiaalin seostamatonta rakenneterästä ja betoniruuvin sinkittyä seostamatonta terästä, olisi hitsauslisäaine pitänyt valita eripariliitosta varten. Yleisesti musta-ruostumaton-eripariliitos, suoritetaan ns. "Rajapuikolla", eli yliseostetulla lisäaineella kuten 309L. Hitsauslisäainevalmistaja Elga suosittelee musta-ruostumaton-eripariliitoksiin Cromarod® 309L tai 309MoL lisäainetta (Elga, n.d). Koska kohteesta puuttui asennuspinta johon kiinnitysrauta olisi voinut hitsata, kohdetta ei korjattu.

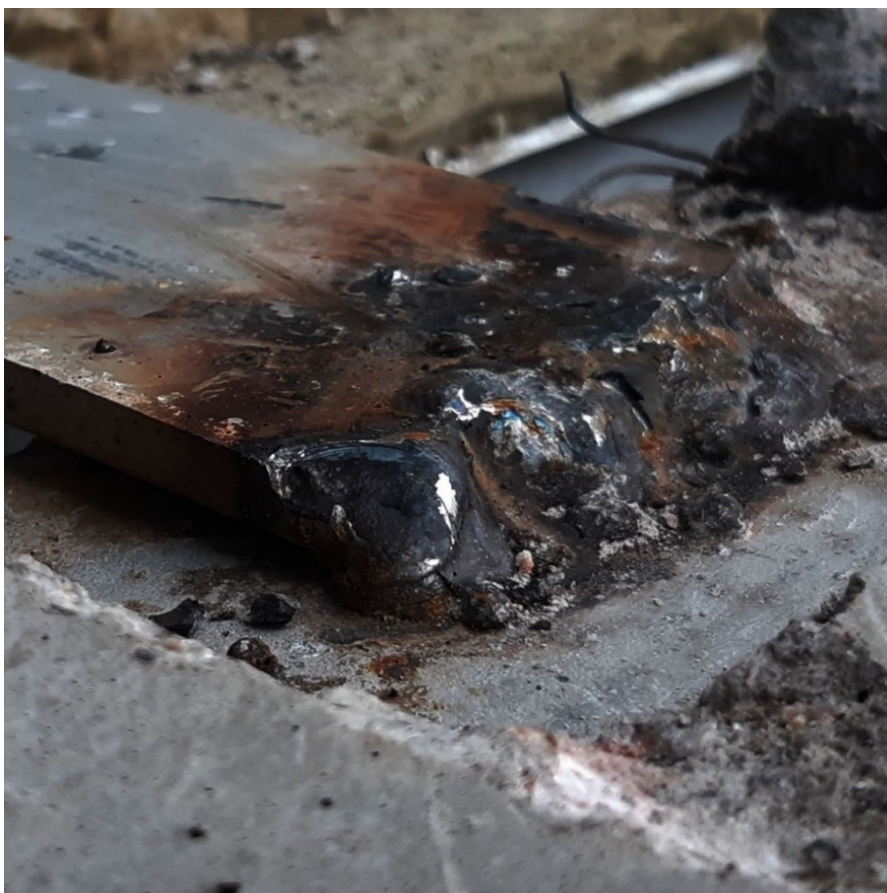
Kuva 4. Väärin sovitettu kiinnitysrauta johtanut liian suureen ilmarakoon.

#### Kuvan 4 virheet

- Väärä hitsauslisäaine.
- Liian suuri ilmarako.
- Liian suuri lämmöntuonti.
- Väärä lopetustekniikka ja paikka.
- Roiskeita ei ole poistettu kiinnitysraudan pinnoista.
- Hitsiä ja kohdetta ei ole viimeistelty.

Kuvassa 4 esitetyn kohteen hitsin ilmarako ylittää SFS 5817 standardissa esitetyn suurimman hitsin ilmaraon. Johtuen asennuspinnan lievästä kulmasta talon seinän suuntaan ja kiinnitysraudan liian korkeasta paikoituksesta on syntynyt sovitusvirhe. Sovitusvirhe on suurempi kuin SFS 5817 taulukossa 1 esitettyjen hitsausvirheiden raja-arvot. Suurin sallittu sovitusvirhe B hitsiluokan pienahitsissä on enintään 2 mm (SFS 5817, 2014, 19). Standardin SFS 1011-2 mukaan, jos toisin ei ole määritetty on suurin sallittu ilmarako 3 mm (SFS 1011-2, 2001, 10).

Vaikka uuden hitsin a-mitta on suurempi kuin rakenteelle laskettu a-mitta, on hitsin silti noudatettava SFS 5817 kohdan 5213 raja-arvoja (SFS 1090-2, 54).

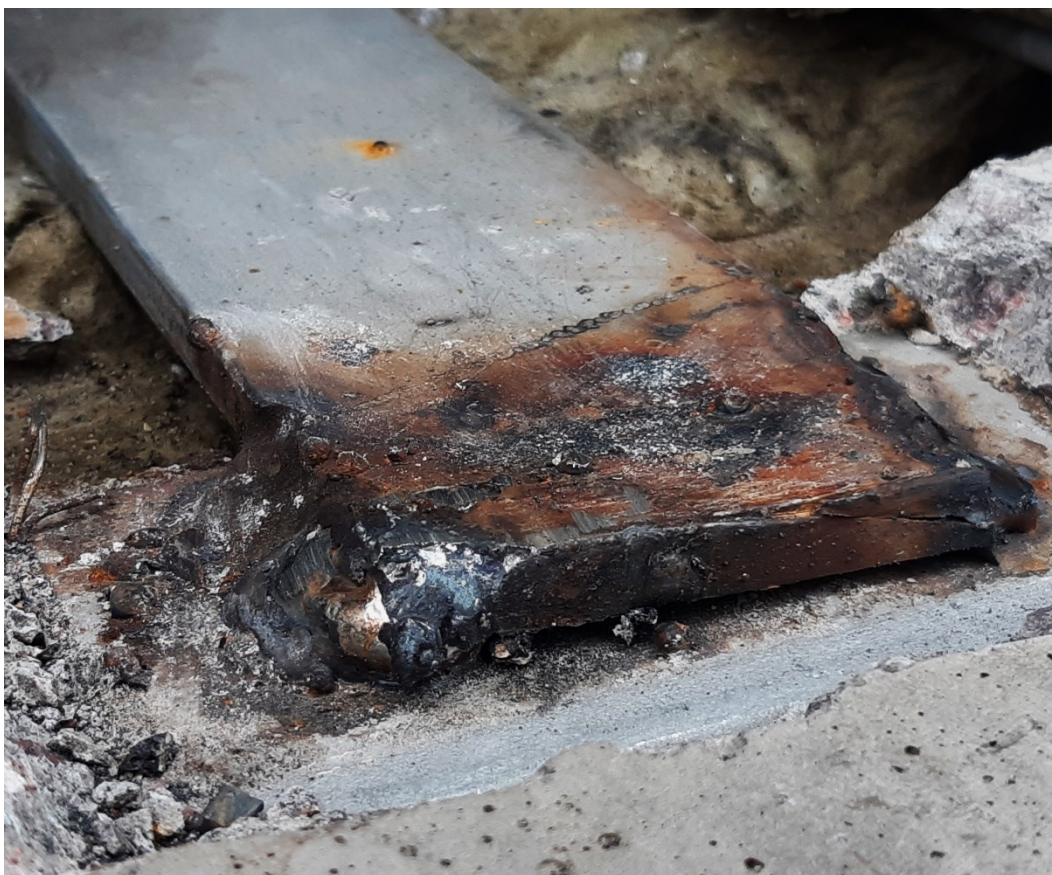
Kuva 6. Vain sivuilta hitsattu kiinnitysrauta.

Hitsaus on suoritettu ensin kuvan oikealta puolelta ja valokaari kuljetettu kiinnitysraudan päältä vasemmalta puolelta. Tämä kuljetus on havaittavissa kiinnitysraudan päällä olevasta, sytytysjälkeä muistuttavasta kuljetuksen aiheuttamasta jäljestä. Kuvan vasemmalla puolella hitsausjälki on osittain peittynyt hitsauspuikon valokaaresta vapautuneen pölyn alle. Oikealla puolella olevassa hitsin päädyssä on havaittavissa valumaa, joka indikoi työntävää kuljetusliikettä. Tätä havaintoa tukee valokaaresta vapautuva pöly, joka on lentänyt hyvin pitkälle seinän suuntaan. Kuvan vasemmalla puolella oleva hitsi on suoritettu vetävällä kuljetusliikkeellä ja päätetty suoraan kiinnitysraudan nurkkaan.

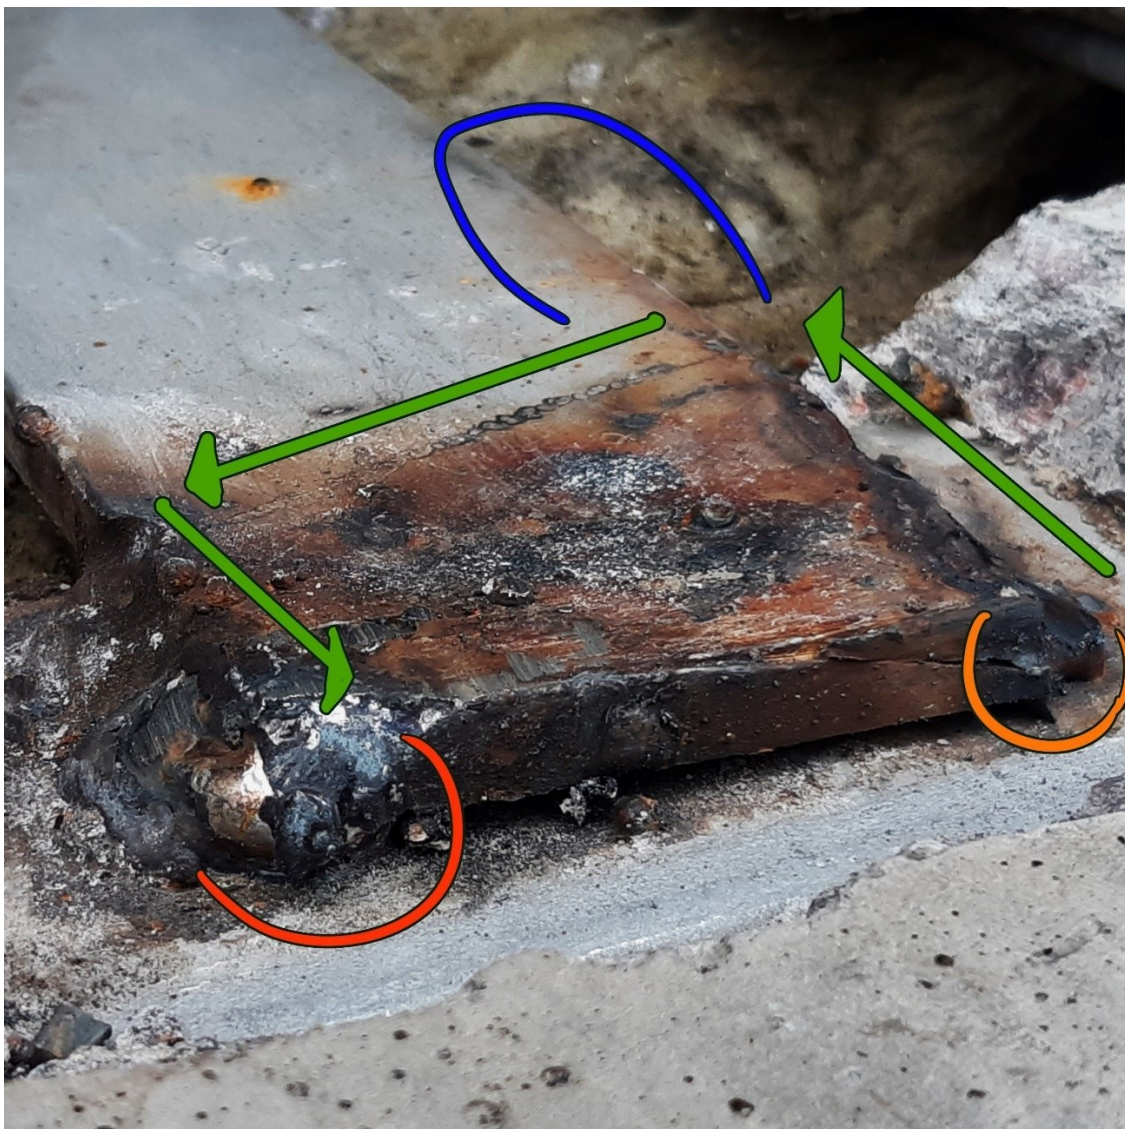
Kuva 7. Kuvan 6 hitsin valokaaren kuljetus.

Kuvassa 7 on aloitus merkittynä oranssilla, vihreät nuolet indikoivat kuljetussuuntaan, sininen alue on kaaren nostosta aiheuttamasta puhalluksesta syntynyt pölyjälki ja punainen on hitsin lopetuspaikka.

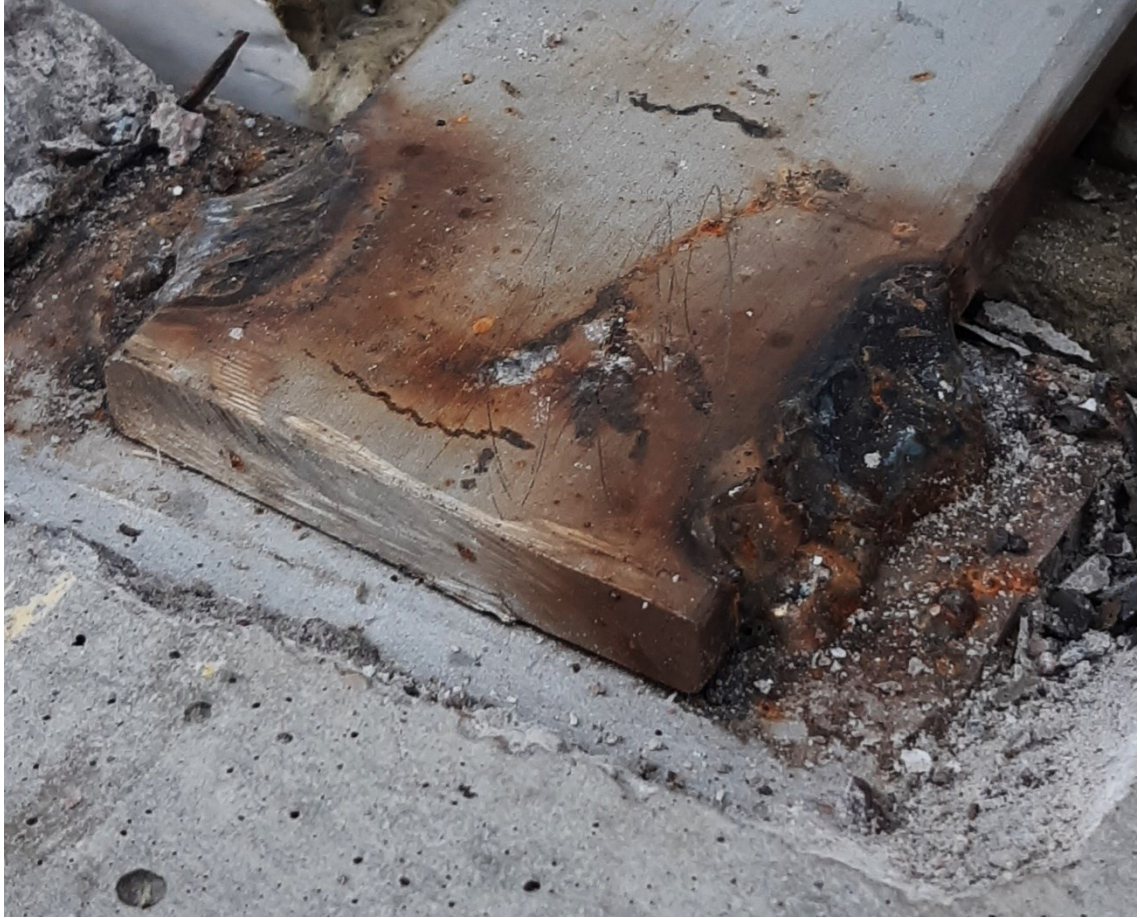
Kuva 8. Vain yhdeltä sivulta hitsattu kiinnitysrauta.

Vaikka kuvassa 8 esitetty kiinnitysrauta on lyhennetty, sitä ei lyhennetty tarpeeksi, jotta hitsaus olisi voitu suorittaa asianmukaisesti kaikilta pinnoilta. Jos kiinnitysrudasta olisi leikattu noin 10 mm lisää, olisi asennushitsaus voitu suorittaa helposti suunnitelmien mukaisesti.

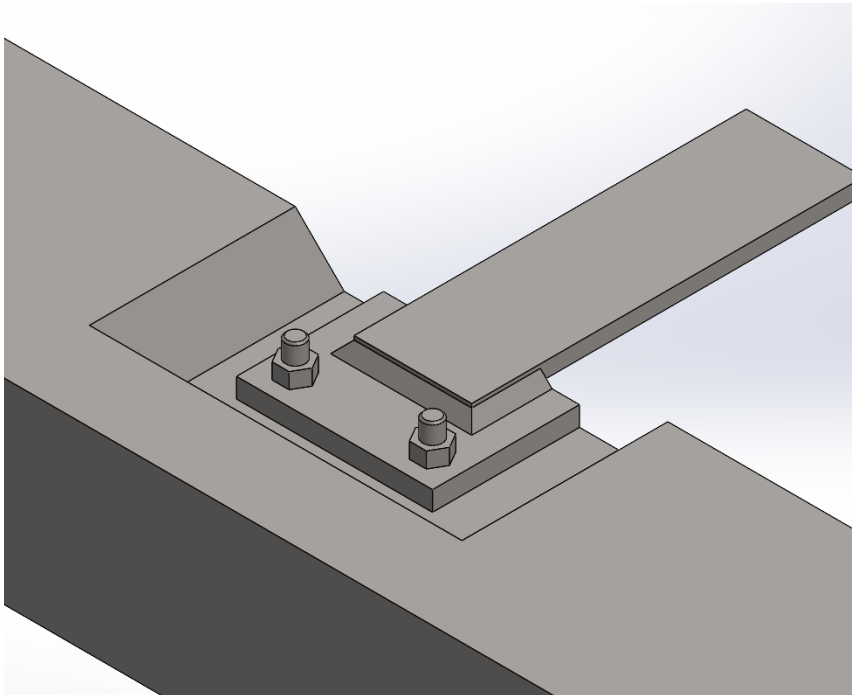
Kuva 9. Kuvan 3 kohteen puuttuvan asennuspinnan korjausehdotus.

Kuvassa 3 olevan kohteen puuttuva asennuspinta olisi voitu korjata kuvassa 9 esitetyllä tavalla. Betonielementtiin olisi voitu piikata kouru, johon riittävän kokoinen levy pala olisi ankkuroitu kiinni asennuspinnaksi. Kiinnitysrautojen tuli

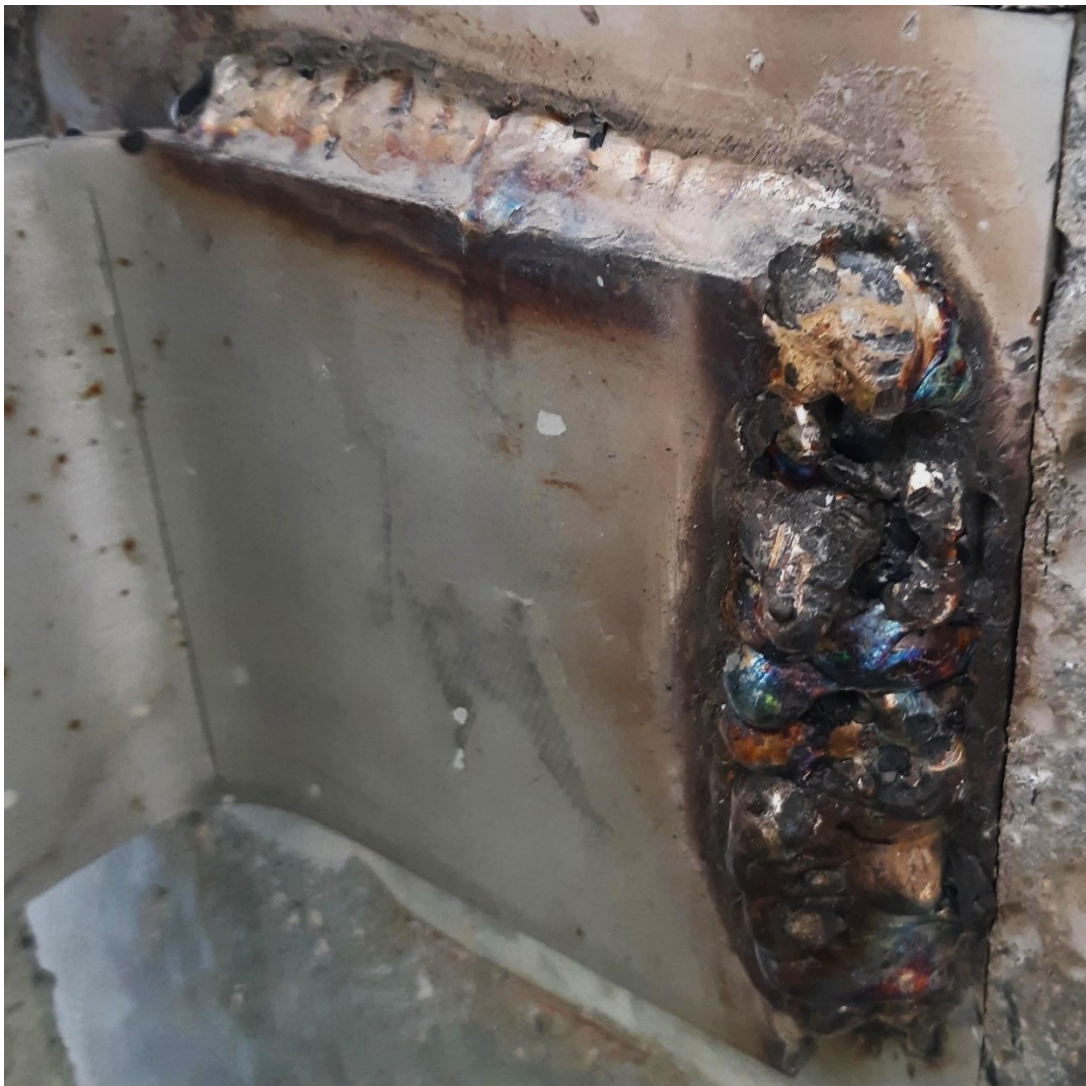
Kuva 10. Virheellisesti hitsattu kulmarauta, jonka hitsissä betonipölyn aiheuttamaa kontaminaatiota.

- Asennuspintaa ei ole puhdistettu betonipölystä.
- Hitsauspintaa ei ole esivalmisteltu.
- Hitsauksen suorituksessa virheellinen tekniikka.
- Yläpinnan hitsissä huomattavaa kateettipoikkeamaa, vajaa a-mitta sekä pitkä yhtenäinen reunahaava.

- Pystypienassa huomattavaa betonipölyn aiheuttamaa kontaminaatiota, valumaa, kuonasulkeumaa, reunahaavaa, väärä hitsaustekniikka sekä liian kuuma valokaari.

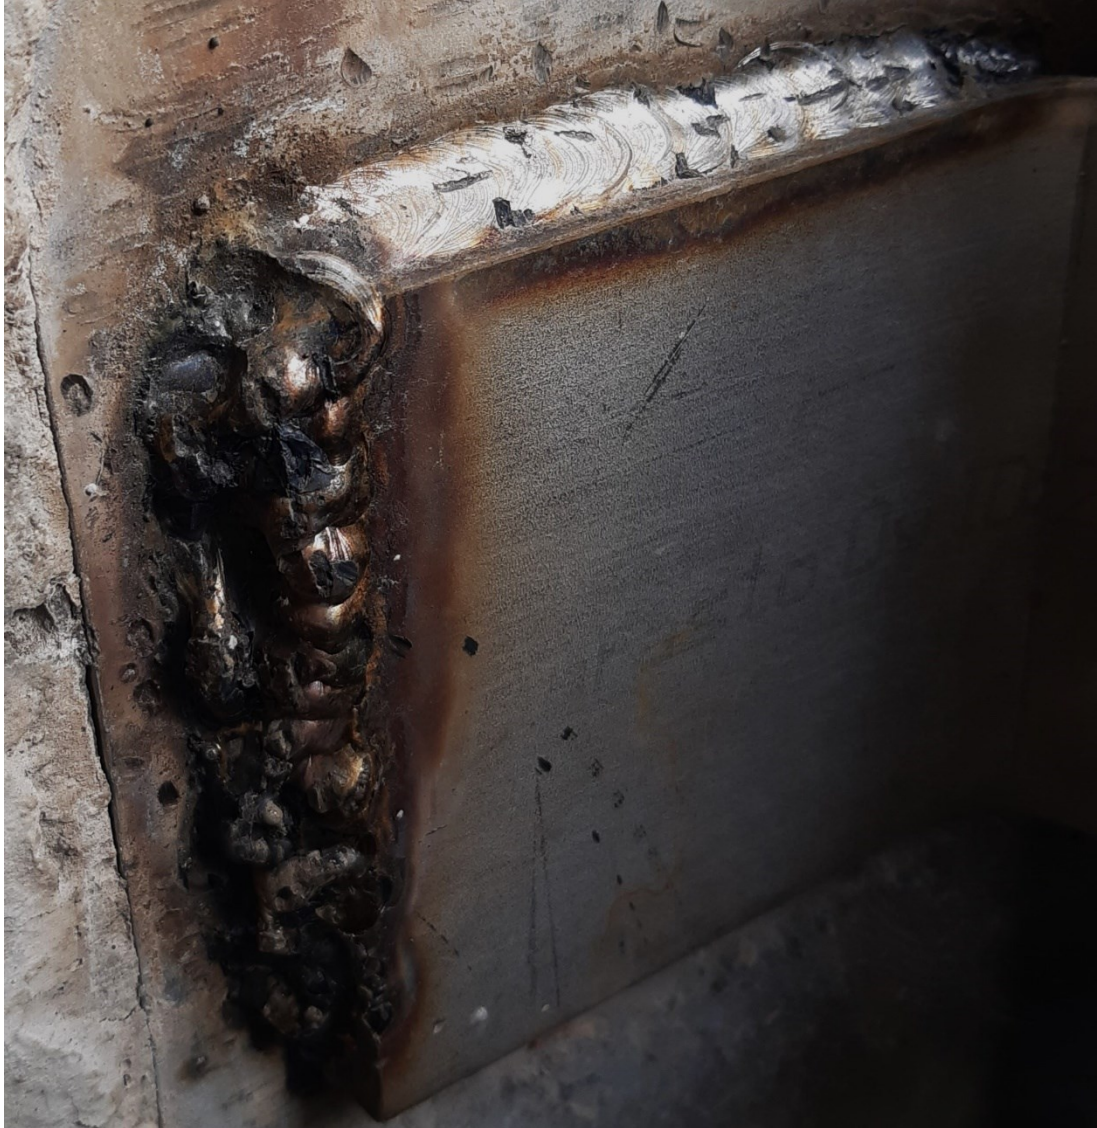
Kuva 11. Virheellisesti hitsattu kulmarauta, jossa on kuonasulkeumia.

Kuva 11 saattaa sisältää visuaalista samankaltaisuutta kuvan 11 kanssa, mutta pystypienassa ei ole selvää betonipölyn aiheuttamaa kontaminaatiota.

Jos mainittuja merkkejä on havaittavissa, on turvallista olettaa, että hitsiaineessa on löydettävissä huokosia sekä vajaata hitsautumissyvyttä.

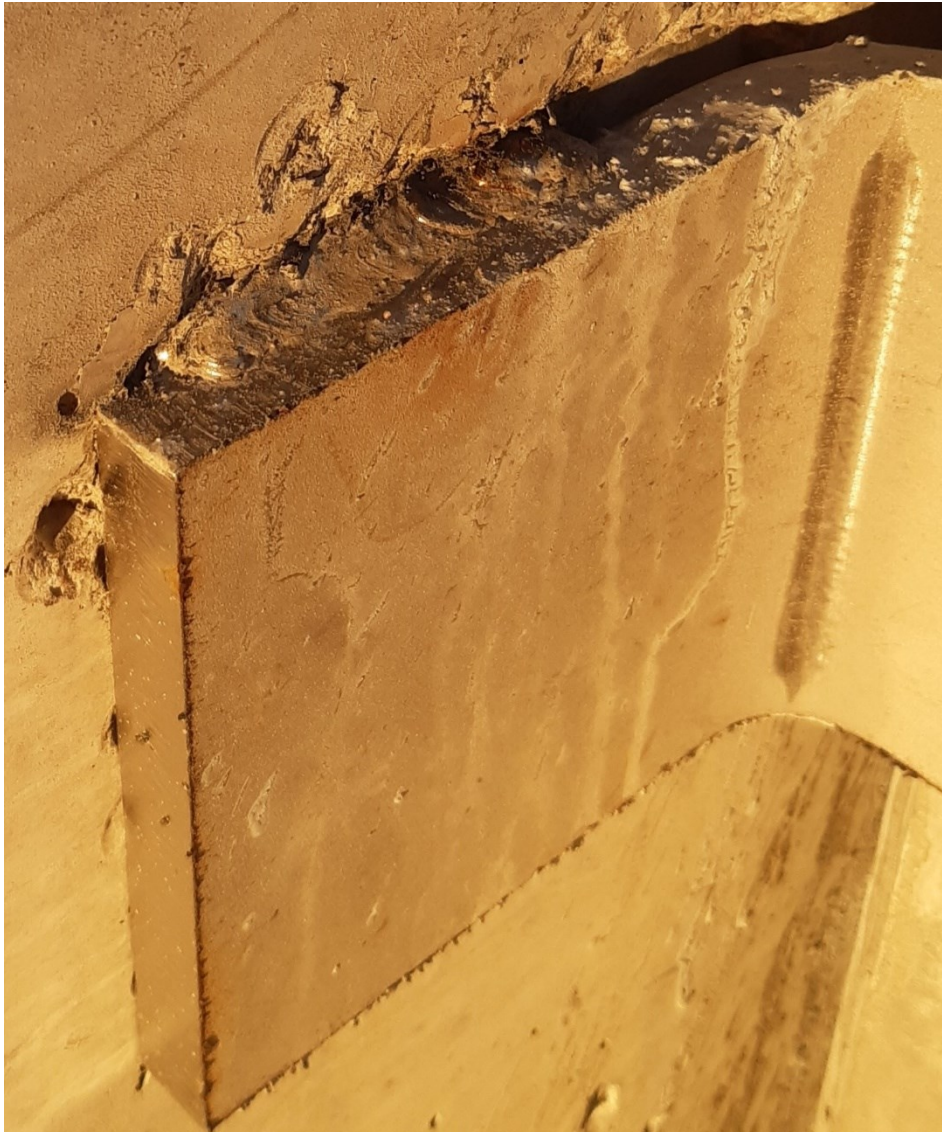
Kuva 12. Kulmarauta, jossa sovitusvirhe, hitsausvirheitä ja ylisuuri ilmarako.

Kuvassa 12 seuraavat virheet ja ongelmat:

- Asennuspinta on vajonnut betonielementtiin.
- Kulmarautaa ei ole sovitettu vajonneeseen asennuspintaan.
- Ylisuuri ilmarako.
- Liian lyhyt hitsi.
- Hitsi ei ole vaatimusten mukainen, reunaliitos ei ollut määritetty sallituksi liitosmuodoksi.

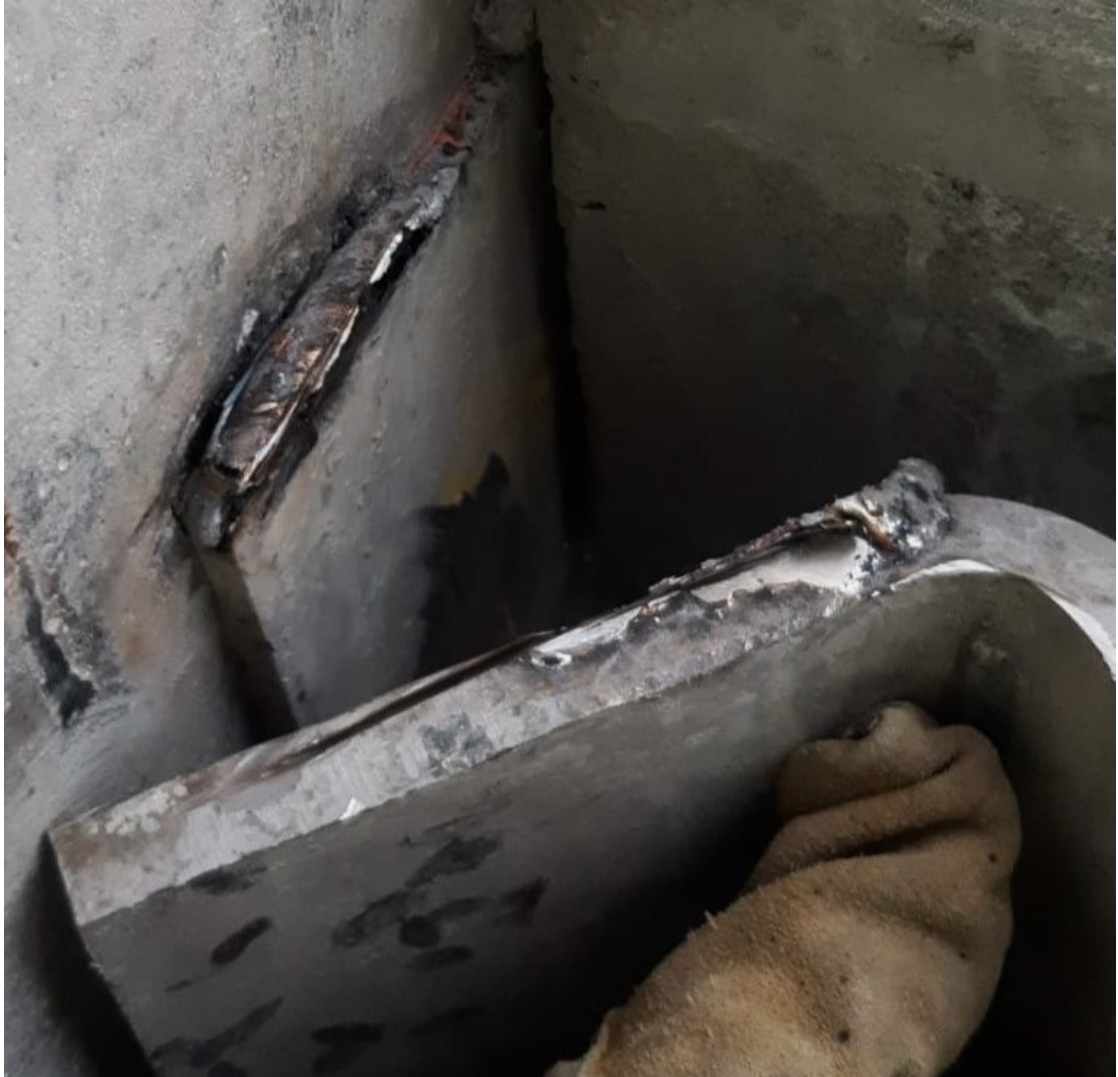
Kuva 13. Asennuspinta pilarin tason ulkopuolella, sovitusvirhe kulmaraudassa ja riittämätön hitsi.

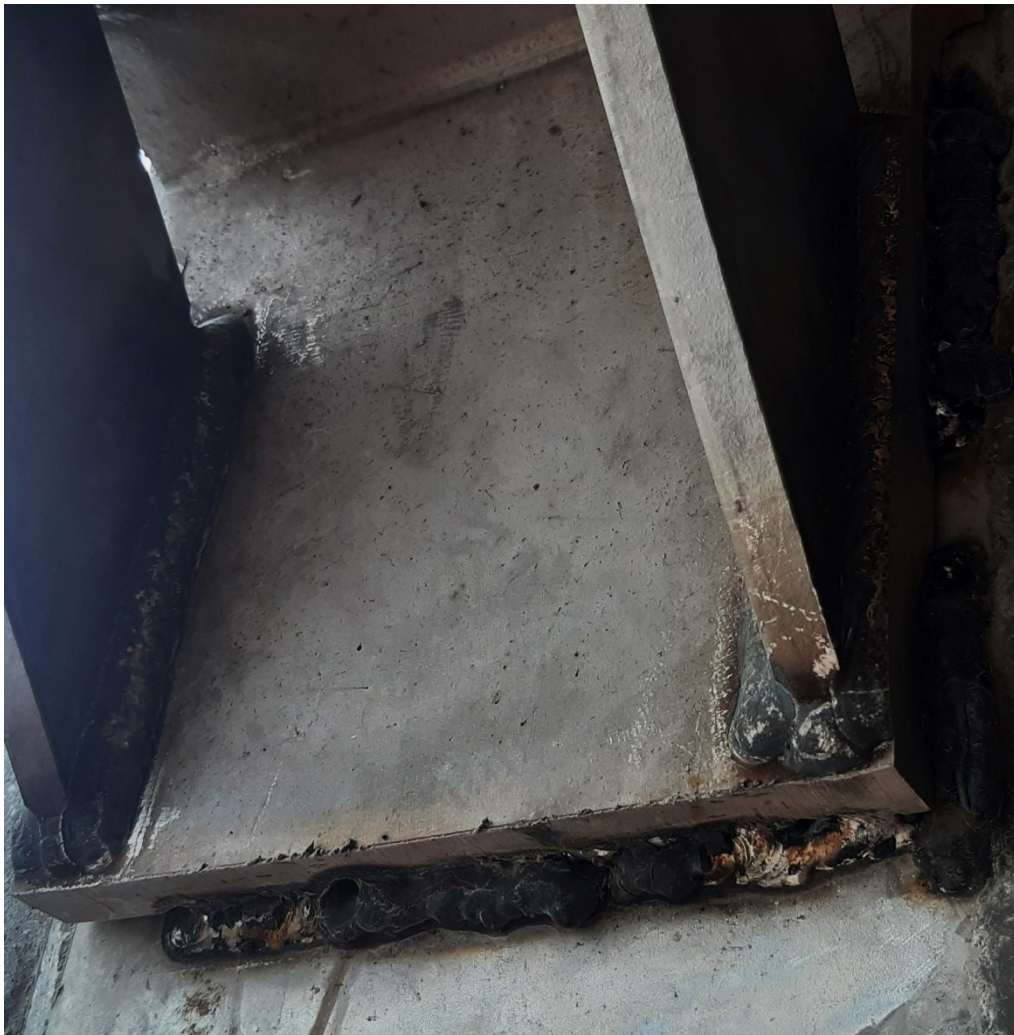
Kuva 14. Konsoli, jossa hitsausvirheitä ja huono sovitus.

- Erittäin suuri ilmarako
- Hitsi ei ollut jatkuva eikä yhtenevä

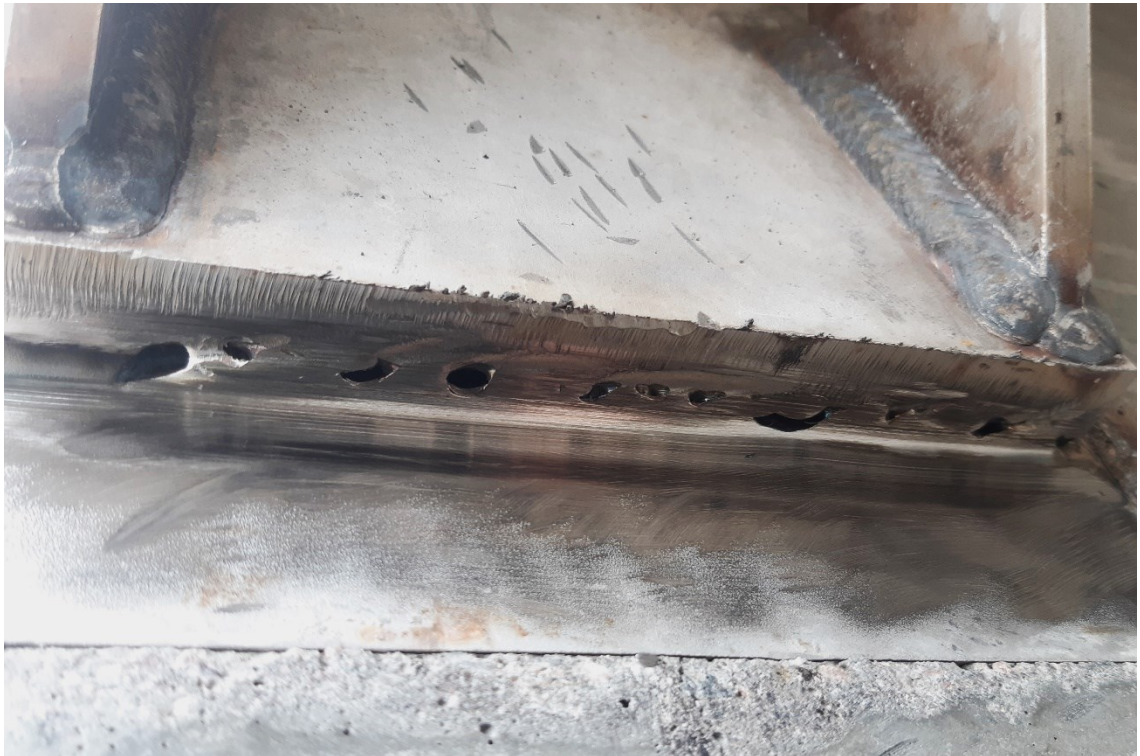
Kuva 15. Kuvan 14 alapinnan hitsi poishiottuna.

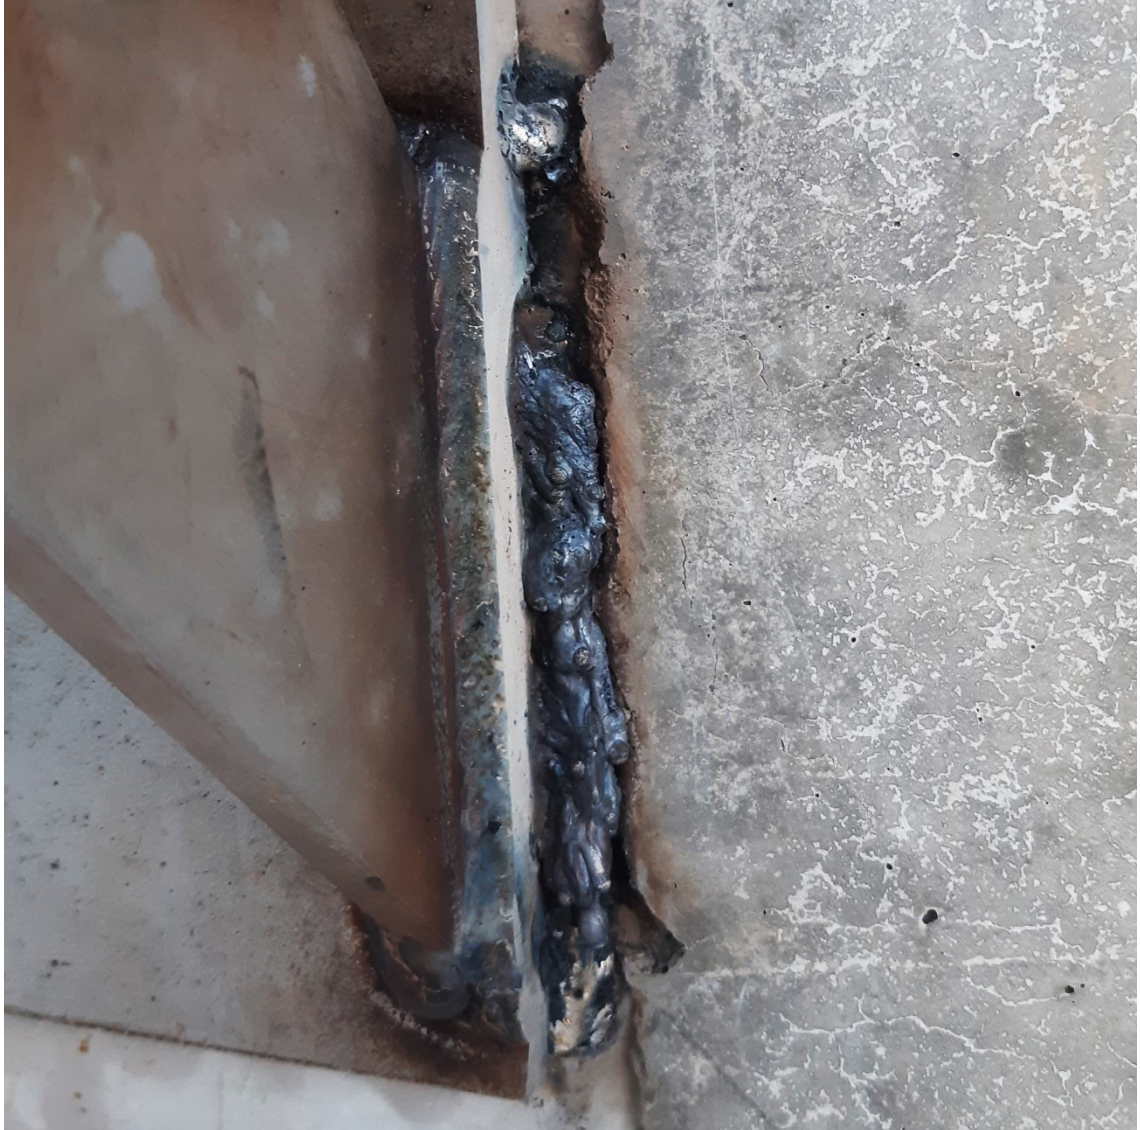
Kuva 16. Konsoli, jossa hitsausvirheitä ja ahdas asennustila.

- Hitsin mitat eivät ole vaaditut.
- Hitsille ei ole annettu riittävästi väliä betoniin, vaikka tämä olisi ollut mahdollista vasaroimalla tai piikkaamalla betonia pois.
- Asennuspintaa ei ole puhdistettu eikä esivalmisteltu.

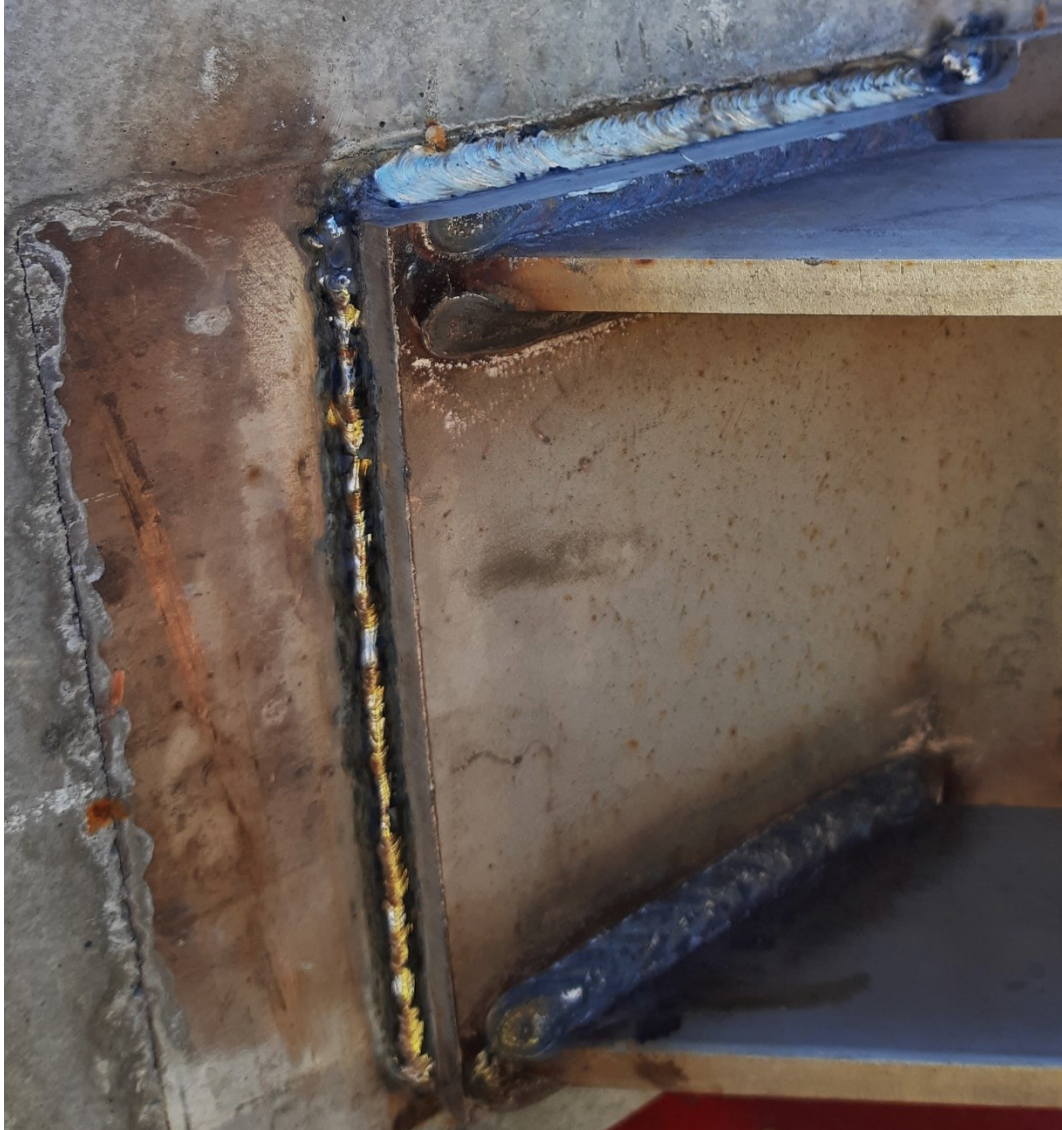
Kuva 17. Elementtitehtaalla hitsattu konsoli.

Kuvan 17 kohde oli hitsattu elementtitehtaalla. Kuvan orientaation mukaan yläpinnassa oleva hitsi näyttää riittävältä kuvassa, mutta todellisuudessa sen koveran muodon takia todellinen a-mitta oli 3 mm. Vaadittu a-mitta oli 6 mm.

- Kuvan suhteen yläpinnassa oleva pienahitsi on a-mitalta liian pieni.
- Pystypiena on suoritettu väärin, a-mitta on liian pieni ja liittyminen on jyrkkä.
- Asennuspintaa ei ole puhdistettu eikä esivalmisteltu.

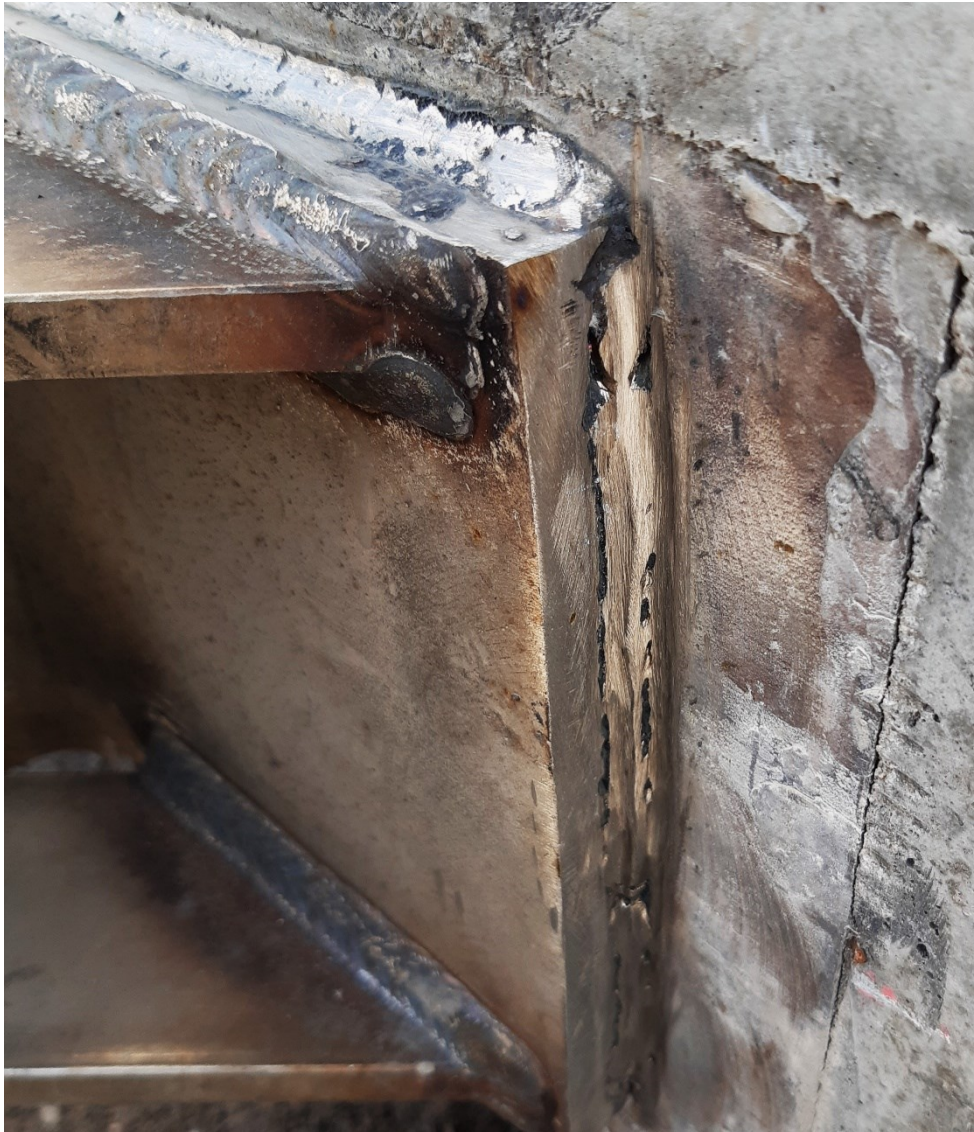
Kuva 18. Elementtitehtaalla hitsattu konsoli, jonka hitsin oli poishiottu.

Kuvassa 18 tehtaalla suoritettu hitsi oli hiottu pois, ja elementti toimitettiin työmaalle sen jälkeen. Tämä ei ollut sovittu toimenpide eikä työmaata informoitu tästä. Poishiotussa hitsissä on havaittavissa seuraavia virheitä:

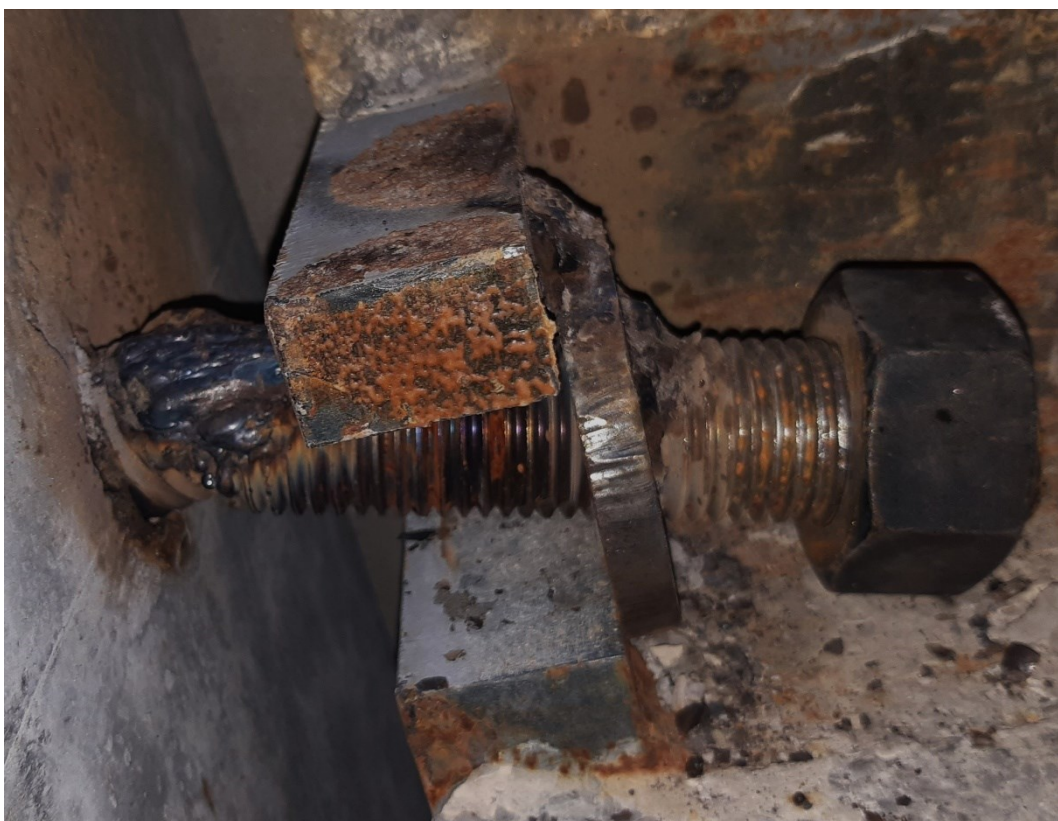
Kuva 19. Vaurioitunut kierretanko.

Kuvan 19 kohteessa on vaurioitunut kierretanko. Kierretangon tehtävänä on siirtää jännitystä vasemmanpuoleiseen pilariin oikeanpuoleisesta palkista. Kierretanko oli taipunut ja sen kierteet olivat vahingoittuneet. Asennusryhmä yritti itse korjata viat leikkaamalla kierretangon irti ja hitsaamalla sen paikoilleen.

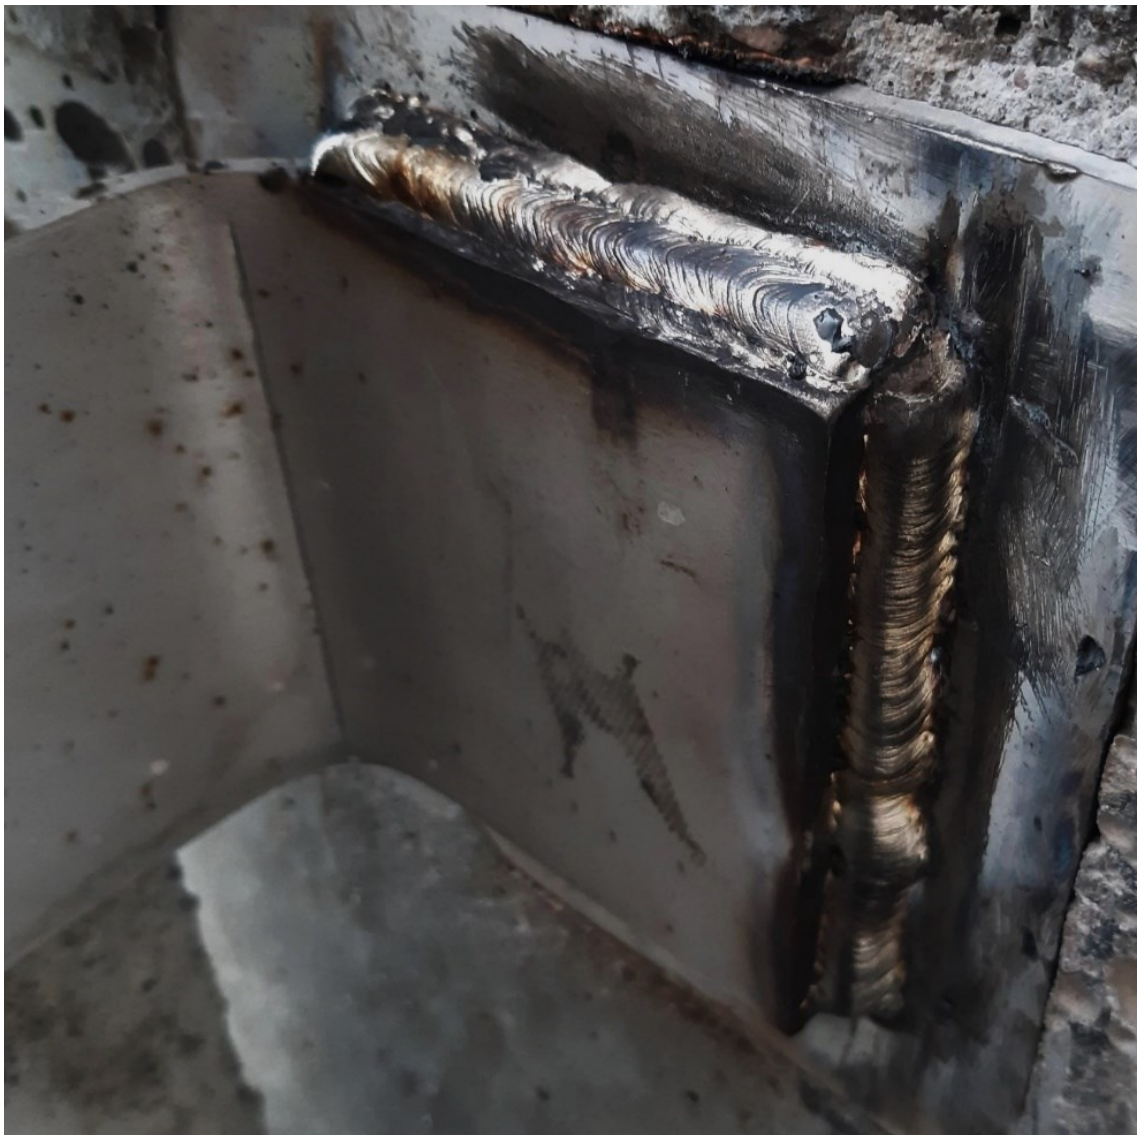
Kuva 20. Kuvan 10 kohde korjattuna.

Kuvan 10 kohteen asennuspinnassa ja kulmaraudassa oli erittäin paljon huokosia, joten kulmarautaa leikattiin noin 15 mm puhtaan perusaineen löytämiseksi. Huom. kuvassa 20 oikeassa laidassa on havaittavissa poistetun hitsin reunahaavoja.

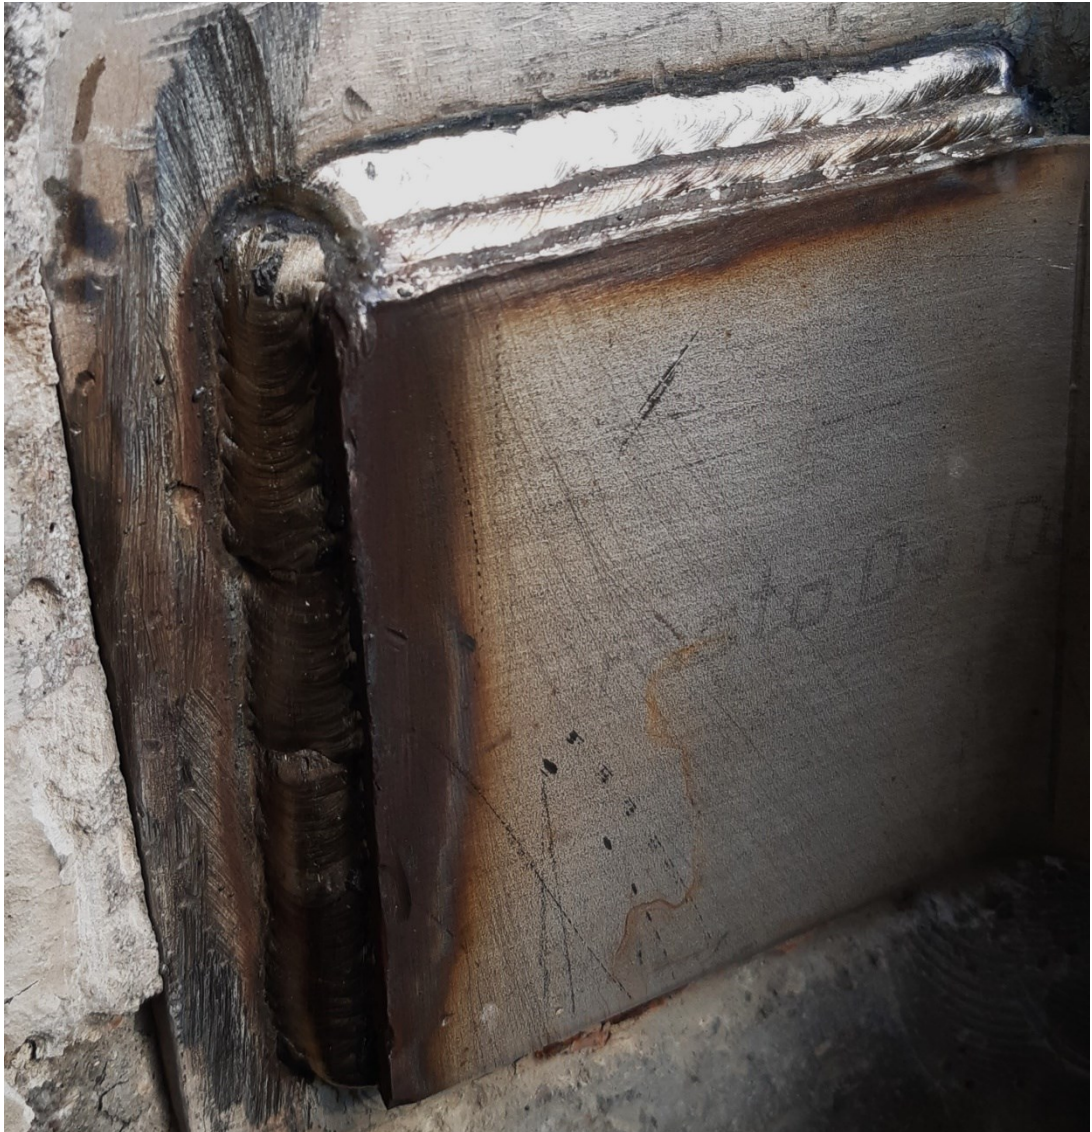
Kuva 21. Kuvan 11 kohde korjattuna.

Vaikka kuvan 11 kohde oli visuaalisesti samankaltainen, kuin kuvan 11 kohde, oli virheiden luonne erilainen. Pystypienen poishionta paljasti seuraavia virheitä:

Näiden virheiden poishionta vaati hiontaa syvälle asennuspinnan perusaineeseen. Poishiottu perusaine paikattiin ja kulmaraudan levyn kulmat paikattiin sekä lopuksi kohde hitsattiin vaaditusti.
