Opinnäytetyö AMK

Henri Hänninen

Rakennustyömaiden  
hitsausvirheiden  
korjaushitsausprosessi

## Repair welding process for on-site welding flaws and imperfections

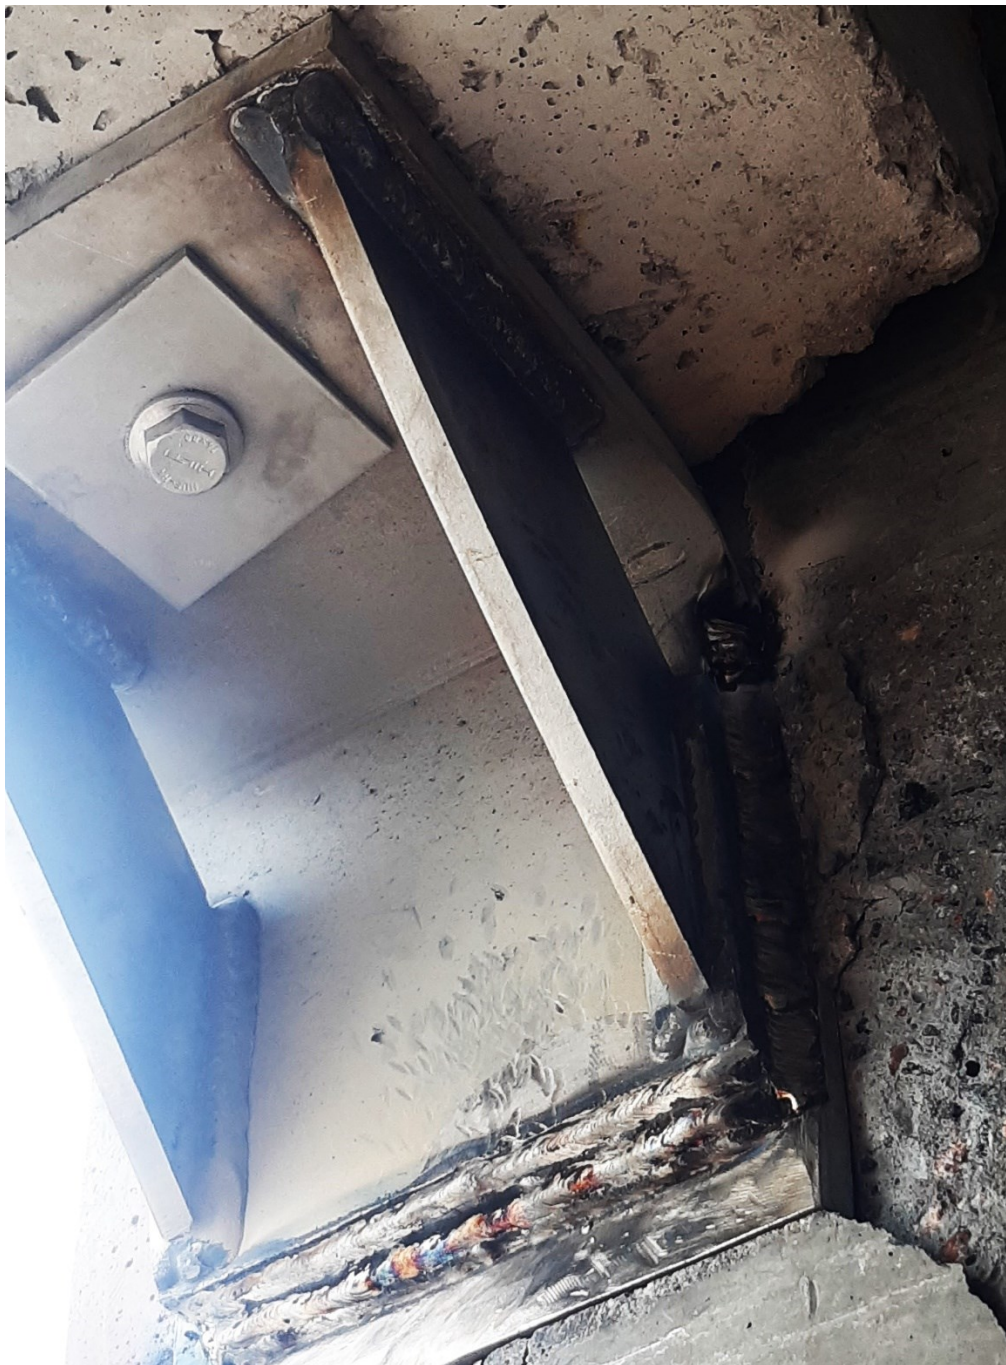
Kuva 22. Kuvan 14 kohde korjattuna.

Kuvan 14 kohde oli tarkoitus sovittaa kokonaan uudelleen, mutta johtuen konsolin yläpinnassa olevasta hitsistä ja kuvassa 24 esitetystä hitsistä konsolin vasemmalla pinnalla, konsolin irrottaminen ei ollut mahdollista. Kyseinen konsoli oli myös aktiivinen osa rakennetta, joten työturvallisuussyistä sille tehtiin väliaikainen tuenta.

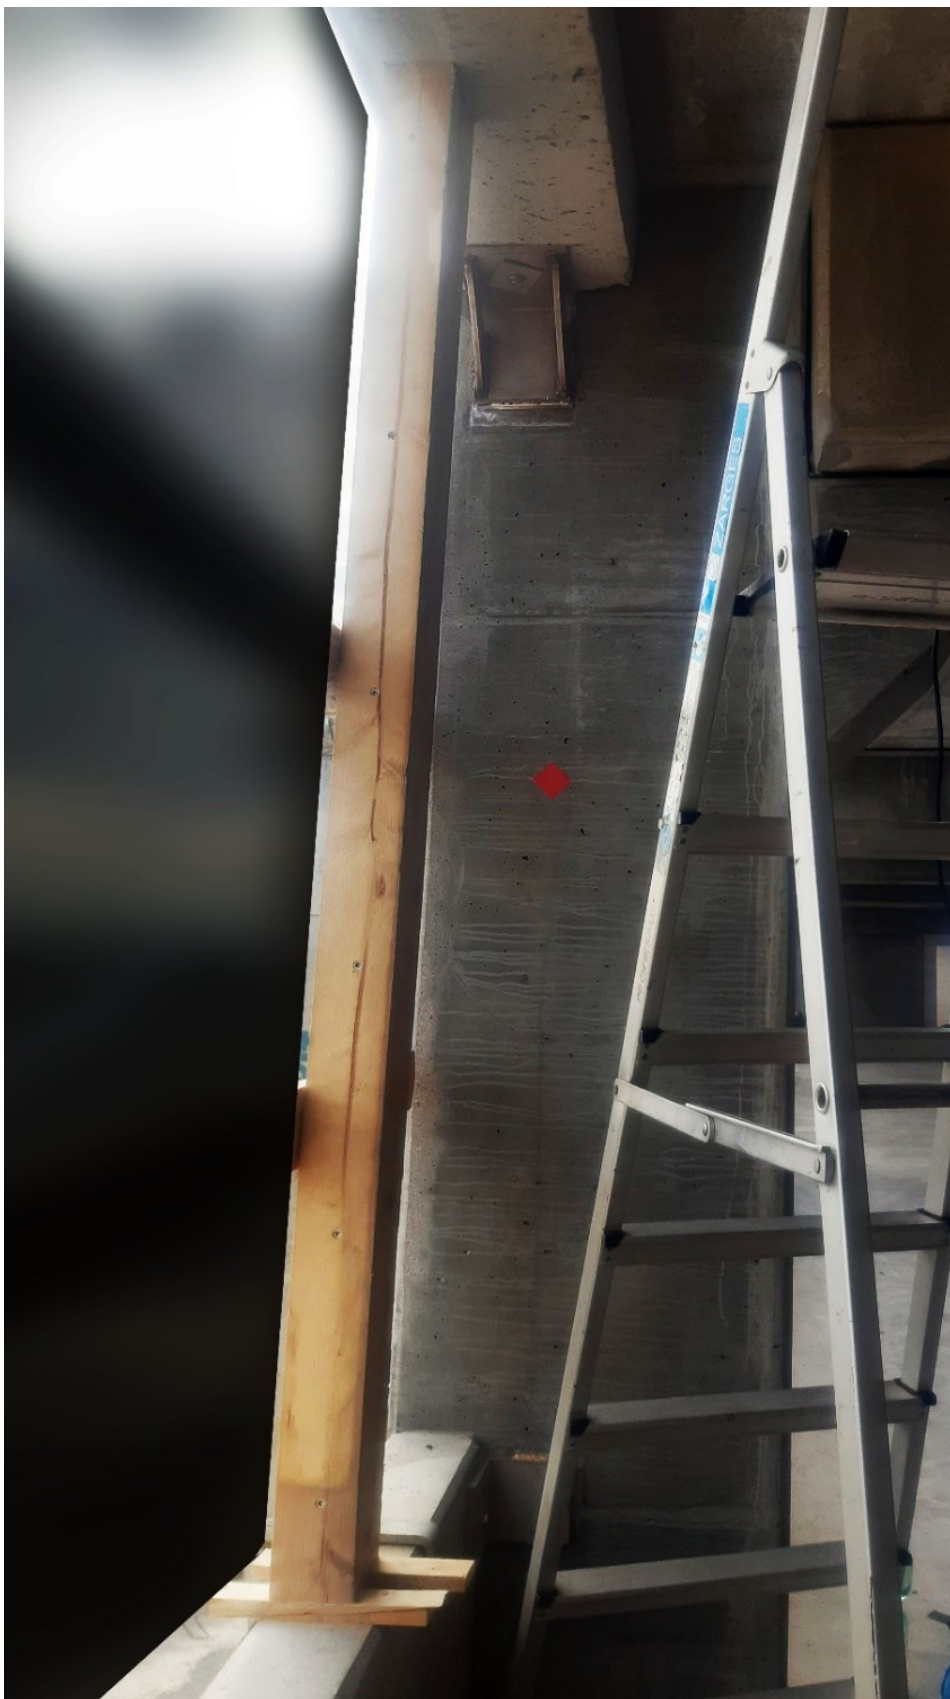
Kuva 23. Kuvan 14 kohteen väliaikainen tuenta.

Kuvassa 24, kuvan 14 kohteen väliaikainen tuenta. Kohteen tunnistettavuuden estämiseksi näköala on sensuroitu. Kuvassa on myös nähtävissä punainen korjausmerkintätarra.

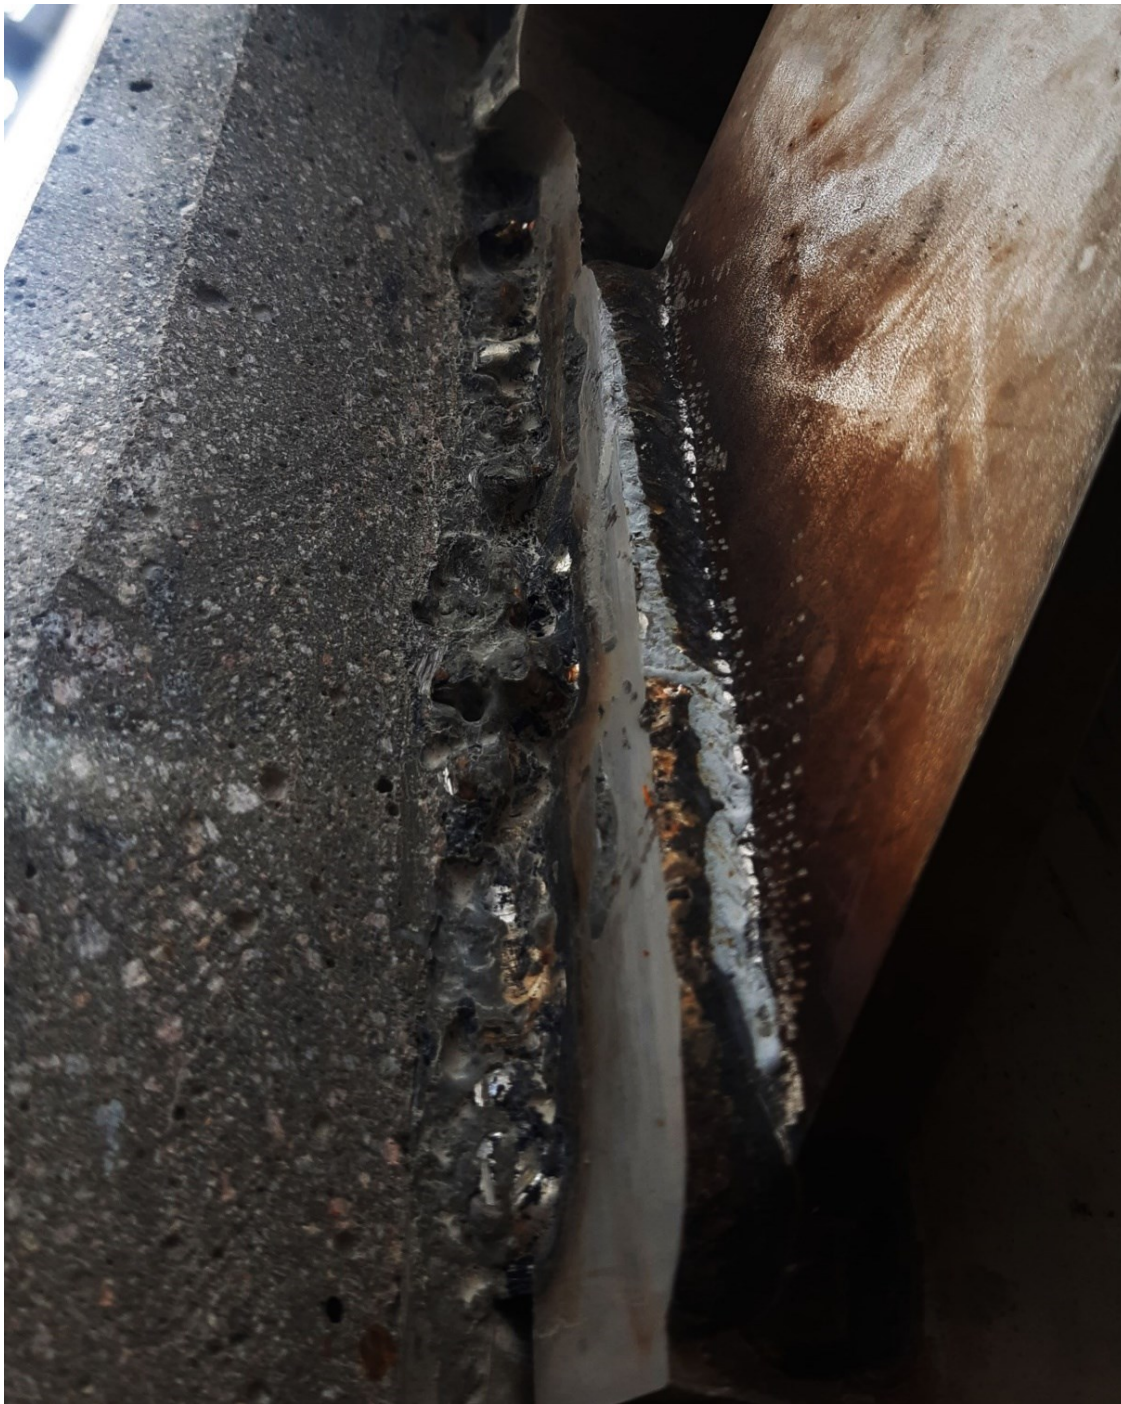
Kuva 24. Virheellisesti betonivalumaksi oletettu hitsi.

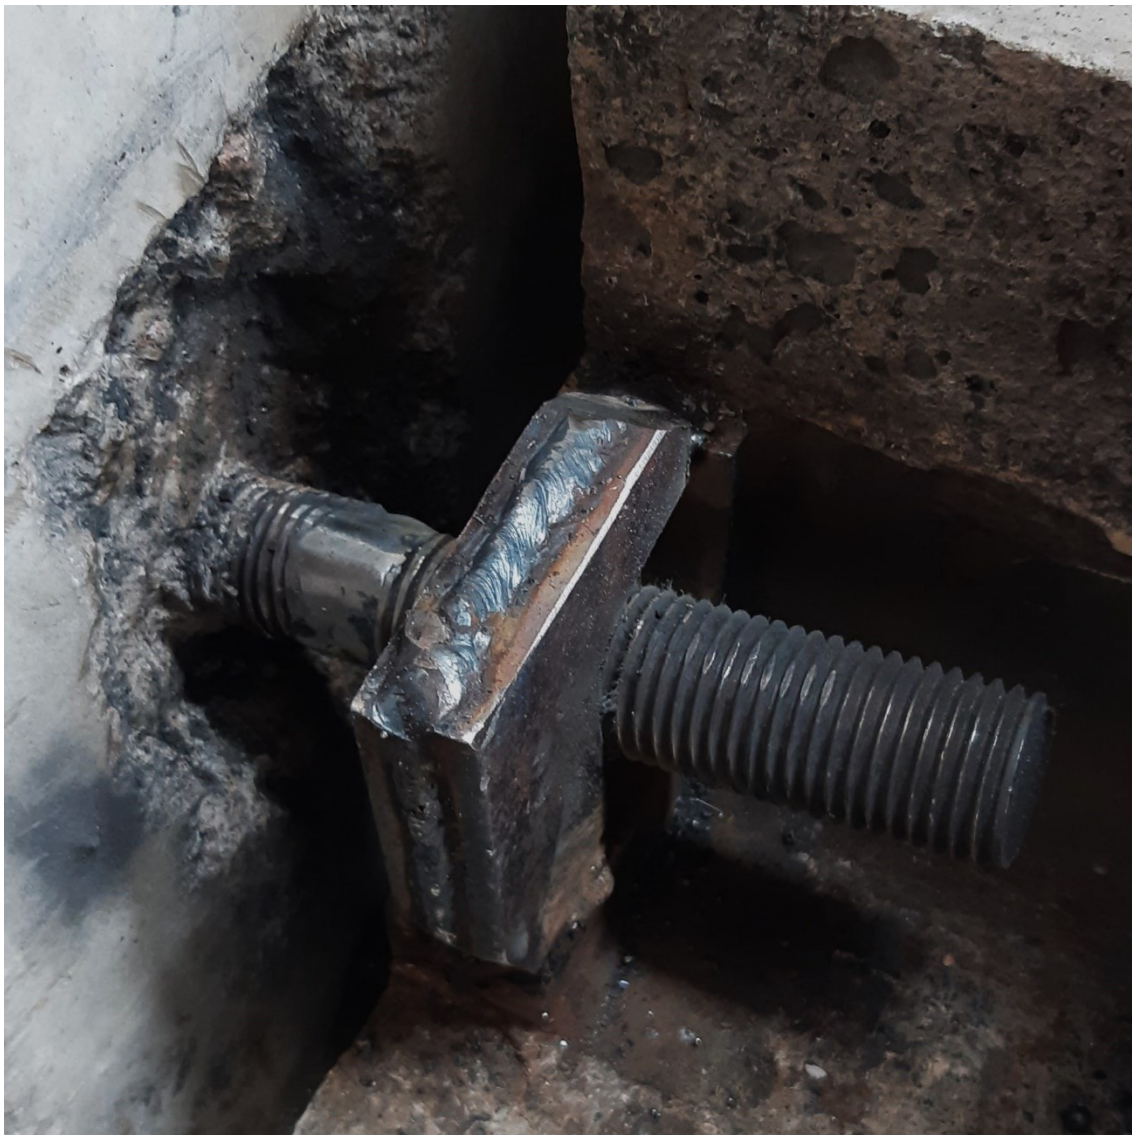
Kuva 25. Kuvan 19 kohde korjauksen jälkeen.

Jälkikäteen tietoisuuteni tuli, että kyseisen kierretangon vauriot olivat tiedossa elementtiasentajilla jo korjausta edeltävänä viikkona. Huonon kommunikaation takia tämä ei ollut tullut työmaan mestarien tietoisuuteen. Jos kommunikaatio olisi toiminut, kierretanko olisi voitu helposti korjata kuumataivutuksella. Vialliset kierteet olisi voitu korjata käsiviilalla. Aikainen puuttuminen ongelmaan ja selvä kommunikaatio olisivat mahdollistaneet huomattavasti vähemmän riskialttiin ja työlään korjauksen.

Kuvan 19 kohteen korjaus oli erittäin työläs ja monimutkainen prosessi, joka vaati 2 täyttä työpäivää. Suoritetut toimenpiteet olivat seuraavat:

- Kuvan suhteen vasemmalla olevasta pilarista piikattiin noin 20 mm betonia pois, jotta saatiin riittävä työtila.
- Kohde oli liian ahdas kulmahiomakoneella hiottavaksi, joten vaurioitunut kierretanko ja korvake kaasuleikattiin pois.
- Uusi kierretanko hitsattiin yläpuolelta hyödyntäen U-railoa. Ympärihitsaus ei ollut mahdollinen tilan ahtauden takia.

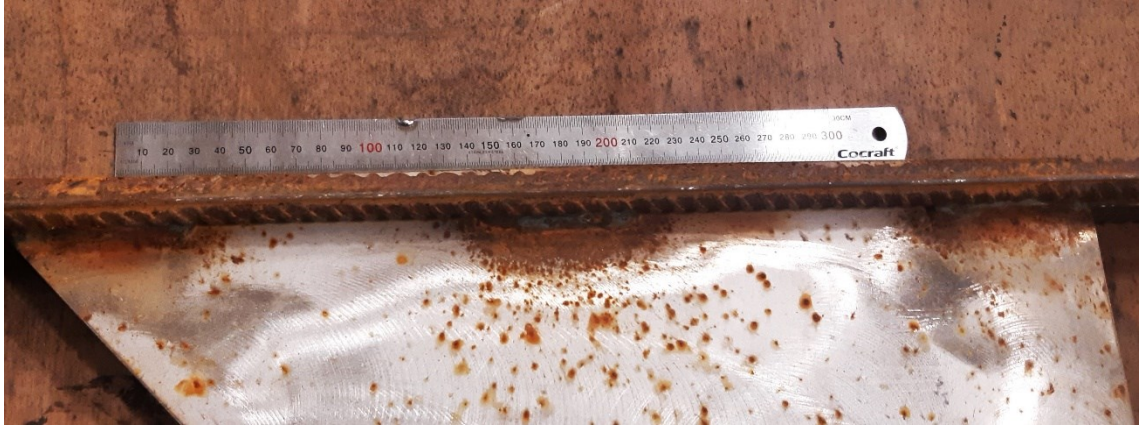
Kuva 26. Työmaan C korjattava osa.

Kuvassa 26 esitetään Työmaan C osa, josta tarkasteluun otetut palat otettiin. Näiden analyysin perusteella luotiin korjausehdotus, joka myöhemmin hyväksyttiin.

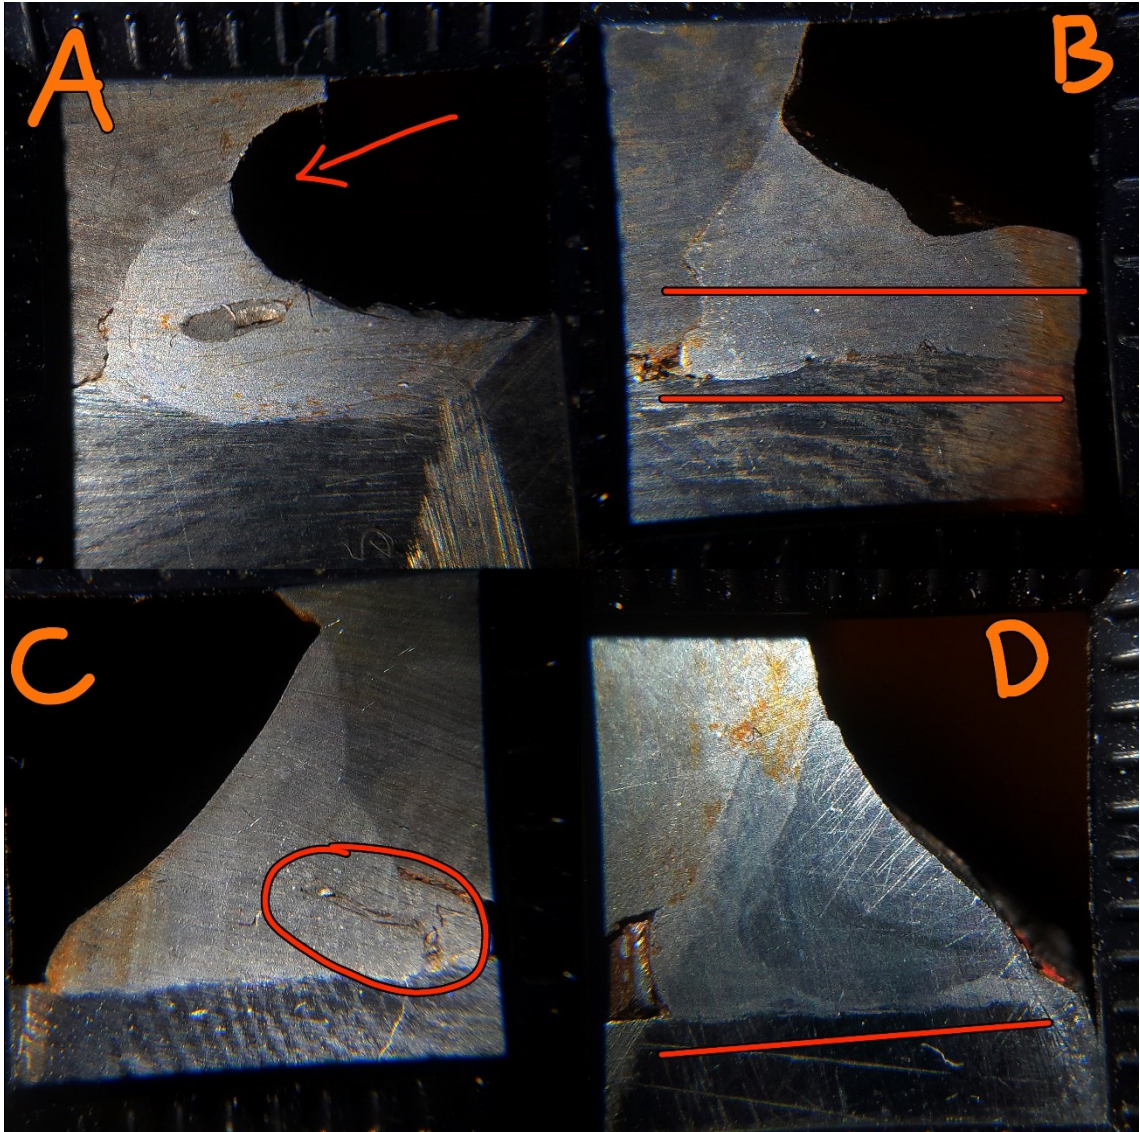
Kuva 27. Neljä esimerkkiä löytyneistä ongelmista.

Kuvassa 27 esitetystä osasta leikattiin 4 palaa, valikoiden kohtia hitsien aloitus- ja lopetuskohtien läheisyydestä ja keskeltä hitsiä. Osat hiottiin ja hapotettiin. Kuvissa on 10x suurennos luupin läpi kuvattuna, 10x10 mm alue ja asteikko 1mm välein. Kuvassa esitetään 4 esimerkkiä havaituista virheistä:

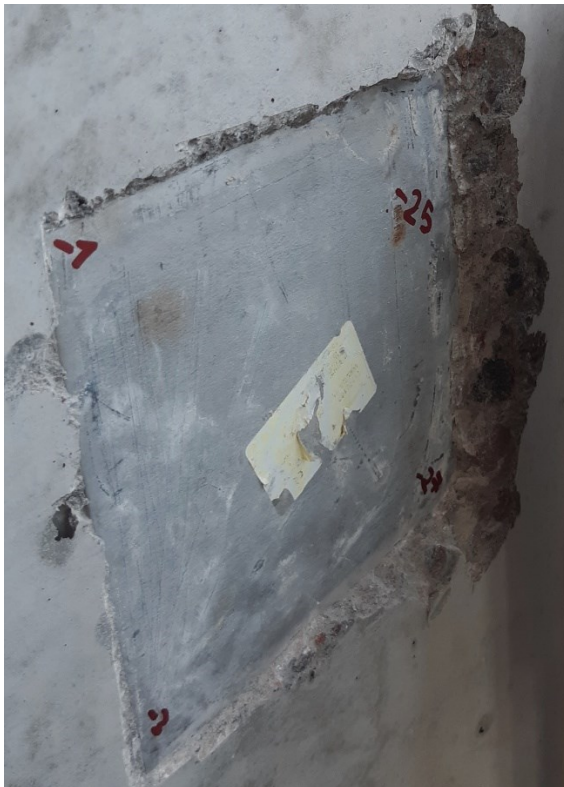
Kuva 28. Huonossa asennossa oleva asennuspinta.

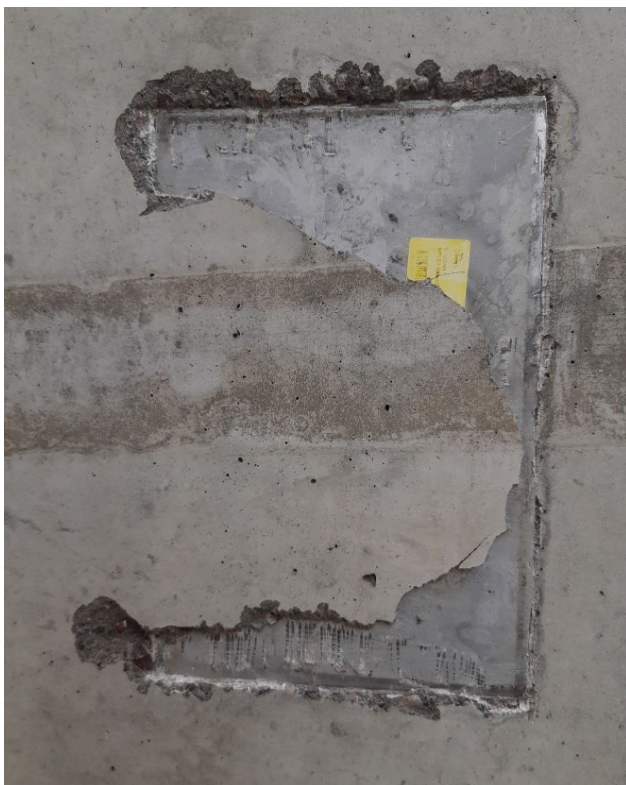
Kuva 29. Betonin alle piiloon jäänyt asennuspinta.

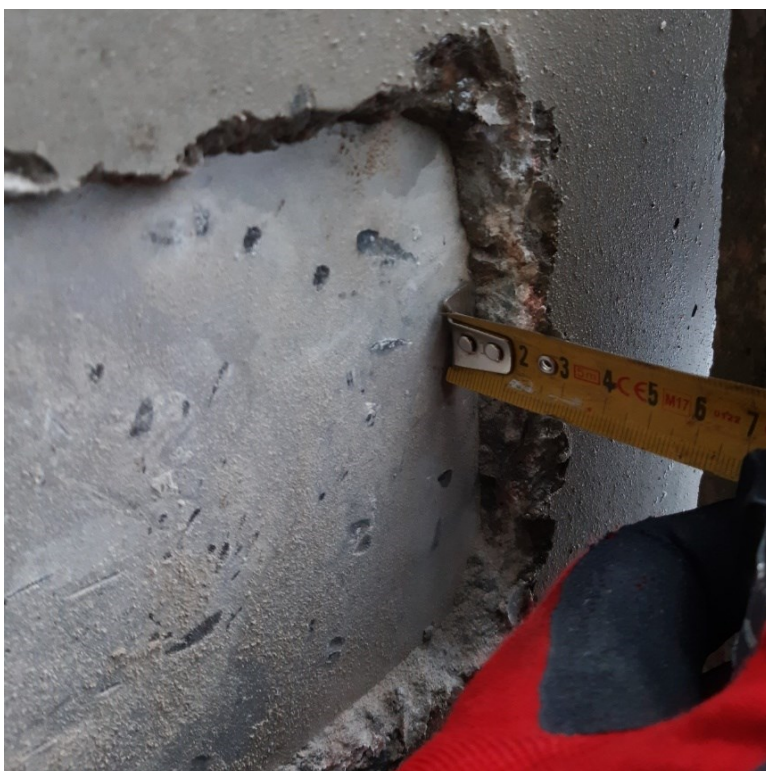
Kuva 30. Syvällä elementissä oleva asennuspinta.

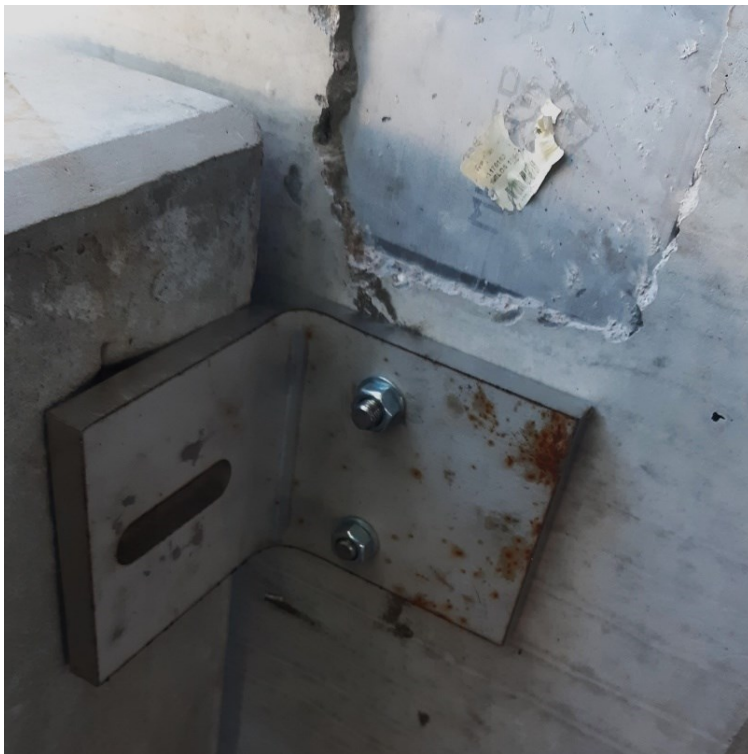
Kuva 31. Väärässä paikassa oleva asennuspinta.

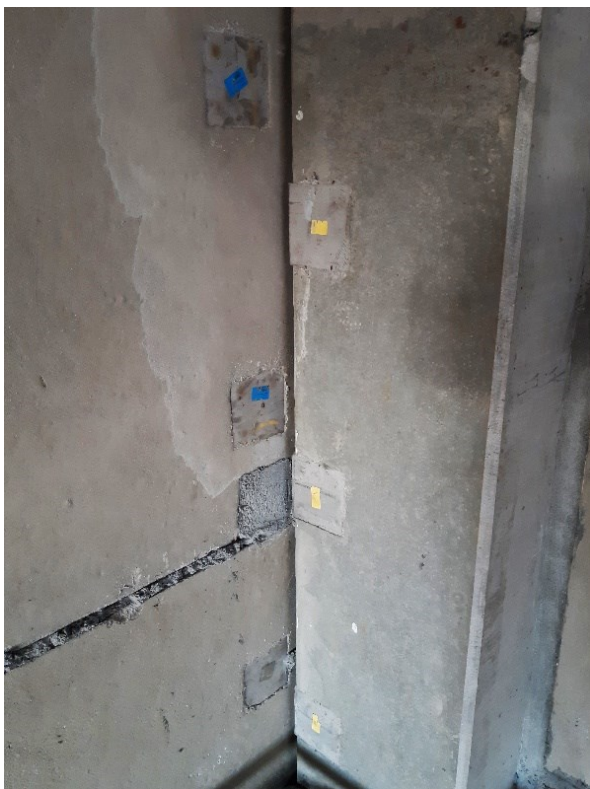
Kuva 32. Useita väärässä paikassa olevia asennuspintoja.

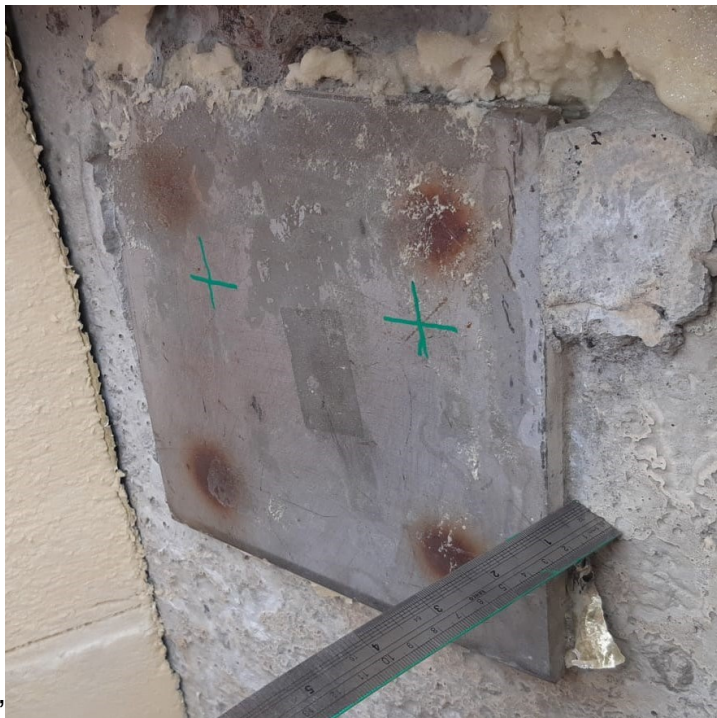
Kuva 33. Asennuspinta valupinnan ulkopuolella

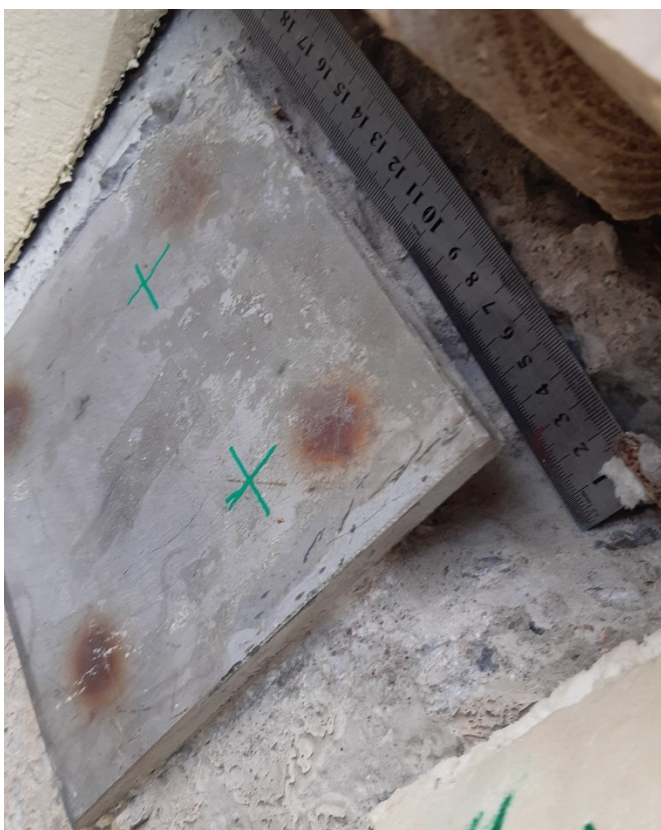
Kuva 34. Vajaa betonivalu asennuspinnan takana.

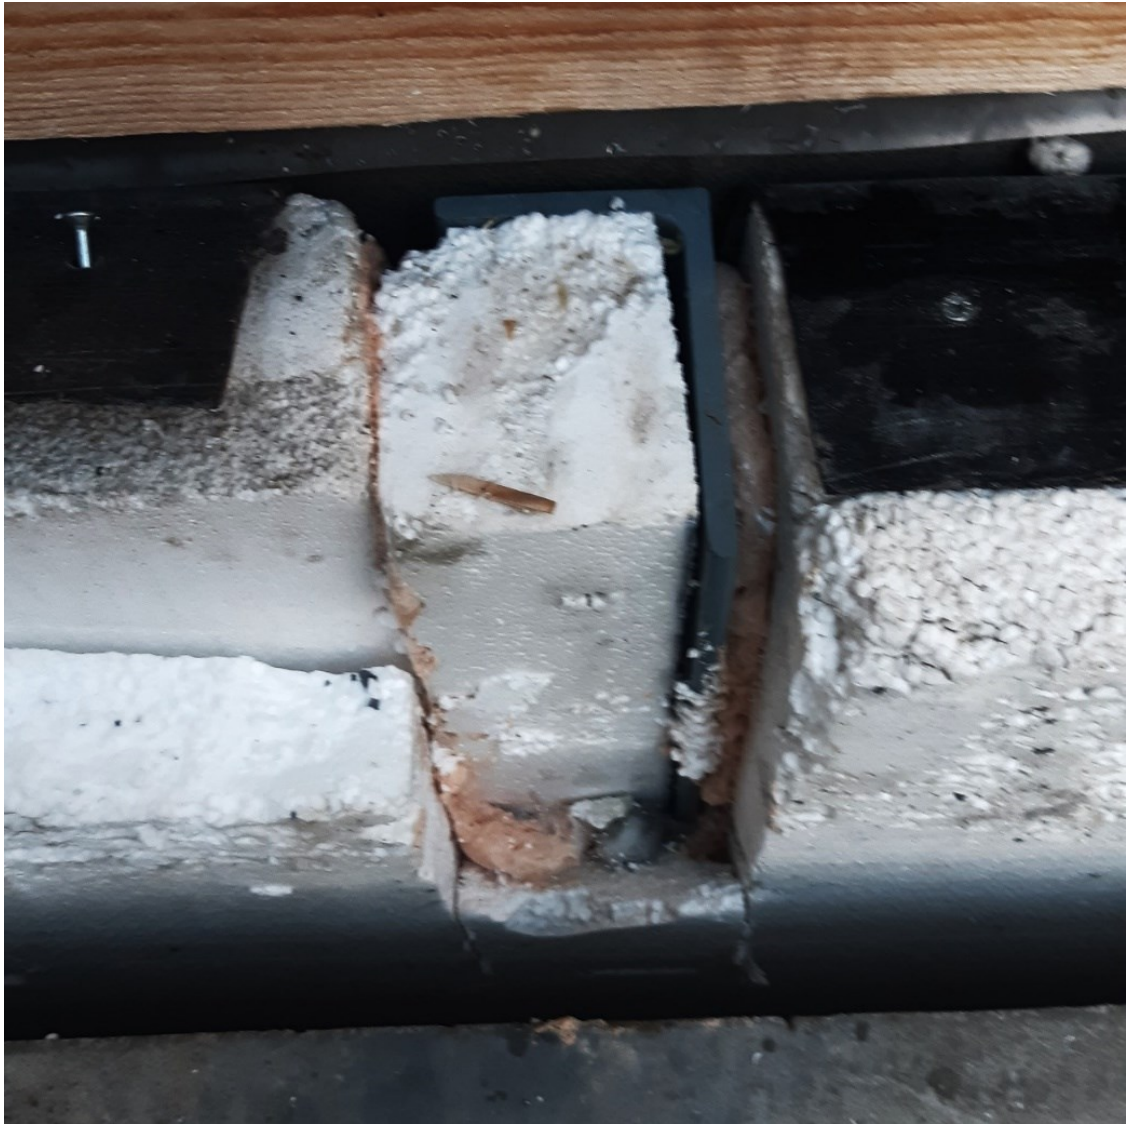
Eryyisesti ongelmia aiheuttaa piirustuksissa olevat hitsausmerkinnät, jotka ovat käytännössä aina väärin tehtyjä tai ei toteutettavissa. Kuvassa 37 oleva kohteen päälle tuleva levy oli merkitty ympärähitsattavaksi 5 mm a-mittaisella hitsillä. Tämä hitsi on mahdotonta toteuttaa, sillä se vaatisi hitsata myös seinän puoleiselta pinnalta. Muuta tietoa vaadituista mitoista tai hitsin vaatimuksista ei myöskään ollut annettu.

Kuva 37. Hitsattava kohde styroksieristeiden välissä.

Kuvassa 37 on tyypillinen tilanne, joka tulee usein eteen työmaalla. Lämpö-, kosteus- ja vesieristeet asennetaan ennen hitsattavia rakenteita. Asennetut eristeet ovat paloturvallisuusriski. Tämän lisäksi jotkut eristemateriaalit, kuten bitumi likaavat asennuspinnat ja ovat hankalia puhdistaa. Järkevällä aikataulutuksella ja suunnittelulla sekä kommunikaatiolla riskit ja virheet on helposti vältettävissä.

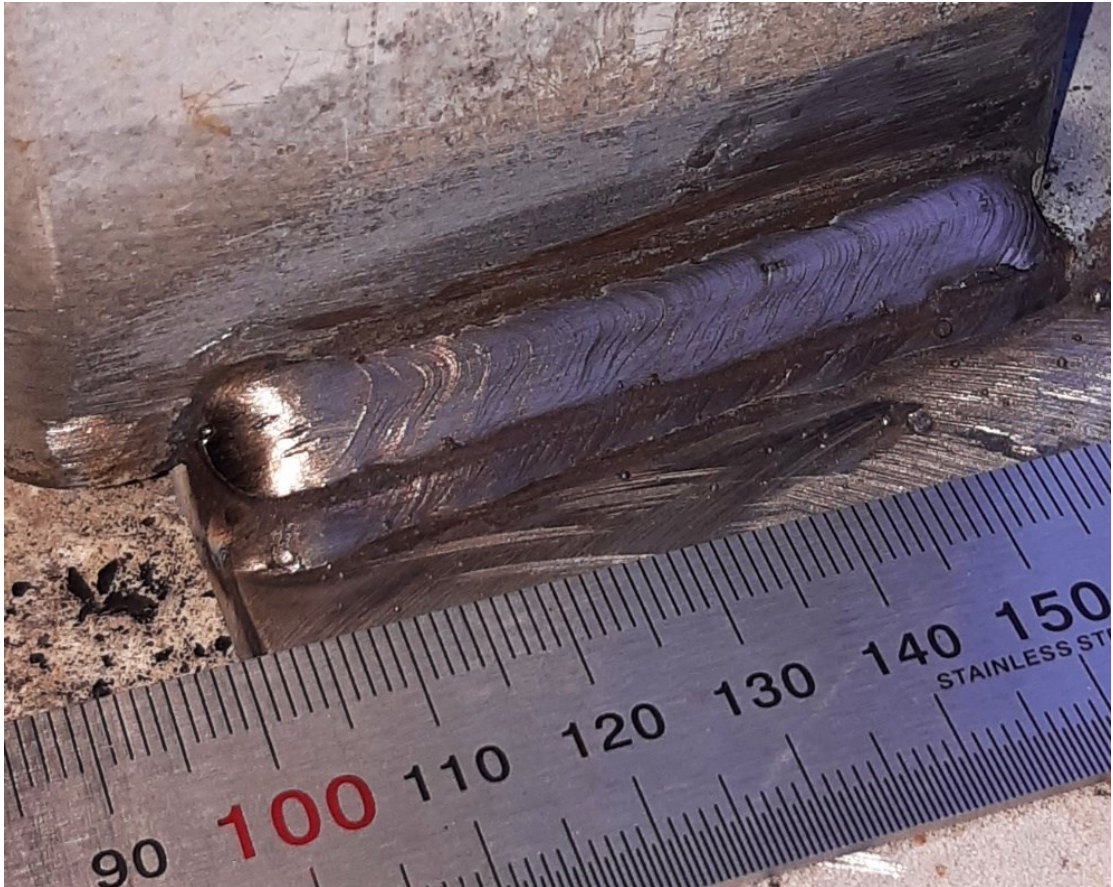
Kuva 38. Musta-ruostumatonta-eripari-liitos, jossa liitettävä osa kuumasinkitty.

Kuvassa 38 on hitsi, jonka perusaineet ovat 316L ruostumatonta terästä (levyosa) ja seostamaton neliöputki, joka oli kuumasinkitty. Hitsaus suoritettiin käyttäen 2,5 mm 309Mol hitsauspuikkoa. Kuten kuvasta on havaittavissa, voidaan näin epätavallinen ja hankalaksi mielletty liitos suorittaa niin, että siitä tulee ns. julkisivuun kelpaava.
