Konditionsgranskning av parkbroar i trä

Pargas parkbroar

Examensarbete för ingenjör (YH)-examen

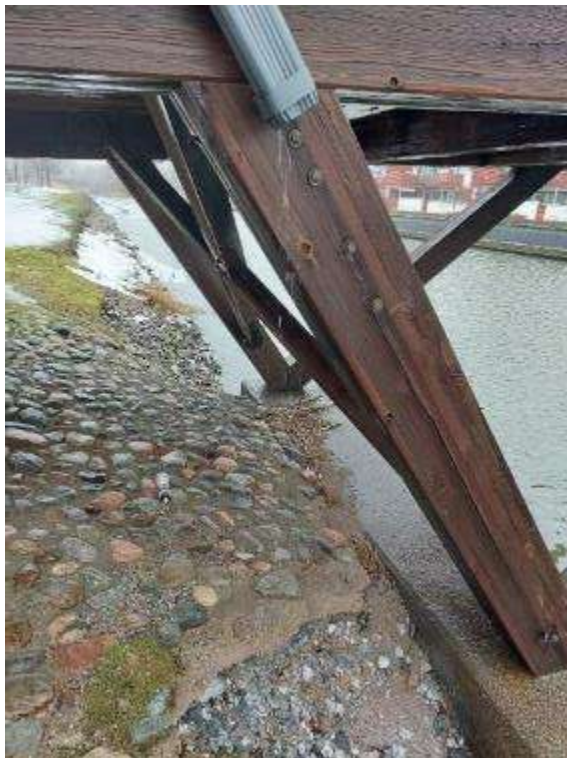
Betongkonstruktionerna har inga synliga skador.

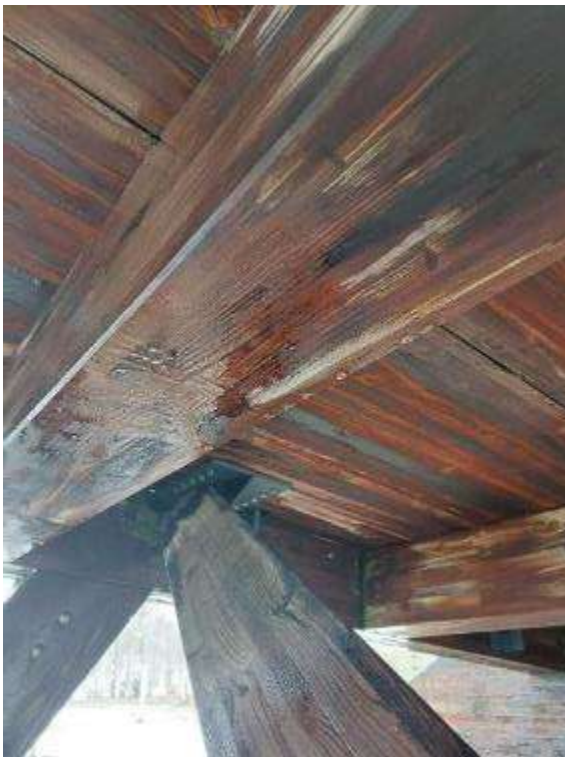
Skador pga vatten					
Skadeklass	Konstruktionsdel	Ytan			
1	Missfärgning på ytan av konstruktionen	A			
2	Vatten rinner längs konstruktionen	A

Det förekommer rikligt med ställen där vatten rinner längs konstruktionen. På undre sidan av bron kan man konstatera missfärgningar på trävirket.

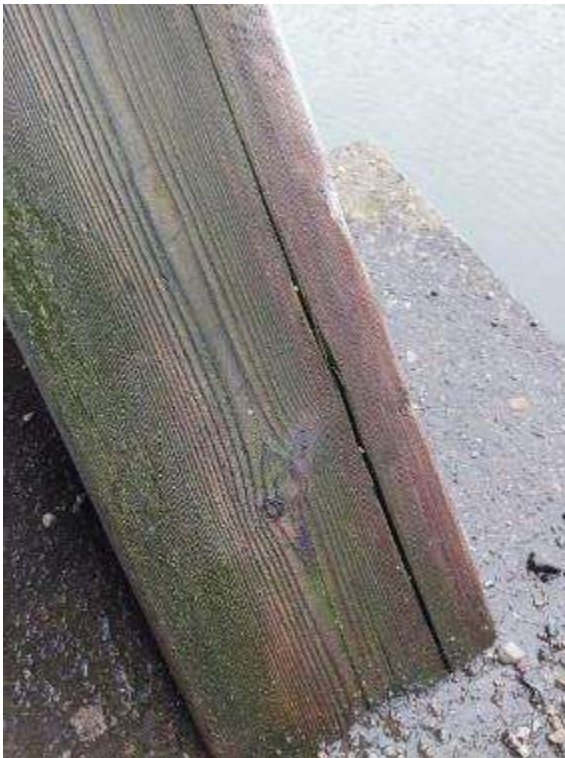
Bild 4

Virket har sprickbildning på den bärande konstruktionen.

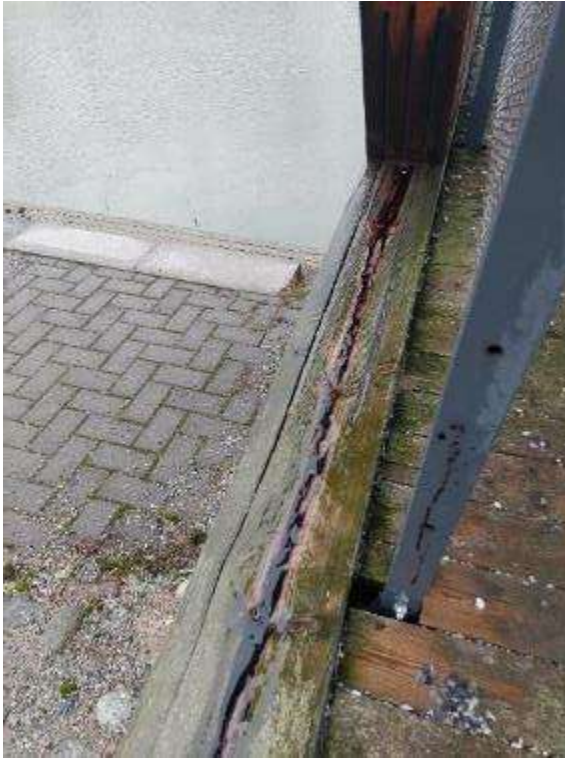
Bild 5

Virket har sprickbildning och synliga rötskador på den bärande konstruktionen.

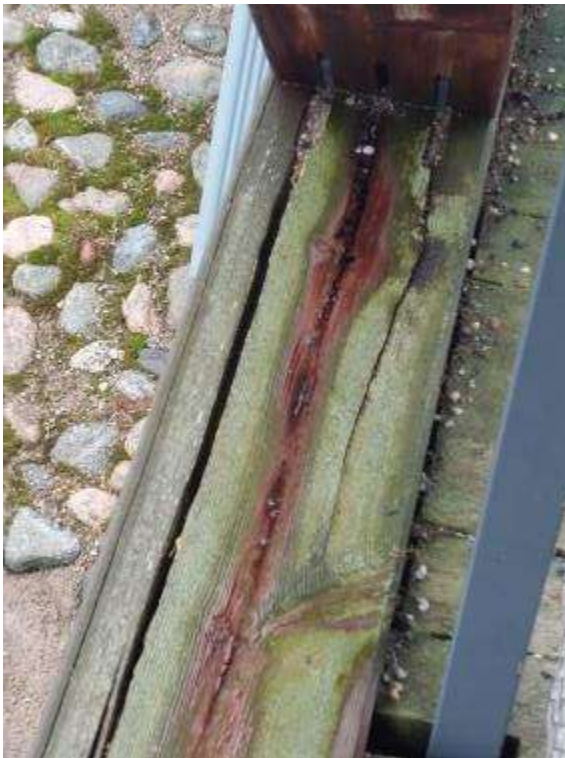
Bild 6

Virket har sprickbildning och synliga rötskador på den bärande konstruktionen. På denna balk växte det sommaren 2022 syllsvamp, antas kan alltså att det förekommer rötskador i balken.

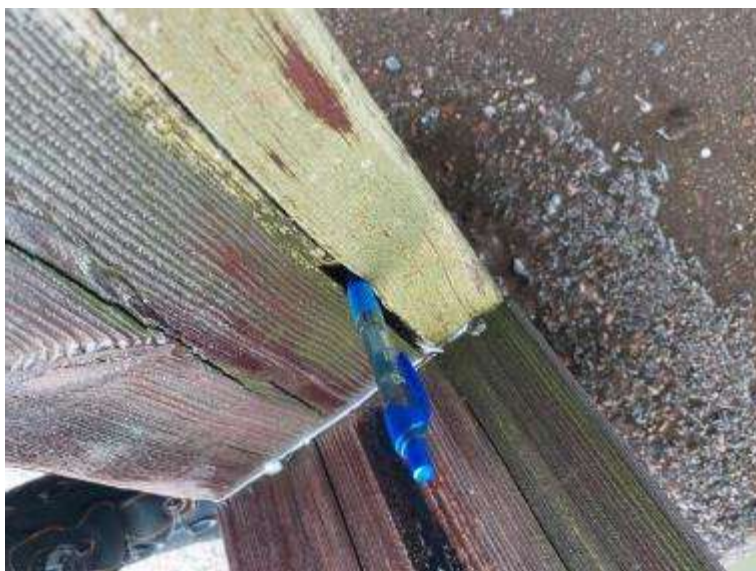
Virket har sprickbildning och synliga rötskador på den bärande konstruktionen.

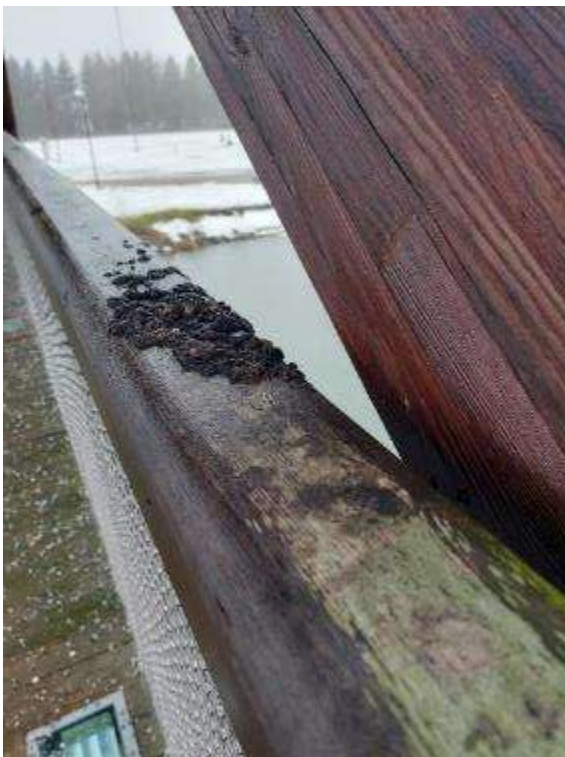
På konstruktionen har svalorna byggt bo och deras avföring fräter på trävirket. På virket förekommer rikligt med biologisk växtlighet

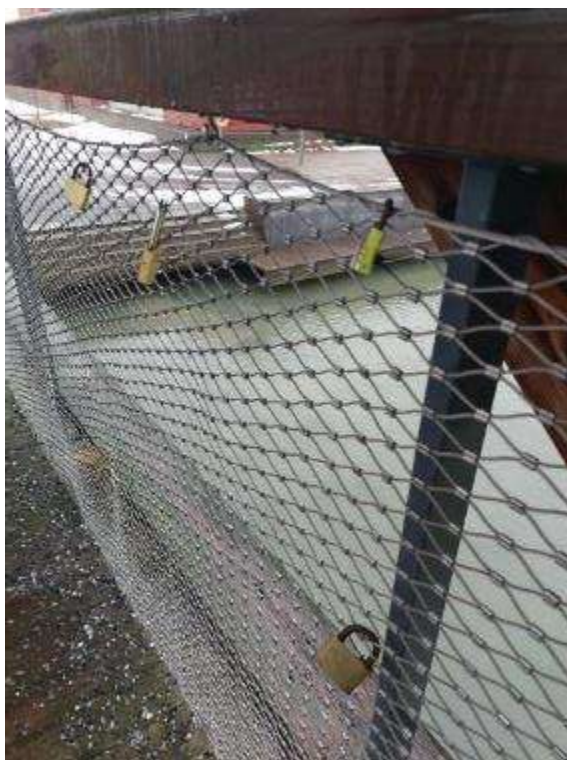
Träräckets metallnät har
hänglås som drar ner
konstruktionen

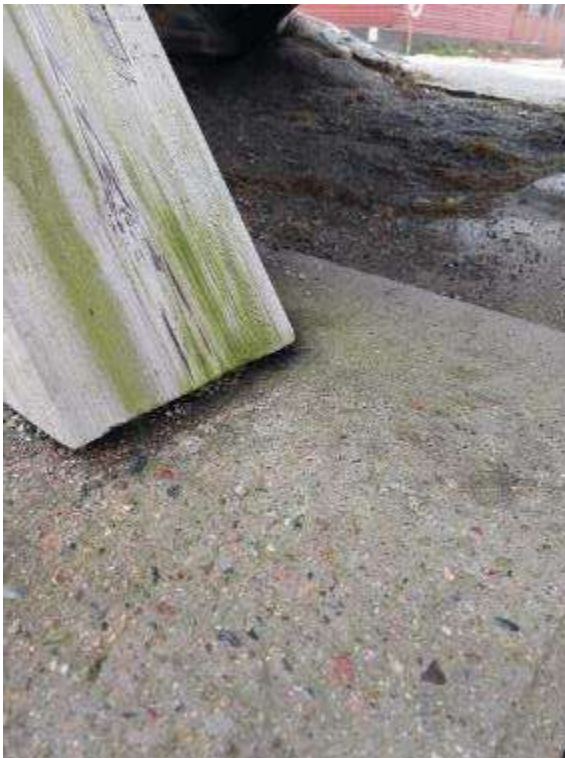
Bild 16

Större spricka mellan trävirket och betongplinten på den bärande konstruktionen.

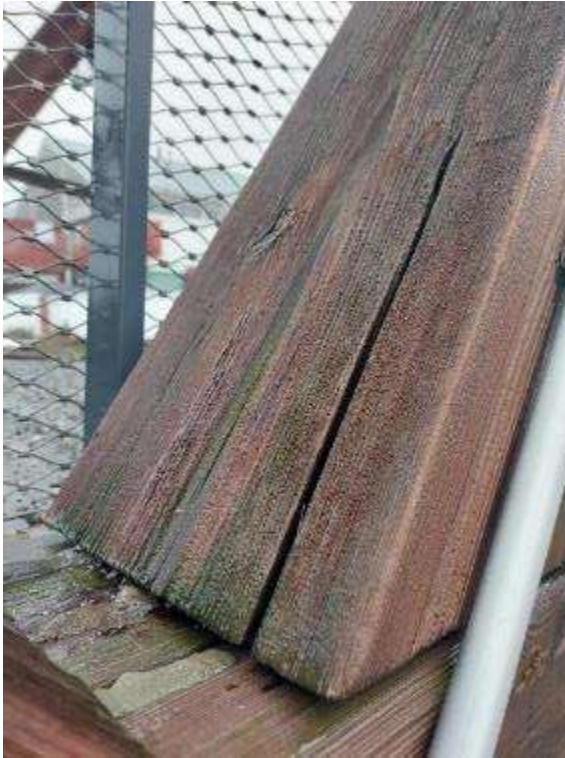
Bild 17

Större spricka mellan trävirket
den bärande konstruktionens
delar.

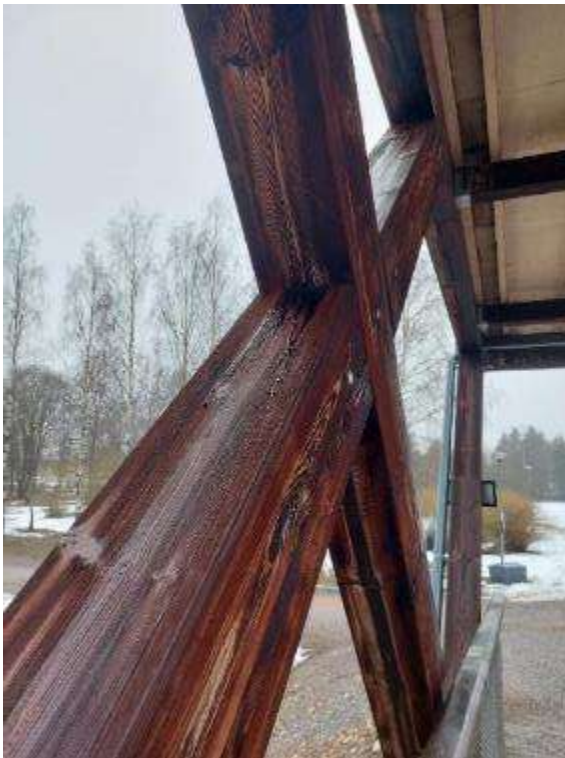
Fogarna i gott skick på
fackverksdelar.

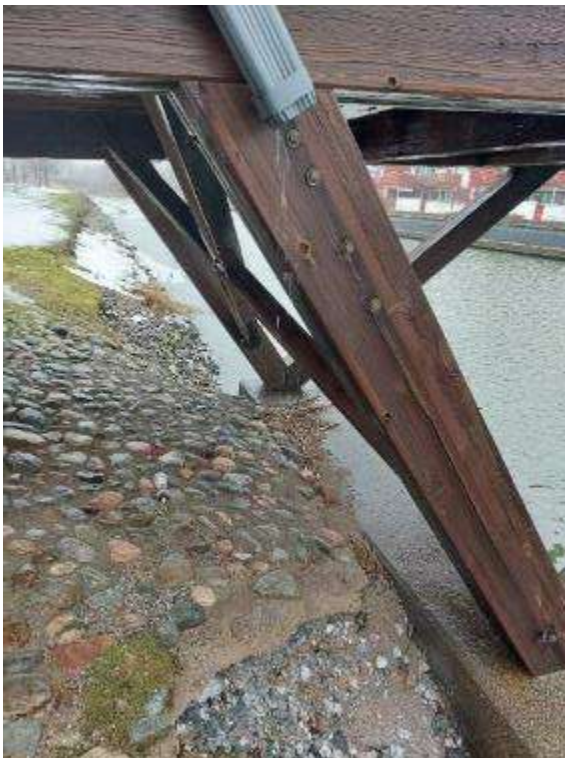
Stuprören på konstruktionen slutar i mitten av balken. Detta leder till skador på konstruktionen och omgivande konstruktionsdelar.

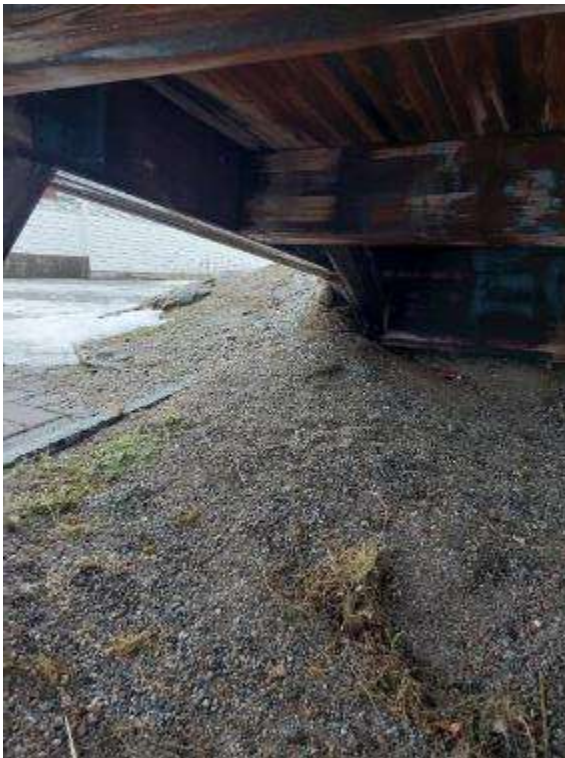
Vattenavrinningen förorsakar erosionsskador på anslutningsdelarna till bron.

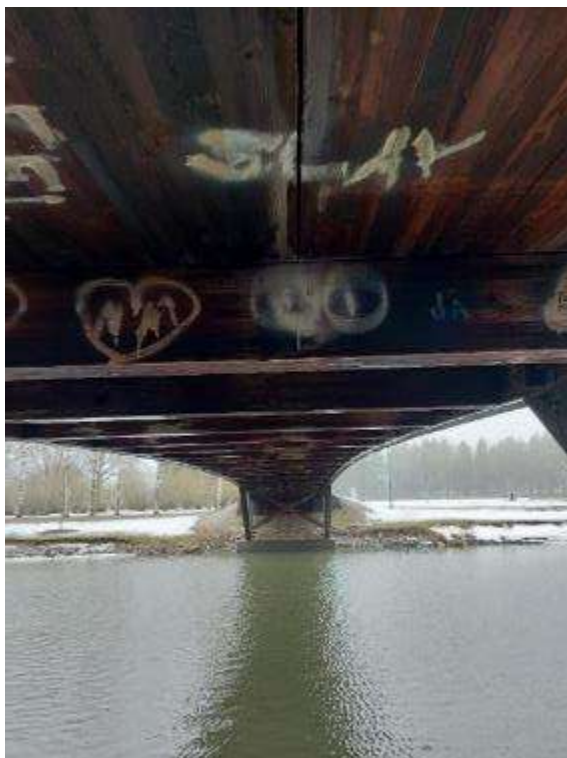
Det förekommer en del klott på undre sidan av bron.

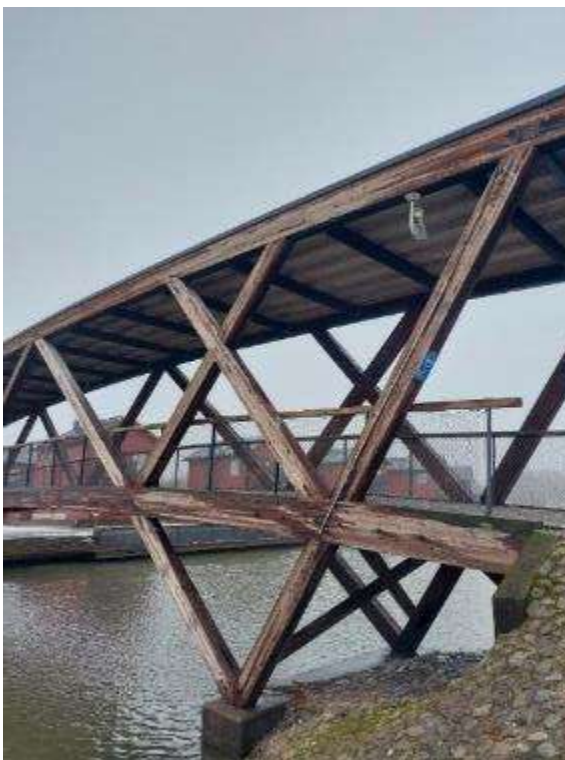
Ingen förskjutning kunde hittas.

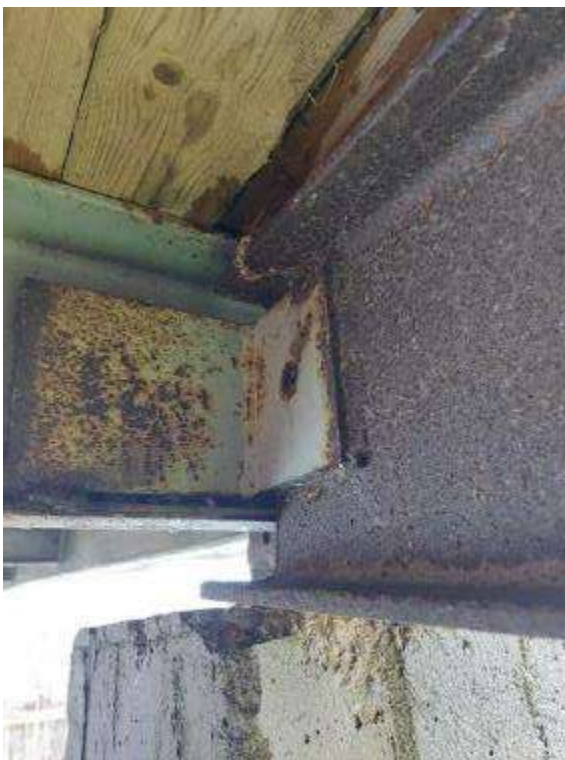
Betongens yta och sprickbildning					
Skadeklass	Konstruktionsdel	Ytan			
4	Betongens yta	C			
3	Betongens sprickbildning	C			
Skadeklass					
0 = som ny 1 = god 2 = nöjaktig 3 = dålig 4 = väldigt dålig 9 = konstruktionsdelen kunde inte granskas					
Åtgärd					
A = skadan förhindras från att växa med lämplig åtgärd B = skadan repareras med lämplig metod C = skadan repareras genom att byta och reparera konstruktionen

Betongen vittrar sönder i samtliga betongdelar. Det förekommer sprickbildning och det lossnar delar av den gjutna betongen.

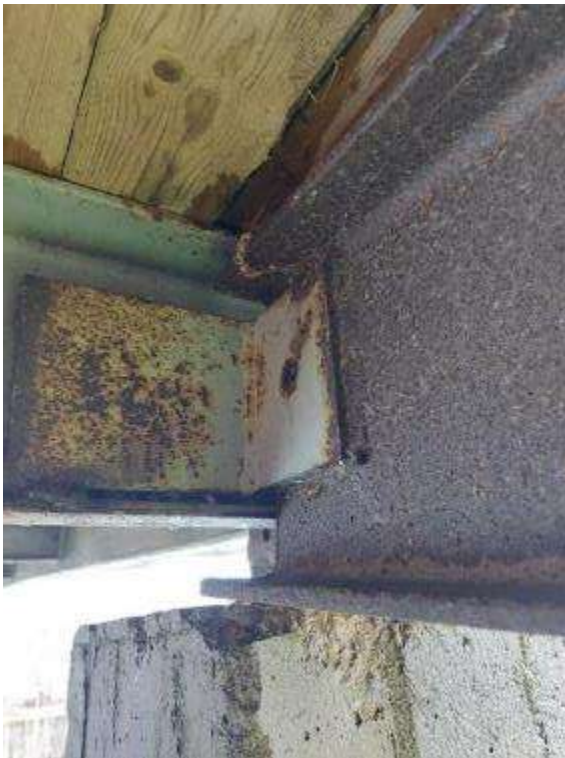
Bild 31

Det förekommer rikligt med ställen där vatten rinner längs konstruktionen. På undre sidan av bron kan man konstatera att stålkonstruktionsdelar har rost.

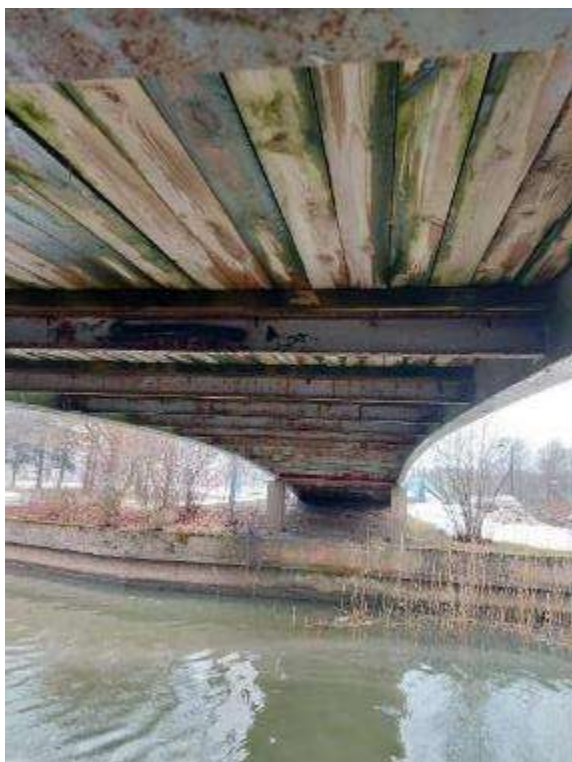
Bild 32

De förstyvande
stålkonstruktionerna har
rostskador.

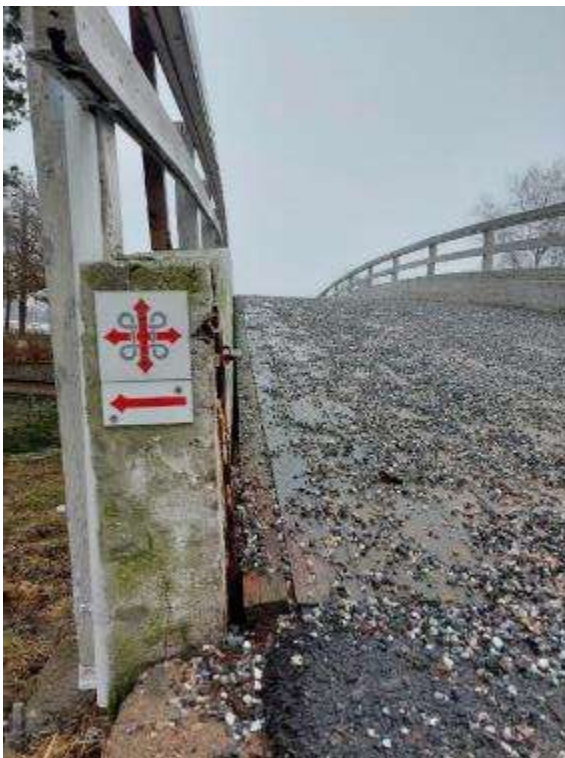
Trä däckets utsätts för stort slitage på grund av vinterunderhåll. Virket är slitet och ytan hal. För att med säkerhet kunna bedöma virkets hållfasthet krävs en undersökning med resistorgaph.

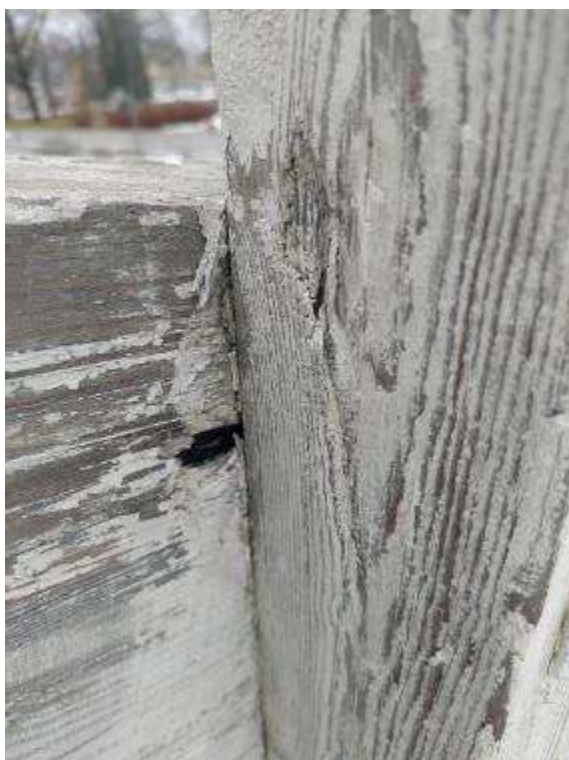
Trävirkets ytor har stora slitage. Färgen har flagnat eller slitits bort på samtliga konstruktionsdelar

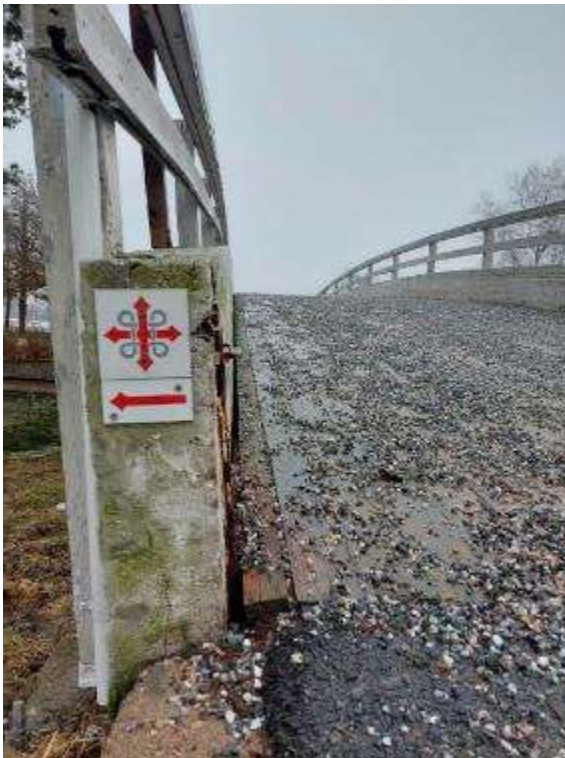
Träräcket lutar utåt på båda sidorna om bron. Detta beror på att sidobalken som räcket är fast i lutar utåt.

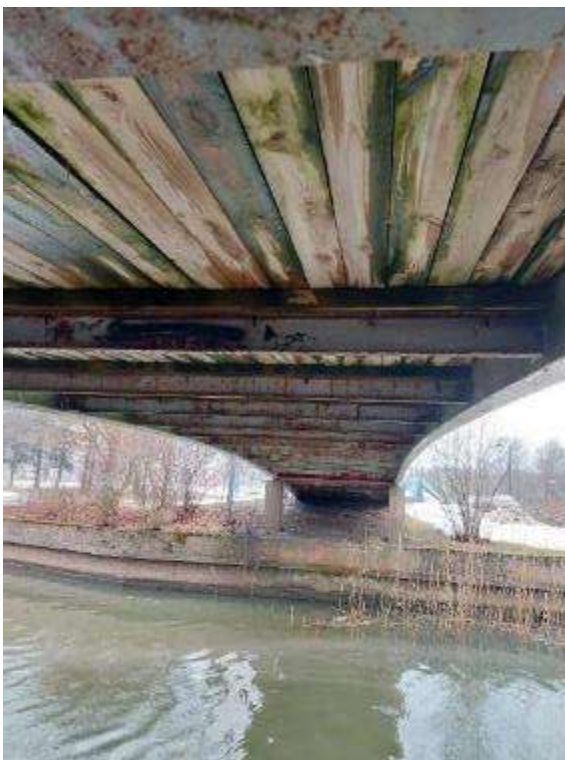
Trävirket på däckets är monterat tätt, men vatten har med tiden börjat rinna igenom.

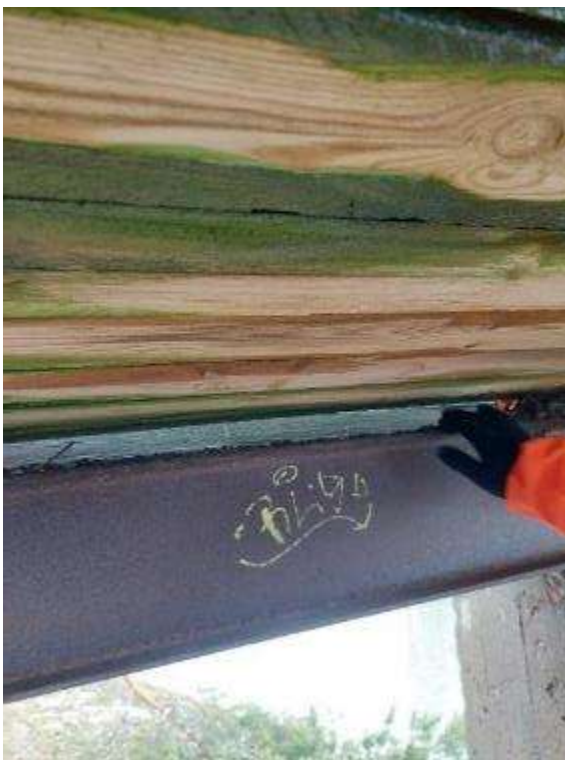
Vatten är en slitande faktor. Slitage förekommer på bärande konstruktionsdelar då vatten rinner mellan konstruktionsdelarna och samlar sand och sten.

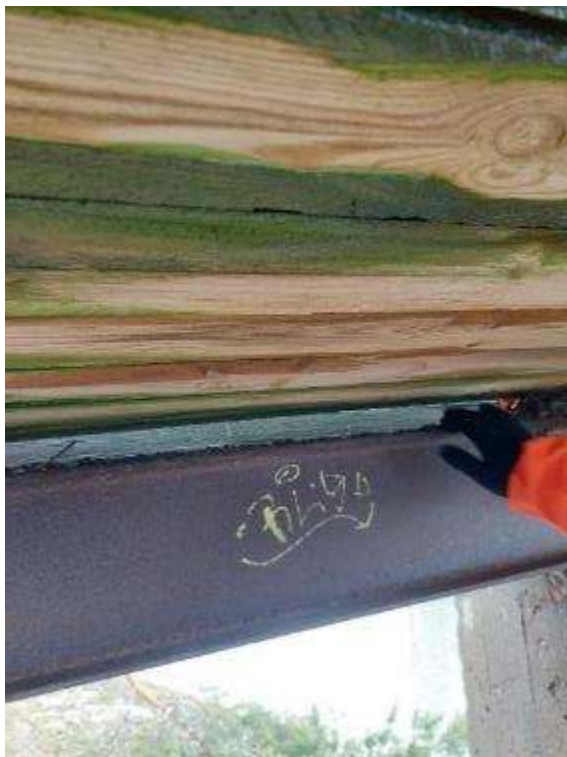
Det förekommer endast lite klott på brokonstruktionen.

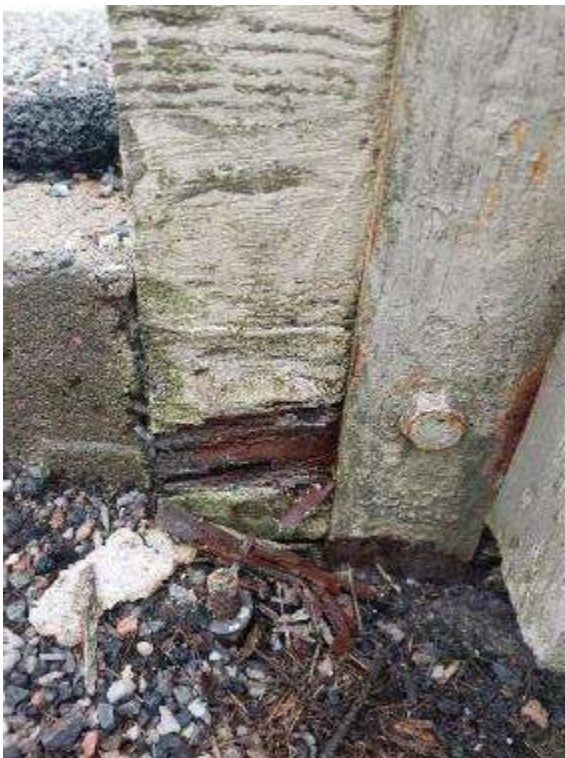
Parkgången är hög jämfört med brokonstruktionens siddelar. Sand med mera rinner ner på betongplinten och förorsakar skador på konstruktionen.

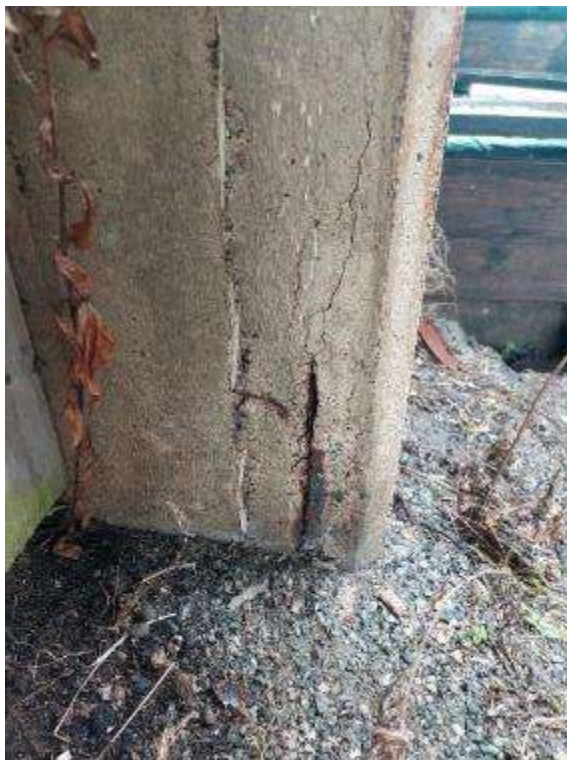
Betongen vittrar sönder i samtliga betongdelar. Det förekommer sprickbildning och det lossnar delar av den gjutna betongen.

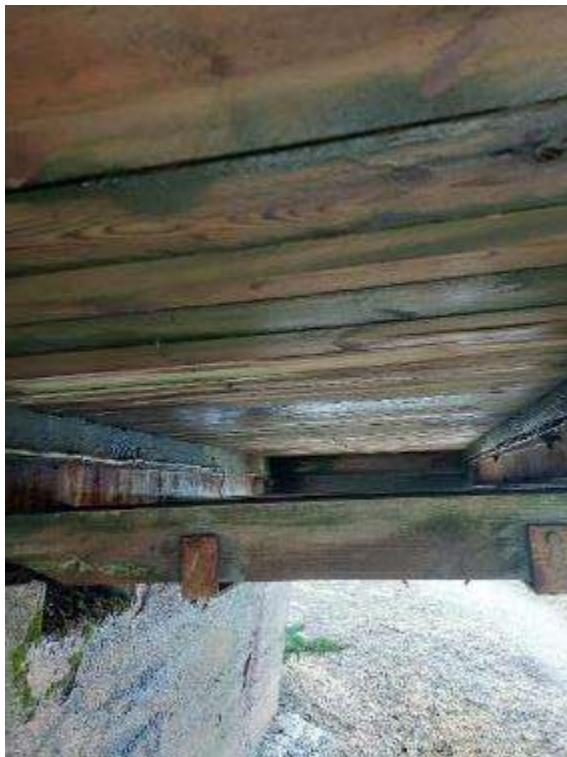
Det förekommer rikligt med ställen där vatten rinner längs konstruktionen. På undre sidan av bron kan man konstatera missfärgningar på trävirket och stålkonstruktionsdelar.

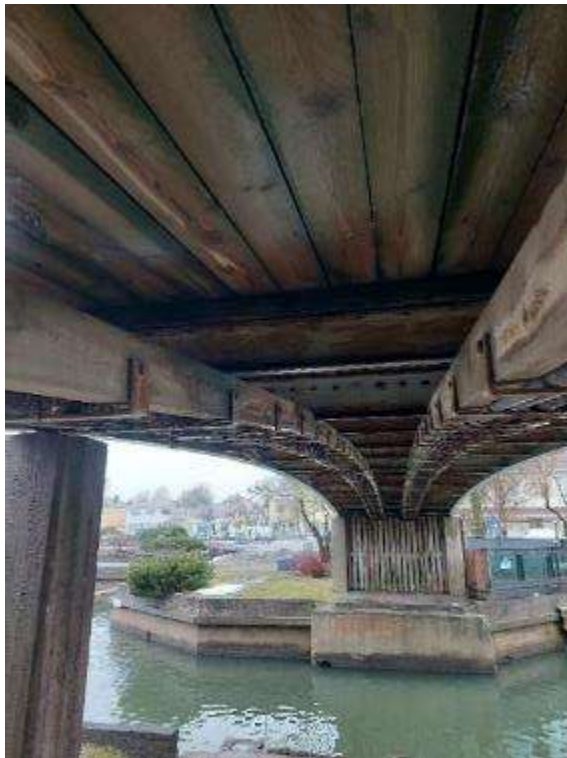
Det förekommer rikligt med ställen där vatten rinner längs konstruktionen. På undre sidan av bron kan man konstatera att stålkonstruktionsdelar har rostat.

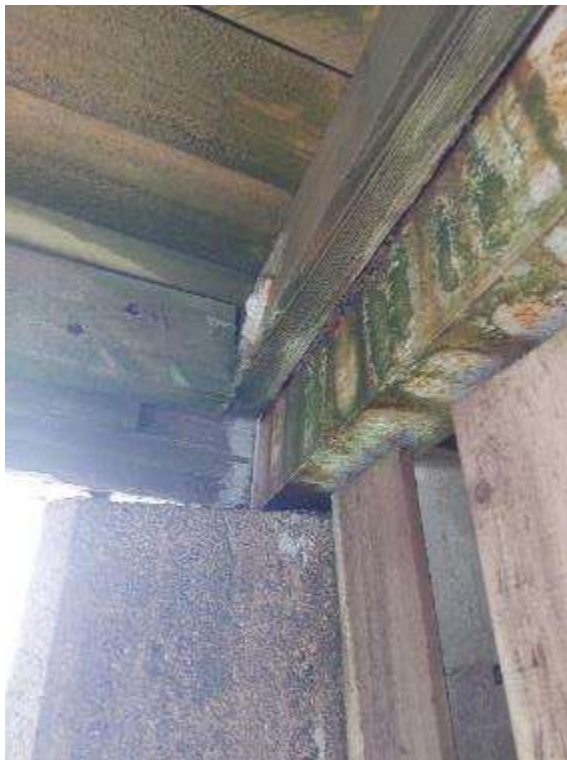
Trävirket är missfärgat, bör undersökas med resistograpf för en tillförlitlig hållfasthetsundersökning.

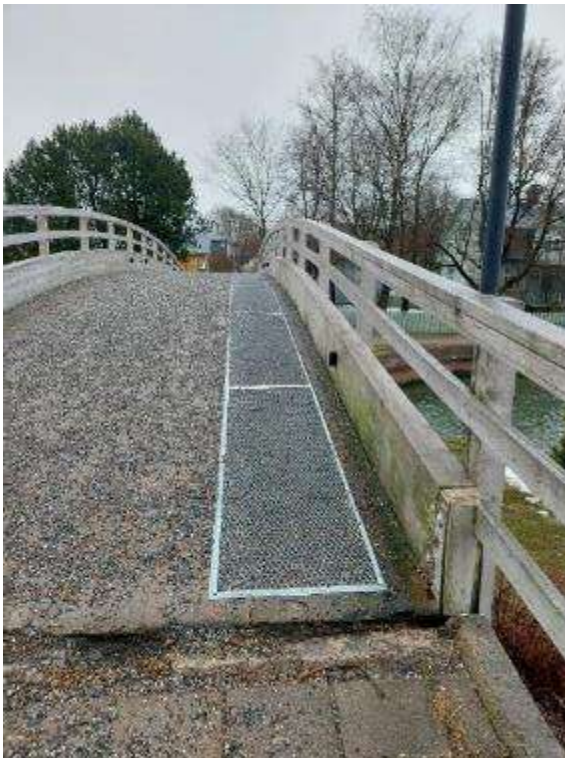
Trä däckets utsätts för stort slitage på grund av vinterunderhåll. Virket är slitet och ytan hal. För att med säkerhet kunna bedöma virkets hållfasthet krävs en undersökning med resistorgaf.

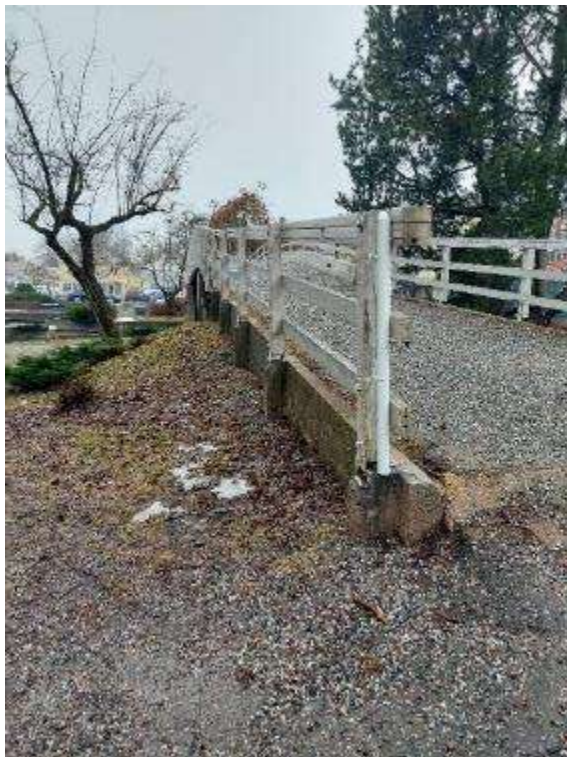
I samband med denna bro finns det en ramp som ansluter bron till parkgången. Ytbeläggningen av stenplattor har ställvis sjunkit och marken kring konstruktionen har satt sig.

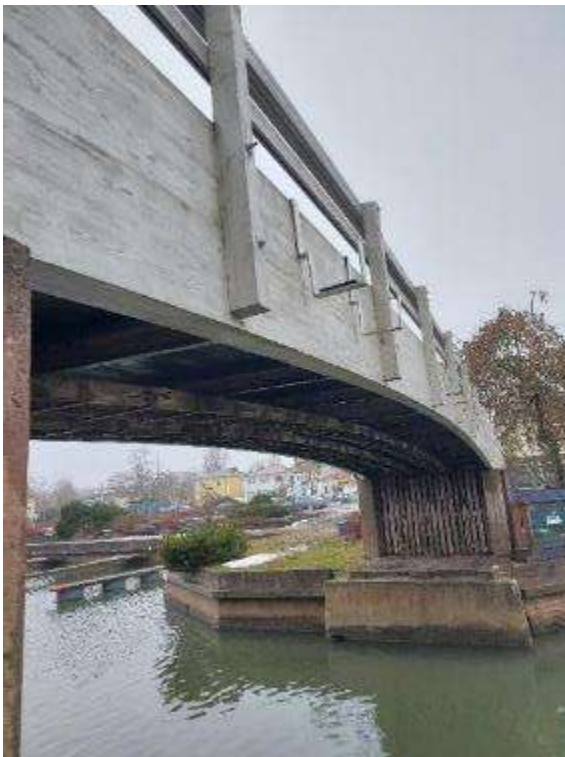
Trävirkets ytor har stora slitage. Färgen har flagnat eller slitits bort på samtliga konstruktionsdelar

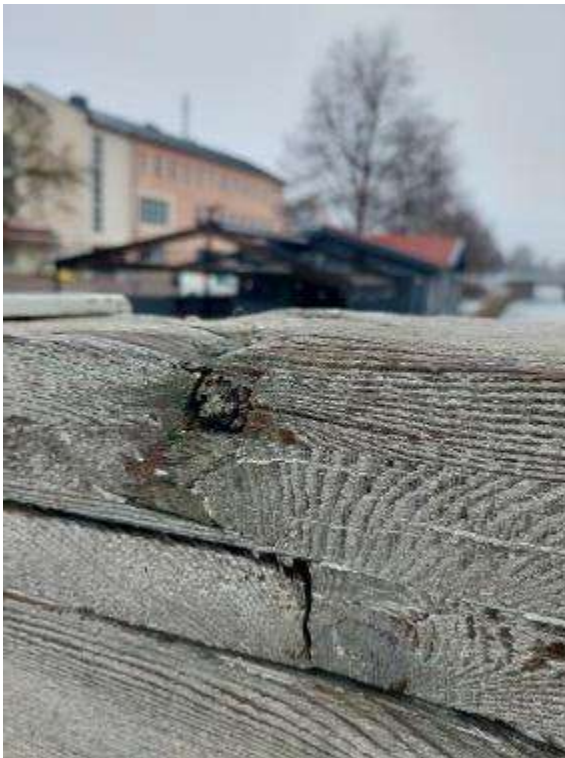
Bild 54

Virket är slitet och ställvist relativt mjukt. På räcket finns ett synligt brott i ledstången.

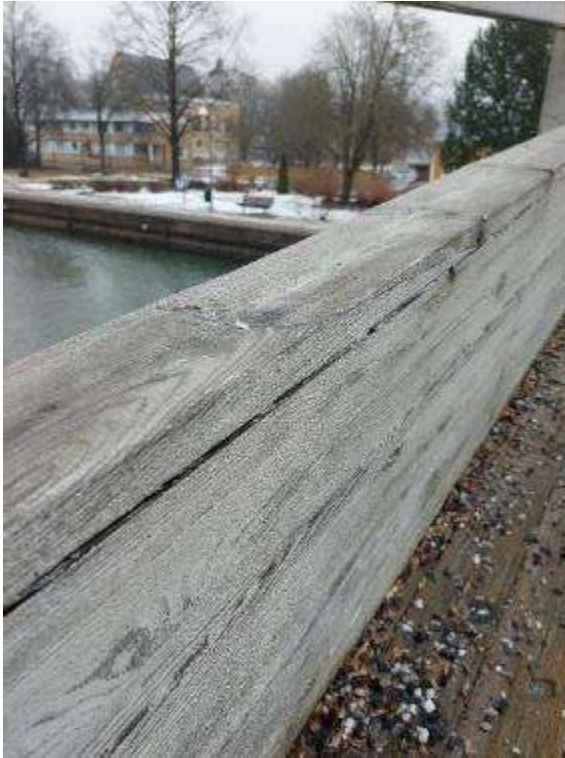
Virket är slitet och ställvist relativt mjukt. Räcket är fast monterat i den bärande sidobalken. På den bärande balken finns stora sprickbildningar.

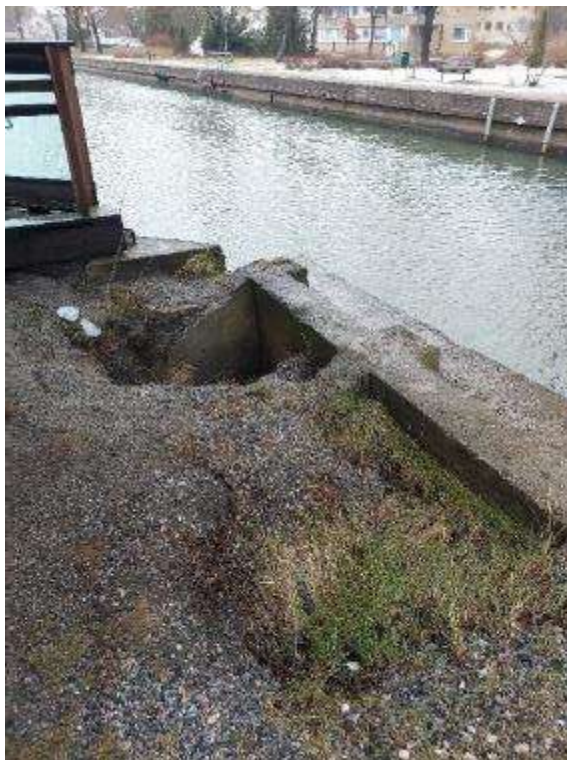
Vattenavrinning har förorsakat stora slitage på marken. Jordmånen har runnit ut i vattnet och det förekommer stora hål på kanten.

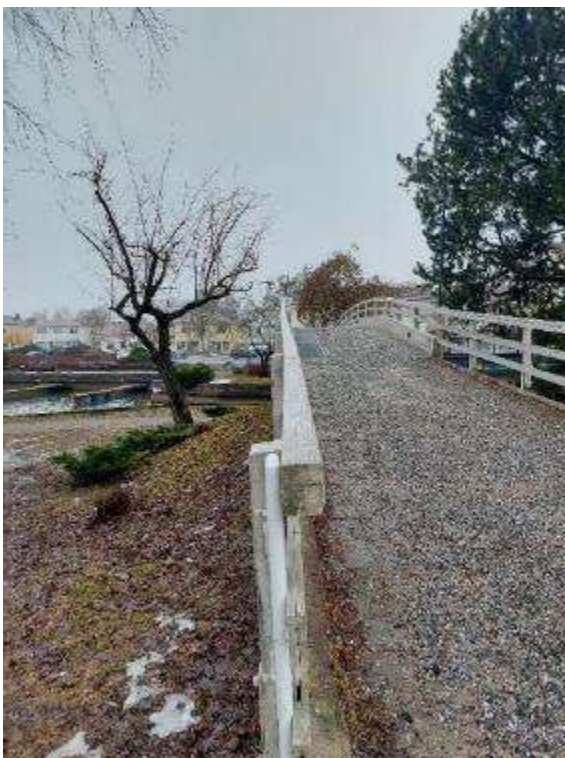
Den bärande sidbalken har förskjutits, men ingen springa har ännu uppkommit mellan trä däck och sidbalken.

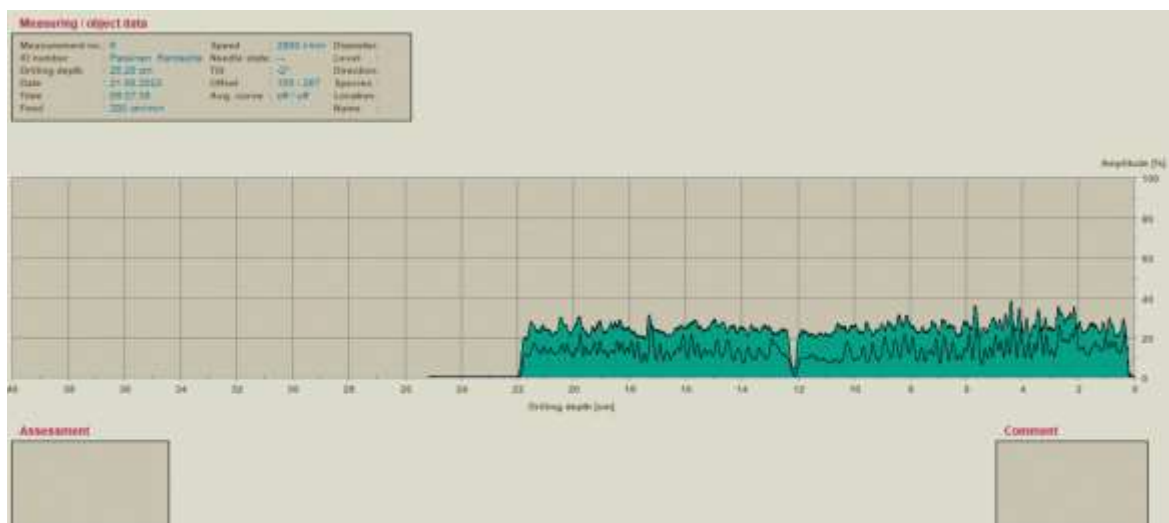
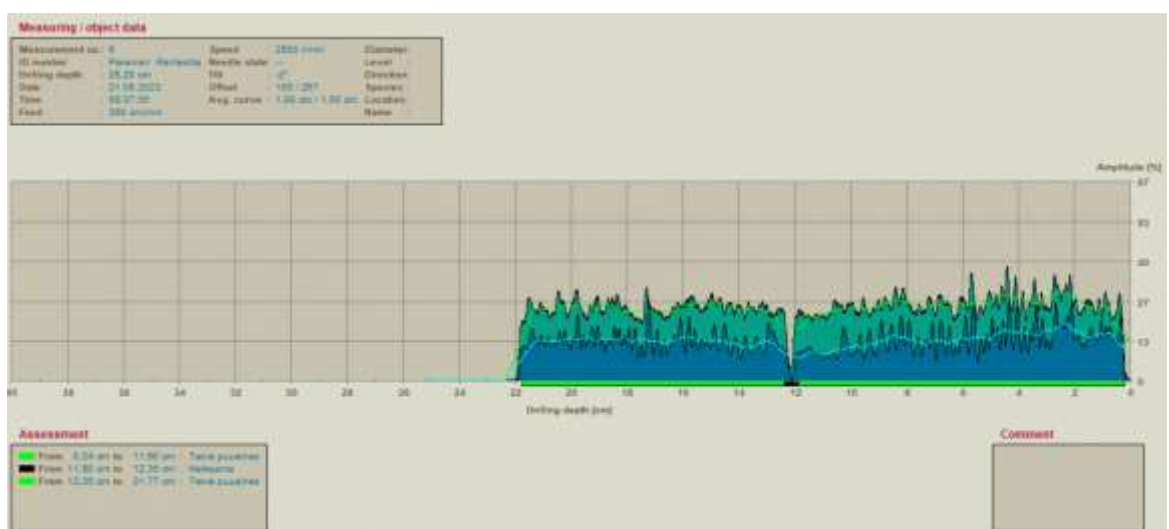
Virket har en spricka.

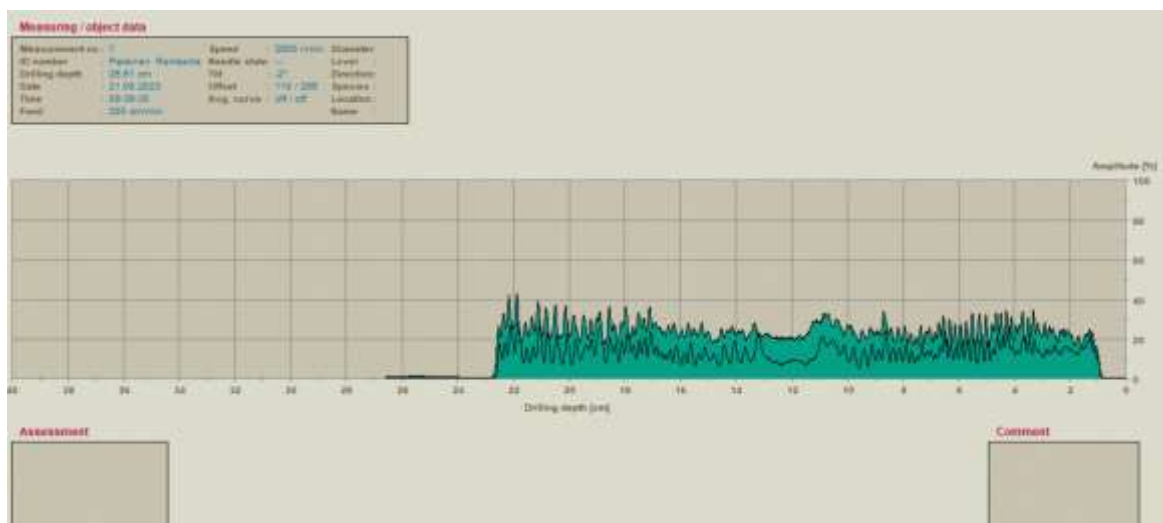
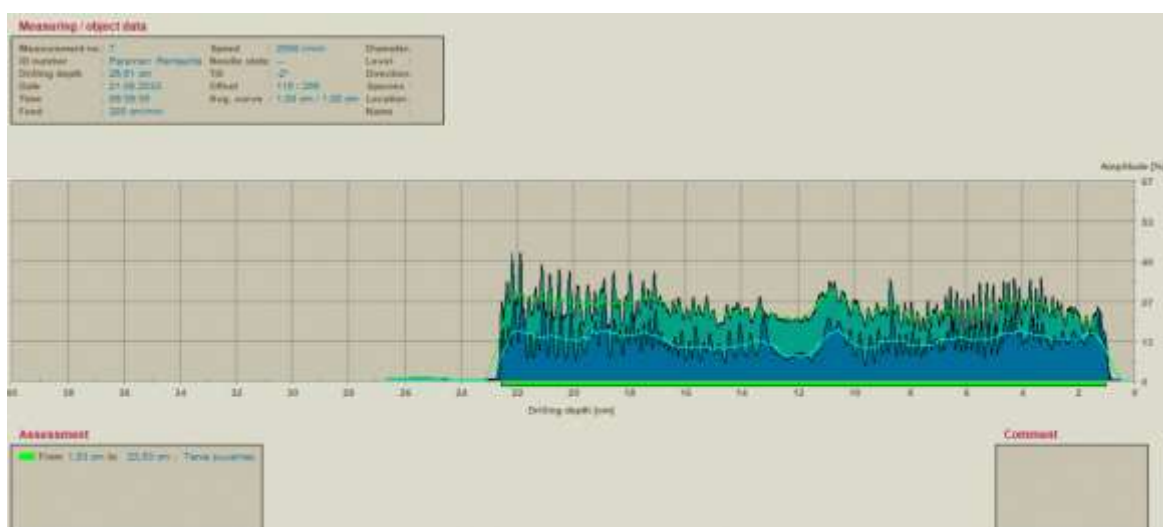
Virket har inga förändringar.

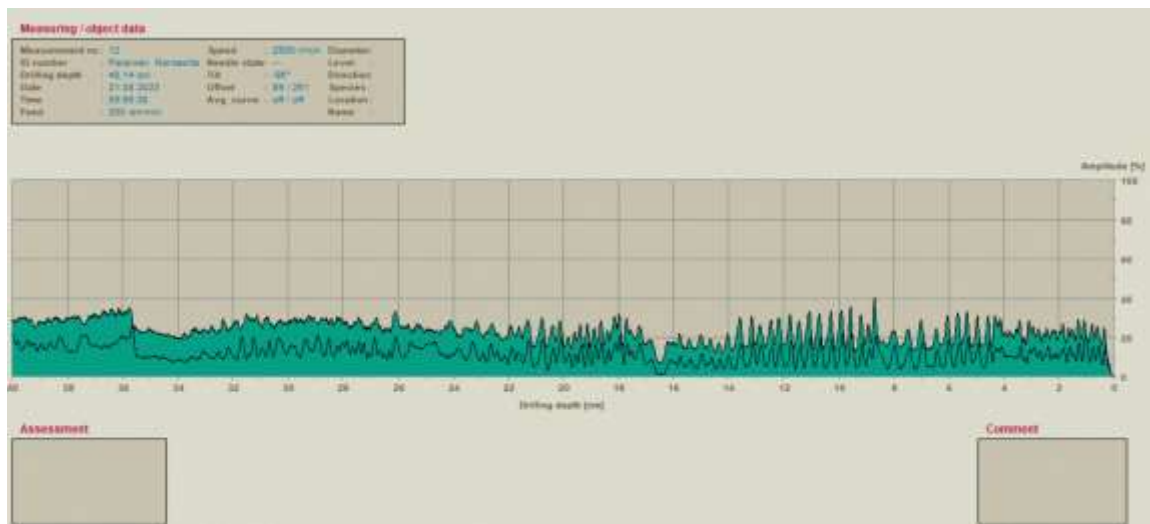
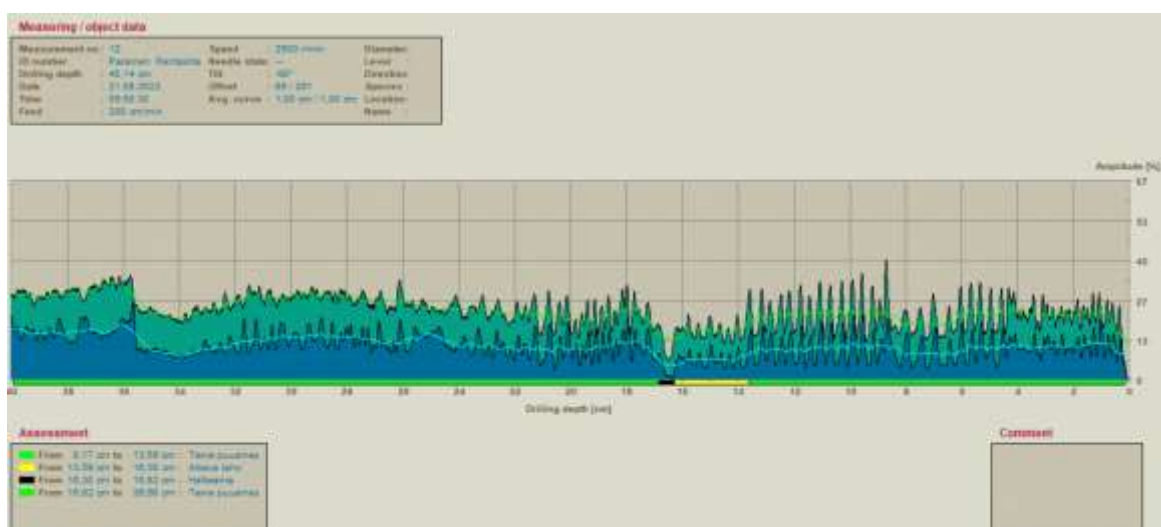
Virket har börjat mjukna på ett ställe samt har en spricka på ett ställe.

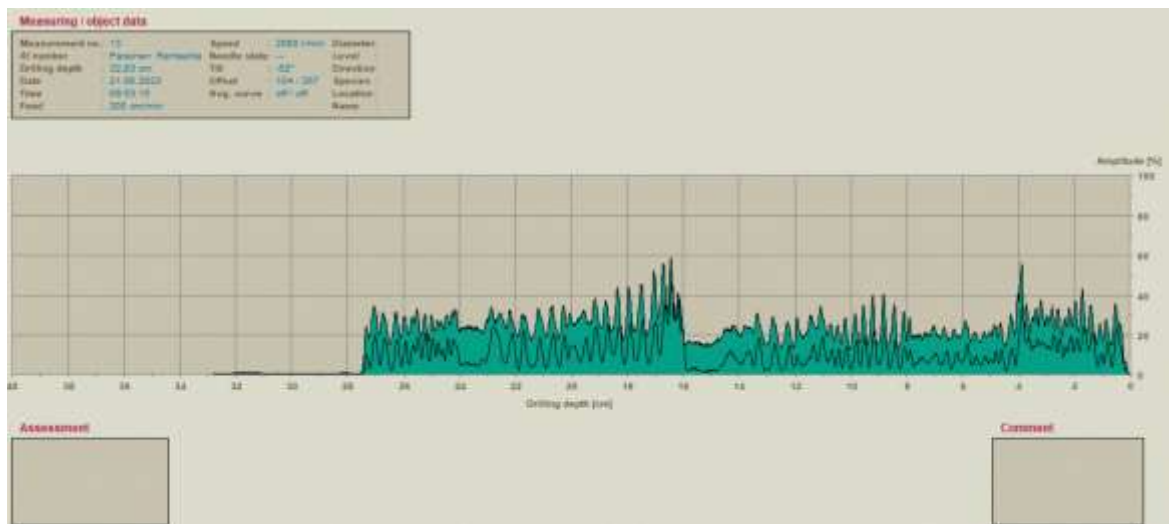
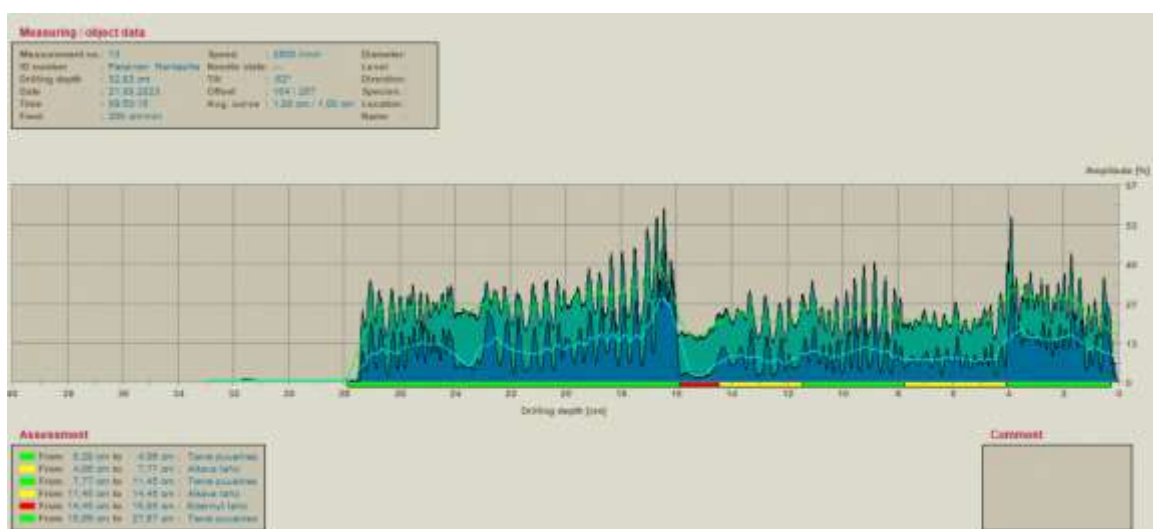
Virket har börjat mjukna på två ställen samt har murknat på ett ställe.

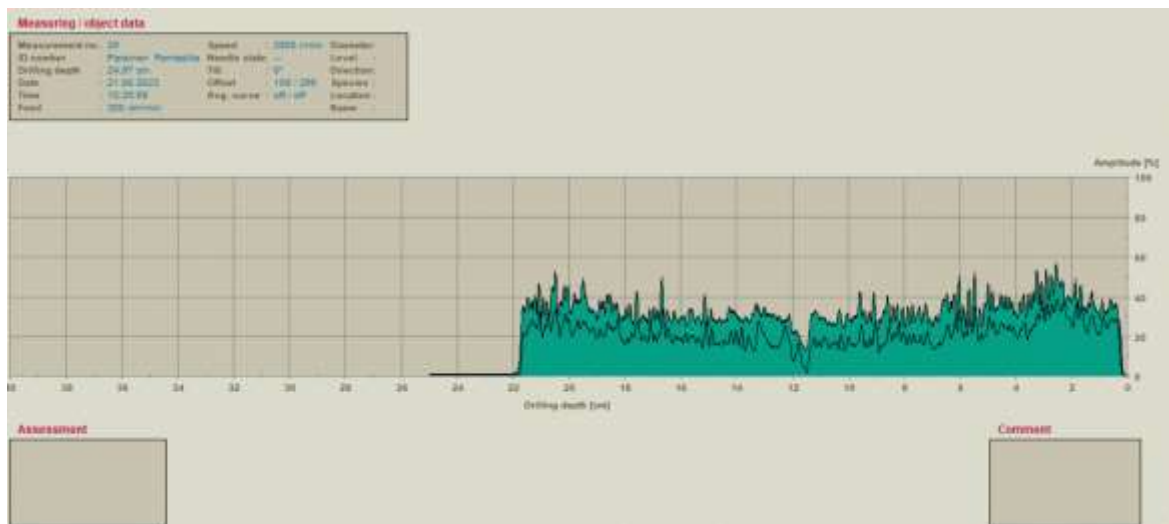
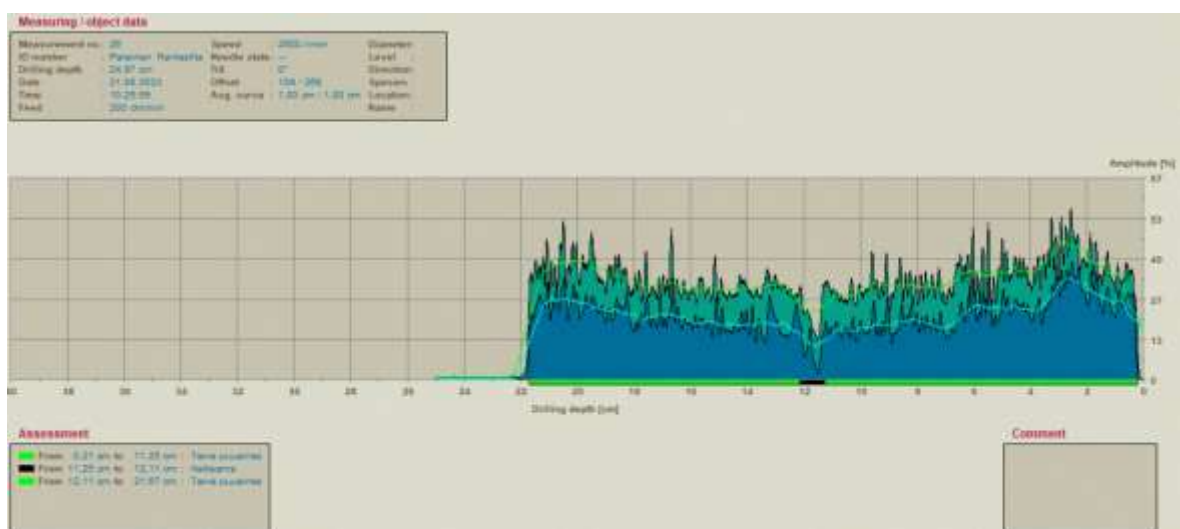
Virket har en spricka.
