Konditionsgranskning av parkbroar i trä

Pargas parkbroar

Examensarbete för ingenjör (YH)-examen

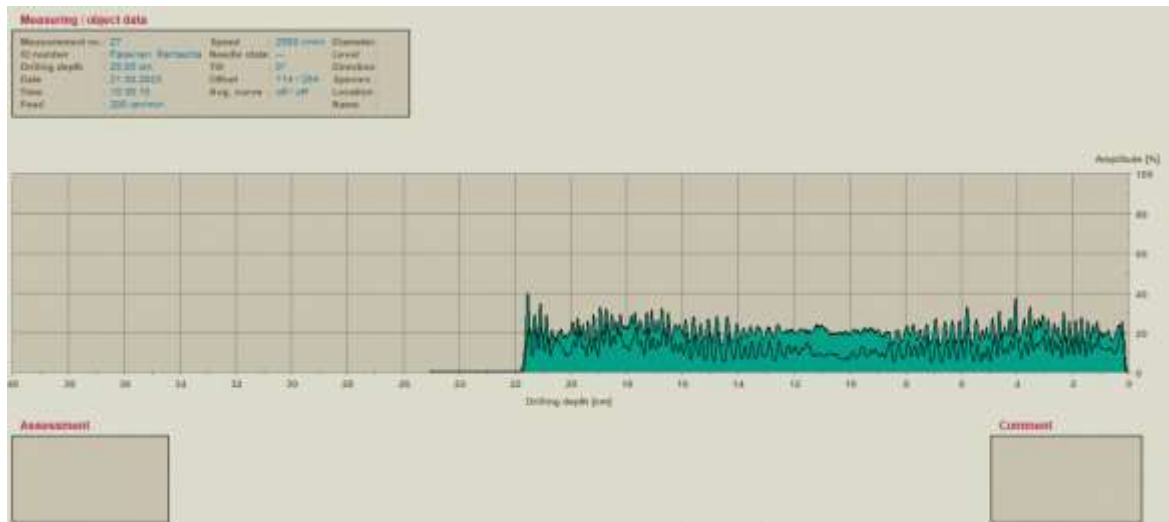
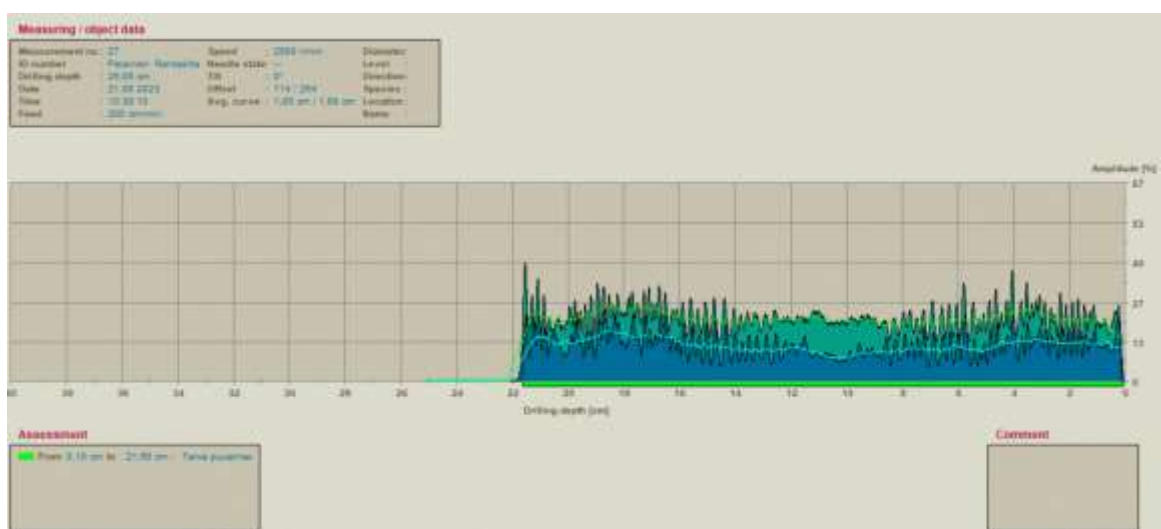
Virket har inga förändringar.

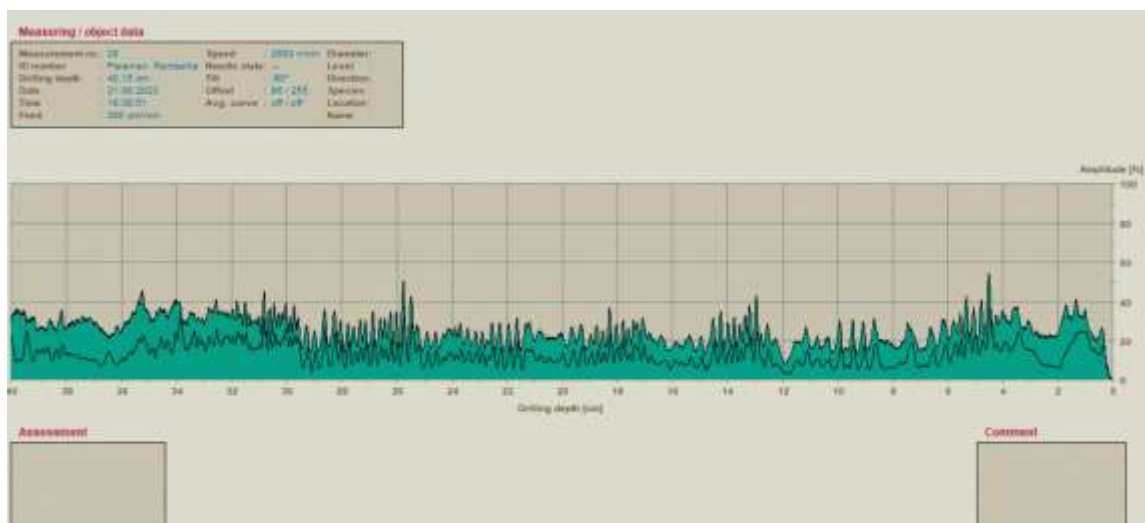
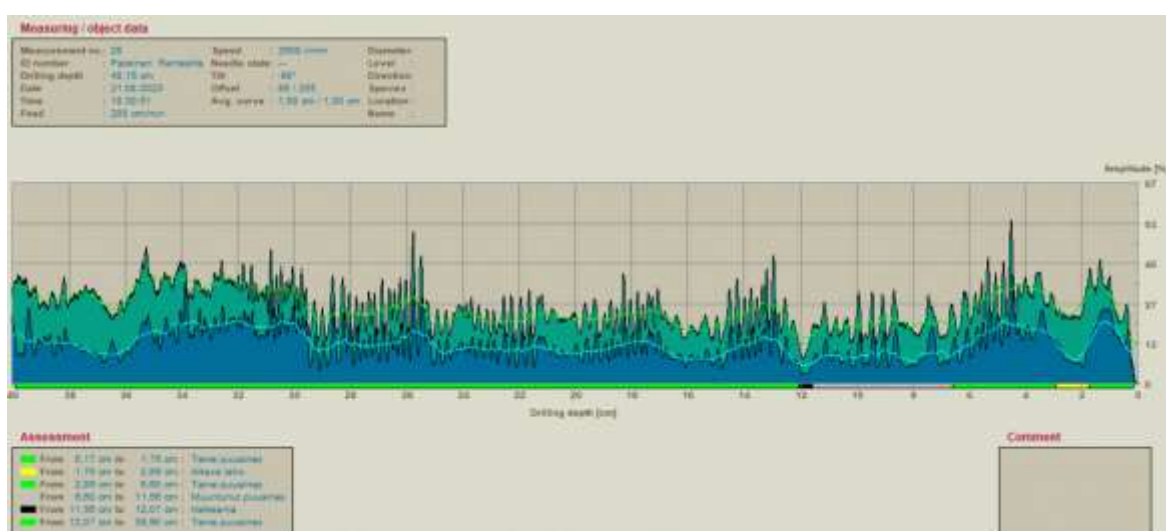
Virket har börjat mjukna på ett ställe, har en spricka på ett ställe samt har förändringar på ett ställe.

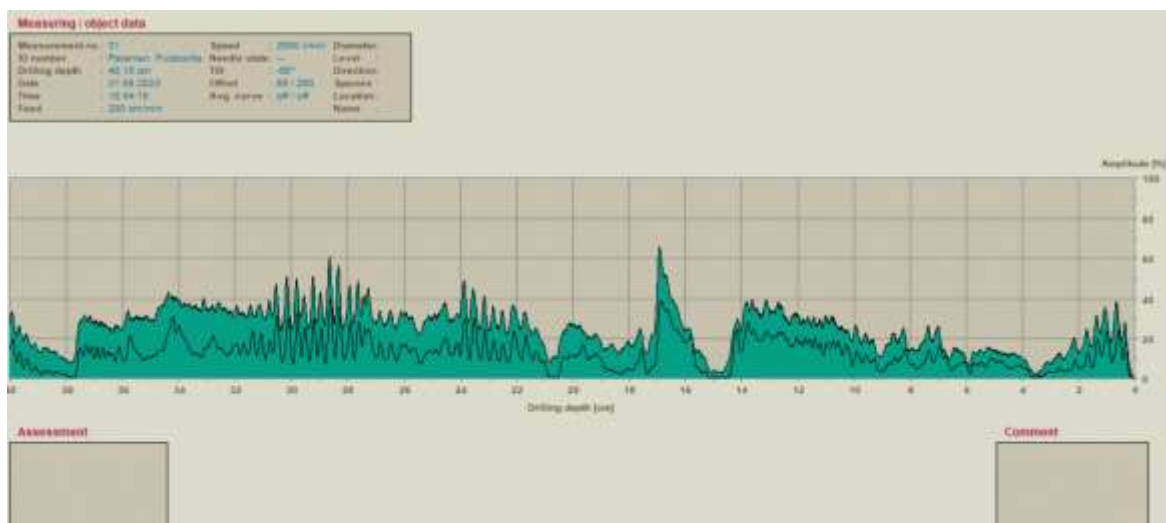
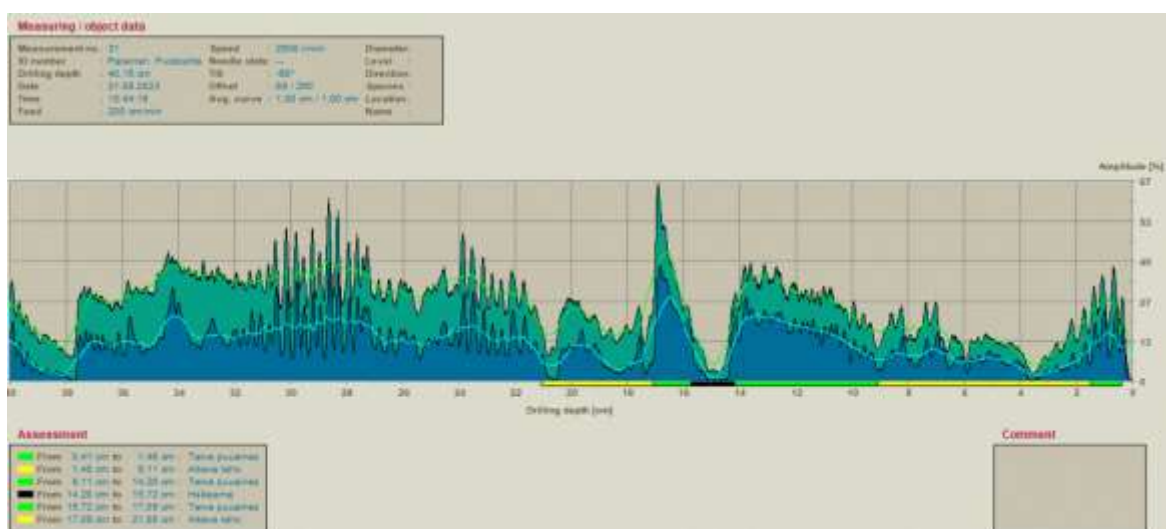
Virket har börjat mjukna på två ställen samt har en spricka på ett ställe.

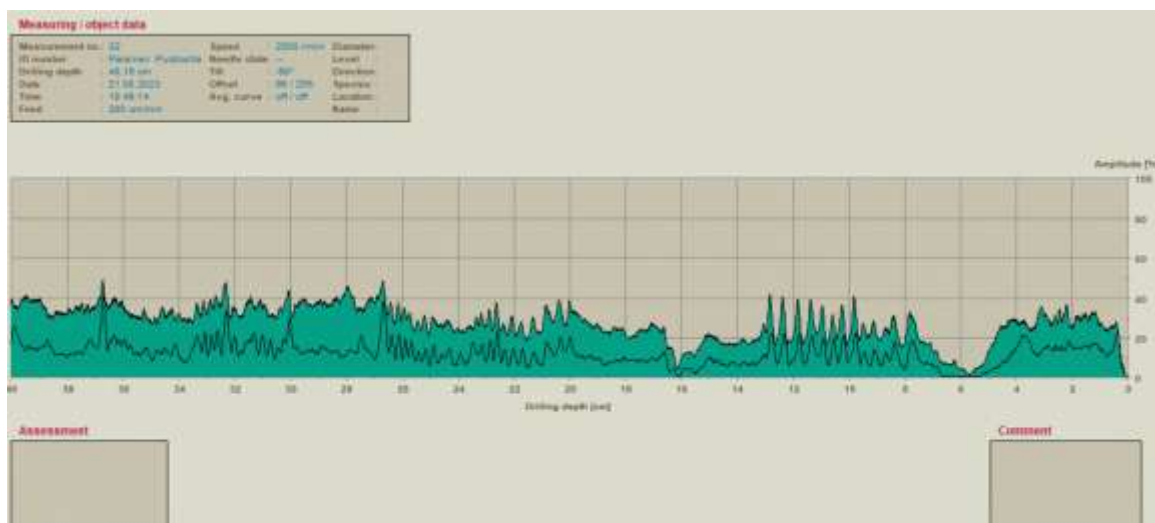
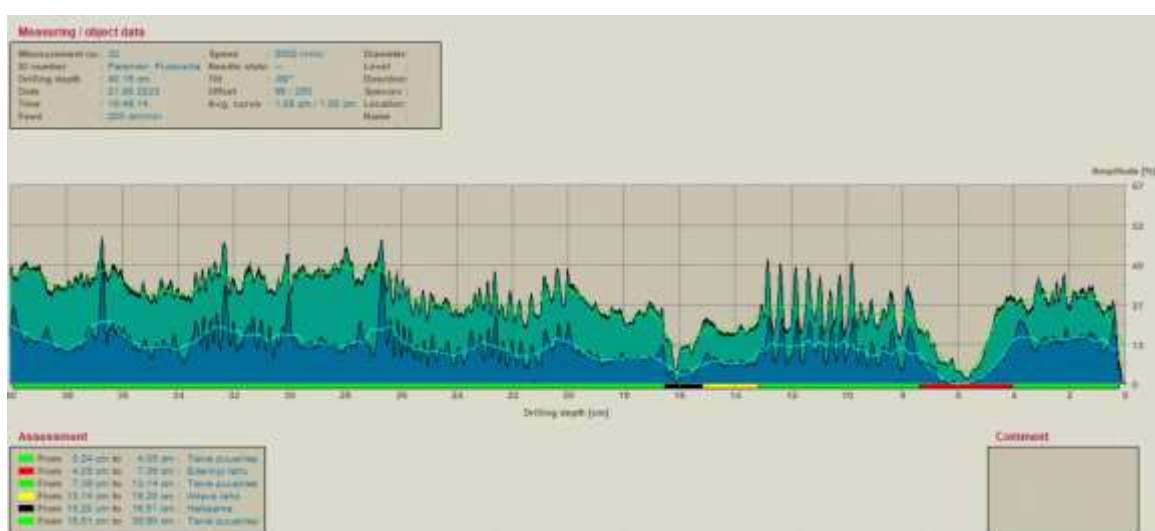
Virket har börjat mjukna på ett ställe, har en spricka på ett ställe samt har murknat på ett ställe.

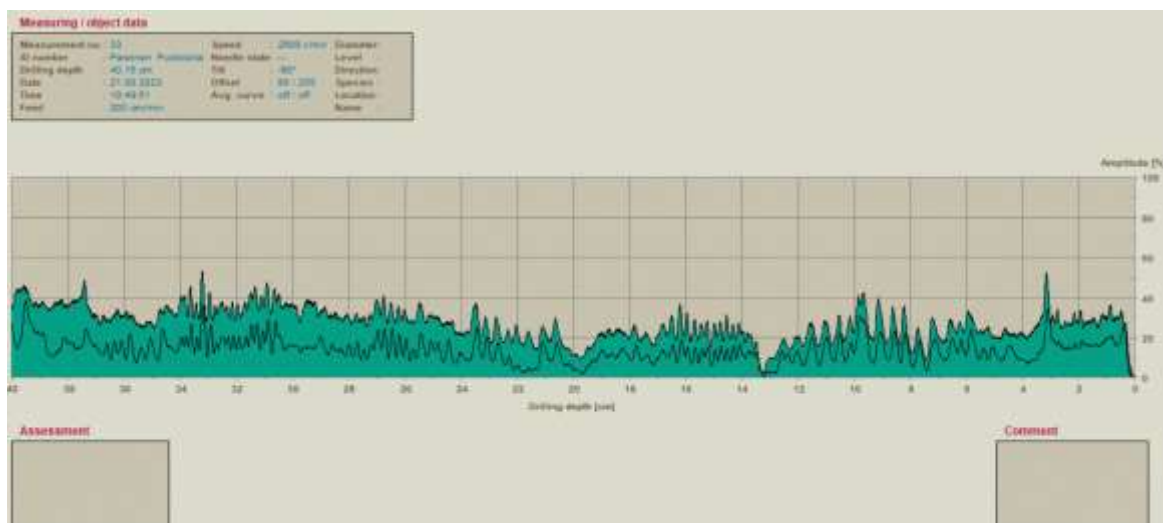
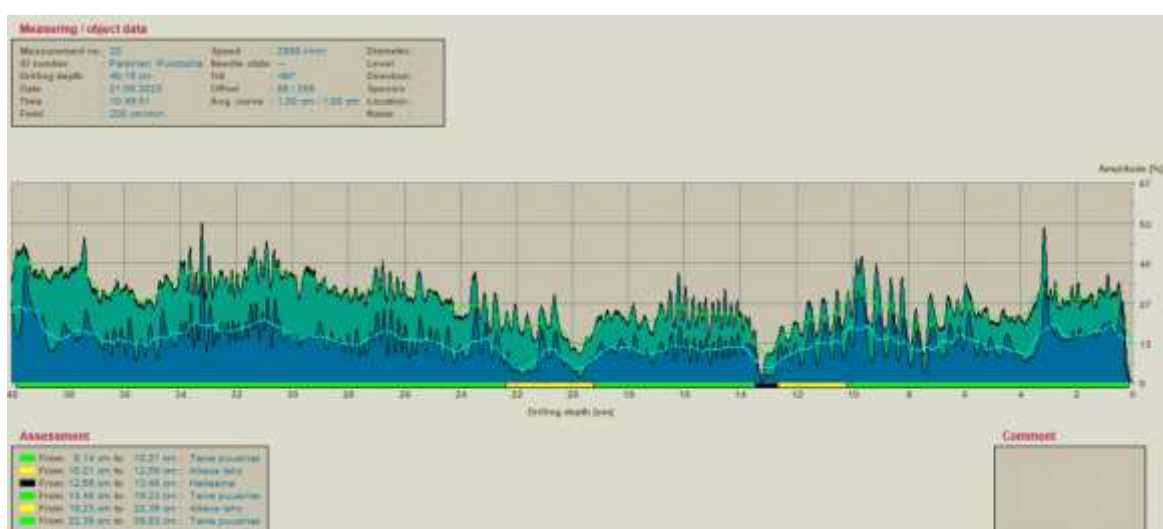
Virket har börjat mjukna på två ställen samt har en spricka på ett ställe.

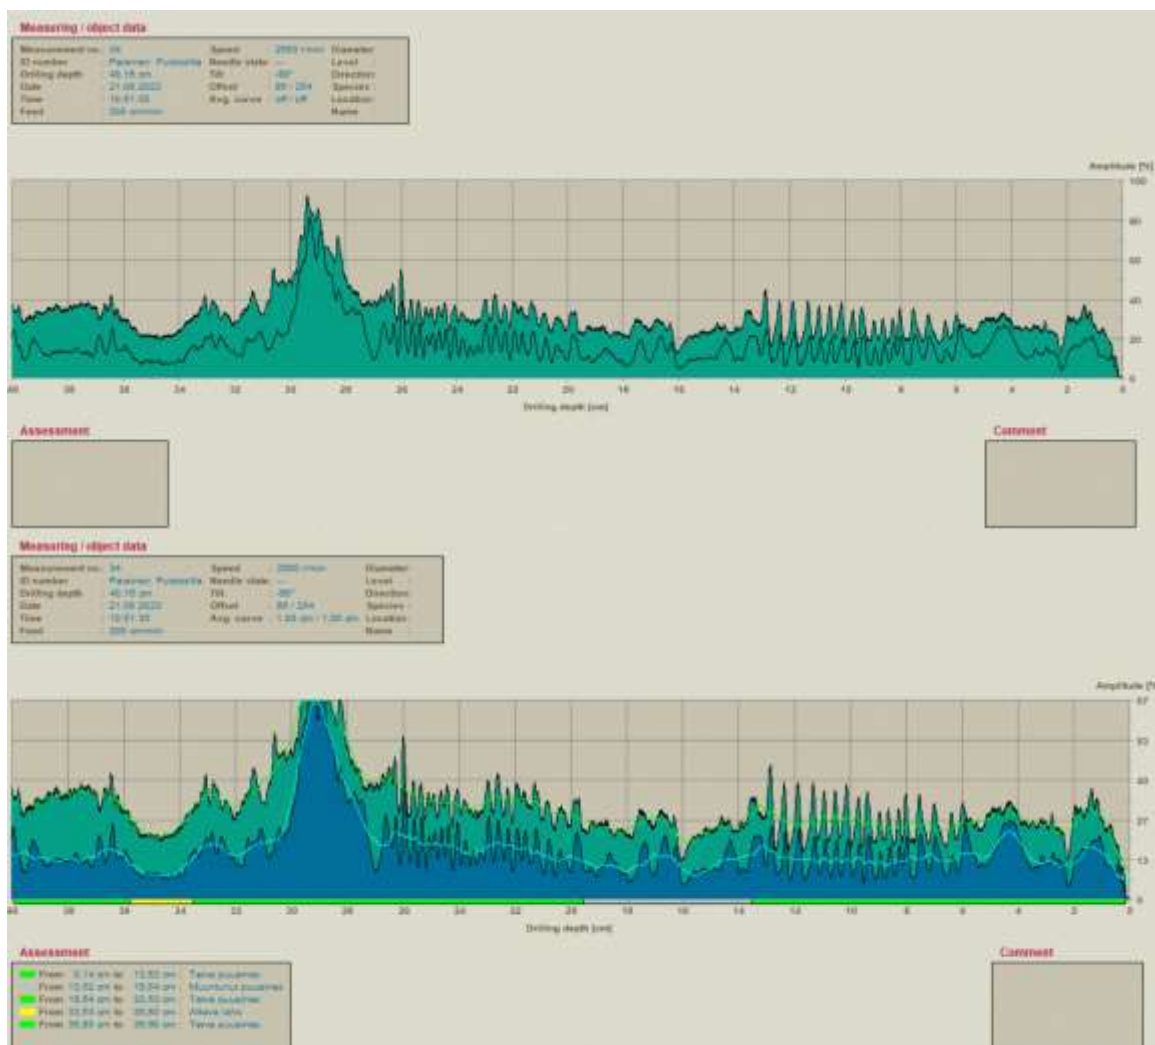
Virket har börjat mjukna på ett ställe samt har förändringar på ett ställe.

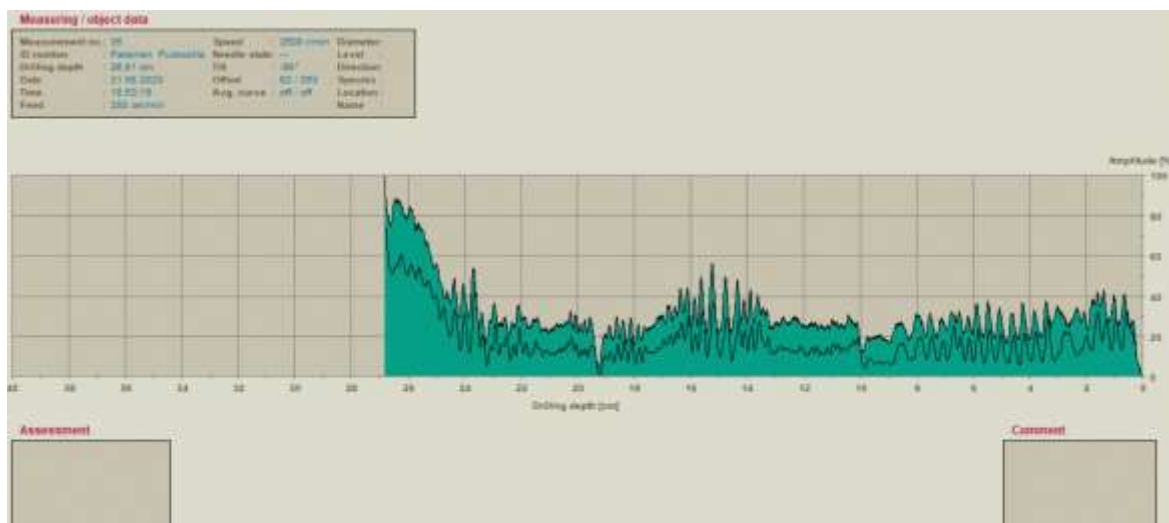
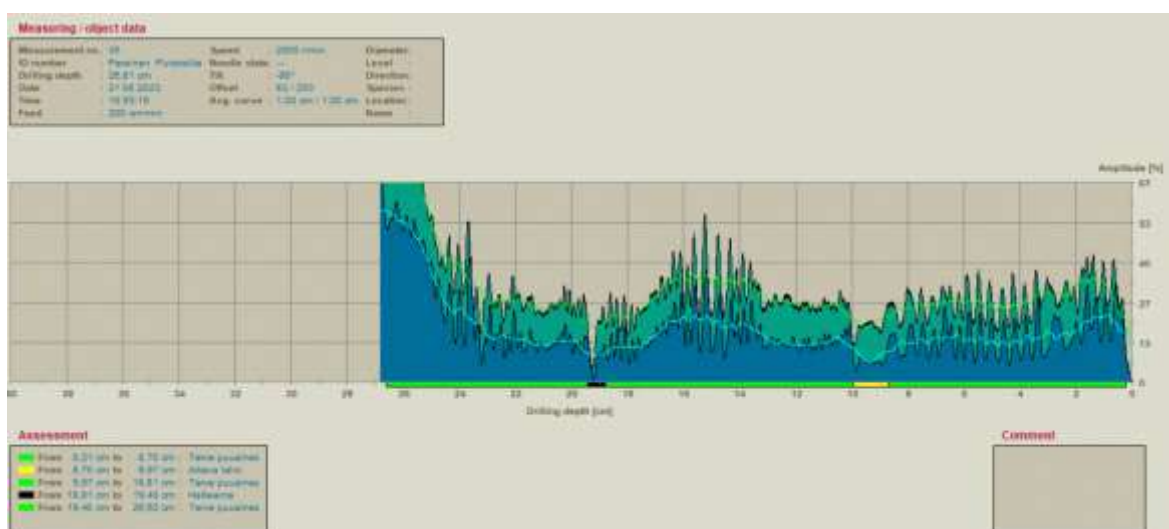
Virket har börjat mjukna på ett ställe samt har en spricka på ett ställe.

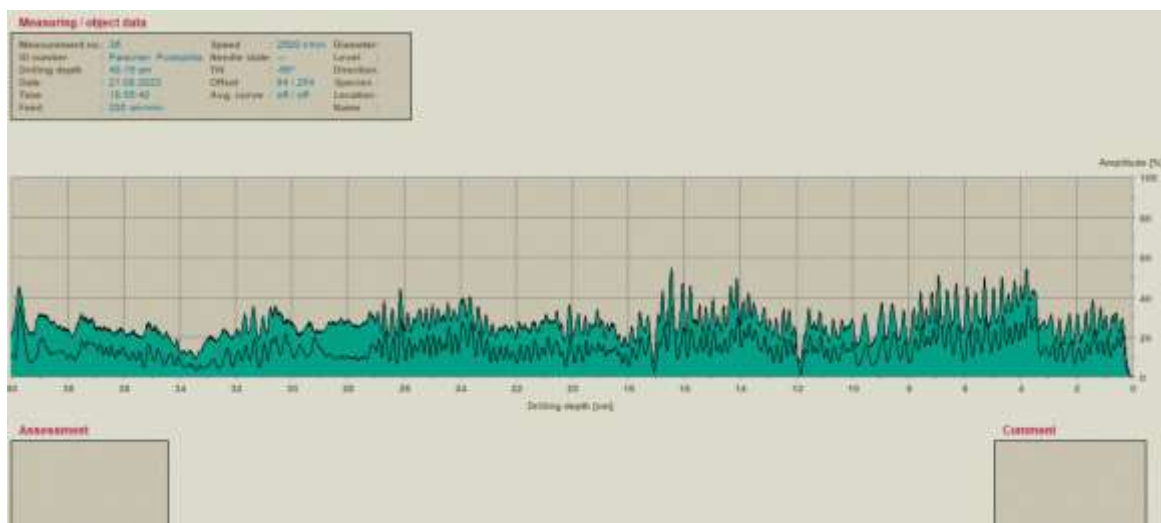
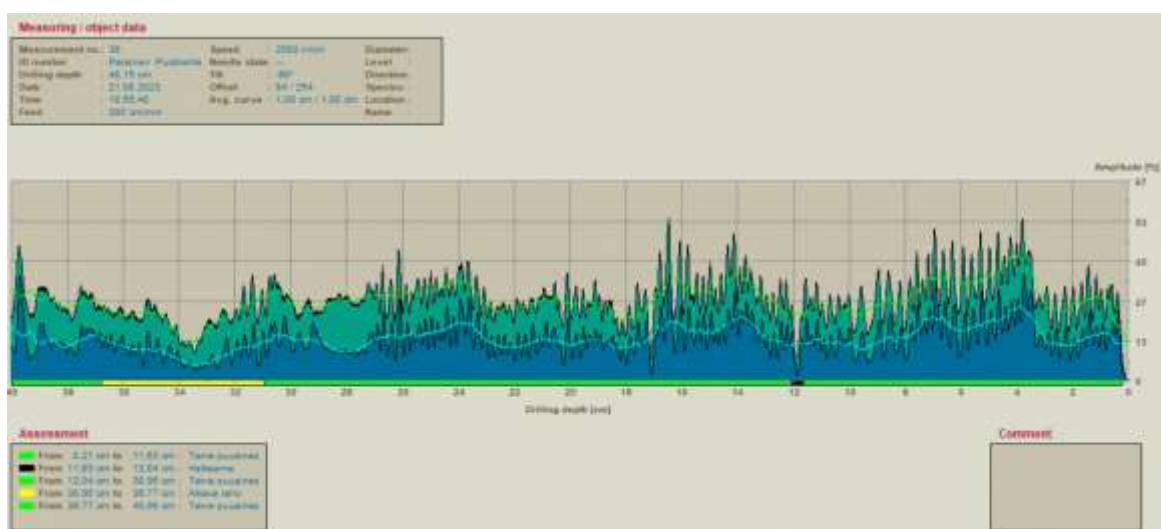
Virket har börjat mjukna på ett ställe samt har en spricka på ett ställe.

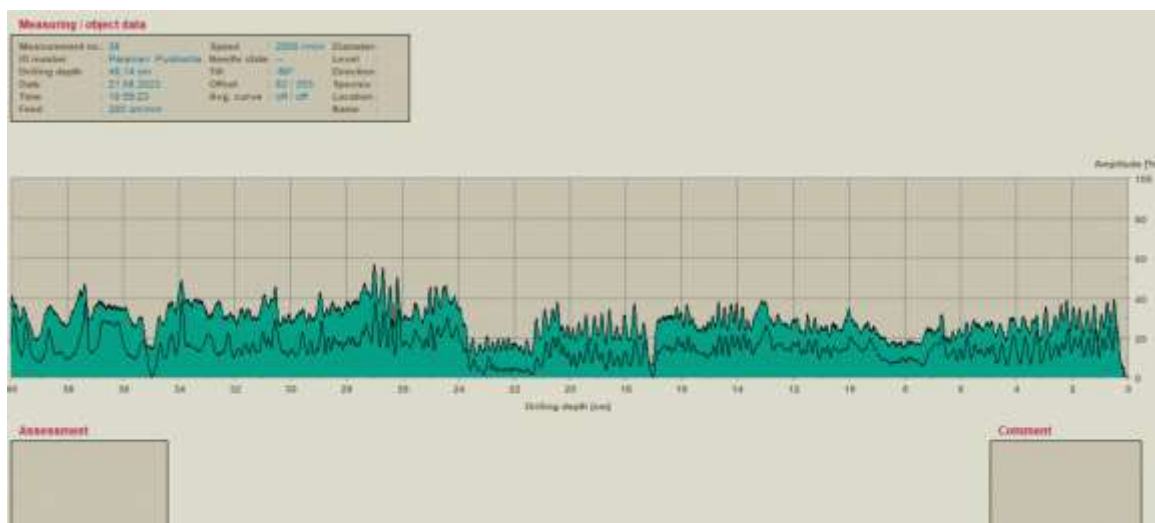
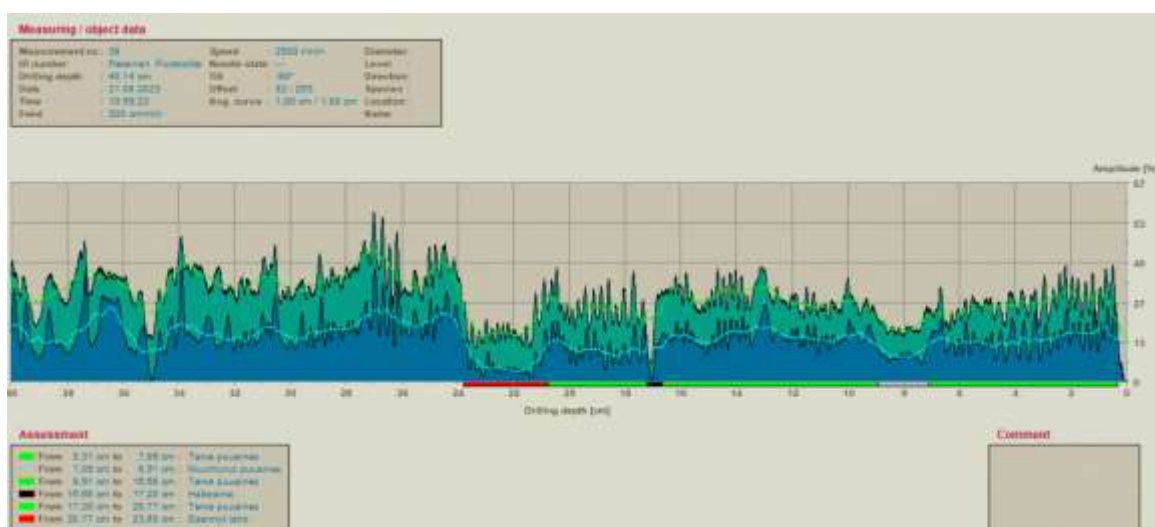
Virket har förändringar på ett ställe, har en spricka på ett ställe samt har murknat på ett ställe.

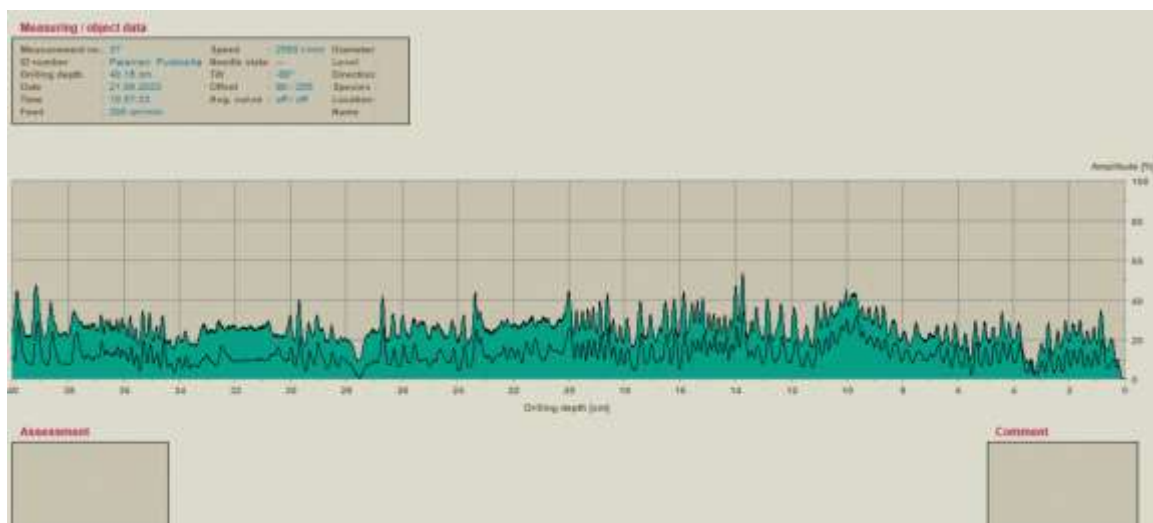
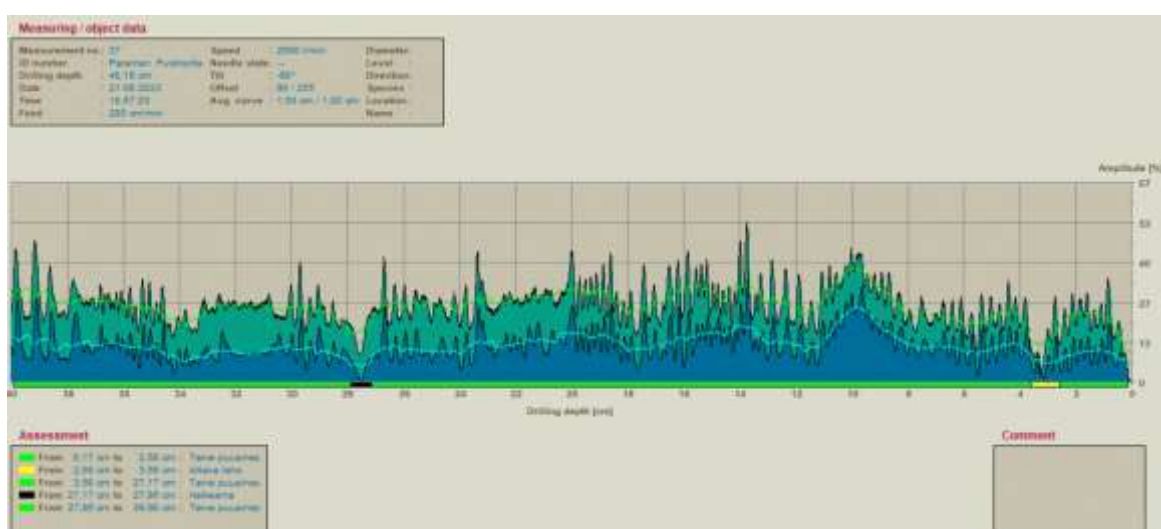
Virket har börjat mjukna på ett ställe samt har en spricka på ett ställe.

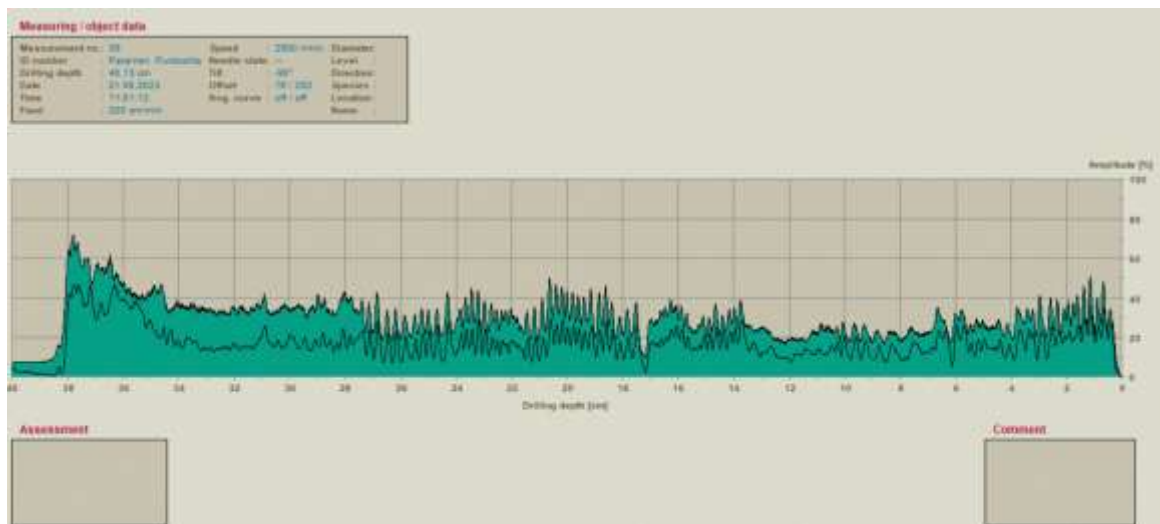
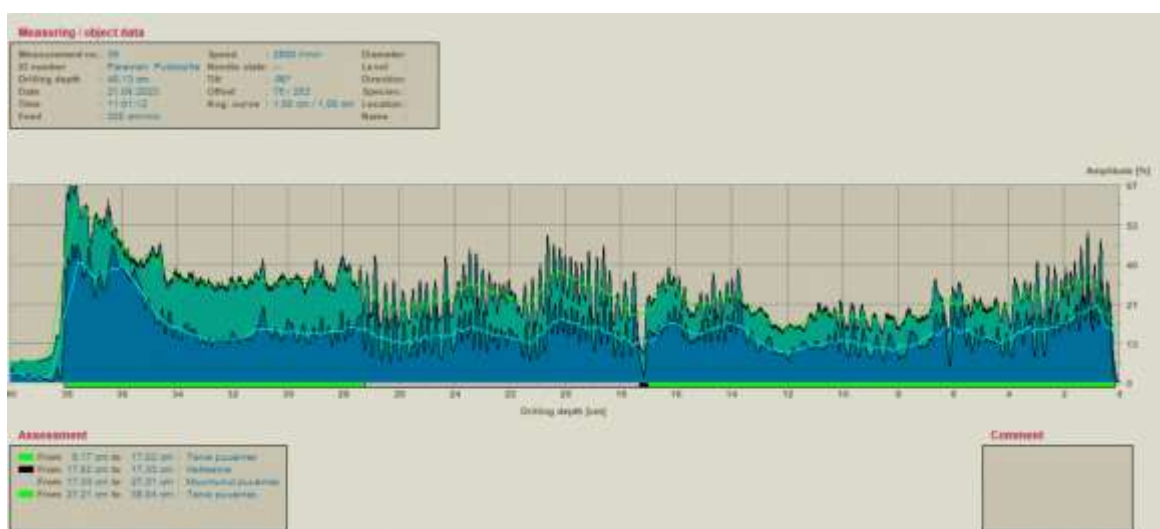
Virket har förändringar på ett ställe samt en spricka på ett ställe.

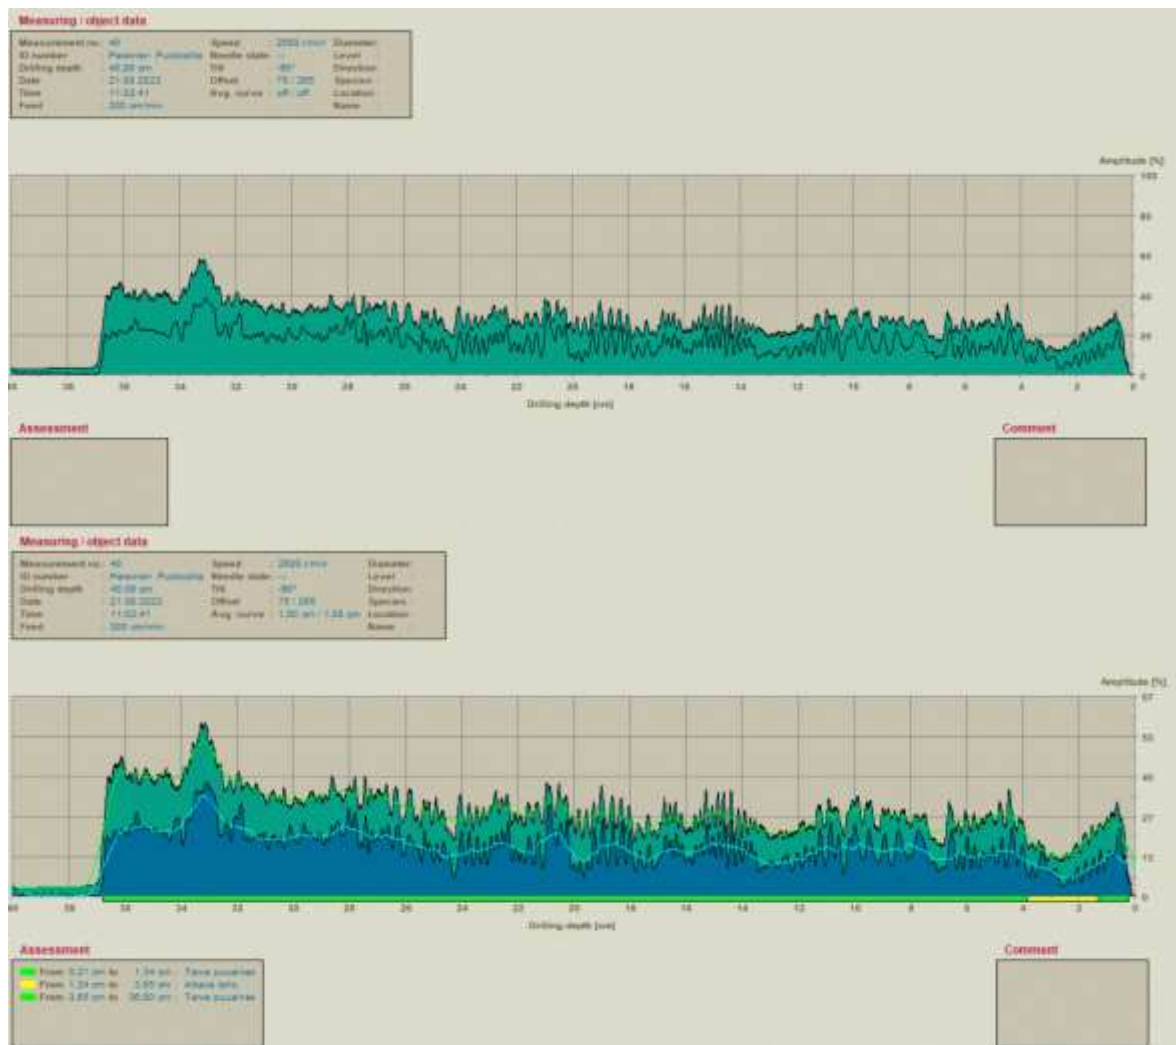
Virket har börjat mjukna på ett ställe.
