JUHLATILAN KUNTOARIVO JA PÄÄPIIRUSTUKSIEN LAADINTA

TEKIJÄ: Matias Huusko

Koulutusala Tekniikan ja liikenteen ala	
Tutkinto-ohjelma Rakennusmestarin tutkinto-ohjelma	
Työn tekijä(t) Matias Huusko	
Työn nimi Juhlatilan kuntoarvio ja pääpiirustuksien laadinta	
Päiväys 19.10.2023	Sivumäärä/Liitteet 20+31+5
Toimeksiantaja/Yhteistyökumppani(t) Juhlasoppi	
<p>Tiivistelmä</p> <p>Opinnäytetyön kohteena oli 1970-luvulla valmistunut navettarakennus, jonka omistajat ovat itse muuttaneet juhlatilaksi 2013–2017 ilman virallisia suunnitelmia. Tavoitteenani oli selvittää rakennuksen, rakennusosien ja tekniikan tämänhetkistä kuntoa ja korjaustarpeita kuntoarvion avulla, sekä laatia omistajille pääpiirustukset.</p> <p>Kuntoarvion tarkastuskierros tehtiin kuntoarviosuunnitelman mukaisesti. Suunnitelman laadinnassa otettiin mallia Tapio Kemoffin kirjoittamasta Asuinrakennuksen kuntotarkastusoppaasta. Kuntoarvion lähtötiedot saatiin haastattelemalla omistajia. Tarkoituksena oli tehdä jokaisesta kuntoarvion sisältämästä osa-alueesta tarvittavat korjausehdotukset ja arvioida näiden kiireellisyyttä kuntoluokituksen avulla. Kiinteistötarkastuksen pohjalta analysoitiin tulokset ja laadittiin kuntoarviorap

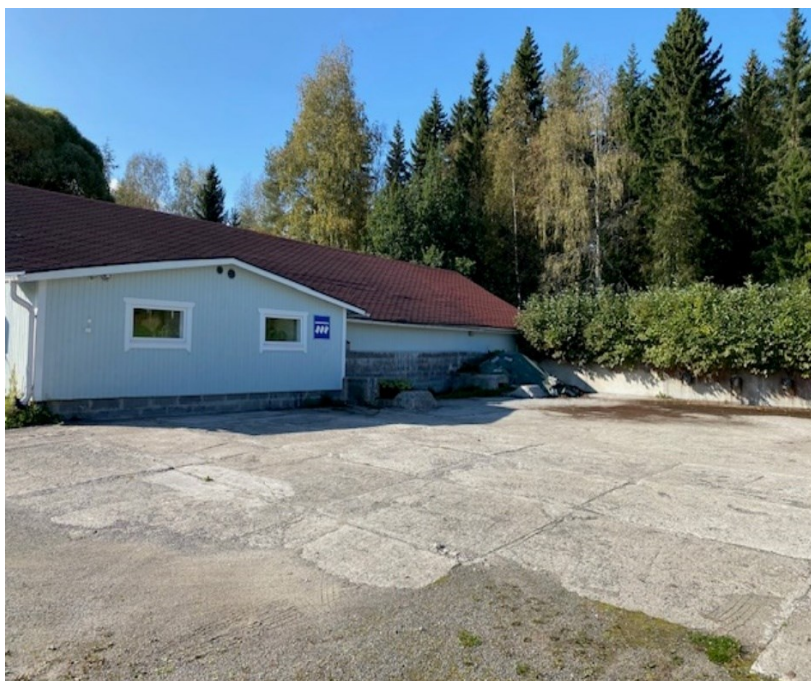
KUVA 3. Juhltilan parkkialue. (Huusko 2023)

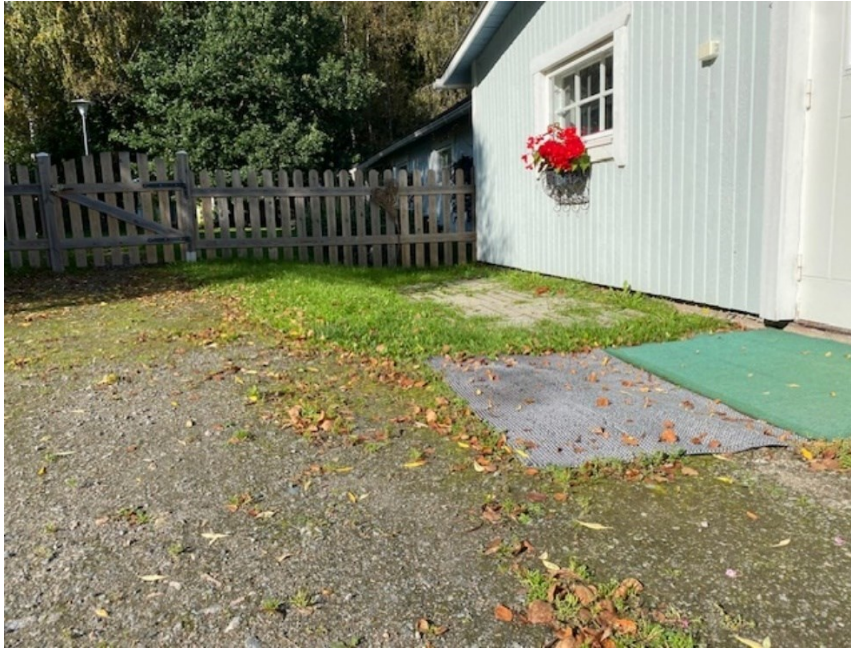
Kuva 4. Maanpinta kaataa rakennukseen päin. (Huusko 2023)

Toimenpide-ehdotukset: Kohteessa tehtyjen havaintojen perusteella etuoven kohdalla maanpinnan korkoa ja kallistusta täytyy muuttaa. Maanpinnan pitäisi kaataa pois rakennuksesta 3 metrin etäisyyteen. Sokkelin vierustäyttö täytyisi tehdä sepelillä estääkseen nurmen tai muun kasvien kasvun sokkelin välittömässä läheisyydessä. Takapihalla sijaitseva pensas täytyy leikata sillä tavoin, ettei se ole välittömässä kosketuksessa rakenteisiin.

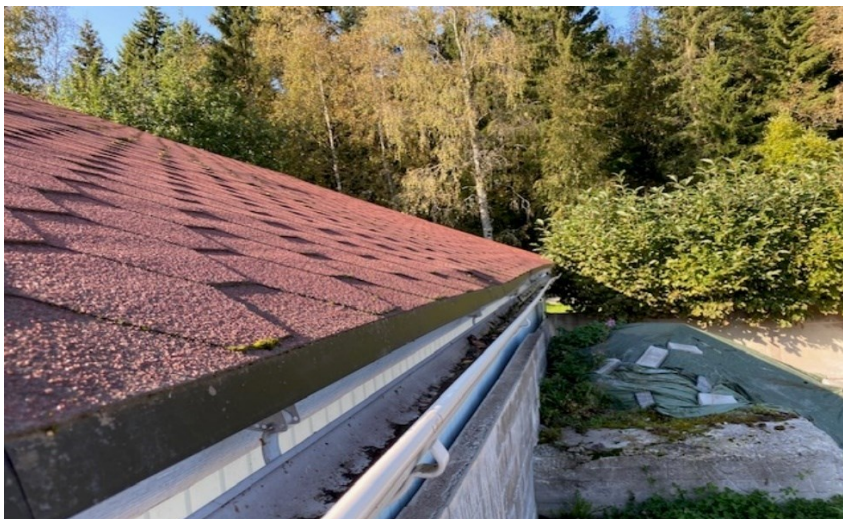
KUVA 5. Pensaankokot koskettavat rakennusta. (Huusko 2023)

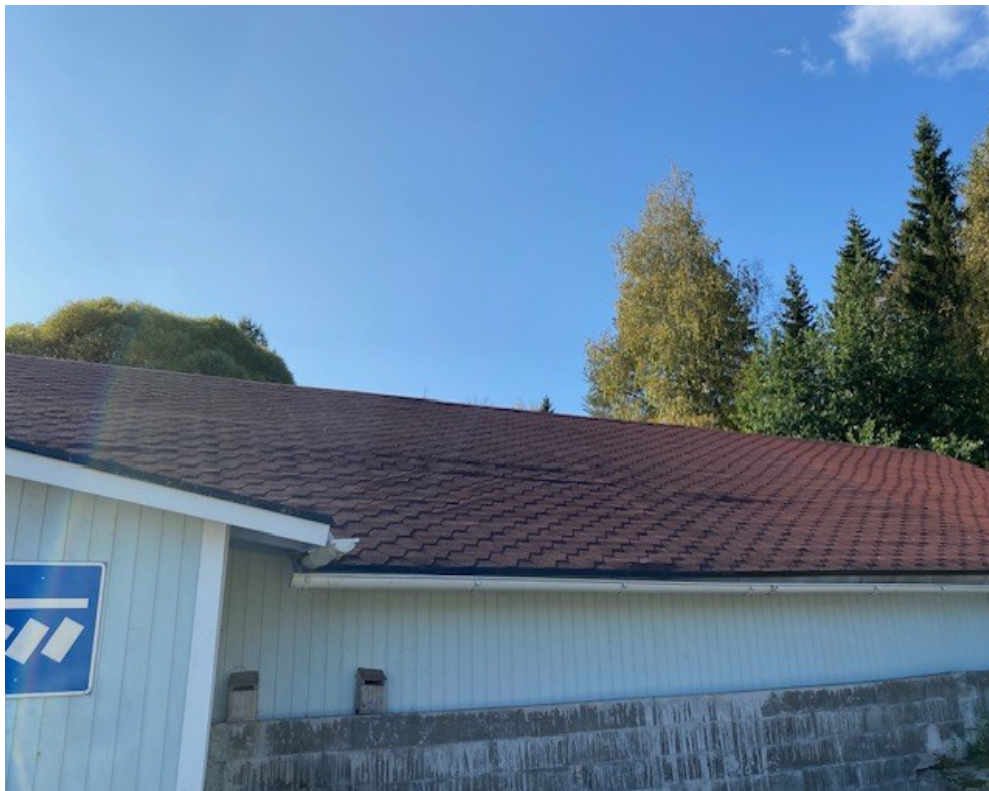
KUVA 6. Havainne kuva sadevesikourun kaadosta. (Huusko 2023)

Toimenpide-ehdotukset: Kohteessa tehtyjen havaintojen perusteella sadevesijärjestelmään ei ole tarvetta tehdä muutoksia. Kuivana pitosuunnitelman laadintaa täytyy pohtia lisätutkimuksien avulla.

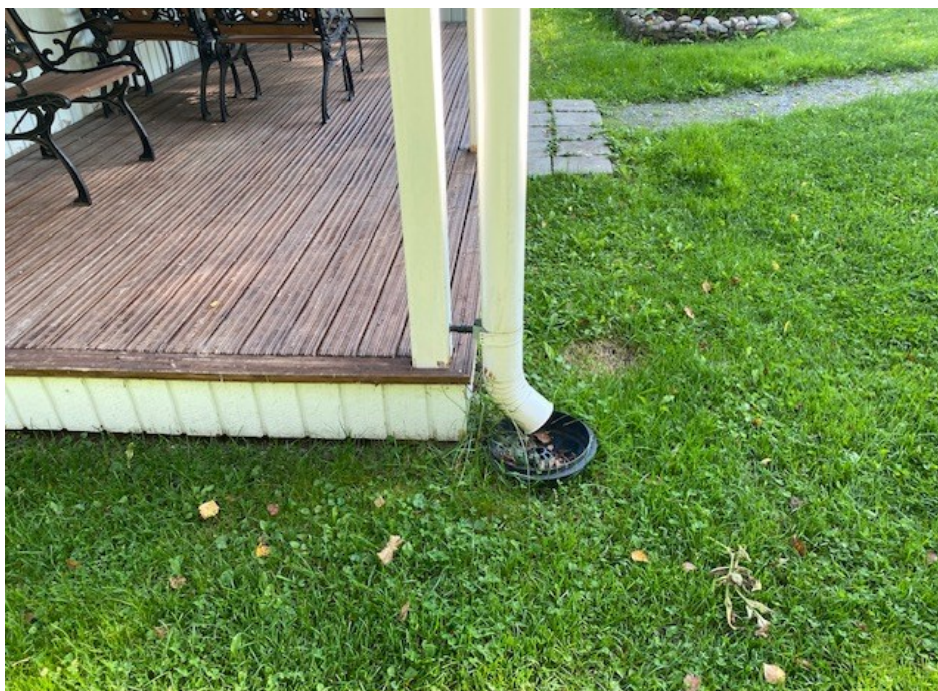
KUVA 7. Syökytorven sijainti kaivon yläpuolella. (Huusko 2023)

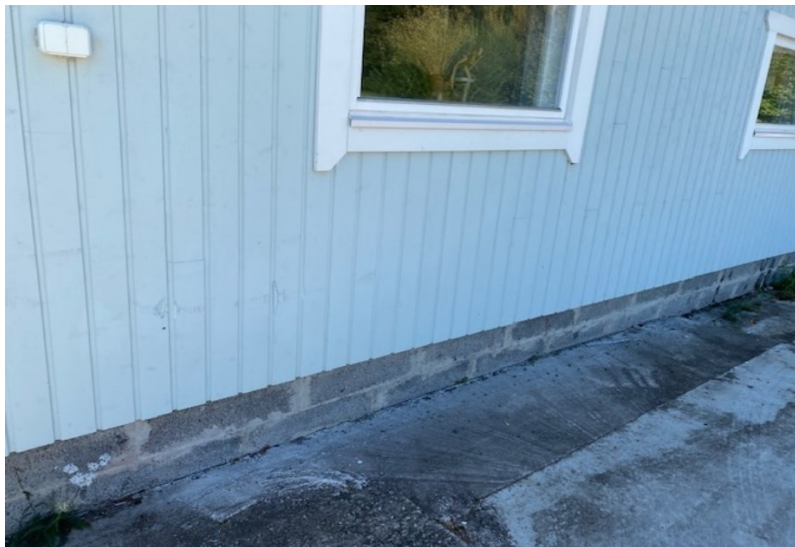
Havainnot: Harkkosokkelista puuttui koko rakennuksen alueelta rappaus (kuva 7) ja siinä oli useamassa kohtaa halkeamia (kuva 8), sekä melko syviä painaumuksia rakennuksen koillis- sivulla (kuva 9). Sokkelirakenteet oli monin paikoin jääneet lähes kokonaan maan pinnan alapuolelle (kuva 10). Sokkelin pinnoitteessa ei kuitenkaan ollut havaittavissa kosteuden aiheuttamia tummentumia, pullistumia tai kalkkeutumia.

KUVA 8. Harkkosokkelista puuttuu rappaus. (Huusko 2023)

Toimenpide-ehdotukset: Tarkastuksessa tehtyjen havaintojen perusteella halkeamat vaativat lisätutkimuksia halkeamien syntyminen selvittämiseksi. Pinaumat täytyy paikata. Sokkeli täytyy pinnoittaa rappaamalla, estääkseen vauriot. Rappaus suojaa sokkelia rasitteilta, kuten kosteudelta ja osumilta. Kohdista, jossa maanpinta on noussut sokkelin yläpintaan asti, täytyy maan pinnan korkoa madaltaa ja varmistaa että maanpinta kaataa pois päin rakennuksesta.

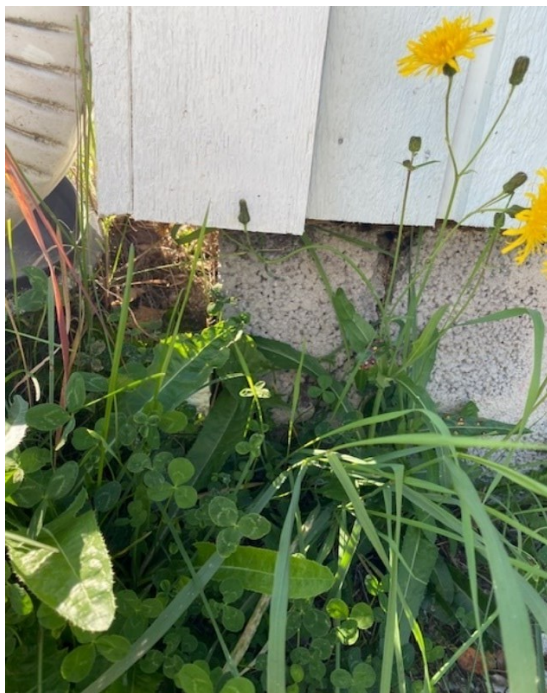
KUVA 9. Sokkelin halkeama. (Huusko 2023)

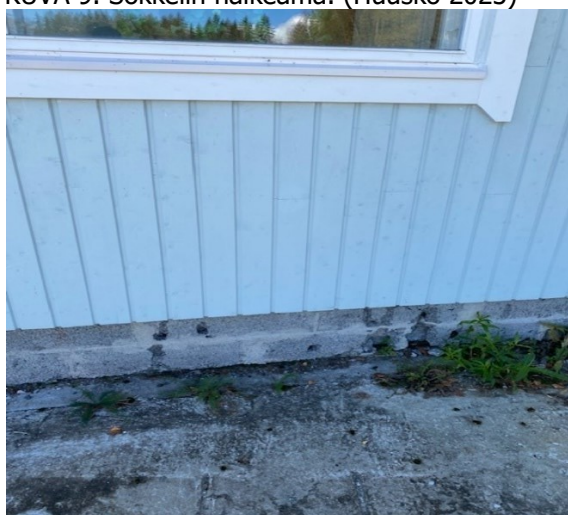
KUVA 10. Sokkelin pinnassa painaumia. (Huusko 2023)

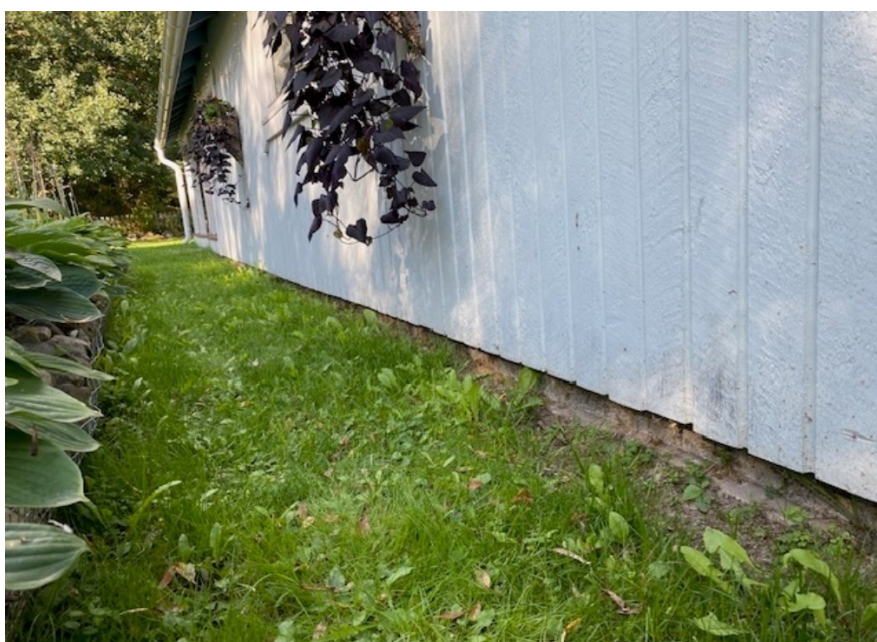
KUVA 11. Sokkeli on lähes kokonaan jäänyt maanpinnan alapuolelle. (Huusko 2023)

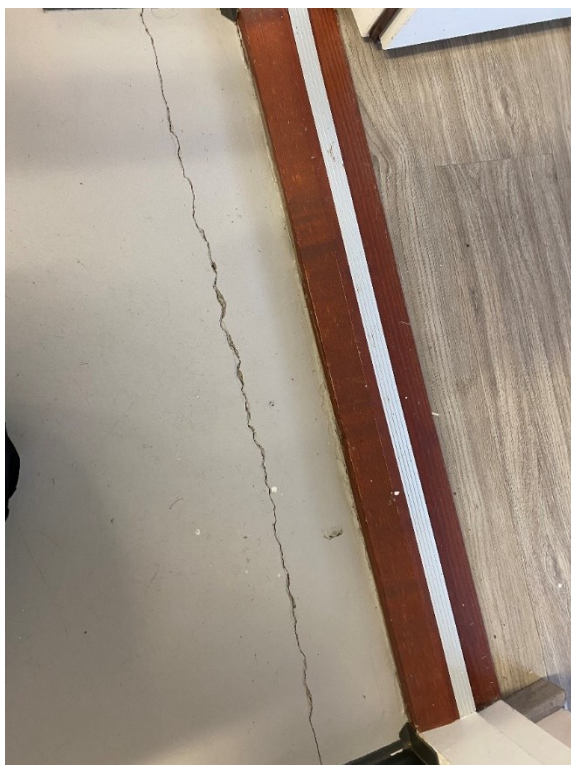
KUVA 12. Lattian halkeama eteiseen johtavan oven edustalla. (Huusko 2023)

Toimenpide-ehdotukset: Kohteessa tehtyjen havaintojen perusteella halkeamat eivät olleet kovin suuria. Kuitenkin ajan mittaan lattiassa oleviin halkeamiin pääsee likaa ja kosteutta, joka voi tuoda epäpuhtauksia sisäilmaan. Korjaustoimenpiteenä halkeamien puhdistus ja injektointi.

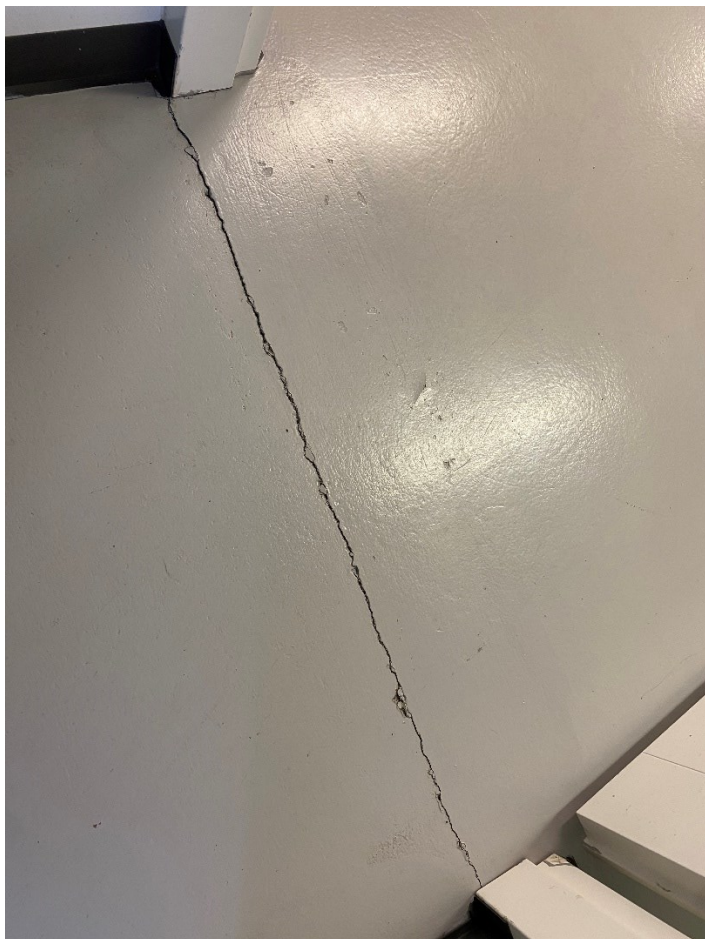
KUVA 13. Lattian halkeama juhlasalista wc tiloihin mennessä (Huusko 2023)

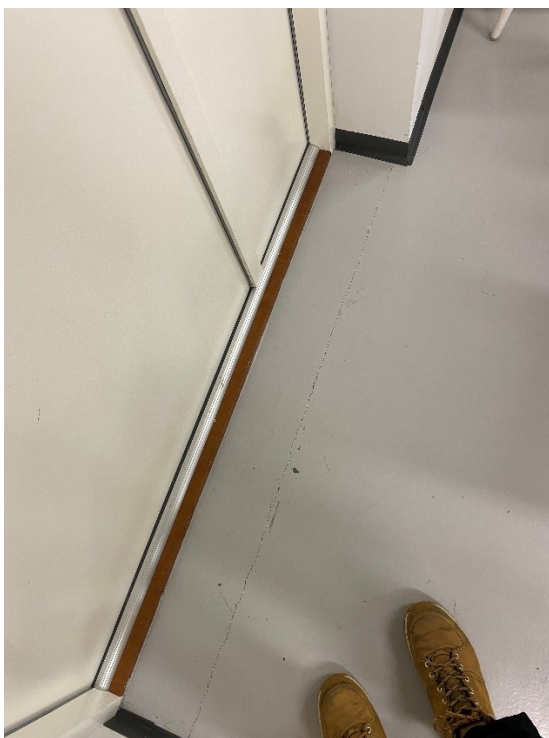
KUVA 14. Lattian halkeama juhlasalista latobaariin johtavalla ovella (Huusko 2023)

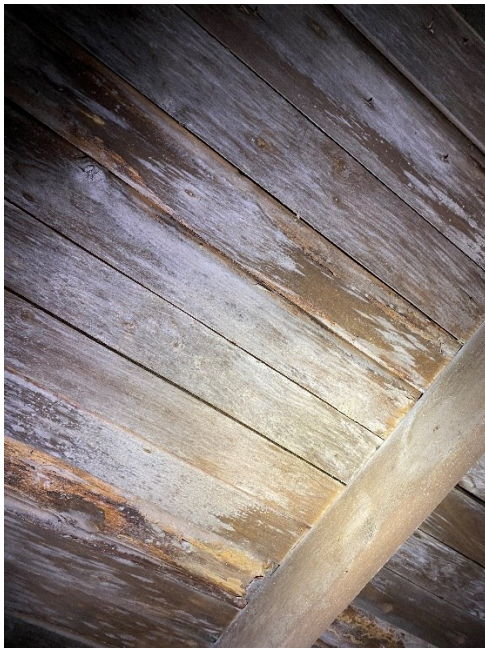
Havainnot: Katon aluslaudoitus oli ehjä niiltä osin mitä yläpohjan kautta pystyi tarkastamaan. Aluslaudoituksessa kuitenkin oli havaittavissa selkeää mikrobikasvustoa (Kuva 14). Mikrobikasvustosta huolimatta laudoitus tuntui kovalta eikä siinä ollut havaittavissa vielä selkeitä lahovaurioita. Katon kantavissa rakenteissa ei ollut havaittavissa mikrobikasvustoa tai lahovaurioita. Katon kantavia rakenteita oli korjattu omatekoisesti vahvistamalla, lisäämällä ja uusimalla pysty sekä vaakakuvia (Kuva 15). Kattotuoleille oli myös rakennettu lattia tasolle tulevia pilareita tukeviksi rakenteiksi. Kaikki omatekoiset korjaukset kantaviin rakenteisiin oli tehty hyvin.

KUVA 15. Mikrobikasvustoa aluslaidoituksessa (Huusko 2023)

Toimenpide-ehdotukset: Havaintojen perusteella katonaluslaudoitus vaatii lisätutkimuksia mikrobikasvuston syntymisen ja todellisen vaurion selvittämiseksi. IV-kanava täytyy eristää loppuun. Yläpohjassa kulkeva vesiputki täytyy eristää jäätyneen varalta. Tuulenhajaimet on suositeltavaa tarkastaa ja putsata puhallusvillasta.

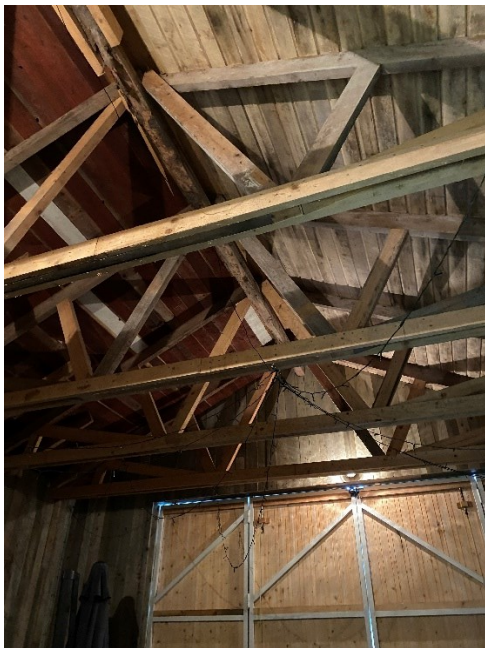
KUVA 16. Havainnekuva katon kantavien rakenteiden korjauksesta (Huusko 2023)

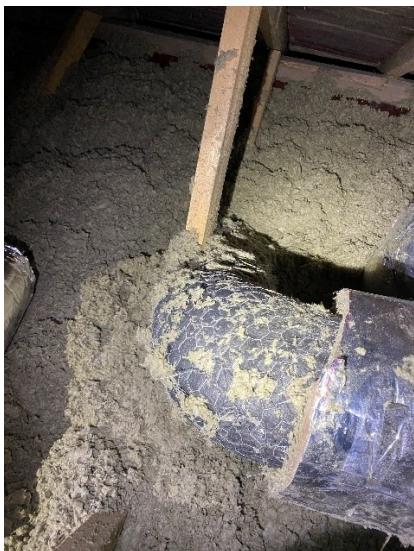
KUVA 17. Eristys jäänyt kesken (Huusko 2023)

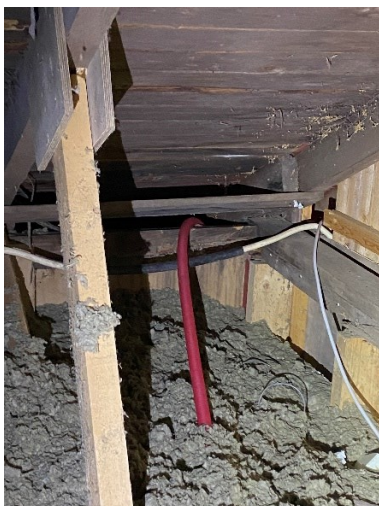
Kuva 18. Vesiputki kulkee yläpohjassa (Huusko 2023)

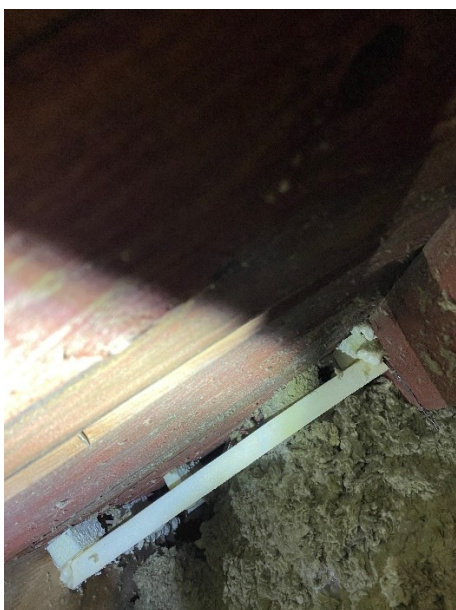
Kuva 19. Tuulenojaimessa puhallus villaa. (Huusko 2023)

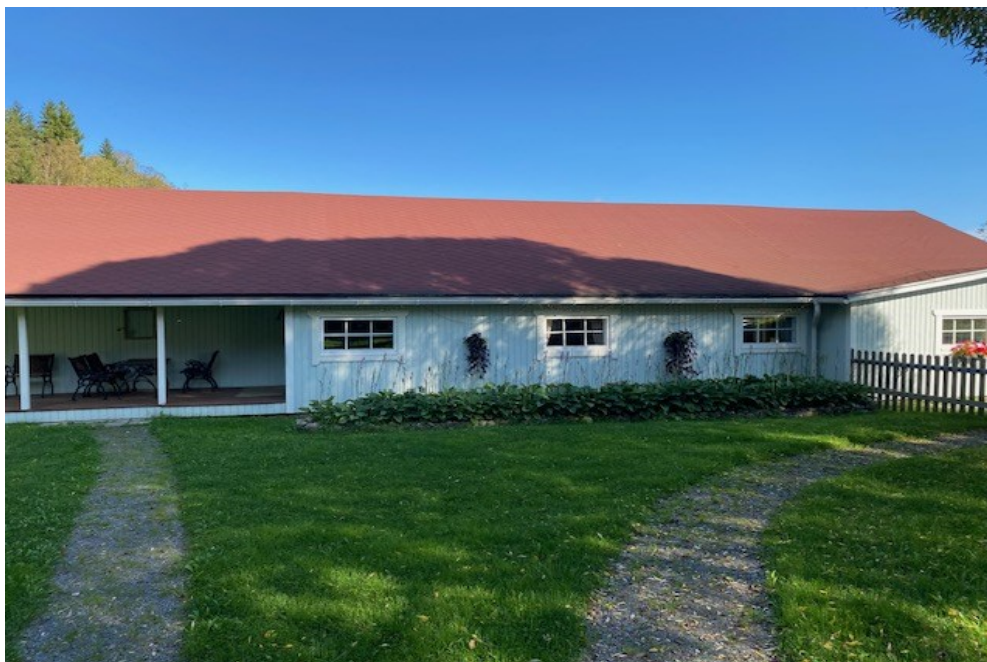
Kuva 20. Yleisilme julkisivun kunnosta. (Huusko 2023)

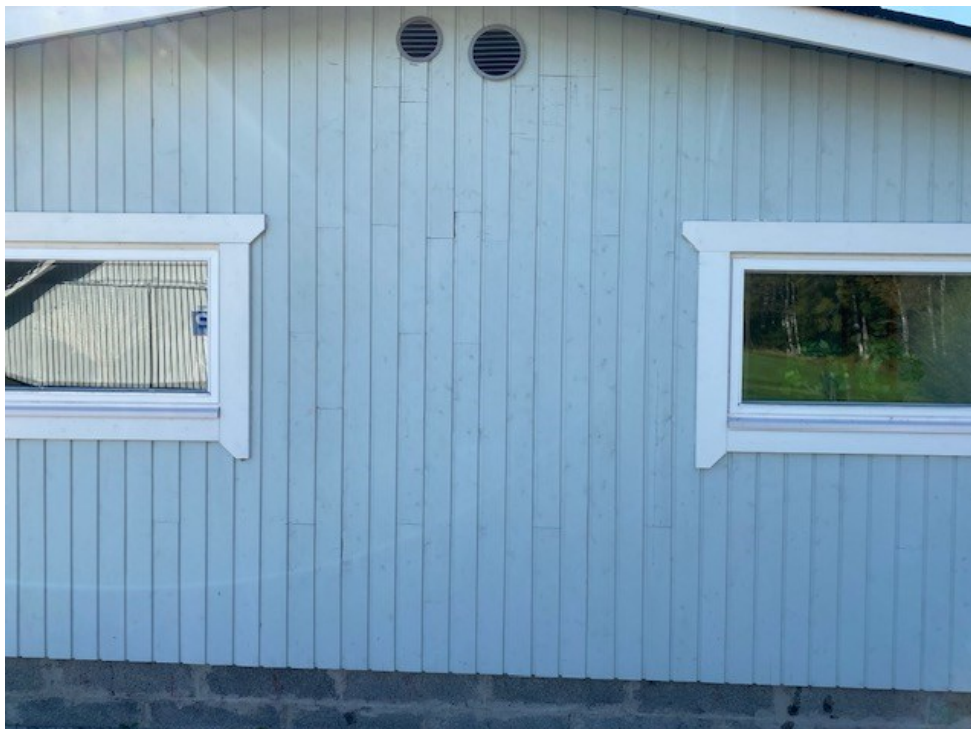
KUVA 21. Julkisivu verhouksessa saumoissa pientä irtoilua. (2023)

Toimenpide-ehdotukset: Havaintojen perusteella julkisivun tuuletusrako täytyy korjata. Räystäiden aluslaudoitus on suositeltavaa, joko vaihtaa tai huolto maalata. Rakennuksen takaosassa sijaitseva iso pensas täytyy leikata sillä tavoin, ettei se ole kosketuksessa julkisivuun.

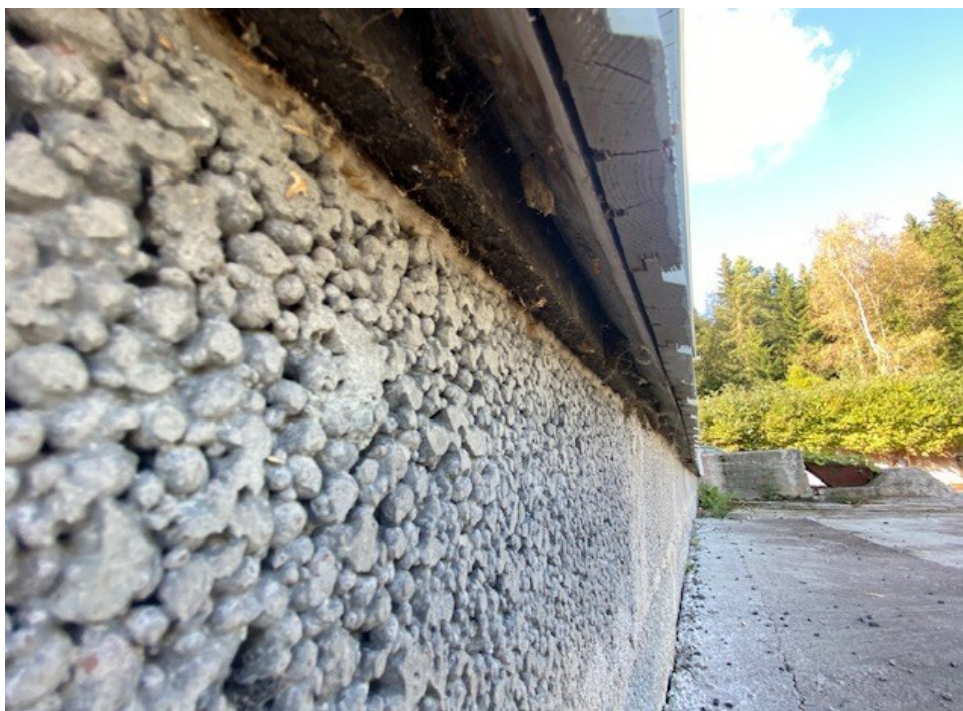
KUVA 22. Puutteellinen julkisivun tuuletus. (Huusko 2023)

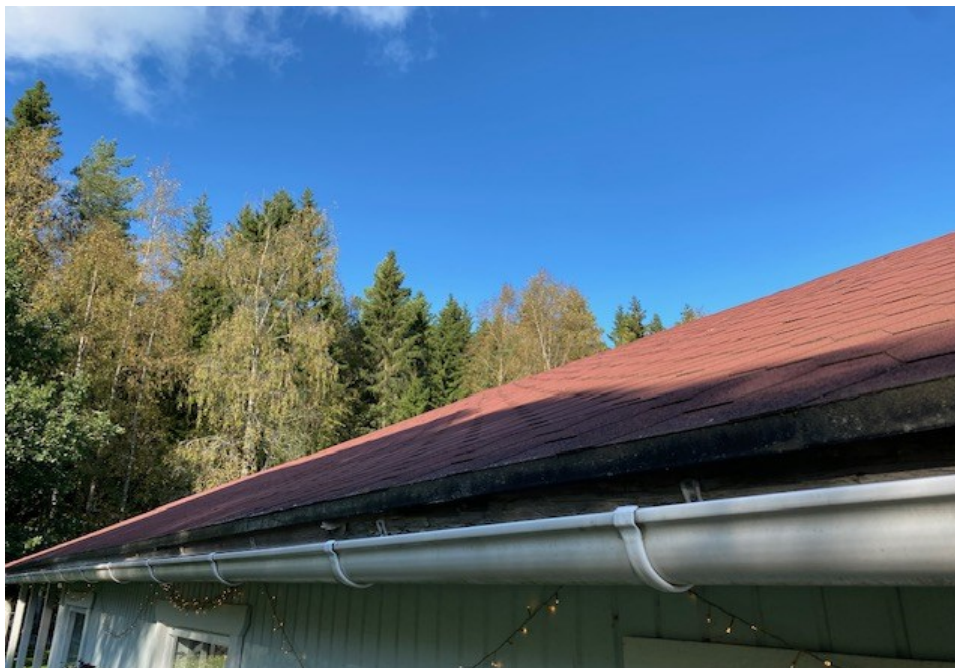
KUVA 23. Räystäiden aluslaudoituksessa maalin rappeutumista. (Huusko 2023)

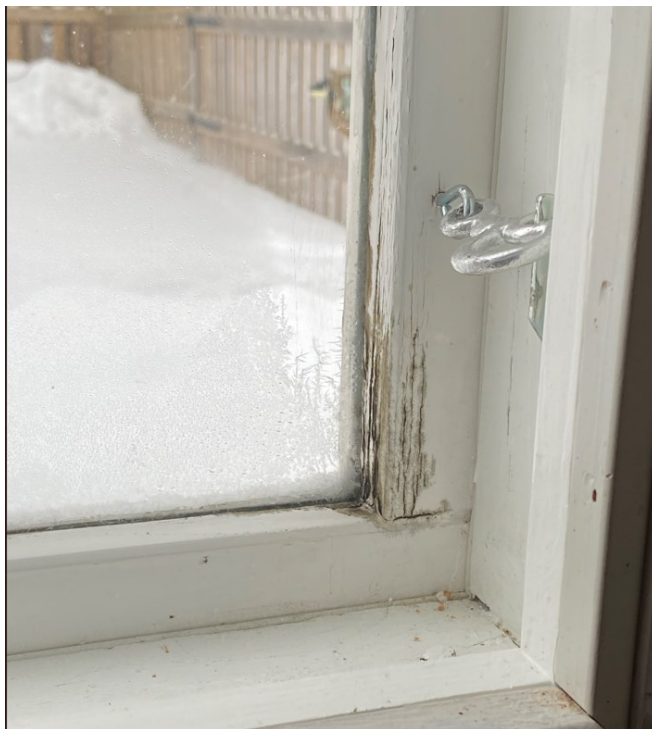
KUVA 24. Ikkunassa huurtumista ja kosteuden aiheuttamaa rappeutumista. (Huusko 2023)

Toimenpide-ehdotukset: Kohteessa tehtyjen havaintojen perusteella tippapellit täytyy vaihtaa pitempään malliin, jottei vesi valuisi suoraan julkisivuun. Tippapellin ja karmin välille olisi suotavaa lisätä esimerkiksi metallilista, jottei vesi pääsisi valumaan pellin ja karminväliin vaan se ohjautuisi tippapellinkautta maahan.

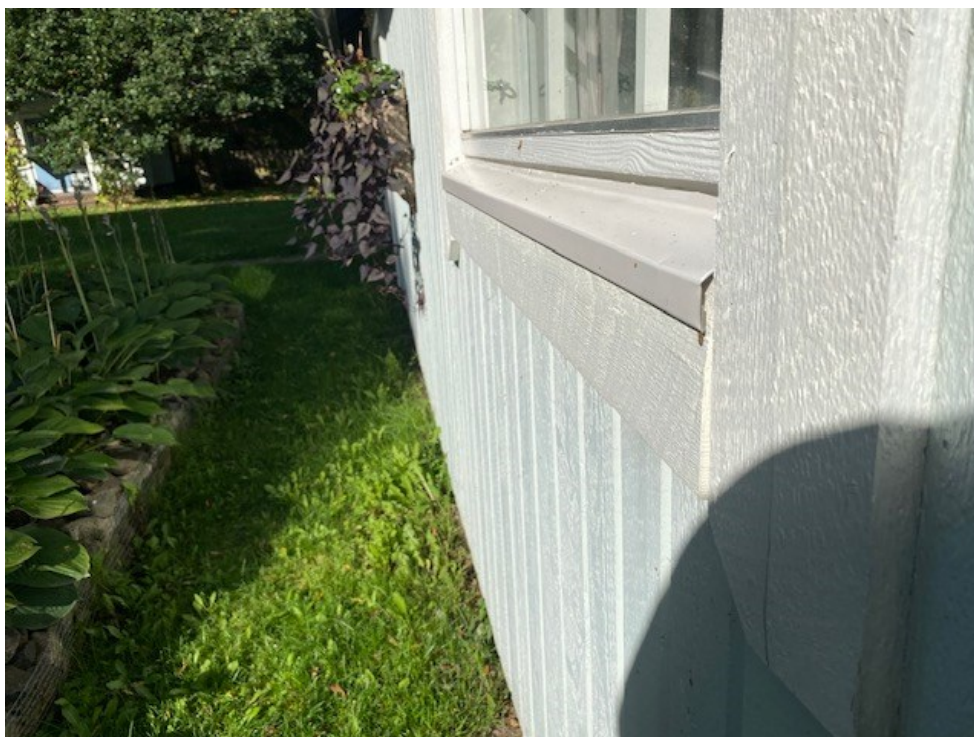
KUVA 25. Liian lyhyt ikkunan tippapelti. (Huusko 2023)

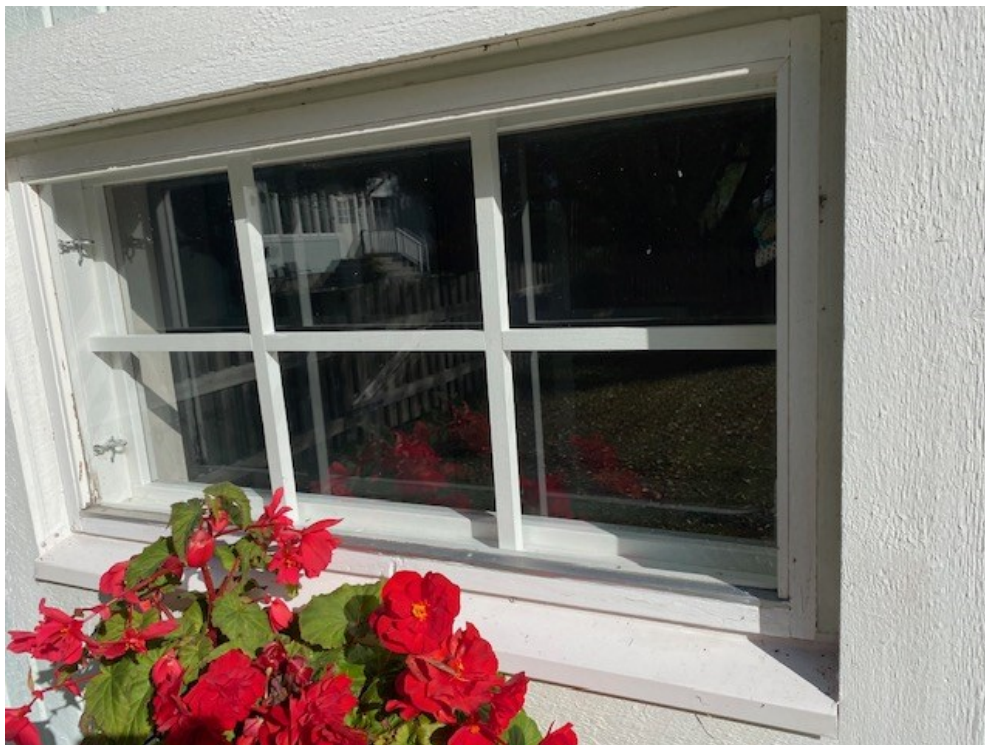
KUVA 26. Tippapellin ja karmin väliin pääsee vettä. (Huusko 2023)

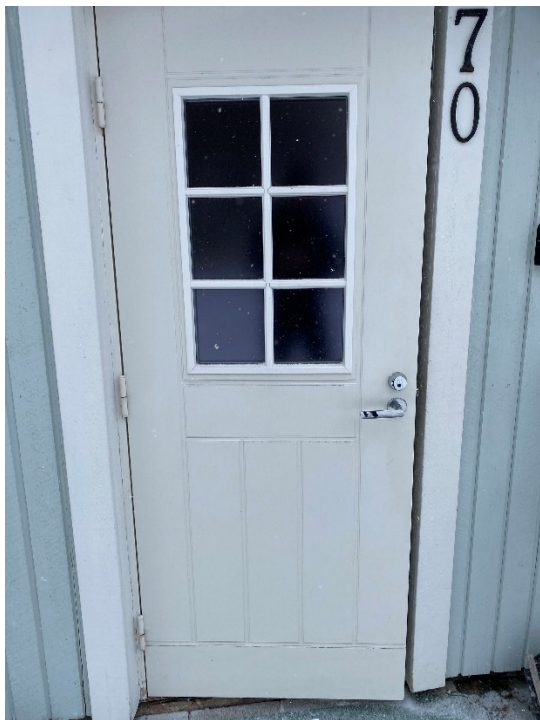
KUVA 27. Yleisilme ulko-ovesta. (Huusko 2023)

Toimenpide-ehdotukset: Kohteessa tehtyjen havaintojen perusteella ulko-ovet eivät vaadi toimenpiteitä.

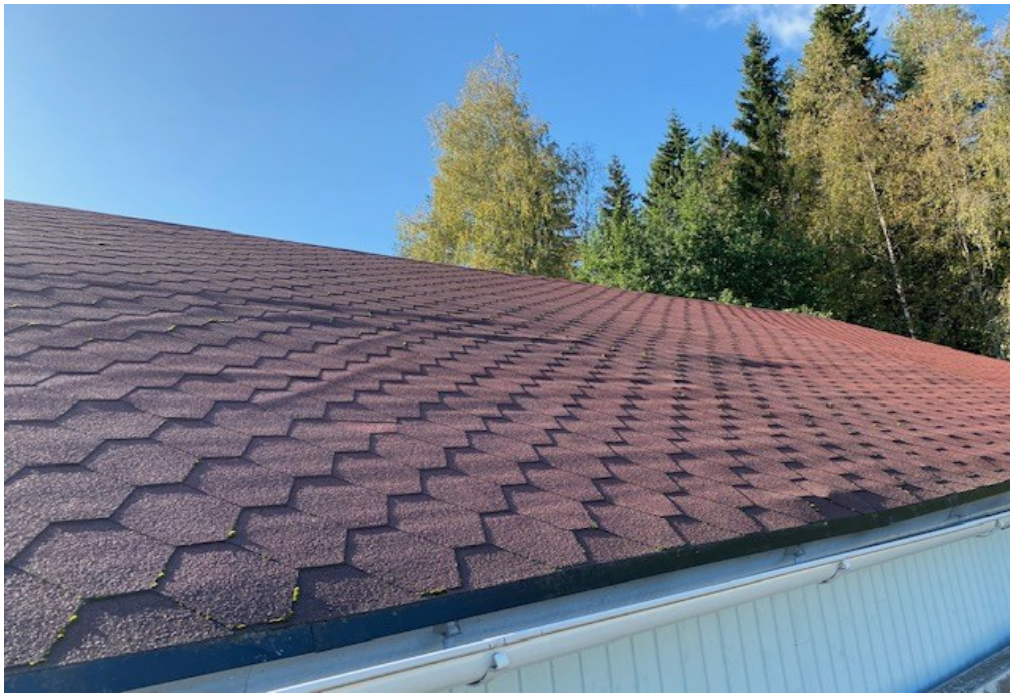
KUVA 28. Vesikatolla painaumia. (Huusko 2023)

Toimenpide-ehdotukset: Kohteessa tehtyjen havaintojen perusteella vesikatolla ei sijaitse yhtään hormia tai läpivienttiä, joten kulku katolle ei ole välttämätön. Vesikaton painaumat vaativat tarkempia tutkimuksia. Suositeltavaa on järjestää katolle kulku, jotta tulevaisuudessa se on mahdollista tarkastaa.

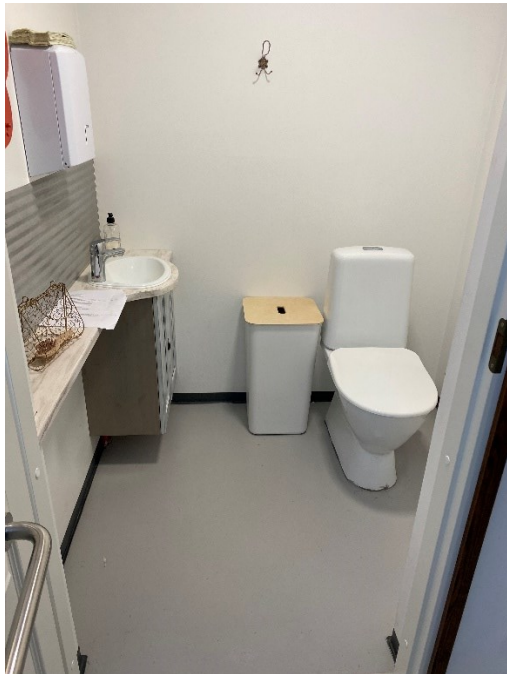
KUVA 29. Yleisilme wc-tilasta (Huusko 2023)

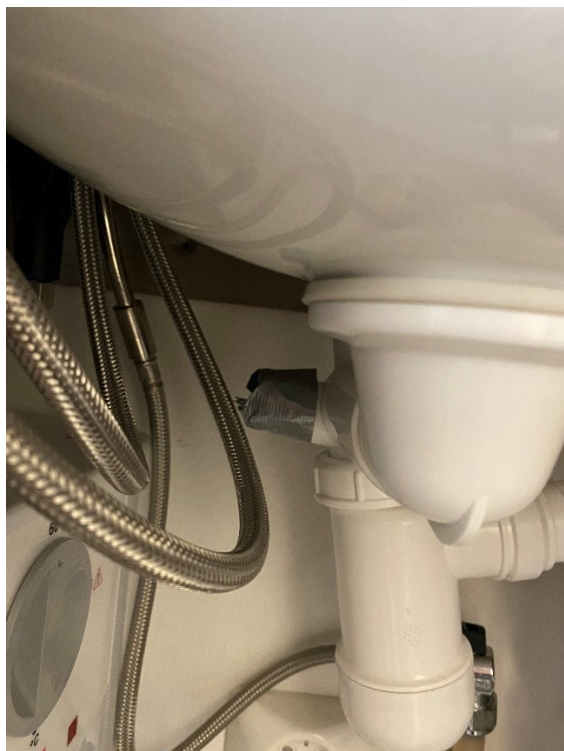
KUVA 30. Teipattu pesukoneen poisto putken paikka (Huusko 2023)

Poistoilma venttiili on puhdistettava. Erillisissä Wc tiloissa ei määräysten mukaan tarvitse olla lattia-kaivoja, mutta ilman niitä tiloista tulee riskirakenne. Tämän vuoksi suositeltavaa tarkastaa tasaisin ajoin vesikalusteet ja putket vesivahingon välttämiseksi.

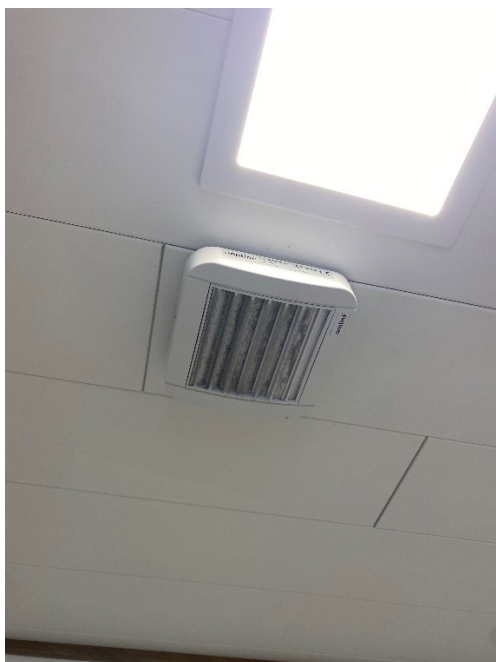
KUVA 31. Likainen poistoilma venttiili (Huusko 2023)

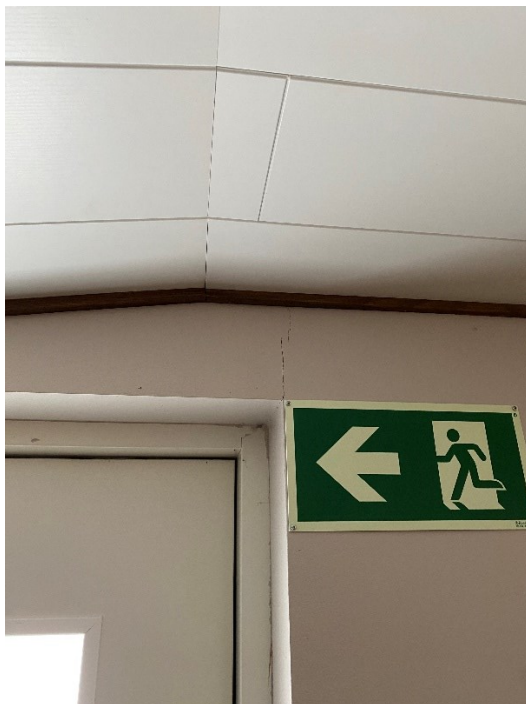
KUVA 32. Halkeama oven ylänurkassa (Huusko 2023)

Toimenpide-ehdotukset: Havaintojen perusteella eteisessä sijaitsevan ulko-oven ylänurkassa oleva halkeama on kitattava ja maalattava. Jos halkeama ilmestyy uudestaan samaan kohtaan oven ylänurkkaan lisäselvitys halkeaman syntymisestä on tarpeen.

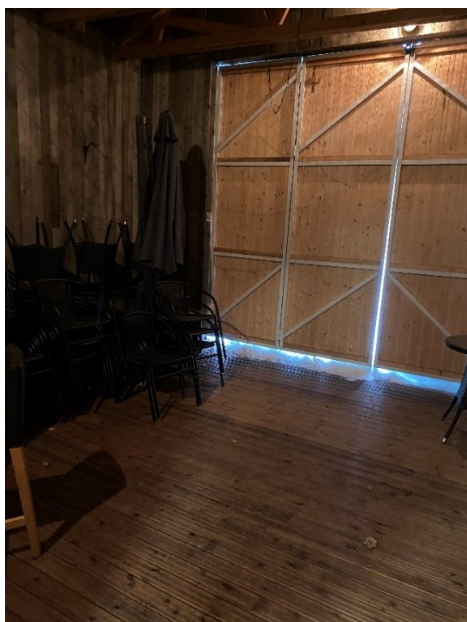
Havainnot: Latobaarina toimiva kylmätila on yleisilmeiltään siisti. Lattia laudoitus ei rakoile, eikä siinä ole näkyvissä lahovaurioita (kuva 32). Seinän pinnat ovat siistejä.

KUVA 33. Latobaarin lattia laudoitus. (Huusko 2023)

Toimenpide-ehdotukset: Havaintojen perusteella latobaarin tilat vaikuttivat hyväkuntoisilta, eikä toimenpiteille ole tarvetta.

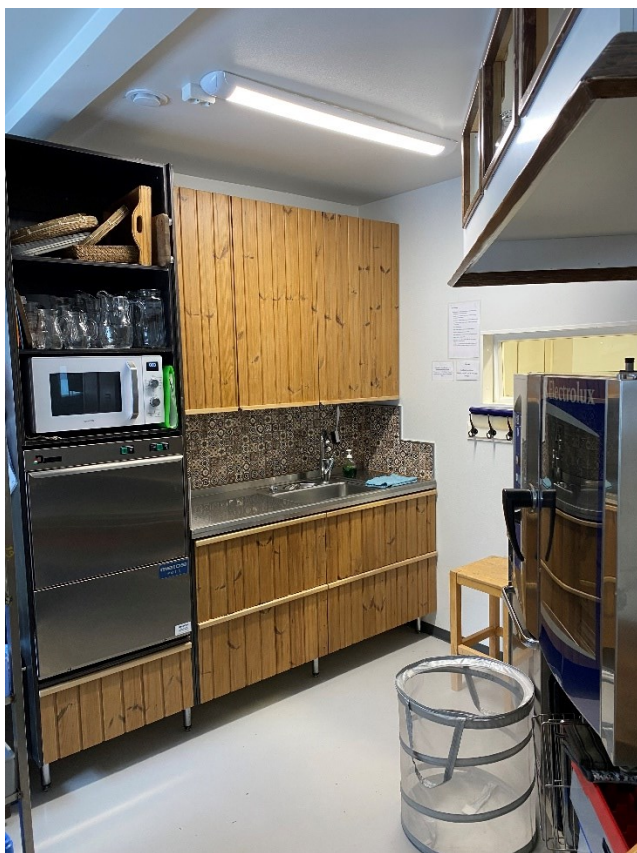
KUVA 34. Keittiön kalusteet. (Huusko 2023)

Toimenpide-ehdotukset: Havaintojen perusteella keittiön kiintokalusteet vaikuttivat hyväkuntoisilta, eikä toimenpiteisiin ole tarvetta.

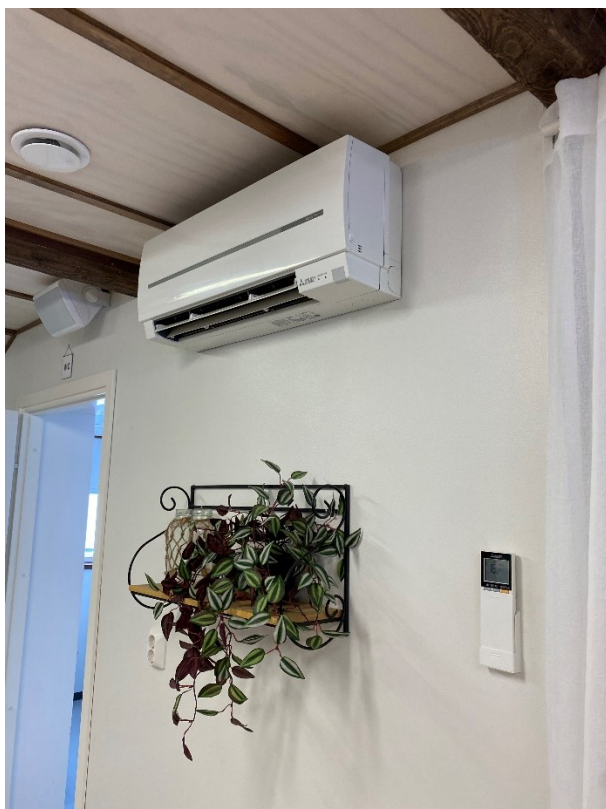
KUVA 35. Ilmalämpöpumpun yleisilme. (Huusko 2023)

Toimenpide-ehdotukset: Havaintojen perusteella lämmitysjärjestelmät eivät vaadi toimenpiteitä.

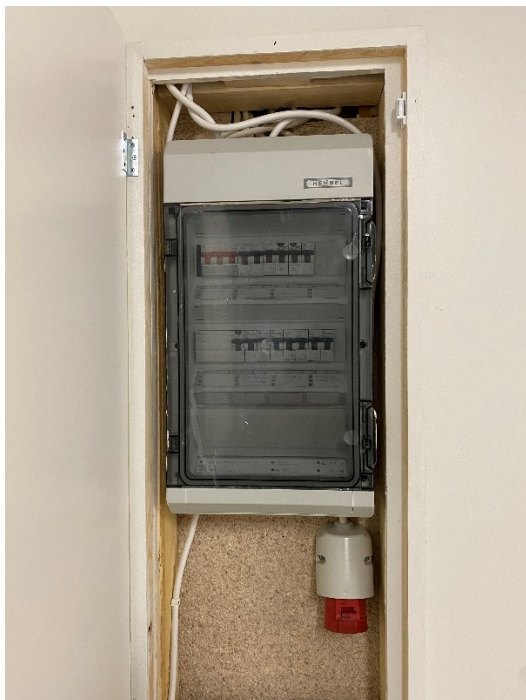
KUVA 36. Uusittu sähkökeskus (Huusko 2023)

Toimenpide-ehdotukset: Kohteessa tehtyjen havaintojen perusteella sähkökeskus on uutta vastaavassa kunnossa, eikä vaadi mitään toimenpiteitä.
