## Tyypitalon käyttötarkoituksen muutos

1950-luvun tyypitalo

Opinnäytetyö

Syksy 2023

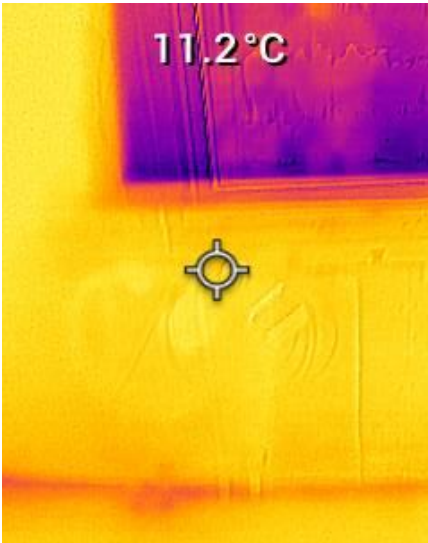
Kuva 6. Lämpökamerakuva ovesta ja sitä ympäröivästä epätiiveydestä (Sisäinen tietolähde, 21.8.2023).

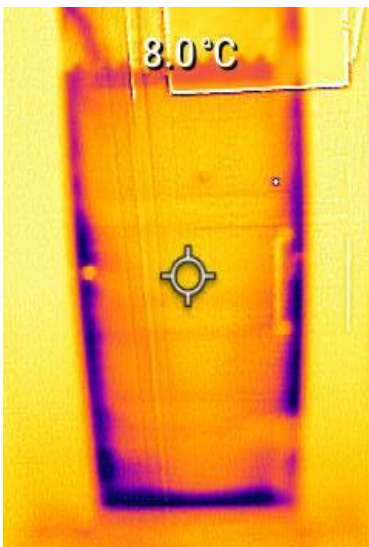
Kuva 7. Lämpökamerakuva, jossa näkyy ikkunan ja seinän lämpöero (Sisäinen tietolähde, 21.8.2023).

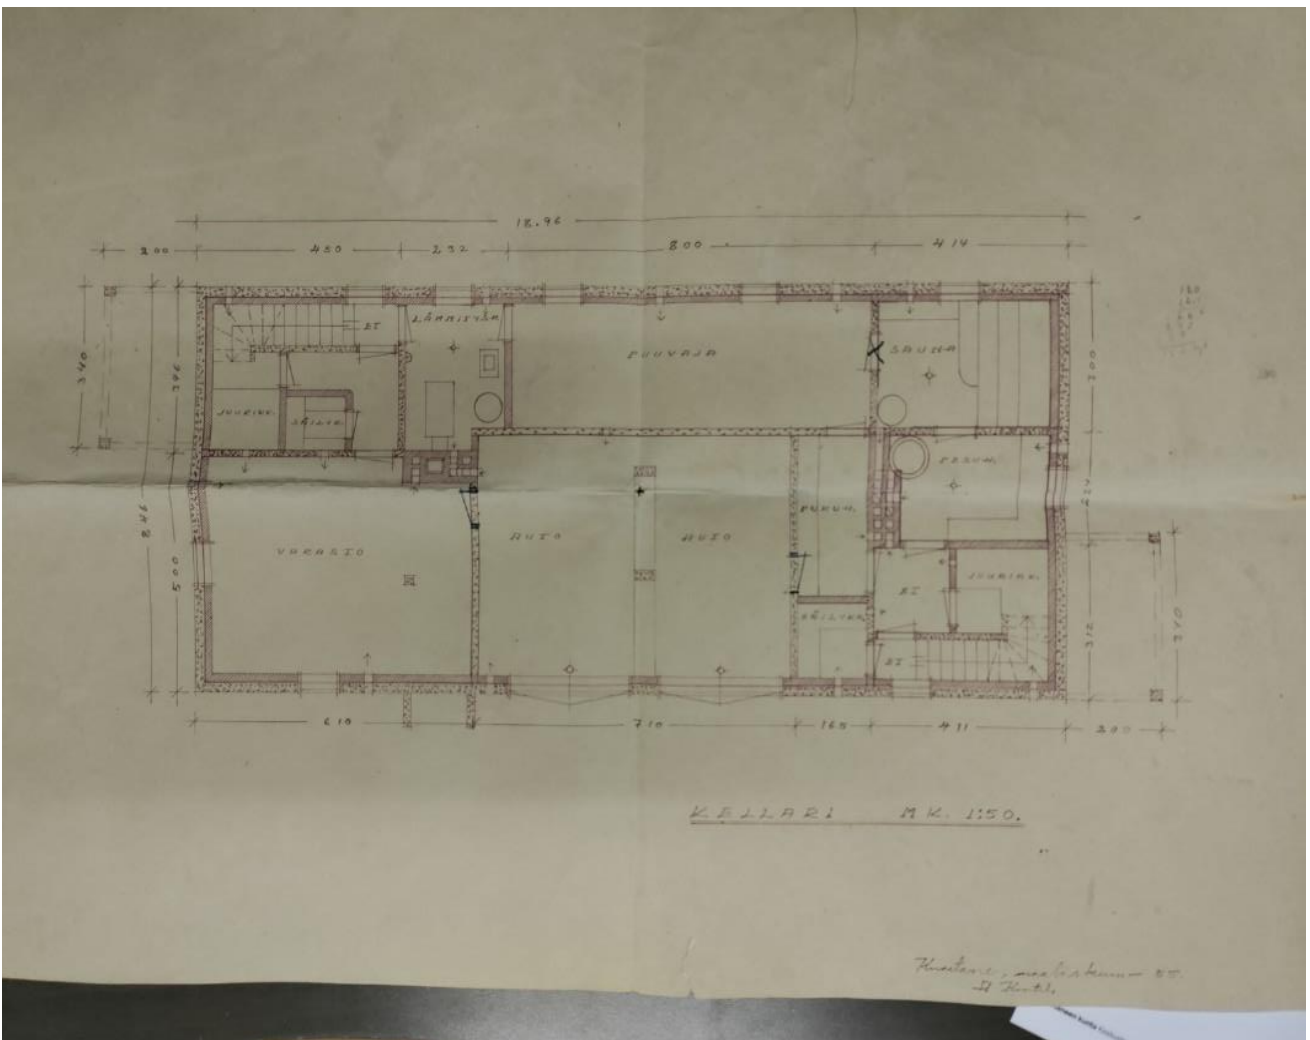
Kuva 8. Rakennuksen kellarikerros (sisäinen tietolähde, 17.3.2023).

Kellarikerroksessa olevat tilat jätetään suurimmaksi osaksi ennalleen, sillä kellarikerros suljetaan käytöstä lukittavilla palo-ovilla kuva (7 & 8). Kellarikerroksessa purkutöitä kartoittaessa havaittiin asbestieristeitä putkissa, sekä saunan kiukaan taustalevyssä. Asbestia lukuun ottamatta purkutyöt rajoittuivat ensimmäiseen ja toiseen kerrokseen. Kellarinlattia rajoittuu maahan ilmaneristeitä, sekä talotekniikka kellarikerroksessa on vanhentunutta. Tässä korjausvaiheessa näitä korjaustöitä ei tehty, sillä kellarikerros rajataan pois käytöstä lukittavilla palo-ovilla.

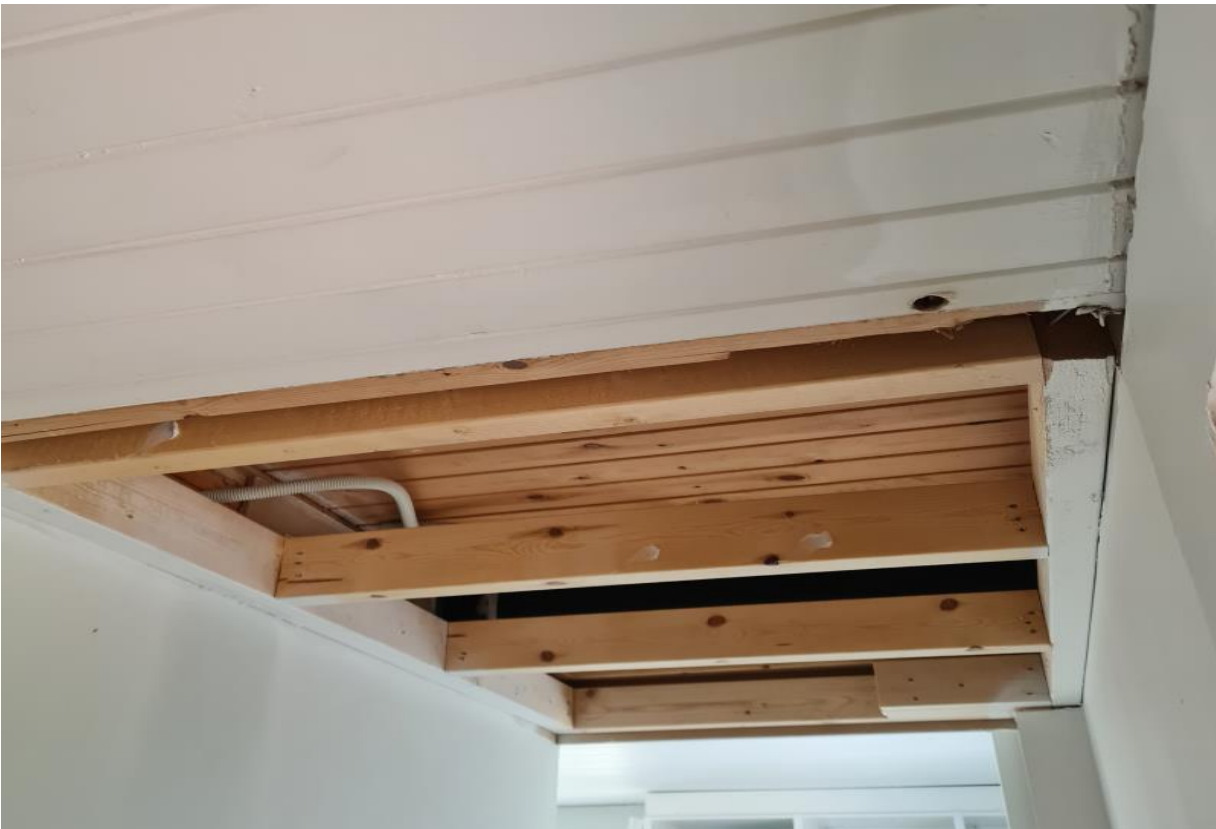
Kuva 9. Kuva käytävän alaslasku rakenteesta ennen ilmanvaihtoputkia (sisäinen tietolähde, 21.8.2023)

Ensimmäisessä kerroksessa sisäpintojen kuntoa korjattiin kauttaaltaan. Purkamalla vanhan lankkulattian päältä oleva kovalevyypinta pois, saatiin vanha lattia näkyviin. Lattia sen jälkeen hiottiin, kitattiin, paikattiin ja maalattiin. Seinien päällä olevan pinkopahvin päälle asennettiin koko ensimmäisen kerroksen seinäpinta-alalle 6 millimetrin saneerauskipsilevy. Kipsilevyypinnat tämän jälkeen pintakäsiteltiin ja maalattiin. Osastoivan paloseinän lisääminen keskelle rakennusta vaikutti huoneistojen sisäänkäyntien sijainteihin. Sisäänkäynnit aseteltiin siten huoneistoihin, jotta jokaiseen huoneistoon on käytävältä oma sisäänkäynti. Keittiötilat ovat rakennuksen molemmissa päissä yhteiskäytössä sekä ensimmäisen että toisen kerroksen asukkaille. Väliseinien muutoksilla vanhasta pohjaratkaisusta (kuva 10) poistettiin komerotilat molemmista päistä ja näin lisättiin WC- ja suihkutilojen pinta-alaa. Kosteisiin tiloihin tehostettiin ilmanvaihtoa. Ilmanvaihtokanavat sijoitettiin alas lasketun kattorakenteen sisään (kuva 9) käytävän yli ulkoseinälle molemmissa päissä. Ilmanvaihto on automaattikäyttöinen. Ensimmäiseen kerrokseen lisättiin paloviranomaisen ohjeen mukaan verkkovirta käyttöiset palovaeroitimet.
