EPS-ohuteristerappausjärjestelmän kuntotutkimus

LAB-ammattikorkeakoulu

Kuntoarvio- ja kuntotutkimusraportti

Koulukatu 18, 53100 Lappeenranta

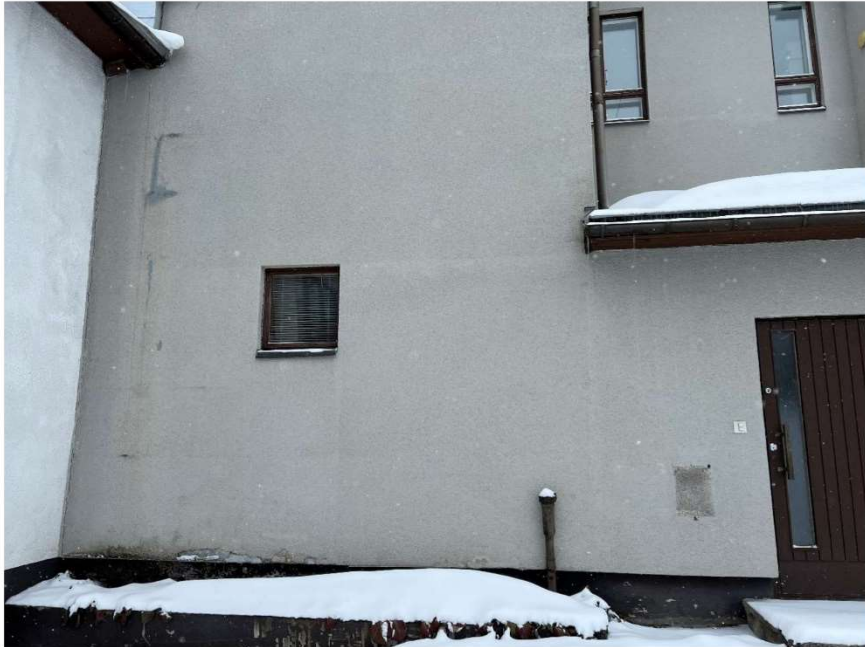
Kuva 2. Sisäpihalla rakennuksen sisänurkasta puuttuu syöksytörvi. Sadevedet kasteleht seiniän.

Julkisivussa havaittiin osittain rappauksen halkeilua. Räystäään ja ulkoseinän välissä havaittu merkkejä kosteudesta (vesikatto vioittunut). Räystäälusien ulkoverhouslaudoissa kosteuskulumaa, sekä rappaus tummunut seinän osalta. Räystäään alue olisi hyvä tutkia lähemmältä. Sisäpihan puoleisella vanhan rakennuksen, sekä 1970-luvun lisäsiiven kulmassa havaittiin kosteusvaurio. Sadevesijärjestelmän syöksytorvi ei ole paikoillaan, jonka vuoksi vesi on päässyt kastelemaan ulkoseinää.

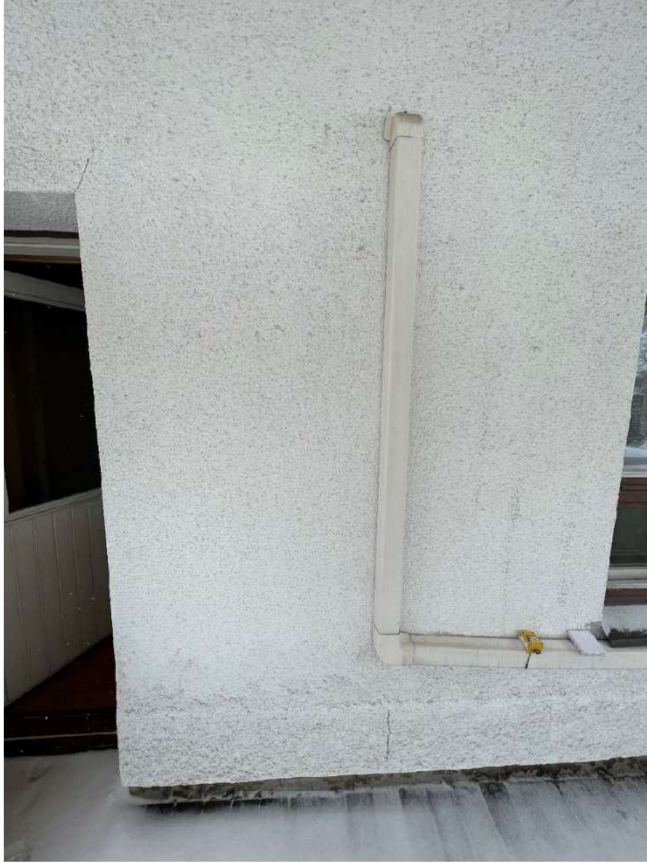
Kuva 3. Toisen kerroksen parveke. Rappauksessa halkeamia.

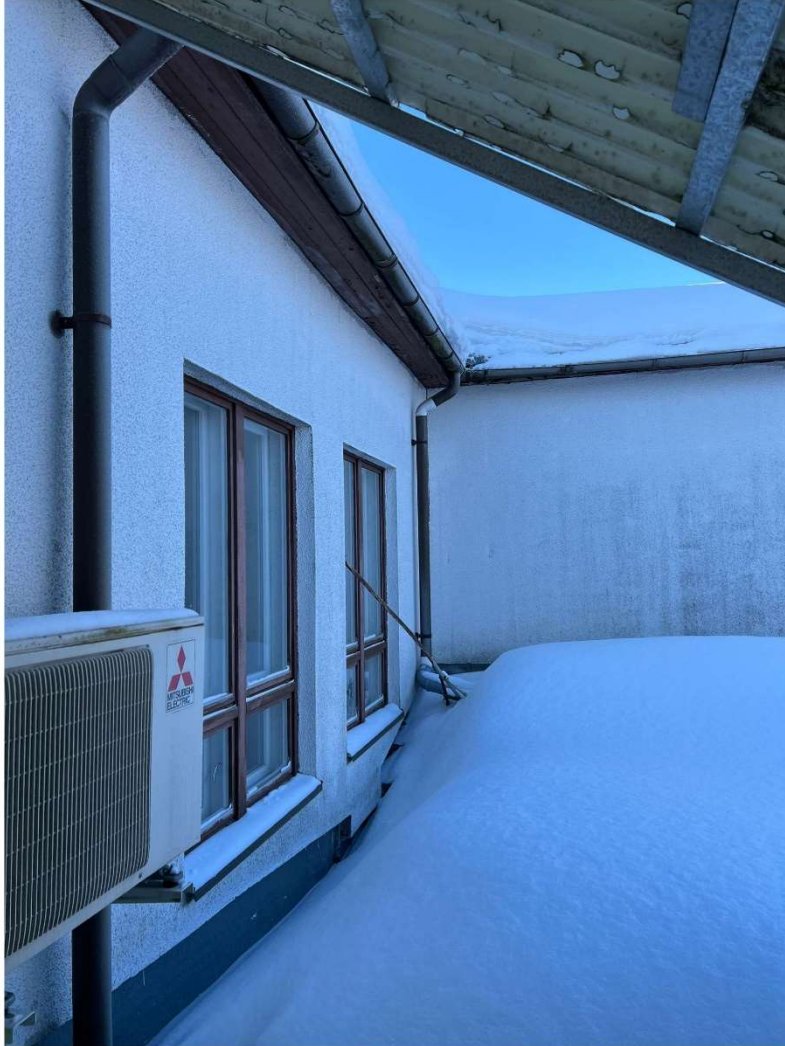
Kuva 4. Toisen kerroksen parvekkeelta. Kosteutta havaittavissa Rästään ja ulkoseinän rajassa. Yläosan rappauksessa havaittavissa kosteusjälkiä.

Vesikatkon rajassa julkisivulla havaittiin kosteuskertymää. Tätä tulisi tutkia tarkemmin syyn selvittämiseksi, oletettavasti vesikatossa on vuotokohtia.

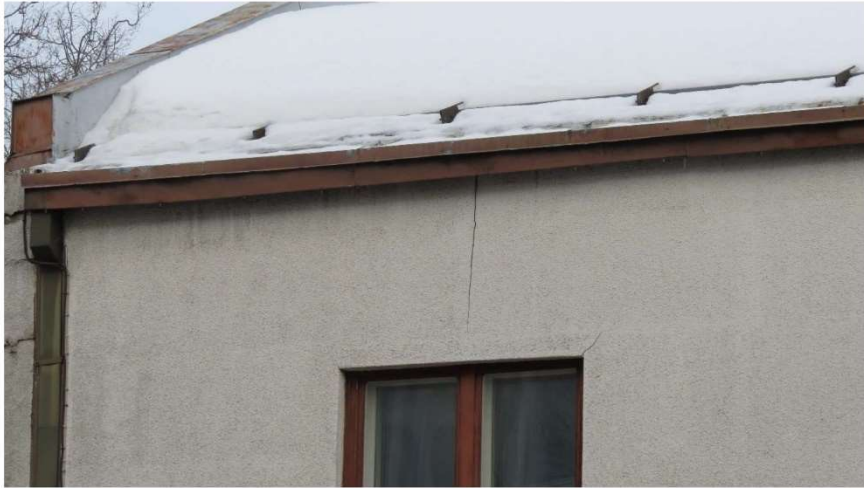
Kuva 5. Kadun puoleisen ikkunan ja räystäään välissä halkeama. Julkisivun rappauksessa kosteusjälkiä.

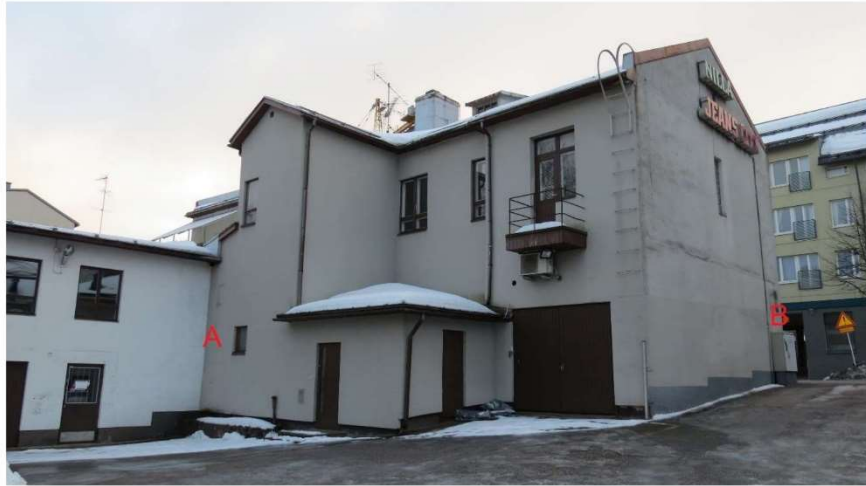
Kuva 10. Pintakosteusmittauksen kierto rakennuksen sisäpihalla pisteestä A alkaen pisteeseen B.

Pintakosteusmittauksen tulokset ovat pisteen A alueella huomattavasti korkeammat, kuin muualla. Pisteen A nurkasta neljän metrin kohdalla pintakosteudet alkavat olla samaa luokkaa kuin muualla mitatuissa pisteissä. Katolta tuleva sadevesi on päässyt kastelemaan seinää ensimmäisestä mittapisteestä A kolmen metrin matkalla vaakatasossa.

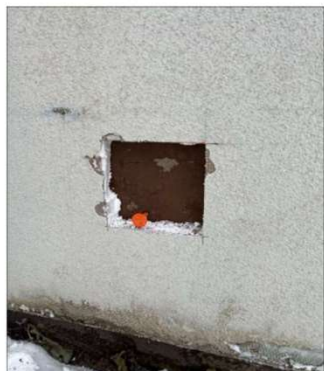
Koepalojen 1 ja 7 seitsemän kohdalla havaittiin selviä vesivahinkoja. Koepala 1 takana oleva betoniseinä oli märkä. Koepalan 7 takaa kosteusmittauksia ei tehty, sillä sen takana oleva puupaneeliverhous pystyttiin silmämääräisesti toteamaan kastuneeksi ja lahonneeksi.

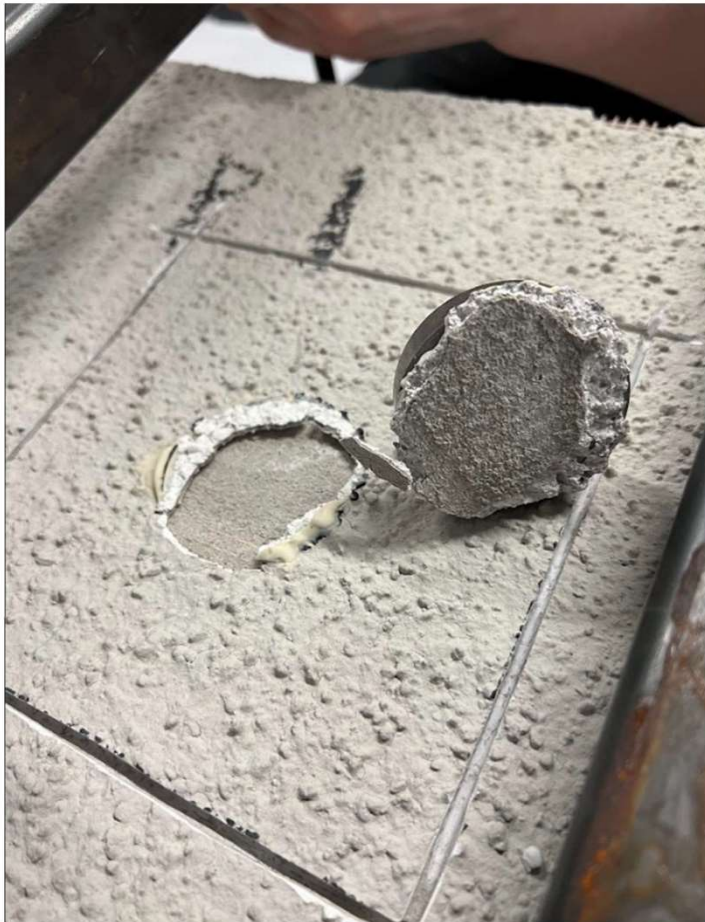
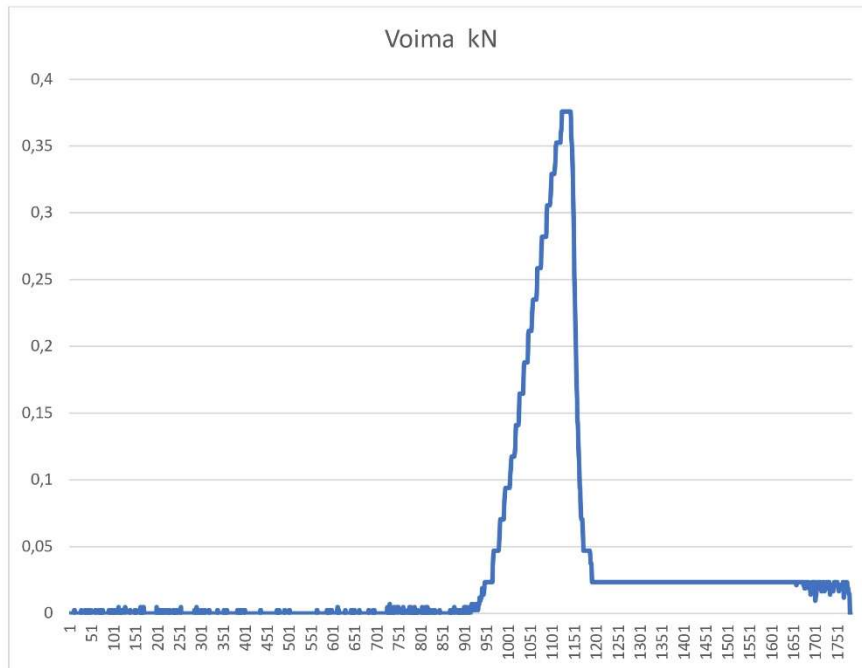
Koepala 1 murtunut lasikuituverkon pinnasta. Maksimivoima kokeen aikana 0,376 kN.

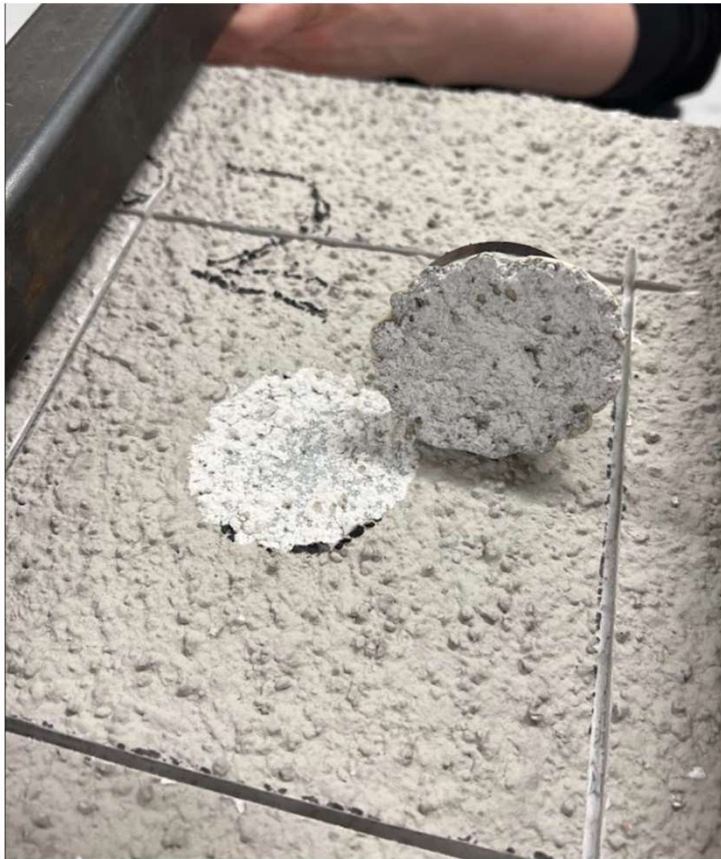
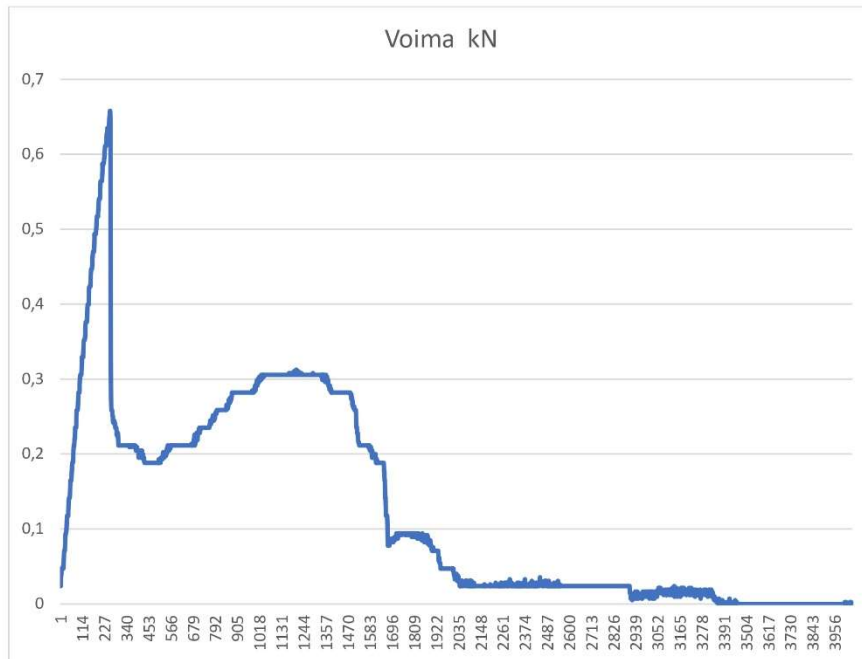
6.2. Koepala 2

Koepala 2 murtunut rappauksen kohdalla. Maksimivoima kokeen aikana 0,7285 kN.

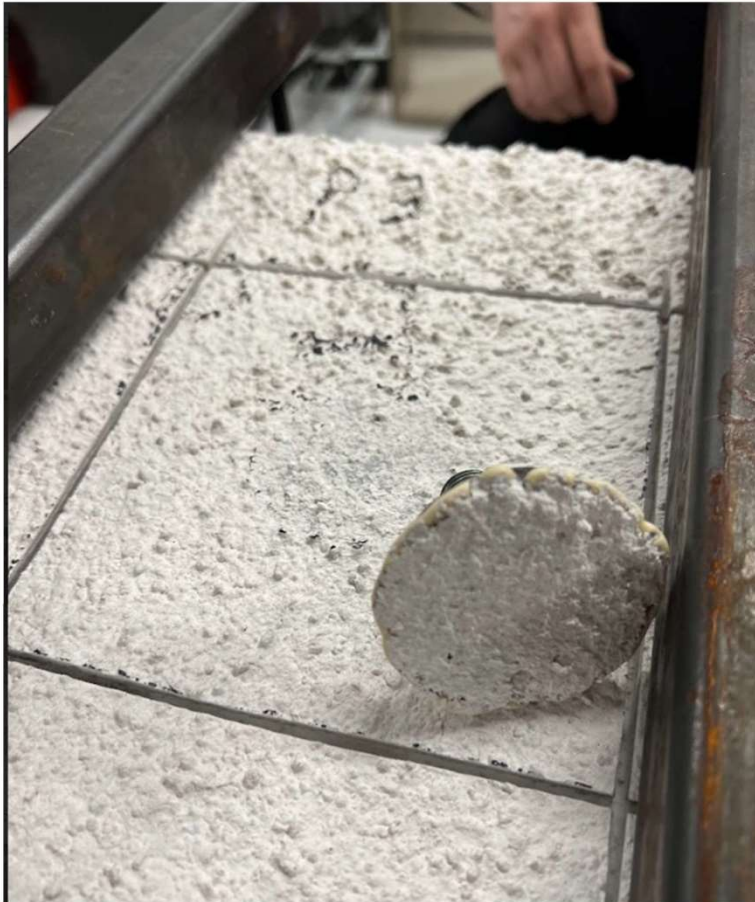
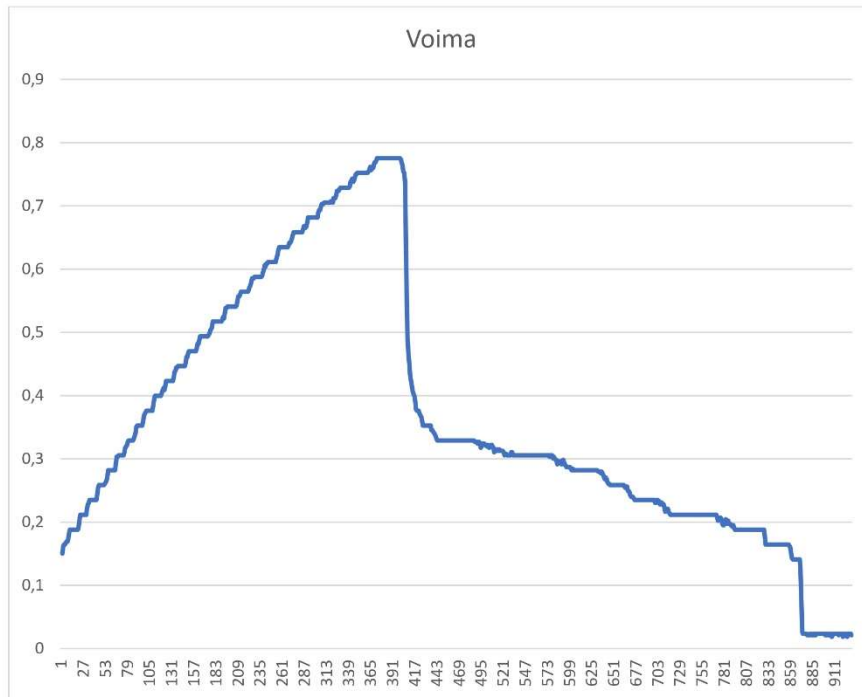
6.3. Koepala 3

Koepala 3 murtunut rappauksesta. Maksimivoima kokeen aikana 0,7755 kN

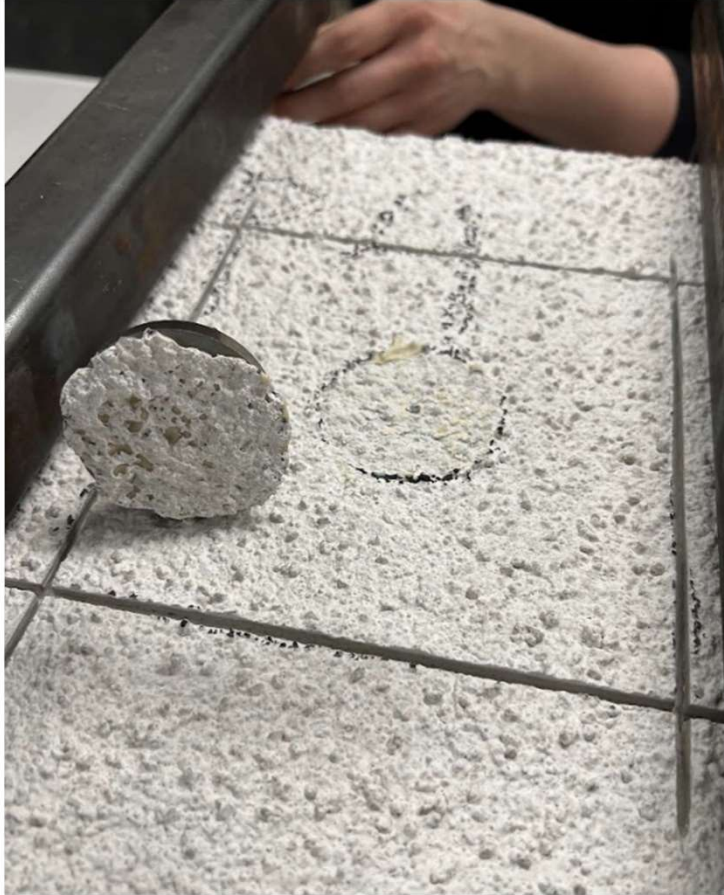
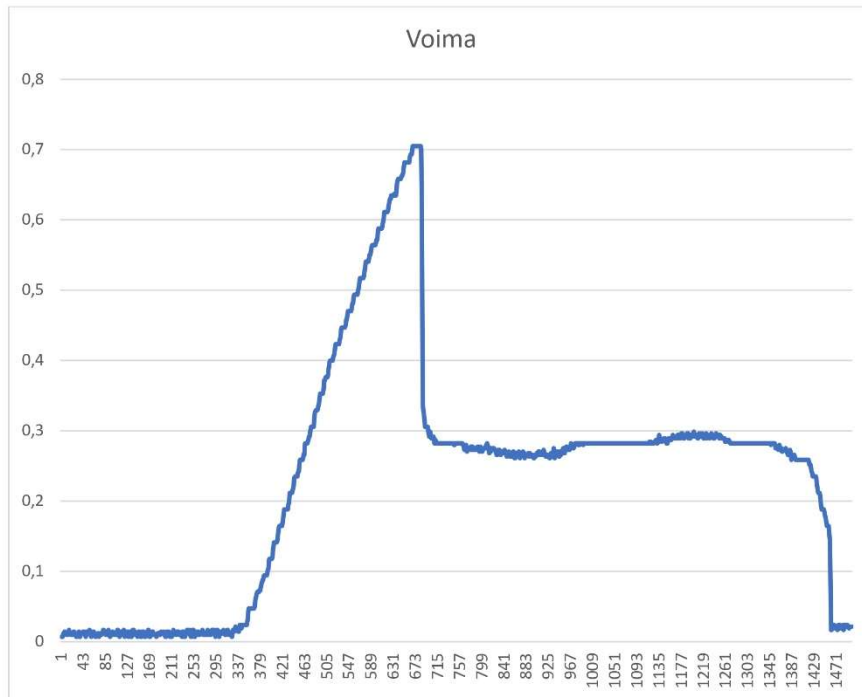
6.4. Koepala 4

Koepala 4 murtunut rappauksesta. Maksimivoima kokeen aikana 0,705 kN.

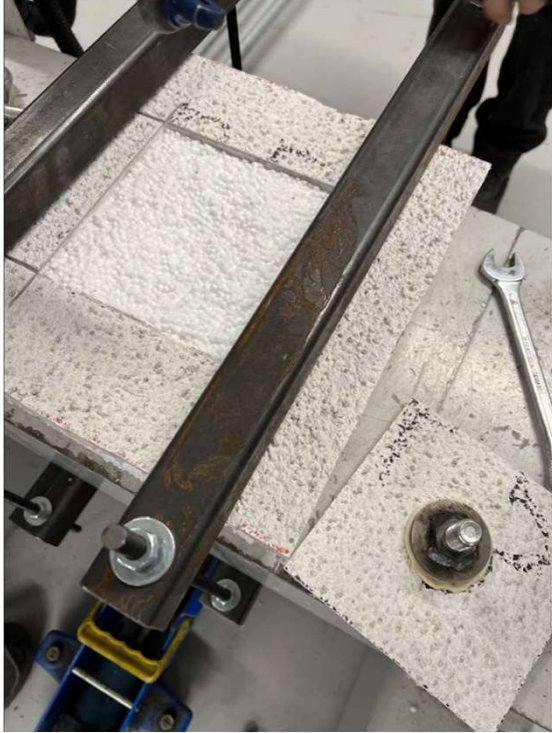
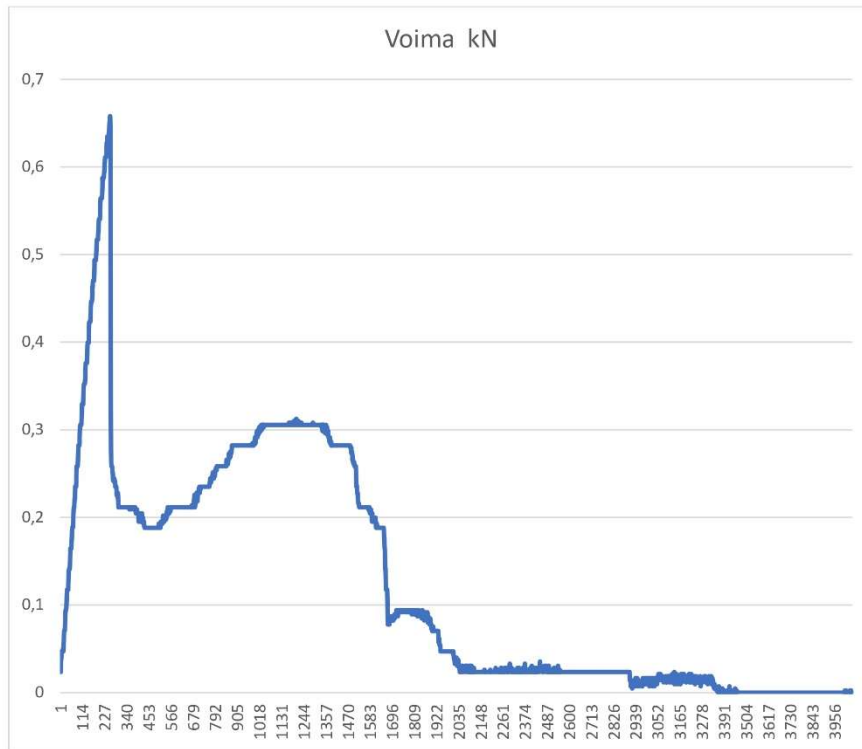
6.5. Koepala 5

Koepala 5 murtunut eristeestä. Maksimivoima kokeen aikana 0,658 kN.

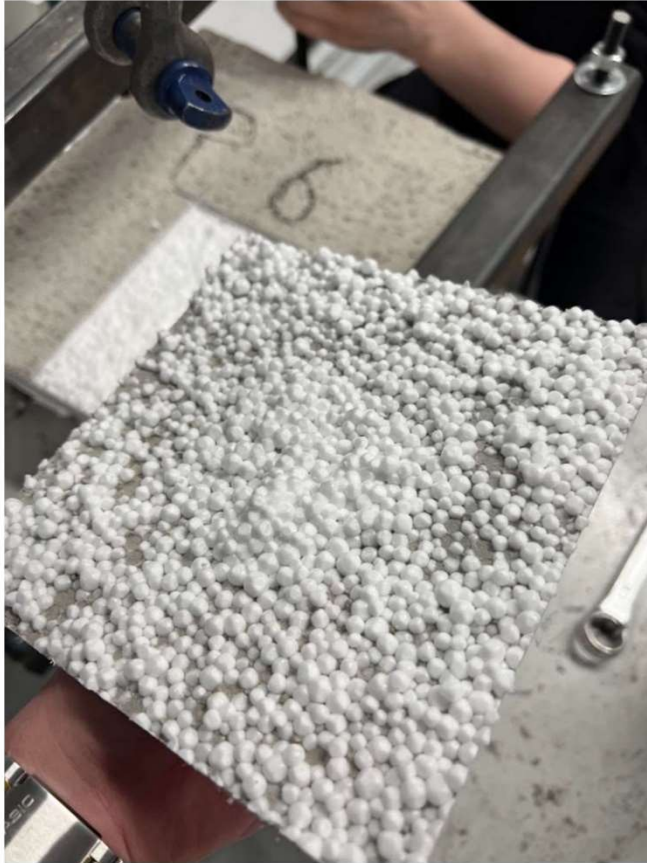
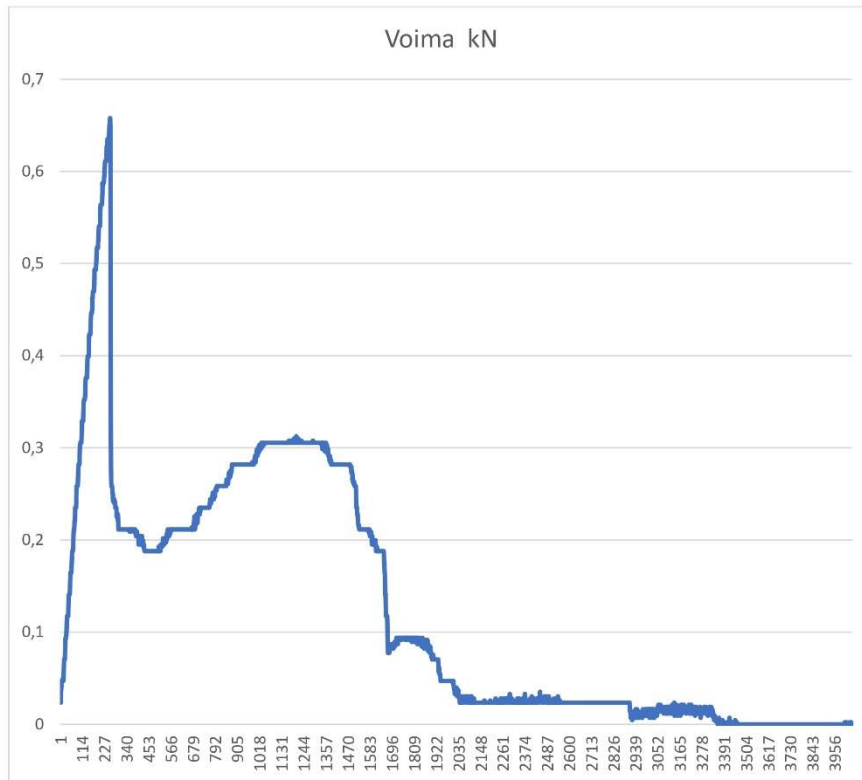
6.6. Koepala 6

Koepala 6 murtunut eristeestä. Maksivoima kokeen aikana 0,6815 kN.

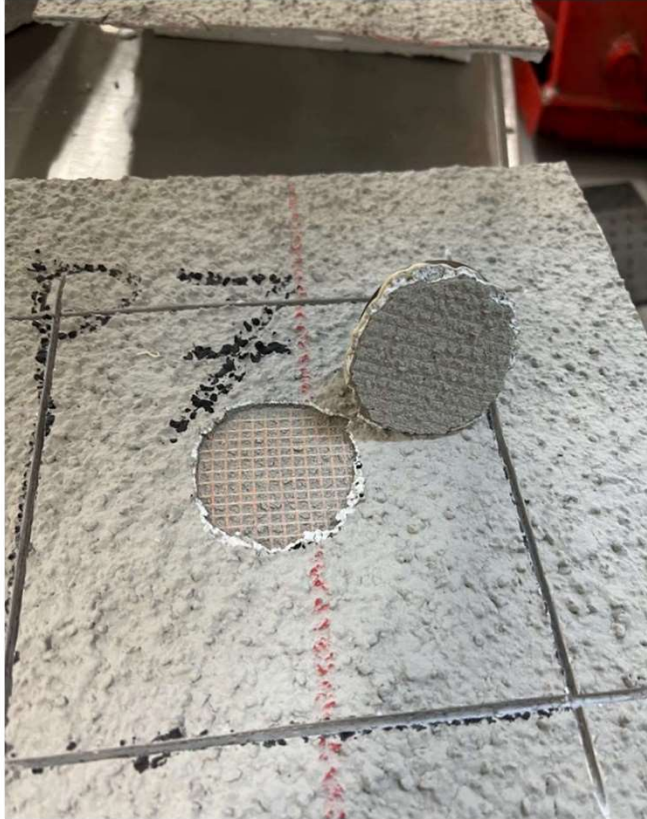
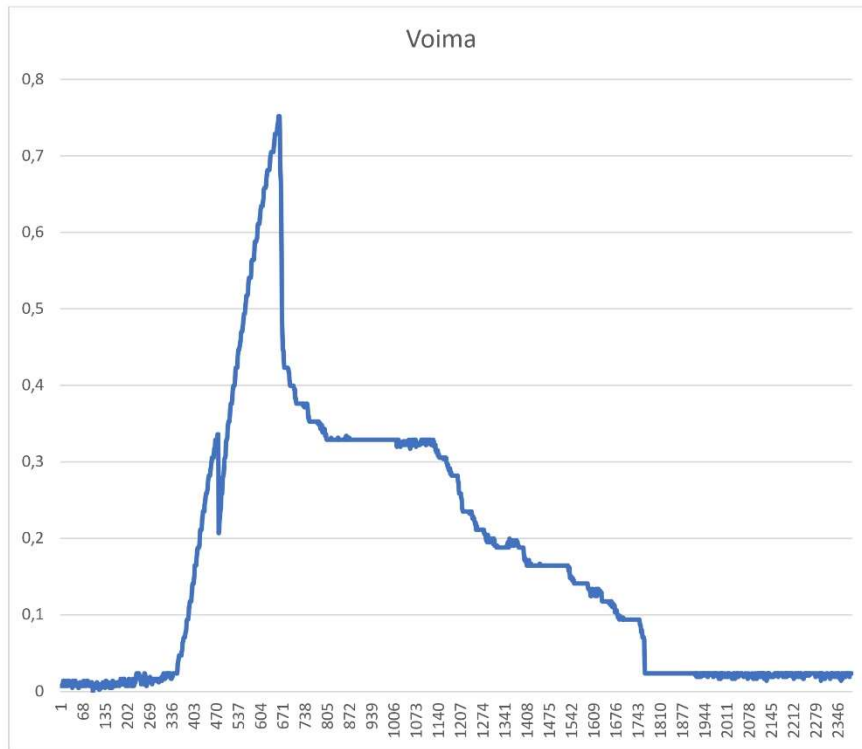
6.7. Koepala 7

Koepala 7 murtunut lasikuituverkon kohdalta. Maksimivoima kokeen aikana 0,752 kN.
