Maanalaisen jalankulkutunnelin rakenteiden tarkastelu ja korjaussuunnitelma

Opinnäytetyö

Kevät 2024

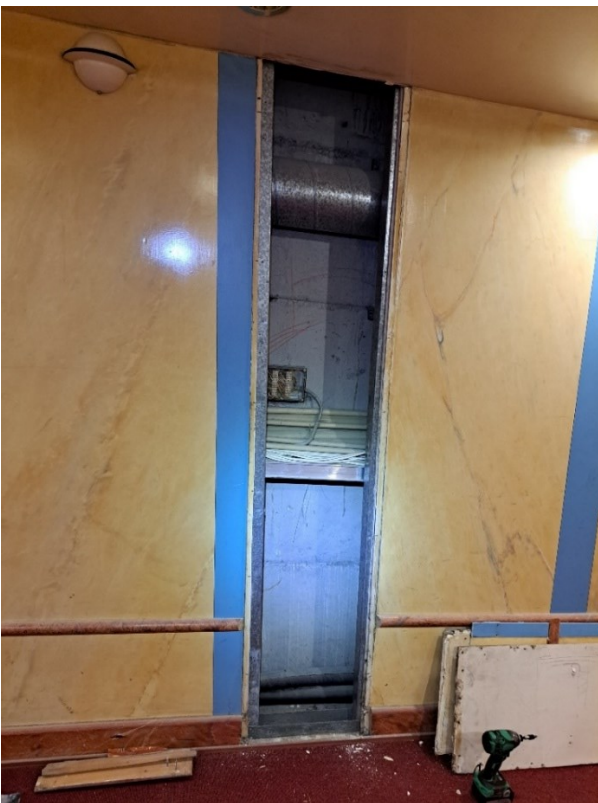
Kuva 15. Rakenneavaus tunnelin rankarunkoisessa seinässä

Lähtötietojen mukaan tunneliin on päässyt nousemaan vesi lattialle sähkökatkosta aiheutuneen uppopumppujen sammumisen myötä viimeisen vuoden aikana. Vesi on noussut tunnelin alimmassa kohdassa noin 20 senttimetriä korkealle. Tunnelin sisäpuolelle ei ole tehty korjaustoimenpiteitä missään vaiheessa sen elinkaarta. Katuremontin yhteydessä on tunnelin molempien päiden eristystä lisätty uudella bitumikermi kerroksella, sekä XPS-eristeellä.

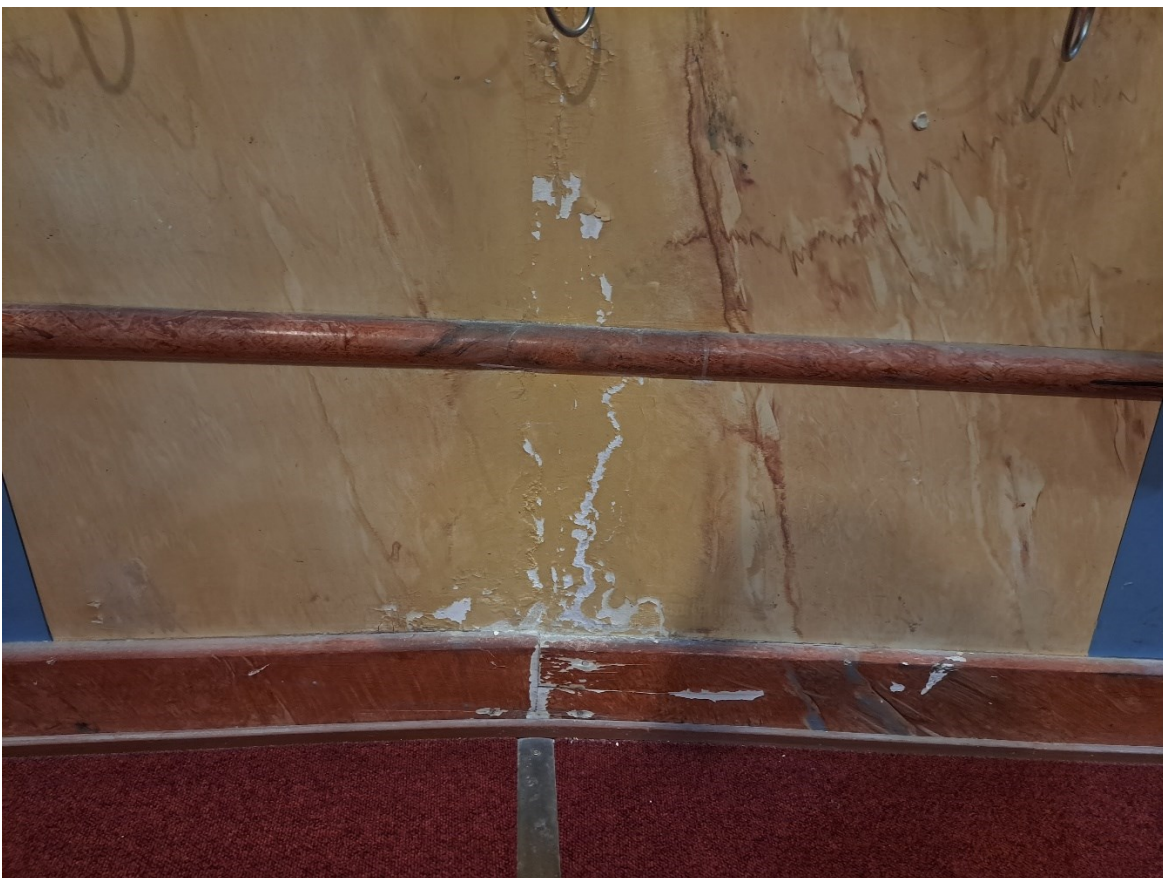
Kantavien betonisten seinien kunto osoittautui hyväksi. Rakenteet olivat pääsääntöisesti täysin kuivia. Pieniä maalin kosteudesta aiheutuvia pullistumia ja rapistumia oli havaittavassa rakenteiden liitos- ja saumakohdissa (kuva 16 ja 17). Rankarunkoisen seinän alapää oli selvästi vaurioitunut tunnelin alimman osan alueelta kosteuden ansiosta. Tämä johtunee mitä ilmeisimmin aiemmin tapahtuneesta vesivahingosta.

Kuva 16. Maali rapistunut betoniseinällä

Pieniä kosteudesta johtuvia vaurioita on havaittavissa maalatulla betoniseinällä, mutta niiden laajuus on niin pieni, että tiiviin maalipinnan poistolla mahdollistetaan rakenteen kuivuminen sisäänpäin. Alapohjan ja rankarunkoisen seinän kosteusvauriot johtuvat mitä ilmeisemmin aiemmasta vesivahingosta eikä niinkään rakenteellisista ongelmista. Uppopumpujen merkitys on siis erittäin suuri pohjaveden pinnan säätelyssä, eli niiden jatkuva toimivuus tulee varmistaa.

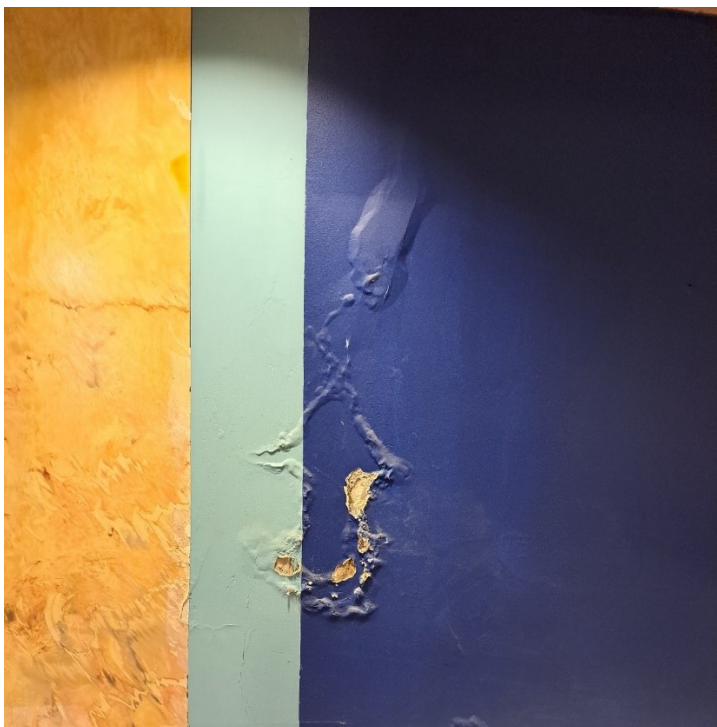
Kuva 17. Maali rapistunut betoniseinän sauma-alueella

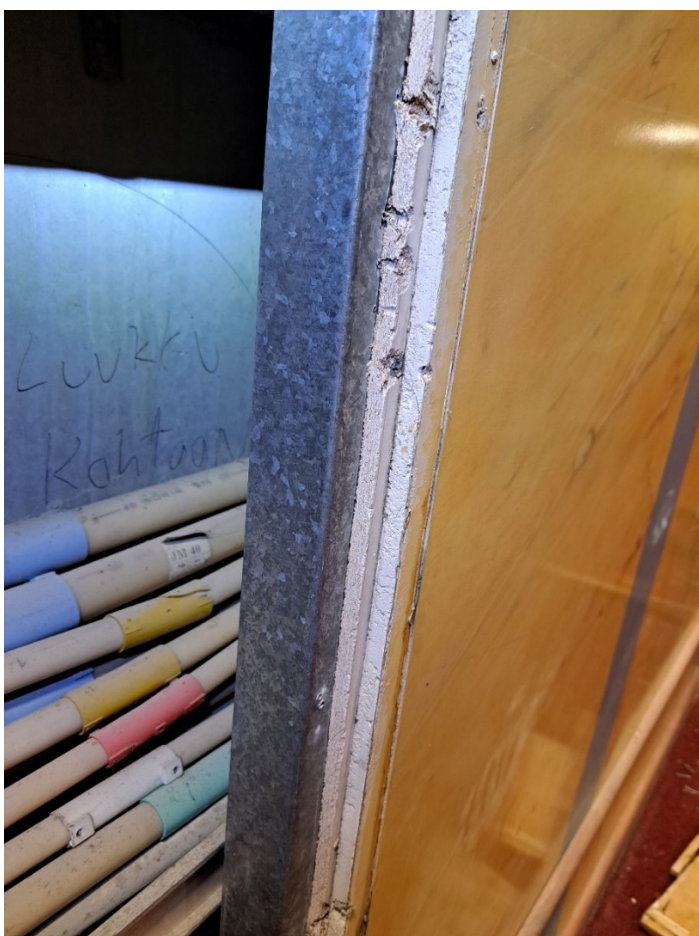
Kuva 18. Rankarunkoisen seinän kerrokset

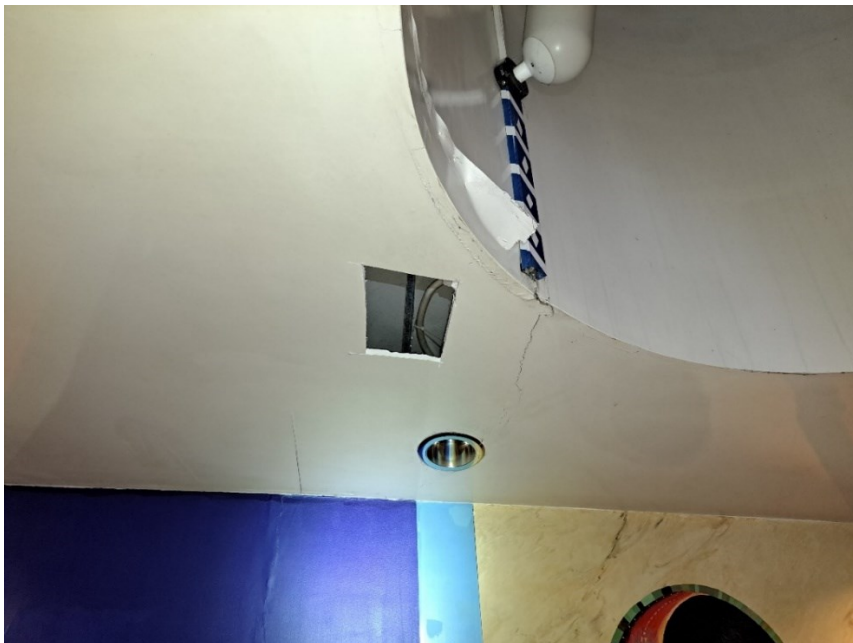
Kattorakenteet olivat kuivat, eikä merkkejä kosteudesta tai muista vaurioista havaittu (kuva 20). Valokaivon ympärillä havaittiin kipsilevyn saumojen repeilyä, kuten kuvassa 19, mutta sielläkään ei ollut kosteudesta havaintoja. Katto tutkittiin parin tarkastusreiän kautta ja todettiin, etteivät isommat rakenneavaukset ole tarpeellisia.

Kuva 19. Katon kipsilevysaumat halkeilleet valokaivon lähetyvillä

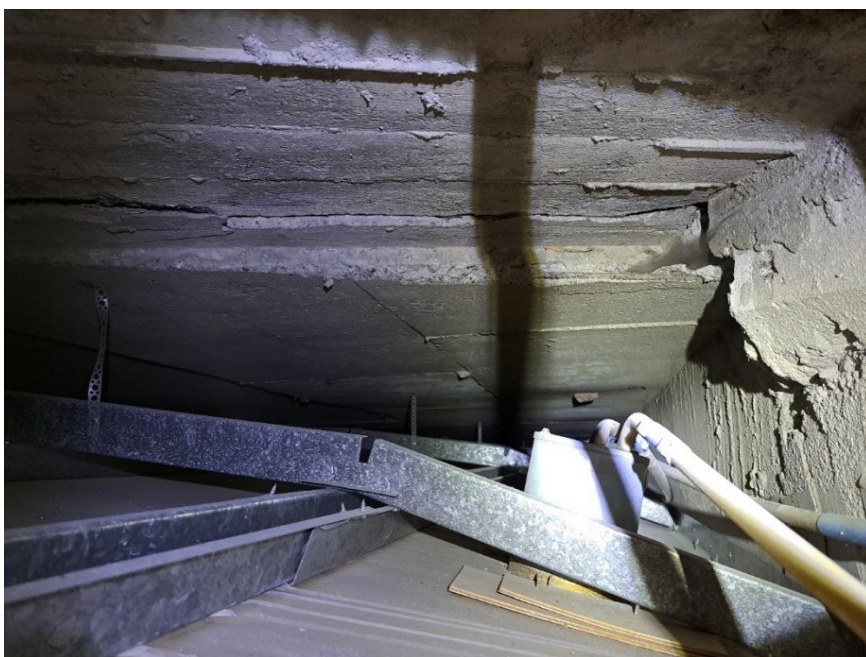
Kuva 20. Alakaton yläpuoli näyttää kuivalta

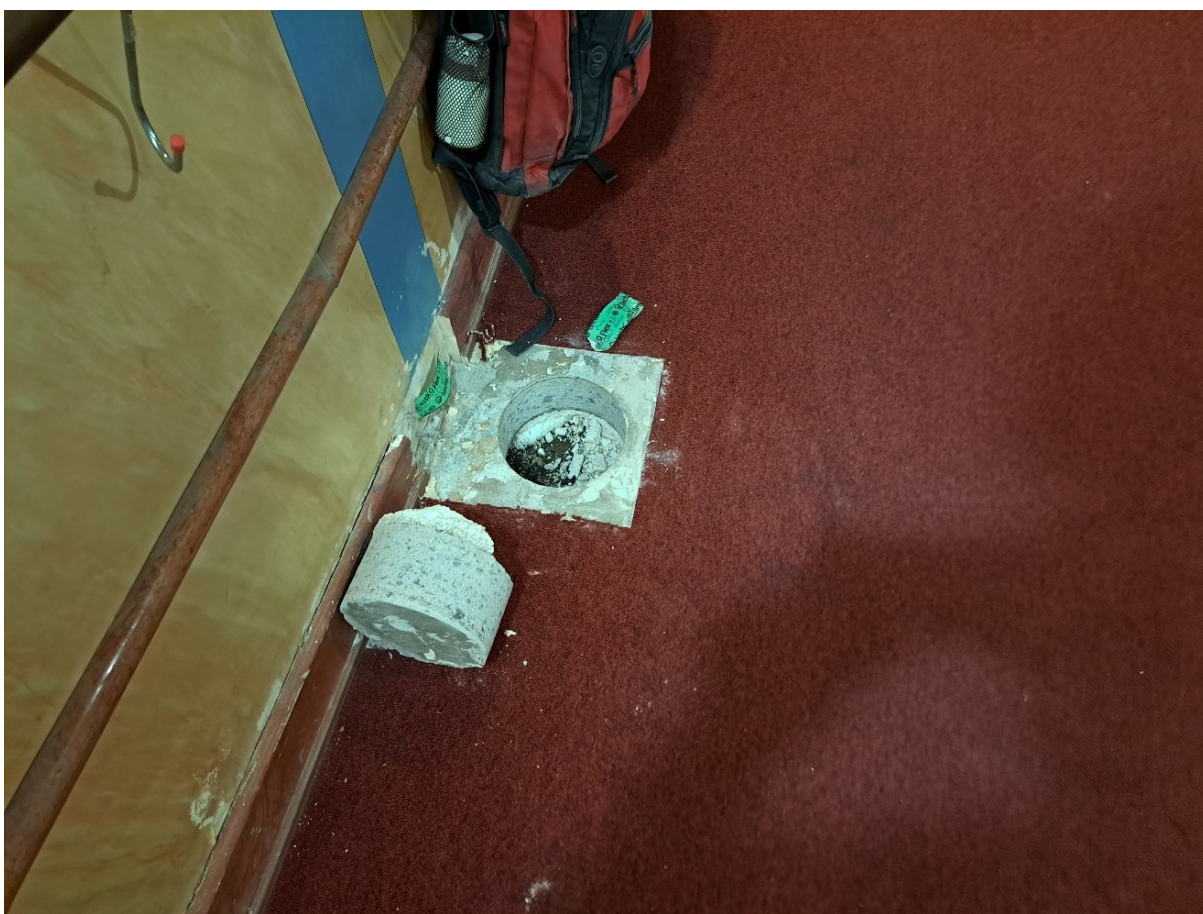
Tunnelin alapohja tutkittiin poraamalla timanttikoralla pintalaattaan reikä eristetilaa asti (kuva 21). Pintavalun alapuolinen EPS-eriste havaittiin kosteaksi tunnelin alimmasta kohdasta. Ylempänä tunnelissa tehdystä koeporauksesta ei havaittu kosteutta, jolloin voidaan päätellä, että kosteus eristetilassa saattaa johtua aiemmin tapahtuneesta vesivahingosta. Koeporauksista havaittiin myös, ettei pintavalun paksuus ole täysin vakio.

Kuva 21. Pintavaluun porattiin tarkastusreikä, mistä päästiin näkemään eristetila sekä ottamaan näytepalat

Alapohjan purettuun osaan asennetaan uusi 50 millimetriä paksu EPS-eriste uuden vedeneristeen päälle. Tämän päälle valetaan uusi pintavalu vanhan poispiikatun tilalle. Pintavaluun tehdään samanlainen vesiura pohjoispuolen reunalle kuin vanhassakin laatasta oli (kuvio 10). Uusi pintavalu tehdään samaan korkoon kuin vanha. Vanhan ja uuden laatan väliin tulee asentaa solumuovinen irroituskaita, kuten myös laatan ja seinän saumaan. Laatasta voidaan käyttää betonimassana lujuusluokaltaan C20/25 betonimassaa, jonka rasitusluokka on XC1. Raudoitteena käytetään 6 millimetristä harjateräsverkkoa.
