KUOPION HELLUNTAISEURAKUNNAN KIINTEISTÖN SÄHKÖJÄRJESTELMIEN KUNTOTUTKIMUS

TEKIJÄ: Ville Roininen

Sähkökuntotutkimus

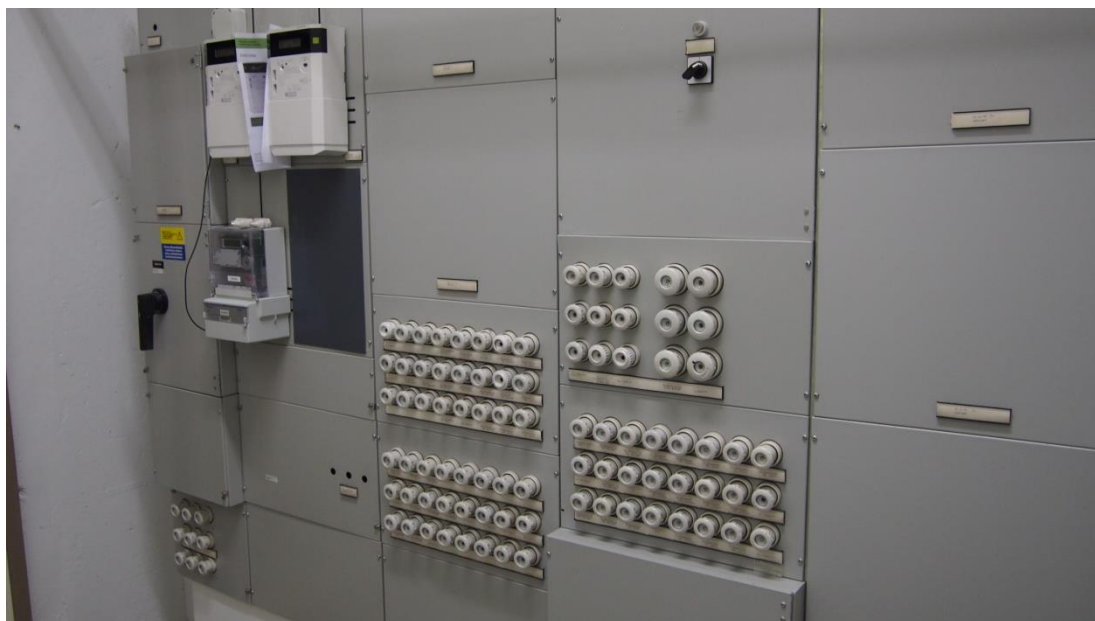
S2222 Sähköpääkeskus

KUVA 1. Pääkeskus (Valokuva Ville Roininen.)

Sähköpääkeskustila on asianmukaisesti lukittu ja rakenteellisesti hyvässä kunnossa. Tilassa on vähän tavaraa, joka ei kuulu sähkötiloihin. Keskustilan valaistus on aistinvaraisesti arvioiden riittävä. Keskuksen kosketussuojaus on kunnossa. Muutamasta sulakekannesta puuttuu lasit.

Keskuksessa on vapaita sulakelähtöjä 26 kpl. Pääsulake 3 x 160 / 400 A on liittymissopimuksen mukainen. Keskus on hyväkuntoinen ja toimiva. Sähkötilassa on pääkeskus-, nousujohto-, antenni- ja puhelinkaaviot.

Keskustilasta tulee poistaa tarpeeton palokuorma ja rikkinäiset sulakekannet tulee vaihtaa ehjiin.

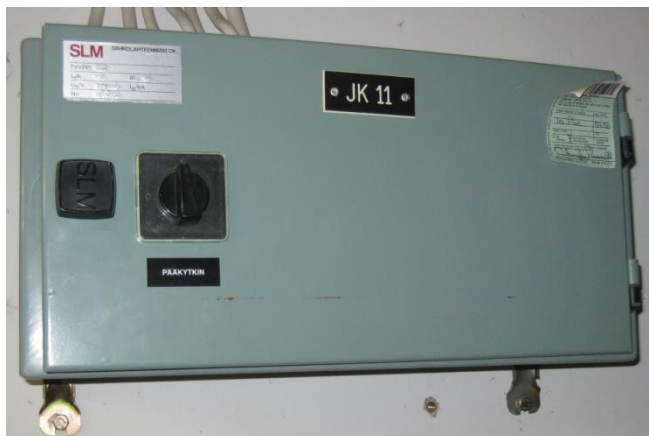
JK 11 (Väestönsuoja)

KUVA 2. Jakokeskus JK 11 (Valokuva Ville Roininen.)

Keskuksessa on kaksi vapaata sulakelähtöä ja se on hyväkuntoinen ja toimiva.

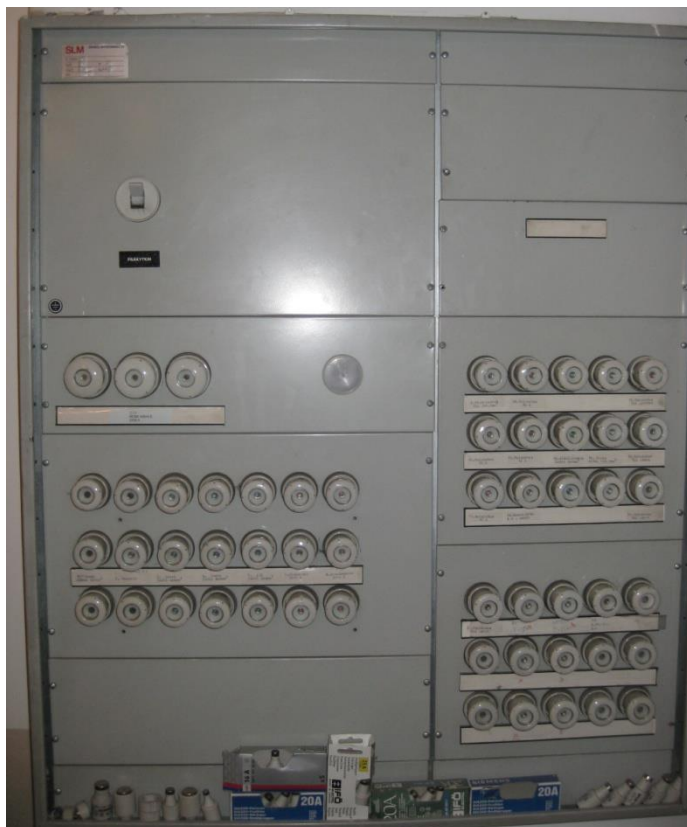
KUVA 3. Jakokeskus JK 12 (Valokuva Ville Roininen.)

Varasulakkeille olisi hyvä hankkia hylly keskuksen viereen. Jos oven lukitus on tarpeellinen, kannattaa salpa korjata.

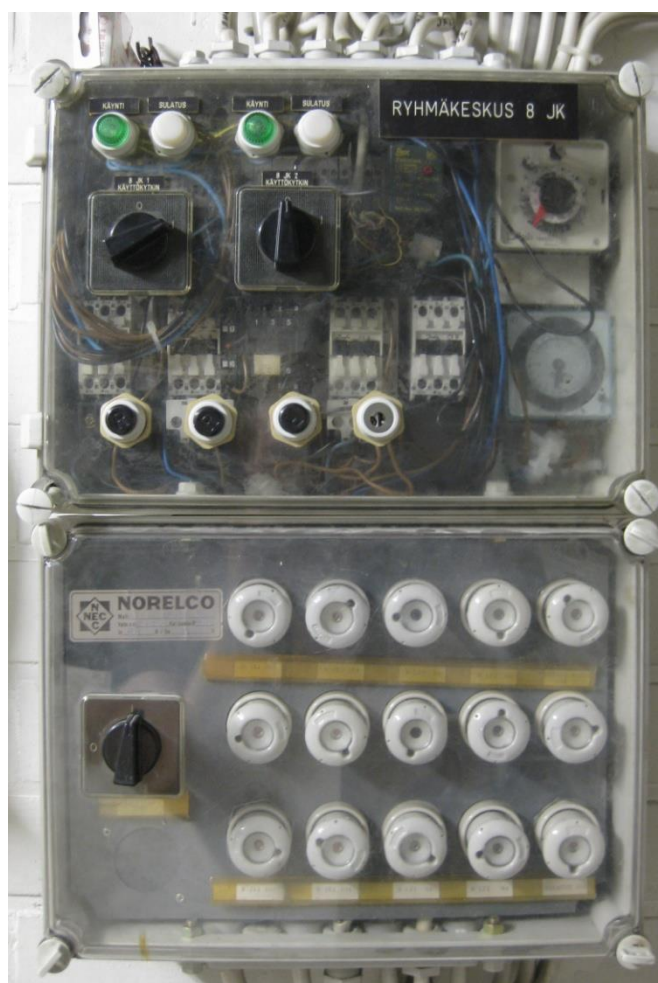
KUVA 4. Jäähdytyslaittekeskus (Valokuva Ville Roininen.)

Keskuksessa ei ole vapaita sulakelähtöjä tai -pesiä. Myöskään varasulakkeita ei ollut keskuksen yhteydessä.

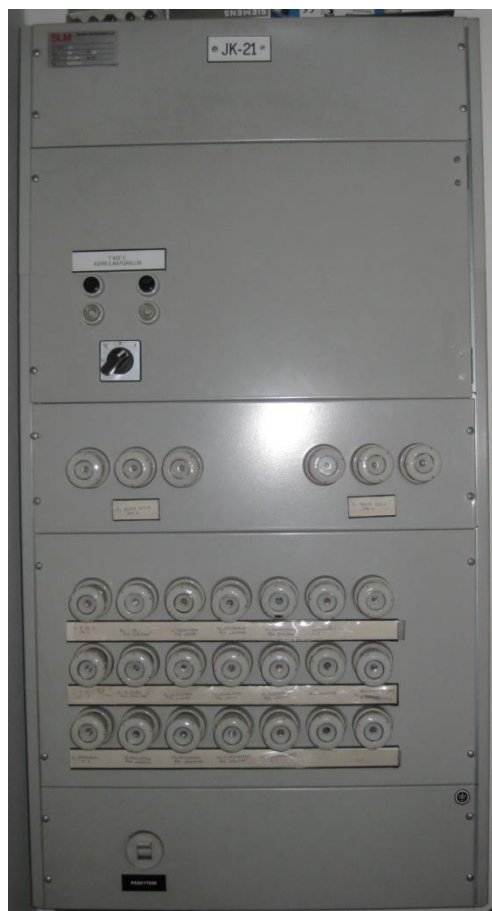
JK 21

KUVA 5. Jakokeskus JK21 (Valokuva Ville Roininen.)

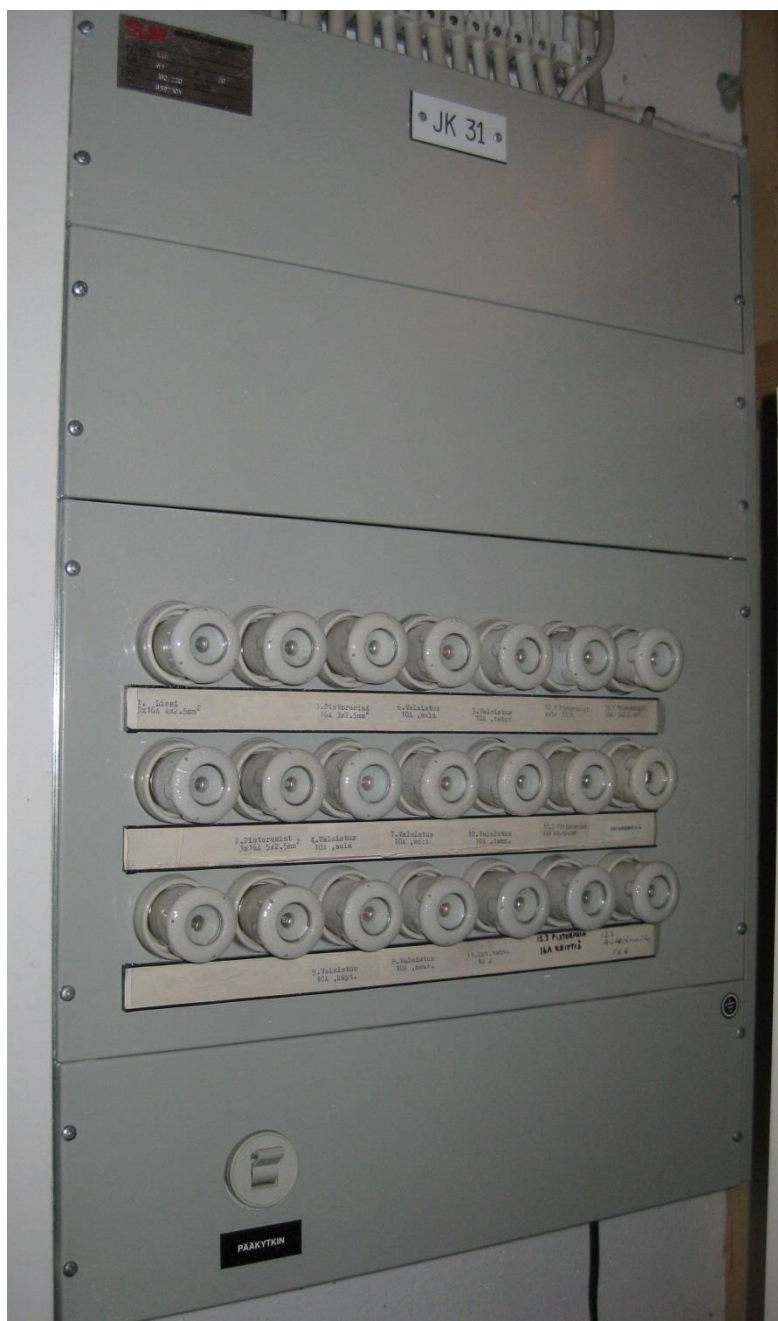
KUVA 6. Jakokeskus JK31 (Valokuva Ville Roininen.)

Keskuksessa ei ole vapaita sulakelähtöjä, eikä keskuksen yhteydessä ole varasulakkeita. Keskus on hyväkuntoinen ja toimiva.

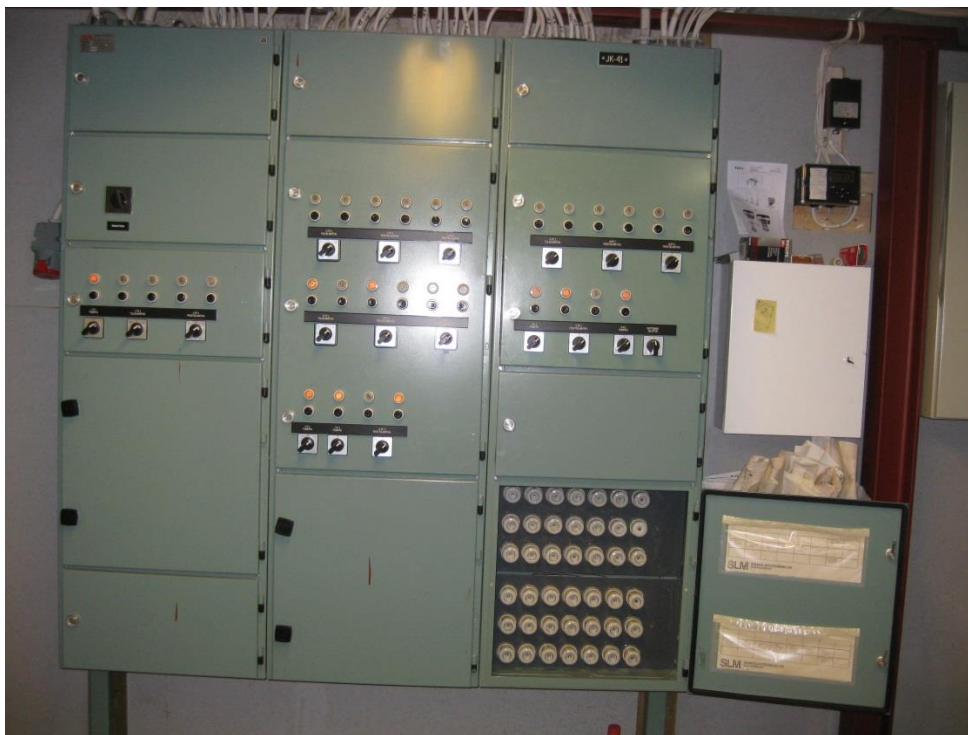
JK41

KUVA 7. Jakokeskus JK 41 (Valokuva Ville Roininen.)

Keskuksessa on 9 vapaata sulakelähtöä. **Keskimmäisen sulakekaapin eristelevy on vääränkoinen ja pois paikaltaan.** Sulanapitojärjestelmän sulake oli tarkistushetkellä palanut. Keskus on muuten hyväkuntoinen ja toimiva.

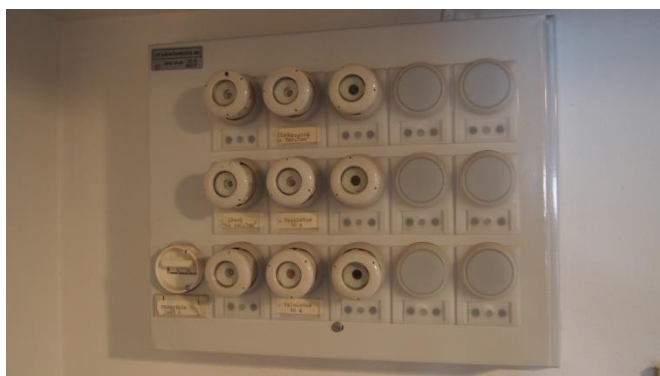
Asuntojen ryhmäkeskukset (JK42 ja JK43)

KUVA 8. Yksiön ryhmäkeskus (Valokuva Ville Roininen.)

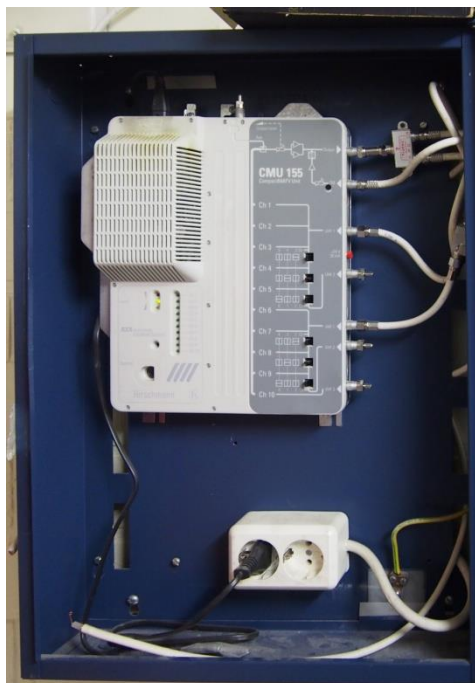
Kiinteistössä on oma tv-antenni. Kiinteistön alkuperäinen ketjuverkko ei välttämättä toimi riittävän hyvin kaikissa talon osissa. Vahvistimessa oli näkyvissä ylikuumenemisen merkkejä. Muut järjestelmän osat näyttävät ehjiltä. Kuumenemisen syy kannattaa selvittää, ja vanha tv-modulaattori erottaa verkosta.

KUVA 9. Antennivahvistin (Valokuva Ville Roininen.)
