# OHUTRAPPAAUS-ERISTEJÄRJESTELMÄN KORJAUSMENETELMÄT

Ammattikorkeakoulun opinnäytetyö  
Rakennus- ja yhdyskuntatekniikka, insinööri (AMK)  
kevät 2024  
Mikhail Tsvetkov

Työn nimi Ohutrappaus-eristejärjestelmän korjausmenetelmät

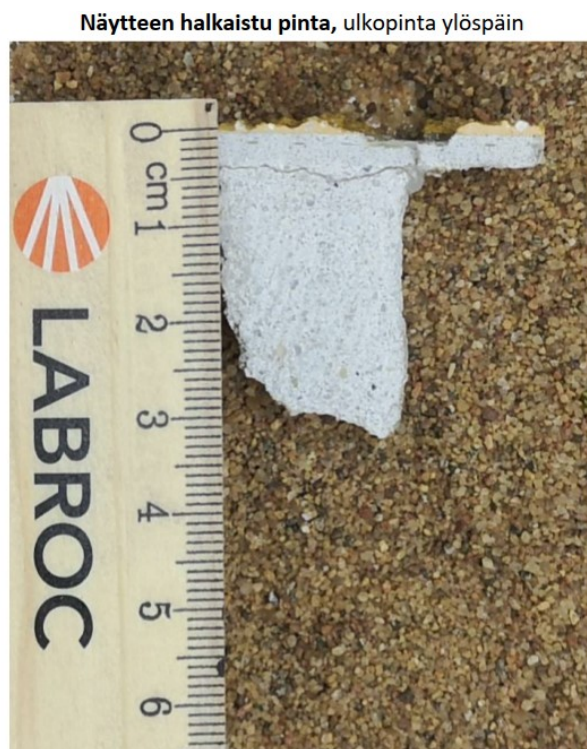
Kuva 4. Kohde 3, näytteen poikkileikkaus. (YIT Suomi Oy, henkilökohtainen tiedonanto, 2023)

Halkeaman leveys on näytteessä JS1 alle 0,3 mm. Ohuthienäytteen (JS5) halkeama mitataan ohuthieestä.

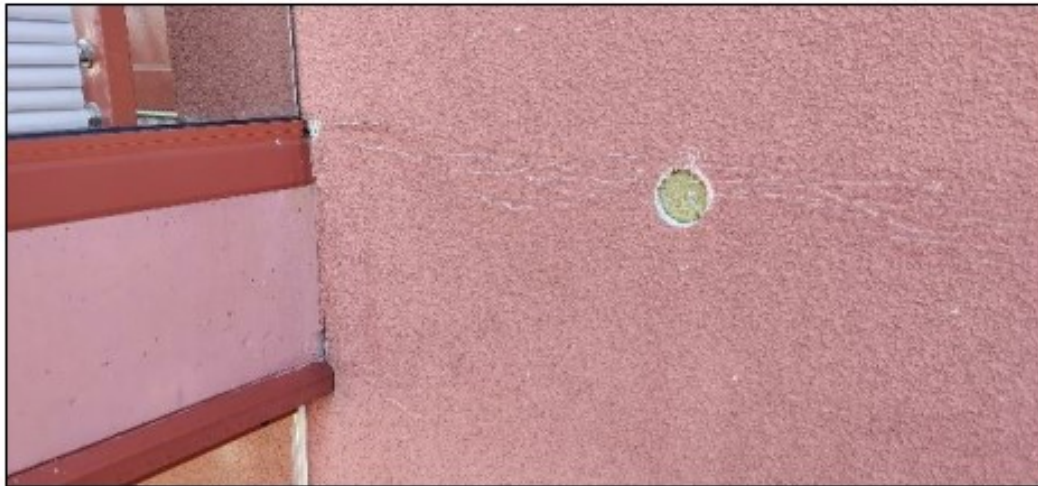
Kuva 6. Kohde 2, näytteenottoaikka, halkeamia (Narmapinnoitus Oy, henkilökohtainen tiedonanto, 2023)

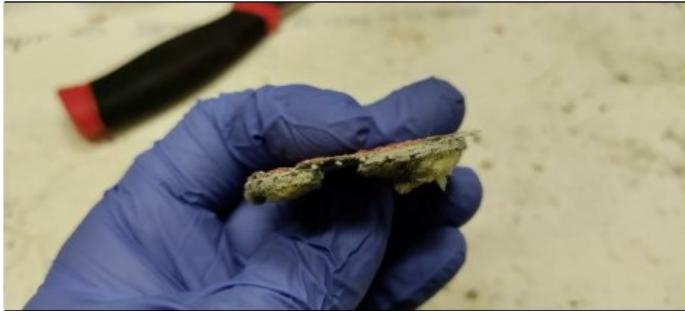
Kuva 7. Kohde 2, rappauskerrosvahvuus on pieni - noin 3 mm (Narmapinnoitus Oy, henkilökohtainen tiedonanto, 2023)

Nämä kuvat havainnoivat tilanteita, joissa väistämättömästi syntyy jännityksiä. Harmillisinta on, että kaikki näytteet ovat otettu pinnoista, joissa ei olisi mitään edellytystä poikkeuksiin – tasaisista rappauspinnoista ja mistä lähempiin todellisiin riskikohtiin on vähintään 1 metriä matkaa.

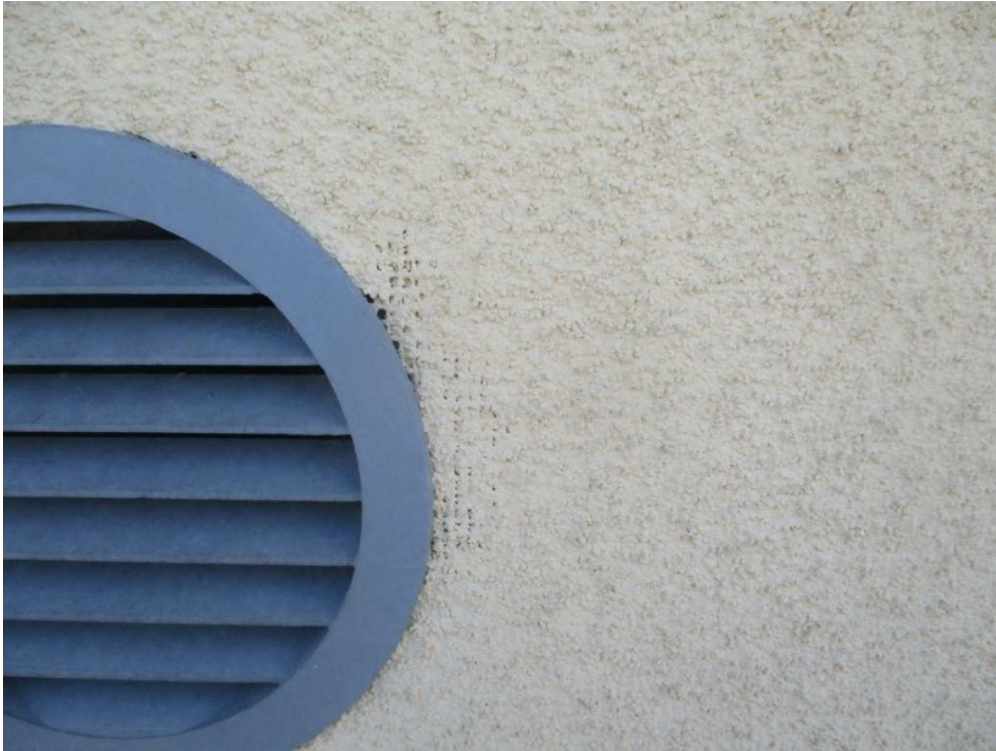
Kuva 8. Kohde 3 (YIT Suomi Oy, henkilökohtainen tiedonanto, 2023)

Nämä lukemat näyttävät kohtuullisen hyvältä, tai ei kriittiseltä. Jotkut havainnot kuitenkin esittävät heikkouksia.

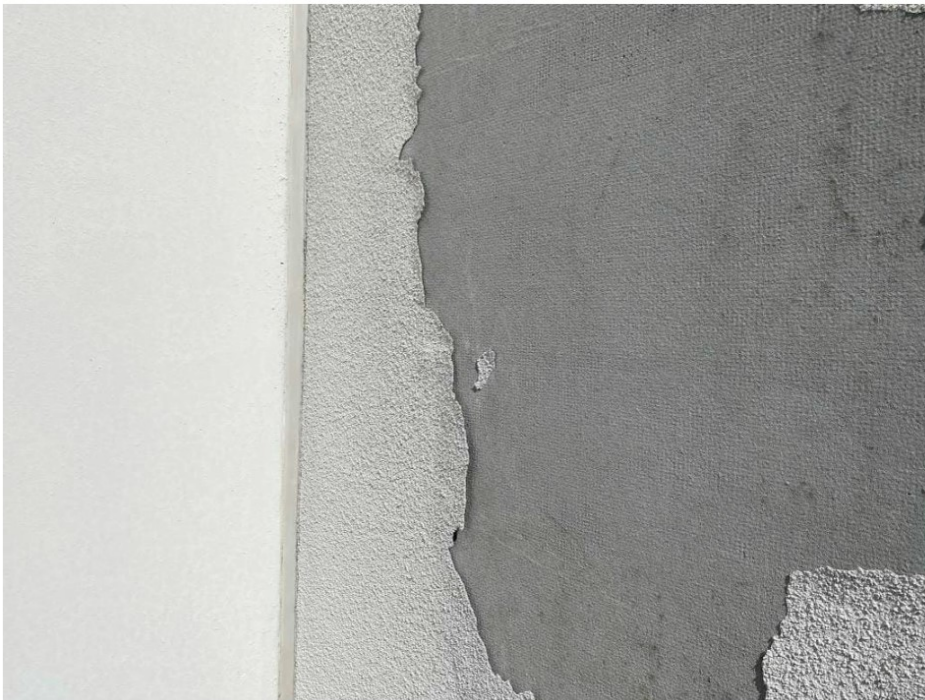
Kuva 14. Kohde 1.

Seuraavissa kuvissa pakkasrapeutumat ovat täysin törkeässä kunnossa.

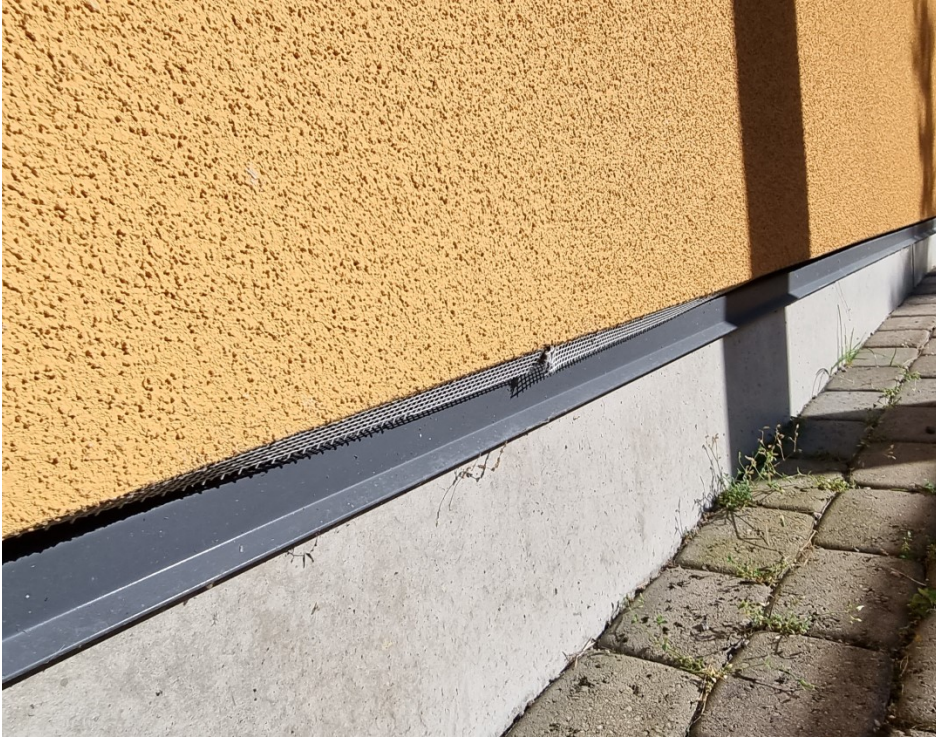
Kuva 16. Kohde 3. Sokkelliitos jäi varsin kesken ja rappauspäädylle ei tehty juurikaan pinnoitusta tai muu päätyratkaisua.

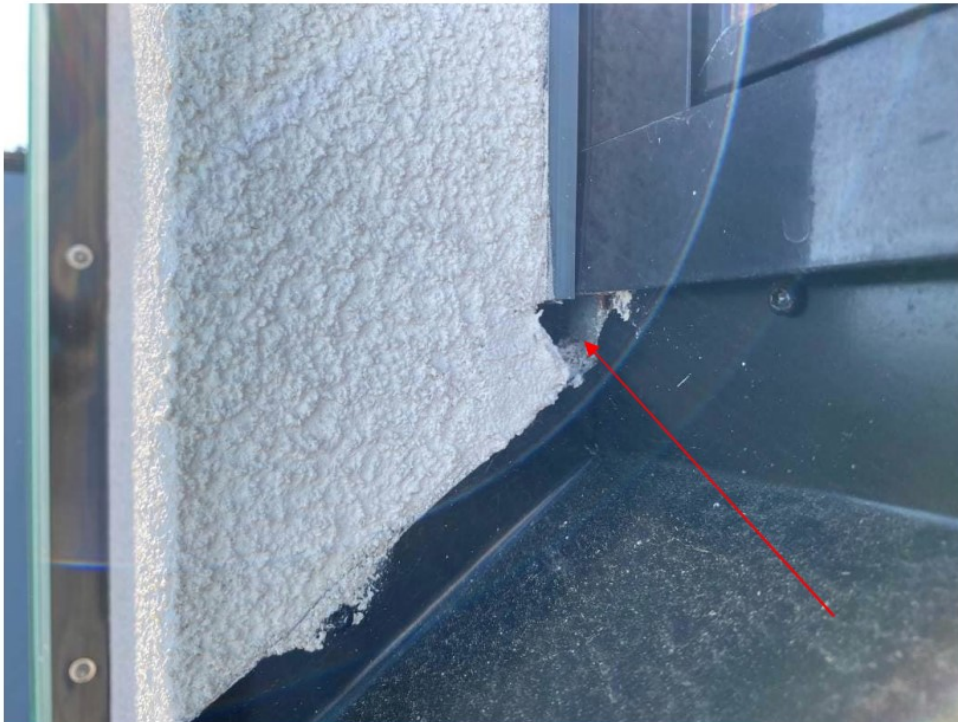
Kuva 17. Kohde 1. Yleisin puute on ikkunavesipeltiylösnostojen muoto ja nurkkien epätiivetyys (Narmapinnoitus Oy, henkilökohtainen tiedonanto, 2023)

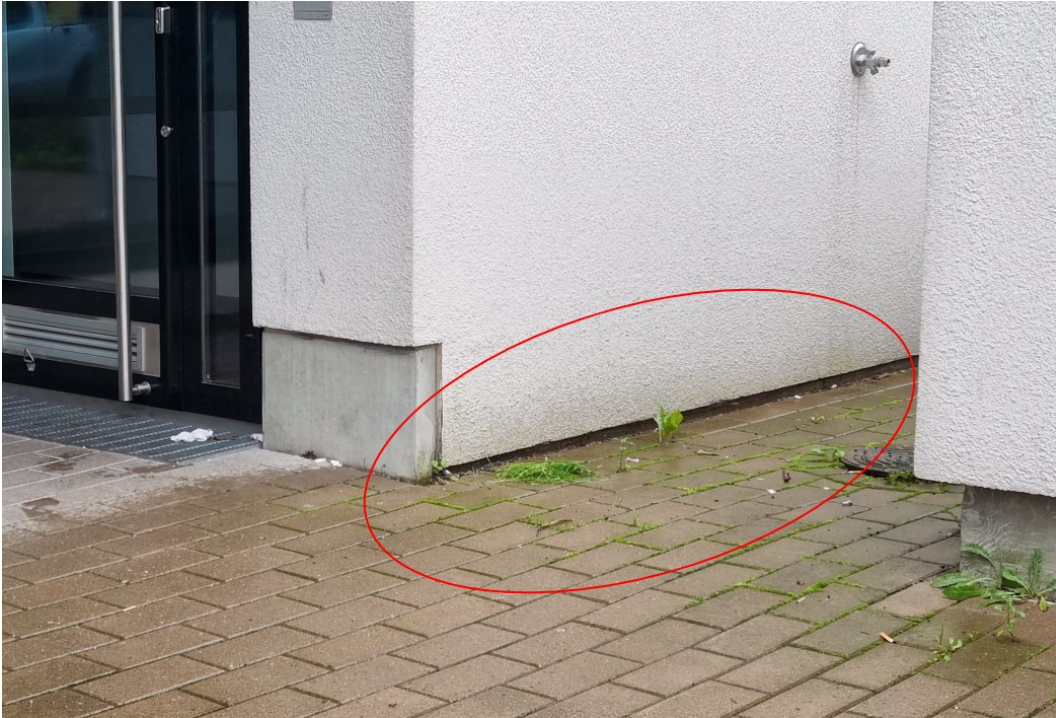
Kuva 18. Kohde 1. Sokkeli-rappausliitos suunniteltu käytännössä kiinni maaperästä

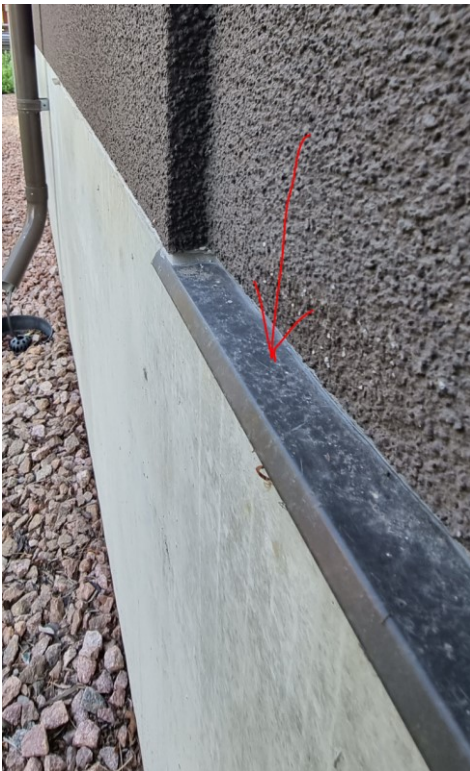
Kuva 19. Epälooginen liitosvirtelmä

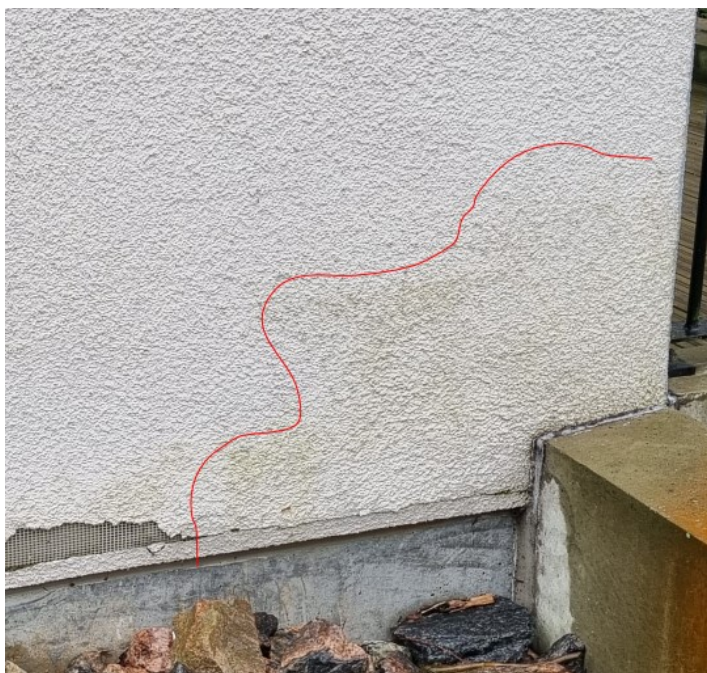
Kuva 21. Kohde 1.

Kasvillisuusrapeutumaa ei Lembergin (2019, s. 55) ja hänen lähteidensä mukaan ole Suomessa erityisen yleistä, ja kasvillisuus aiheuttaa enemmän esteettisiä kuin rakenteellisia vaurioita rapatulle julkisivupinnalle. Oman empiirisen arvion mukaan levä- ja homekasvustot voivat kuitenkin olla pitkällä aikavälillä haitallisia rakenteellisesti, sekä ovat haitallisia esteettisesti. Kasvillisuudella tässä yhteydessä tarkoitetaan sammalia ja levää, jotka voivat juurtua rappauksen pinnalle otollisissa olosuhteissa. Otollisilla olosuhteilla tarkoitetaan ensisijaisesti ilman ja vastaavasti rakenteiden kosteuspitoisuus, sekä rappauksen pinnan asema kasvillisuuslähdeä kohden. Esimerkiksi on kuva 21.

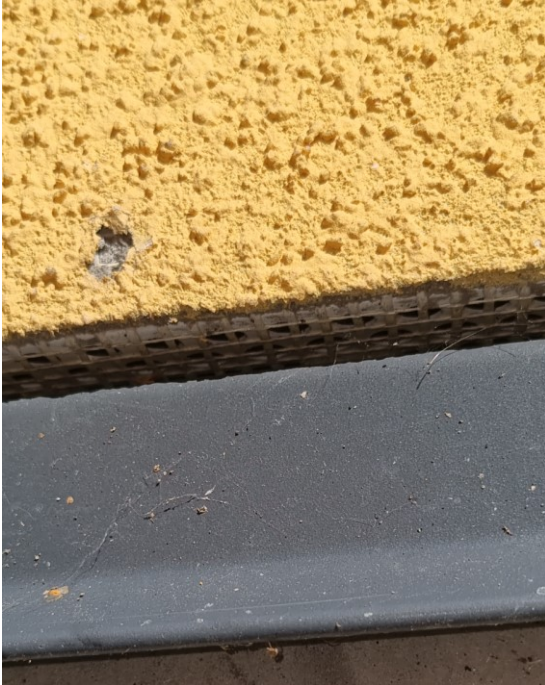
Kuva 25. Kohde 3, pistevaurio

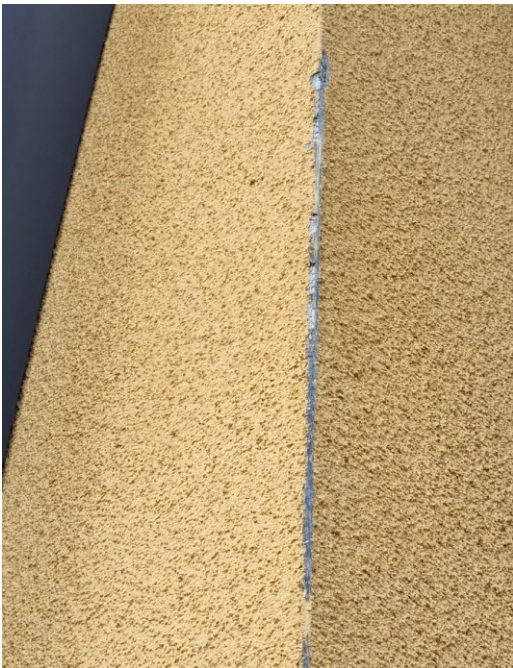
Kuva 26. Kohde 3, ulkokulman hiertymä

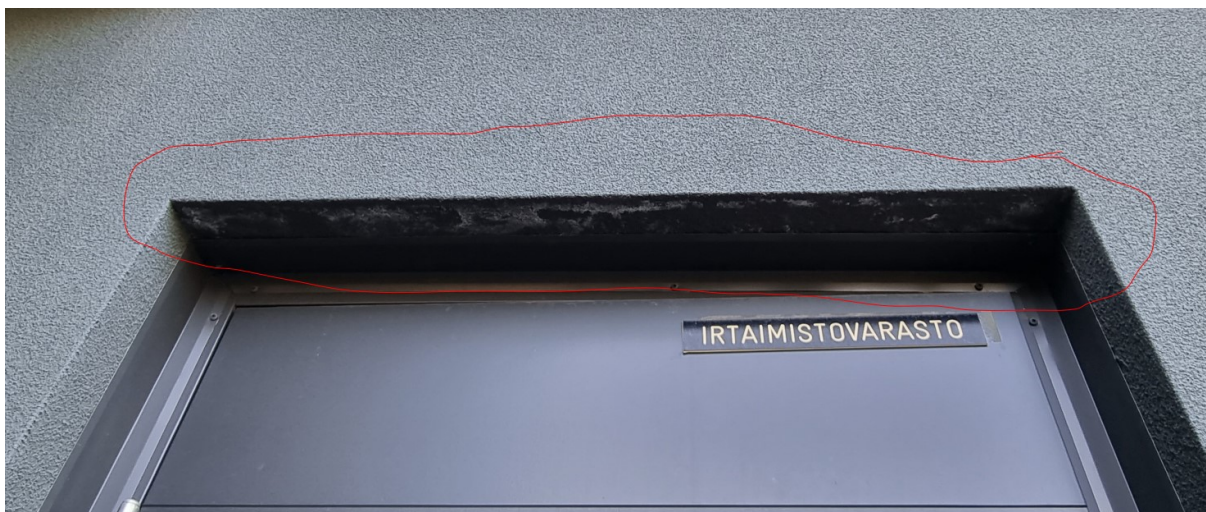
Kuva 27. Kohde 3, härme oven ylämyyggissä

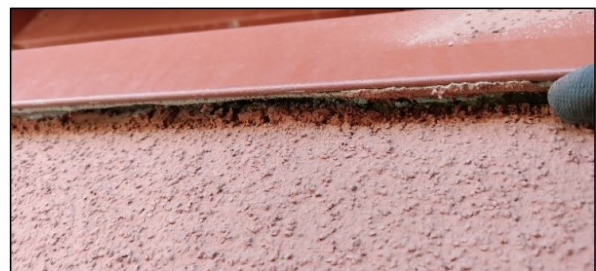
Kuva 26. Räystäspellin ja rappauksen väli avoin, villa näkyy.

Kuva 27. Räystäspellin ja rappauksen alla mahdollisesti suora reitti eristetilaan.

Kohteessa tehtiin havaintoja rakenteita rikkomattomin menetelmin. Räystään ja ohutrappauksen välistä liitospellitystä ei irrotettu. Aistinvaraisesti on havaittavissa, ettei pinnoitetta ole viety pellityksen alle. Pellityksen ja ohutrappauksen välissä on paikoin mineraalivillaeriste näkyvissä. On mahdollista, ettei myöskään verkotuslaastia ole tehty piirustuksen mukaisesti. (kohde2, kuntotutkimusraportti s.13, Narmapinnoitus Oy, henkilökohtainen tiedonanto, v. 2023)

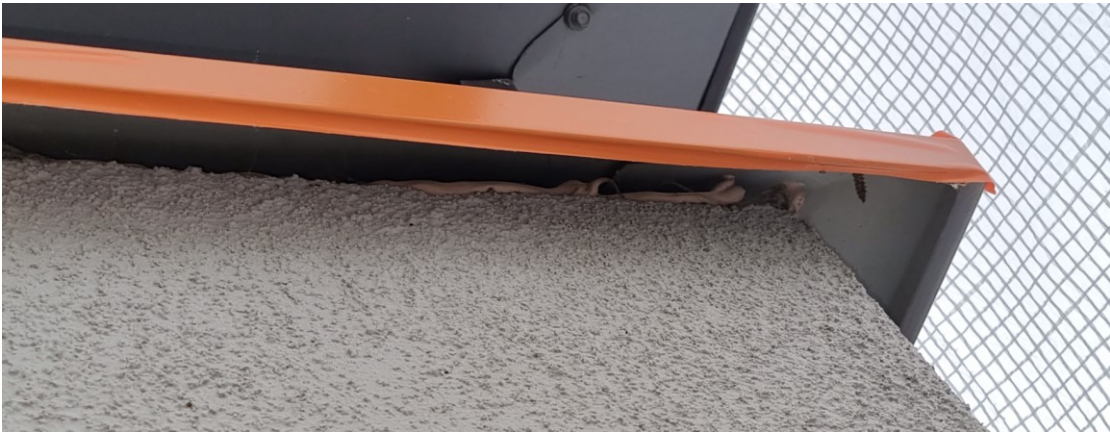
Yllä mainitut virheet korjattiin syksyllä 2023, mutta on olemassa esimerkkejä, joissa korjaustoimenpiteiden tulos on kuvattu alla. Kuvissa näkyy saman seinän räystääs eri päissä. Kuvassa 38 näkyy, miten seinän ja pellin liitoskohdassa kävi, kun taas kuvassa 39 räystääspellin tippanokka peräti "uppoa" rappauspintaan. Mitä tapahtuu sen takana, on mahdotonta havaita.

Kuva 38. Nimeämätön kohde. Rappauksen pääty räystääspellin käsittelemätön, näkyy silikonimassan purseet, pelti irvistelee

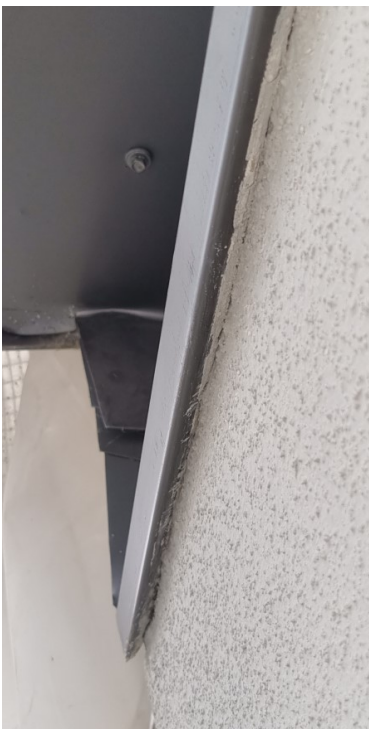
Kuva 39. Nimeämätön kohde. Räystääspelti ei ulotu rappauspinnalta.

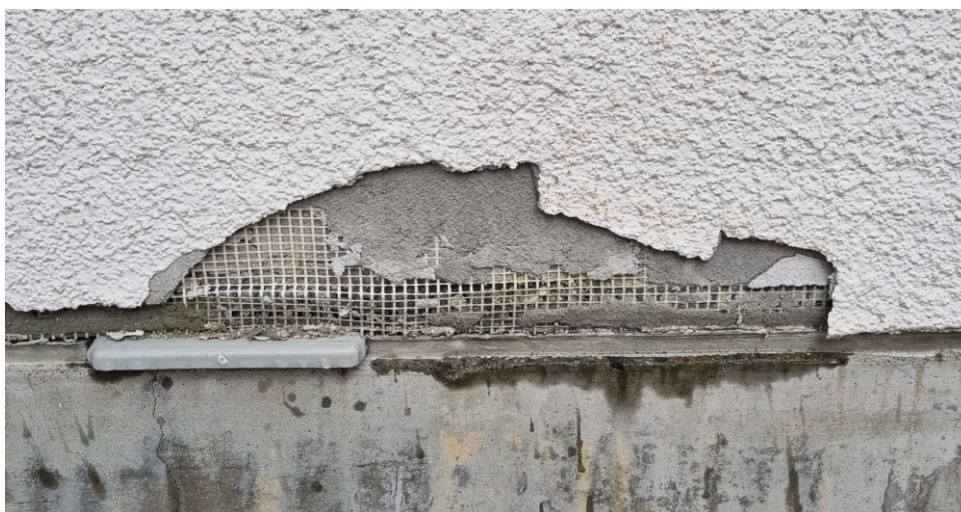
Kuva 45. Kohde 1.sokkelisauman toteutus (virheellinen)

Niistä virheistä seuraavat vauriot:

- Kosteus kertyy sauman taakse ja koteloidenkin päälle eniten, kuin rivisaumalle.
- kuitulasiverkko rypistyy sekä rappauslämpöliikkeiden, että tuuletuskoteloiden tungettamisen myötä
- rappauspinta halkeilee pois sijaltaan
- jonkun luonteva kasvillisuus alkaa kehittyä
- edes sokkelipinnalle ilmestyi hiushalkeama, jonka voisi olettaa myös saumapulman seurauksena.
