**TAKAJÄRVEN KOULUN SISÄILMASTON PARANTAMINEN**

Ville Rask  
Opinnäytetyö  
Syksy 2014  
Rakennusalan työnjohdon koulutusohjelma  
Oulun ammattikorkeakoulu

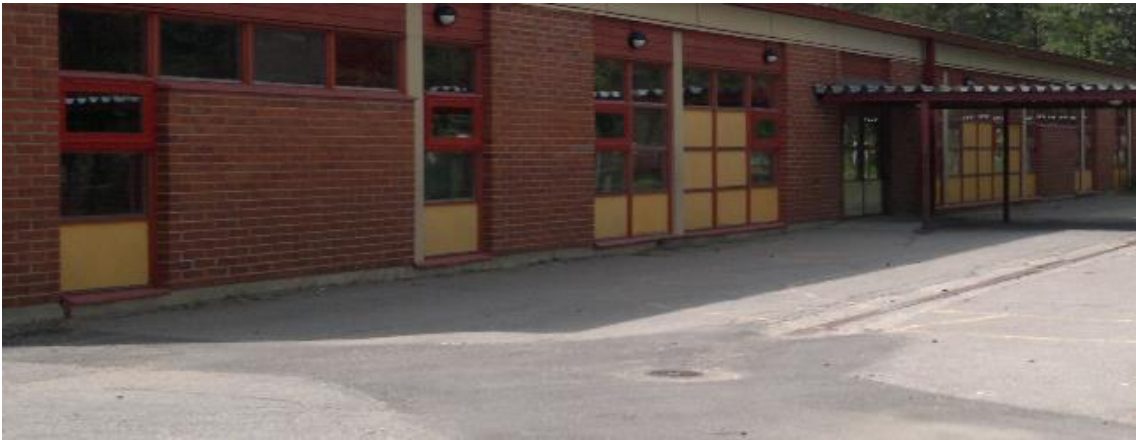
Kuvasta 1 on nähtävissä, miltä koulun etupuolen ulkoseinä ja etupiha näyttivät ennen korjauksia.

*KUVA 1. Koulun etupiha ennen korjauksia*

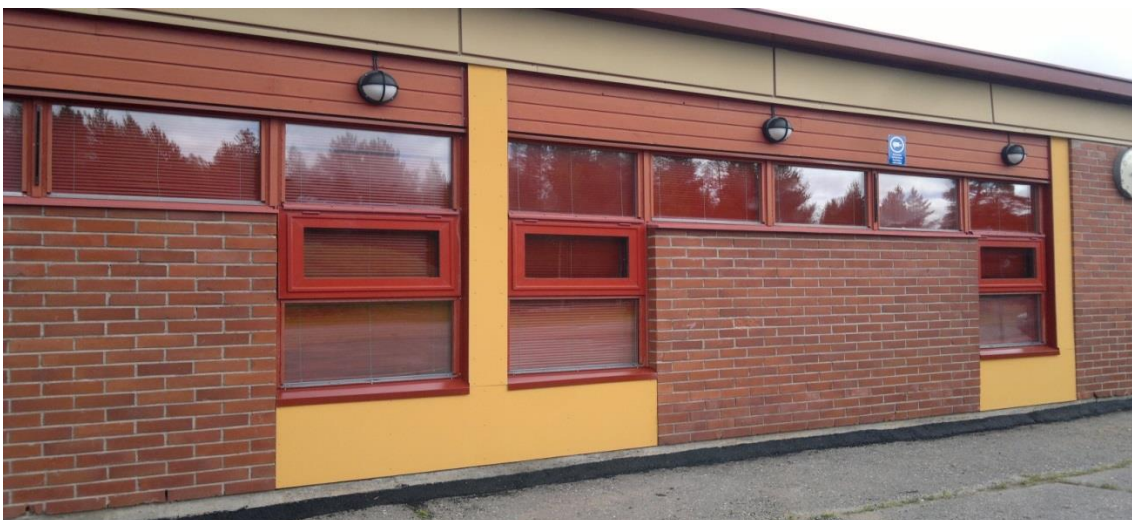
Alla olevassa kuvassa 2 on kuvattuna korjattu ulkoseinä. Ulkoseinän pintarakenne on yhtenäisempi kuin alkuperäinen. Muutoksen huomaa verrattaessa sitä kuvassa 1 (s. 12.) näkyvään vanhaan ulkoseinän rakenteeseen.

*KUVA 2. Valmis ulkoseinä*

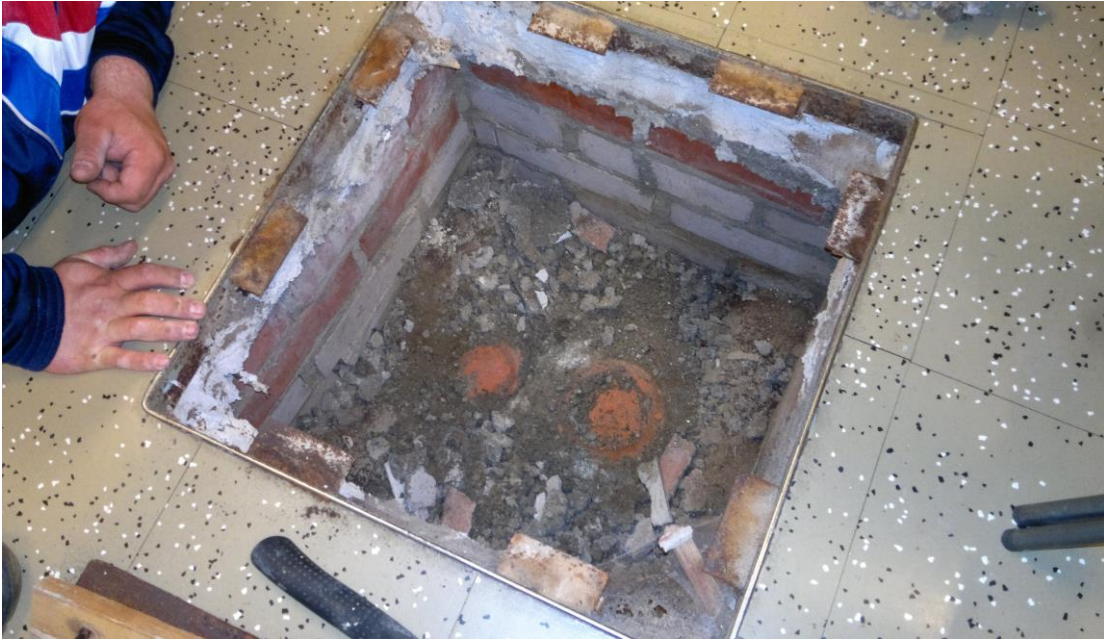
Viemärien tarkistusluukuista oli suora yhteys talon alla olevaan maaperään, josta sisäilmaan saattoi päästä tunkkaista hajua (kuva 3). Luukun kansi oli terästä ja alapuolelta se oli ruostunut. Tarkastusputket kaivettiin esiin käsityökaluilla ja maa-aines poistettiin. Tarkastusputket olivat aika syvällä, joten niitä jatkettiin ylöspäin lähemmäs lattian pintaa. Putken ympäryks täytettiin oktomurskeella ja päälle tehtiin betonivalu. Valun päälle asetettiin kaasutiiviin luukun kehys, joka valettiin kiinni. Kaasutiiviin luukun kansi valettiin täyteen ja asetettiin kehykseen. Pintaan liimattiin kvartsivinyylilaatta. Viemärien tarkistusluukkujen korjausvaiheet löytyvät kuvina liitteessä 14.

*KUVA 3. Viemärin tarkistusluukku ennen korjausta*

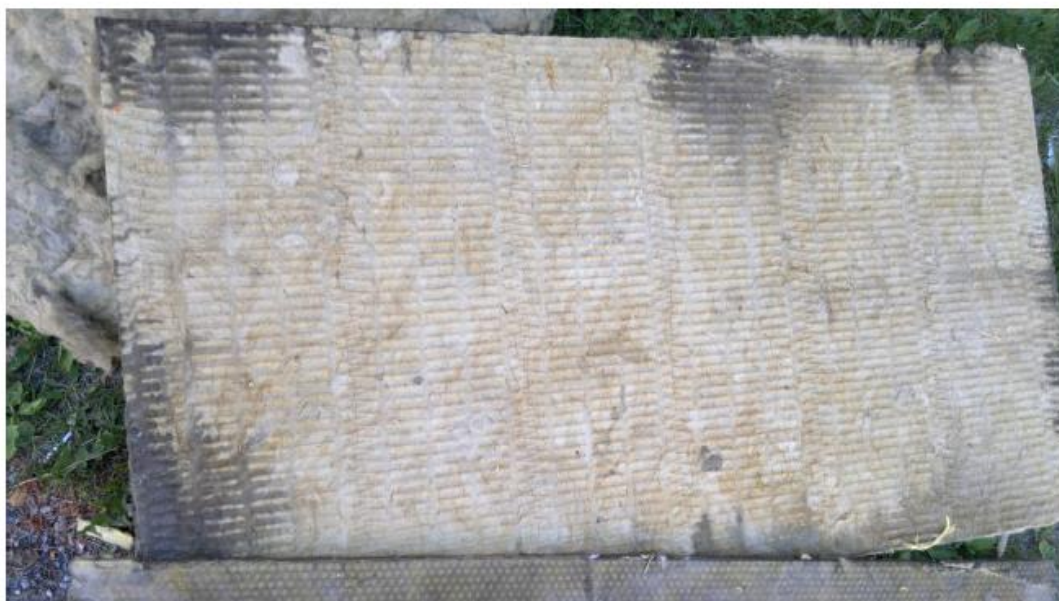
Kuva 2. Mustunutta villaa

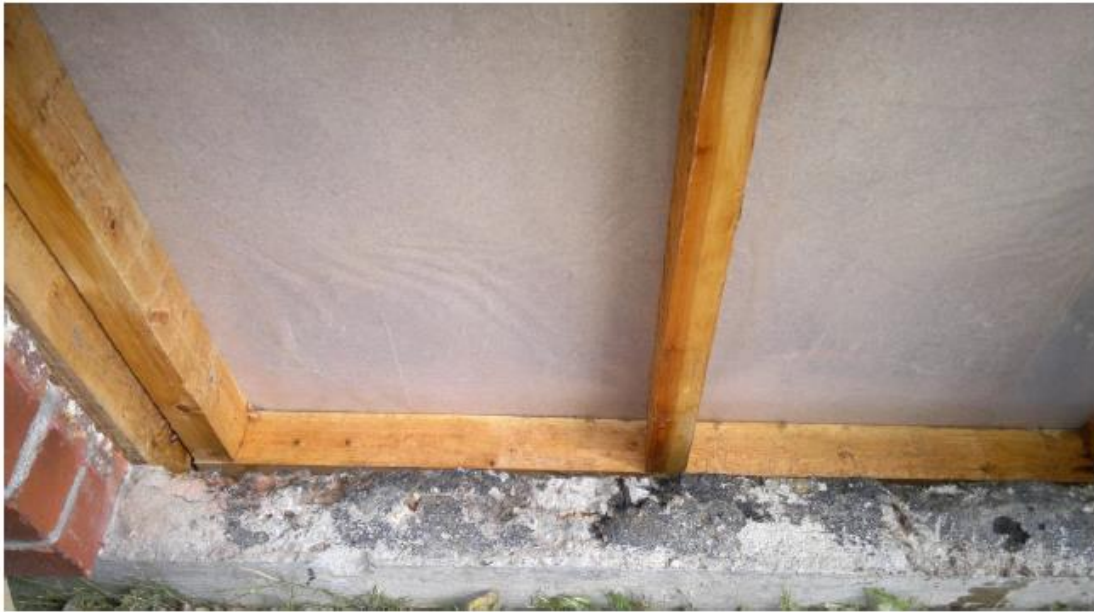
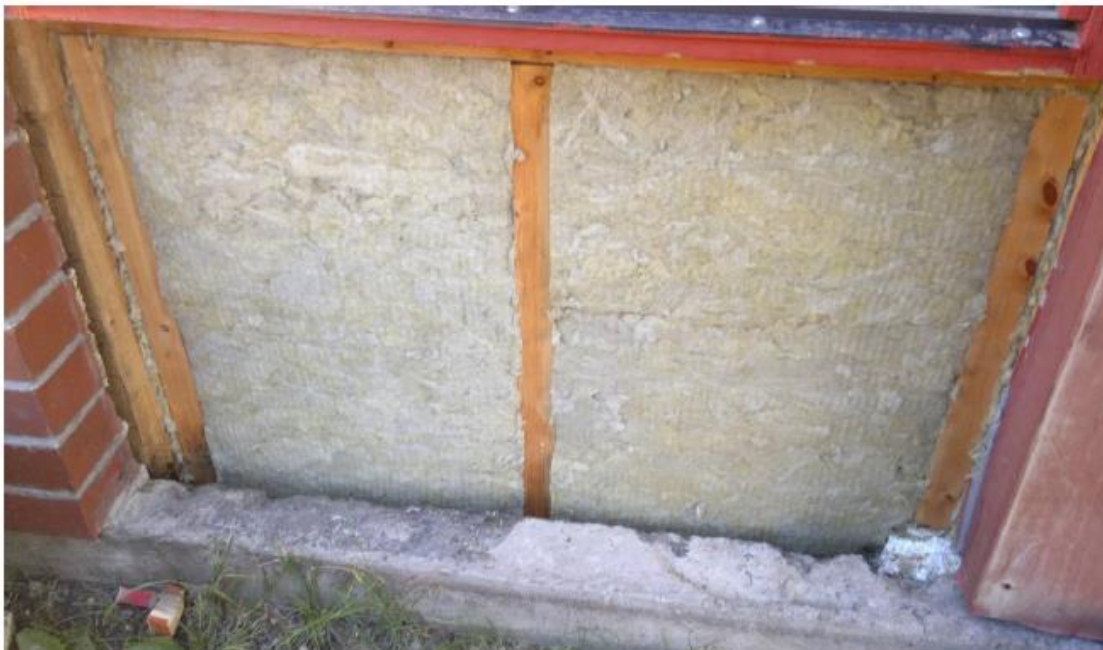
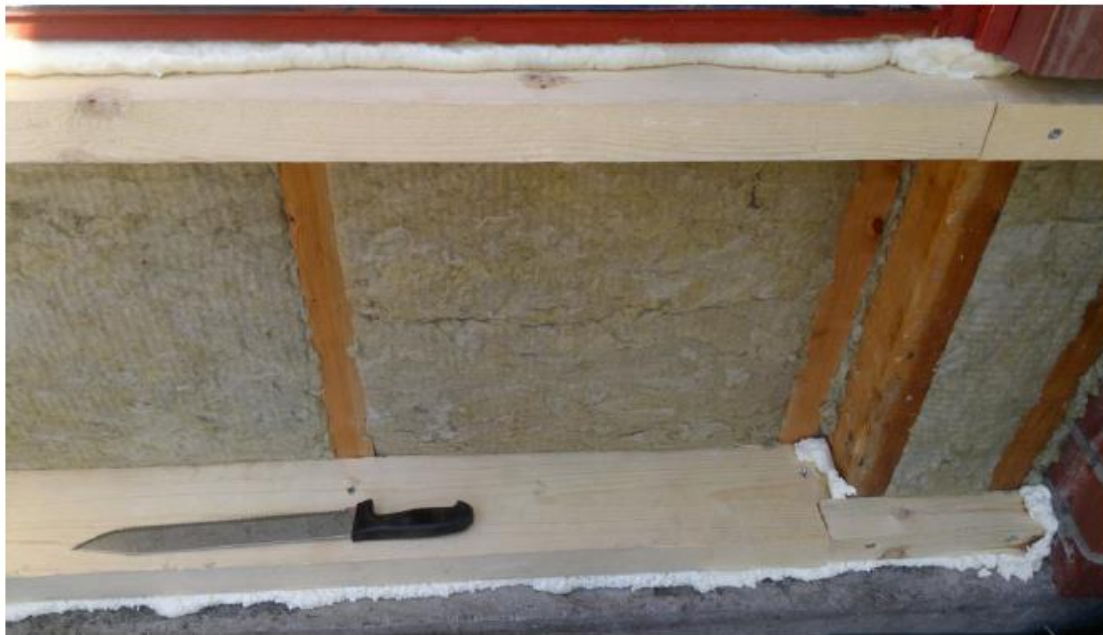
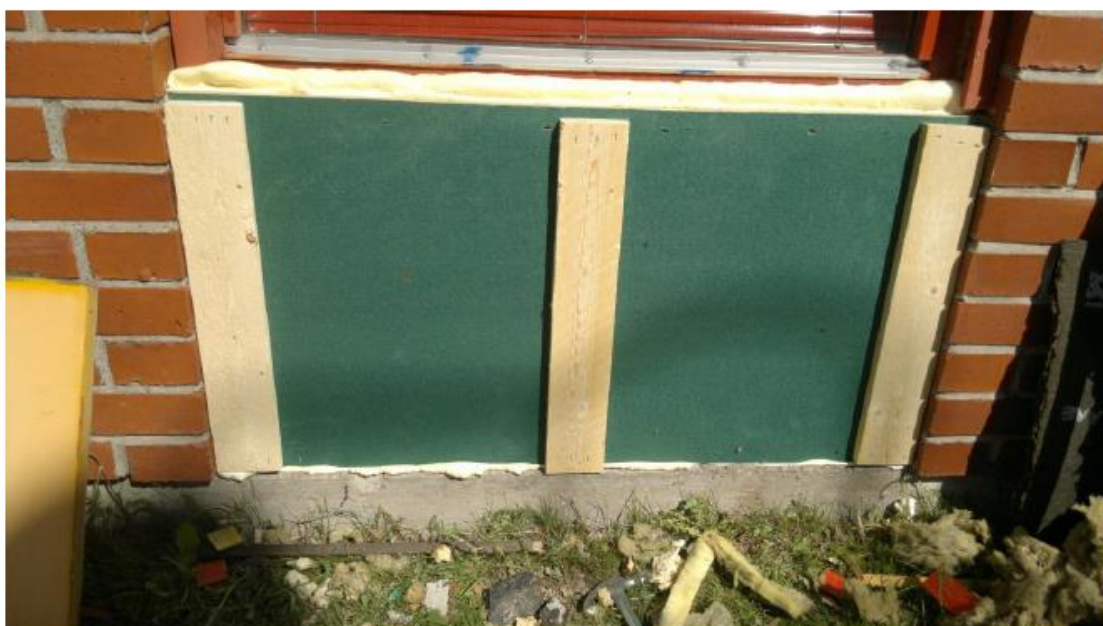
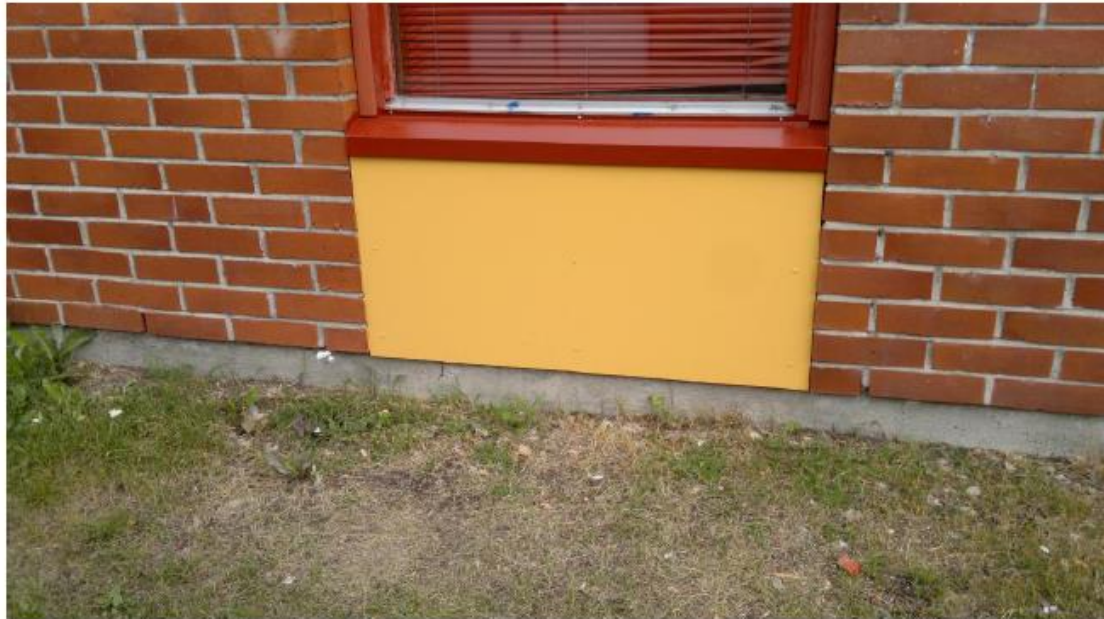
Kuva 1. Purettu, puhdistettu ja home-estetty ikkunaluukku

Kuva 2. 100 mm villa asennettu

Kuva 3. 150 mm vaakarunko kiinnitetty ja uretaanilla tiivistetyt laidat

Kuva 4. 150 mm villa asennettu ja sen päälle kiinnitetty puukuitulevy ja lautakoolaus

Kuva 5. Valmis ulkovuori

Ulkoseinän korjaaminen seinän osissa, joissa ei havaittu kosteusongelmaa, tehtiin seuraavasti: Homeeneston jälkeen vanhojen runkojen välit villoitettiin ja pienet raot täytettiin uretaanilla. Seuraavaksi seinään lisättiin vaakarunko 150 mm, jonka väli villoitettiin. Ylä- ja alalaitaan jätettiin rako, joka tiivistettiin uretaanilla. Päälle kiinnitettiin puukuitutuulensuojalevy. Levypinta koolattiin laudoilla tuuletuksen aikaansaamiseksi. Ulkovuoreksi korjattuihin kohtiin tuli sokkelilujalevy. Sokkelilujalevy asennettiin siten, että sen reuna ylittää sokkelin reunan. Levyn saumat kierrettiin vielä pellityksillä (pielipellit ja tippapellit). Lopuksi levypinnat maalattiin keltaisiksi. Kuvat korjaustavasta löytyvät liitteestä 5.

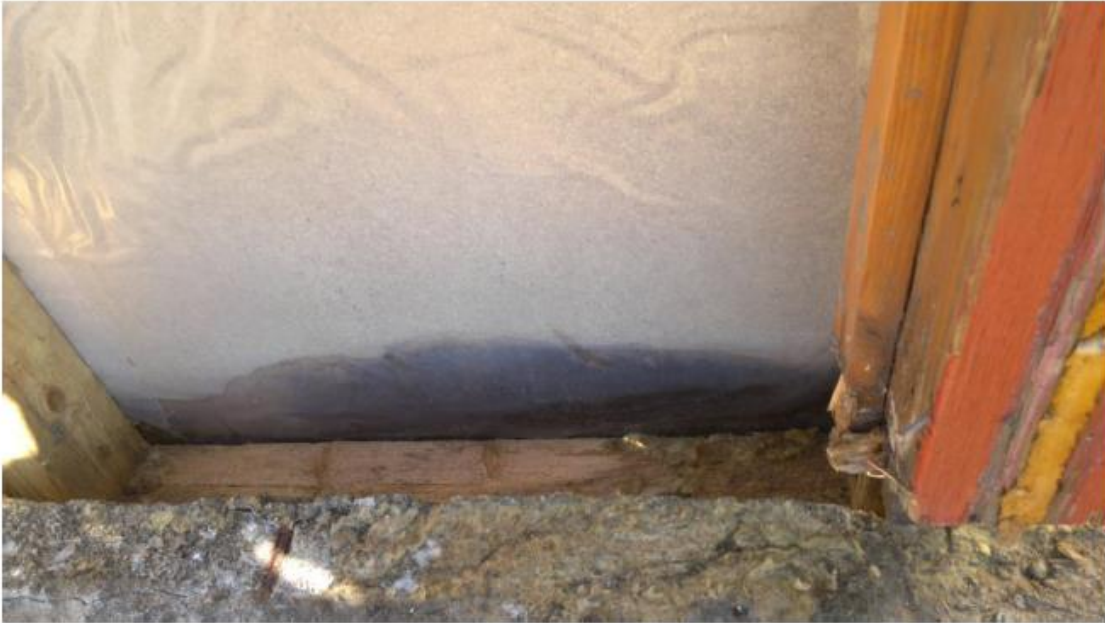
Kuva 1. Vaurioitunut lastulevy

Ulkoseinän korjaaminen kohdissa, joissa havaittiin kosteusongelmaa, pyrittiin vaurioituneet runkomateriaalit poistamaan. Runkotolpista katkaistiin pätkät pois, jotta vaurioitunut alaohjauspuu ja lastulevy saataisiin poistettua. Sokkelin pohja

puhdistettiin hyvin ja runkotolppiin siveltiin homeenestoainetta. Alaohjauspuun alle laitettiin bitumikermikaista, jotta kosteus ei nousisi kapillaarisesti rakenteisiin. Höyrysulku korjattiin täyttämällä pohjalle jäänyt kolo uretaanilla ja teippaamalla höyrysulku kiinni tiiviisti. Runkotolppia jatkettiin laittamalla tiukka pätkä lankkua jokaisen runkotolpan alle ja vahvistamalla liitos kylkiin kiinnitetyillä laudoilla. Muuten seinän korjaus tapahtui samalla tavalla kuin vauriottomien seinäosien korjaus. Kuvia korjaustavasta on liitteessä 6.

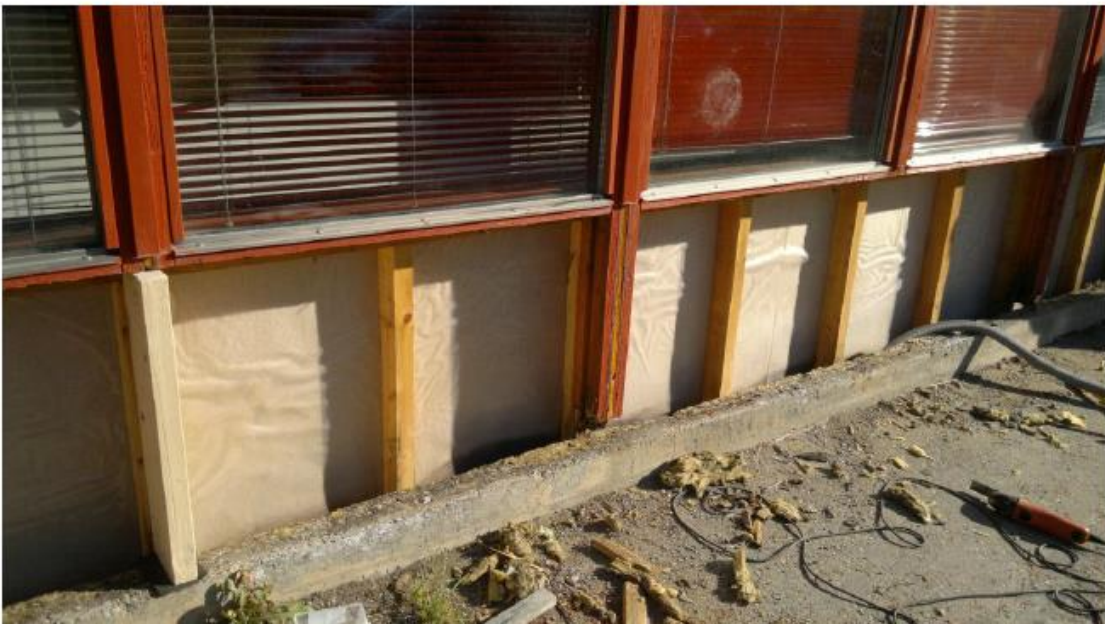
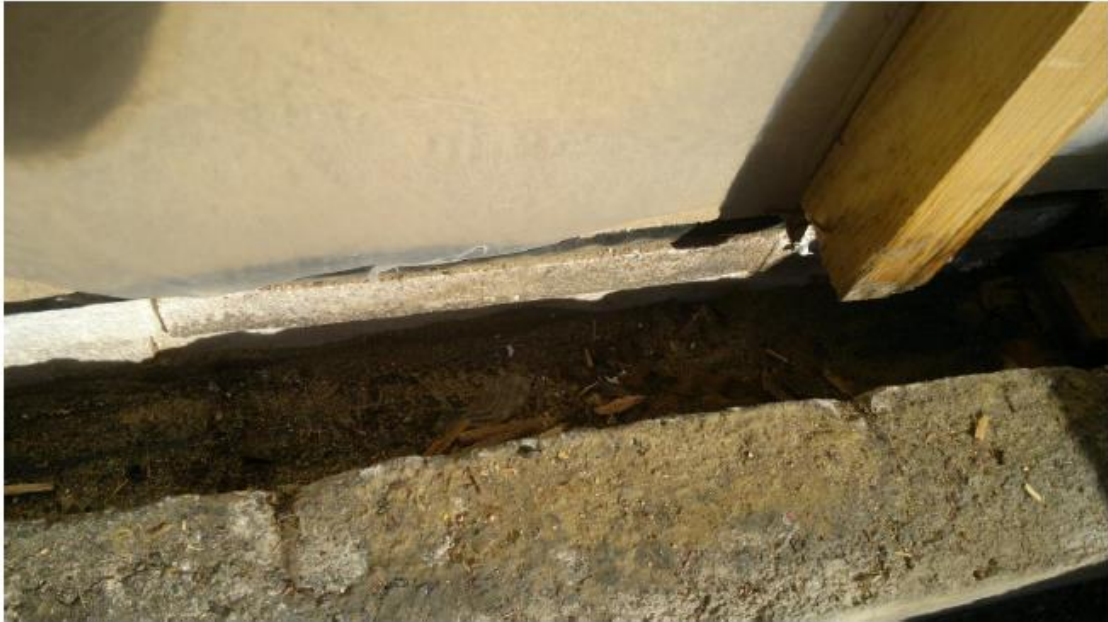
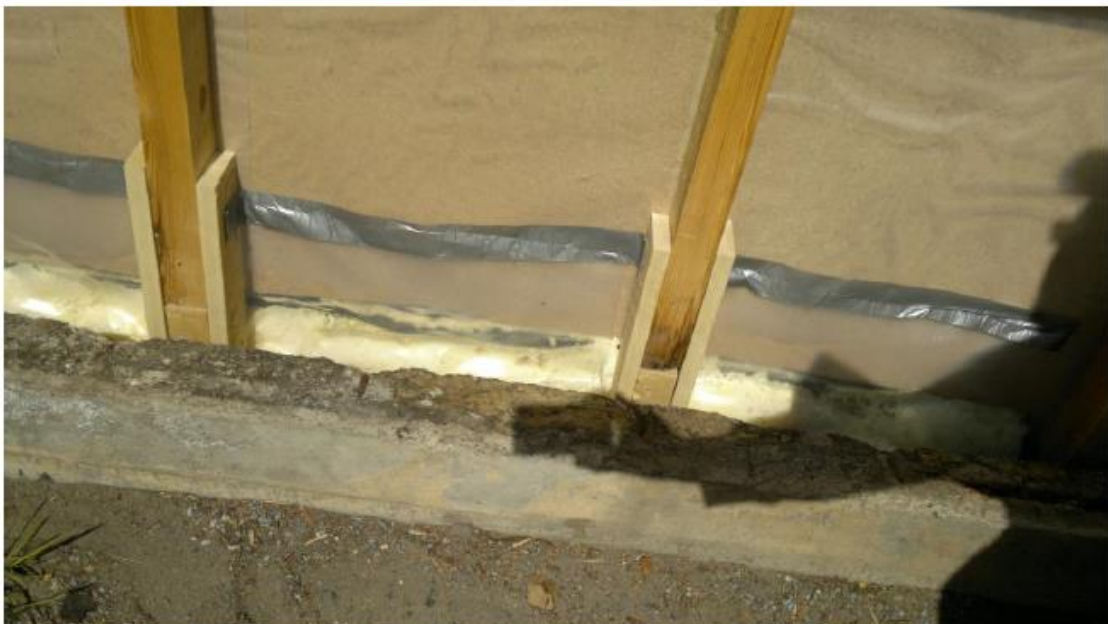
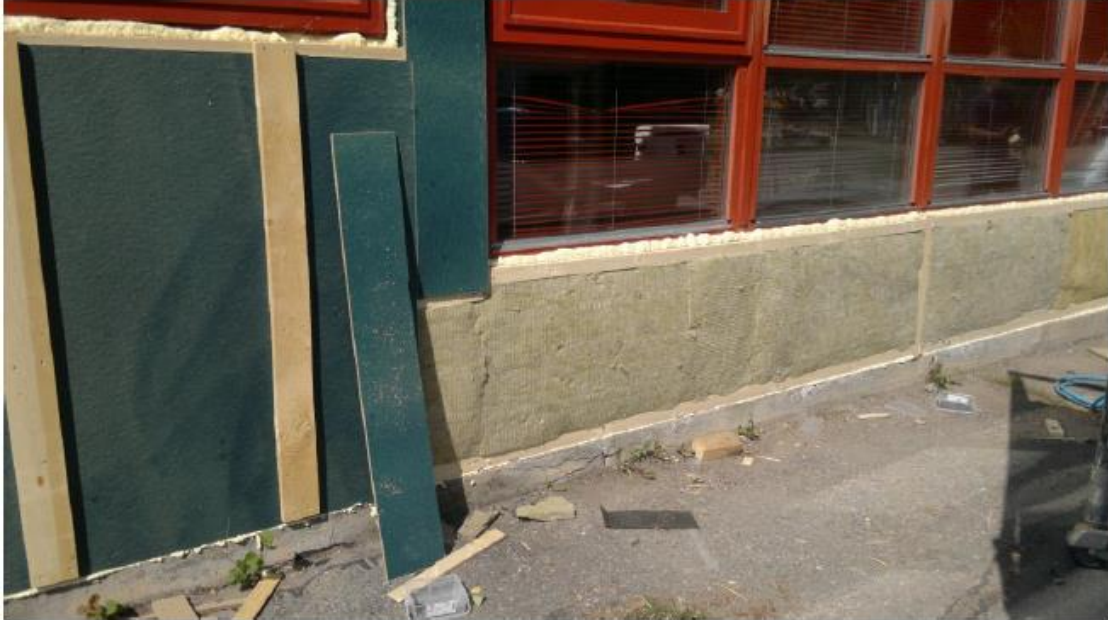
Kuva 2. Aukaistu ulkoseinä

Kuva 3. Runkotolpat katkaistu, alaojhauspuu ja lastulevy poistettu

Kuva 4. Kengitetyt runkotolpat ja korjattu höyrysulku

Kuva 5. Ulkokuori valmistumassa

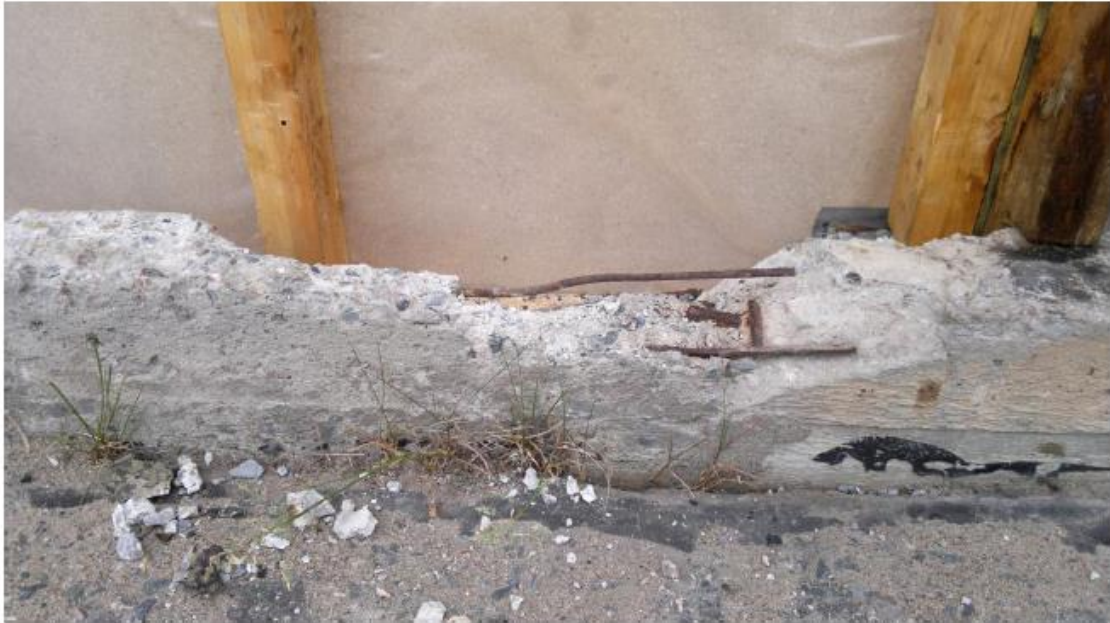
Kuva 1. Sokkelin vaurio

Korjauksen yhteydessä huomio kiinnittyi myös ulkoseinän ja asfaltin rajaan. Rajapinnassa ollut vanha bitumi oli lähtenyt pois tai murtunut ja tätä kautta vesi pääsi valumaan talon alle. Tämä raja puhdistettiin ja rako täytettiin uudella bitumimassalla. Bitumin päälle tehtiin asfaltista jalkalista, joka ohjaa vettä pois seinän vierestä. Tämän työn tekivät ulkopuoliset asfalttityöntekijät. Sokkelissa oli myös pieniä vaurioita, jotka johtuivat siitä, että raudoitukset olivat liian lähellä betonin pintaa. Raudoitukset olivat saaneet kosteutta ja ruostuneet ja samalla rikkoneet betonia. Raudat harjattiin teräsharjalla puhtaiksi ruosteesta ja halkeilleet kohdat valettiin uudelleen betonilla. Kuvat vaurioituneesta sokkelista, kuluneesta bitumista ja valmiista asfalttisesta ”jalkalistasta” ovat liitteessä 7.

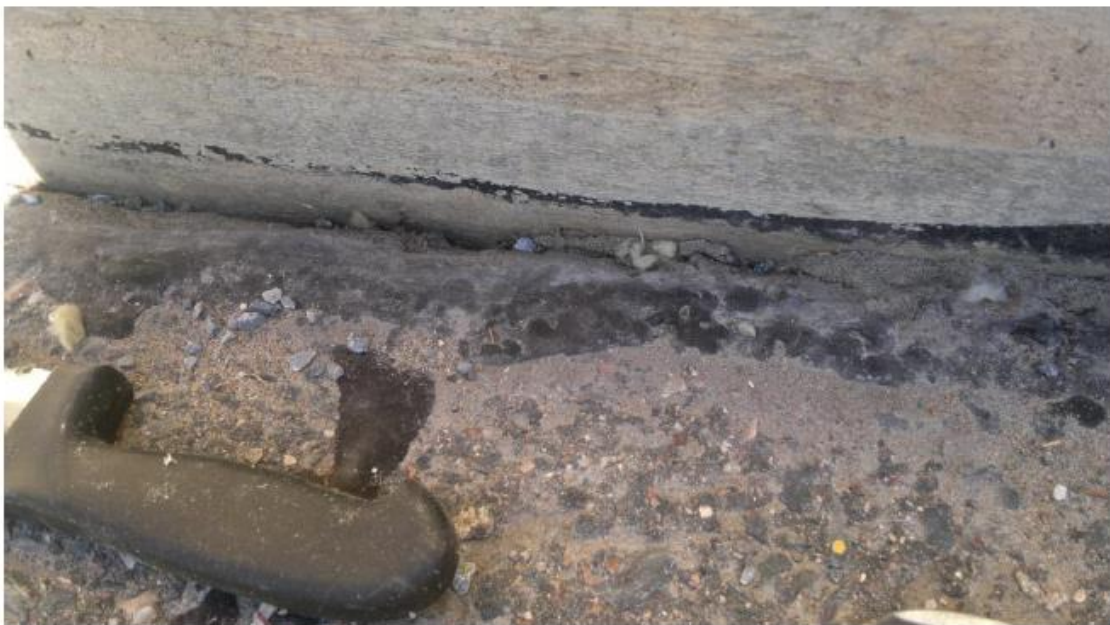
Kuva 2. Seinän vierestä bitumi on kulunut

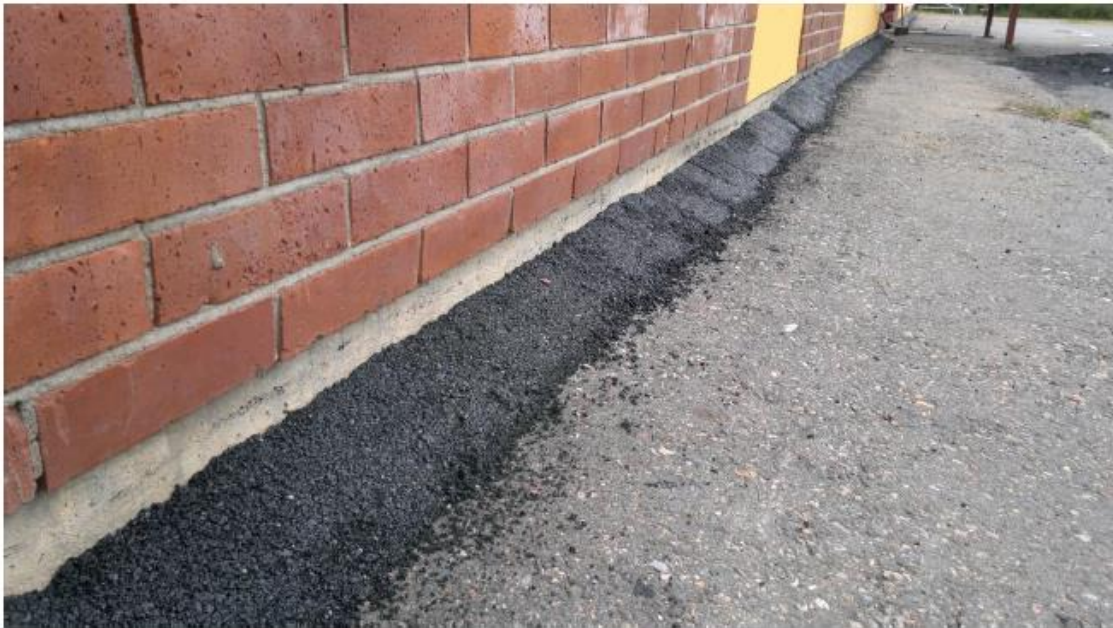
Kuva 3. Asfalttinen "jalkalista"

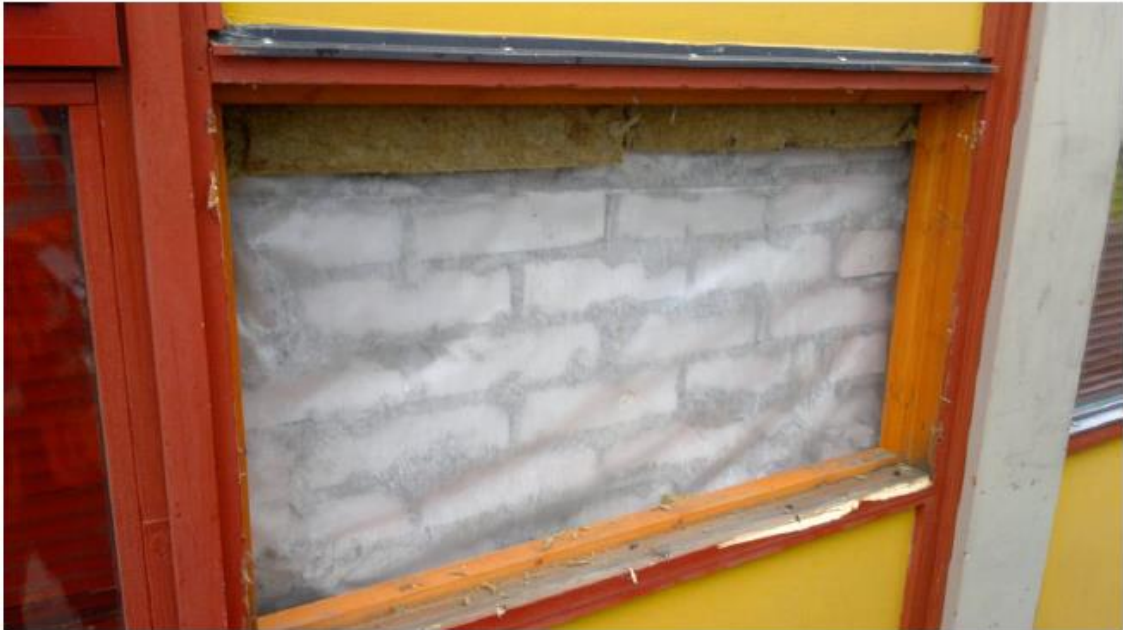
Muita havaittuja ongelmakohtia olivat muun muassa tiiliseinän kohdalla liian ohut villaeriste (vain 30 mm), muurauslaastijäämät valesokkelin pohjalla, navettavanerin tilalle vaihdettu normaali vaneri, joka ei sovellu kosteudelle alttiiseen tilaan. Ikkunat olivat vanhat ja heikossa kunnossa, karmit lohkeilleet ja maali rapistunut. Vesi oli päässyt valumaan ikkunalaseja pitkin ikkunan karmeihin. Ikkunalasia vasten olleet tippalistan tiivisteet olivat haurastuneet ja irtoilleet. Ikkunoiden tippalistan rapistuneet tiivisteet korjattiin saumaamalla ikkunalasin raja silikonilla. Liitteestä 8 löytyvät kuvat edellä mainituista ongelmista.

Kuva 1. Liian ohut villaeriste

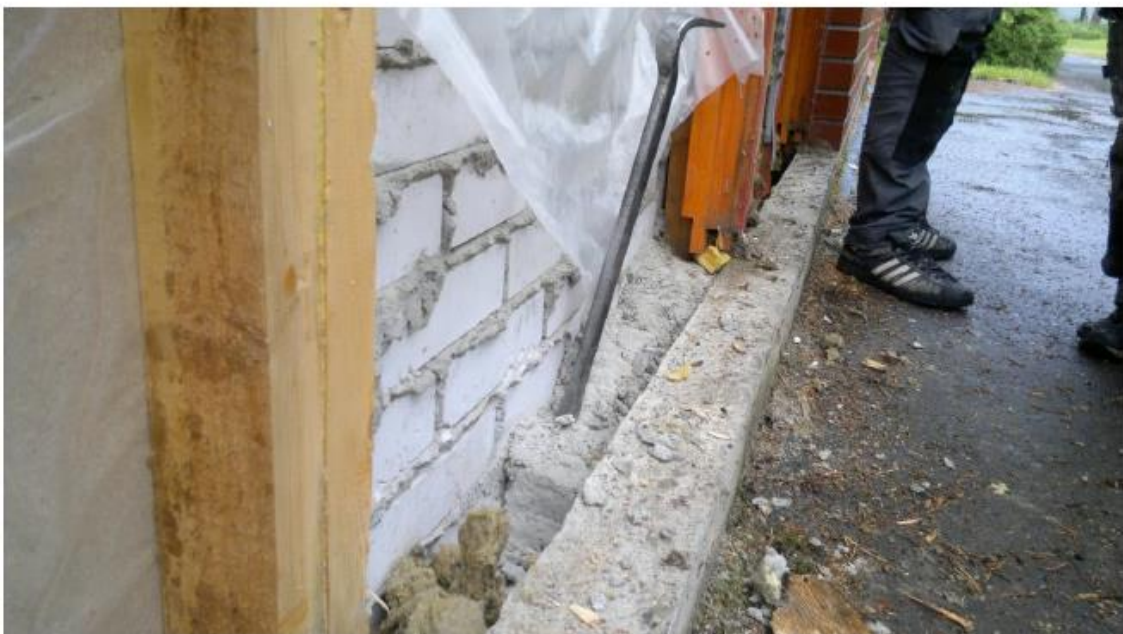
Kuva 2. Valesokkelin pohjalla muurauslaastia

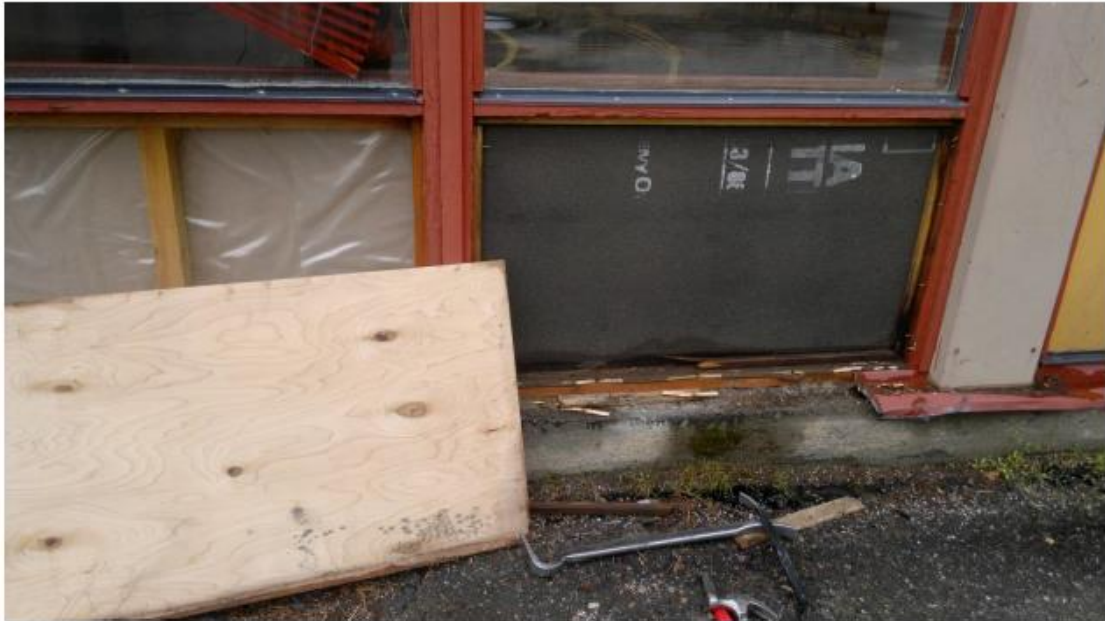
Kuva 3. Vaneri navettavanerin tilalla

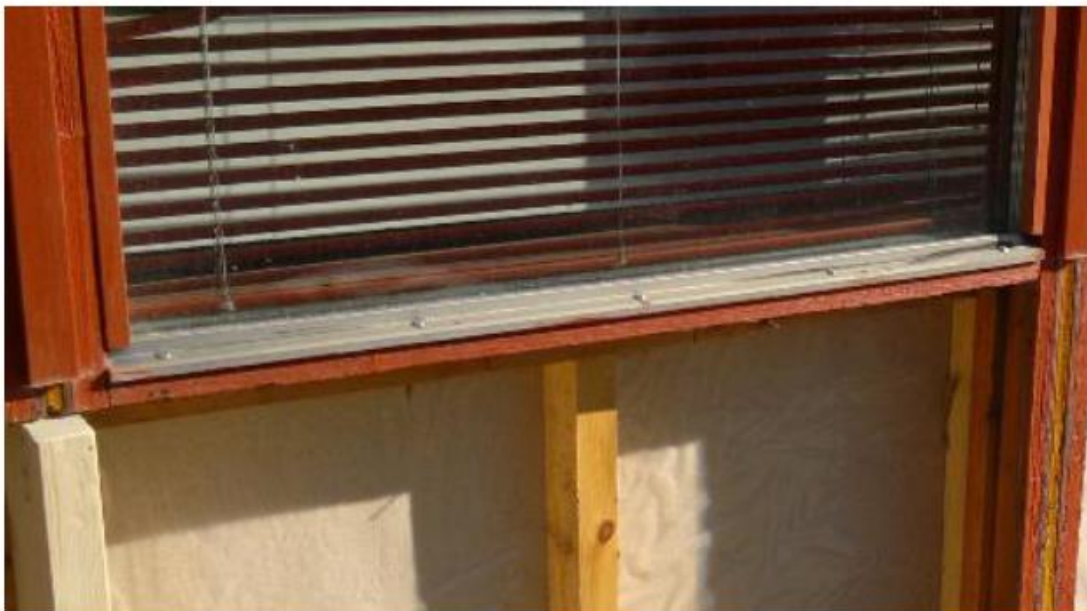
Kuva 4. Tippalistan sauma huonosti tiivistetty

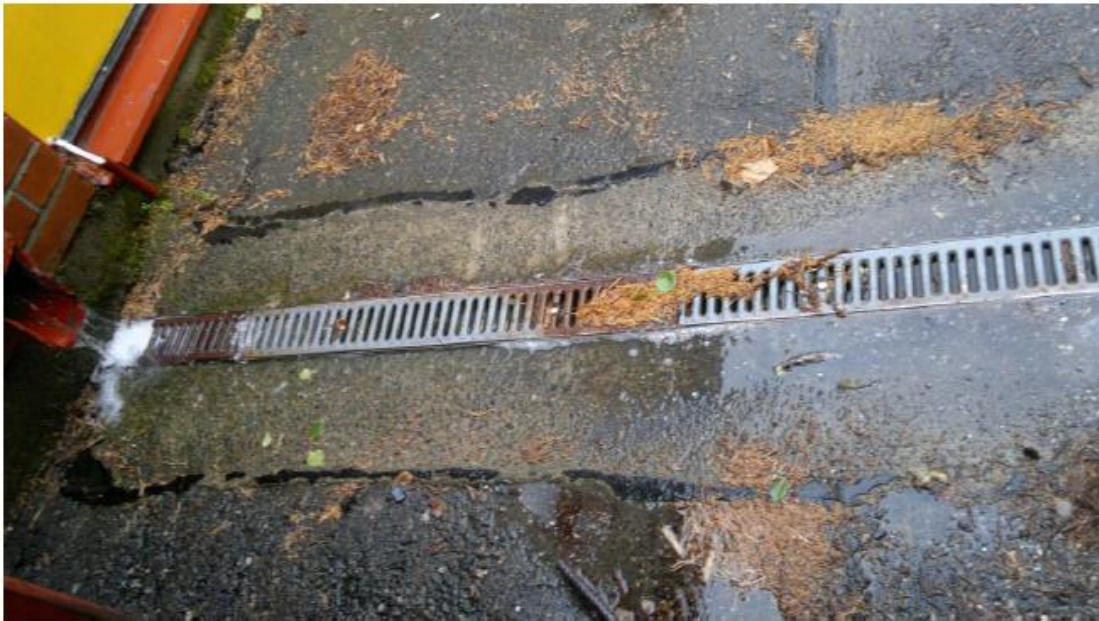
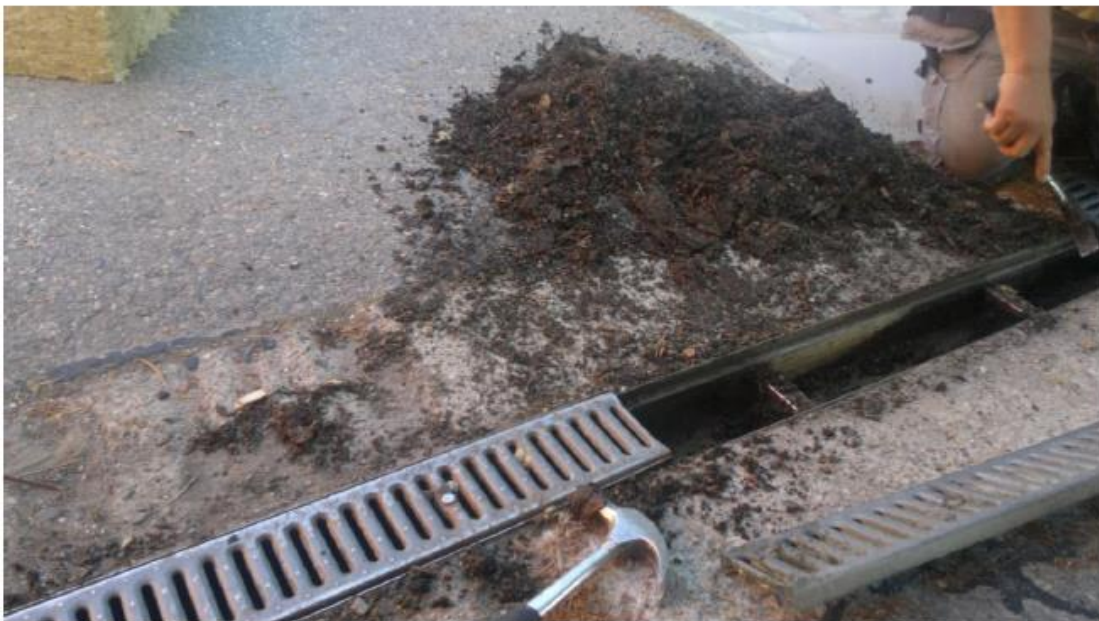
Ulkoseinien korjaamisen lisäksi huollettiin etupihan sadevedenpoistokourut. Ne olivat täynnä roskaa eivätkä toimineet asianmukaisesti. Sadevesikourut tyhjennettiin kertyneestä ja osin maatuneista lehtiroskista ja muusta jätteestä. Näin vesi saatiin virtaamaan toivotulla tavalla ja ohjautumaan pois talon vierestä. Sadevesikourut tulisi tyhjentää vähintään kaksi kertaa vuodessa veden esteettömän virtaamisen varmistamiseksi. Tällä yksinkertaisella huoltotoimenpiteellä vähennetään veden kuormitusta rakenteille. Kuvat vesikourusta löytyvät liitteestä 9.

Kuva 1. Puhdistamaton vesikouru

Kuva 2. Vesikourusta poistettua roskaa

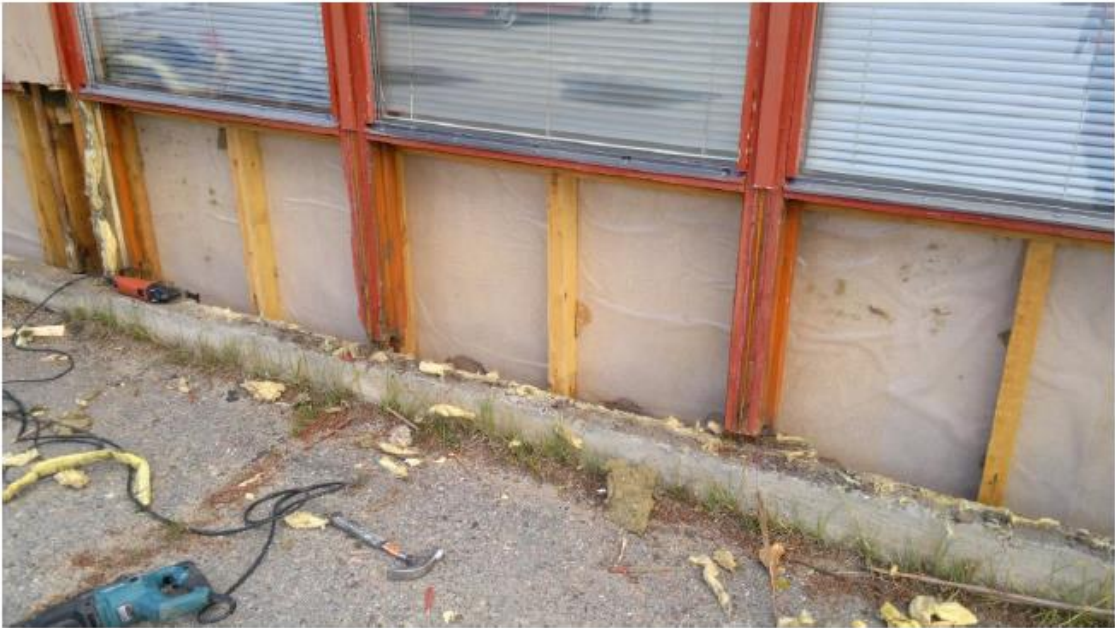
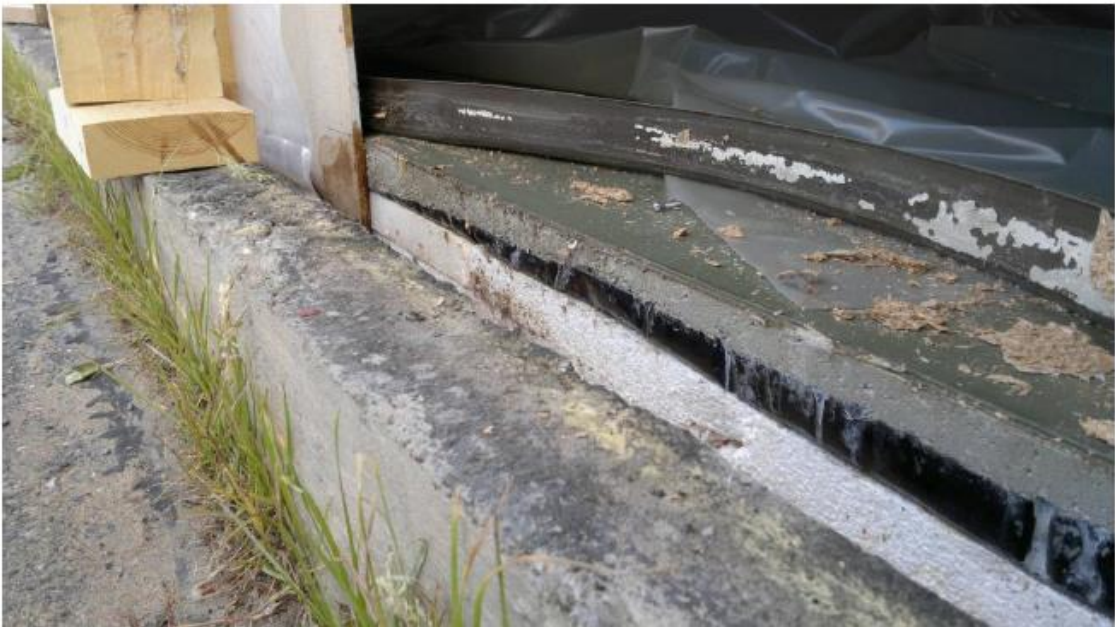
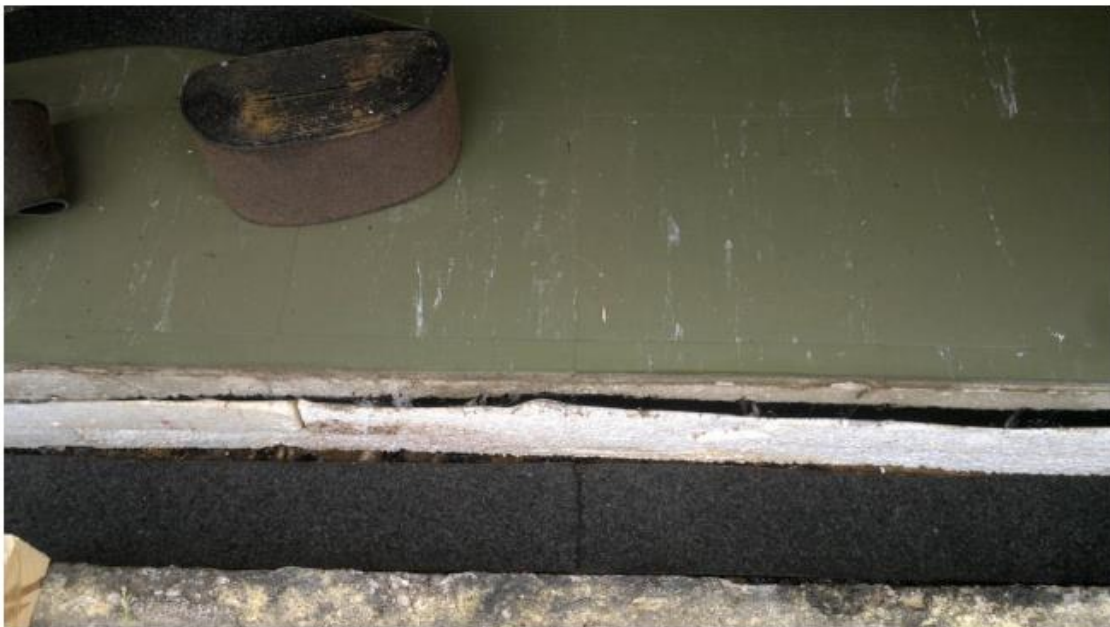
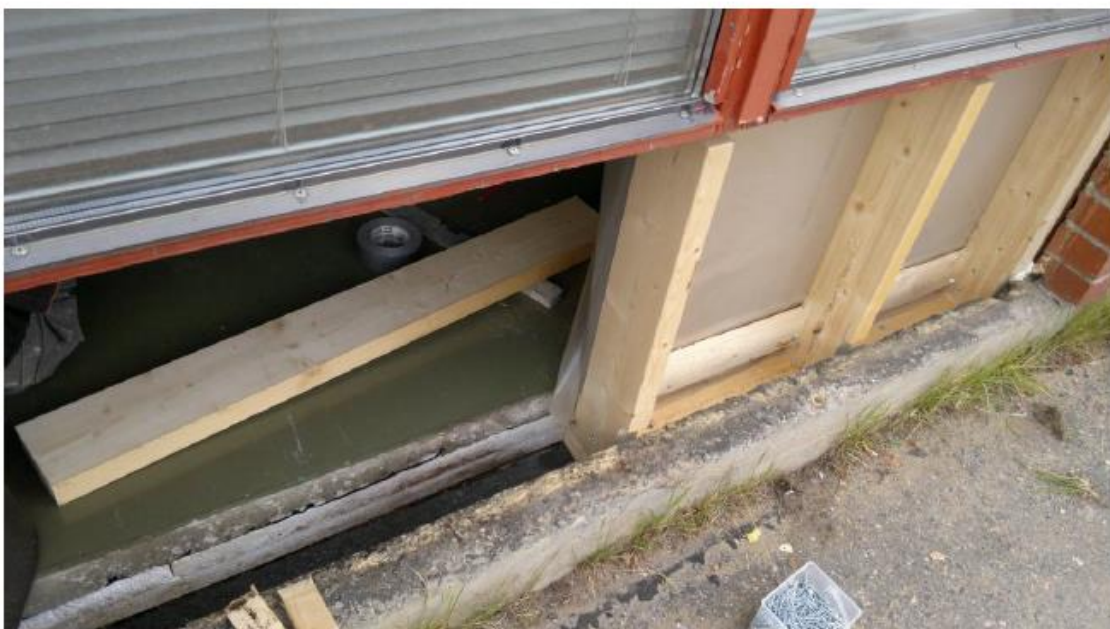
Kuva 1. Luokan 9 seinän ulkopuoli purettuna

Kuva 2. Lastulevy ja höyrysulku purettu

Kuva 3. Uuden seinän rakennus voi alkaa

Kuva 4. Seinän vaiheittainen rakentaminen aloitettu

Luokan 9 (liite 2 vasen ylänurkka) seinä oli selvästi kosteusvaurioitunut ja se päätettiin purkaa kokonaan, koska tilassa olleilla ihmisillä oli ollut kosteusvauriolle tyypillisiä oireita. Seinän purkaminen aloitettiin samalla tyylillä kuin muidenkin seinänosien purku. Kun jäljellä oli enää sisäpuolen lastulevy ja höyrysulku, alettiin ne purkaa vaiheittain. Työ tehtiin vaiheittain siksi, ettei yläpuolisten ikkunoiden tuenta kärsisi liikaa eikä koulun sisätiloihin pääsisi ylimääräisiä henkilöitä reiän kautta. Sisäpuolelle vaihdettiin Gyproc-levy lastulevyn tilalle. Uusi höyrysulku asennettiin tiiviisti ja saumat teipattiin. Muuten seinän korjaaminen toteutettiin samalla tavalla kuin muidenkin seinänosien korjaus. Levypinta maalattiin sisäpuolelta, patteri kiinnitettiin ja näin seinä oli valmis. Liitteestä 10 löytyvät luokan 9 seinän korjauskuvat.

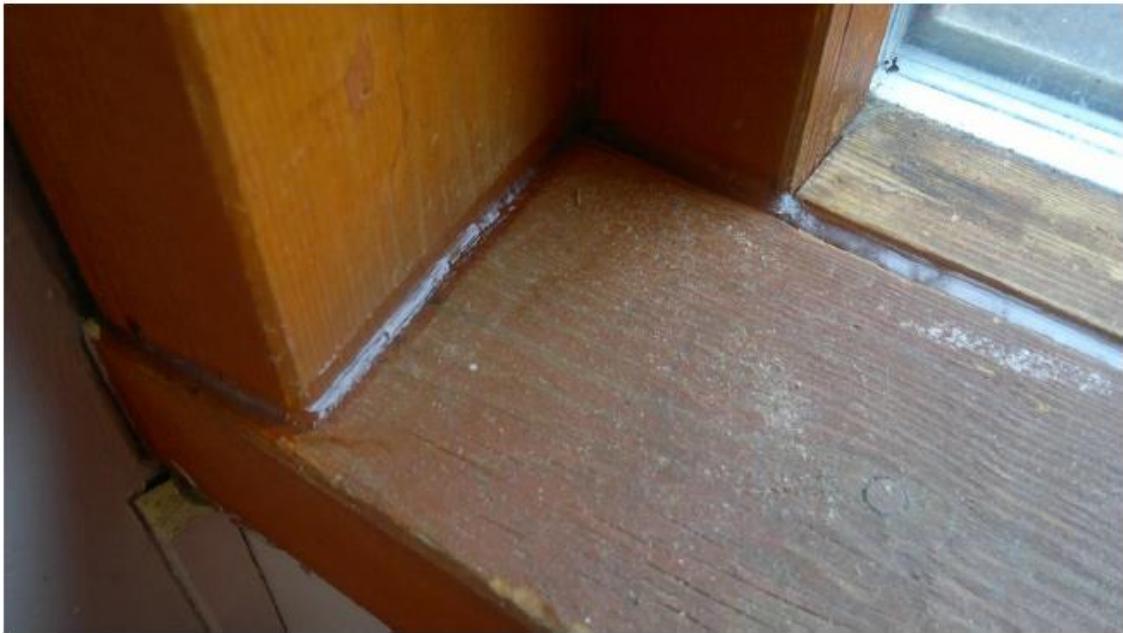
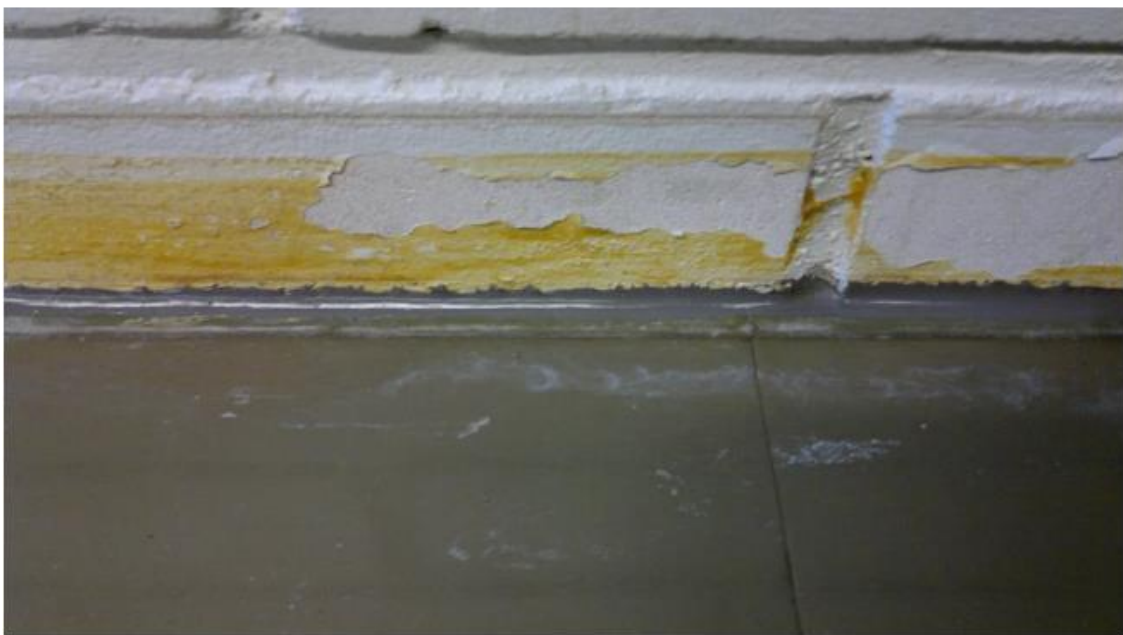
Vanhoissa rakenteissa oli suora yhteys villatilaan ikkunapenkin ja ikkunan karmien välistä. Jokaisessa luokassa tiivistettiin lattian, seinien ja ikkunoiden rajat silikonilla. Tällä pyrittiin siihen, ettei koneellinen ilmanvaihto ottaisi korvausilmaa suoraa rakenteista. Jalkalistat vaihdettiin lattian saumauksen yhteydessä. Kuvat silikonisaumauksesta löytyvät liitteestä 11.

Kuva 1. Ikkunan silikonisaumaus

Kuva 2. Lattianrajan silikonisaumaus
