**TAKAJÄRVEN KOULUN SISÄILMASTON PARANTAMINEN**

Ville Rask  
Opinnäytetyö  
Syksy 2014  
Rakennusalan työnjohdon koulutusohjelma  
Oulun ammattikorkeakoulu

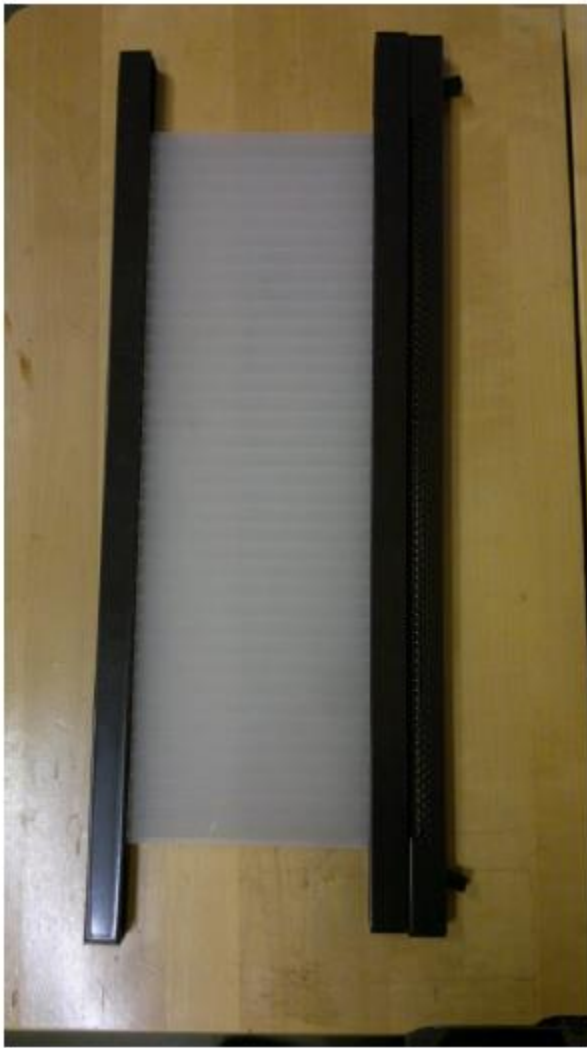
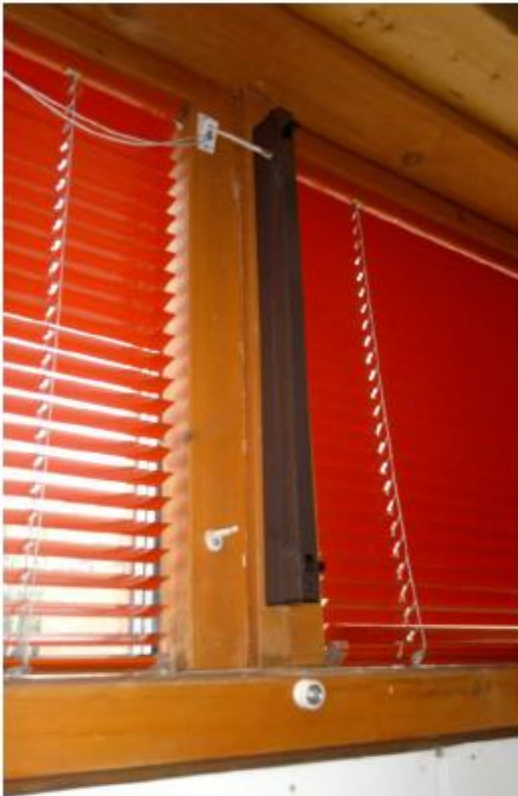
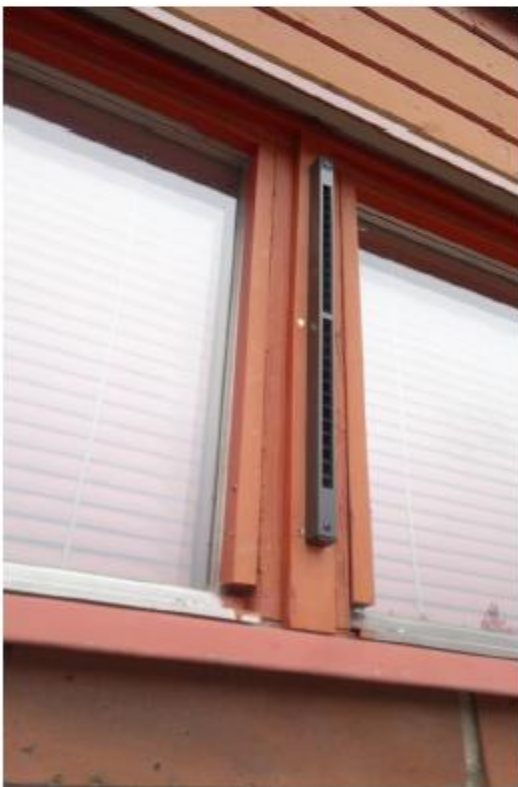
Kuva 1. Korvausilmaventtiili

Kuva 2. Korvausilmaventtiili sisältäpäin

Kuva 3. Korvausilmaventtiili ulkoapäin

Seinien korjaamisen ja saumojen tiivistämisen jälkeen tilasta tuli tiivis. Korvausilman saamiseksi joihinkin luokkiin asennettiin ikkunoiden väliin korvausilmaventtiilejä. Korvausilmaventtiilien kautta saadaan luokkatilaan puhdasta ilmaa ulkoa sen sijaan, että ilma tulisi jostakin muualta. Kuvat korvausilmaventtiilistä löytyvät liitteestä 12.

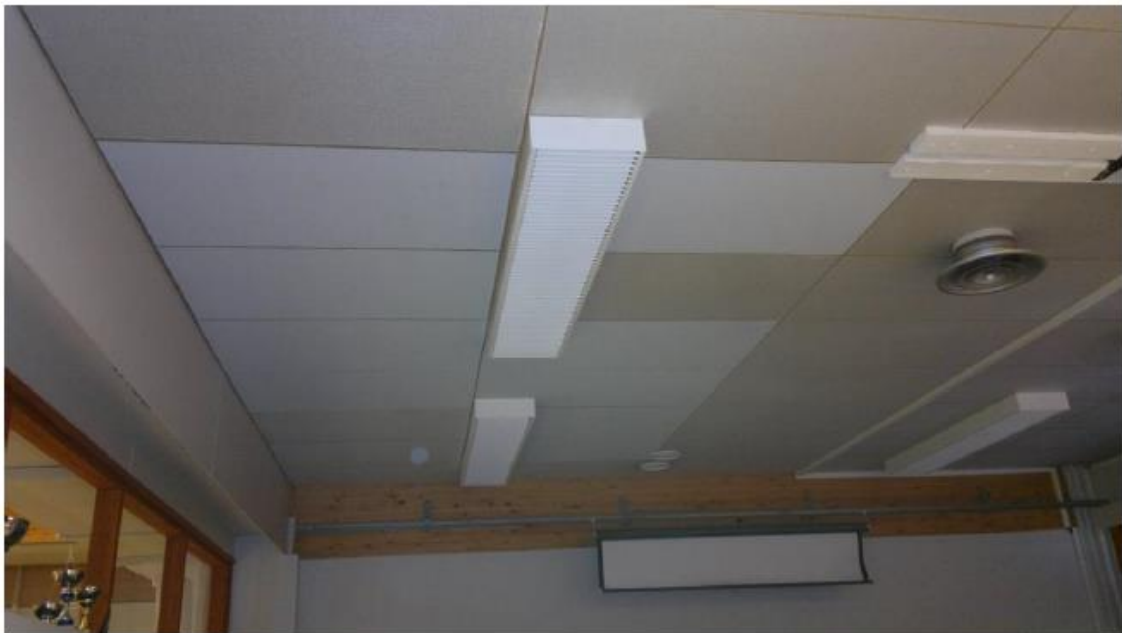
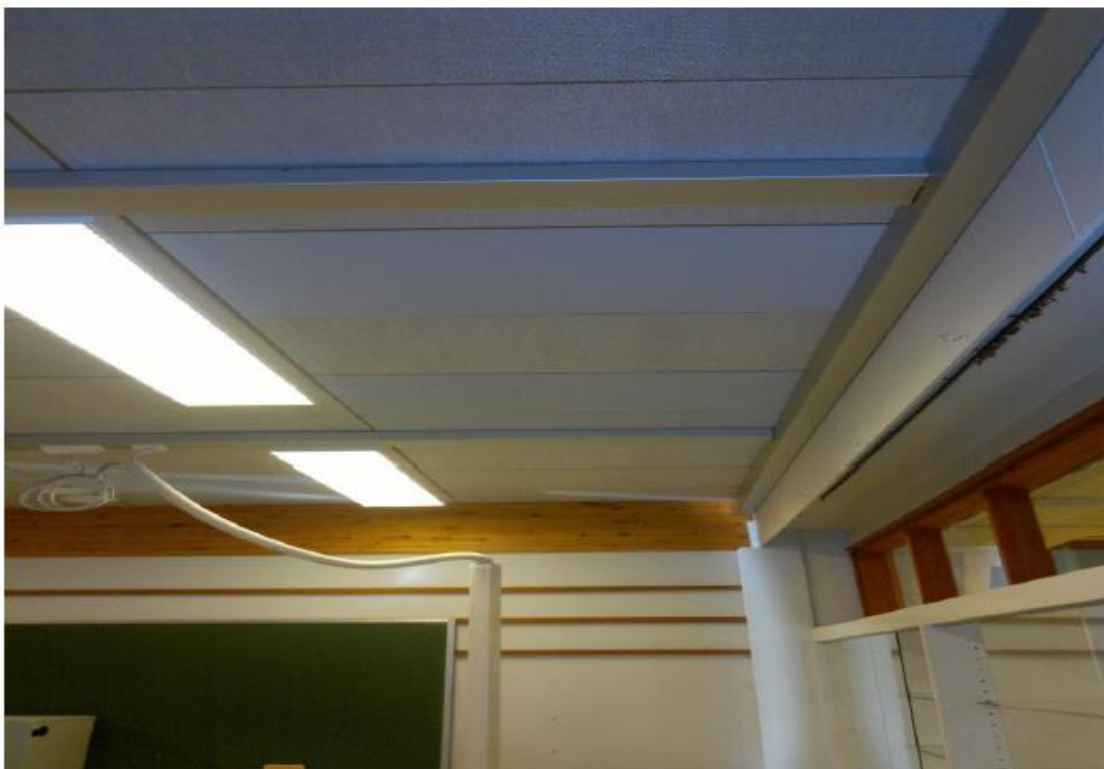
Kuva 1. Kirjastoon vaihdetut akustointivillat

Kuva 2. ATK-luokan vaihdetut akustointivillat

ATK-luokan ja kirjaston vesivaurioita kärsineet akustointivillat vaihdettiin uusiin. Joidenkin luokkien katoissa oli ilmastoinnin tarkastusluukkuja, joiden kautta luokkatilaan oli päässyt villakuituja. Luukkujen kannet vaihdettiin kuituja pitäväksi. Kuvat akustointivilloituksesta löytyvät liitteestä 13.

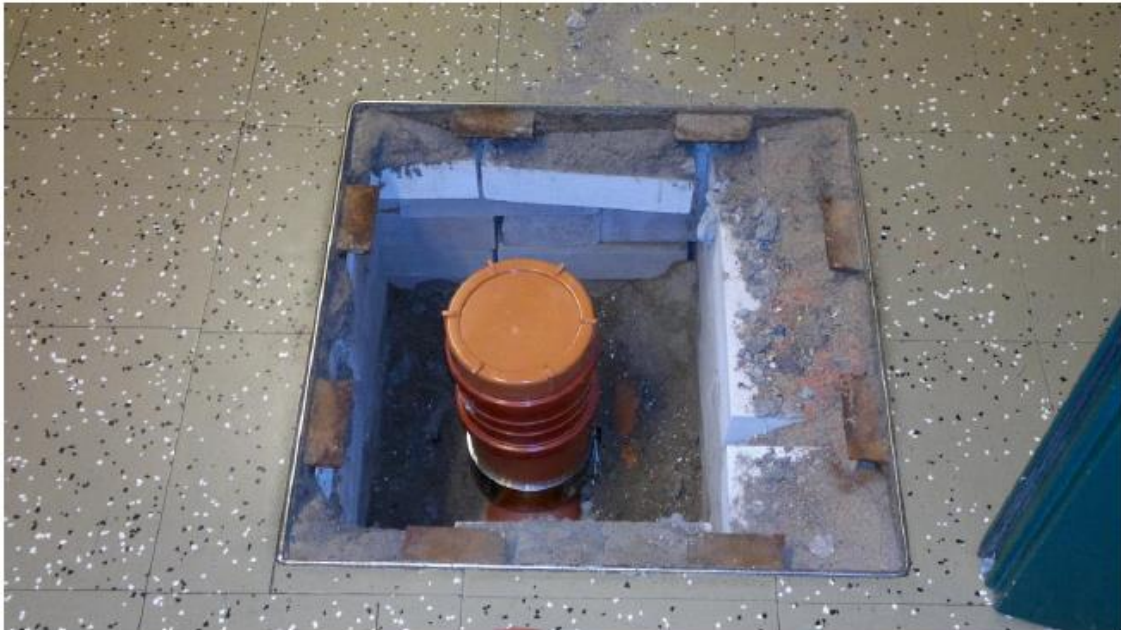
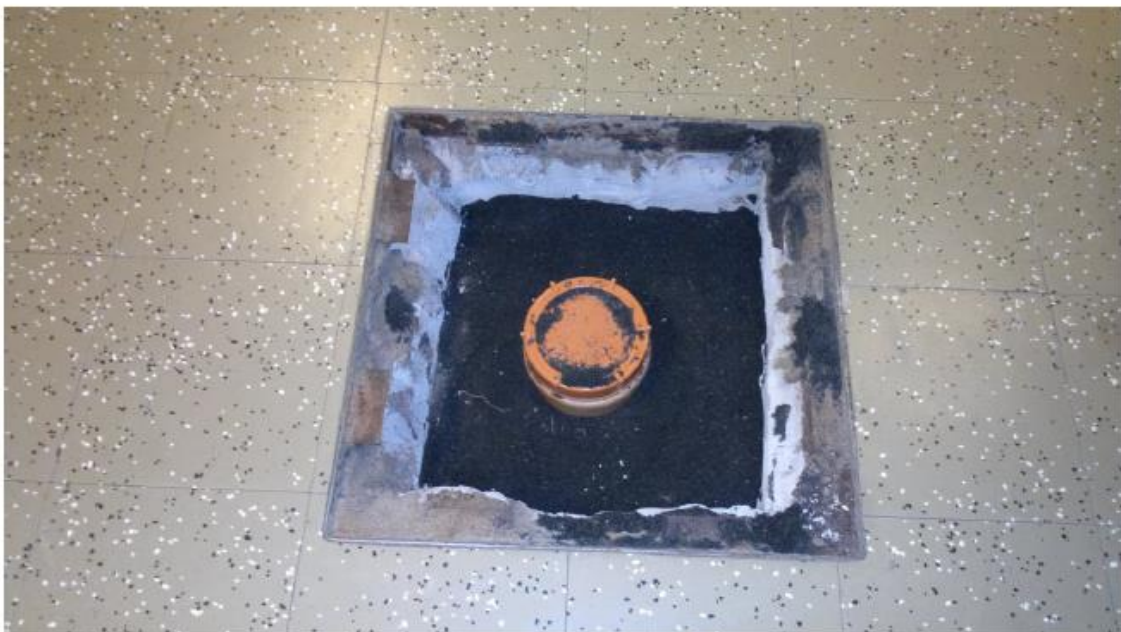
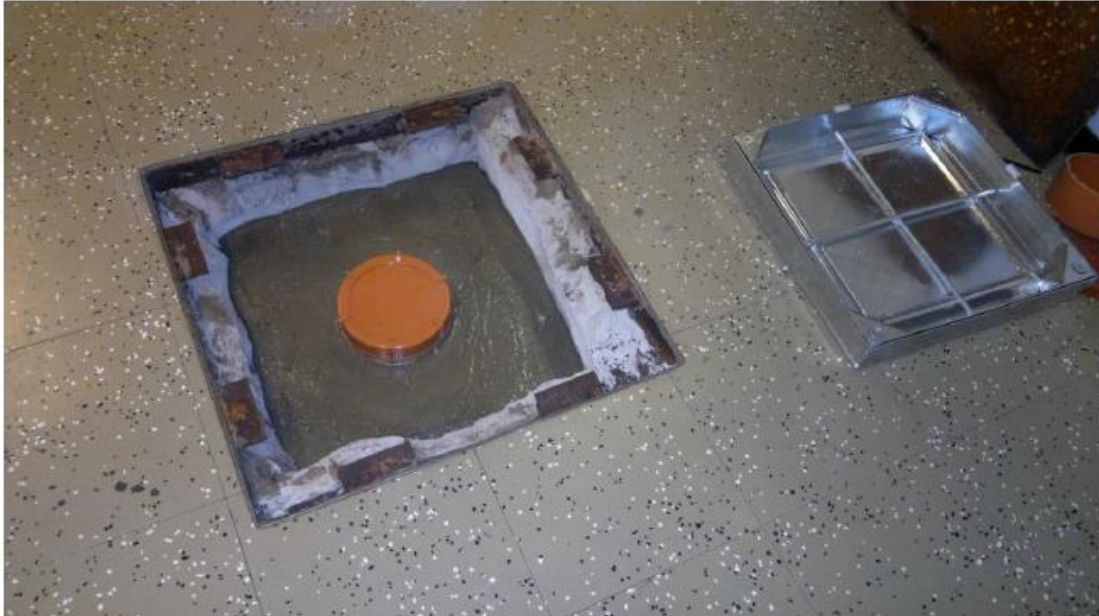
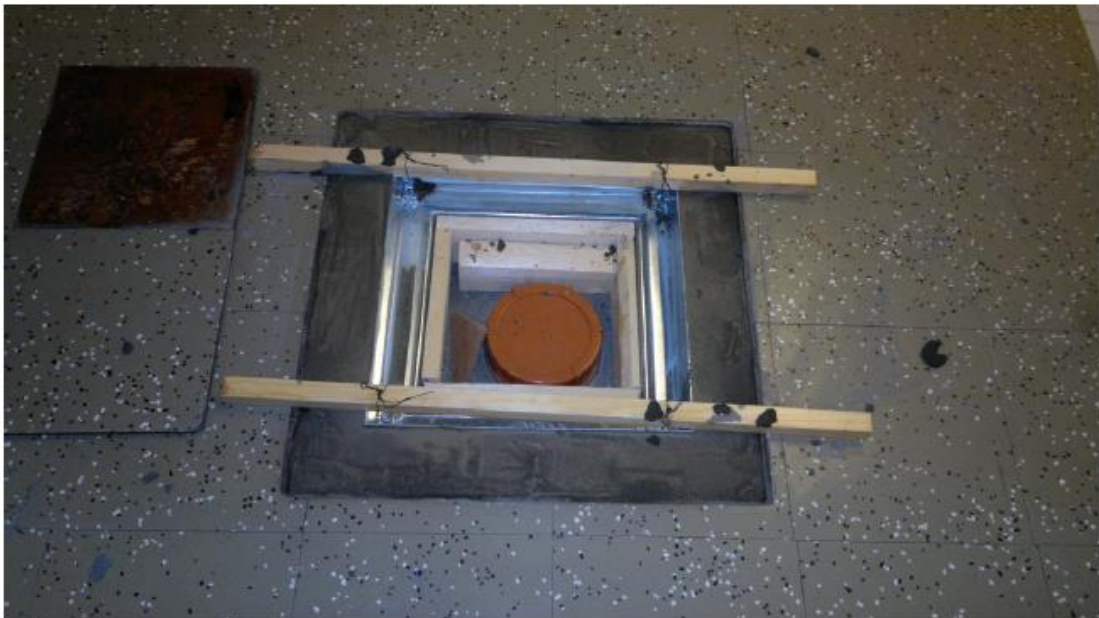
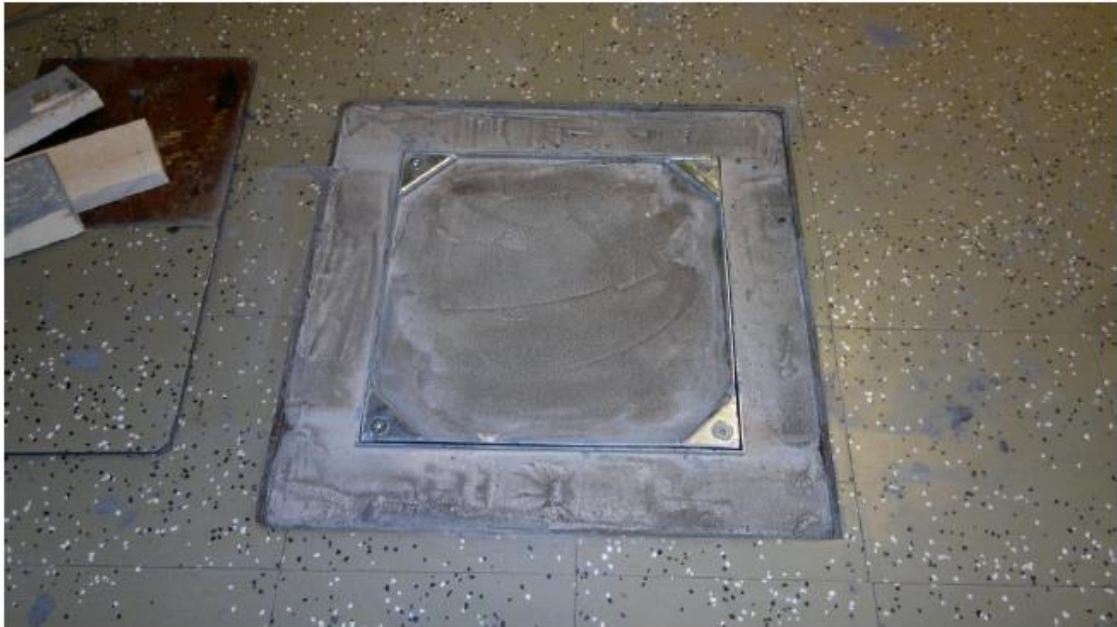
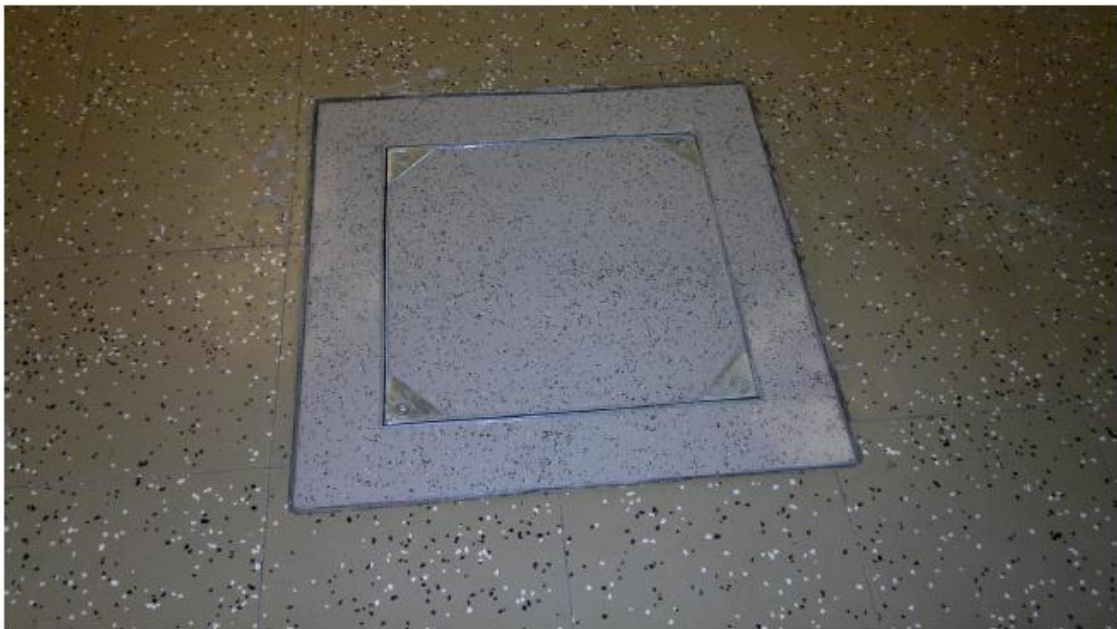
Kuva 1. Putken jatkaminen

Kuva 2. Putken ympärille levitetty oktomurske

Kuva 3. Murskeen päälle tehty valu

Kuva 4. Kaasutiiviin luukunkehys asennettuna

Kuva 5. Kaasutiivin luukunkansi paikoillaan

Kuva 6. Valmis kaasutiivis viemärintarkistusluukku

Viemärien tarkistusluukuista oli suora yhteys talon alla olevaan maaperään, josta sisäilmaan saattoi päästä tunkkaista hajua (kuva 3). Luukun kansi oli terästä ja alapuolelta se oli ruostunut. Tarkastusputket kaivettiin esiin käsityökaluilla ja maa-aines poistettiin. Tarkastusputket olivat aika syvällä, joten niitä jatkettiin ylöspäin lähemmäs lattian pintaa. Putken ympäryks täytettiin oktomurskeella ja päälle tehtiin betonivalu. Valun päälle asetettiin kaasutiiviin luukun kehys, joka valettiin kiinni. Kaasutiiviin luukun kansi valettiin täyteen ja asetettiin kehykseen. Pintaan liimattiin kvartsivinyylilaatta. Viemärien tarkistusluukkujen korjausvaiheet löytyvät kuvina liitteessä 14.
