Opinnäytetyö (AMK)

2014

Reetta Savolainen

KUNINKOJAN VESISTÖN KALATALOUDELLINEN KUNNOSTUSTARVESELVITYS

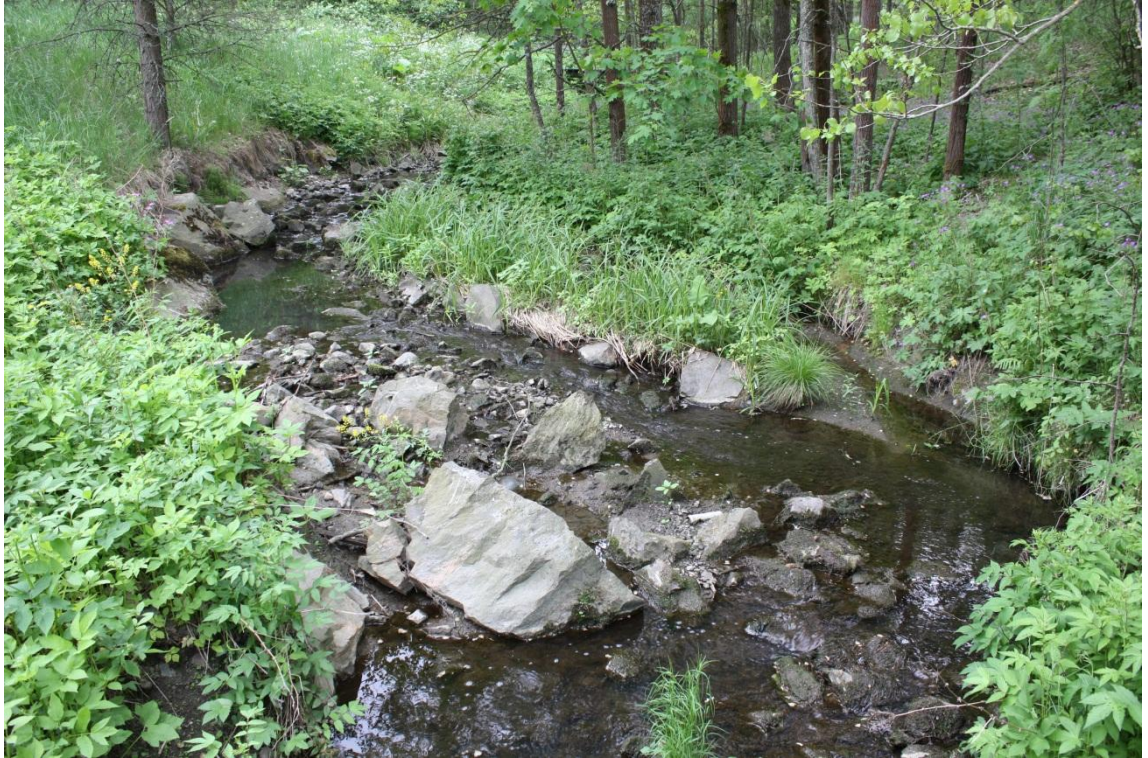
Kukkavuoren koskialue on Kovasojan ensimmäinen koski pohjoisesta etelään merelle päin kuljettaessa. Kukkavuori sijaitsee Vätin kaupunginosassa, viisi kilometriä mereltä ylävirtaan. Koskialueen pituus on yhteensä noin 200 metriä. Uomassa ei ole juurikaan soraa, vaan pohja koostuu hiekasta, savesta erikoisista kivistä (kuva 8). Koskialueen vesikasvillisuus on kiintoaineen peittämää, mikä viestii, että valuma-alueelta tulee kuormitusta puroon.

Kuva 8. Noin 200 metriä pitkä luonnontilainen koskialue.

- Ensisijaisesti koskialue tulee siivota roskista.
- Sähkökoekalastus sitten, kun uomassa on turvallista kulkea.
- Koskialue sorastetaan kutualueiden rakentamiseksi 100 metrin matkalta.
- Alueen soveltuvuus mahdolliseksi luonnonsuojelualueeksi kannattaa selvittää.

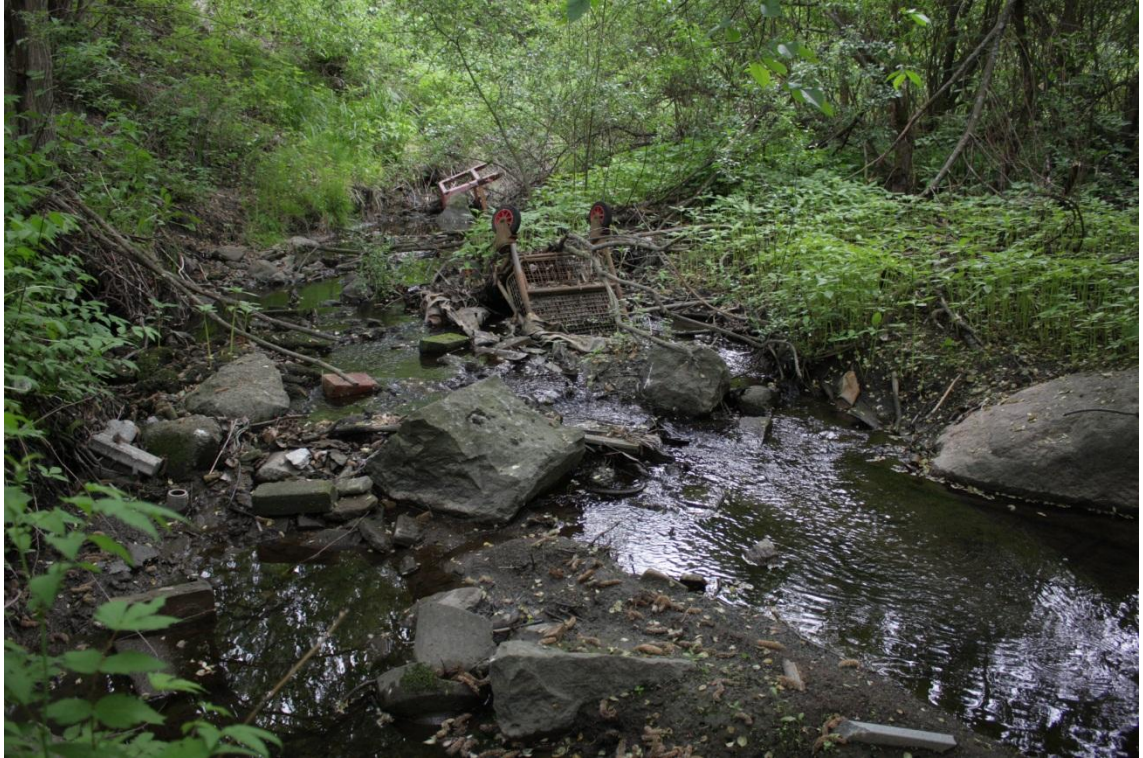
Uoman rantakasvillisuus koostuu pääosin lehtipuuvaltaisesta metsästä ja varjostaa puroa hyvin. Uoman viertä reunustavat toisella puolella kallioinen metsä ja toisella puolella metsän lisäksi sijaitsee kuljetusyhtiön pihamaa. Purossa on paljon metalliromua (kuva 9).

Kuva 9. Kukkavuoren koskialueen eteläosassa metallijäte patoa virtausta.

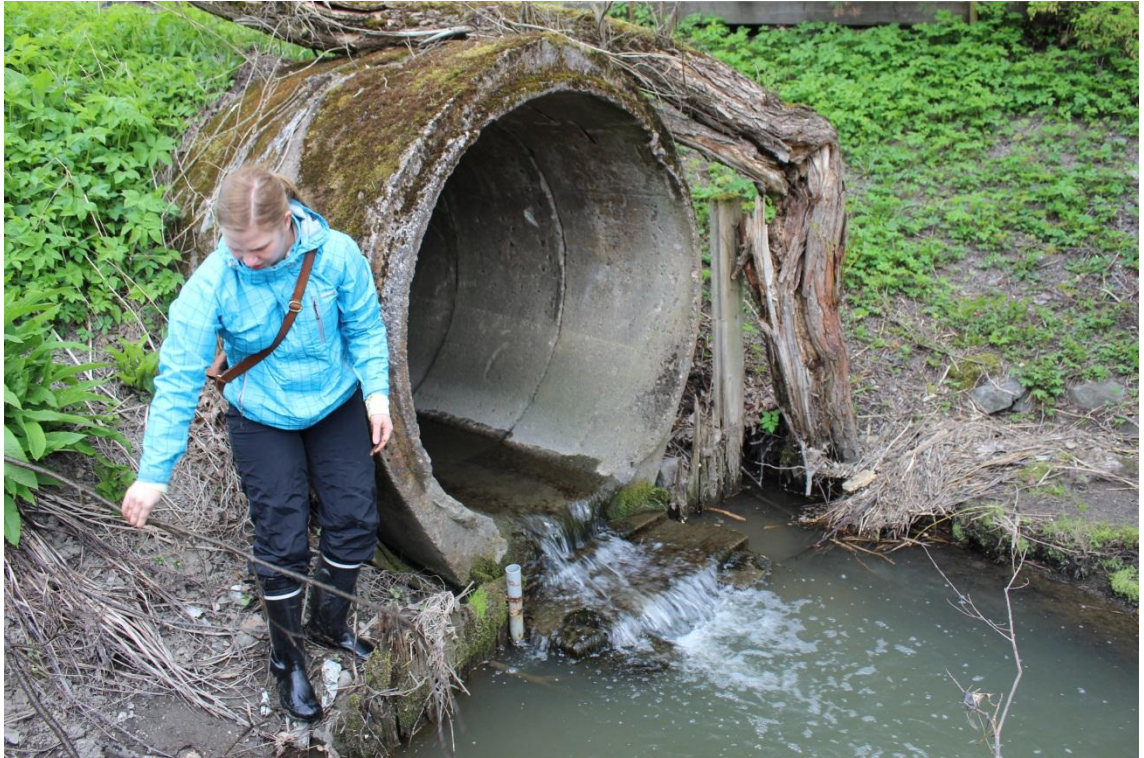
(*Petasites hybridus*) esiintyy pienellä alalla. Uoman vieressä on lenkipolku ja omakotitaloja. Puro kulkee tien ali 10 metrin matkalta putkessa. Putken rummu on sijoitettu liian korkealle, jolloin se saattaa muodostaa nousuesteen taimenille minimivirtaaman aikaan (kuva 10).

Kuva 10. Kovasoja kulkee usean putken kautta Ruohonpäässä (kuva J. Tolonen).

- Betoniset rummut tulisi korvata puolikaaren muotoisilla aaltopeltirummuilla, joiden alapuoli on avonainen.
- Vieraslajit pitää kitkeä, etteivät ne valtaa tilaa kotimaisilta kasveilta.

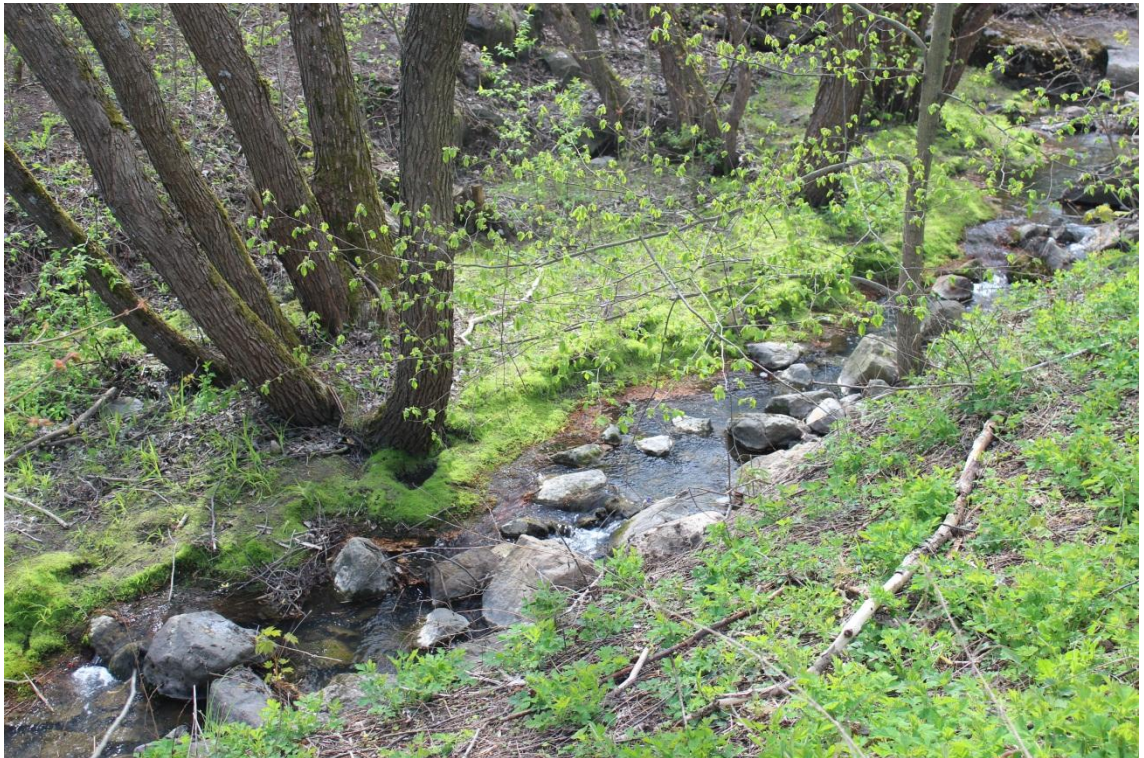
vähän soraa ja runsaasti kiviä (kuva 11). HavaitSIMME alueella useita lintulajeja ja purossa jonkin kalalajin, luultavasti taimenen. Alueen asukkaiden kanssa juttellessamme he kertoivat havainneensa kivenuoliaisia ja saukon. Löysimme vesiperhosen toukkia (*Trichoptera*), vesisiiroja (*Isopoda*) ja vesimittareita (*Gerriidae*). Vesisammalta (*Fontinalis sp.*) on paikoitellen runsaasti ja kirkkaan vihreä kasvillisuus peittää penkereet (kuva 13). Uoman ympäristössä kasvaa suuria ja kauniita puita.

Kuva 11. Karjalaiskylässä Kovasoja virtaa vehreässä ympäristössä.

- Lähes luonnontilainen paikka, ei ensisijainen kunnostuskohde.
- Koskialueelle tulisi lisätä soraa jos taimenen kutupaikkoja halutaan lisätä.
- Osa siltarummuista vähintään vaikeuttavat kalojen liikkumista alivirtaamalla. Siltarumpujen uudelleen asettelu on tarpeen.

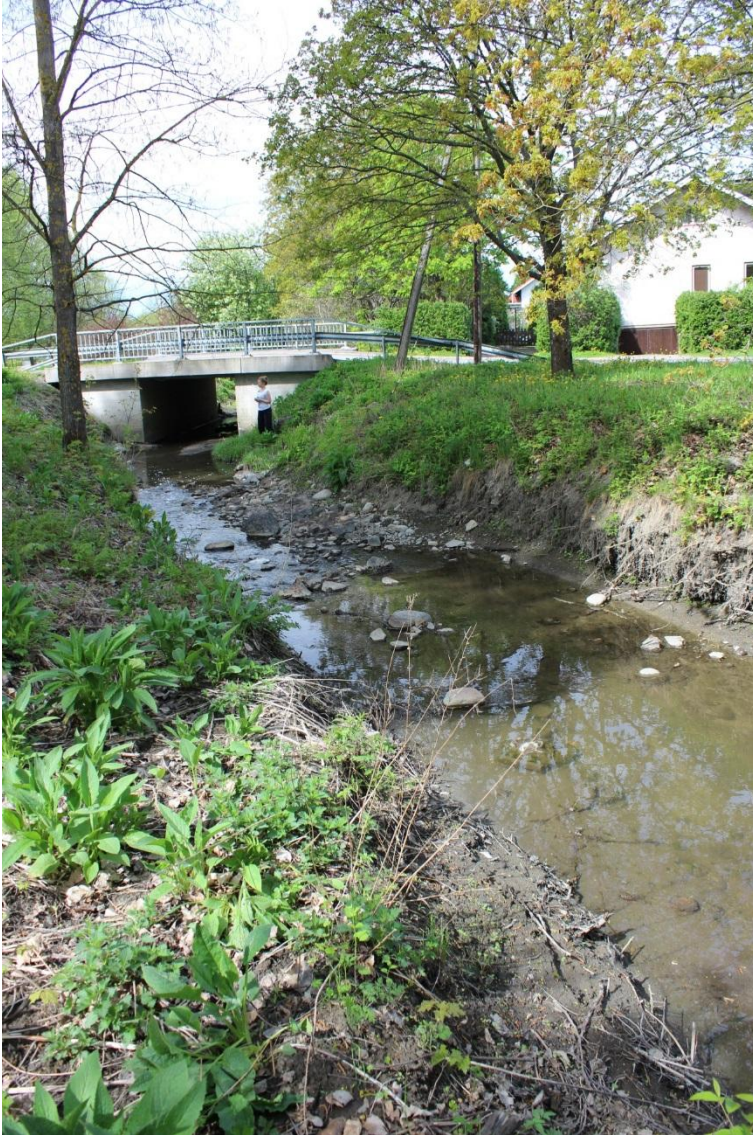
Puron rantapenkereet ovat erittäin eroosion kuluttamat (kuva 13). Vedenpinnan korkeus toukokuussa oli noin 20 cm, uoman leveys noin 1–1,5 m. Näimme toukokuussa uomassa useita taimenenpoikasia. Rantapenkereillä on runsaasti haitallista vieraslajikasvia rohtoraunioyrttiä (*Symphytum var. officinale*). Naantalilin pikatien alta tulevan putken suulla on kivikynnys, joka saattaa olla vähäisimmän virtaaman aikaan nousueste (kuva 14).

Kuva 13. Saukonojan tulvien aiheuttamaa eroosiota (kuva J.Tolonen).

- Uoman mutkittelua lisätään kiveämällä.
- Alueelle rakennetaan tulvaranta, jolle vesi mahtuu nousemaan korkean veden aikaan
- Alivesiuoma rakennettava, koska nyt uoma on alivirtaamalla liian leveä.
- Uomaan laitetaan kiviä taimenen poikasten levähdyspaikoiksi.
- Eroosiosuojausta rakennetaan rantapenkereille isommilla kivillä.

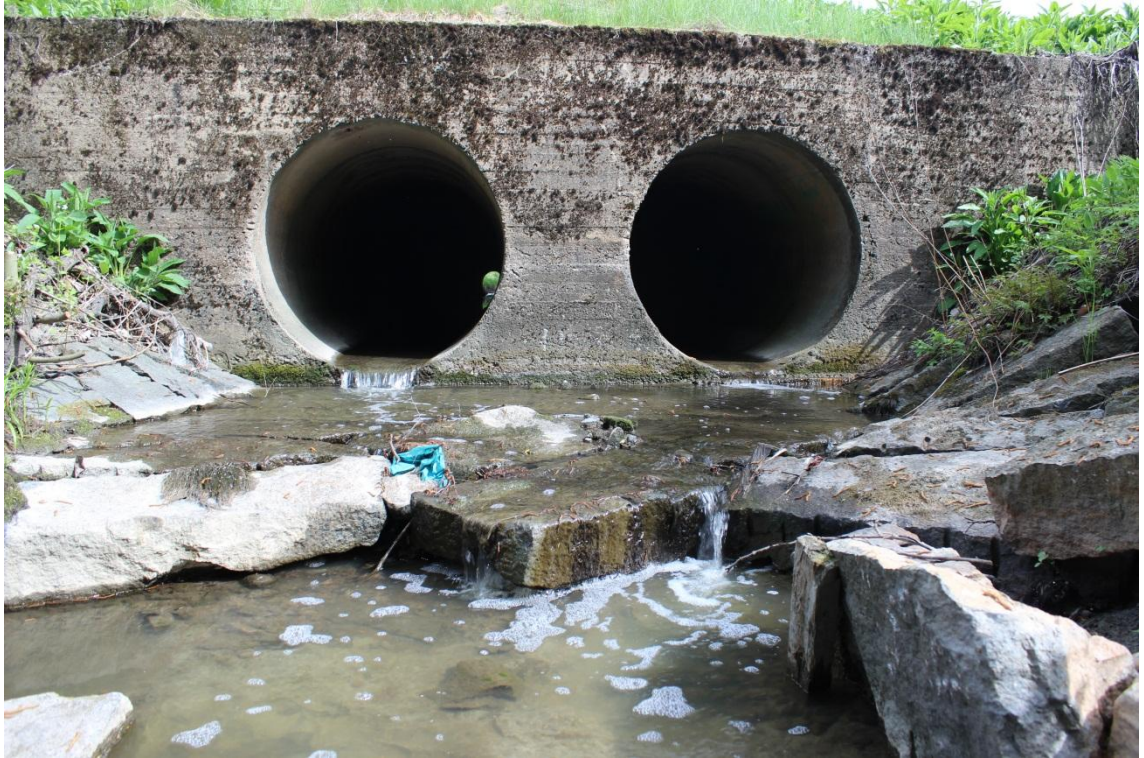
Kuva 14. Naantalin pikatien alittavat putket ja isokokoisia kivilaattoja.

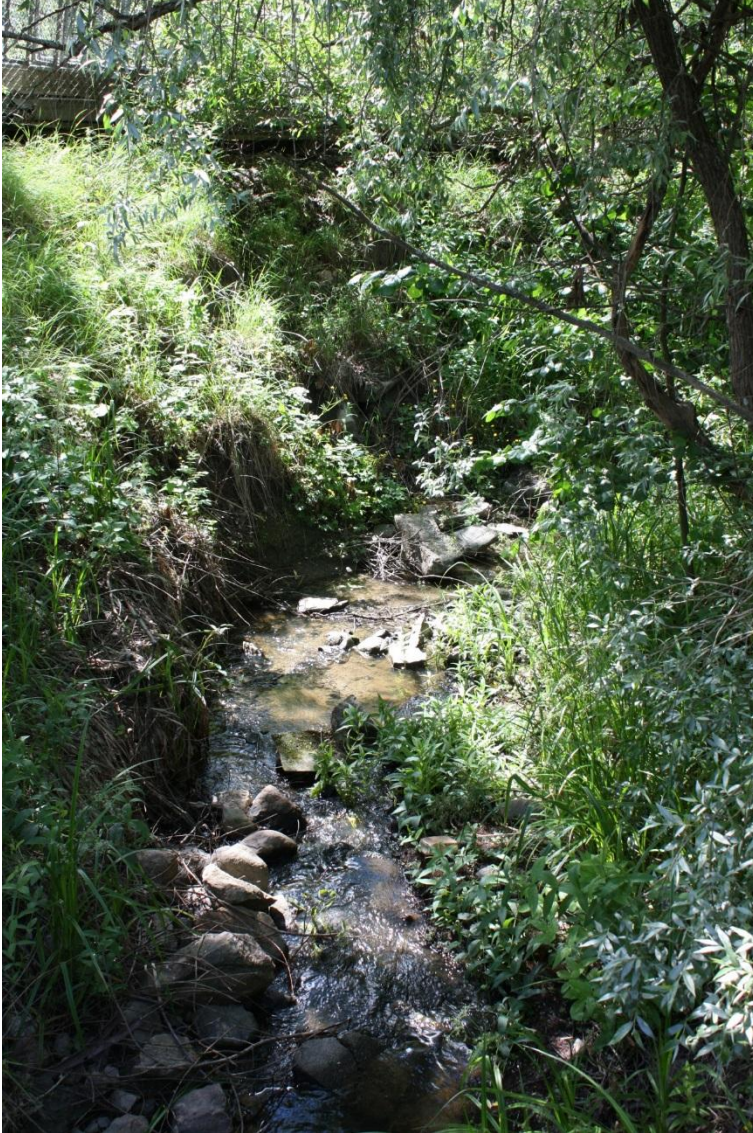
Kuva 15. Kuninkojan uoma lähes luonnontilassa.

- Ritilä poistetaan uomasta.
- Soraistuksia lisätään taimenen kutupaikkoja varten.
- Selvitys kannattaako Tuhatkaunonpolun eteläpuolelle esimerkiksi istuttaa taimenia.

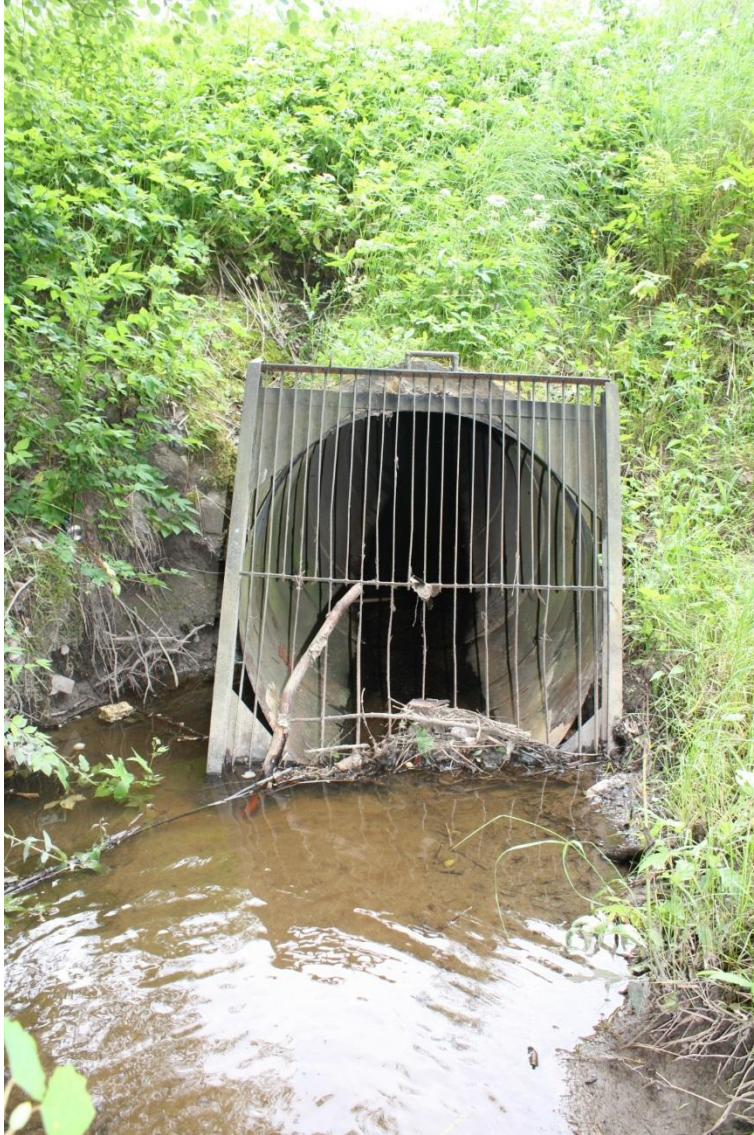
Ensimmäinen virtaamapaikka alkaa Tuhatkaunonpolulta ja loppuu Kuninkojantiehen ja sen pituus on noin 180 metriä. Seuraava virtaamapaikka alkaa Kuninkojantien läntiseltä puolelta ja loppuu kohtaan, jossa Makslanoja yhtyy puroon. Pohjanlaatu on molemmissa virtapaikoissa hiekkaista ja erittäin savista. Vesikasvillisuutta ja uomaa varjostavia puita on paljon. Myös kiviä on paljon (kuva 15), muttei soraa. Puroa ympäröiviltä tonteilta on kulkeutunut roskia uomaan ja Kuninkojantien kohdalla rummun suulla on ritilä (kuva 16), joka estää roskien kulun putkeen. Ritilä saattaa muodostaa nousuesteen.

Kuva 16. Kuninkojan uoman ainoa putken suulle asetettu ritilä.

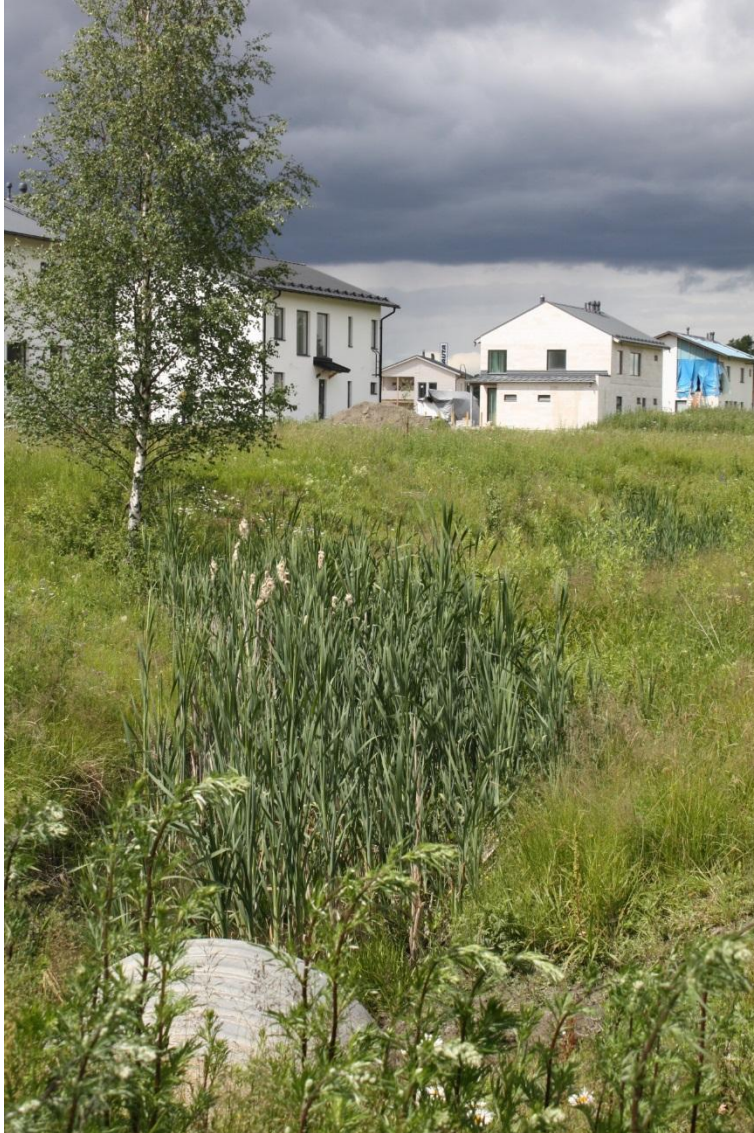
Puro virtaa putkessa Kuninkojantien alitse. Putken edustalla ja alapuolella on lyhyt virtapaikka. Makslanojan virtaama oli kesäkuussa 2014 silmämääräisesti havaittuna Kuninkojan virtaamaa suurempi. Risteymäkohdasta etelään päin uomaa on ruopattu ja suoristettu rännimäiseksi ja sen seurauksena luultavasti poistettu kaikki rantapenkereiden uomaa varjostava kasvillisuus. Ranta-alueen kasvillisuus on pääosin heinävirtaisia kasveja. Tästä johtuen auringon suora vaikutus nostaa veden lämpötilaa ja osmankäämikasvustot (*Typha latifolia*) ovat kasvaneet runsaasti aiheuttaen umpeenkasvua (kuva 17). Alue on omakotitalojen keskellä ja vilkkaan ulkoilureitin vierellä. Maastokartoituspäivänä alueella kulki jatkuvasti lapsiperheitä ja uoman rannat ovat asuinalueen lasten suosimia leikkipaikkoja.

Kuva 17. Osmankäämikasvusto Makslanojan ja Kuninkojan yhtymäkohdassa.

- Varjostavaa rantakasvillisuutta tulisi lisätä istuttamalla puita tai pensaita, esimerkiksi pajukkoa.
- Asuintalojen kohdalla uoma ja sitä ympäröivä maasto tulisi kunnostaa luonnonmukaisempaan olotilaan.

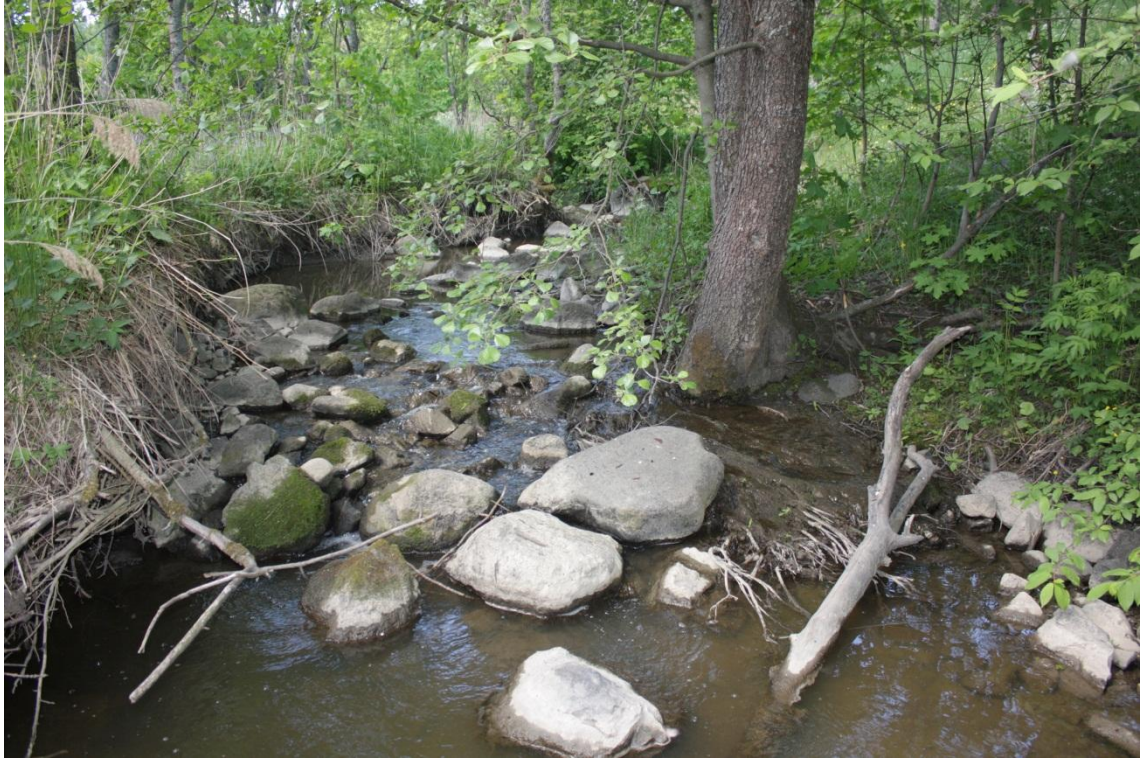
Kartoitetun koskialueen pituus on noin 200 metriä. Alue alkaa kävelysillasta hevoslaitumien välistä ja loppuu luonnonsuojelualueen päättyessä hieman ennen Asentajankatua. Uoman leveys vaihtelee 1–4 m ja syvyys noin 20 cm–1,5 m. Uoma mutkittelee luonnolliseen tapaan ja siihen on muodostunut myös syvempiä kohtia. Pohjanlaatu on savea ja vesikasvillisuutta on paikoittain, mutta soraa ei ole havaittavissa (kuva 18). Suullisten tiedonantojen mukaan alueella on ollut jokirapukanta kymmenen vuotta sitten. Ammattiopisto Livian kalatalouden opiskelijat koeravustivat luonnonsuojelualueella syyskuussa 2014, mutta eivät saaneet saalista. Jokirapu on herkkä muutoksille, joten populaatio on saattanut asettua puron alaosaan ruoppausten yhteydessä.

Kuva 18. Luonnonsuojelualueella on runsaasti kiviä, muttei soraa.

- Kutusoraa laitetaan koko koskialueelle.
- Eroosiosuojausta lisättävä esimerkiksi kiveämällä koskialueen eteläosassa.

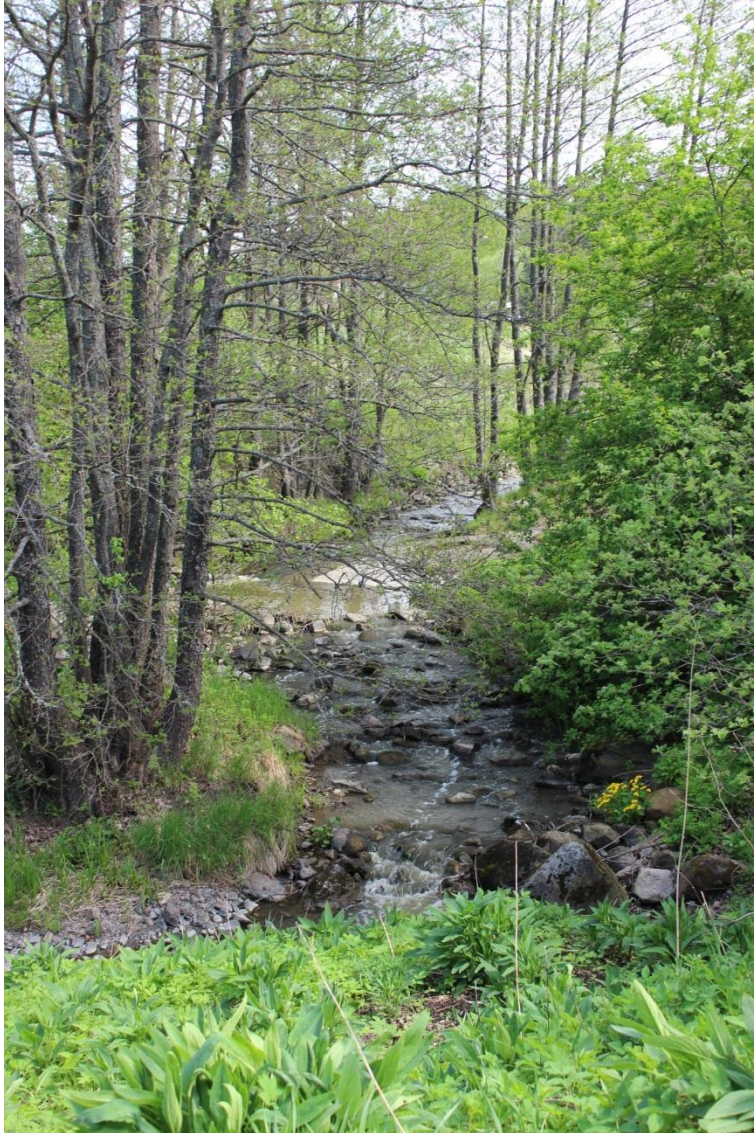
Koskialue sijaitsee Länsikeskuksen eteläpuolella Kustavintien kerrostalojen tuntumassa ja on pituudeltaan noin 200 metriä. Uomaa on suoristettu koskialueen yläpuolella, osuudella pellon ja tien välissä. Vanha uoma näkyy maaston muodoissa. Uoman penkereillä kasvaa paljon pensaita, sekä lehti- ja havupuita. Pohja muodostuu savesta ja kalliokynnyksistä (kuva 19). Lisäksi paikoittain on kiviä, muttei soraa (kuva 20).

Kuva 20. Suikkilan pohjoisosan koskissa on potentiaalia taimenen kutualueiksi.

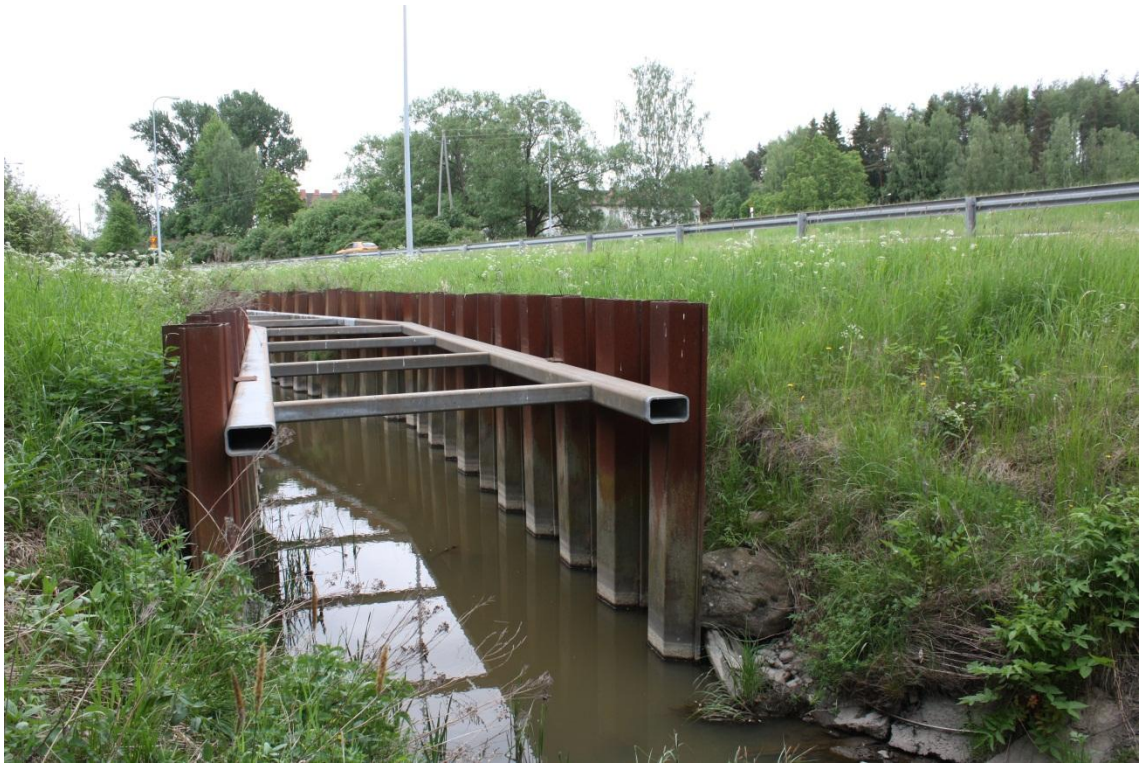
Koskialue alkaa Rauman valtatiestä ja päättyy Naantalintiehen, muodostaen noin 300 metrin koskialueen. Koskialueella on jonkin verran vesikasvillisuutta ja paljon kiviä (kuva 21), muttei soraa. Alue jää Rauman valtatie kahden kaistan väliin ja on vilkkaan liikenteen keskellä. Sijaintinsa takia on tärkeää, että uoman penkereet kestävät kulutusta. Penkereitä ja on vahvistettu rakenteilla, jotka rikkovat puron luonnon mukaista profiilia (kuva 22).

Kuva 22. Erosiosuojaus Naantalintien vieressä vähentää reunojen kulumista.

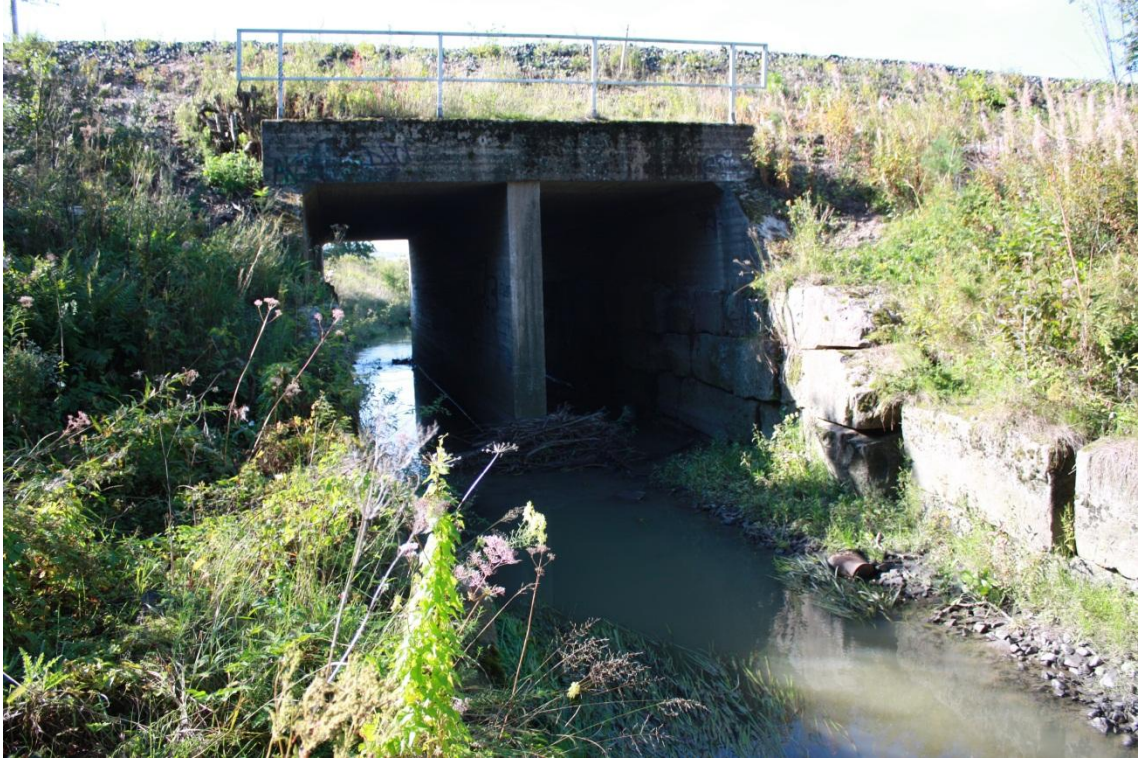
Iso-Heikkilän noin 200 metriä pitkä virtapaikka alkaa Uudenkaupungin radan kohdalta (kuva 23). Uoman leveys vaihtelee 1–4,5 m. Uomaa varjostavat pensaat ja puut paikoittain, mutta niitä on poistettu Vesilaitoksen toimesta tulva-vesien patoutumisen pelossa. Jokirapua (*Astacus astacus*) esiintyy tässä kohdin tiheästi, vaikka pohjanlaatu on ruoppauksen jälkeen todella savista ja upottavaa.

Kuva 23. Radan alle on rakennettu mittava tunneli tulvavesille.

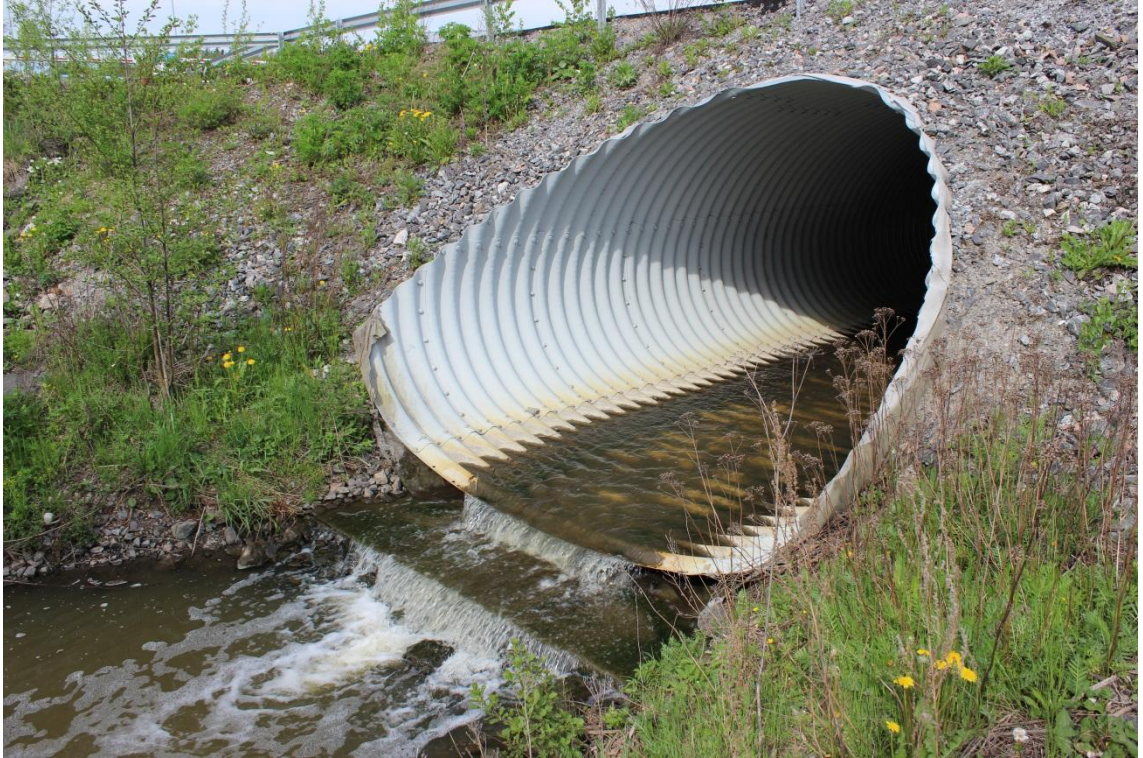
Turun kaupungin lumenkaatopaikalle vievän Vuoksenniskankadun alapuolelle on asennettu isokokoinen tierumpu (kuva 24). Alivirtaaman aikaan tierumpu muodostaa nousuesteen, koska se on asennettu liian korkealle ja sen alapuolella on korkea porras. Satamaradan ali menevät kolme tierumpua saattavat olla alimitoitettuja syys- ja kevättulvien vesimäärään nähden (kuva 25). Kuninkoja laskee Saaristomereen Turun Länsisatamassa (kuva 26).

Kuva 24. Lumenkaatopaikan suurikokoinen rumpu.

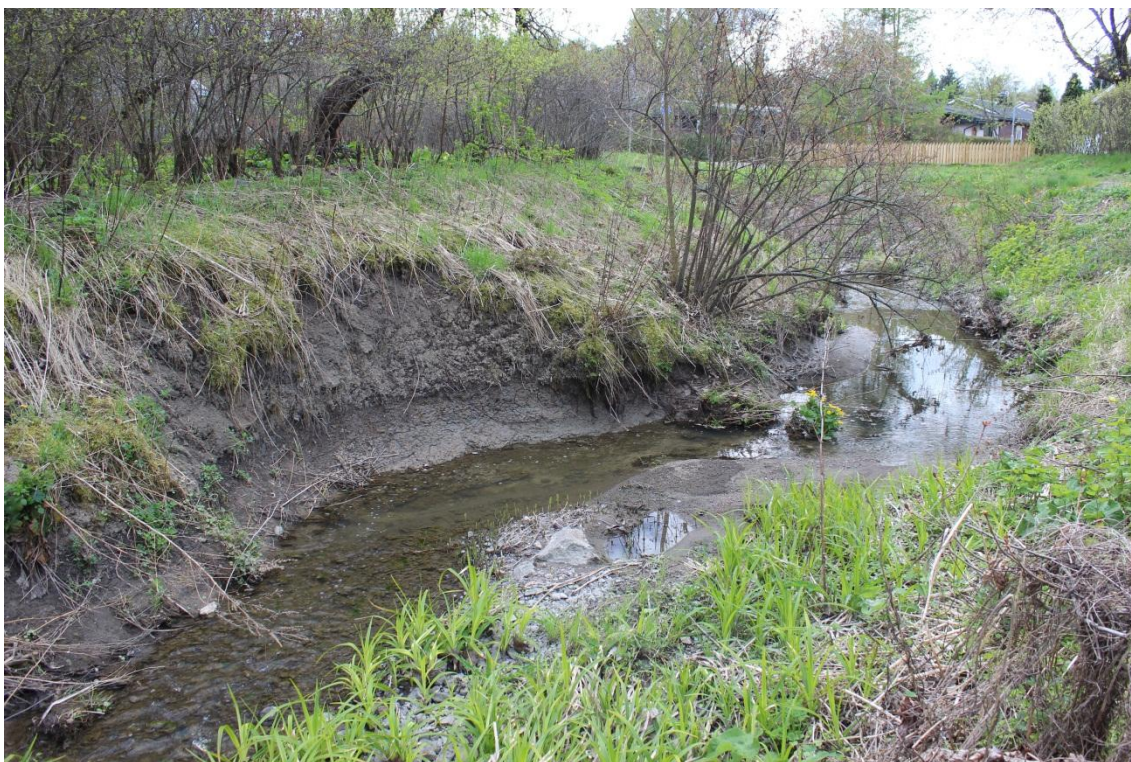
Kuva 28. Virtaamavaihtelut Kova-sojalla nostavat vedenpintaa aiheuttaen eroosiota.

Talkootyöllä uoma saatiin kivettyä ja sorastettua noin 100 metriä. Uomaan rakennettiin kutusoraikkoja ja poikaskivikkoja taimenille. Lisäksi veden virtausta monipuolistettiin. Luonnonkiveä ja -sora tilattiin yhteensä noin kolmesta kuutiosta. Käytetyn kivimateriaalin koko oli 16–40mm ja 40–200 mm. Kivi- ja sora saatiin kuorma-autolla lähelle purouoma, josta ne siirrettiin veteen kottikärryjen ja ämpäreiden avulla. Molempina päivinä talkoisiin osallistui noin 13 henkilöä. Sora levitettiin vielä virallisten talkoiden jälkeen kaivinkoneen avustamana suoraan purouomaan talkookohteesta (kuva 28) alavirtaan. Kesän ja alkusyksyn sateiden jälkeen tehdyillä maastokäynneillä totesimme soran ja kivien pysyneen hyvin paikoillaan (kuva 29).
