LEMPOLAN KAATOPAIKKARAKENTEN KORJAUS JA LAADUNVARMISTUS

**Työn tekijä: Timo Mustajärvi
Työn valvoja: Anu Ilander
Työn ohjaaja: Janne Tikkamäki**

Työn tekijä: Timo Mustajärvi	
Työn nimi: Lempolan kaatopaikkarakenteen korjaus ja laadunvarmistus	
Päivämäärä: 19.9.2008	Sivumäärä: 44 s. + 8 liitettä
Koulutusohjelma: Rakennustekniikka	Ammatillinen suuntautuminen: Ympäristörakentaminen
Työn ohjaaja: Lehtori Anu Ilander	
Työn ohjaaja: Projektipäällikkö Janne Tikkamäki	
<p>Tämä insinöörityö tehtiin Työyhteisliittymä E18:lle. Työssä käsiteltiin E18 Muurla-Lohja -tiehankkeeseen liittyvän Lempolan pilaantuneiden maiden loppusijoitusalueen pohjarakenteen rakentamista, rakennustyönaikaisen vaurioitumisen syitä ja rakenteen korjaustoimenpiteitä. Työn yhtenä osana oli korjaustyön laadunvarmistuksen suorittaminen.</p> <p>Työ aloitettiin perehtymällä kaatopaikkojen rakentamisprosessiin ja kaatopaikan eri rakenteiden toimintaperiaatteisiin. Tämän jälkeen esiteltiin tutkimuksen kohteena oleva Lempolan pilaantuneiden maiden loppusijoitusalue ja käytiin vaiheittain läpi pohjarakennustöiden suoritus sekä täyttövaiheessa tapahtunut pohjarakenteen sortuminen.</p> <p>Työn tuloksena tehtiin pohjarakenteen

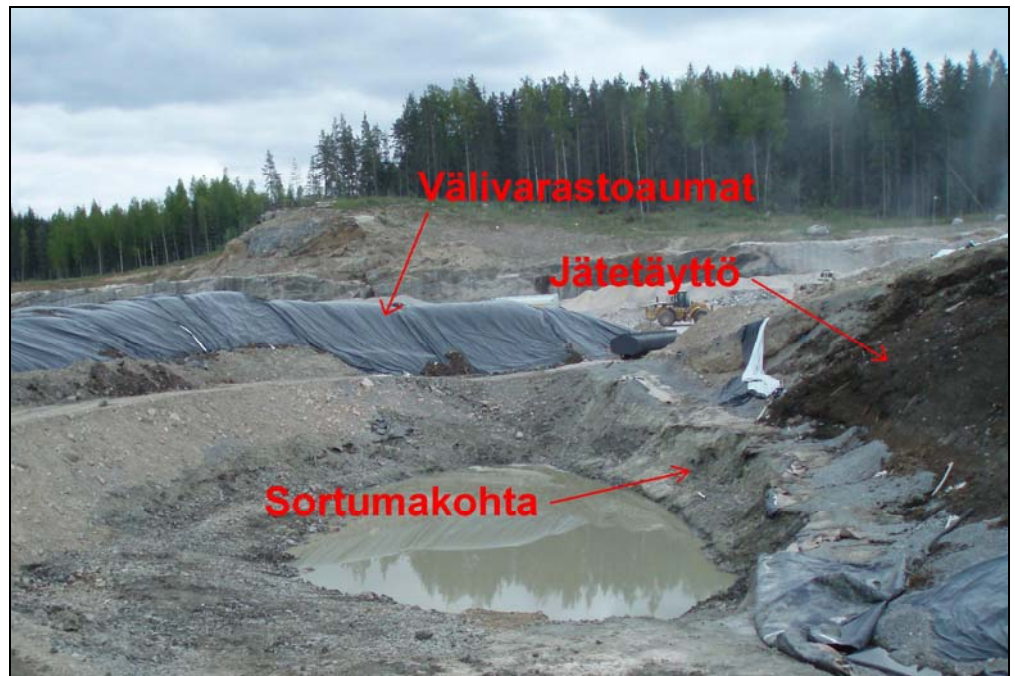
Työmaalla havaittiin 27.1.2008, jätetäyttöön ollessa käynnissä, että osittain jätetäytön päälle rakennettu esipeittokerros oli sortunut reunapenkereen yli. Osa jätetäytöstä poistettiin ja siirrettiin välivarastointipaikkaan, jolloin selvisi, että osa loppusijoitusalueen reunapenkereestä oli sortunut ja geomembraanikalvo oli revennyt pituussuuntaisesti alusrakenteen äkillisen painumisen seurauksena (kuva 17).

Kuva 17. Sortumakohta

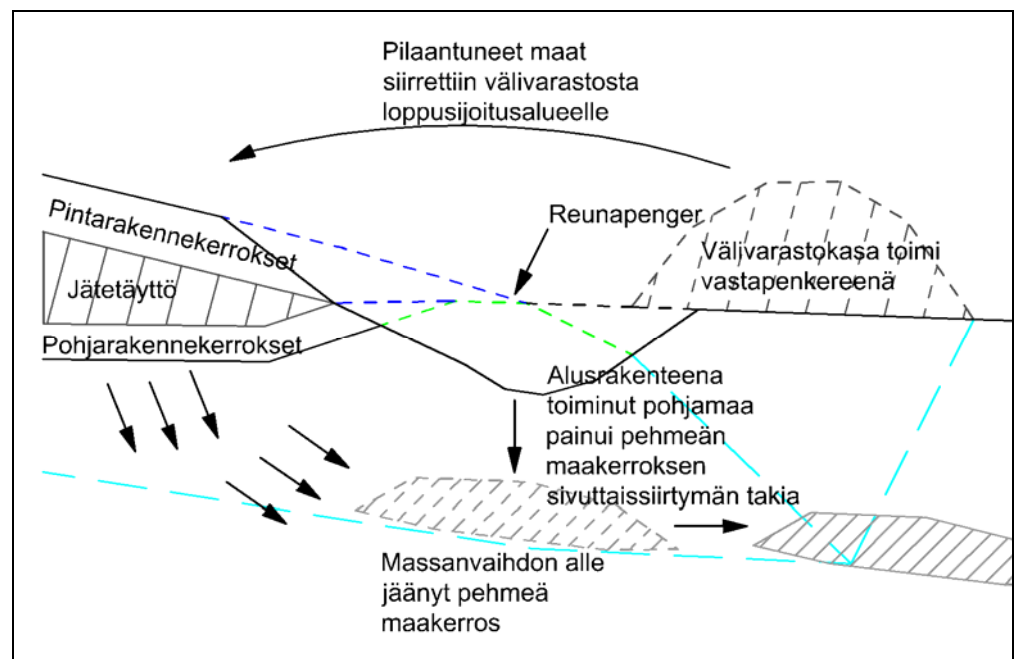
Vaurion syiden selvitys aloitettiin suorittamalla porakonekairauksia vaurioituneella alueella. Kairaustuloksista havaittiin, että massanvaihdon alle oli jäänyt 1-2 m paksu pehmeämpi maakerros. Kerroksen maalajimäärityksen ja leikkauslujuuden selvittämiseksi tutkimuksia jatkettiin suorittamalla siipikairauksia ja ottamalla maanäytteitä. Tulosten perusteella reunapenkereen kohdalla, louhetäytön alla olevan saven paksuus oli 1-2 m ja saven leikkauslujuus oli 7...11 kPa ja vesipitoisuus 50...73 %. Muovikalvon leikkautumiskohdalla louhetäytön alla oli niin ikään 1-2 m:n paksuinen kerros savea. Ky-

seinen savi oli melko kovaa, sillä sen leikkauslujuus oli 39...78 kPa ja vesipitoisuus 38...41 %. Muovikalvon leikkautumiskohdassa oli rakenteen havaittu painuneen noin 300...400 mm asennustasosta.

Massanvaihtokaivu loppusijoitusalueella ulottui pohjavedenpinnan alapuolelle, joten kaivannot pyrittiin täyttämään mahdollisimman nopeasti, jottei pohjamaa pääsisi häiriintymään kaivutasossa. Massanvaihto oli tarkoitus ulottaa savikerroksen alapuolella olevan moreenin yläpintaan. Savikerroksen ja moreenin maakerrosrajaa oli kuitenkin paikoitellen vaikea erottaa, joten on mahdollista että massanvaihtoa ei ole ulotettu tarpeeksi syväälle. Sortuma on mitä todennäköisimmin aiheutunut massanvaihdon alle jääneen pehmeän maakerroksen sivuttaissiirtymän takia. Sivuttaissiirtymä on päässyt tapahtumaan, kun välivarastointialueella vastapenkereenä toiminut turve on siirretty kuormittamaan kaatopaikkaa (kuva 18). Sortuma tapahtui siihen suuntaan, missä etäisyys vastapenkereenä toimivaan tieramppiin on suurin eli alueen koillispuolelle. Uusilla pohjatutkimustiedoilla suoritettu vakavuuslaskelma (liite 5) osoittaa, että alueen vakavuus ei ollut riittävä eli mahdolliseen sortumaan olisi pystytty varautumaan, mikäli pehmeästä maakerroksesta olisi tiedetty suunnitteluvaiheessa. Liitteessä 3 on esitetty poikkileikkaus sortumakohdalta.

Kuva 18. Havainnollistava kuva sortumasta

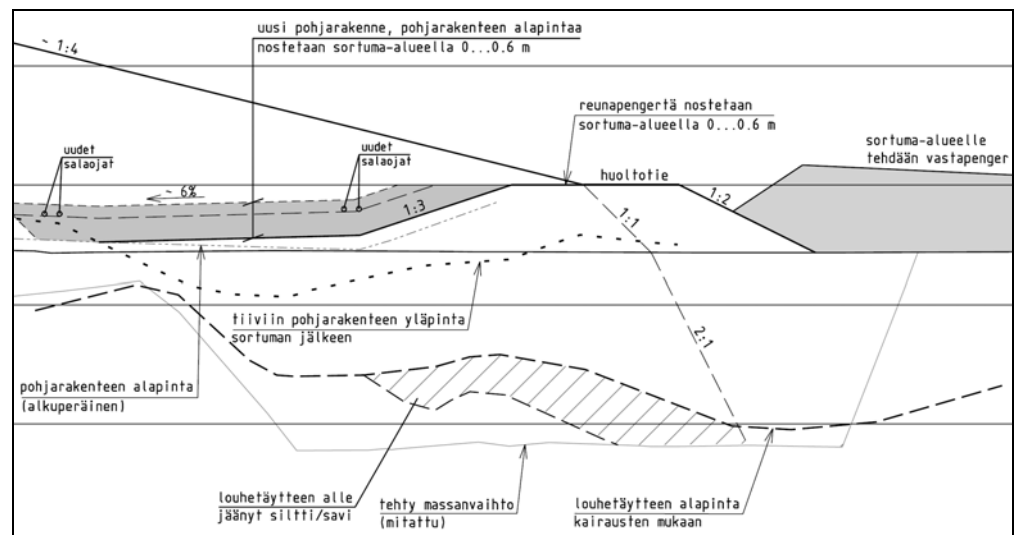
Kuva 19. Pohjarakenteen periaatekuva sortuma-alueella [17]

Alusrakenteen pinta kaivettiin esiin sortuneelta kohdalta. Louheen pinta tasoitettiin ja tiivistettiin valssiyrällä. Vanhan alusrakenteen päälle rakennettiin uusi noin 2 m:n paksuinen louhekerros, joka tiivistettiin 0,5 m:n kerroksissa. Alusrakenteen pinta tehtiin 1:15 kaltevuudella reunapenkereeseen päin ja reunapenkerettä nostettiin noin 0,5 m korkeammalle kuin alkuperäisissä suunnitelmissa. Reunapenkereen sisäluiska tehtiin alkuperäisten suunnitelmien mukaisesti 1:3 kaltevuudella. Reunapenkereen ja vastapenkereen väliin rakennettiin noin 4 m leveä huoltotie louheesta. Kuvassa 19 on esitetty periaatekuva pohjarakenteesta ja reunapenkereestä sortuma-alueella.

Alusrakenteen alle jäänyttä pehmeää maakerrosta ei poistettu, joten kuivatuksen kannalta haitallisten jälkipainumien välttämiseksi sortuma-aluetta päätettiin esikuormittaa ennen uuden pohjarakenteen rakentamisen aloittamista. Esikuormituksen vaikutuksesta sortuman yhteydessä mahdollisesti löyhtynyt louhetäyttö tiivistyi ja samalla varmistuttiin siitä, että alueen stabiiliteetti oli riittävä. Esikuormitus suoritettiin rakentamalla vähintään tulevaa käyttötilassa olevaa kuormitusta vastaava esikuormituspenger (kuva 20). Penkereen materiaalina käytettiin mursketta ja kuormitusaika oli noin 4 viikkoa. Alusrakenteen painumista seurattiin 3 kertaa viikossa alusrakenteeseen asennetuilla painumamittareilla (3 kpl). Rakenteen havaittiin painuneen

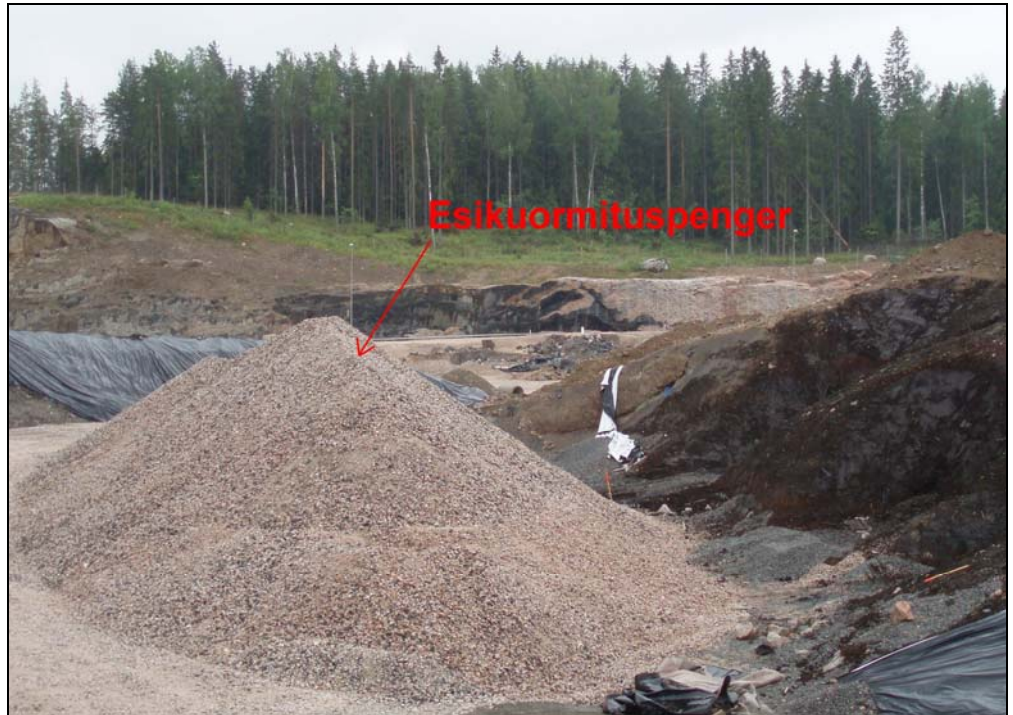
kuormituksen aikana keskimäärin 50 mm. Painuminen tapahtui pääosin ensimmäisen kuormitusviikon aikana, joten rakenteen todettiin olevan painumattomassa tilassa kuormituksen jälkeen ja pohjarakenteen korjaustyöt pystyttiin aloittamaan. Alusrakenteen toteutus- ja laadunvalvontasuunnitelma on esitetty liitteessä 6.

Kuva 20. Esikuormituspenger

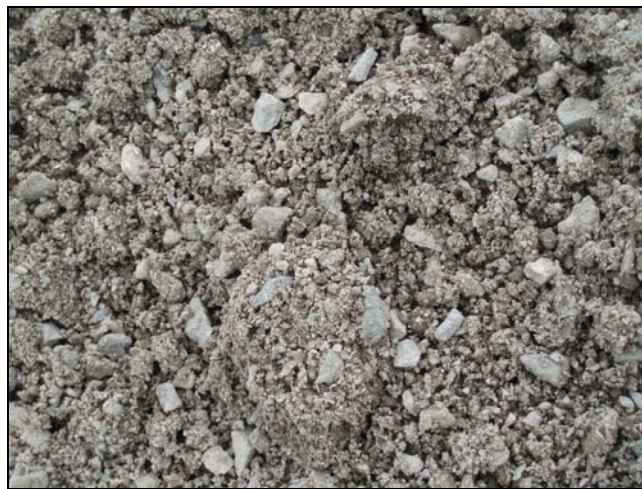
Kuva 21. Bentoniittimursketta

Uuden mineraalisen tiivistyskerroksen rakennusmateriaaliksi valittiin bentoniitin ja kivimurskeen sekoitus (kuva 21). Bentoniitti mahdollisti rakenteelle asetetun vedenjohtavuusvaatimuksen täyttymisen ja kivimurskeeseen sekoitettuna materiaalia oli helppo käsitellä. Suurin syy siihen miksi alkuperäisen tiivistysrakenteen kaltaista savikerrosta ei tehty, oli rakenteeseen kelpaavan saven huono saatavuus. Oikeanlaisen saven etsiminen ja kelpoisuuden tutkiminen olisi lisäksi ollut korjaustyön kiireisen aikataulun osalta mahdotonta. Bentoniittimursketta voitiin myös helposti varastoida työmaalla, jolloin materiaalityöt eivät asettaneet korjaustyön aloittamiselle esteitä.

Uusi mineraalinen tiivistyskerros tehtiin saman paksuiseksi kuin alkuperäisessä pohjarakenteessa ($h \geq 1,0$ m). Rakenne tehtiin kolmessa noin 350 mm:n kerroksessa. Jokainen kerros tiivistettiin valssijyrällä (kuva 23) ja kunkin kerroksen yläpinnasta otettiin laadunvarmistuskokeita Troxler -mittalaitteella (kuva 22). Troxler -mittauksilla varmistettiin bentoniittimurskeen tarpeellinen tiivistyminen. Alkuperäisen pohjarakenteen mineraalinen tiivistyskerros luiskattiin 1:1 kaltevuudella uuden ja vanhan rakenteen yhtymiskohdassa ennen uuden tiivistyskerroksen rakentamisen aloittamista. Tällä pyrittiin välttämään mahdolliset epätasaiset painumat rakenteiden yhtymiskohdassa. Sortumakohdalla otettiin laadunvarmistuskokeita Troxler -mittalaitteella myös vanhan mineraalisen tiivistyskerroksen yläpinnasta.

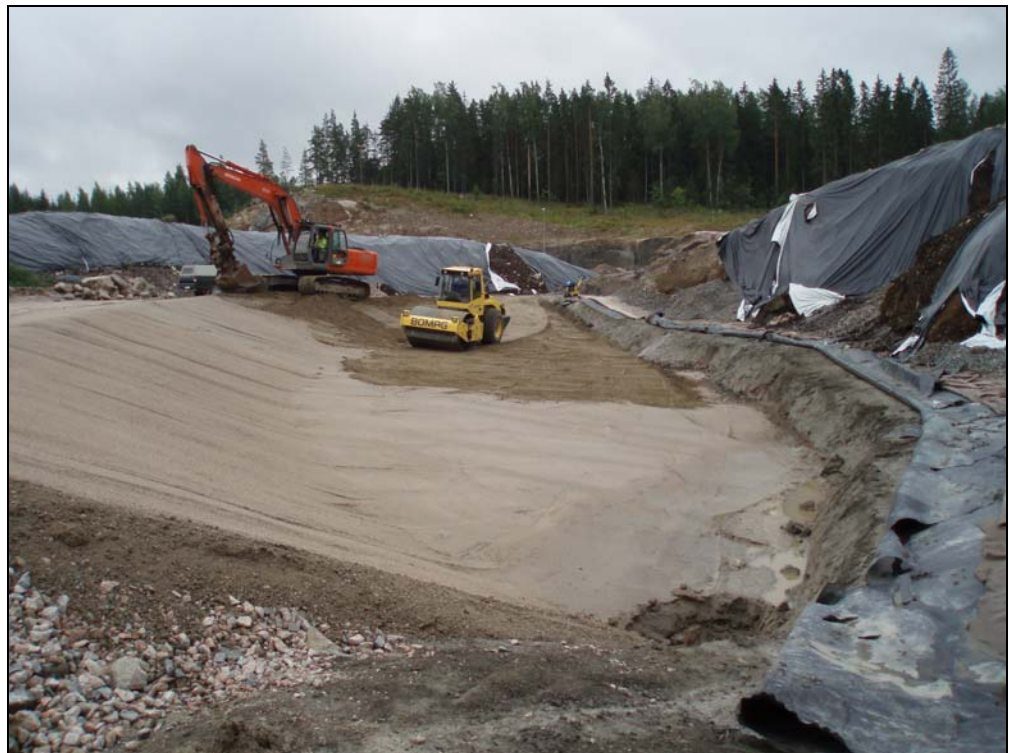
Kuva 23. Mineraalisen tiivistyskerroksen 1. kerroksen rakentamista

Bentoniittimurskeen levittämisen ja tiivistämisen jaksotuksessa oli huomioitava kulloinkin vallitseva säätila, sillä kastuessaan tiivistämätön bentoniittimurske muuttui vellimäiseksi savimineraalien erottuessa kiviaineksesta. Tiivistyksen jälkeen bentoniittimurskeen pinta muuttui kovaksi, jolloin veden vaikutus ei ollut enää niin suuri. Rakenteen pinnalle ei kuitenkaan saanut jäädä painaumuksia, sillä seisova vesi aiheutti tiivistetyn pinnan pehmenemisen. Mineraalisen tiivistyskerroksen toteutus- ja laadunvalvontasuunnitelma on esitetty liitteessä 7.

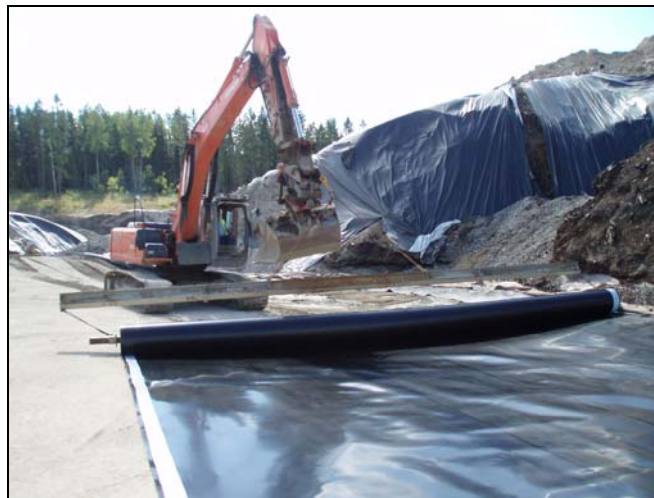
Geomembraanikalvo repeytyi kalvon pituussuunnassa noin 30 m:n matkalta sortumisen seurauksesta. Repeytyminen ei tapahtunut saumakohtalta. Vaurioitunut geomembraanikalvo poistettiin niiltä osin, missä kalvoa suojaava geotekstiili oli revennyt tai se oli poistettu vauriotutkimusten yhteydessä.

Kuva 24. Geomembraanin levitys

Geomembraanikalvon asennuksessa oli kiinnitettävä erityistä huomiota levitetyn kalvon painotukseen, sillä kalvo voi lähteä helposti liikkeelle tuulen vaikutuksesta. Kalvon levitys suoritettiin kaivinkoneella, johon oli kiinnitetty levitykseen tarkoitettu, 10 metriä pitkä puomi (kuva 24). Kalvon saumakohdat hitsattiin Columbine -kuumakiilahitsauslaitteella (kuva 25). Kalvon painotus tehtiin autonrenkaita ja suojageotekstiilirullia apuna käyttäen. Suojageotekstiilin päälle asennettiin salojakerros alkuperäisen rakenteen tavoin (ks. kpl 4.3.5). Keinotekoisien eristeiden, suojakerroksen ja kuivatuskerroksen toteutus- ja laadunvalvontasuunnitelma on esitetty liitteessä 8.
