Opinnäytetyö (AMK)

Rakennus- ja yhdyskuntatekniikan insinööri

2024

Ravintola Merisalin alapohjan korjaussuunnitelma

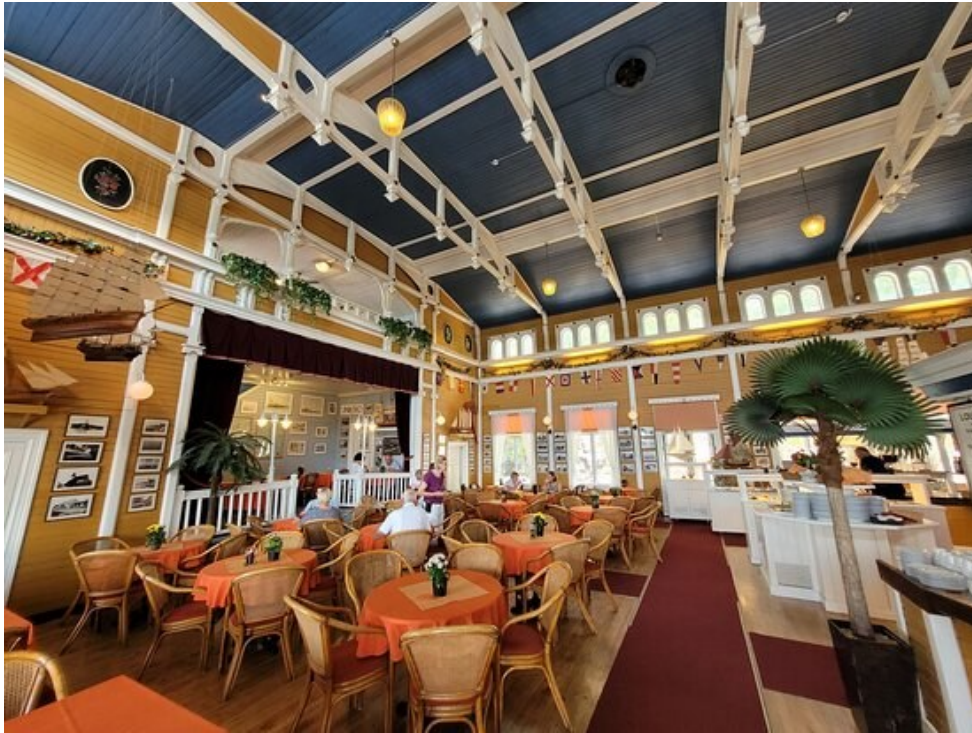
Kuva 3. Ruokailualue

Ravintolan lattiarakenne (kuva 3) purettiin kokonaan ja rakennettiin uudestaan. Nykyinen lattiapinta ei ole alkuperäinen. Vanha näyttämörakenne säilytettiin, mutta suoristetaan ja tuetaan uudestaan. Lisätuenta tehdään metallista ja päälliset rakenteet puusta. Uudeksi lattiaksi tuodaan lapista tiheäsyistä lankkua. Tarkoituksena on jäljitellä alkuperäistä puuta.

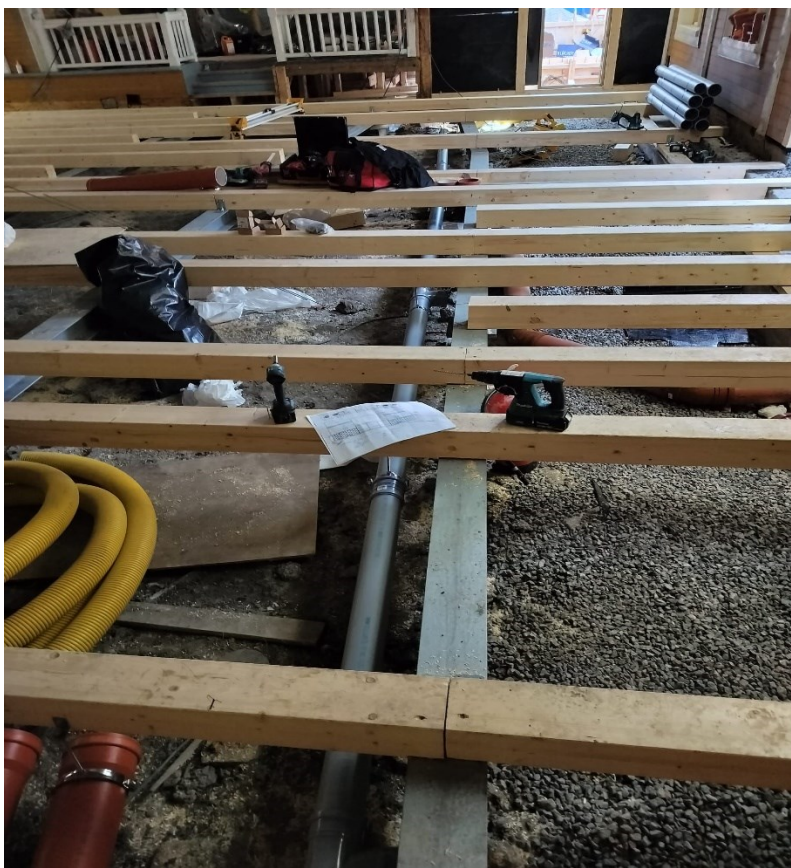
Kohteessa 800 mm:n korkeus tulee täyttymään vain meren puolella, koska maa on kalteva. Ryömintätilan yläosaan laitetaan tuuletusputket (kuva 4) tulevat toimimaan painovoimaisesti. Tuuletusaukkojen määrä pinta-alasta toteutuu avoimen rakenteen vuoksi merelle. Tätä ei kuitenkaan voi soveltaa täysin kohteessa, koska mereltä tuuleva ilma on hyvin kosteusrikasta.

Kuva 4. Matala ryömintätilan korkeus kadun puolella.

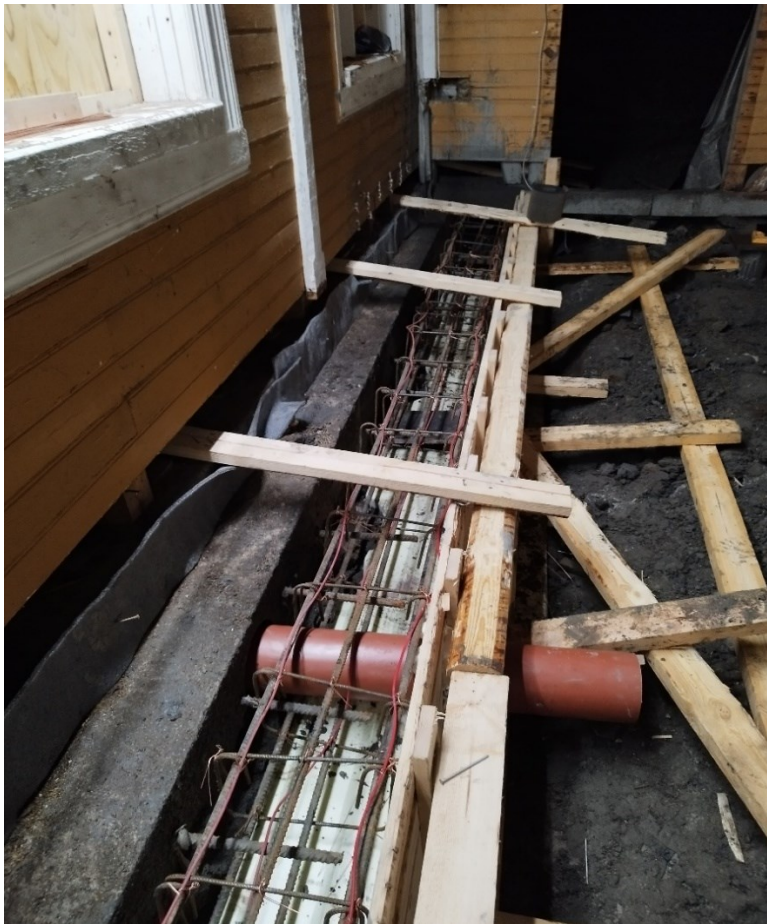
Kuva 6. Vahvistusantura vanhan anturan viereen.

Ulkoseinän molemmille puolille rakennetaan vahvistusanturat paalujen päälle. Tällöin saadaan tehtyä kummaltakin puolelta kaivuu ja salaojitusyöt. Myös molemminpuoliset anturat varmistavat, että ulkoseinä ei enää painu alaspäin jatkossa.

Uudet anturat injektoidaan vanhaan anturaan 20 mm:n harjateräksillä (kuva 6), jotka ottavat kantaan vanhan rakenteen.

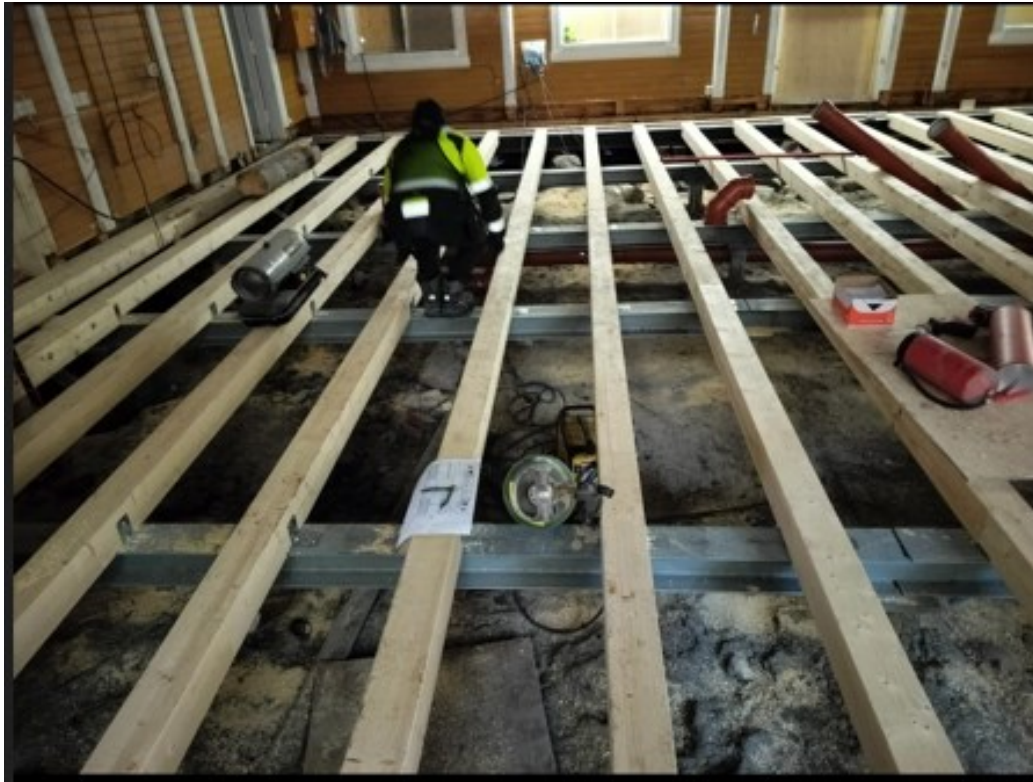
Kuva 7. Lattia kuvattuna merelle päin.

Merisalin lattian alla tapahtuu erittäin suuria kosteusvaihteluita. Niitä pienennetään aiemmin mainituilla menetelmillä. Kuitenkin tärkeintä on pitää huoli riittävästä tai ylimitoitetusta tuuleutuksesta. Maaperän ja meren tuomaa kosteutta ei voida hallita riittävän hyvin, jotta alapohjan rakenteet voitaisiin tehdä täysin perinteisin tavoin. Nousuveden aikaan merivesi nousee lähes koko alalle (Kuva 7).

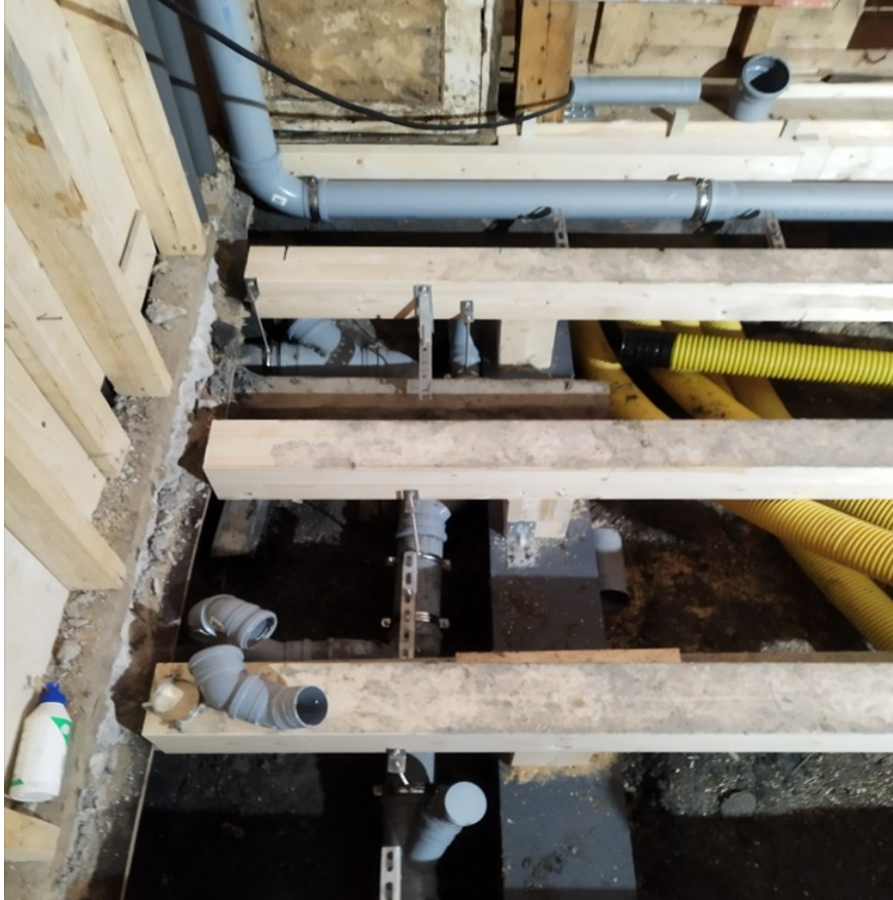
Kuva 9. Betonisen laatan alapuolinen osa sosiaalitilojen alla.

Kuvasta 9 havaitaan, että maanpinta on suhteellisen lähellä lattian korkoa. Tällöin betonista valmistettu laatta sulkee alapuolisen tilan ja sen olosuhteet. Kuvassa on tulevat sosiaali-tilat ja sinne sijoitetaan myös ravintolan hanajuotavien tynnyrit, jotka mahdollisesti voivat vuotaa lattian päälle. Kuvassa

ovat osittain näkyvissä kaivojen putket, jotka viedään tynnyreiden alle varmuuden vuoksi.

Uudet puut tuettiin vanhoihin lattiapuihin pitkillä täkkipulteilla (kuva 9). Tämä ei estä puiden liukumista toisiaan vasten, jolloin lattian kantavuus ei nelinkertaistu. Vanhat puut oli jätettävä kannattamaan aikaisempia rakenteita, joihin ei päästy käsiksi.

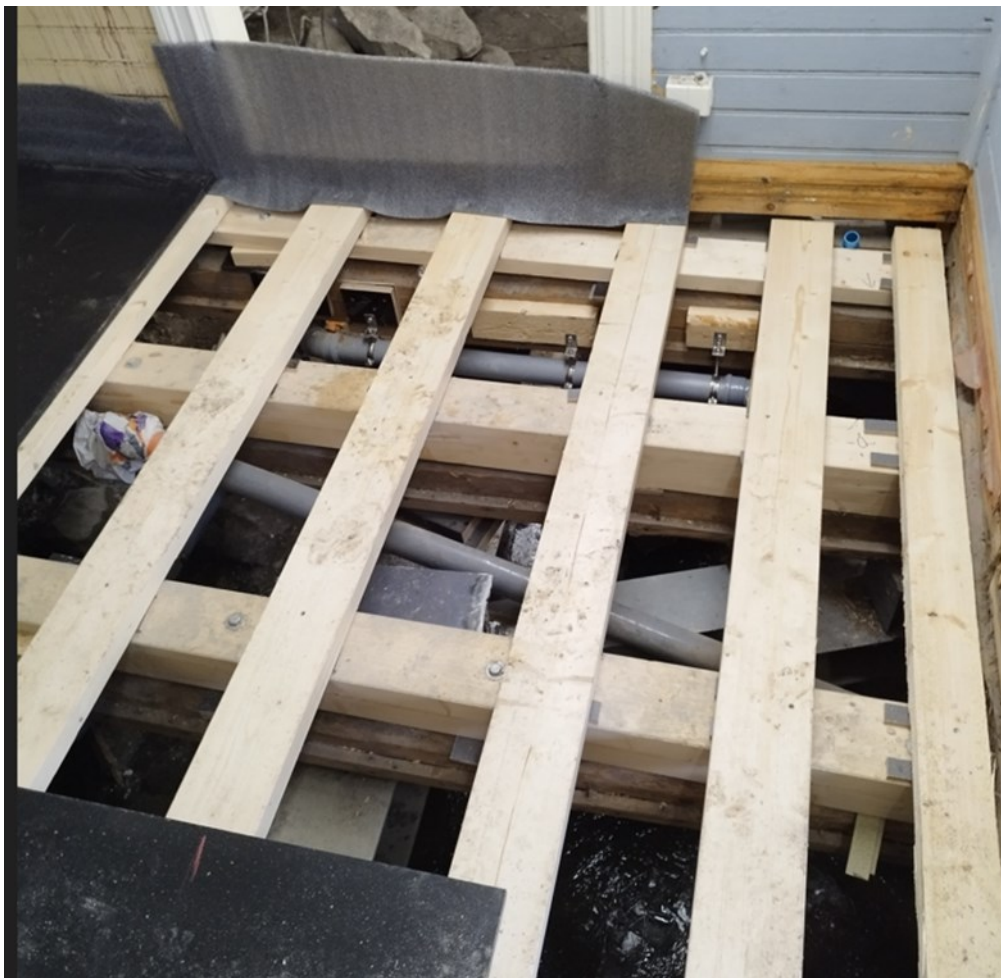
Kuva 10. Väliaputila, joka vie uuteen laajennusosaan

Laajennusosan ja vanhan tilan yhdistävä aputila (kuva 10) toteutetaan lähes samalla tavalla kuin edellä oleva sosiaalitila. Kuitenkin vanhat lattiahirret säilytetään, koska ne kannattelevat myös sisäseinää, jonka alle ei tehty samanlaisia muutoksia. Vanhojen hirsien päälle asennettiin uudet, jotka kiinnitettiin vanhoihin hirsiiin täkkipulteilla.

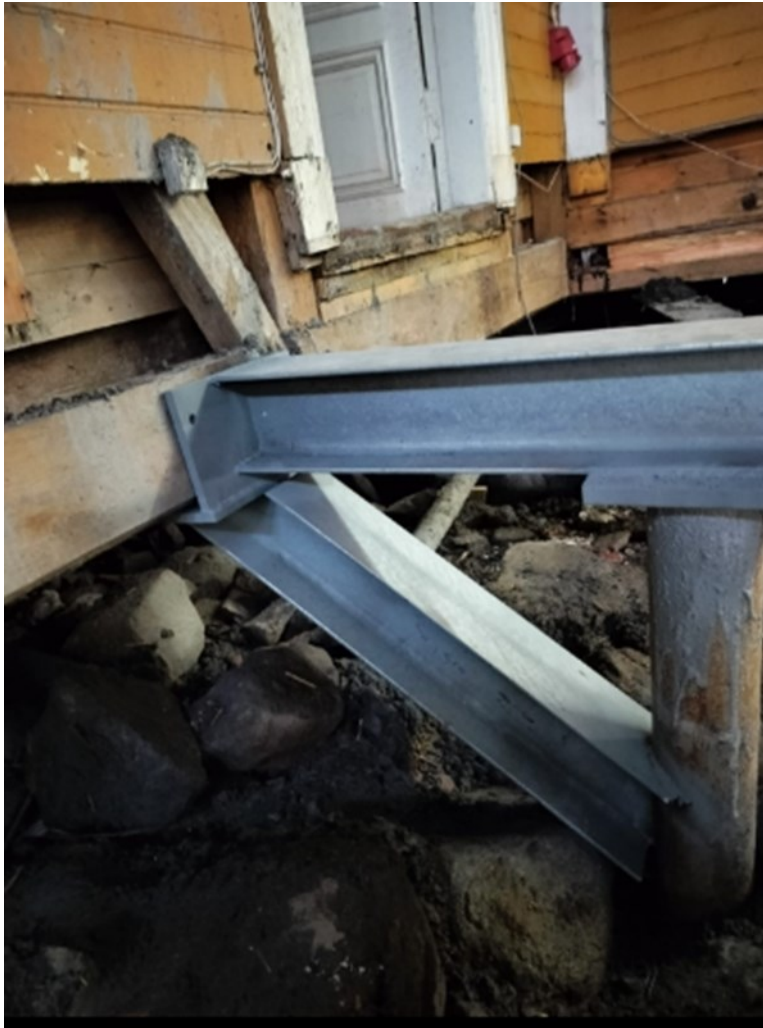
Kohteen liitokset pyrittiin tekemään huomattavasti käyttötarkoitusta vahvemmiksi. Vinotukena käytettävä 120 mm:n HEA-palkki (kuva 11) kestää moninkertaisen puristuksen ja väännön kuin mitä seinä tuottaa. Paalun nitkahdus on estetty sisälle asennetulla teräksellä ja valulla. Hitsaukset tarkistetaan silmämääräisesti. Kyseinen kohta ei joudu veden alle.

Kuva 11. HEA-palkin liitos seinärakenteeseen.

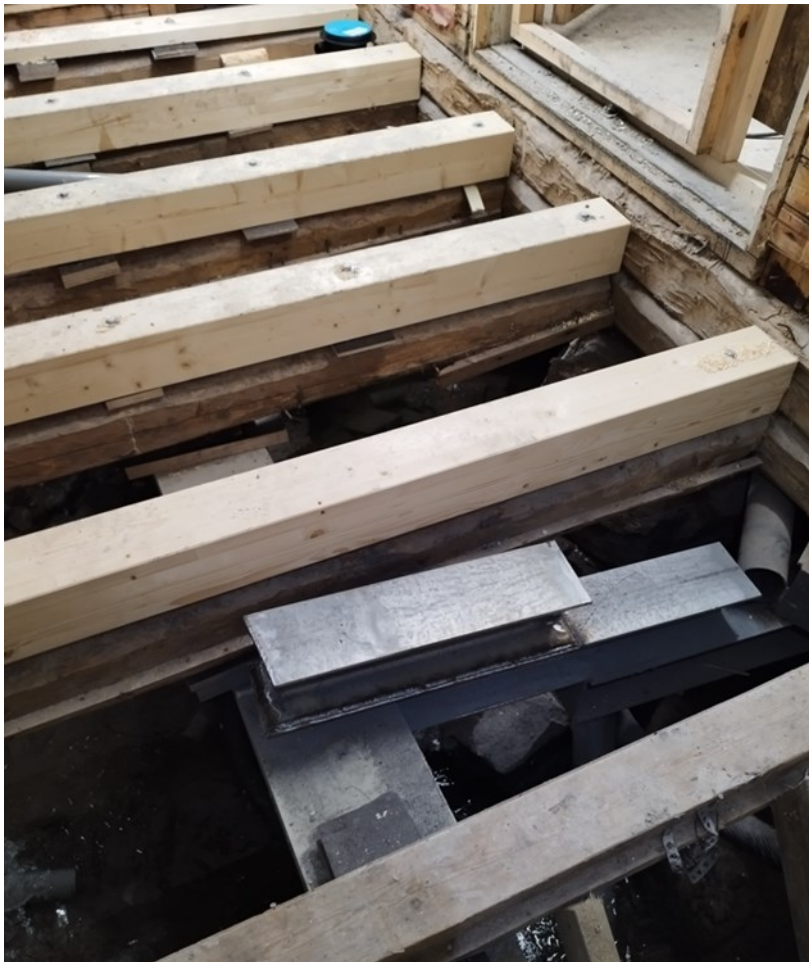
Kaksikymmentä vuotta sitten kohteessa paalutettiin meren puolella oleva seinä. Seinää ei ole oikaistu työn yhteydessä. Vanhat paalut tulevat elinkaaren päähän nopeammin kuin uudet, joten koko rakennus paalutettiin uudelleen. Vanhat HEA- palkit, jotka ovat paalujen päällä, kannatettiin uuteen HEA-palkkiin ja laskelmissa olemassa olevia paaluja käytettiin nollapaaluina.

Kuva 12. Kuva vanhojen HEA-palkkien kannatuksesta

Tavoitteena oli asentaa vanhan metallisen palkin päälle samankokoinen uusi palkki (kuva 12), joka kannattaa seinää, kun paalujen korroosiosuoja on loppunut.
