# Rakennushistoriallinen selvitys Teiskon kirkko

Viivi Koski

OPINNÄYTETYÖ  
Toukokuu 2024

Rakennusarkkitehdin tutkinto-ohjelma

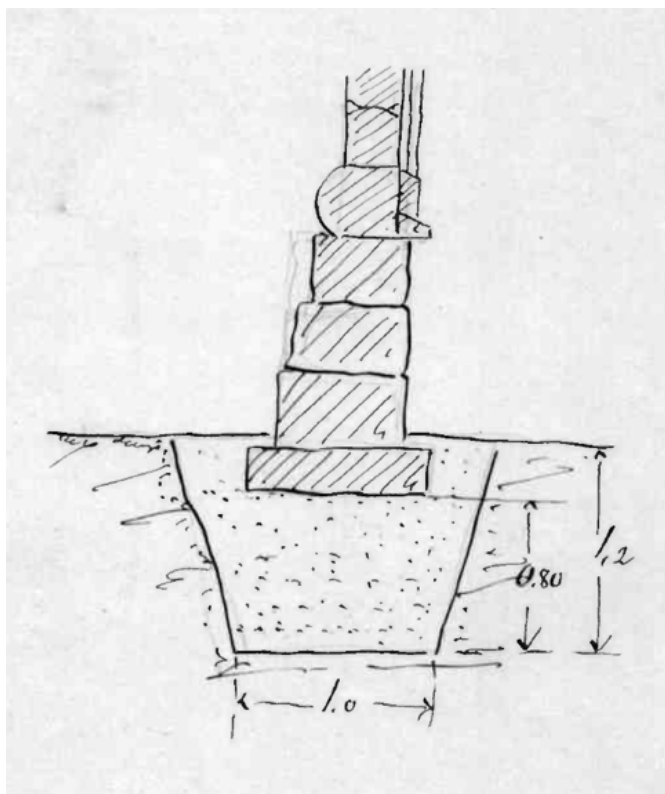
KUVA 25. Piirustus perustuksen korjaamisesta 1902. Tampereen seurakuntien arkisto.

kalkkimaidolla. Kirkon koillispuolinen nurkka oli huonon perustuksen vuoksi vajonnut, joten kivijalka purettiin painuman kohdalta pois, jonka jälkeen kivijalan alle kaivettiin kuvan 25 mukainen oja soralle ja uusi kivijalka tämän päälle. Kivijalkaan tehtiin lisäksi myös kahdeksan  $0,3 \times 0,3$  m kokoista tuuletusluukkua, joiden kannet maalattiin öljyväriä mustaksi. Myös maasta tehtävän rampin ja kivisen suojamuurin varalle oltiin laskettu kustannusarvio. (Työselitys 1902.)

Ulkoseinän kieroksi painuneesta kohdasta poistettiin lautavuoraus, ja seinä oikaistiin  $0,15 \times 0,20$  m paksuisilla pelkoilla, jotka asetettiin pystyyn seinän molemmin puolin. Tämän jälkeen lautavuoraus asennettiin takaisin. Myös nurkkalautoista, listoista ja ikkunoiden vuorilautoista uusittiin lahonneet puuosat ja poistettiin koko julkisivusta vanha öljymaali. Uutta öljymaalikerrosta pohjustettiin hyvin; suurimmat epätasaisuudet kitattiin öljykitillä, jonka jälkeen kitatut kohdat maalattiin kaksi kertaa punamullalla ja nurkat, ikkunavuorit ja listat vaaleanharmaalla. Maalaamiseen käytettävän maalin tuli olla puoliksi raakaa, puoliksi keitetty, luotettavasti puhdasta "Newski"-öljyä. (Työselitys 1902.)

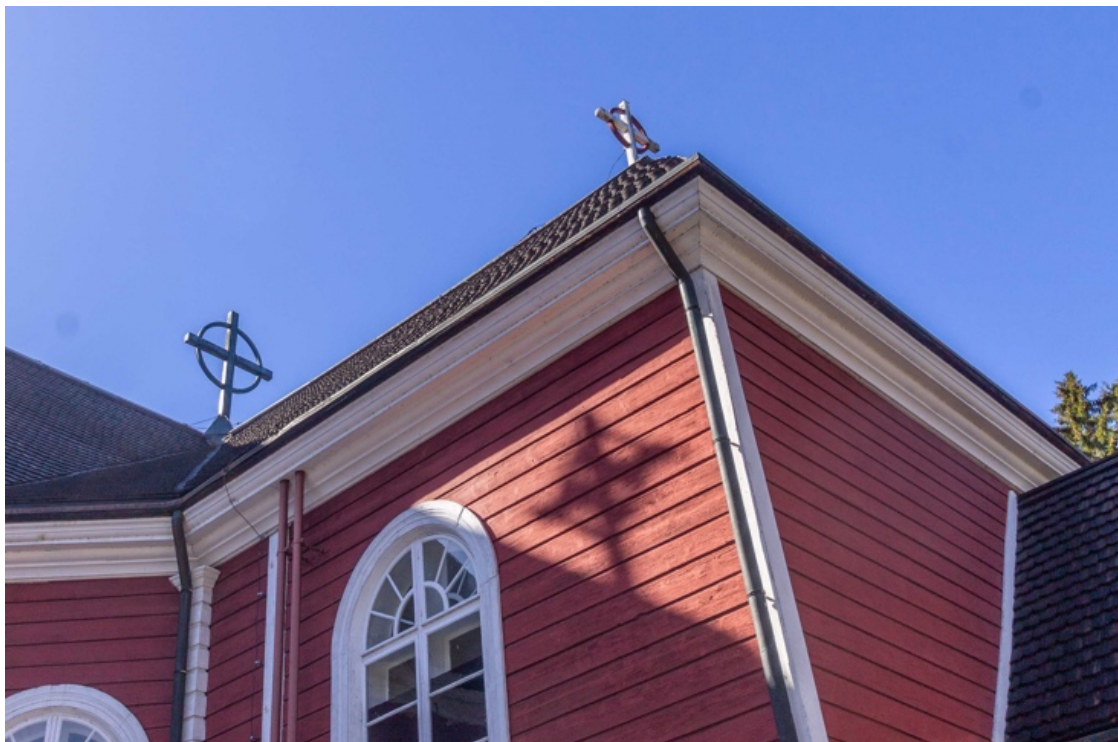
KUVA 27. Aurinkoristit Teiskon kirkon katolla (Kuva: Viivi Koski 2024).

Aurinkoristien kiinnityskohdissa katonharjalla on havaittu lehtereiden kattoon kohdistuneita vuotoja, joiden kuluttama pinta on nähtävissä sisäkatossa (kuva 28).

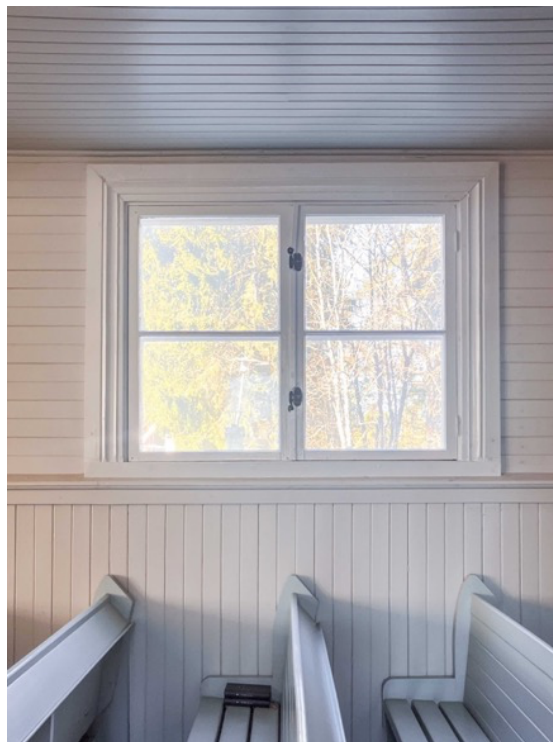
KUVA 106. Lehterien ja sakastin välipohjan kohdalla ikkunoissa tummennus (Kuva: Viivi Koski 2024).
