# Poittensuontien parantamis- suunnitelma

Leevi Laurila

OPINNÄYTETYÖ  
Kesäkuu 2024

Rakennustekniikka  
Infrarakentaminen

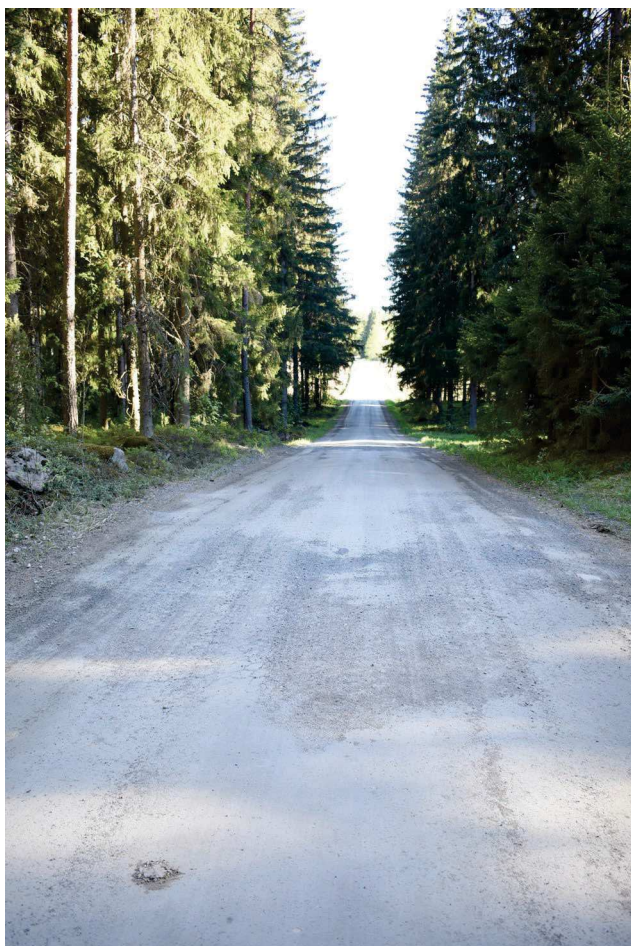
KUVA 3. Parannettavan osuuden pohjoisin osa, kuvassa runkokelirikon aiheuttamaa epätasaisuutta.

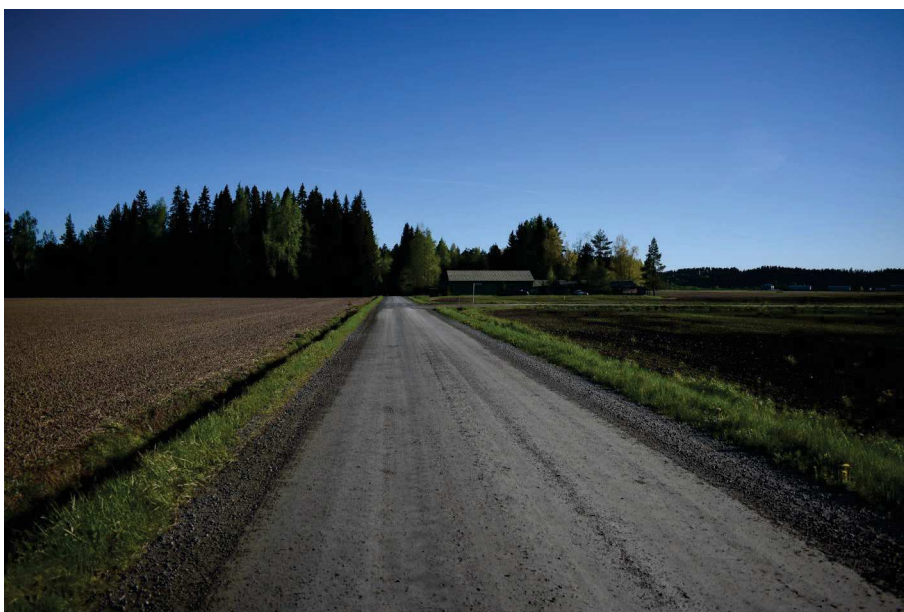
KUVA 4. Tie on lähestulkoon samassa tasossa kuin ympäröivät pellot. Tämä vaikeuttaa talvikunnossapitoa lumen kinostuessa tielle.

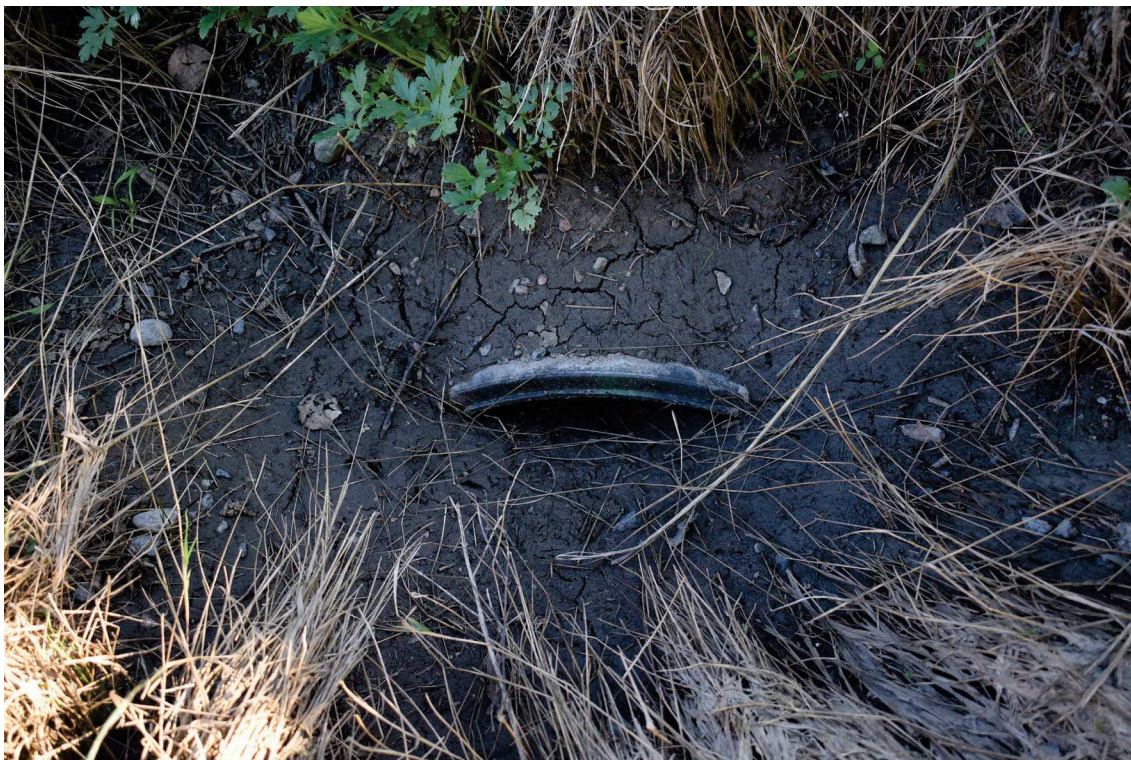
KUVA 5. Osa rummuista oli tukkeutunut.

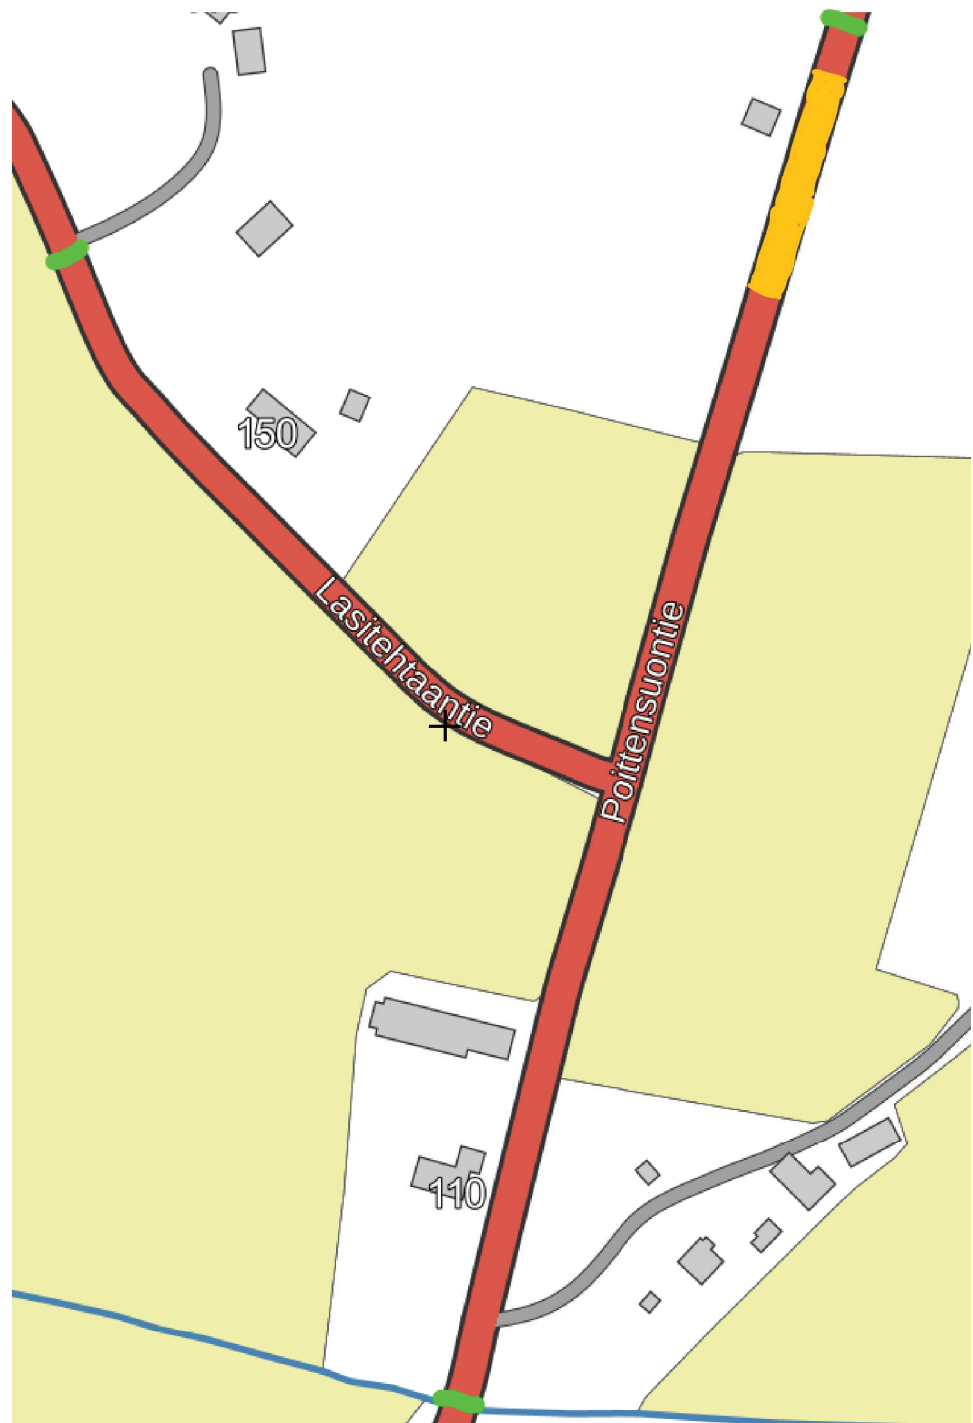
Kuva 1. Kartta parannettavasta osuudesta. Parannettava osuus rajattu vihreällä värillä.

Massanvaihto runkokelirikon kohdalla, joka on Kuvassa 1 merkattu keltaisella värillä. Runkokelirikkoa on noin 50 m matkalla.

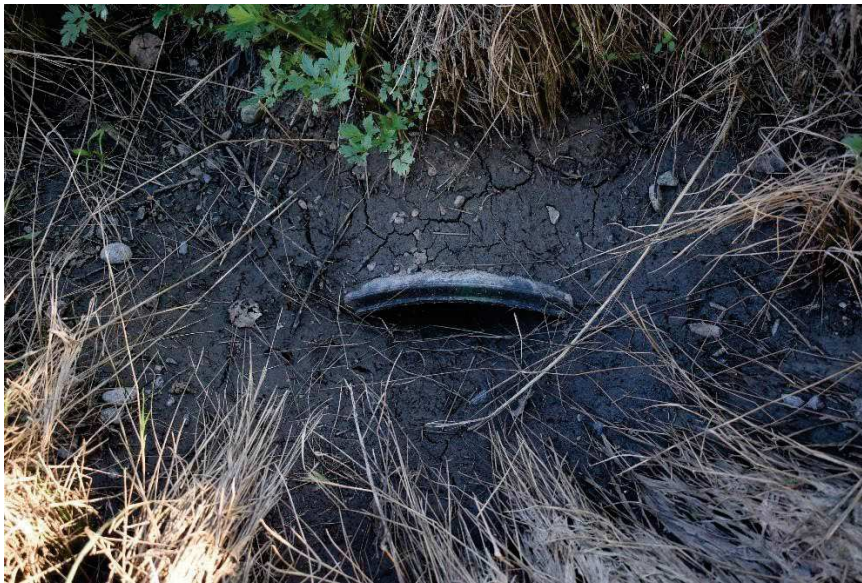
Kuva 2. Osa rummuista on tukkeutunut.

Rumpujen korjaus tai aukaiseminen

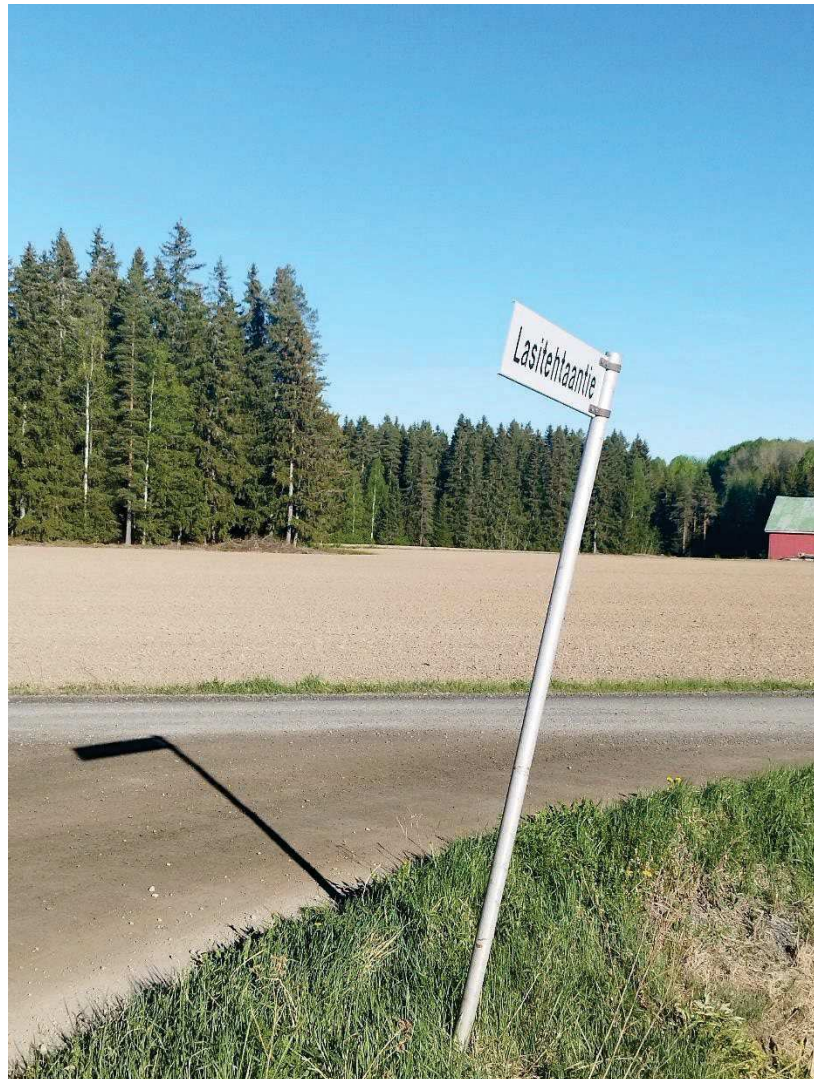
Kuva 3. Lasitehtaantien risteys, väistämisvelvollisuusmerkin paikka.

Liikenneturvallisuuden parantaminen Poittensuon- ja Lasitehtaantien risteyksessä toteutetaan lisäämällä väistämisvelvollisuusliikennemerkki Lasitehtaantieltä käännyttäessä Poittensuontielle.
