2000-luvun valurautaviemäreiden ongelmat sairaalaympäristössä

Metropolia Ammattikorkeakoulu

Insinöörityö

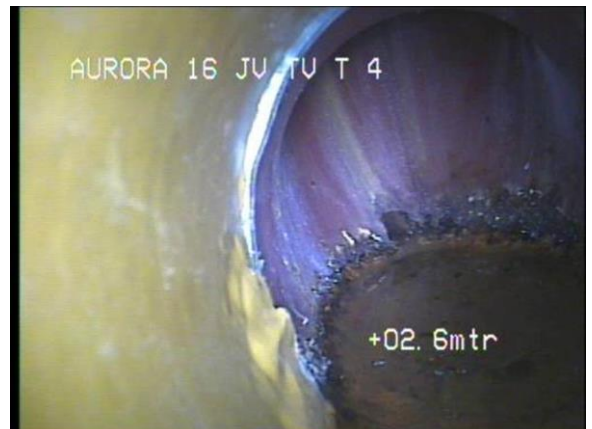
Kuva 7. Tuuletusviemäreiden notkot huonontavat toimintaa ja edistävät korroosiota. Viemäriinjojen V6,8 ja 10 tuuletus.

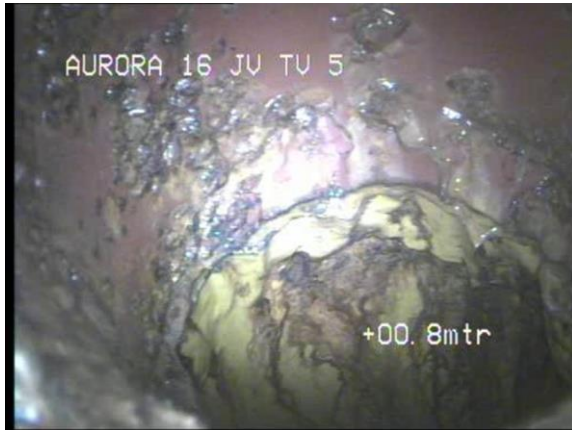
Viemäriinjo V5 oli TV-kuvausten huonokuntoisimpia linjoja. Linja kuvattiin ullakolta alaspäin. Tuuletusviemäriin osuudella oli havaittavissa edennyttä syöpymistä (kuvat 8 ja 9). Linjan huonokuntoisin osuus sijoittuu 1. ja 2. haaran väliselle osuudelle (kuvat 10 ja 11). Piirustusten mukaan linjaan pitäisi olla kytketty ainoastaan 3 lavuaaria eri kerrosten lääkäreiden huoneissa (liite 4). TV-kuvausmateriaali viittaisi kuitenkin siihen, että osa 4. kerroksen tarjoilukeittiöstä on kytketty tähän linjaan. Ullakon puhdistusyhteestä pitäisi olla n. 3,5 m matkaa 4. kerroksen keittiön kytkentäviemäriin. Tällä etäisyydellä on kuvauksen etenemislaskurin mukaan ensimmäinen haara (kuva 10). Piirustuksien mukaan ensimmäinen haara on vasta 3. kerroksessa. Oletettavasti samoin kuin linjassa RV100 keittiön vedet ovat aiheuttaneet linjan syöpmisen.

*Kuva 8. Linja 5 tuuletusviemärin puhdistusyh-
teestä.*

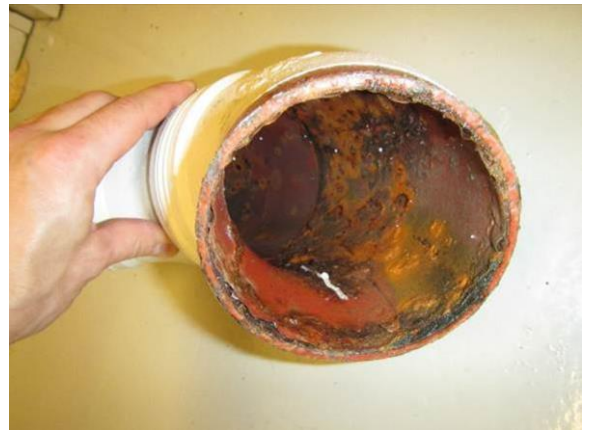
Kuva 22. Kellarin varastossa 004 irrotettiin Inva-wc:n 006 lavuaarin viemäri, jotta päästiin kuvaamaan jätevesirunkoa. Irrotetun jatko kohdalla on nähtävissä alkavat syöpyminen ja epoksin irtoilu. Valuraudan katkaisukohtaa ei ole asennusvaiheessa käsitelty epoksimaalilla.

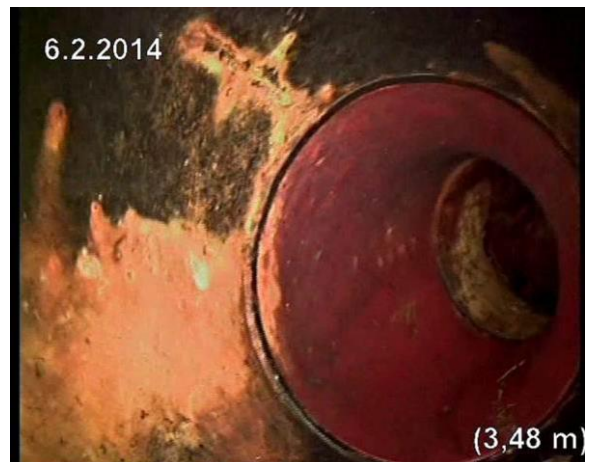
Kuva 24. V35a. Linjan yhteet ja jatkot olivat pääsääntöisesti kunnossa. Tässä on nähtävissä alkavaa ruostumista oikeassa reunassa.

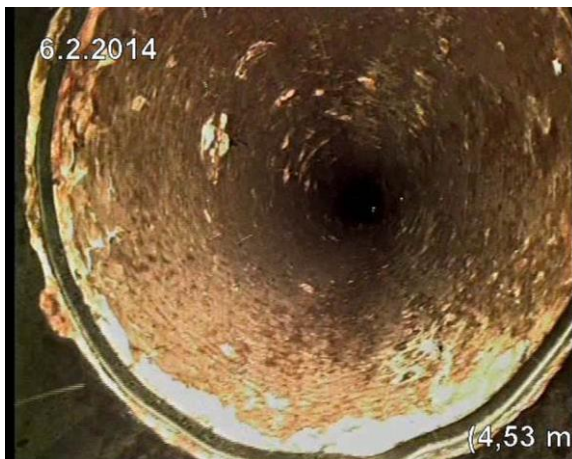
Kuva 25. V35a. Viemäriin yläosassa näyttäisi olevan pinnon halkeama. Kulmayhde on kunnossa.

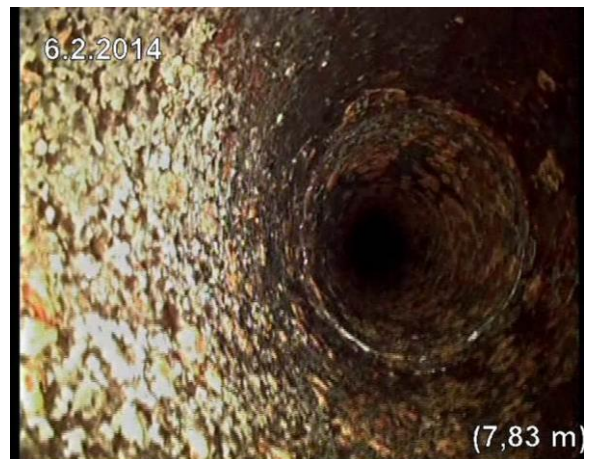
Kuva 26. V35a. Pystylinja oli tyydyttävässä kunnossa.

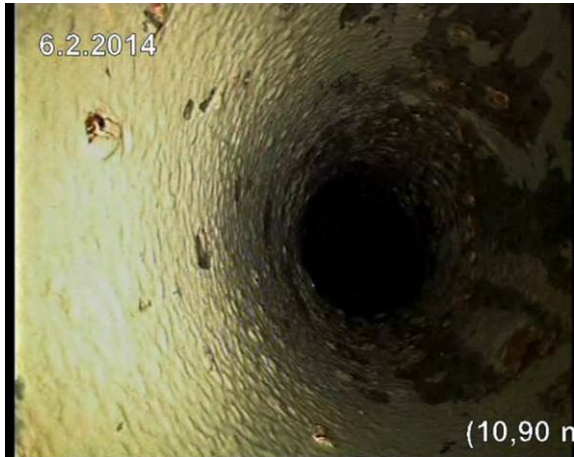
Kuva 27. V35a. Pystylinjan seinillä olevan kertymän koostumus vaihteli. Tässä viemäriin seinissä näyttäisi olevan korroosiota/sisäpuolen pinnon vaurioita, mutta kertymän takia mahdollista vauriota on vaikea arvioida.

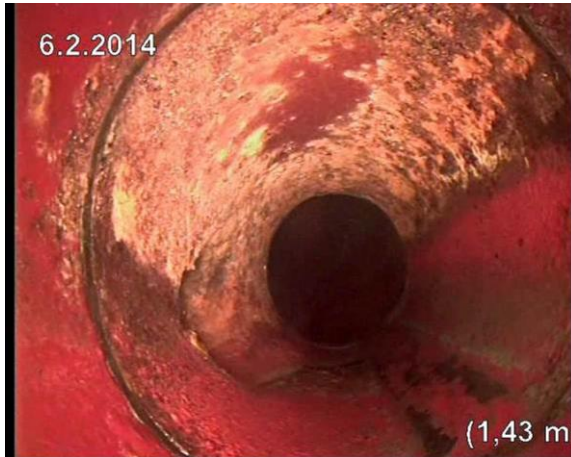
Kuva 32. V35. Haarayhde vaakakokooja-viemä-
rissä. Vasemmassa reunassa ja
laella näkyy alkavaa korroosiota.

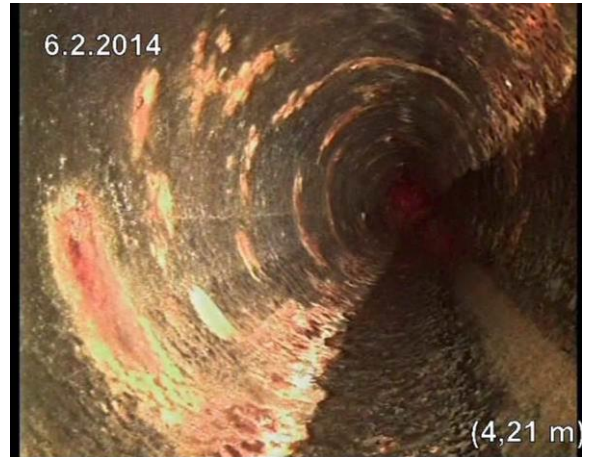
Kuva 33. V35. Vaakakokoojaviemärissä ruoste-
pilkkuja sisäpinnotteessa.

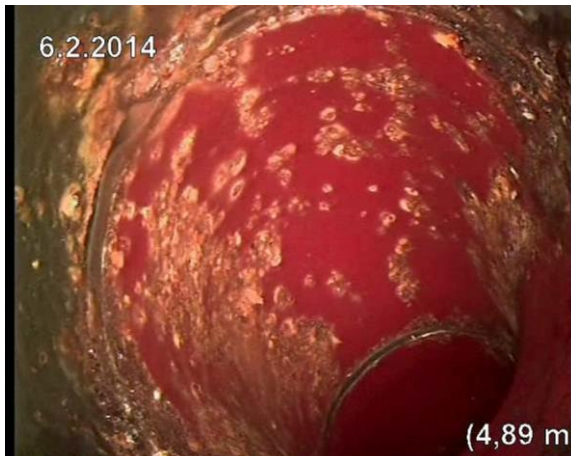
Kuva 34. V35. Kulmayhteen reunoilla ruostetta
ja laella ruostepilkkuja.

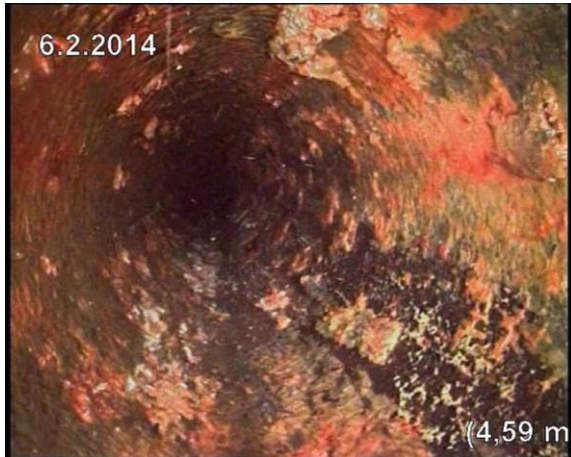
Kuva 59. V38. Liitos pystyviemäriin. Haaran sivuilla on nähtävissä maalipinnan kuplintaa ja alkavaa syöpymää.

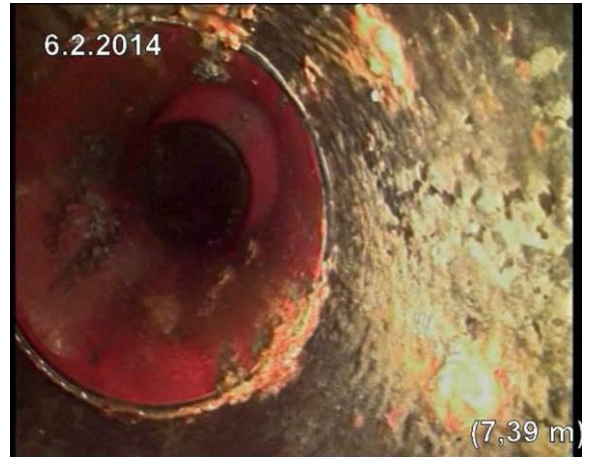
Kuva 60. V38. Pystyviemärissä on kertymää ja mahdollisesti alkavaa syöpymää. Linjan pesu helpottaisi ihotopäätösten tekemistä.

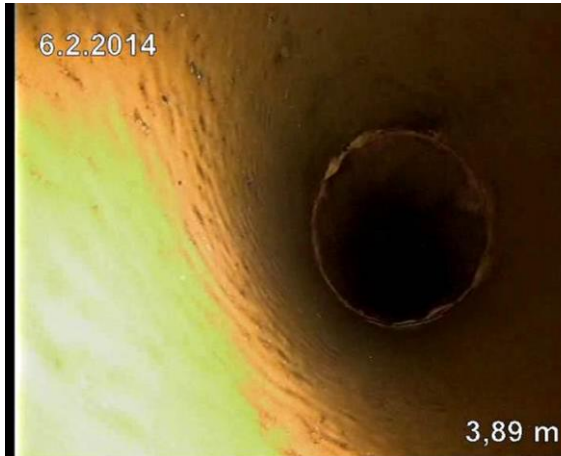
Kuva 64. V10. Eräessä katkaisu/liitoskohdassa oli alkavaa sisäpinnoitteen irtoamista.

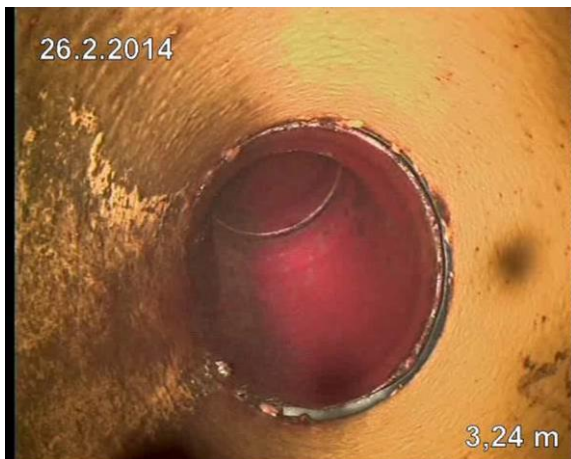
Kuva 77. T100. Vaakaosuudella on halkeama sisäpinnan epoksissa, josta valurauta on alkanut syöpyä.

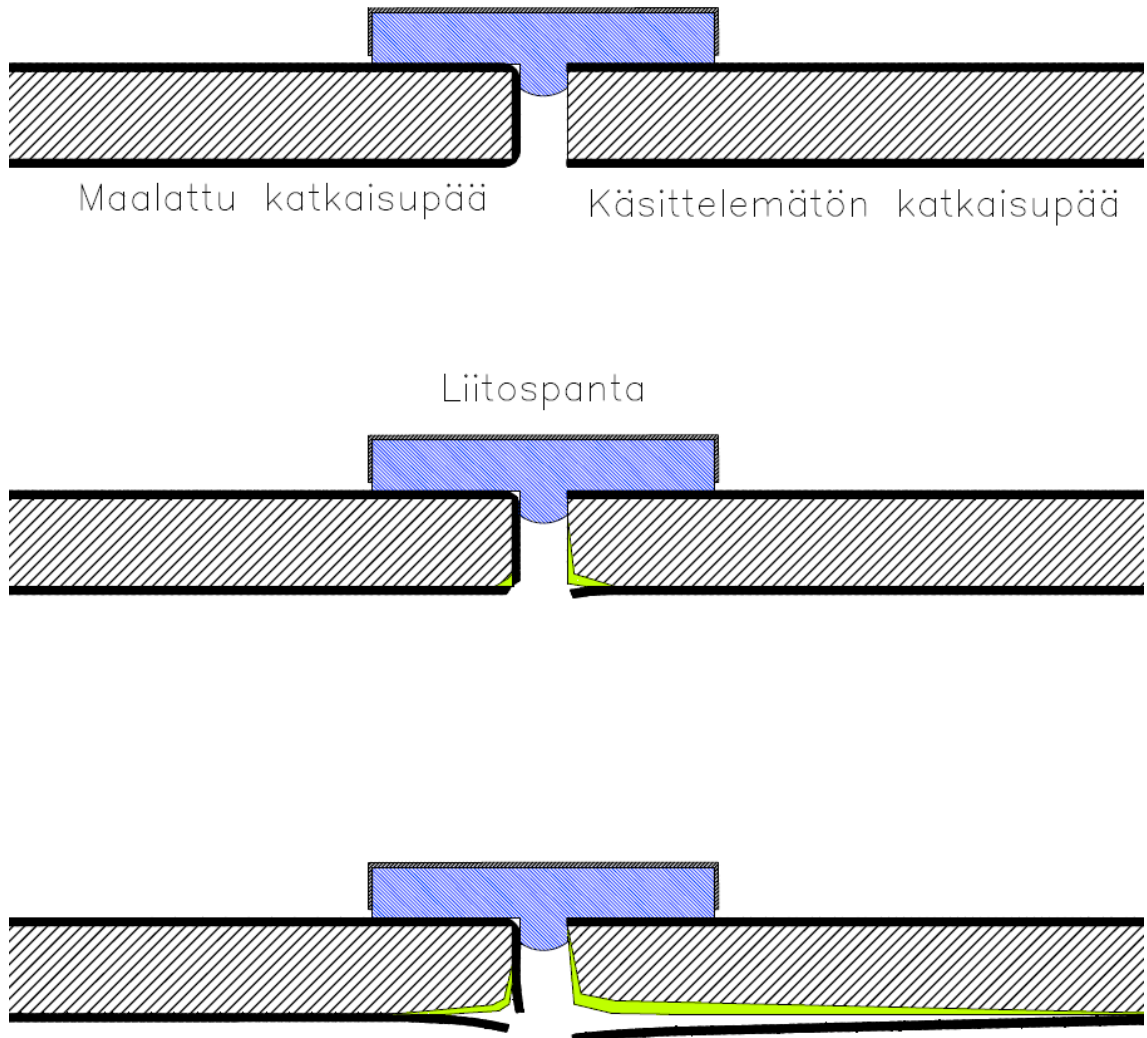
Paljaan valuraudan päästessä kosketukseen viemäriverden ja viemärikaasujen kanssa se alkaa syöpyä. Korroosion edetessä sisäpuolen pinnoitteen ja valuraudan väliin syntyy otolliset olosuhteet rakokorroosiolle. ”Sellaisissa ahtaissa raoissa, joihin liuos pääsee tunkeutumaan, mutta joissa se ei pääse vaihtumaan samalla nopeudella kuin muilla metallipinnan alueilla, tapahtuu rakokorroosiota.”[17, s.107].

Kuva 118. Havainnekuva rakokorroosion etenemisestä. Vihreä alue kuvaa syöpyvää valurautaa sisäpinnoitteen alla.

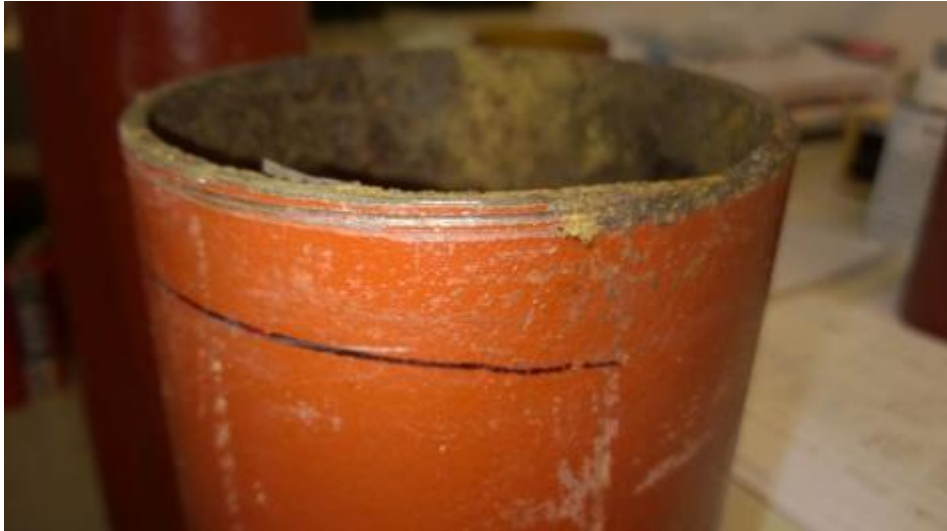
119). Ketjuleikkuri on vanhojen pinnoittamattomien valurautaputkien purkamiseen ja katkaisuun tarkoitettu työkalu. Se puristaa putkea voimakkaasti katkaisun yhteydessä, jolloin muodonmuutos voi aiheuttaa sisäpinnan epoksin lohkeilua [9; 11], (liite 15).

Kuva 119. Tuuletusviemäristä irrotettu putki. Ketjuleikkurin jäljet on selkeästi nähtävissä putken katkaisupäässä. Epoksi oli irronnut sisäpinnalta n. 10 - 15 cm matkalta.

Lisäksi katkaistut valurautaputken päät kuuluu käsitellä asiaan kuuluvalla epoksimaalilla. Jos katkaisupäät jätetään maalaamatta, korrosio pääsee välittömästi sisäpinnoitteen alle putken päästä. Siellä korrosio etenee rakokorroosiona, jolloin sisäpinnoitteesta on enemmän haittaa kuin hyötyä. [17]

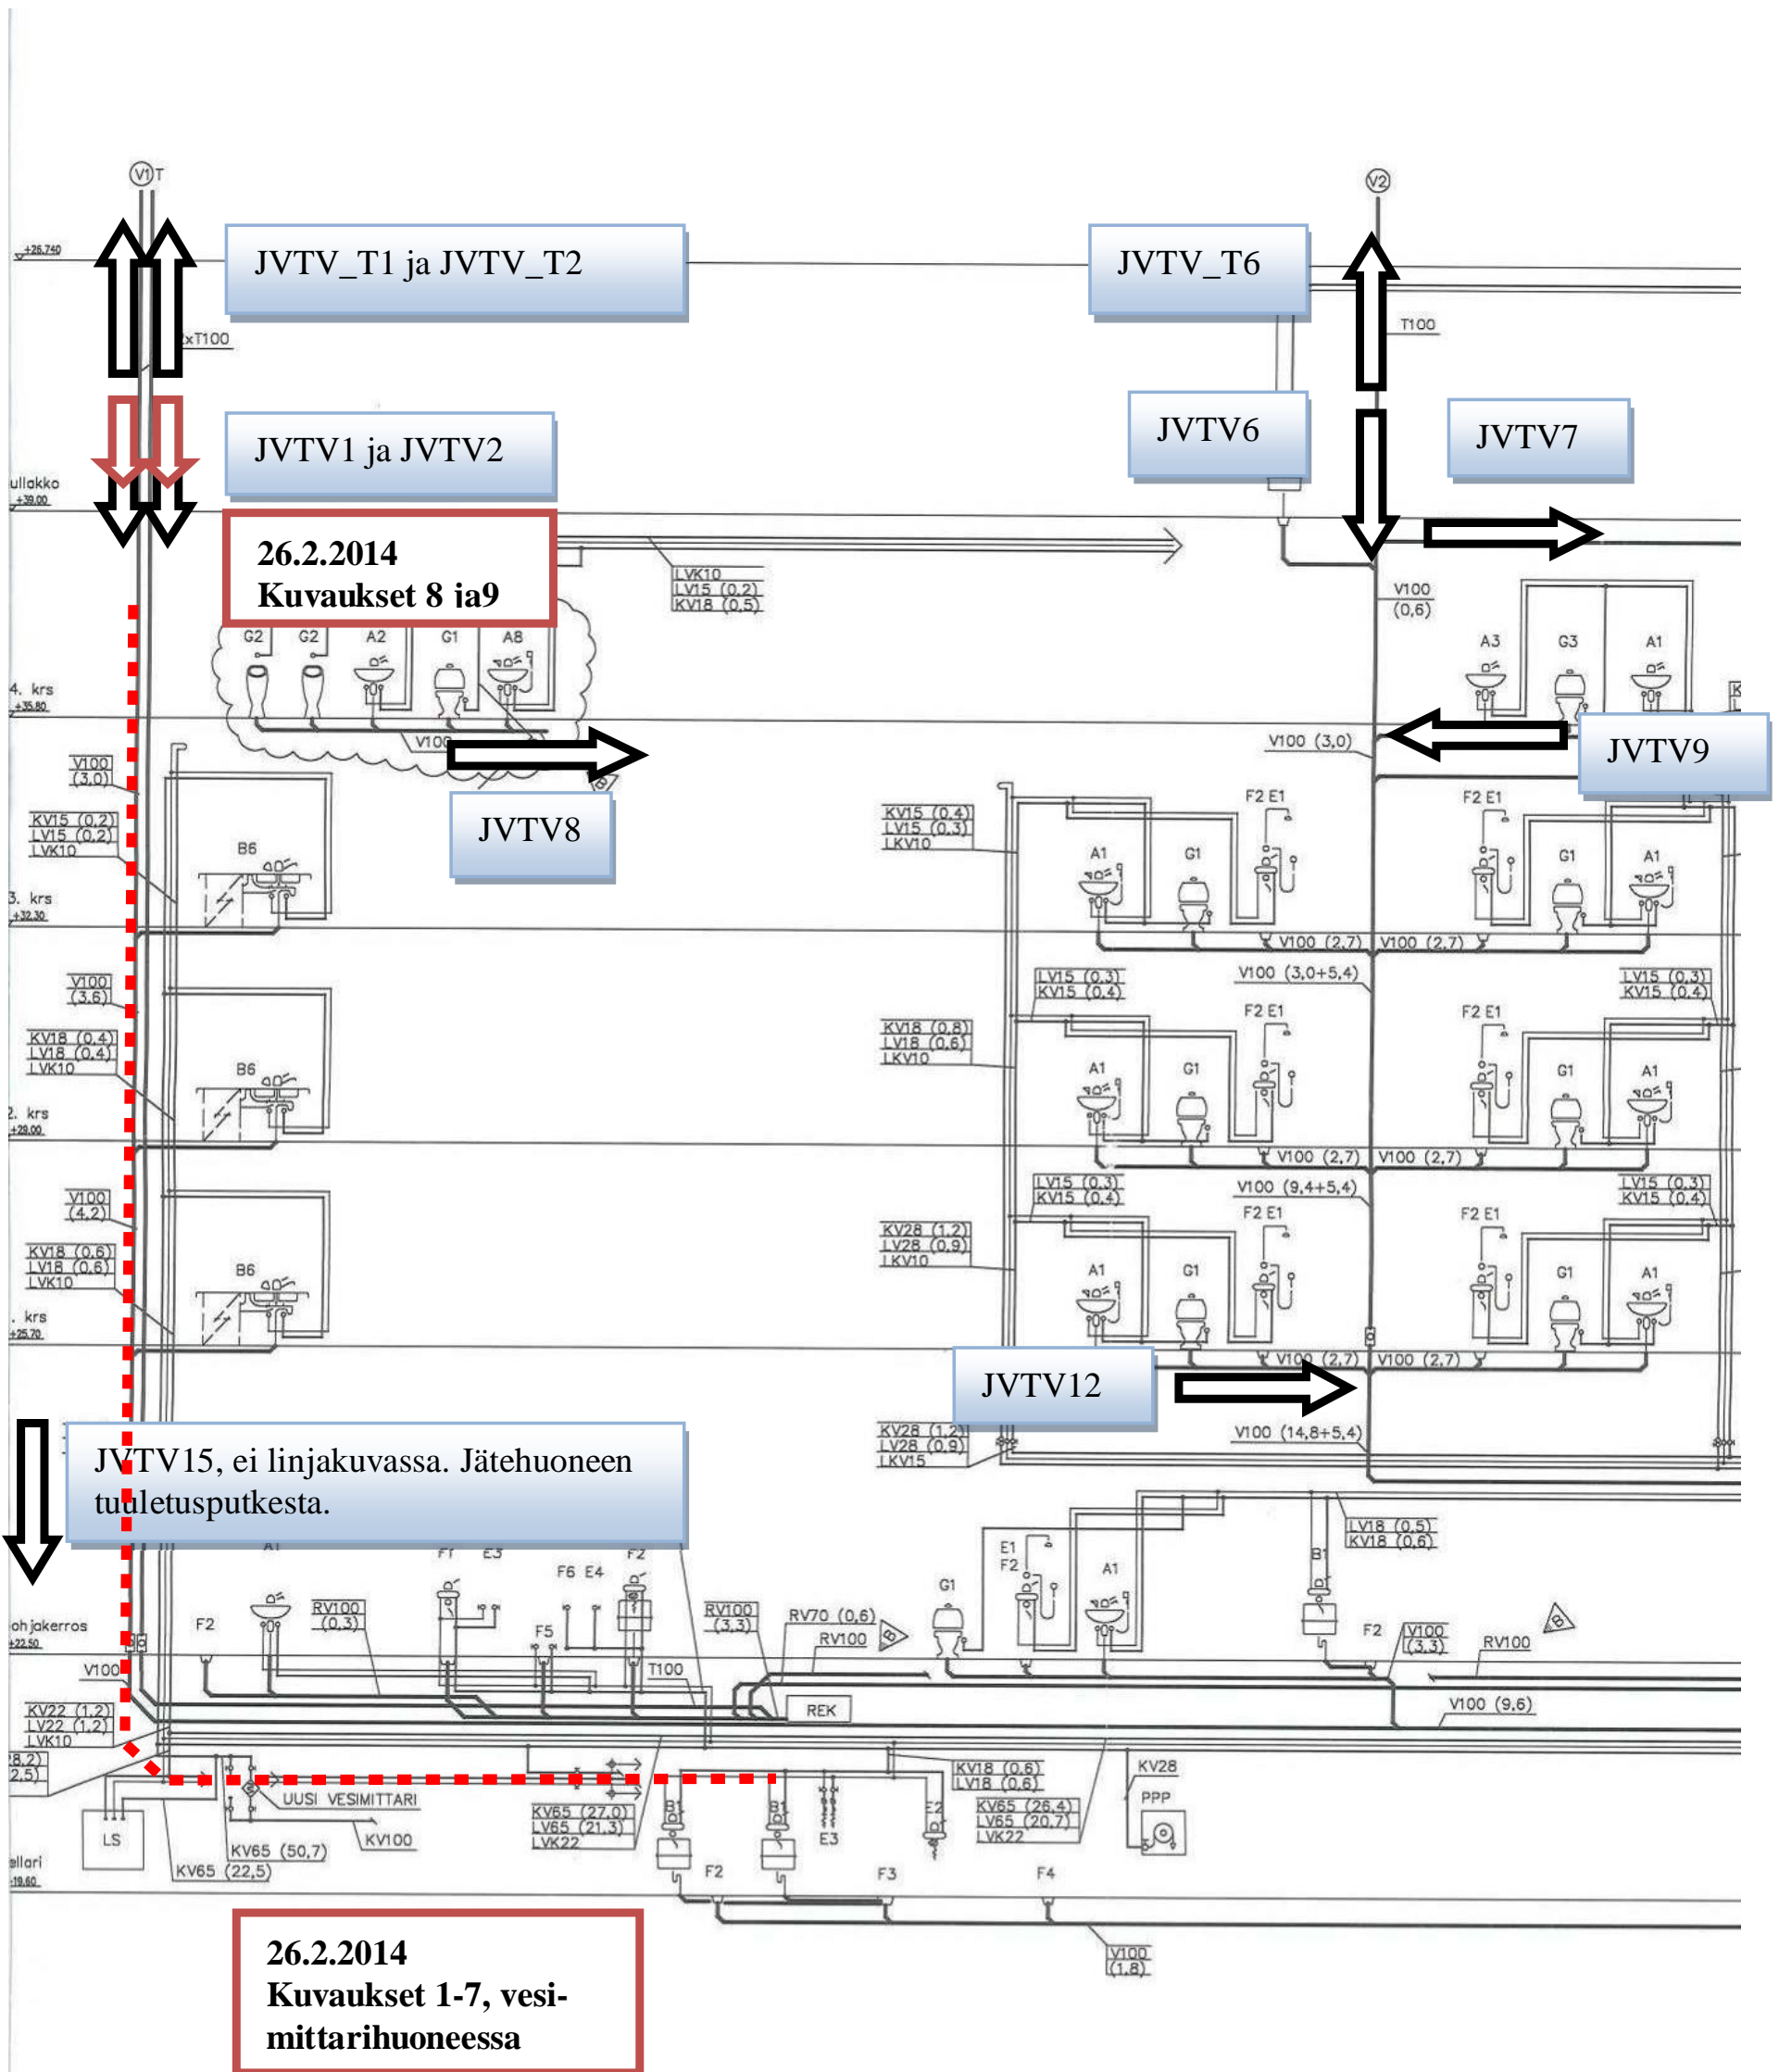
Liite 2, linjat V1 ja V2

..... Jätevesiviemäriin pinnoitettavaksi suositeltava osuus

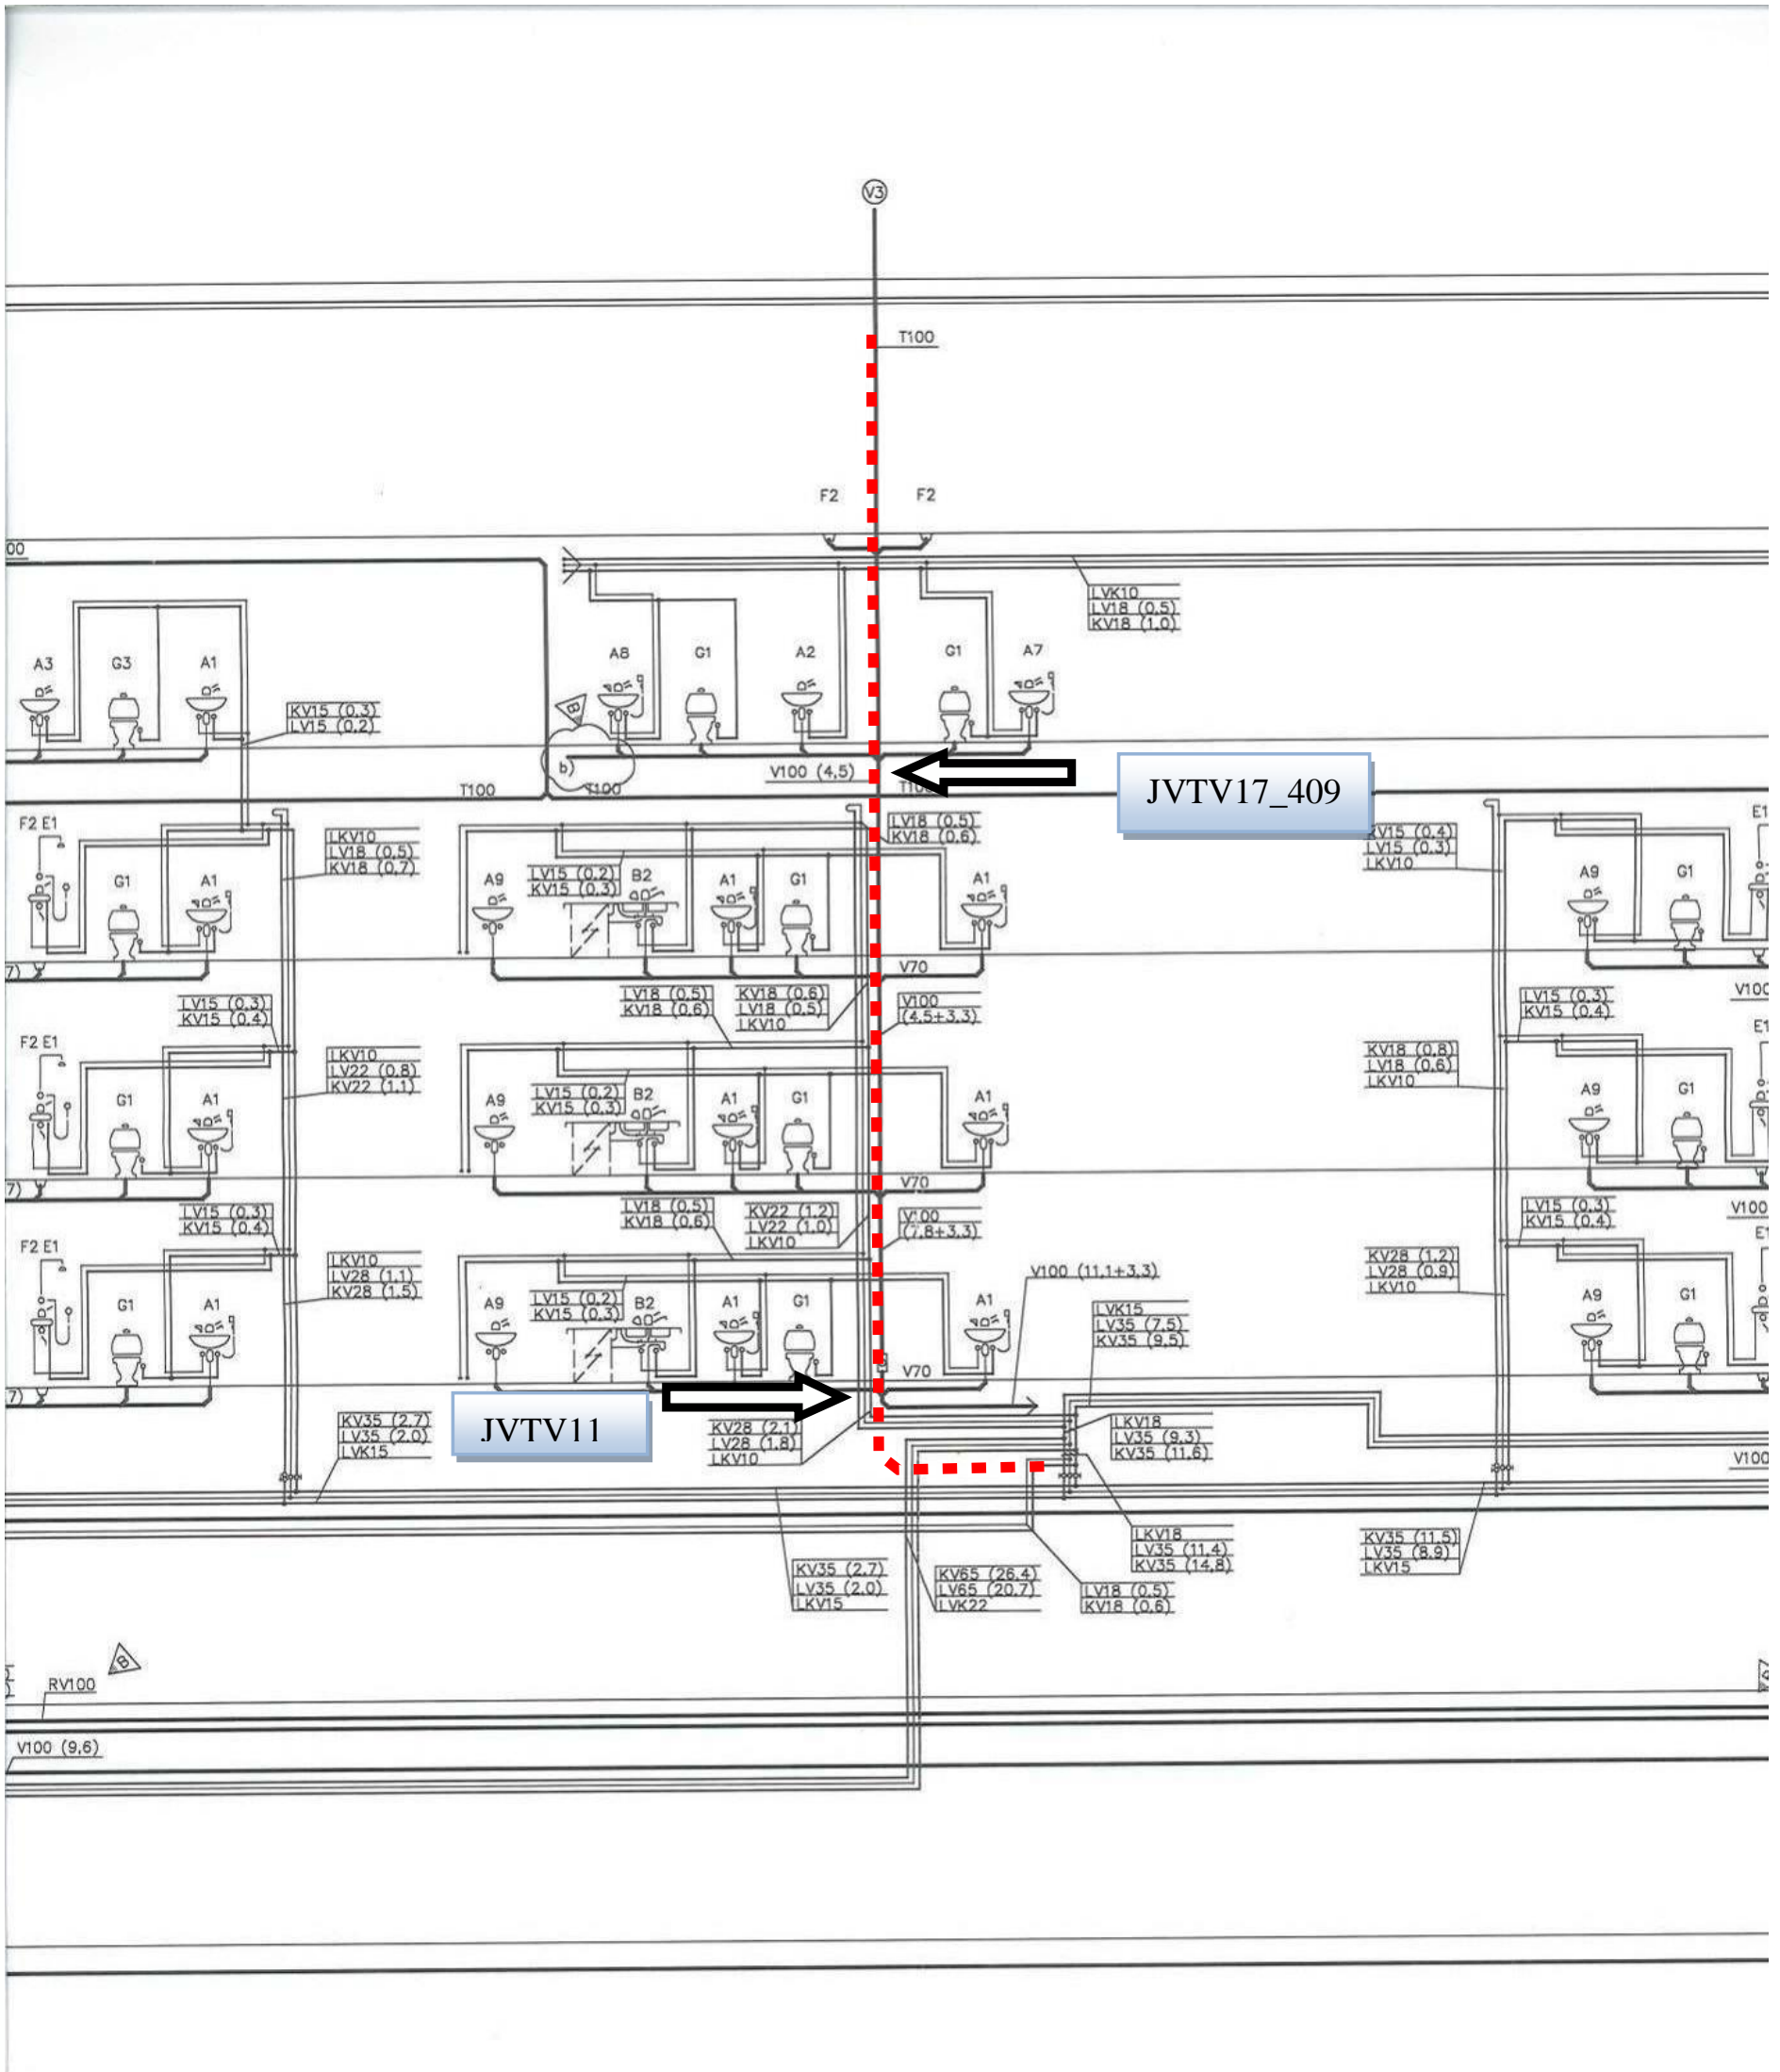
Liite 3, linja V3

.....
 Jätevesiviemäriin pinnoitettavaksi
 suositeltava osuus

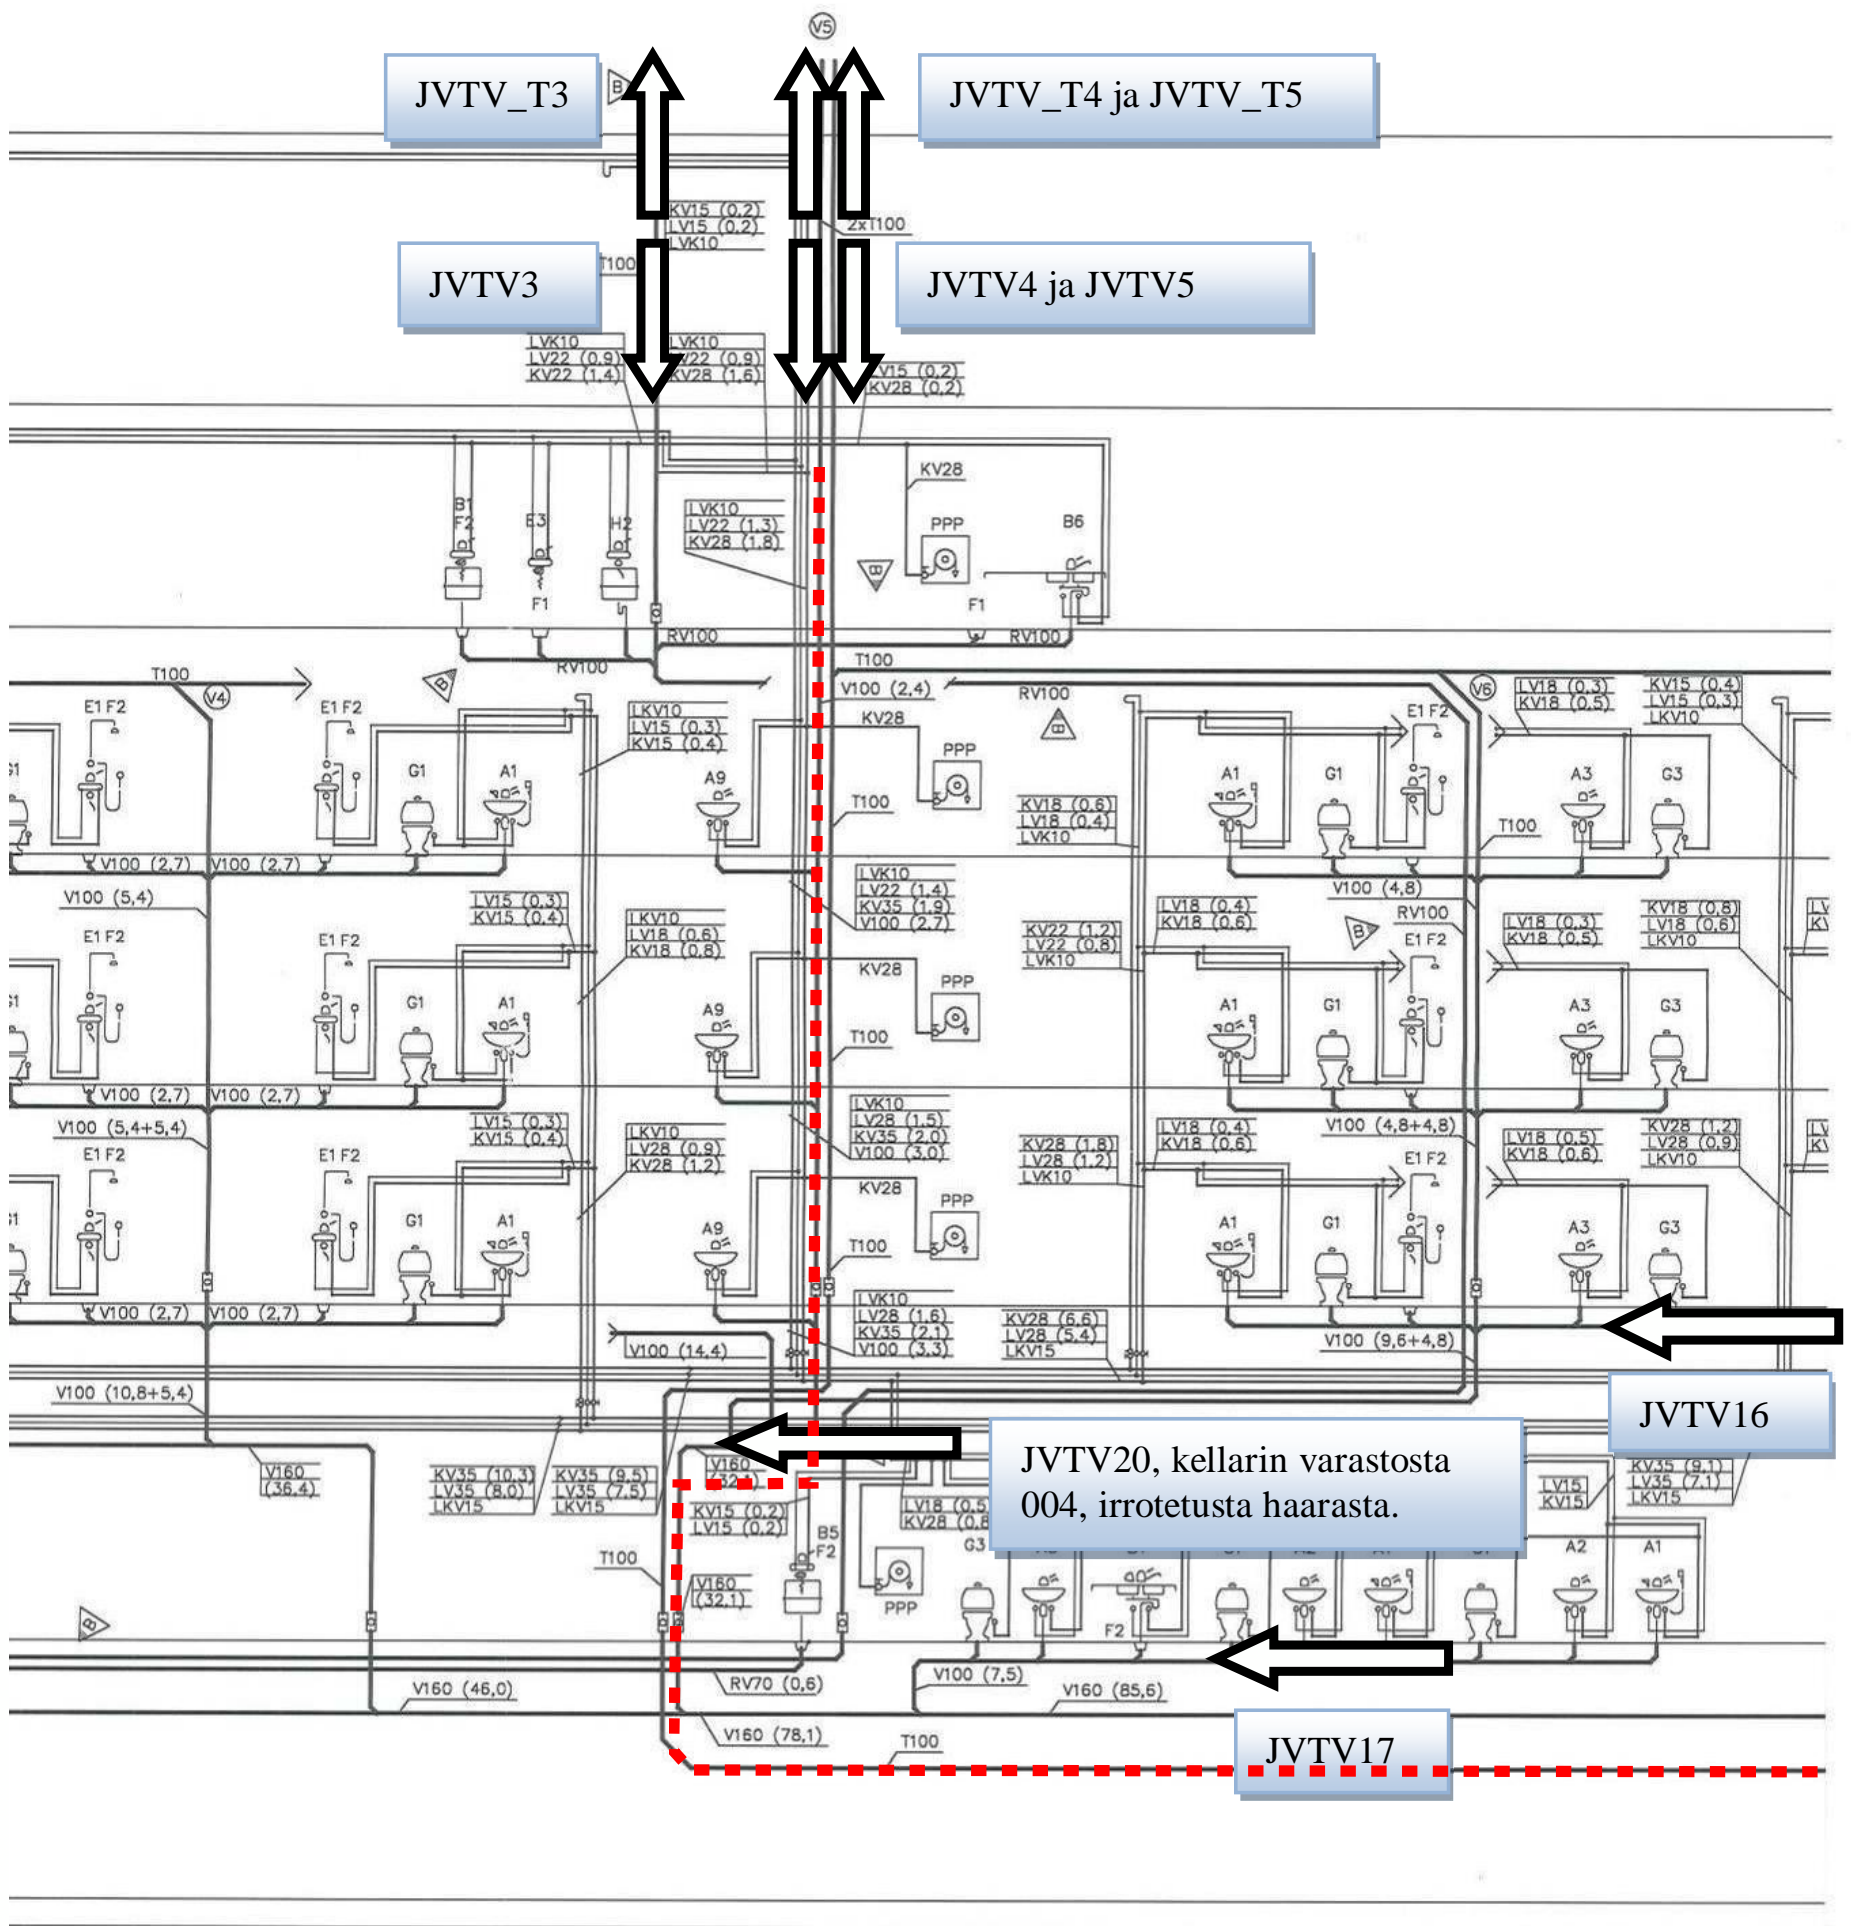
Liite 4, linjat V4, V5, RV100, T5 ja V6

.....
 Jätevesiviemärin pinnoitettavaksi
 suositeltava osuus

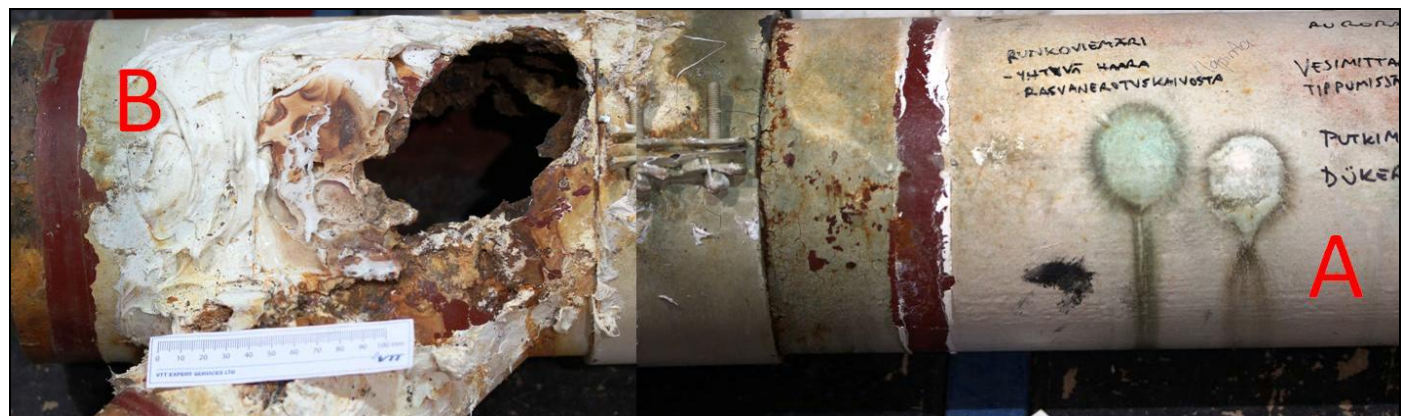
Kuva 1. Vaurioitunut viemäriputken (A) Düker yläpinta ja siihen pantaliitoksella liitetty läpisyöpynyt yhdekappale (B) Saint-Gobain.

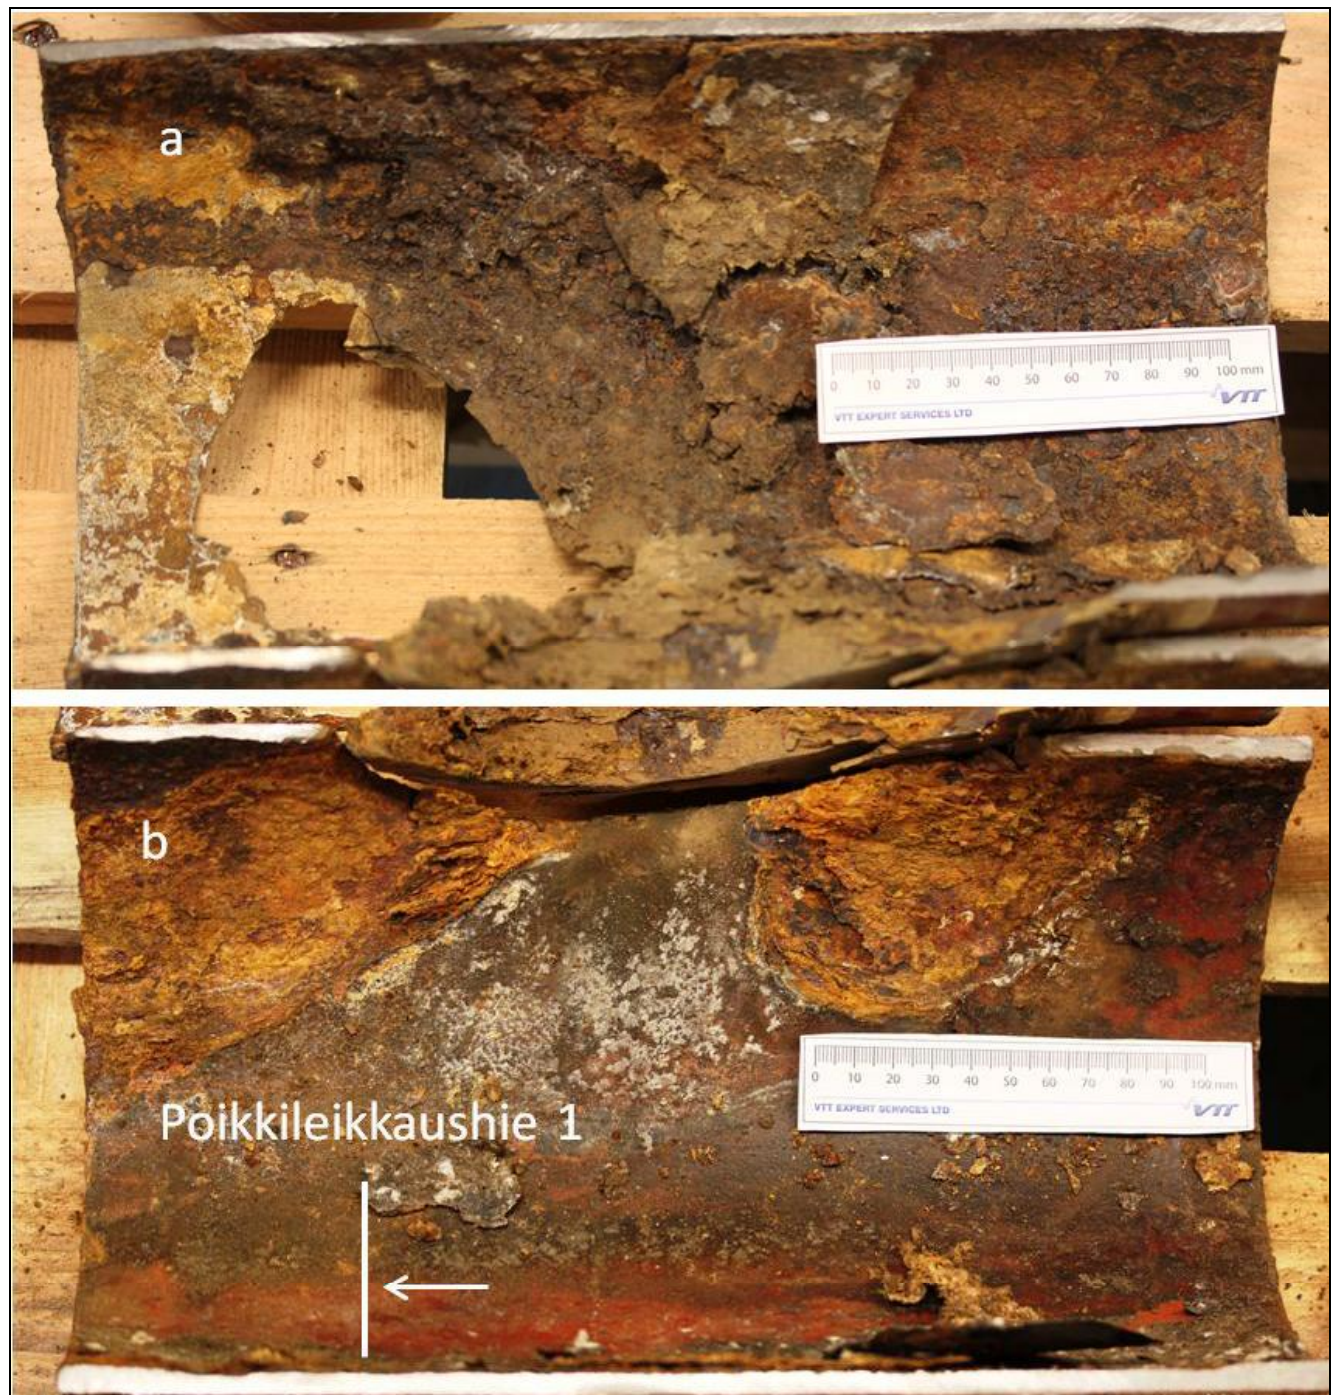
Kuva 7. Syöpyneen B (Saint-Gobain) yhteen (a) yläosan sisäpinnan ja (b) alaosan sisäpinnan valokuvat. Kuvaan 7b on merkitty valkoisella viivalla hieen leikkauslinja ja nuolella poikkileikkauksen tarkastelusuunta.

Syöpyneen yhteen B ylä- ja alaosan sisäpinnat olivat kauttaaltaan yleisen syöpymän vaurioittamat. Viemäriputkien A ja C alaosissa sakkaumaa/syöpymää oli havaittavissa enemmän kuin putken yläosissa.

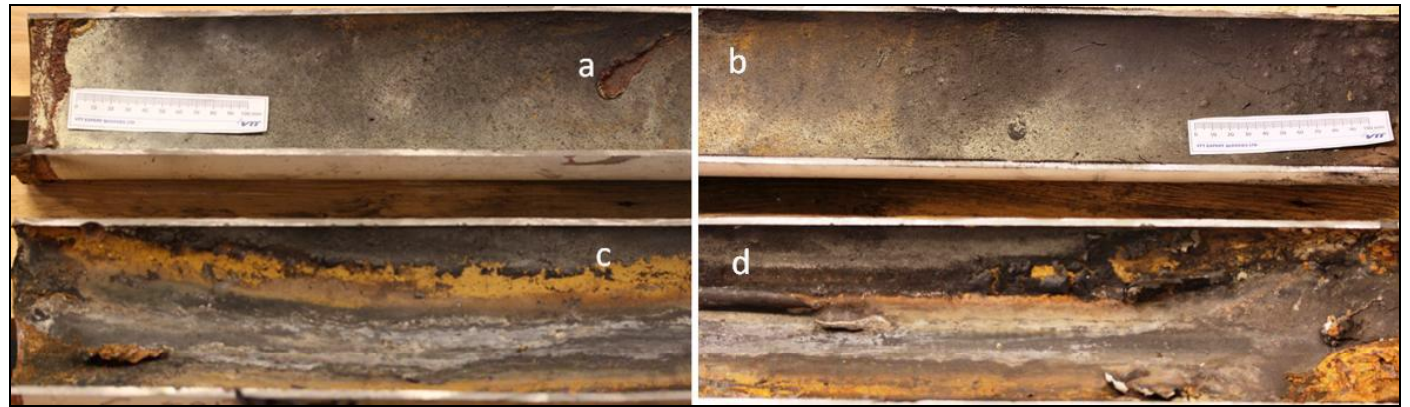
Kuva 9. Viemäri putken C (Düker) yläosan (a,b) ja alaosan (c,d) sisäpintojen valokuvat.

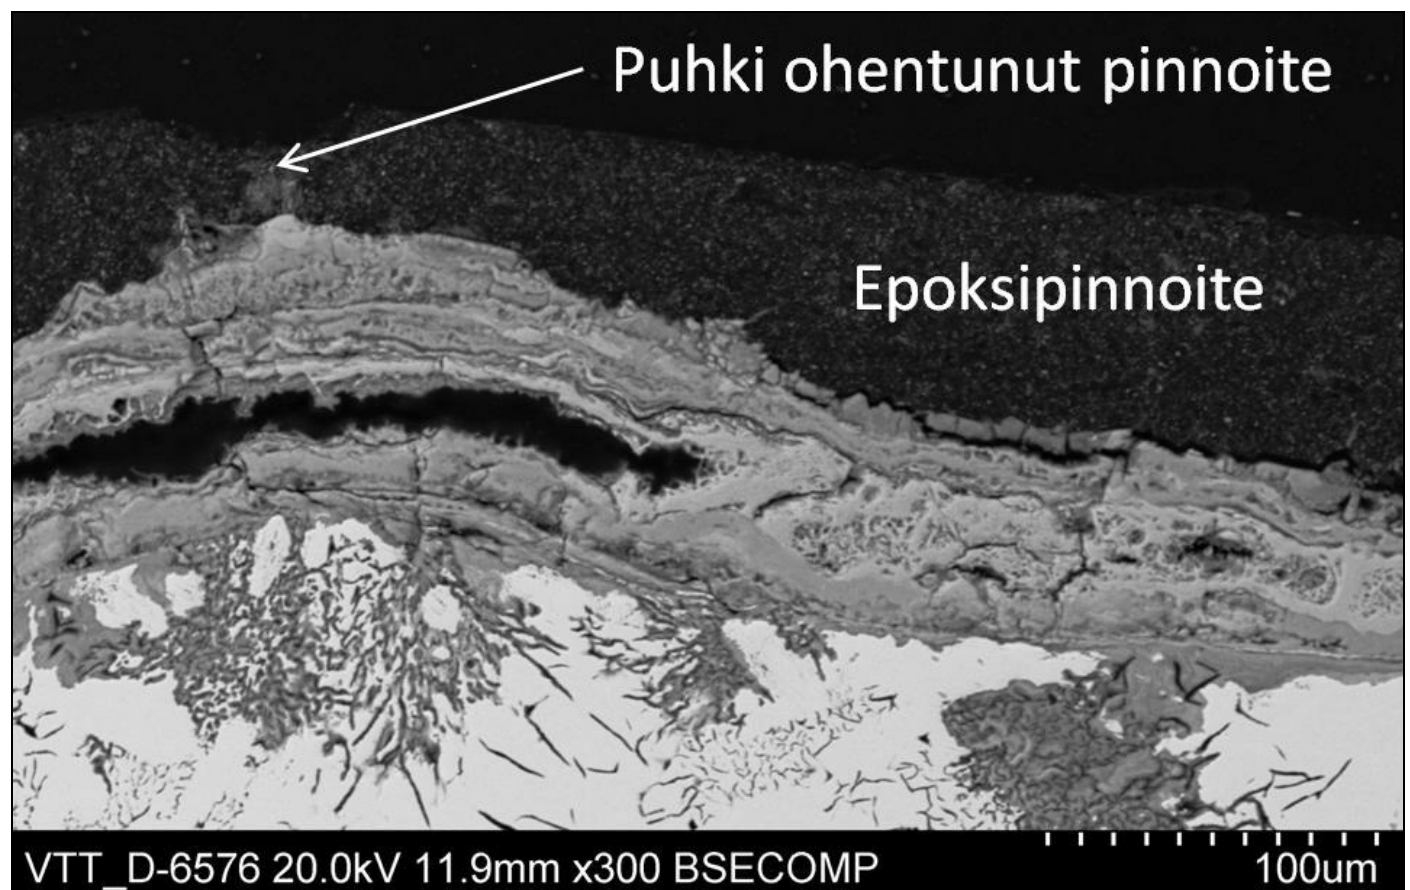
Kuva 22. Viemäriputkinäytteen B (Saint-Gobain) pinnoitteen poikkileikkauksen BE-kuva

Viemäri­näytteen B (Saint-Gobain) sisäpinnan pinnoitteen poikkileikkauksen BE-kuva on esitetty kuvassa 22. Epoksinnoite on ohentunut vaurioalueella ja siinä on havaittavissa puhki asti ohentuneita kohtia. Pinnoitteen ja valuraudan välissä oli havaittavissa runsaasti kerroksellista korroosiosakan muodostumista. Pinnoitteen röntgenspektri on esitetty 23.
