2000-luvun valurautaviemäreiden ongelmat sairaalaympäristössä

Metropolia Ammattikorkeakoulu

Insinöörityö

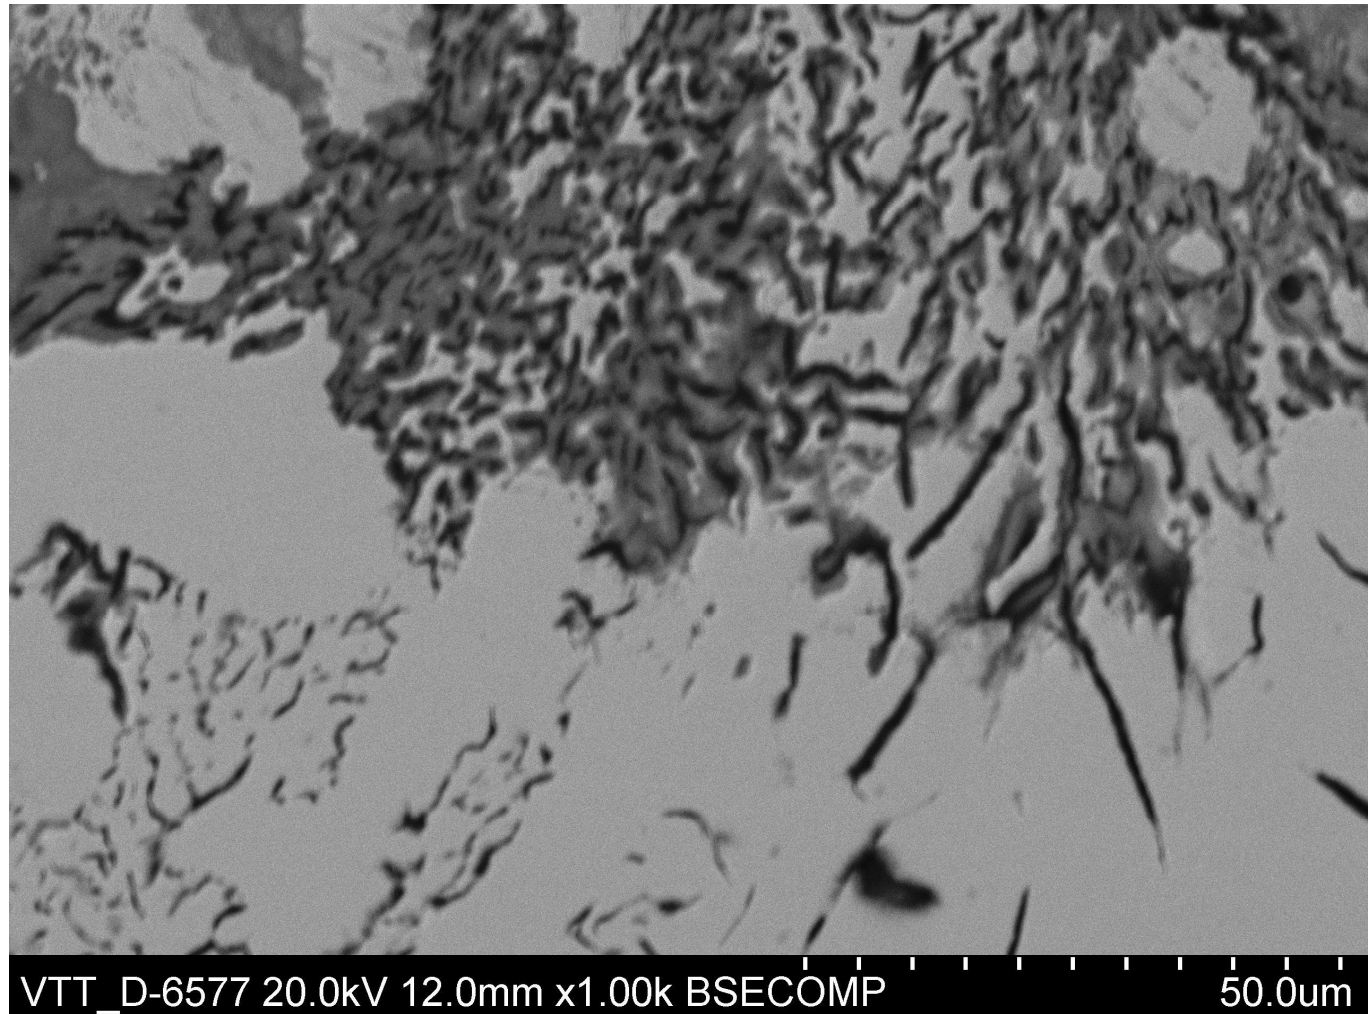
Kuva 25. Viemärinäytteen B syöpmän kärjen BE-kuva.
