KALAJOEN KAUPUNGIN SILTOJEN YLEISTARKASTUKSET

Niila Österberg
Opinnäytetyö
Kevät 2015
Rakennustekniikan koulutusohjelma
Oulun ammattikorkeakoulu

Title of thesis: Bridge Inspections of Kalajoki's Bridges

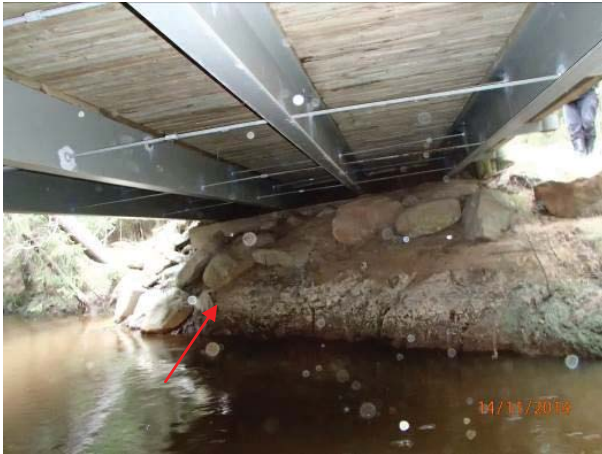
Siltojen alusrakenteet olivat pääasiassa hyvässä kunnossa. Vakavimmat vauriot olivat Hevosreitintien sillalla ja Koulusillalla. Hevosreitintien sillan maatuki 1 on painunut noin 0,5 m eroosiovaurioiden ja alta syöpyneen maan vuoksi. (Kuva 7.)

KUVA 7. Maatuen painuma

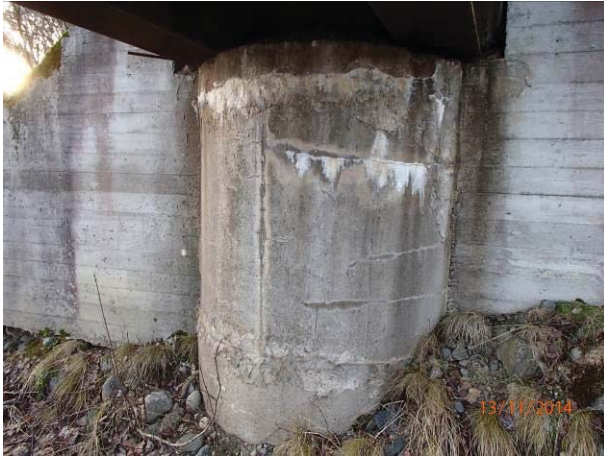
KUVA 9. Koulusillan maatuen 1 halkeiluvauriot

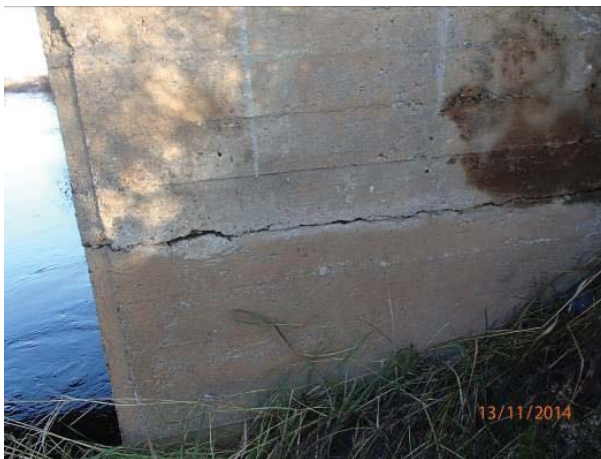
Kaalikoskentie sillan maatumien alaosaissa on selvästi nähtävissä vaakasuuntainen valusauma (kuva 10). Tämä ei ole varsinainen vaurio. Avonainen sauma mahdollistaa kuitenkin karbonatisoitumisen tunkeutumisen syvemmälle betoniin.

KUVA 10. Kaalikoskentie sillan valusauma

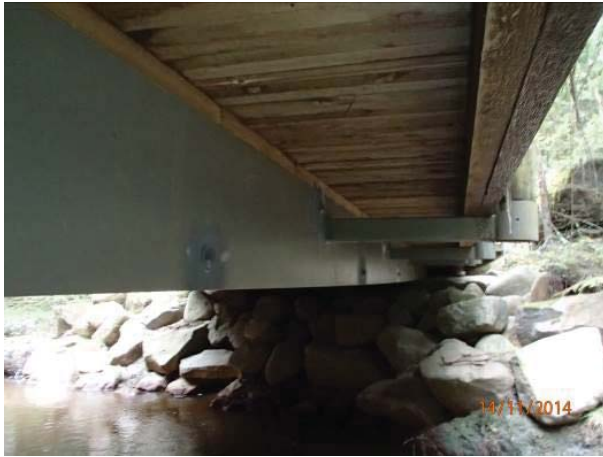
Siltojen pääkannattajapalkit olivat myös pääasiassa hyvässä kunnossa. Hevosreitillä sillat palkit olivat taipuneet arviolta 20 mm (kuva 11) ja Pohjanpuolentien sillassa palkeissa havaittiin erittäin vakavia ruostumisvaurioita. Muissa silloissa palkeissa oli paikallisia ruostevaurioita.

KUVA 11. Hevosreitlin sillan palkit ovat taipuneet

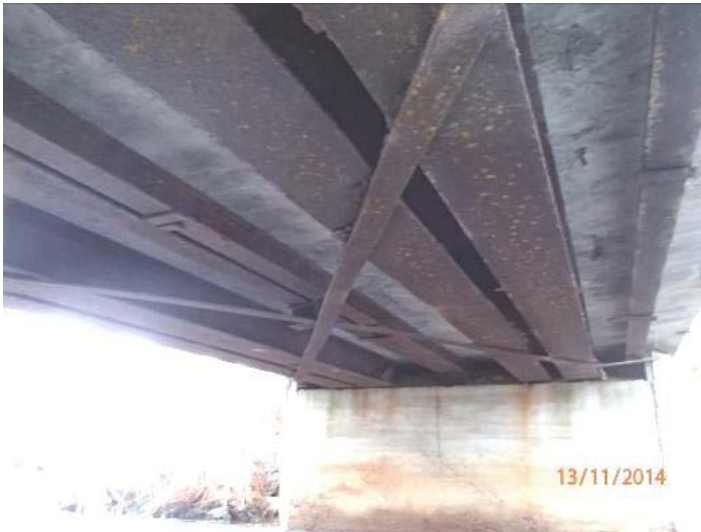
Pääkannattajapalkeissa (kuva 15) havaittiin erittäin vakavia ruostumisvaurioita, pahimmat vauriot sijaitsevat laakeritasojen kohdilla (palkkien päädyissä). Yksi lisäpalkeista oli irti kansilaatasta ja ei näin ollen kannan. Sillan betonikansi vuotaa ja osa alapinnan teräksistä on jo ruosteessa. Vauriot vaikuttavat jo sillan kantavuuteen. Laakeritasoille on kertynyt runsaasti maa-aineksia. Laakereiden kuntoa ei näin ollen päässyt näkemään.

KUVA 15. Pohjanpuolentien sillan pääkannattajapalkit

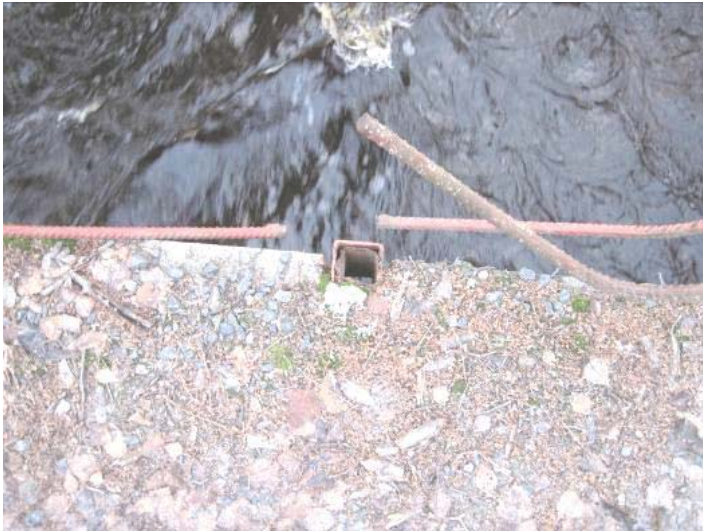
Kaiteet ovat erittäin huonossa kunnossa, 5 kaidepylvästä on murtunut ja 1 pylväs on täysin irti (kuva 16). Johteet ovat vääntyneet ja osaksi poikki. Nämä seikat aiheuttavat liikenteelle erittäin vakavan turvallisuusriskin ja putoamisvaaran. Lisäksi sillalta puuttuvat pengerkaiteet.

KUVA 16. Yksi kaidepylväs on irti

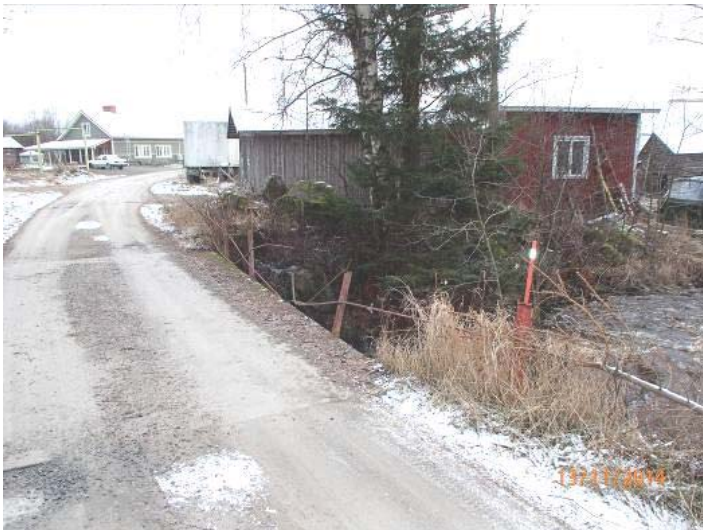
KUVA 17. Pohjanpuolentien silta

Kaiteiden puuttuminen ja vakavat ruostumisvauriot aiheuttavat sen, että silta on peruskorjauksen/uusimisen tarpeessa. Sillan päällysrakenne kannattaisi uusia 1 - 3 vuoden kuluessa esim. betonielementti kantena (Ble I). Lisäksi tulopenkereet ja maatumien betonirakenteet tulisi kunnostaa ja niihin tulisi lisätä uudet pengerkaitteet. (Kuva 17.)

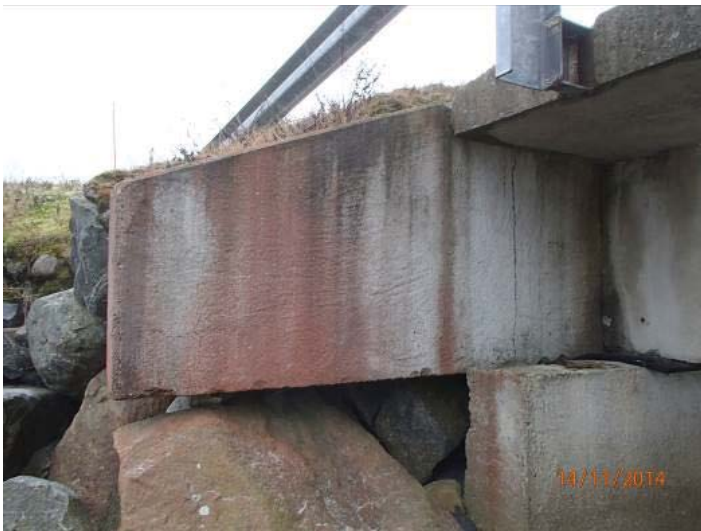
Maatukien otsamuureissa on merkittävää halkeilua. Siipimuurit ovat tyhjän päällä molemmilla tuilla. (Kuva 20.)

KUVA 20. Siipimuurit ovat tyhjän päällä

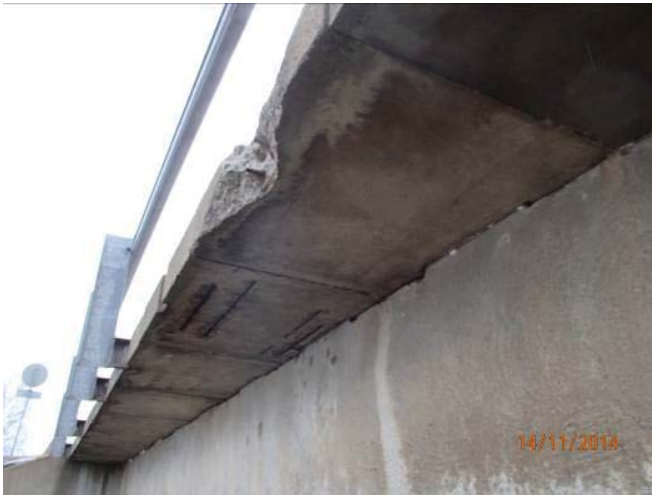
Kansilaatassa on lohkeama kaidepylvään kohdalla. Vauriot vaikuttavat jo sillan kantavuuteen. (Kuva 21.)

KUVA 21. Kansilaatassa on iso lohkeama ja raudoitukset näkyvissä

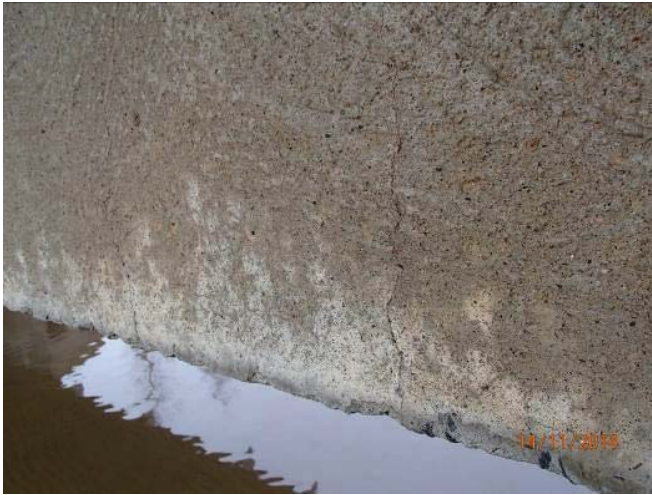
Pääkannattajapalkeissa havaittiin vakavaa, kuormituksesta johtuvaa halkeilua (kuva 22). Betonikansi vuotaa ja osa alapinnan teräksistä on jo ruosteessa. Kaiteiden toiminnalliset puutteet, ruostumisvauriot sekä sillan kantavuuspuute aiheuttavat sen, että silta on peruskorjauksen/uusimisen tarpeessa. Silta kannattaisi uusia 1 - 3 vuoden kuluessa esim. betonielementti laattasiltana (Ble I) sekä kunnostaa tulopenkereet. Lisäksi olisi hyvä lisätä uudet pengerkaiteet.

KUVA 22. Palkin alapinnassa on halkeamia

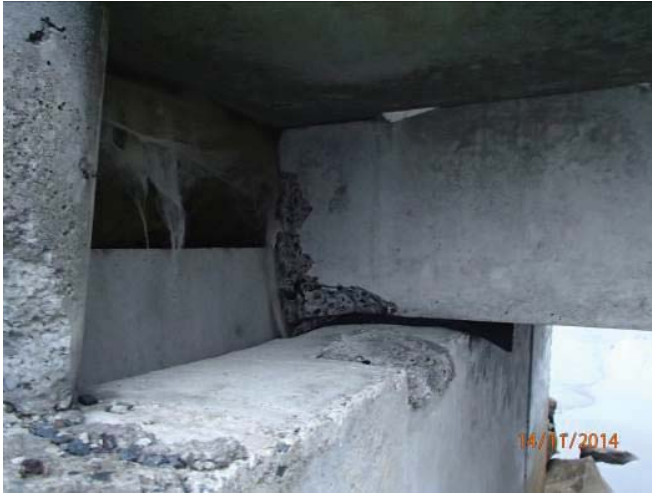
Pääkannattajapalkeissa todettiin lievää halkeilua ja palkkien päädyissä on puutteellisesta liikevarasta johtuvia vakavia lohkeamia (kuva 24). Kansilaatassa on vakava vesivuoto, kansielementtien saumat ovat tiivistämättä ja ne vuotavat.

KUVA 24. Palkkien päädyssä on lohkeamia

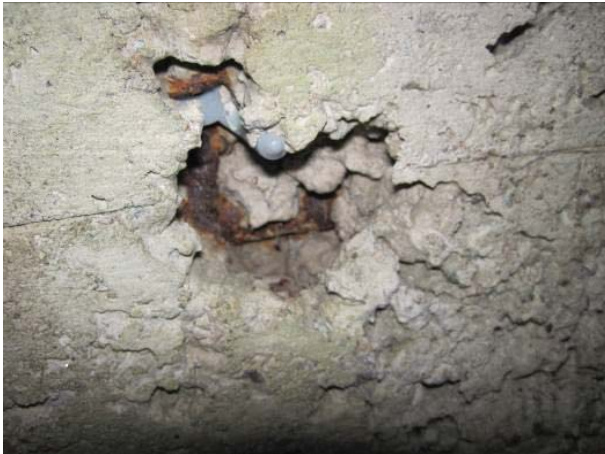
Hiihtomajan latusillalla etumuurissa tuella 1 oli vakavaa valuvikaa (kuva 25). Konikarvon sillan etumuureissa oli ruostumisvaurioita. Siltojen alusrakenteissa ei havaittu muita vaurioita ja ne olivat pääosin kunnossa.

KUVA 25. Maatuen valuvika

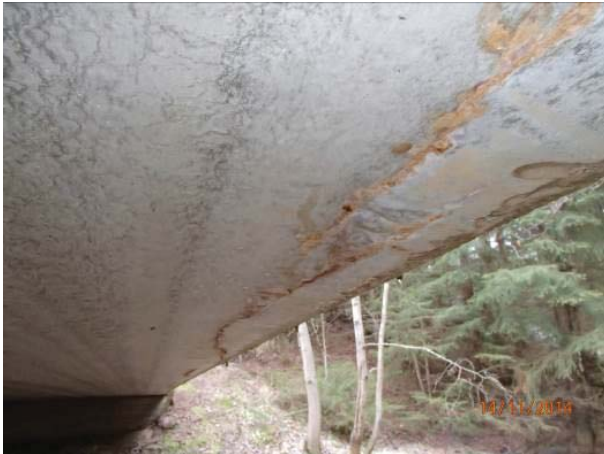
Hiihtomajan latusillan kansilaatassa havaittiin vakavaa vesivuotoa ja ruostumista. Vesivuotoa oli pääasiassa kansielementtien saumoista. Saumat olisi hyvä tiivistää, jolloin vika korjaantuisi. Korrosio on aiheuttanut myös kannen alapintaan halkeilua (kuva 26).

KUVA 26. Kansilaatan korroosio

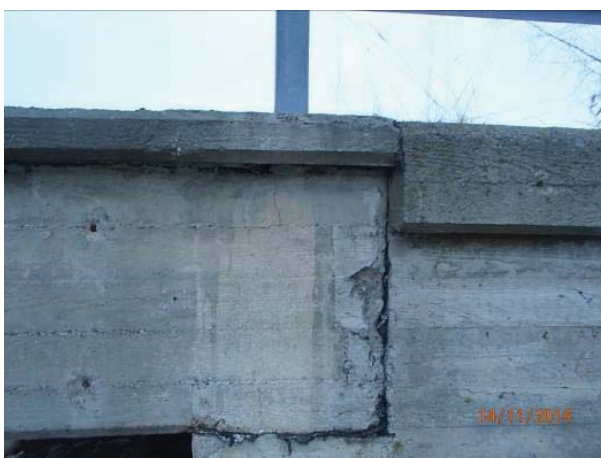
Konikarvon sillan kansilaatassa on puutteellisesta liikevarasta johtuvaa vakavaa halkeilua ja lohkeamisvaurioita (kuva 27). Lisäksi laatan alapinnassa on paikallisia ruostumisvaurioita ja verkkohalkeilua. Sillan kannella kasvaa sammalta. Sillan molemmista päistä puuttuvat saumaukset.

KUVA 27. Kansilaatan päät ovat lohkeilleet

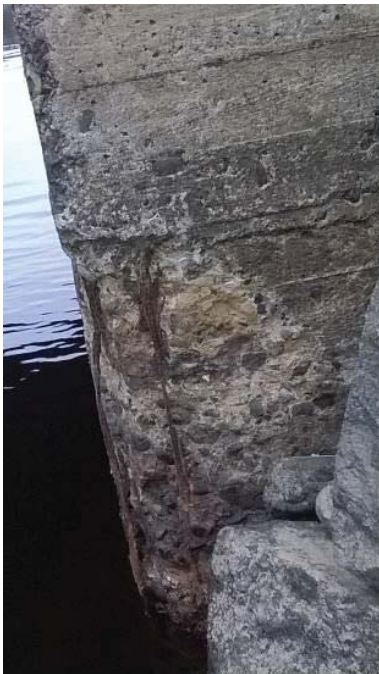
- etumuureissa merkittävää rapautumista, vaurioluokka 2, ja ruostumisvaurioita, vaurioluokka 2
- siipimuureissa on vakavaa rapautumista, vaurioluokka 3 (kuva 30).

KUVA 30. Siipimuurin rapautumista

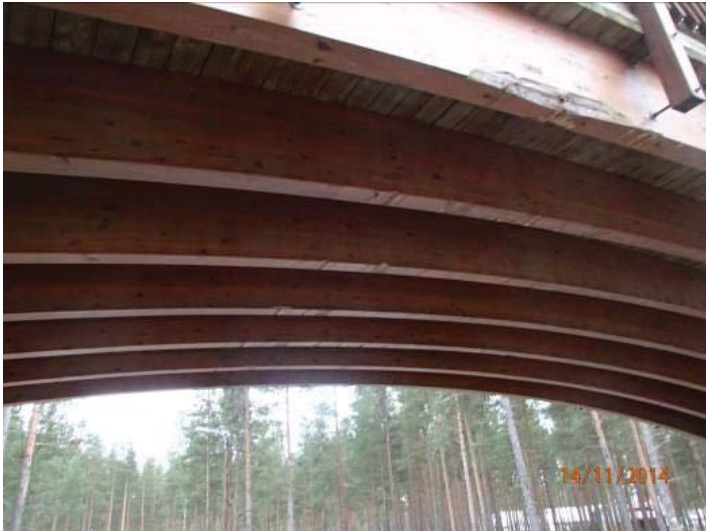
Molemmat sillat olivat hyvässä kunnossa. Molemmissa silloissa todettiin pääkannattajapalkissa törmäysvaurioita (kuva 37). Eteläisemmässä sillassa oli pääkannattajapalkissa lievää halkeilua, pohjoisemmassa sillassa oli etumuurissa lievää verkkohalkeilua ja kaiteissa lievää lahovikaa. Muita vaurioita ei silloilla todettu. Siltojen vaurioiden etenemistä tulee seurata viiden vuoden välein tehtävillä yleistarkastuksilla.

KUVA 37. Pohjoisemman latusillan törmäysvaurio

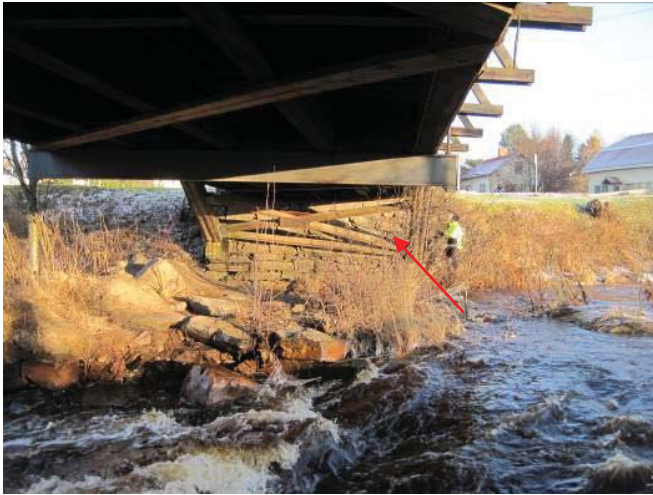
- kivissä yksittäisiä siirtymiä, vaurioluokka 2
- maatuet ovat painuneet reunoilta, vaurioluokka 3 (kuva 39).

KUVA 39. Pohjoisemman raittisillan toinen maatuki on painunut reunalta

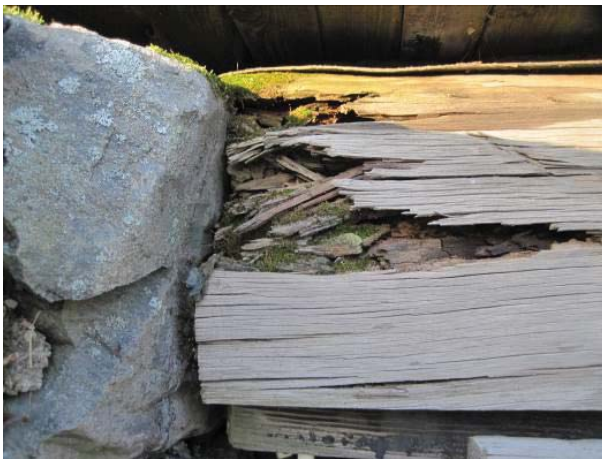
- kansilankutuksessa ja kynnyssparrussa on lievää kulumaa, kuluman syvyys ~5 mm, vaurioluokka 1
- puuverhouksessa lahovaurioita. (Kuva 40.)

KUVA 40. Puuverhouksen lahovaurio

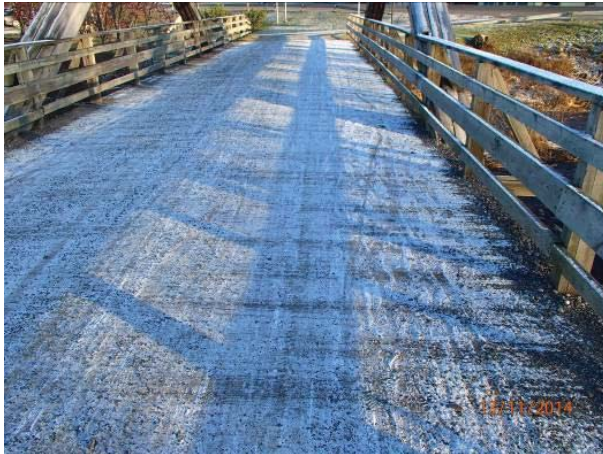
Siltojen kannella on sammalta ja hiekkaa, joka nopeuttaa kannen lahoamista ja kulumista (kuva 41).

KUVA 41. Sillan kannella on hiekkaa

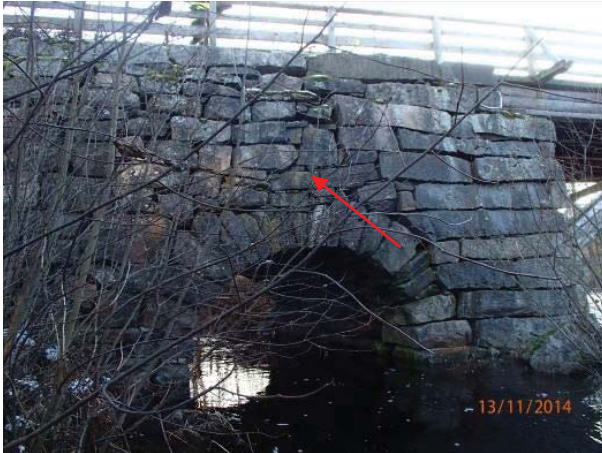
KUVA 43. Tuen 2 kiviholvisillassa on erittäin vakavia kivien siirtymiä

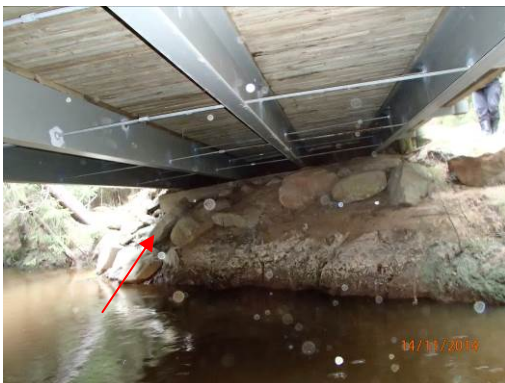
Kuva 1

- maatuki 1on painunut ~0,5 m, vaurioluokka 4 (kuvat 1 - 3)
