■ OPINNÄYTETYÖ - AMMATTIKORKEAKOULUTUTKINTO
TEKNIIKAN JA LIIKENTEEN ALA

SUOJELLUN PUUTALOKIINTEISTÖN MUUTTAMINEN ASUINKÄYTTÖÖN AS.OY VUORIHÖVI

TEKIJÄ: Vesa Kokkonen

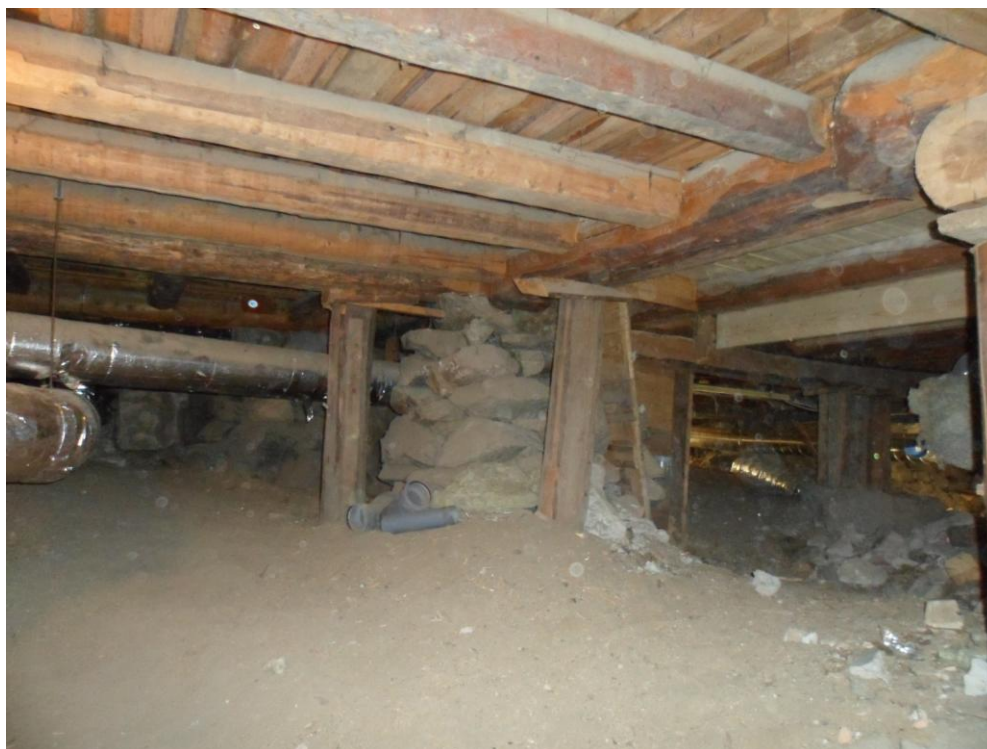
Tässä tapauksessa alapohja on tuulettunut erittäin hyvin yli sadan vuoden ajan, eikä alapohjarakenteita tarvitse uusia kuin joiltain alueilta (Kuva 5). Rakennuksella ei sijaintinsa ansiosta ole salaojajärjestelmää, vaan pohjavedet kulkevat syvällä kastelematta rakennuksen perustuksia.

Kuva 5. Alapohja (Kokkonen 2014)

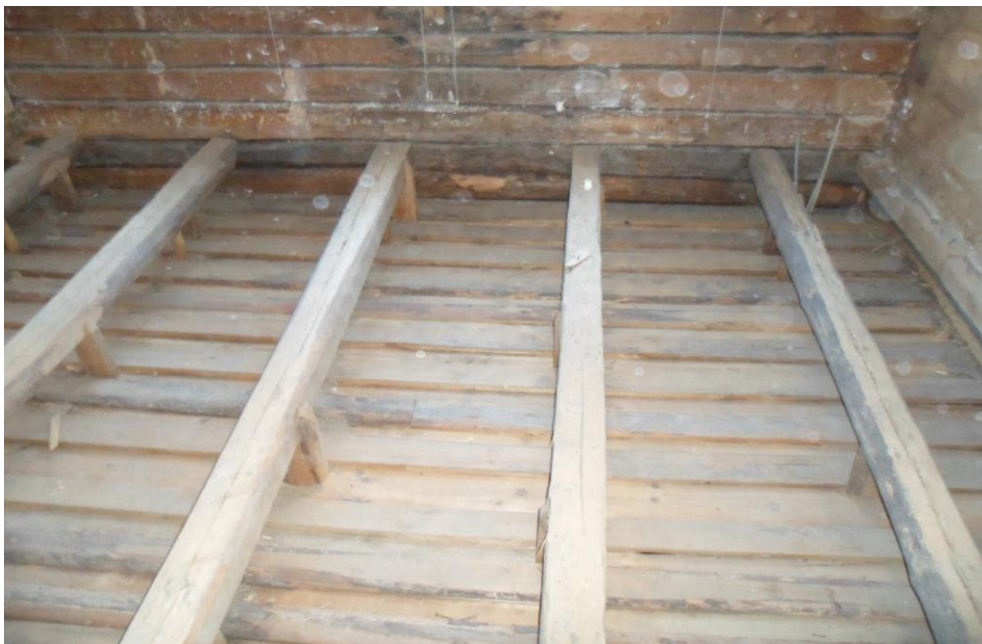
Kuva 6. Vanhasta eristeestä puhdistettua eristetilaa (Kokkonen 2014)

kerros sammalta ja sahanpurua poistettiin, eristetila puhdistettiin (kuva 6) ja vanhojen hirsien päälle tehtiin uudet lattiakoolaukset (kuva 7).

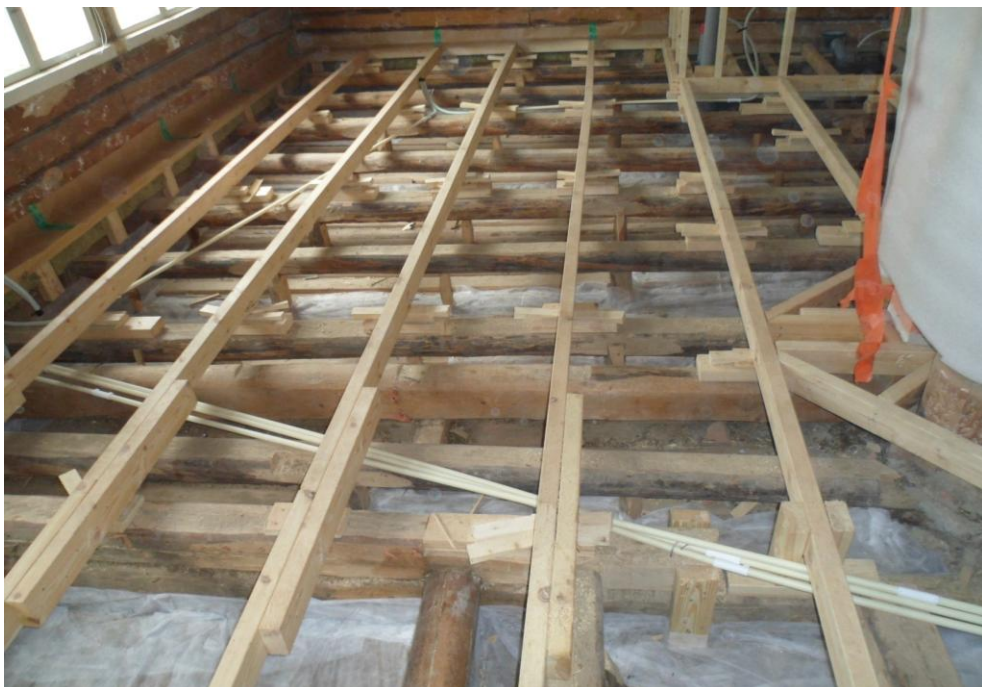
Kuva 7. Eristetila odottaa selluvillan puhallusta (Kokkonen 2014)

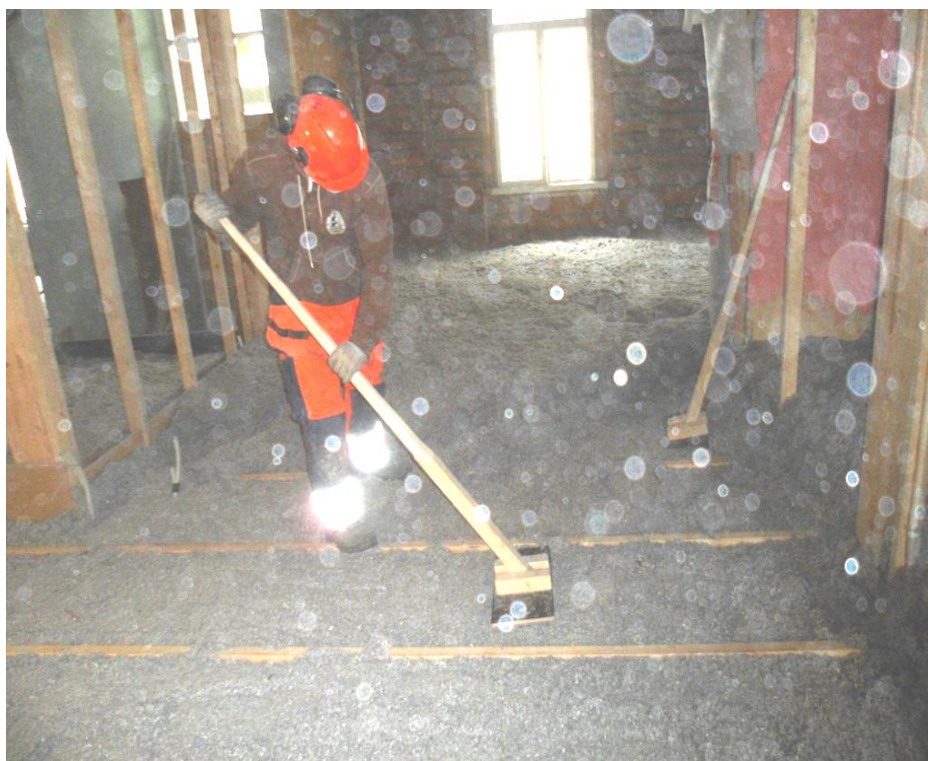
Kuva 8. Selluvillan tasausta puhalluksen jälkeen (Kokkonen 2014)

Vapaassa puhalluksessa esim. vaakasuoraan yläpohjaan kattoristikoiden väliin, Selluvillan kuutiotiheys on keskimäärin 30 kg. Tällöin tilattuun eristevahvuuteen puhalletaan tyyppihyväksynnän mukaisesti 20 % painumavara (kuva 8).

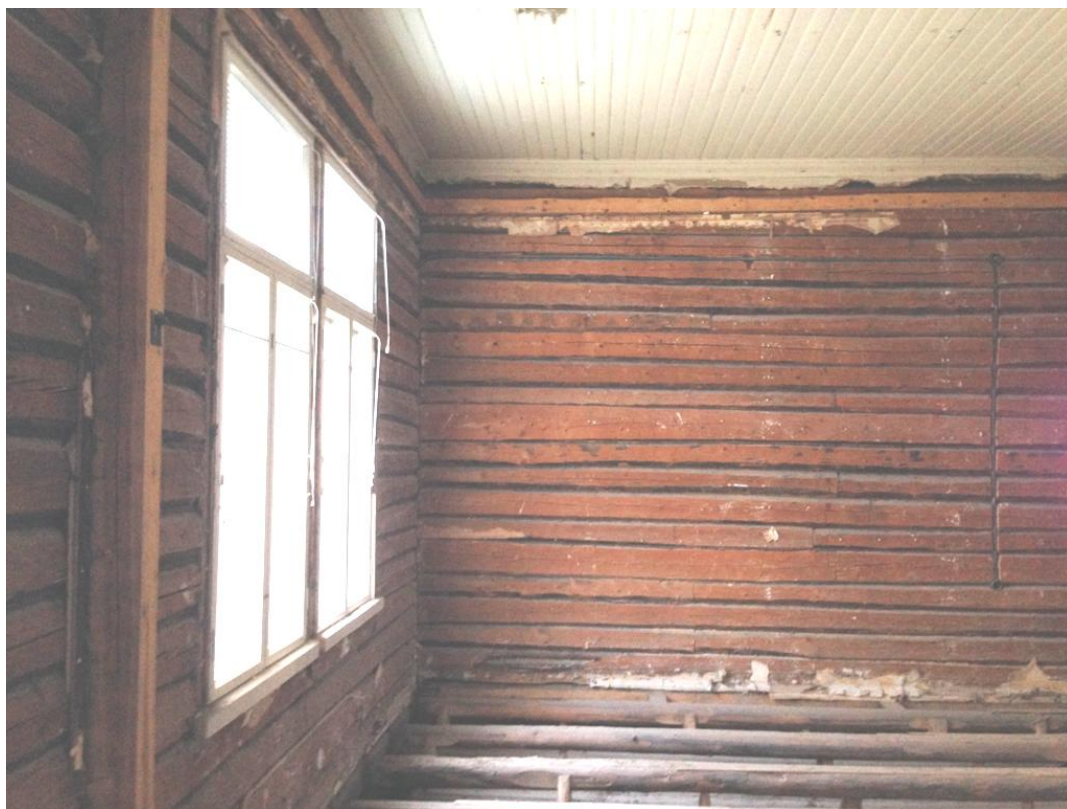
Kuva 9. Näkyviin purettua ulko- ja väliseinää (Kokkonen2014)

Hirsiosalla vanhat ulkoseinärakenteet puretaan hirsipinnalle asti (kuva 9.). Hirsipintaan asennetaan 48x48 pystyrunko k400, joka puhalletaan selluvillalla. Eristetyn rungon päälle tulee ilmansulkupaperi, ja sisävuoraus tehdään kipsilevyllä.

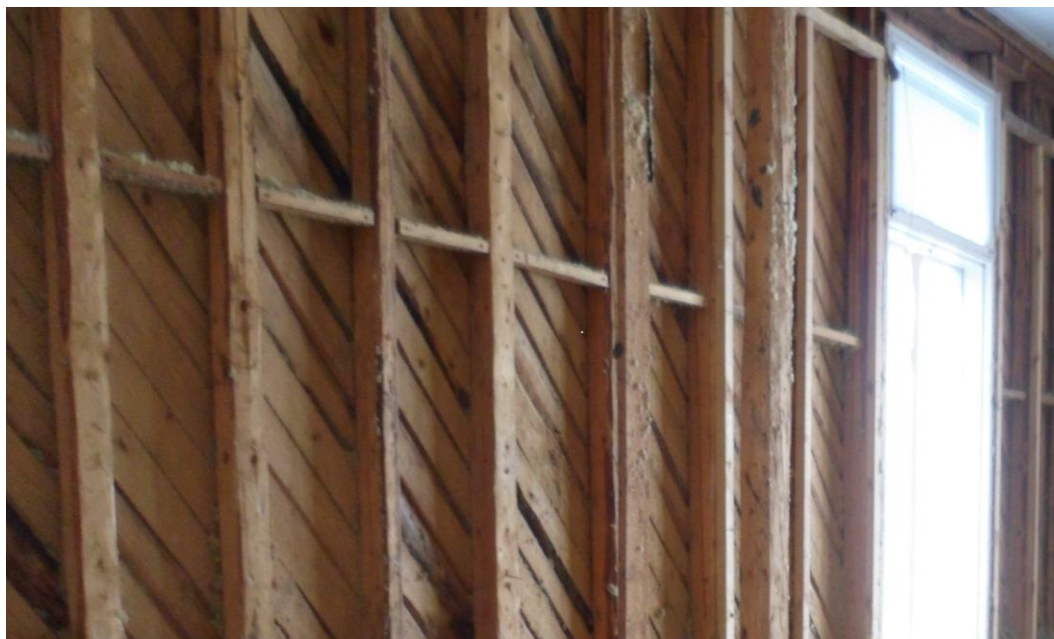
Kuva 10. Vanhoista eristeistä purettua seinärakennetta rakennuksen laajennusosalla. Vinolaudoitus jäykistää rakennuksen rungon (Kokkonen 2014)

Lautarakenteisella osalla ulkoseinä myös puretaan runkoon asti auki(kuva 10). 125x125 pystyrungon osalle puhalletaan selluvilla. Rungon pinnassa on 48x48 koolaus, joka myös puhalletaan selluvillalla.

Eristetyn rungon päälle tulee hirsirungon tavoin tiivis ilmansulkupaperi ja pintaan kipsilevy.

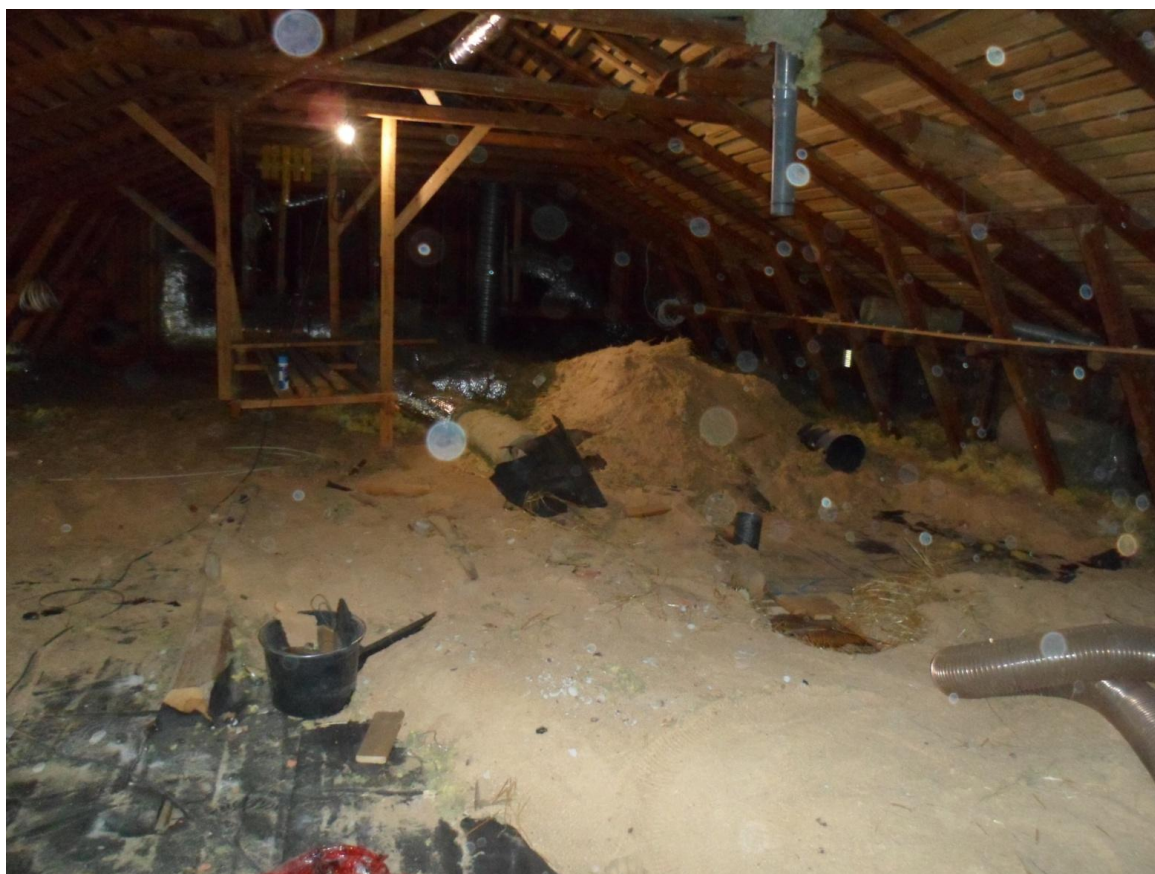
Kuva 11. Vanhan eristeen poistotyöt kesken ullakolla. (Kokkonen 2014)

Vanhat eristeet kuitenkin poistetaan kahden asunnon kohdalla niiden saadessa toisen kerroksen ullakotiloista (kuvat 11 ja 12.) Entinen eriste poistetaan imuroimalla se suoraan jätelavalle. Vesikatteena kohteessa on v.2003 uusittu konesaumattu, täyssinkitty peltikate. Peltikate jätetään entiselleen. Kaksikerroksisten asuntojen kohdalle puhkaistaan ullakolle porrasaukot, vahvistetaan välipohjarakenteita vastaamaan asumisen hyötykuormia sekä tehdään tarvittavat lämmöneristykset. Yläpohjaeristeeksi oli alun perin esitetty mineraalivillaa. Se ei kuitenkaan eristevahvuutensa vuoksi käynyt eristeeksi, koska yläkerran huonekorkeus olisi kärsinyt liiaksi. Eristeeksi vaihdettiin SPU-levy, joka paremmin eristävänä materiaalina vaatii pienemmän eristevahvuuden (kuva 14.).

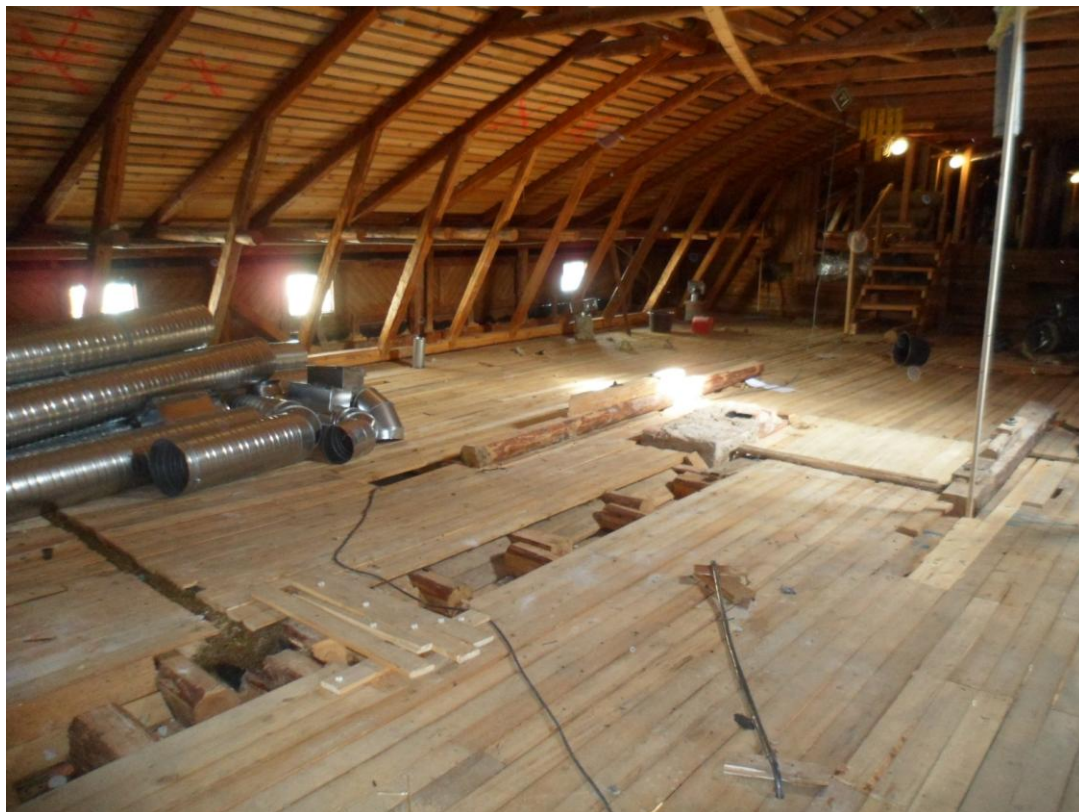
Kuva 12. Vanhoista eristeistä puhdistettua ullakkotilaa. (Kokkonen 2014)

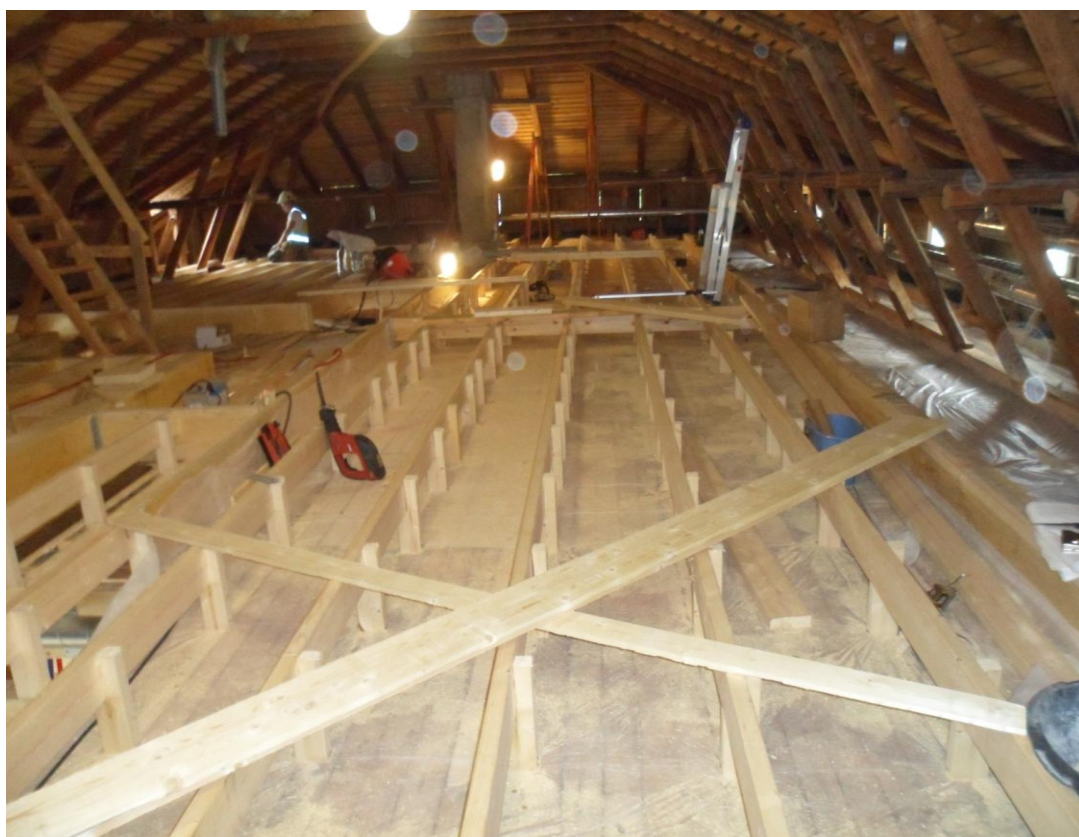
13. Uutta lattiarakennetta ullakkohuoneiden osalla. (Kokkonen2014)

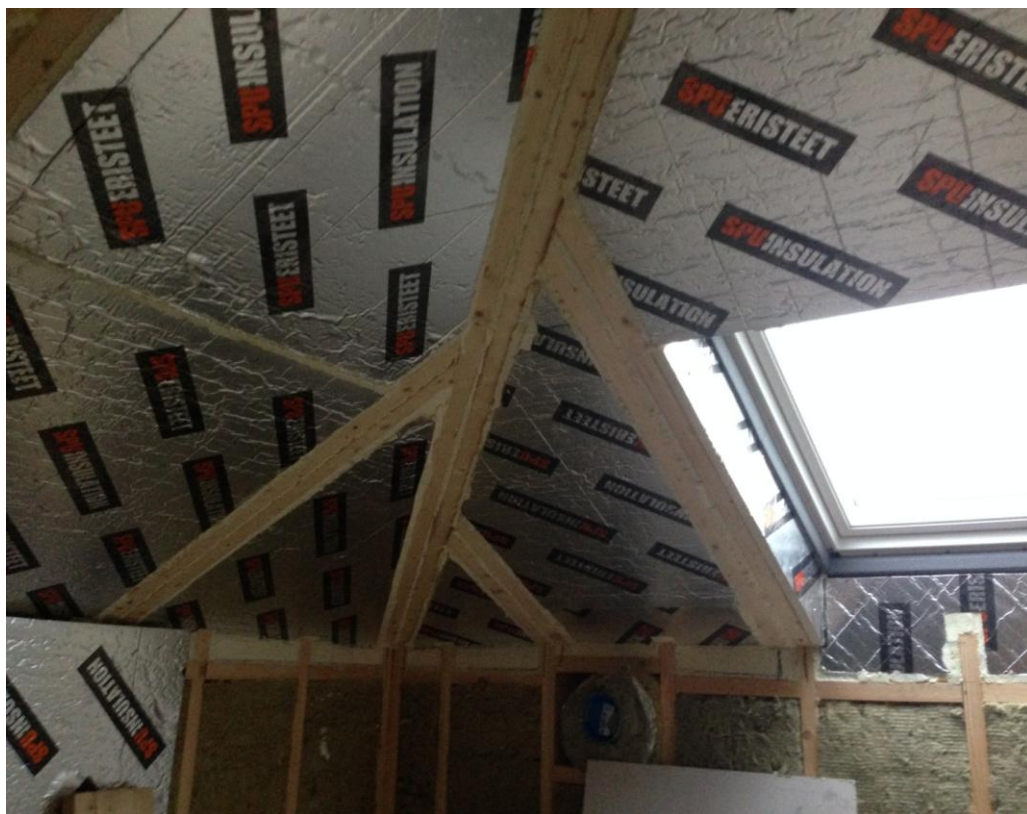
Kuva 14. Yläpohjan lämmöneristys toteutetaan SPU levyillä tilan säästämiseksi. (Kokkonen 2014)

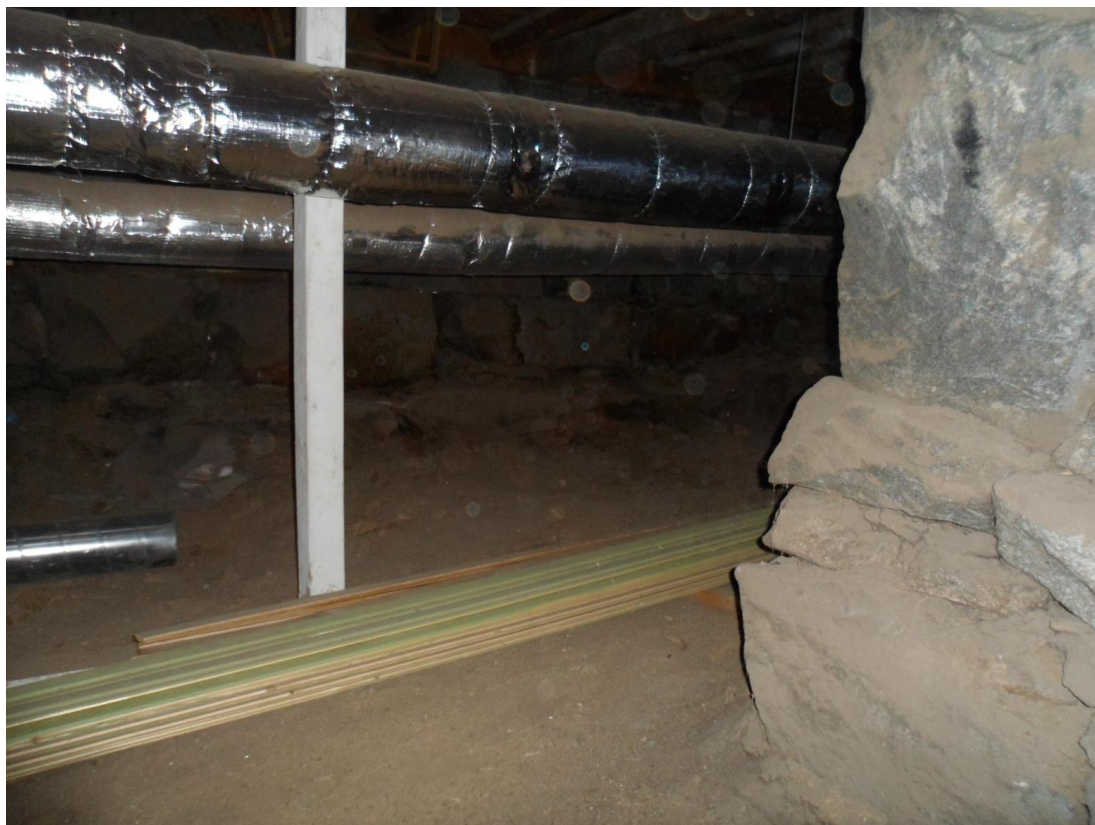
Kuva 15. Alapohjassa kulkevaa eristettyä viemärointiä (Kokkonen2014)

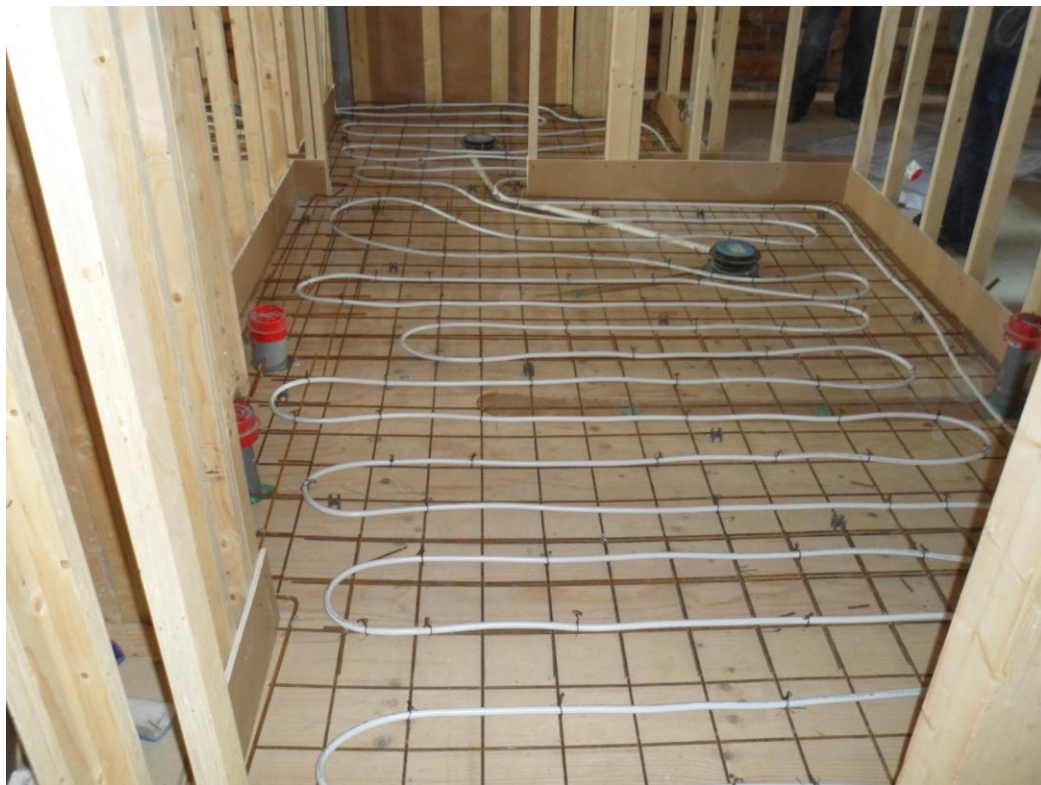
Kuva 16. Pesuhuoneen lattialämmitysputkitus (Kokkonen2014)

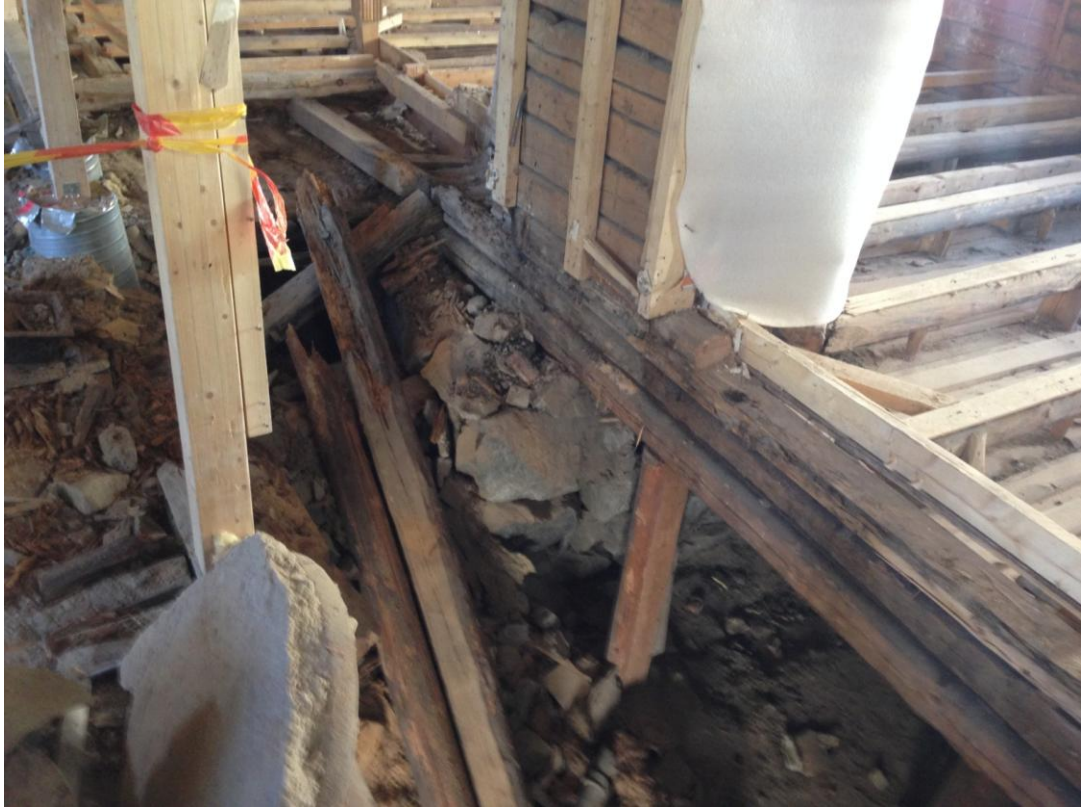
Suunnitteluvaiheessa alapohjalle tehtiin kuntotutkimusta, jotta saataisiin selville tarvitseeko alapohjan rakenteita uusia. Lähtökohtana oli, että alapohjan rakenteet ovat niin hyvässä kunnossa ettei niitä juuri tarvitsisi uusia. Aikataulullisesti asunnot, joiden kohdalla kuitenkin piti alapohjarakenteita uusia, veivät luonnollisesti enemmän aikaa kuin asunnot, joiden kohdalla alapohjarakenteet olivat kunnossa (kuva 17).

Tässä kohtaa korjaustarpeen määrittely alapohjien osalla olisi kaivannut vielä enemmän taustatyötä. Alapohjan uusiminen kauttaaltaan olisi ollut yksi vaihtoehto, mutta ei kaikista kustannustehokkain varsinkin kun alapohja suurilta osin on täysin ehjä. Alapohjan uusiminen kauttaaltaan olisi mennyt ylikorjaamisen puolelle, jota pitäisi vanhoissa suojelluissa rakennuksissa välttää jotta rakennuksen

Kuva 17. Purettua, vahvistusta kaipaavaa alapohjarakennetta. (Kokkonen2014)

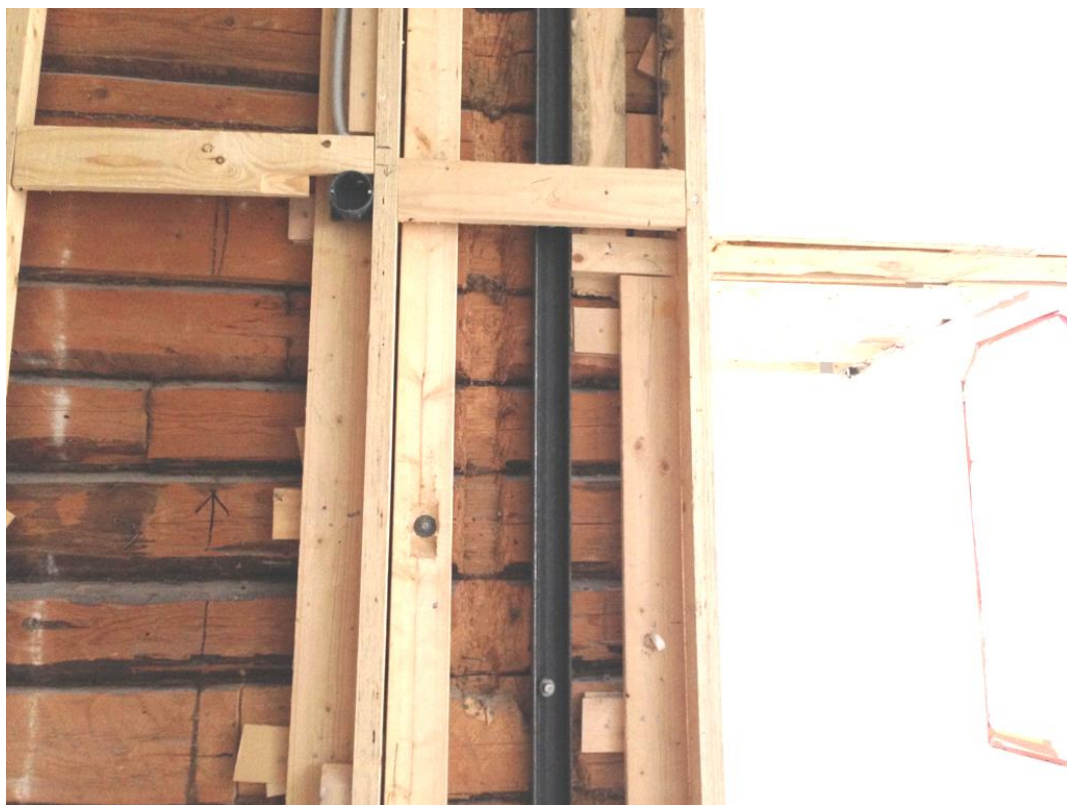
Hirsiset vanhat väliseinät ovat usein painuneita ja pullahtaneita. Jääviä hirsiväliseiniä pitää joskus oikaista ennen kuin seinän ympärille voidaan tehdä uutta rakennetta (kuva 18).

Kuva 18. U-raudalla oikaistua vanhaa väliseinä hirsirakennetta (Kokkonen 2014)

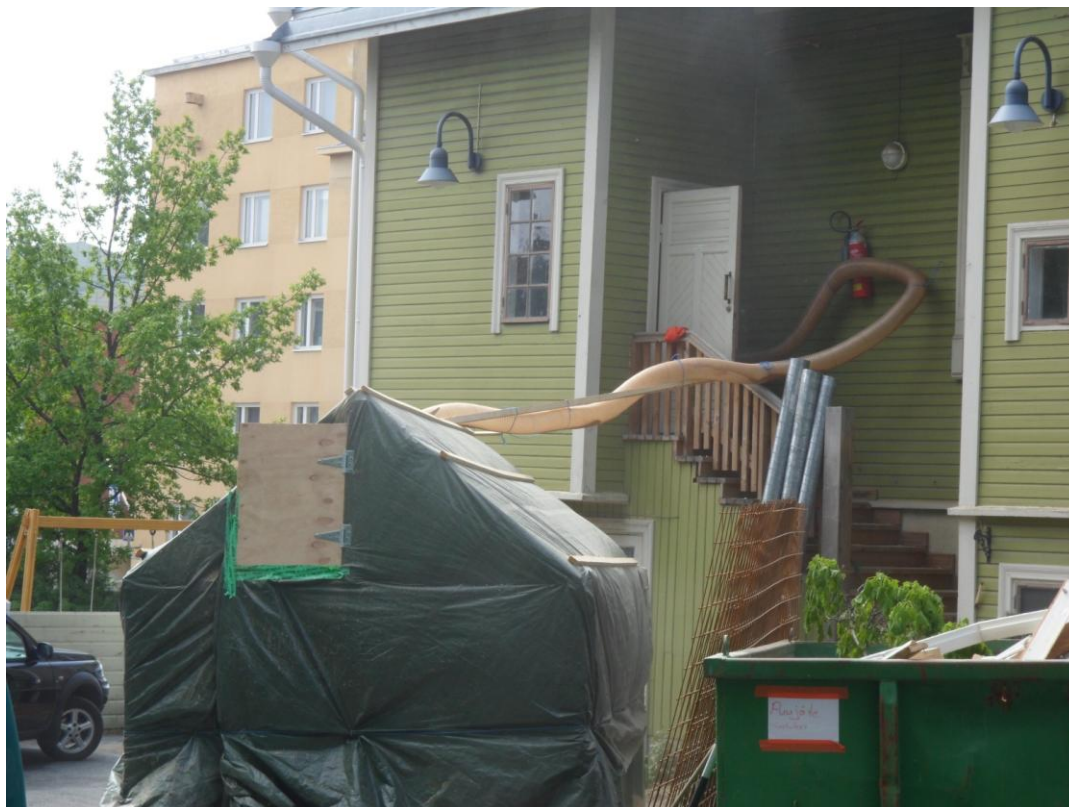
Kun rakennetaan keskusta-alueella niin haasteelliseksi tulee usein pölynhallinta. Vanhojen eristeiden poistosta syntyy runsaasti pölyä, jota pitää pystyä hallitsemaan joka tilanteessa (kuva 19). Välipohjasta ullakkoasuntojen kohdalla eristeitä poistettaessa käytettiin poistotyöhön erityistä puruimuria, joka kuljettaa vanhan eristeen putkessa suoraan jätelavalle. Jätelava huputettiin, jotta pöly ei pääse leviämään ympäristöön. Pölynhallintaa korosti entisestään aivan työmaan viereisellä

Kuva 19. Huputettu jätelava johon vanha eriste imuroidaan. (Kokkonen 2014)

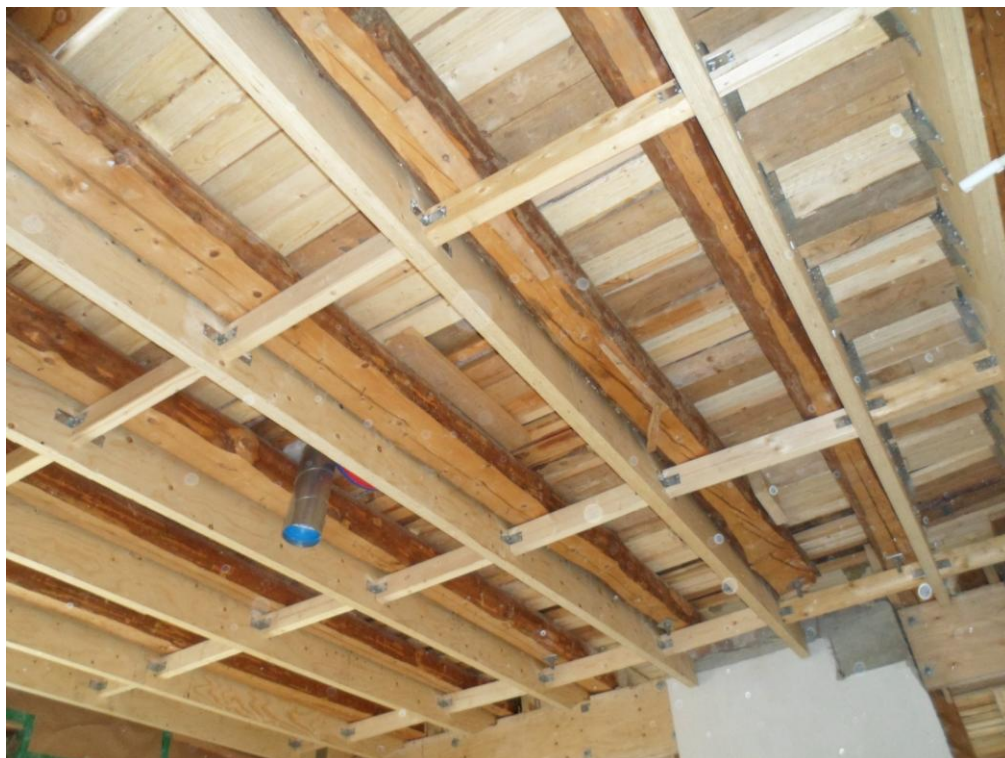
Varsinaisen haasteen välipohjien osalla aiheuttaa kuitenkin asunnot, joihin tulee ullakkohuoneita. Alkuperäiset kantavat rakenteet eivät tulisi kestäämään asumisen aiheuttamia hyötykuormia (2,0 kN/m²). Kantavia rakenteita joudutaan merkittävästi vahvistamaan, jotta sallittuihin kantavuus- ja värähtelyarvoihin päästään. Vanhat kantavat hirret saivat lisäkannatusta kertonpuupalkistosta, jolla lisättiin rakenteen kantavuutta. Suunnitteluvaiheessa vanhat yläpohjan rakenteet olisi pitänyt ottaa paremmin huomioon. Kun vasta toteutusvaiheessa lähdetään suunnittelemaan välipohjan

lisäkannatusta, siitä aiheutuu haittaa aikataululle sekä jo tehtyjen suunnitelmien yhteensovitukselle.

Kuva 20. Välipohjapalkisto lisätuettuna (Kokkonen 2014)

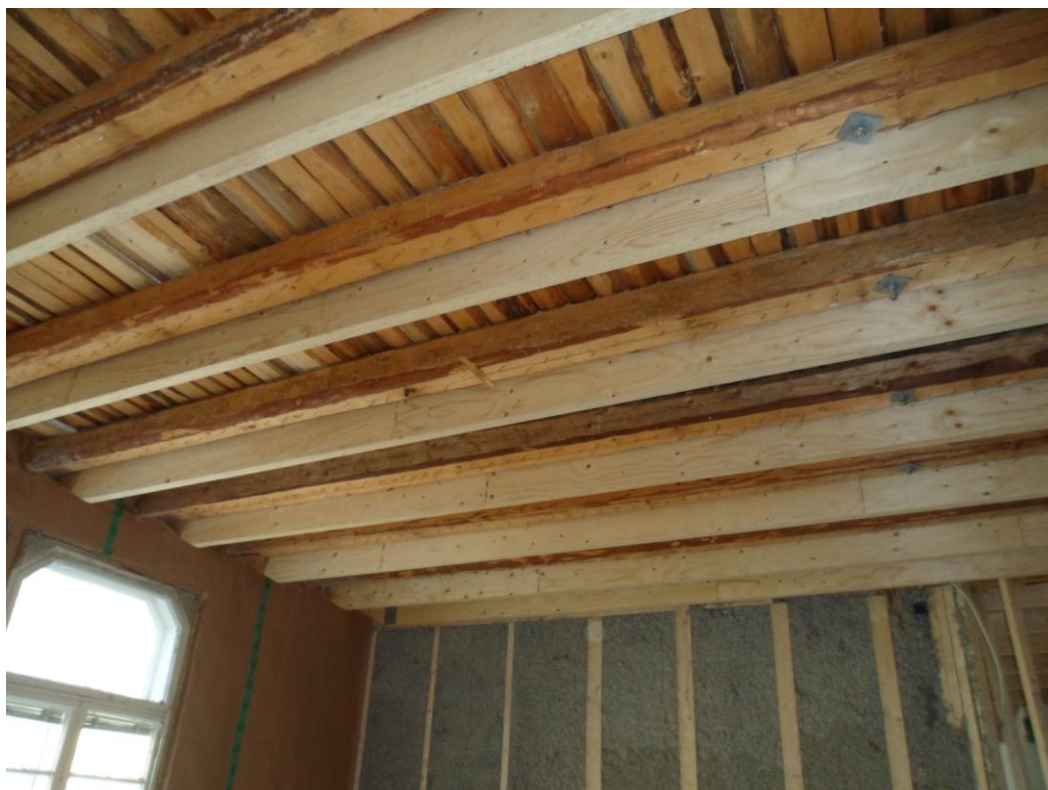
Välipohjan lisätuennassa tuli ilmi, ettei runko voi laskeutua liian alas, koska rakennuksen vanhat korkeat ikkunat ulottuvat korkealle, lähes laipioon saakka. Rakennuksen suojeluluokka estää uusien ikkunoiden asentamisen matalammalle, koska se vaikuttaisi merkittävästi julkisivuun, joten lisäkannatus piti suunnitella siten että kattolaipio ei laskeudu ikkunoiden yläreunaa alemmaksi.

Kuva 21. Kuvassa näkyy kuinka ikkunat suuresta huonekorkeudesta huolimatta ulottuvat lähes laipioon saakka. (Kokkonen 2014)

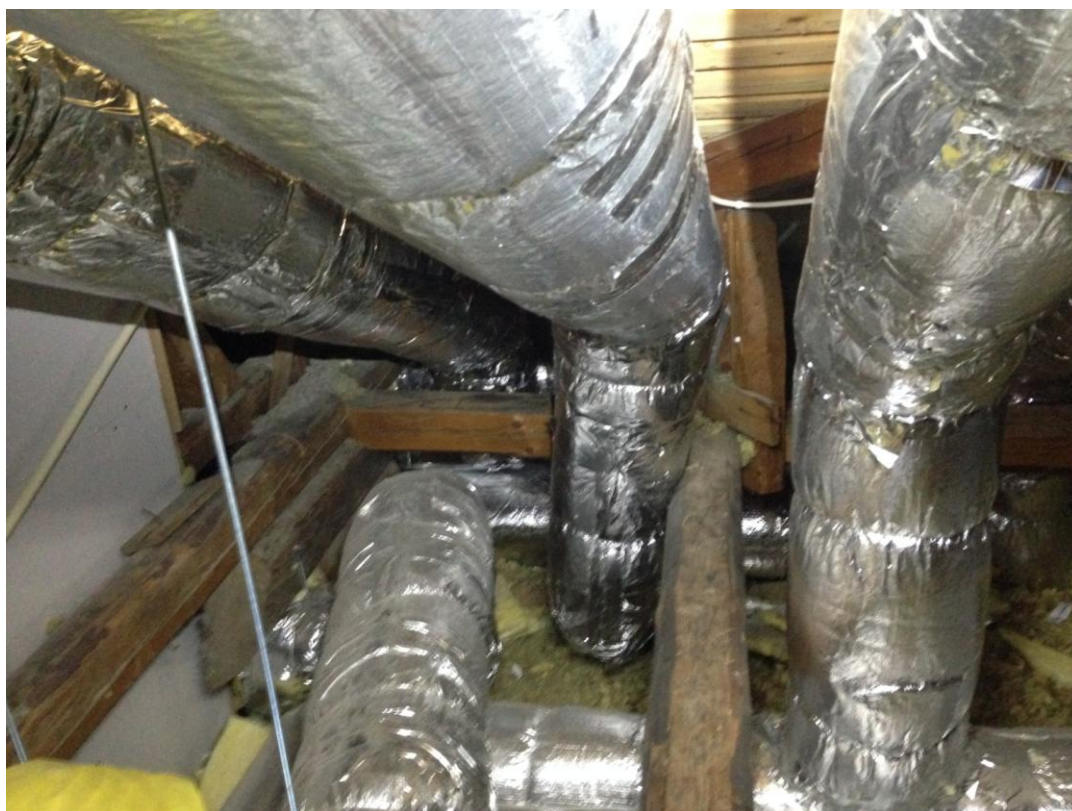
Tilanahtaus talotekniikan osalla on yleistä tässäkin kohteessa, jossa on paljon vanhaa jäävää rakennetta. Ullakolla vietävät iv-kanavat vaativat eristyksen, joka lisää merkittävästi kanavan paksuutta. Suunnitelmista ei yleensä käy ilmi, kuinka ahdasta talotekniikan sovittaminen johonkin rakennusosaan voi olla.

Kuva 22. Kuvassa risteilee ullakon iv-kanavistoa. (Kokkonen 2014)
