# Pinnantunnistusturin vikaantuminen MEMS elementtivalmistuksen sähköisessä karsintamittauksessa.

Metropolia Ammattikorkeakoulu

Insinöörityö

18.3.2015

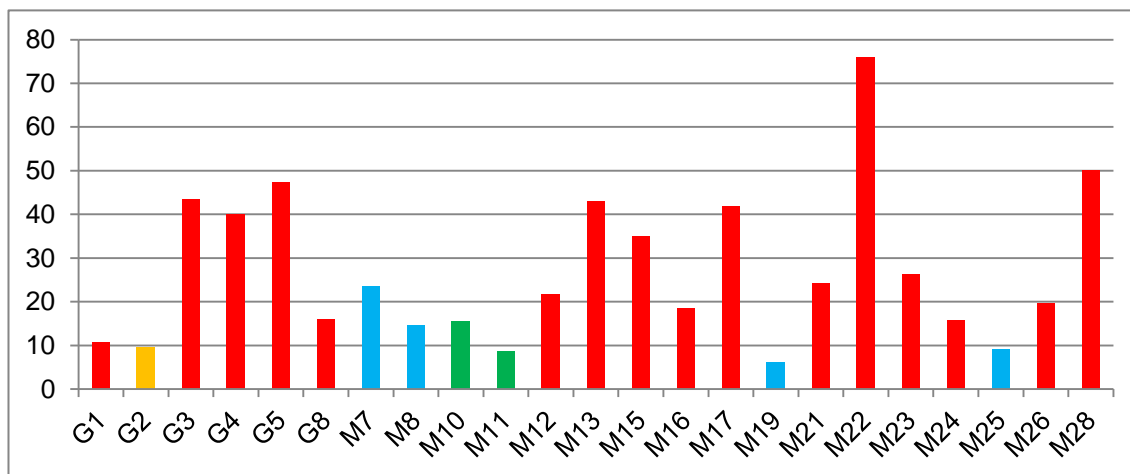
Kuva 13. Probereiden vikatiheys pyöristettynä kpl/vuosi

Probauslaitteistona käytettävästä Pegasus S200 mallista on neljä eri sukupolvea. Mark1 (Vihreä) ja Mark2 (Oranssi) (Kuva 13) sukupolvet erottuvat selkeästi edukseen vikojen vähyydessä. Mark3 ja Mark4 Näkyvät punaisella ja niissä on eniten vikoja. Valmistajalta saamien piirikaavioiden mukaan näissä onkin käytetty hieman erilaisia sähköisiä piirejä pinnantunnistusan turin kytkimelle. Kytkimen tunnistustapa on paljon enemmän häiriötä kestävämpi kuin uudemmissa malleissa. Vanhemmissa malleissa käytetään korkeampaa jännitettä ja kytkimen kontaktin sähköinen resistanssi saa olla kymmenen kertaa suurempi kuin uudemmissa malleissa. Mark3 sukupolvea lähtien piiri on suunniteltu uudelleen ja jännitettä on laskettu tasolle 5 V, kun vanhoissa se oli 15 V.

Muissa laitteissa (sininen väri) on vikoja vähemmän erilaisista syistä johtuen. Laitteistot M7, M8, M19 ja M25 ovat olleet vähemmällä käytöllä niiden tuotetypistä johtuen (Kuva 13). Mutta näissäkin kytkin vikaantuu tasaisin väliajoin ja eivät ole välttyneet ajoittaisilta huolloilta.

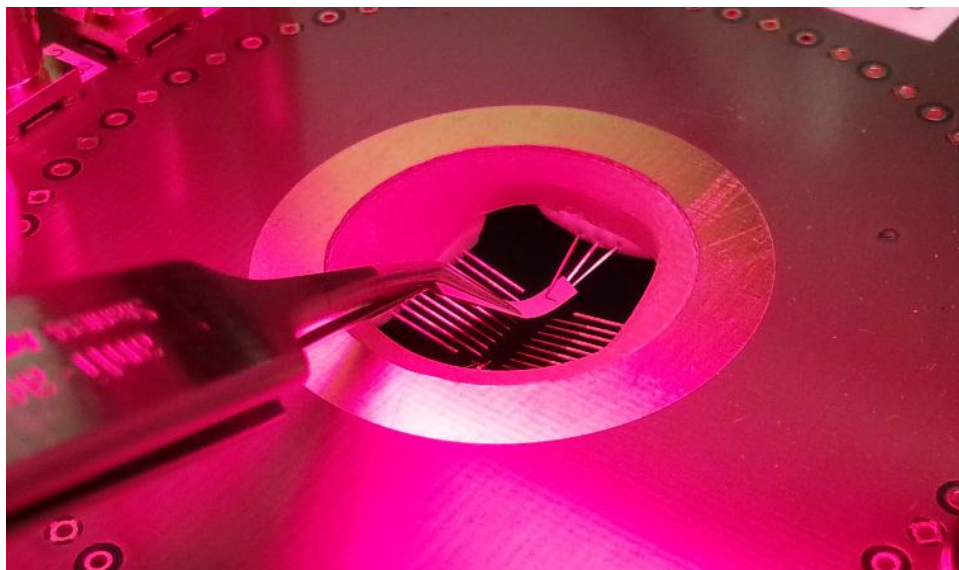
Kuva 14. Kytkimen puhdistusta piikarbidi hiomapaperilla

Kytkimen puhdistus vaatii todella tarkkaa ja vakaata kättä. Pelkkä hiomapaperin ujutaminen kontaktin väliin voi viedä useita minuutteja. Hiomapaperi menee joskus kontaktin väliin liian helposti ja kontaktihäiriö voi johtua kytkimen heikosta lepojännityksestä. Huono lepojännitys on yleensä aiheutettu taivuttamalla neuloja juurikin huoltovaiheessa. Hionta tapahtuu hellävaroin ja tämän jälkeen tarkastetaan  $C_{res}$  yleismittarista. Kun sähköinen kontakti on hyvä 2 - 5  $\Omega$ , voidaan mittauslaitteisto käynnistää uudelleen. Tämän jälkeen ajetaan ns. SPC-testi.

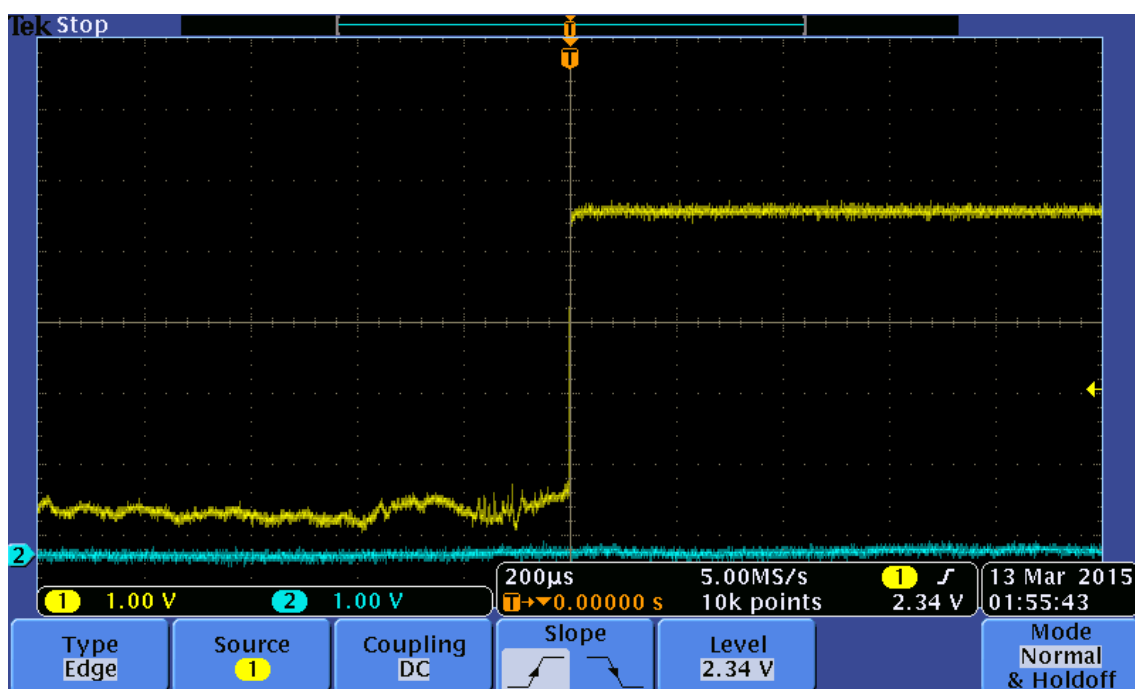
Ensimmäisestä testistä (Kuva 21) käy ilmi että samalla tarkkuudella kuin edelliset mitaukset eli 200  $\mu$ s/ruutu, ei saatu molempien kytkinten avautumista tallennettua samalle aikajanalle. Tämä johtuu siitä, että kytkimet eivät koskaan ole fyysisesti täysin samalla korkeudella. Kun proberi saa ensimmäiseltä kytkimeltä tiedon kosketuksesta se alkaa nostamaan mittapöytää overtravel korkeuteen hitaammalla tahdilla. Eli mittapöytä nousee vielä 70  $\mu$ m yli kontaktipisteen. Hitaampi vauhti ei vahingoita neuloja ja neulojen jäljet kontaktipinnalla pysyvät hallittuina.

Kuva 21. S2 osuu ensin anturille ja S1:n kontakti ei mahdu kuvaan

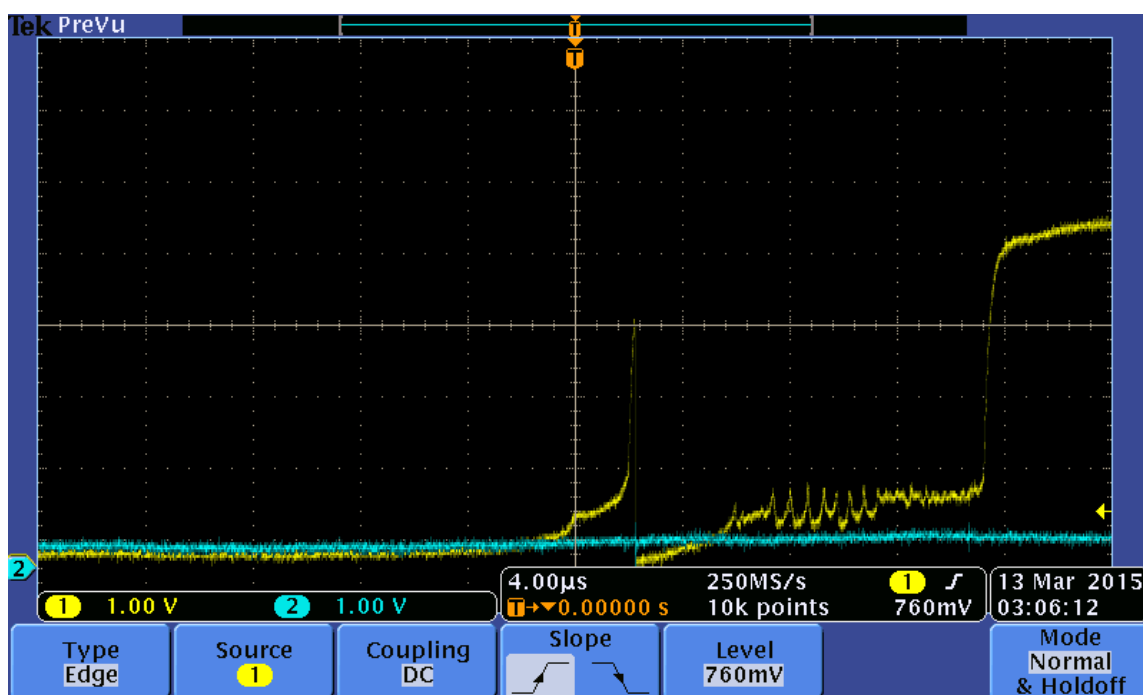
Seuraavaksi tehtiin toistuvia kytkinten aukaisuja ja sulkemisia. Tarkoituksena oli löytää referenssikuvista poikkeavaa käytöstä. Muutaman tilamuutoksen jälkeen olikin taltioitu erilaisia häiriökäyttäytymisiä. Näistä ensimmäisenä testi (Kuva 24) jossa S2:n (keltainen) avautumistilanteessa tapahtuu ensin piikki, jonka jälkeen se saa taas kontaktin. Tämän jälkeen se värähtelee hetken laskien kokoajan  $C_{res}$  arvoaan kunnes tapahtuu kontaktien erkaneminen. Myös kontaktien erkanemispisteessä ei nähdä referenssikuvan kaltaista suoraa transitiota vaan loiva nousu jännitteessä loppuvaiheessa. Samanlaisia mittauksia saatiin useita ja niiden perusteella voitaisiin päätellä että kontaktien erkanemisessa tapahtuu usein jännitepiikkejä ja häiriökäyttäytymistä.

Kuva 24. Häiriökäyttäytyminen S2 Aukaisutilanteessa

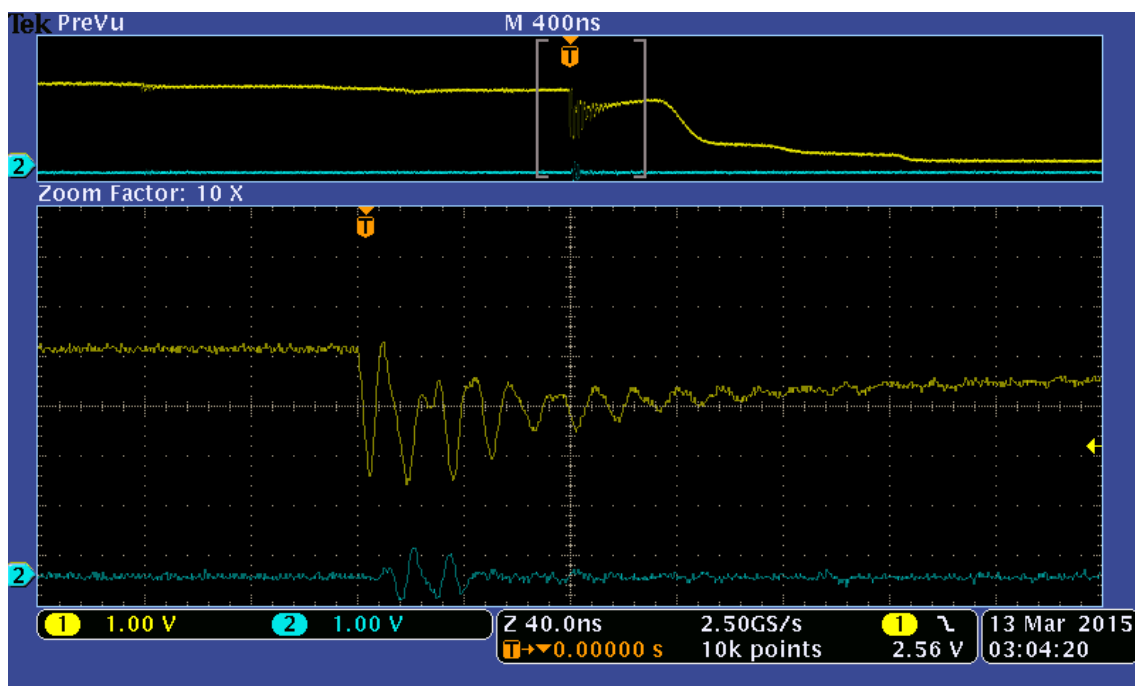
Kontaktien sulkeutumisesta jossa virhetila tapahtuu, saatiin seuraavanlaisia mittaustuloksia. (Kuva 25) On hyvä esimerkki monesta samankaltaisesta mittauksesta. Tässä mittauksessa on aikajana skaalattu todella tarkaksi (40 ns/ruutu). S1 (Sininen) on tilanteessa sulkeutunut jo ennen kuvaa. S2 (keltainen) on sulkeutumassa mutta sulkeutumistilanteessa värähtelee ja vähitellen sulkeutuu kun mittapöytä liikkuu ylös ja kontaktipaine neulojen välillä paranee.

Kuva 25. Värähtelevä alkukontakti joka näkyy myös toisen kytkimen mittauksissa

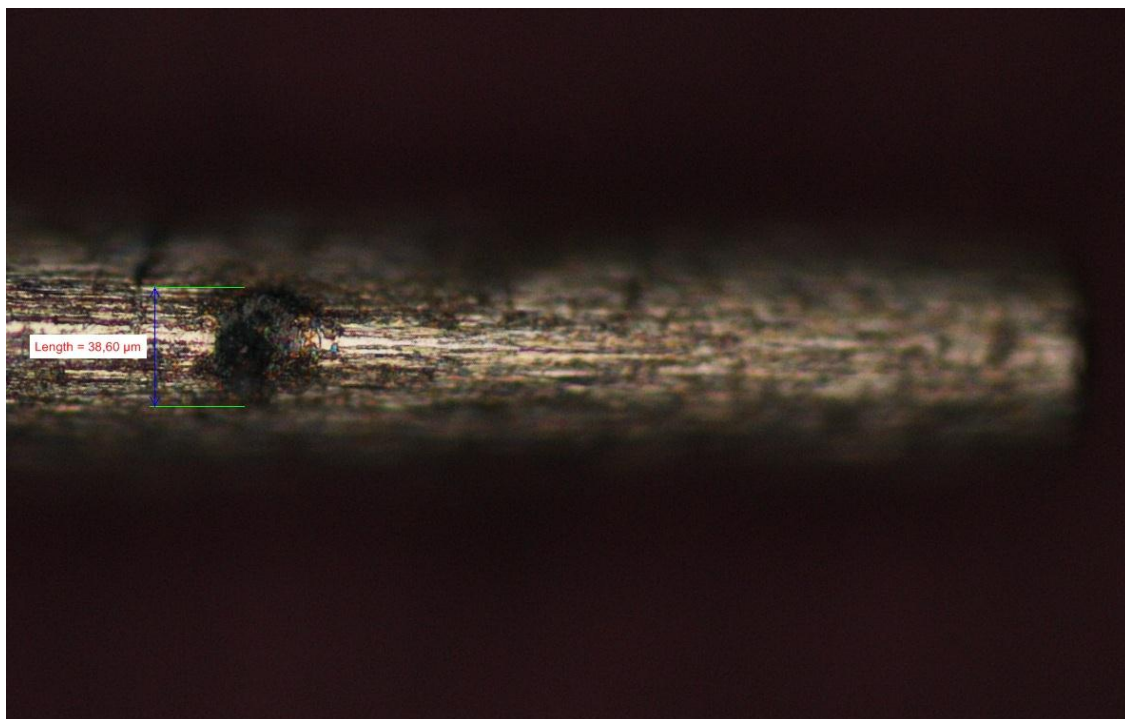
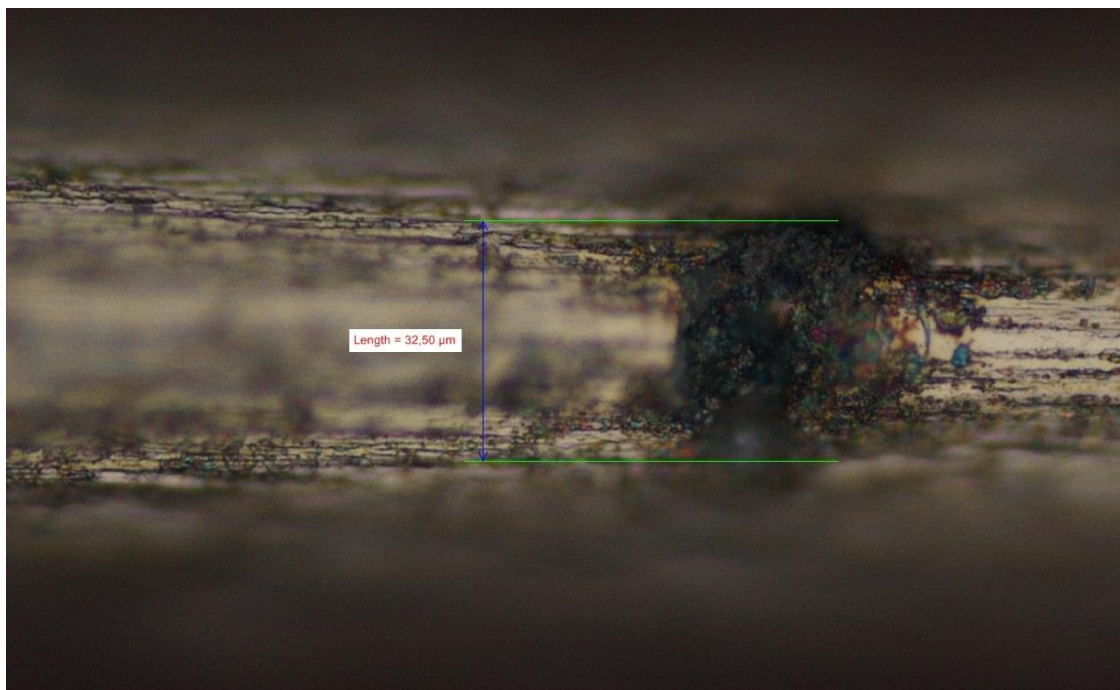
Kytken kontaktipinnassa suoralla neulalla on nähtävissä mikroskoopilla tummaa aluetta (Kuva 26 & s 27. Kuva 27). Tämä kyseinen neula tältä kortilta oli harvinainen tapaus. Se ei ollut vielä kertaakaan antanut virhettä ja näin ollen kuvasta näkee miten noin 400000 kontaktin kytkeytymistä jättää jälkensä neulaan. On selvää että lämpötila kontaktikohdalla on ollut ainakin hetkellisesti suuri koska kohta näyttää palaneelta.

Kuva 26. Mikroskooppikuva 20x suurennos suora kytkimen neula 386532kpl kontakteja

Kuva 27. Mikroskooppikuva 50x suurennos suora kytkimen neula 386532kpl kontakteja

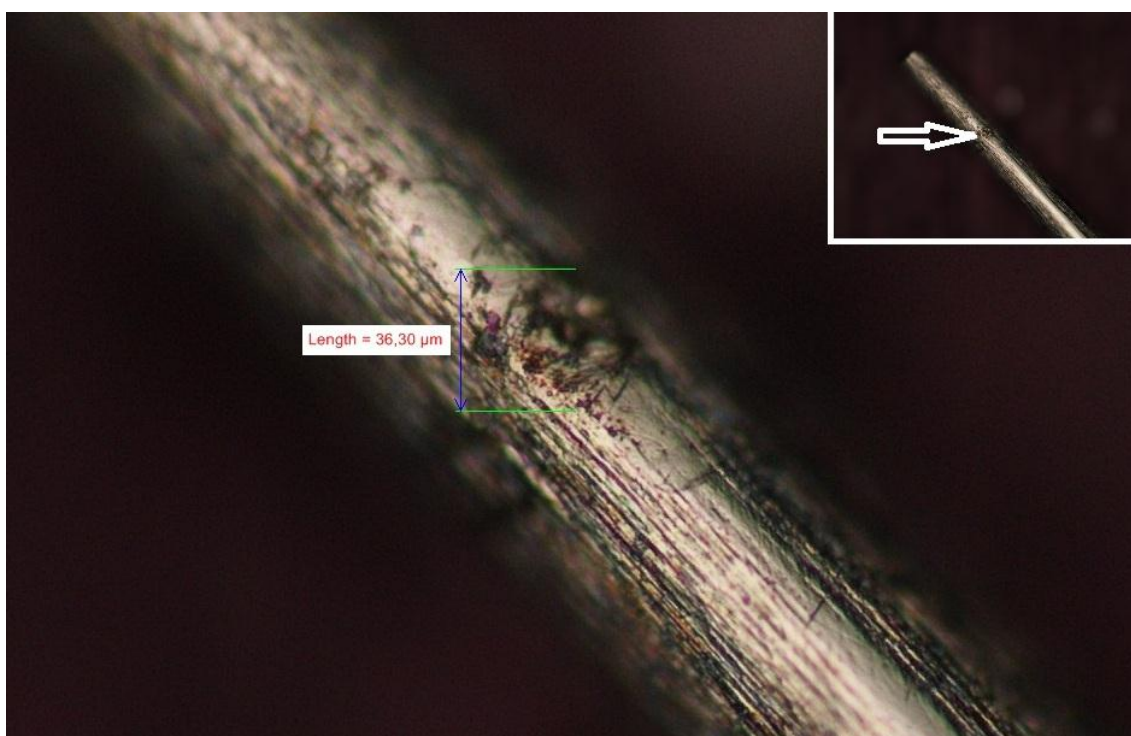
Myös saman kortin toiselta kytkimeltä (Kuva 28) löytyy samanlaisia tummentumia. Tämä kytkin oli vikaantunut monesti ja siinä näkyy jo selvästi mitä hionta huoltotyöt neulan pinnalle aiheuttavat.

Kuva 28. Mikroskooppikuva 20x Kytkimen suora neula huollettu useaan kertaan

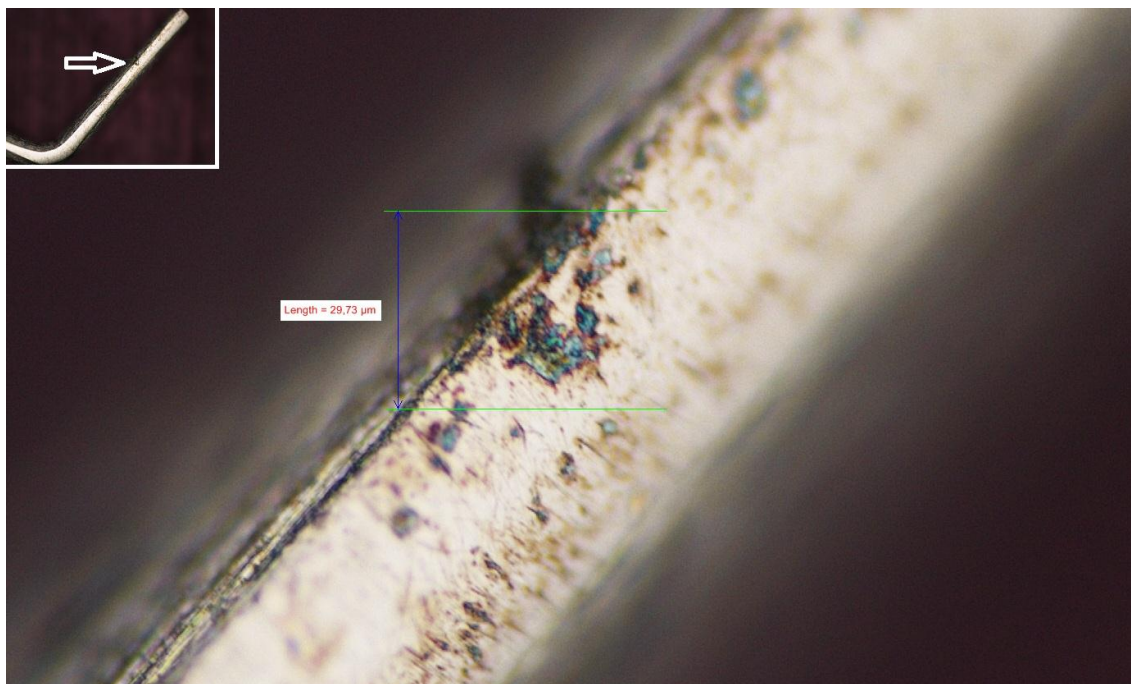
Neulan L muotoinen vastakappale (Kuva 29) on kuvassa muotoutunut jo litteäksi aggressiivisen hionnan tuloksena. Kuvasta näkyy kuitenkin selvästi kontaktin osumakohta hiotullakin pinnalla.

**Kuva 29. Mikroskooppikuva 20x L muotoinen neula huollettu useaan kertaan**

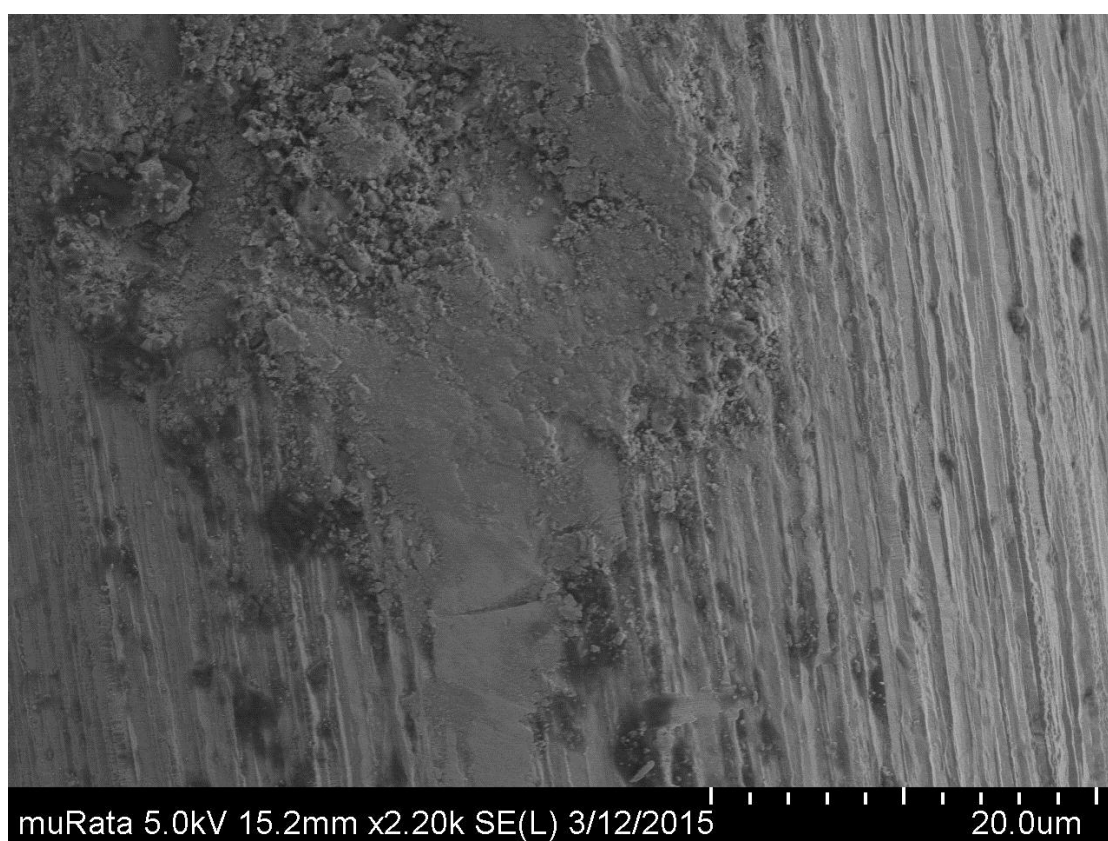
Kontaktipinnassa tapahtuvan ilmiön alkuperää tutkittiin SEM (Scanning Electron Microscope) eli elektroni-mikroskoopilla. Näytteeksi valittiin kuvissa 26 & 27 esiintyvä suora neula. Kuvassa 31 on selvästi havaittavissa eroosiota kontaktipinnassa. Kuvasta voi päätellä että volframi ikään kuin räiskyy vasemman yläkulman kraatterimaisesta muodostumasta. Tämä kohta on se piste missä neulat ensin osuvat toisiinsa. Volframi näyttää räiskyneen tästä kraatterista, jonka pohjalla on tummempaa kokkaremaista materiaalia. Kuvasta myös näkee pientä pinnan hioitumista ja painautumista, jonka neulan vastakappale sille aiheuttaa kontaktipaineen takia.

Kuva 31. SEM kuva suoran neulan kontaktikohdasta

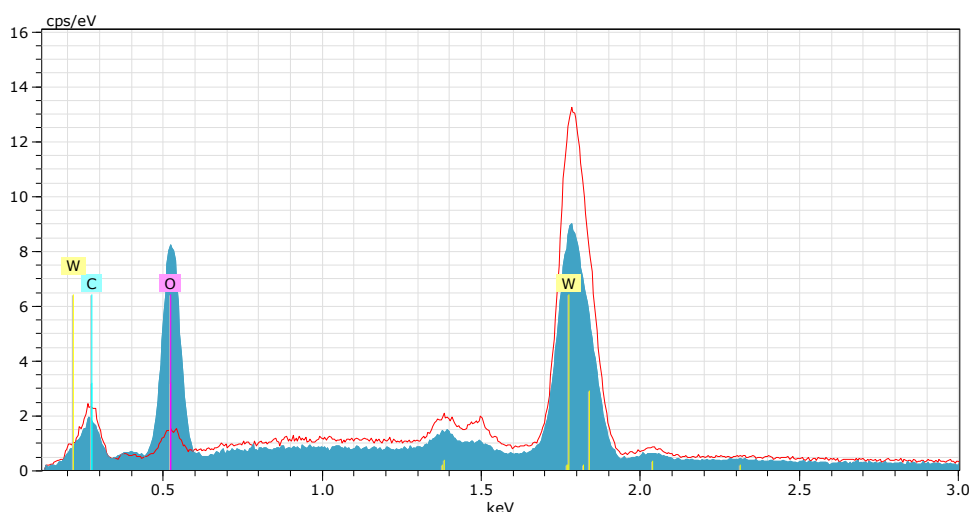
Kuva 33. EDS analyysi tulokset keskikohdasta

Ensimmäisestä EDS mittapisteestä käy jo ilmi että referenssiin verrattuna pisteessä on happea. Tämä tarkoittaa sitä että kohdassa on tapahtunut kemiallista reaktiota ja pinnalla on volframin lisäksi todennäköisesti oksidia. Seuraavassa mittauksessa (Kuva 34) otetaan toinen kiinnostava mittapiste, joka on kuvan yläladassa oleva kokkaremainen näköinen alue.

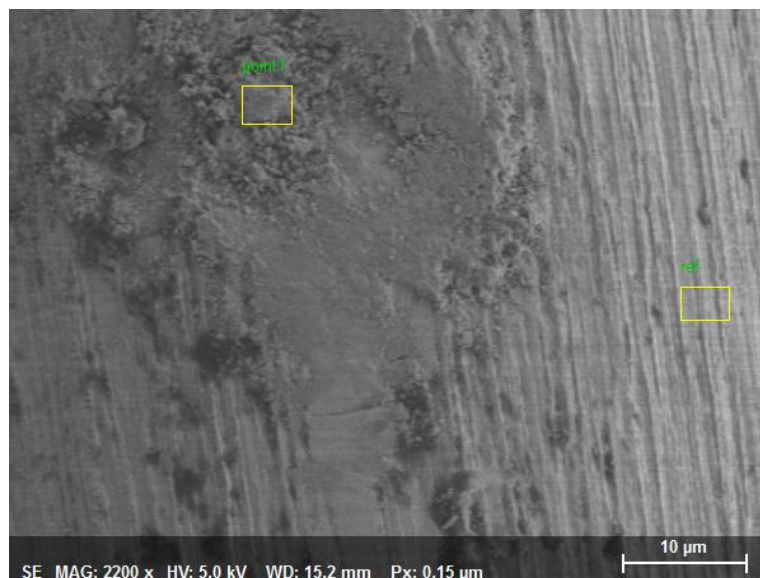
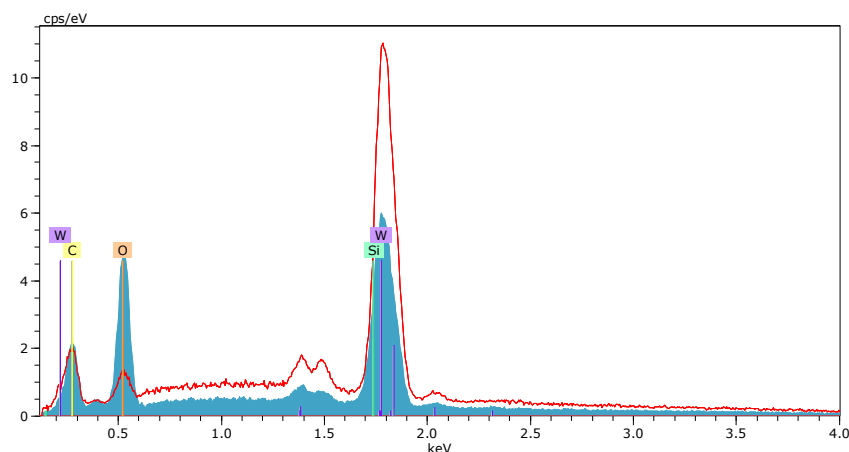
Kuva 34. Kokkaremaisen näköinen alue

Analyysin tulosten perusteella (Kuva 35) tämäkin alue on täynnä happea ja eli pinnalla on luultavasti Volframi oksideita. [4] Tämäkin tulos vahvistaa käsitystä että jokin kemiallinen reaktio tapahtuu kontaktipinnassa.

Kuva 35. Räiskymisen näköisen alueen EDS analyysi

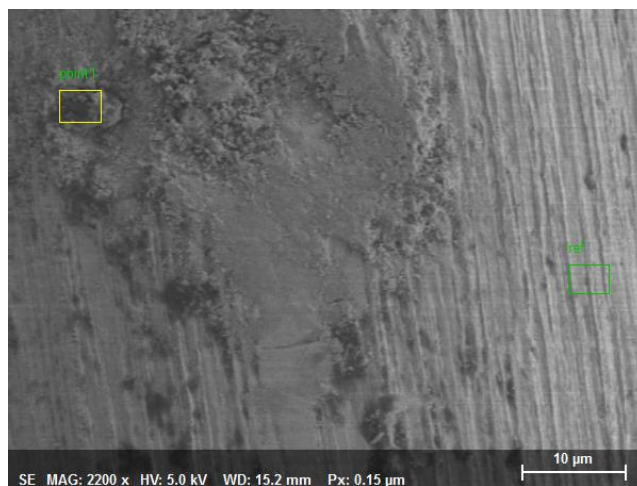
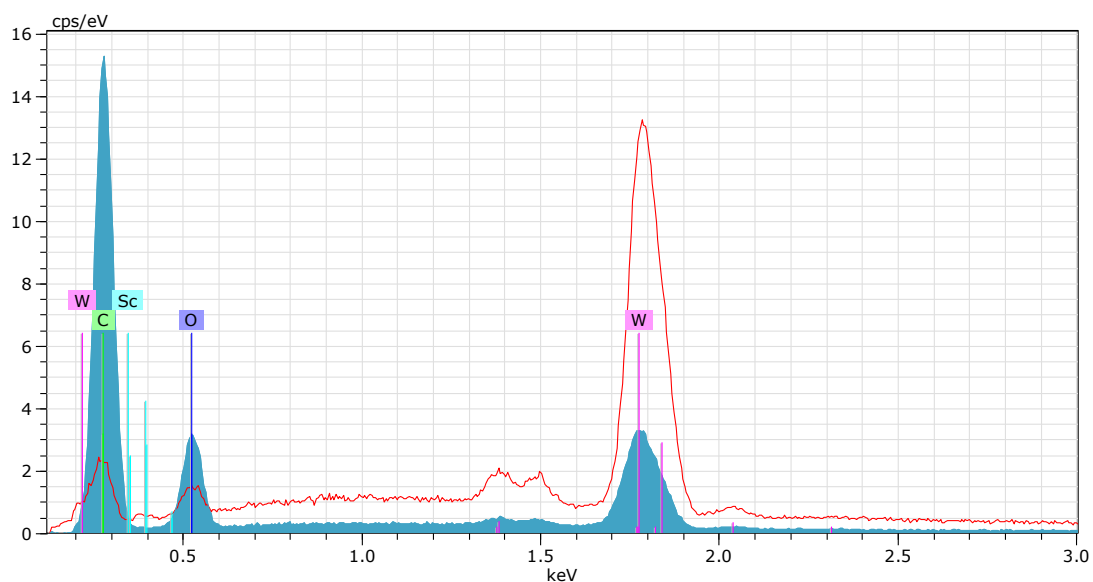
Kolmas mittauspiste (Kuva 33) otettiin kraaterin pohjalta jossa on kokkaremaista muodustumaa ja tumma pinta. Tämä kohta on luultavasti neulojen kontaktin ensimmäinen ja viimeinen kontaktipiste.

Kuva 36. Kraatterimainan alue

Tuloksista (kuva 35) voidaan päätellä, että kohta on lähes kokonaan hiilikerroksen peittämä. Hiilen huono sähköinen johtavuus herättääkin epäilyksiä sen osallisuudesta  $C_{res}$  arvojen nousuun ja vian alkuperään. Oksidikerroksen alkuperän aiheuttamaa ilmiötä on siis tutkittava.

Kuva 37. Kraatterimainan alue EDS-analyysi
