# Ratalaatan päällä olevat kiveykset

Ammattikorkeakoulun opinnäytetyö

Kevät 2025

Lauri Nousiainen

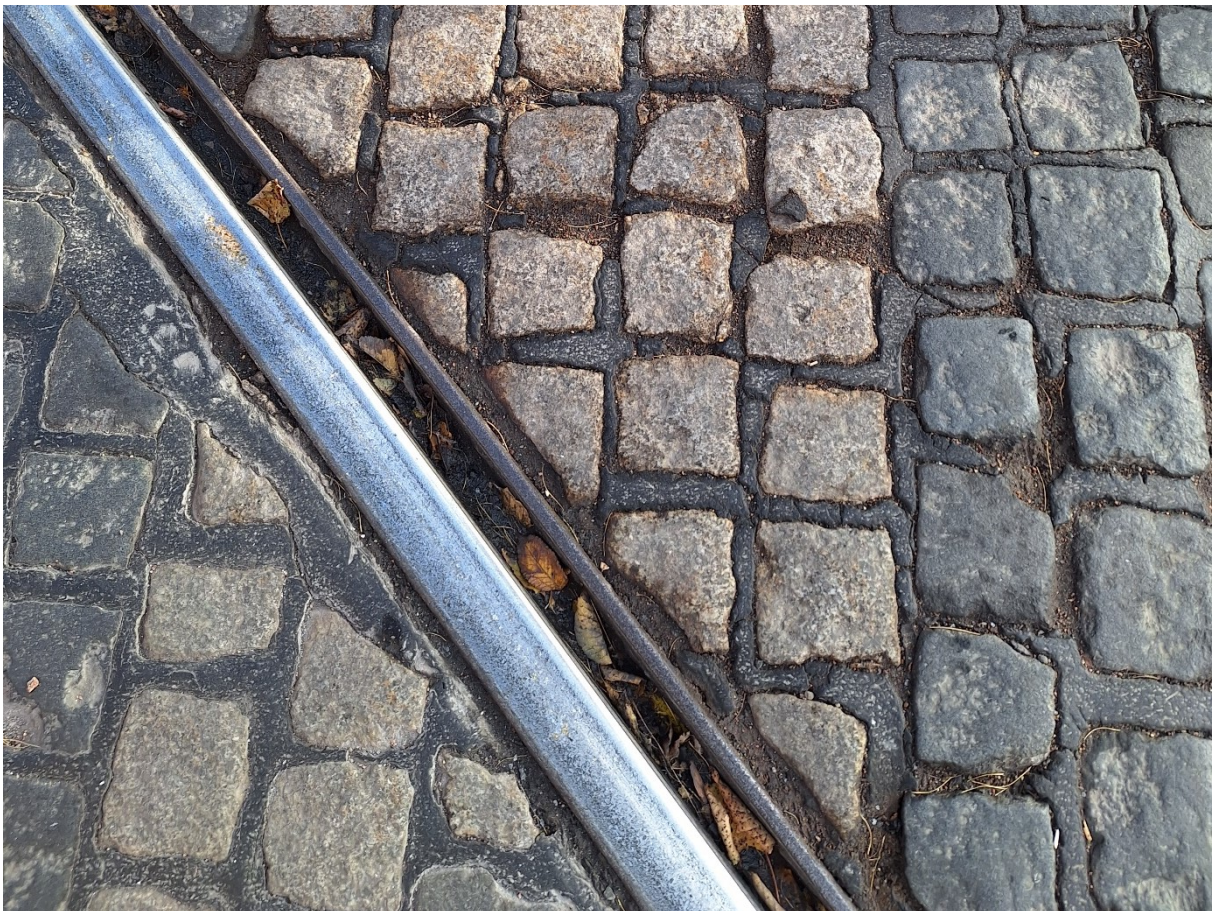
Laivasillankadun ja Tehtaankadun risteyksessä on kaartuvat kiskot, jossa kiskojen lämpölaajuminen aiheuttaa suurempaa räsitusta kiveyksiin ja muihin rakenteisiin. Risteuksen bitumisaumoista havaittiin irronneita paloja suojatien noppakiveyksistä ja kiskon vierestä niin, että saumaushiekka on tullut kivien välistä esiin (Kuva 9).

Kuva 9 Bitumisauma irtoillut paloina Tehtaankadulla

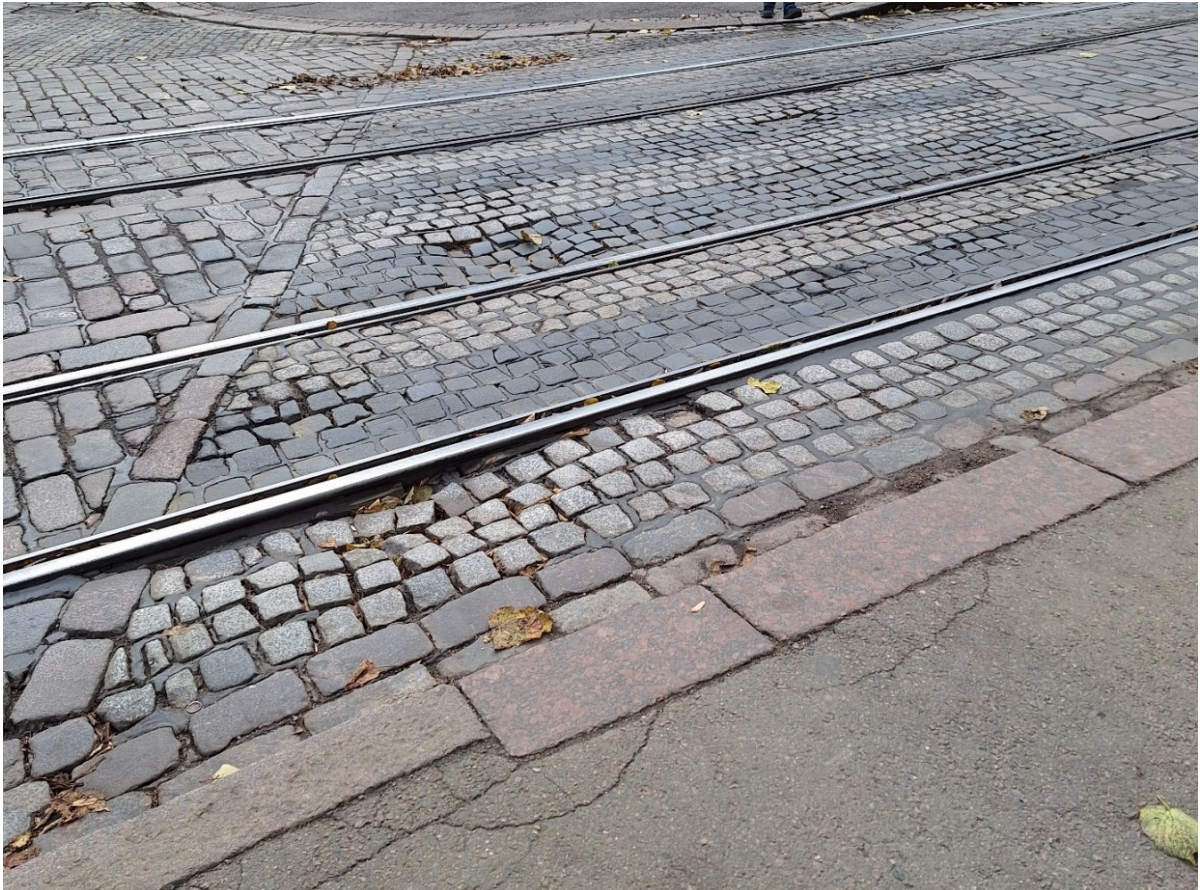
Tehtaankadulla suurimmat ongelmat huomattiin noppakivillä tehdyissä suojateissa (Kuva 10) ja kiskonvierussaumoissa. Suojateiden kiveys oli tehty 90 mm x 90 mm kokoisilla valkoisilla ja mustilla noppakivillä. Suurimmassa osassa suojateitä saumausaineena oli käytetty bitumia, mutta sen pysyminen on ollut heikkoa ja bitumisaumanleveys vaihteli huomattavasti noppakivien välillä. Huomattiin myös, että kiskon viereinen noppakivirivi oli usein osittain painunut ja bitumisauma irronnut.

Kuva 10 Tehtaankadulla suojatien painuneita noppakiviä kiskon vieressä ja kiskojen välissä

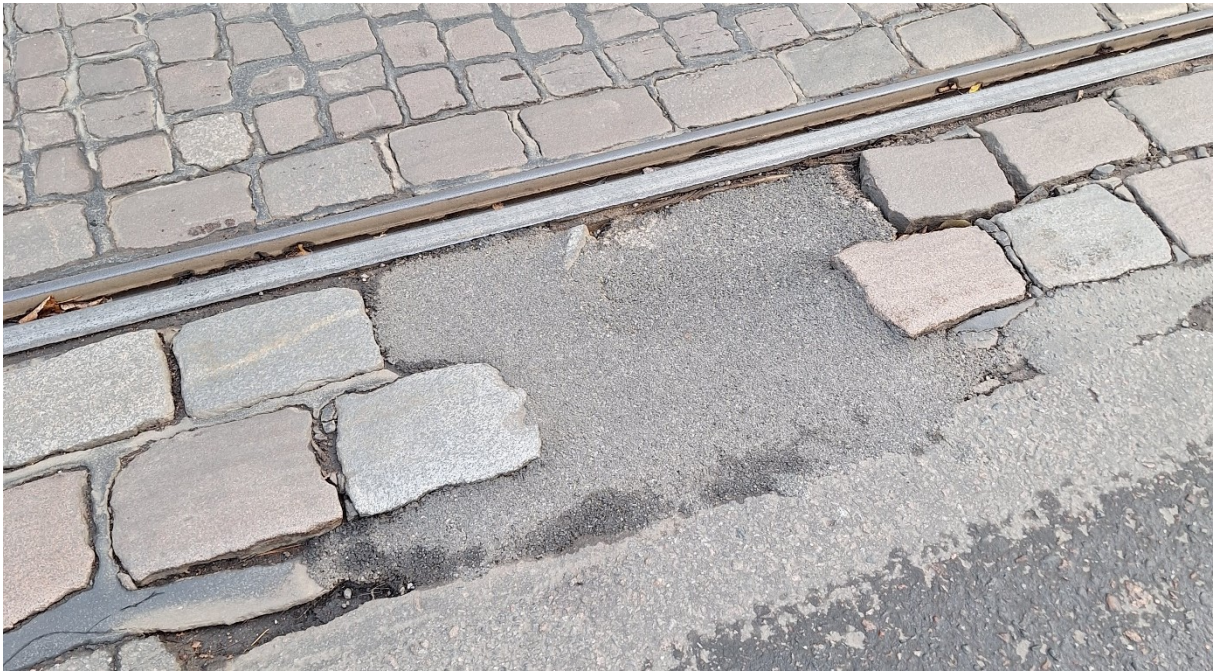
Kiskon viereisen sivulankun päällä tulisi olla bitumikerros, joka suojaa sivulankkua sään ja kunnossapidon aiheutuvasta kulutuksesta. Tehtaankadulla havaittiin, että kiskon viereinen sivulankku on pitkiä matkoja näkyvissä ja bitumisauma saattaa puuttua kokonaan (Kuva 11). Havaintoina oli myös bitumisaumojen irtoaminen verkkona, nupukivien painuminen pikkuvälissä, satunnaisten nupukivien irtoaminen, nupukivien painuminen kaivon kansien vieressä ja asfaltin painuminen isojen juoksukivien vieressä.

Kuva 11 Tehtaankadulla kiskon viereinen bitumisauma puuttuu ja irronneita kiskon viereisiä juoksukiviä on korjattu asfaltilla

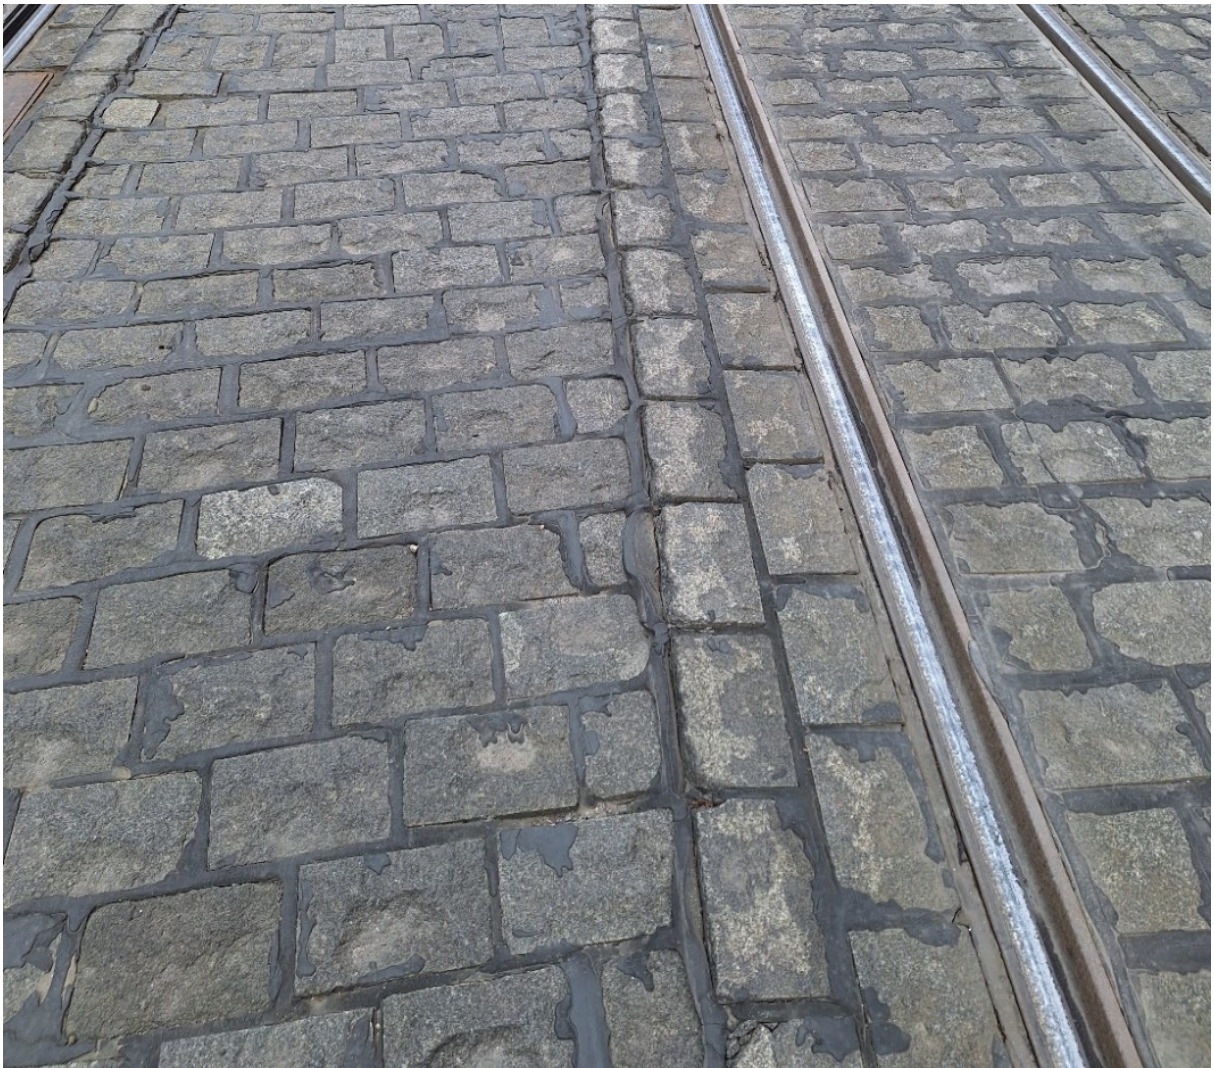
Telakkakatu on ulkonäöllisesti hyvässä kunnossa, mutta tarkemmin havainnointia suorittaessa huomattiin, että Telakkakadun kiveykset ovat painuneet kiskoparien välissä Tehtaankadun Mallaskadun välisellä osuudella. Kiveyksen painumisen yhteydessä nupukivet ovat myös liikahtaneet, eivätkä kivet ole enää kohtisuorassa raiteisiin nähden (Kuva 12). Haastateltavat asiantuntijat kertoivat, että alueen tonttien rakentamisen yhteydessä työnaikainen liikenne on ohjattu ajamaan kiveysten päältä, jonka seurauksena nupukivet ovat painuneet. Varsinkin raskas liikenne on aiheuttavat kivien nupukivien painumista.

Kuva 12 Telakkakadun painunutta ja liikkunutta nupukiveystä

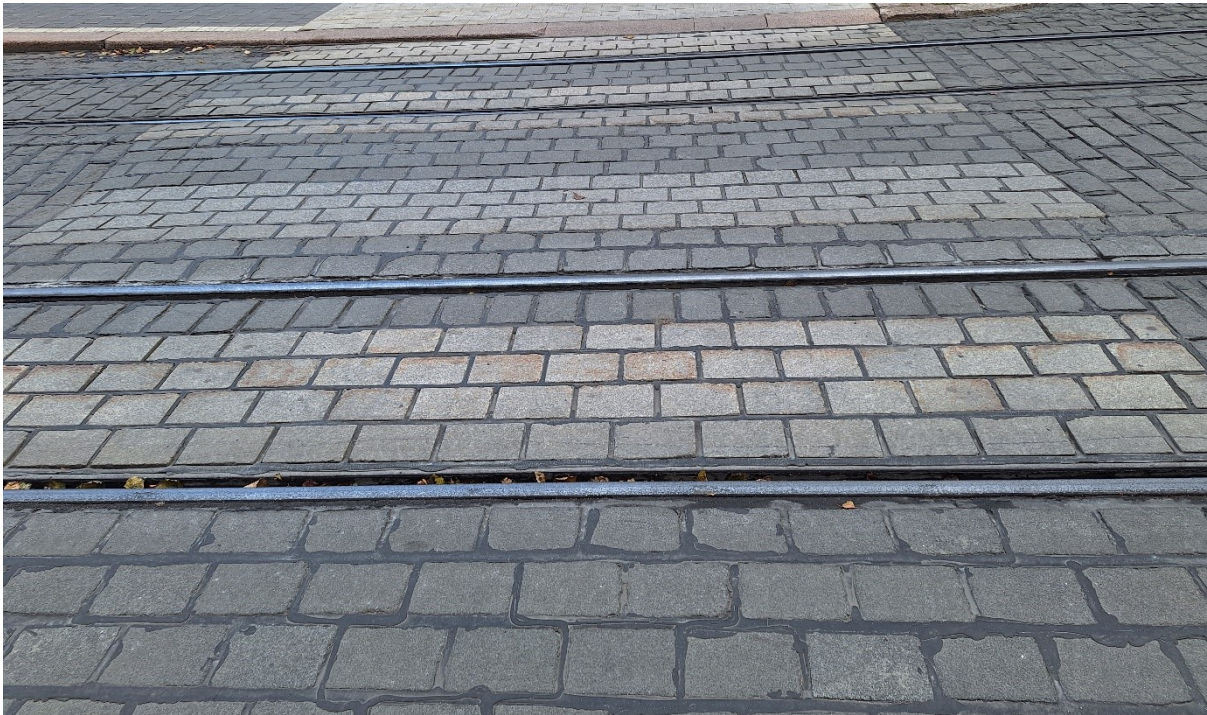
Telakkakadulla suojatiet on tehty sahatuista nupukivistä tiililadonnalla. Kivien saumaus on tehty kapeana bitumisaumana. Tiililadonnassa kivet ladotaan niin, että aina seuraavan kivrivin sauma alkaa aikaisemmin tehdyn kivrivin keskeltä. Telakkakadulla raitiotien raiteen kohdalla nupukiviä on käännetty 90° (Kuva 13) tarpeen vaatiessa, jotta tyhjä tila saadaan täytettyä eikä sauman leveyttä tai kivien kokoa tarvitse muuttaa juurikaan.

Kuva 13 Telakkakadulla suojatien nupukiviä käännetty 90°

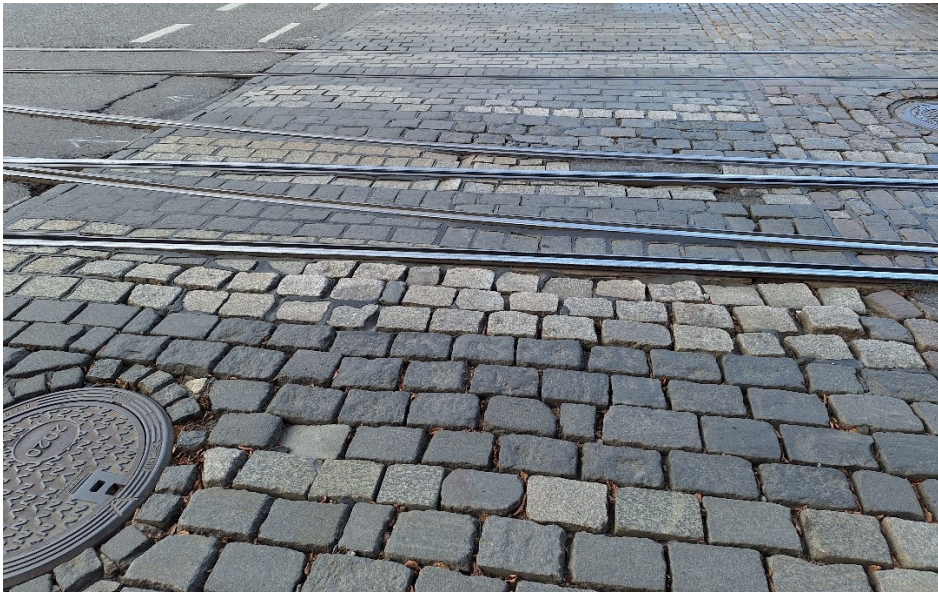
Maastokäynnillä havaittiin, että Bulevardilla toistuu samat ongelmat kuin Tehtaankadulla. Bulevardi oli kuitenkin silmävaraisesti paremmassa kunnossa kuin Tehtaankatu, joka saattaa johtua siitä, että katua on uudelleen bitumoitu. Bulevardin ja Hietalahdenkadun risteuksen suojatie oli tehty nupukivistä (Kuva 14). Kyseenomaisessa risteyksessä raitiotien kiskot risteävät ja näissä kapeissa väleissä nupukivet ovat painuneet. Kapeisiin kiskon väleihin on tehty pieniä sahattuja tai lohkottuja nupukiviä, joista irronneita on korjattu asfaltilla. Muut suojatiet Bulevardilla oli tehty noppakivillä, kuten Tehtaankadulla. Silmämääräisesti havainnoituna nupukivillä tehty suojatie on kestänyt paremmin kuin noppakivillä tehty. Bulevardilta otettiin bitumisaumasta näytepala, joka oli 30 mm leveä ja 12 mm syvä. Luvussa 5.1.1 on mainittu Helsingin kaupungin ja RYT-ohjeen viitearvot bitumisauman leveydelle, sekä syvyydelle.

Kuva 14 Bulevardin ja Hietalahdenkadun risteuksen suojatie tehty nupukivistä

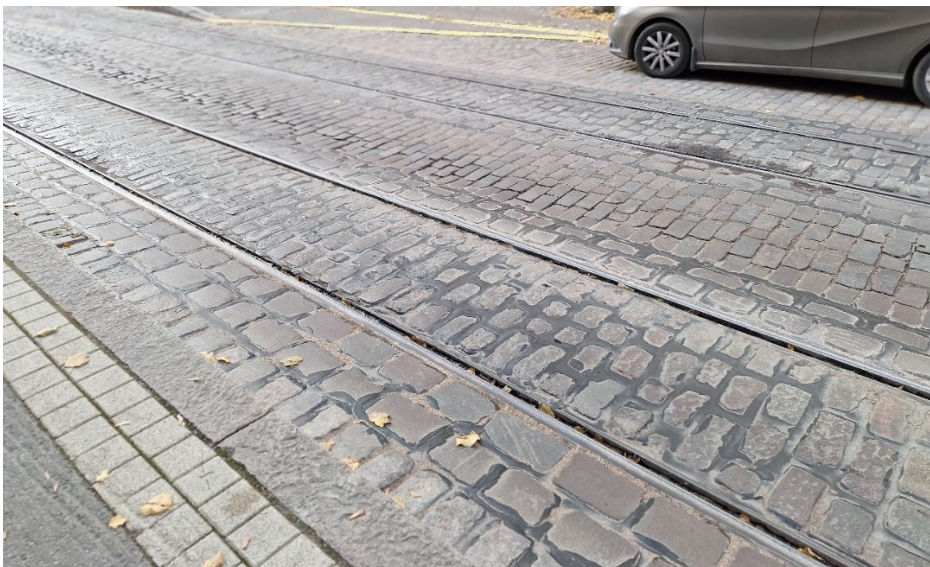
Suurimmat ongelmat mitä Bulevardilla havaittiin, oli suojateiden nupu- ja noppakivien painuminen erityisesti raiteiden vieressä ja nupukivien painuminen isolta alueelta kiskopariien välissä (Kuva 15). Muita ongelmia, joita Bulevardilla havaittiin, oli kiskon viereisen bitumisauman irtoaminen pitkiltä matkoilta jättäen sivulankun näkyviin, noppakivillä tehtyjen suojateiden huono kunto, satunnaisten nupukivien irtoaminen, pikkuvälin bitumisauman irtoaminen verkkona ja nupukiveyksen painuminen kaivon kohdalla.

Kuva 15 Nupukivien uutta bitumointia ja nupukivien painuminen kiskopariien

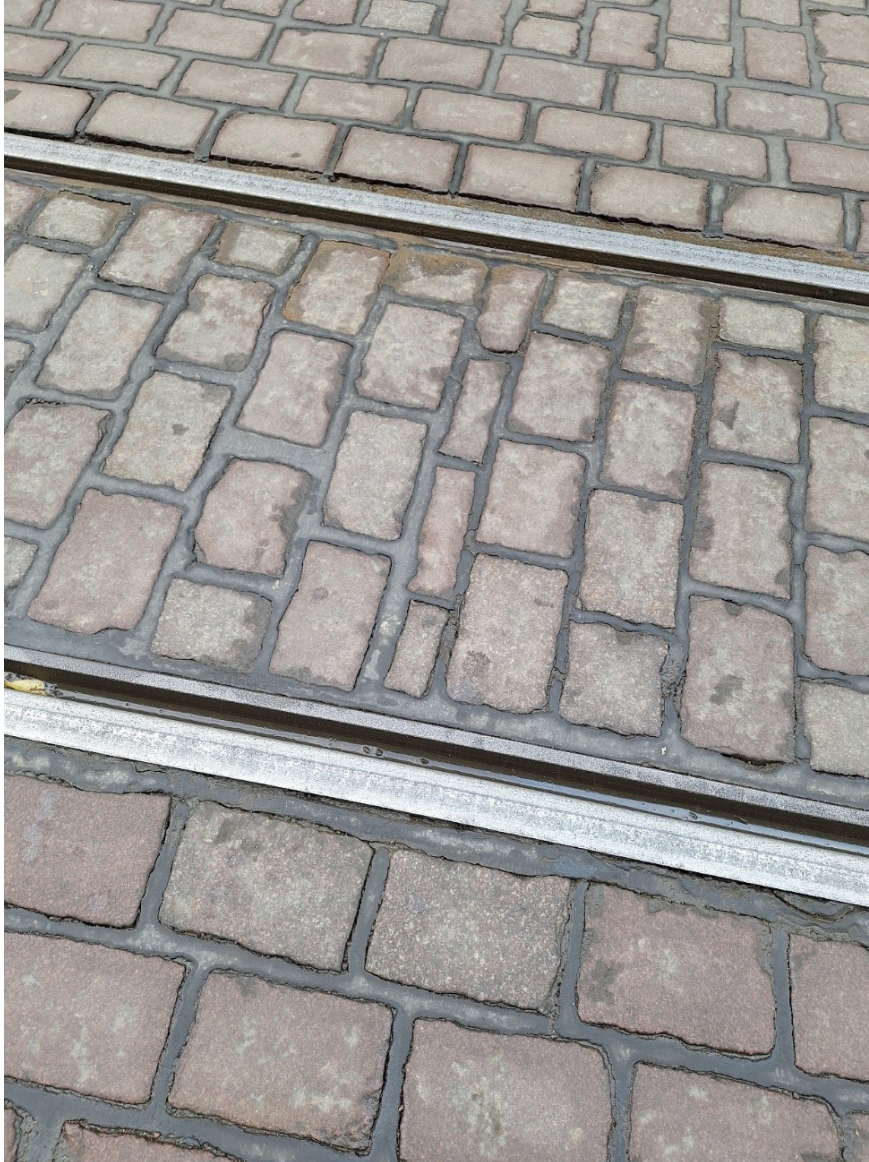
15 mm leveä ja 25 mm syvä, kun taas epoksikvartsihiekkasauma oli 25 mm leveä ja 20 mm syvä. Rata-alueella kiskon vieressä on käytetty kolmea nupukiveä juoksukivenä ja pikkuvälissä oletetun väliraudan kohdalla on käytetty kapeampaa nupukiveä (Kuva 17). Katua on viimeisimmän tiedon mukaan korjattu lokakuussa 2024.

Kuva 17 Rata-alueen nupukiveys Porthaninkadulla

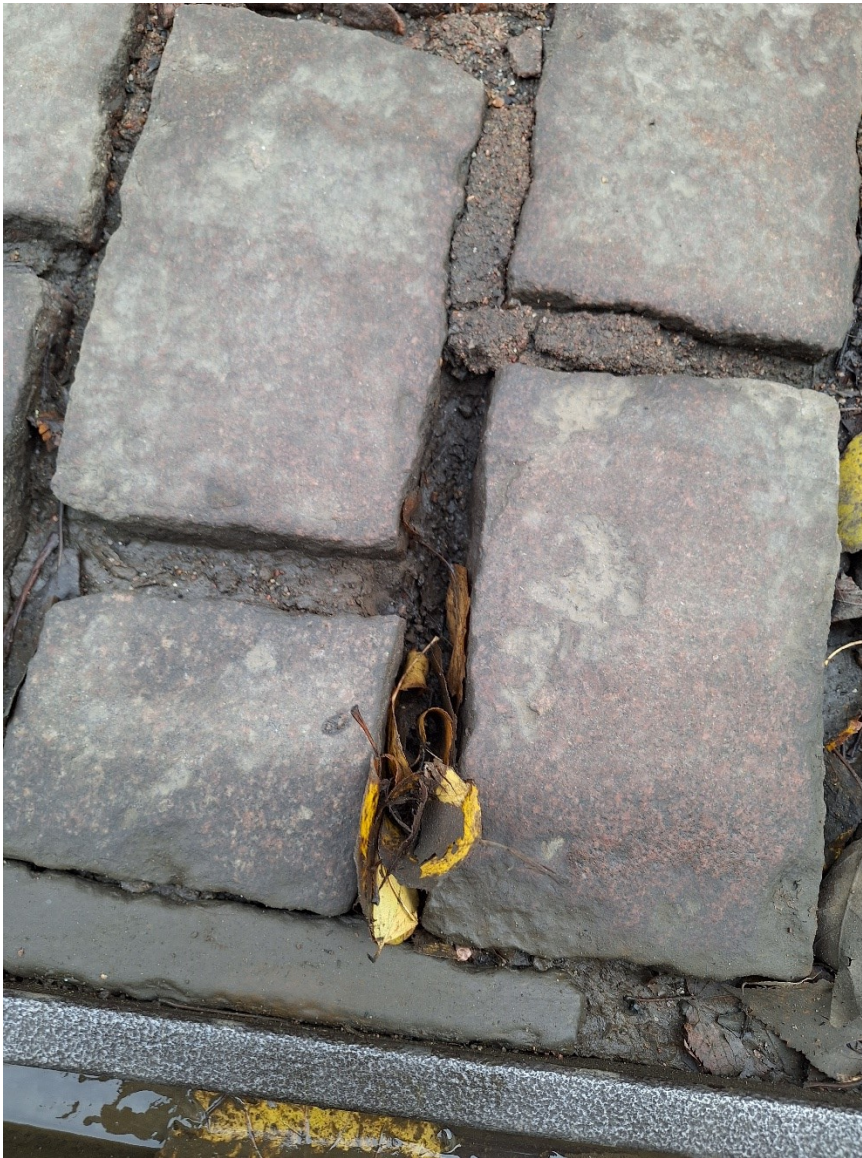
Suurimmat ongelmat mitä Porthaninkadulla havaittiin, liittyivät katualueen kiveyksiin. Katuvälillä todettiin kaariladonnassa poikkeamia, joissa noppakivet olivat irronneet noin 0,5 m<sup>2</sup> kokoisista alueista noin 2 m<sup>2</sup> kokoisiiin alueisiin. Muita ongelmia mitä Porthaninkadulla havaittiin, oli epoksikvartsisaumojen valahtaminen sauman väliin (Kuva 18) tai koko sauman irtoaminen, nupu- ja noppakiveyksien painuminen ja noppakivien irtoaminen suojatiekiveyksistä.

Kuva 18 Epoksikvartsihiekkasauman valahtaminen nupukivien väliin

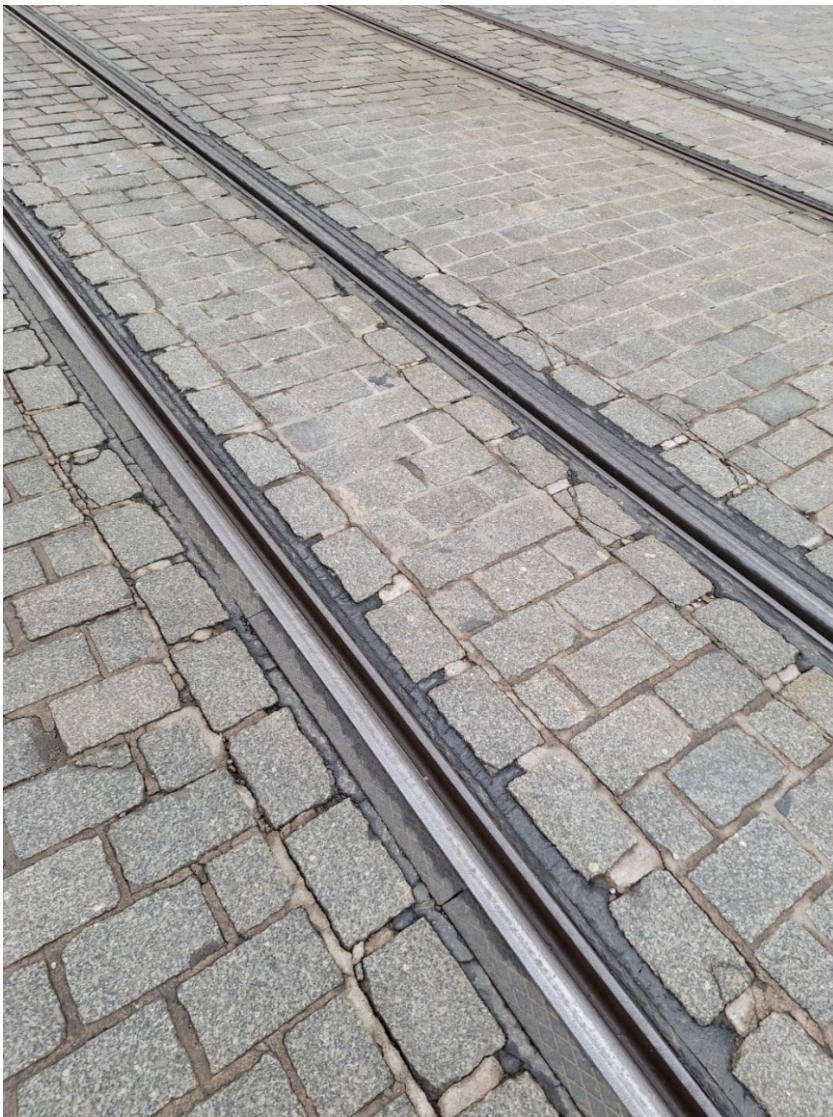
Kuva 19 Leonkadun nupukivien ja betonisaumojen murtumat

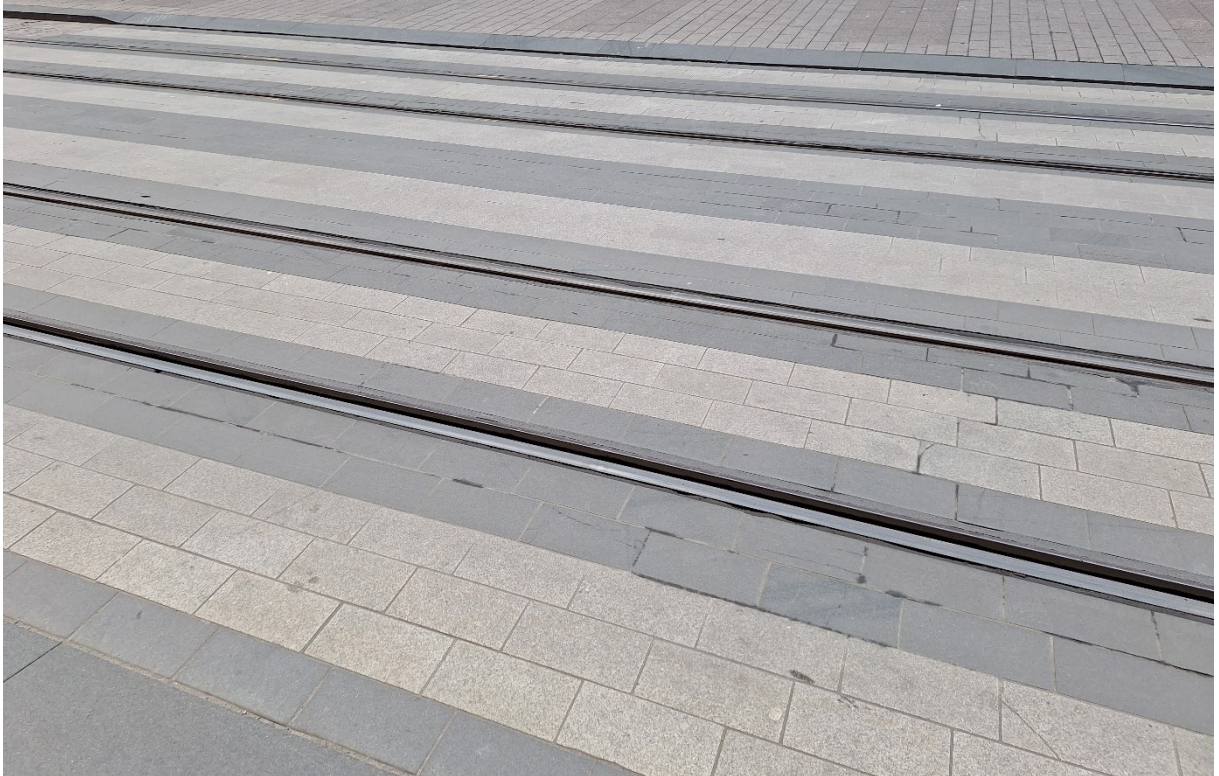
Kuva 21 Aleksanterinkadun mittatarkasti sahatuista nupukivistä tehty suojatiet

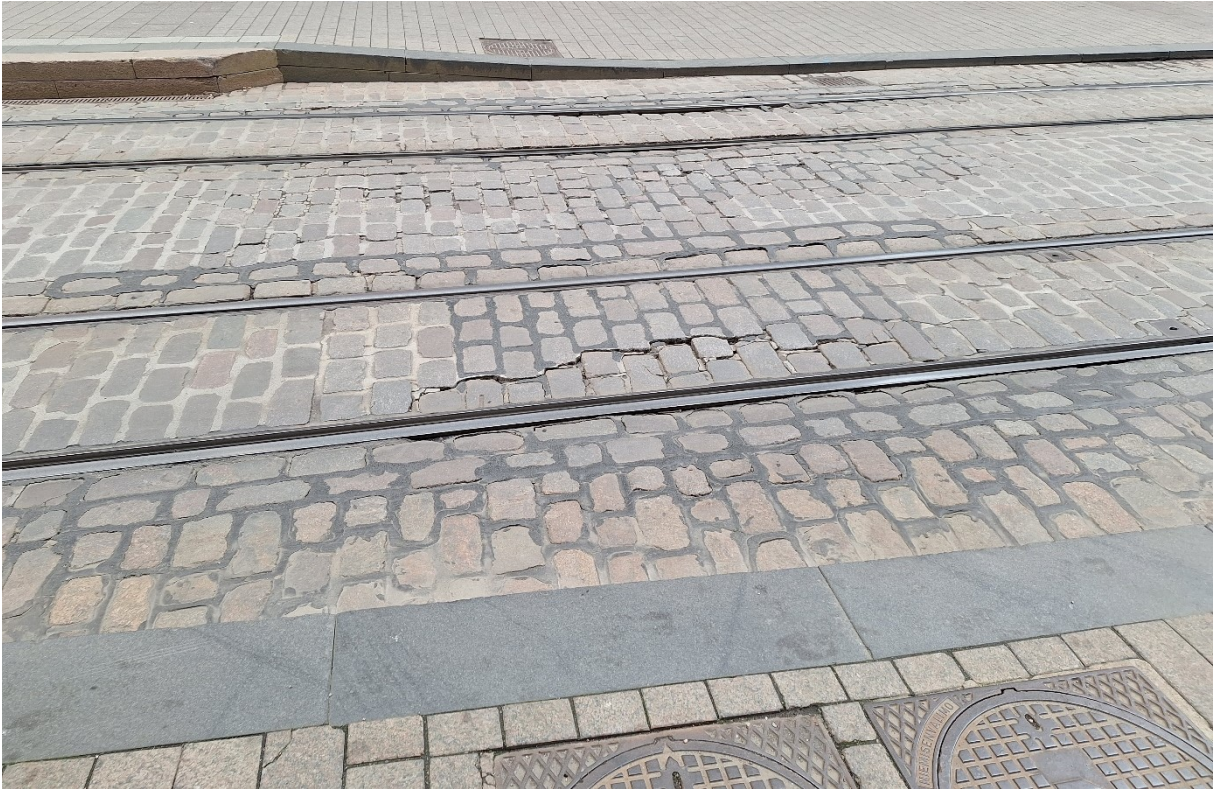
Aleksanterinkadun suurimmaksi ongelmaksi havaittiin nupukivien painuminen pysäkkien kaivojen kohdalla (Kuva 22). Maastokäyntien jälkeisessä haastattelussa selvisi, että kadun alla olevat katulämmitysjakotukit vuotivat hieman vettä, joka aiheutti kadun routimisen ja nupukivien painumisen. Muita ongelmia kadulla oli nupukivien irtoaminen jakotukkien kohdalla, radan viereisten juoksukivien betonisaumojen murtuminen ja radan betonikannen murtuminen.

Kuva 22 Aleksanterinkadun nupukivien painuminen

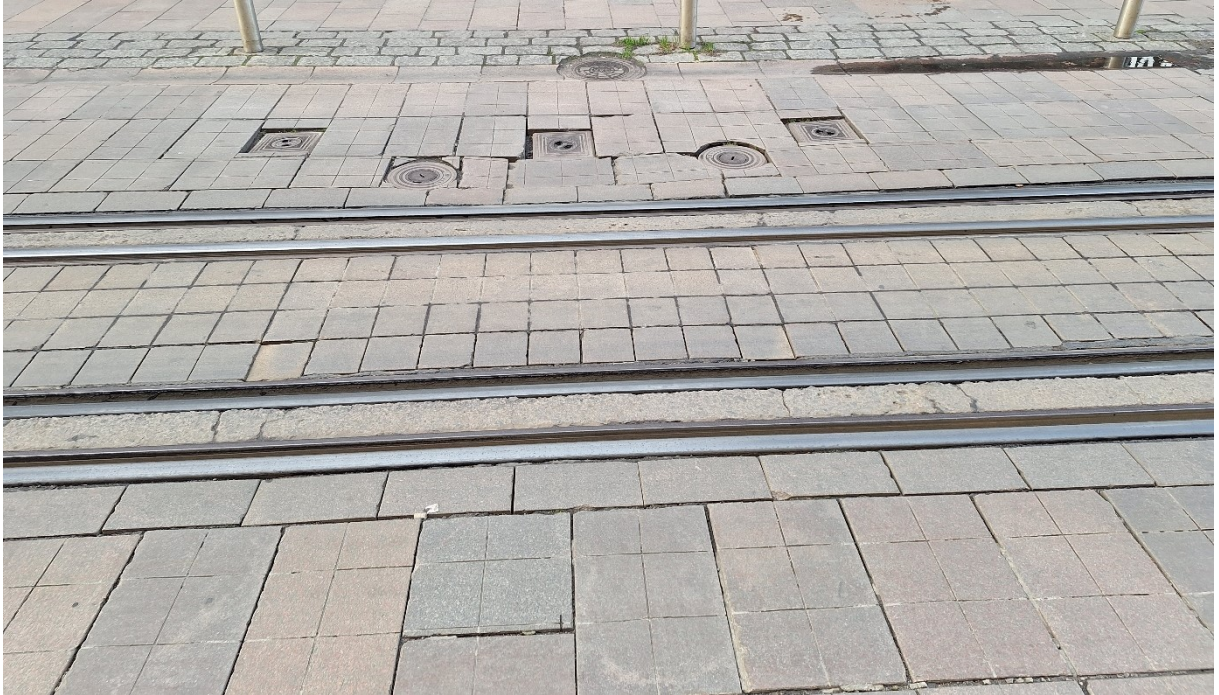
Kuva 23 Mikonkadun ratakiskojen kapea väli betonoitu ja kaivojen läheisyydessä olevien kiveysten painuminen

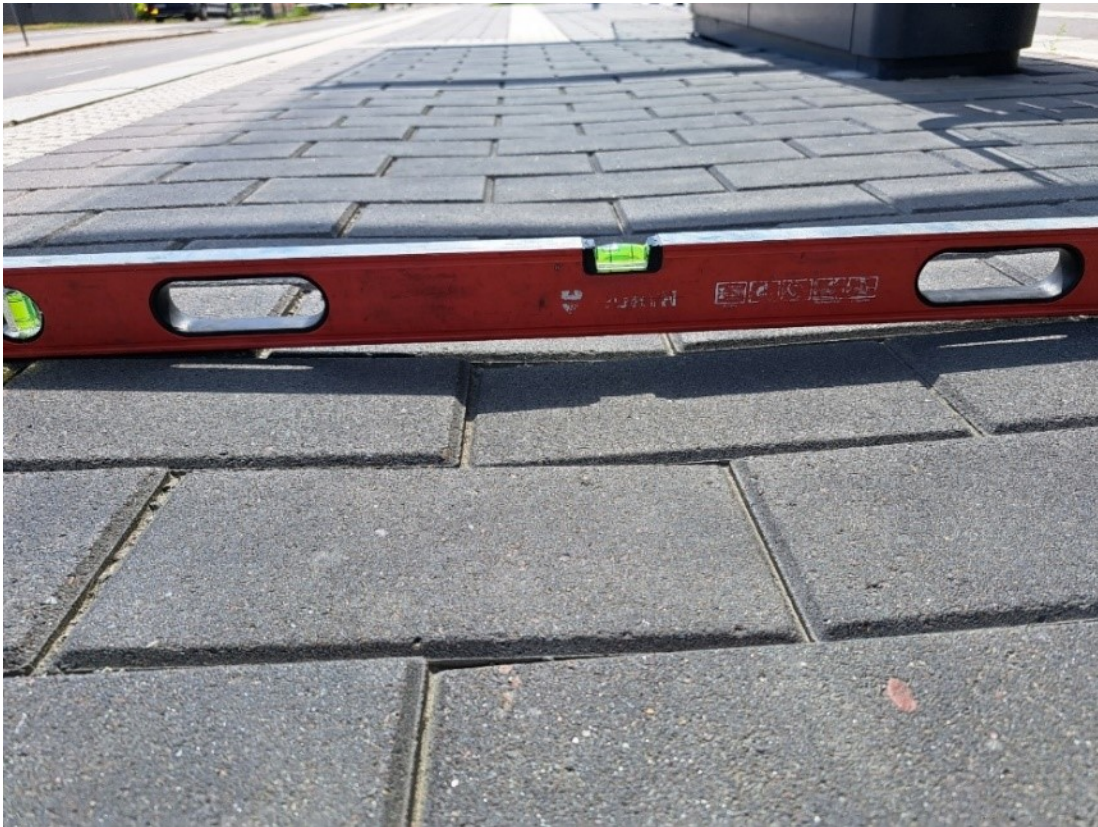
Kuva 24 Tampereen raitiotiepysäkin kivien painuminen havainnollistettu vatupassin avulla
