# KUNTOTUTKIMUSRAPORTTI

## **KUNTOTUKIMUSRAPORTTI**

Kohde: omakotitalo

Kunta: Laihia

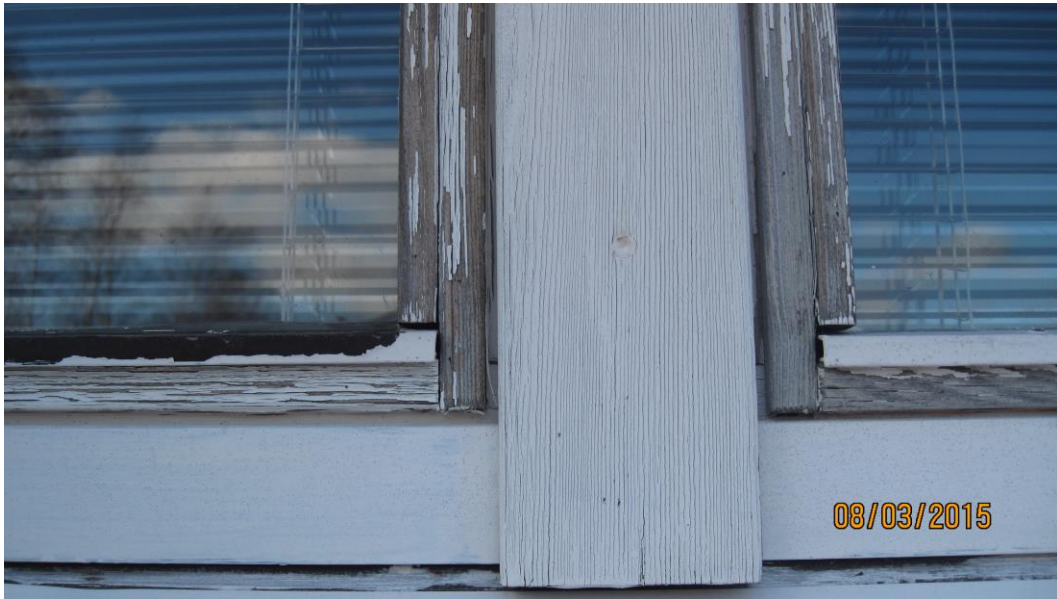
Puisten ikkunoiden huoltotoimenpiteitä ei ole vuosien saatossa tehty, josta johtuen maalipinta on päässyt pahasti hilseilemään. Lahovaurioita kuitenkin ei ollut havaittavissa (Kuva 7-8). Kellarin ikkunat lähellä maanpintaa, etäisyys keskimäärin 200mm, lahovaurioita ei kuitenkaan havaittavissa.

**Kuva 7.** Ikkuna rakennuksen eteläpuolella.

Ikkunoiden huoltotoimenpiteet tehtävä pikimmiten, jotta välttyttäisiin lahovaurioilta puitteiden osalta. Ovien säätö ja tiivisteiden kunnon tarkistus sekä kuluneiden tai rikkoutuneiden tiivisteiden vaihto uusiin. Ovien säädön yhteydessä olisi hyvä myös rasvata saranat ja lukot, sekä kiristää löystyneitä kahvoja. Pesutilojen silikonisaumojen uusinta tulee tehdä mahdollisimman nopeasti.

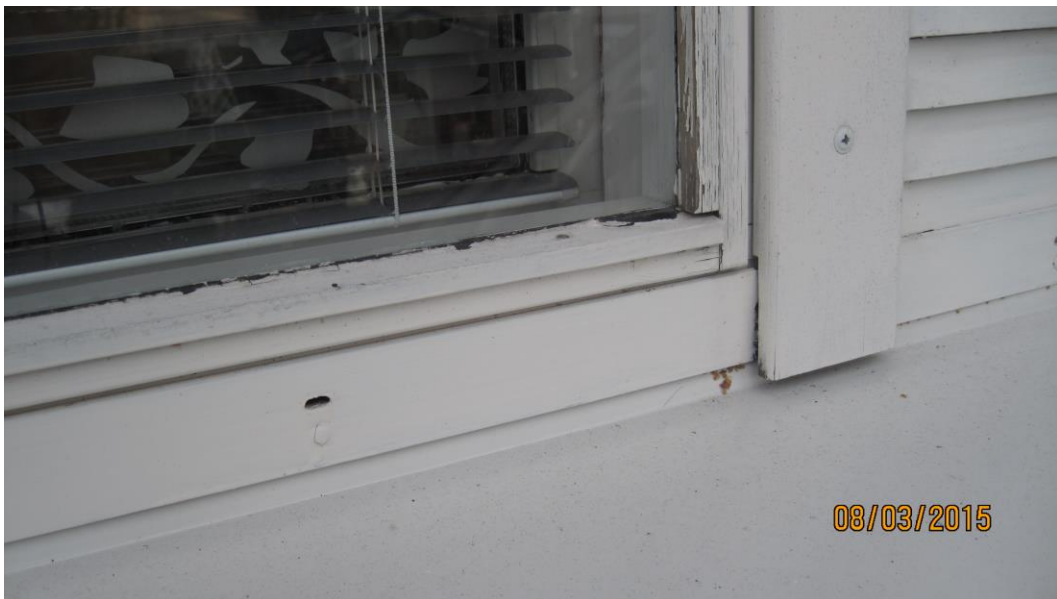
**Kuva 8.** Ikkuna rakennuksen pohjoispuolella.

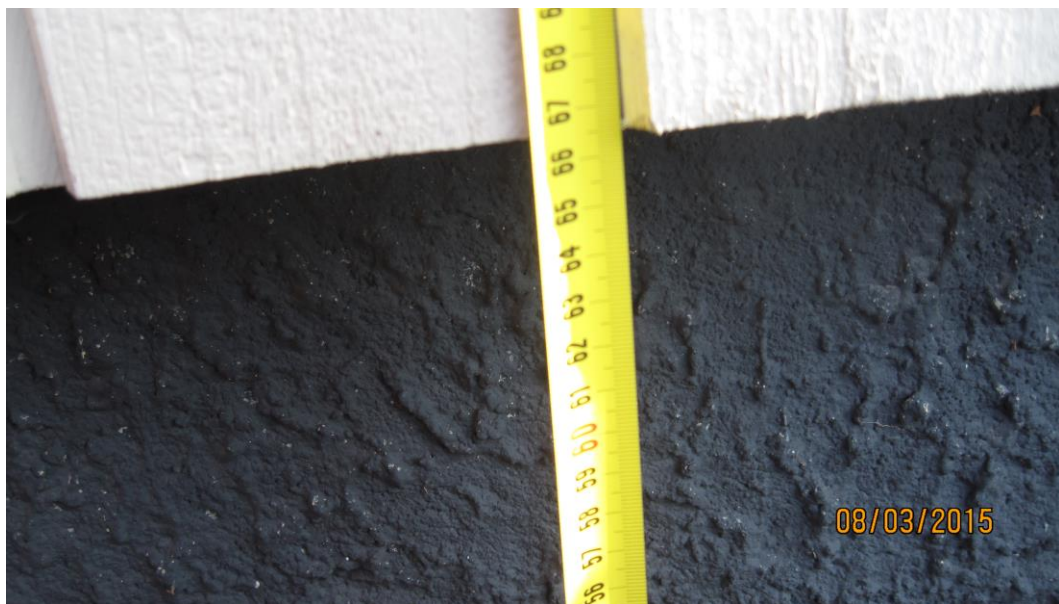
Ulkoverhoilu on uusittu 2000-luvulla, vanha ulkoverhoilu lomalaudoituksineen on jätetty uuden rakenteen taakse. Lomarimoitus toimii tässä rakenteessa tuuletukseksi. Ennen uuden ulkoverhousasennuksen tarkistettu vanhojen eristeiden kunto porareikien kautta talon jokaisen julkisivun puolelta. Rakennus toteutettu korkeaperusteisena ja minimissäänkin mitta maasta ulkoverhouksen alapintaan on 600mm. Tämä osaltaan on ehkäissyt lahovaurioiden syntyä vanhan ulkoverhouksen alapäähän (Kuva 9).

**Kuva 9.** Sokkelin korkeus maasta ulkoverhoukseen.

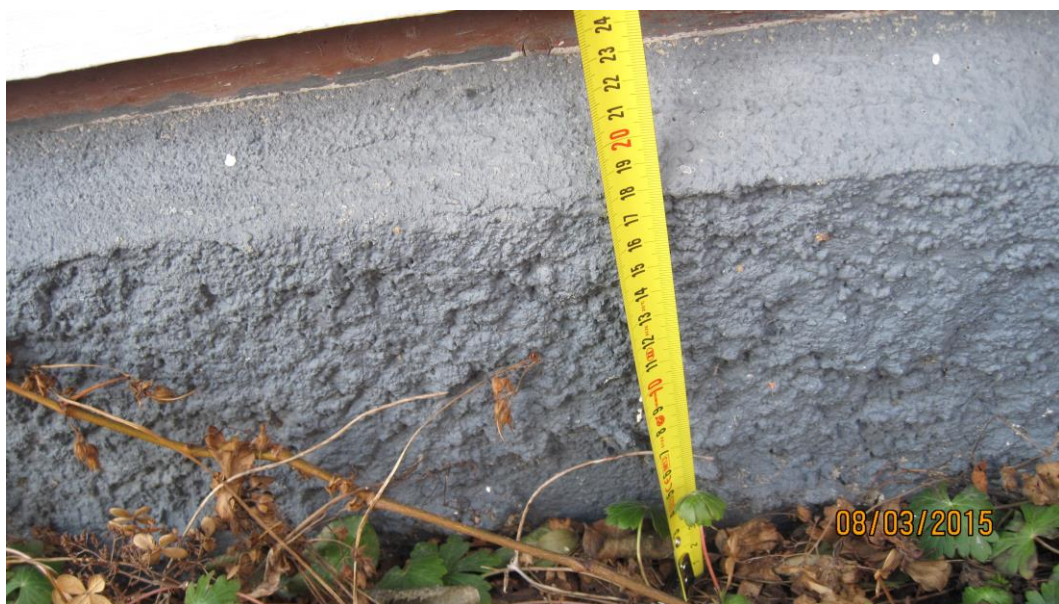
**Kuva 10.** Kellarin ikkunan etäisyys maahan.

Jos routasuojaus ja maanvaraisten betoniseiniä vesieristys aiotaan toteuttaa voitaisiin samalla harkita kellarin lähes maanpinnan tasolla olevien ikkunoiden muuraamista umpeen. Luonnon valon kannalta ikkunoilla ei ole käytännön merkitystä, koska sisäpuolen seinien panelointi peittää jo nykyisellään kyseiset ikkunat.

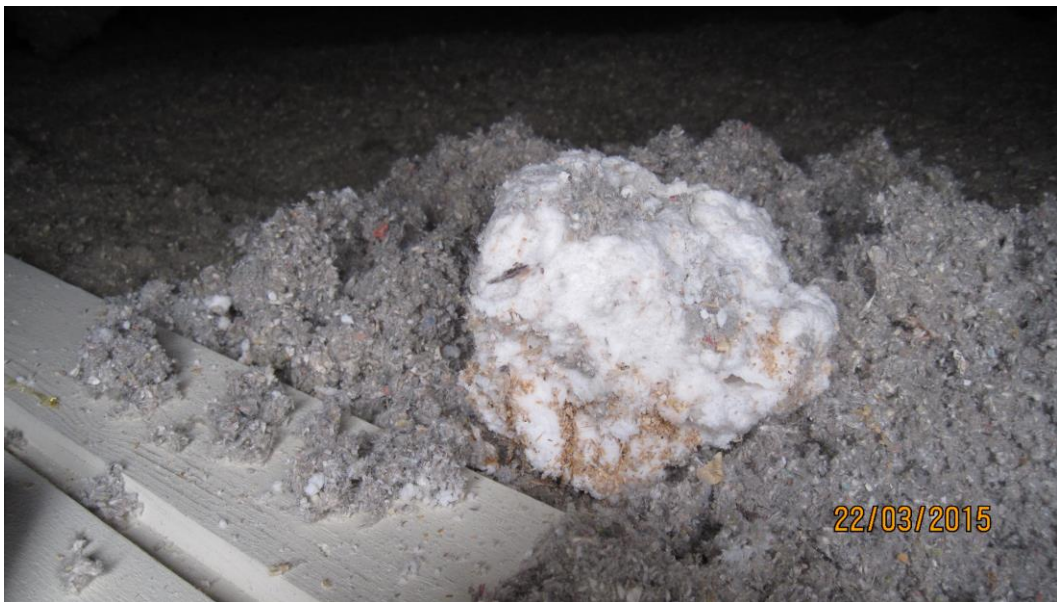
**Kuva 11.** Paakkuuntunutta puhallusvillaa yläpohjassa.

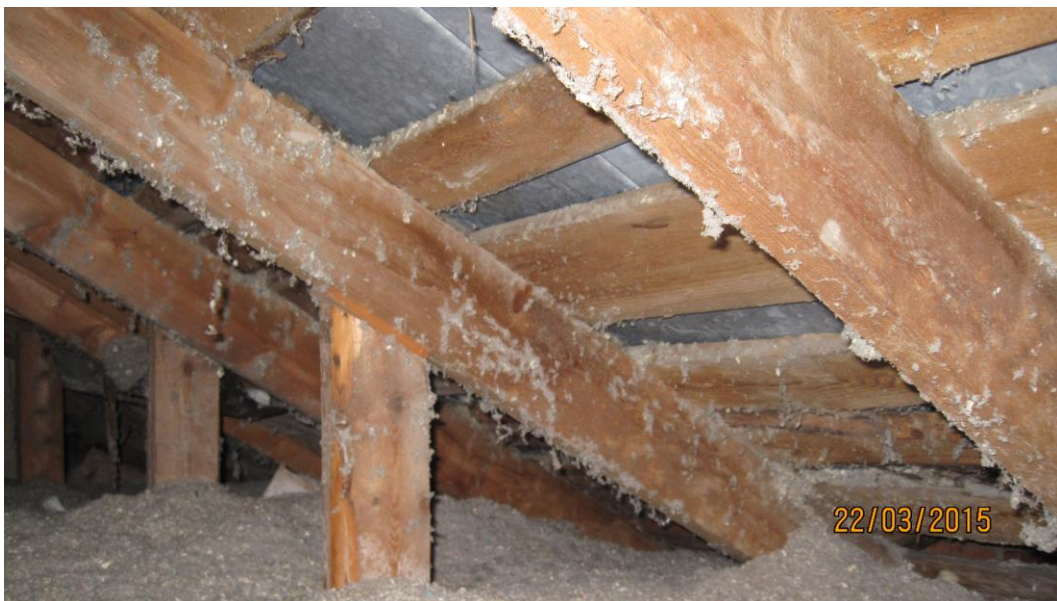
**Kuva 12.** Yläpohjan eriste tukkii tuuletuksen

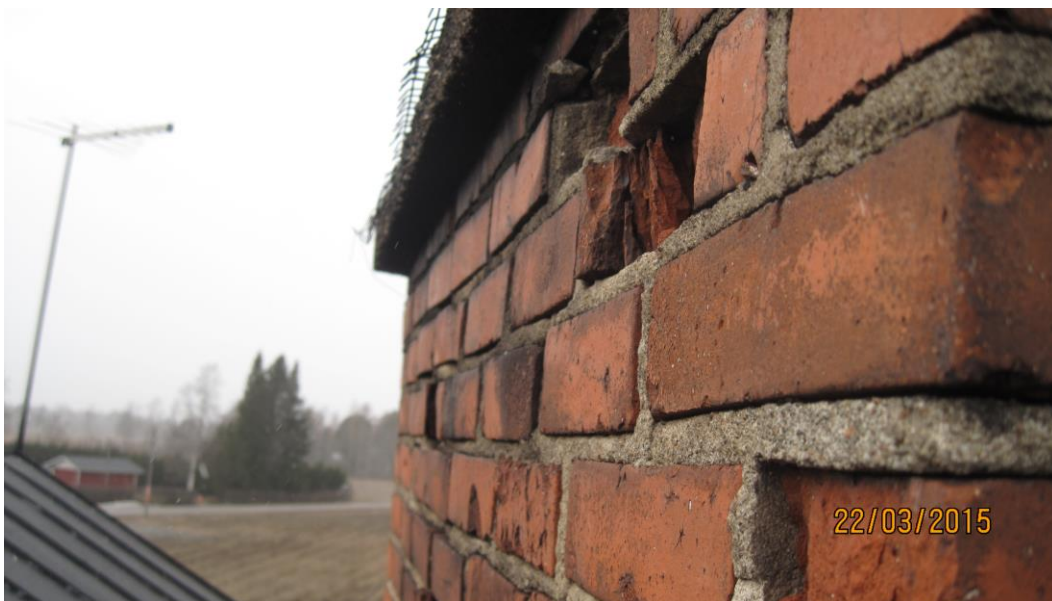
Ikkunoiden ja ovien tiivisteiden vauriot, normaalista käytöstä johtuvaa kulumista. Pesutilojen silikonitiivisteiden homesuojaus pettänyt ja musta pilkkuhome saanut vallan silikonisaumoissa. Peltikatteen maalit rappeutuneet. Savupiipun muuraus ja siihen käytettyjen tiilien rapautuminen.

**Kuva 15.** Savuhormin rapautumista.

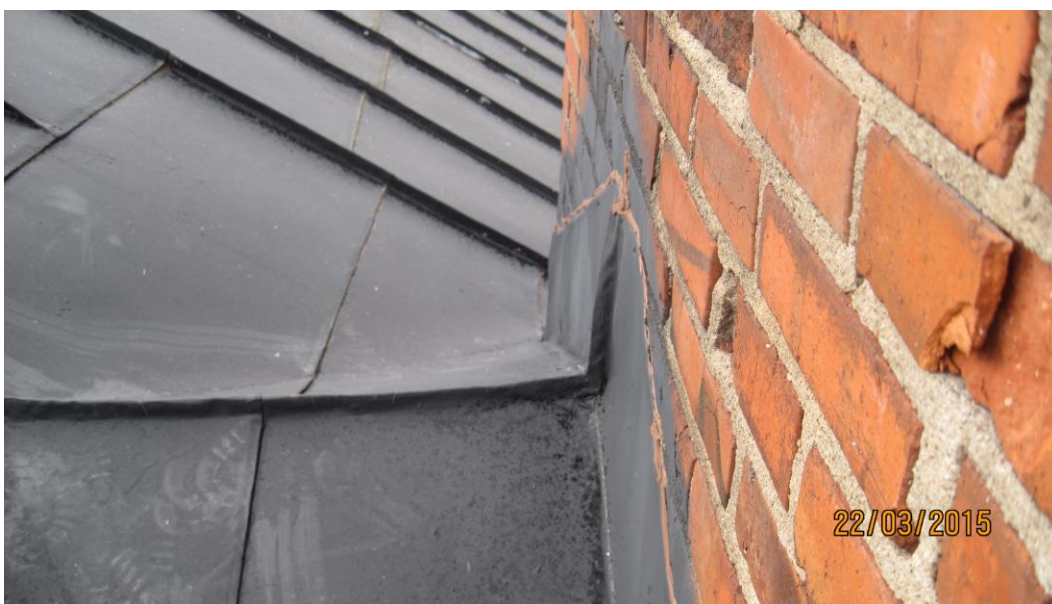
**Kuva 16.** Savuhormin läpiviennin tiivistys.

Yläpohjarakenteen läpi tapahtuvat ilmapuodot poistetaan tiivistämällä yläpohjarakenteen tiiviyyttä heikentävät kohdat, samalla kun uuden konesaumakatteen tieltä puretaan nykyiset ruodelaudoitukset. Mahdolliset ullakkotilaan tai katon ilmatilaan päättyvät ilmanavat ja tuuletusputket jatketaan katon yläpuolelle. Ullakolla ja ulkona olevat kanavat ja putket lämmöneristetään, jottei kosteus tiivisty eikä jäädy niiden sisälle.

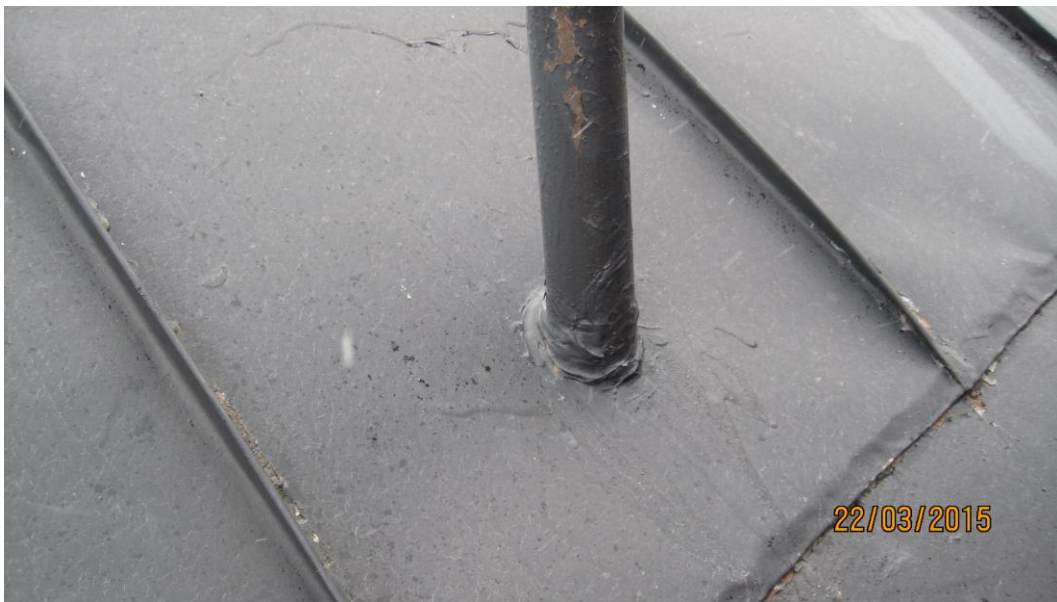
**Kuva 17.** Viemärin tuuletusputken läpiviennin tiivistys.

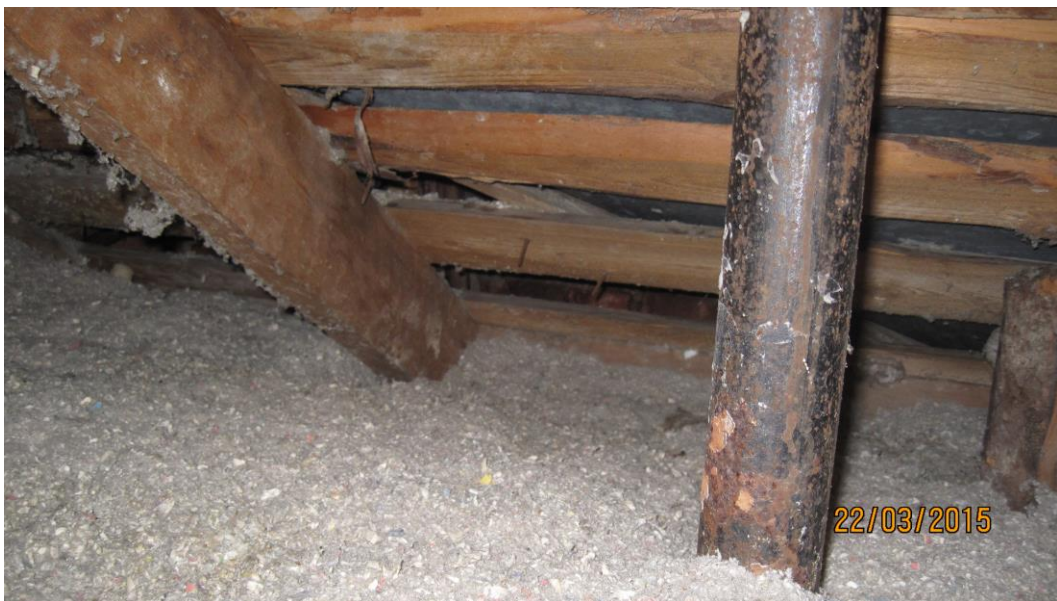
**Kuva 18.** Viemärin tuuletusputki eristämättä yläpohjassa.

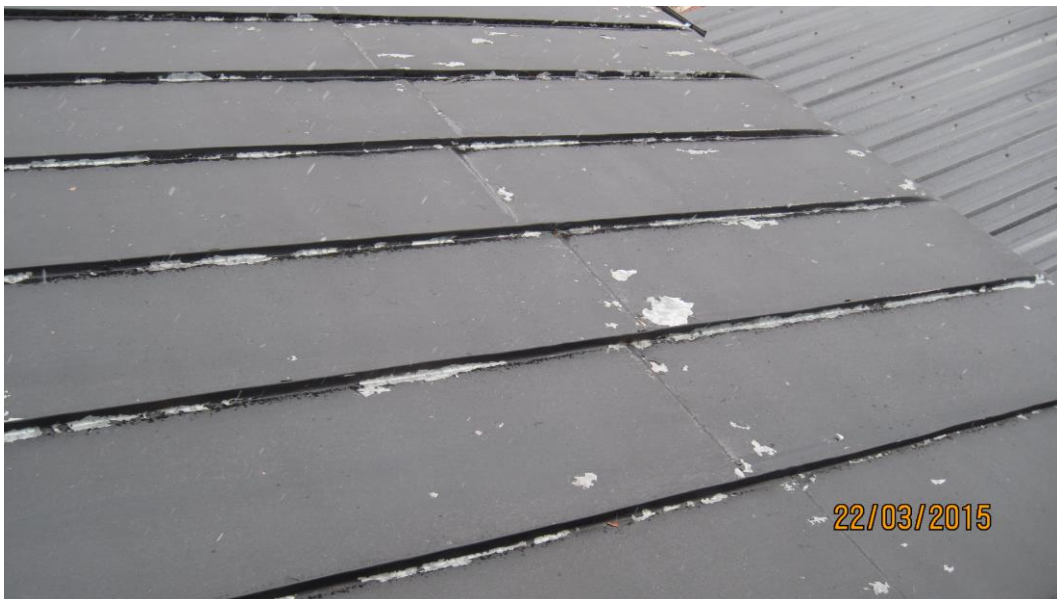
**Kuva 19.** Konesaumakatteen maalin rapistumista.

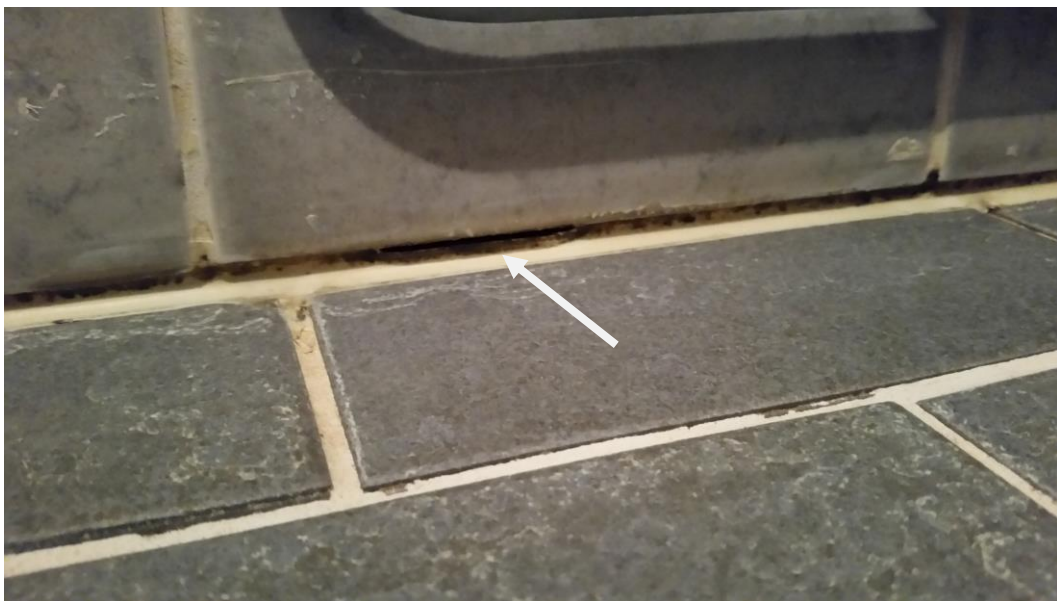
**Kuva 20.** Silikonisauma ei peitä kokonaan lattia- ja seinälaatoituksen väliä.

Silikonisaumat mustan pilkkuhomeen vallassa. Silikonisaumat tulee uusia 2-4 vuoden välein. Vanhat silikonit poistetaan joko tarkoitukseen soveltuvalla työkalulla tai muulla vastaavalla. Vanhoja saumoja poistettaessa kiinnitettävä erityistä huomiota siihen, ettei toimenpide vaurioita laatoituksen alla olevaa vedeneristyskalvoa. Uusia saumoja tehtäessä valvottava, että silikoni peittää lattia- ja seinälaatoituksen raon, jossa tällä hetkellä on puutteita (Kuva 20).

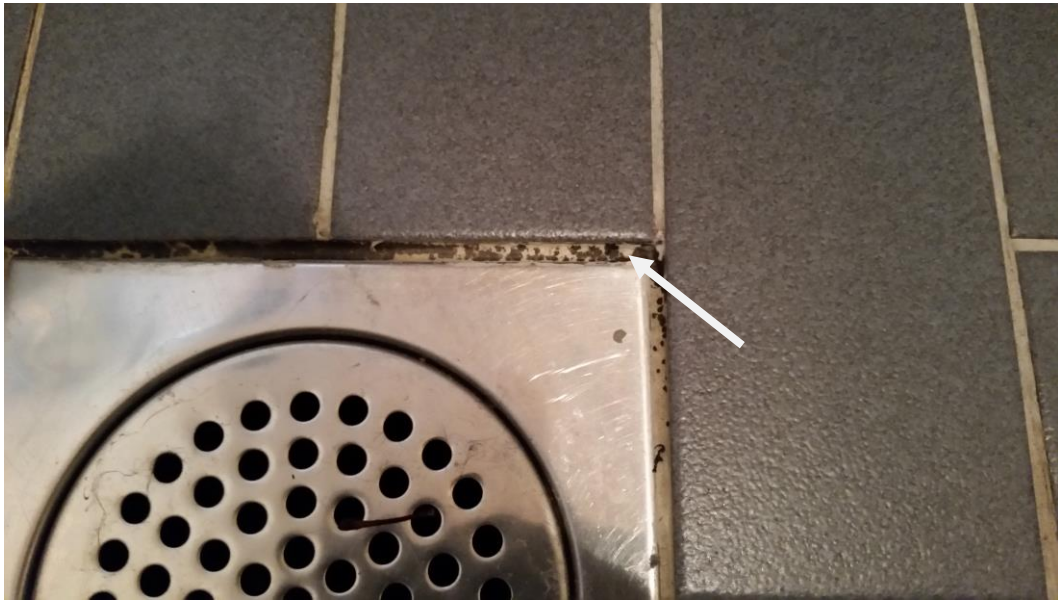
**Kuva 21.** Silikonisaumat mustan pilkkuhomeen vallassa.

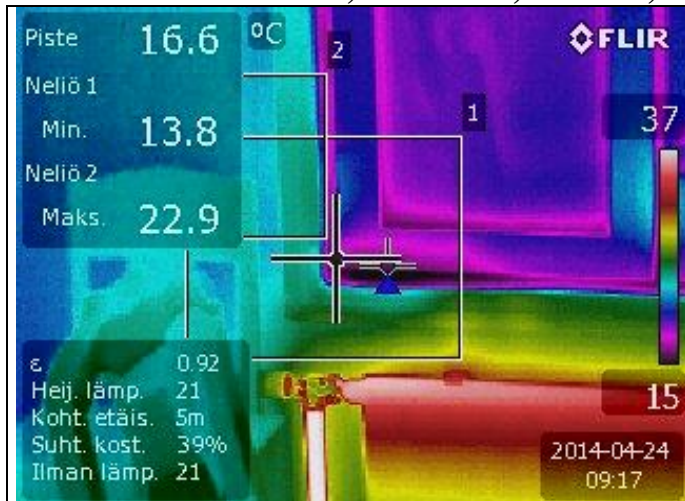
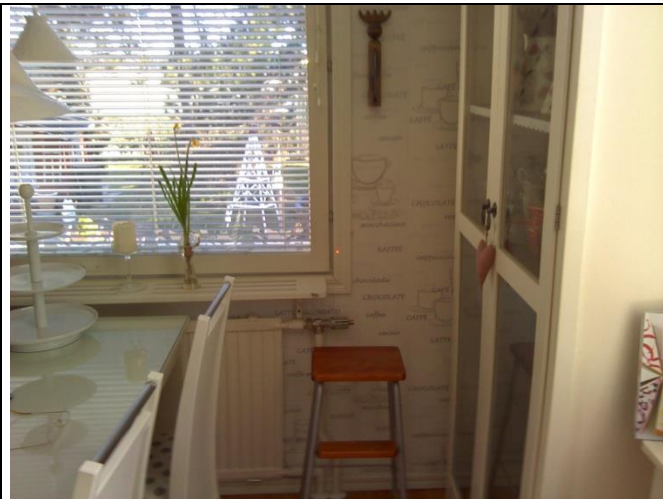
Lämpökuvaa 4.

## Alakerta, Ruokailu, Ikkuna, länsi

Mittauspisteen lämpötila	16,6	Emissiivisyys	0,92
Mittausalue maks. lämpötila	22,9	Heijastuva lämpötila	21
Mittausalue min. lämpötila	13,8	Etäisyys	3m
Lämpötilaindeksi mitatun alueen minimilämpötilasta	65	Kameratyyppe	FLIR E50bx
Lämpötilaindeksi mitatusta pistelämpötilasta	79	Kameran sarjanumero	4900 9969

Lämpötilaindeksi alle 70, ikkunatiivisteiden tarkastus ja vaihto.

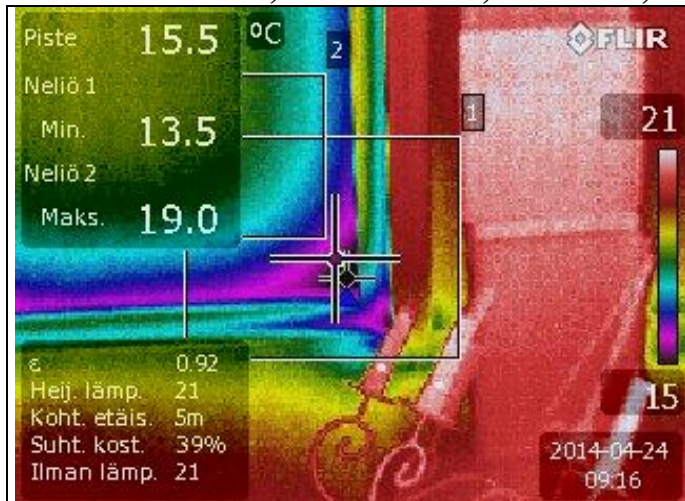
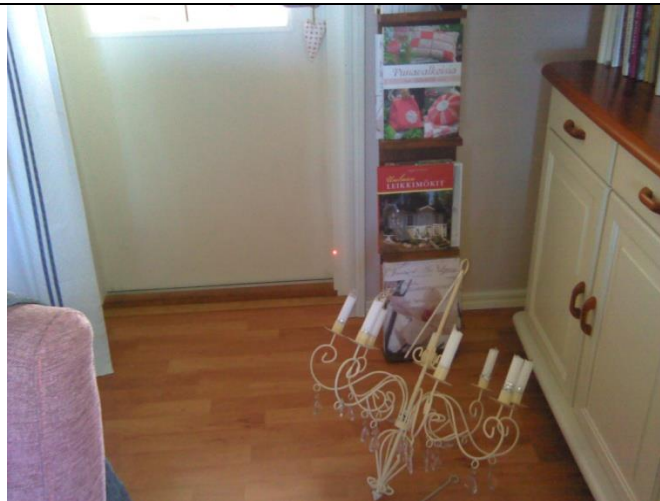
Lämpökuvaa 5.

**Vaasantie 100 66400 Laihia****Kuvauspäivämäärä: 24.04.2014****Sali, Terassin ovi, alareuna, länsi**

Mittauspisteen lämpötila	13,5	Emissiivisyys	0,92
Mittausalue maks. lämpötila	19,0	Heijastuva lämpötila	21
Mittausalue min. lämpötila	15,5	Etäisyys	3m
Lämpötilaindeksi mitatun alueen minimilämpötilasta	63	Kameratyyppe	FLIR E50bx
Lämpötilaindeksi mitatusta pistelämpötilasta	73	Kameran sarjanumero	4900 9969

Puisten ovien osalta ei tarvetta suurimuotoisiin korjaus- tai vaihtotoimenpiteisiin. Ainoana korjaustoimenpide-ehdotuksena voidaan suositella ovien tiivisteiden uusimista. Puuikkunat on asennettu 90-luvulla, tarkempaa ajankohtaa asukkaat eivät muistaneet. Ikkunat ovat sekä sisä-, että ulkokarmeiltaan puiset. Tämän noin kahdenkymmen vuoden aikana ei ikkunoille ole tehty huoltotoimenpiteitä. Karmit käytiin läpi metallista piikkiä apuna käyttäen, eikä ainakaan vielä tällä hetkellä lahovaurioita ole syntynyt. Pintamaali oli karmeista lohkeillut pois ja alla oleva puu auringon ultravioletti säteilyn aiheuttamana harmaantunut (kuva 7-8). Korjaustoimenpiteenä puisille ikkunoille ehdotetaan maalin poisto karmeista siihen soveltuvalla toimenpiteellä sekä uudelleen maalaus. Toisena vaihtoehtona on vaihtaa nykyiset puuikkunat alumiinikehyksillä varustettuihin ikkunoihin. Irtonaisten ikkunapeltien kiinnitys puitteeseen, siihen soveltuvilla ruuveilla.
