**SORATEIDEN RAKENTEEN PARANTAMINEN  
SEKOITUSJYRSINNÄN AVULLA**

Markus Laitamaa

Opinnäytetyö  
Tekniikka ja liikenne  
Rakennustekniikan koulutusohjelma  
Insinööri (AMK)

2015

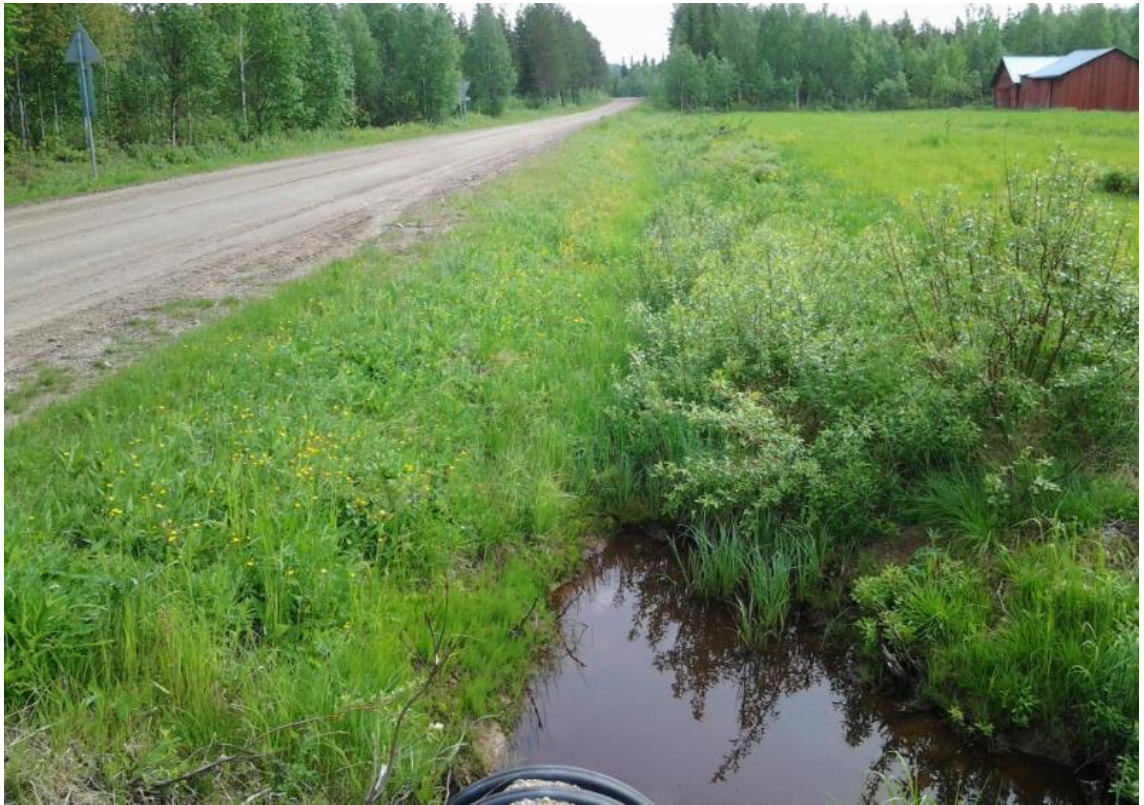
Ajangintie on päässyt paikoin leviämään ajan saatossa noin 7-metriseksi. Ojat ovat suurimmaksi osaksi tukossa, osa rummuista on liettynyt ja osa laskuojista ei vedä. Tiellä esiintyy myös reunapalletta ja aaltomaista epätasaisuutta varsinkin peltoaukeiden kohdalla. Tie sijaitsee pohjavesialueella ja varrella on myös Puonavaaran vedenottamo. Pölynsidontaan käytettävää suolan määrää on jouduttu rajoittamaan ja näin tie pölyää paikoittain runsaasti. Lisäksi tiellä esiintyy silmämääräisiä kantavuuspuutteita, kuten tienreunanpainumia. Tiellä on myös jonkin verran vesakon raivausta. Ajangintie on ns. rakentamaton soratie, missä pohjamaan päälle on ajettu ohuet kerrokset moreenista. Kulutuskerros on varsin ohut ja kulunut sekä hienontunut ajan saatossa. Lisäksi kulutuskerros on erittäin sidemaaköyhää, joten lajittumisia tulee ja tienpinta ei meinaa pysyä kiinteänä. Kuvioissa 10, 11 ja 12 on esitetty Ajangintien perusongelmista.

Kuvio 10. Kuivatusongelmia

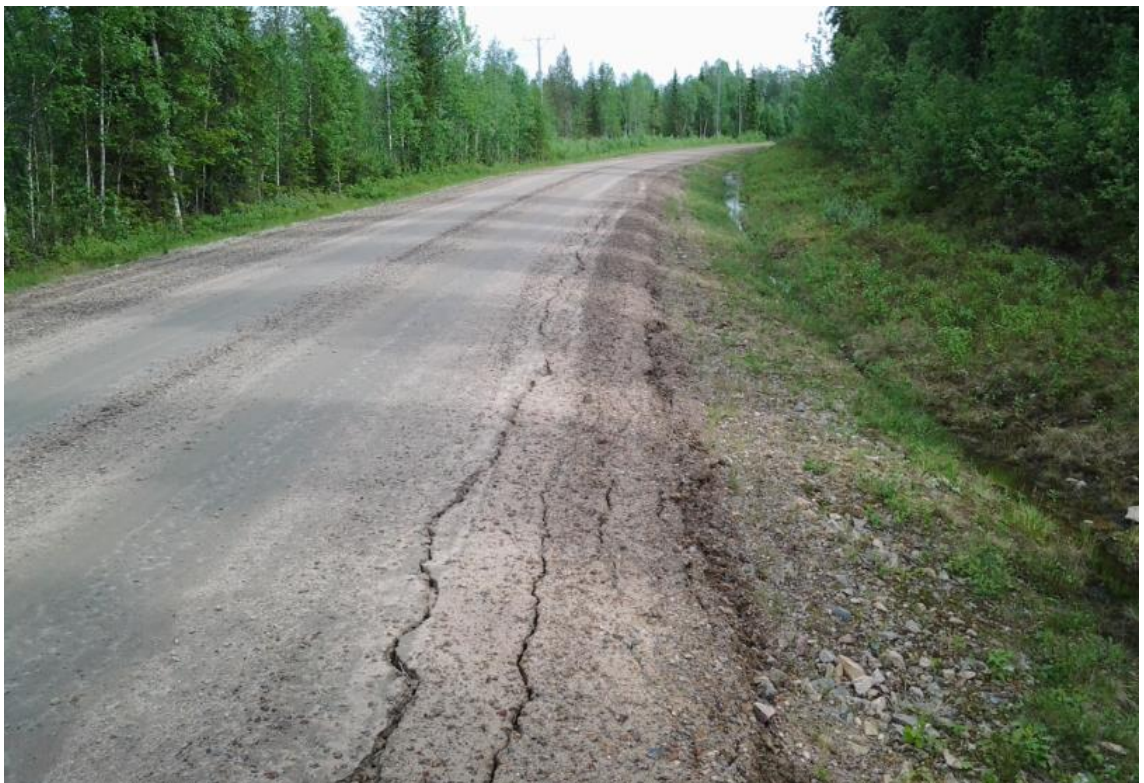
Kuvio 11. Kantavuuspuutteita

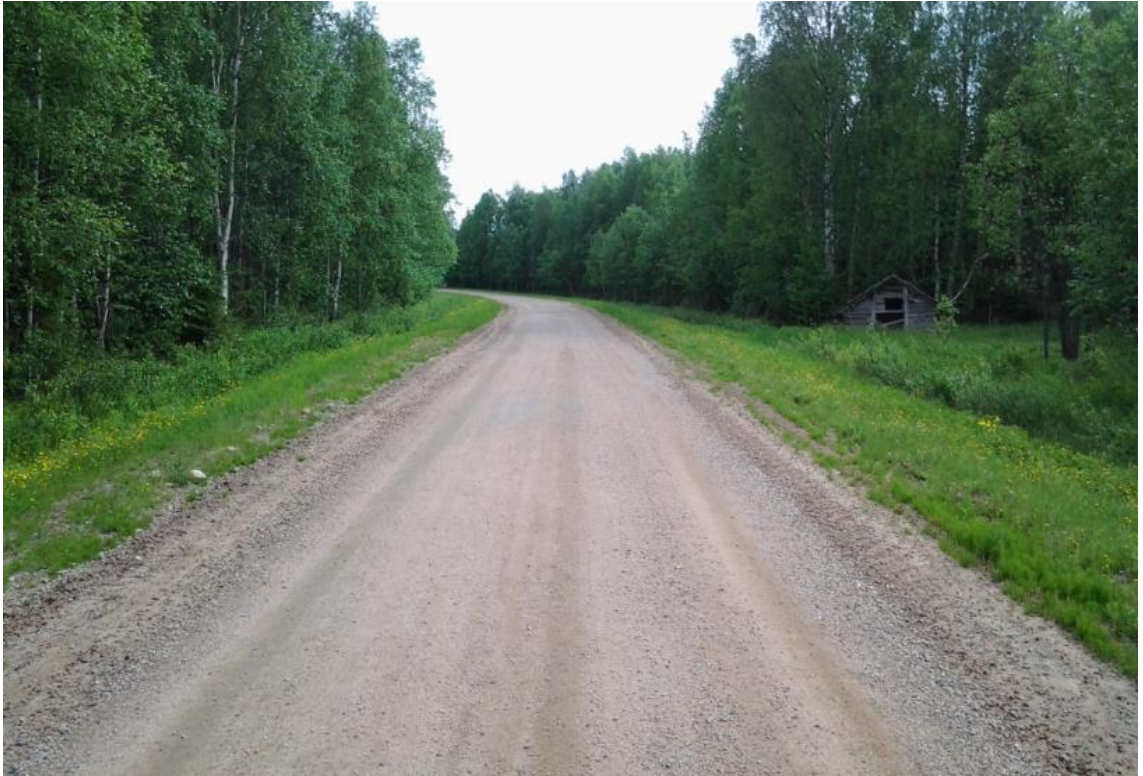
Kuvio 12. Ylileveä ja pölyävä tie

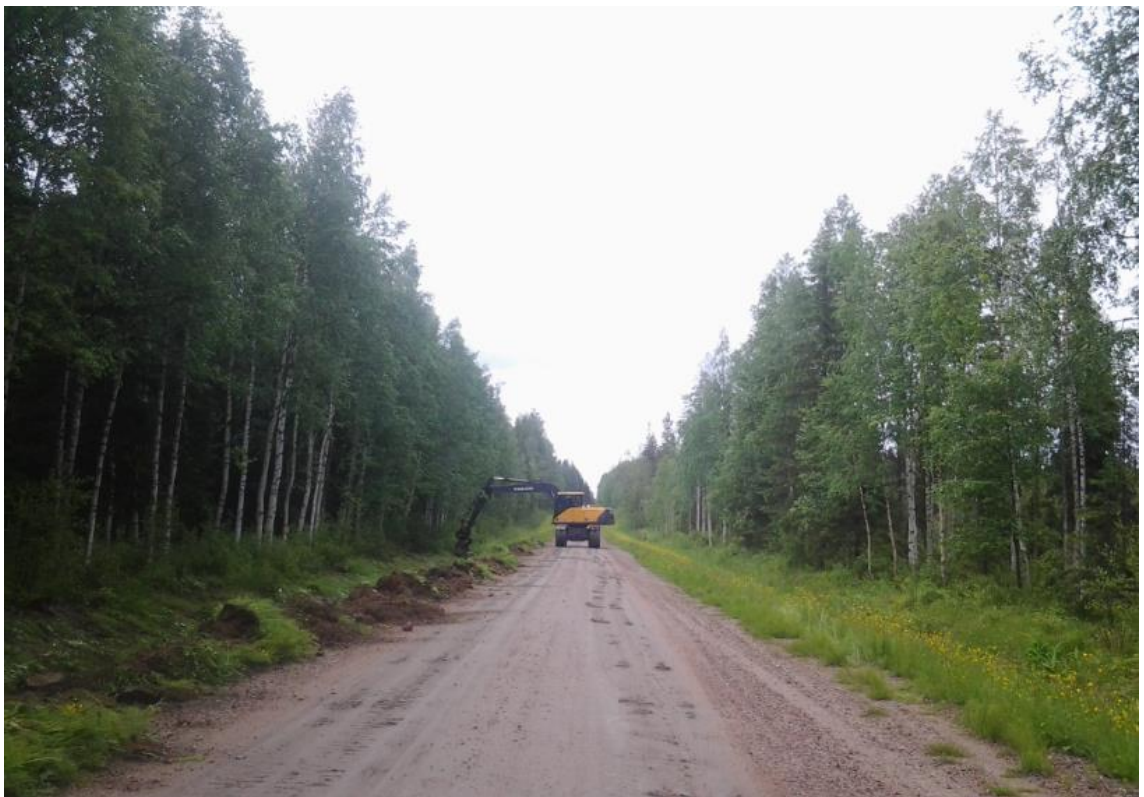
Kuvio 13. Sivuojien kaivuuta ja hyödynnettävän luiskamateriaalin nostoa tien pientareille

Urakka aloitettiin 18.6.2014 sivuojien kaivulla ja rumpujen kunnostuksella. Samalla nostettiin hyödynnettävät luiskamateriaalit pientareille sekä isoimmat kivet ja juurakot poistettiin, mikä on esitetty kuviossa 13. Työstä tehtiin ensiksi ilmoitus liikennevirastoon liikennettä haittaavasta työstä. Tielle asennettiin tietyömerkit ja 50 km/h nopeusrajoitukset. Kaivuutyöhön ja rumpujen vaihtoon käytettiin kahta kaivinkonetta tela-alustaista ja pyöräalustaista. Työhön meni noin viikko.

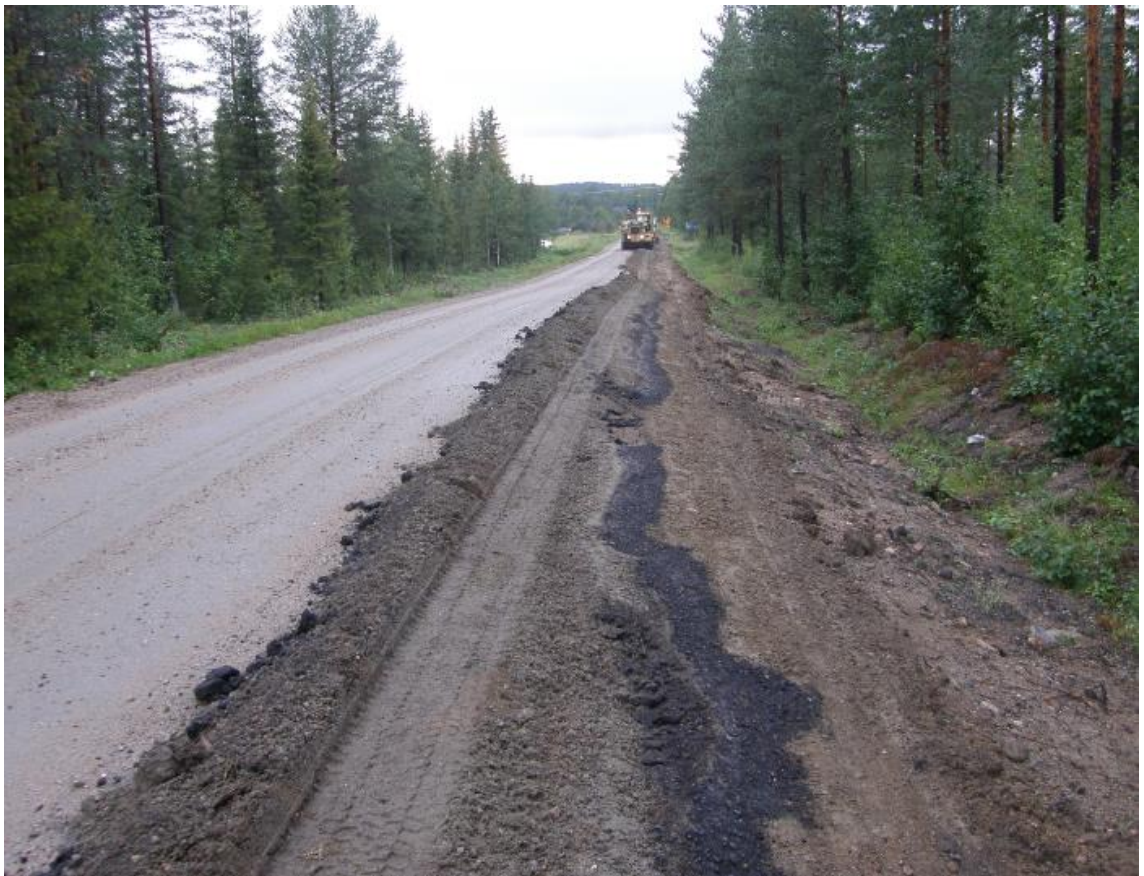
Kuvio 14. Reunannosto on suoritettu ja materiaali jyrskitään takaisin tierakenteeseen. Vanha öljysorapäälyste tuli myös esiin.

pientä haittaa tien kapeuden ja tien pinnan pehmeiden takia. Mäkisissä paikoissa jouduttiin nostamaan jyrskintäsyvyyttä 0,10 metriin suurien kivien takia ja lisäksi pohjavesialueella jouduttiin nostamaan jyrskintäsyvyyttä vanhojen tulvavaurioiden korjauksista johtuvan pinnalla olleen suodatinkankaan takia. Tässä käytettiin myös 0,1 metrin syvyyttä. Jyrskintätyötä ja tienpinnan muokkausta on esitetty kuvioissa 14,15 ja 16.

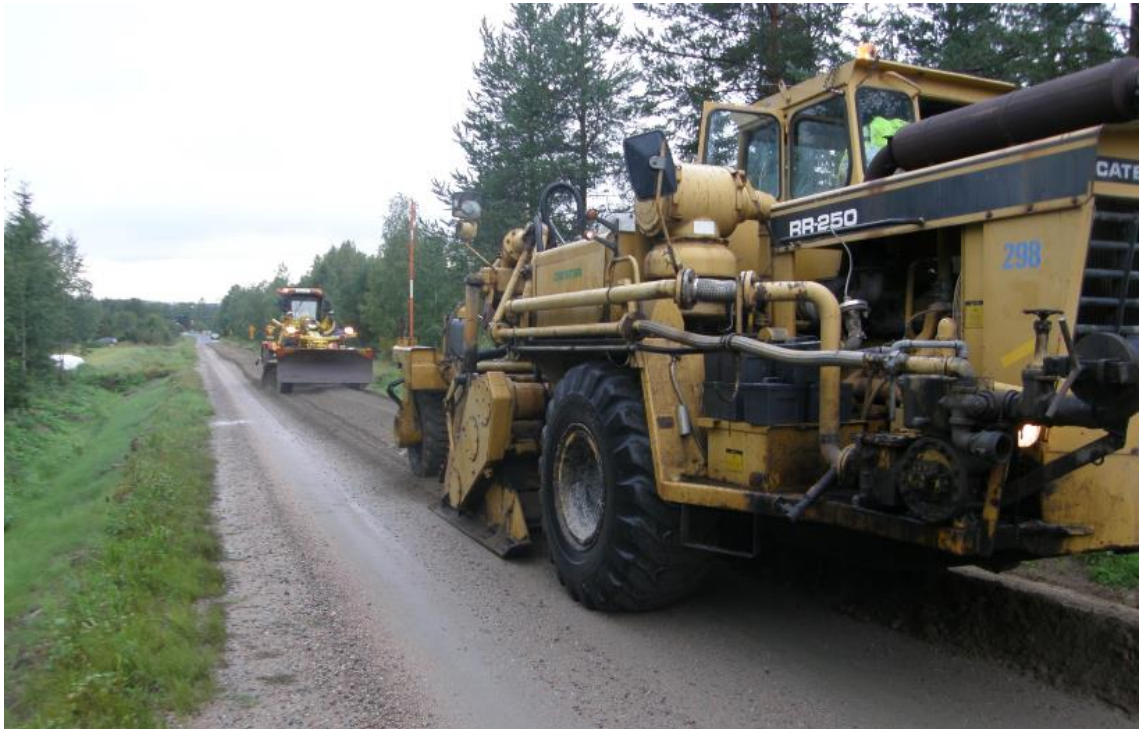
Kuvio 15. Sekoitusjyrsintätyö käynnissä ja tiehöylä poljettaa perässä

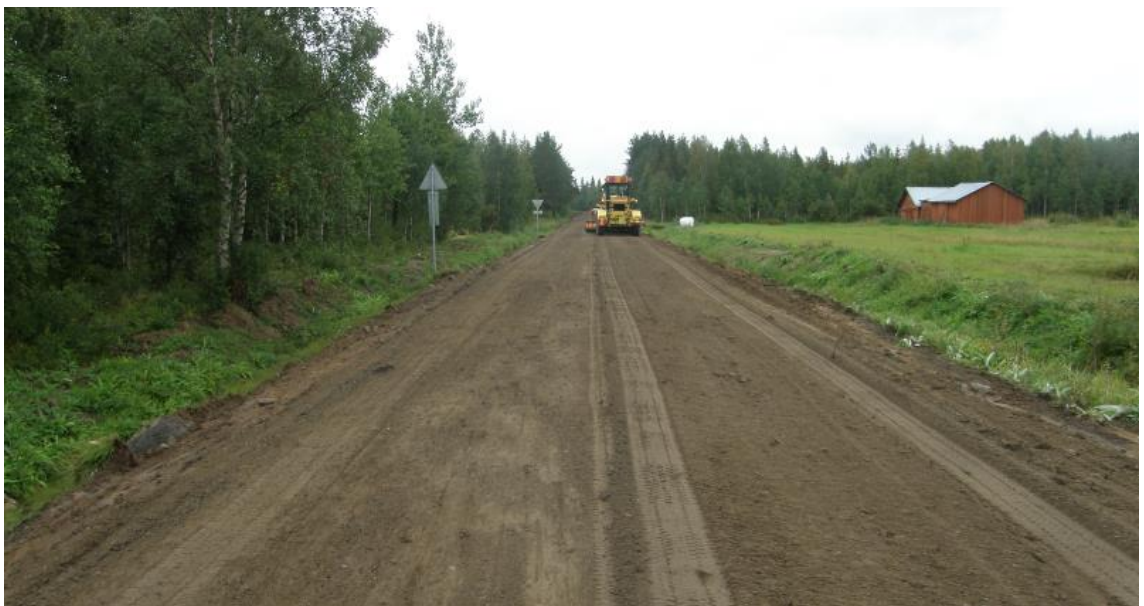
Kuvio 16. Molemmat kaistat jyrsitty ja tiehöylä viimeistelee tienpintaa

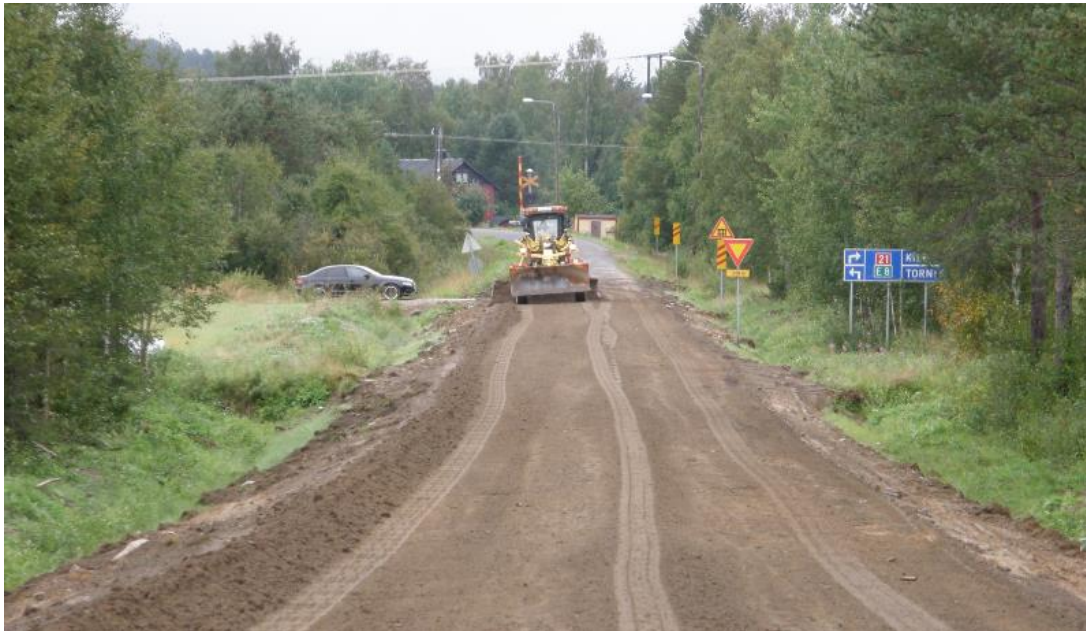
heti seuraavana päivänä sadekuurojen ja liikenteen aiheuttamien vesikuoppien takia. Uudelleen tasaus on esitetty kuviossa 17.

Kuvio 17. Uudelleen tasausta

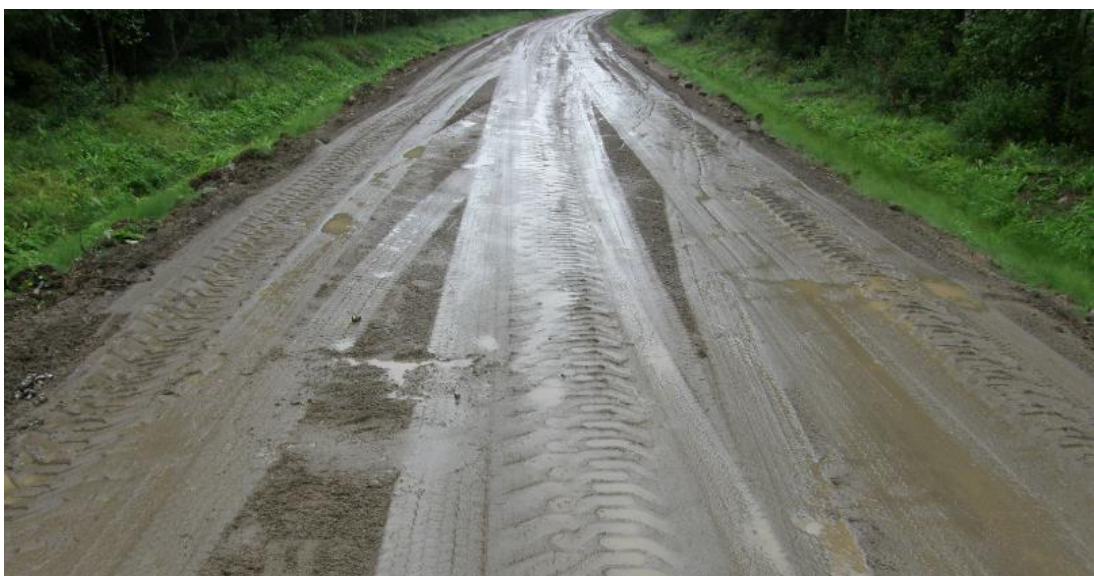
Alkupätkää jyrittäessä sattui rankka sadekuuro ja jyrityttyä tienpinta liettyi varsin pahoin ja syntyi pintakelirikkoa. Työt jouduttiin keskeyttämään siksi aikaa. Liikenteelle aiheutui pientä haittaa. Tien pinta kuitenkin kuivui seuraavaan päivään mennessä. Seuraukset on esitetty kuviossa 18.

Kuvio 18. Sadekuuron jälkeen liettyä tienpintaa

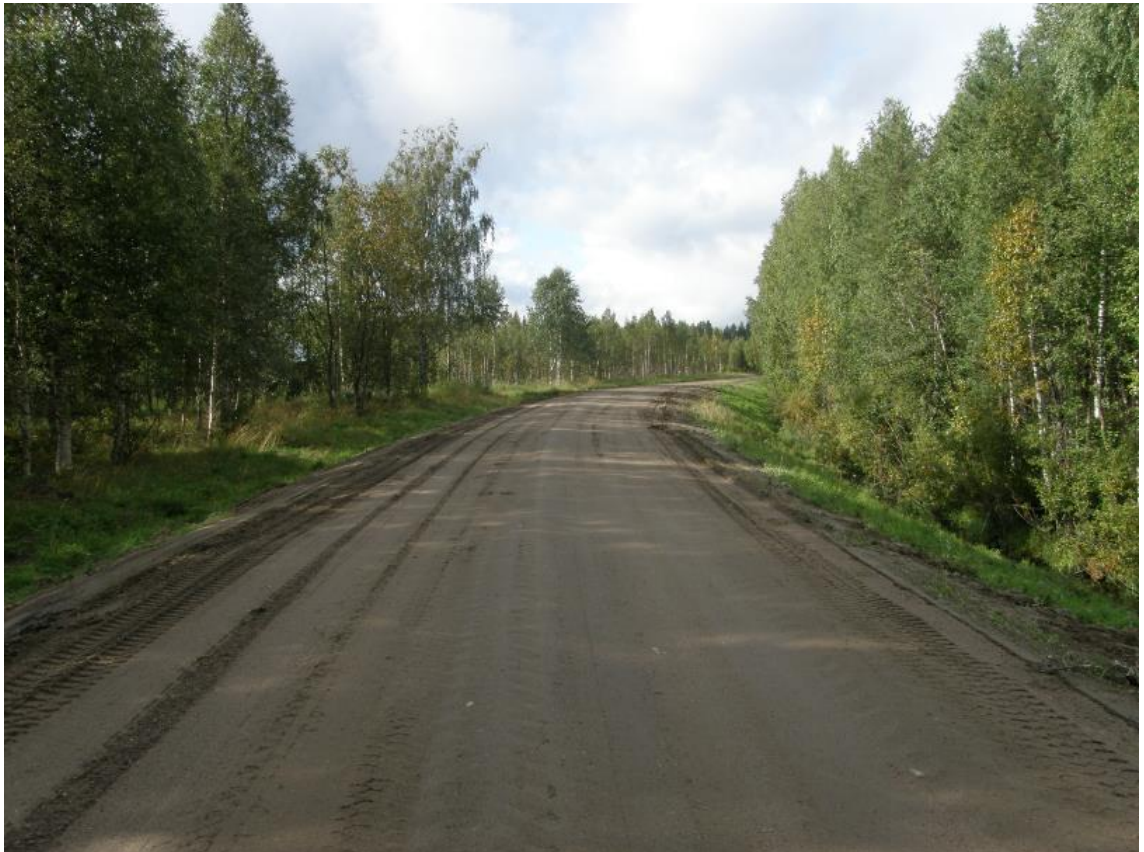
Paaluväliä 1/2247–1/2473 ei pystytty jyrsimään ollenkaan välittömästi ohuen kulutuskerroksen alla olevien ylisuurten kivien takia. Todettiin, että jätetään kyseinen pätkä nykyiselleen, koska tienpinta oli muutoin hyvä. Loppupätkä paaluväli 1/2473–1/4327 jouduttiin jyrsimään 0,10–0,15 metrin syvyydeltä yli suurten kivien ja vanhojen runkokelirikkorjausten takia. Jyrsintätyön jälkeen sisäluiskat silitettiin pyöräalustaisella kaivinkoneella ja tien reunoille ajautuneet ylisuuret kivet nosteltiin samalla pois. Päätettiin, että tietä ei erikseen tiivistetä jyräämällä vaan annetaan liikenteen ja oman painon tiivistää tien. Jälkiseurannalla katsotaan tien mahdollinen lisämuokkaus ja tasaus tarve. Jyrsintätyö saatiin valmiiksi 25.8.2014. Kunnostustyöhön meni yhteensä 5 työpäivää. Tie höylättiin vielä kertaalleen koko matkalta seuraavana päivänä. Kuviossa 19 on esitetty valmista tienpintaa.

Kuvio 19. Valmista tienpintaa ja luiskat silitetty

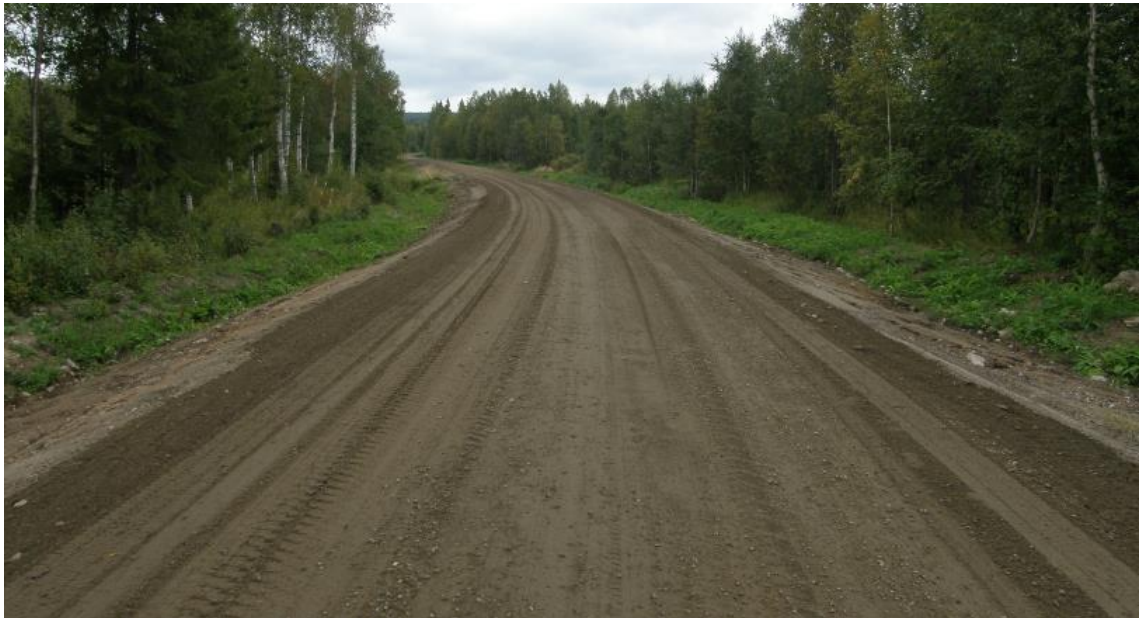
Pari päivää kunnostustyön jälkeen tienpinta oli pysynyt hyvänä lukuun ottamatta pientä urautumista ajourissa. Tie oli tasainen ja suhteellisen kiinteä lukuun ottamatta muutamia isompia kiviä, joita on noussut höyläyksien jäljiltä. Reunat näyttävät paikoin pehmeiltä. Tähän ajanjaksoon ei sattunut sateita ollenkaan. Kuntoarvot ovat tasaisuus 4, kiinteys 3 ja pölyävyys 5. Kuviossa 20 on esitetty sen hetken tilanne.

Kuvio 20. Liikenne on kiinteyttänyt tienpintaa

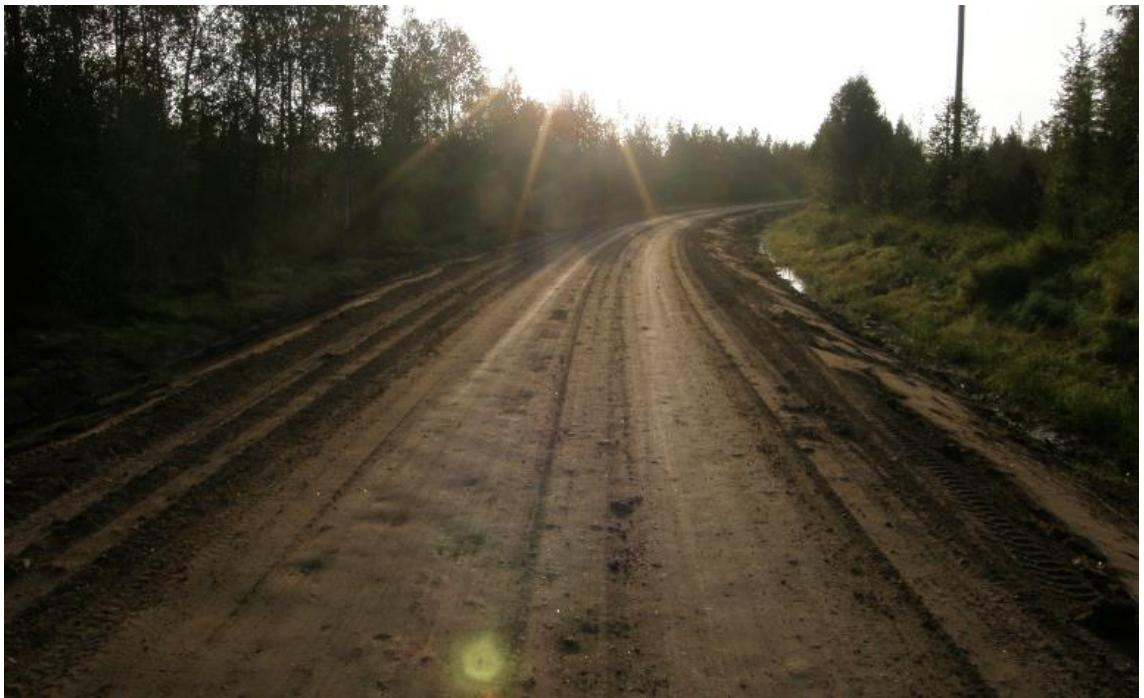
Noin kaksi viikkoa kunnostustyöstä tienpinta on pysynyt kiinteänä ja parantunut muutaman päivän sateettomuuden jälkeen. Muutamia irtokiviä ja pientä vesikuoppaa on havaittavissa varsinkin loppupäässä, missä alla oleva materiaali oli karkeampaa. Tie alkoi myös pölytä jonkin verran paikoitellen, missä oli kuivumista tapahtunut enemmän. Kuntoarvot ovat tasaisuus 4, kiinteys 4 ja pölyävyys 4. Kuviossa 21 on esitetty sen hetken tilanne.

Kuvio 21. Pientä vesikuoppaa havaittavissa

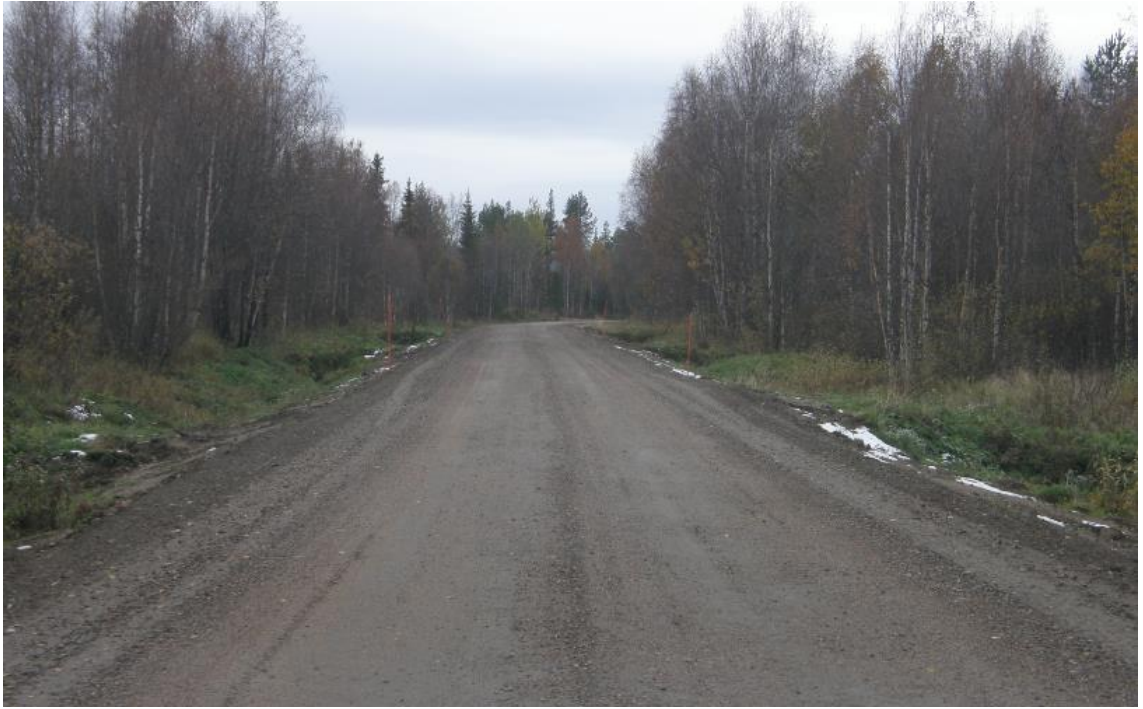
Viimeisen jälkiseurantakäynnin suoritin noin kuukausi sekoitusjyrsintätyön jälkeen. Tienpinnankunto on pysynyt alkupätkällä erittäin hyvänä. Loppupätkälle oli sattunut pahempi lumisadekuuro, niin tielle oli tullut erittäin paljon vesikuoppaa ja ei ollut mukava ajaa enää. Tienpinta oli siis liettynyt ja aivan veden kyllästämä tällä pätkällä. Kuntoarvot ovat alkupätkälle tasaisuus 5, kiinteys 4 ja pölyävyys 5 ja loppupätkälle tasaisuus 2, kiinteys 2 ja pölyävyys 5. Kuvioissa 22 ja 23 on esitetty sen hetken tilanne. Tietä ei tarvinnut tasata eikä suolata ennen talven tuloa. Kevätmuokkaus tehdään ensi keväänä ja silloin selviää myös mahdollinen sorastustarve, kuinka tie kestää kelirikkokauden.

Kuvio 22. Tienpinta erittäin hyvä alkupätkällä

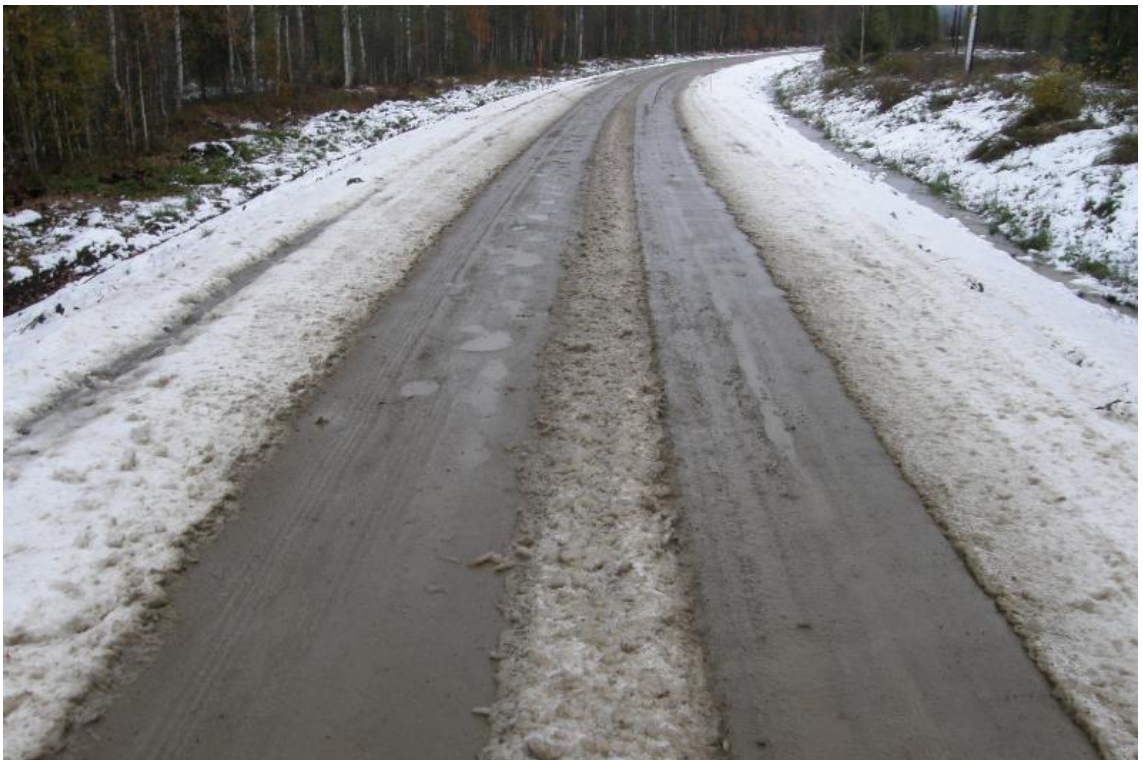
Kuvio 23. Kelirikkoa havaittavissa loppupätkällä

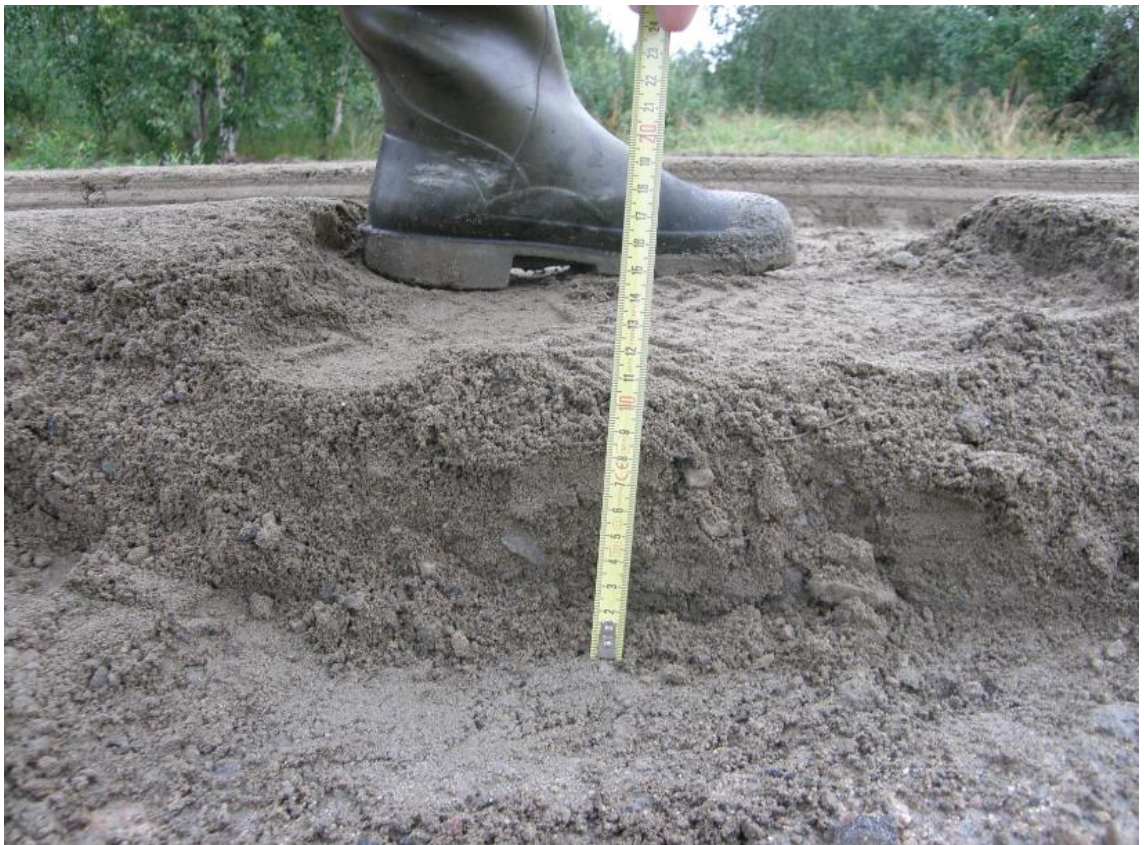
Reunannoston jälkeen suoritetun sekoitusjyrsintätyön tuloksena uuden rakennekerroksen paksuus oli noin 10 cm. Jyrsintäsyvyytenä käytettiin tällä kohtaa 25 cm. Tienpinta nousi siis varsin paljon alkupätkällä. Sekoitusjyrsittymateriaali oli myös erittäin tasakoosteista. Erilaisia lajittumia ei esiintynyt lainkaan. Hienoaineksen määrä lisääntyi myös merkittävästi alkuperäiseen tiehen verrattuna. Alkupätkä oli paljon helpompi ja pystyttiin jyrsimään syvemmältä, kun rakennekerrokset olivat paremmat laadultaan ja paksuudeltaan. Kuvioissa 24 ja 25 on esitetty uutta sekoitusjyrsittyä materiaalia alkupätkällä.

Kuvio 24. Uutta kulutuskerrosta

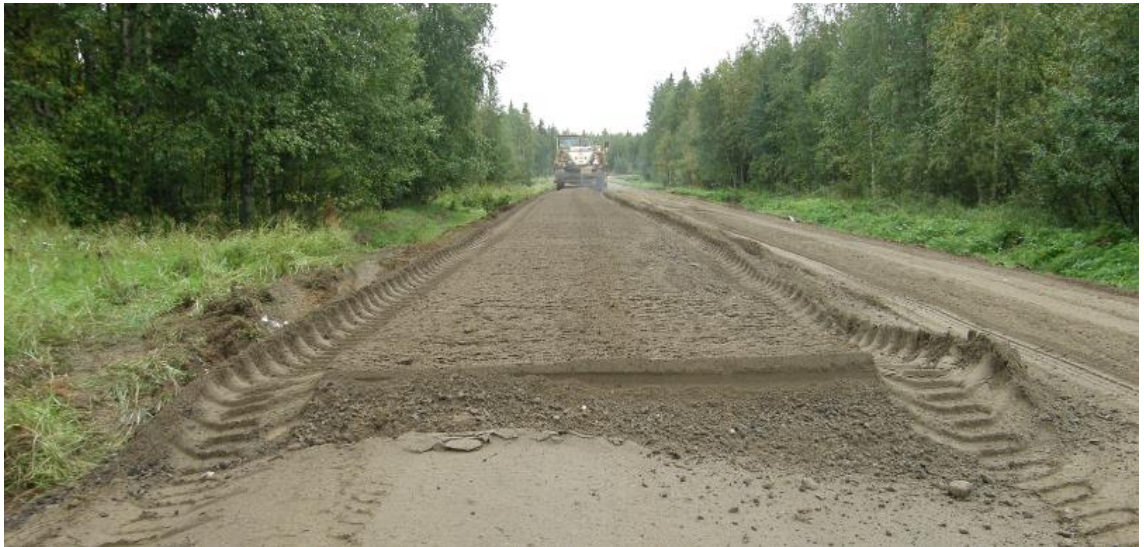
Kuvio 25. Tasakoosteista uutta materiaalia

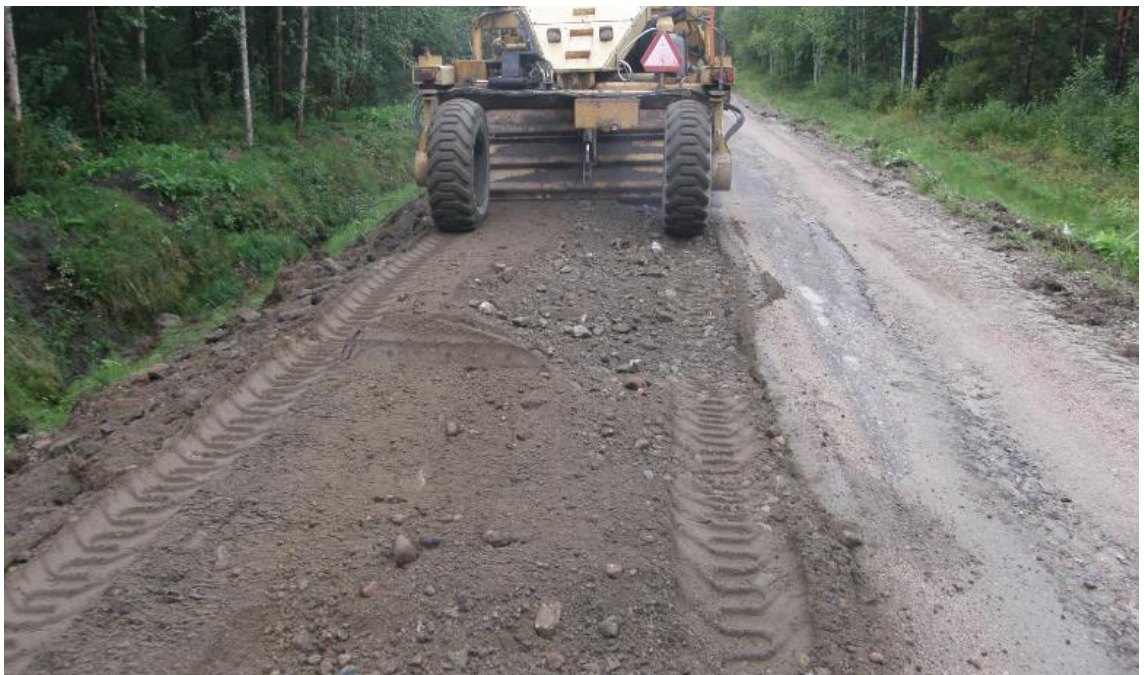
Erityisesti loppupätkällä ja mäkisissä paikoissa jyrinäsyvyys jouduttiin nostamaan 10 cm, koska jyrinä ei yksinkertaisesti riko karkeampaa materiaalia. Näissä paikoissa jouduttiin kiviä höyläämään takaisin pientareille, että tienpinnasta saatiin hyvä. Jyrinänopeus hidastui myös merkittävästi ja materiaali ei ollut läheskään niin hyvää. Uuden kerroksen paksuus jäi myös olemattomaksi. Kuviossa 26 on esitetty tämän paikan tilanne.

Kuvio 26. Ylisuuria kiviä ja lajittumia
