Kajaanin Rehjansaaren nykytilanne ja rakennustekninen kunnossapito

Insinööri (AMK)

Rakennustekniikka

Kevät 2015

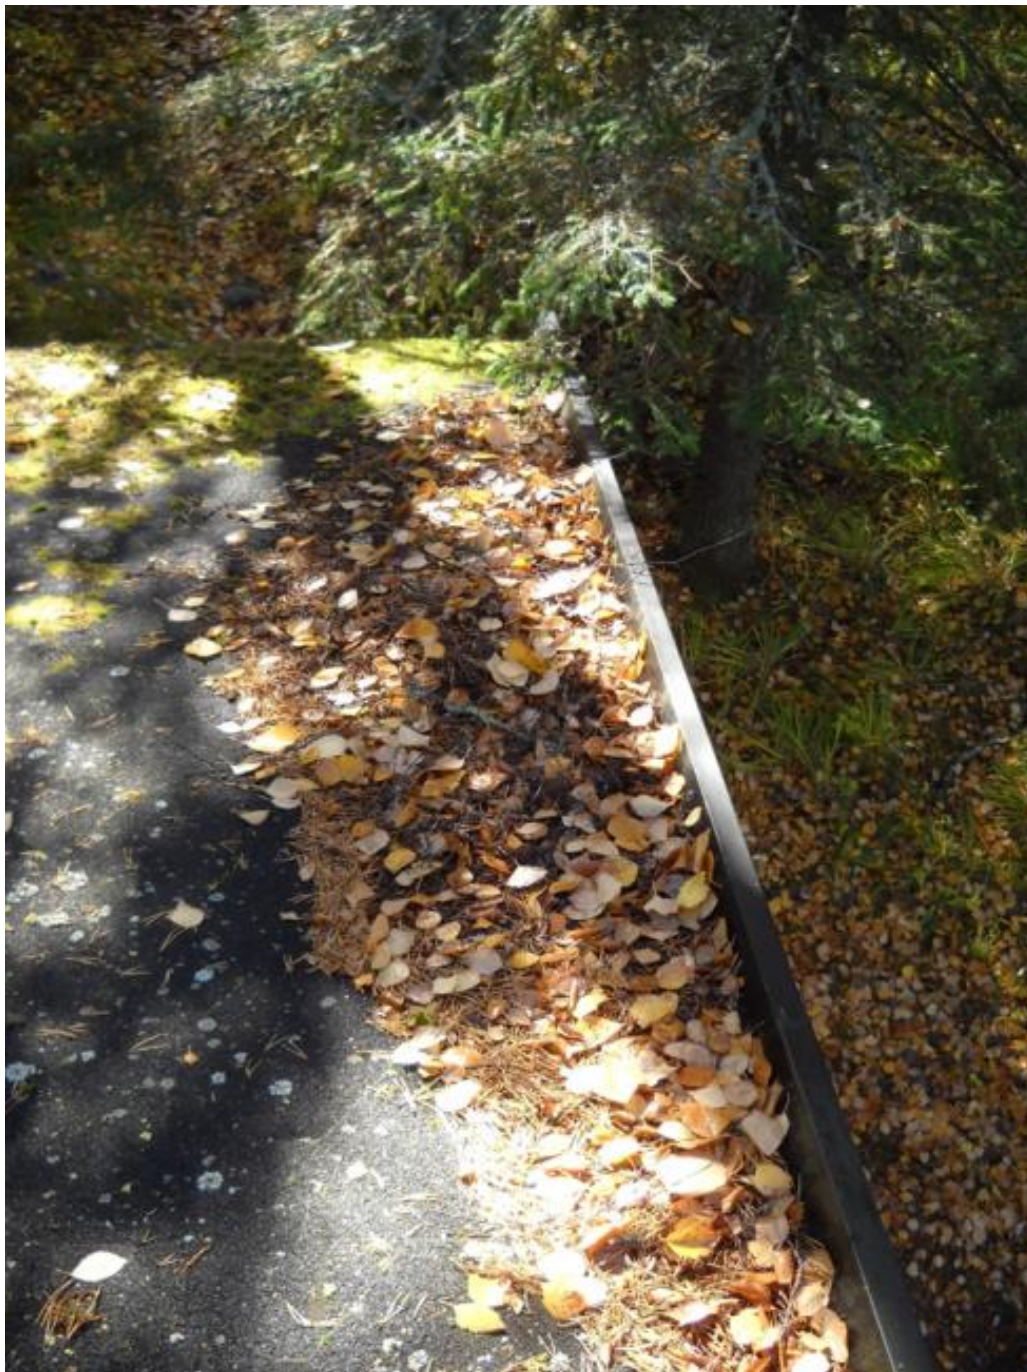
Kuva 11. Ulpukan perhemökin päälle on pudonnut läheisistä puista runsaasti koi-
vunlehtiä, havunneulasia ja oksia. Räystäällä on runsasta sammalkasvustoa.

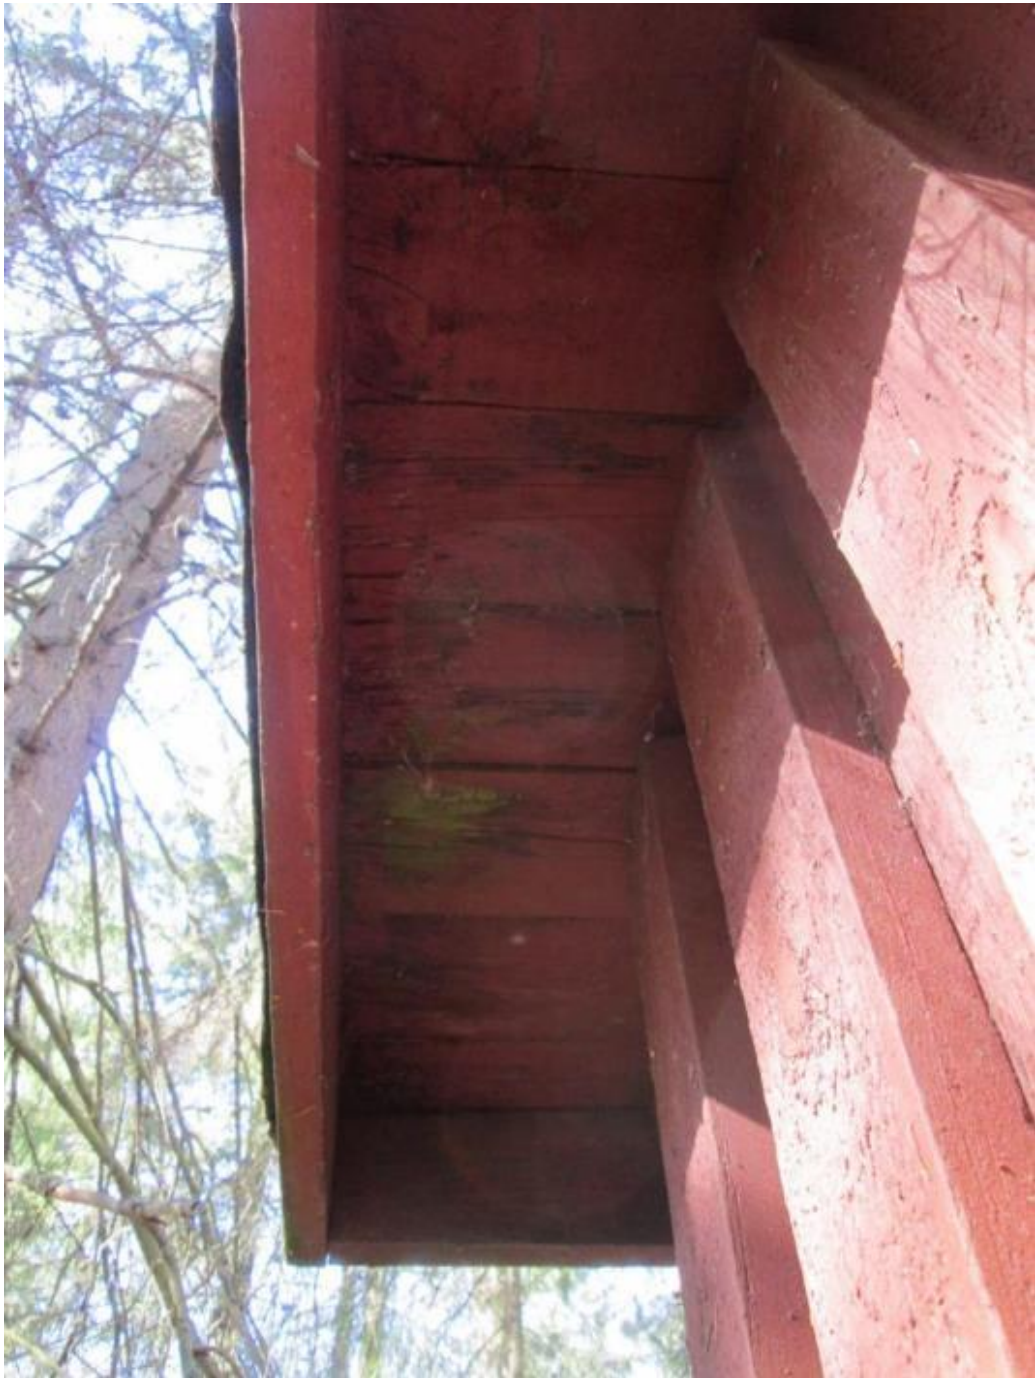
Ulkokäymälä on kaksiosainen. Ulkokäymälän katto on sammaloitunut. Aluslaudoituksessa on vaurioita. Takaosan jätetilan suojamuovi on repeytynyt lähes kokonaan. Seinien alaosat ovat vihertyneet ja paikoin liian lähellä maanpintaa. Toinen ovi ottaa kiinni edustalla oleviin lankkuihin. Porraslankut ovat osittain maan sisässä. (Liite 2, kuva 14.)

Kuva 14. Ulkokäymälän päädyn aluslaudoitus on vaurioitunut.

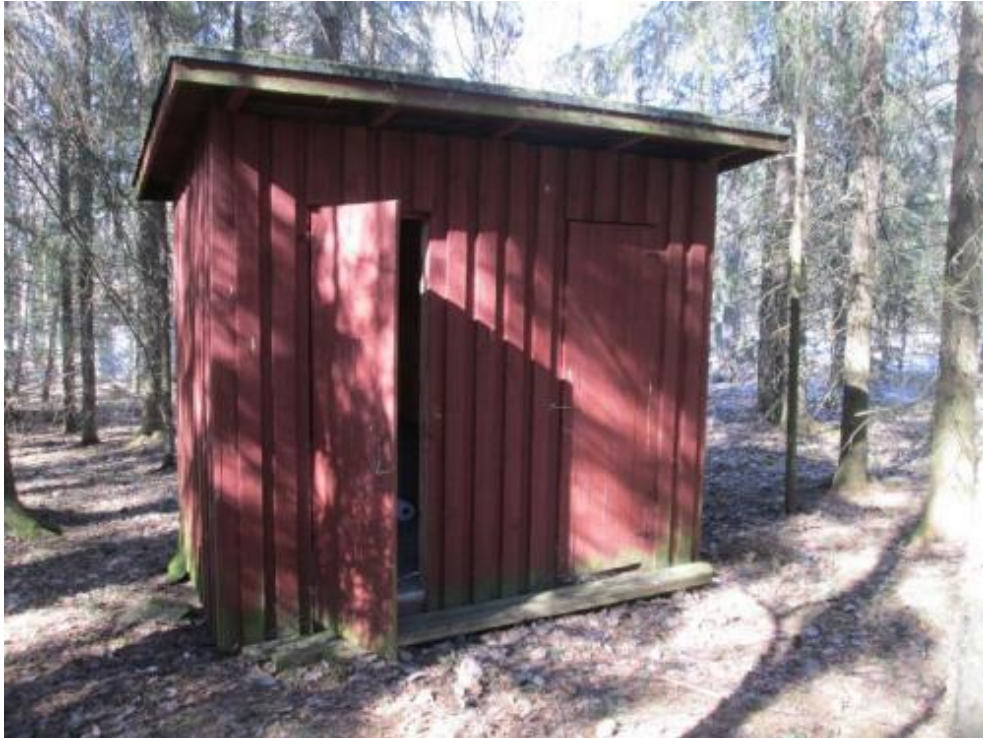
Kuva 15. Ulpukan mökin lähellä metsikössä oleva ulkokäymälä. Käymälän seinien alaosat ovat vihertyneet ja katto on sammaloitunut.

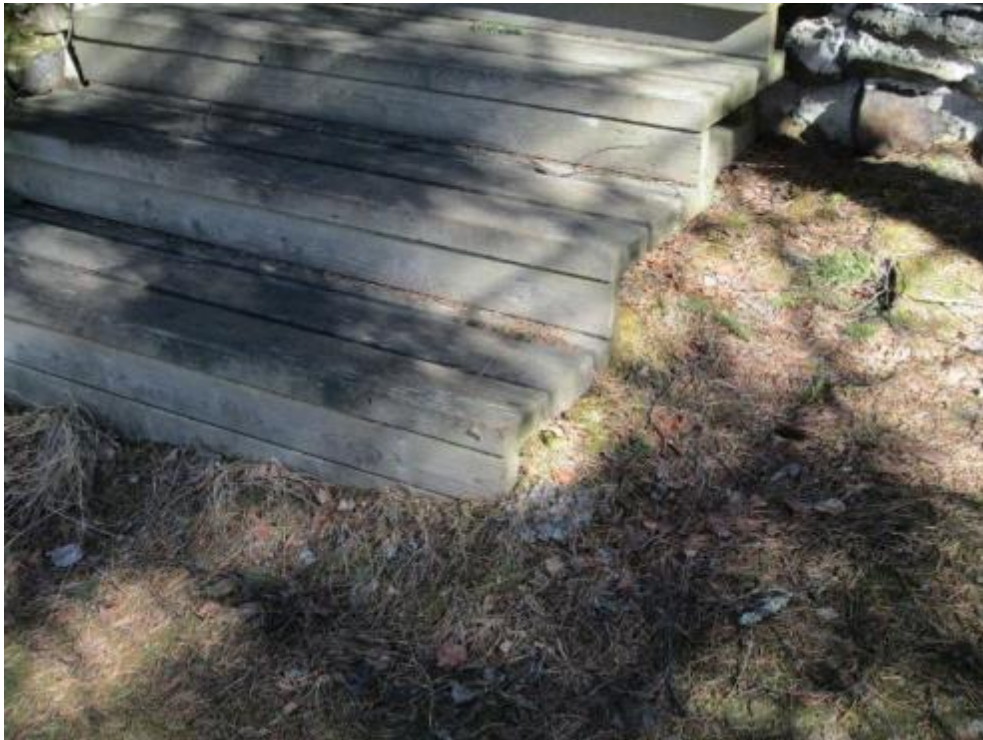
Kuva 17. Ulpukan mökin portaat ovat osittain maan sisässä ja roskien peitossa. Porrasaskelmat ovat kuluneet.

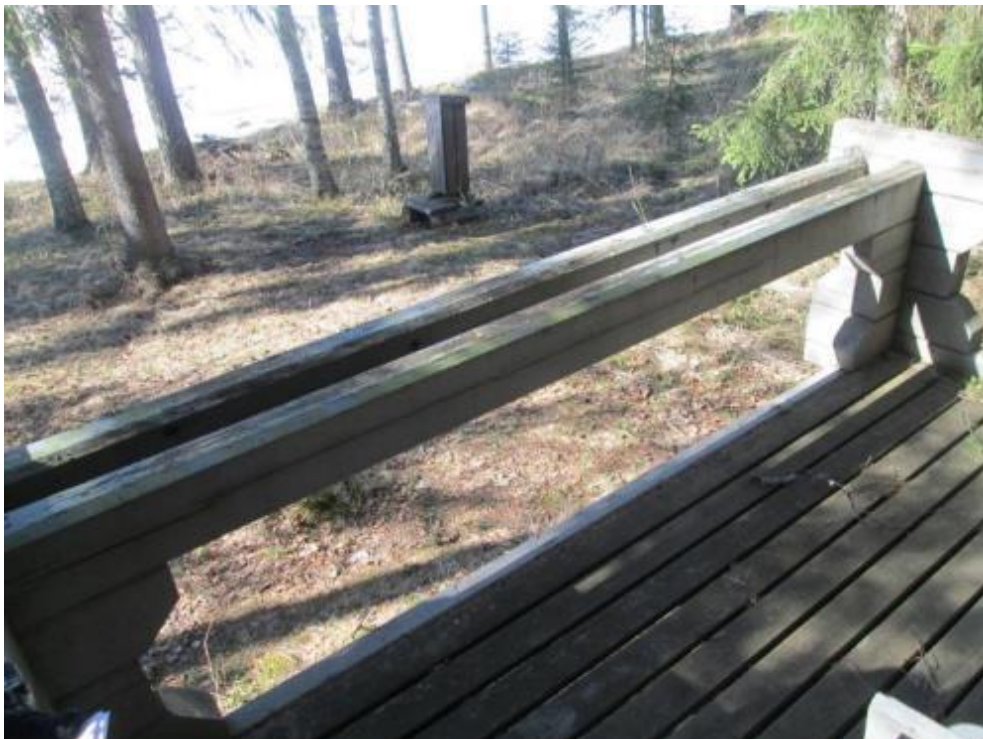
Kuva 18. Ulpukan mökin kaidehirret ovat kuluneet. Terassilla on puiden oksia.

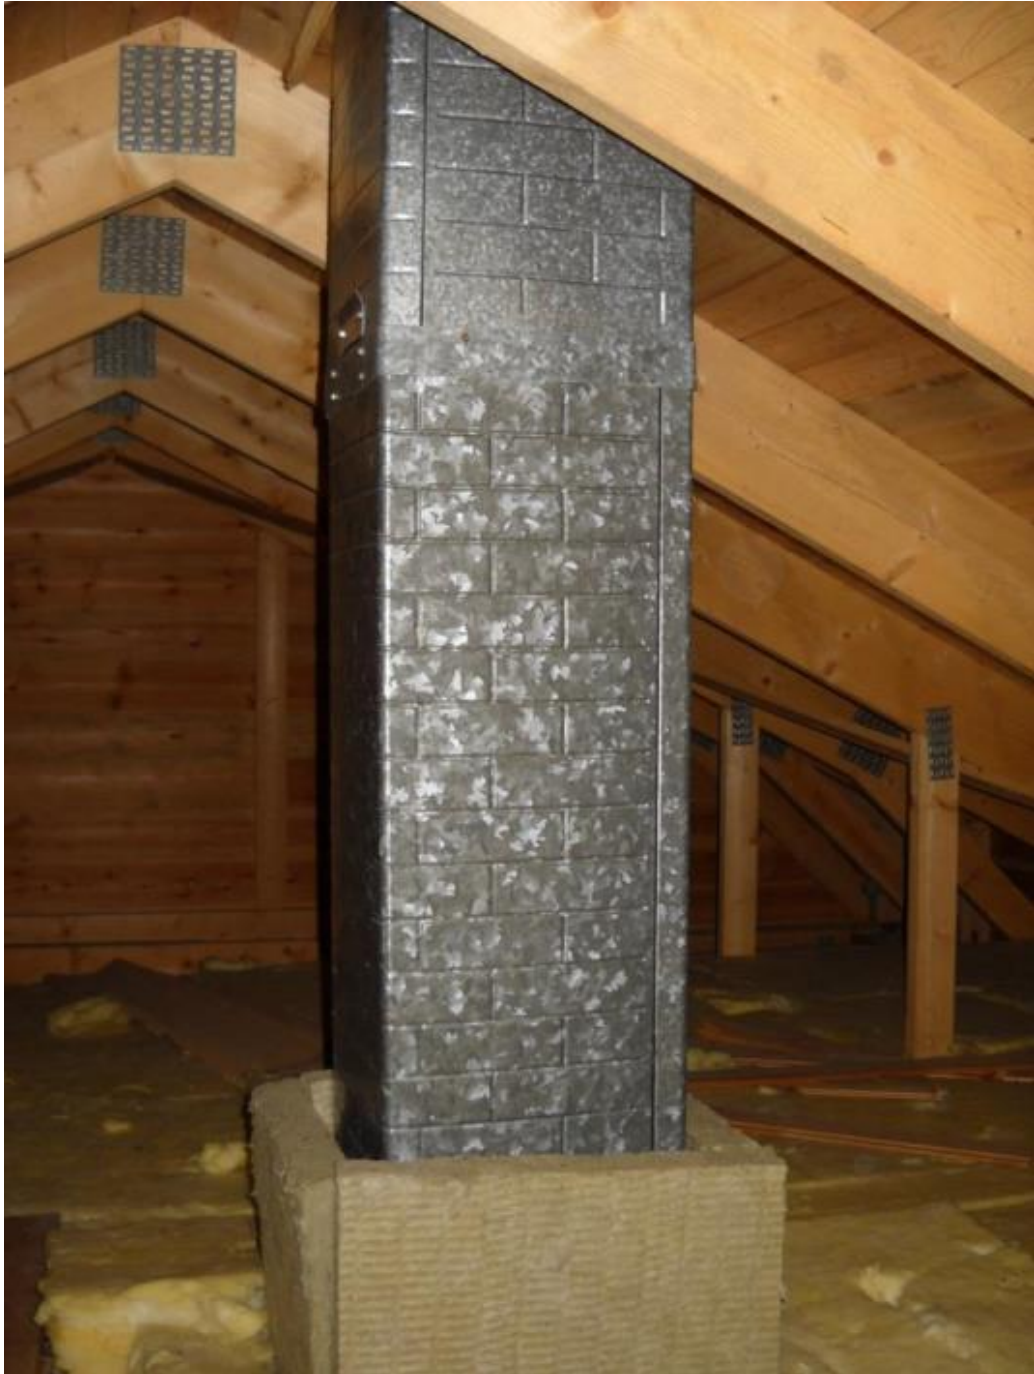
Kuva 21. Ulpukan mökin hormia ei ole eristetty vesikattorakenteisiin asti. Villojen päällä on laudan- ja villojen palasia.

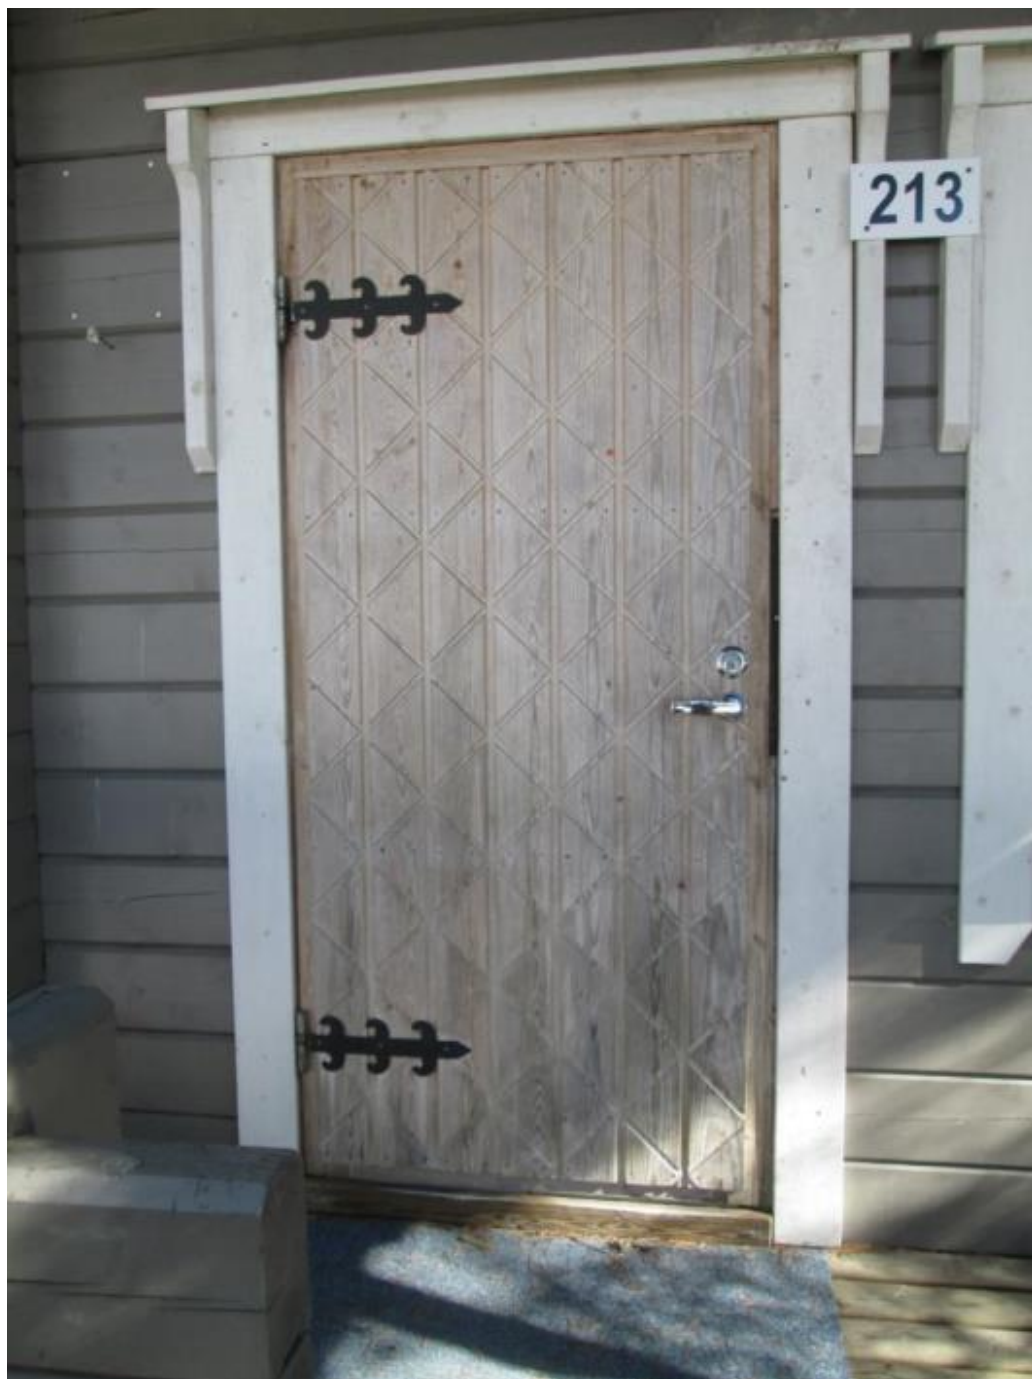
Kuva 22. Ulpukan mökin puinen ulko-ovi. Ovi on tummunut alaosasta.

Ikkunoiden puuosat puhdistetaan ja huoltomaalataan. Etuosan huonokäyntistä ikkunaa voidaan höylätä tai muutoin säätää. [22.] Ulko-oven halkeama korjataan.

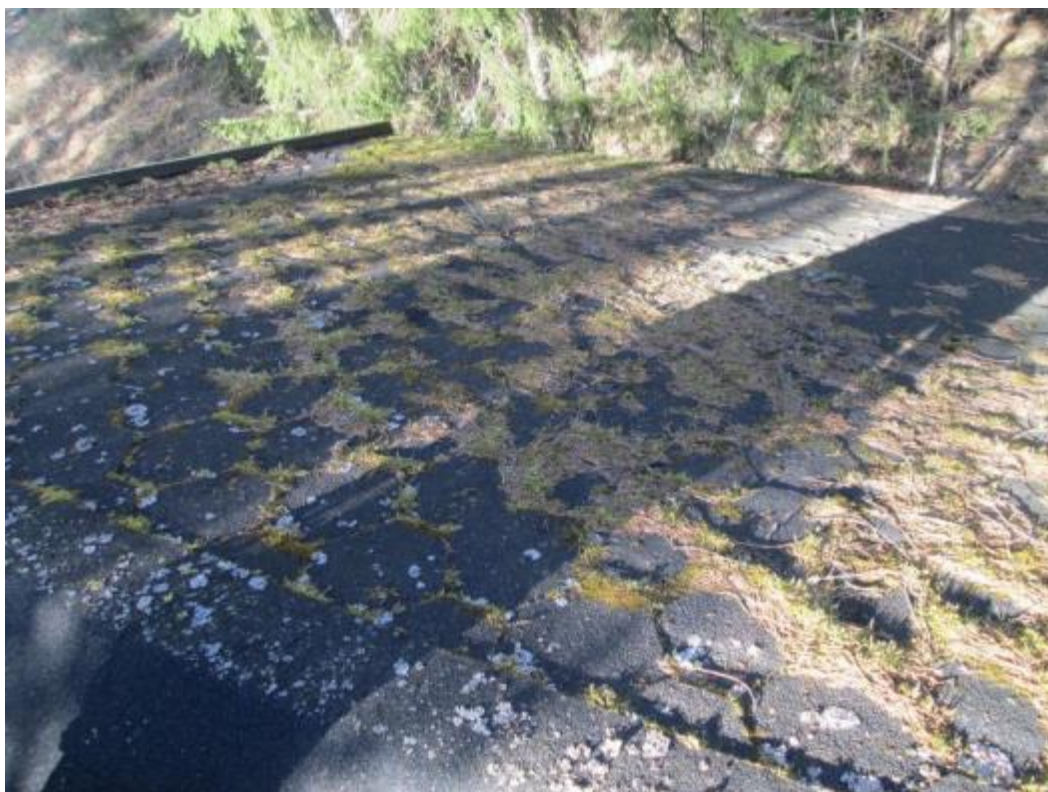
Kuva 23. Ulpukan mökin vesikatto. Katolle on kerääntynyt paljon havunneulasia. Sammalkasvusto on runsasta.

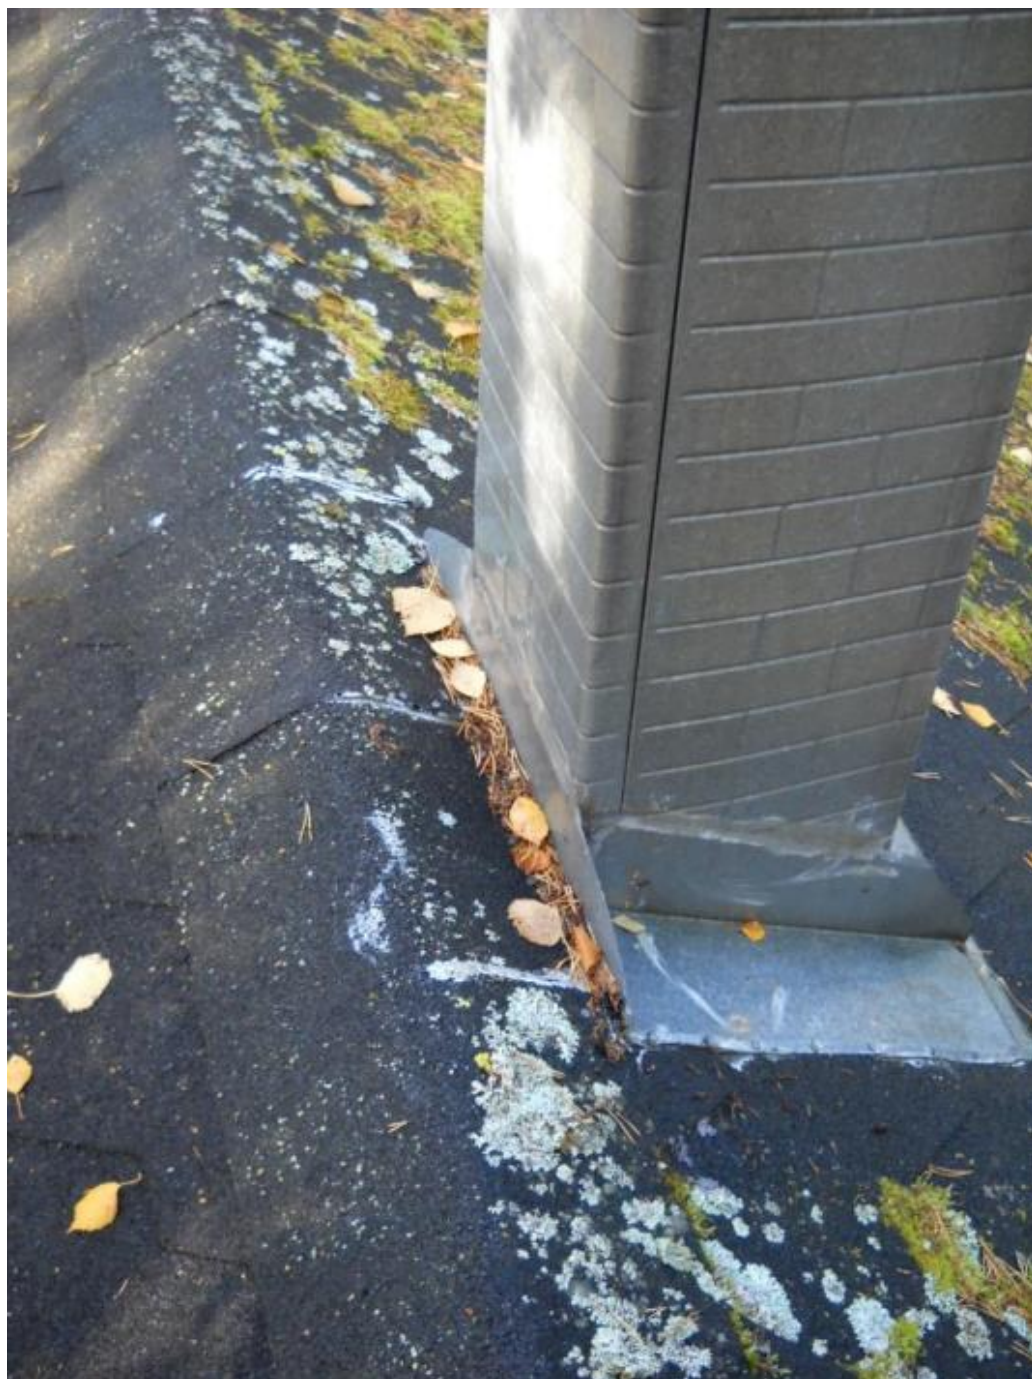
Kuva 24. Ulpukan mökin hormista puuttuu yläpuolen kaato. Roskat ja vesi kerääntyvät piipun yläjuureen.

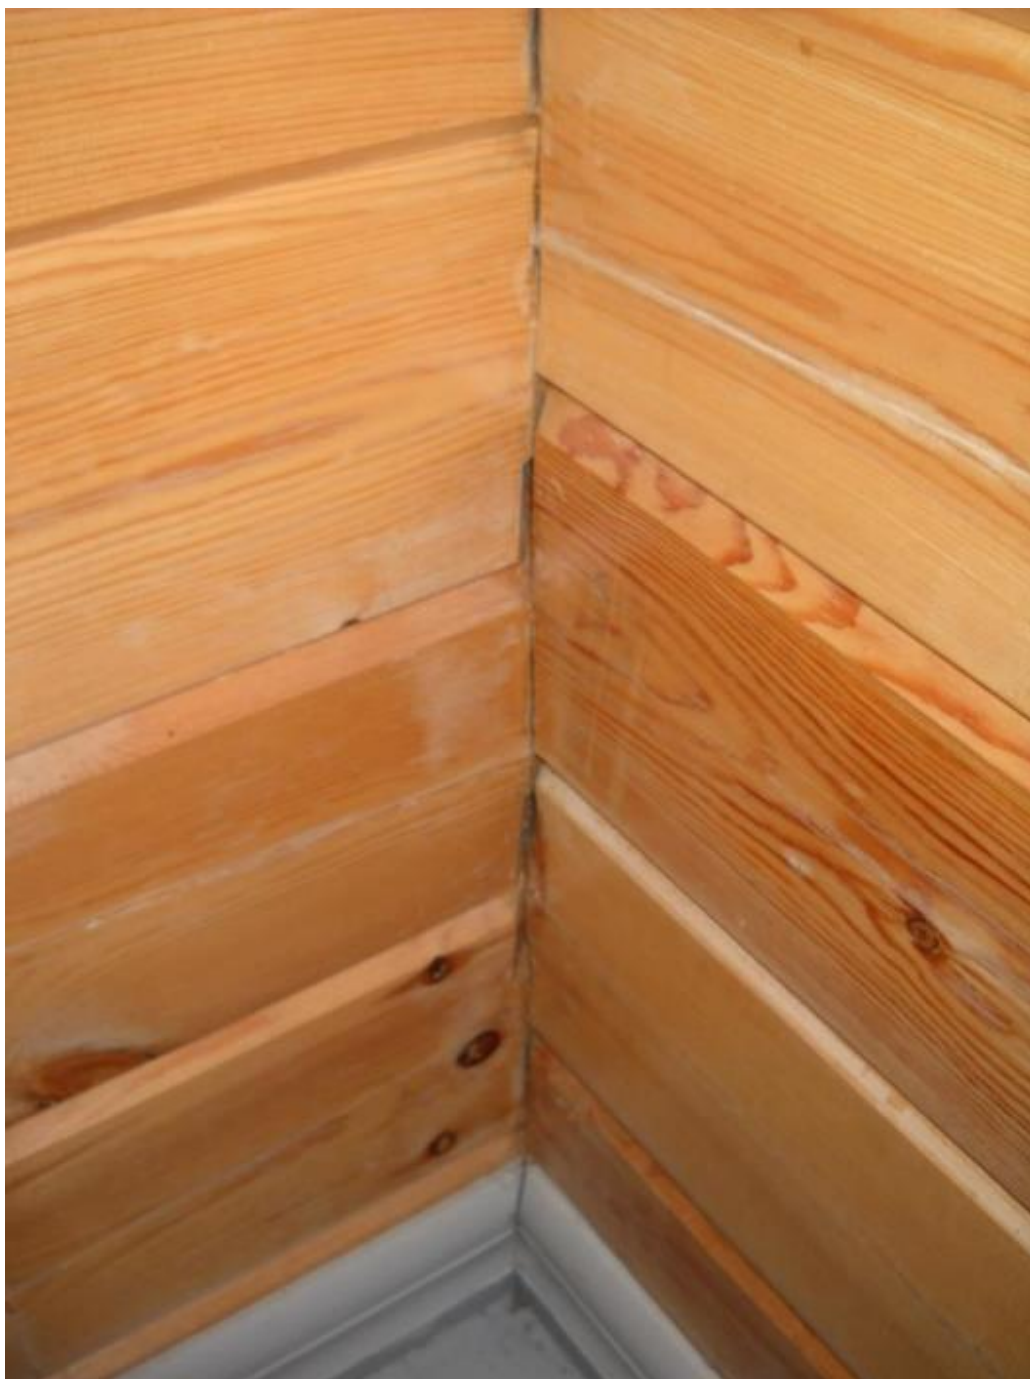
Sisäseinien pintana väliseinää lukuun ottamatta on hirsipinta, joka on lakattu. Jotkut hirret ovat halkeilleet pinnasta. Keittiön vastakkaisen nurkan lakkapinnassa on havaittavissa vaurioita. (Liite 2, kuva 25.)

Kuva 25. Ulpukan perhemökin tuvan idänpuoleinen sisänurkka.

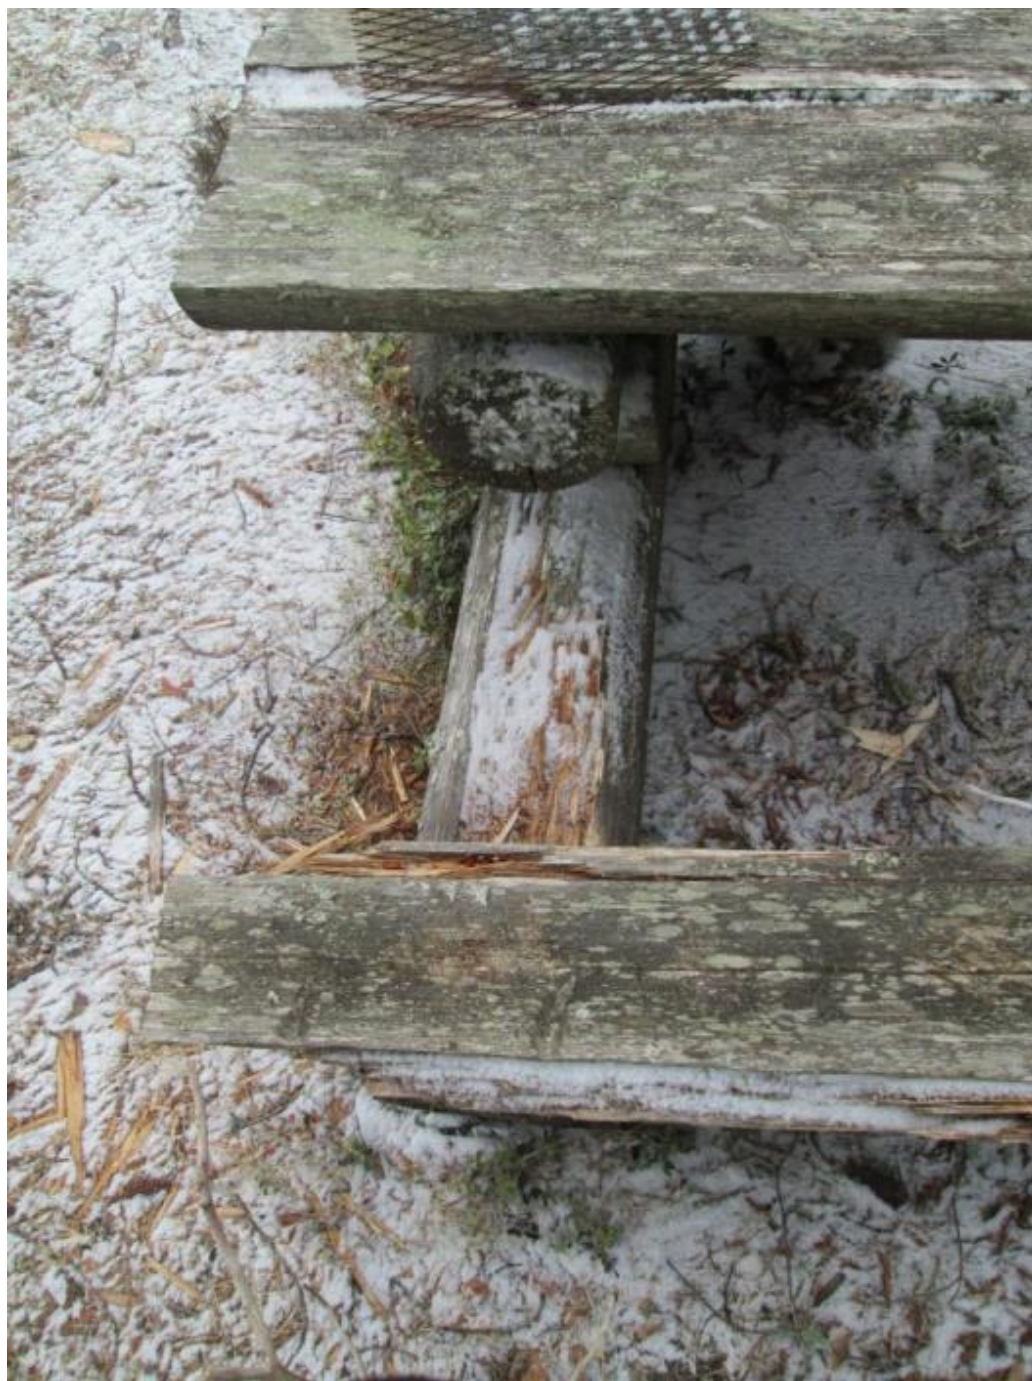
Nuotiopaikkaan kuuluvat pölkkyjen päälle asennetut istuinpuut ja kivistä rakennettu nuotiopaikka. Nuotiopaikan läheisyydessä on hirsipöytäkalusto. Kaksi nuotiopaikan istuinpuuta on lahonnut täysin. Myös kahdessa muussa istuinpuussa on vaurioita. Nuotiopaikan lähistöllä olevan pöytäkaluston istuinpuut ovat lahonneet pahoin. (Liite 2, kuva 26.)

Kuva 26. Hevosnokaan pihapiirissä sijaitseva hirsistä tehty pöytäkalusto. Istuinpuut ovat pahoin vaurioituneita.

Pisimmälle vaurioituneet ja lohkeilleet puut vaihdetaan uusiin. Nuotiopaikan ympäristö siistitään. (KL2).

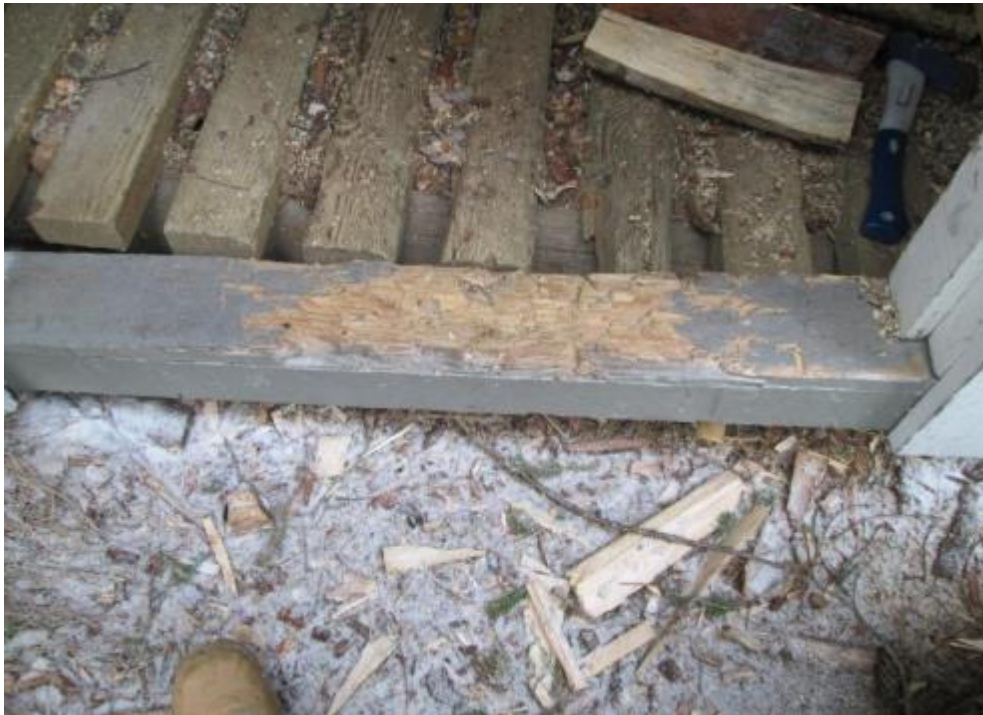
Kuva 29. Hevosnokan saunan polttopuuvaraston kynnyks on pahoin vaurioitunut. Kynnyksen päällä on todennäköisesti pilkottu polttopuita.

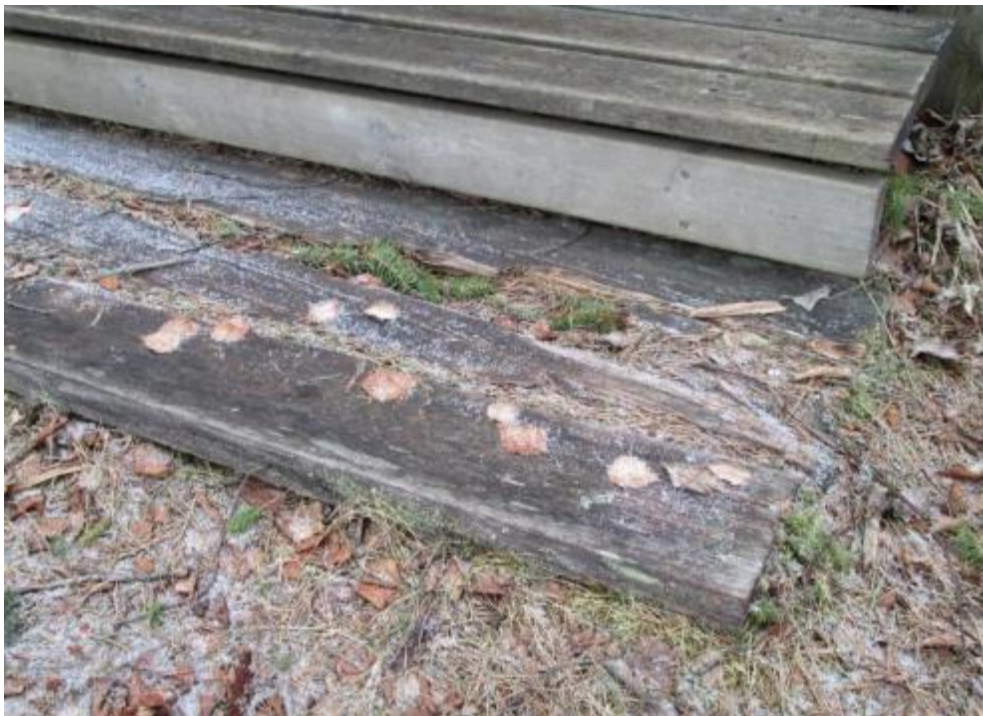
Kuva 30. Alimmat porrasaskelmat ovat vaurioituneita ja aivan maassa kiinni. Portaat ovat roskaisia.

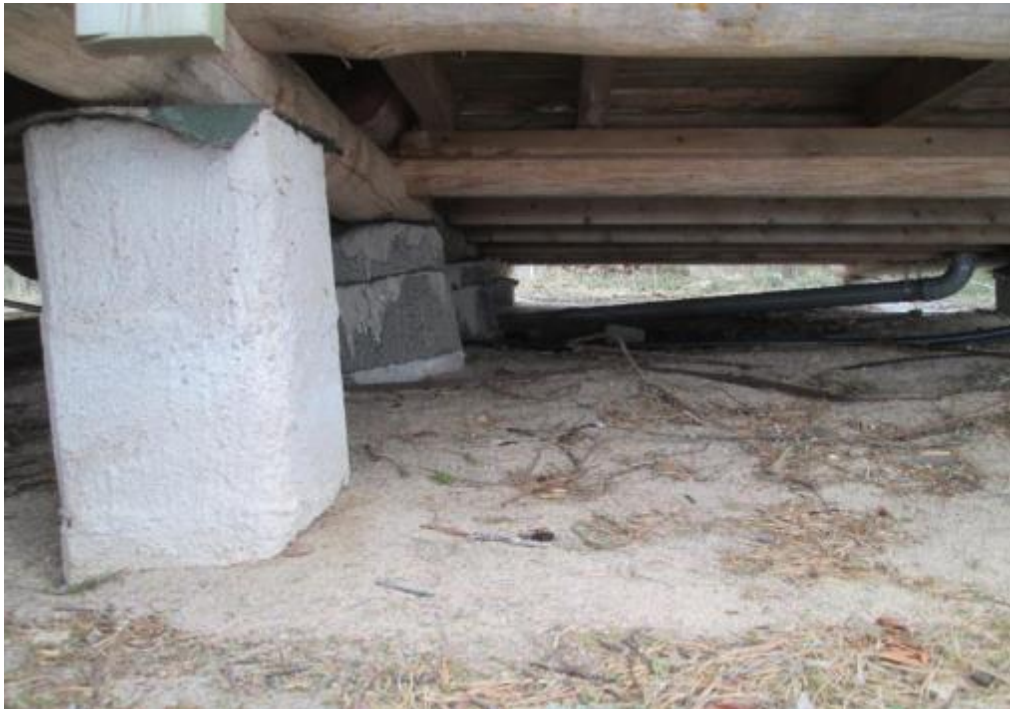
Kuva 31. Hevosnoka saunarakennuksen alapohja kuvattuna keskeltä rakennusta. Taaempana kuvassa näkyvät pilariharkot ovat vinossa. Alapohjassa on lisäksi puuroskaa.

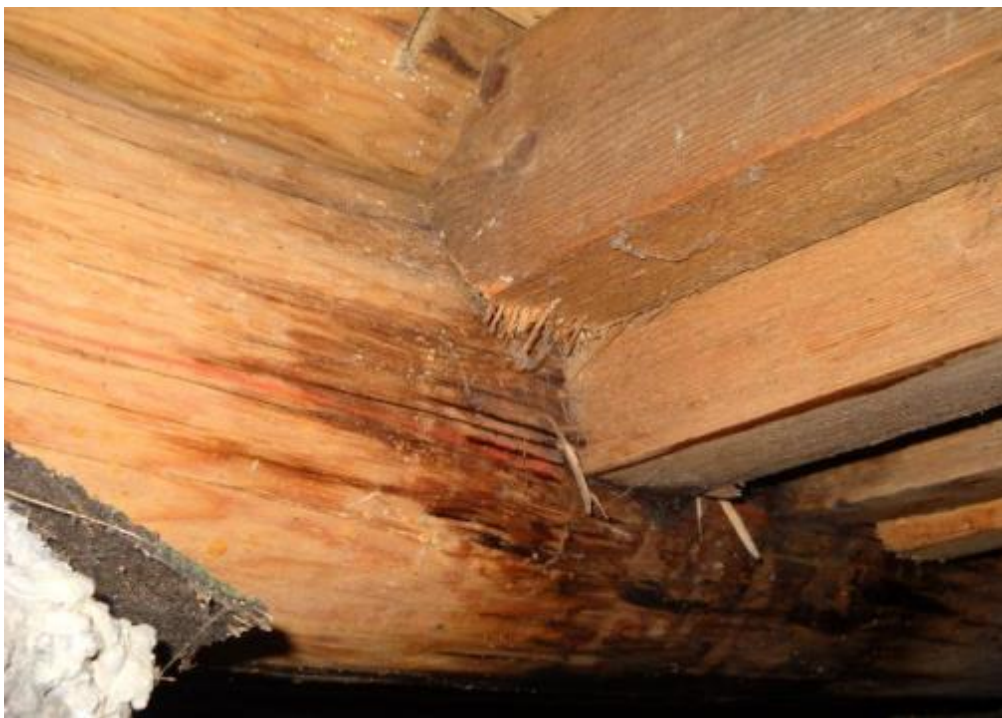
ja lattiarakenteen välissä on kosteusvaurio. (Liite 2, kuva 32.) Perustusrakenteista on kerrottu yksityiskohtaisemmin liitteenä olevassa kuntoarviossa.

Kuva 32. Hevosnoka saunan alapohja. Kantavien hirsien ja saunan lattiarakenteen liitoksessa on kosteusvaurio.

Saunaan suositellaan tehtäväksi kuntotarkastus, jotta saadaan selville alapohjan kosteusvaurio. Saunan kiukaan palosuojalevy uusitaan. Seinäpinnat puhdistetaan. (KL2).

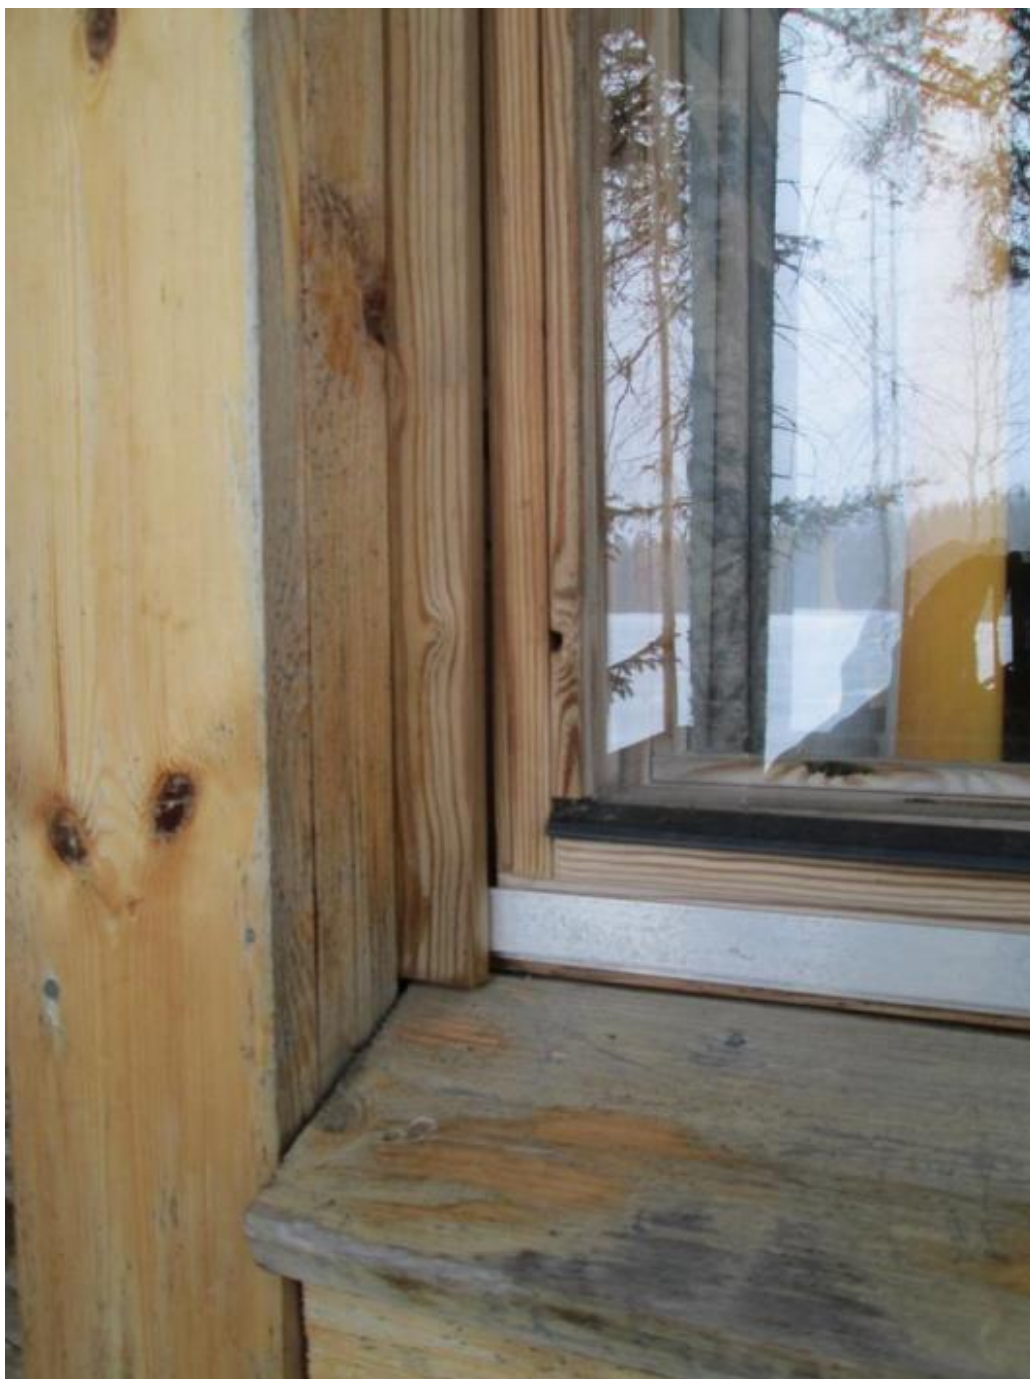
Kuva 33. Hevosnokan etuosan ikkunan pieli. Ulkopuolen ikkunarakenteissa ei ole ollenkaan pellityksiä. Ikkunalaudan pinta on kulunut.

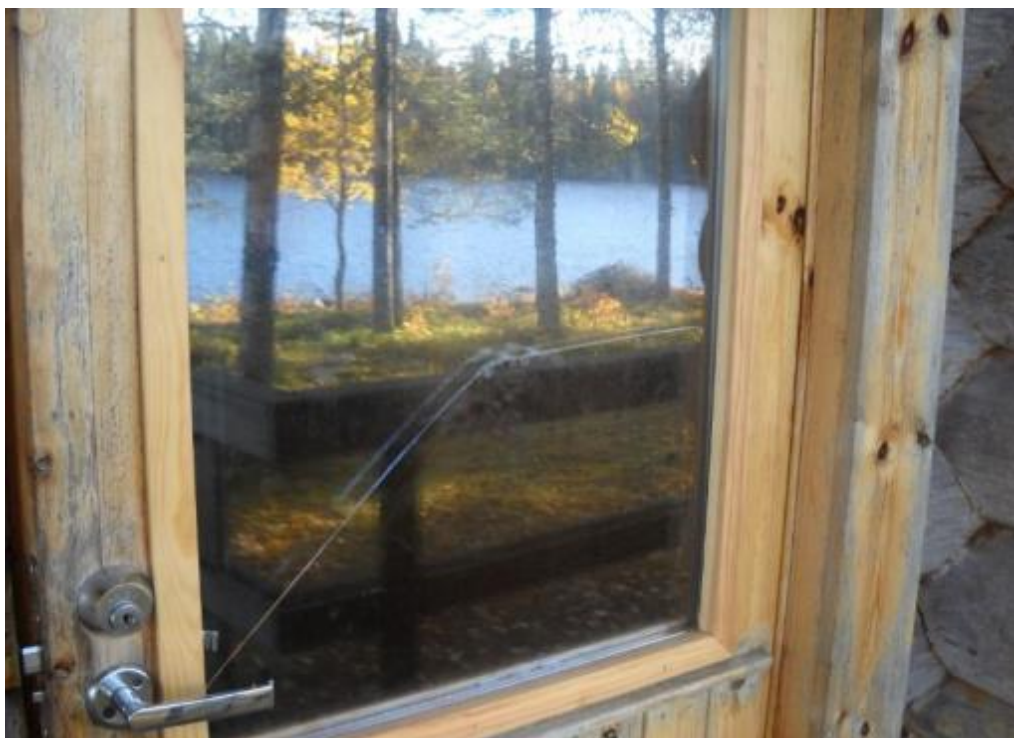
Kuva 34. Hevosnokan saunarakennuksen ulko-oven lasi on halki. Ikkunalistat ovat uuden näköiset.

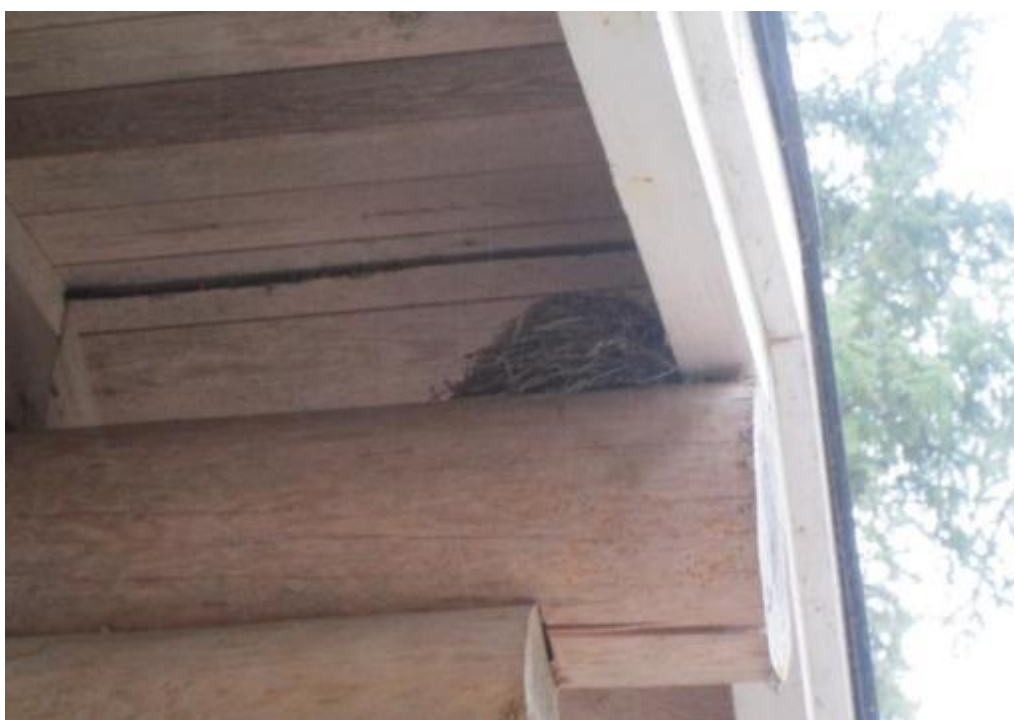
Kuva 35. Hevosnokan saunan takaosan räystäs. Lintu on rakentanut pesänsä ylimmän hirren päälle.

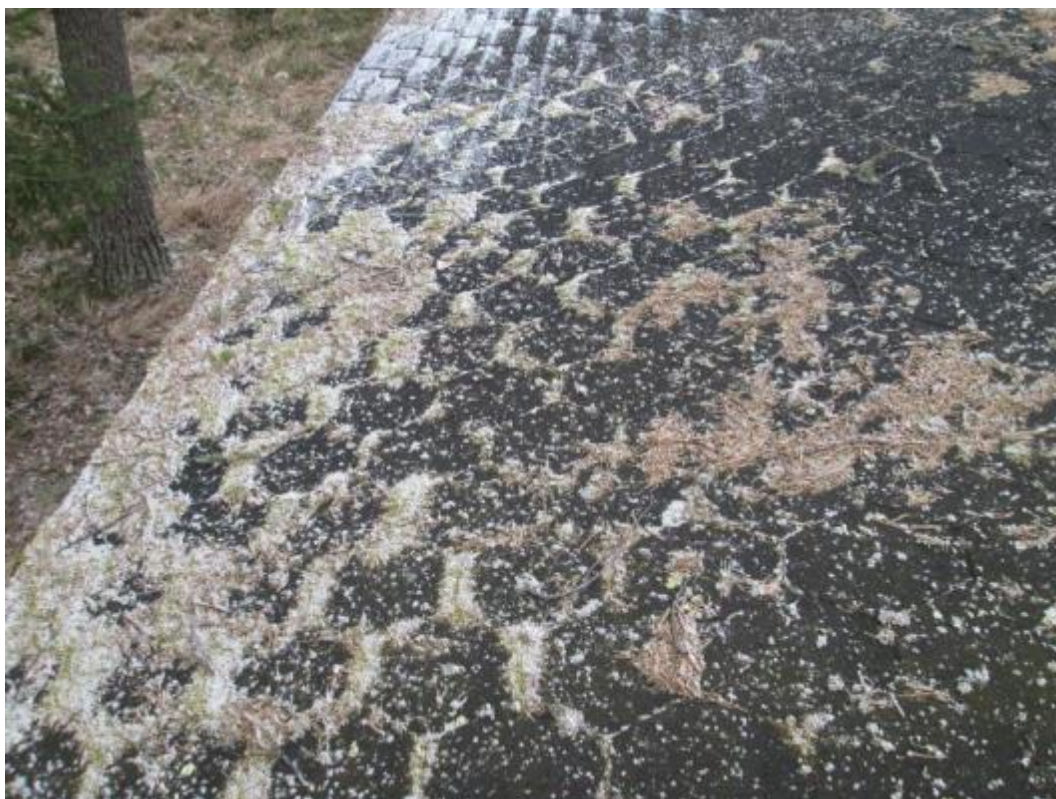
Kuva 36. Hevosnokan saunan huopakatteen päällä on runsaasti havunneulasia. Myös sammalkasvustoa esiintyy.

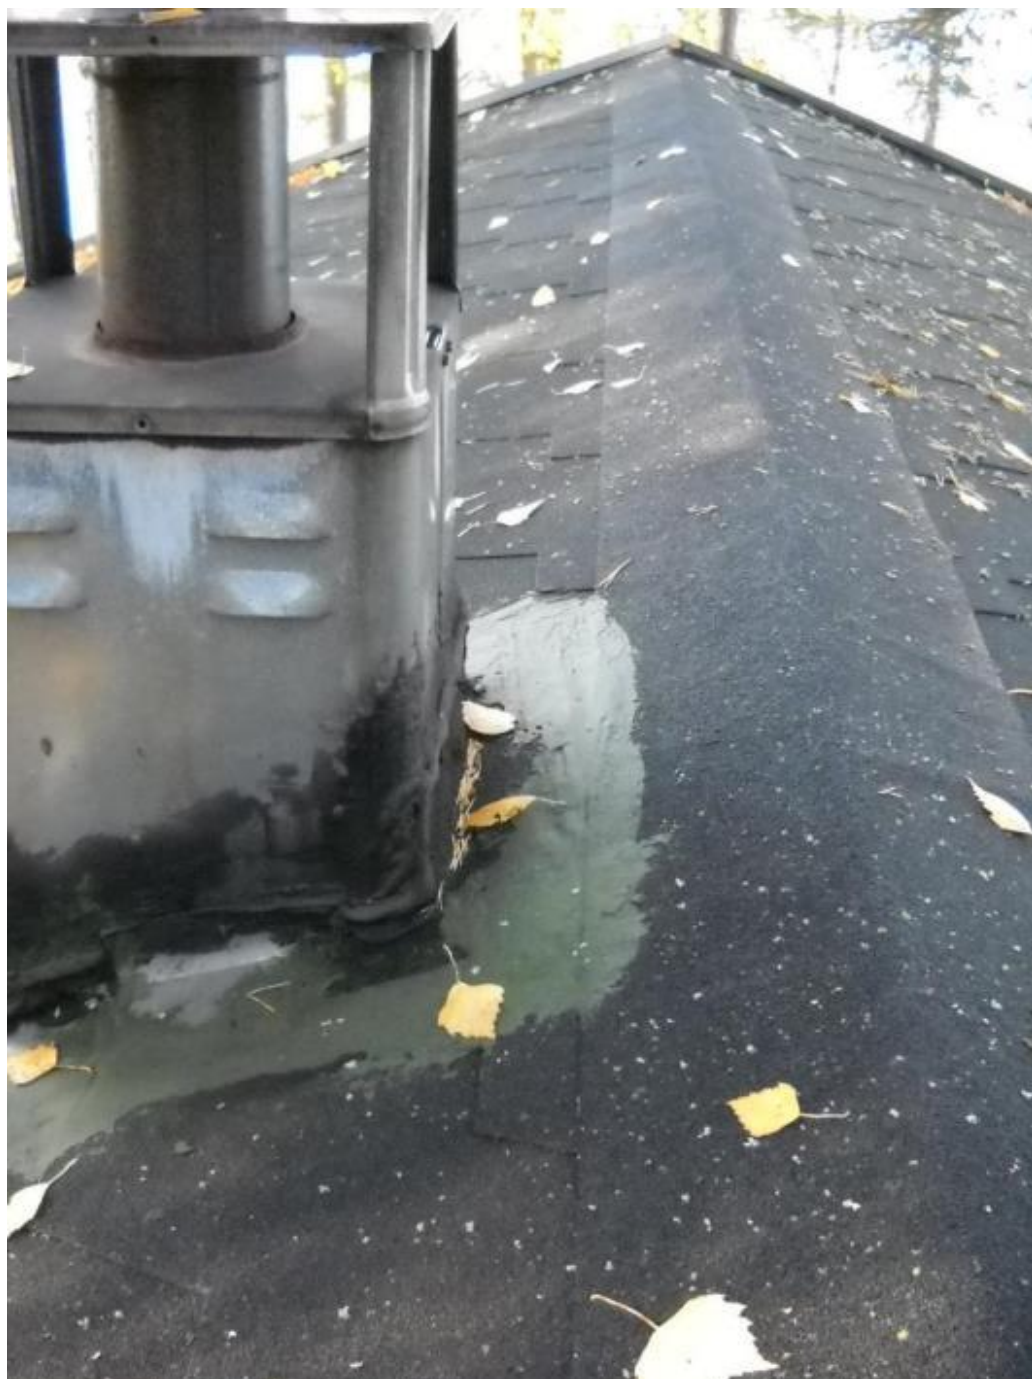
Kuva 37. Läpivientien yläjuurista puuttuvat kallistukset, jolloin vesi ja roskat kertyvät piipun juureen.

Piippujen päihin asennetaan piipunhatut. Hormin vauriot korjataan. Tarvittaessa vaihdetaan vaurioituneita hormin osia. (KL2).
