Kajaanin Rehjansaaren nykytilanne ja rakennustekninen kunnossapito

Insinööri (AMK)

Rakennustekniikka

Kevät 2015

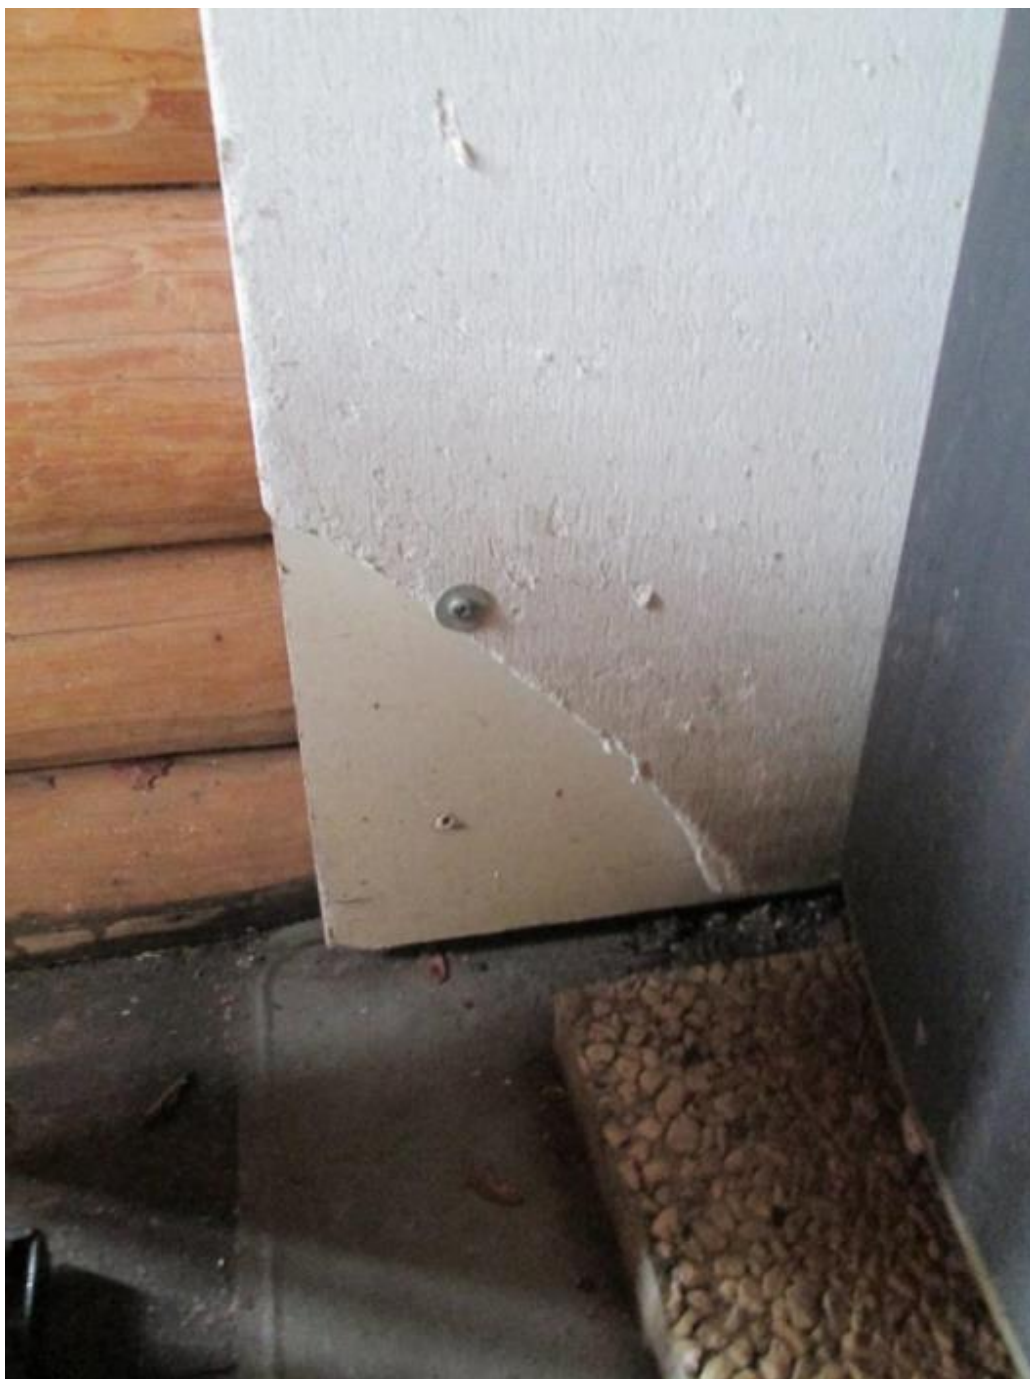
Kuva 38. Hevosnokan saunan kiukaan takana olevasta palonsuojalevystä on lohjennut palanen.

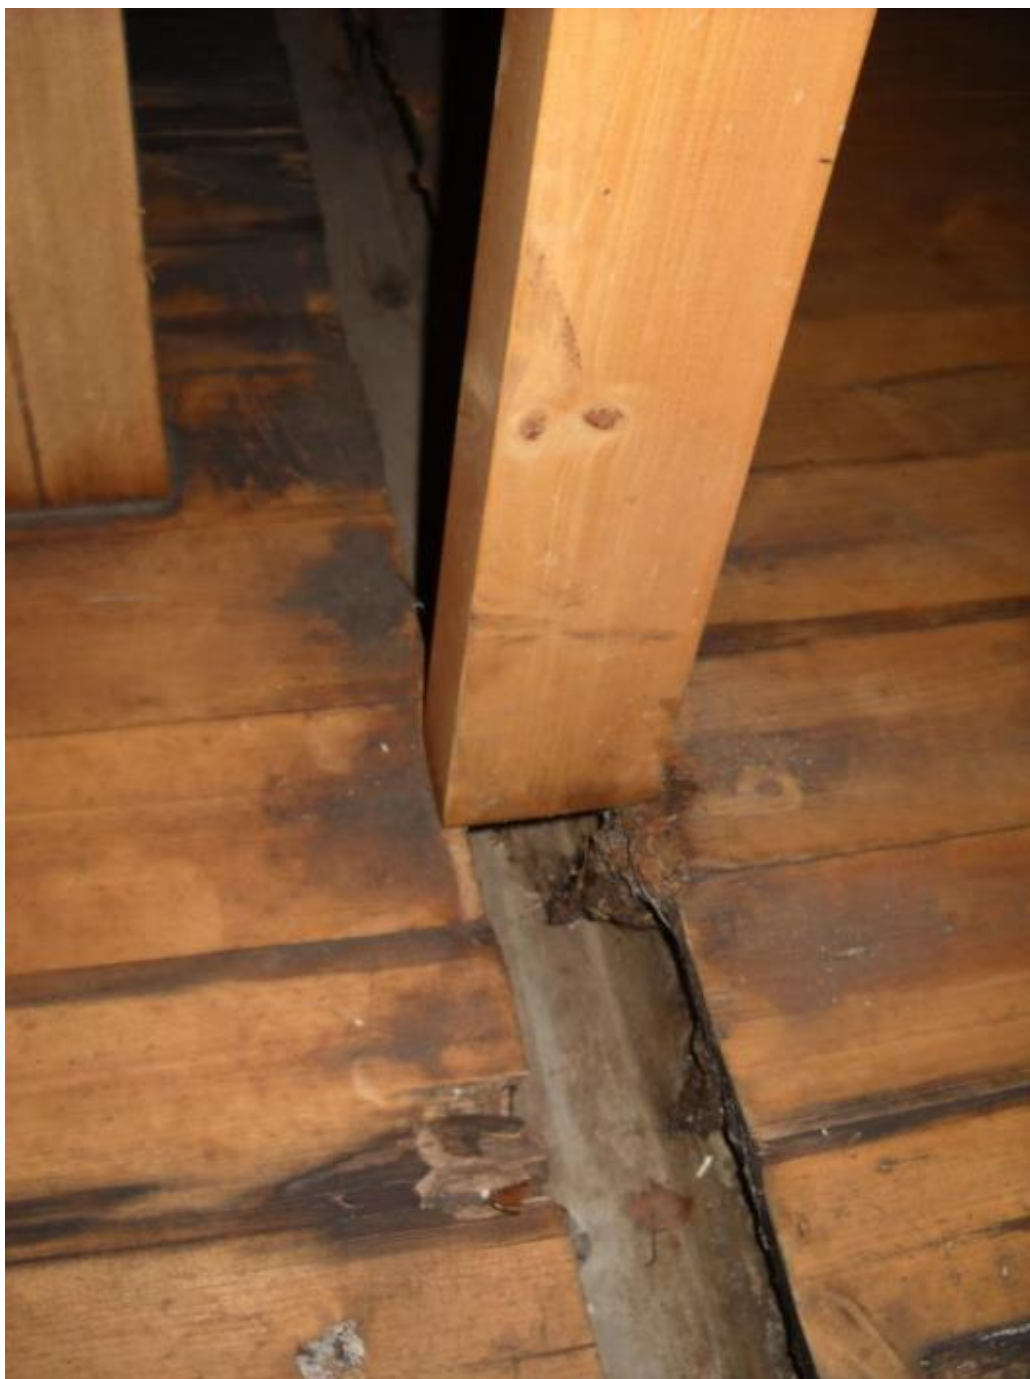
Kuva 39. Hevosnokan saunan vedenjohdatuskuilu on likainen. Joistain laudoista on lohkeillut palasia. Laudoitus on paikoin likaista ja kulunutta.

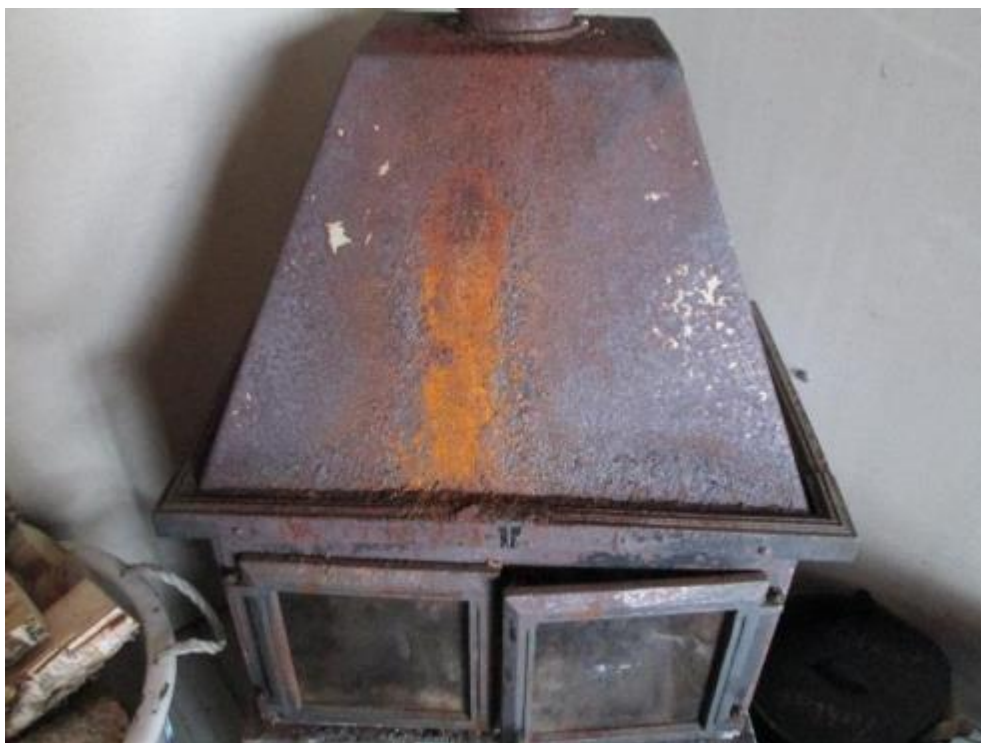
Kuva 42. Hevosnokan saunarakennuksen tuvan takka. Takan pinta on pahoin ruostunut.

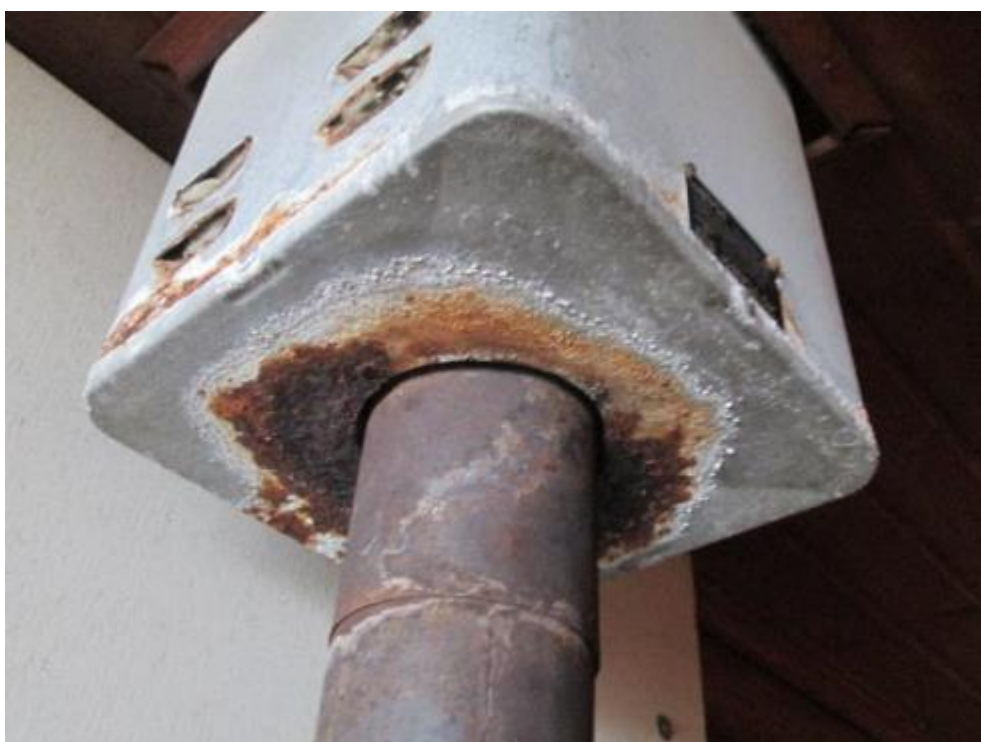
Kuva 43. Hevosnokan saunarakennuksen saunan kiukaan hormiosa. Erityisesti alapinta on pahoin vaurioitunut.

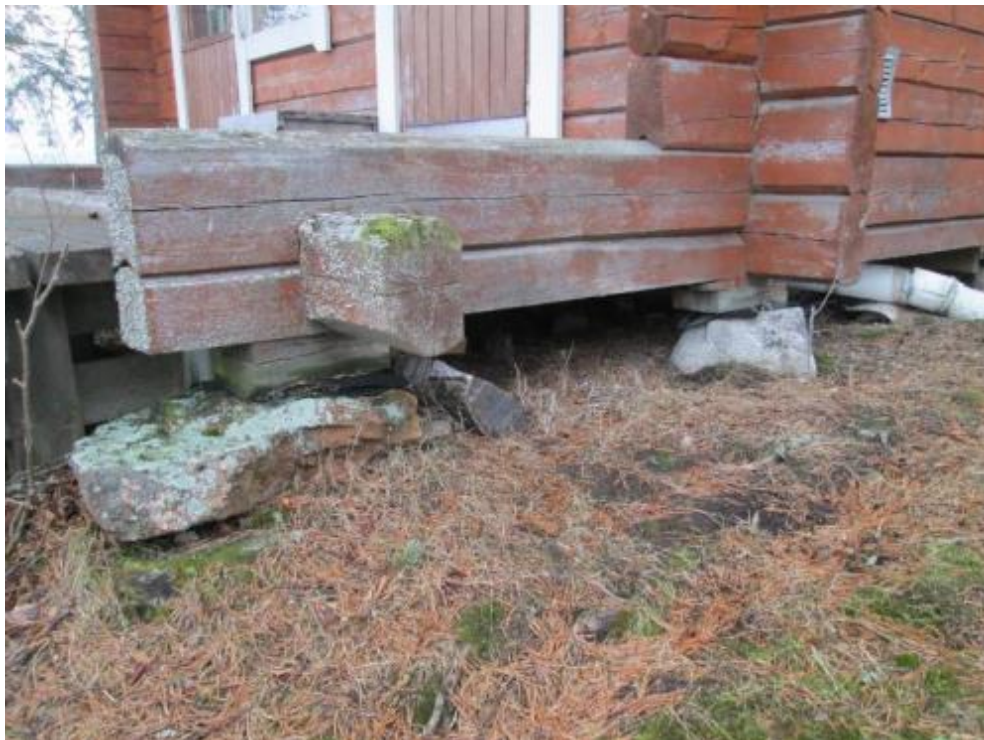
Kuva 45. Koskelan mökin perustusten läheisellä maanpinnalla on paljon havunneulasia. Sammalkasvustoa esiintyy maanpinnan lisäksi myös joidenkin perustuskivien päällä.

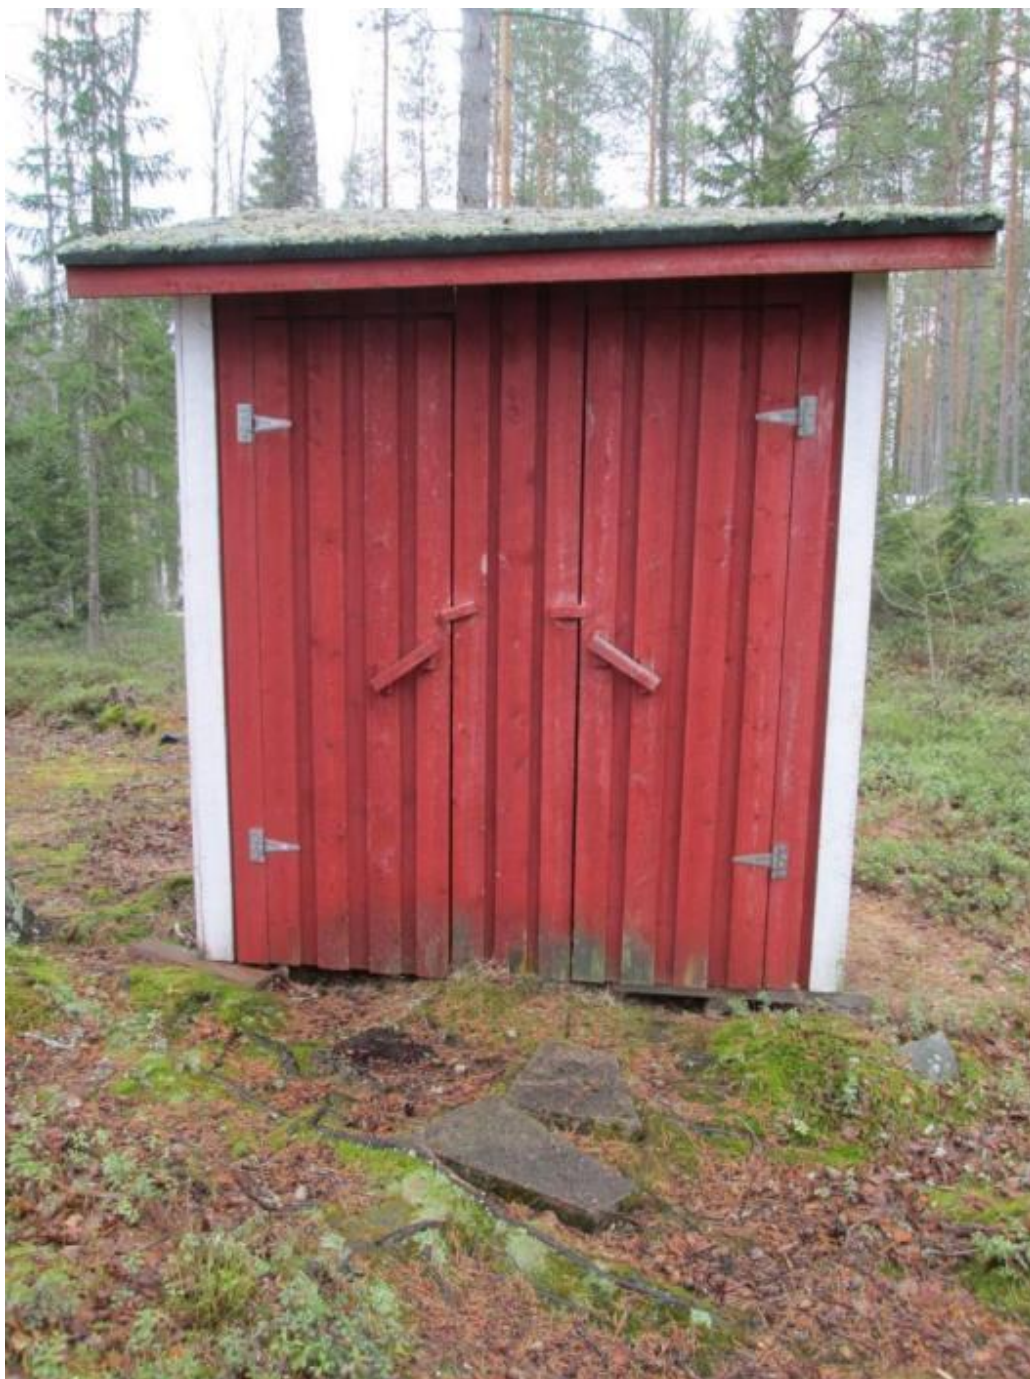
Kuva 46. Koskelan mökin ulkokäymälä. Seinien alaosat ovat hyvin lähellä maanpintaa. Katolla on runsas sammalkasvusto. Katto on vino. Etuosalla laudoituksen alaosassa on väärytymistä ja kosteutta.

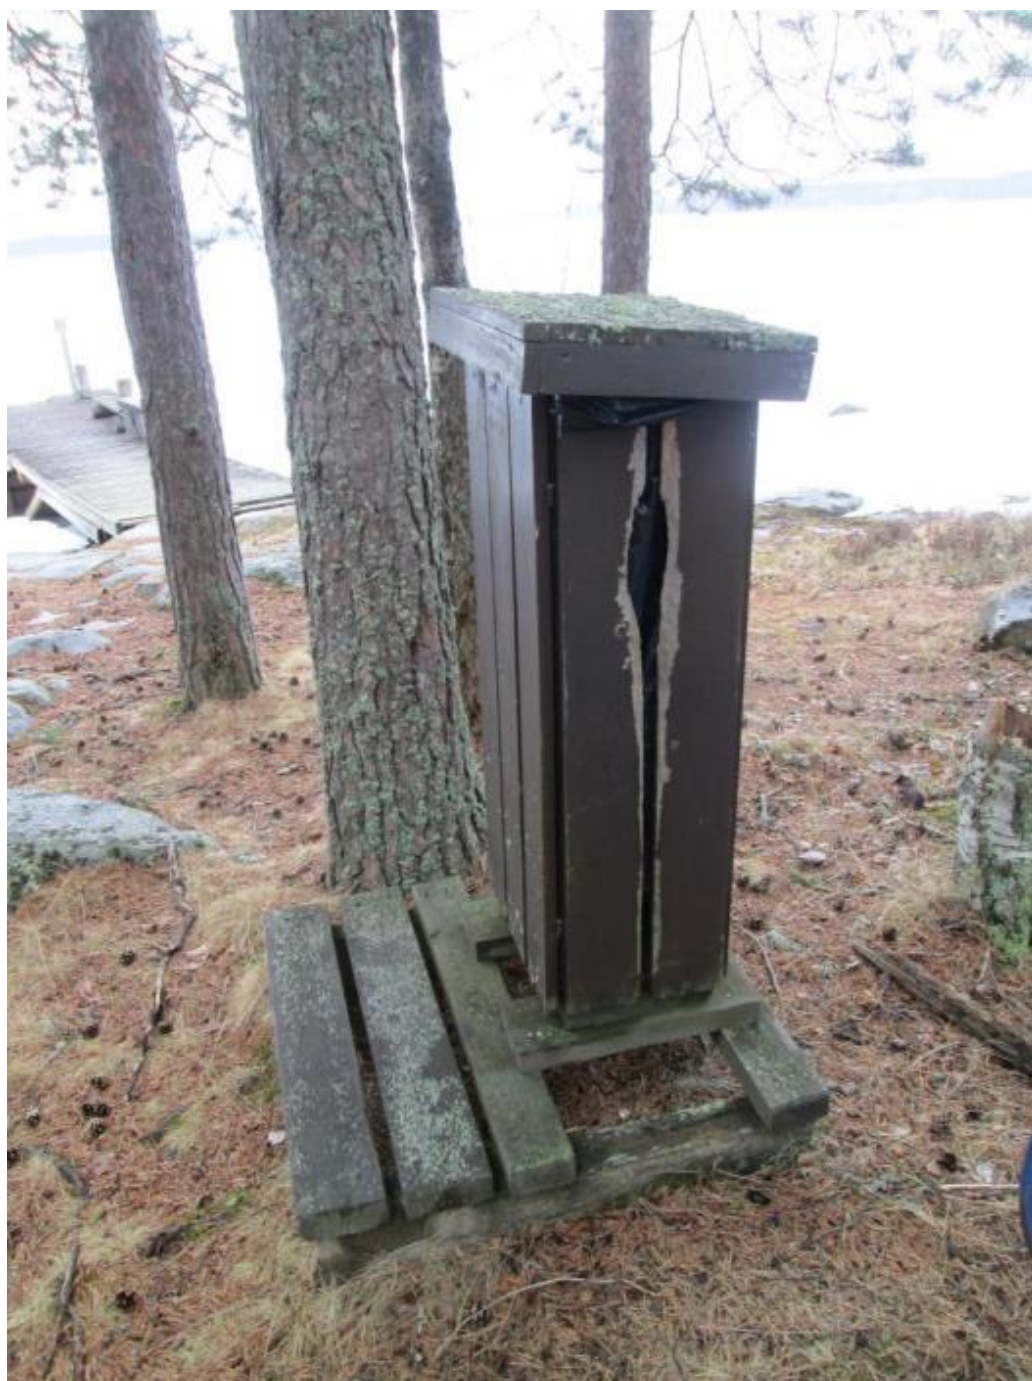
Kuva 47. Koskelan mökin puinen roska-astia. Roska-astian sivuille vaurioituneisiin kohtiin on lisätty rimat kesällä 2014. Kattolaudat ovat sammaloituneet.

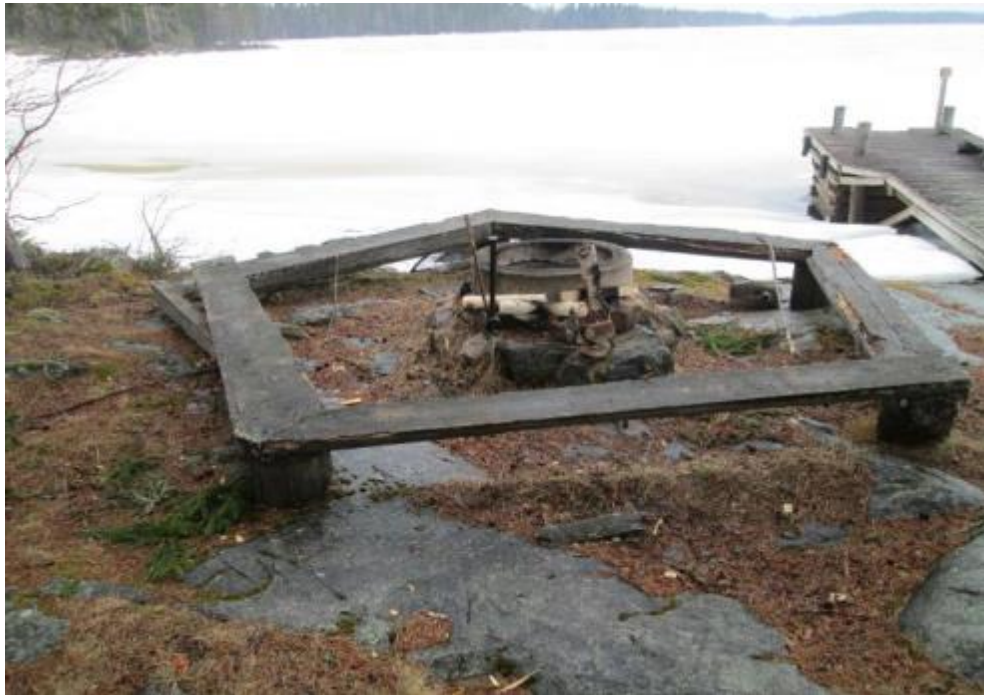
Kuva 48. Koskelan mökin lähellä rannassa oleva nuotiopaikka. Istuinpuut ovat vaurioituneita ja puista on lohkeillut palasia. Nuotiopaikan ympäristössä on kuu-senoksia ja muuta puuroskaa.

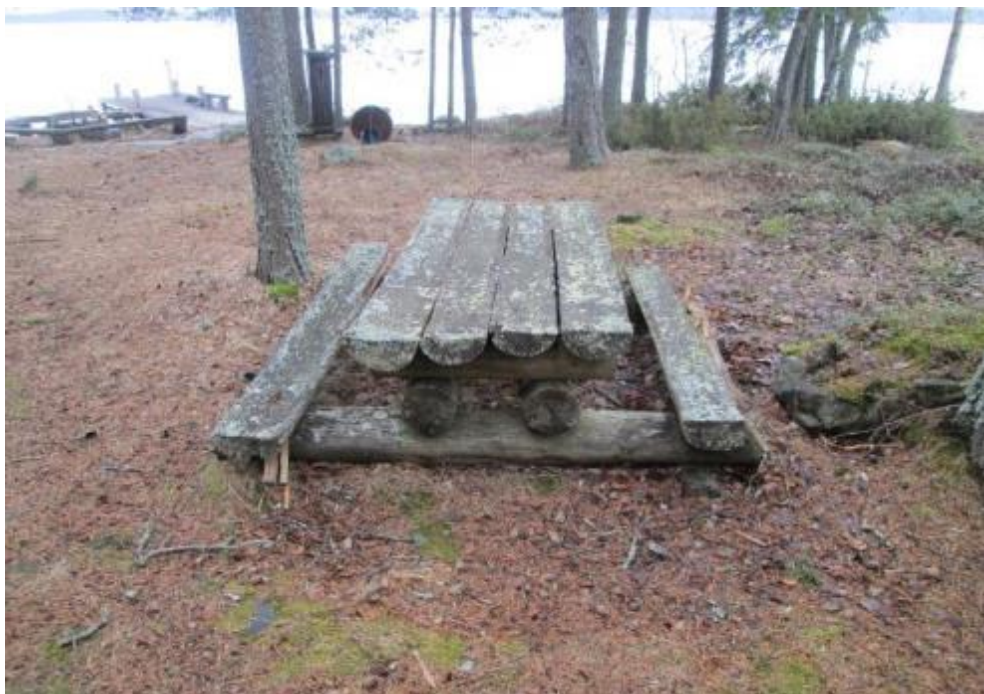
Kuva 49. Koskelan mökin lähetyvillä oleva hirsipöytäkalusto. Erityisesti istuinpuut ovat kehnossa kunnossa. Sammalkasvustoa esiintyy kaikkien puiden pinnoilla.

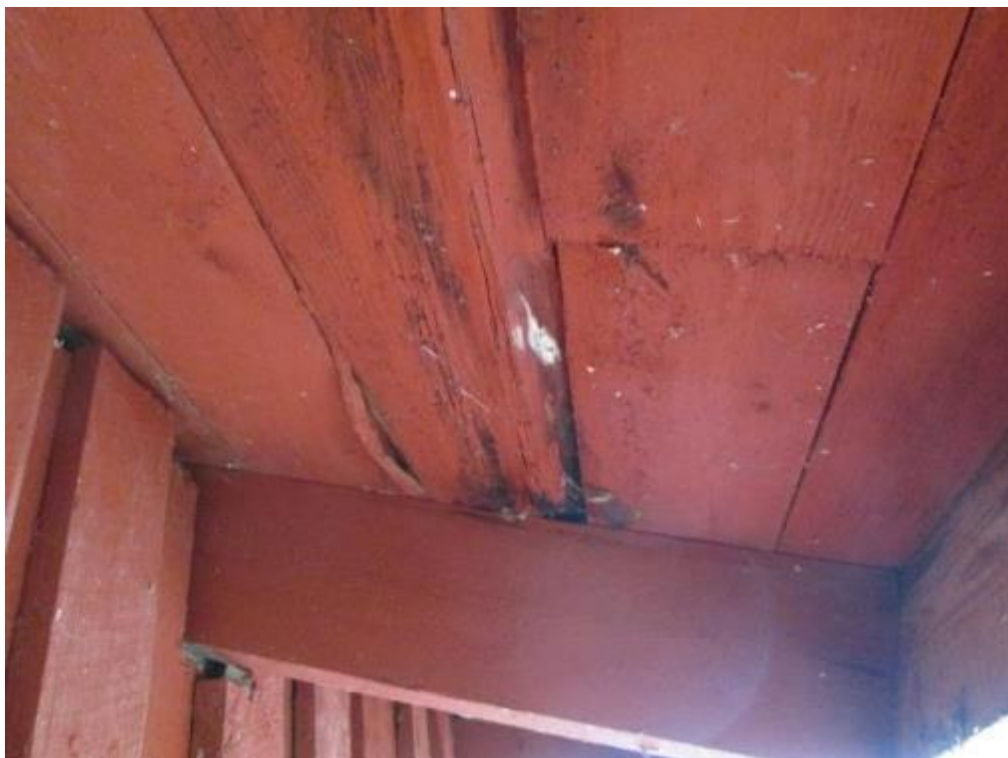
Kuva 51. Koskelan mökin läheisen polttopuuvaraston aluslaudoitus on vaurioitunut.

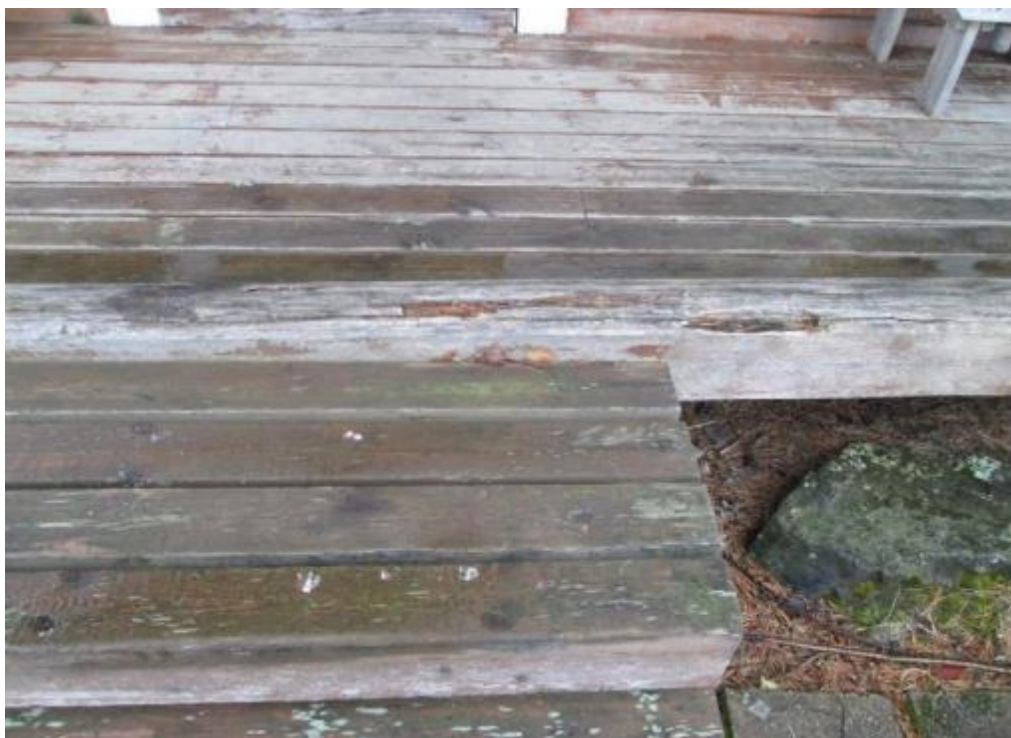
Kuva 52. Koskelan mökin terassia kannattava hirsi on vaurioitunut keskiosasta. Terassilaudoituksen maalipinta on erittäin kulunut.

Pahiten vaurioituneet porraskuoret vaihdetaan uusiin. Terassi puhdistetaan huolellisesti. Puuosat huoltomaalataan. Vaurioitunut terassihirsi vaihdetaan uuteen. Portaiden ympäristö siistitään. (KL3).

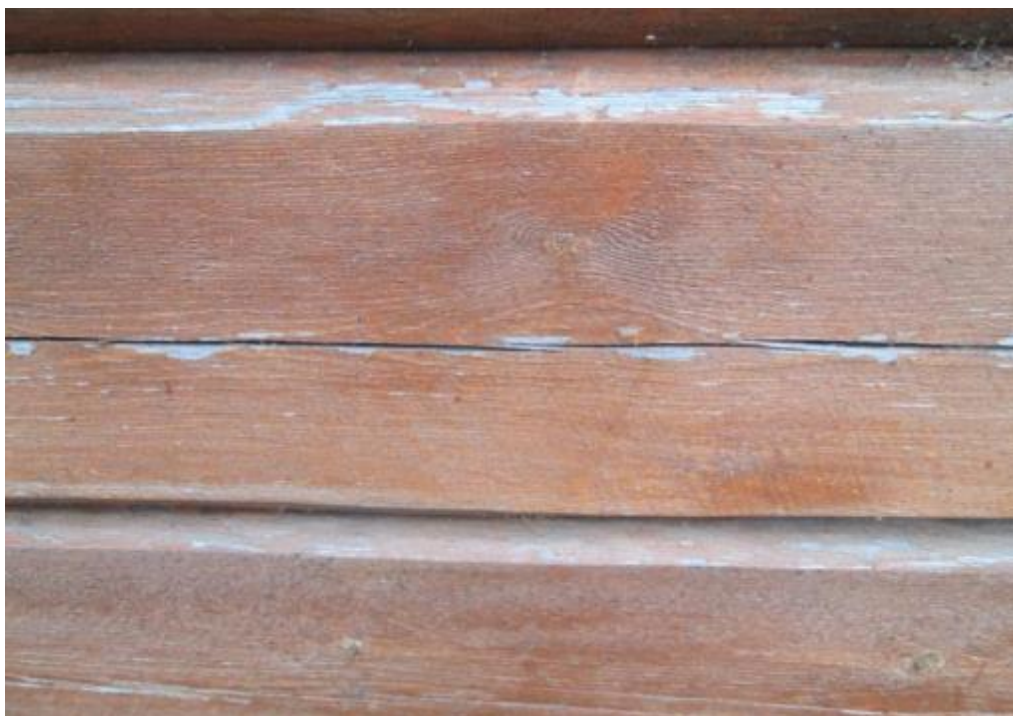
Kuva 56. Koskelan mökin ulkoseinäpinnoista on lohkeillut maalia ja seinien väri on haalistunut.

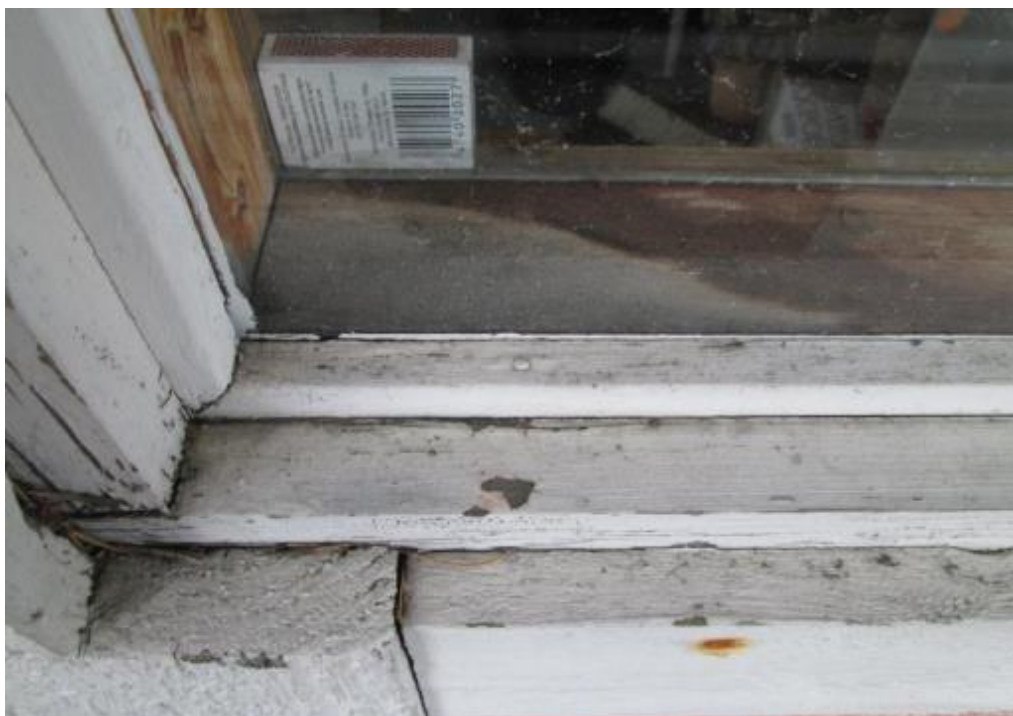
Kuva 57. Koskelan mökin etupuolen ikkunan maalipinnat ovat kuluneet. Ikkunarakenteet ovat likaiset. Ikkunan karmeissa on havaittavissa selvää kosteuden aiheuttamaa värjäytymistä.

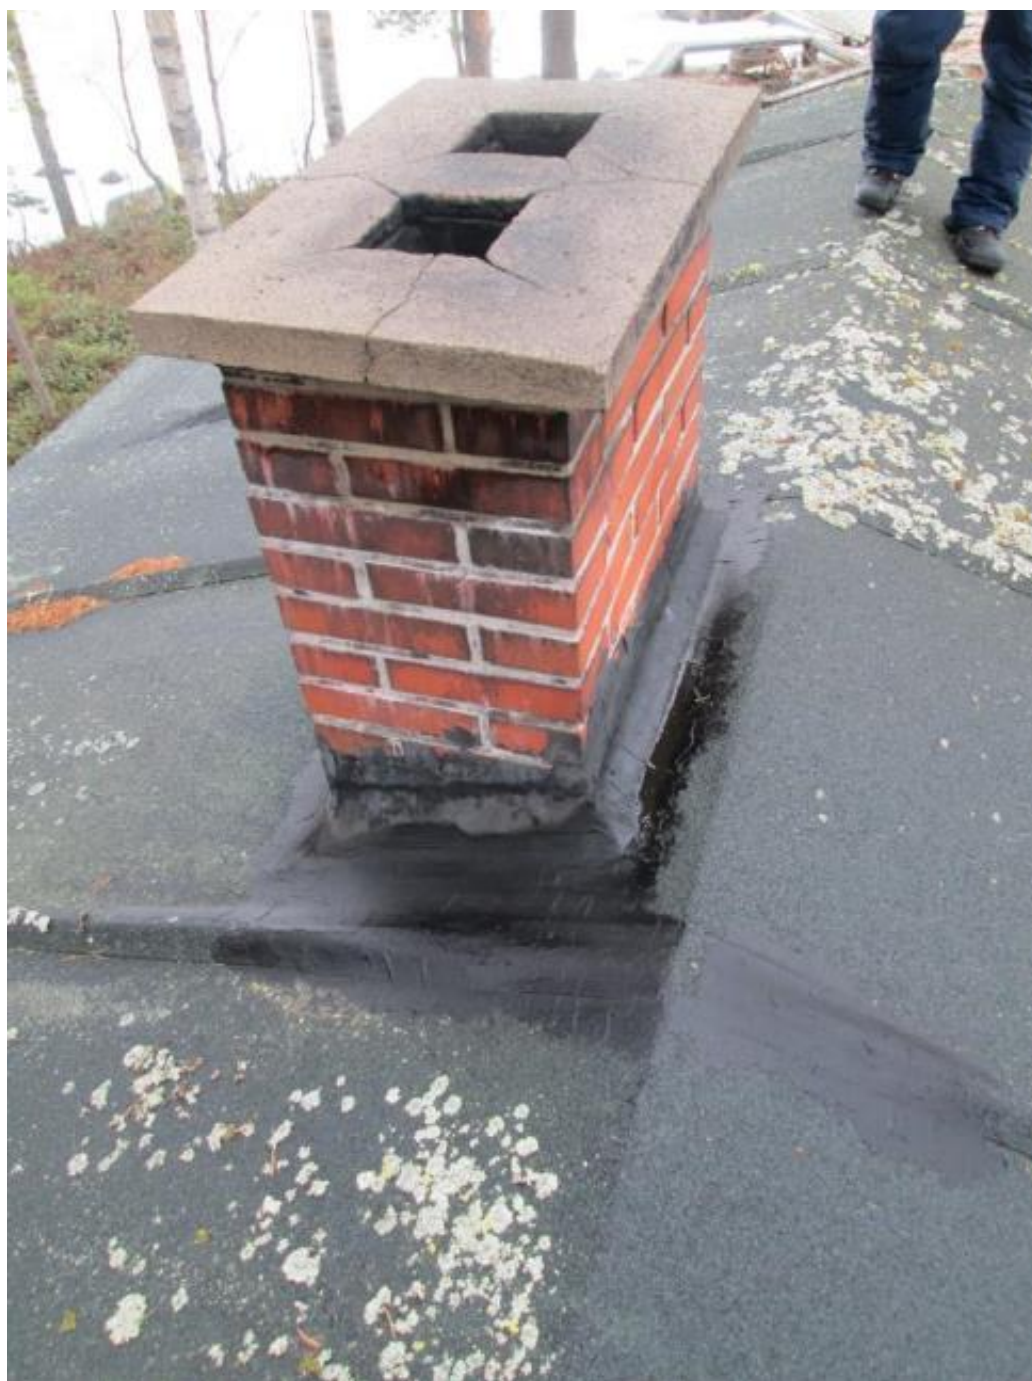
Kuva 61. Koskelan mökin muurattu savupiippu. Tiilet ovat tummuneet yläosasta. Piipun yläjuuresta puuttuu kaato.

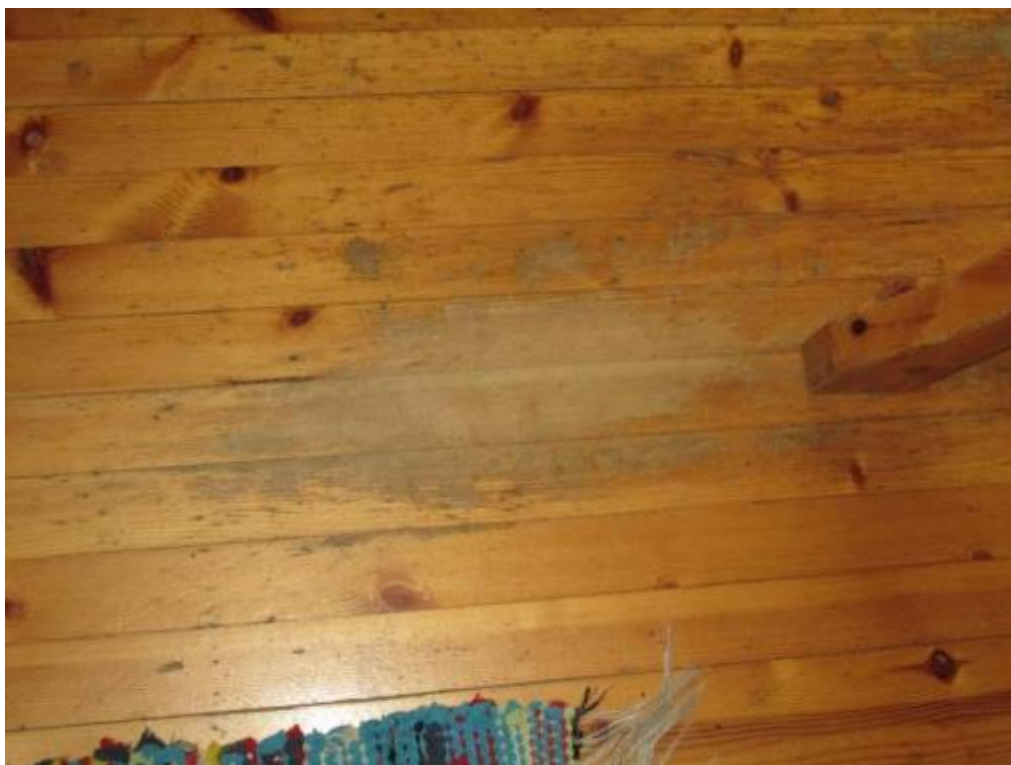
Kuva 62. Koskelan mökin tuvan lattia on kulunut pöydän ja kaminan lähistöltä.

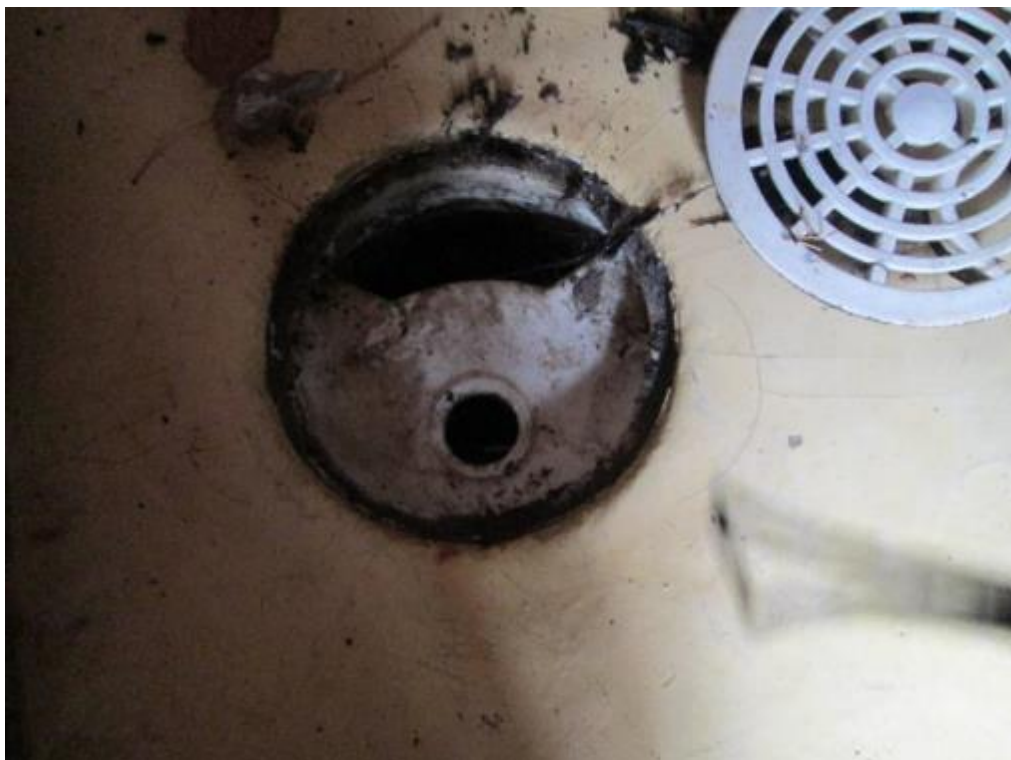
Kuva 63. Koskelan mökin saunan lattiakaivo on likainen.

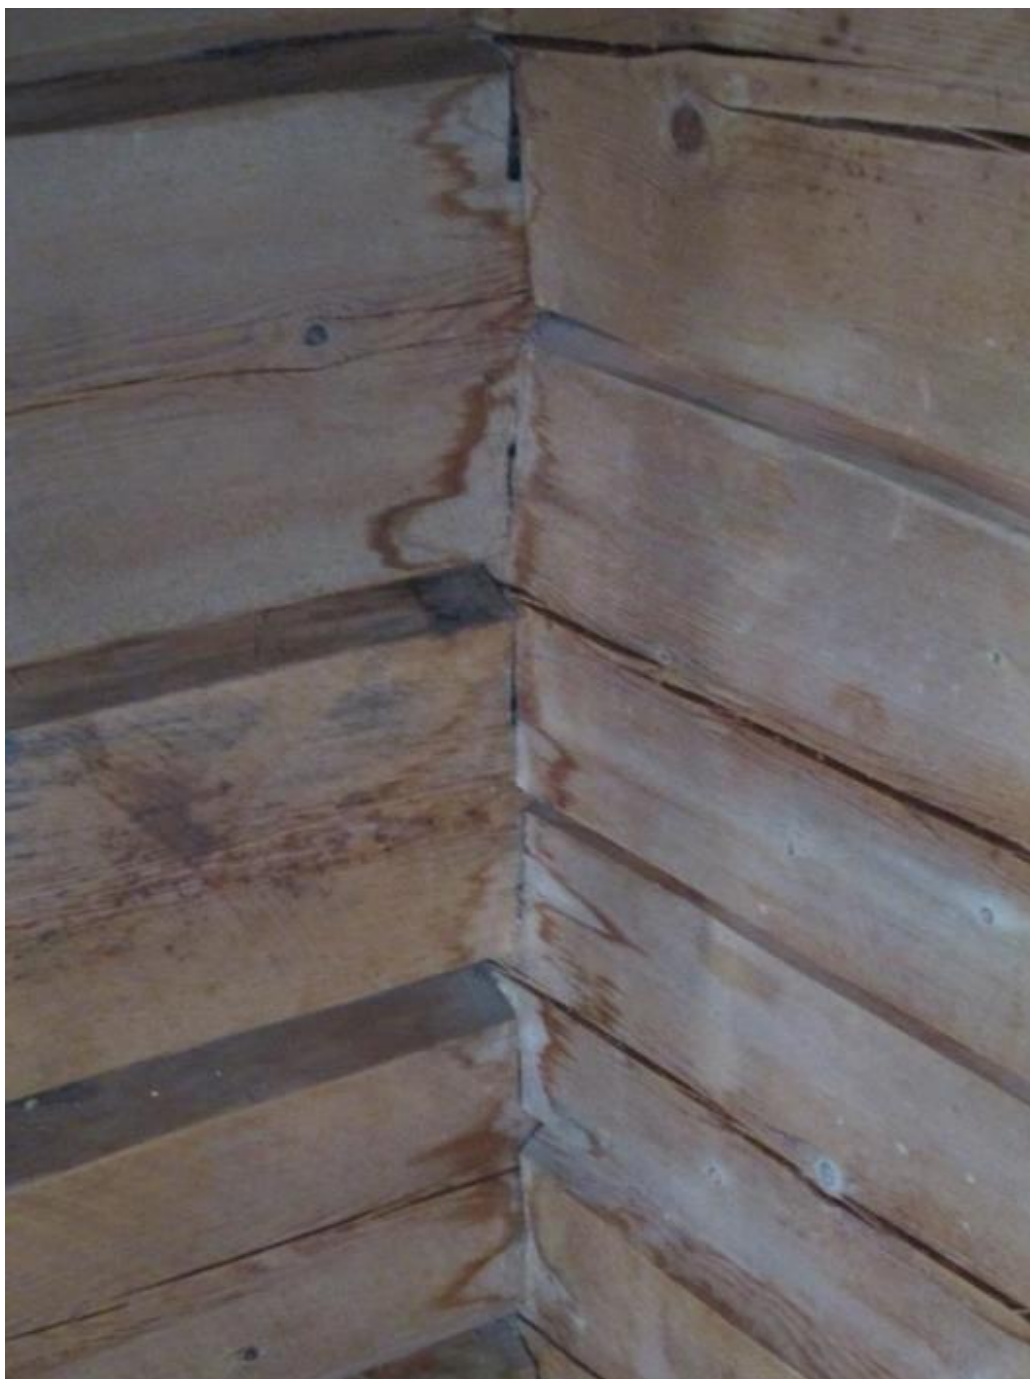
Kuva 64. Koskelan tuvan sisänurkissa on havaittavissa värjäytymistä, joka johtuu todennäköisesti kosteudesta.

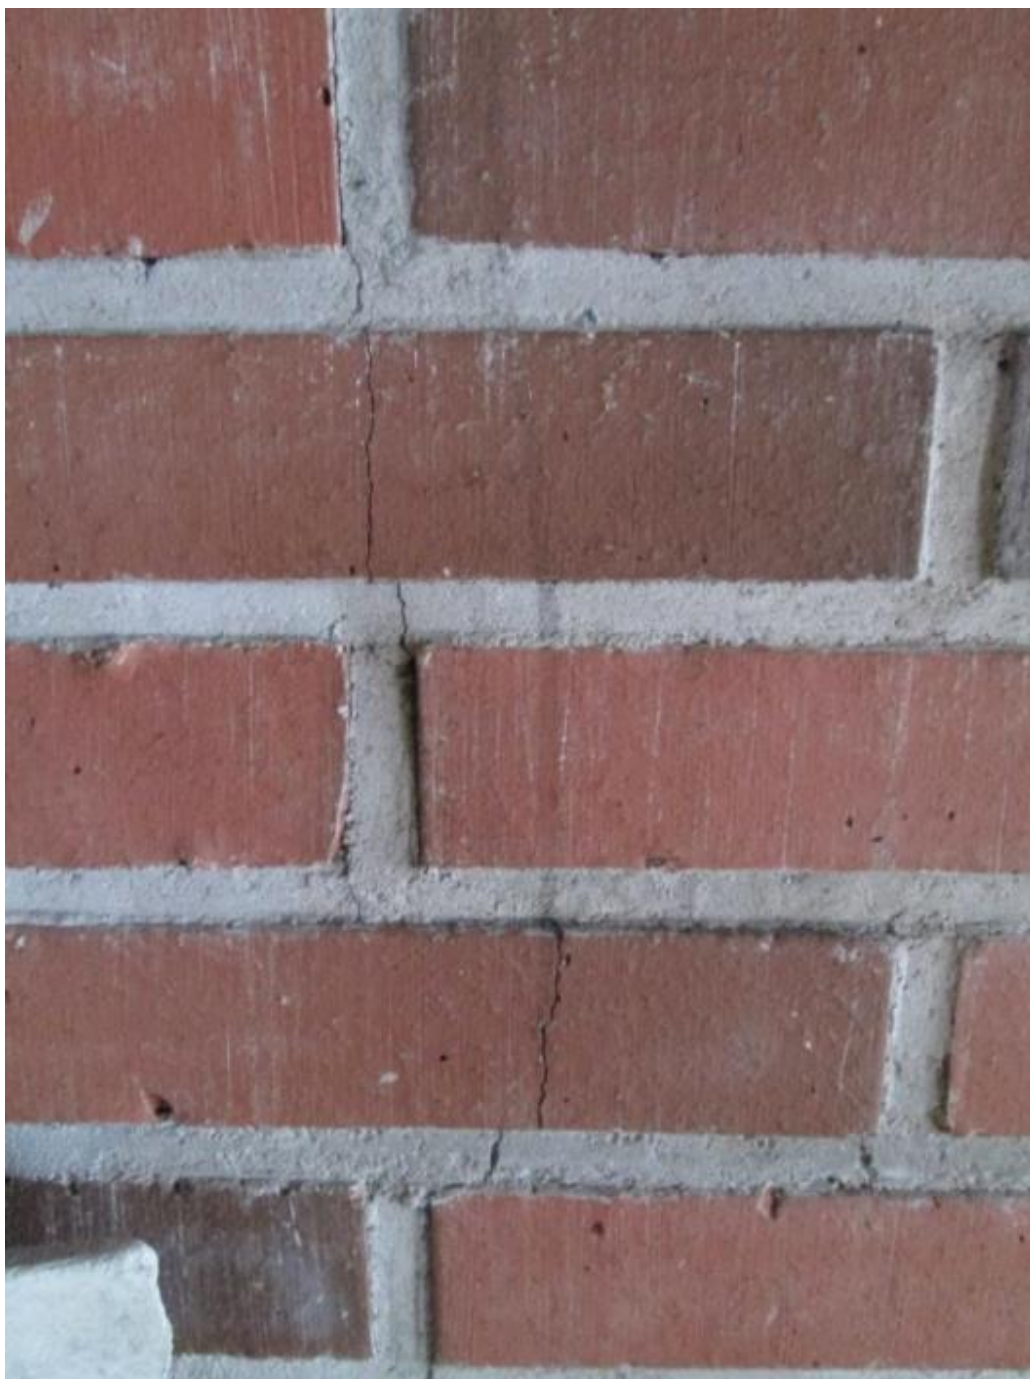
Kuva 66. Koskelan mökin tuvassa kaminan takana piipun muurauksessa on havaittavissa joitain hiushalkeamia.

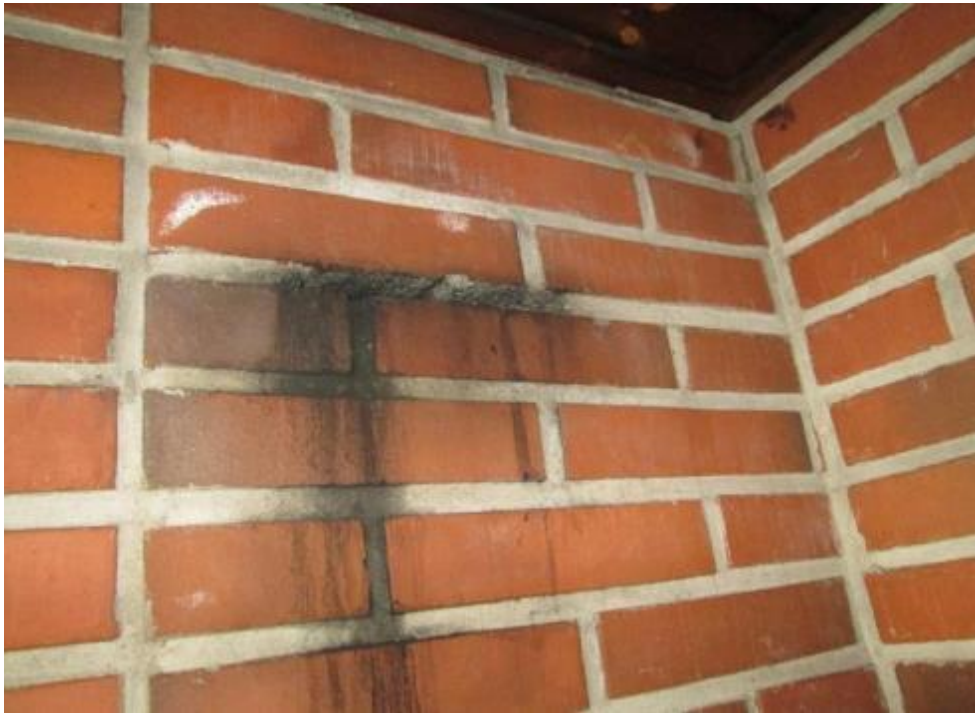
Kuva 67. Koskelan saunasta puuttuu hormipelti. Noki on valunut seinälle.

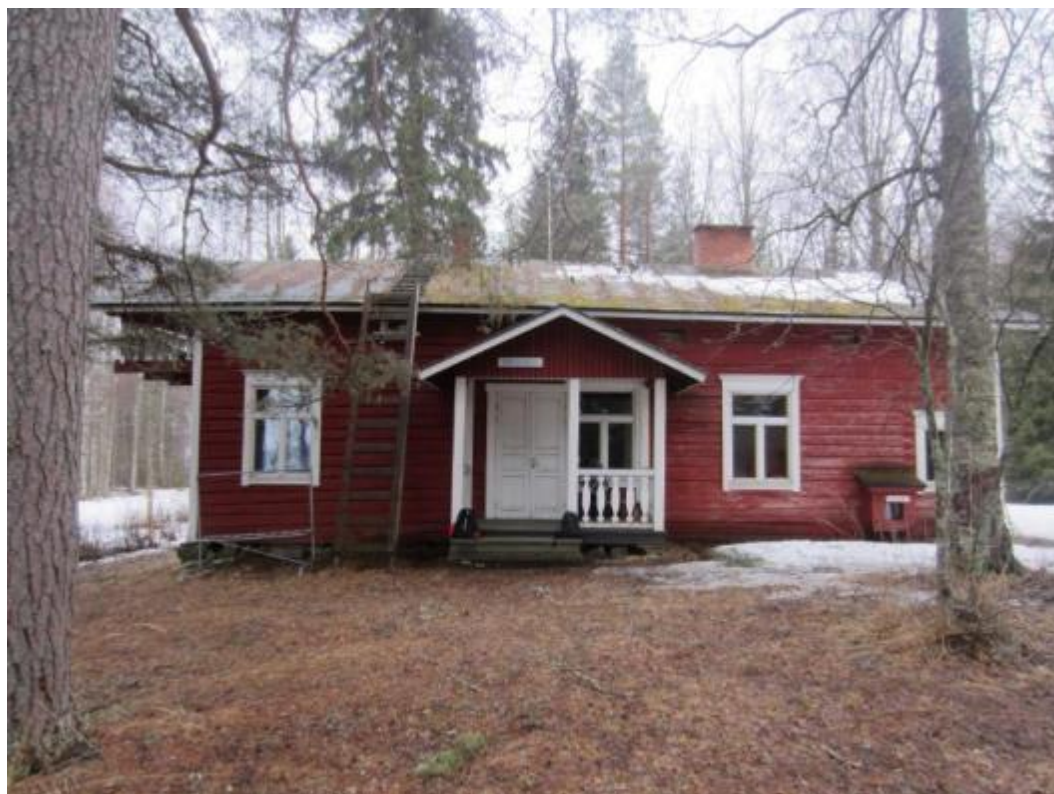
Kuva 69. Toivolahden päärakennus. Pihapiirissä on isoja puita. Kuvan etualalla on nähtävissä runsaasti oksia, havunneulasia ja koivunlehtiä.

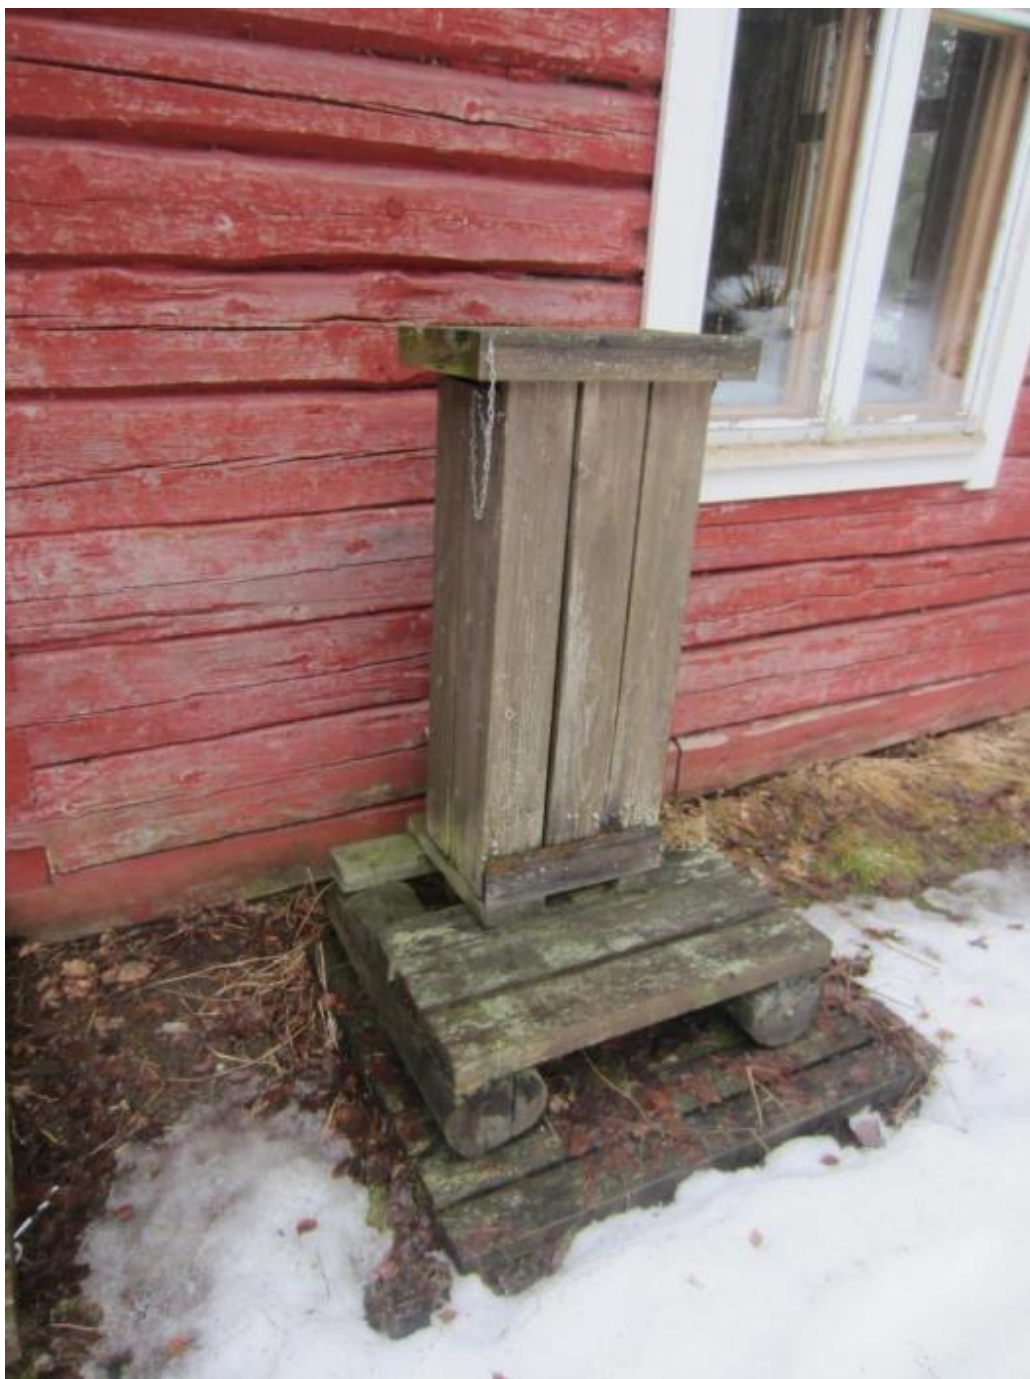
Kuva 70. Toivolahden päärakennuksen keittiön sisäänkäynnin lähetyvillä oleva roska-astia. Alimmat puut ovat värjäytyneitä ja niiden päälle on kertynyt koivunlehtiä. Pystylautojen maalipinta on kulunut.

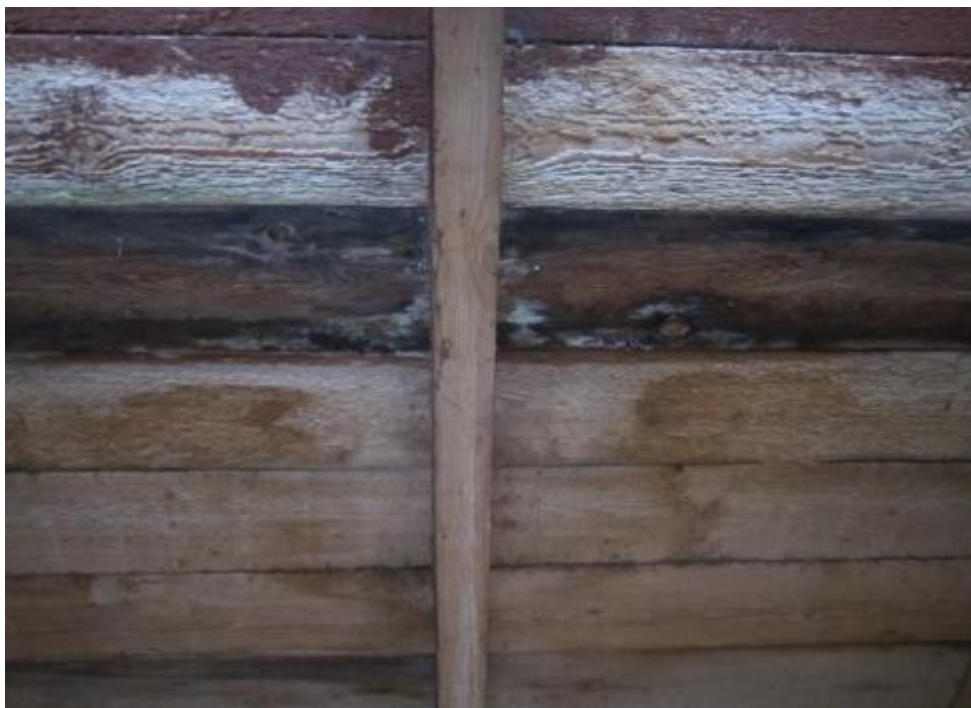
Kuva 72. Toivolahden ulkokäymälän aluslaudoitus on vaurioitunut todennäköisesti kattovuotojen seurauksena.

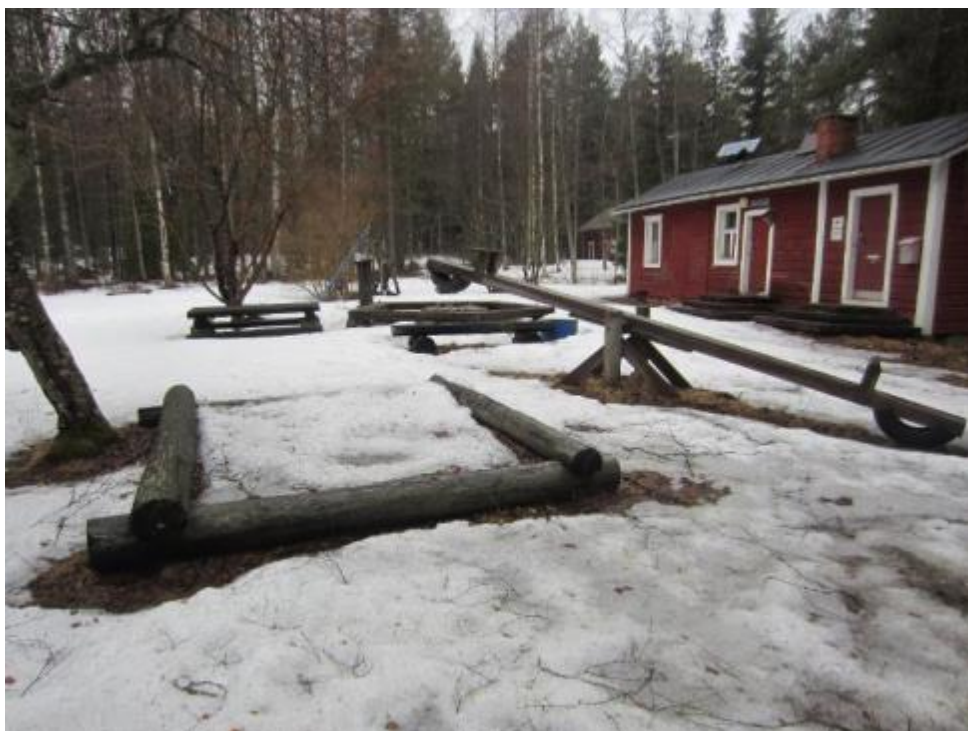
Kuva 73. Toivolahden päärakennuksen lähistöllä olevia pihavarusteita. Maanpinnalla on runsaasti oksia ja koivunlehtiä.
