Kajaanin Rehjansaaren nykytilanne ja rakennustekninen kunnossapito

Insinööri (AMK)

Rakennustekniikka

Kevät 2015

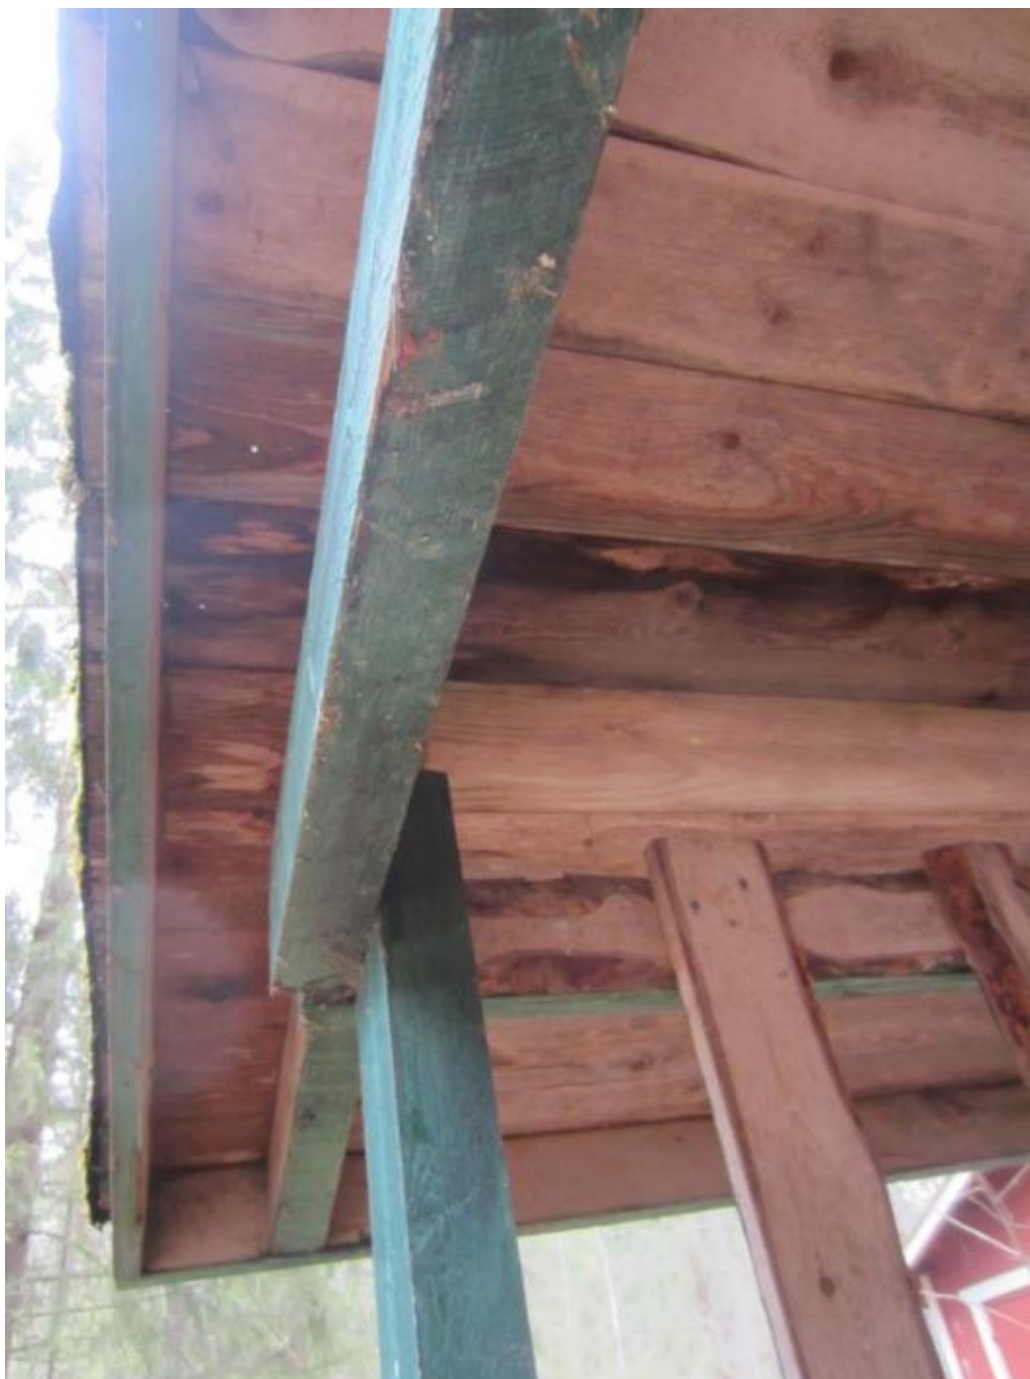
Kuva 74. Toivolahden alueen vihreäksi maalatun polttopuukatoksen aluslaudoituksessa on tummuneita kohtia.

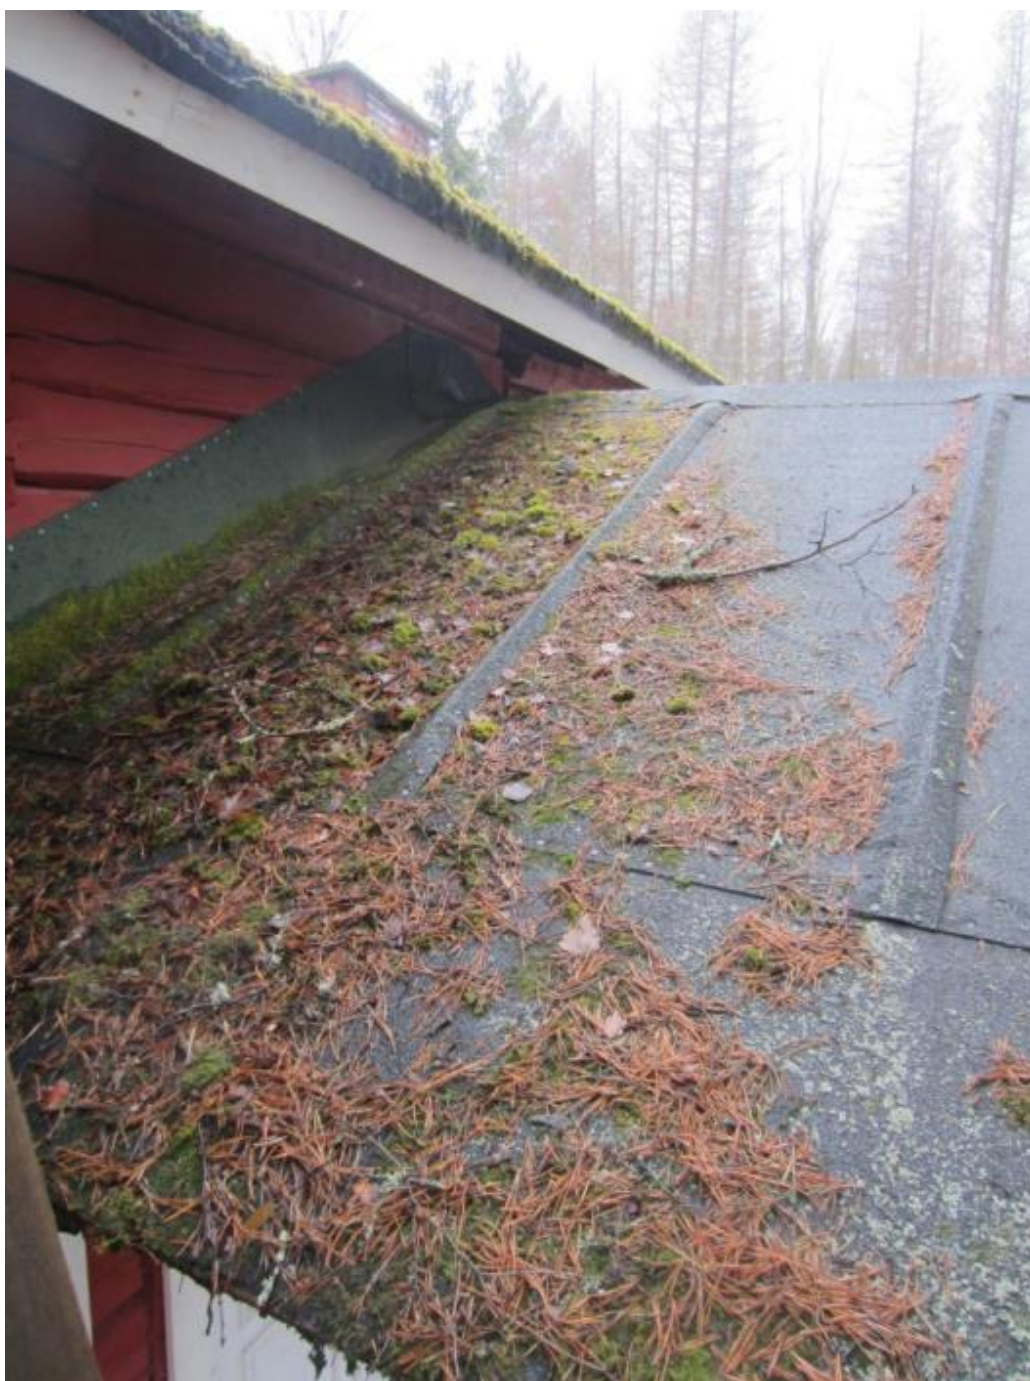
Kuva 76. Toivolahden päärakennuksen kuistin katteen päällä on runsas sammal-
kasvusto. Sammaleeseen on tarttunut oksia ja havunneulasia.

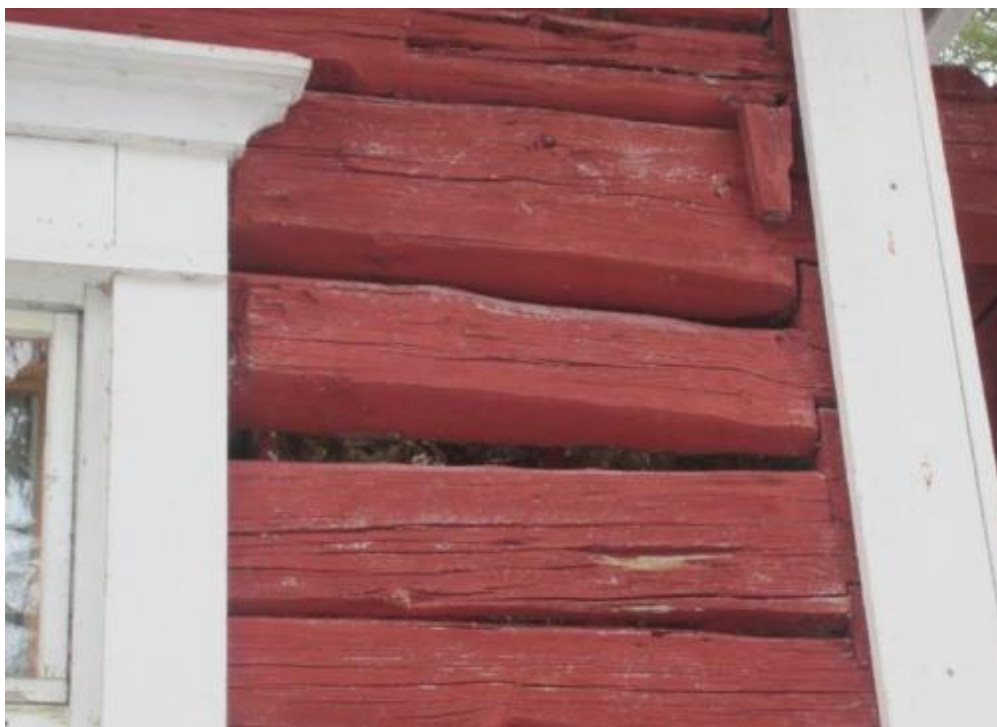
Kuva 83. Toivolahden päärakennuksen ulkoseinien maalipinnat ovat paikoin kuluneet. Joidenkin hirsien välissä on isoja rakoja.

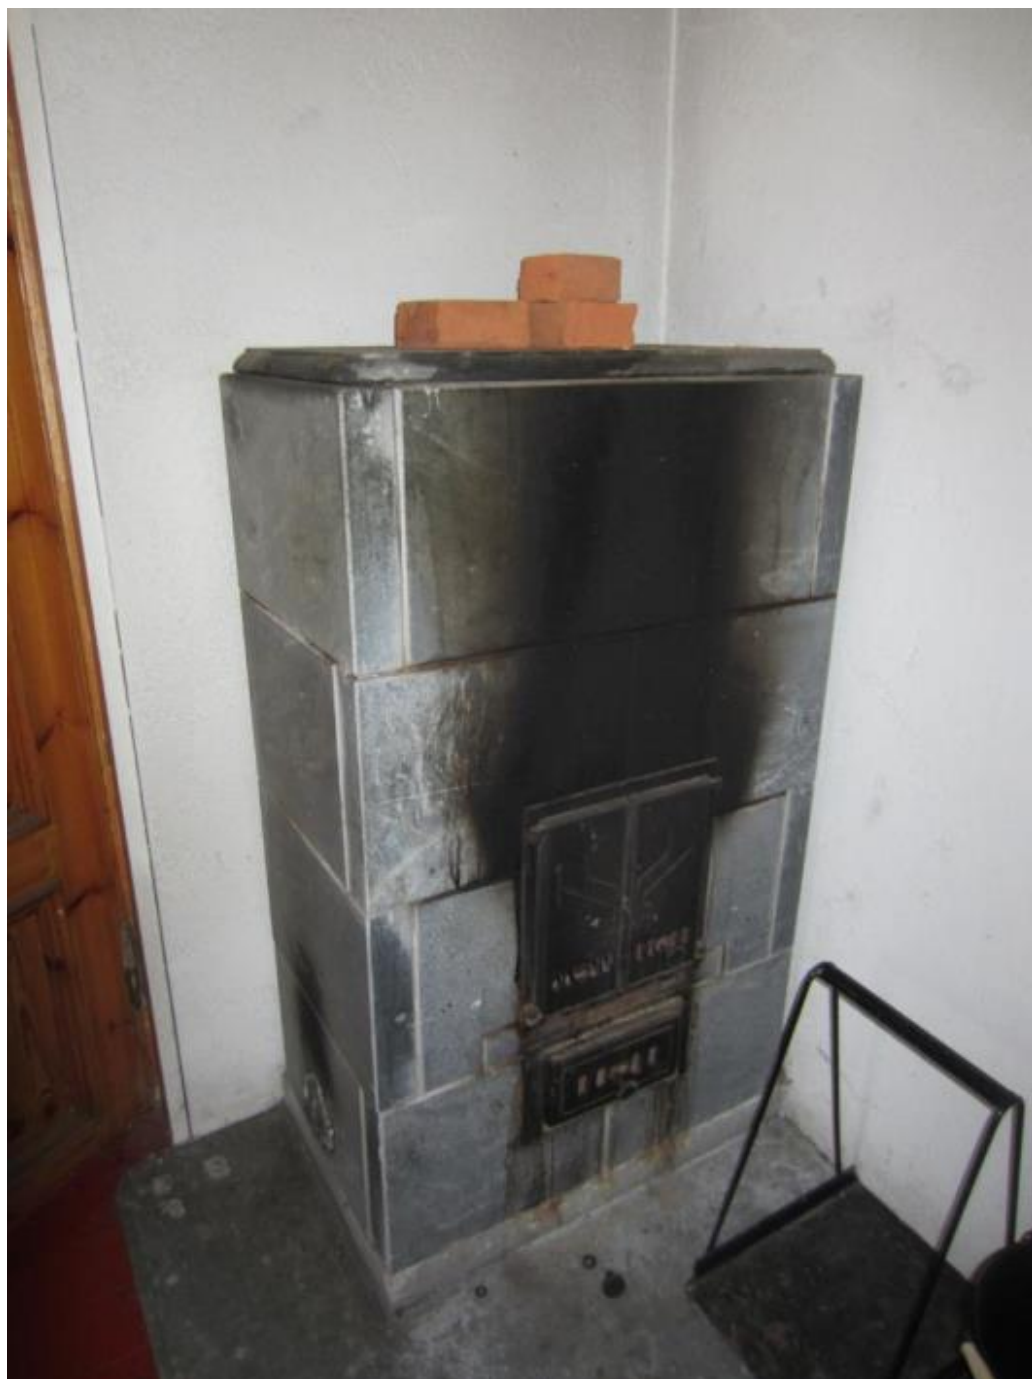
Kuva 92. Toivolahden päärakennuksen vuolukivestä tehdyt takat ovat nokeentuneita. Tuhkaluukun alapuolella on valumajälkiä.

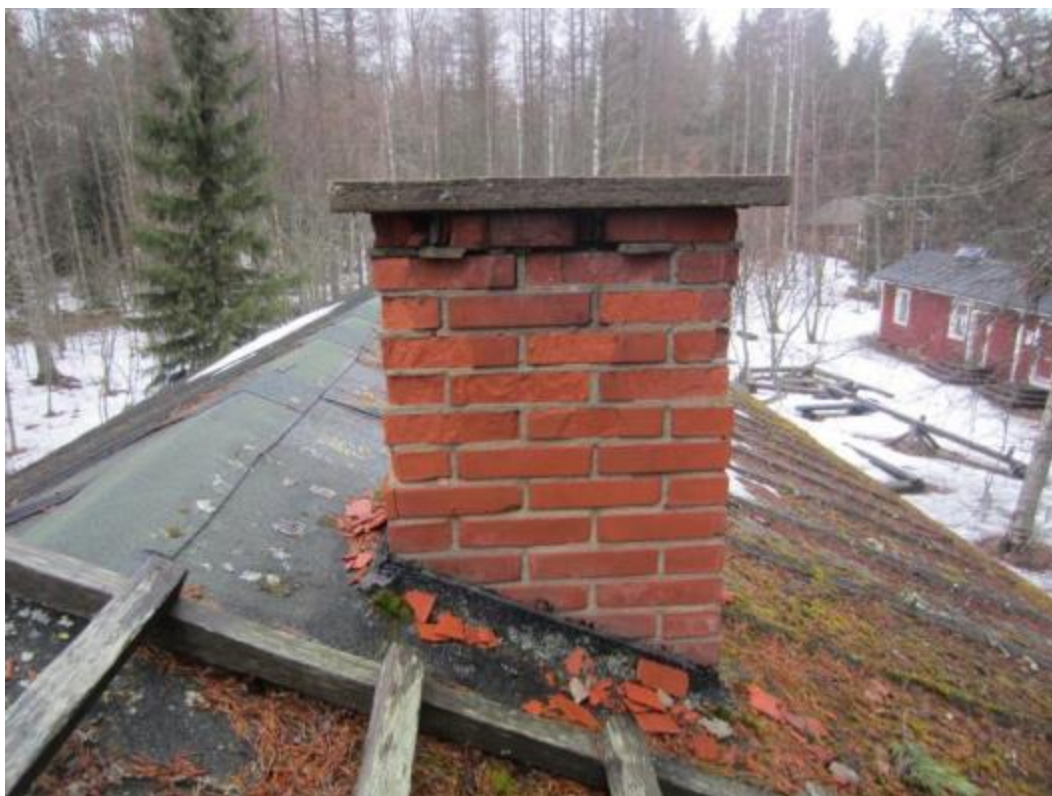
Kuva 93. Toivolahden päärakennuksen savupiiput ovat vaurioituneita yläosista. Tiilenpalasia on pudonnut katolle. Piipun päässä ei ole piipunhattua, jolloin sadetta pääsee satamaan suoraan savuhormiin.
