Vaipanporauskoneen värähtelyn juuri- syiden selvittäminen karalaatikon ja sen voimansiirron rakenteissa

Opinnäytetyö, AMK
Marraskuu 2025
Insinööri (AMK), konetekniikka

Root cause analysis of vibration in a Gundrill machine, focusing on the spindle box and its drivetrain structure

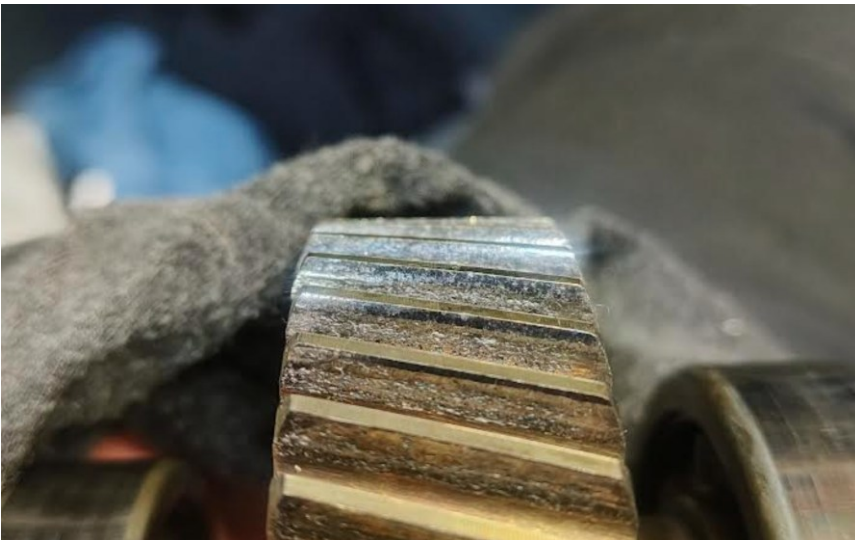
Jakokotelon laakeripesät ja muut komponentit tarkasteltiin sekä mitattiin. Laakeripesien mitat olivat toleranssialueella (Liite 3), mutta kulumista laakereissa ja hammaspyörissä havaittiin selvästi. Hammaspyörien ryntöpinnat olivat tahmautuneet (Kuvio 25) sekä laakereiden ulkopinnoissa näkyi tahmautumisen ja kiillotuskulumisen jälkiä.

Kuvio 25. Tahmaantunut hammaspyörän ryntöpinta.

Havainnot viittaavat siihen, että hammaspyörissä esiintyvät vauriot johtuvat voitelun puutteesta tai voiteluaineen epäpuhtauksista. Laakereissa havaitut vauriot viittaavat värinästä aiheutuneeseen iskukuormitukseen ja laakerin pyörintäelinten nopeuseroihin, jotka voivat aiheuttaa laakerin ulkokehän pyörimistä laakeripesässä. Pahin kiillotuskuluminen havaittiin ensiöakselissa (Kuvio 26). Tahmautumista, eli iskukuormituksesta johtuvaa kulumaa esiintyi lähes kaikissa laakereissa (Kuvio 27).

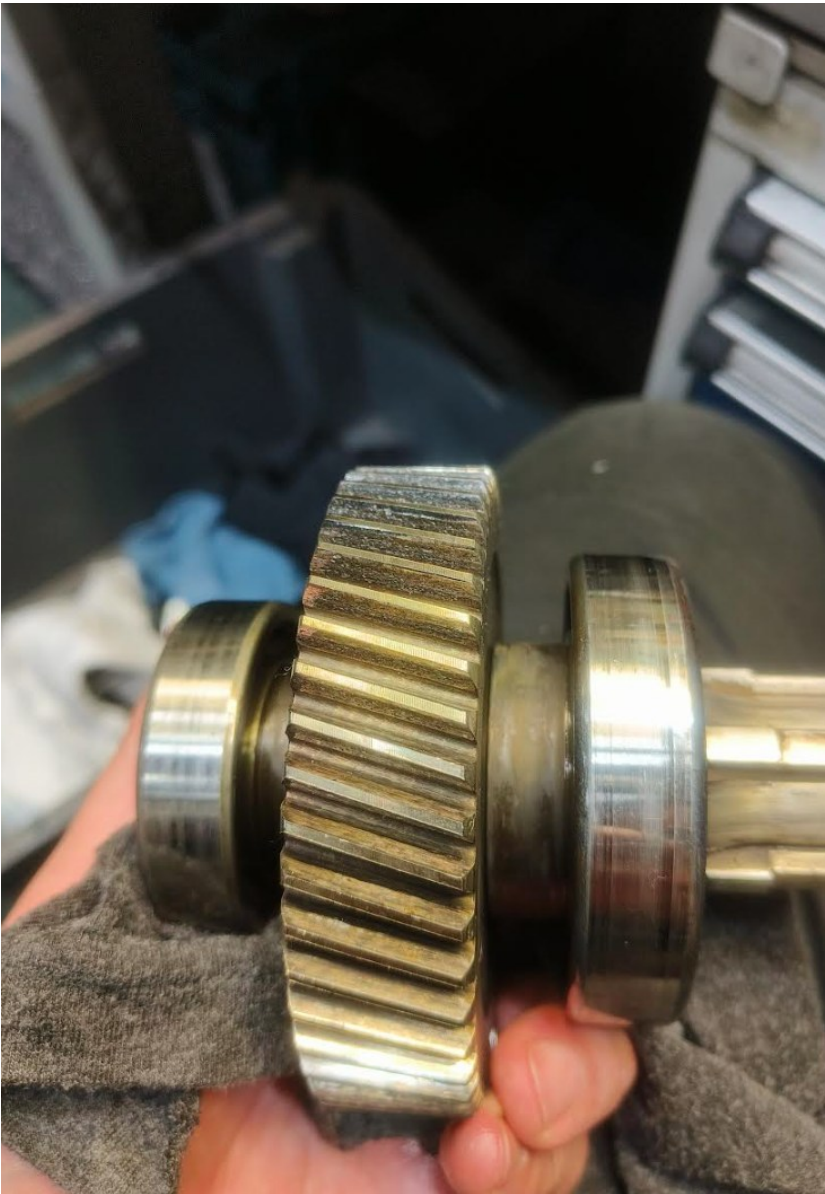
Kuvio 26. Laakerien ulkokehissä kiillotuskulumaa.

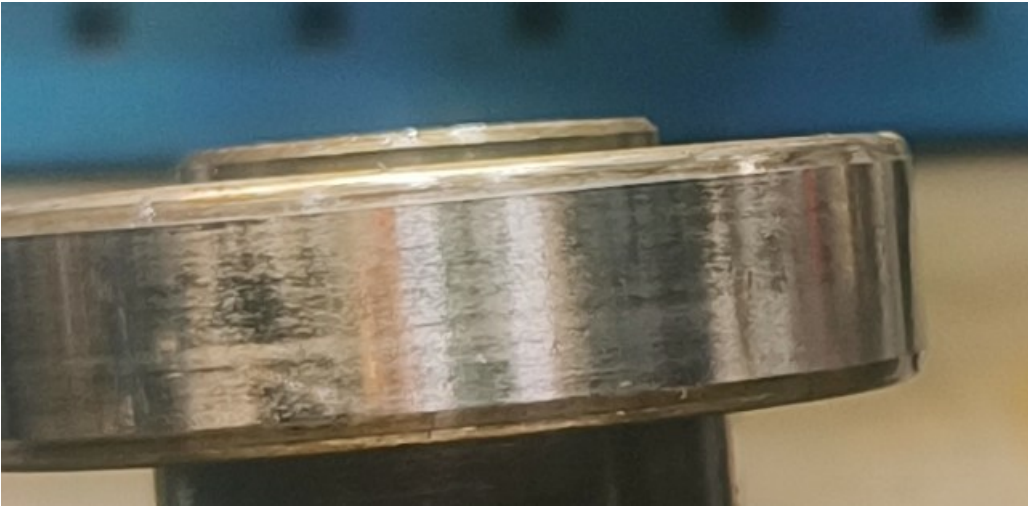
Kuvio 27. Laakerin ulkokehä tahmutunut.

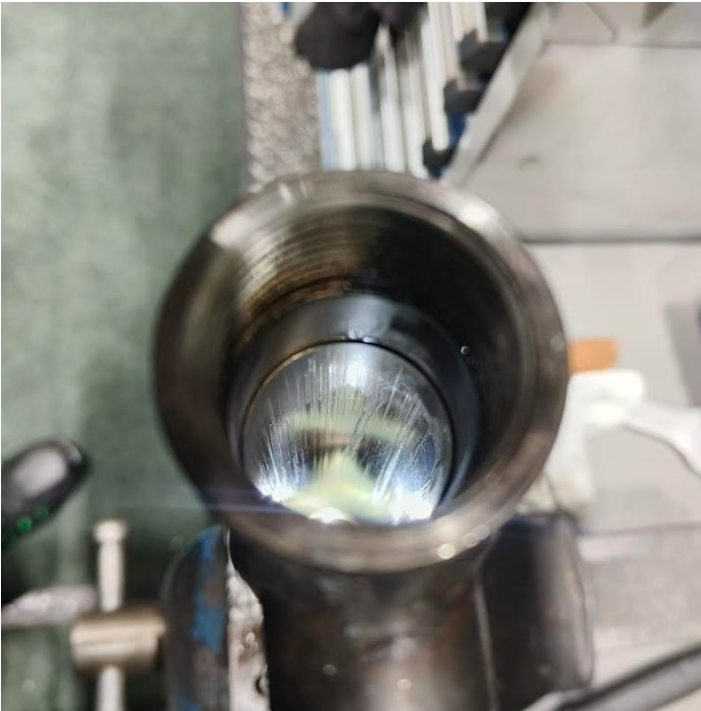
Kuvio 28. Sylinteriputki.

Tarkastuksessa havaittiin, että sylinteriputki ja mäntä olivat todella kuluneet (Kuvio 27 ja 28). Silmä määräisen tarkastelun perusteella voitiin todeta, että sylinterin sisällä tapahtuu huomattavaa sisäistä ohivirtausta ja adhesiivista kulumista. Tällainen sisäinen vuoto voi aiheuttaa paineenlaskua ja synnyttää kavitaatiota, joka puolestaan voi toimia värähtelyä laukaisevana tekijänä.

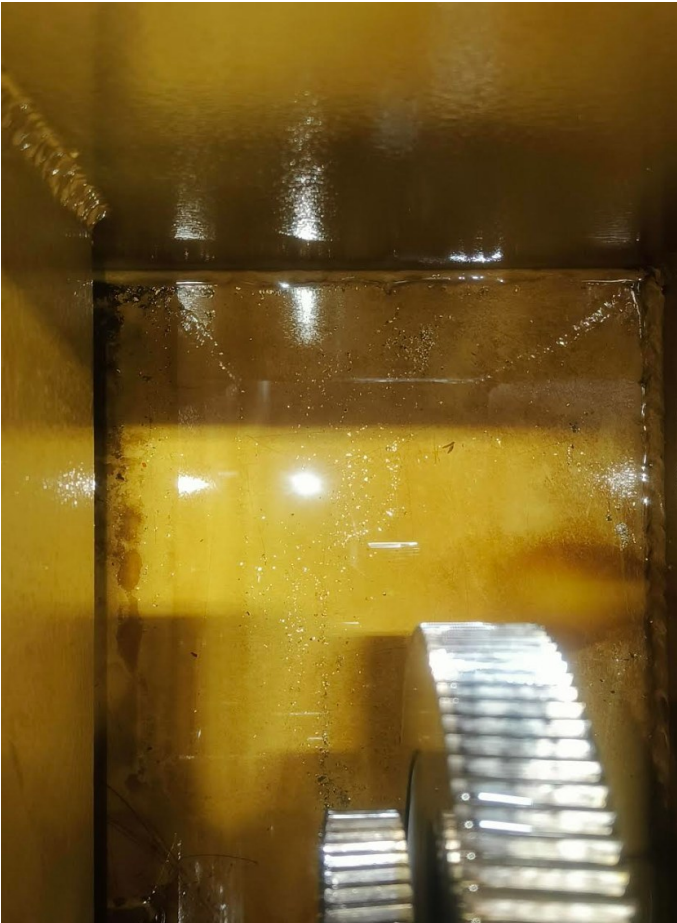
Vaihdelaatikon rakenne on yksinkertainen, jossa on kaksi ensiö- ja toisiopuolen hammaspyörää, joista toisiopuolen hammaspyörää siirretään valitun nopeusalueen mukaan. Nopeusalueen vaihto tapahtuu pneumaattisen sylinterin avulla, joka liikuttaa haarukkaa, jonka välissä toisiopuolen ratas on. Vaihdelaatikon pohjalla havaittiin metallilastuja (Kuvio 30). Lastujen sijainnin perusteella voitiin päätellä, että ne olivat hammaspyörän heittämiä, sillä lastut sijaitsivat suorassa linjassa hammaspyörän kanssa.

Kuvio 30. Vaihdelaatikon pohjalla lastuja.

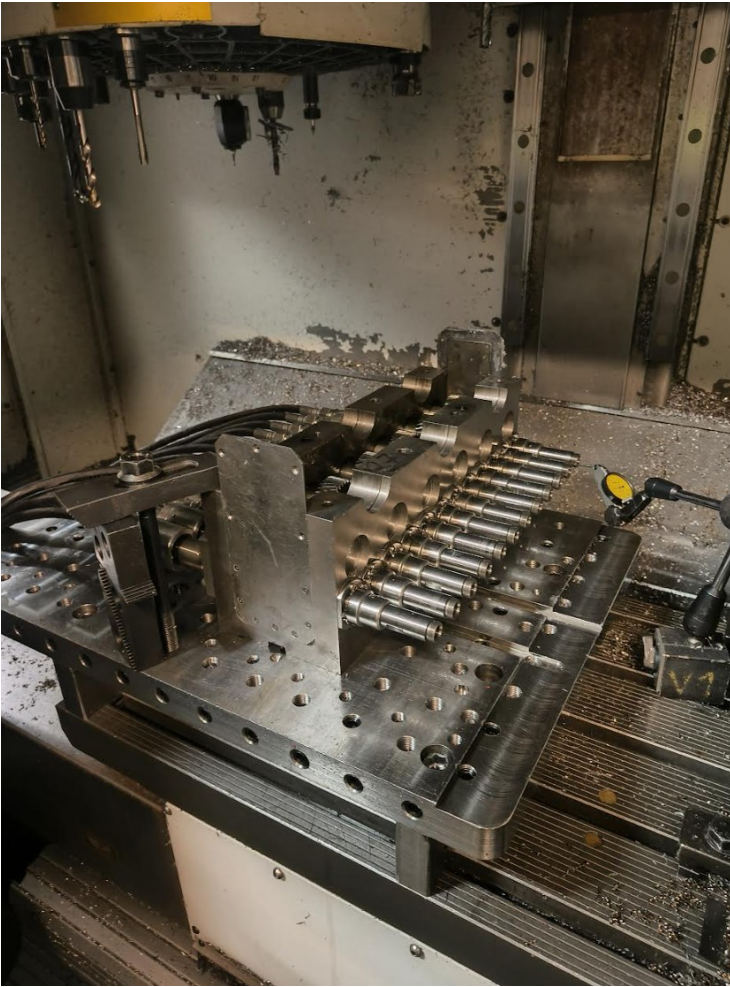
Kuvio 31. Karan heiton mittaus

Karalaatikko numero 27 irrotettiin koneesta ja toimitettiin huoltoon analysoitavaksi. Karalaatikoiden huolto on ulkoistettu ja se toimii samassa maakunnaassa, mutta eri paikkakunnalla. Karalaatikko mitattiin ja purettiin yhteistyössä laatikkohuoltajan kanssa. Ennen purkamista suoritettiin säteisheiton ja aksiaalisen välyksen mittaukset (Kuvio 31) sekä tehtiin visuaalisia tarkastuksia laakeripinnoille ja -pesille. Huoltodokumenttien mukaan karalaatikko oli huollettu edellisen kerran vuonna 2014, joten laatikko oli ollut käytössä yli kymmenen vuotta ilman huoltotoimenpiteitä.

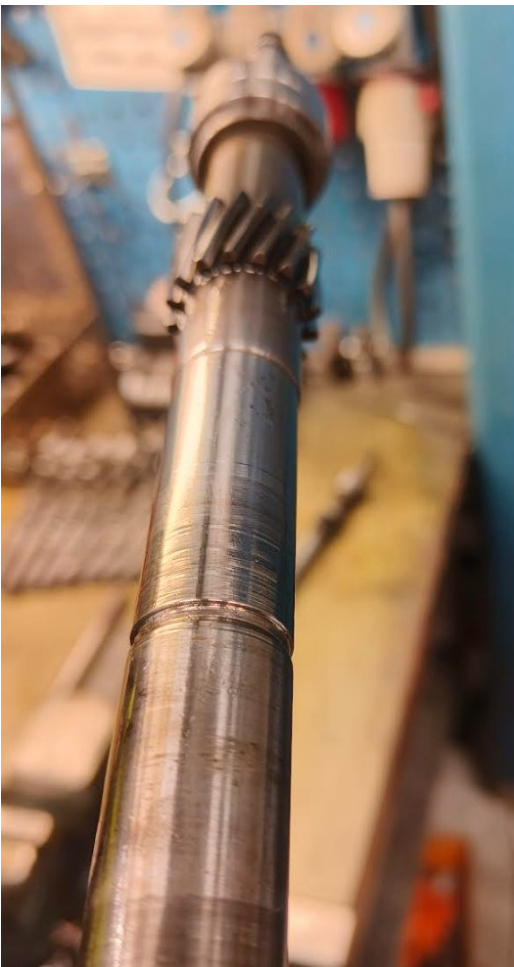
Pinnalaadun vaatimus neulalaakerin laakeripinnalle oli Ra 0,2, mutta puretussa karalaatikossa akselien laakeripinnat olivat kuitenkin selvästi tätä heikompia (Kuvio 34). Pinnanlaatu oli todella huono ja todennäköisin syy tähän oli karalaatikon ulkopuolelta päässyt lika, joka on ajan myötä kulluttanut pintoja. Neulalaakerissa ja karalaatikon pohjalla havaittiin selvästi työstöstä peräisin olevaa metallilastua (Kuvio 35 ja 36), mikä lisää akselinkaulan kulumista ja laakerivaurioiden syntyä.

Kuvio 34. Laakeripinta. Pinnanlaadunvaatimus Ra 0,2.

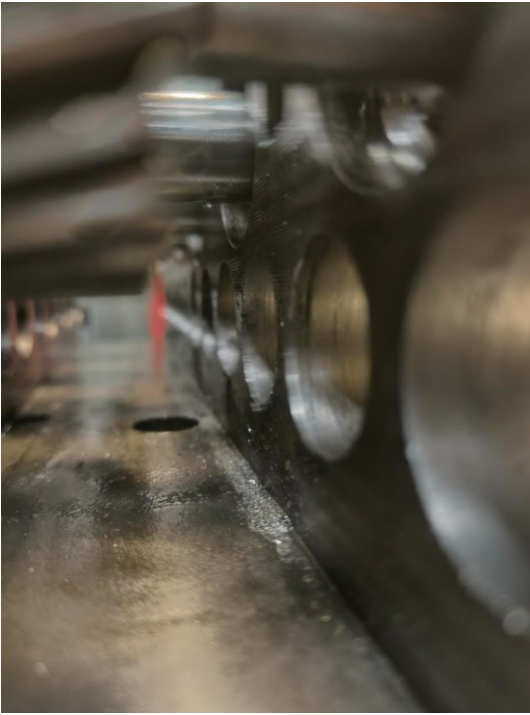
Kuvio 35. Karalaatikon sisällä olevaa metallilastua.

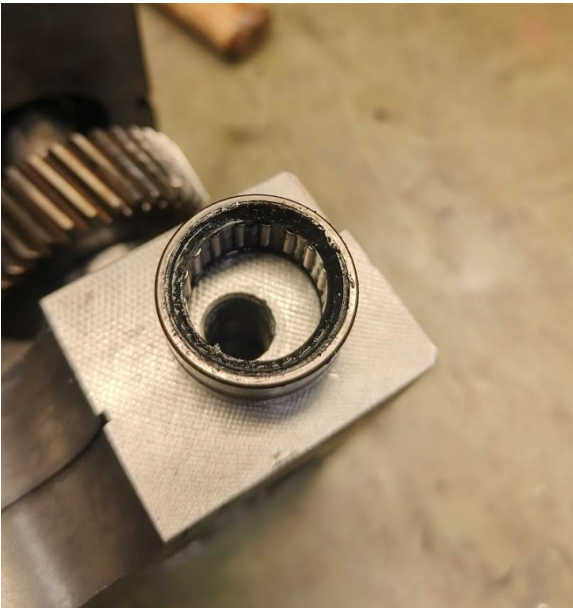
Kuvio 36. Neulalaakeri, jossa runsaasti metallihiukkasia.

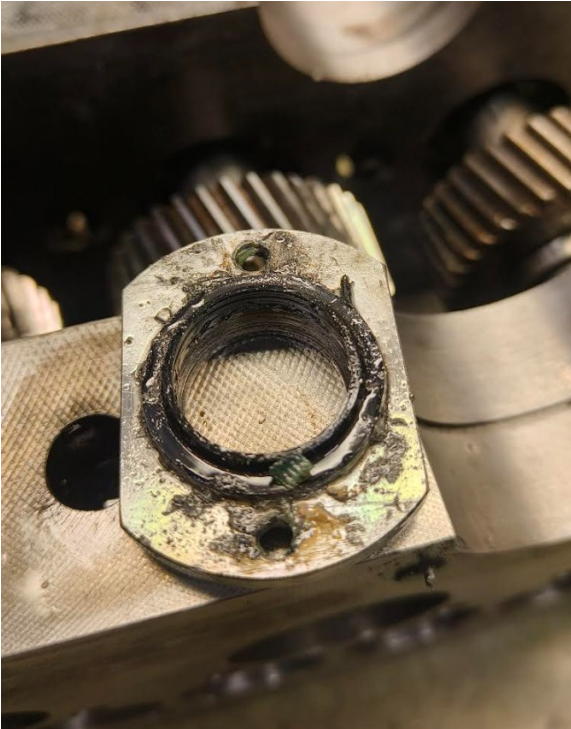
Huoltajan mukaan kara-akselin läpiviennin tiiviste on haastava asentaa ja se vaurioituu herkästi asennuksen aikana. Rikkoontunut tiiviste (Kuvio 37) lisää vuotoriskiä ja mahdollistaa epäpuhtauksien pääsyn laatikon sisäpuolelle, mikä heikentää laakeroinnin ja voitelujärjestelmän toimintaa.

Kuvio 37. Tiivisteen sisäpinta, jossa havaittavissa metallipartikkeleita.

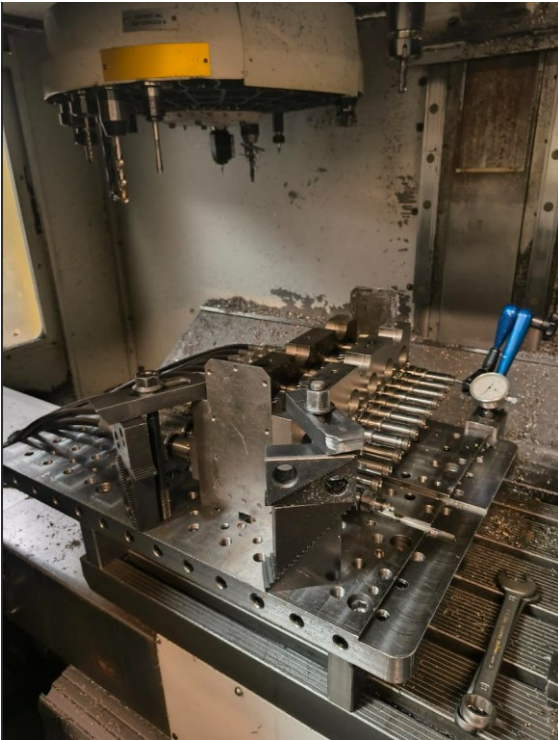
Kuvio 38. Aksiaalisenvälyksen mittaaminen.

Karan sallittu aksiaalinen liike on enintään 0,005 millimetriä. Tässä tutkimuksessa tehtyjen mitaustulosten perusteella tämä arvo ylittyi (Liite 6), mikä viittaa laakerin toiminnan kannalta virheelliseen tilanteeseen. Liiallinen aksiaalinen välys kasvattaa iskuvoimia, joka saattavat lisätä värähtelyä karalaatikossa. Kuviossa 38 heittokellolla aksiaalisen välyksen mittausta.

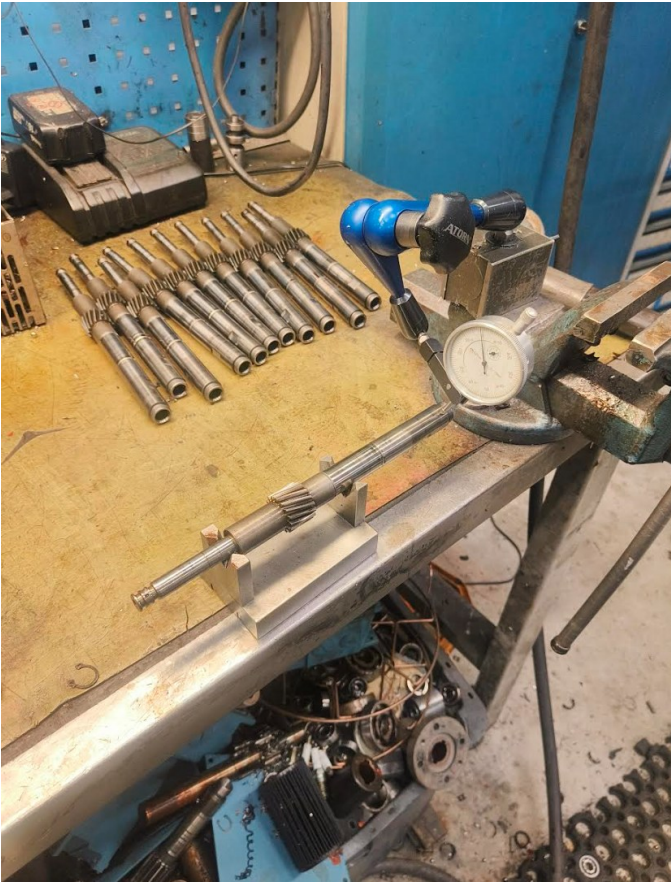
Kuvio 39. Karanheitonmittaus paranellien päällä.

Karojen heiton mittaaminen toteutettiin akseli laakeroituna paikoillaan, että akseli irrallisena V- muotoisten paranelien päällä (Kuvio 39). Mittaus tuloksissa heittoa ei esiintynyt kovin monessa akselissa (Liite 6). Paranelien päällä mitattuna karoissa ei ollut heittoa, mutta laakeroituna heitto ylitti sallitun arvon kolmessa akselissa. Karan heittomittaus antaa suoran viitteitä karalaakeroinnin kunnosta. Poikkeamat viittaavat laakerivaurioon, välyksen kasvuun tai geometrisiin epätarkkuuksiin karassa tai pesissä. Yhdessä aksiaalisenvälyksen kanssa heitto muodostaa resonanssille otolliset olosuhteet, erityisesti suurilla pyörimisnopeuksilla.

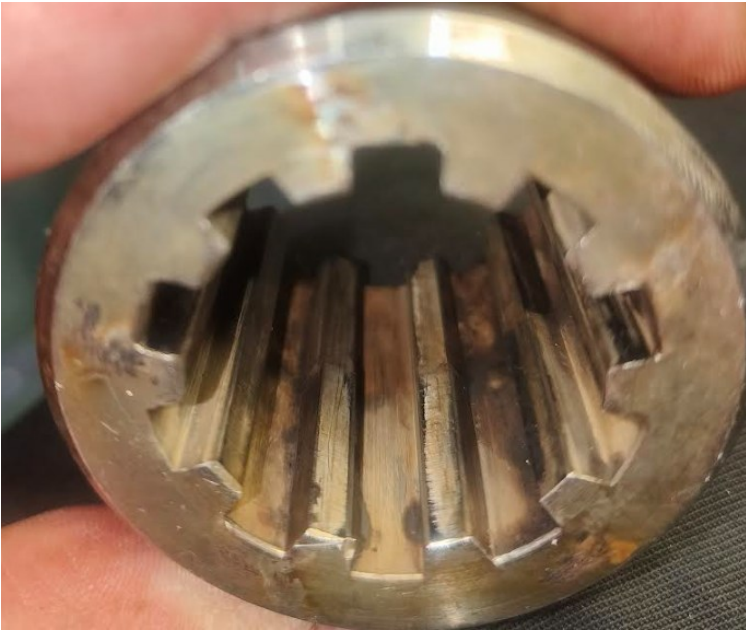
Kuvio 40. Käyttöakseleiden booriholkki.

Käyttöakselien kytkimissä havaittiin välystä, joka voi aiheuttaa värähtelyä koneessa (Kuvio 40). Välyksen seurauksena linjaus saattaa muuttua siten, että akselin massakeskipiste ja tasapaino häiriintyy ja se voi laukaista värähtelyä. Haastattelujen ja tarkastusten perusteella booriholkkien todettiin olevan huonossa kunnossa.

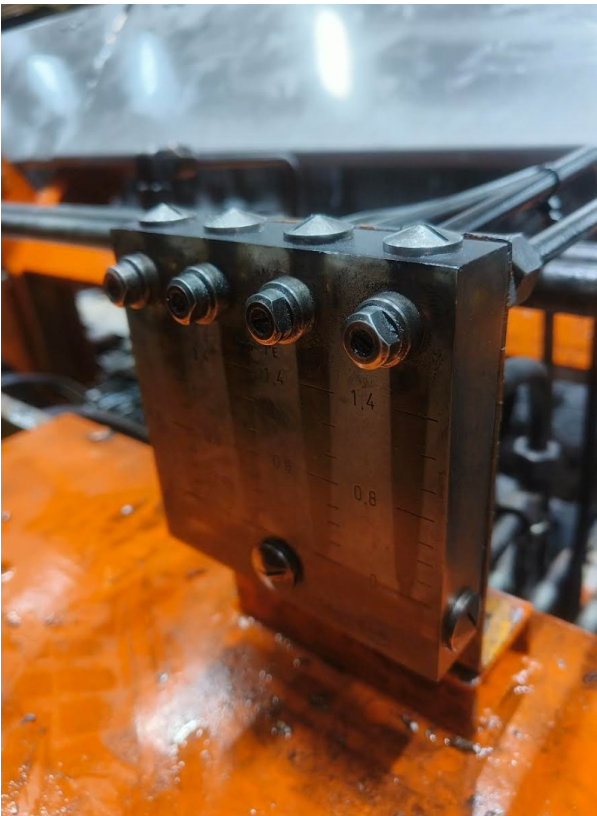
Annostelijan ulkoinen epäpuhtaus herättivät huomiota tutkimuksen aikana, sillä mitta-asteikko oli todella vaikeasti havaittavissa ilman lisävalaistusta (Kuvio 41). Tämän vuoksi haastateltiin kunnossapidon henkilöstöä ja tarkasteltiin vuosihuolto-ohjelmaa, josta ilmeni, ettei annostelijan tarkastuksia ei ole suoritettu. Tämän seurauksena on epäselvää, että toimiiko voitelujärjestelmä vaaditulla tavalla kaikille kara- ja vaihdelaatikoille.

Kuvio 41. Likainen annostelija.
