KARELIA-AMMATTIKORKEAKOULU

PIENTALON ULKOSEINIEN SANEERAUS

Opinnäytetyö

Toukokuu 2015

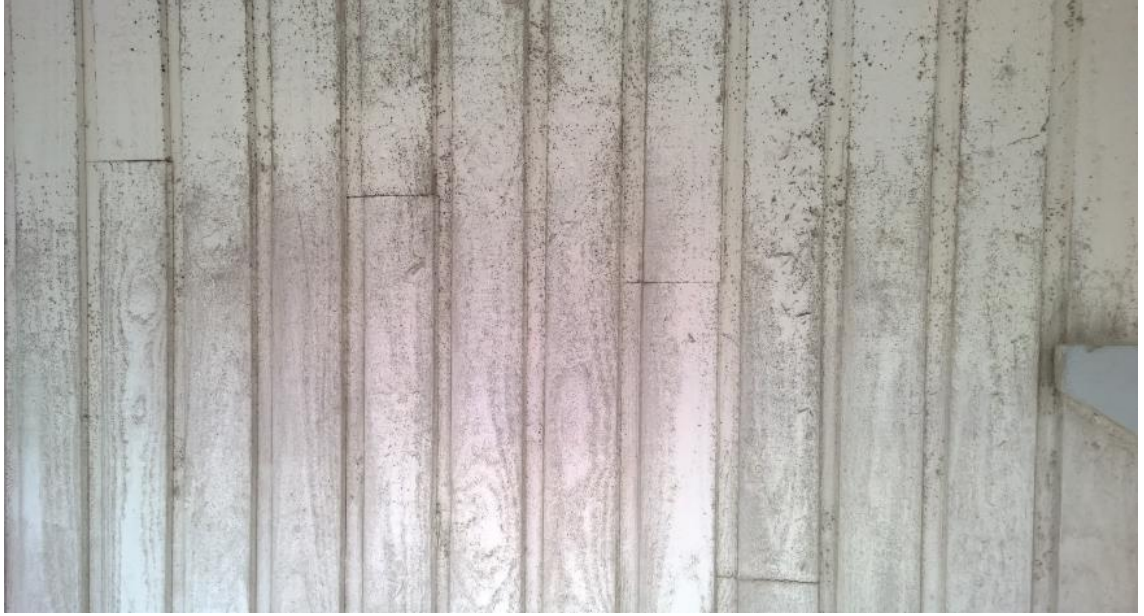
Korjausmaalauksen jälkeen vuonna 2009 alkoi kerääntyä rakennuksen ulkoseiniin mikrobikasvustoa uudelleen. Asukkaat eivät ole kokeneet kyseistä ongelmaa terveydelliseksi haitaksi. Haitta on lähinnä ollut kosmeettinen.

Kuva 1. Mikrobikasvustoa ulkoverhouksessa.

Rakennuksen ulkopinnalla on pystyverhous, joka on kauttaaltaan mustan niin sanotun nokipistekasvuston peitossa. Pohjoisen ja idän puoleisissa seinissä mikrobikasvustoa esiintyy runsaammin kuin etelän ja läntisen puoleisilla seinillä. Idänpuoleisella seinänvierustalla noin 1.5 metrin päässä on kolme metriä korkea pensasrivistö joka heikentää seinärakenteen tuulettumista. Edellä mainittu johtopäätös tuli katselmuksen perusteella.

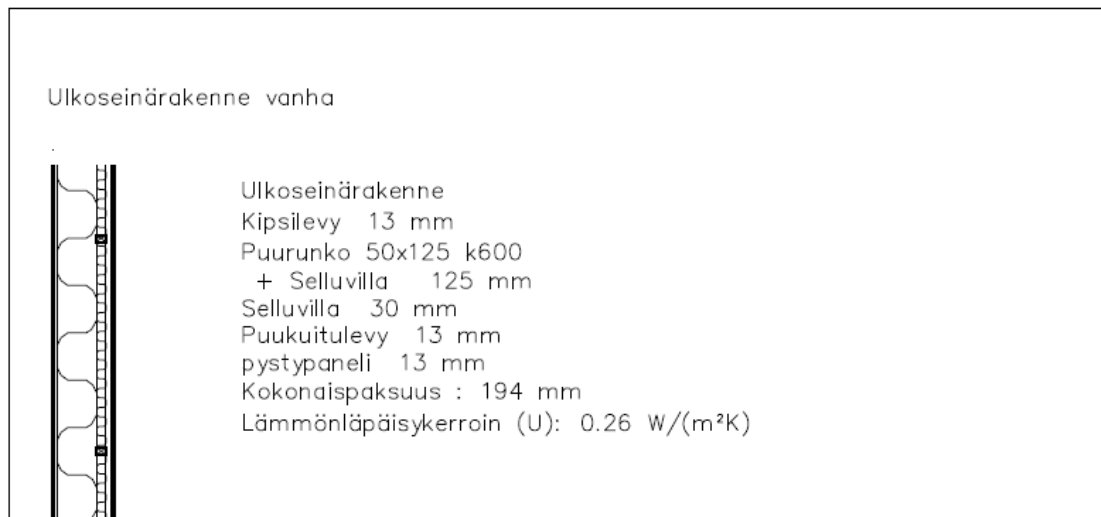
KOHTA L 1:20

Kuva 2. Vanhan ulkoseinärakenteen leikkauspiirustus(Jani Sirainen).

Yllä olevasta RT 82–10560 leikkauskuvasta voidaan todeta että rakennuksen vanha seinärakenne ei ole rakennusmääräysten mukainen. Kyseinen seinärakenne ei täytä vuoden 1995 rakennusmääräyksiä. RakMK C2 1976 mukaan ulkoseinän on oltava sellainen, ettei seinään tunkeutuvalla sade- ja sulamisvedellä, maaperän kosteudella tai sisätilasta tunkeutuvalla vesihöyryllä ole haitallista vaikutusta seinään ja siihen liittyviin rakenteisiin Sisäasiainministeriö Suomen rakentamismääräyskokoelma C2 (erillispainos C 1-4 s4) Helsinki 1988.

Ulkoseinän ulkopinnan suureen kosteuteen on ulkoverhouksen ja tuulensuojalevyn välinen tuuletusraon puuttuminen sekä ilmansulkupaperin puuttuminen kokonaan ulkoseinärakenteen sisäpinnasta. Seinärakenteisiin kohdistuu sisälämpöä tulevaa kosteutta. Seinärakennekerrosten vesihöyryvastukset ovat pienet. Seinärakennetta tarkasteltaessa sisäpinnasta ulkopintaa kohden vesihöyryn vastus kasvaa, jolloin kosteus tiivistyy eristepinnan ja tuulensuojalevyn väliin sekä tuulensuojalevyn ja ulkoverhouksen väliin. Rakenteen kuivuminen on hidasta ja kosteuskuorman lisääntyessä rakenteella ei ole mahdollista kuivua. Lämpötilan noustessa 0-yläpuolelle, RH:n ollessa >75–95 % homeiden ja biofilmien eli mikrobikerrostumien on mahdollista kasvaa. RH:n noustessa >90–95 on lahon ja biokorroosion mahdollista vaurioittaa rakennetta (Kokko

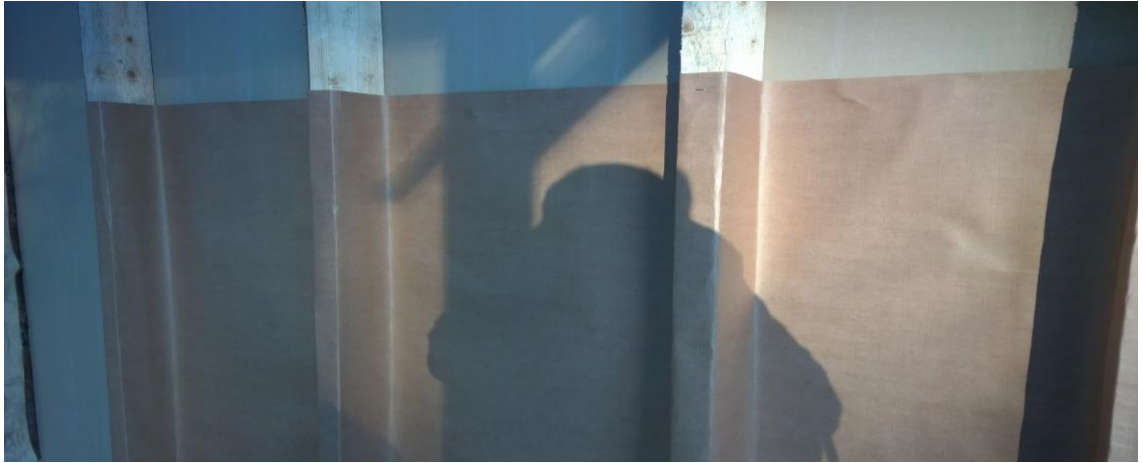
Kuva 7.1. Ilmansulkupaperi on asennettuna Gyproc-levyn ulkopintaan.

Uusi seinärakenne rakennetaan kuvan 7 mukaiseksi purkamalla vanha rakenne pois lukuun ottamatta sisäpinnan Gyproc-levyä ja kantavaa runkoa. Purkutyön vaiheet on esitetty luvussa 3.3.3. Ekovilla X5-ilmansulkupaperinasennus tapahtuu vaakasuuntaan kiertäen runkotolpan rakenteen ulkopuolelta. Kts. kuva 7.1. Ilmansulku levittää yhtenäisenä koko seinän sivun matkalle. Asennus tehdään siten, ettei runkotolpan ja Gyprocin nurkkaliitoksiin jää ilmapäliä. Ensimmäisen ilmansulkupaperi teipataan kantavan rungon alajuoksuun ja toinen ilmansulku limitetään 200mm päällekkäin ja teipataan yhteen. Yläosan liitos teipataan yläpohjan ilmansulkuun (Isover 2015).

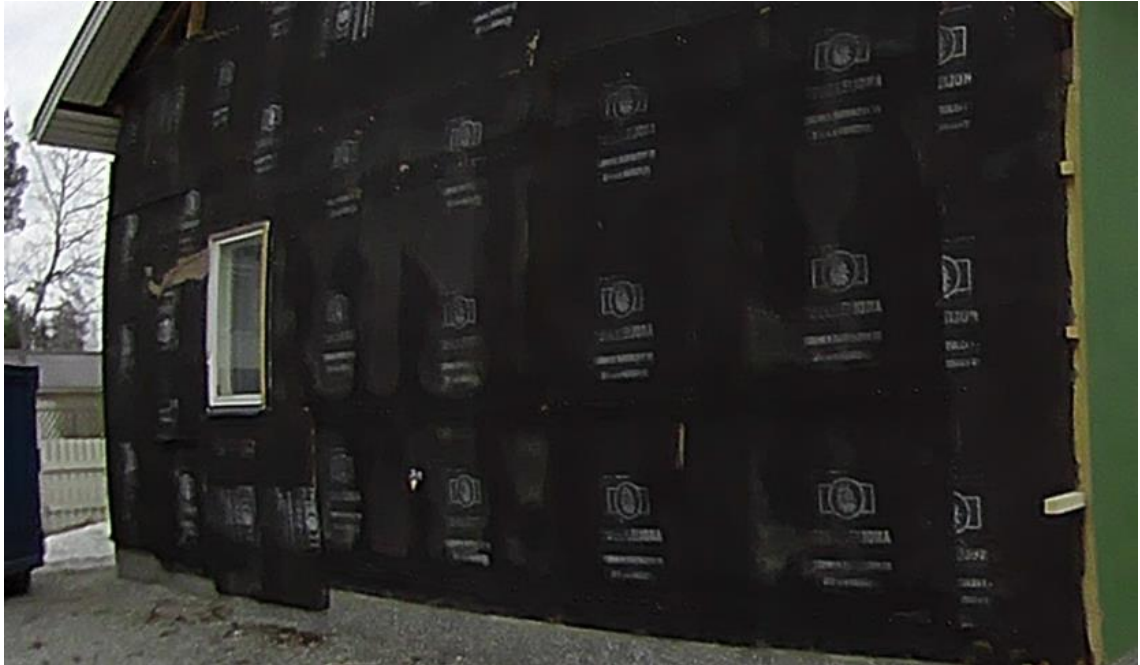
Seinärakenteen tutkiminen aloitettiin purkamalla ulkoverhouslaudoitus pois. Ulkoverhous oli kiinnitetty naulaamalla tuulensuojalevyä vasten. Purkuvaiheessa ulkoverhouslaudat olivat idän ja pohjoisen puolella kosteat. Tuulensuojalevyn pinnalla oli runsaasti mikrobikasvustoa, joka irrottaessa pölysi voimakkaasti. Mikrobikasvusto oli silmin nähtävissä.

Kuva 7.2. Kuvassa näkyy pohjoisen puoleinen seinä. Seinässä on tuulensuojalevyt joissa näkyy harmaina laikkuina mikrobikasvustoa.

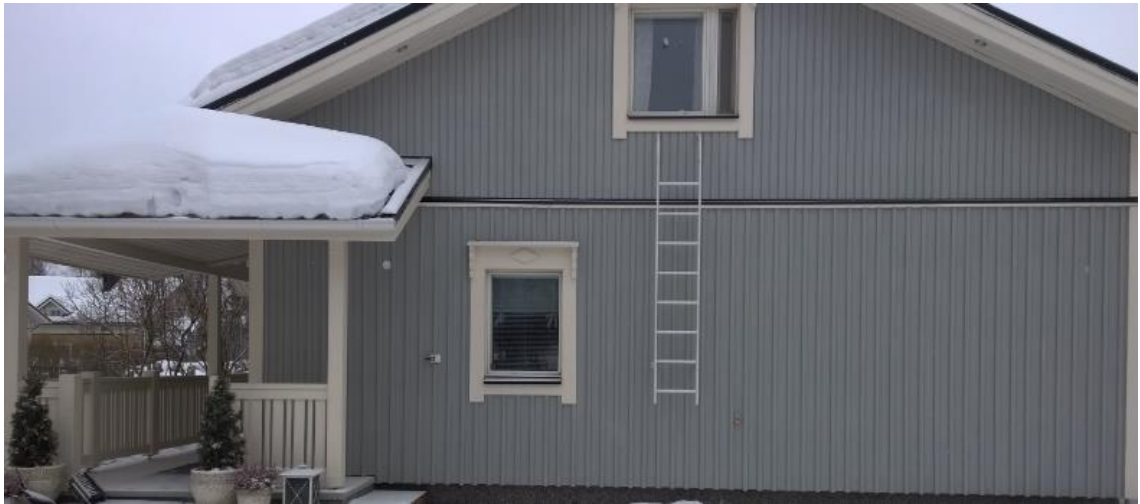
Kuva 7.3. Kuvassa pohjoisen puoleinen päätyseinä.

Ilmansulkupaperin asennus tehtiin kohdan 3.2.1 ohjeen mukaan. Seinärakenteen eristeenä käytettiin Ekovillan levyvillaa, joka oli paksuudeltaan 125mm. Eriste asennettiin tiiviisti ilmansulkupaperia vasten. Seinä vaakakoolattiin 48x48 rimalla ja asennettiin 50mm Ekovillalevy®. Tuulensuojalevyksi valittiin 25mm Tuulileijona®, joka naulattiin vaakakoolauksiin kiinni. Ilmarako toteutettiin 25x50

pystyrimalla ja vaakakoolaukseen valittiin 25x100mm lauta. Näin ulkovuoren ja tuulensuojalevyn jäävä tila on 50mm. Ulkopystyverhous tehtiin 28x140 höylätystä laudasta, jonka päälle saumoihin asennettiin rima 20x38.

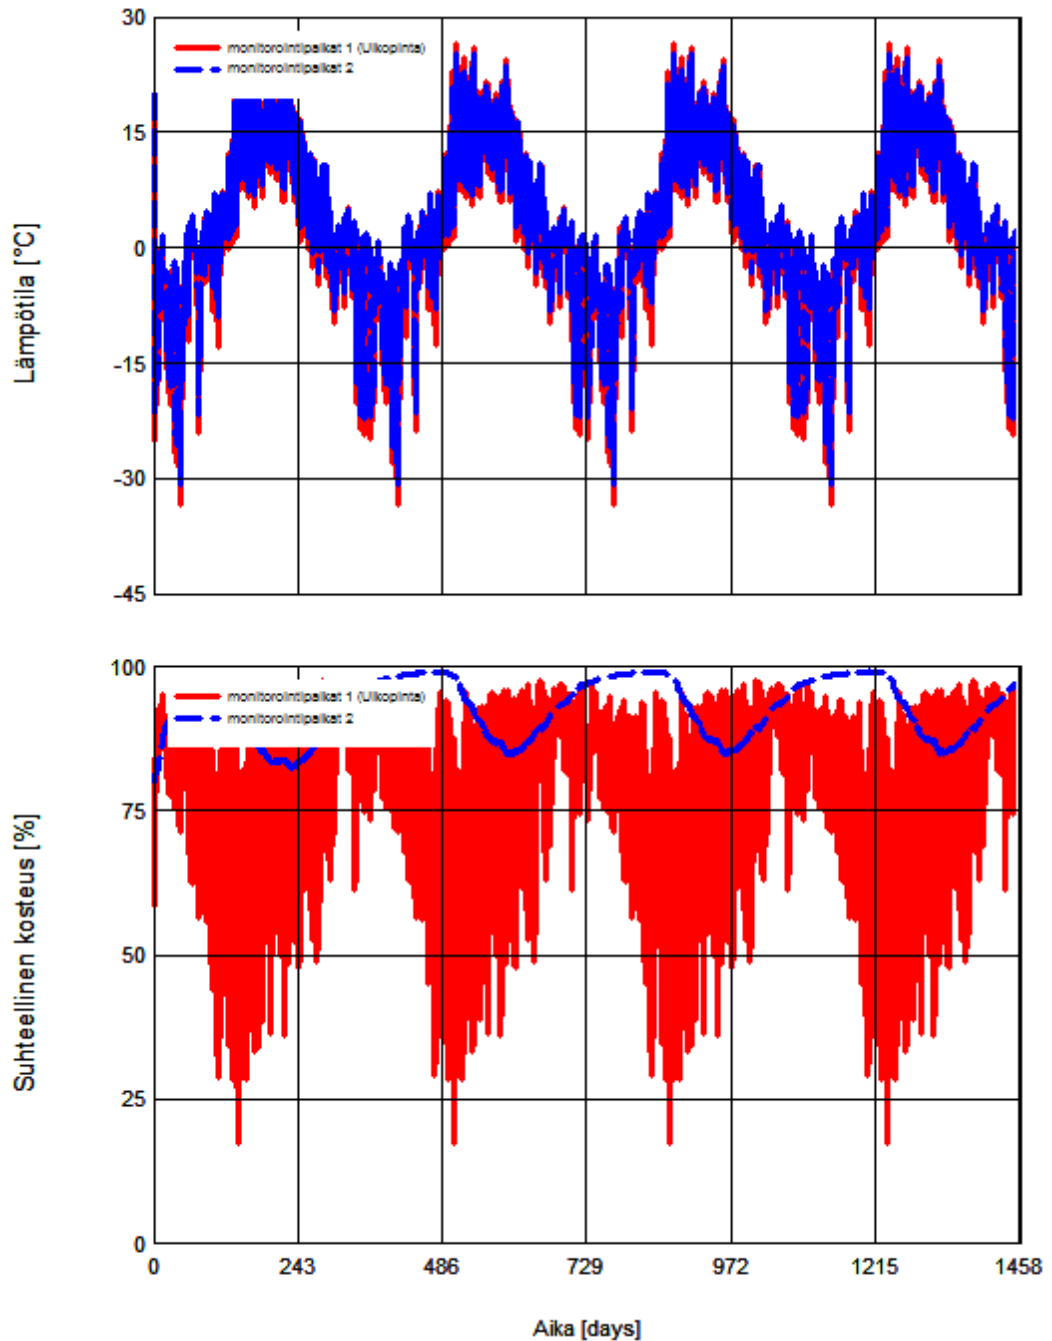
Kuvat 14-15. Seinärakenteen tarkastelupisteiden lämpötilat ja suhteellinen kosteus (Wufi®-laskenta ohjelma).

Kuvissa 14-15 seinärakenteen tarkastelupaikka numero yksi on ulkovuorilaudoituksen ulkopintapunaisella ja tarkastelupaikka kaksi sinisellä on ulkovuorilaudoituksen sisäpinta. Kuvassa 14 lämpötilamuutokset ovat

minimaaliset sisä- ja ulkopintaan vertailtuna. Kuvassa 15 laudoituksen suhteellinen kosteus pysyy sisäpinnassa 80-100% välillä ja ulkopinnan vaihtelut noudattavat ilman suhteellista kosteutta. Laudoituksen sisäpinta on huomattavan kostea eikä pääse kuivumaan koko laskennan aikana.

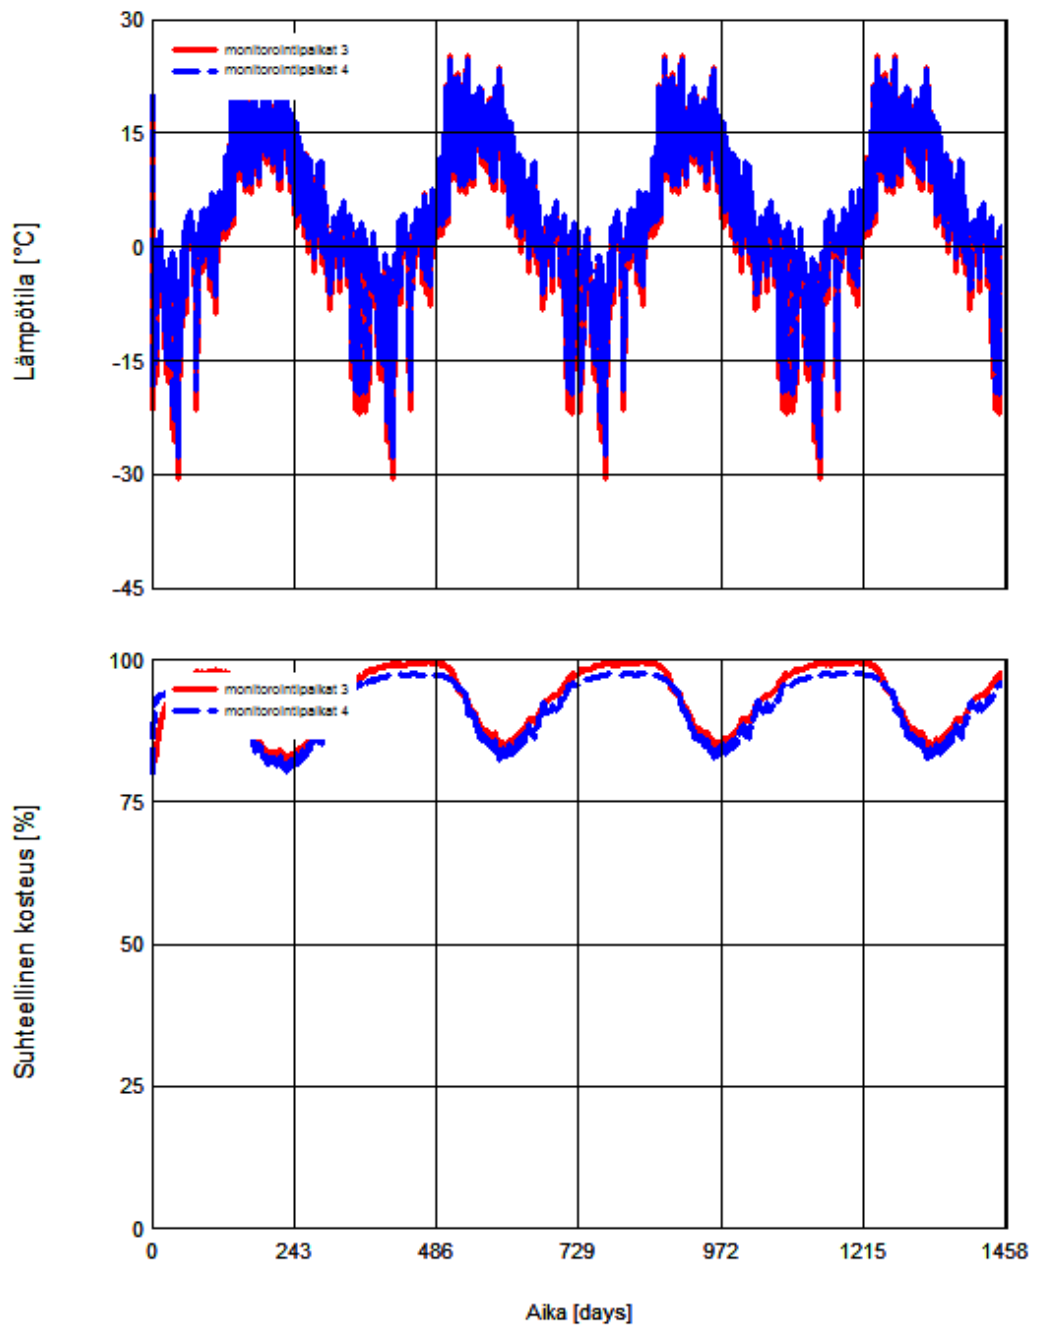
Kuvat 16-17. Seinärakenteen tarkastelupisteiden lämpötilat ja suhteellinen kosteus (Wufi®-laskenta ohjelma).

Kuvissa 16-17 seinärakenteen tarkastelupaikka kolme punaisella on tuulensuojalevyn ulkopinta ja tarkastelupaikka 4 sinisellä on tuulensuojalevyn sisäpinta. Kuvassa 16 lämpötilat ovat 1-3% alhaisempia kuin ulkokuorilaudoituksen lämpötilat. Kuvassa 17 ulkopinnan suhteellinen kosteus on välillä 85-100% koko laskennan ajan ja sisäpinnan kosteus on välillä 80-95%. Suhteellinen kosteusprosentti tuulensuojalevyssä on korkea. Kosteus antaa mikrobikasvustolle mahdollisuuden kasvaa koko laskennan ajan.

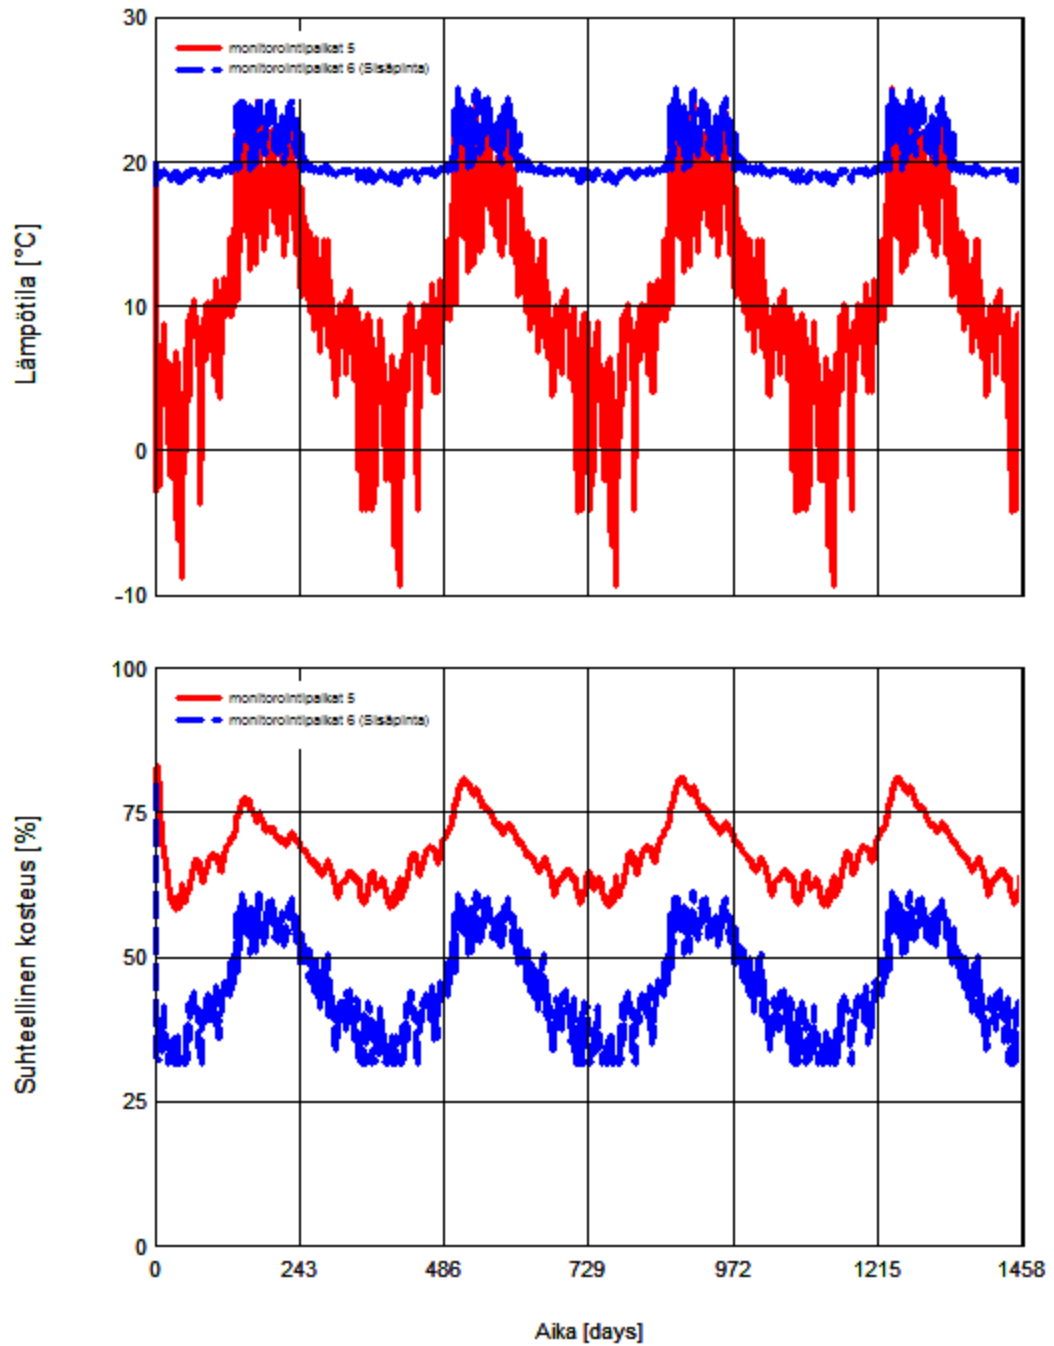
Kuvat 18-19. Seinärakenteen tarkastelupisteiden lämpötilat ja suhteellinenkosteus. (Wufi®-laskenta ohjelma).

Kuvissa 18-19 seinärakenteen tarkastelupaikat viisi on selluvillan ulkopintapunaisella ja tarkastelupaikka kuusi sinisellä on Gyproc levyn sisäpinta. Kuvassa 18 lämpötilat ovat selluvillan ulkopinnassa -9°C ja $+23^{\circ}\text{C}$ välillä ja gyproc levyssä välillä $18-25^{\circ}\text{C}$. Kuvassa 19 selluvillan ulkopinnan

suhteellinen kosteus on välillä 60-78% koko laskennan ajan ja Gyproc levyn sisäpinnan kosteus on välillä 30-60%. Suhteellinen kosteusprosentti selluvillan ulkopinnassa on kokonaisuutta ajatellen korkea, koska kesäkauden kuivuminen on hidasta. Kosteusprosentti on lähellä 80% joka voi antaa mikrobikasvustolle mahdollisuuden elinolosuhteisiin.

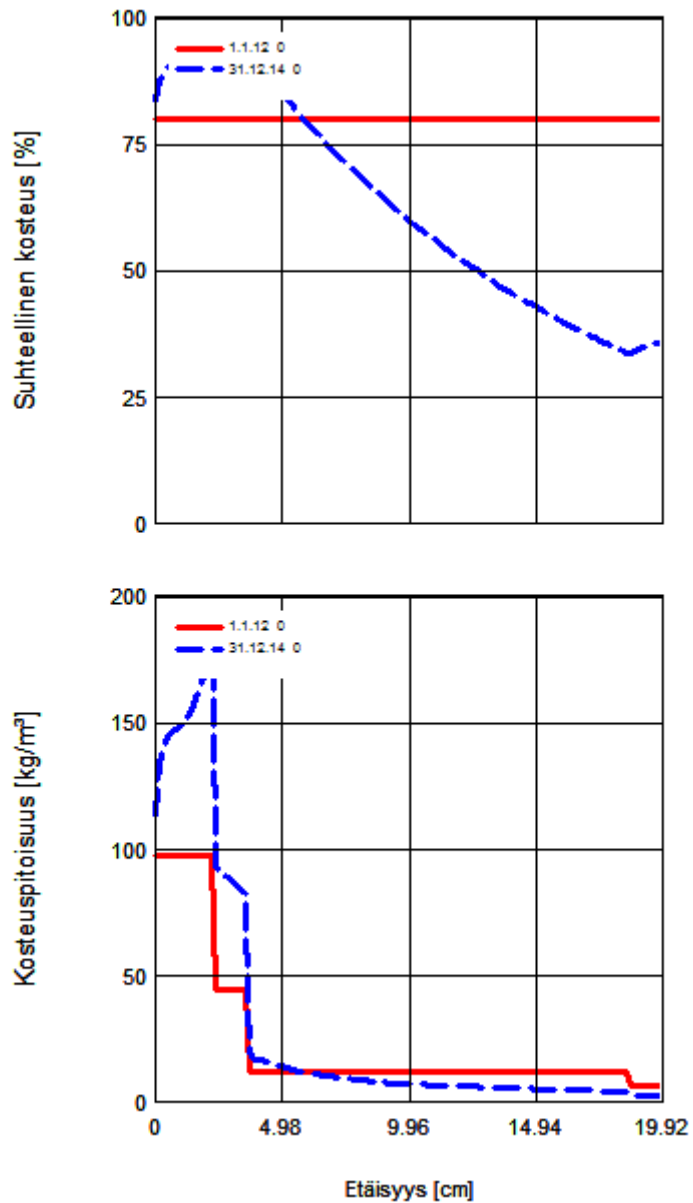
Kuvat 20-21. Seinärakenteen tarkastelupisteiden suhteellinen kosteus ja kosteuspitoisuus (Wufi®-laskenta ohjelma).

Kuvassa 20-21 on poikkileikkaus seinärakenteesta. Suhteellinen kosteus on kuvassa 20 punaisella alkukosteus 80% ja laskennan loppukosteus sinisellä. Ulkovuorilaudoituksen 2,3cm, tuulensuojalevyn 1,3 cm ja selluvilla eristeen 2,4cm kosteus prosentti on > 80%. Mitat ovat seinärakenteen ulkopinnasta mitattuina. Tämän jälkeen suhteellinen kosteus lähtee laskemaan tasaisella käyrällä sisäpintaa kohden ollen sisäpinnassa 30%.

Kuvassa 21 näkyy kosteuspitoisuus [kg/m^3] materiaaleittain. Punaisella laskennan alkukosteus ja sinisellä laskennan loppukosteus. Ulkovuorilaudoituksen ja tuulensuojalevyn kosteuspitoisuus on kasvanut huomattavasti. Selluvillan kosteus on 2.4cm leveydeltä suurempi kuin alkukosteus, tämän jälkeen selluvillan kosteus kuitenkin laskee sisälle päin edetessä.
