# PAH-yhdistepitoisia materiaaleja sisältävien rakenteiden korjaustarpeen arviointi ja tyyppikorjausohjeet

Metropolia Ammattikorkeakoulu

Insinöörityö 1.12.2025

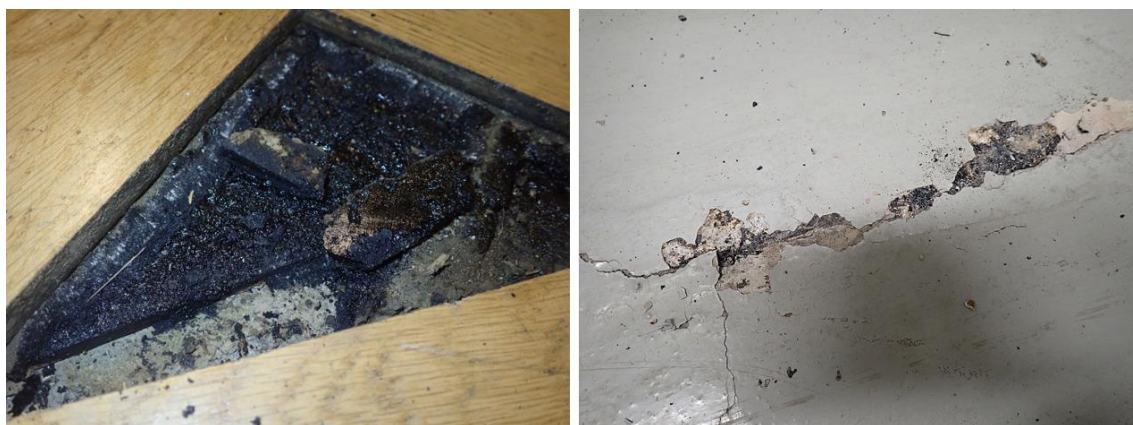
Kuva 2. Vasemmanpuoleisessa kuvassa on parketin alla paksu bitumiliimakerros ja oikeanpuoleisessa kuvassa ohut kerros pikisivelyä alapohjan maali- ja tasoiterrosten alla. Materiaalit ovat samasta 1920-luvulla valmistuneesta rakennuksesta. (Kuvat AFRY Finland Oy, Paula Wuokko).

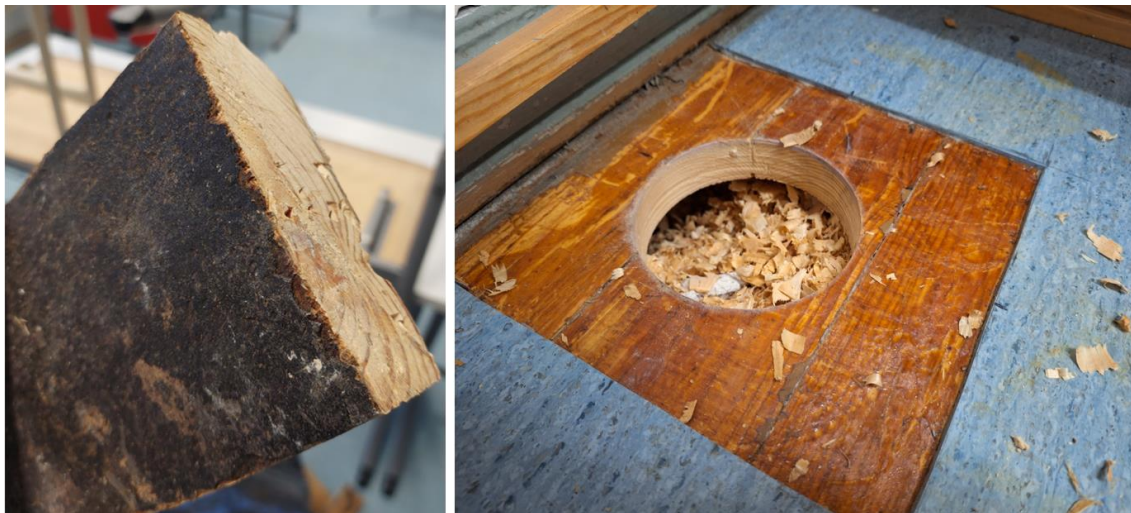
Kuva 3. Vasemmanpuoleisessa kuvassa on lattiaan ylösalaisin asennettuja, uusiokäytettyjä tervattuja lankkuja 1910-luvulla valmistuneessa hirsirakennuksessa. Oikeanpuoleisessa kuvassa on tervattuja lattialankkuja uudempien pintamateriaalien alla, 1930-luvulla valmistuneessa rakennuksessa. (Kuvat AFRY Finland Oy, Paula Wuokko).

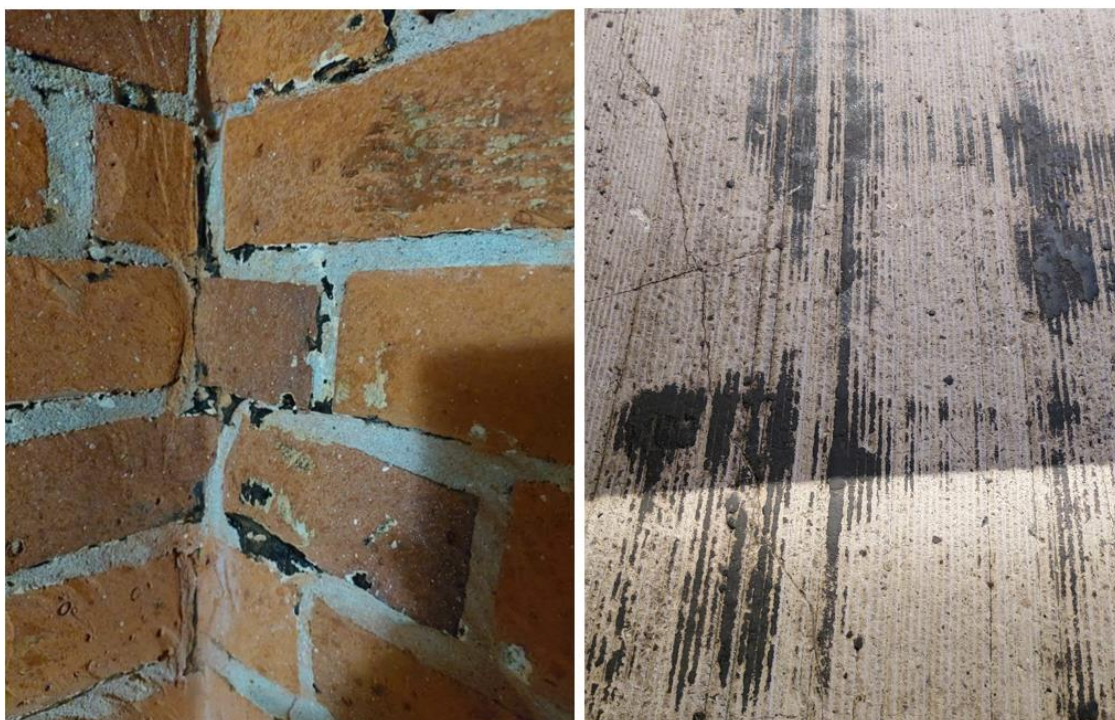
Puutteellisesti tehty PAH-yhdistepitoisen materiaalin purkaminen tyypillisesti lisää emissioita. Kuvassa 14 on esitetty vasemmalla 1930-luvulla valmistuneen rakennuksen kellarin tiiliseinää, jonka pikisivelyn poisto oli tehty puutteellisesti, eikä alustaan imeytyneitä yhdisteitä ollut huomioitu. Tilassa oli selvä PAH-yhdisteisiin viittaava haju, hajuja kulkeutui käyttötiloihin ja rakenteita jouduttiin kapseloimaan ja tiivistämään. Kuvassa 14 on esitetty oikealla julkiseksi tilaksi muutetun, vanhan teollisuusrakennuksen betonialapohjaa, johon oli jäänyt pinnan rouhinnan jälkeen runsaasti jäämiä valuasfaltista. Erityisesti reuna-alueilla oli havaittavissa selkeä PAH-yhdisteisiin viittaava haju.

Kuva 14. Vasemmalla: Puutteellisesti poistettua pikisivelyä kellarin seinän tiili-muurauksen saumoissa ja koloissa. Oikealla: Betonialapohjassa on jäämiä va-luasfaltista. (Kuvat AFRY Finland Oy, Paula Wuokko).

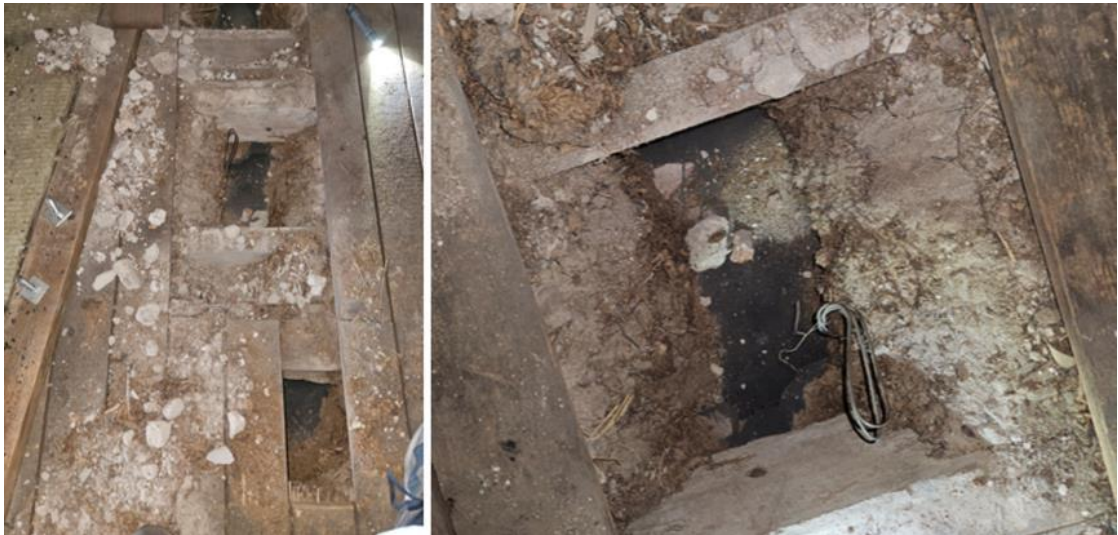
Kuva 17. Yläpohjan rakenneavauksia, tervapahvia on yläpohjatäytön alla (YP3).

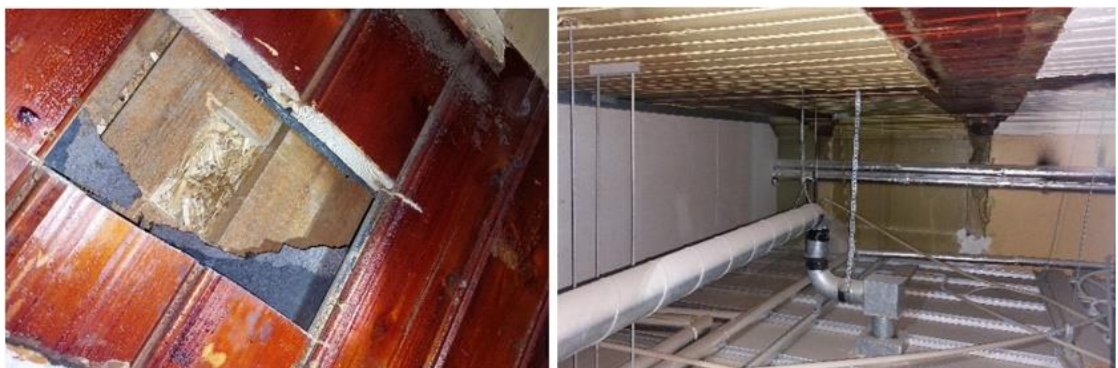
Kuva 18. Katon puupaneelin takana on tervapahvia pohjoissiivessä (YP4).

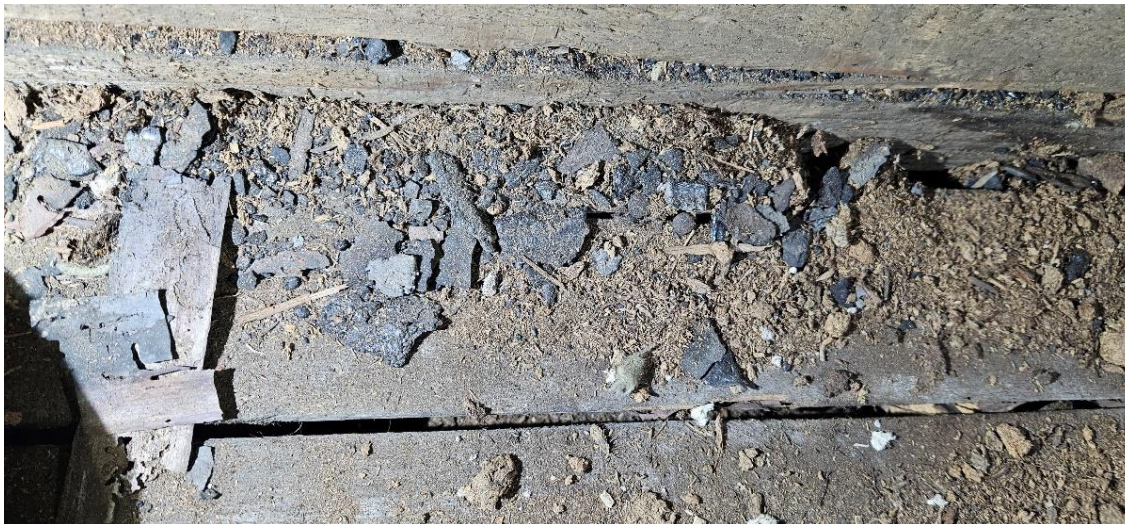
Yläpohjan pinnalla havaituissa pikikokkareissa todettiin korkeiden PAH-yhdistepitoisuuksien lisäksi krysotiiliasbestia. Pohjoissiiven alueella (YP3-YP4) pikipaloja oli runsaasti mineraalivillalevyjen, yläpohjan harvalaudoituksen pinnalla ja osin vanha täytön seassa (kuva 19).

Kuva 19. PAH-yhdiste- ja asbestipitoista pikimurua ullakolla.

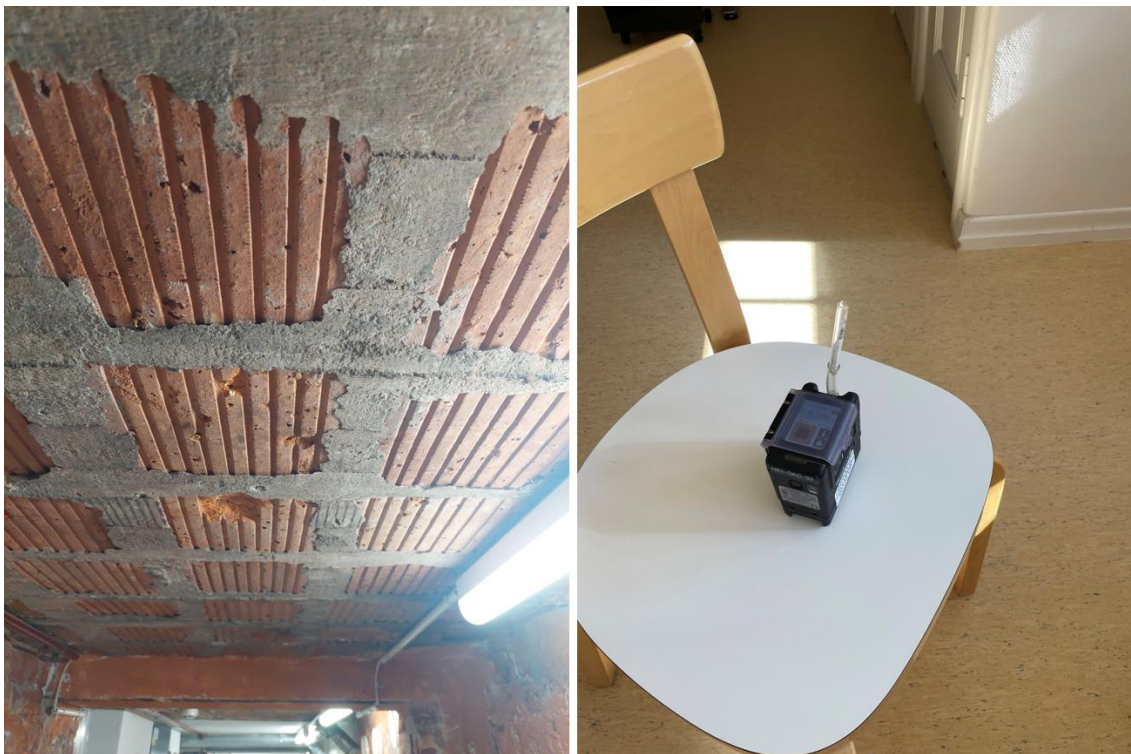
Kuva 20. Vasemmalla: Kellarin ja ensimmäisen kerroksen välipohja oli ontelotiilirakenteinen ja lähtötietojen ja tehtyjen havaintojen perusteella epätiivis. Oikealla: Kaasumaisten PAH-yhdisteiden ilmanäytteenottoa ullakon käyttötiloissa.
