OPINNÄYTETYÖ - AMMATTIKORKEAKOULUTUTKINTO  
TEKNIIKAN ALA

# KESÄMÖKIN PELTIKATON VAIHTO, KATTORAKENTEIDEN KORJAUS JA YLÄPOHJAN LÄM- MÖNERISTEIDEN VAIHTO

TEKIJÄ Jari Partanen

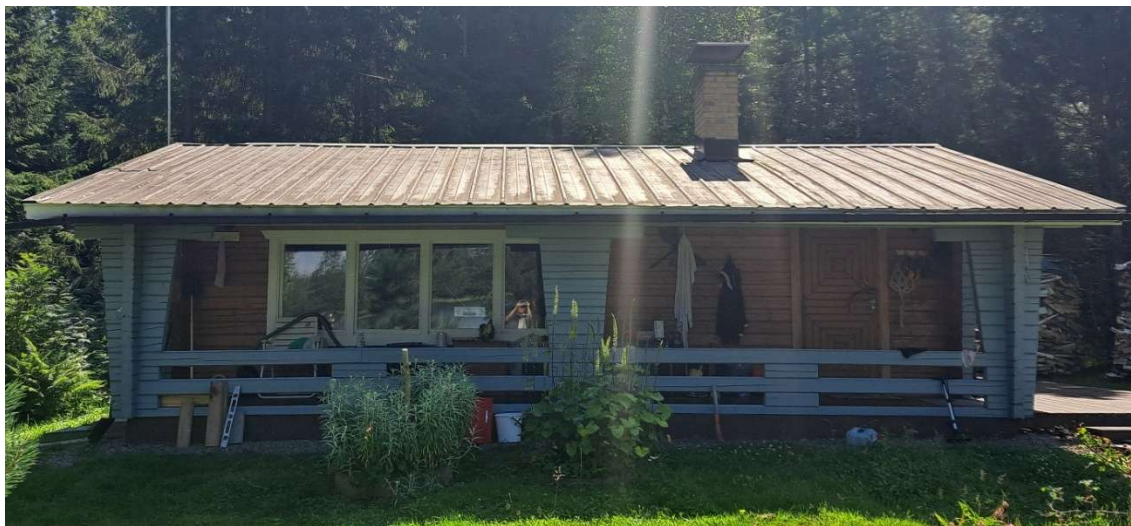
Mökki oli valmistunut 80-luvun alussa, joten sillä ikää jo yli 40 vuotta. Pelti (kuva 2) itsessään oli vielä kohtuullisessa kunnossa, mutta esim. peltiä suojaava maalikerros oli kertaalleen kulunut ja se oli maalattu uudelleen noin 20 vuotta sitten. Alun perin pelti oli kiinnitetty nauloilla ja ne oli myös vaihdettu ruuveihin maalauksen yhteydessä. Suurempi ongelma rakenteissa oli aluskatteen puuttuminen sekä tuuletusvälin puuttuminen eristeiden ja aluskatteen väliltä (kuva 3). Myös pieneläinsuoja puuttui. Nämä yhdessä olivat aiheuttaneet villojen tummumisia (kosteutta on päässyt rakenteisiin) sekä villojen painumista/siirtymistä paikoittain. Pieneläimien jätöksiä löytyi myös rakenteista runsaasti. Rakenteita avatessa huomattiin, että kattotuolit olivat joistakin kohdin mm. harjalta painuneet, mikä aiheutti epätasaisuutta vesikaton tasaisuuteen. Tämä oli korjattava remontin yhteydessä (Ratu 1206-S Vesikatot, kermikatteet. Tehtäväsuunnittelu-aliurakka, työkauppa 2003, 4).

Kuva 1. Vanha katto (PARTANEN 2025)

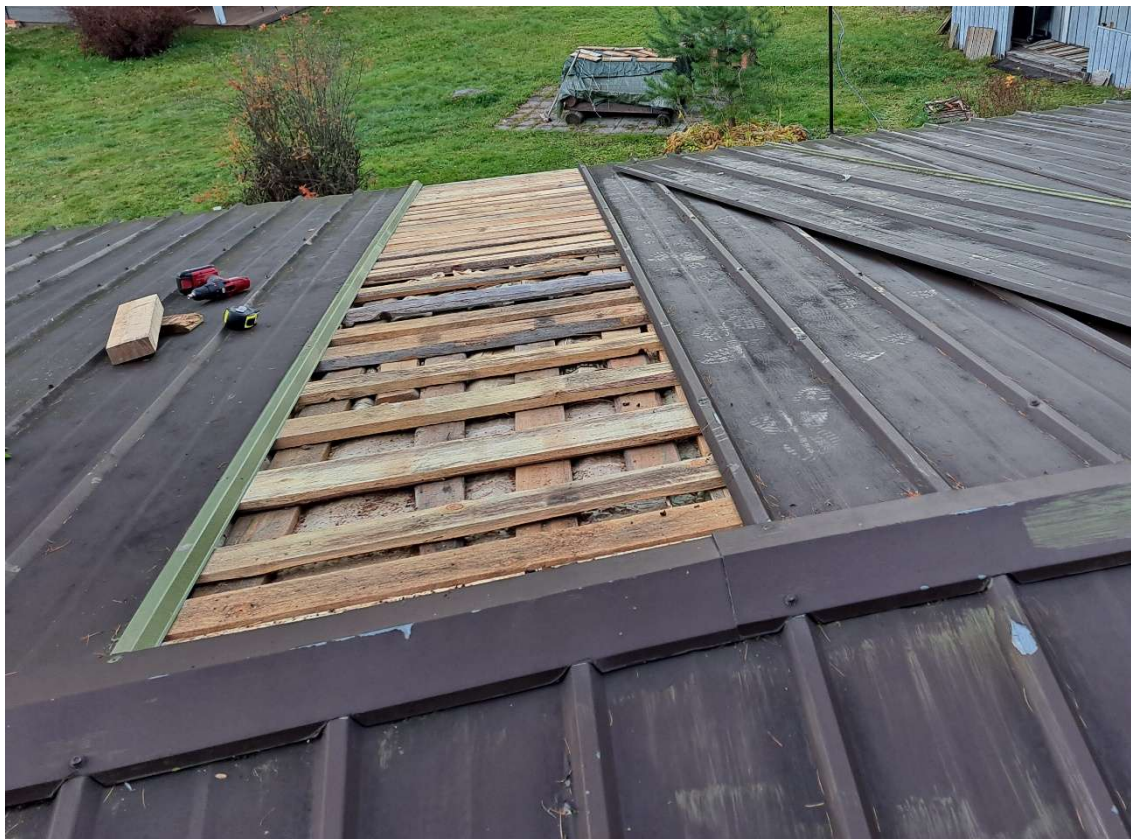
Kuva 2. Vanhan rakenteen tarkastus (PARTANEN 2025)

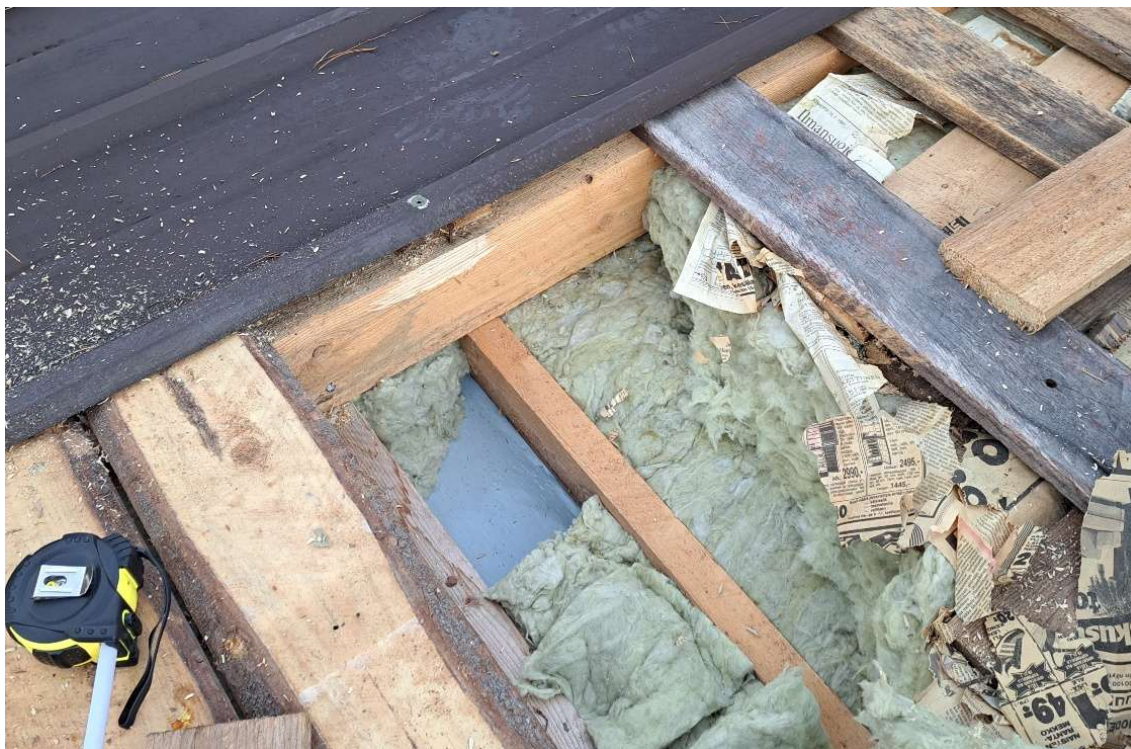
Kuva 3. Vanhan kattorakenteen avaus (PARTANEN 2025)

Ennen remonttia kattorakenteissa ei ollut aluskatetta ja eristeen ja peltikaton välissä ei ollut käytännössä tuuletusväliä ollenkaan (kuva 3). Ohjeissa määritelty 10 cm tuuletusväli ei ihan toteutunut. Kutenkin saavutettiin noin 8 cm tuuletusväli, riippuen vähän miten aluskate roikkuu mitattavalta kohdalta (kuva 10). Tuuletusväli voi tietyissä tapauksissa olla 5 cm ja tämä huomioiden tuo 8 cm hyväksyttiin tehtäväksi (RT 103274 Yläpohjat, perustietoja 2020, 2). Harjalle tehtiin myös Ruukin ohjeiden mukainen tuuletusrako, joka tehostaa kosteuden poistumista aluskatteen alta (kuva 11). Räystäänaluslaudoituksessa huomioitiin myös, että riittävästi ilmaa pääsee tuuletusväleihin. Toteutettu noin 8 cm tuuletusväli, sekä harjan ja räystään ilmanvaihto paransivat huomattavasti yläpohjan tuuletusta.

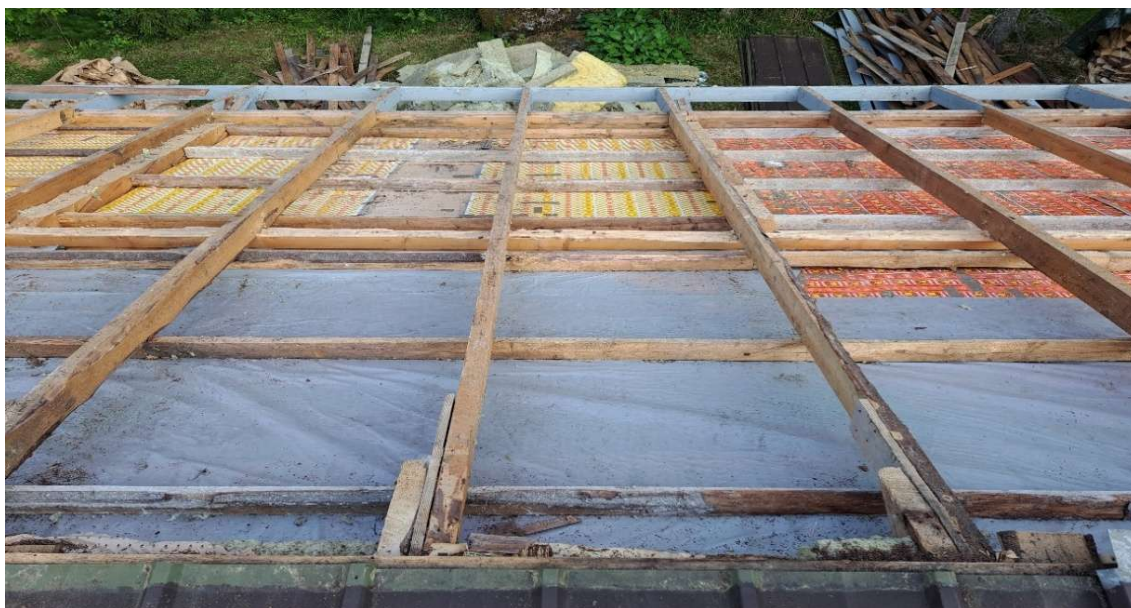
Kohteen peltikatto (kuva 1) on asennettu 1980-luvulla ja todettiin olevan elinkaarensa päässä. Yläpohjan kartoituksessa havaittiin useita puutteita: aluskatteen ja tuuletusvälin puuttuminen, vajavainen höyrysulku (kuva 6), pieneläinsuoja puuttui ja osassa ruodelautoja oli tummumista (kuva 3). Lisäksi kattorakenteita purkaessa selvisi, että kattotuolit olivat paikoin painuneet (kuva 7). Korjaus oli melko kiireellinen kosteusvaurioiden riskin vuoksi.

Kuva 6. Vanhat villat poistettu, mutta vanha höyrystulku vielä paikallaan (PARTANEN 2025)

Noin 18 cm vanhaa mineraalivillaa poistettiin ja korvattiin uudella eristerakenteella. Eristeiksi valittiin 5 cm SPU-levyksi ja 10 cm uudeksi kivivillalevyksi. 5 cm SPU-levy vastaa noin 8 cm kivivillaeristettä (kuva 9), joten lämmöneristys paksuus pysyi noin samana. Tietysti kaikki painaumat ja pieneläinten tekemät vauriot poistuivat remontin yhteydessä, jolloin voidaan päätellä, että lämmöneristävyys parani remontissa. SPU-levyssä mukana oleva höyrysulku (kuva 8) on tiivis ja korvaa aiemman puutteellisen höyrysulun.

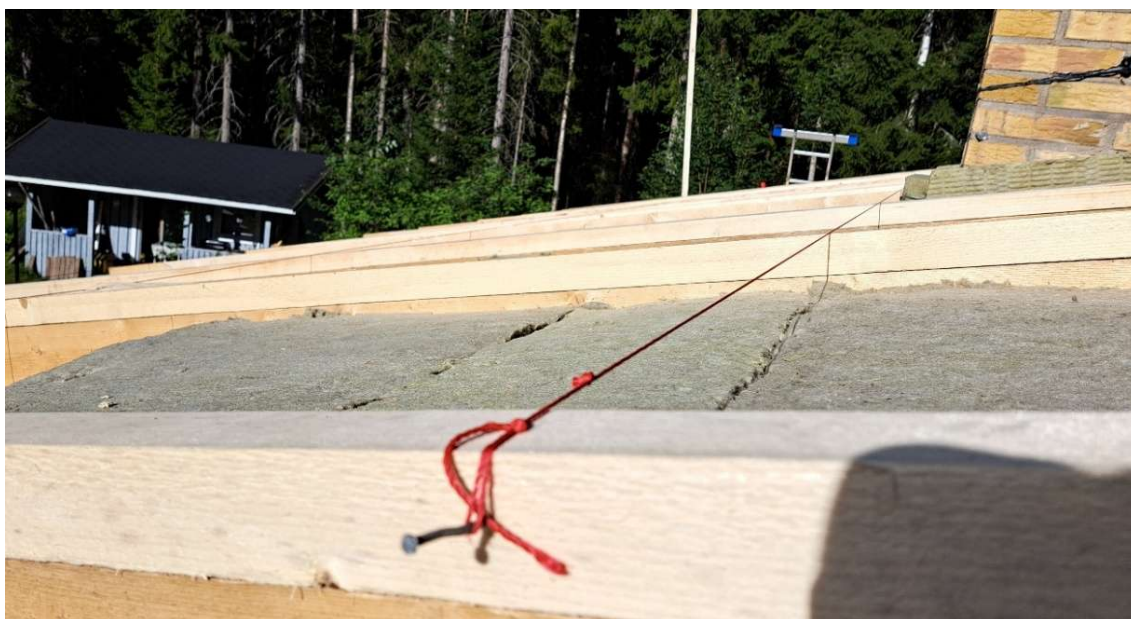
Kuva 7. Vesikaton alustan oikaisu (PARTANEN 2025)

Vanhassa kattorakenteessa ei ollut juuri ollenkaan tuuletusväliä eikä ollenkaan aluskatetta. Parempi tuuletusväli saatiin aikaiseksi lisäämällä 48 mm x 48 mm rima (ns. kakkoskakkonen) kattotuolien

päälle (kuva 7). Aluskate asennetaan tämän lisätyn kakkoskakkosen päälle. Aluskatteen ja vesikatteen välin pitää myös tuulettua, jotta kosteus ei jää rakenteisiin. Tämä toteutetaan vähintään 21 mm paksulla rimalla, joka asennetaan aluskatteen päälle kattotuolien kohdalle.

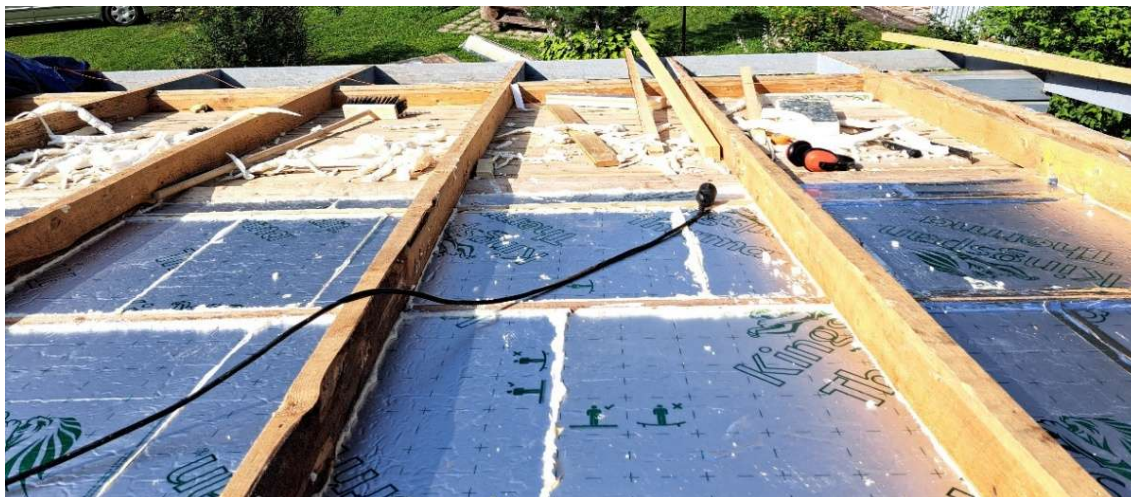
Kuva 8. SPU-levyn asennus (PARTANEN 2025)

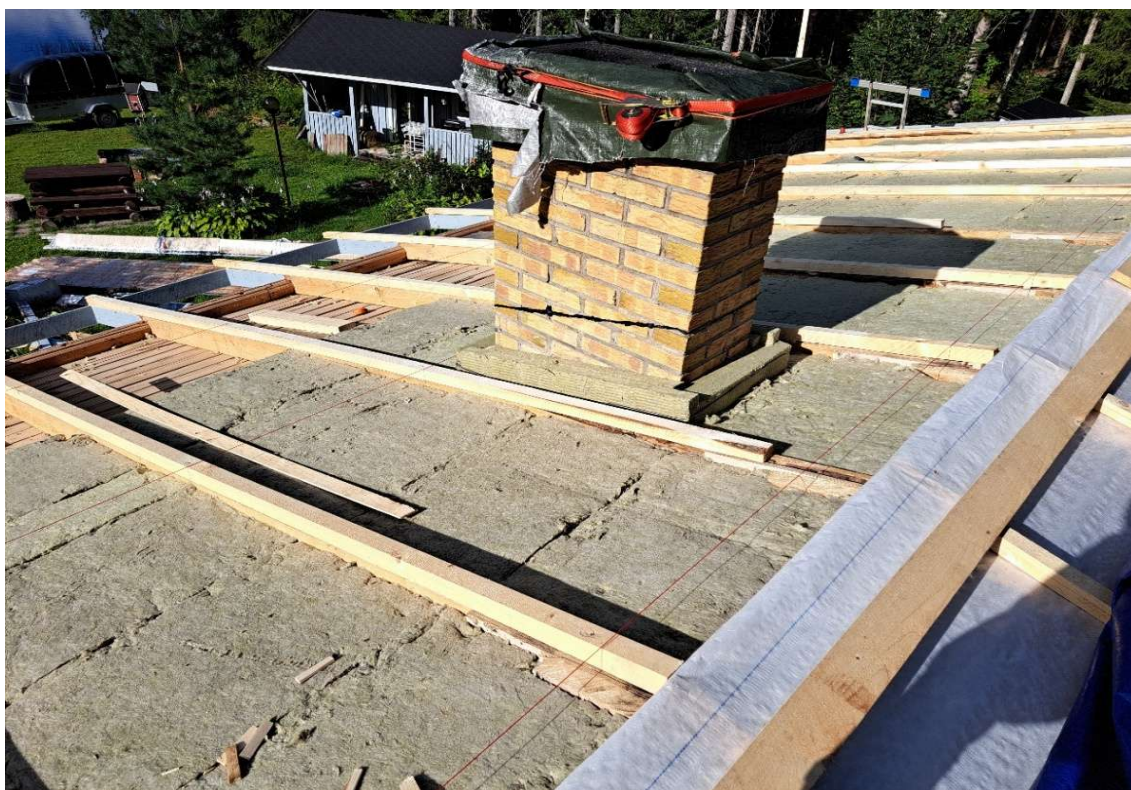
Kuva 9. Kivivilla asennettu SPU-levyn päälle (PARTANEN 2025)

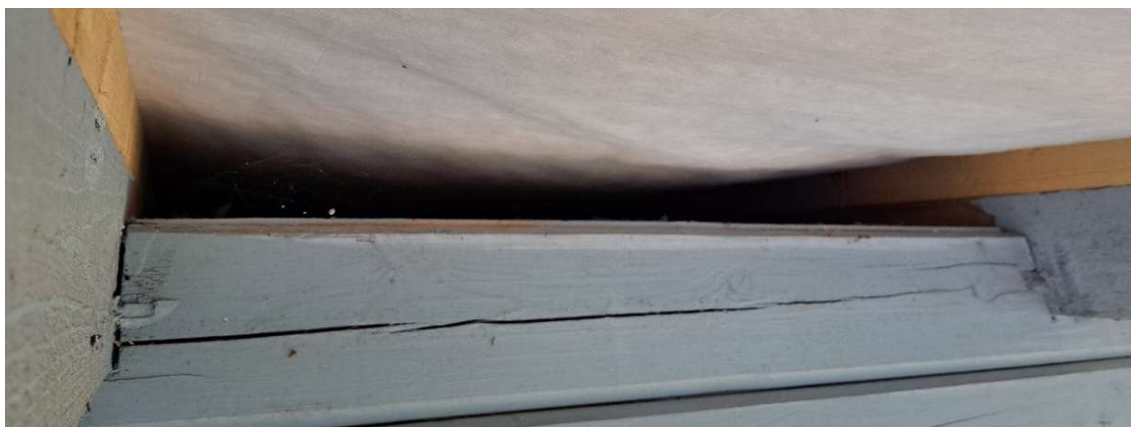
Kuva 10. Korjattu tuuletusväli (PARTANEN 2025)

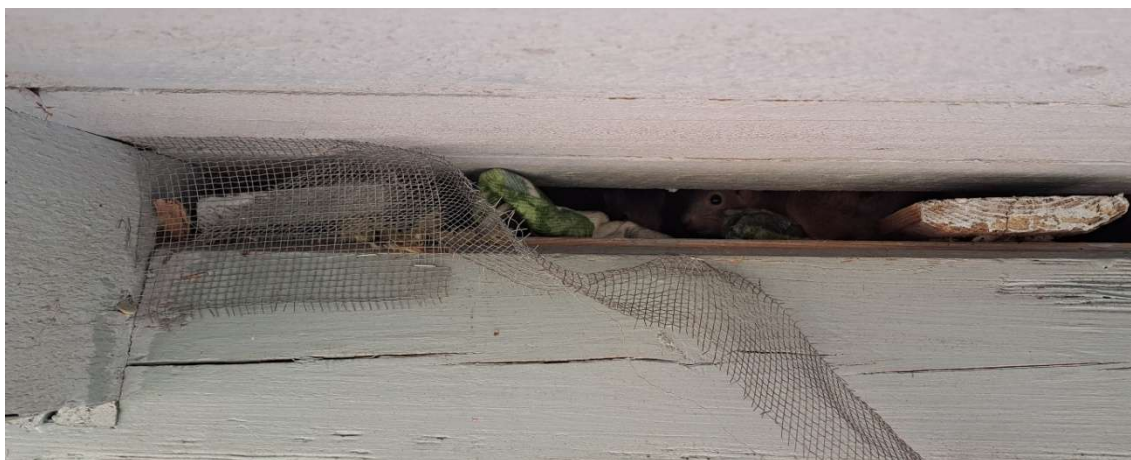
Ennen remonttia rakenteissa havaittiin useita puutteita: aluskatteen ja tuuletusvälin puuttuminen, lämmöneristyksen heikentyminen ja pieneläinsuojan puuttuminen (kuva 13). Kiinteät nousutikkaat ja räystäskourujen syöksytorvet puuttuivat myös. Kattoa purkaessa huomattiin uuden vesikaton tarvitsevan suoristusta (kuva 15). Katon käyttöikä oli lähestymässä loppuaan ja riskinä oli rakenteiden nopea heikkeneminen.

Kuva 13. Vanha pieneläinsuoja (PARTANEN 2025)

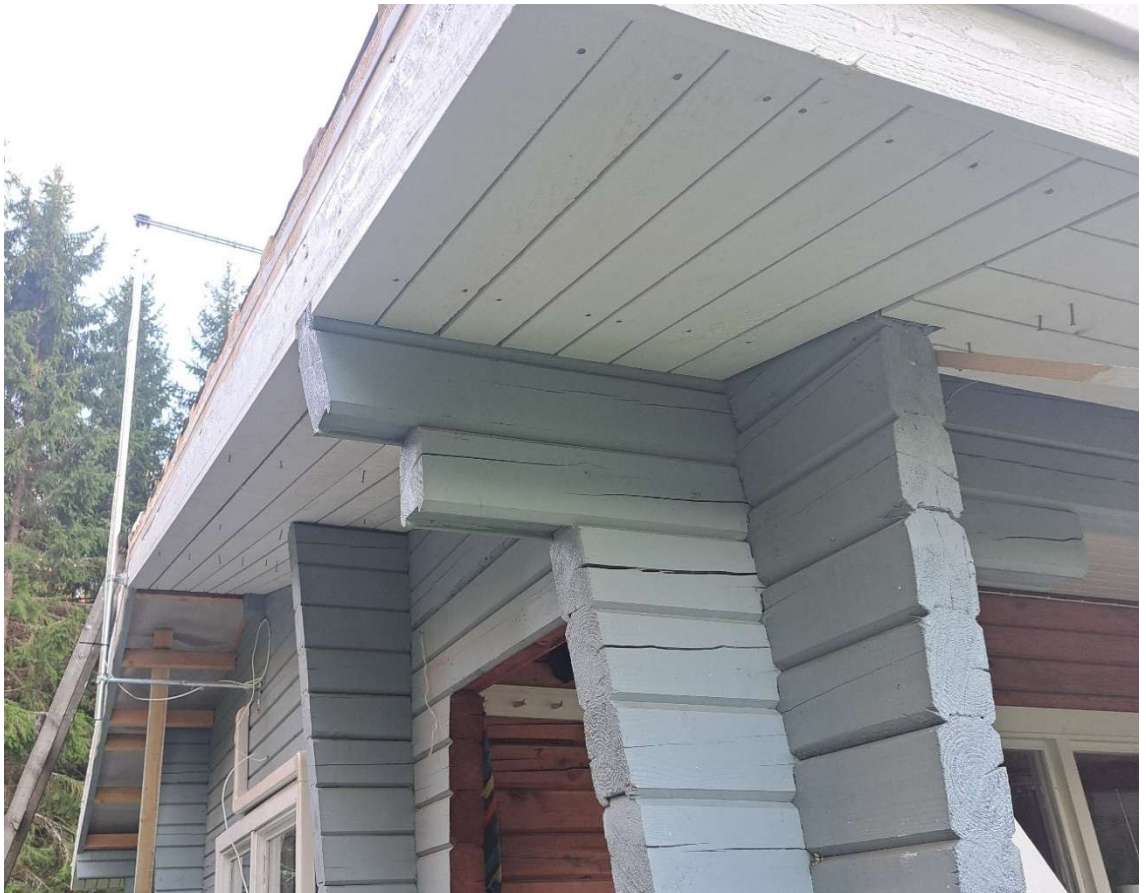
Kuva 14. Räystään aluslaudoitus (pieneläinsuoja) (PARTANEN 2025)

Räystäänaluslaudoituksessa (kuva 14) tarvittavan ilmavirran pääsemisen yläpohjan rakenteisiin huomioitiin tarvittavilla väleillä laudoituksessa (RT 103274 Yläpohjat, perustietoja 2020, 2). Räystäänaluslaudoitus toteutettiin siten, että lautojen väliin jätettiin tasaiset pienet raot, joiden kautta ilma

pääsee kulkemaan yläpohjan tuuletusväliin. Rakojen määrä ja koko mitoitettiin niin, että ilmaottoa on riittävästi koko katon pinta-alaan nähden. Näin varmistettiin, että tuuletus toimii suunnitellusti ja että ilma pääsee virtaamaan rakenteen läpi myös heikolla tuulella.

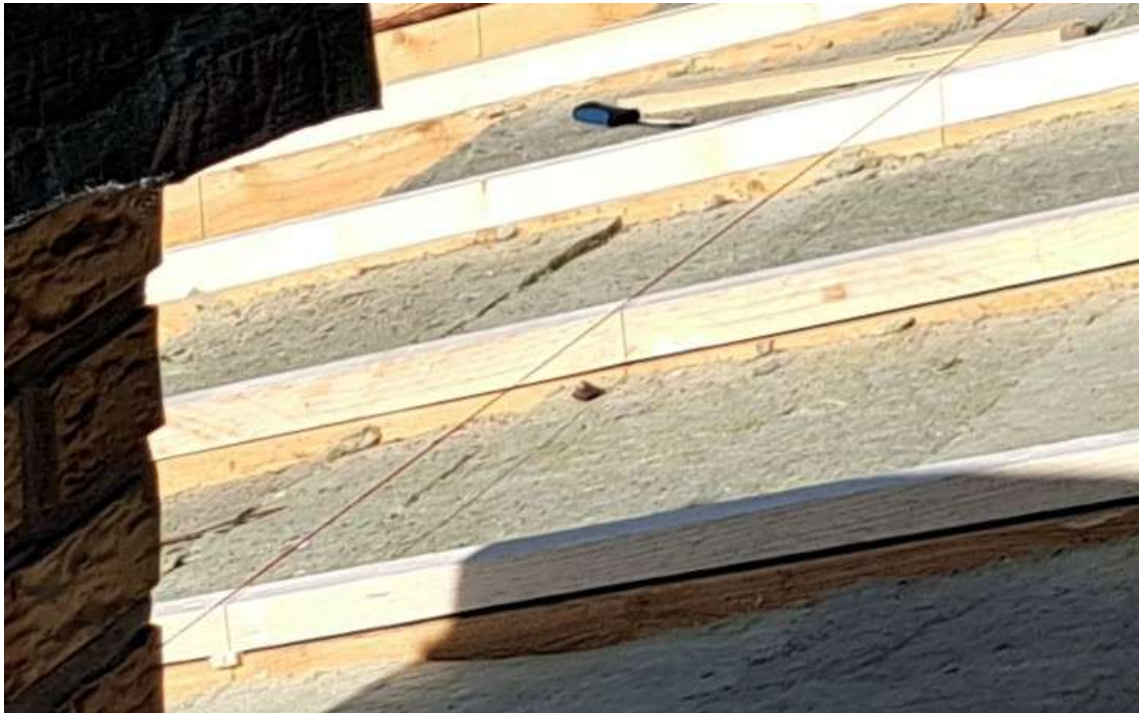
Kuva 15. Vesikaton oikaisu kiilaamalla (PARTANEN 2025)

Vesikatton oikaisu kiilaamalla ei edellytä erillistä rakennesuunnittelua, jos se ei vaikuta kuormansiirtoon tai rakenteiden kantavuuteen. Tässä korjauksessa ei muuteta kattotuolien rakennetta, vaan korjataan suoraksi sen päällä oleva vesikatteen taso. Tämän vuoksi erillistä lupia tai rakennesuunnittelua tähän ei tarvita.
