Historiallisesti arvokkaan kohteen julkisivu- ja vesikattoremontin vaiheet ja materiaalivalinnat

Ammattikorkeakoulututkinnon opinnäytetyö
Rakennus- ja yhdyskuntatekniikka, Rakennusmestari

2026

Sakki Eija

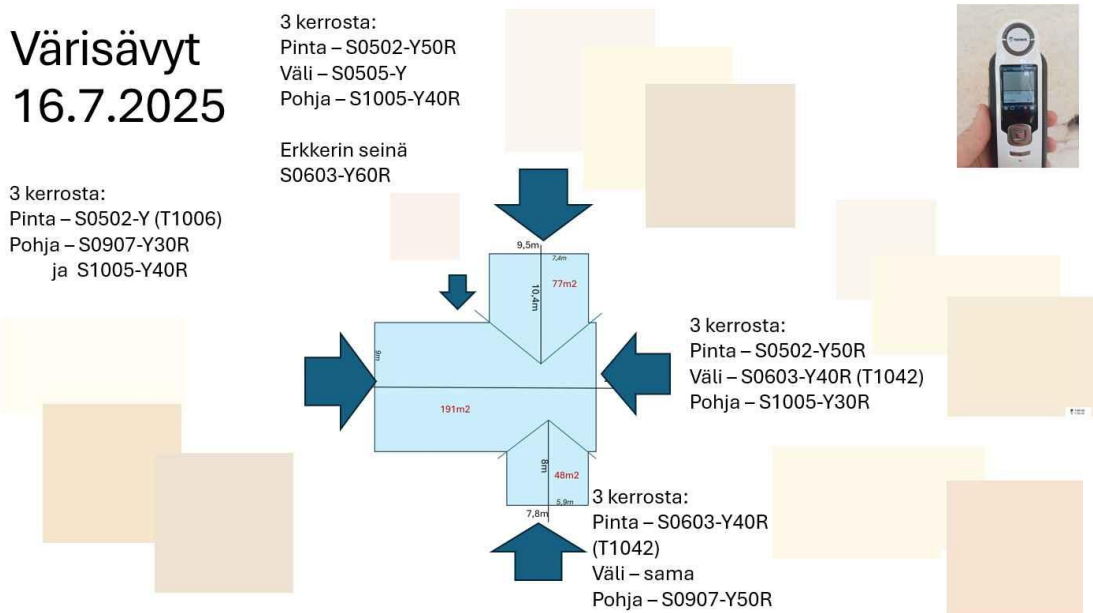
Kuva 8 Seinien maalikerrosten värisävyt.

Seinien alkuperäisen värisävyn selvittämistä varten käyttöön otettiin NCS-sävyjä lukeva värimittari. Värianalyysiä varten maalipinta tutkittiin rakennuksen jokaiselta seinustalta ja havainnot dokumentoitiin (liite2). Lähempi tarkastelu paljasti rapautuneen maalipinnan alta useamman erisävyisen kalkkimaalauskerroksen. Kuvaan 8 on koottu joka seinustalta löytyneet eri kerrosten värisävyt. Vaikka kokonaisuus näyttää valkoiselta, olivat kaikki löydetyt sävyt hieman lämpimään keltaiseen tai pehmeään beigeen taituvia. Alin maalikerros oli sävyltään selkeästi tummin, ja todennäköisesti lähimpänä alkuperäistä, arkkitehti Sonckin valitsemaa värisävyä.

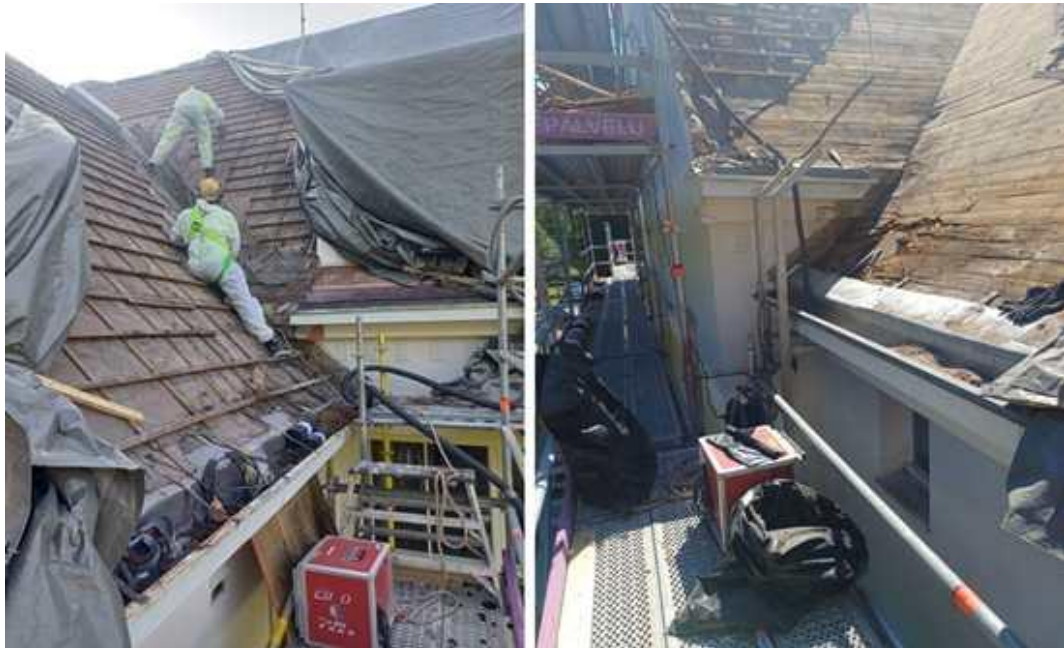
Kuva 12 Asbestipurkajat työssään ja valmis purkutyö.

Vaikka vanha huopakate oli kiinteää eikä murentunut työstämisen aikana, sen poistaminen vauriokohdista päätettiin toteuttaa asbestipurkuna. Työsuojeluhallinnon tulkintaohjeen mukaan asbestipurkutylupaa ei vaadita lyhytkestoisissa huoltotöissä, joissa ei käsitellä murenevia asbestimateriaaleja, eikä myöskään silloin kun hyväkuntoisia asbestipitoisia

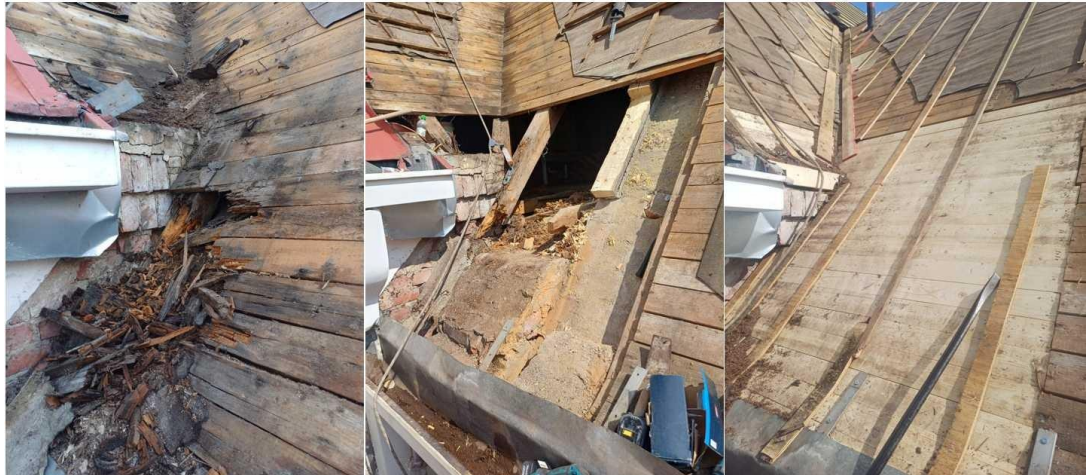
Kuva 13 Kollaasi sisäjiirin lahokorjauksesta alapihalla.

Tiilien purkamisen yhteydessä havaittiin veden päässeensä vuosien aikana vanhojen sisäjiiripellitusten ohi ja läpi, sekä paikoin kastelemaan alusruoteita sekä tiilien ja aluskatteen alla olevaa umpilaudoitusta. Jokaisessa sisäjiirissä oli korjattavaa. Kaikista suurimmat vahingot olivat päässeet syntymään etupihan pääsisäänkäynnin yläpuolella, jossa jouduttiin korjauksen yhteydessä tukemaan ja vaihtamaan pehmenneitä kattorakenteita myös ullakon puolelta. Kuvissa 13 ja 14 on kollaasit lahokorjauksien vaiheista, eli korjaustarpeen dokumentointi aluskatteena olleen asbestipitoisen huovan purkamisen jälkeen, sekä keskellä kattorakenne avattuna. Viimeisessä kuvassa näkyy lopulta korjattu kattorakenne, ennen tämän peittämistä uudella aluskatteella. Kyseiset kuvasarjat on otettu etupihan puoleisesta sisäkulmasta, aivan pääsisäänkäynnin yläpuolelta, sekä yläpihan vastaavasta sisäkulmasta. Alapihan puoleisissa molemmissa jireissä korjaustoimenpiteinä tehdyt pehmentyneiden umpilaudoitusten vaihdot tuli tehdä korkeammalle, ja rakenteeseen tarvittiin lisätuentaa, joka tehtiin sisäkautta ullakkotilojen puolelle.

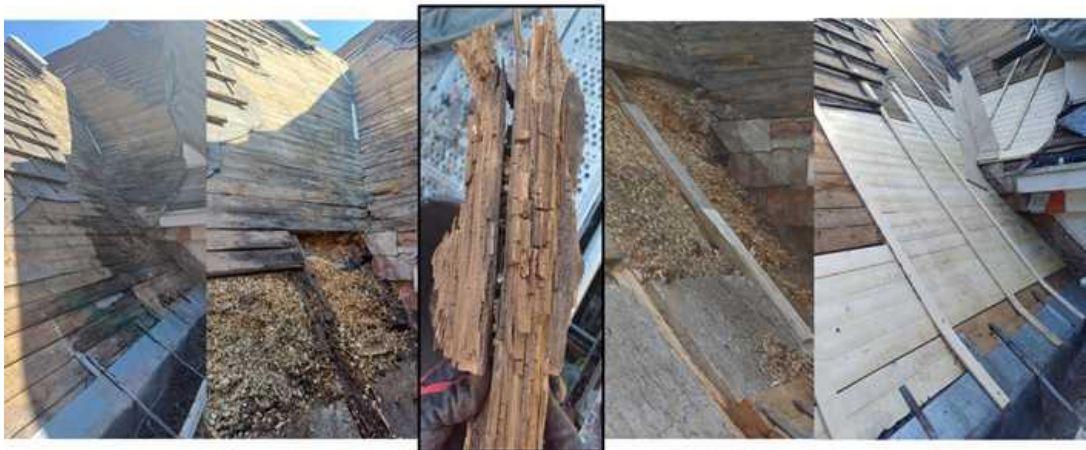
Kuva 14 yläpihan sisäjiirin korjaus, keskellä kuva hapertuneesta puumateriaalista.

Talon yläpihan puoleisissa jireissä korjaustarve oli hieman pienempi, mutta myös siellä kaikki pehmentynyt puu vaihdettiin. Kuvassa 14 näkyy pahimpien vaurioiden löytyneen aivan lappeen alareunasta, jossa umpilaudoitus ja osa kattorunkoa oli pehmentynyt paksun ulkoseinärakenteen kohdalla. Välipohjan eristeenä oleva puru todettiin kuitenkin olevan kuivaa. Katon kunto tarkistettiin tietenkin myös sisäpuolelta ullakon välitilasta, mutta siellä tuuletus vaikutti toimivan eikä kosteusvaurioita silmämääräisesti tarkistettuna näkynyt.

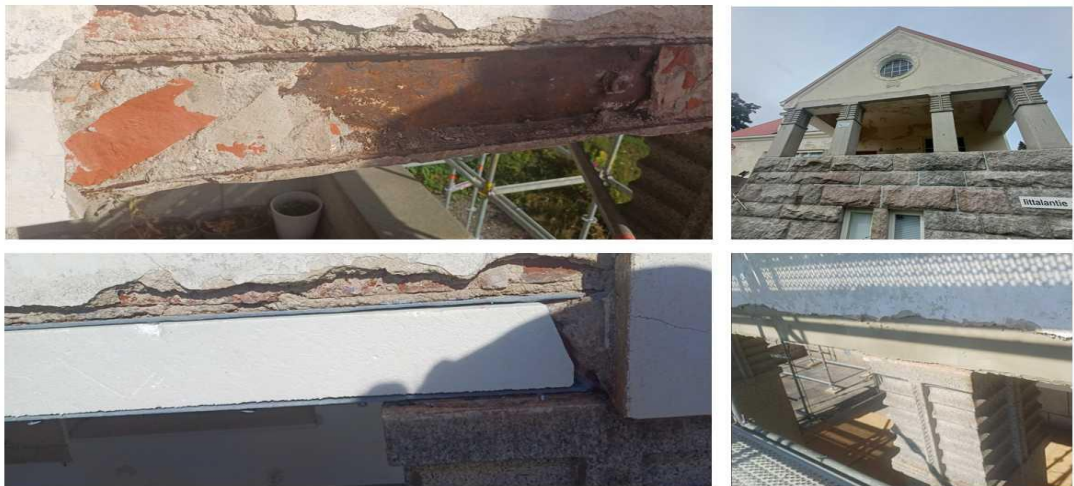
Kuva 17 Kaakonpuoleisen päädyn halkeaman korjaus.

Seinät olivat pääosin ehjät, eikä suurille paikkauksille ollut tarvetta. Etupihan puoleisen sisäänkäynnin päätykolmiossa oli halkeama koko alareunan matkalta, vaatien mittavimman korjaustoimenpiteen. Päätykolmion alareunaa oli selkeästi paikattu joskus aiemmin mahdollisesti sementtipitoisemmalla laastilla, sillä laastikorjaukset näkyivät varsin tummina ja ympäröiviä seiiniä sileämpinä kohtina. Vastaavanlaisia yksittäisiä korjauksia havaittiin myös keskustan puoleisessa päädyssä ja parin ikkunan pielessä.

Pilariston yläpuolella pääteltiin olevan metallipalkki, jonka reunaa halkeama myötäili. Nähtävissä oli, että kohtaa oli paikattu aikaisemminkin, ja tuoreimmat paikkaukset olivat jälleen haljenneet. Päätykolmion alareuna päätettiin korjata kokonaan. Metallipalkin leveys ja sijainti selvitettiin parilla koeporauksella, ja halkeamaa avattaessa havaittiin tiilenpaloja sisältävän laastin olevan koko palkin matkalla heikosti kiinni. Metallipalkki oli vain parin sentin syvyydessä, mikä sen kalkkilaastista poikkeavan lämpölaajenemisen vuoksi on osaltaan aiheuttanut ohuen laastikerroksen halkeamisen. Kuvassa 17 nähdään korjaamisen työvaiheita: vanhat laastit koputeltiin ja piikattiin esiin saadun palkin päältä

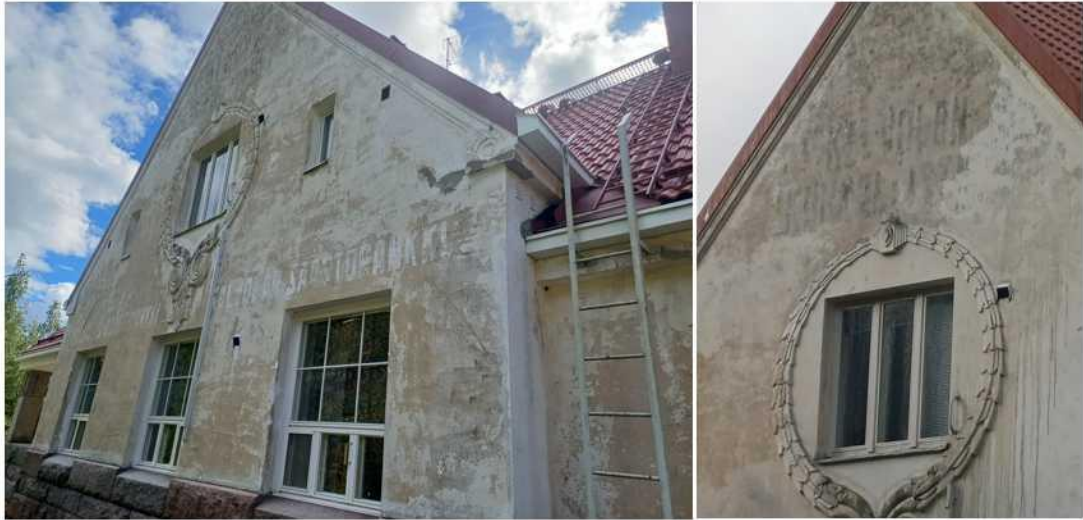
Kuva 18 Maalin alta paljastuvat tekstit kertovat talon aikaisemmasta toiminnasta.

Pesun yhteydessä vanhan pinnoitteen alta paljastuivat talon aikaisempaa toimintaa kuvanneet tekstit: Kuvan 18 korkeassa päädyssä, yläkerran suurimman ikkunan yläpuolella erottui tummalla tekstillä ”Kalvolan kunnallistalo”, ja alempana, keskikerroksen ikkunoiden yläpuolella vaaleammalla sävyllä ”Kansallisosakepankki” sekä ”Kalvolan Säästöpankki”. Talon lounaisessa päädyssä keskustan suuntaan mainittiin pelkästään ”Kansallisosakepankki”, ja etupihan puolella isojen ikkunoiden yläpuolella oli uudestaan ”Kalvolan säästöpankki”. Taloyhtiön edustajan mukaan etenkin pankkitekstit olivat olleet vuosien aikana näkyvissä sopivassa auringonpaisteessa.

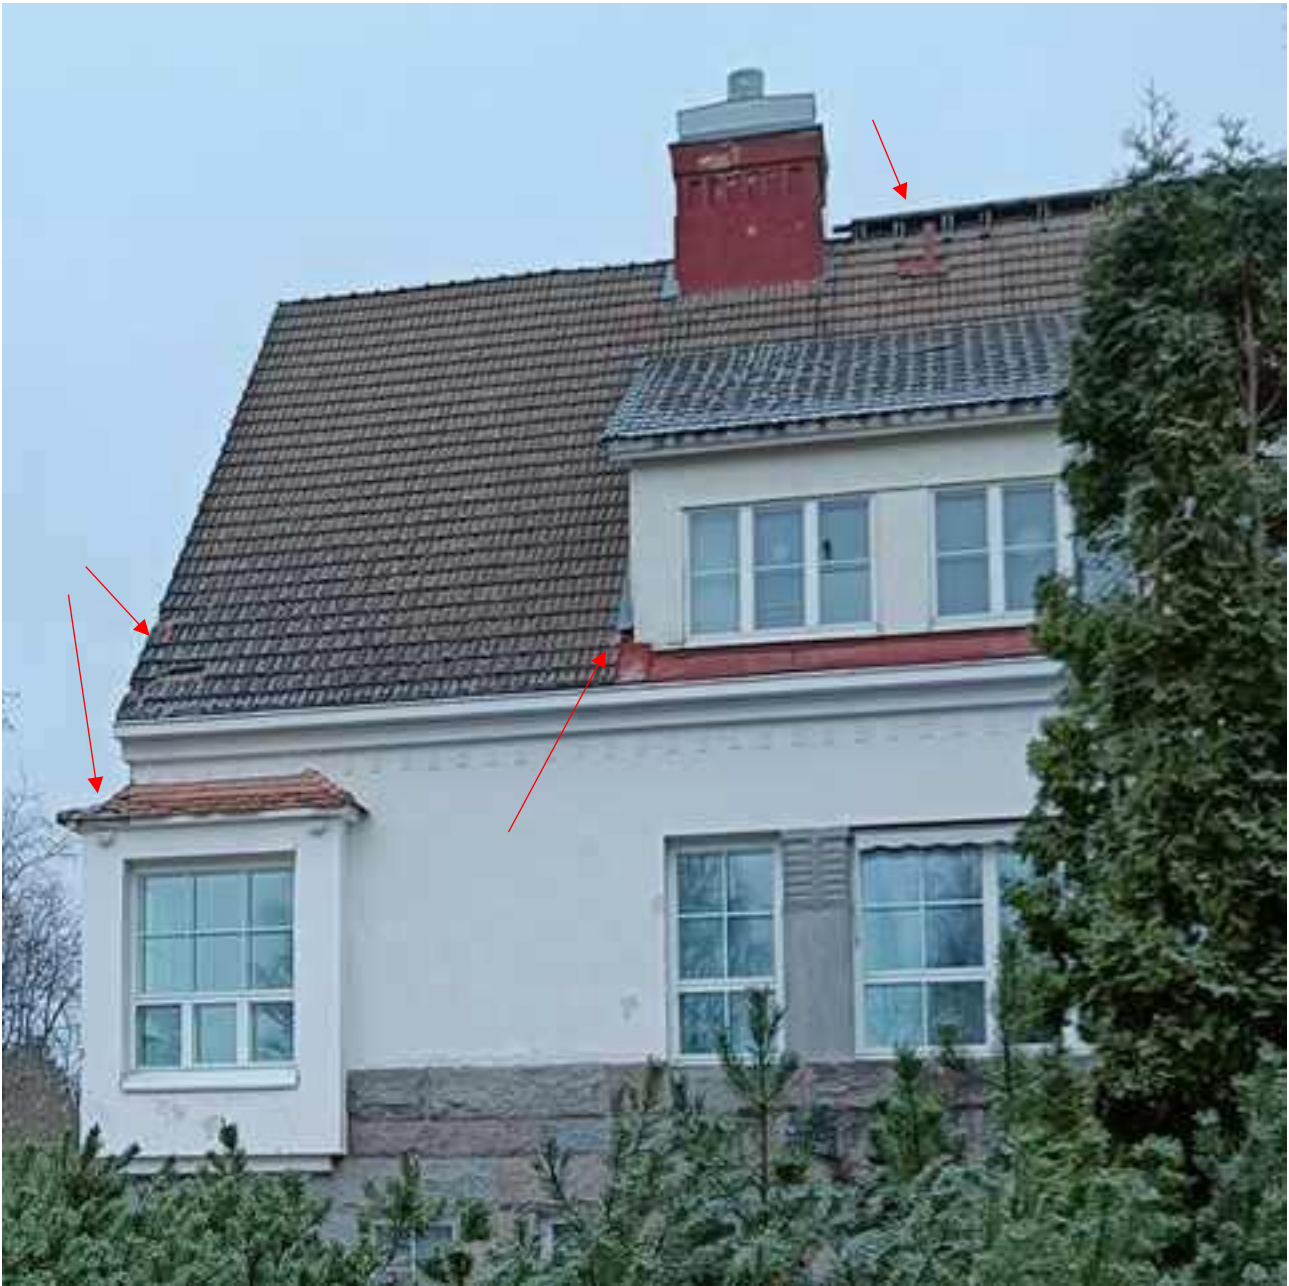
Kuva 1 Vesikaton nykykunto, yleiskuva.

1. Hajonneita ja irtonaisia kattotiiliä.
2. Puutteellinen pellitys seinän ja katon liitoksessa.
3. Puinen kulkusilta katolla. Ei kiinnityspisteitä.

Nykyinen betonitiilikate puretaan kokonaisuudessaan.

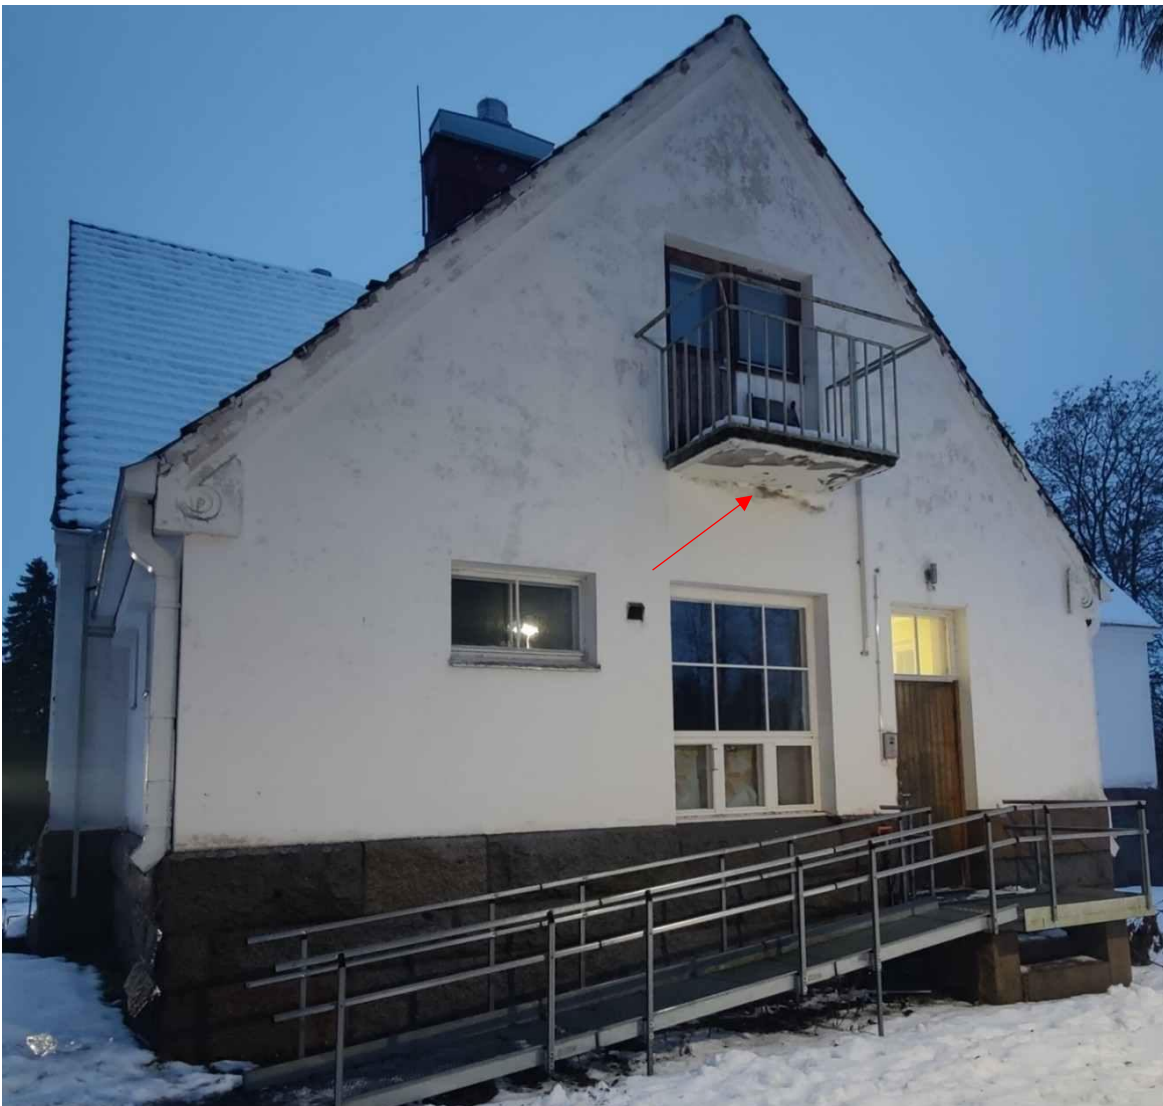
Kuva 2 Rapautunutta julkisivua takapihan päädyssä.

Parvekkeen pohja korroosioaurioitunut betonin karbonatisoitumisen takia. Riski alapuolen kulkureitille.

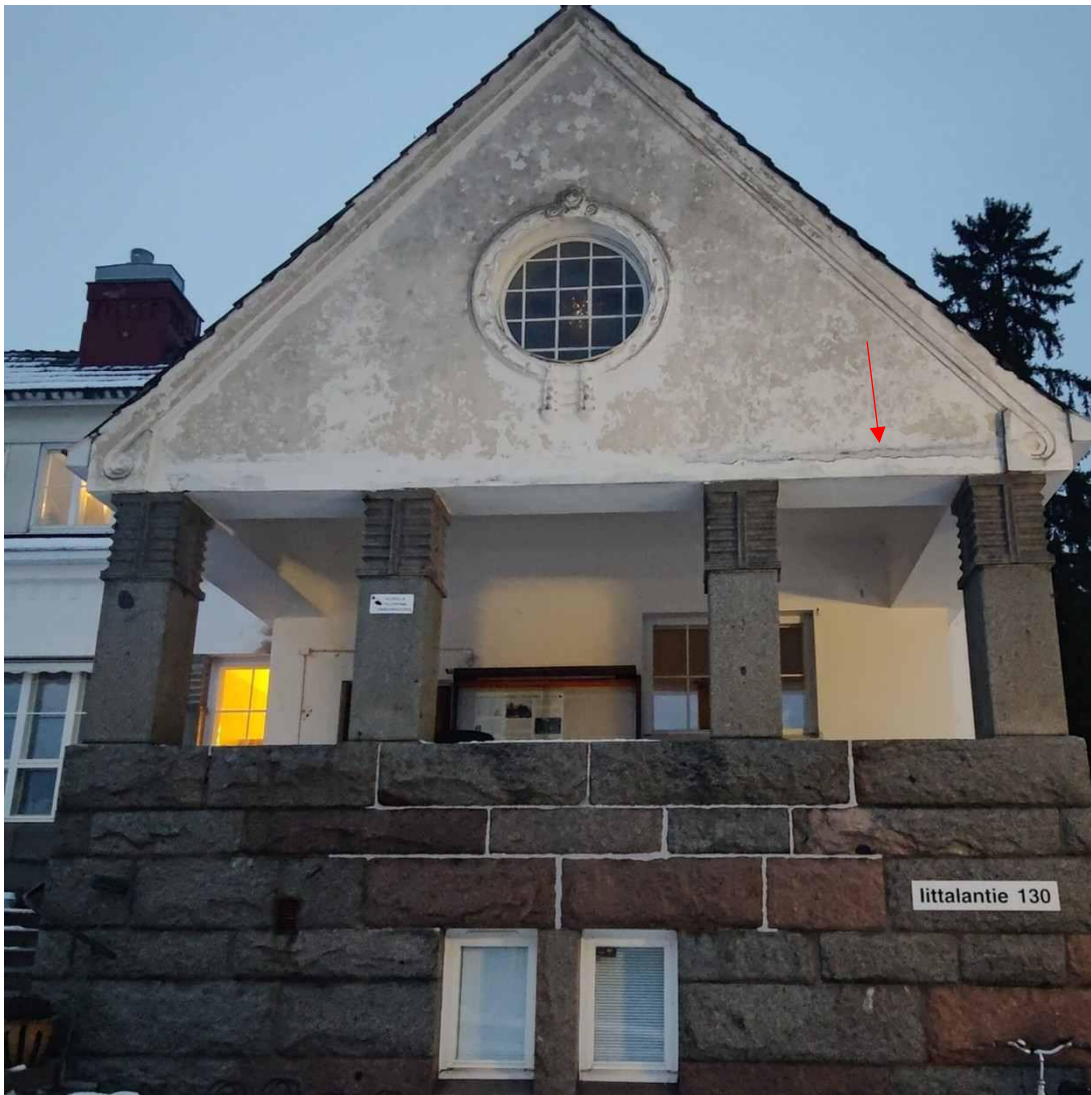
Kuva 3 Rapautunutta julkisivua etupihalla. Isokokoinen halkeama palkin alareunassa.

Julkisivun kunto on heikoin rakennuksen päädyissä niihin kohdistuvan sadeveden takia.

Myös sisäänkäyntikatoksen kalkatut pinnat uusitaan muiden pintojen yhteydessä.

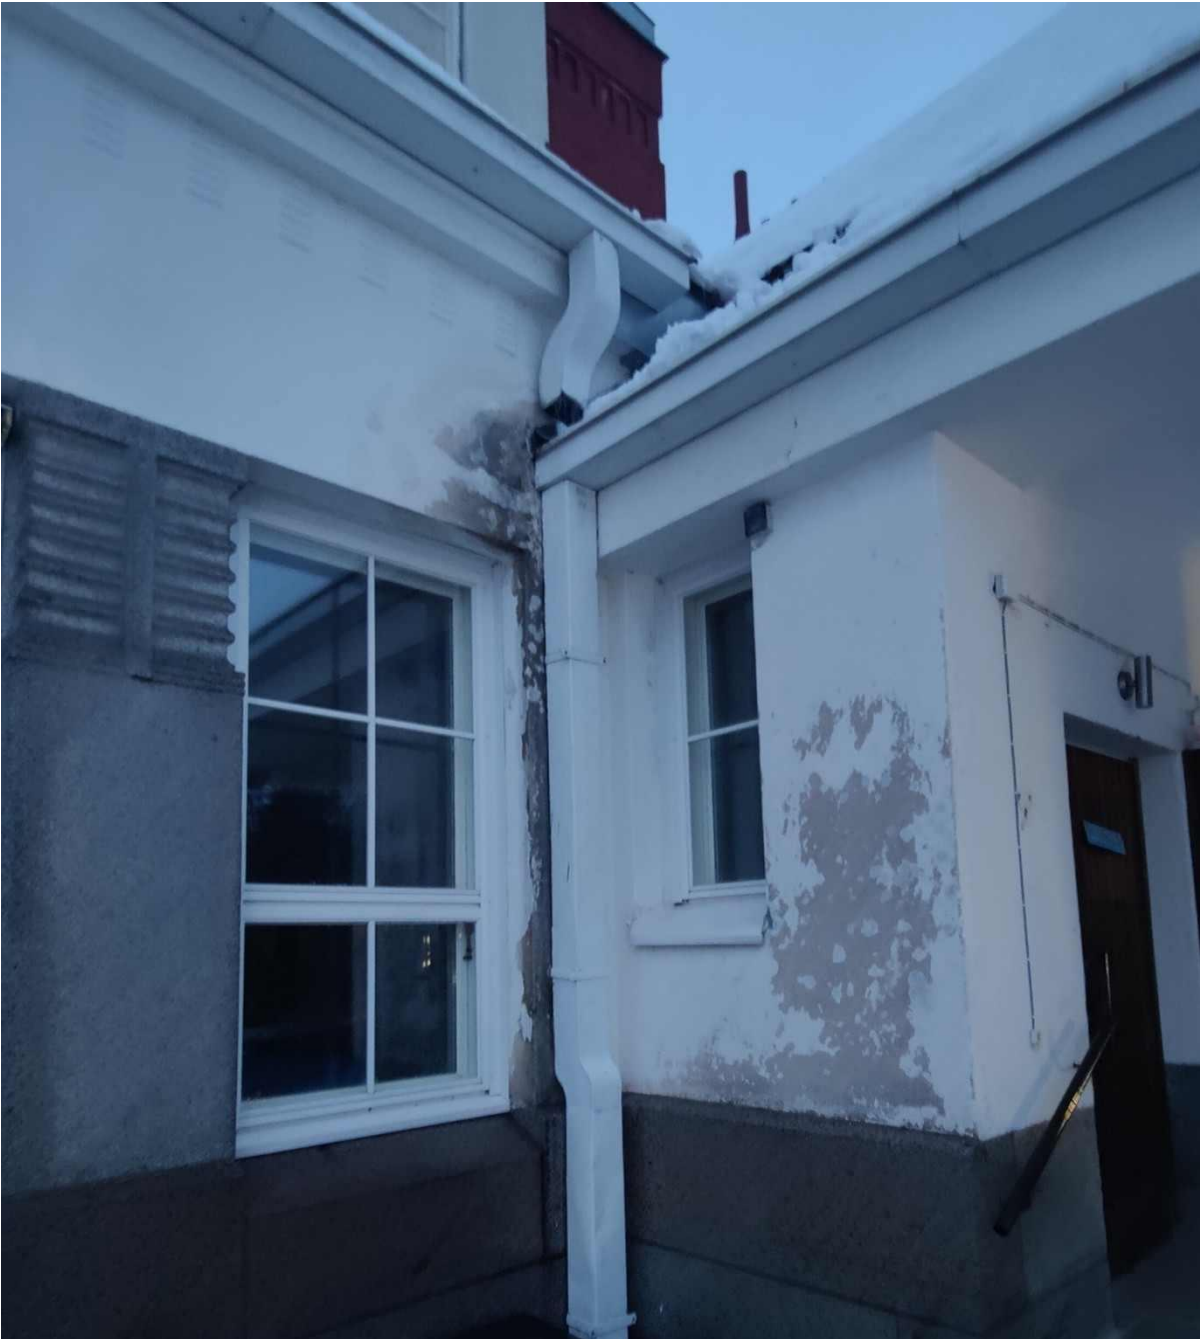
Kuva 4 Rapautunutta julkisivua sisäänkäynnillä.

Kattojiirin kohdalla sadevesi vaurioittanut julkisivua.
