KAINUUN MUSEON KUNTOARVIO

Insinööriyö

Kajaanin ammattikorkeakoulu

Syksy 2005

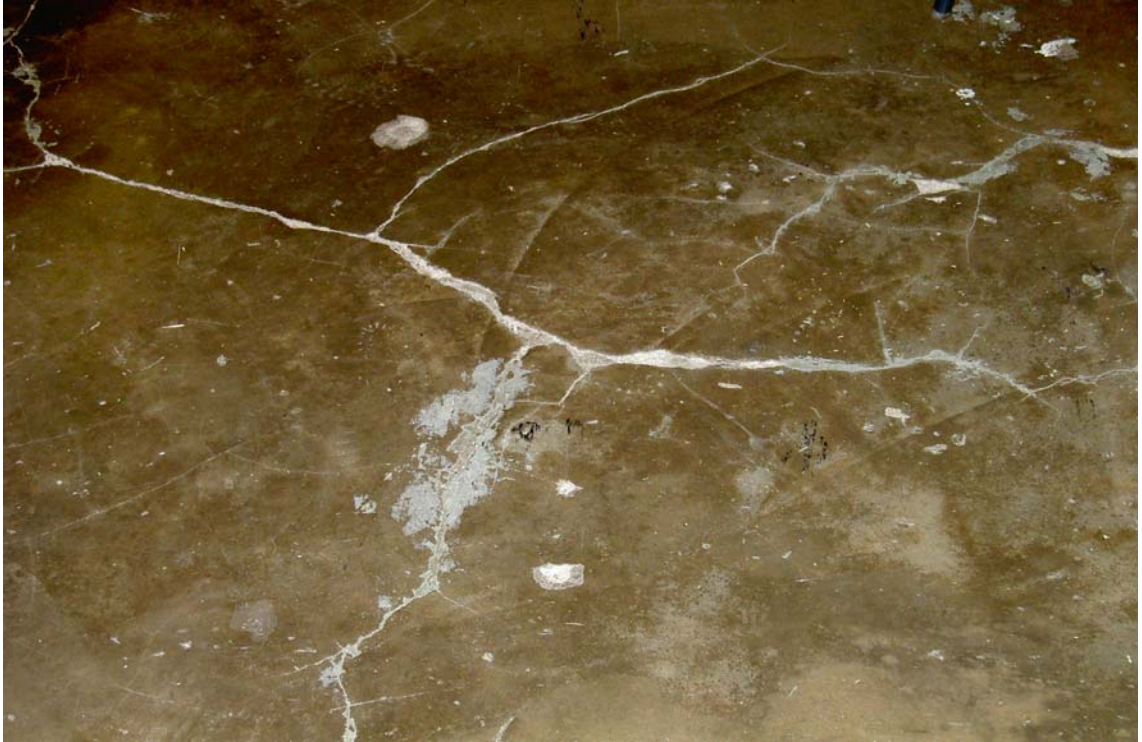
Ovien ja ikkunoiden ylänurkissa oli pystyhalkeamia. Lattioissa pitkiä halkeamia varsinkin kellarikerroksessa, joista pahimmat oli paikattu, mutta ongelma oli uusiutunut (kuva 1). Maali oli hilseillyt, lohkeillut ja kupruillut useissa paikoissa varsinkin ikkunoiden ja ovien välittömässä läheisyydessä.

Alapohjassa havaittiin paikoittain suuriakin halkeamia, ja niitä esiintyi lähes kaikissa kellaritilan huoneissa (kuvat 1 ja 9). Halkeamia oli osittain paikattu, mutta ongelma oli uusiutunut.

Kuva 1. Kellarin lattian halkeamia

Alapohja tulisi kartoittaa tarkemmin kuntotutkimuksen yhteydessä ja selvittää kyseisten vaurioiden syntysyyt. KL 2.

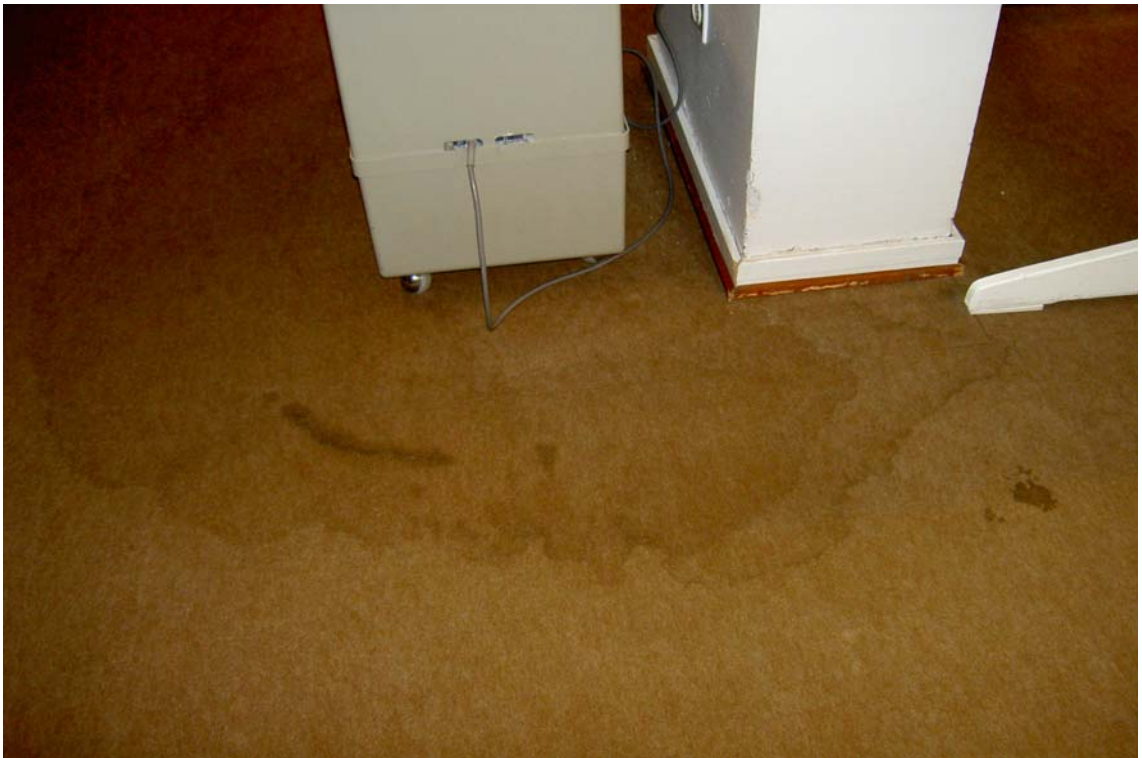
Näyttelytiloissa olevissa kokolattiamatoissa oli paikoittain havaittavissa kosteuden aiheuttamia tummentumia, mutta kohteista otetut kosteusmittaukset eivät ilmaisseet mitään hälyttävää (kuva 2).

Kuva 2. Kosteuden aiheuttamia tummentumia näyttelytiloissa

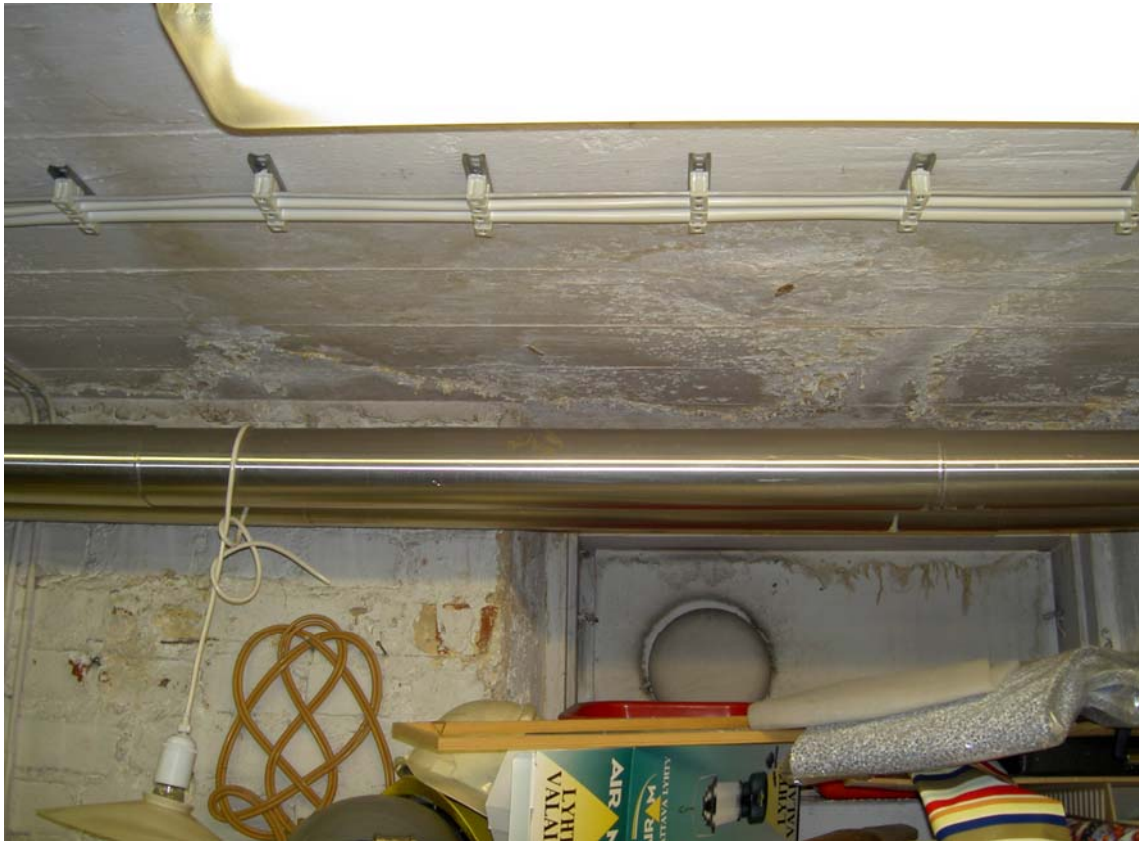
Sokkelissa oli havaittavissa tuuletusluukkujen kohdalla lämpötilaeroista johtuvia halkeamia. Kellaritiloissa oli havaittavissa kosteuden aiheuttamia vaurioita, ja

myös kosteusmittaus paljasti kosteutta seinä- ja välipohjarakenteessa (kuva 3). Lisäksi paikoittain rappaukset olivat rapistuneet ja lohkeilleet.

Katto betonia, halkeama, jonka ympärillä kosteuden aiheuttamia jälkiä (kuva 17). Kosteusmittaus antoi muutamissa kohdissa hieman kohonneita lukemia. Seinät betonia/tiiltä, kosteuden aiheuttamia jälkiä ja pullistumia ulkoseinässä (kuva 3). Kosteusmittaus antoi muutamissa kohdissa erittäin korkeita mittaus-tuloksia. Lattia linoleumia, jossa on iso halkeama keskellä lattiaa. Ikkunat 2 kpl, joista toisesta on tehty IV-luukku. Varusteet: pikapaloposti, vesipiste.

Kuva 3. Kellaritilojen kosteusvaurio

Rakenteet tulisi kartoittaa tarkemmin kuntotutkimuksessa, ennen kuin vauriot pahenevat entisestään. KL 3.

Seinästä otetut osittain korkeat mittaustulokset viittaavat jo tapahtuneeseen kosteusvaurioon, joten se tulisi kartoittaa tarkemmin kuntotutkimuksella. Myös kattoa tulisi tutkia tarkemmin. Ongelmat ovat todennäköisesti peräisin jo aiem-min ilmi tulleista lastauslaiturin ongelmista. KL 4.

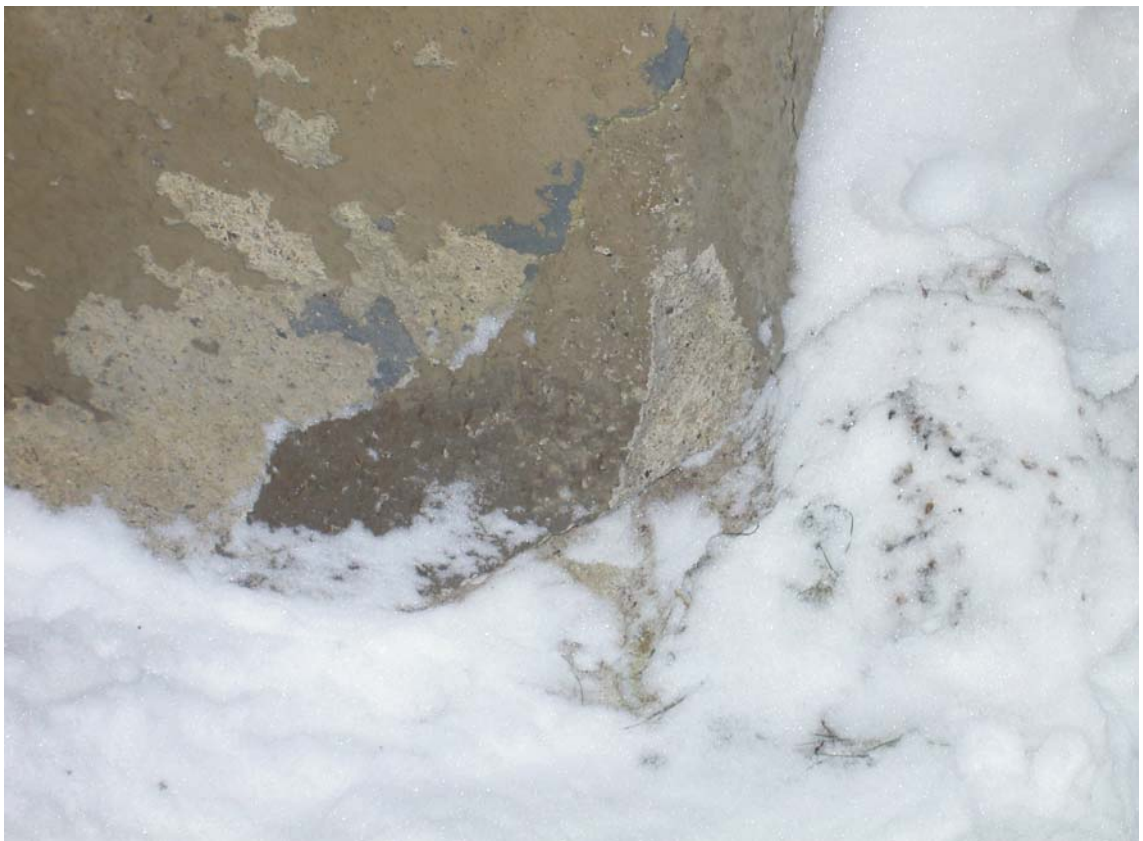
Kuva 4. Päärakennuksen nurkan vaurio

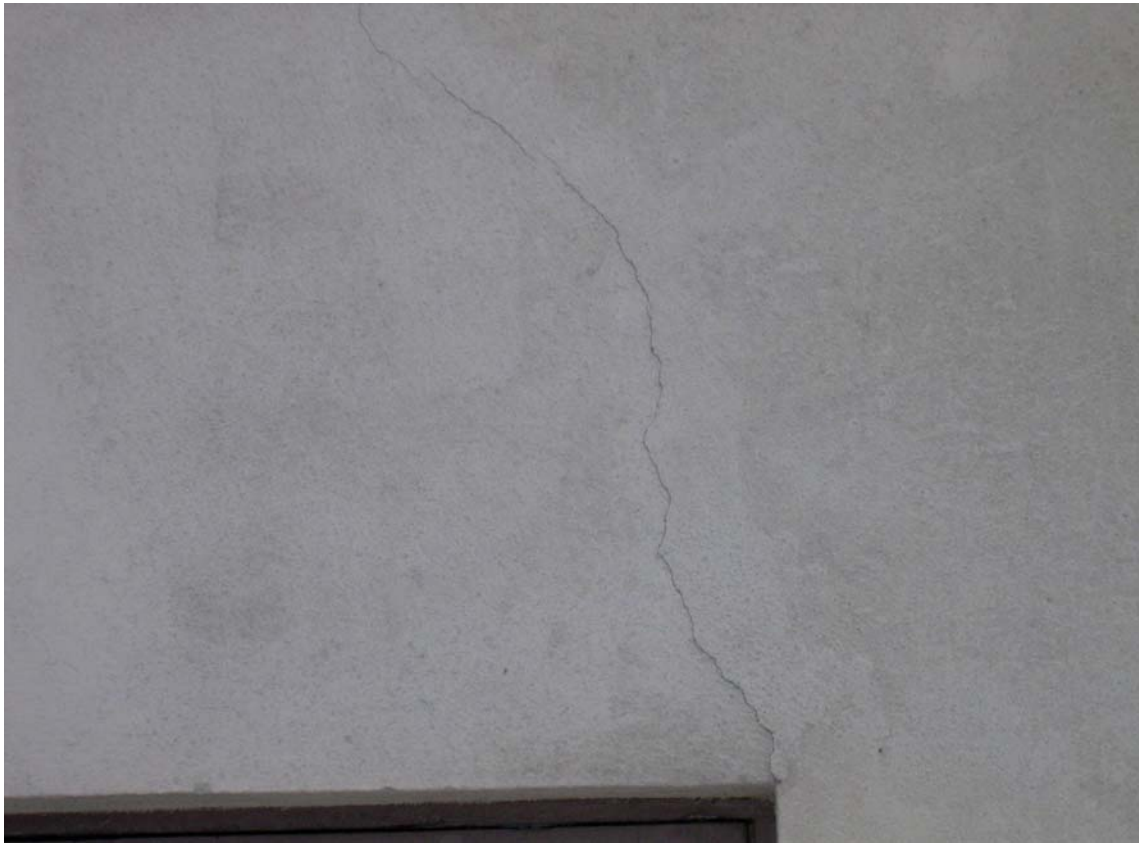
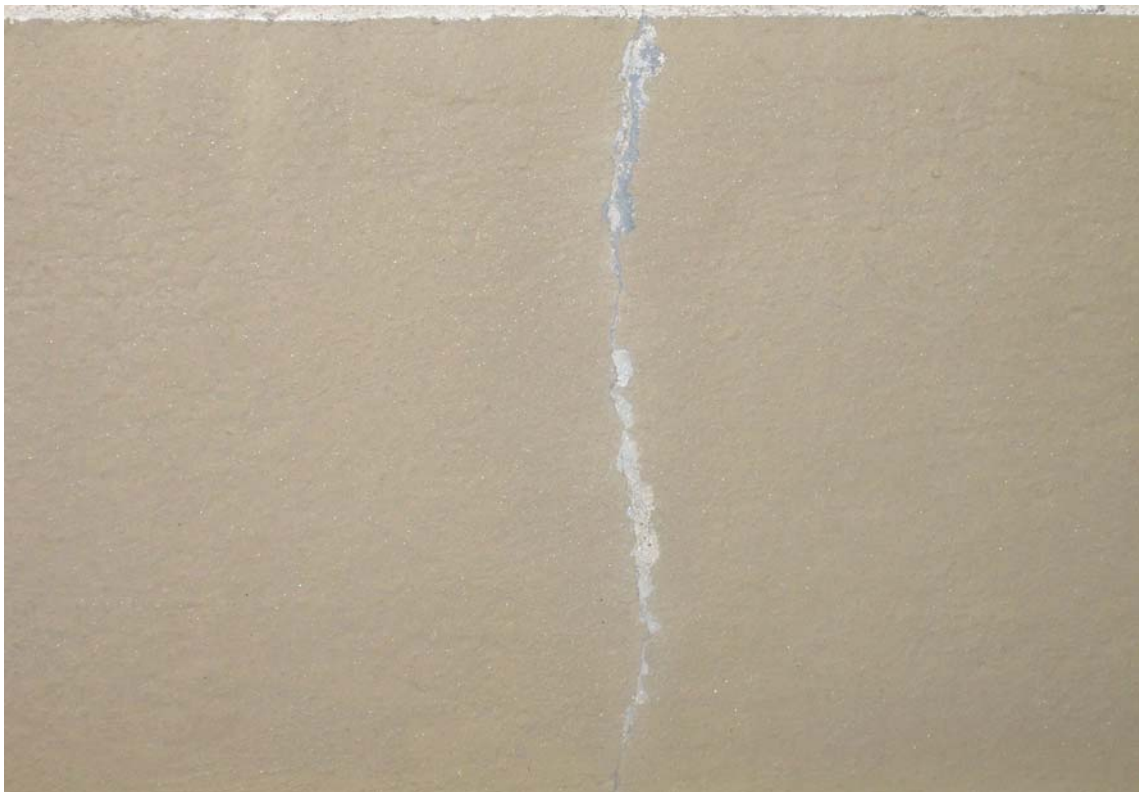
Päärakennuksen seinissä oli halkeamia, ikkunapenkit olivat lohkeilleet, osaksi paikattu (kuvat 5 - 7). Syöksytorvissa oli ruostevalumia, ja osa oli lommoilla (kuva 8). Lastauslaiturissa oli halkeamia, ja se on osaksi sammaloitunut. Seinissä graffiteja.

Kuva 5. Päärakennuksen seinissä ilmenneitä halkeamia

Kuva 6. Päärakennuksen seinissä ilmenneitä halkeamia

Seinien halkeamien syy tulisi kartoittaa ja korjata, koska halkeamista vesi pääsee sisään rakenteisiin ja voi aiheuttaa vakaviakin vaurioita. KL 2. Suositeltavaa olisi piikata halkeamat auki ja puhdistaa mahdolliset raudoitukset korroosiosta, jonka jälkeen ne käsiteltäisiin suojabetonilla ja kolot täytettäisiin asianmukaisesti betonilla. Syöksytorvet tulisi uusida niiltä osin, missä havaitaan jo ruostevalumia. KL 2. Graffitien poisto.

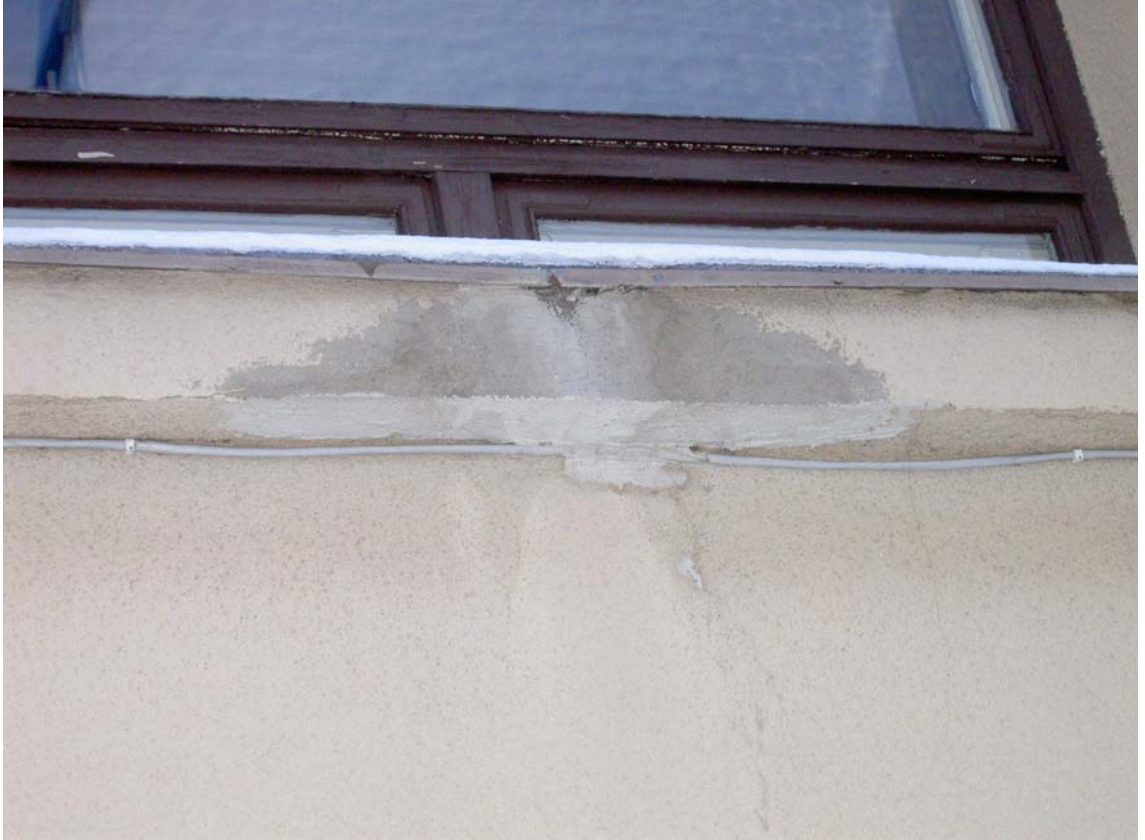
Kuva 7. Paikattu ikkunapenkki

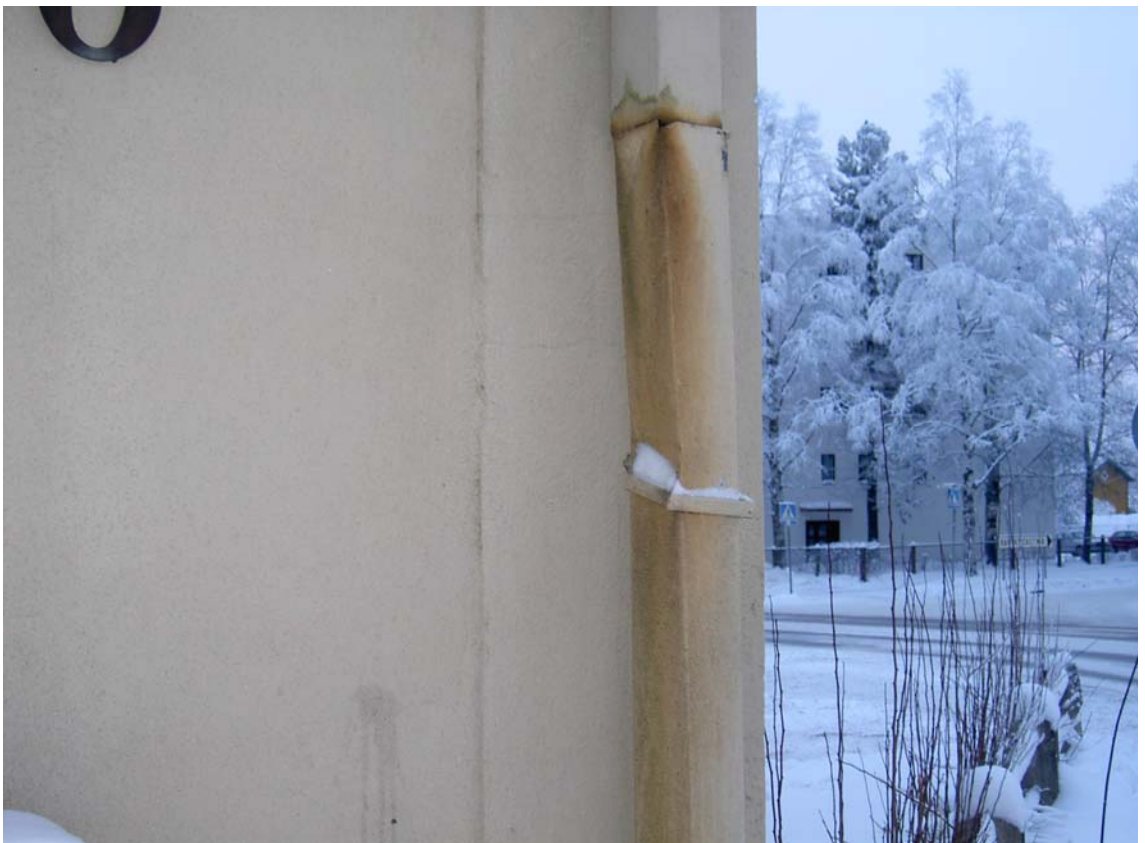
Kuva 8. Syöksytörvien vaurioita

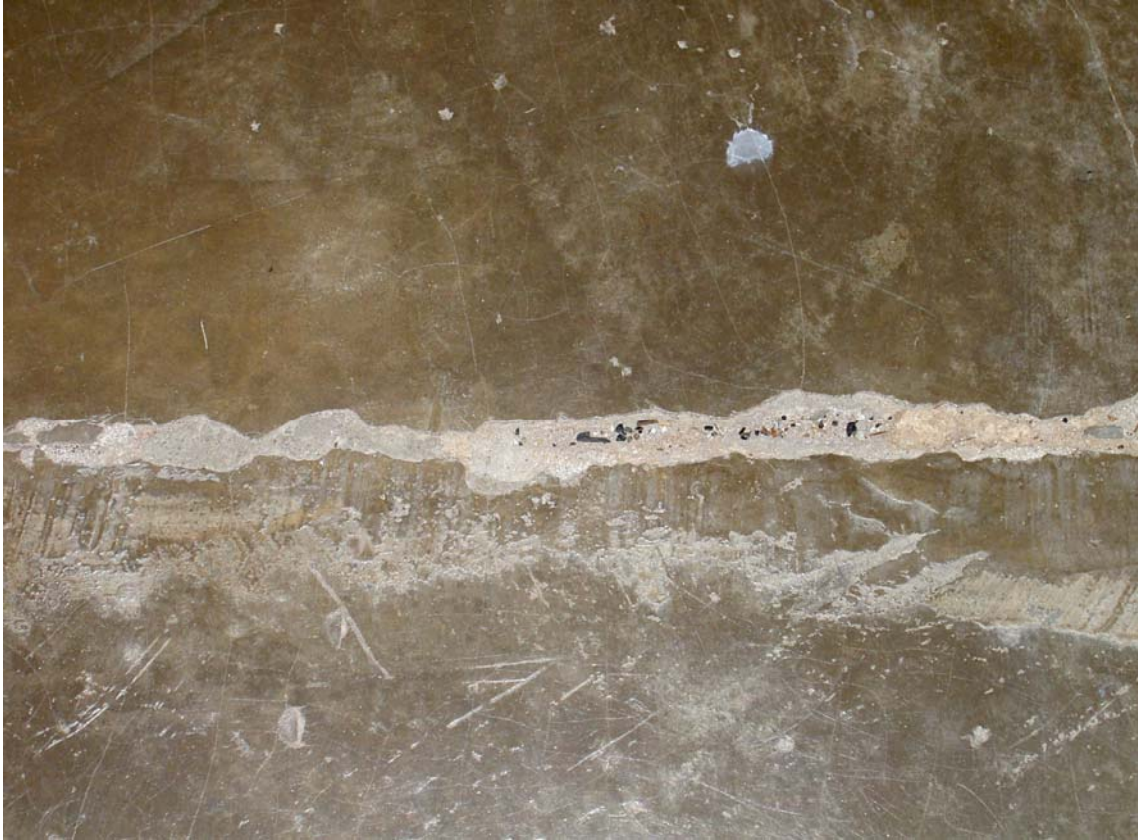
Katto betonia, sähköjohtojen ja ilmastointiputkien läpiviennit ovat paikkaamatta (kuva 15). Seinät betonia/tiiltä, koloja. Lattia betonia, halkeamia (kuvat 1 ja 9). Ikkunoita 8 kpl, joista 7 on laudoitettu umpeen ja yhdestä tehty tuuletusräppänä. Varusteet, metallihyllyjä. Hyllyjen välissä on valaistus puutteellinen.

Kuva 9. Alapohjassa ilmenneitä halkeamia

Sähköjohtojen ja iv-kanavien läpiviennit tulisi paikata. Lattiahalkeamien syy tulisi kartoittaa, koska viat ovat uusiutuneet jo paikatuissa kohdissa. Valaistusta tulisi lisätä ja nykyisten lamppujen sijoittelua parantaa. KL 3.

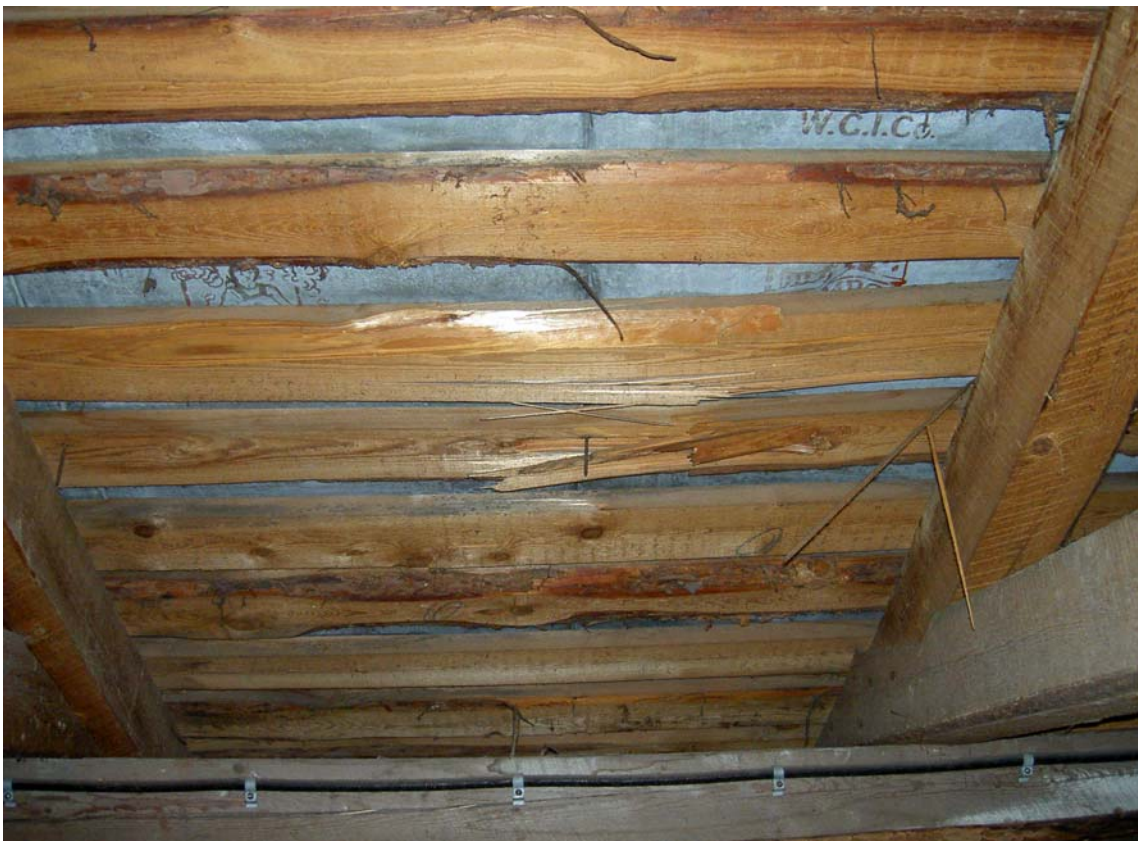
Kuva 10. Ullakkotiloissa poikki painunut lautakoolaus

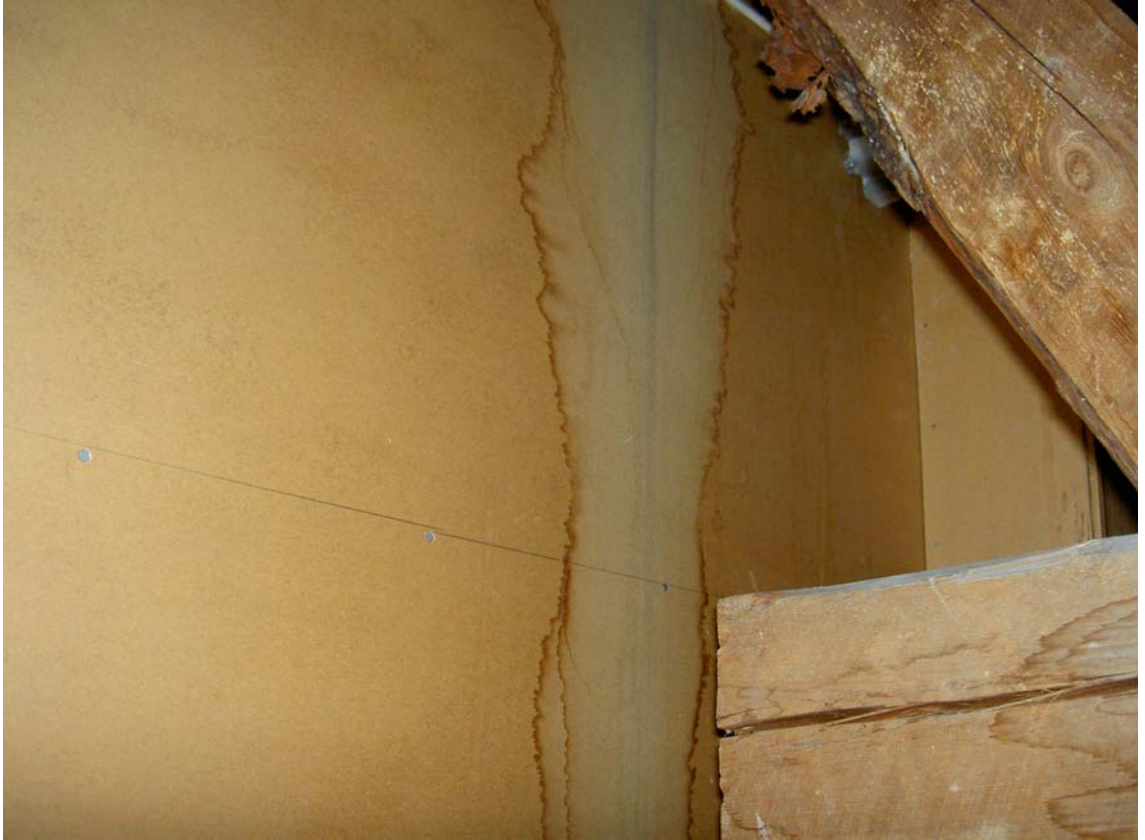
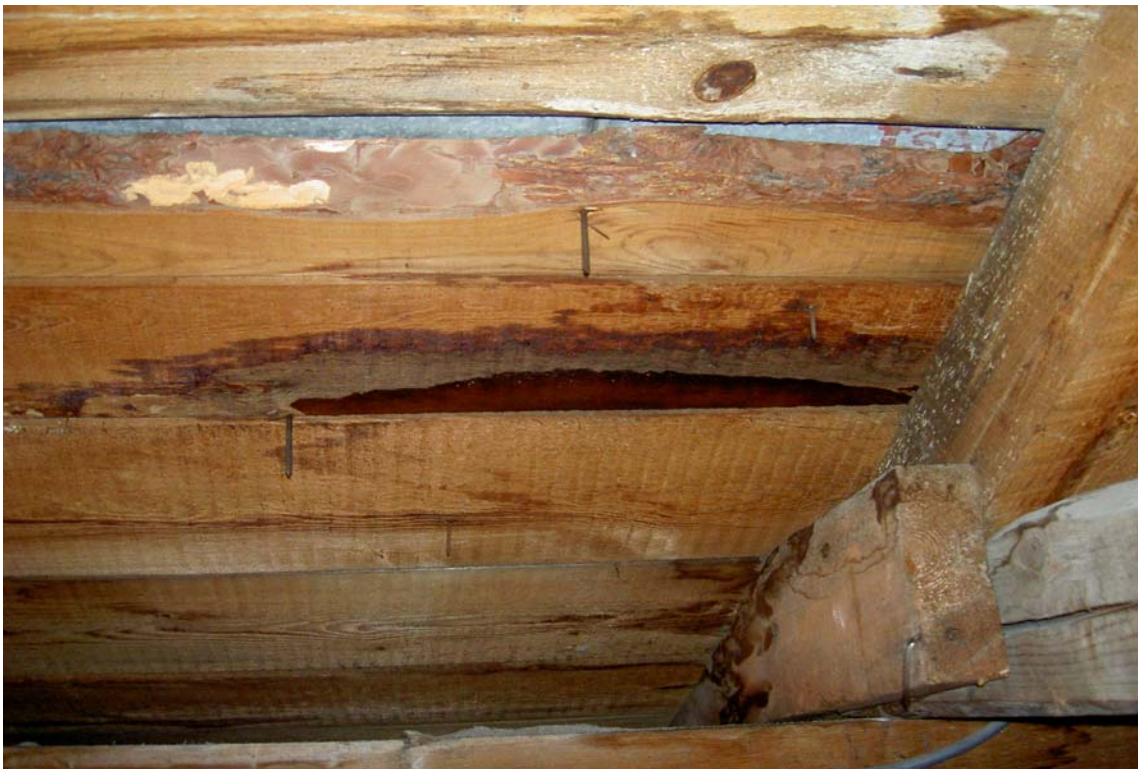
Kuva 11. Vesivuotokohtia ullakkotiloissa

Kuva 12. Vesivuotokohtia ullakkotiloissa

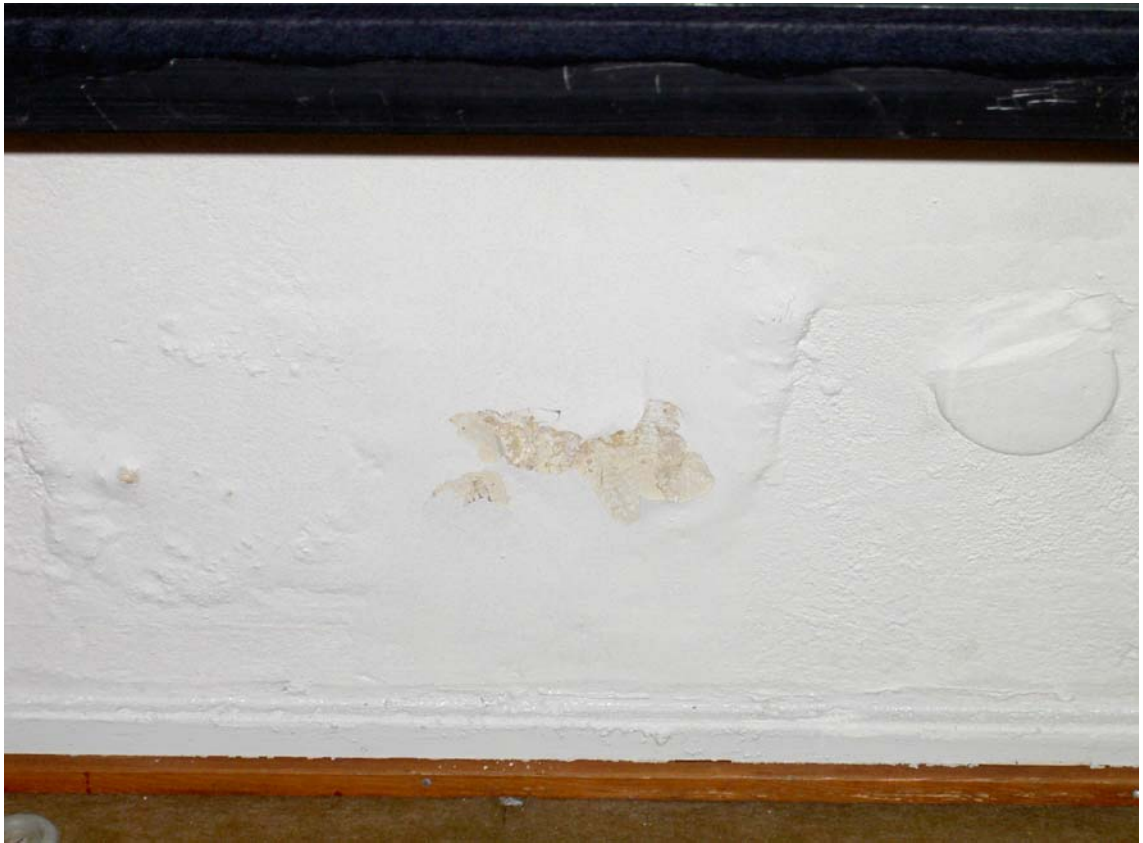
Lastauslaiturilta valunut vesi on aiheuttanut kosteusvaurion ensimmäisen kerroksen seinään (kuva 13). Kosteusmittaus antoi todella korkeita lukemia kyseisestä seinästä. Myös kellarikerroksessa vastaavanlainen kosteusvaurio (kuva 3). Ongelma ilmeni muutamia viikkoja tarkastuksen jälkeen laajuudessaan, kun vesi tuli lastauslaiturilta 1. kerroksen sisätiloihin.

Katto betonia, ei huomautettavaa. Seinät betonia/tiiltä, joissa todella pahoja pullistumia ja halkeamia sekä lastauslaiturin aiheuttama kosteusvaurio (kuva 13), jota on ruvettu korjaamaan. Kosteusmittaus antoi lastauslaiturin puoleisesta seinästä todella suuria lukemia. Lattia kokolattiamatto, jossa havaittavissa kosteuden aiheuttamia jälkiä. Kosteusmittaus ei kuitenkaan antanut mitään hälyttäviä arvoja. Kosteuden jäljet ovat syntyneet ilmankostuttimesta valuneesta vedestä. Varusteet: lämpöpattereita 3 kpl, siirrettävä ilmankostutin. Vesiputkien eristeissä on käytetty todennäköisesti asbestia.

Kuva 13. 1. Kerroksen seinässä ilmennyt kosteusvaurio

Seinä tulisi kartoittaa kuntotutkimuksella, kuinka laaja kosteusvaurio on. Se tulisi välittömästi saada kuntoon, ennen kuin kosteusvaurio leviää laajemmaksi ja aiheuttaa mahdollisesti home- tai sienikasvustoa. KL 4.

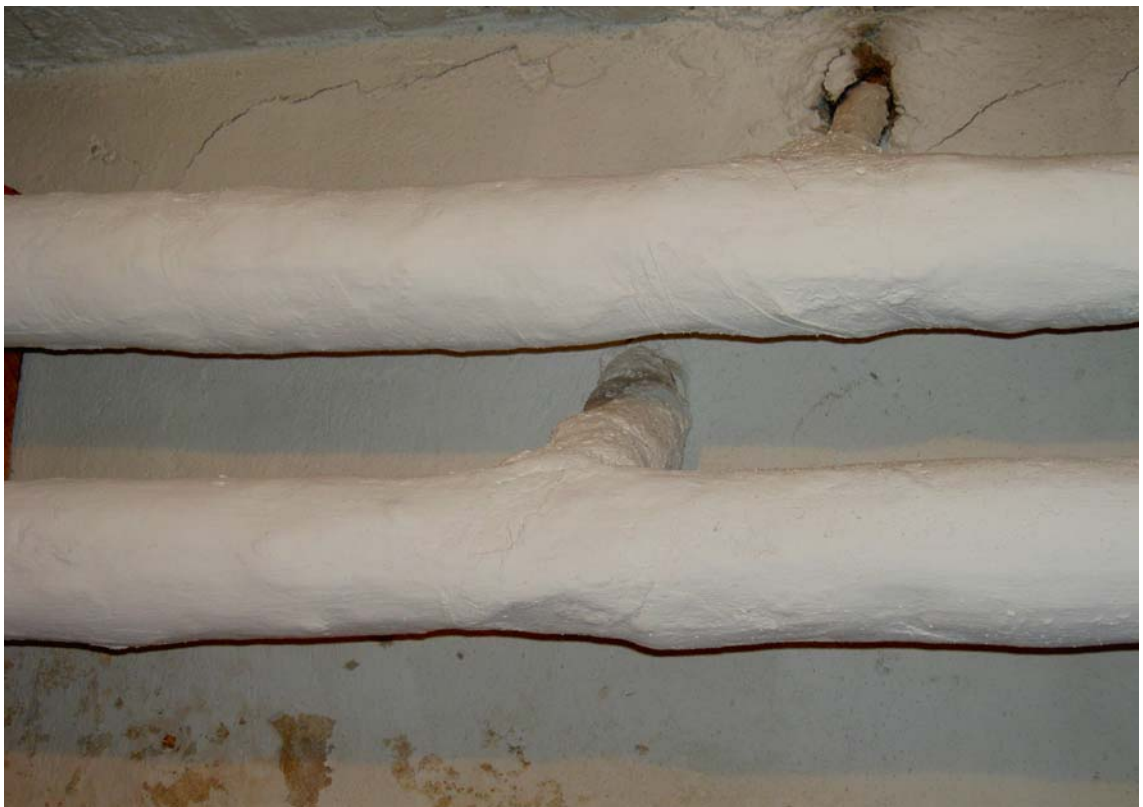
Asbestia esiintyy paikoittain eri rakenteissa ja altistuminen sille on kyseisten materiaalien rikkoutumisen myötä mahdollista. Suurin altistumisvaara sijaitsee lämmönjakohuoneessa, jossa putkien eristyksissä on käytetty asbestia ja ne ovat osittain vaurioituneet. Tarkempi asbestikartoitus on nähtävissä rakennustekniikan osiossa.

Katto betonia, ei huomautettavaa. Seinät betonia, takaseinässä halkeamia ja maali hilseilee. Lattia betonia. Ovi ja kynnykset ovat puuta. Vesiputkien eristeessä on todennäköisesti asbestia (kuva 14).

Kuva 14. Kellarin seinän hilseilyä ja putki eristeet sisältävät todennäköisin asbestia

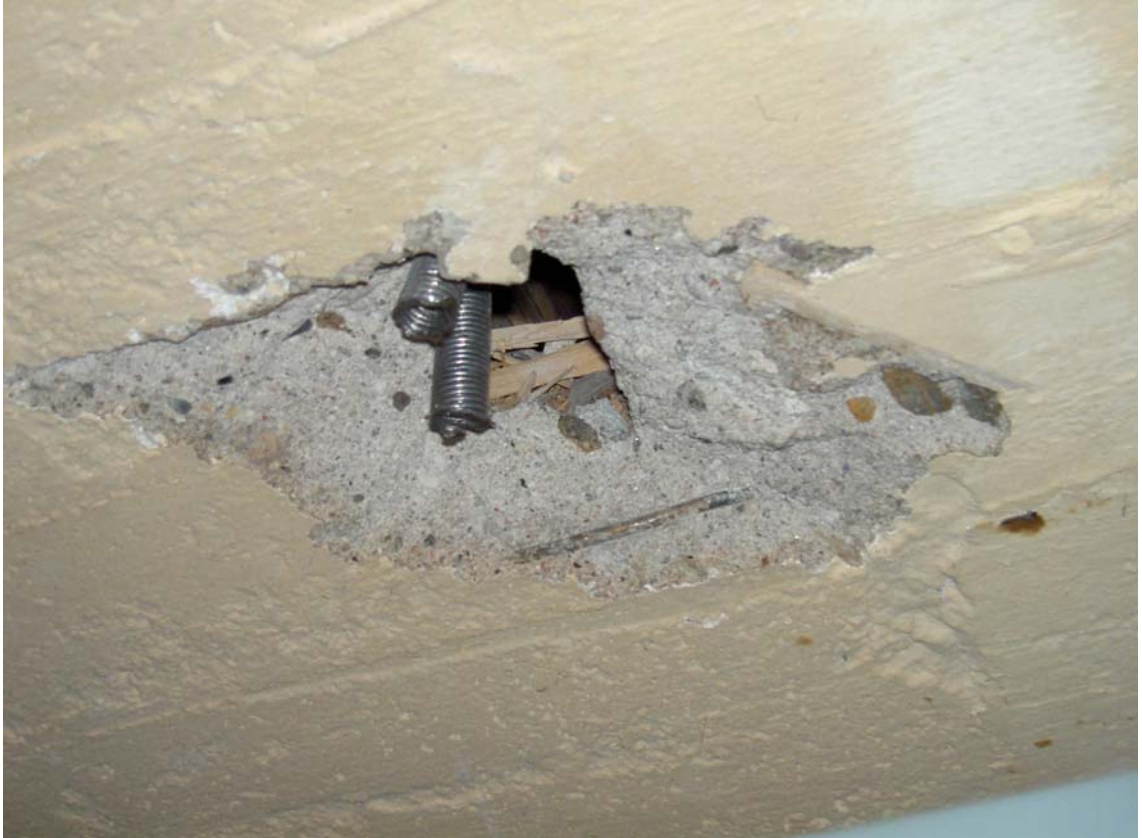
Kuva 15. Niin vanhat, kuin uudetkin läpiviennit ovat paikkaamatta

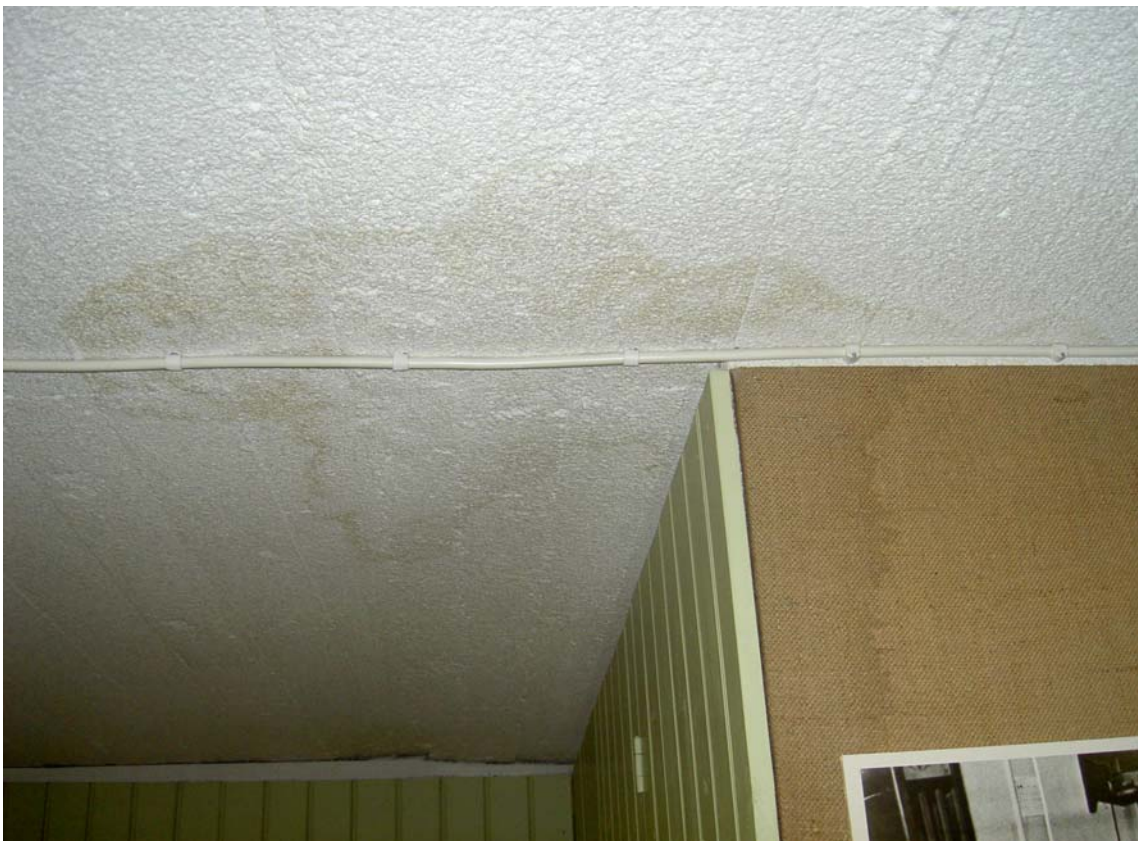
Kattorappaus päällysteinen betoni, jossa kosteuden aiheuttamia jälkiä (kuva 16). Kosteusmittauksessa ei ilmennyt mitään hälyttävää. Seinät rapattu tiili, jossa osittain tiilen päällä päällystetty lastulevy, jossa on kosteuden aiheuttamia jälkiä. Kosteusmittauksessa ei ilmennyt mitään hälyttävää. Lattia kokolattiamatto, jossa on kosteuden aiheuttamia jälkiä. Kosteusmittauksessa ei ilmennyt mitään hälyttävää. Ovi, osastoiva metalliparivoi. Varusteet, 3 kpl lämpöpattereita. Kosteuden aiheuttamat jäljet ovat todennäköisesti samasta ongelmasta peräisin, kuin 1. kerroksessa eli lastauslaiturilta valuneista vesistä. Ne ovat rakenteita pitkin valuneet myös kyseisiin tiloihin.

Kuva 16. Kosteuden aiheuttamia jälkiä kellaritiloissa

Vaikei kosteusmittauksissa ilmennyt mitään hälyttävää, vauriot tulisi kartoittaa tarkemmin ja korjata, ennen kuin ongelmat pahenevat. Nämäkin vauriot ovat peräisin lastauslaiturilta rakenteisiin valuneista vesistä. KL 3.

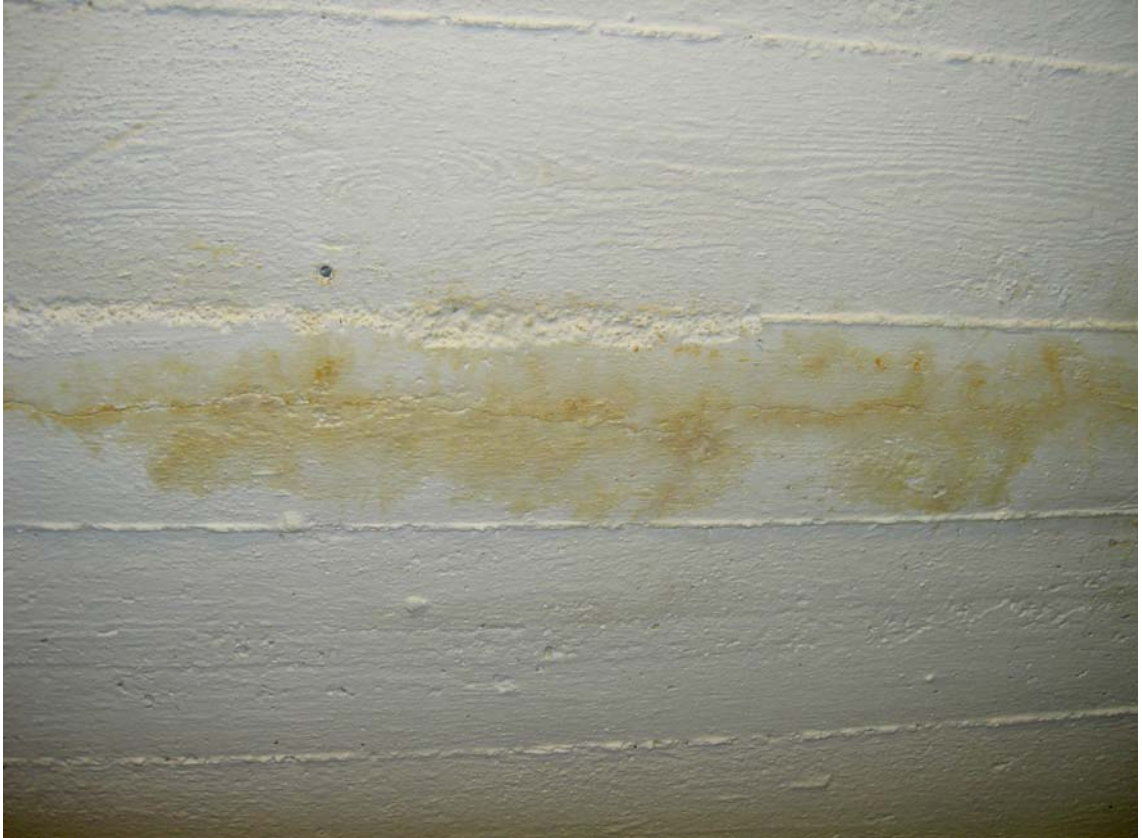
Kuva 17. Kosteuden aiheuttamia jälkiä kellarin katossa

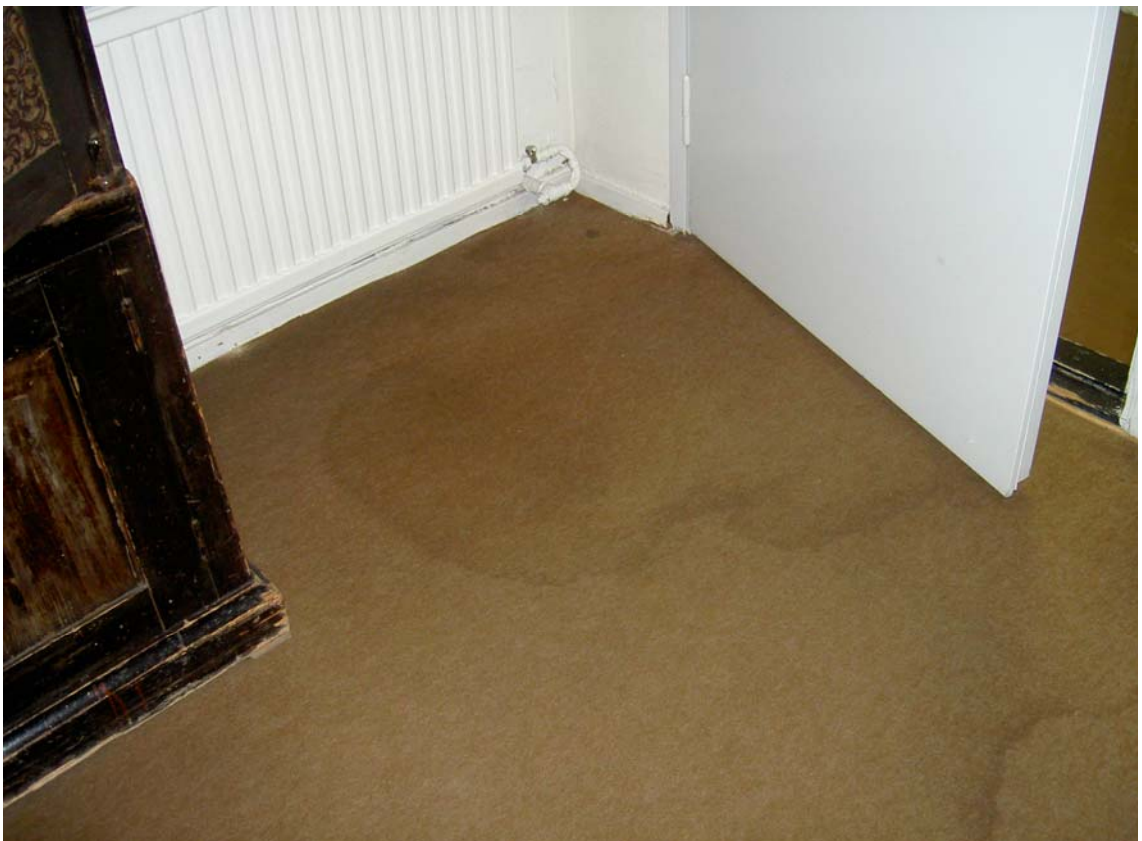
Kuva 18. Kosteuden aiheuttamia jälkiä 1. kerroksessa

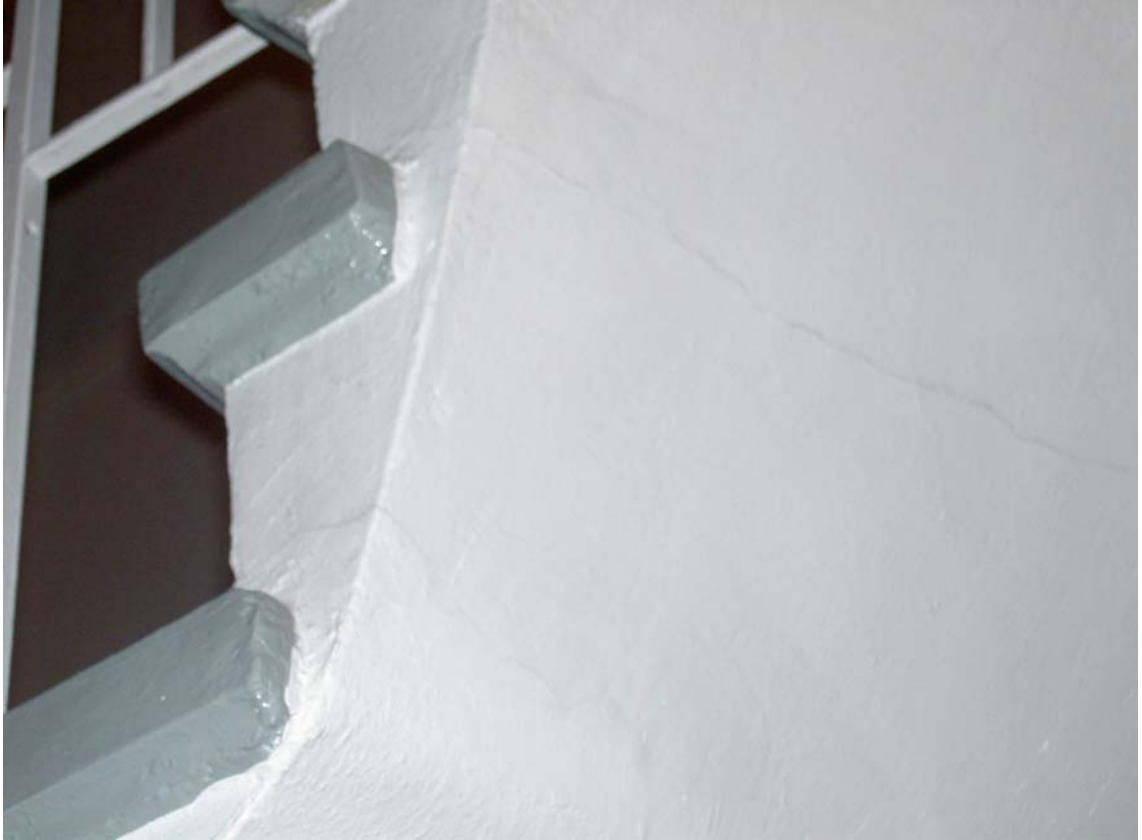
Katto betonia, ei huomautettavaa. Seinät betonia rappaus on lohkeillut ja halkeillut. Lattia betonia ja portaikko betonia, ei huomautettavaa. Portaiden alapuolella ylä- ja alalaidassa on koko portaikon leveyden mittaisia halkeamia (kuva 19). Ovi, puu-ulko-ovi. Ikkuna 1 kpl, puukarmiset 2-kerroslasit, ikkunapenkissä on halkeamia. Varusteet: lämpöpattereita 2 kpl, puu- ja metallikaiteet.

Katto betonia, jossa on pieniä halkeamia. Seinät betonia, joissa on pullistumia (kuva 23). Portaiden alapuolella ylä- ja alalaidassa on koko portaikon leveyden mittaisia halkeamia (kuva 19). Lattia ja portaat on betonia. Ovi, palo-ovi. Ikkuna 1 kpl, puukarmiset 2-kerroslasit, ikkunapenkkien ja karmien maali on rapistunut. Varusteet 2 metallikaidetta.

Kuva 19. Portaikoissa ilmenneitä koko leveyden mittaisia halkeamia

Seinän halkeamin korjaus ja suositeltavaa olisi selvittää mistä halkeamat johtuvat. Portaikon poikkihalkeamat tulisi selvittää mistä ne johtuvat ja vaikuttaako ne jopa portaikon kantavuuteen. KL 4. Ovi tulisi hioa ja maalata. Ikkunapenkki tulisi paikata. Patterien maalaus. KL 2.

Katon halkeamien syntymissyyntä kartoittaminen ja korjaaminen. Seinän pullistumien kartoittaminen ja korjaaminen. Ikkunapenkin ja ikkunakarmien maalaus. KL 2. Portaikon poikkihalkeamat tulisi selvittää mistä ne johtuvat ja vaikuttaako ne jopa portaikon kantavuuteen. KL 3.

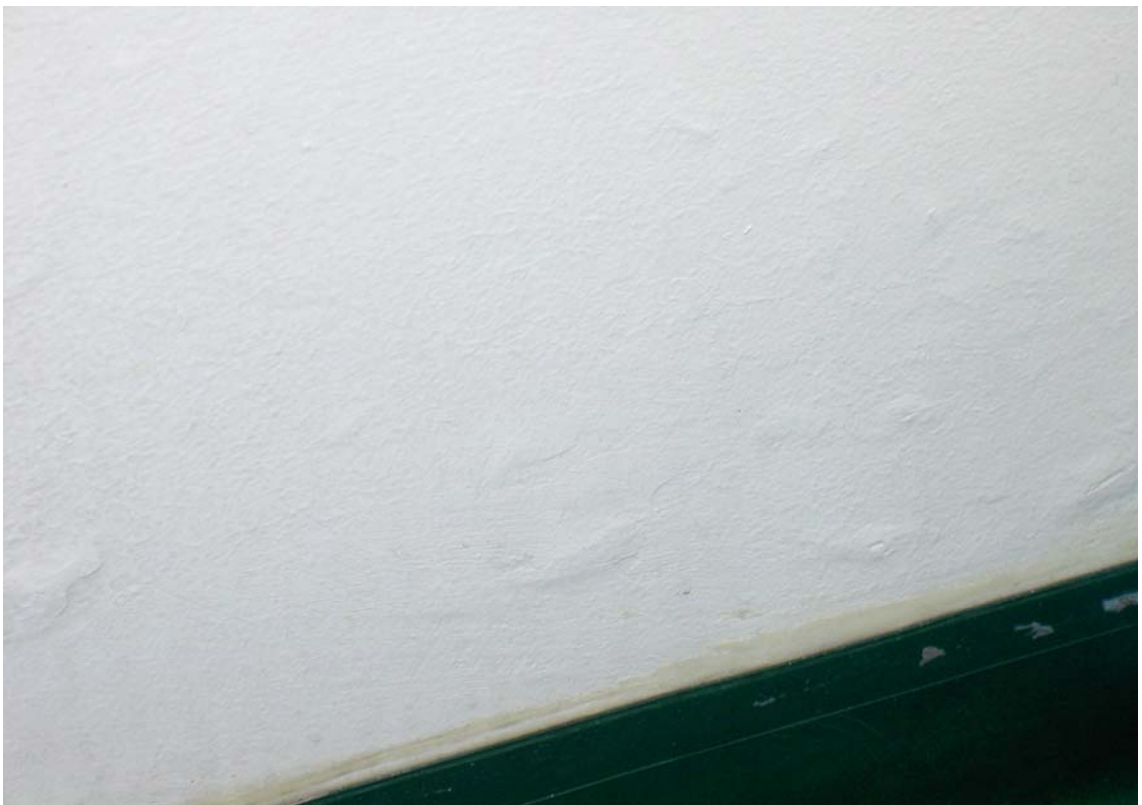
Katto betonia, jossa on halkeamia seinän rajassa. Seinät lastulevyä/betonia, vesipisteen vieressä lastulevyssä pullistumia (kuva 20). Kosteusmittaus ei kuitenkaan ilmaissut mitään hälyttävää. Lastulevyn ja betonin liitoskohdassa on rakenteiden liikkumisesta johtuva halkeama. Lattia linoleumia, jossa halkeamia ja reikä wc tiloissa pöntön vieressä. Mahdollinen kosteus pääsee kyseisistä vi-oista rakenteisiin. Jalkalista puuta, jalkalistan yläpuolelta on maali rapistunut. Ovet, palo-ovi on puuta ja wc-ovi on puuta. Varusteet metalliset pukukaapit, ensiapukaappi, wc-istuin, vesipiste ja käsisuihku. Ilmastointikanavan säätökansi puuttuu.

Kuva 20. 2. Kerroksen pukuhuoneen vesipisteen viereisessä seinässä pullistumia

Seinän halkeamien kunnostus. Katon halkeamien kunnostus. Linoleumilaatta lattian kunnostaminen ja reikien paikkaus. Wc:n oven maalaus. KL 2.

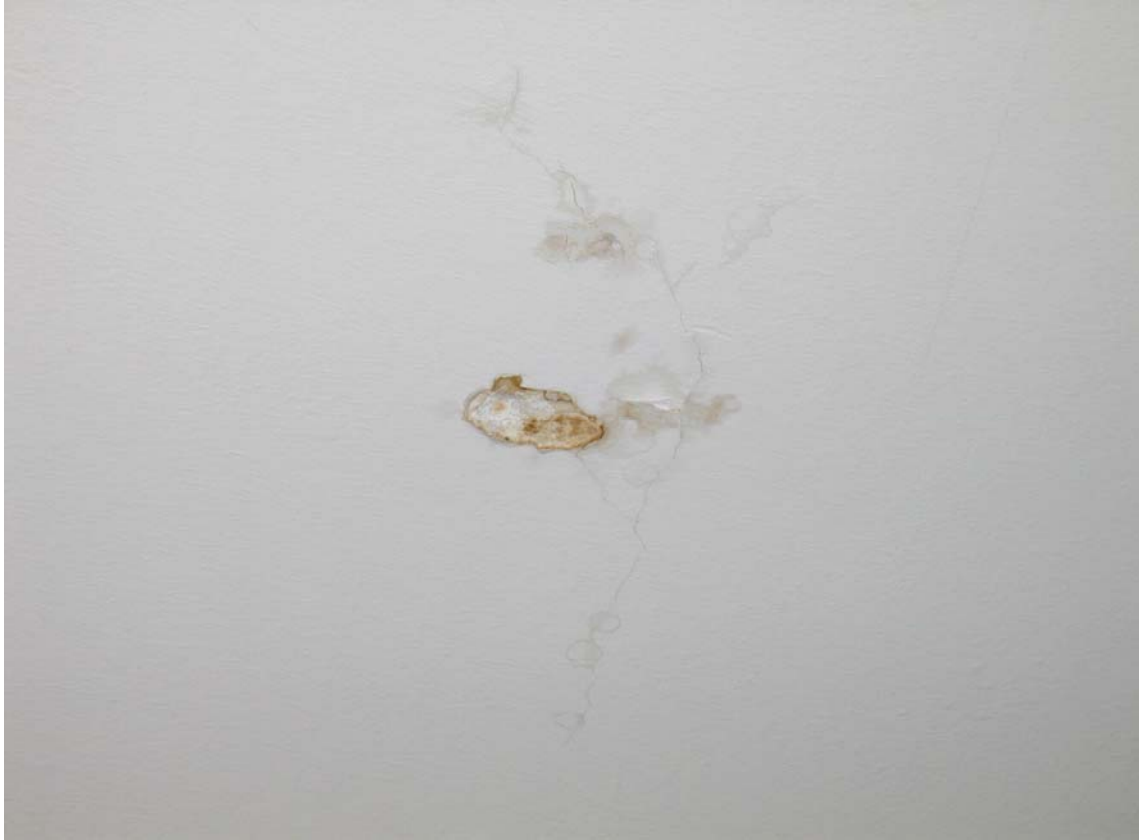
Katto betonia, jossa halkeamia siellä täällä yhdessä isossa halkeamassa vanhoja kosteuden aiheuttamia jälkiä (kuva 21). Kosteusmittaus ei kuitenkaan ilmaissut mitään hälyttävää. Seinät puupaneelia/betonia, joissa pieniä halkeamia. Lattia muovimatto, ei huomautettavaa. Jalkalista puuta. Ovi, puolilasiovi ja

Kuva 21. Huone numero 1.2.48:n katossa havaittuja kosteuden jälkiä

Katon halkeamien kunnostus. Seinien halkeamien kunnostus. Ikkunakarmien kunnostus. Palo-oven maalaus. KL 2.
