KAINUUN MUSEON KUNTOARVIO

Insinööriyö

Kajaanin ammattikorkeakoulu

Syksy 2005

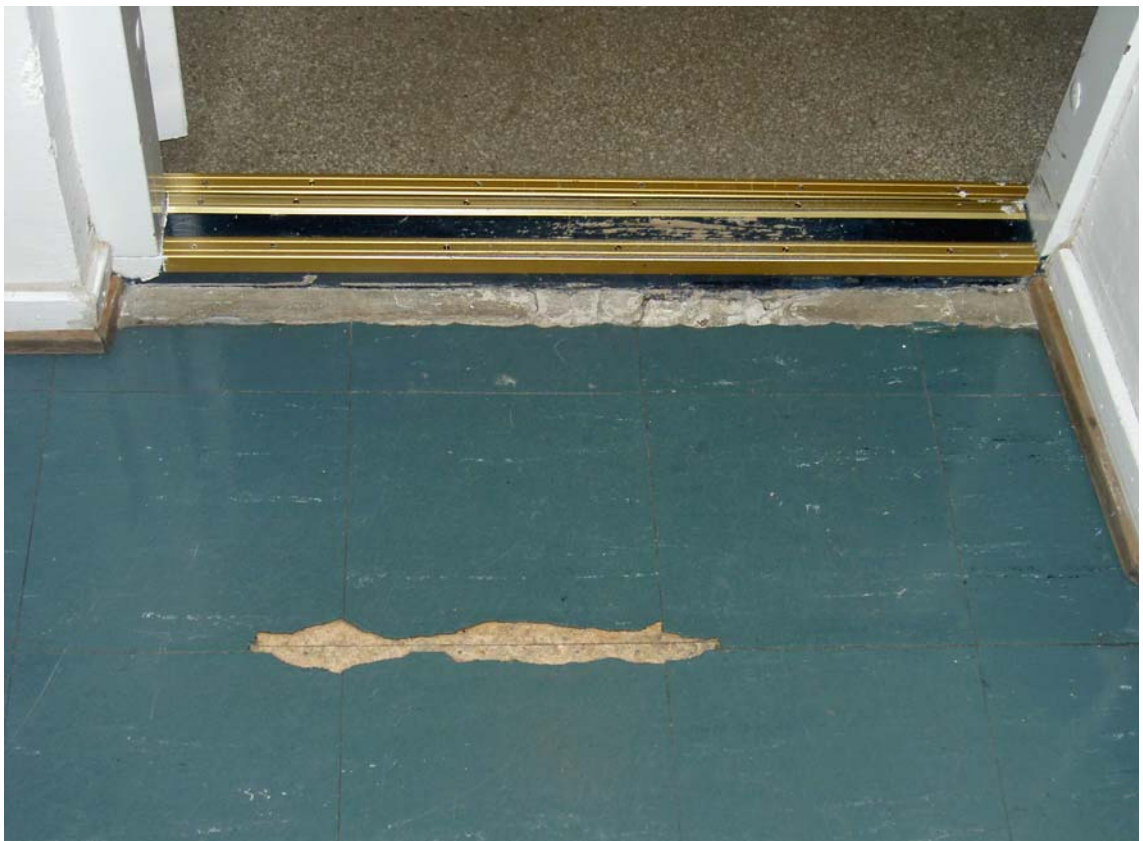
Katto betonia, ei huomautettavaa. Seinät betonia, ei huomautettavaa. Lattia linoleumia, joka on lohkeillut useasta paikasta (kuva 22). Jalkalista puuta. Ovi, puolilasin parvekeovi. Ikkuna 1 kpl, puukarmiset 2-kerroslasit, yksi lasi haljennut alareunasta ja smyygeissä on halkeamia. Varusteet: lämpöpatteri ja palosammutin.

Kuva 22. Vikoja 2. Kerroksen lattiassa

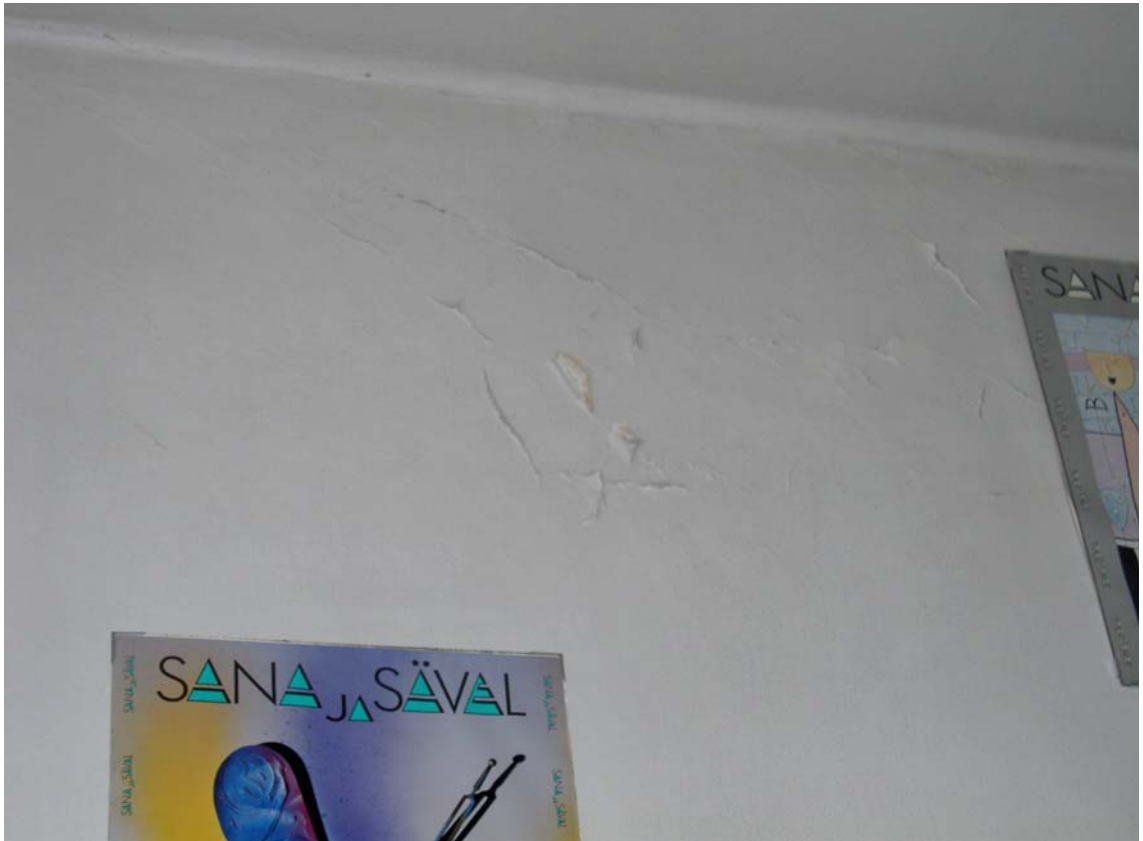
Katto betonia, jossa on pieniä halkeamia. Seinät betonia, joissa on pullistumia (kuva 23). Portaiden alapuolella ylä- ja alalaidassa on koko portaikon leveyden mittaisia halkeamia (kuva 19). Lattia ja portaat on betonia. Ovi, palo-ovi. Ikkuna 1 kpl, puukarmiset 2-kerroslasit, ikkunapenkkien ja karmien maali on rapistunut. Varusteet 2 metallikaidetta.

Kuva 23. Porrashuoneen (1.2.56) seinässä havaittuja vikoja

Katon halkeamien syntymissyyntä kartoittaminen ja korjaaminen. Seinän pullistumien kartoittaminen ja korjaaminen. Ikkunapenkin ja ikkunakarmien maalaus. KL 2. Portaikon poikkihalkeamat tulisi selvittää mistä ne johtuvat ja vaikuttaako ne jopa portaikon kantavuuteen. KL 3.

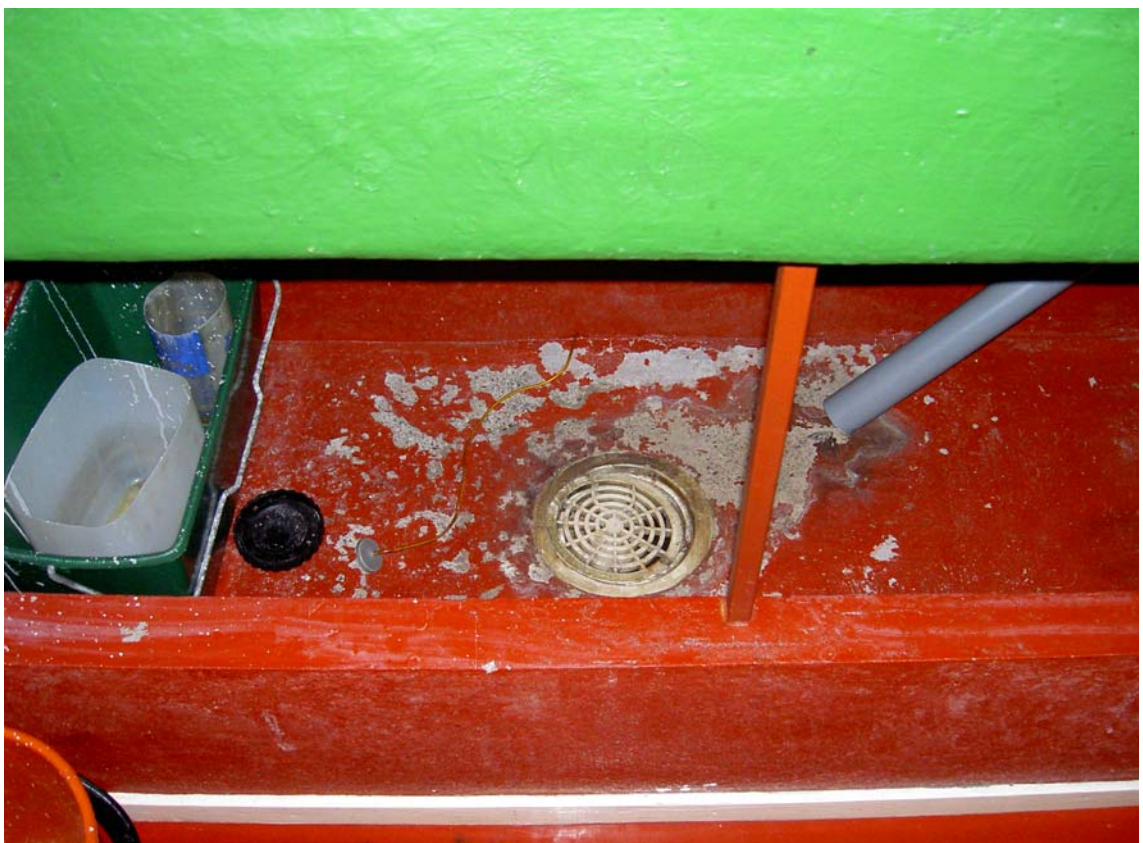
Kuva 24. Valokuvien kehitysvesien laskuamme on vaurioitunut

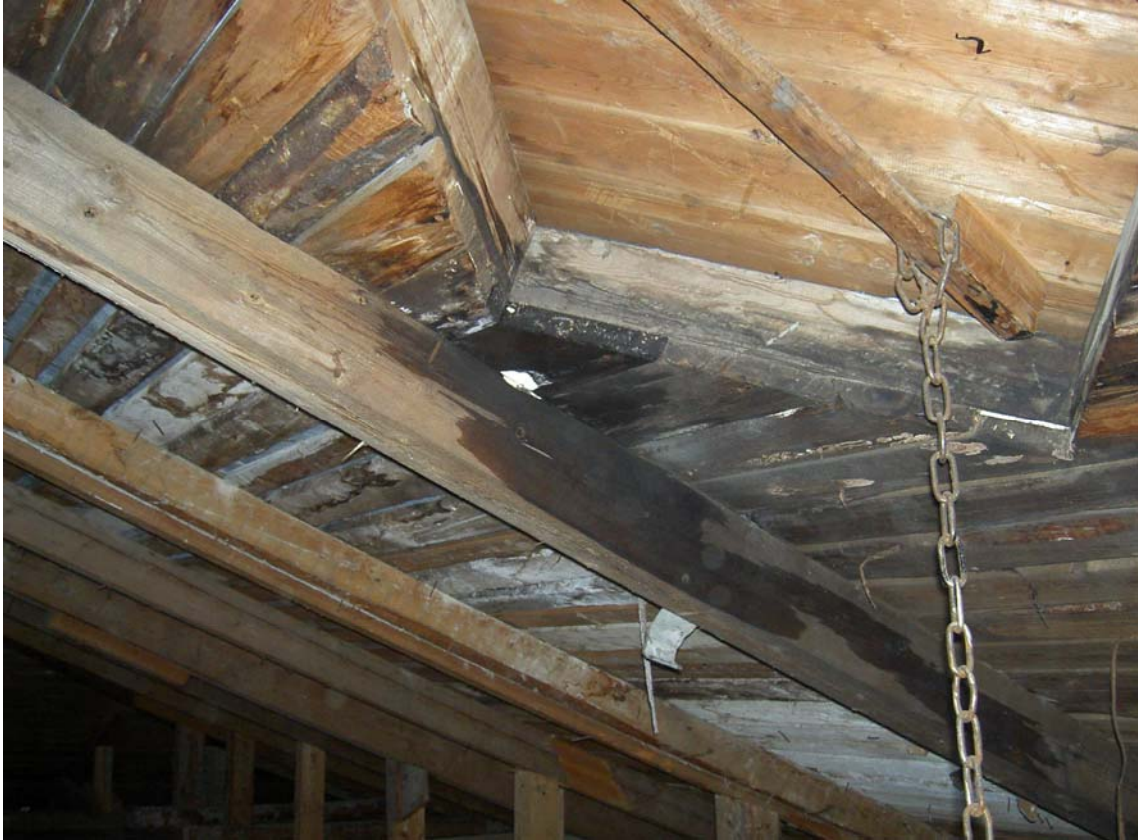
Kuva 25. Vuotokohtia kattoluukun ympärillä ullakolla
