Cessna A185E Skywagon siipien modifionti

Modifikaatioiden etsintä ja selvitys

Alexi Viitala

Opinnäytetyö
Toukokuu 2015
Kone- ja tuotantotekniikka
Lentotekniikka

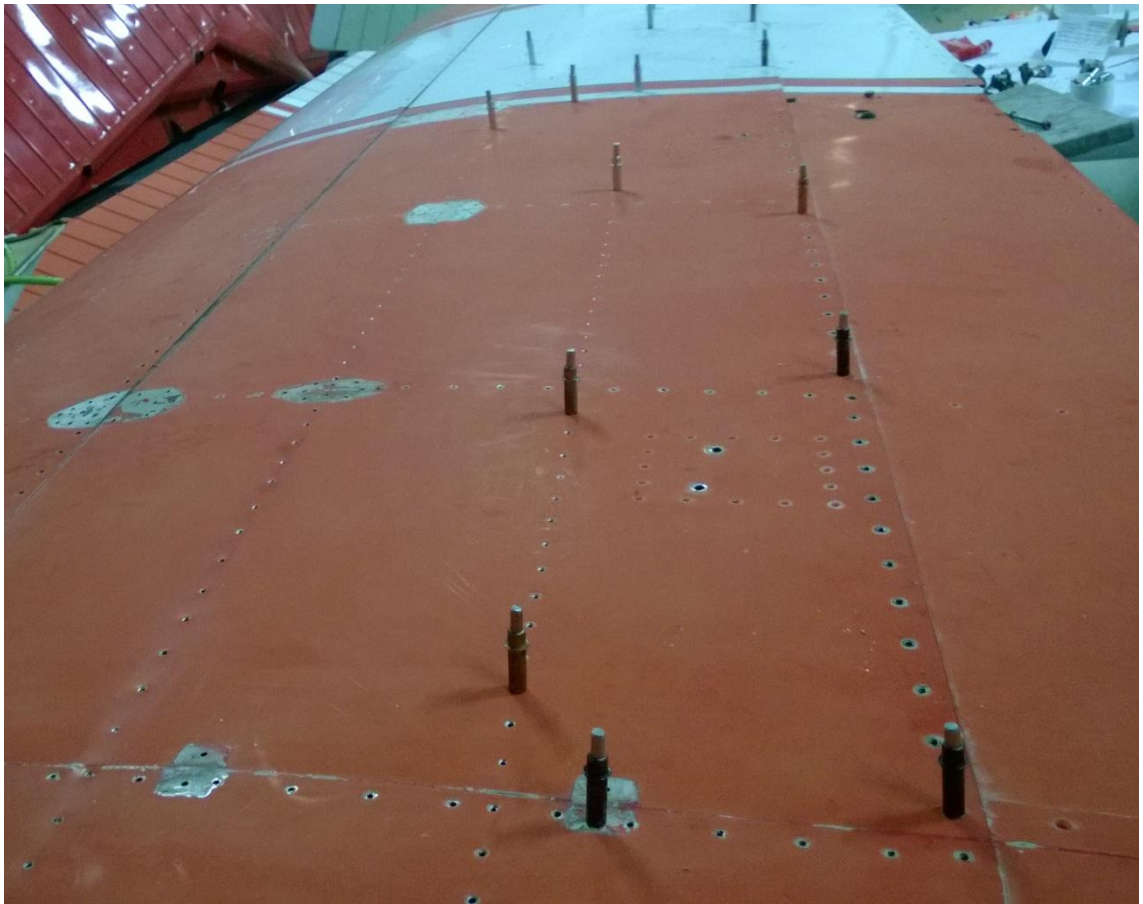
Siipien ollessa vaurioituneet oli rakenteessa tiettyjä jännityksiä. Jotkin niitit olivat antaneet periksi ja murtuneet, jotkin vain muovautuneet ja venyneet. Peltiä irroittaessa rakenteista se saattoi nousta irti rakenteista, hankaloittaen seuraavan niitin irroittamista. Tällöin käytin Cleko – kiinnittimiä pitämään rakenteen muodossaan alla olevan kuvan mukaisesti. Joissain tapauksissa porasin vain osan niiteistä, jättäen esimerkiksi joka neljännen niitin poraamatta auki. Kun rakenne oli muuten purettu, porasin väliinjääneet niitit ja varmistin Clekoilla rakenteen.

KUVA 12. Oikean siiven pintapellin irroitus

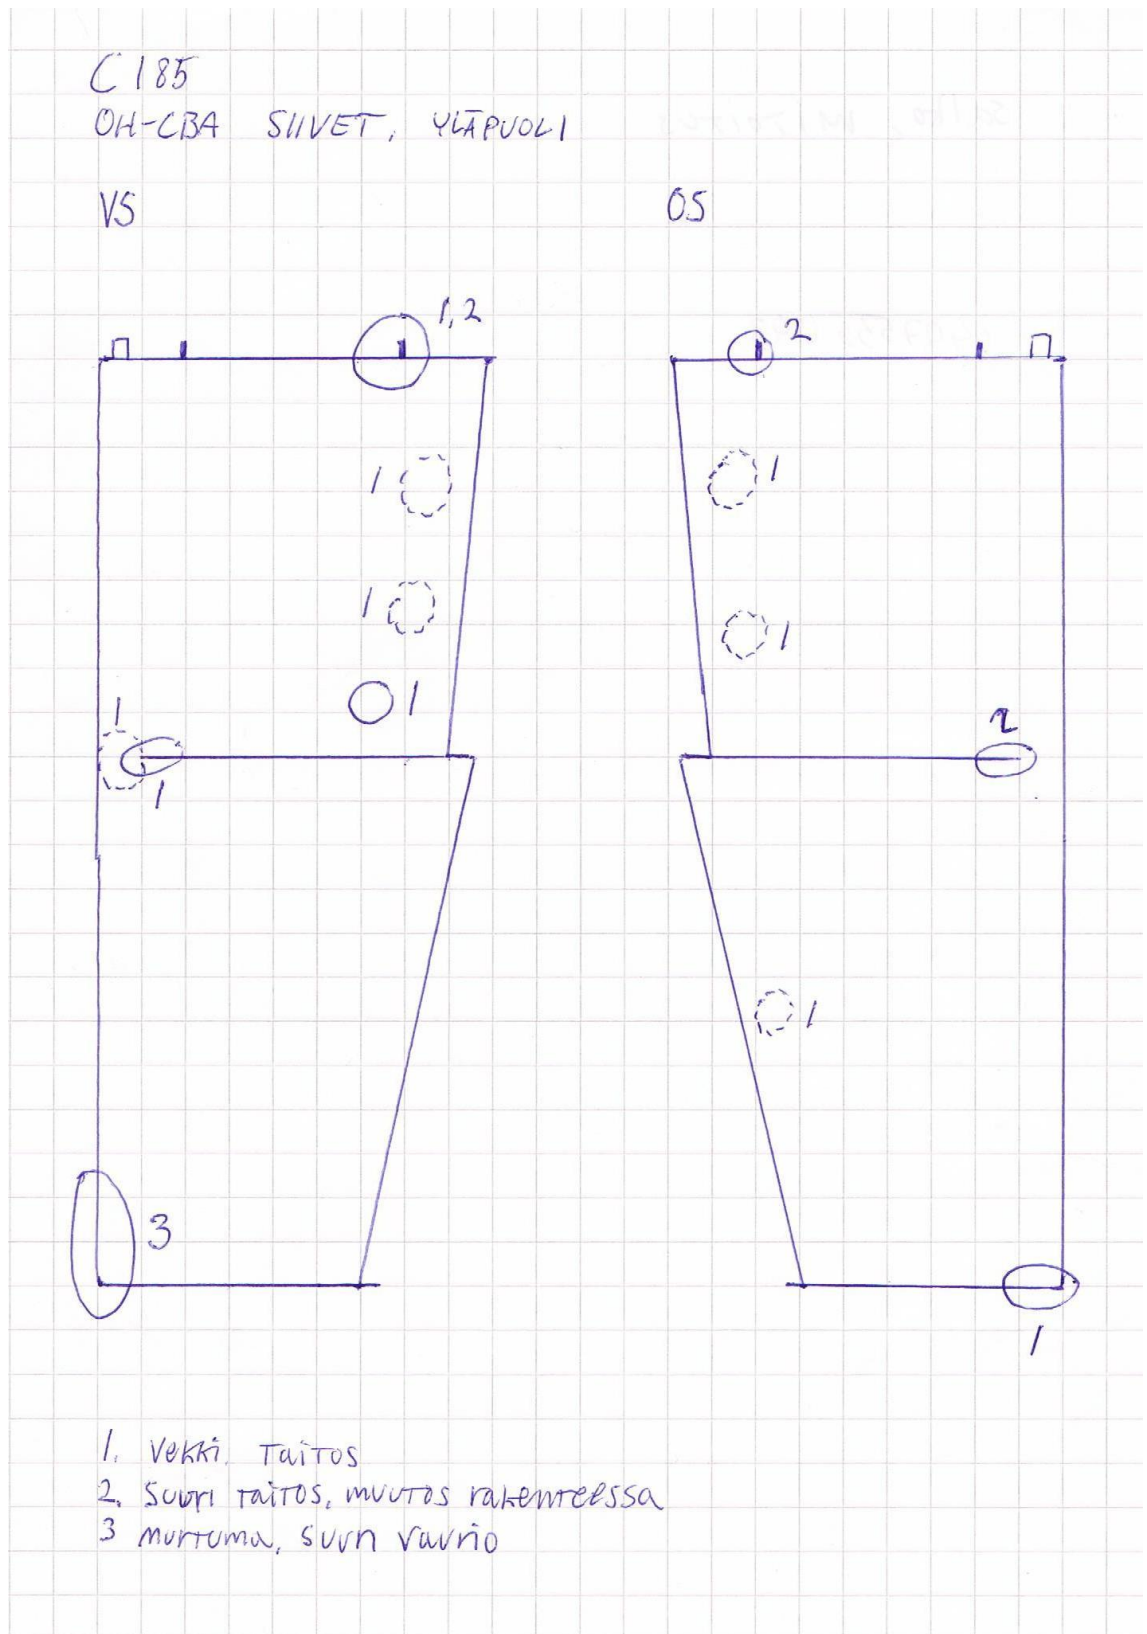
Liite 4. Vautiokartoituspiirros, yksinkertainen

Vauriotarkastelussa havaitut vauriot jaoin karkeasti kolmeen tyyppiin. Ensimmäinen oli yksinkertaisesti vekki tai taitos. Pienet muodonmuutokset pintapelleissä tai rakenteissa merkittiin edellämmainitulla kuvauksella. Toinen tyyppi oli suuri taitos tai muutos rakenteessa. Kolmas ja viimeinen tyyppi oli murtuma tai muu suuri vaurio. Piirsin siivistä yksinkertaiset viivamallit joihin merkitsin vaurioiden sijainnin sekä tyyppin (Liite 4).

Vaurioita oli havaittavissa kautta koko siiven, koneen vaurioitumistavasta johtuen. Pääpiirteittäin vaurioit olivat seuraavat: pintapellin muodonmuutoksia siiven yläpinnalla laippakoteloiden tasolla takasalon kohdalla, murtuma tai muu suuri vaurio takasalon kiinnityskorvakkeiden kohdalla siiven tyvessä, siiven kärjen peltivaurio sekä STOL-varustukseen kuuluvan peltisen virtausohjaimen jättämä painauma pellissä siiven keskikohdin. Vasemman siivenkärjen peltivauriot olivat merkittävämmät kuin oikean siiven.

Vauriotarkastelun pohjalta tehtiin päätös siipien osittaisesta purkamisesta. Painaumat ja vekiit pintapelleissä antoivat mahdollisuuden olettaa myös siiven sisäisen rakenteen kärsineen vaurioita. Tarkastusluukuista suoritettu tarkastus antoi vahvistuksen epäilyille, sillä ainakin siipikaarissa sekä siiven takasalossa havaittiin muodonmuutoksia. Alustavien arvioiden mukaan vasen siipi on pahemmin vaurioitunut kuin oikea.

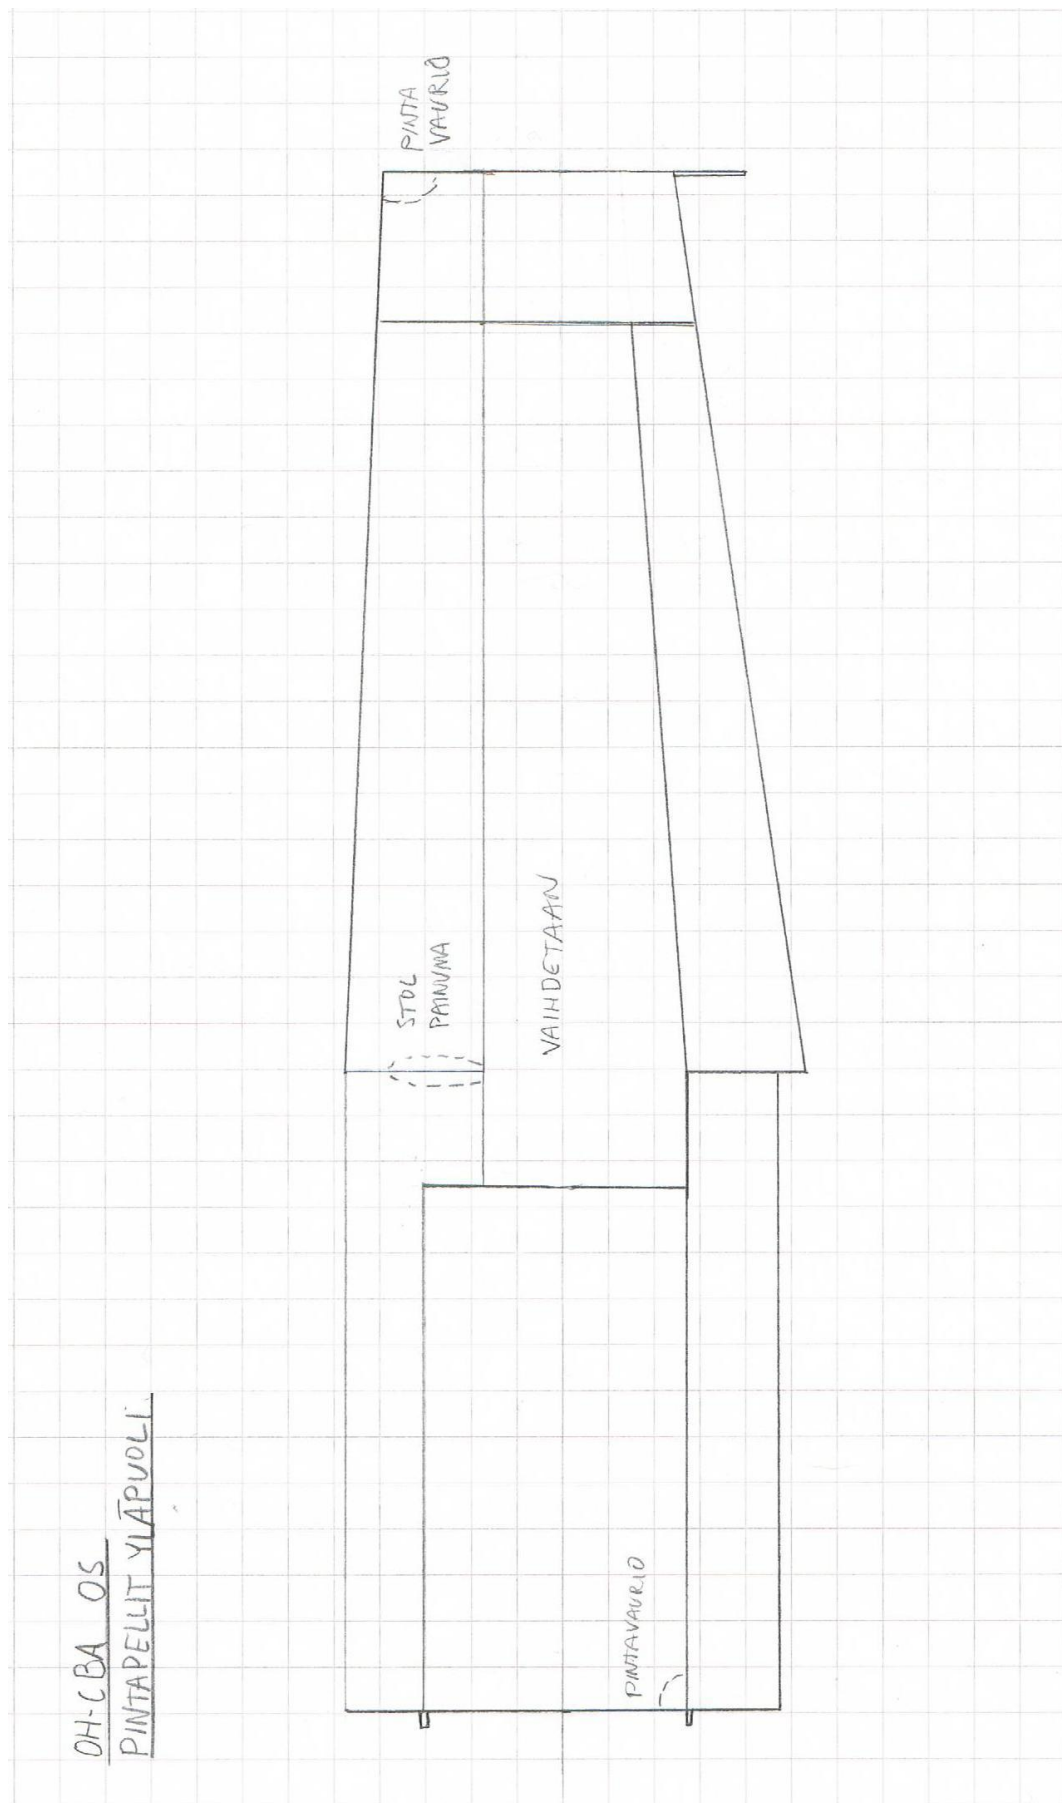
Liite 5. Ulkopuolinen vauriokartoitus, oikean siiven pintapeltikuvat

Yksinkertaisen vauriokartoituskuvaan lisäksi piirsin omat vauriotarkastelukuvat siiven pintapeltien mukaan. Liittinä olevista kuvista ilmenee molempien siipien pintapeltien kunto ylä- ja alapuolelta tarkasteltuna (Liite 5).
